高速増殖炉もんじゅ発電所  
建設地点における

# 植生写真観察調査報告書

(平成13年度 秋季調査分)

核燃料サイクル開発機構

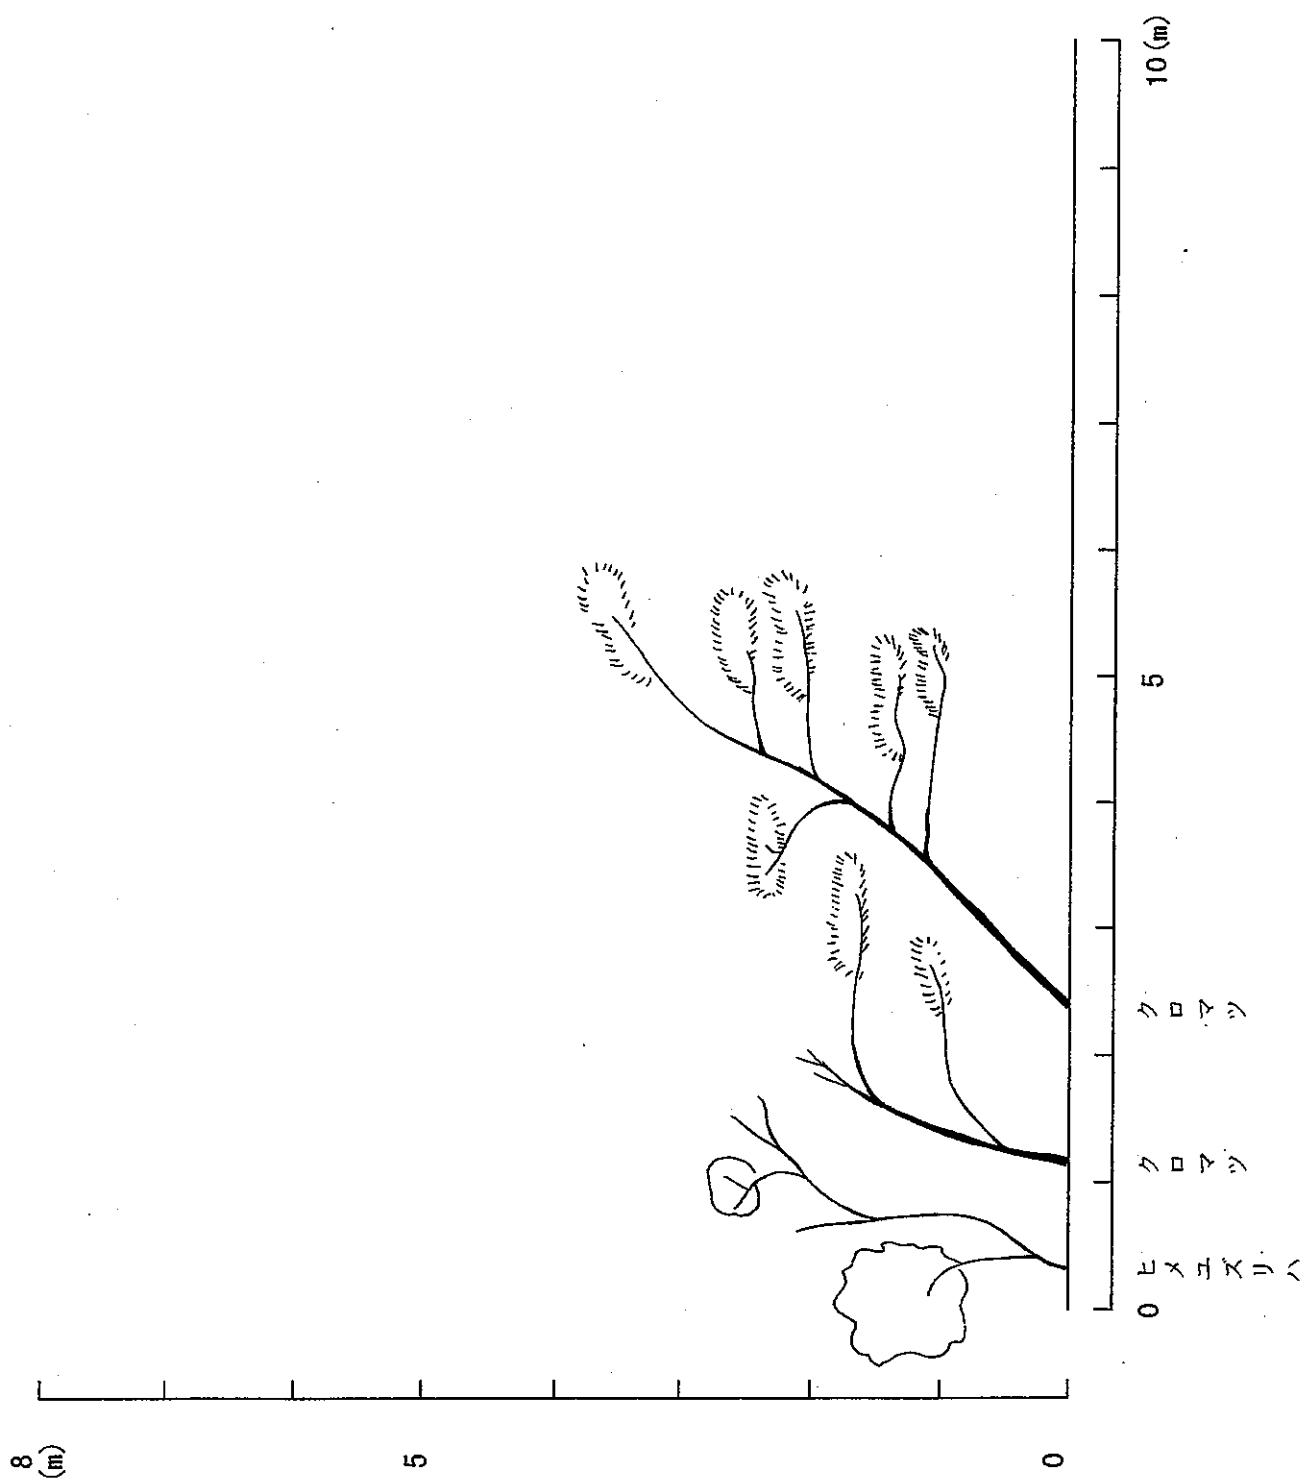
No. 6方形区 群落断面模式図

当方形区は海岸線の急崖地に位置し、風衝を強く受けることからクロマツは著しく傾いた樹形をしている。常に表層土壤が流失しているため木本植物の活着は困難と考えられ、立木密度は低い状態が続いている。前年度調査との比較の結果、断面図に出現する樹木には変化はみられない。方形区内のクロマツはマツ食い虫の被害もなく、良好な生育状況を示している。
