高速増殖原型炉もんじゅ  
建設地点における

植生写真観察調査報告書

(平成 14 年度 夏季調査分)

核燃料サイクル開発機構

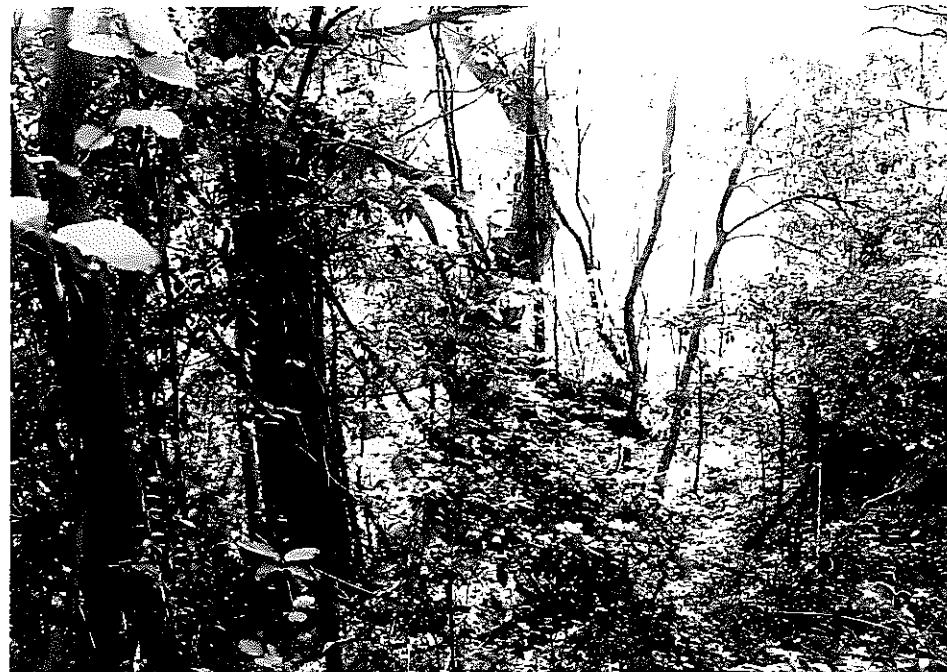
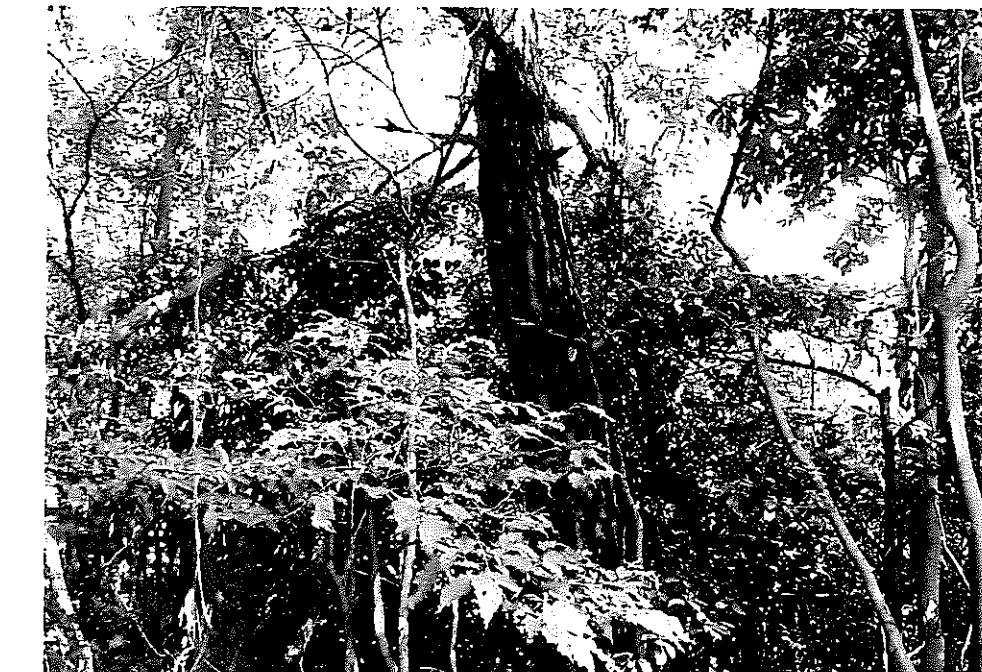
写真1

写真による相観的な観察では、写真1では左側にネジキ、エゴノキ等の樹幹、右側にアカマツやソヨゴがみられる。また、写真2の中央部にアカマツの大径木、左側にネジキやシキミ、右側にシキミやシャシャンポ、マルバマンサクの樹幹がみられる。両写真とも、今年度は、昨年度に引き続きネジキ、エゴノキ、マルバマンサク等夏緑広葉樹の衰退が認められ、写真1、写真2の中央左寄りに見えるネジキは、主幹は枯死し、萌芽枝のみが生きている状態となった。これは、亜高木層以上に生育するシキミやソヨゴ等常緑広葉樹の生長に伴う樹木間の競合によるものと考えられる。また、アカマツについてもマツ枯れが進み、写真2の左上に見えるように大きな枝が枯損して林内に落下しているのが確認された。この変化から、現在までに工事の影響は認められないが、夏緑広葉樹やアカマツの衰退状況から、樹林は着実に常緑広葉樹林へと遷移進行していると考えられる。

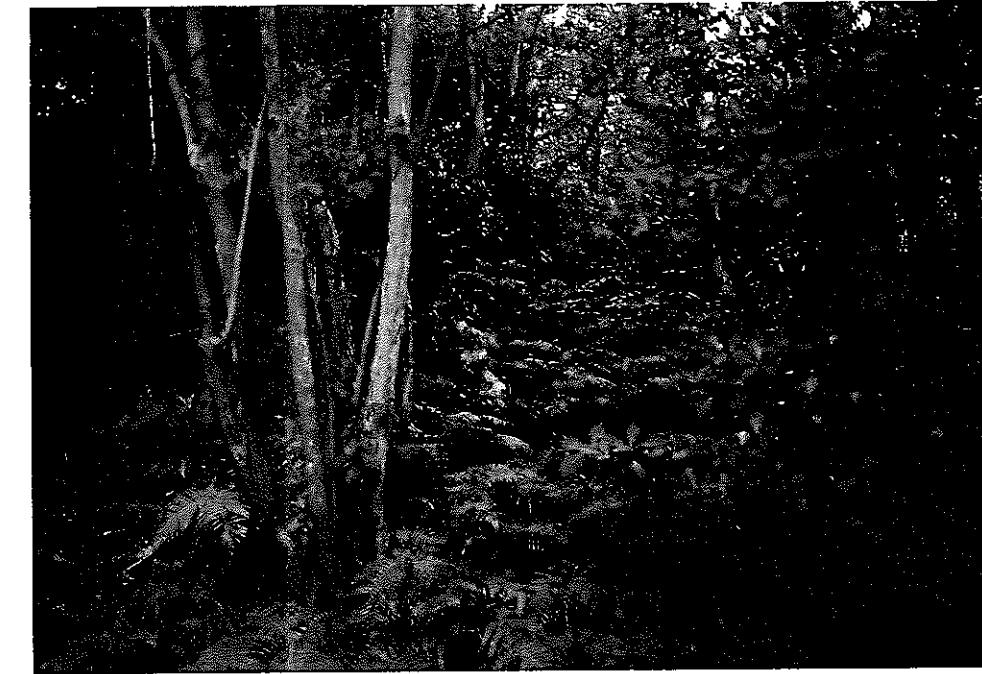
写真1

写真1の中央にはコナラが認められるが、その手前左側にみられるサカキの伸長した枝によって、上部がやや隠れている。サカキは下枝にやや枯れがみられる。また、右側にはクロモジが認められる。写真2では左側にリョウブ、右側にコナラがみられる。

昨年度と比較すると、昨年度方形区内のアカマツがマツ食い虫の被害により枯死したこと、林床の一部が明るくなり、写真2の右下のミヤマガマズミについては、昨年度枯枝が目立っていたが、今年度ではやや葉量が増加しており活力向上が認められた。また、一昨年までに衰退傾向が認められた林床のウラジロは、昨年度に引き続きやや増加傾向が認められた。

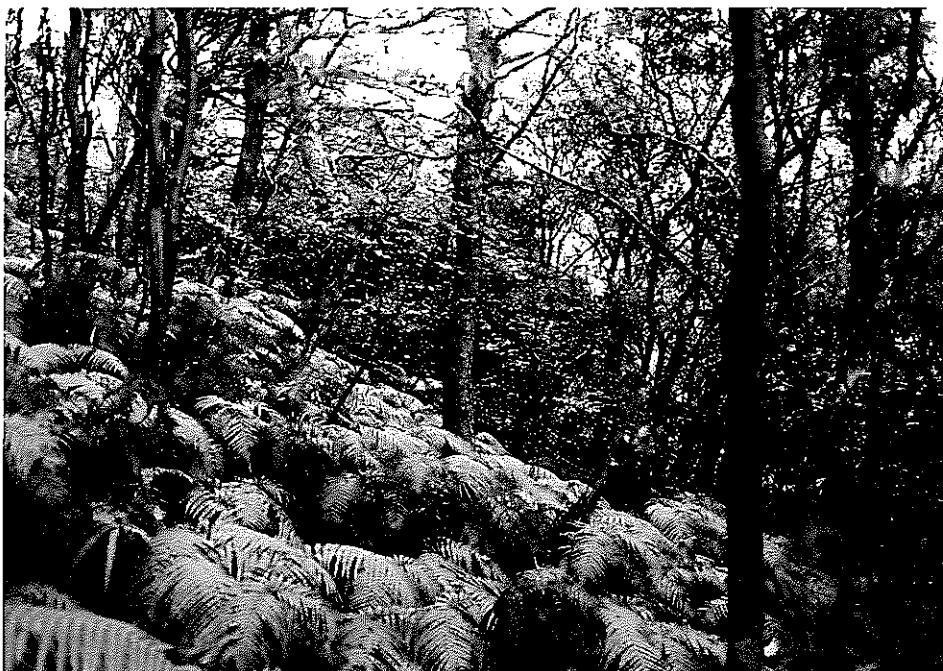
写真1

写真1では、中央奥にアカマツ、左側奥にリョウブの小径木、右側手前にはソヨゴが認められ、林床にはウラジロが密生している。写真2では、前年度と同様、右側手前のシキミが良好に生長しているのが目立ち、写真中央のコナラやアカマツがやや隠されている。

前年度と比較すると、樹林全体はほとんど変化が見られず、安定した環境が維持されていることが窺われる。林床は、ウラジロが、前年度と同様、旺盛に生育しているものの、若干の葉量減少が認められた。また、一昨年度確認され、前年度は確認できなかったアオダモやヒサカキ等木本の実生が、今年度についても確認できなかった。

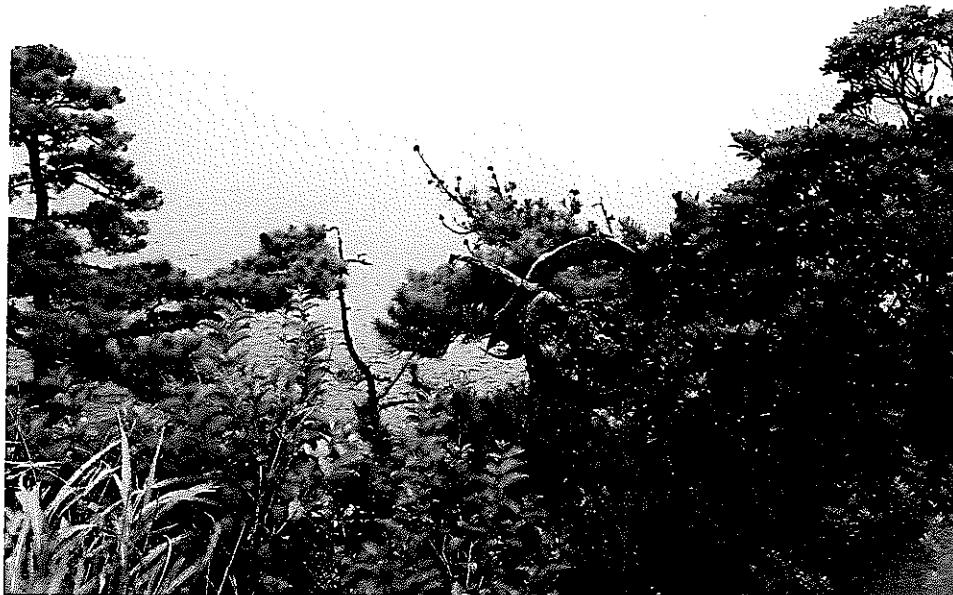
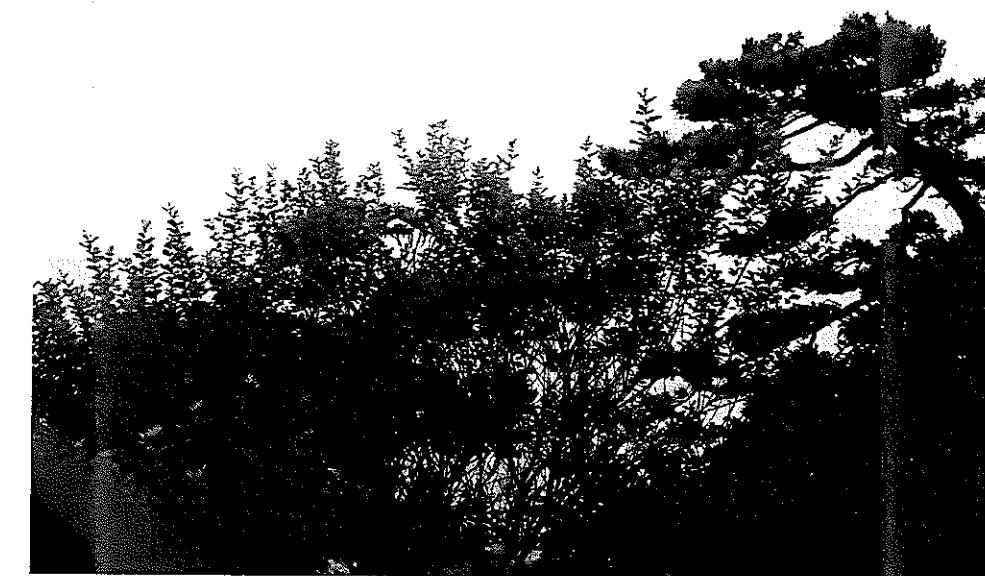
写真1

写真1では、中央部のやや右よりに樹幹が著しく変形しているクロマツがみられるほか、左側奥にはクロマツ、手前にはススキやタニウツギが、右側にはヒメユズリハがみられる。これは、前年度とほぼ同様であり、変化としては中央のクロマツにマツクイムシの被害が認められ、梢端枯損が著しい等活力の低下が認められる。

前年度は、方形区周辺でのみ認められたマツ枯れであったが、今年度までにマツクイムシの被害は地域的に拡大しつつあると考えられる。

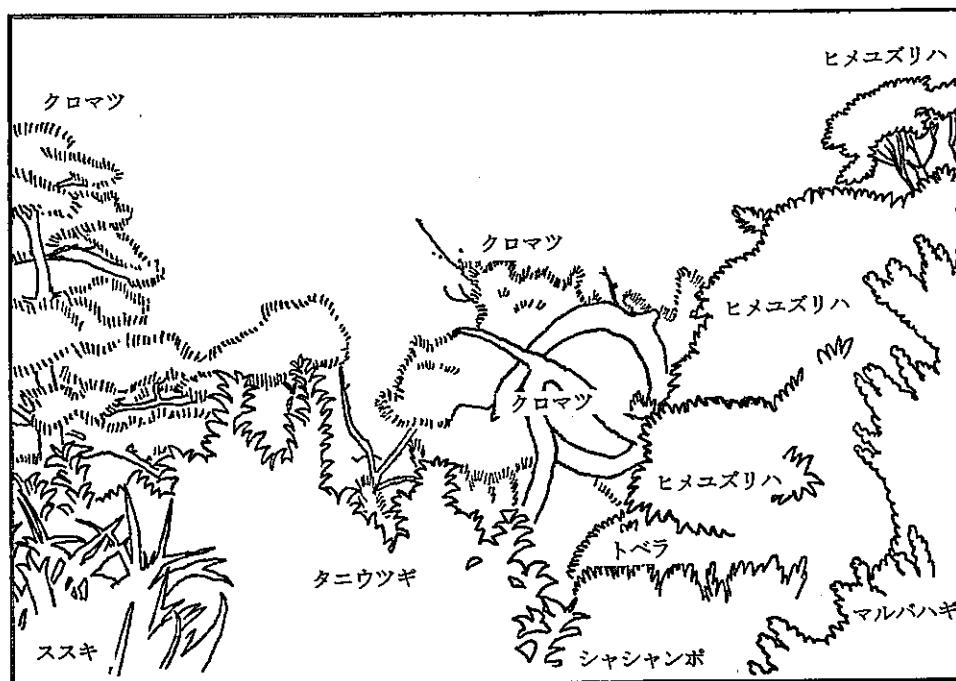
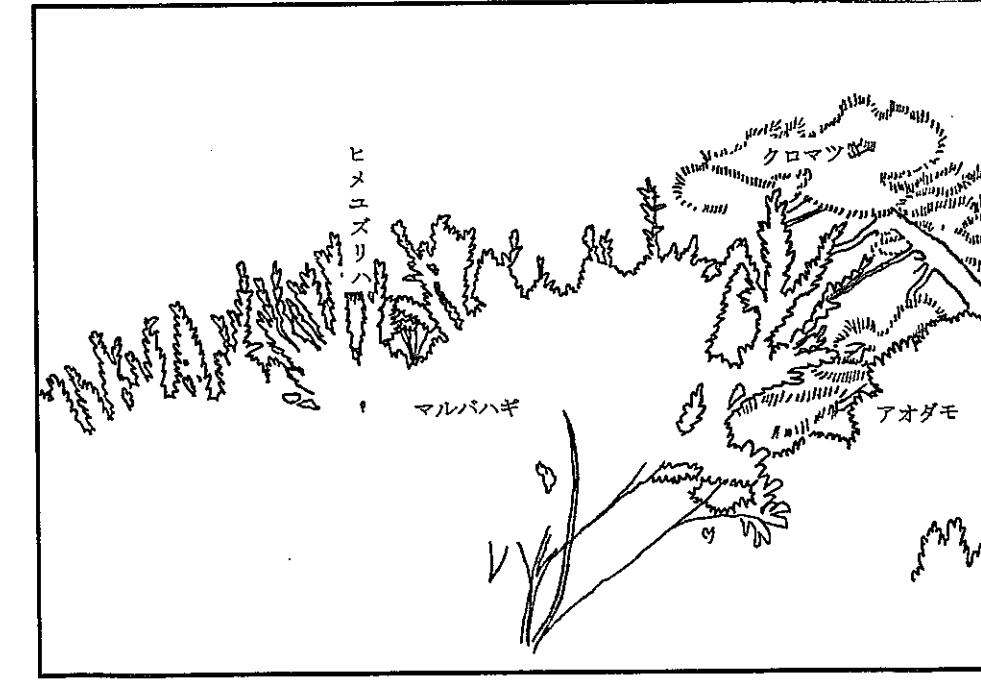
写真2

また、写真2では、右側にクロマツ、中央手前にマルバハギがみられる。一昨年度に樹冠全体がみえた中央後方に位置するヒメユズリハは、前年度にはその大部分が手前に位置するマルバハギの著しい伸長により見えなくなつた。今年度は、さらにその伸長は進み、写真ではヒメユズリハはほとんど見えない状態となっている。

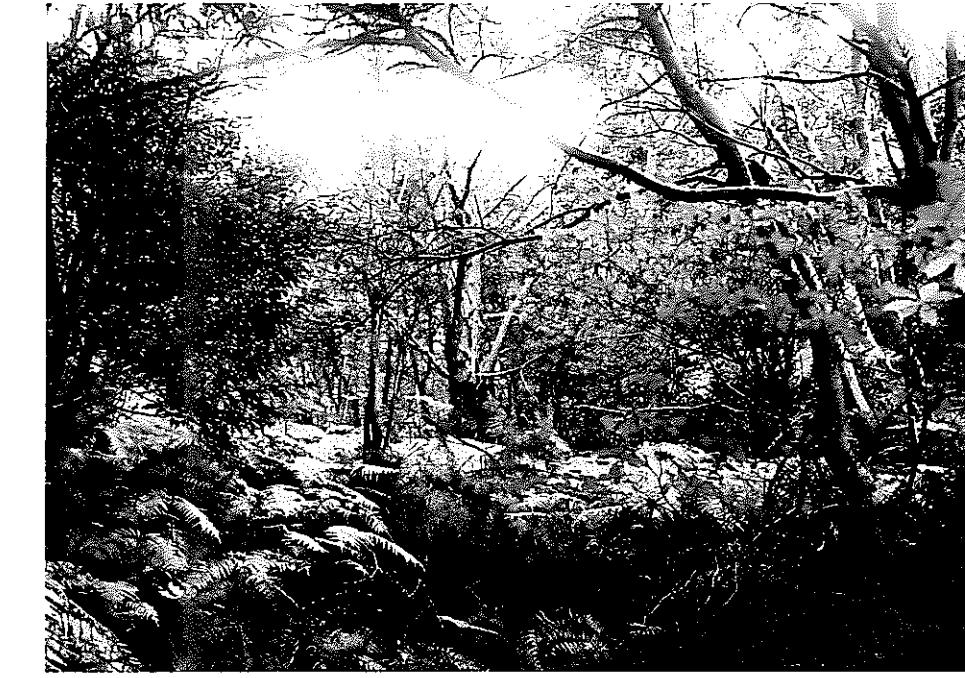
写真1

写真1では、左側手前にヤマモモ、右側にソヨゴがみられる。前年度からの変化としては、ヤマモモが旺盛に生長し、樹冠部の上昇がみとめられる。

これは、前年度と一昨年度との比較結果と同様の結果であり、順調に樹林が閉鎖方向に向かっていることが窺われる。

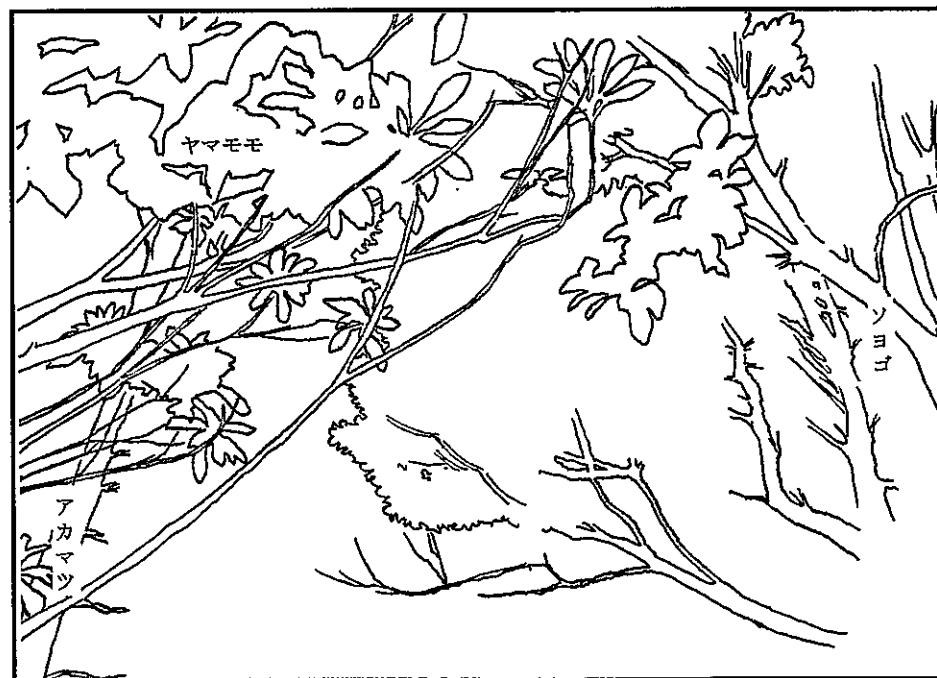
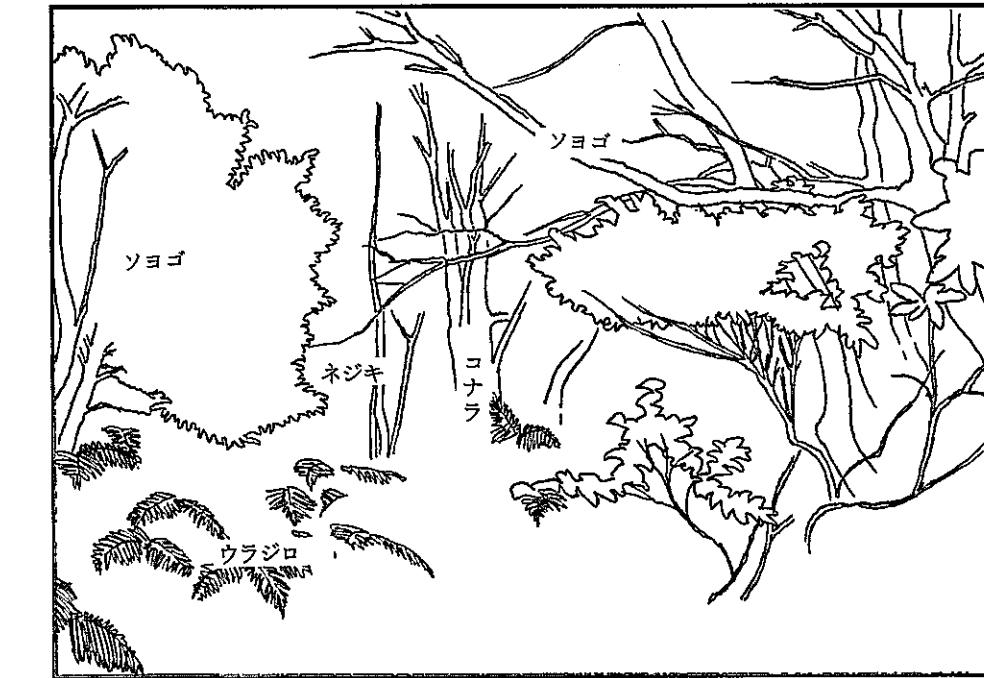
写真2

写真2では、右側及び左側にソヨゴが、中央部奥にコナラがみられ、前年度と同様旺盛に生長している。また、林床は、前年度と同様ウラジロの衰退が目立ち、林冠部が閉鎖方向に向かうことによる林内照度が低下していることが窺われる。以上のことから、樹林は正常に生長していると考えられ、今年度においても、伐採及び工事の直接的影響はみられない。

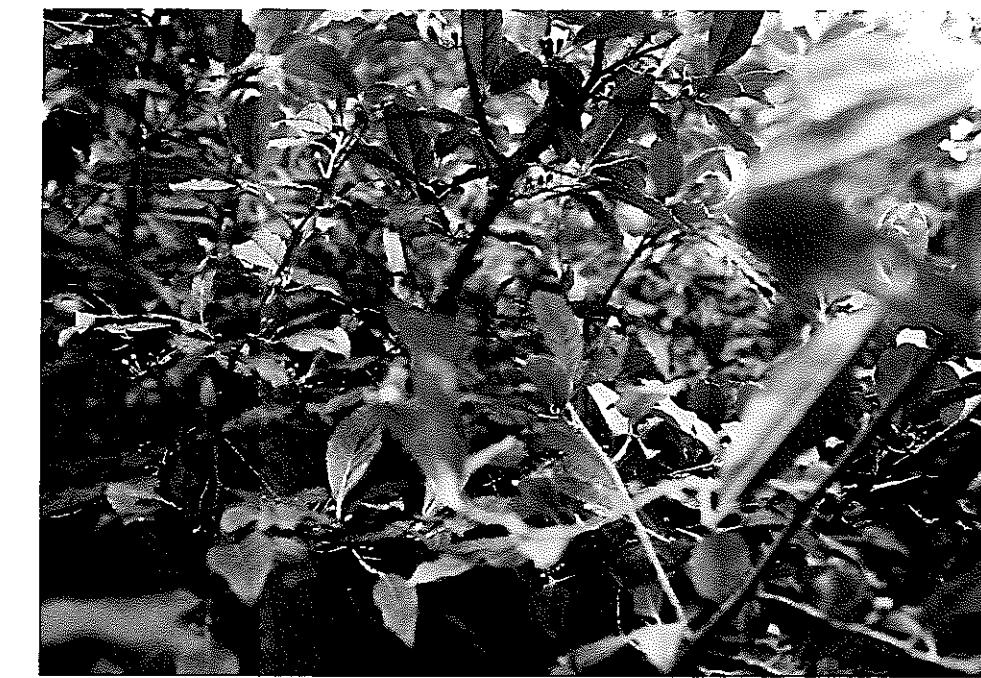
写真1

写真1では、トベラやソヨゴが写真手前で旺盛に生長しているのがみられる。また、前年度と同様、中央後方にみられる前年度から枯死寸前であったマルバアオダモ\*が見えにくい状況となっている。また前年度から成長著しい右側手前のアキグミは、前年度は一端その葉群が葉群自身の重みで倒伏し、写真から姿を消したものの、今年度再度伸長した枝が写真に出現した。

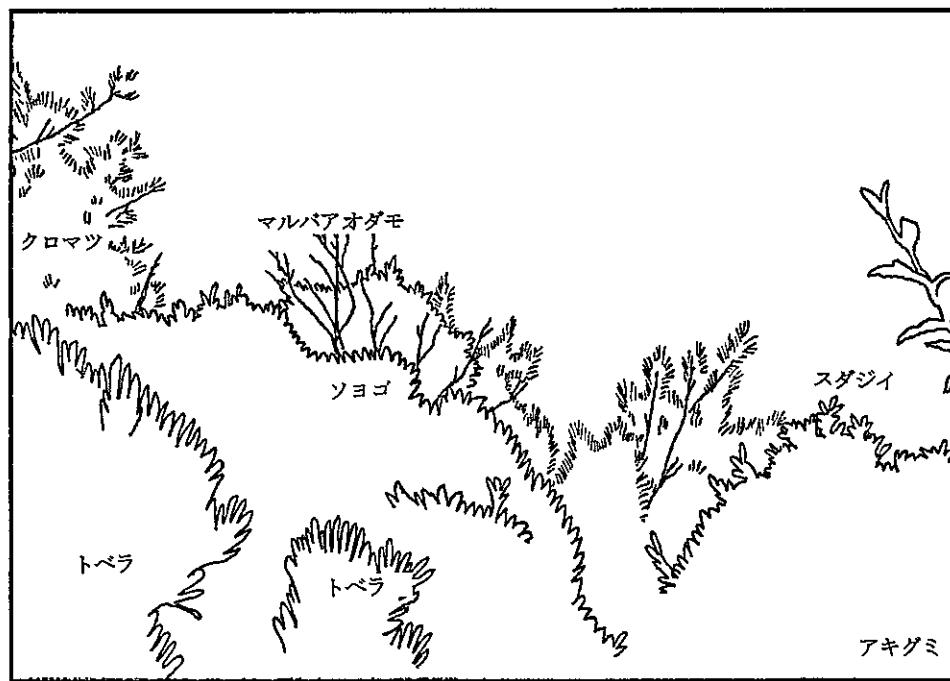
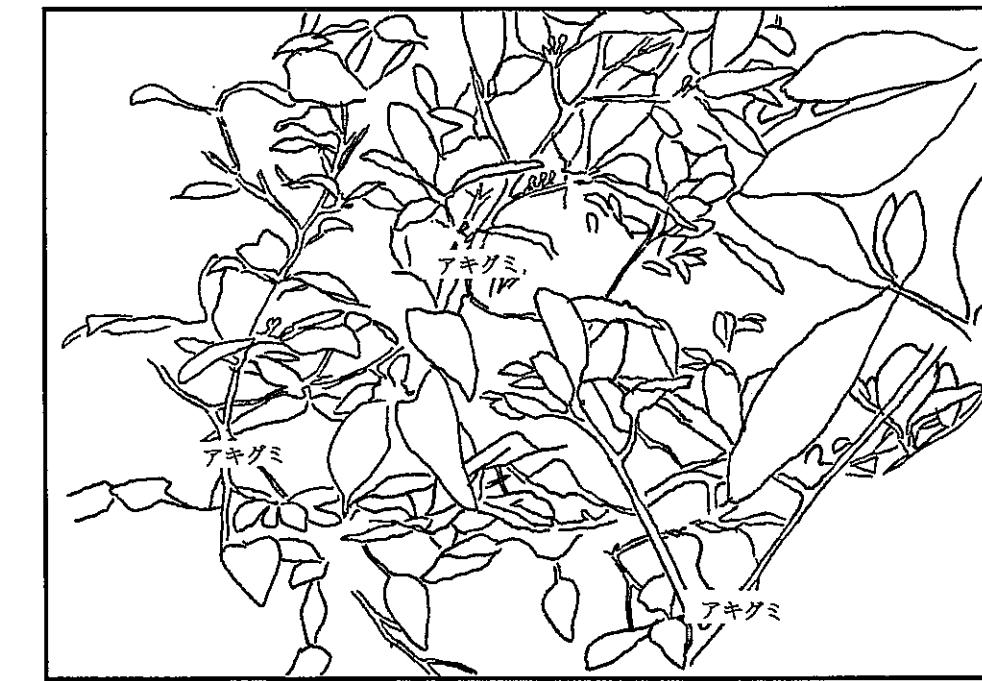
写真2

写真2では造成後に林縁部に侵入したアキグミが、前年度と同様、著しく繁茂し、前年度後方にみられたハイネズ他、その他樹木が一切みえない状況となっている。

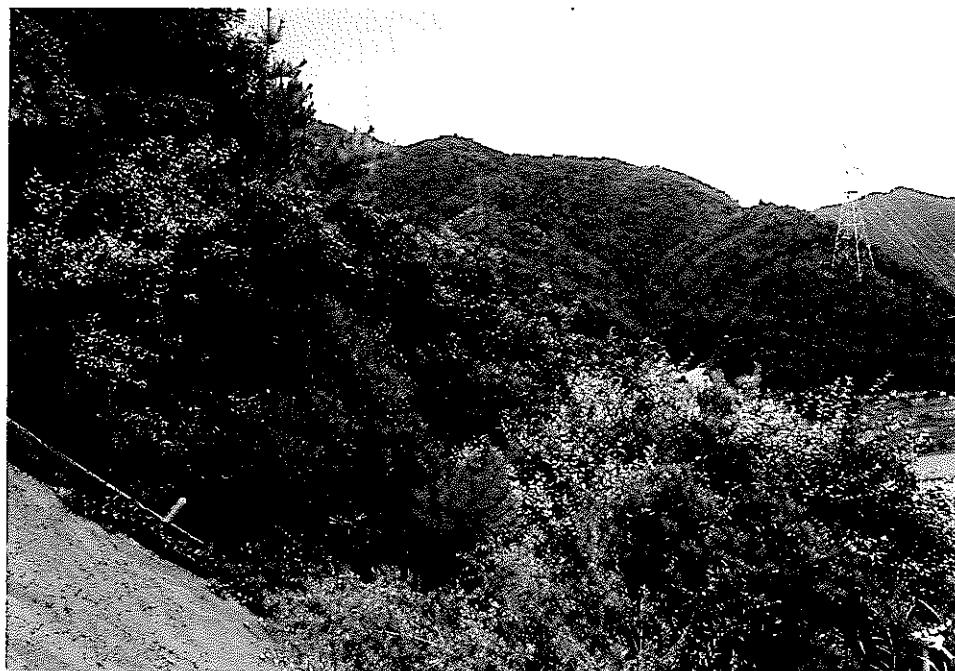
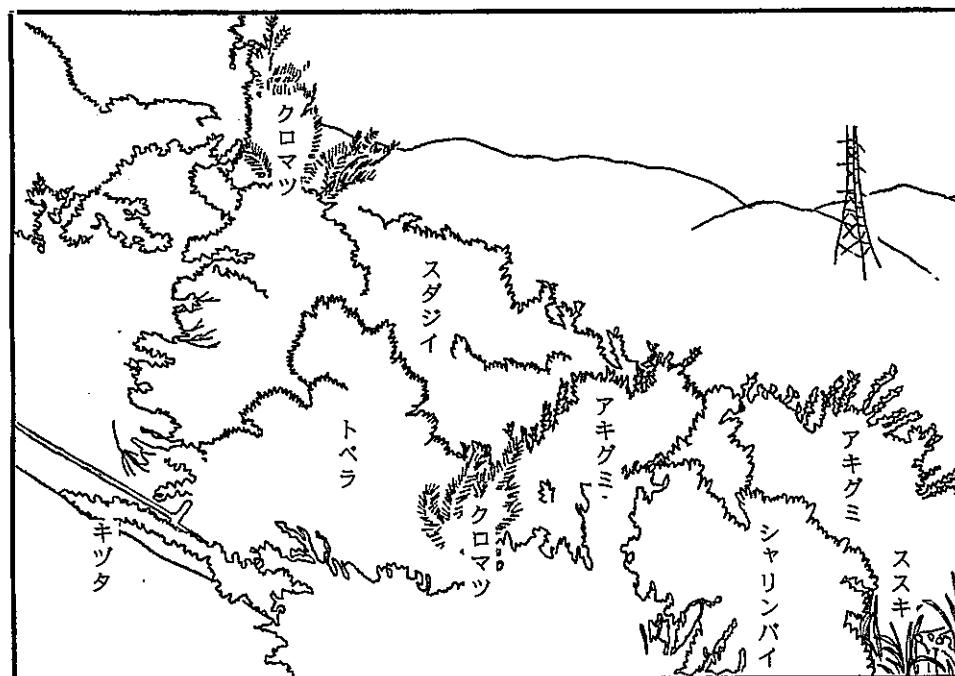
写真3

本地点は、前年度から林縁植生の著しい繁茂によって、撮影地点に立つことも困難になったため、今年度から新たに林縁外から1視点設け、外観写真を撮影することとし、その変化を追跡することとした（写真3参照）。

写真3で外観からの林縁部をみると、林縁部に広くアキグミが繁茂していることが分かる。今後、このアキグミを含めた林縁植生及び林内の樹林相観がどのように変化していくか注目したい。

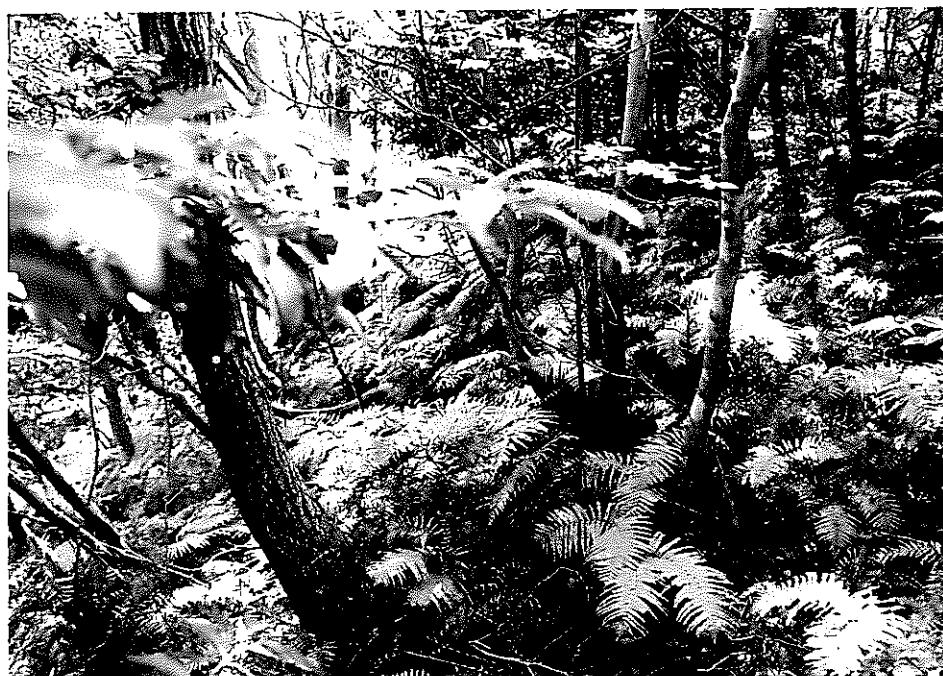
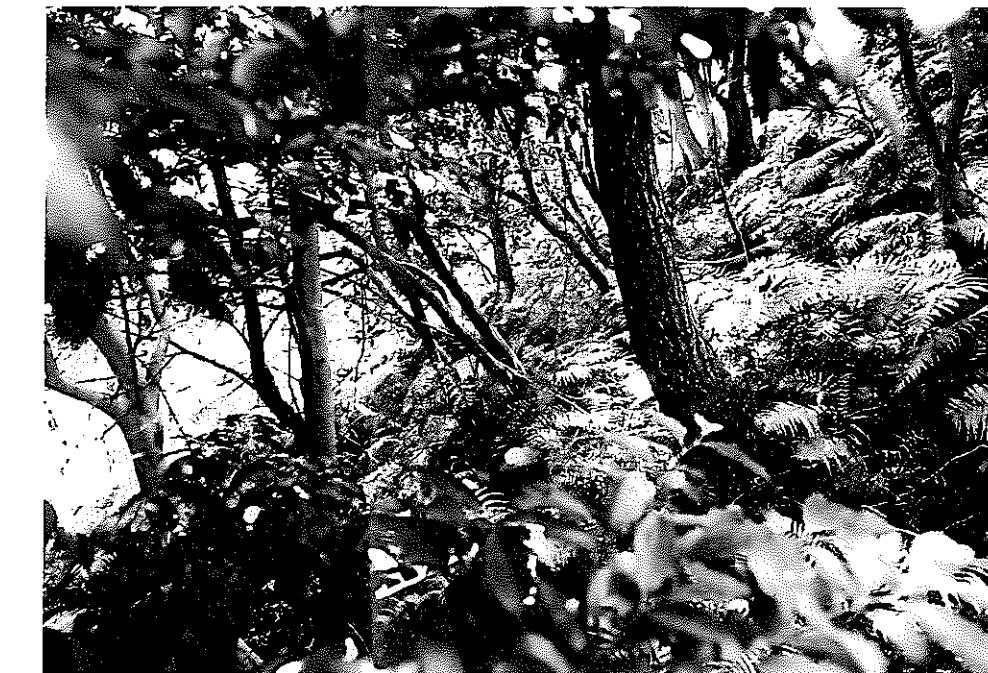
写真1

写真1では、手前にリョウブ・コナラ・アオダモ等がみられ、林床はウラジロがみられる。写真2では左側にヤブツバキ、サカキが生育し、右側にはコナラが生育している。左側のサカキは旺盛に生長しており、葉群によって写真上部がやや隠れる形となっている。両写真とも、前年度ウラジロの減少傾向がみられたが、今年度も衰退が進み、地表面が見える程、被度が低くな

ってきている。これは、高木層、低木層の発達に伴う林内照度の減少により衰退しているものと考えられる。この傾向は、1昨年度より同様に継続しており、今後も特に大きな外圧を受けない限りはこの傾向は続くものと考えられる。

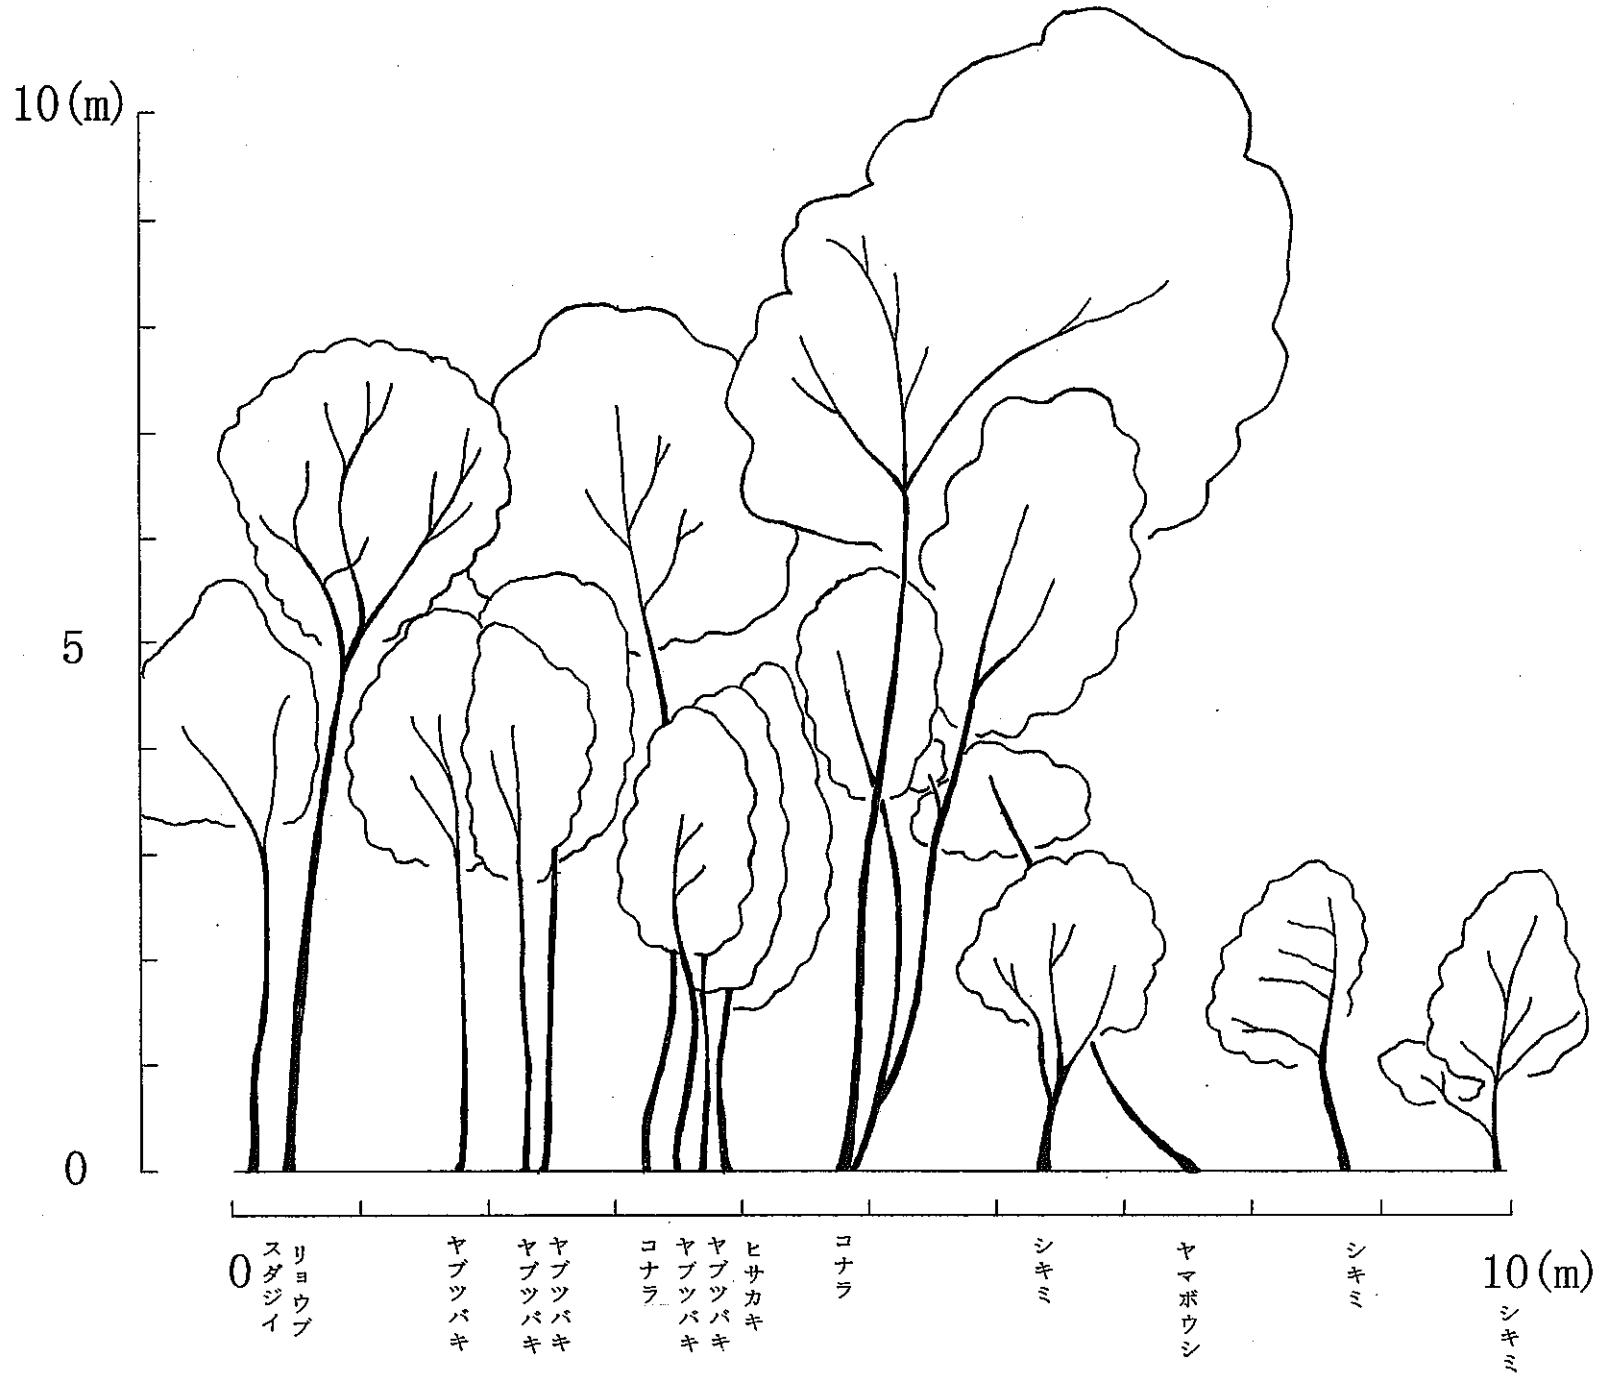
No. 2 方形区 群落断面模式図

当方形区は立木密度が高く、なかでもコナラの占める割合が高い、高さ10m程のコナラが林冠を形成し、高さ3~5m程度の低木~亜高木層にヤブツバキ、ヒサカキ、スダジイといった常緑広葉樹が高被度に生育する林分である。前年度から比較すると、林冠部や亜高木層の構成木であるコナラやリョウブについては、約50cm~1mの伸長が認められた。また、低木層を構成している常緑広葉樹のヤブツバキやシキミについても、20~30cmの伸長が認められ、樹林全体が順調に生長していることがわかる。写真撮影調査では、樹木同士の競合関係から、夏緑広葉樹の衰退が認められたものの、群落断面上では、この状況は認められず、全体が正常に伸長している。ただし、隣接木との競合関係は樹冠が多少細くなるなど、形状にその傾向が認められた。

また、昨年度に引き続き、これら中低木による被圧を受けて、2mに達しない低木類の枯損が目立ち、今年度は新たに断面に加わる低木はなかった。

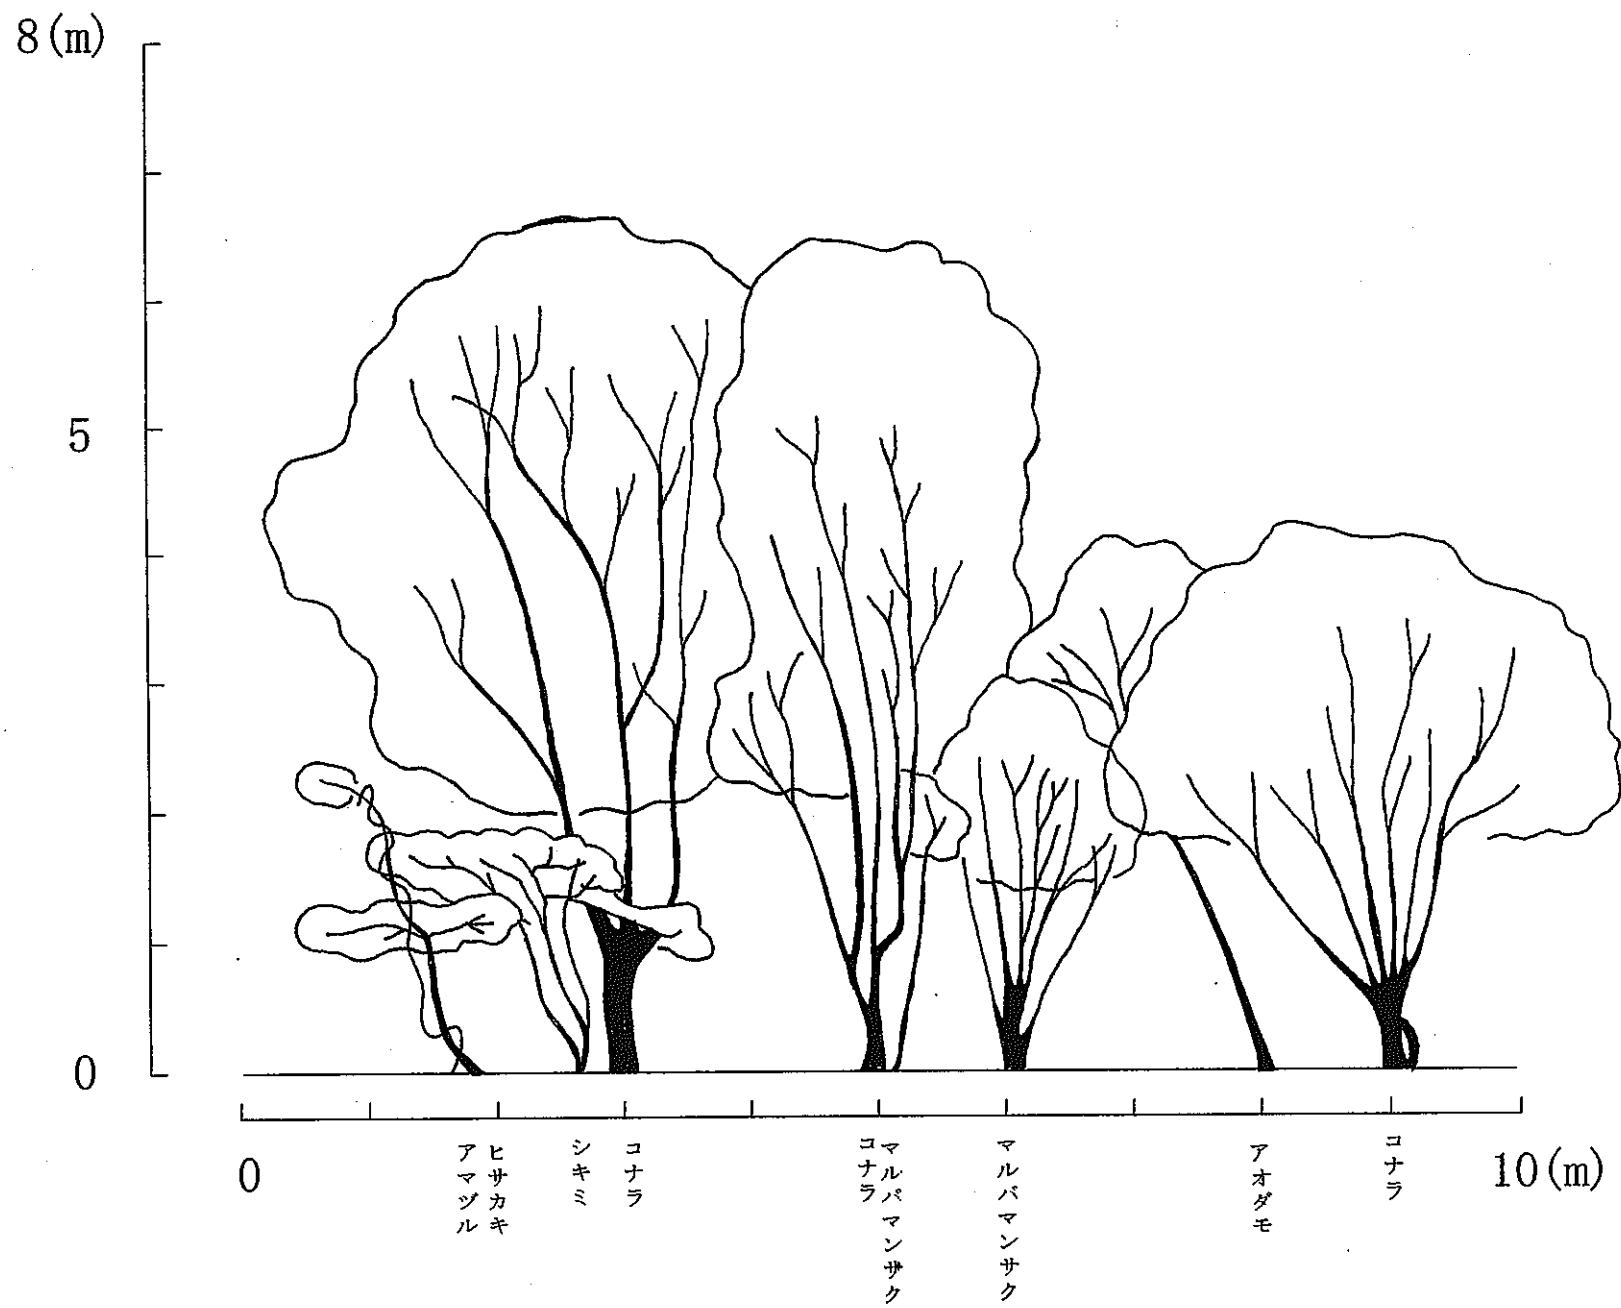
No. 5方形区 群落断面模式図

前年度から比較すると、断面中央に位置するコナラがやや生長して、前年度6mであったものが、6.5mとなった程度で、全体的には各個体の活力等にほとんど変化は見られなかった。

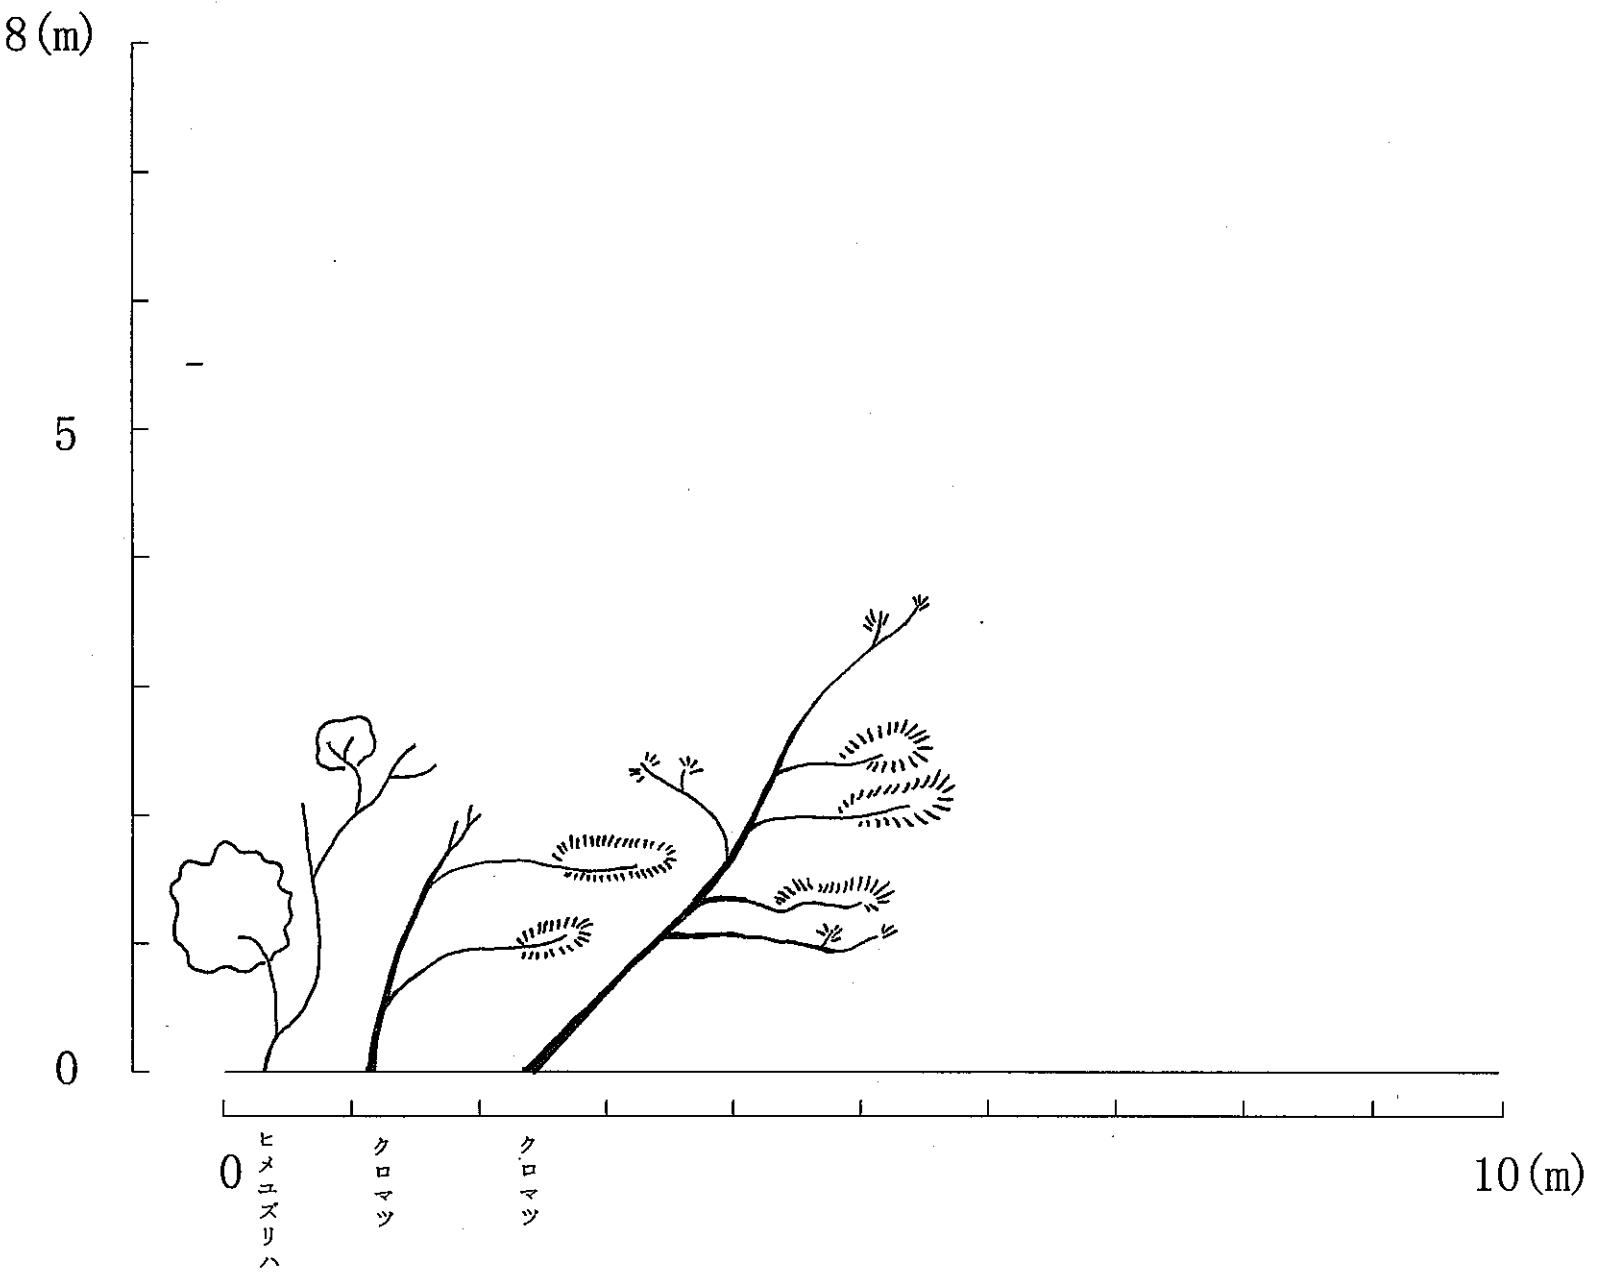
No. 6方形区 群落断面模式図

当方形区は海岸線の急崖地に位置し、風衝を強く受けることからクロマツは著しく傾いた樹形をしている。常に表層土壌が流失しているため木本植物の活着は困難と考えられ、立木密度は低い状態が続いている。

前年度と比較すると、断面図で最も樹高の高いクロマツにマツクイムシの被害が認められ、結実量が非常に多い、葉枝に枯れが目立つ等明らかな活力の低下が認められた。マツクイムシの被害は、前年度は方形区周辺でのみ確認していたが、今年度方形区内においても被害が拡大していることから、来年度以降も、このクロマツの衰退傾向は続くものと考えられる。
