高速増殖原型炉もんじゅ  
建設地点における

## 植生写真観察調査報告書

(平成 14 年度 秋季調査分)

平成 15 年 3 月

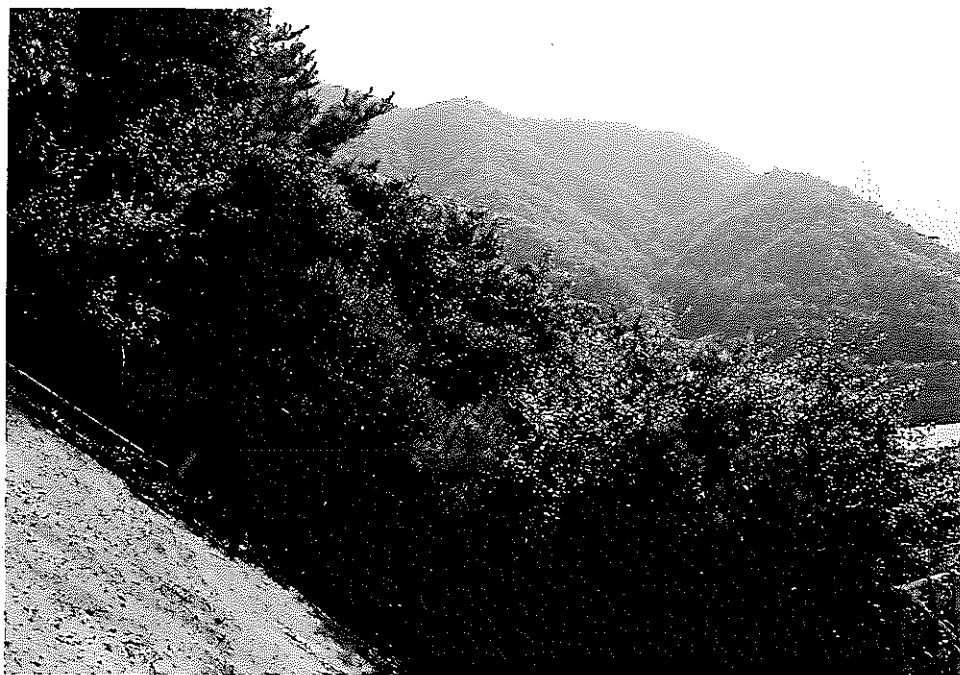
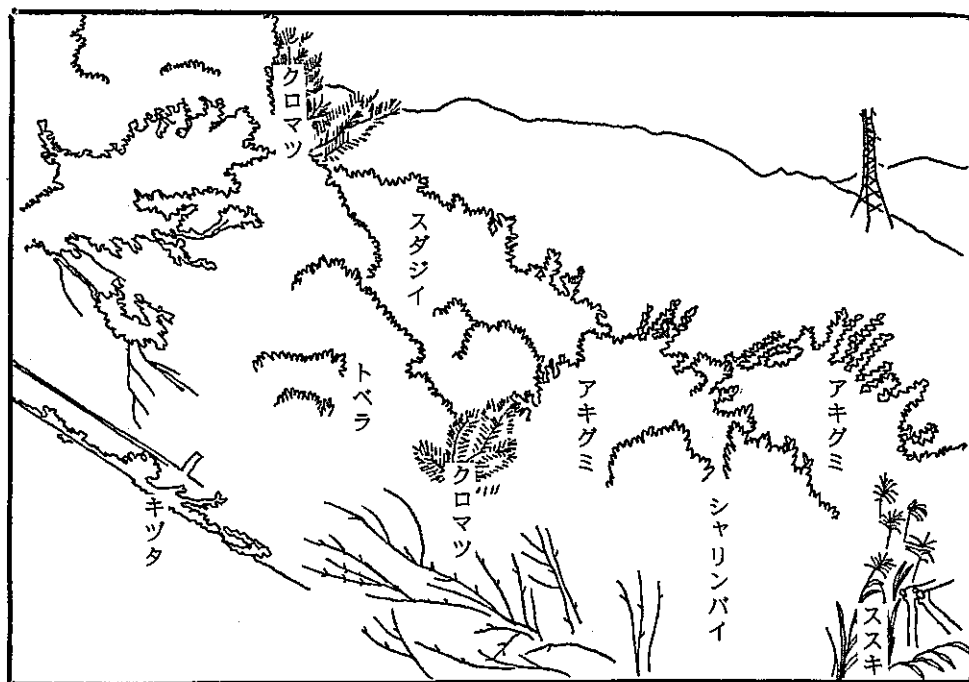
写真3

写真1では、前年度と同様、トベラやソヨゴが旺盛に生長している。また一昨年度、右側手前にみられたアキグミは、生長著しく樹冠が葉群の重みで斜面下部に傾き写真から見えなくなったが、今年度は手前右にその枝が伸長して再び現れた。写真2では前年度と同様、造成後に林縁部に侵入したアキグミが著しく繁茂し、前年度後方にみられたハイネズ他、その他樹木が一切みえない状態となっている。また、秋季調査では、前年度と同様、アキグミは多数の開花・結実がみられ、現時点でも旺盛に生長していることがわかる。一方、写真3をみると、夏季調査と同様、後方に生育するスタジイ、ソヨゴ、クロマツは現在も順調に生長しており、手前のアキグミが旺盛に繁茂していることが分かる。

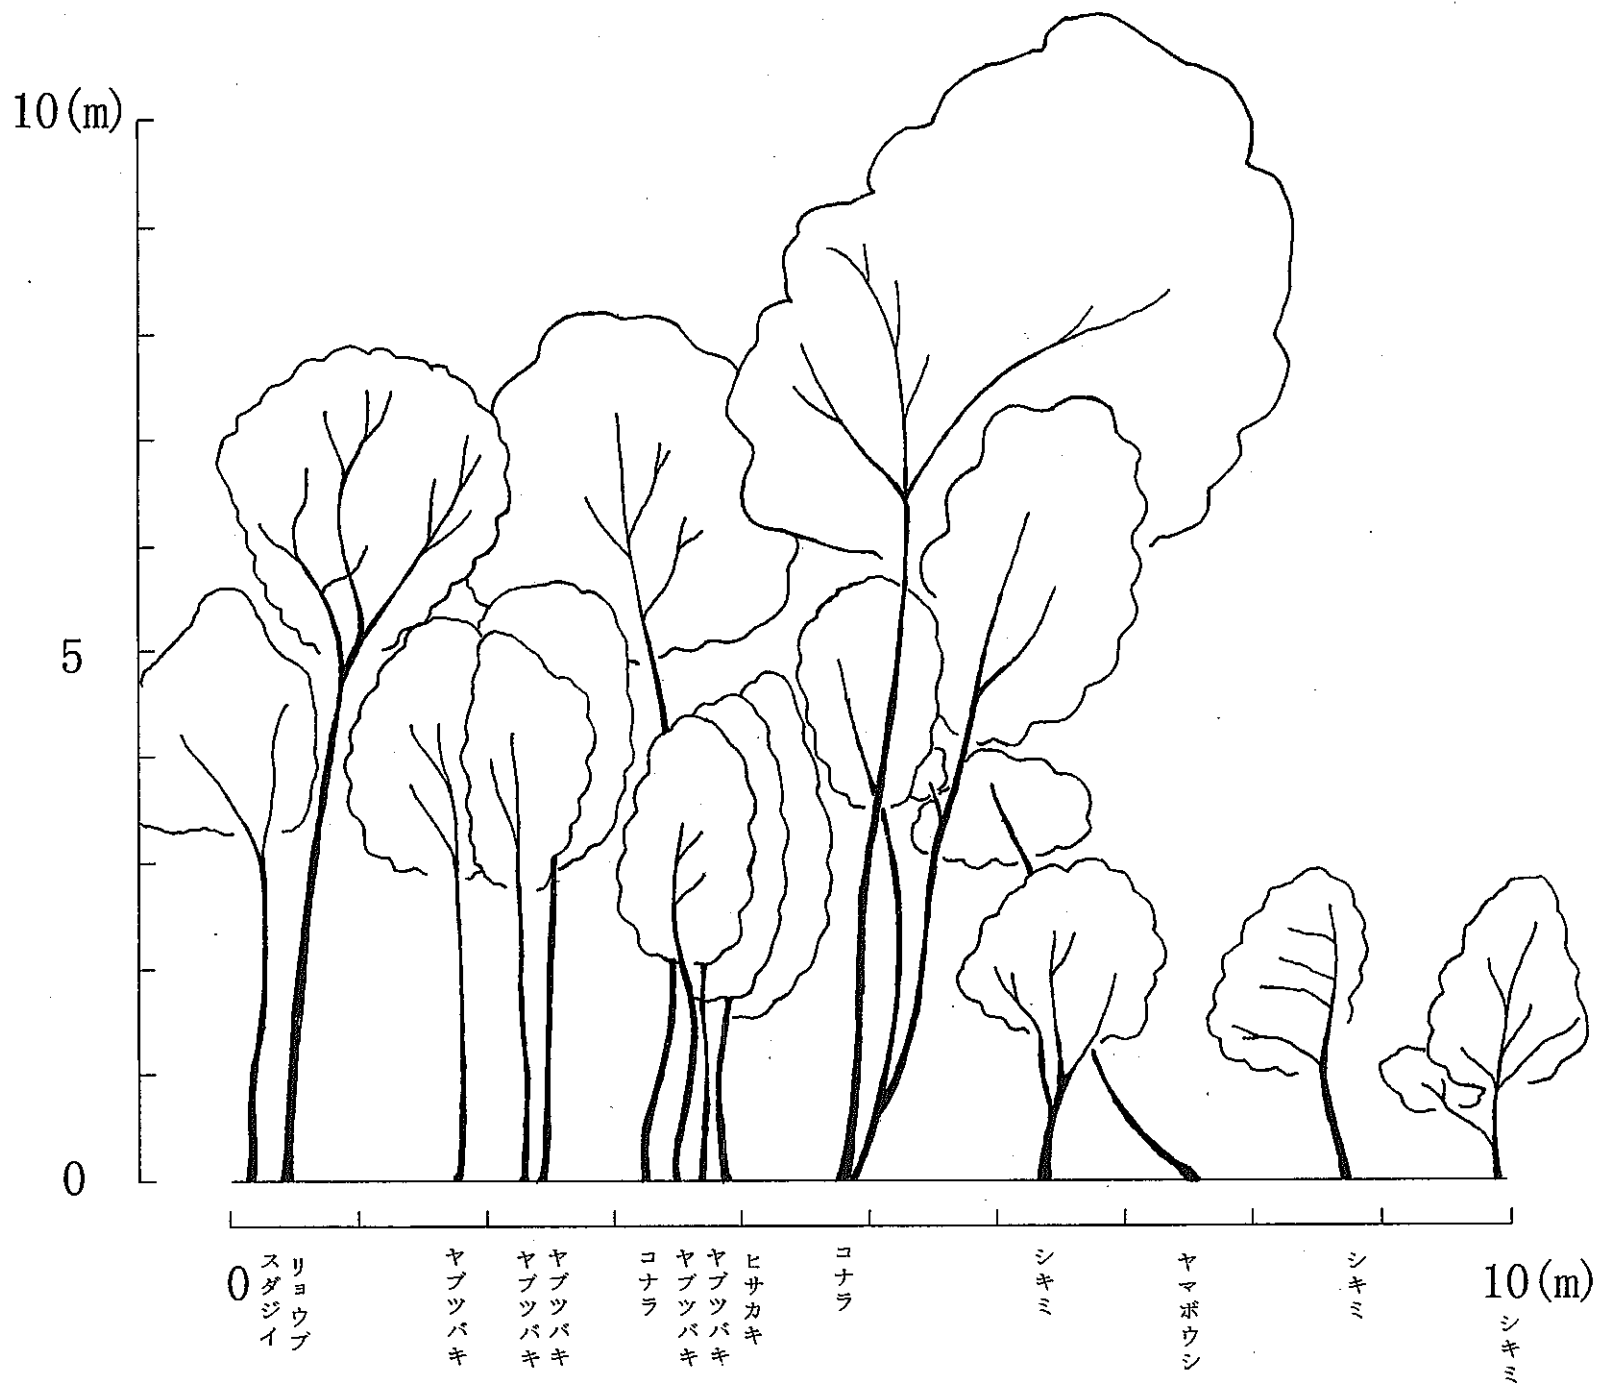
No. 2 方形区 群落断面模式図

当方形区は立木密度が高く、なかでもコナラの占める割合が高い、高さ10 m程のコナラが林冠を形成し、高さ3～5 m程度の低木～亜高木層にヤブツバキ、ヒサカキ、スダジイといった常緑広葉樹が高被度に生育する林分である。前年度から比較すると、林冠部や亜高木層の構成木であるコナラやリュウブについては、約50cm～1 mの伸長が認められた。また、低木層を構成している常緑広葉樹のヤブツバキやシキミについても、20～30cmの伸長が認められ、樹林全体が順調に生長していることがわかる。写真撮影調査では、樹木同士の競合関係から、夏緑広葉樹の衰退が認められたものの、群落断面上では、この状況は認められず、全体が正常に伸長している。ただし、隣接木との競合関係は樹冠が多少細くなるなど、形状にその傾向が認められた。

また、昨年度に引き続き、これら中低木による被圧を受けて、2 mに達しない低木類の枯損が目立ち、今年度は新たに断面に加わる低木はなかった。

この現象は、前年度と同様で、正常に樹林が発達していることが窺われ、今後も上層木が何らかの影響で枯死して、ギャップが生じない限り、この競合状態は続くと考えられる。

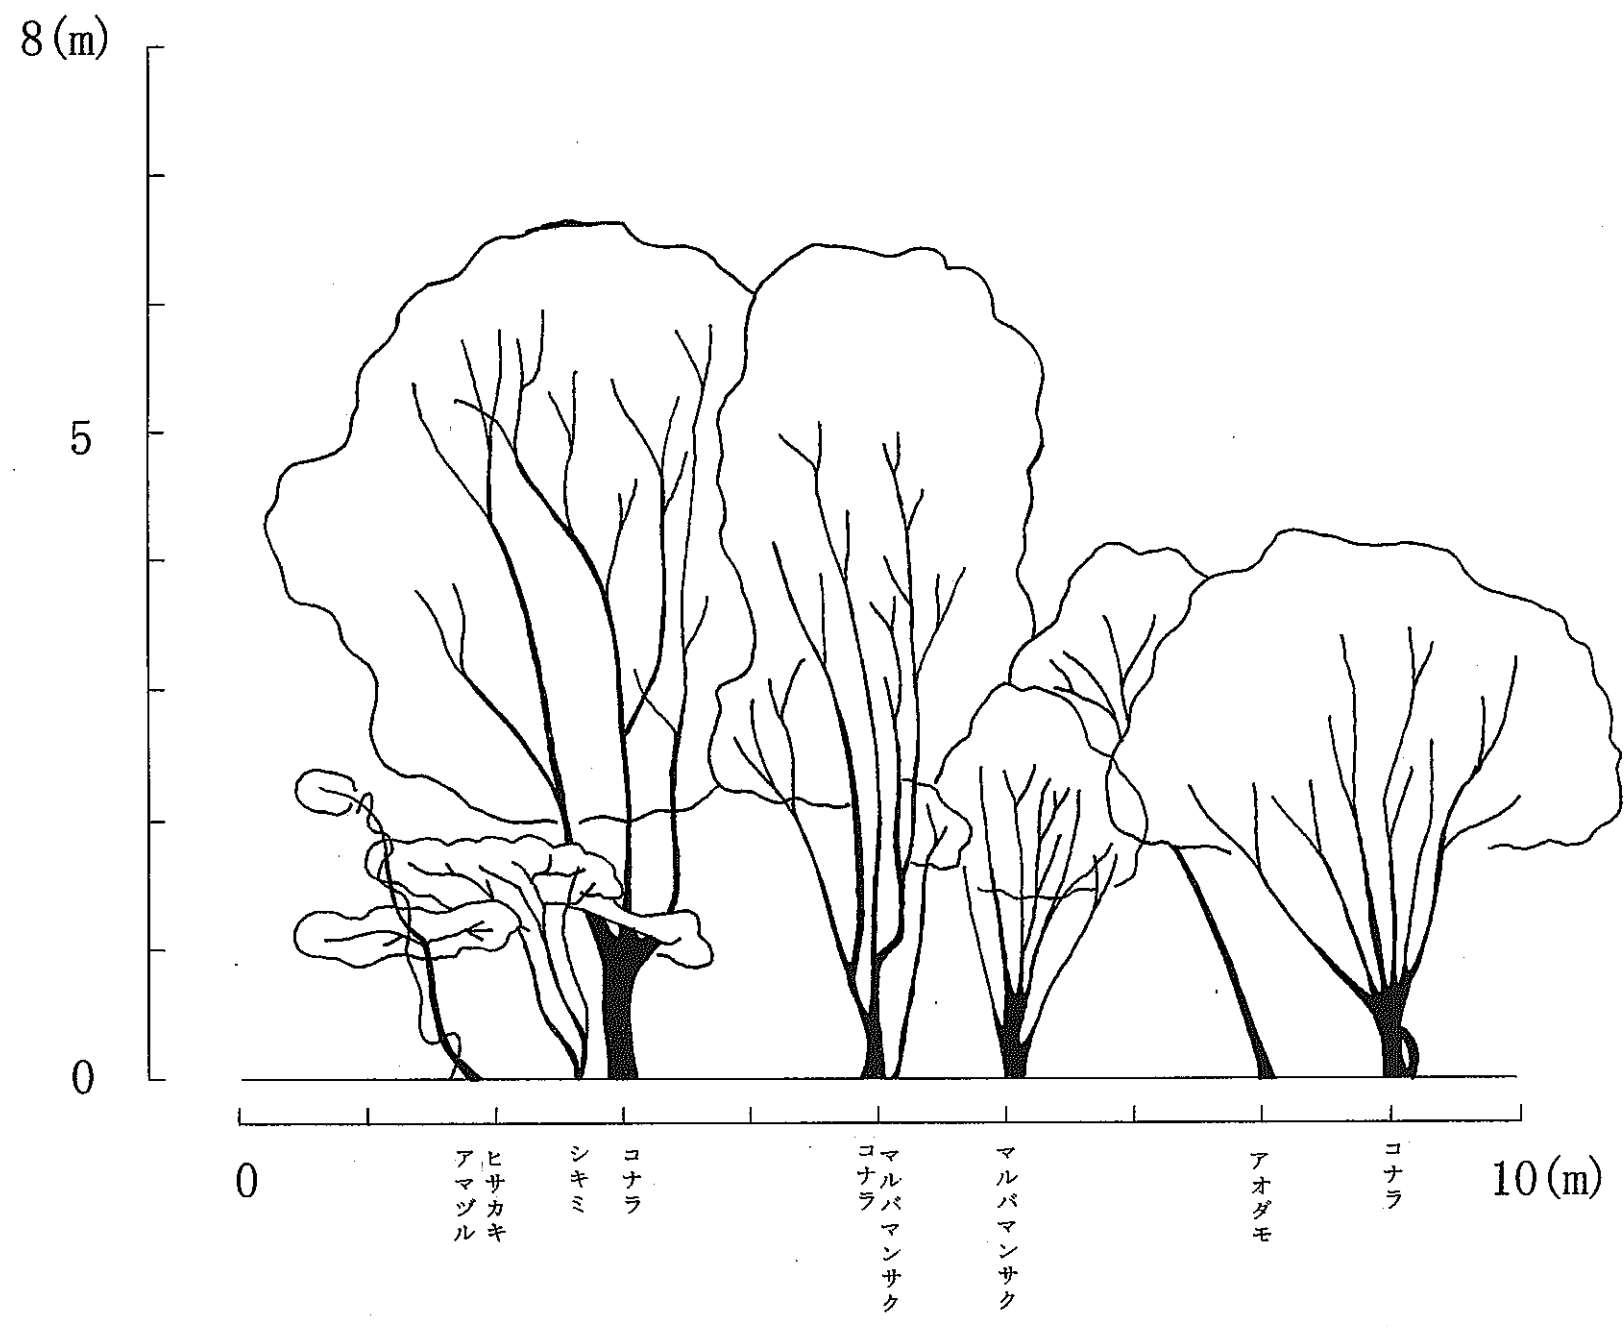
No. 5 方形区 群落断面模式図

当方形区は、コナラ2株が林冠を形成する、高さ7 m程の林分である。

前年度から比較すると、断面中央に位置するコナラがやや生長して、前年度6 mであったものが、6.5 mとなった程度で、全体的には各個体の活力等にほとんど変化は見られなかった。

今後は、何らかの外圧を受けない限り、この安定した状態は続くものと考えられる。

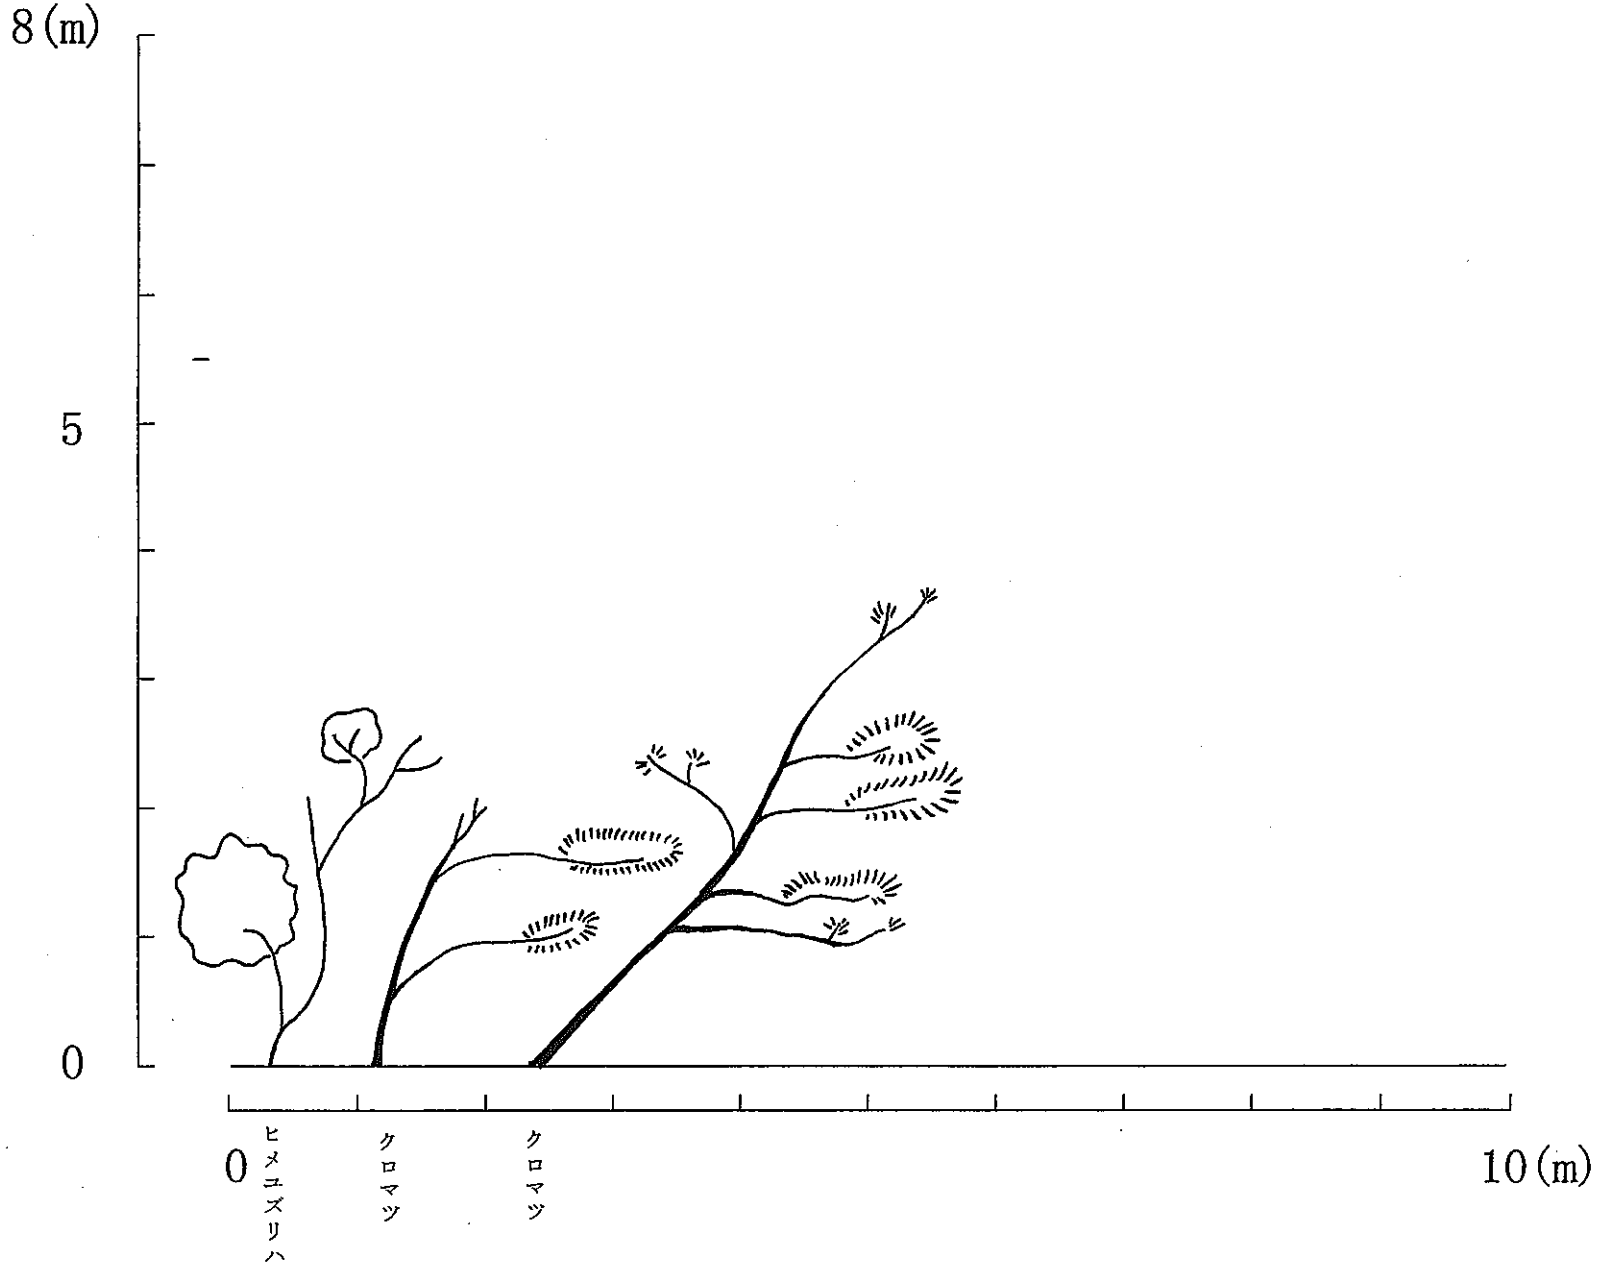
No. 6方形区 群落断面模式图

当方形区は海岸線の急崖地に位置し、風衝を強く受けることからクロマツは著しく傾いた樹形をしている。常に表層土壌が流亡しているため木本植物の活着は困難と考えられ、立木密度は低い状態が続いている。

前年度と比較すると、断面図で最も樹高の高いクロマツにマツクイムシの被害が認められ、結実量が非常に多い、葉枝に枯れが目立つ等明らかな活力の低下が認められた。マツクイムシの被害は、前年度は方形区周辺でのみ確認していたが、今年度方形区内においても被害が拡大していることから、来年度以降も、このクロマツの衰退傾向は続くものと考えられる。
