高速増殖原型炉もんじゅ  
建設地点における

植生写真観察調査報告書

(平成 14 年度分)

平成 15 年 3 月

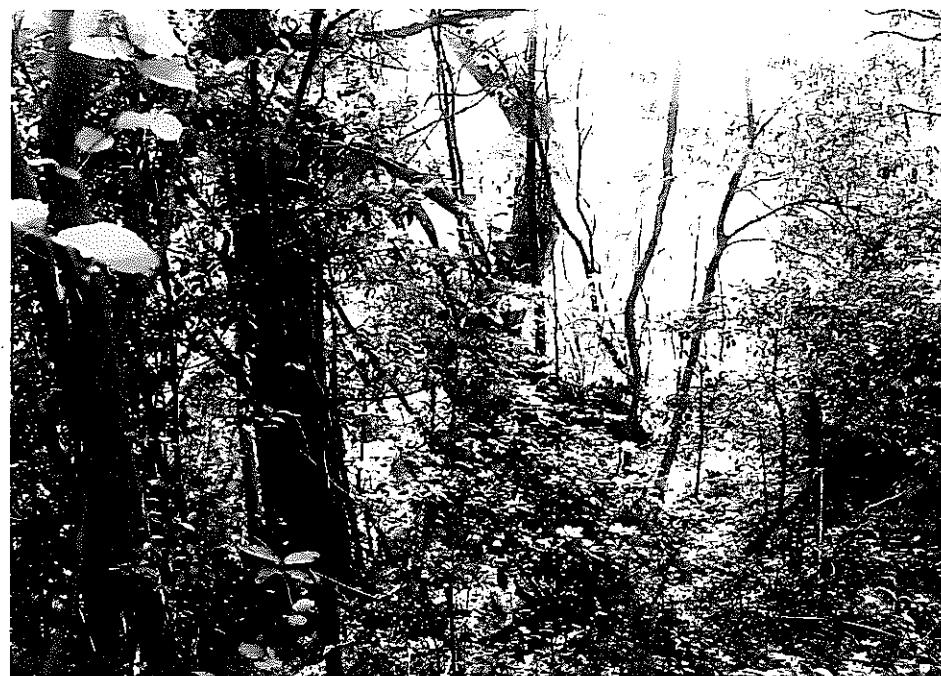
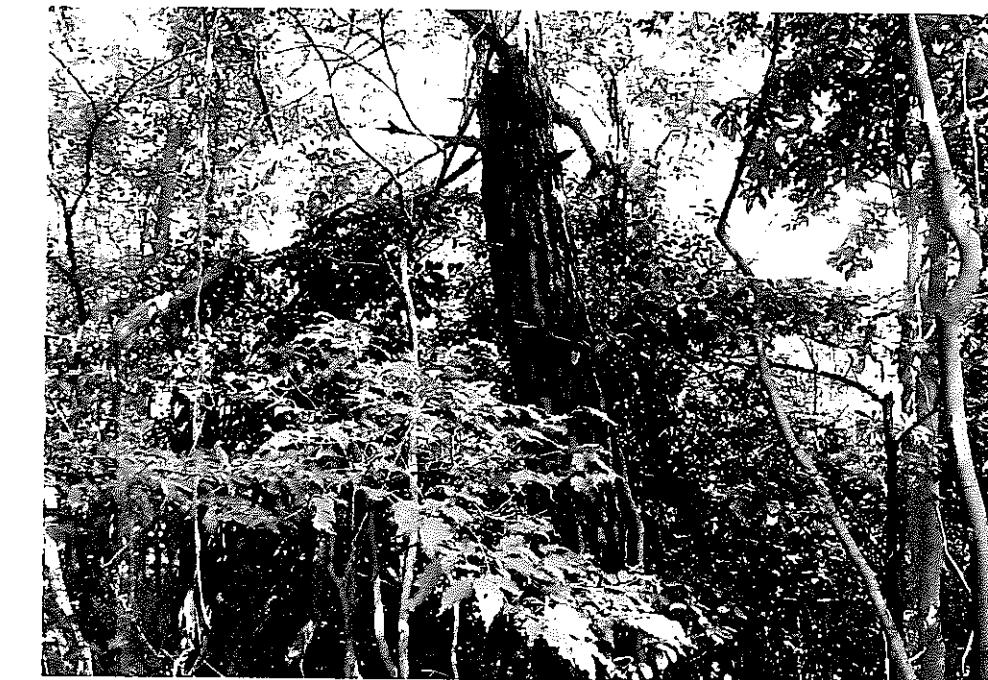
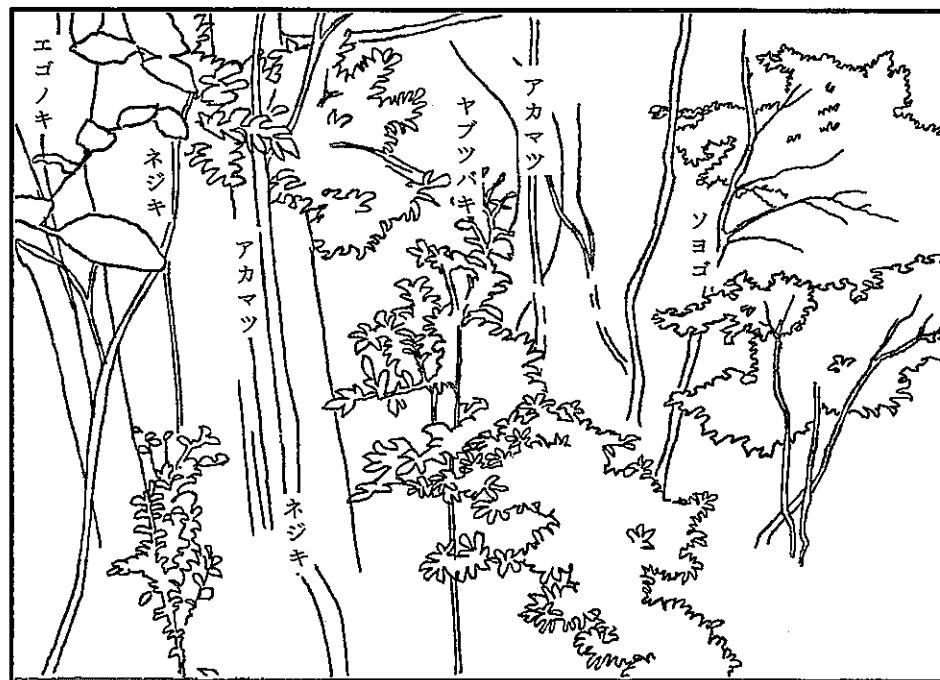
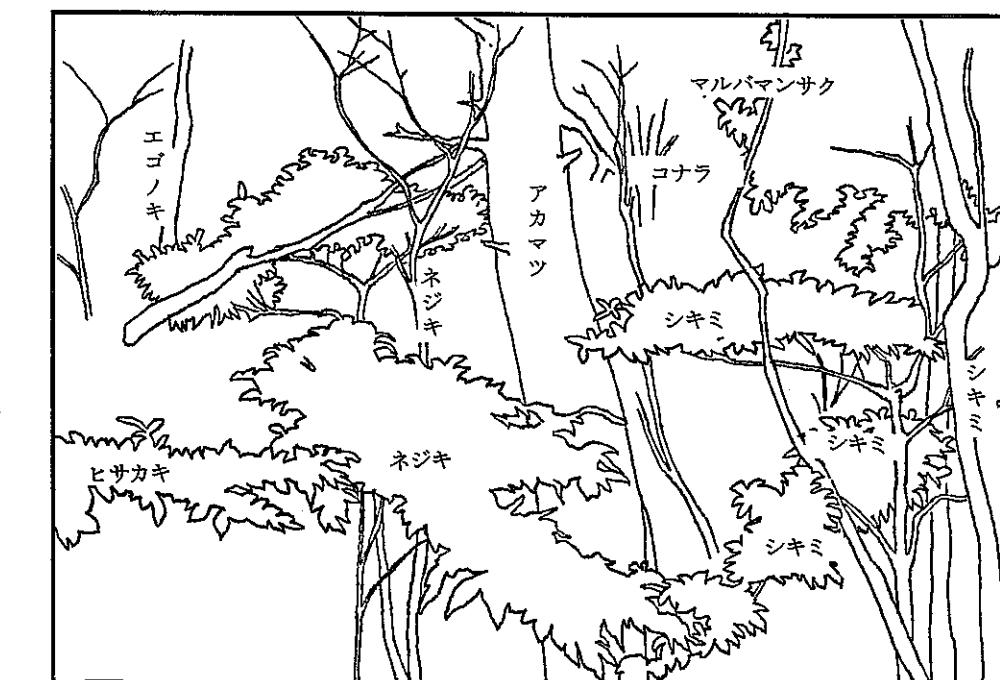
No. 2方形区（平成14年 夏）

前年度から比較すると、亜高木層より下の層において、高さ2m以下の夏緑広葉樹を中心として枯損した樹木が認められたが、これは林分の生長ともなって下層の木本同士が競合状態となって、自然淘汰により衰退しているもので、工事の影響によるものではない。

ただし、前年度に方形区の隣接地に生育するアカマツにマツクイムシの被害が認められたが、今年度は方形区内のアカマツについてもマツクイムシの被害が認められた。このアカマツが衰退・枯死した場合、方形区の照度環境は大きく変化することが考えられるため、今後は、アカマツの生育状況に注目していく必要がある。

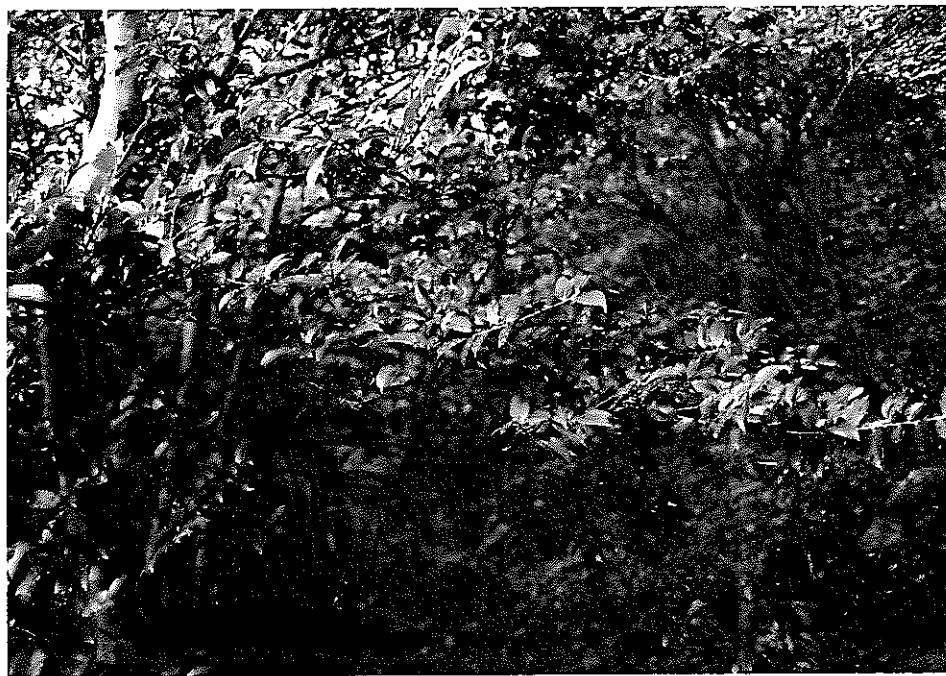
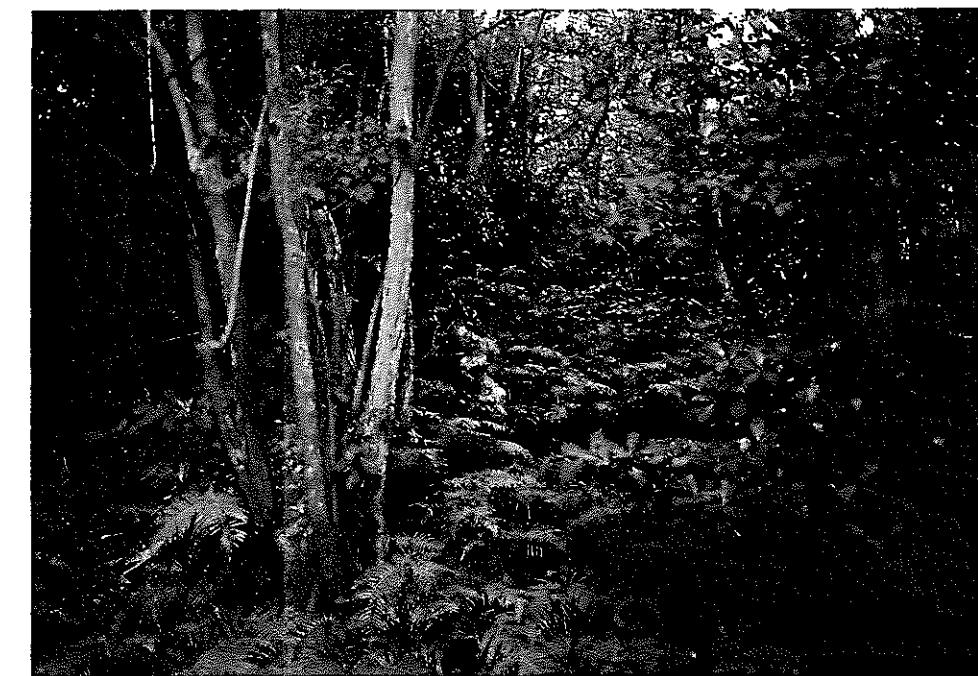
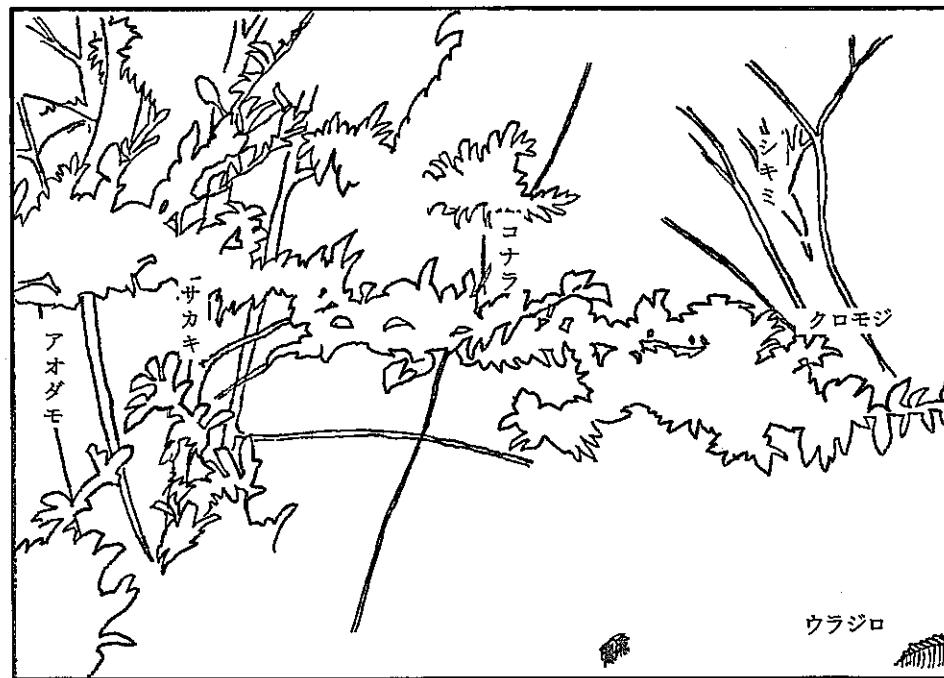
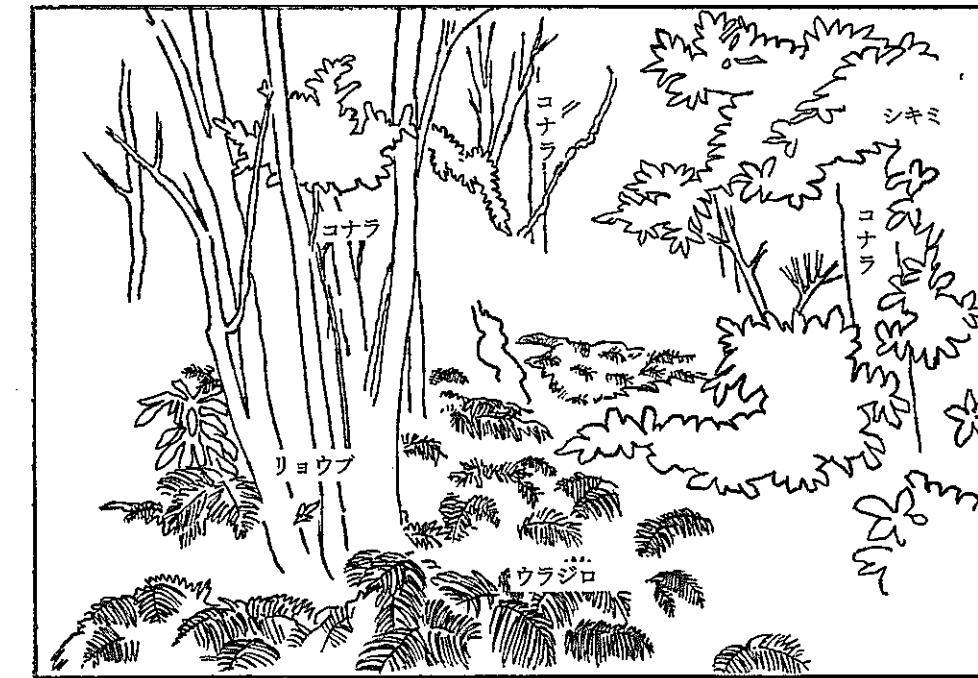
No. 3方形区（平成14年 夏）

平成13年に方形区中央のアカマツ高木がマツクイムシの被害により枯死したこと、林冠部が一部疎開し、その結果ウラジロの若干の増加が認められたが、今年度はほとんど変化は見られなかった。代わって、樹林の閉鎖によって林内照度の低下に伴い衰退傾向にあったミヤマガマズミやクロモジ等の夏緑広葉樹は、今年度はその衰退がみられず、昨年よりやや葉量が増加したか、或いは変化がみられない程度の活力向上が認められた。

ただし、この増加は一時的なものと考えられ、今後は周辺のコナラ等上層木の発達によって、再び減少していくものと予測される。

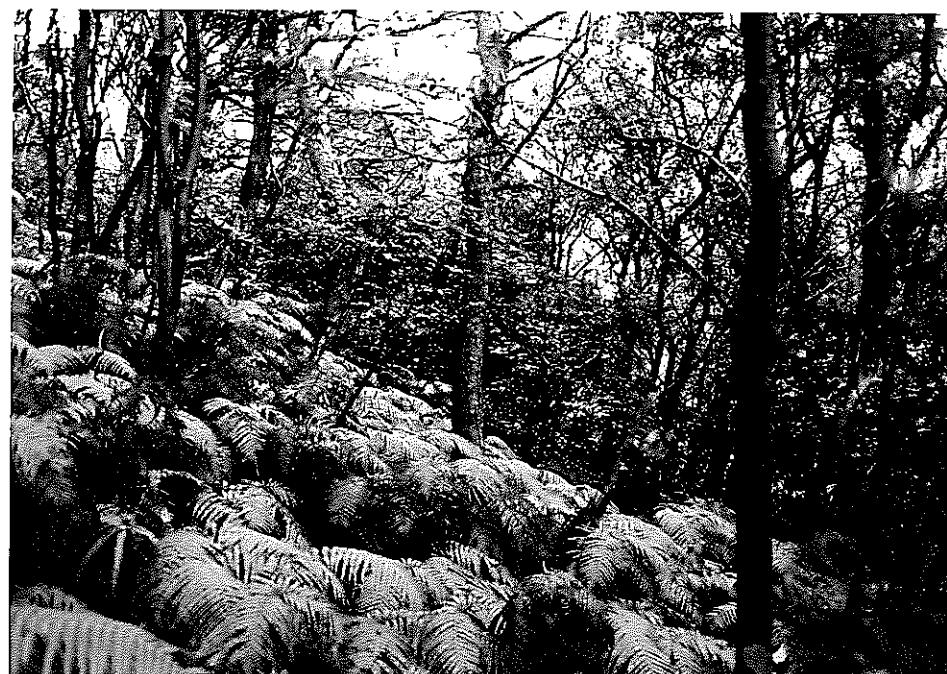
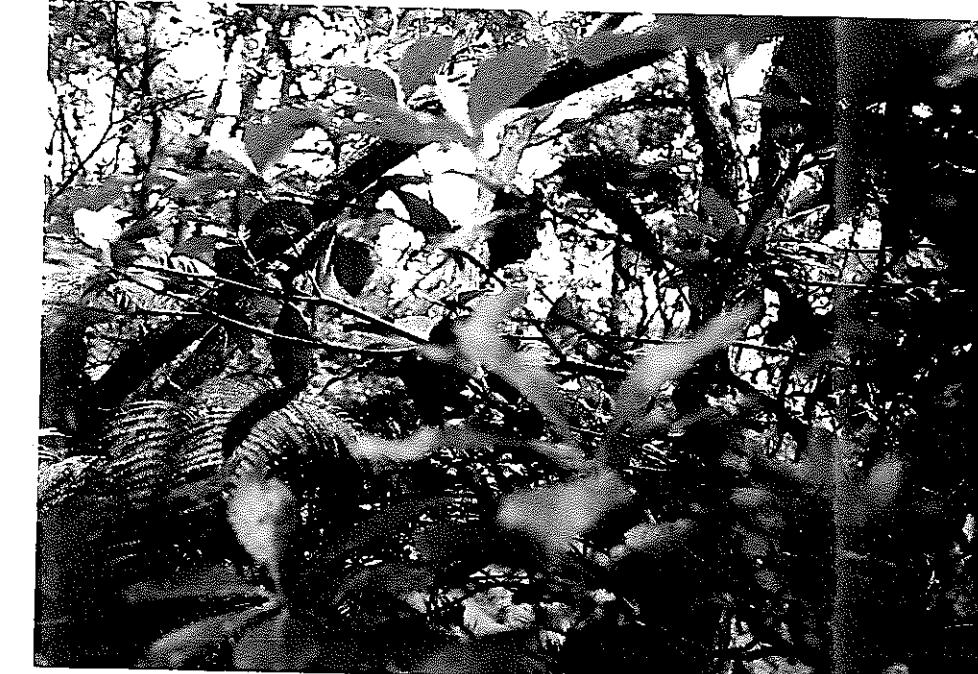
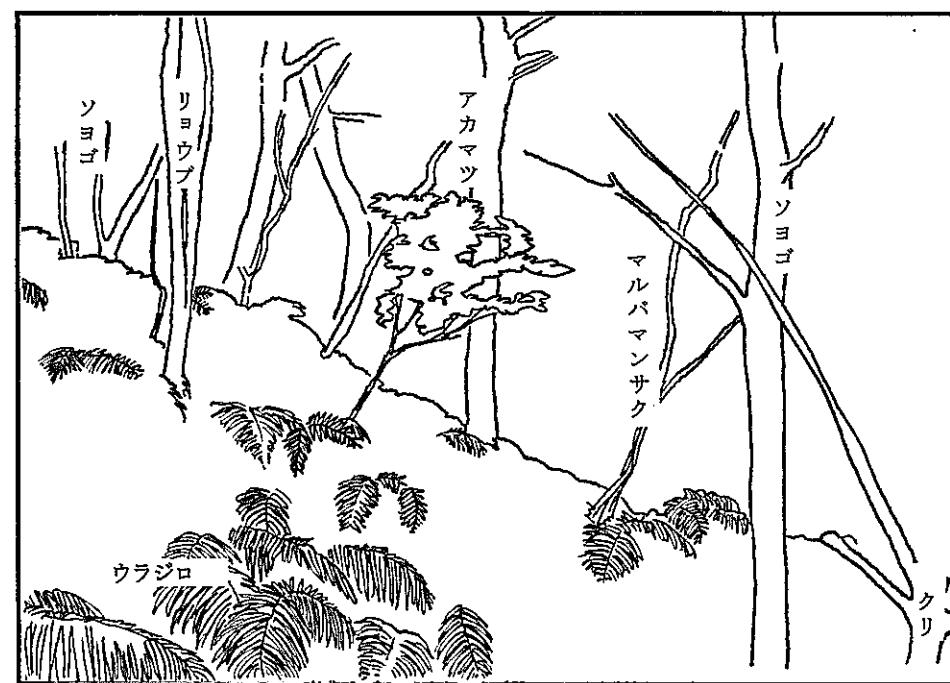
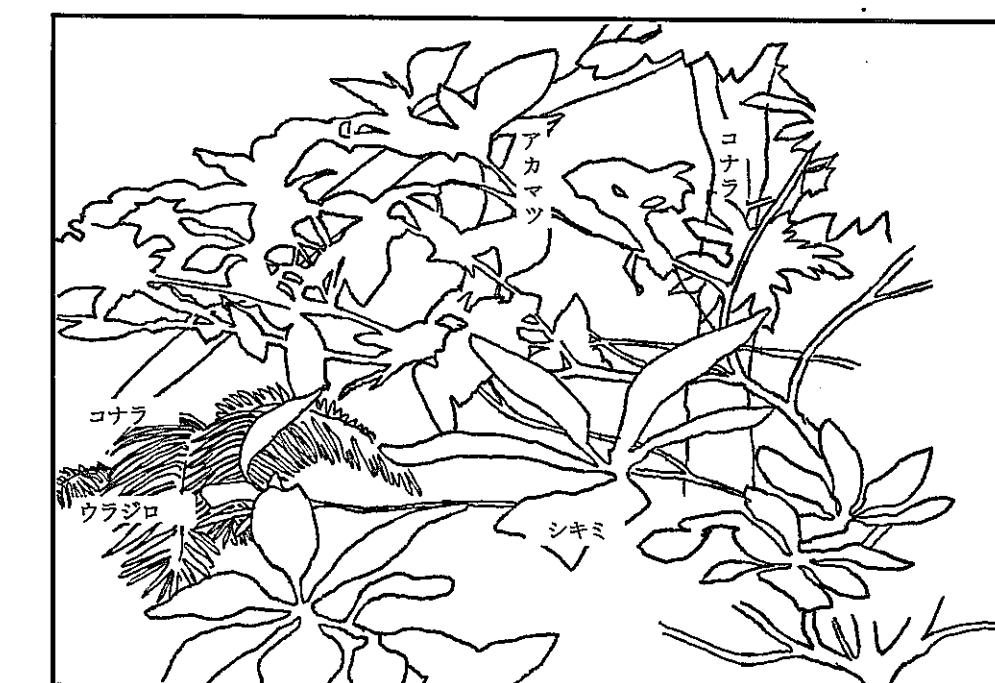
No. 5方形区（平成14年 夏）

当方形区は、萌芽更新によって成立した林分で、アカマツの他、複数幹からなるコナラ、リョウブ、マルバマンサク、ソヨゴ等によって林冠が構成される。前年度は、樹林の発達に伴い、隣接する樹木同士が競合して、活力の低い萌芽枝が枯損している状況が認められたが、今年度は林冠木の若干の生長が認められた程度で、特に樹林全体に変化は認められなかった。

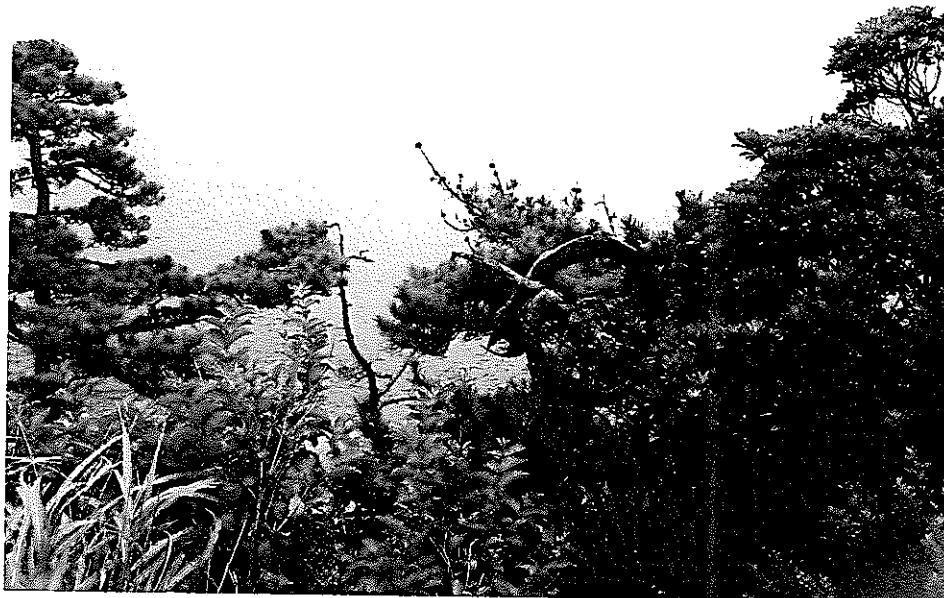
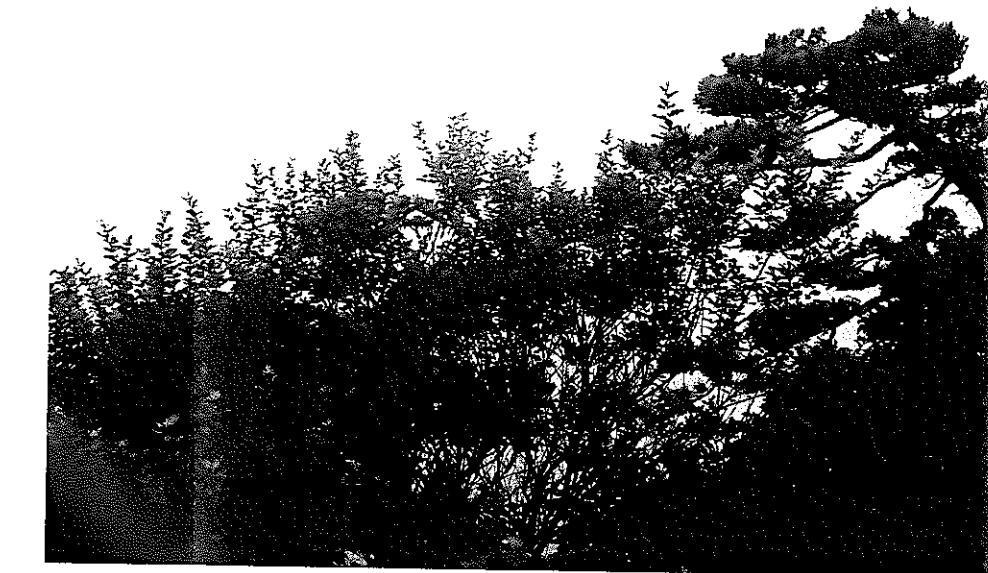
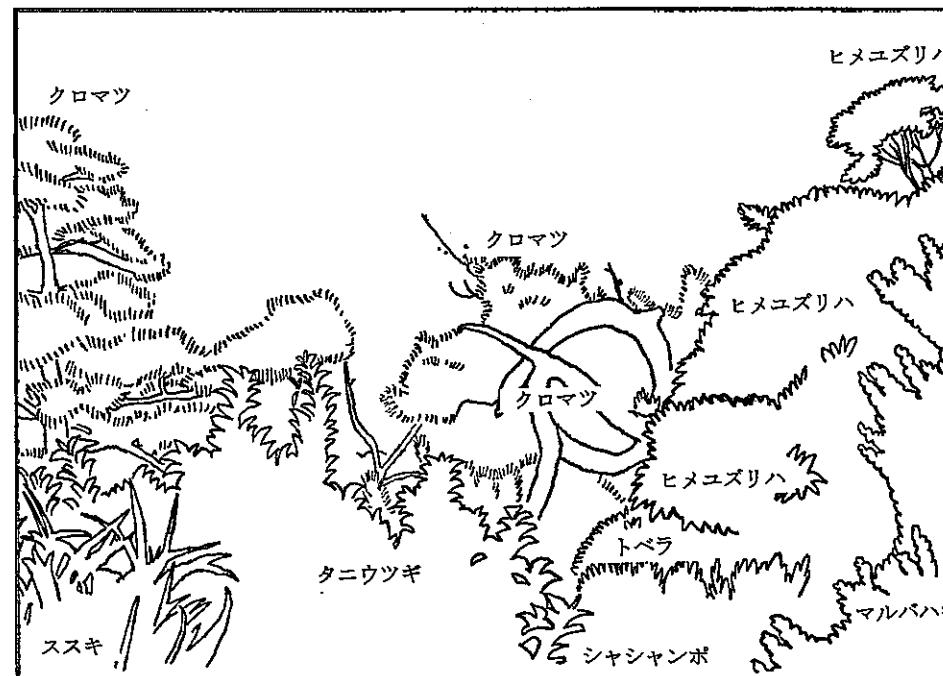
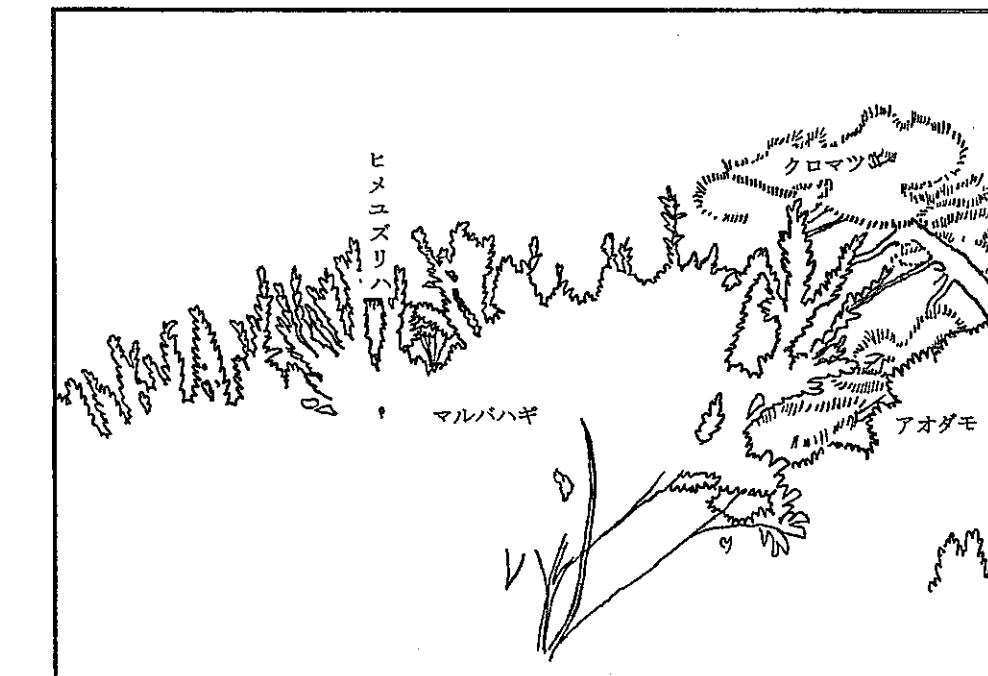
No. 6方形区（平成14年 夏）

今年度調査では、前年度から大きく変化したところは、方形区内のクロマツにマツクイムシの被害が及び、梢端枯損等活力の低下が認められたことである。林縁部に生育するマルバハギは、前年度と同様旺盛に生長し、元々生育していた周辺のヒメユズリハ、トベラを覆い隠す勢いで、個体のサイズが大きくなっている。

当方形区は貧栄養な急峻斜面で、海からの風衝も受けやすい為、現時点でも林冠の疎開した低木林の相観を呈しており、現在の先駆性植物の繁茂はしばらく続くものと考えられる。今後は、クロマツの活力状況の経過と、樹林全体の上層の生長による先駆性植物の変化が注目される。

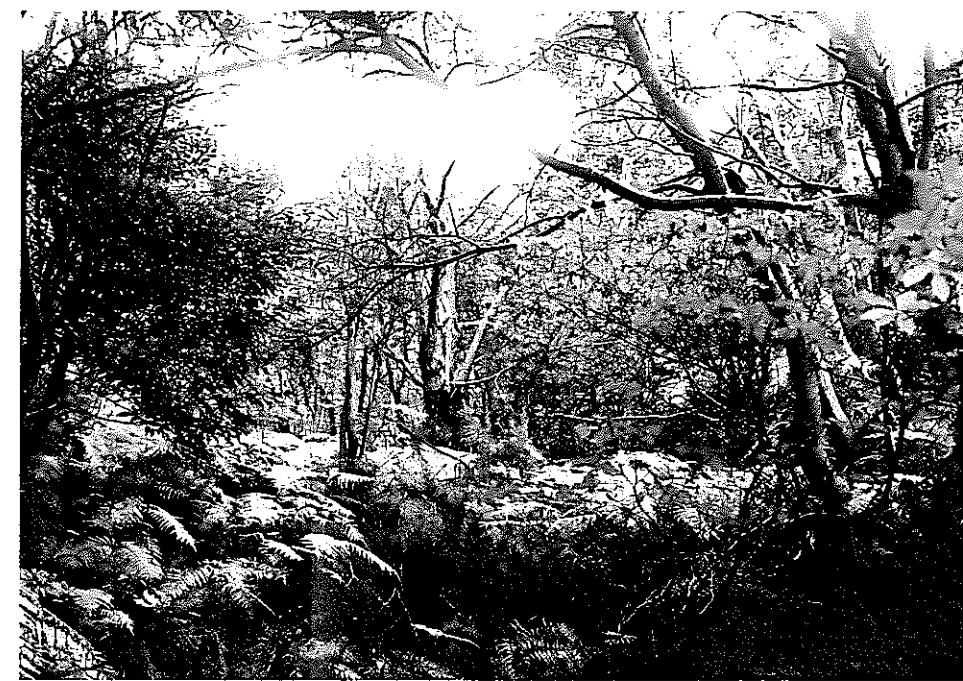
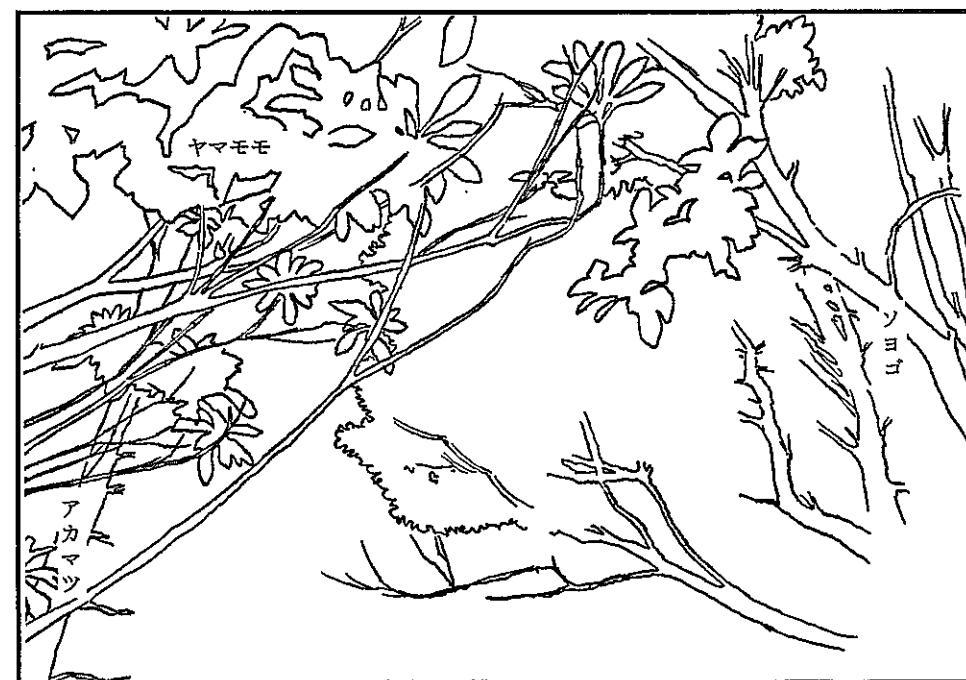
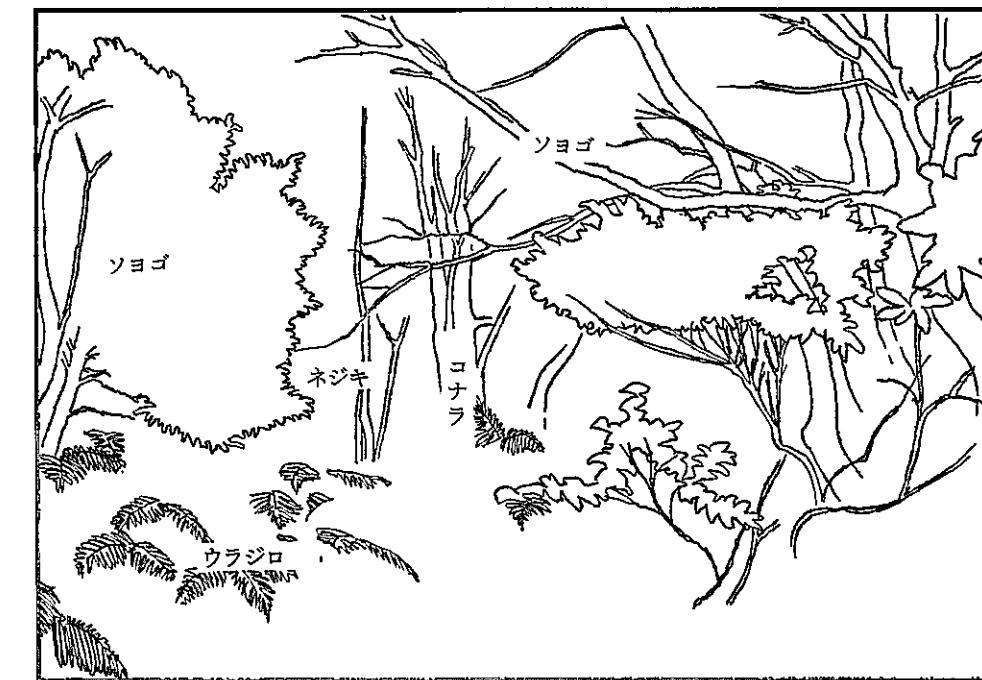
B地点（平成14年 夏）

今年度では、前年度と引き続き、コナラ、ヤマモモ他高木種の旺盛な生長がみとめられた。また、前年度植被の減少が認められたウラジロは、今年度も引き続き、上層木の発達に伴う林内照度の減少により、植被が減少しており、枯れている株が目立つようになった。今後も、前年度から引き続き、周囲の樹林化に伴い、林床で密生するウラジロの変化が注目される。
