JNC TN4420 2003-003

高速増殖原型炉もんじゅ
建設地点における

植生写真観察調査報告書

(平成 15 年度 秋季調査分)

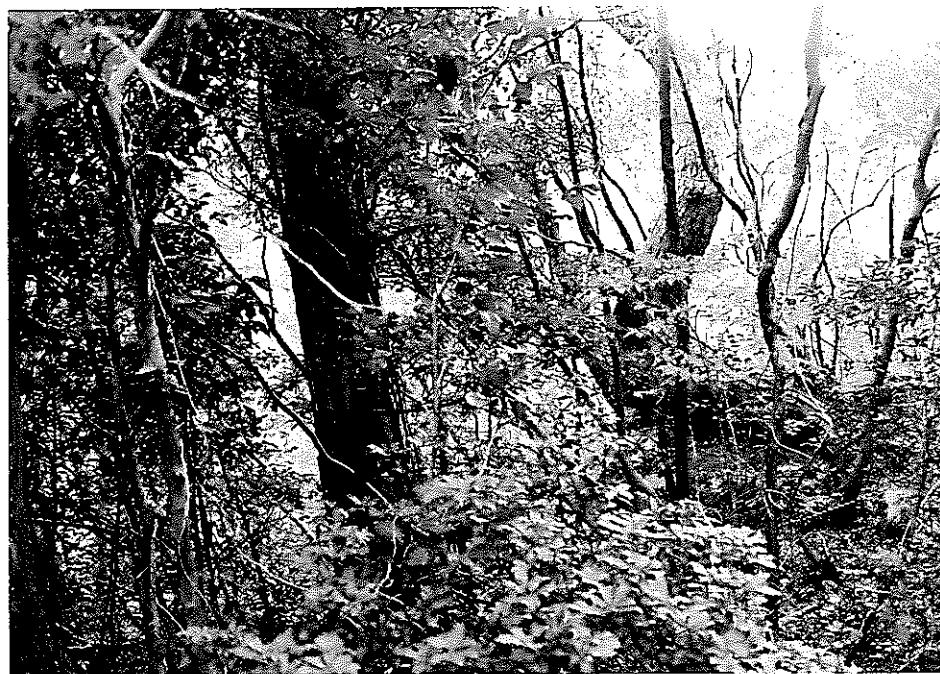
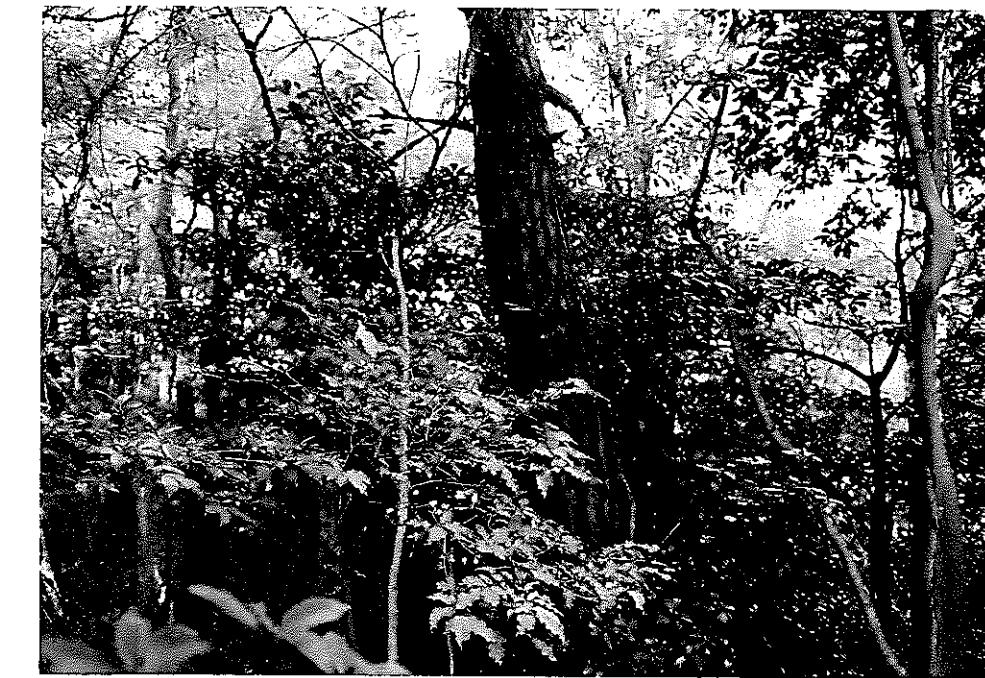
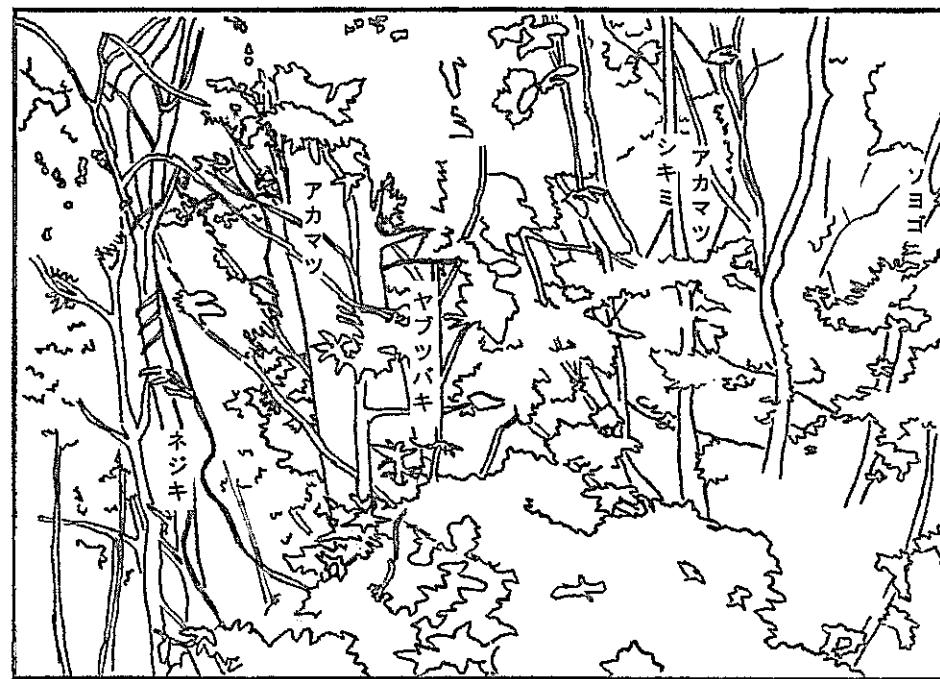
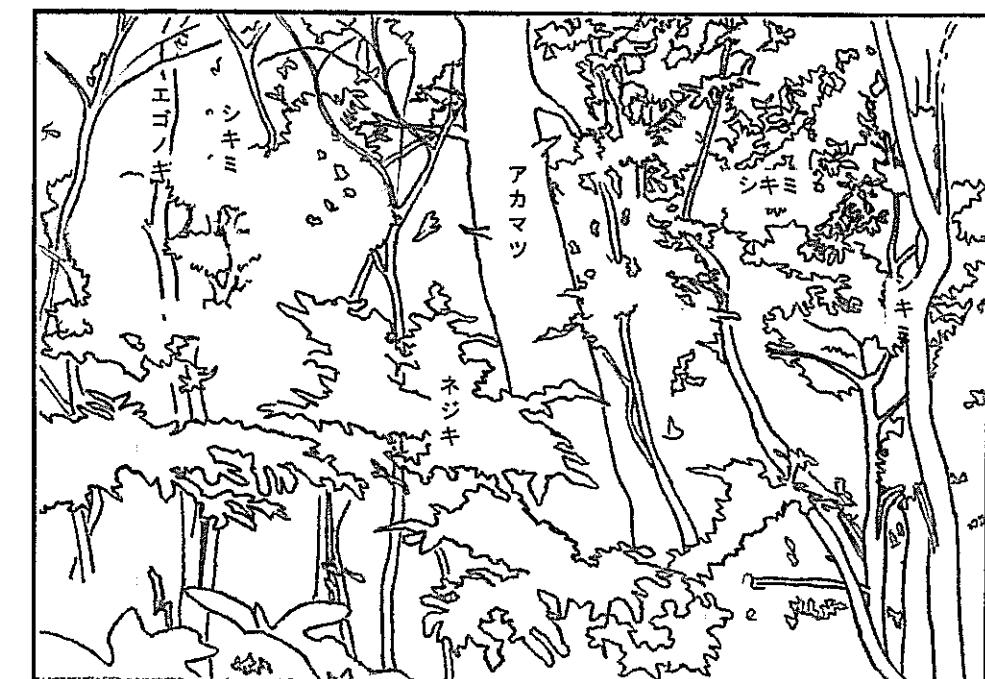
N.O. 2 方形区

写真による相観的な観察では、写真1では左側にネジキ、エゴノキ等の樹幹、右側にアカマツやソヨゴがみられる。また、写真2の中央部にアカマツの大径木、左側にネジキやシキミ、右側にシキミやシャシャンポ、マルバマンサクの樹幹がみられる。写真1の右寄りに見えるアカマツは、今年度は完全に枯死しており、写真2の中央にみられるアカマツは枯死には至っていないが、昨年から引き続き著しい結実が見られるなど衰退傾向が認められる。

その結果、2本のアカマツの間の林内は照度が上がり、写真2の中央下部にある、昨年度、主幹が枯れて萌芽枝のみ生きていたネジキの葉量が増加している。

その他、写真にみられる傾向としては、昨年度と同様、低木層の常緑広葉樹アセビ、ヒサカキ、シキミが順調に生長していることがあげられる。また、写真2では右にみられたマルバマンサクが枯死していた。

また、夏季調査でも認められたが、地域一帯ではマツクイムシの被害が及んでおり、当方形区の隣接地のアカマツは今年度完全に枯死し、方形区内のアカマツについても衰退が著しい。今後、方形区内のアカマツ高木は、枯死に至るものと推察されるが、現時点においても、葉群は非常に乏しく、林冠部はやや疎開してみえる。

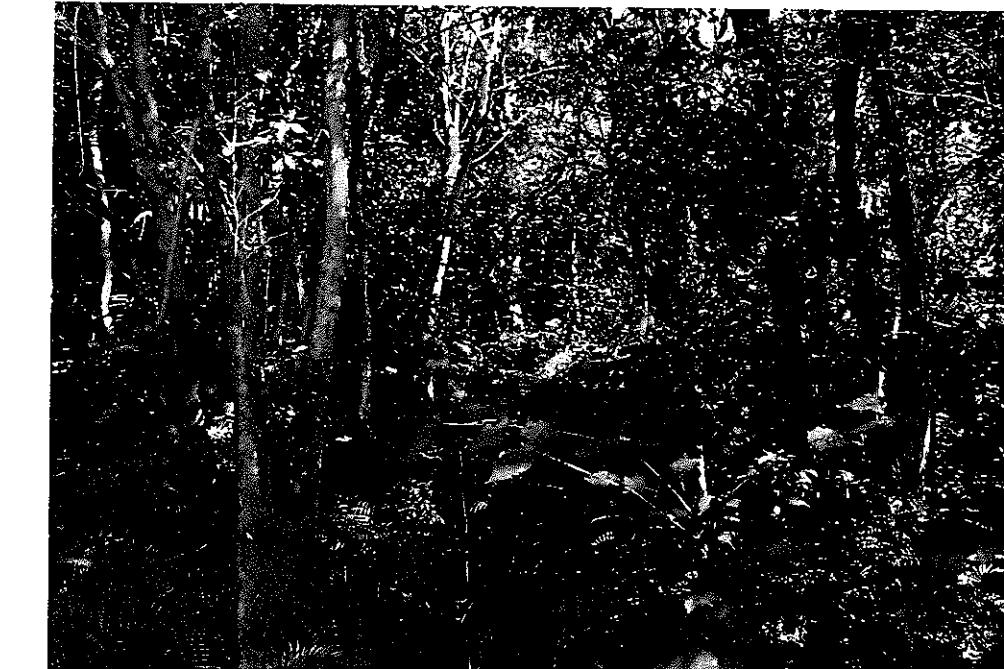
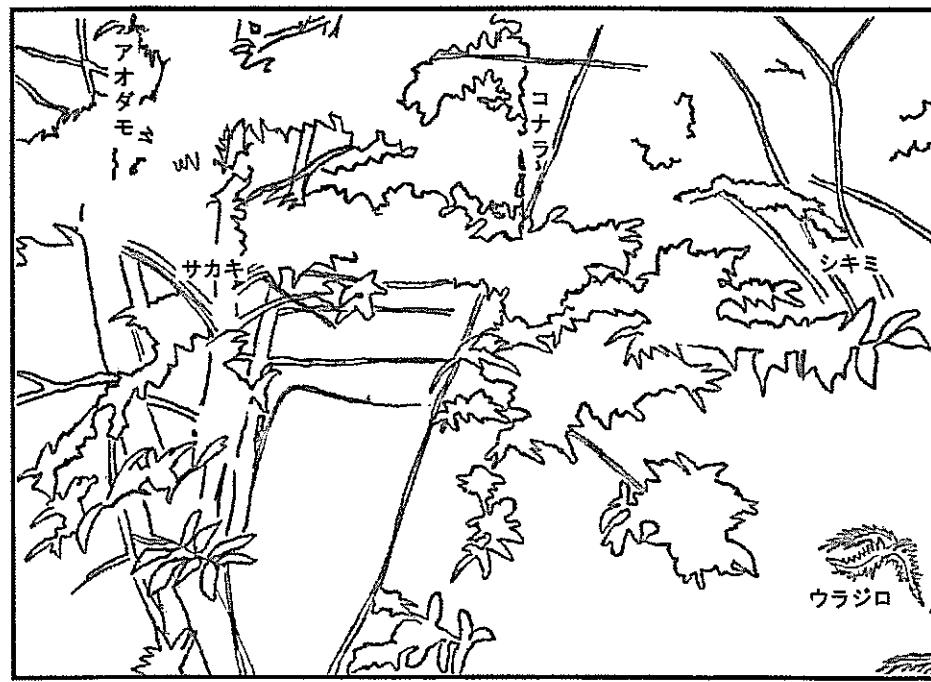
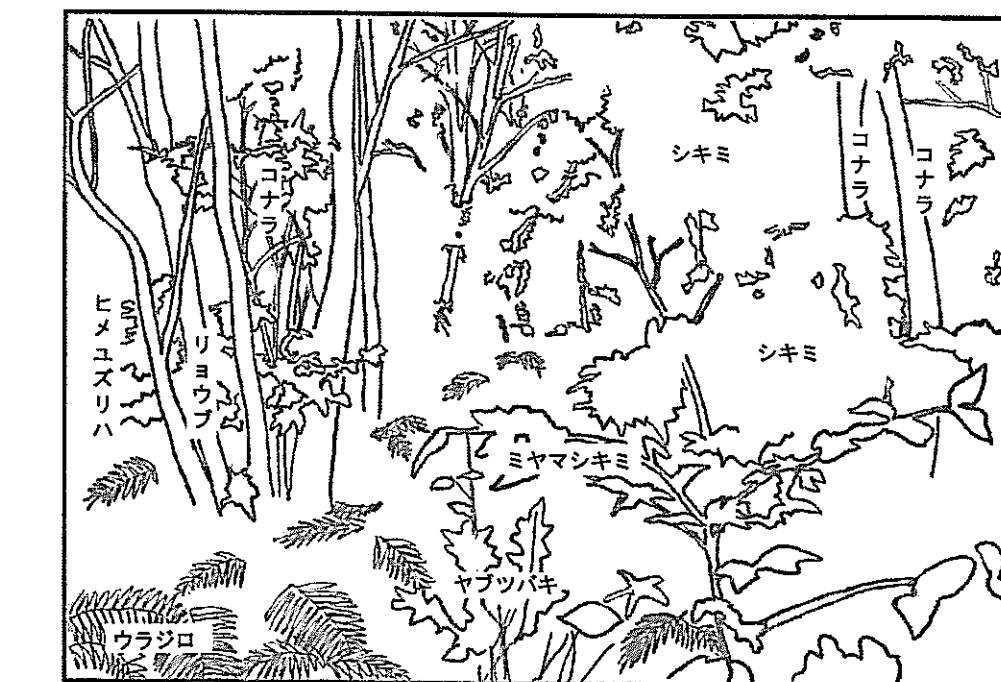
N.O. 3 方形区

写真1の中央にはコナラが認められるが、その手前左側にみられるサカキの伸長した枝によって、上部がやや隠れている。このサカキは、昨年度から引き続き生長が旺盛で、今年度は昨年度から約10cm程度枝が伸長していた。

また、このサカキの生長に伴い、サカキの樹冠周辺の地表面は照度が低下しており、林床に生育するウラジロに若干の衰退が認められた。なお、右側に生育するクロモジは、一昨年度に葉量の減少が見られたが、昨年度及び今年度は特に変化はみられなかった。但し、サカキの樹冠がクロモジの葉群を横から圧迫しているため、今後のクロモジの樹勢に注目していきたい。

写真2では左側にリョウブ、右側にコナラがみられる。写真2の右下のミヤマガマズミは、一昨年度枯枝が目立っていたが、昨年度から活力が回復し、今年度は、背後のシキミが見えにくくなるほど葉量が増加している。また、林床のウラジロも、一昨年度から引き続き増加傾向が見られる等、一昨年度方形区内のアカマツ高木が枯死した影響が、2年にわたって及んでいることが推察される。

一方、林床構成種は、昨年度から劇的な変化はなかったが、昨年度は見られなかった夏緑多年草であるアキノキリンソウが認められたことが変化としてあげられる。これも、やはり上述と同様、方形区内のアカマツ枯死による照度環境の変化による影響と考えられる。

以上、2枚の写真及び現地観察の結果から、方形区内のアカマツの枯死に伴う林床照度の向上により、アカマツの樹冠下付近に限っては、林床植物の増加が認められた。しかし、全体的には、林内は安定しており、遷移の進行に伴い、ギャップでない場所では、徐々に林床植物は衰退傾向に向かっている。

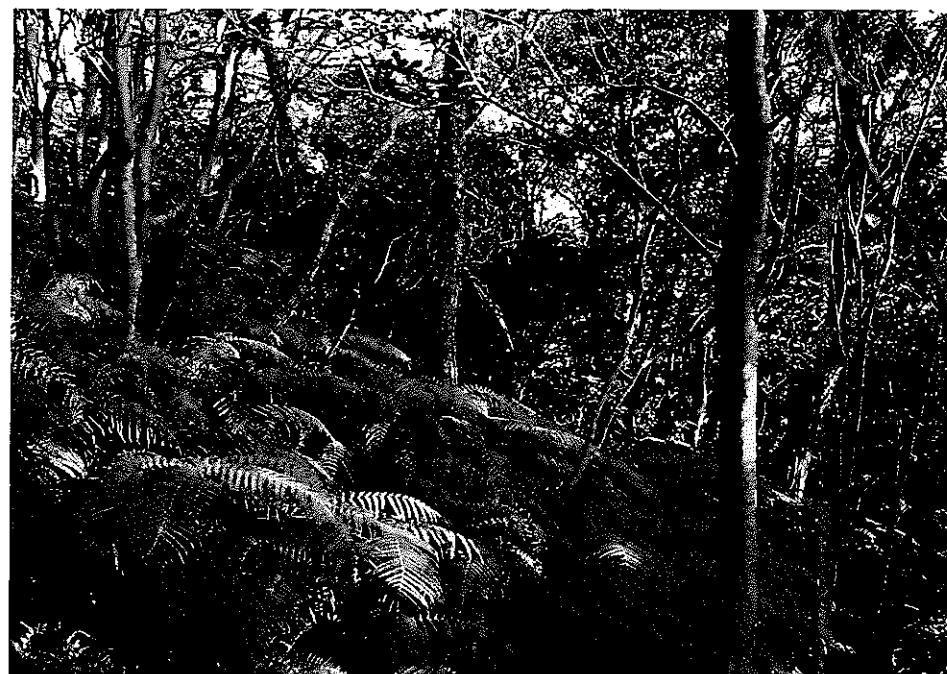
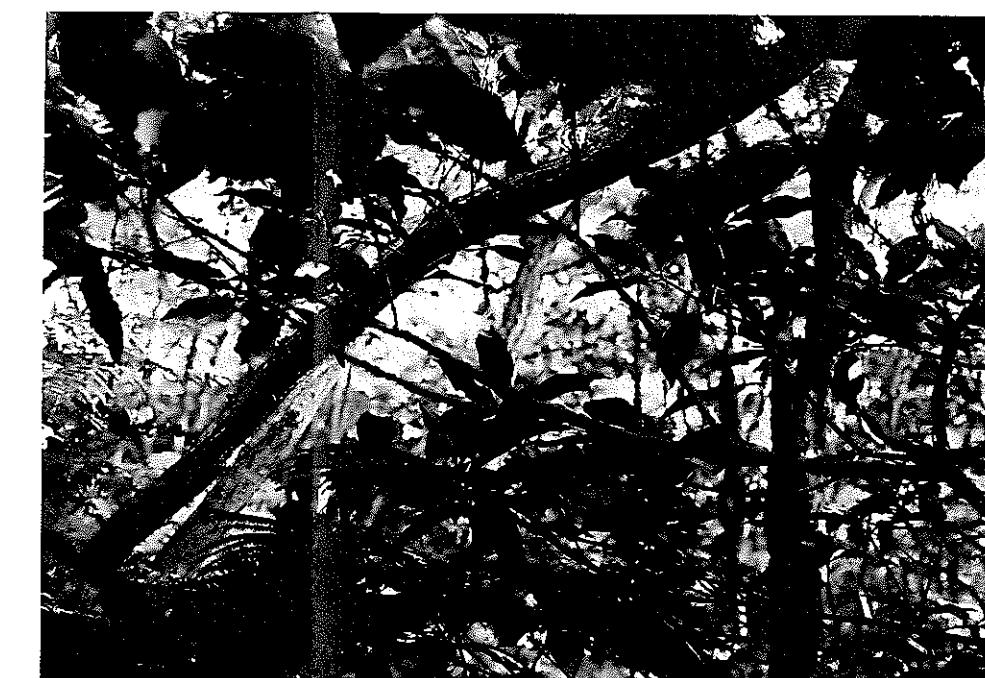
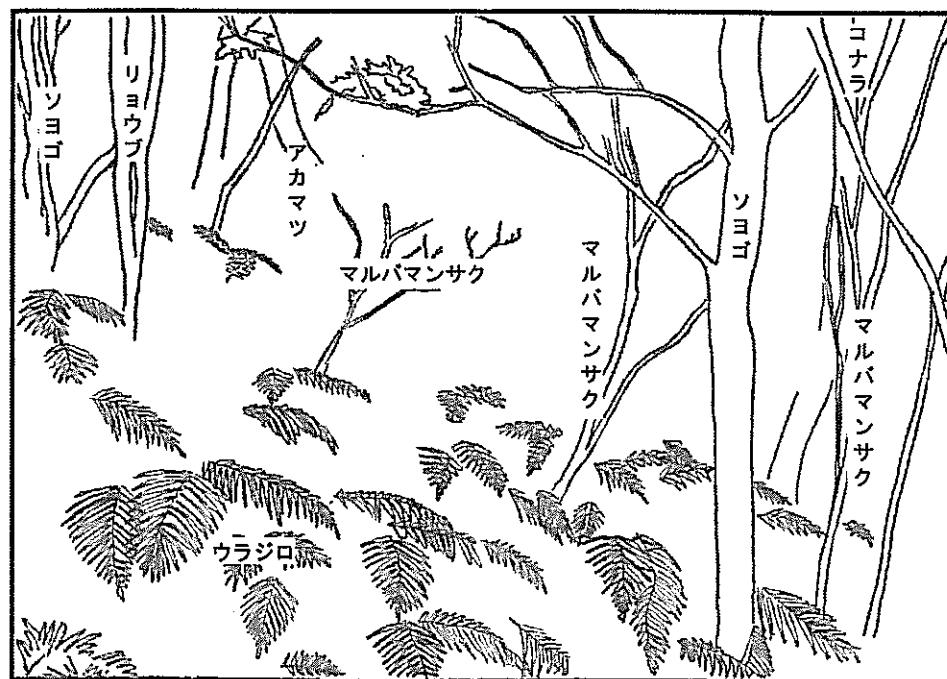
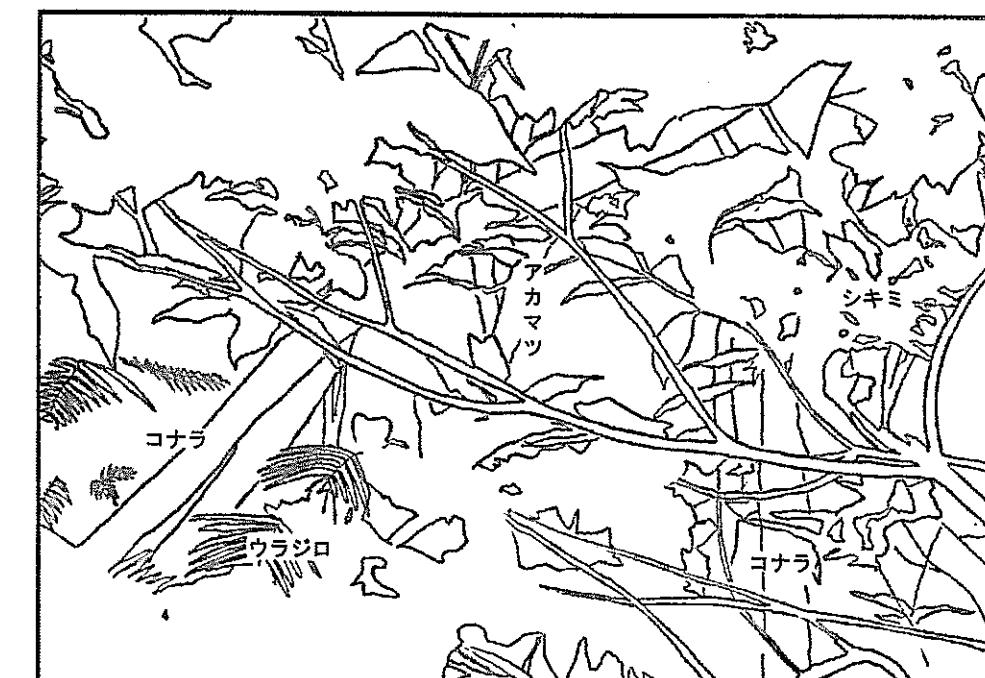
N.O. 5 方形区

写真1では、中央奥にアカマツ、左側奥にリョウブの小径木、右側手前にはソヨゴが生育し、林床にはウラジロが密生しているが、昨年度と同様、衰退傾向が認められた。また、中央のアカマツは、著しい結実がみられる等、樹勢に衰えが認めらる一方、秋季調査ではマルバマンサクやリョウブ等夏緑低木の衰退が認められた。写真2では、昨年度から引き続き、右側手前のシキミが旺盛に生長しているのが目立ち、写真中央のコナラやアカマツがほとんど隠れている状態となった。

写真1の背後のアカマツについては、マツクイムシの被害による衰退とみられ、夏緑低木の衰退は、亜高木のソヨゴの良好な生長に伴う林床照度の低下による被陰が要因として考えられる。現在のところ、樹林全体は遷移は徐々に進行しつつあり、林冠部の閉鎖により林床植物は減少傾向に転じてきたと推察されるため、アカマツの今後の樹勢の動向に注目しながら、下層木の

競合による衰退・繁茂の動向を追跡していくこととする。

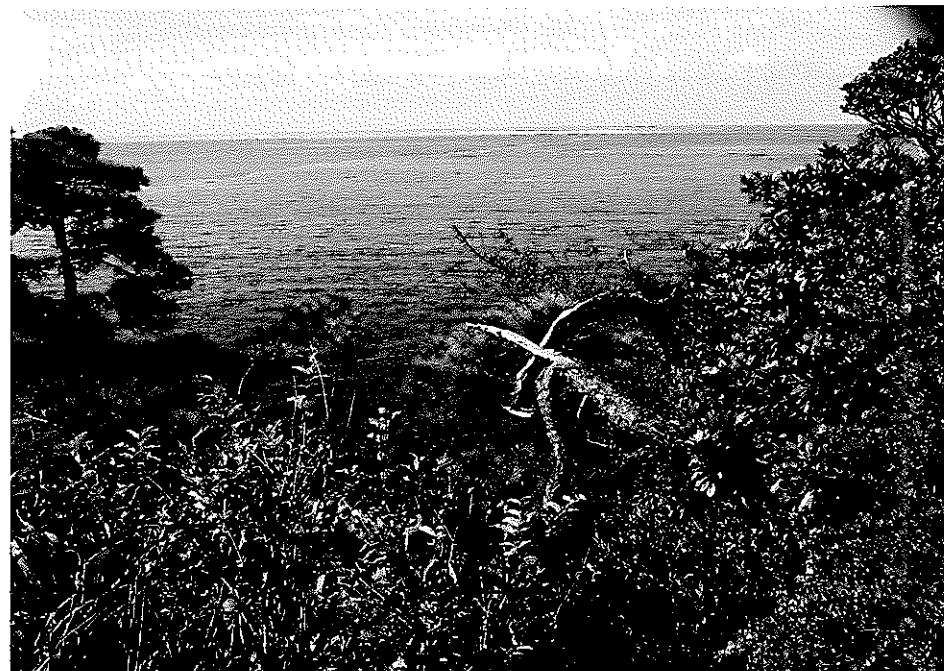
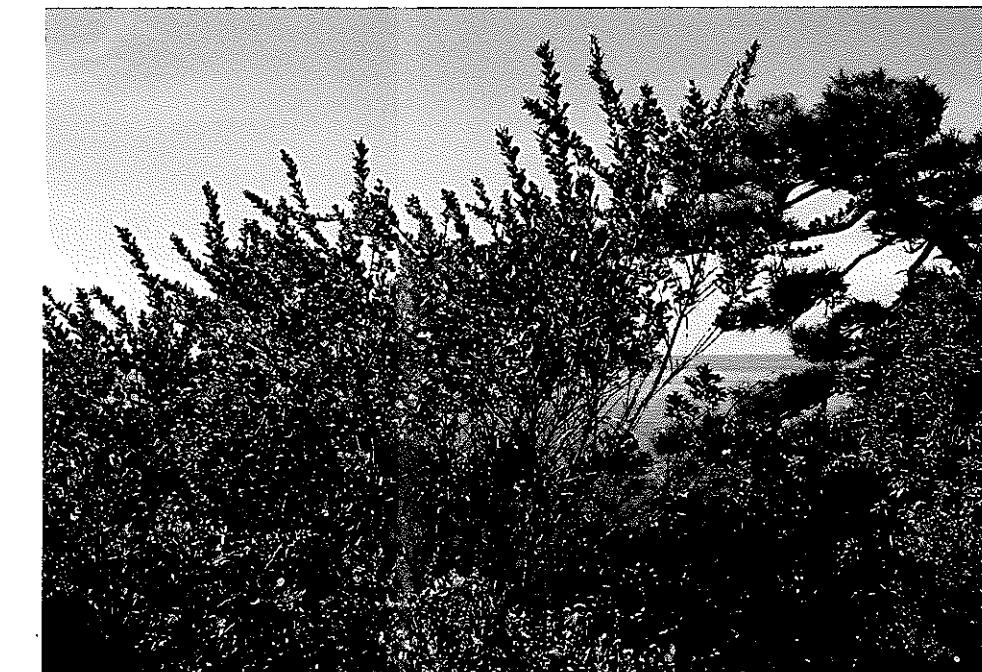
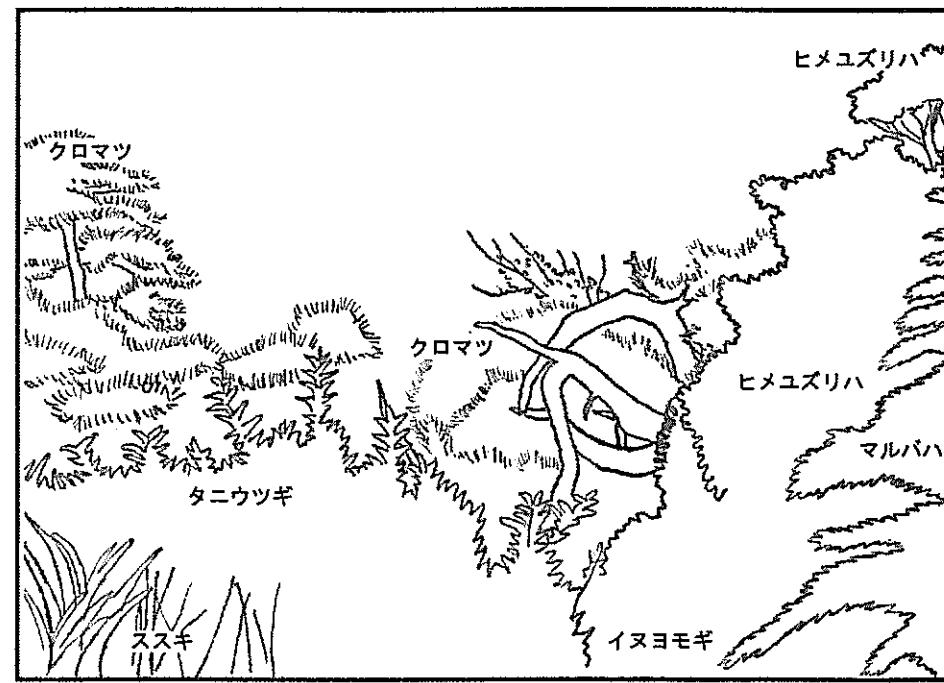
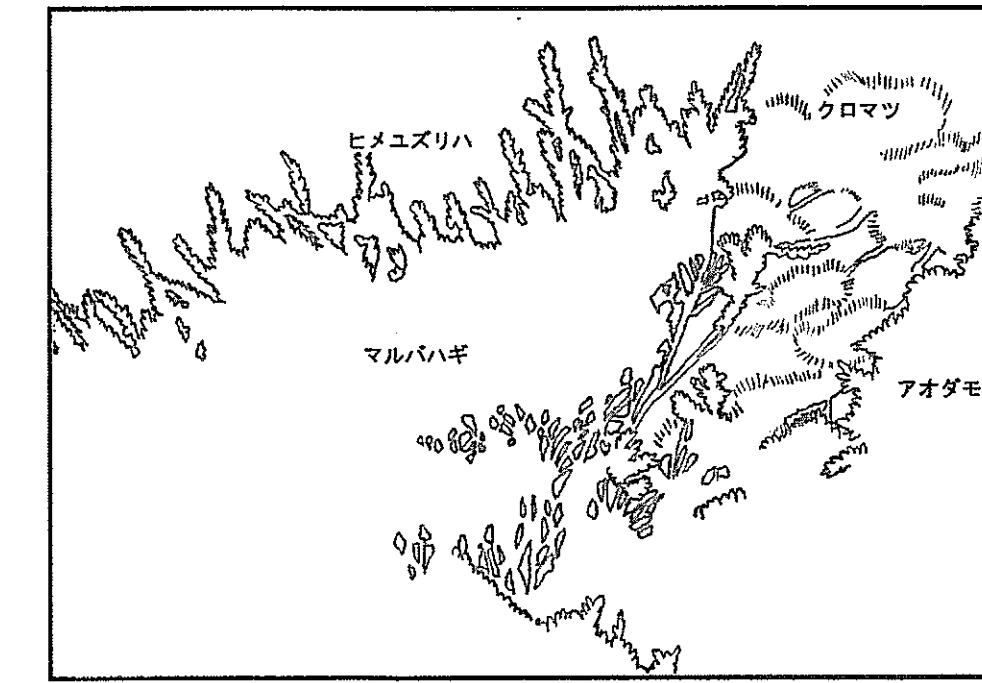
N.O. 6 方形区

写真1では、昨年度と同様、中央部のやや右よりに樹幹が著しく変形しているクロマツがみられるほか、左側奥にはクロマツ、手前にはススキやタニウツギが、右側にはヒメユズリハがみられる。

今年度の大きな変化としては、昨年度マツクイムシの被害により衰退が認められた中央クロマツが、今年度完全枯死したことがあげられる。その他、みられる低木類については、昨年度は活力に変化は認められなかつたが、今年度についても、大きな変化は認められなかつた。

また、写真2では、手前中央にマルバハギが繁茂しており、昨年度僅かに見えていた中央部背後に位置するヒメユズリハは全く見えなくなつた。また、右側にはクロマツがみられるが、これについてもマルバハギの葉群により半分が隠れる形となっている。また、右側のクロマツについては、昨年度賞嘆湖損が認められたが、今年度は特に樹勢に変化は認められなかつた。このことから、このクロマツはまだ、マツクイムシの被害は受けていないと考えられるが、今後の調査において、さらに樹状況を追跡していくこととする。

全体的には、昨年度と同様、低木林の相観を呈しており、高木種であるクロマツが疎生しているため、林床は明るく、昨年度と同様、林床にノコンギク、ススキなどの多年草が多数開花していた。

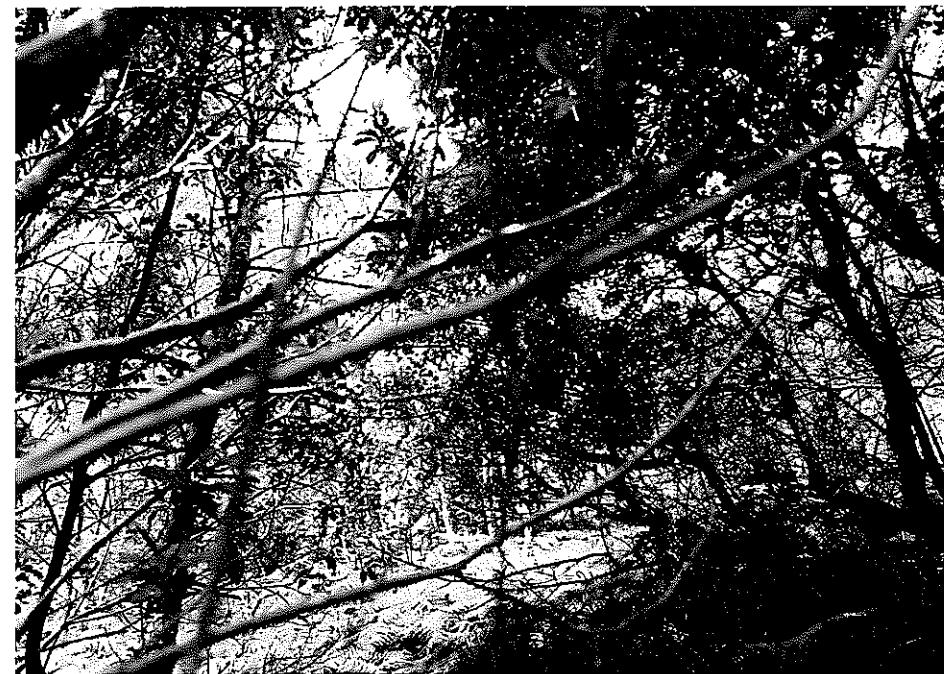
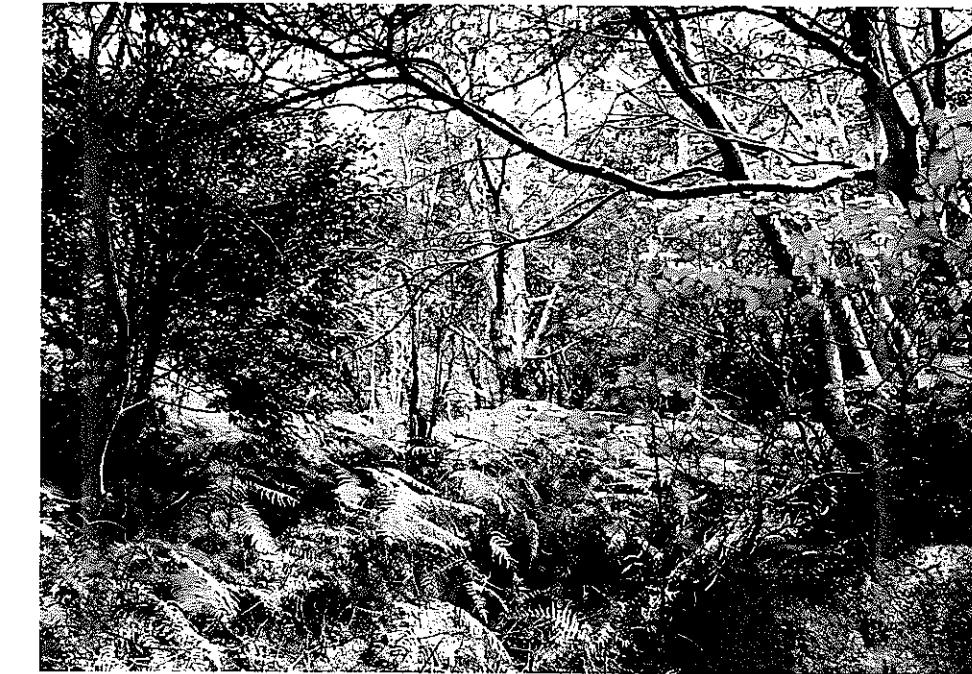
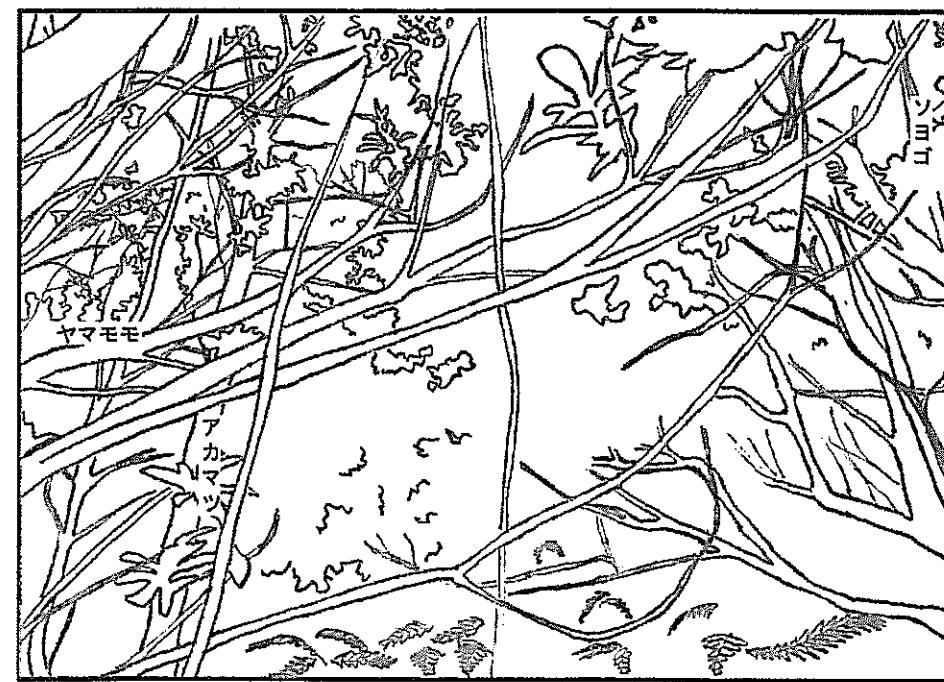
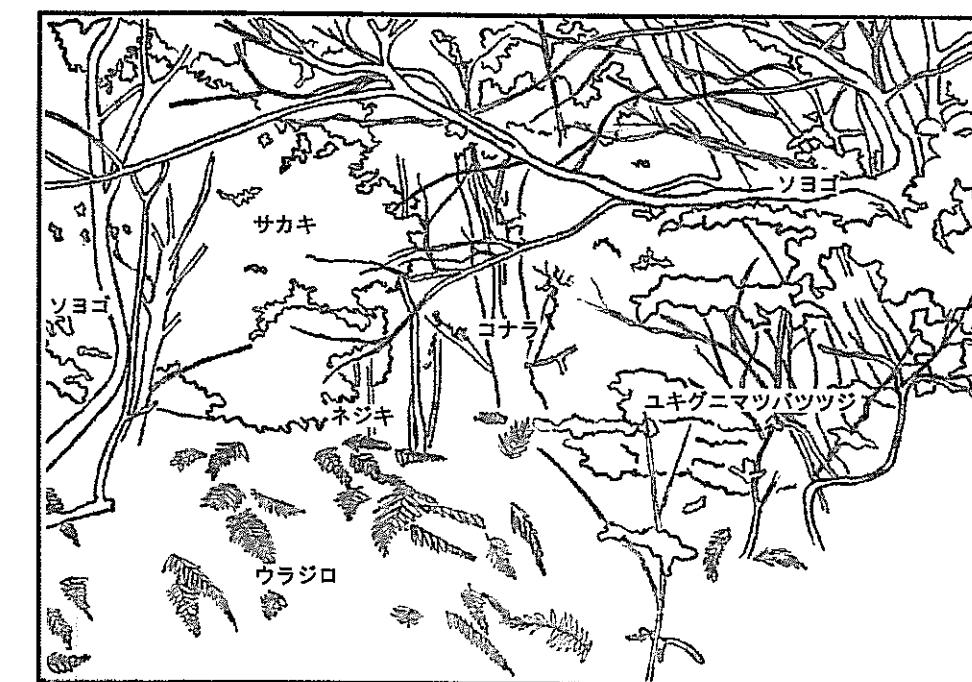
B地点（平成15年 秋）

写真1では、左側手前にヤマモモ、右側にソヨゴがみられる。昨年度から引き続き、ヤマモモの旺盛な生長に伴う樹冠部の上昇から、昨年度見えていた葉群の量が減った。また、写真には現れていないが、付近では高さ4~6mで樹冠を広げる写真1のヤマモモを含め、ソヨゴ、リョウブ、アカガシが競合関係にあるが、現時点ではいずれも順調に生長している。

写真2では、右側及び左側にソヨゴが、中央部奥にコナラがみられ、昨年度と同様旺盛に生長している。その結果、右手前にみえるユキグニミツバツツジの葉量が若干減少傾向が認められた。また、写真1に写っているヤマモモの生長により、写真2の手前に昨年度写っていたクロモジが被陰により葉量減少し、写真に写らなくなつた。林床は、一昨年度、昨年度と同様ウラジロの衰退が目立ち、林冠部が閉鎖方向に向かうことによる林内照度が低下していることが窺われる。以上のことから、樹林は正常に遷移が進行している

と考えられる。なお、本地点の周辺にはアカマツが多く生育しているが、現時点ではマツ枯れはみられなかった。

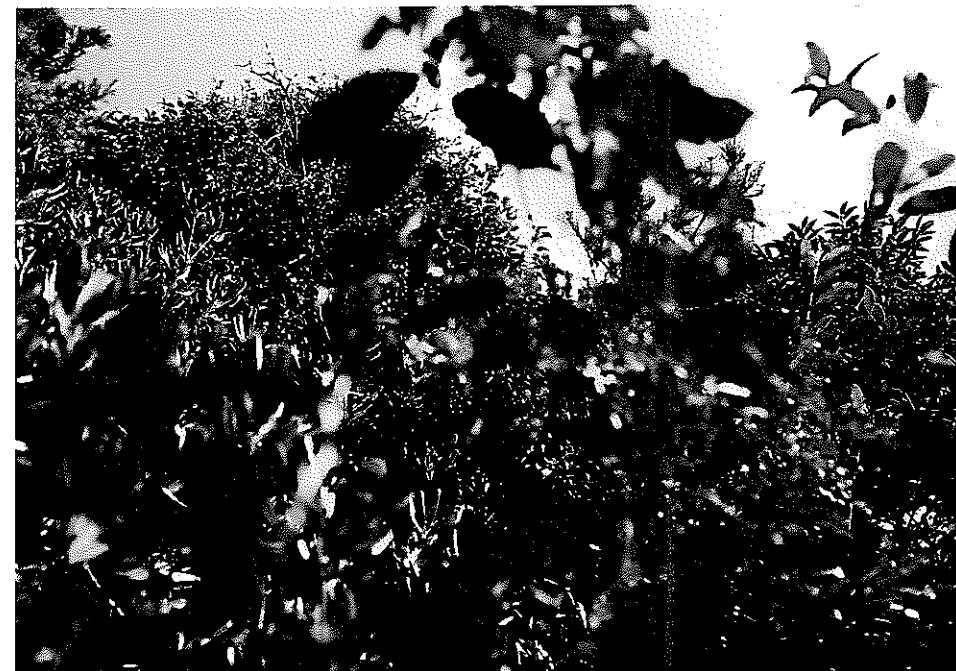
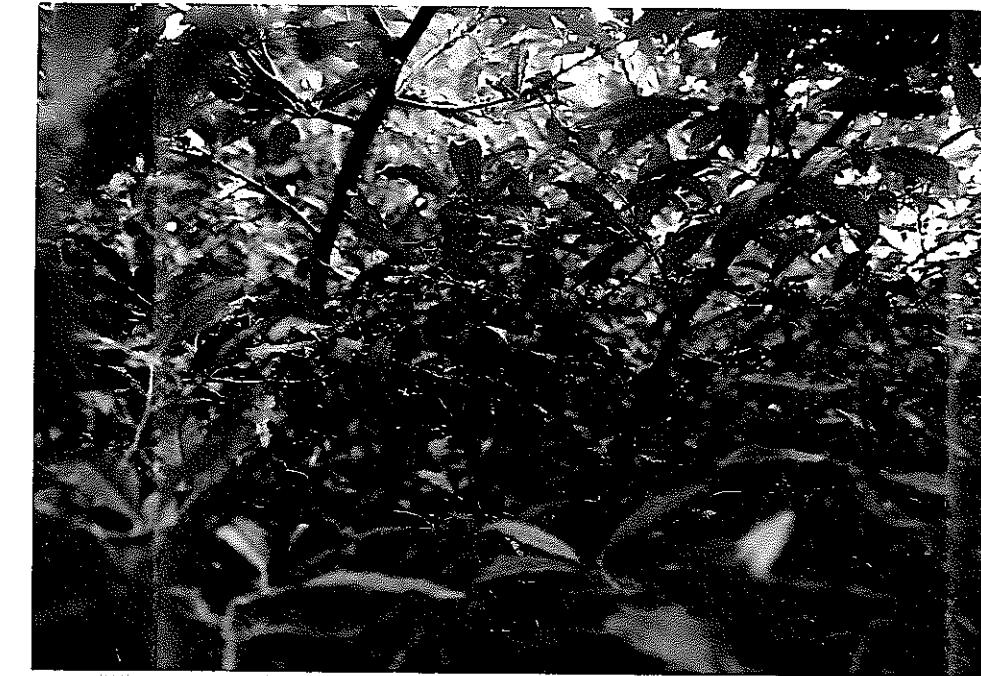
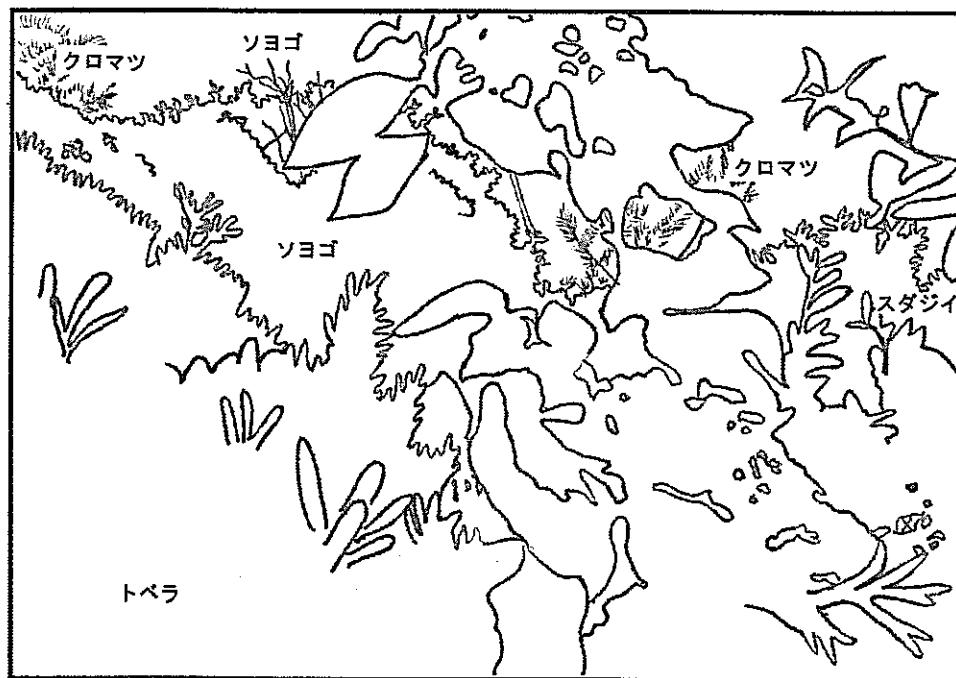
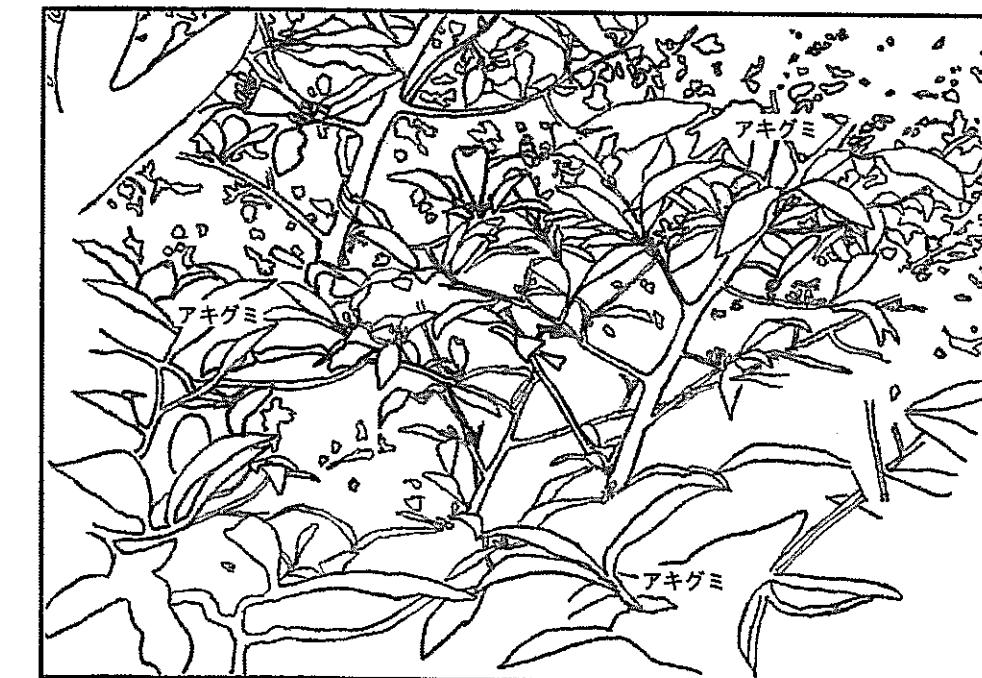
C地点（平成15年 秋）

写真1では、昨年度と同様、トベラやソヨゴが写真手前で旺盛に生長しているが、昨年度から見られるようになったアキグミの葉群が後方から被さってきて、トベラやソヨゴをみえにくくしつつある。また、昨年度から枯死寸前であったマルバアオダモは、今年度も葉群がみられないことから、周辺樹木との競合により枯死に至ったと推察される。また、3年前から、地域一帯でマツ枯れの被害が認められたが、本地点の林内に生育するクロマツは、昨年度より1mほど伸長が認められたが、結実量が著しいことから、衰退している可能性がある。このクロマツの活力状況によっては、再び林内組成が攪乱する可能性があるため、今後の動向を注目したい。

写真2では造成後に林縁部に侵入したアキグミが、2年前から引き続き著しく繁茂し、アキグミ後方に生育種は一切みえない状況となっている。

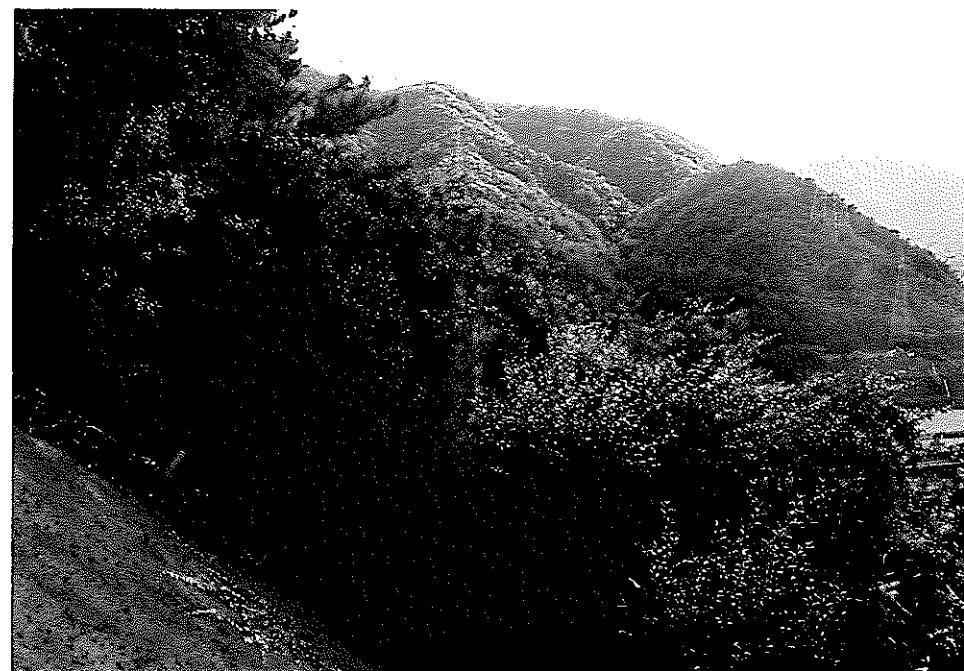
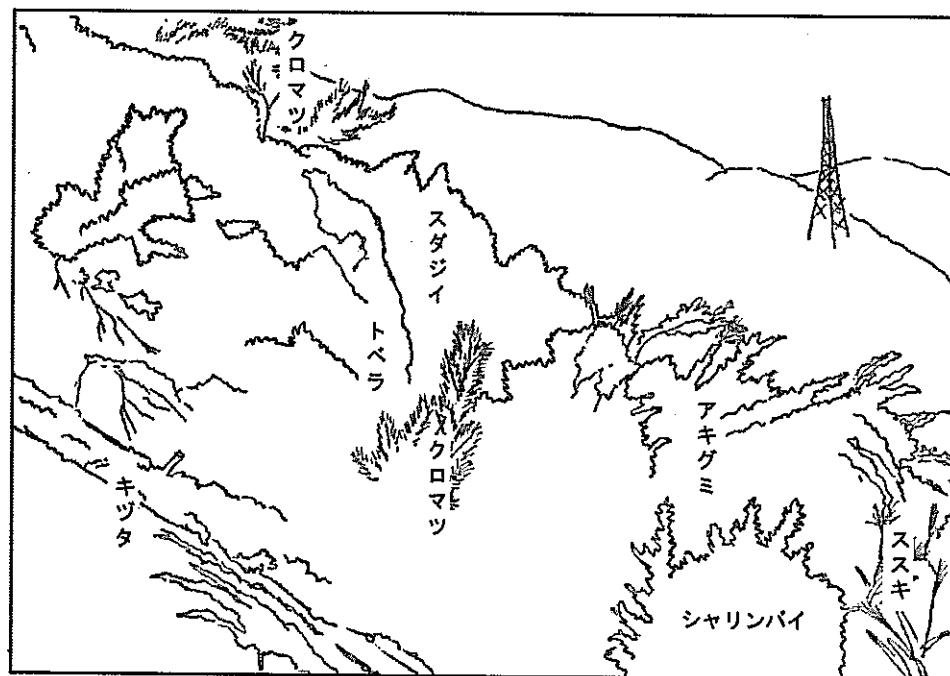
写真3

昨年度からの新規撮影地点である写真3をみると、昨年度に引き続き、林縁部に広くアキグミが覆い被さり、開放していた林縁部が完全に閉鎖したことがわかる。本地点は海に面した斜面となっており、海からの強風の影響を受けやすい斜面ではあるが、林縁植生の発達により林内への海風の影響はなくなったと推察される。

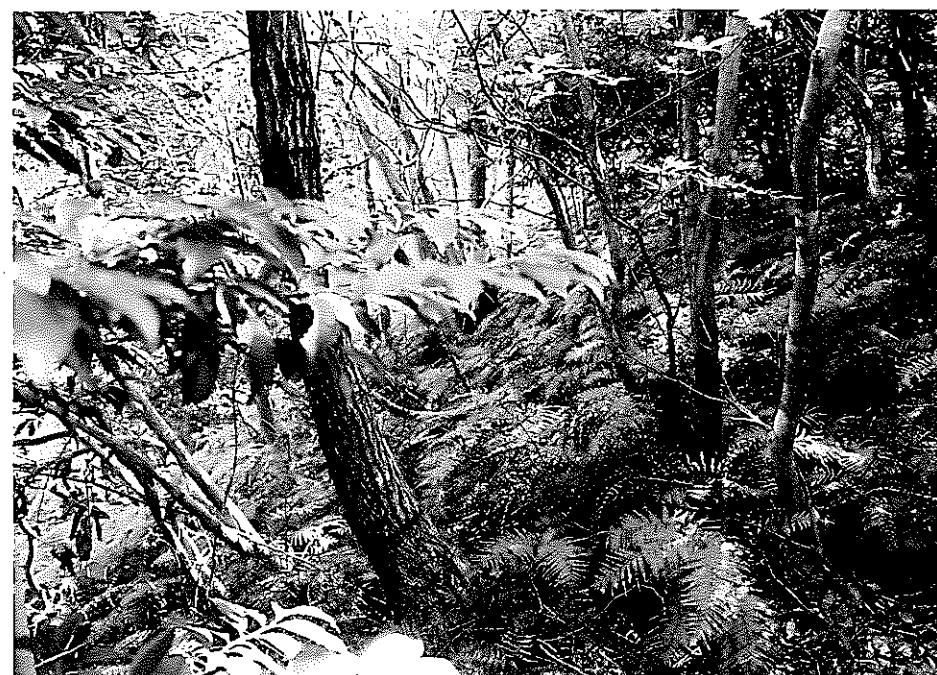
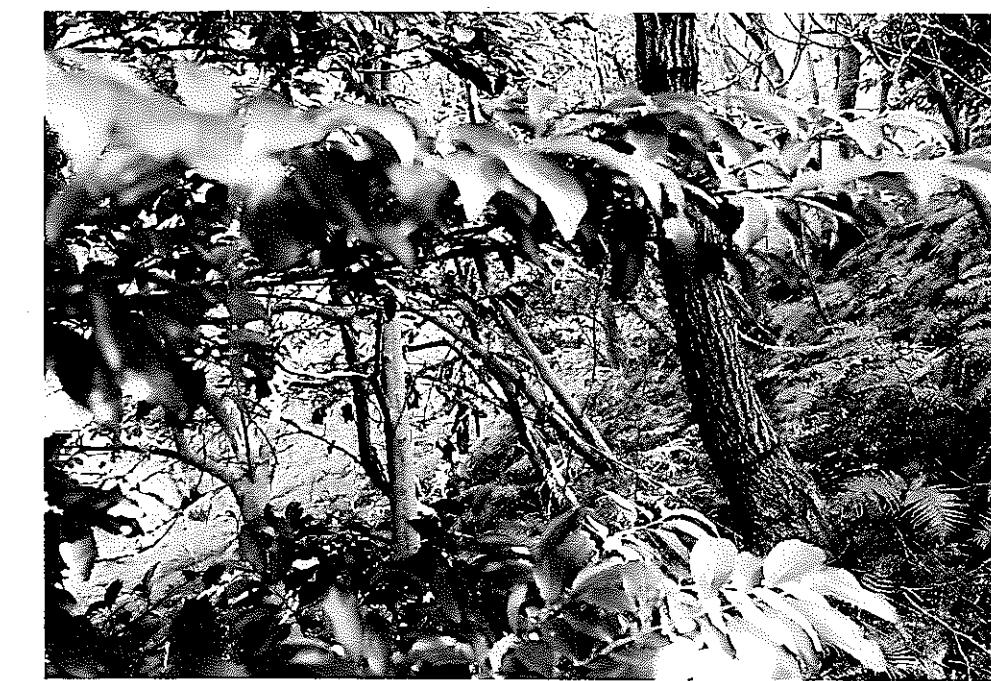
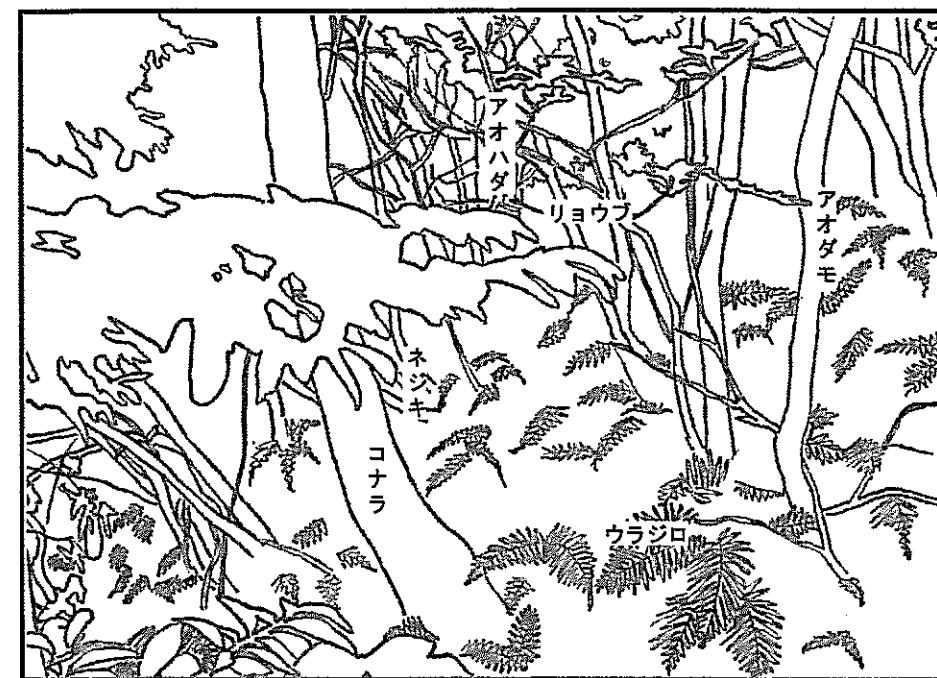
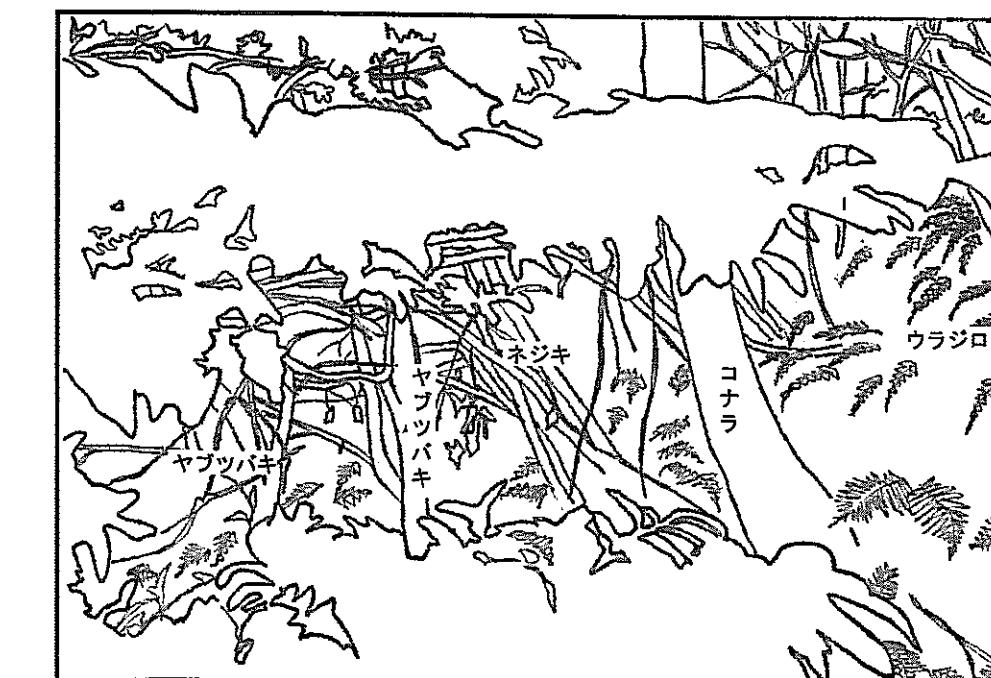
D地点(平成15年秋)

写真1では、手前にリョウブ・コナラ・アオダモ等がみられ、林床はウラジロがみられる。写真2では左側にヤブツバキ、サカキが生育し、右側にはコナラが生育している。左側のサカキは旺盛に生長しており、葉群によって写真上部がやや隠れる形となっている。

本地点は、写真1、写真2とも、大きな変化は認められない。両写真とも、昨年度までにウラジロの減少傾向が続いてみられてきたが、今年度もその傾向は続いている。また、写真1にみられる右手前アオダモの葉量に減少が認められた。このことから、本地点は順調に遷移進行が進んでおり、今後も特に大きな外圧を受けない限りはこの傾向は続くものと考えられる。

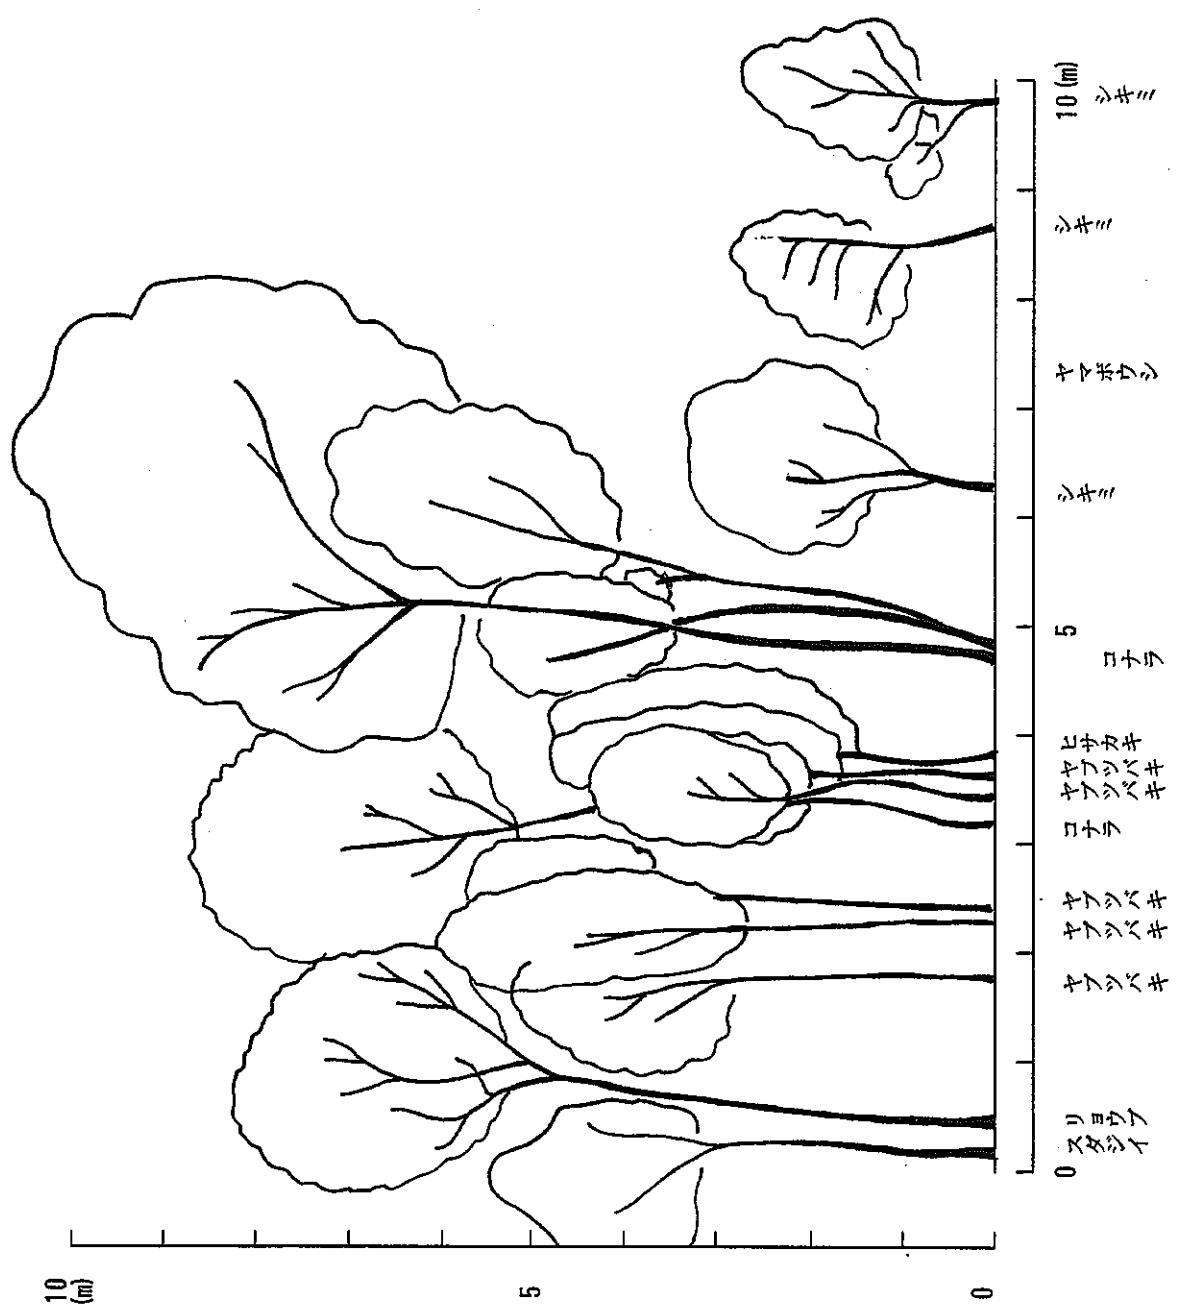
No. 2 方形区 群落断面模式図

一昨年度は、亜高木層の常緑広葉樹の伸長量は20~30cmであり、高木層の夏緑広葉樹の伸長量が0.5~1m程度であった。しかし、今年は、樹高11mと最も高いコナラは変化がみられなかったが、樹高3~8m程度のヤブツバキやシキミ、ヒサカキ、リョウブは0.5~1m程度の伸長が認められ、高さ4.5m程度であったヤマボウシが枯死した。

このことから、昨年度は断面図では判断できなかったが、今年度調査では、植被率の高い低木~亜高木層の競合関係により樹勢の低い夏緑広葉樹が衰退傾向にあることがわかる。

また、一昨年度、昨年度に引き続き、これら中低木による被圧を受けて、2mに達しない低木類の枯損が目立ち、今年度は新たに断面に加わる低木はなかった。この現象は、昨年度と同様で、正常に樹林が発達していることが窺われ、今後も上層木が何らかの影響で枯死して、ギャップが生じない限り、この競合状態は続くと考えられる。

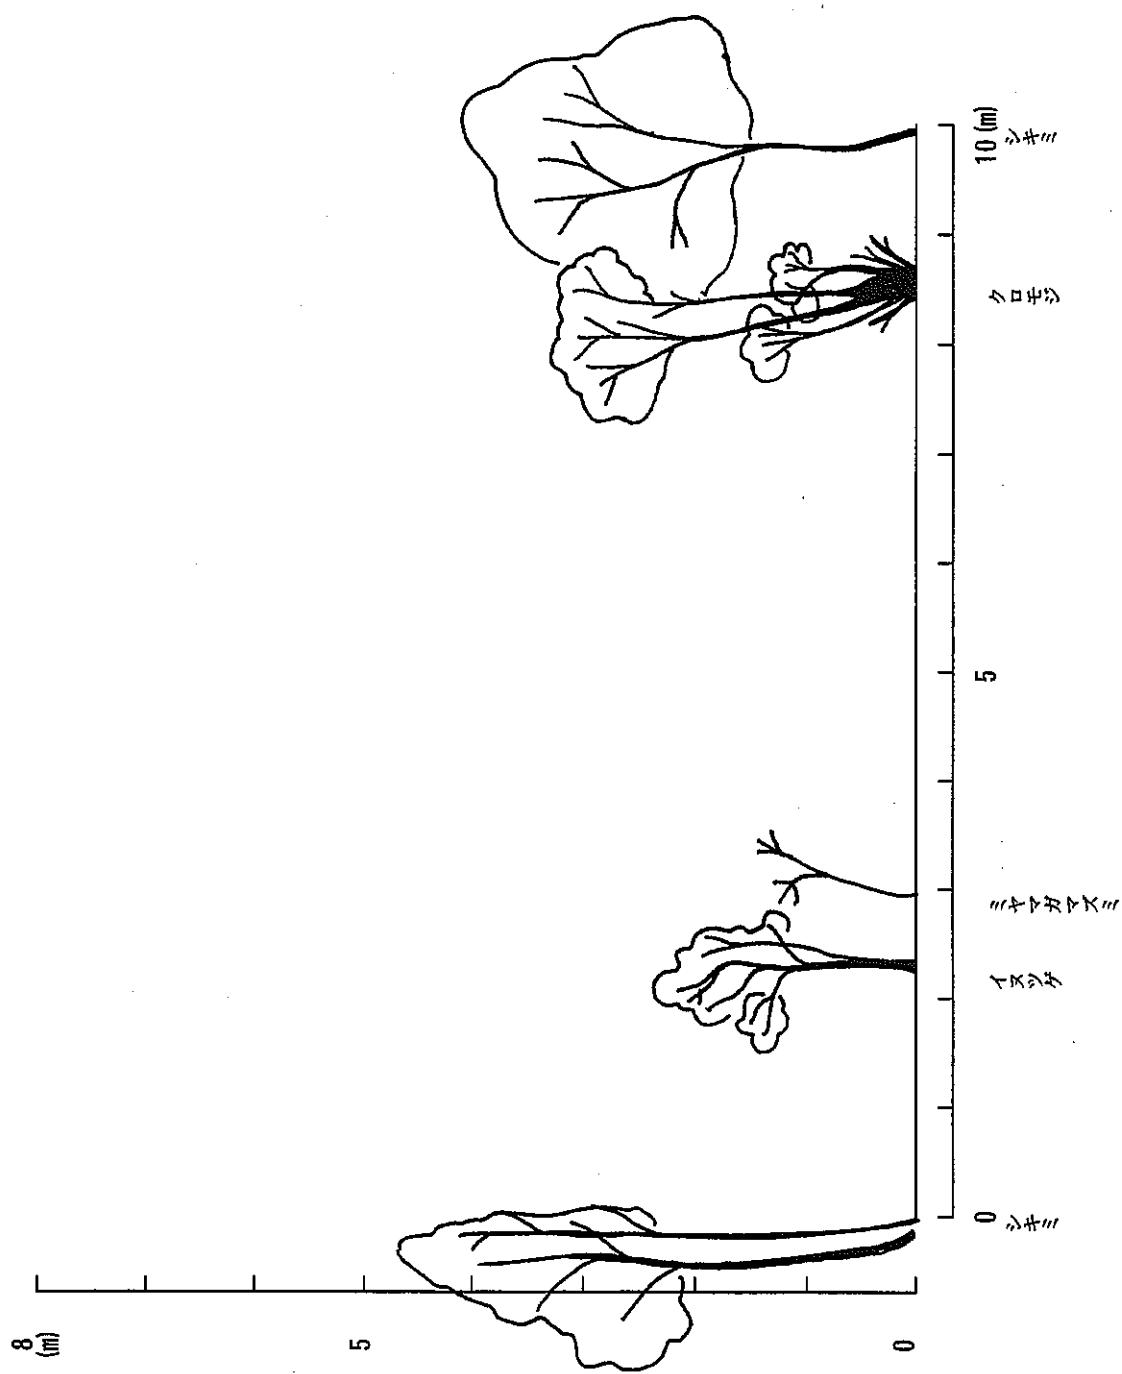
No. 3方形区 群落断面模式図

当方形区は全体的に立木密度が低く、昨年度までに群落断面調査範囲内で確認されたのはクロモジとシキミ、イヌツゲだけとなっている。今年度も状況に変化はなく、新たに出現する低木類はなかった。また、一昨年度、衰退傾向が認められたクロモジについても、昨年度、今年度と、安定した生育状態を維持している。

また、アカマツが枯死に伴う林床照度変化による階層構造の変化は、今の段階では認められない。
