JNC TN4420 2003-003

高速増殖原型炉もんじゅ
建設地点における

植生写真観察調査報告書

(平成 15 年度 秋季調査分)

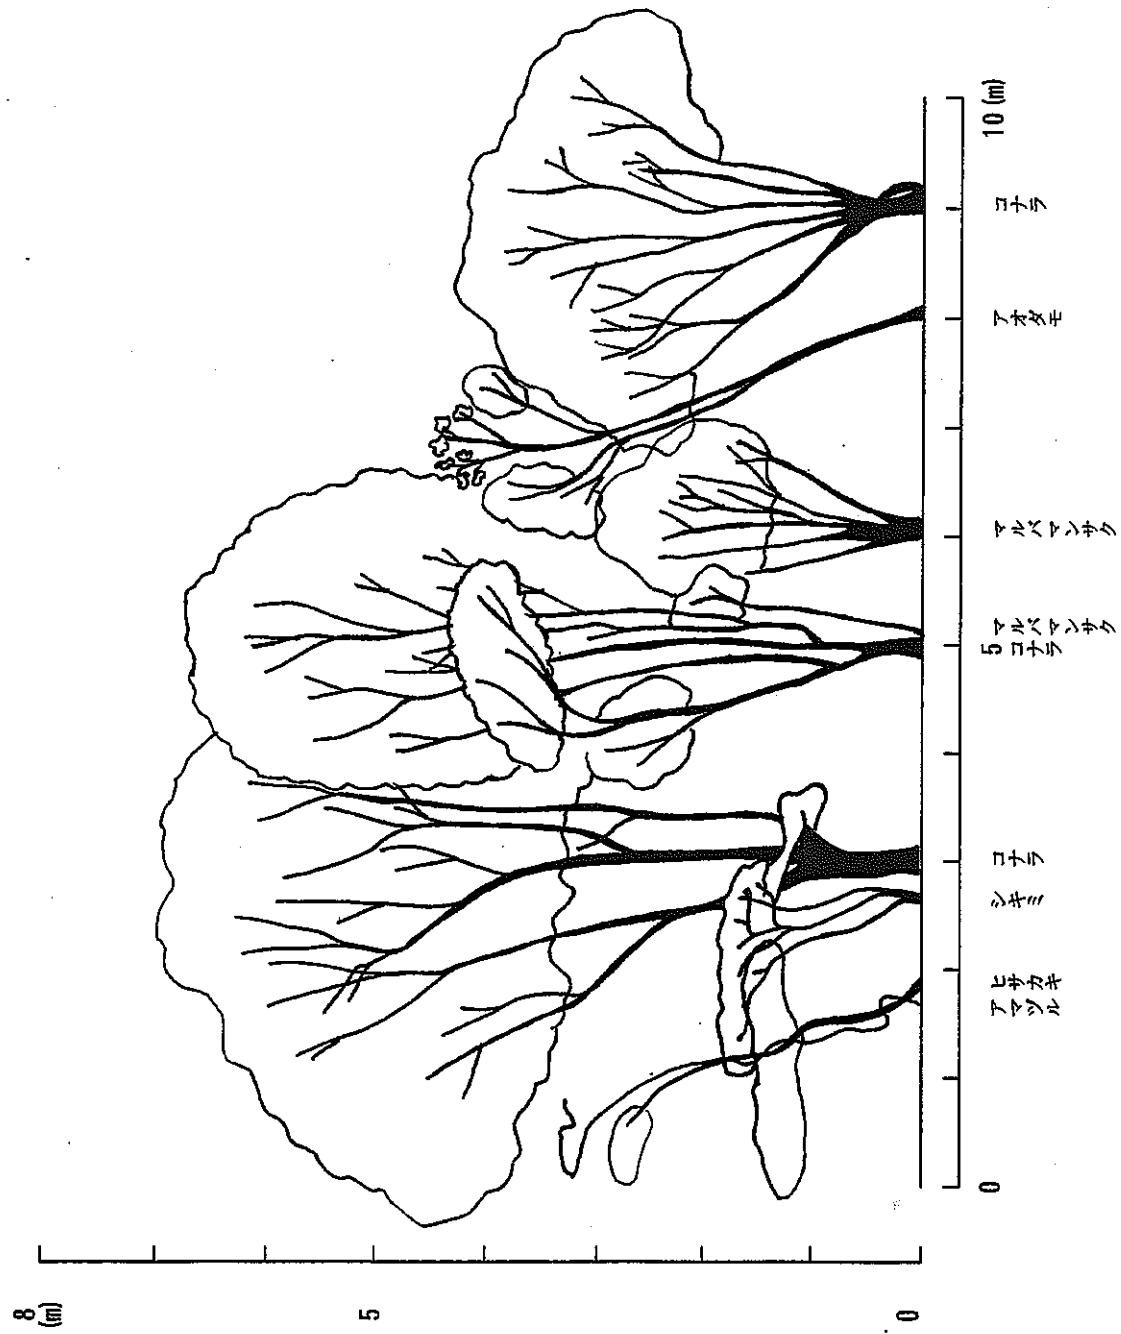
No. 5方形区 群落断面模式図

断面をみると、全体的に3~5m程度の亜高木林となっているが、昨年度と比較すると、林冠構成木はいずれも50cm程度伸長しており、樹林全体はほとんど変化が見られず、安定した環境が維持されていることが窺われる。

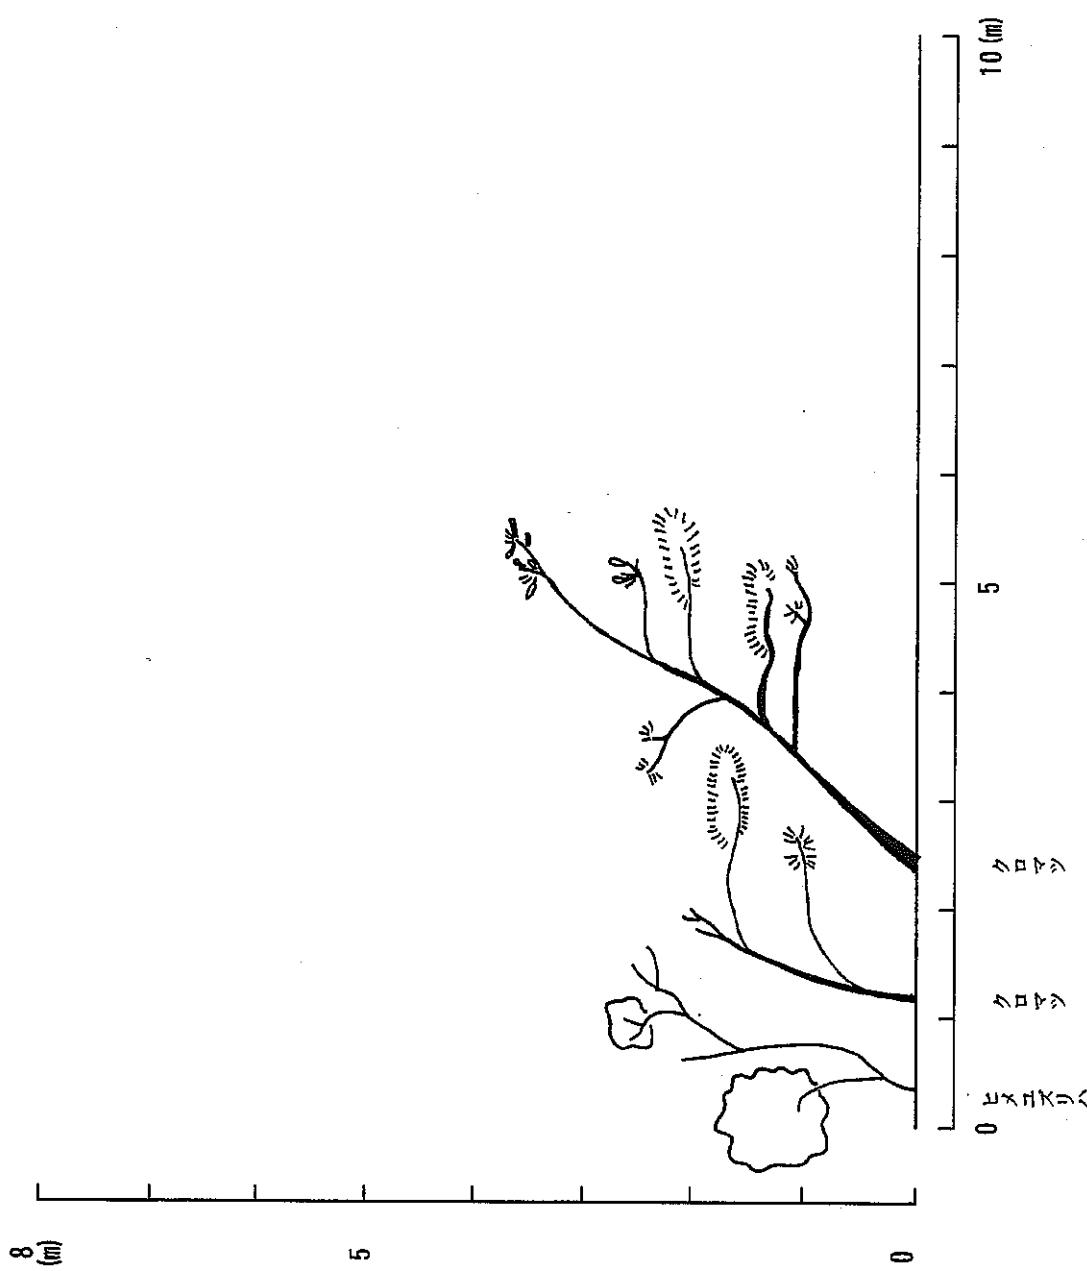
No. 6 方形区 群落断面模式図

当方形区は海岸線の急崖地に位置し、風衝を強く受けることからクロマツは著しく傾いた樹形をしている。常に表層土壌が流失しているため木本植物の活着は困難と考えられ、立木密度は低い状態が続いている。

昨年度、マツ枯れがみられた最も樹高の高いクロマツについては、今年度さらに衰退が進み、夏季調査では新葉をつけていない状態となっていたが、秋季調査では、完全枯死したと判断した。
