遠隔配管工事システムに係る モックアップ試験

— 成 果 報 告 書 —

1992年3月

三菱電機株式会社

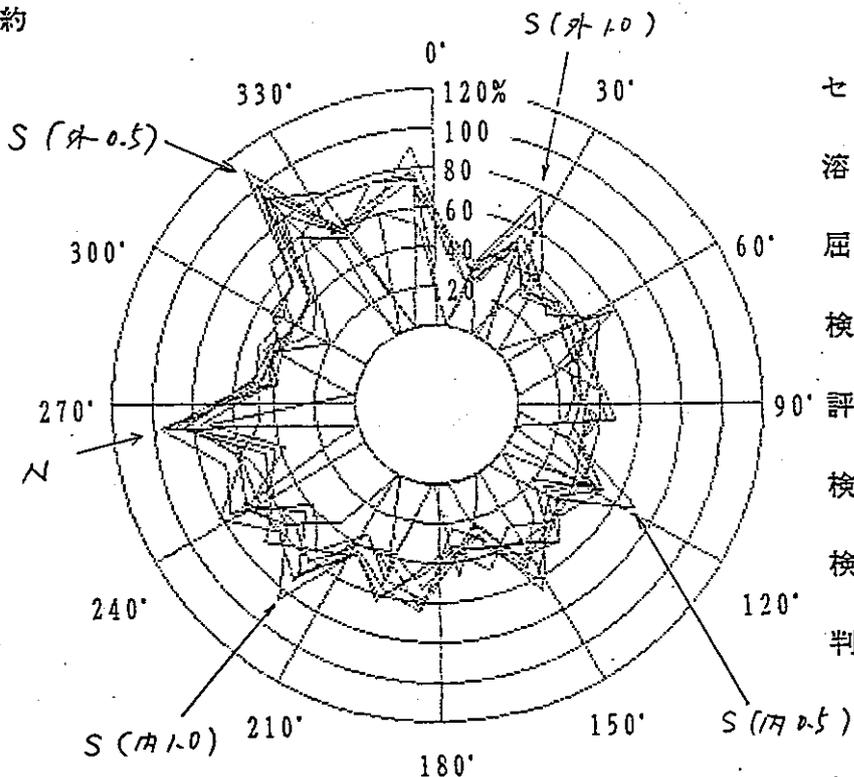
図5. 50A溶接部欠陥検出能データ

溶接ビード中心部に加工した人工欠陥については50Aの最大値が1.3dB(図5)で、25Aの最大値が3.0dB(図8)の欠陥検出能しか得られず、深さ1mm長さ5mmの角溝欠陥の検出は困難であった。また、熱影響部に加工した人工欠陥については50Aの裏面に加工した深さ1mmのデータのみが3.5dB(図6)と低い値であったが、その他の欠陥については50A、25Aとも深さ0.5mm以上の欠陥を検出できる性能(4dB以上)のあることが確認できた(図6、9)。さらに、母材部に加工した人工欠陥については深さ1mm以上の欠陥の場合には50A、25Aとも10dB以上で検出できる性能のあることが確認され(図7、10)、25Aでは深さ0.2mmの欠陥まで4dB以上で検出できることが確認できた(図10)。

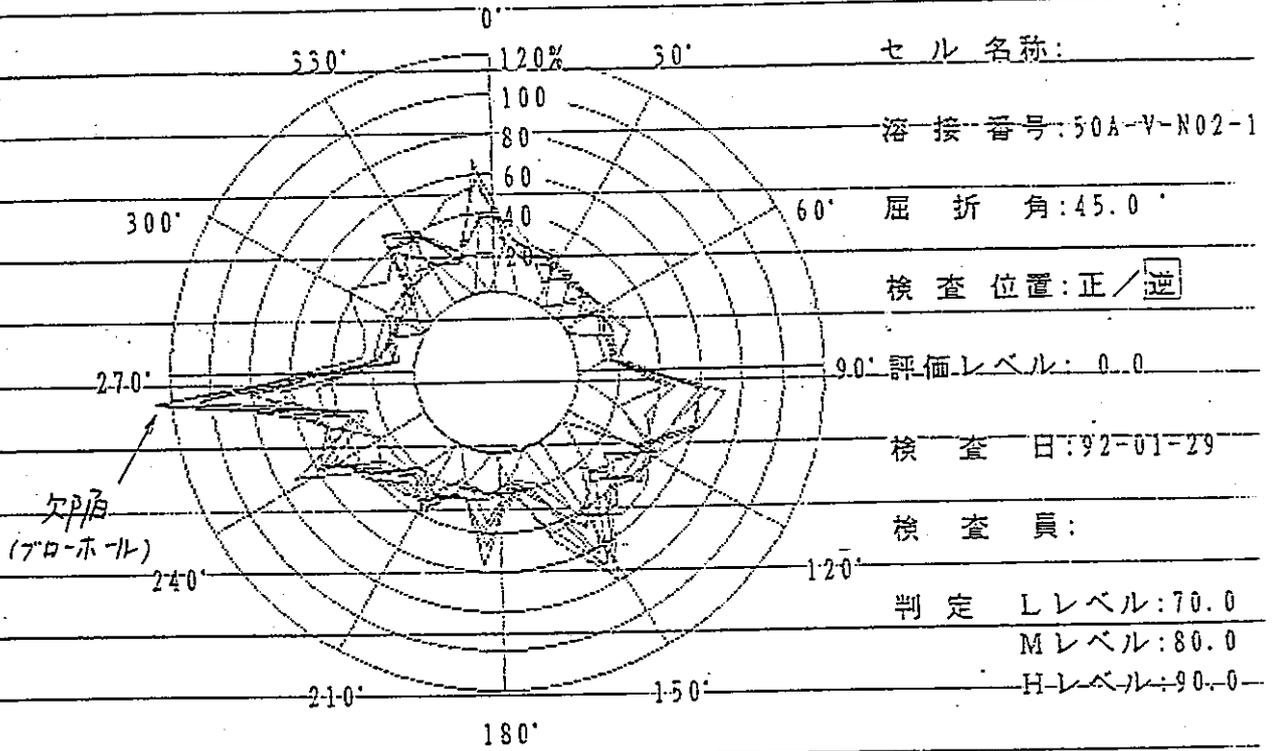
図71. 信頼性試験 (ブローホールの検出例)

予め行ったVT、PT試験では表面に露出した欠陥は全ての試験片について確認されなかった。しかし、予め行ったRT試験では50Aの垂直姿勢で溶接を行った試験片1本に約1mm程度の直径を有するブローホールが1箇所確認されており、検査装置(UT)による試験結果でもこのブローホールの存在が明確に確認できた。また、その他の試験片については欠陥と見なせる指示はまったく現れず、VT、PT、RTの試験結果と一致した結果が得られた。

予め行ったVT、PT、RT試験では50Aの垂直姿勢で溶接を行った試験片1本に直径約1mm程度のブローホールが1箇所確認されており、他には欠陥が確認されなかった。この試験結果をふまえて検査装置(UT)による試験を行った結果、ブローホールの存在する試験片では欠陥指示が明確に確認できた(図71)。また、その他の試験片については欠陥と見なせる指示はまったく現れず、予備試験(VT、PT、RT)で得られた結果と検査装置(UT)による試験結果が一致することが確認できた。この結果より検査装置(UT)の性能は他の検査手段と同等と評価される。
