遠隔配管工事システムに係る
モックアップ試験

— 成 果 報 告 書 —

(動力炉・核燃料開発事業団 契約業務報告書)

三菱電機株式会社

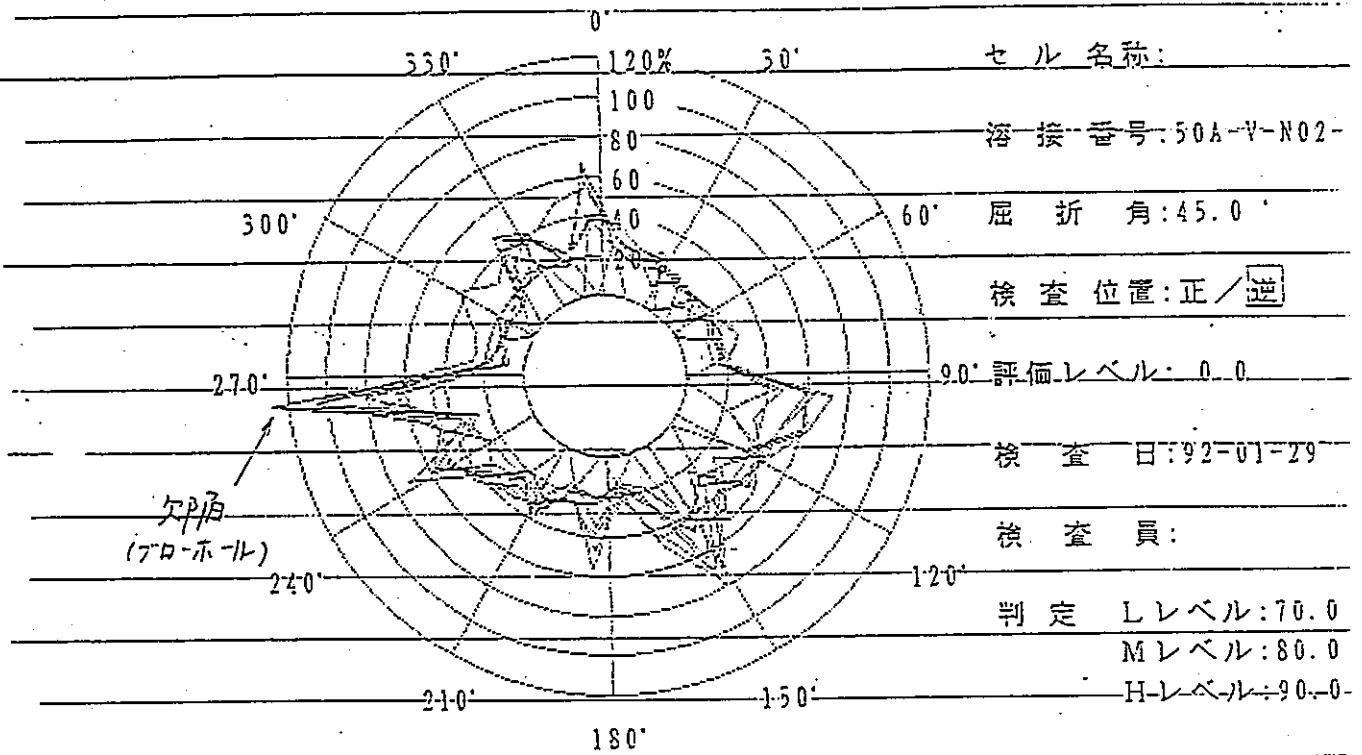
図4. 信頼性試験 (プローホールの検出例)

予め行ったV T、P T、R T試験では50Aの垂直姿勢で溶接を行った試験片1本に約1mm程度の直径を有するブローホールが1箇所確認されており、他には欠陥が確認されなかった。この試験結果をふまえて検査装置(UT)による試験を行った結果、ブローホールの存在する試験片では欠陥指示が明確に確認できた。また、その他の試験片については欠陥と見なせる指示はまったく現れず、予備試験(V T、P T、R T)で得られた結果と検査装置(UT)による試験結果が一致することが確認できた。

尚、欠陥検出性の信頼性については、他の検査手段（V T、P T、R T）との比較において、本検査装置（U T）においても同様な試験結果が得られることが確認された。すなわち、欠陥の存在しない溶接試験片では欠陥レベルの基準値である80%を越える指示値は確認されず、欠陥の存在する溶接試験片では欠陥レベルの基準値である80%を越える指示値が確認できた。

溶接試験片: 50A No. 2

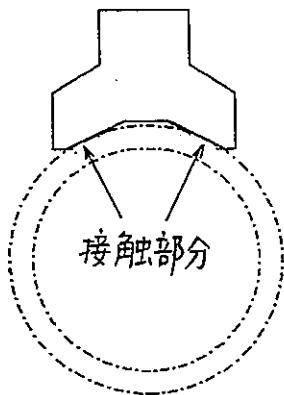
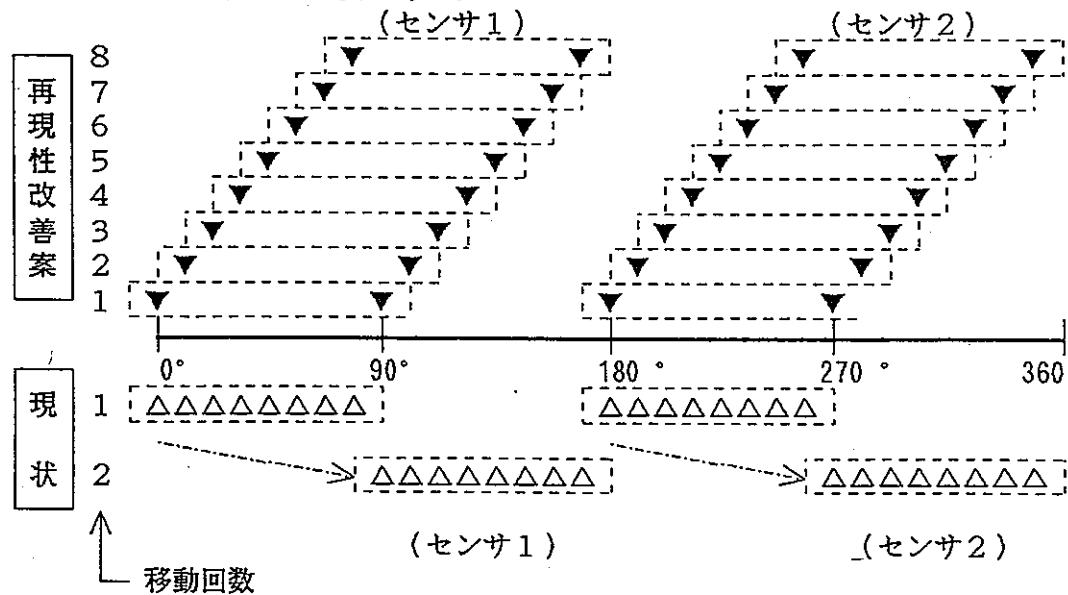
また、再現性の試験結果では管周方向に検査センサを移動させた時の再現性が特に悪い結果となった。これは現状の検査センサが管周方向に多チャンネル化したアレイ構造としているために検査センサの表面に設けられた曲率と試験片の外径の真円度との相違から生じるものと思われる。つまり、現状の検査センサは 1 ブロックで配管の管周 90° 以上を一度に検査できるように設計されており、かつ、センサの配管への接触部では接触の安定性を図るために 1.5 mm厚さのコンタクトラバーが取付けられているが、センサ表面の曲率と配管の外径寸法とが部分的に合わなかったために再現性が低下したものと考えられる。

[課題] センサの超音波送受信領域（約90°）が配管表面に均一に接触しない。

[解決の方策] 配管に対するセンサの接触面積を少なくする（管周方向）。

センサに内蔵されている超音波の送受信素子である振動子の数を現状（8チャンネル）より減らし2チャンネルとして、確実な2点接触方式とする。このことにより配管の外形形状が変化してもセンサの配管への接触面は2面であるため、確実にこの2面を配管に接触させることができる。

上記センサの1ブロック当たりのチャンネル数を減らしたことにより、配管の全周を検査するために現状90°回転モードをステップ回転方式に変更する。すなわち、現状はセンサ1ブロックで90°の範囲を一度に検査できるセンサが2ブロックあるので1回の90°回転操作を加えるだけで全周の検査ができたが、接触の安定性を確保するためにセンサを2面当たり構造に変更すると1回の軸方向操作で1ブロックが検査できる領域は約24°で、これが2ブロックあることから48°の領域が検査可能となるだけで、全周(360°)を検査するためには7回の回転操作をステップ的に加える必要がある。

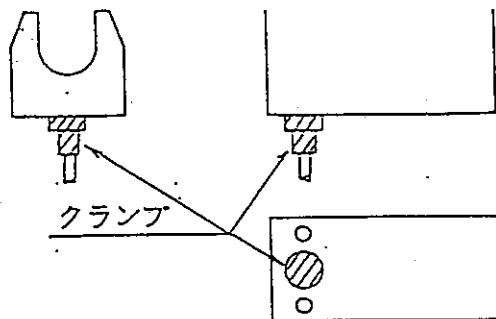
①センサ用ケーブルのクランプ取付け

[課題] ケーブルクランプがないため、センサ側コネクタ部分でケーブルの断線が生じる。

[解決の方策] 軽量で強固なケーブルクランプをセンサ移動装置に取り付けて、ケーブルの重量をクランプで確実に受けるようにする。

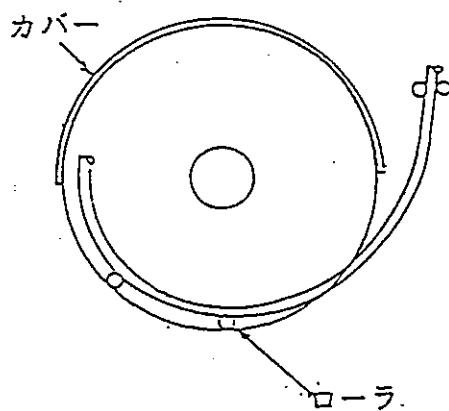
②ケーブルモジュール内のケーブルの引っ掛け防止策

[課題] ケーブルモジュール内部でドラムにケーブルが引っ掛けたり、ケーブルの引出し、及び巻戻しができなくなる。

[解決の方策] ケーブルの落下防止カバーの内側2～3か所にローラーを設けて、ケーブルと落下防止カバー間の摩擦係数を軽減させると同時にケーブルドラムの上部180°の範囲にもケーブルゆるみ止めカバーを設けて、ケーブルがドラムの外径より外側に出ないようすることにより引出し時に発生するケーブルのたるみによる引っ掛けたりを防止する。
