定期品質管理試験における基準外  
TLD 数の年度別推移と分析

1997年7月

動力炉・核燃料開発事業団  
東 海 事 業 所

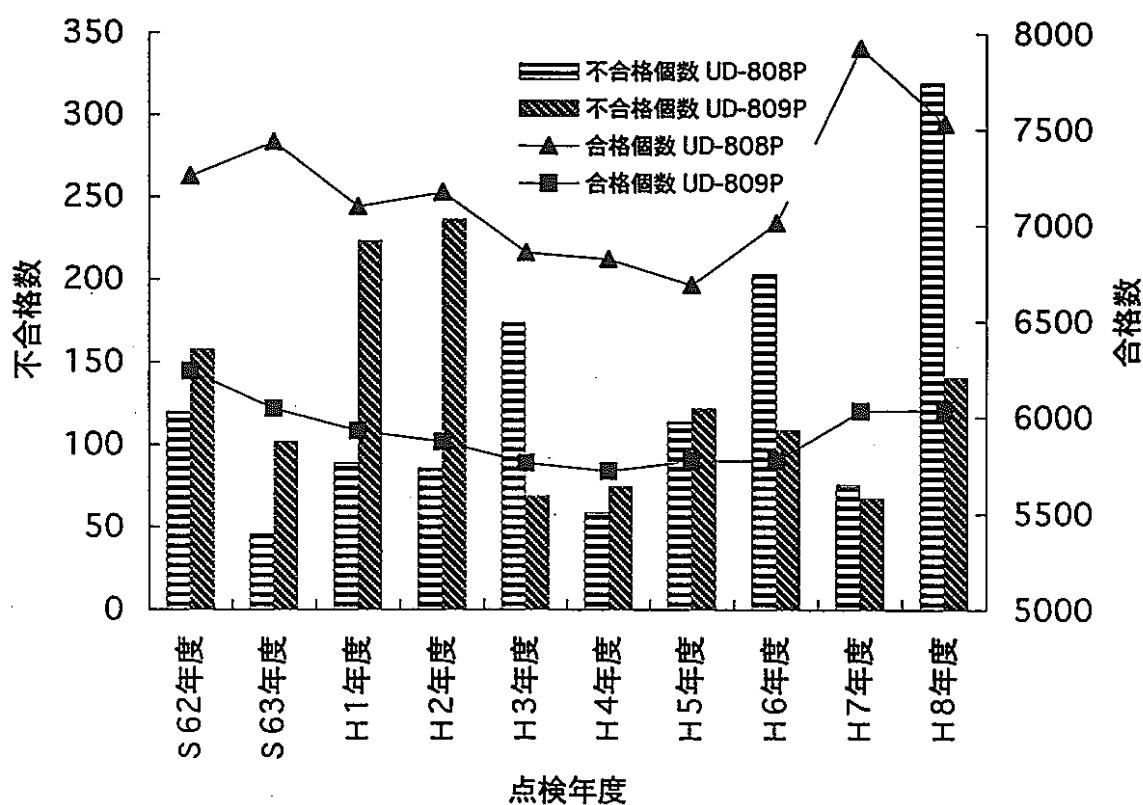
図 3-2 総合格及び不合格数の推移

図3-2に合格、不合格個数の推移を示す、また、図3-3(a)～(d)に要因別の不合格数の推移を示す。図(a)～(d)は、それぞれ外観不良、ゼロ点線量不良、発光異常、感度不良の個数を示している。不合格の線量計の個数は、点検個数に対して約1.0%～4.0%で一定であり、平均すると年間2%程度である。

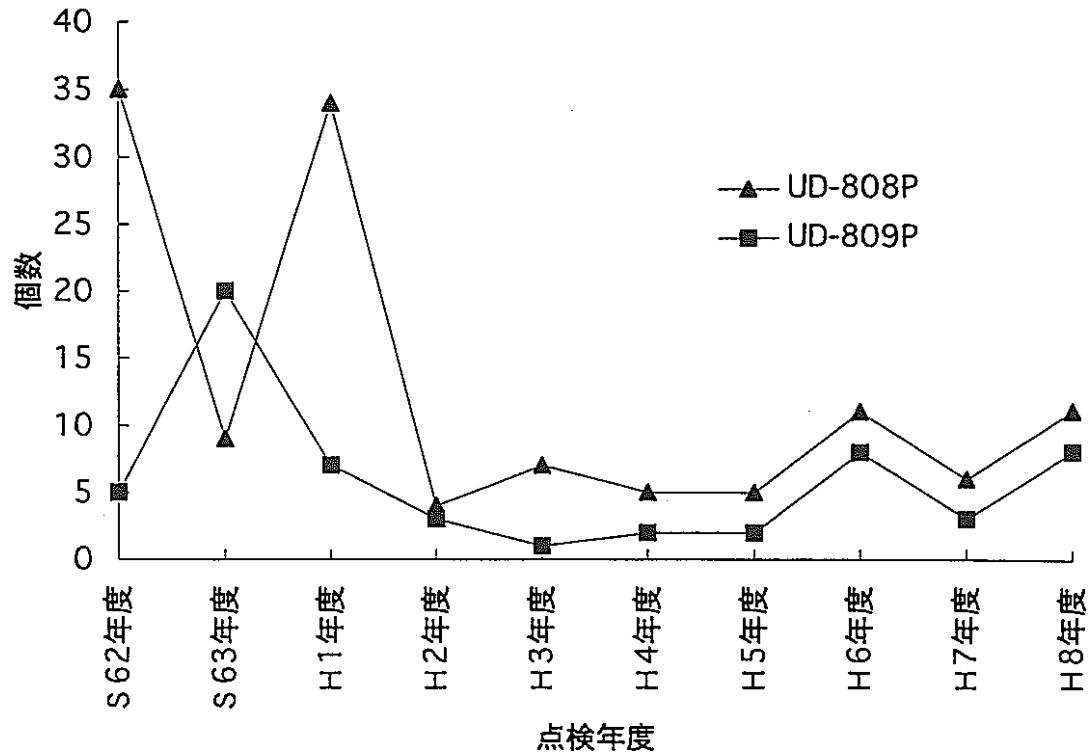
図 3-3 (a) 外観不良数の年度別推移

図(a)の外観不良については、年間約10個程度であり全不合格数に占める割合は小さい。外観不良の内訳は、蛍光体の飛散や剥離、ドームの混濁、TLDバッジの洗濯による汚れ等である。

不合格要因のうち、外観不良についてはUD-808P線量計の方が全体に占める割合が多い。これは、 $\beta$ 線測定用のエレメントG1とG2の $\beta$ 線入射窓の部分の破損によるものが大部分を占めているためである。また発光異常は、UD-808P線量計、UD-809P線量計とともに同程度の割合である。ゼロ点線量不良については、UD-809P線量計に多く見られるが、これは前述したように熱容量の違い等によるものである。

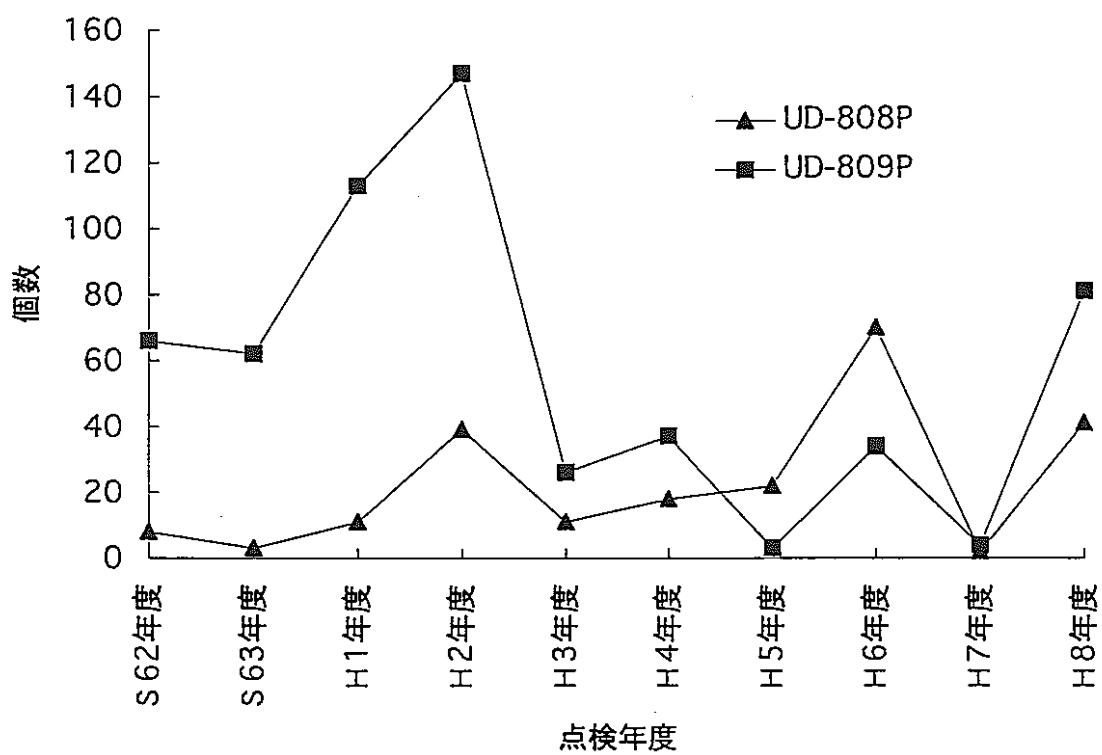
図 3-3 (b) ゼロ点線量不良数の年度別推移

図(b)のゼロ点線量不良については、熱容量等の違いにより元来UD-808P線量計に比べるとUD-809P線量計の方が残線量が高い傾向がある[2]。平成2年度にUD-809P線量計の不合格数が極端に急増しているが、これは自動リーダーの加熱状態が平成3年度以降に比べて若干高めの設定がなされていたためと考えられる。

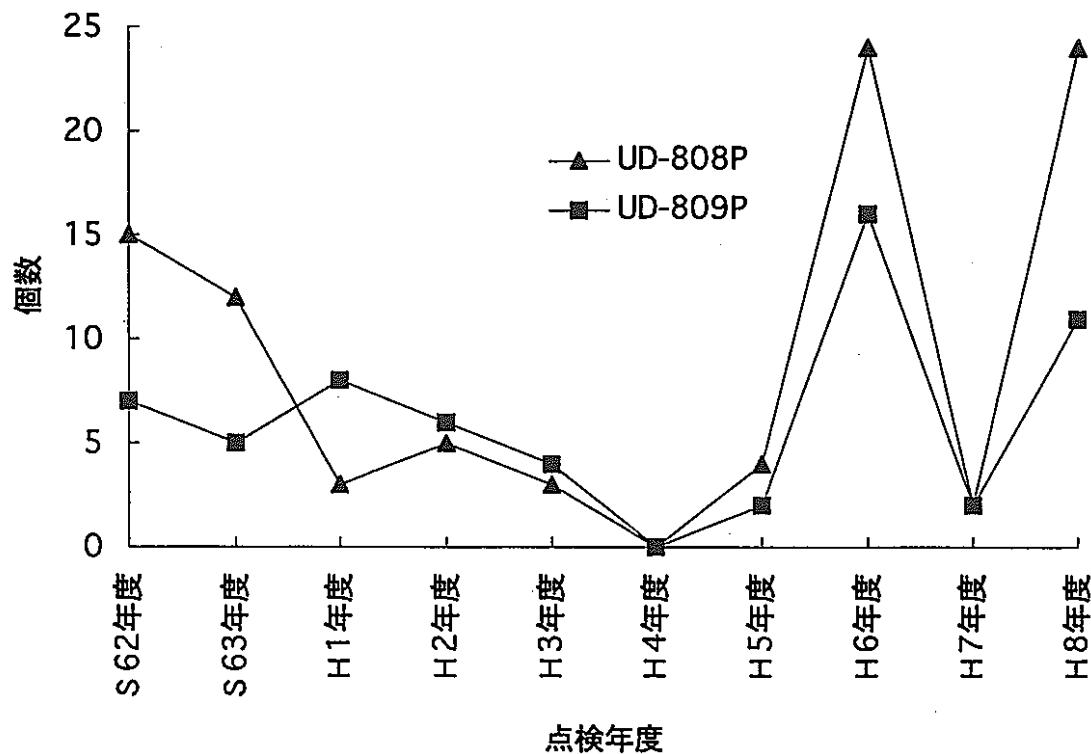
図 3-3 (c) 発光異常数の年度別推移

図(c)の発光異常については、平成5年以前は年間約10個程度であったが、平成6年に急増した。この原因は、TLD素子側の異常ではなく平成5～6年度に更新した自動リーダーの回路系トラブルが原因であることが後に判明した[3]。自動リーダーの回路系の不具合については平成8年度に修理済みであり、現在、その後の発光異常の発生頻度などを調べている。

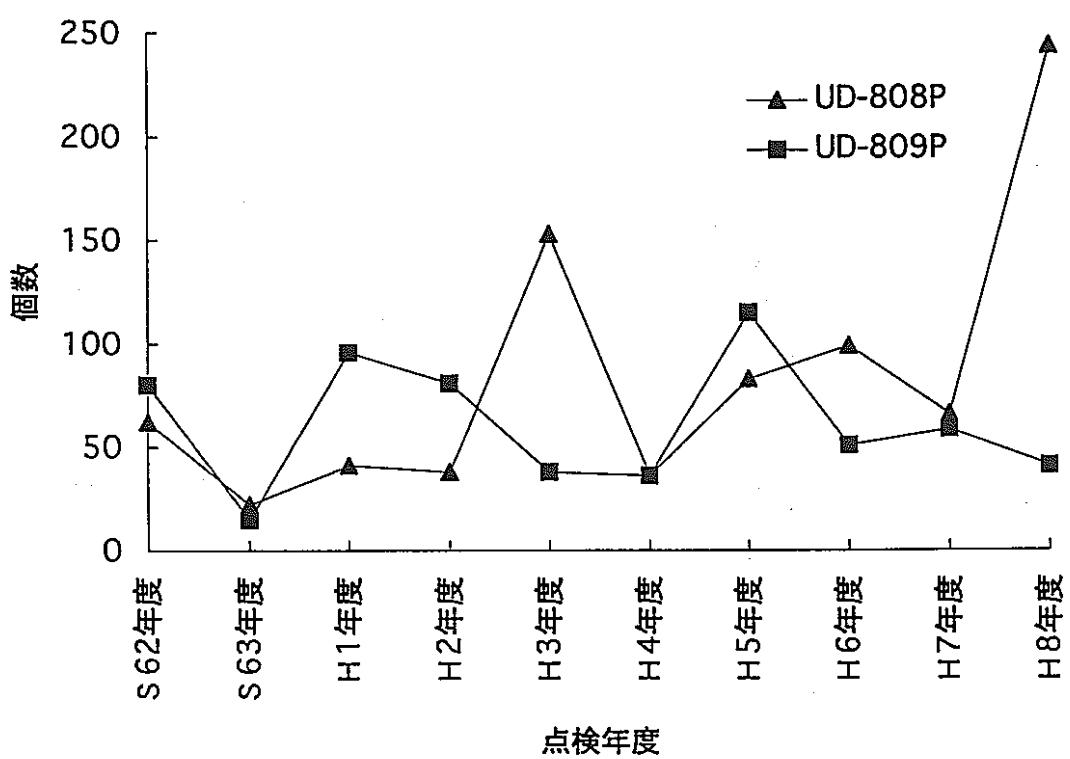
図 3-3 (d) 感度不良数の年度別推移

図(d)は感度不良の推移であるが、不合格個数の約60%を占めており、その多くは感度が基準に対して低すぎるものがほとんどである。

以上の分析結果を基に、今後、不合格個数をより少なくする、あるいは線量計の信頼性を損なうことなく線量評価精度を向上させる方策を立案した。このうち外観不良及び発光異常については、下表に示す対策を既に実施済みである。また、不合格割合の最も高い感度不良については、TLD一個一個についてその感度の個体差を補正する係数を適用することで線量評価精度が向上する。
