DOI:10.11484/jaea-conf-2022-002

第34回「タンデム加速器及びその周辺技術の研究会」
報告集

Proceedings of the 34th Meeting for Tandem Accelerators
and their Associated Technologies

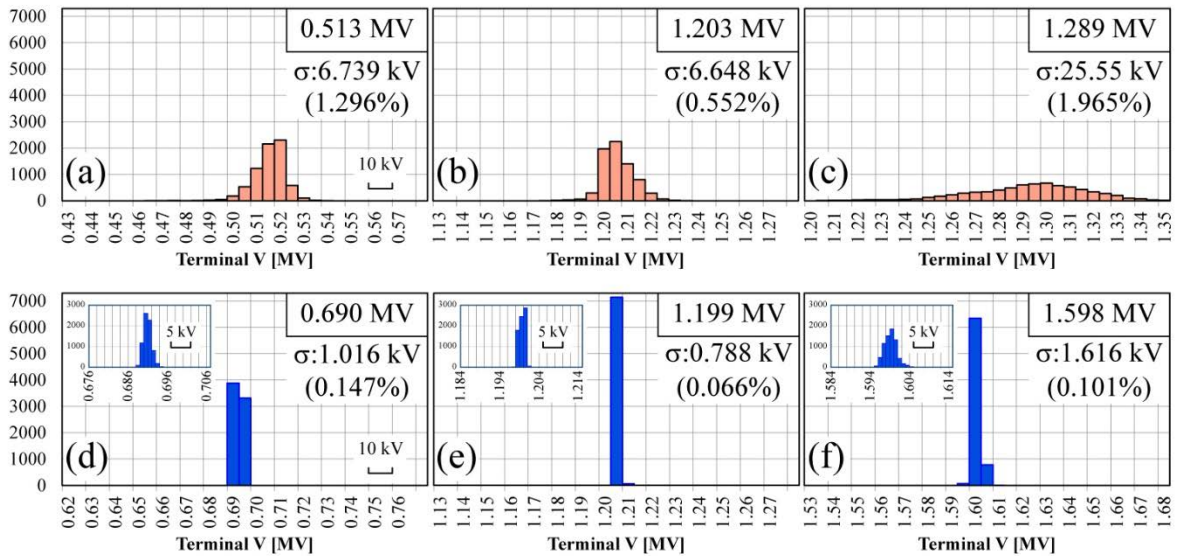
Fig. 3: 加速電圧の安定性. (a)~(c)は修理前、(d)~(f)は修理後の状態

示す通り、1.2 MV より高い電圧では MT を進めるには困難な安定性であったが、Fig. 3(f)のとおりに、約 1.6 MV の MT でも仕様どおりの安定性が得られた。現在 1.65 MV までの安定運転が確認されている。

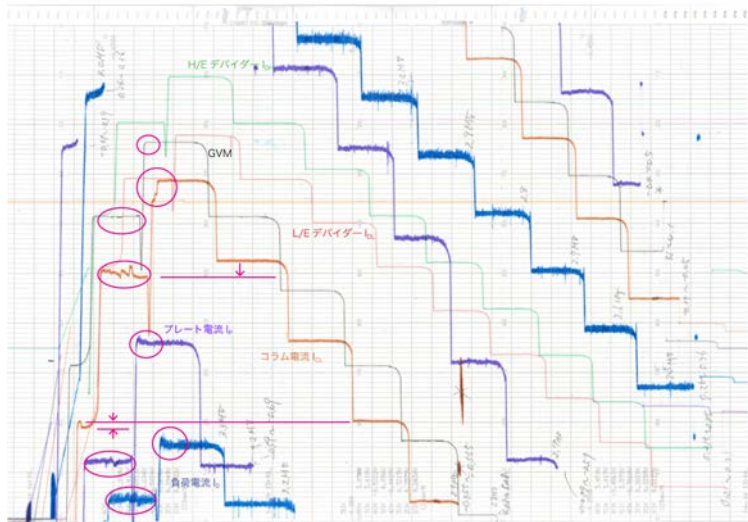
図5 昇圧時の I_{CL} 、 I_p 、 I_0 の変化

2021年に I_{CL} が低下し I_p 、 I_0 が上昇し最終的にタンク放電にまで至る事象が起きている。図5は加速高電圧印加時のストリップチャートによる記録である。 I_{CL} が低下を始め、 I_p や I_0 が上昇を始めたところで、一旦、加速高電圧を下げています。その後、また同じ電圧まで昇圧しているが、 I_{CL} は不安定になり電流値が下がっている。当初はL/E側絶縁コラムの表面、もしくは内部に放電経路があり、その経路が電流計測系を迂回するためだと考えた。タンクを開放しコラムの沿面調査を行なったが放電痕は見いだせなかった。耐圧が3MVまで下がったところで再度タンクを開放し、コラム内部の放電経路を調査すべく超音波探傷試験を行ったが内部に損傷は見出せなかった。超音波探傷を行うために絶縁コラムを電位分割、電位固定を行うための分割抵抗器をすべて取り外した。図6は高圧ターミナルからL/Eコラムを見たものである。コラム表面に電位固定用の電極を配置しその間に分割抵抗器が配される。2本の抵抗器を連結して一組の分割抵抗器をなす。抵抗器を取り外したときに連結部で分離しているものを一組発見した。

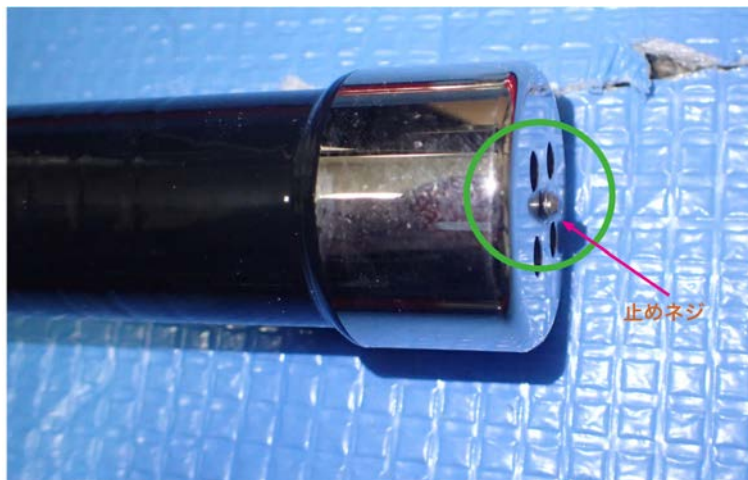
図7 分割抵抗連結部

連結部の止めネジが一方の抵抗器に入り込んでいた（図 7）。ICL の低下は分流経路の存在によるものではなく接触抵抗の増加によるものであった。止めネジを長くし、止めネジの中央に印を連結が完了する直前までその印が見え続けるように締め付けるようにした。

2019年度の運転は定検で発覚したことだが高周波トランス内に共振特性を悪化させるトラブルを抱えての運転であったがマシン運用にはほとんど影響がなかった。2020年度は真空トラブルにより一時的に加速管耐圧が落ちたが実験に必要な耐圧には復活し実験遂行に支障はなかった。2021年度は年度初頭にコラム分割抵抗分裂による電圧不安定のため1ヶ月程度実験を中断しなくてはならなかった。

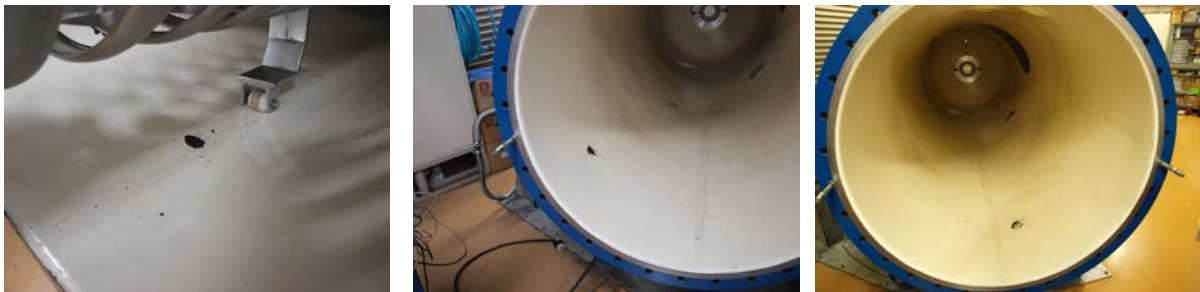
図 4 2021 年 4 月の状況(左), 2021 年 8 月の状況(中央), 2022 年 1 月の状況(右)

2022 年 1 月にはターミナル電圧が安定しないためにタンクを開放し点検を行うこととなった。今回もチェーンや各部に粉末が付着していた。このようにチェーン等に粉末が付着することにより、ターミナル電圧が上昇できなく場合やターミナル電圧が不安定になるトラブルが発生する。

2021 年度は 3 回タンクを開放したが、いずれもタンクの下部には黒い粉末が落ちていたが場所や量が異なっていた。その様子を図 4 に示す。

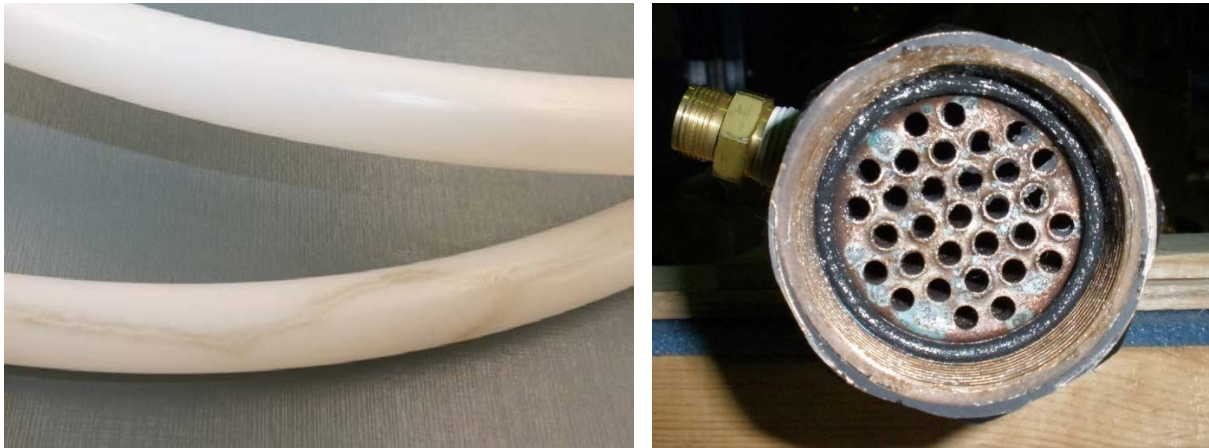
図 3 フロリナート配管についての放電痕（左）熱交換器内部の様子（右）

速器タンクを開放し内部を確認したところ、イオン源冷却用フロリナート配管に、放電痕と思われる汚れが筋状に付着していた(図 3 左)。また、フロリナート配管内をよく観察したところ、フロリナート液中に、水と思われる液体が混入していることが確認された。水の混入経路となり得るイオン源冷却用フロリナートと二次冷却水の熱交換器を取り外し点検したところ、内部金属が腐食劣化している様子が見られた(図 3 右)。熱交換器を予備品と交換し、フロリナート液中に混入した水を取り除いた後、加速電圧の昇圧試験を行ったところ、異常放電が解消されていることが確認できた。劣化した熱交換器から混入した水がフロリナート液中を移動する際に、放電のターゲットになっていたことが異常放電の原因であったと推定される。

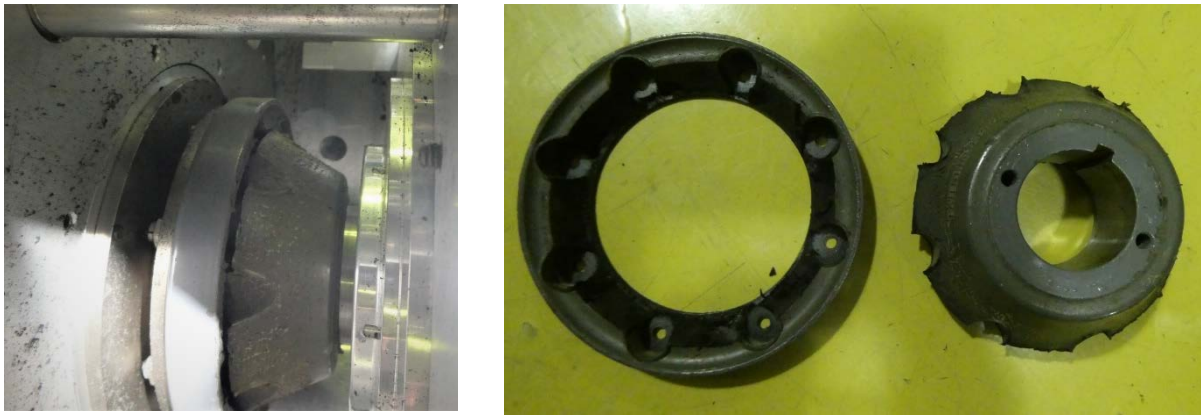
図5 破断したロータリーシャフトのカップリング

・ロータリーシャフトカップリングの破断(2021年): 加速器ビーム調整中に、ロータリーシャフトが異常停止し、イオン源への電源供給ができなくなる事象が発生した。加速器タンクを開放し内部を確認したところ、アクリル製シャフトの連結に用いられるカップリングが破断していることが確認された(図5)。経年的なシャフトの軸ずれによる負担が連結部のゴム製カップリングに集中し、ボルト穴に沿った円周上に破断が生じたものと思われる。カップリングを予備品と交換し、シャフトを再組み上げた後、ロータリーシャフトの正常動作を確認した。

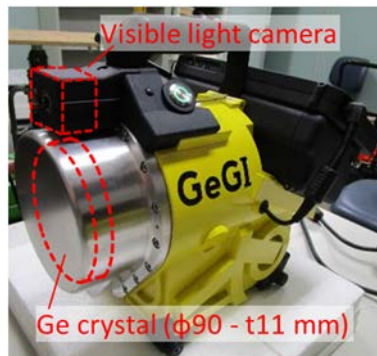
当該機種は、直径 90mm 厚み 11mm の比較的大きな Ge 単結晶の検出部を持つコンプトン方式の装置である(Fig.1)。装置前方に搭載した Ge 結晶に入射したγ線が「1回散乱—1回光電吸収」を起こす事象(Events)を用いて線源位置を予想する。Fig.2 に示すように、散乱と光電吸収におけるそれぞれの座標(x, y, z)およびデポジットしたエネルギー(E)より、散乱角(θ)を決定する。線源の位置はθを頂点とする円錐で定義され、線源と結晶間の距離(r)を半径とする球面に弧(コーン)として投影される。統計の向上に伴うコーンの集積は、魚眼レンズで撮影した可視光画像上に色相変化で描画される。

Fig.1 Appearance of the GeGI5.

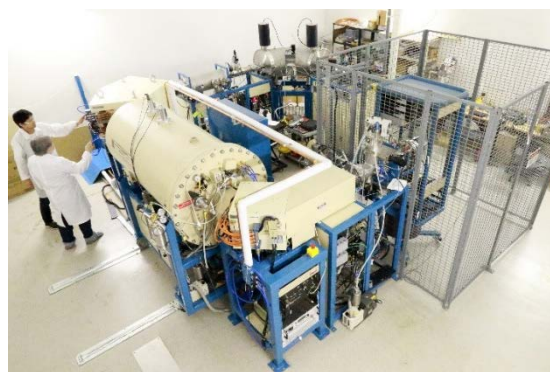
パレオ・ラボの Compact-AMS は 40 sample MC-SNICS イオン源、入射電磁石、NEC 社製加速器 : 1.5SDH-I Pelletron、分析電磁石、ESA、半導体検出器を組み合わせた炭素 14 専用 AMS である (図 1)。AMS 年代測定施設にはこの Compact-AMS と Elementar 社製 Vario MICRO cube 元素分析計 +

図 1 パレオ・ラボ Compact-AMS システム

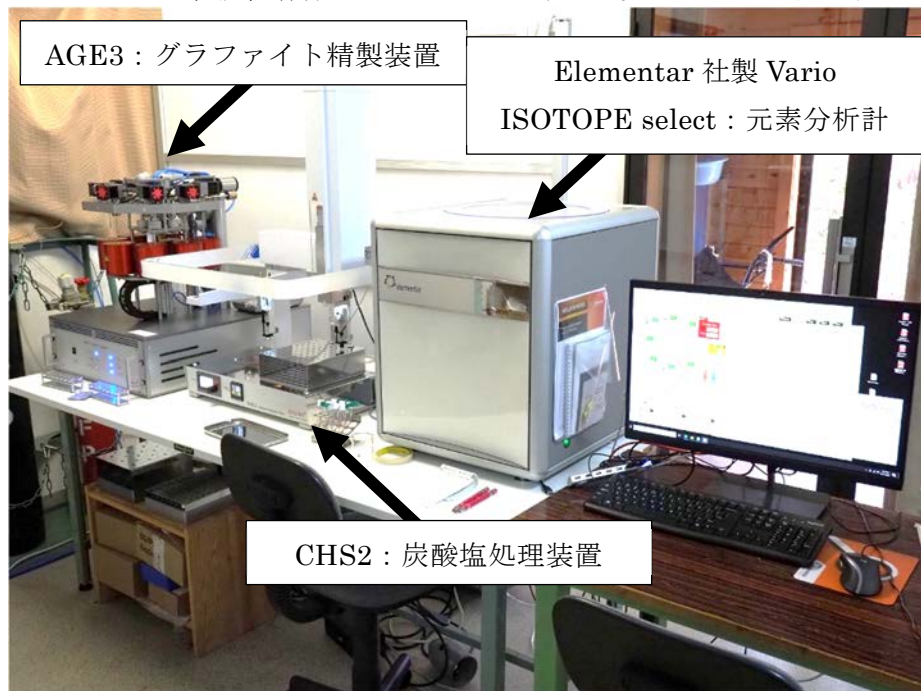
図 6 IONPLUS 社製 AGE3 システム

AGE3 は一度に 7 個の試料をグラファイト化することができ、元素分析計、CHS2 共に定常的に 1 日に 2 回処理することが可能である。すべての作業がほぼ自動化されており、試料をセットしてスタートすれば常時監視の必要はないため非常に効率的にグラファイト作成を行うことができる。

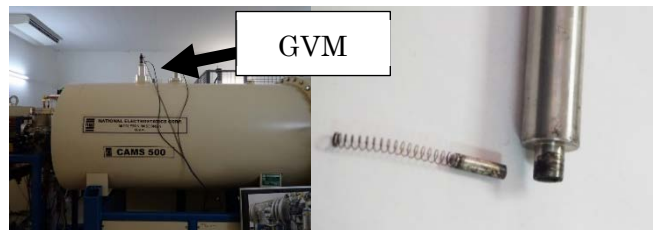
図8 GVM モーターのブラシ

加速器の GVM 信号が出力されなくなった。GVM モーターを取り外し内部をチェックしたところブラシに黒い汚れが付着していた(図8)。掃除したところ信号が出力されるようになった。念のため次回メンテナンス時にブラシを交換する予定である。

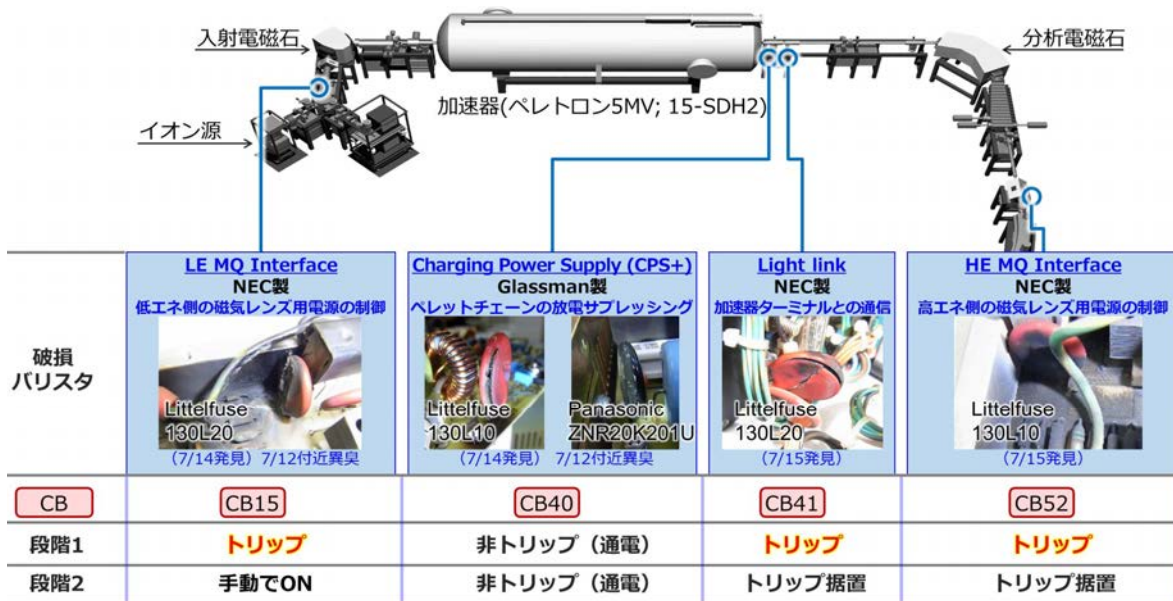
Fig. 3. バリスタの破損状況。下部の表に破損したバリスタとトリップした安全ブレーカーCBの対応も示す。破損バリスタの定格電圧 (実効値) はいずれも 130 V である。

7 月 12 日午前、装置状況を調査した結果、ビームライン機器の 3 系統の安全ブレーカー (Circuit Breaker; CB15, CB41, CB52) がトリップしていることが分かった。原因調査のため、CB15 を ON にしたところ、複数の方向からパシン、パシンという異音が鳴り異臭が漂った。即座に主電源ブレーカーを手動で遮断し 119 番通報を行った (その後、公設消防により非火災と判断された)。その後、その異音、異臭の原因を調査した。その結果、Fig. 3 に示すようにビームラインの広い範囲にわたり、複数の機器でバリスタが破損していることが判明した。破損したバリスタは 5 個に及んだ。

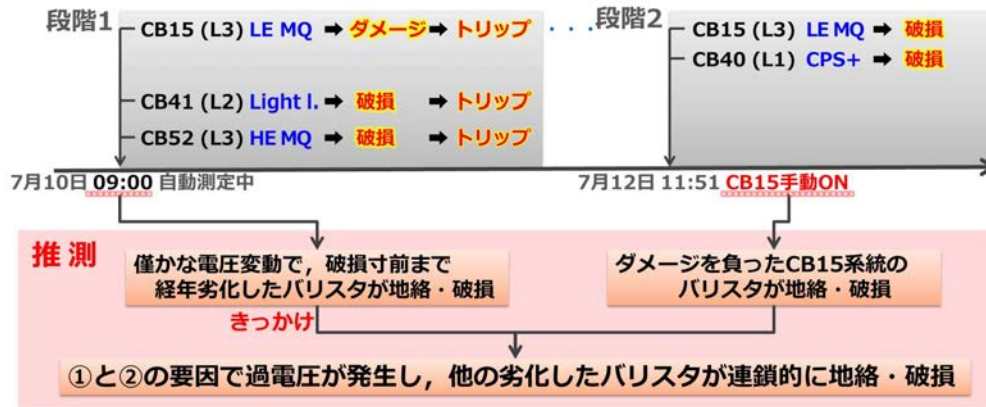
Fig. 4. バリスタ破損の時系列とシナリオ。①と②の要因については本文及び Table 1 に示す。LE MQ と HE MQ は、それぞれ Low Energy Magnetic Quadrupole (LE MQ) Interface と High Energy Magnetic Quadrupole (HE MQ) Interface を表す。また Light l.は Light link を表す。L1, L2, L3 は 3 相交流の相順を示す。

日本原子力研究開発機構東濃地科学センターにある3台のAMSの内、5 MV装置(JAEA-AMS-TONO-5 MV)において2021年7月の数日間に5個のバリスタがビームラインの広い範囲にわたって破損した。この原因究明、修理・改修、安全対策のため2022年6月まで同装置の運用は停止した。バリスタ破損の原因は経年劣化であり、僅かな電圧変動により経年劣化したバリスタが地絡・破損したため過電圧が発生し、他の劣化したバリスタが破損したと推定した。

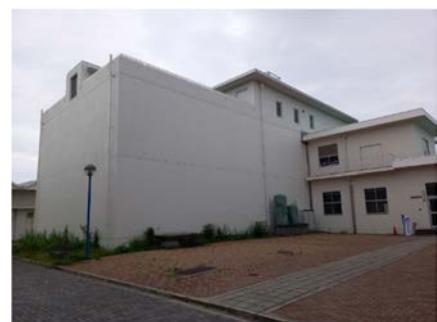
図 5 実験棟外壁

加速器が設置されている建物の外壁点検・補修が行われた。実験棟周りに足場を組んで作業は行われた。一部の場所は管理区域になっているので、そこで作業を行う場合には、加速器、放射線取扱作業が行わないことにした。点検・補修作業は比較的使用が少ない 2 月に主な作業を行ってもらうことにして、全部で 5 週間を運転しない期間として対応した。補修後の建物の様子を図 5 に示す。

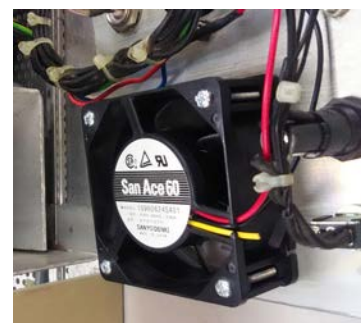
図 2 汎用のファン

ルーティン測定中に、イオン源部に設置されている真空ポンプ (PFEIFFER TPU520) が突如停止した。コントローラー (TCM520) の status は【E5】と表示されていたので、エラーコードを調べたところ、TCM の温度警告であることが分かった。そこで TCM を調査したところ冷却ファンが経年劣化して固着しているのを発見した。しかし、TCM520 はメーカーサポートがとくに打ち切られているので、汎用のファン (SANYO SAN-ACE60、図 2) を取り付け、修復した。

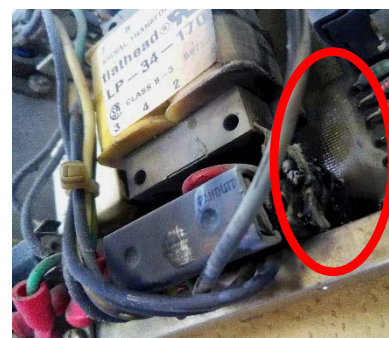
図 3 焼損したバリスタ

2022年3月、ルーティン測定中に突如interlockが作動し、測定が中断された。調査してみると、AC/PC制御盤の幾つかの回路でブレーカーが遮断されていた。また、L4分析ライン付近では、焦げ臭い匂いが認められた。以上から、L4周辺の機器類に何らかのダメージが及んでいると判断した。調査の結果、MQ L4-1 interfaceのpowerが入らないので内部を調べたところ、回路の一部が焼損しているのを発見した。焼損した箇所を調べてみると、原型を留めないほど傷んだ素子が確認できた。これは回路図を参考にAC115V入力ライン上にあるバリスタであると特定した

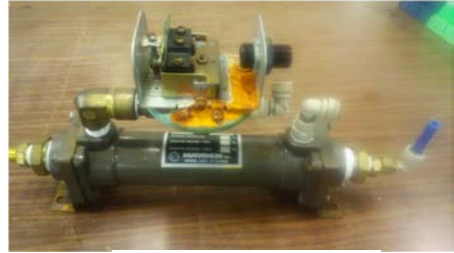
図4 熱交換器

2022年3月15日、測定準備をしているときにイオン源冷媒の循環が突如停止した。点検してみると、冷媒（フロリナート）を冷却する熱交換器に用いられる冷却水（純水）の水量監視フローSWが働き、インターロックが作動したことがわかった。当装置のイオン源（MC-SNICS）には、冷媒を一定の温度に保つための熱交換器が備えられている

（図4）。この熱交換器は冷却水を内部に備えられた複数の管に通し、その周りを冷媒が通過することで、温度を一定に保持する構造になっている。冷却水は建屋側からの供給なので、流量を調べてみたが異常は見られなかった。そこで、熱交換器を分解してみたところ、内部に錆が詰まり、冷却水通路を半分ほど

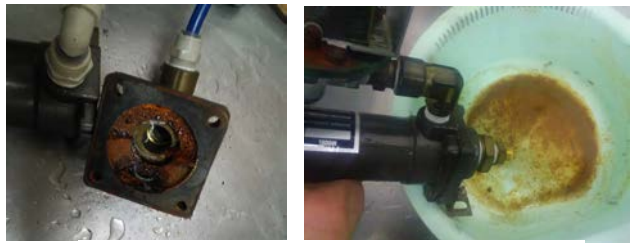
図5 熱交換器内部に発生した錆

に塞いでいたことが分かった（図5）。対処として

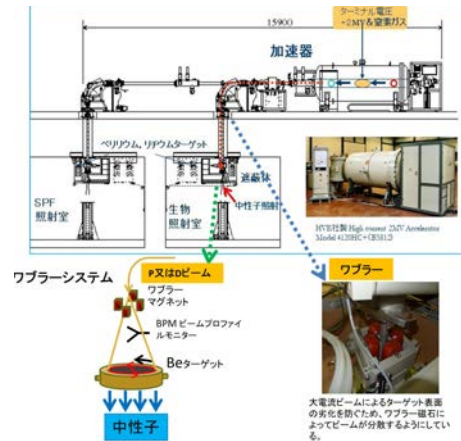
Fig.1 NASBEE 構成図

NASBEE は当機構千葉地区の低線量影響実験棟に設置されている。NASBEE の構成図を Fig.1 に示す。 加速器本体は、最大ターミナル電圧 2 MV のシェンケル型倍電圧整流回路を、加速管と同軸上に配置したインライン型タンデム加速器である。イオン源はマルチカusp型負イオン源を1基設置しており、水素と重水素を加速器に導入することが可能である。ビームラインは2本装備されており、加速器本体が設置されている建屋1階部分から建屋地階部分の2つの照射室に鉛直下向きに各々導入されている。照射室の一方は 特定病原体がないことが保証されている動物環境 (SPF) においてマウス等の生物に照射することができる。もう一方の照射室はコンベンショナルなエリアとして様々な実験に使用されている。垂直ビームライン部には、大電流ビーム (~800 $\mu\text{A}@1\text{H}^+$) によりターゲットが損傷することを防ぐためワブラーシステムが設置されており、ビームを直径180 mm 程度で回転させながら中性子発生用ターゲットに照射する。

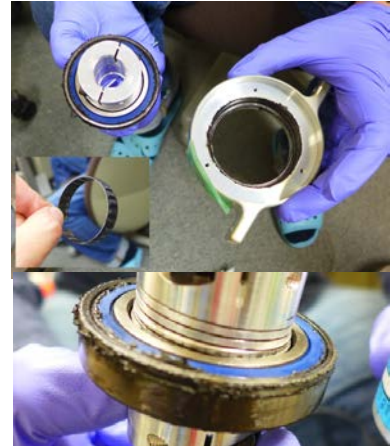
Fig.6 ドライブシャフトのベアリング

ドライブシャフトに3つ、マグネットカップリングには2つのベアリングが設置されており、最初にドライブシャフトのベアリングの状況確認を行った。状況確認時のベアリングの写真を Fig.6 に示す。ベアリングからグリースが漏れており、周囲にはグリースのカスやオイルの様な物が飛び散っていた。これら3個のベアリングにはベアリングハウジングには温度チェックのシールが貼ってあり、65～70 度程度まで上昇していた。温度上昇とグリース漏れの関係性は不明であるが、潤滑不良による破損を避けるために全て新品に交換した。

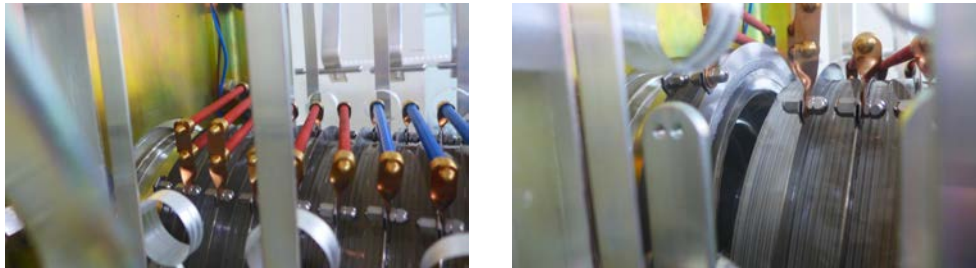
Fig.9 イオン源側破断前 (左)、イオン源側破断後 (右)

分割抵抗の取り付け端子も引きちぎられ、絶縁ガラス部には著しい着色等は無いものの部分的に欠けて破片が落ちていた。ターミナル側破断 2 日後には、イオン源側の Fig.7②の部分にも破断が発生した。Fig.9 に破断前(左)と破断後(右)を示す。こちらについても絶縁ガラスに着色等は見られず、絶縁ガラスとチタン電極の接着部が綺麗に剥離した状態であった。この加速管破断事象を受け、更に被害が拡大しないよう重量物運搬の専門業者に依頼して加速管の抜き取り作業を実施した。取り外した加速管もその後数カ所で破断が発生したため、全体的に脆弱になっていたものと考えられる。

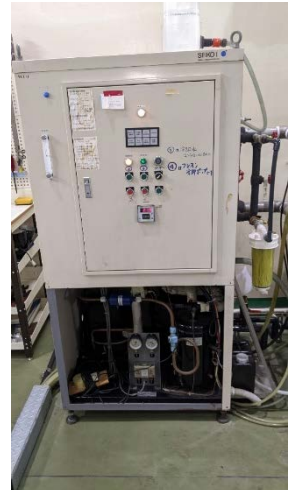
図2 チラー全体

タンデム型コッククロフト・ワルトン加速器の冷却水用チラーが動作しない不具合が発生した。原因は経年劣化によるコンプレッサの故障であり、代替品と交換した。図2に冷却水用チラーを示す。

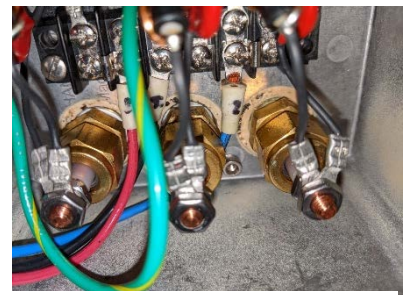
図3 フィードスルー箇所

タンデム型ペレトロン加速器のフィードスルーからSF₆の漏れが確認されたため、定期メンテナンス時にフィードスルー箇所のタップを切りなおして対応を行った。この対応により1年間SF₆の漏れは発生していない。図3にフィードスルーの様子を示す。

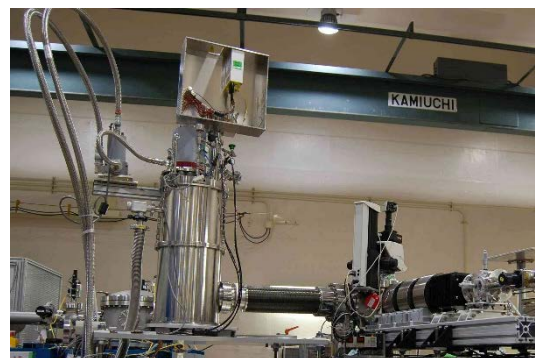
Fig.7 STJ 検出器の外観

は、He-3 クライオスタット、512 pixels の STJ アレイ、16 ch の電荷検出増幅器と MCA で構成されており、冷却ステージ温度は約 320 mK となっている。4 MeV 陽子ビームを用いた試験測定では、Al-K 線のエネルギー分解能として約 50 eV を得ている。

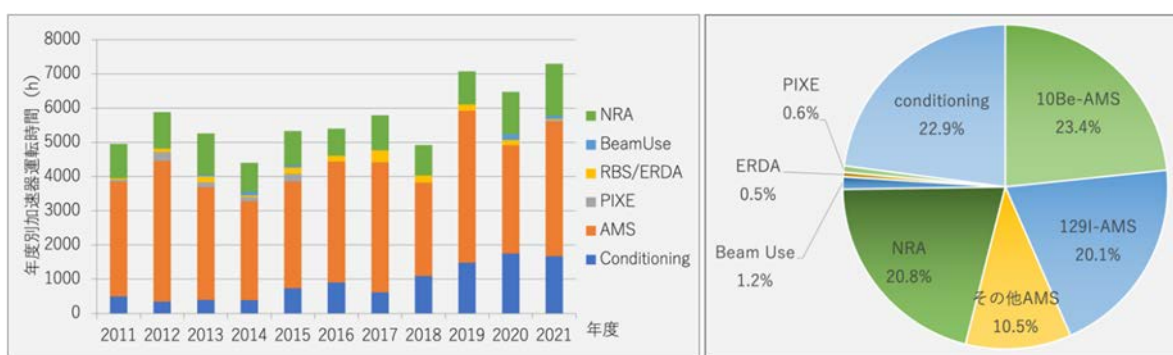
年度別の加速器運転時間とその内訳を図 2 に示す。2021 年度の年度別加速器運転時間は 7,295 時間となり、MALT 運用開始以来最長時間となった。AMS の中では ^{10}Be -AMS、 ^{129}I -AMS の利用が多く、その他の核種 (^{14}C 、 ^{26}Al 、 ^{36}Cl) も 2020 年度と比べると微増している。近年は NRA の利用も増加傾向にあり、2021 年度の NRA のマシンタイムは 1,518 時間と過去最長になった。また、以前は学生実験のために頻繁に行っていた PIXE の実験を 2015 年以来 6 年ぶりに実施した。

図 2. MALT 年度別運転時間とその内訳
