幌延深地層研究センターにおける掘削損傷領域の  
可視化手法の検討（その2）  
（共同研究）

Visualization of Fractures in an Excavation Damaged Zone  
in the Horonobe Underground Research Laboratory: Part 2  
(Joint Research)

青柳 和平 陳 友晴 石井 英一 櫻井 彰孝  
宮良 信勝 石田 毅

March 2020

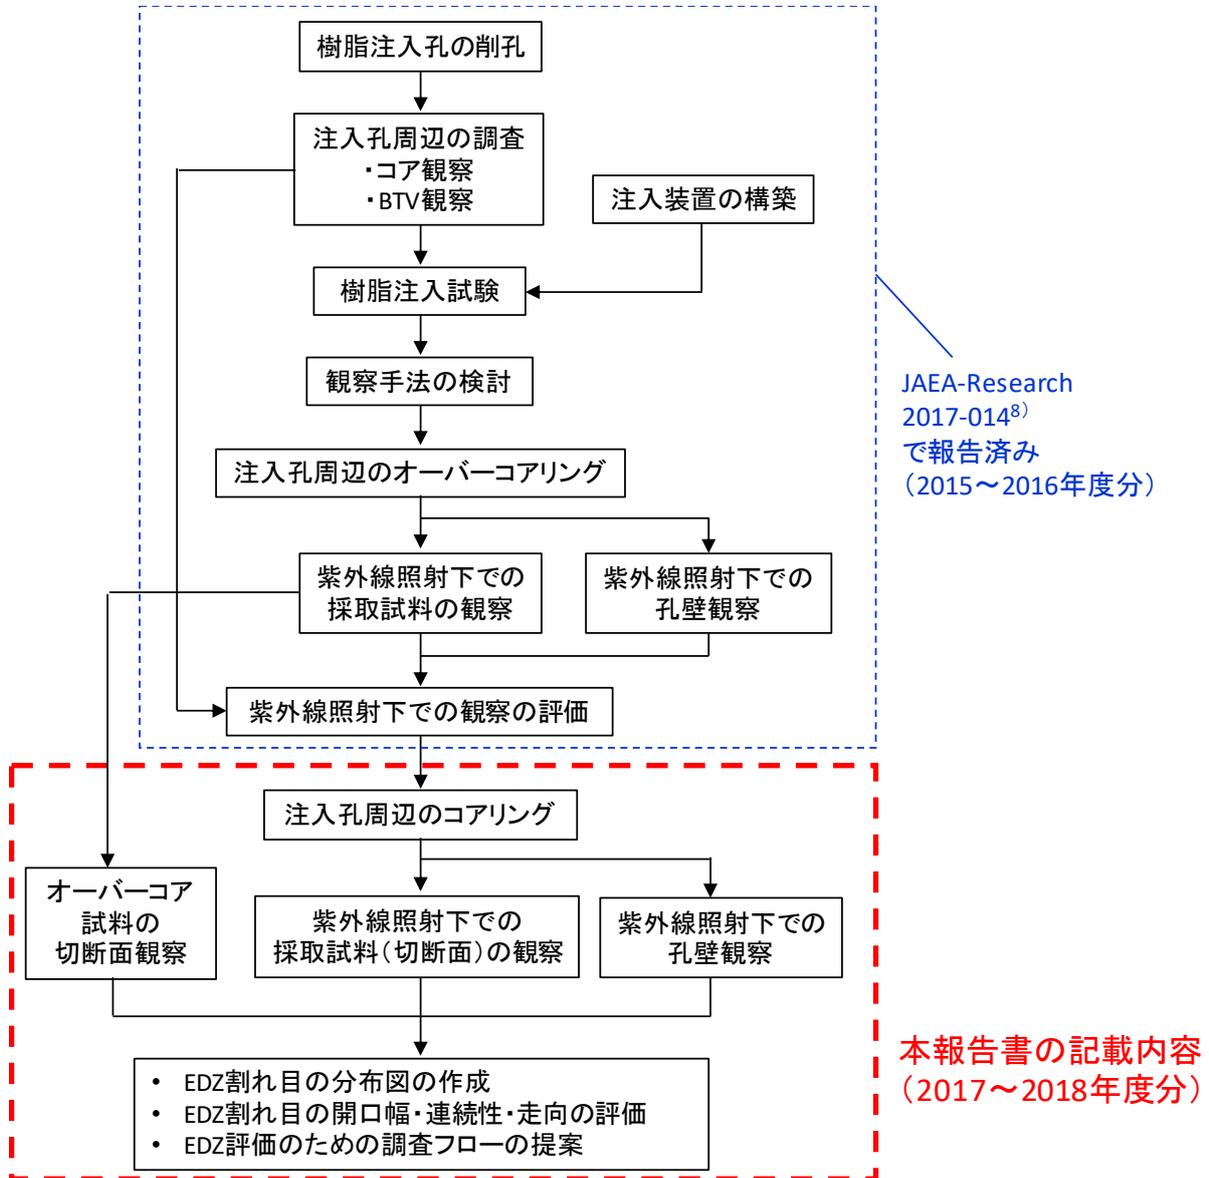
図 1.1 共同研究の流れ (2015～2018 年度)

そこで、上記の課題を遂行するために、2017～2018 年度の 2 年間共同研究を継続し、上述の未実施の研究項目の実施を進めた。図 1.1 に 2015～2018 年度にわたる研究の流れを示す。具体的には、樹脂注入孔周辺で岩石コア試料を採取した。採取した試料を半割し、紫外線照射下で樹脂の充填状況を確認することにより、EDZ 割れ目の分布図を作成するとともに、坑道周辺の割れ目の分布や連続性、走向について詳細に検討した。また、樹脂が充填された割れ目の画像解析を行うことにより、坑道周辺の EDZ 割れ目の開口幅を測定した。

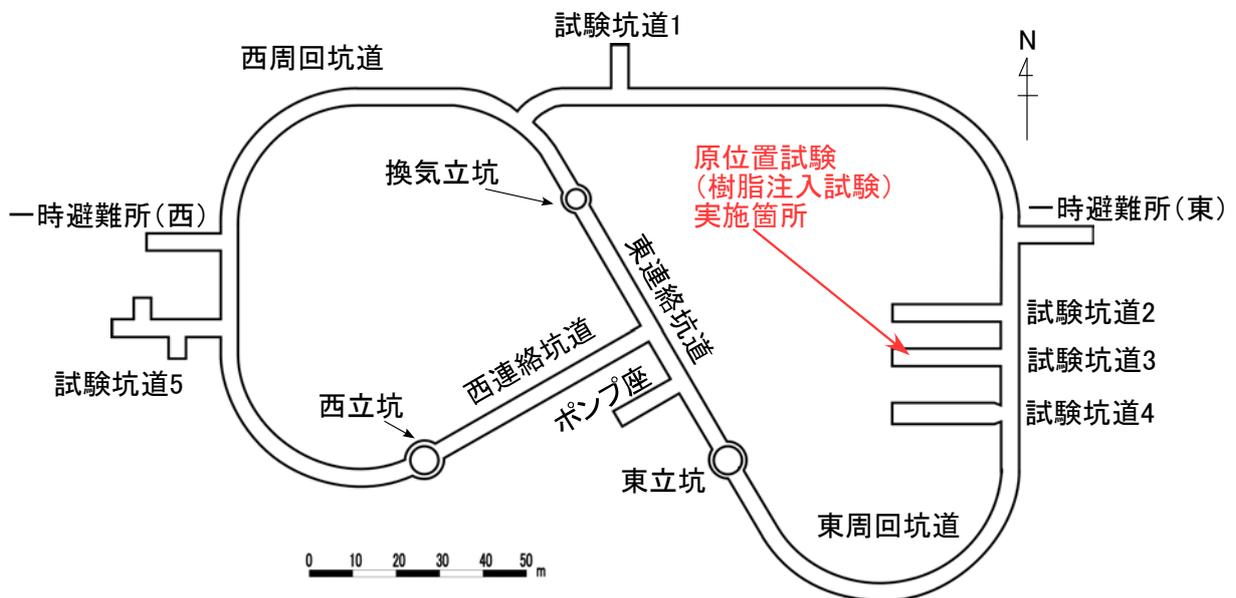
図 2.1 幌延深地層研究センターの 350m 調査坑道のレイアウトと原位置試験実施箇所

本研究では、原子力機構が地層処分技術開発を進めている、北海道天塩郡幌延町に位置する幌延深地層研究センターの地下施設を対象とした。図 2.1 に地下施設のうち、350m 調査坑道の平面図を示す。本共同研究で対象とした現場は、深度 350m に掘削された調査坑道のうち、試験坑道 3 である。また、表 2.1 に、試験坑道 3 に分布する稚内層岩石（珪質泥岩）の物性値を示す。対象とする試験坑道 3 の断面形状は三心円馬蹄形であり、幅が約 4m、高さが約 3.1m である（図 2.2）。主要な支保部材は、厚さ約 200mm の吹付けコンクリートと鋼製支保工である。坑道長は 25m であり、油圧ブレイカーによる機械掘削で施工された。

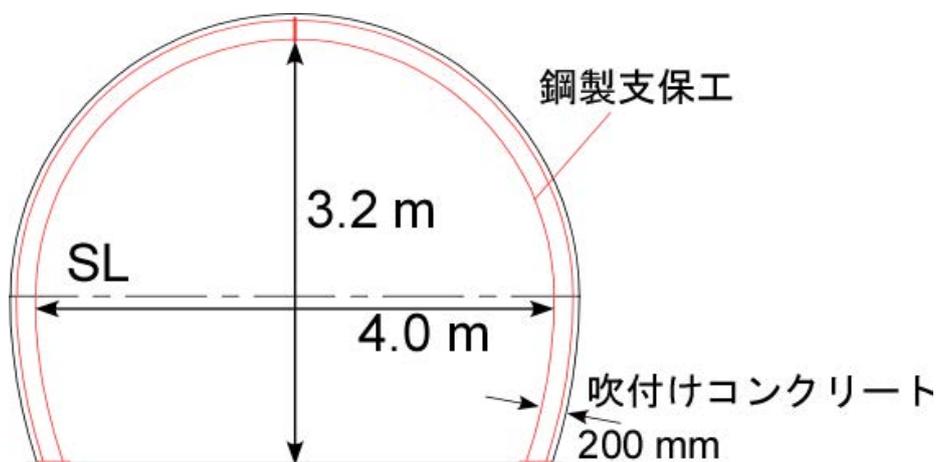
図 2.2 試験坑道 3 の断面図

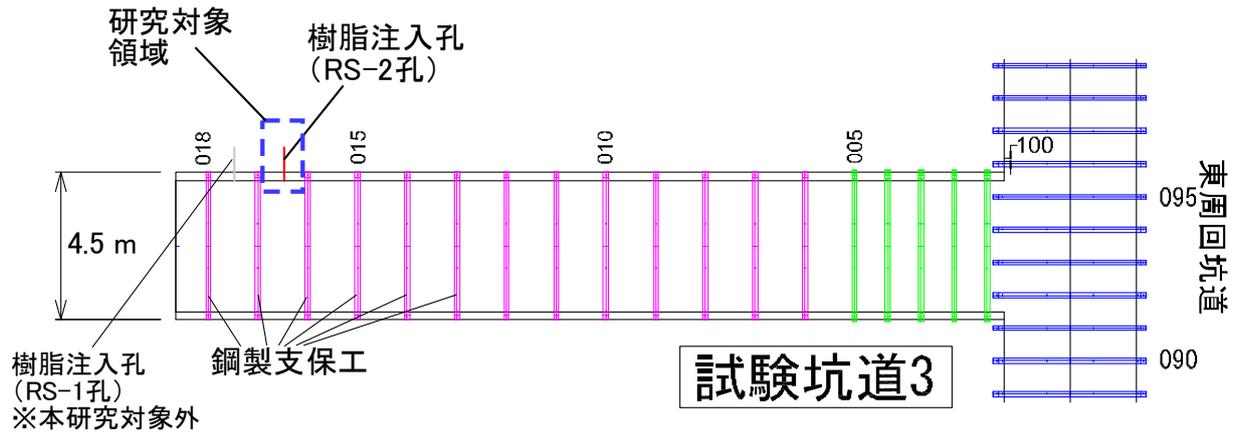
図 2.3 研究実施箇所概要図（平面図）

図 2.3 に、研究実施箇所の概要図を示す。図中の坑道を縦断する色つきの直線は鋼製支保工を、支保工上部の番号は、支保工番号を示す。樹脂注入に際し、図 2.3 に示すように RS-1、RS-2 の 2 孔の注入孔（直径 50mm）を削孔した。2016 年 3 月 8 日～9 日にかけて、350m 調査坑道のうち、試験坑道 3 において、樹脂注入を実施した。注入試験の結果、RS-1 孔では 252mL、RS-2 孔では 352mL の樹脂が注入された<sup>8)</sup>。また、樹脂固化後に実施したオーバーコアリング（直径 125mm）の結果、RS-1 孔周辺で取得した試料は坑道壁面付近で連続性が悪く、樹脂が浸透して割れ目が固定された状態にあるものが認められなかった。一方、RS-2 孔ではオーバーコア試料が割れ目とともに一体となって取得された。また、側面においても 9 本の割れ目に樹脂が浸透していることが確認された。このことから、RS-2 孔周辺のほうが、樹脂が割れ目内に広い範囲で浸透していることが予想された。そこで本研究では、RS-2 孔周辺を研究対象領域に設定した。なお、樹脂注入試験の詳細と、樹脂注入後に取得した試料側面の観察結果については、既報<sup>8)</sup>を参照されたい。

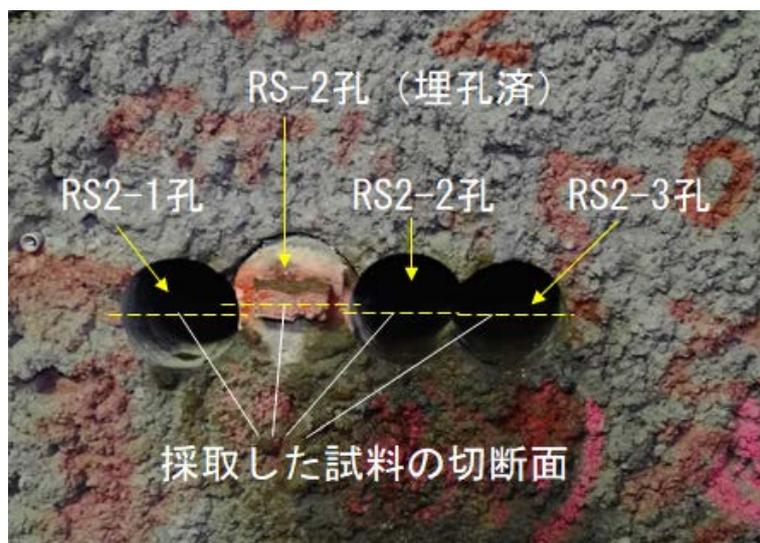
図 2.4 削孔した孔の位置関係と採取した試料を切断した面

オーバーコアリング実施後、紫外線照射下でのボアホールテレビ観察を実施し、孔壁面の割れ目の樹脂浸透状況を確認した。その後、樹脂注入孔周辺の割れ目への浸透状況を広範囲で確認するために、図 2.4 に示すように、RS-2 孔周辺に直径 100mm の 3 つのボーリング孔（RS2-1～2-3）を掘削した。なお、坑道の安定性の確保の観点から、これらの孔の削孔前に、RS-2 孔をセメントで埋孔した。3 つのボーリング孔の削孔後に測量を行い、孔口の相対位置や水平角、鉛直角を求めた。各ボーリング孔の孔傾斜、掘削方位、および孔長を、表 2.2 にまとめて示す。なお、RS-2 孔については、孔口測量実施時にすでに埋孔済みであったため、鉛直角は掘削時のスラントによる測定結果を示し、水平角については南北方向に掘削されたと仮定した。

蛍光法観察は、樹脂注入後のオーバーコアリングにより取得した岩石試料 (RS-2 孔) と、2018 年に RS2-1～RS2-3 孔で取得した岩石試料を対象として実施した。観察に際して、割れ目の分布を確認することを目的として、試料を半割した。半割の際の各試料の切断面は、図 2.4 に示すとおり、掘削方向に水平な断面である。観察に際しては、半割した断面に紫外線を照射して、割れ目内部への浸透状況を確認した。また、割れ目表面に紫外線を照射して樹脂の付着状況を観察した。なお、本報告書では、下半断面の観察結果で割れ目分布を示す。

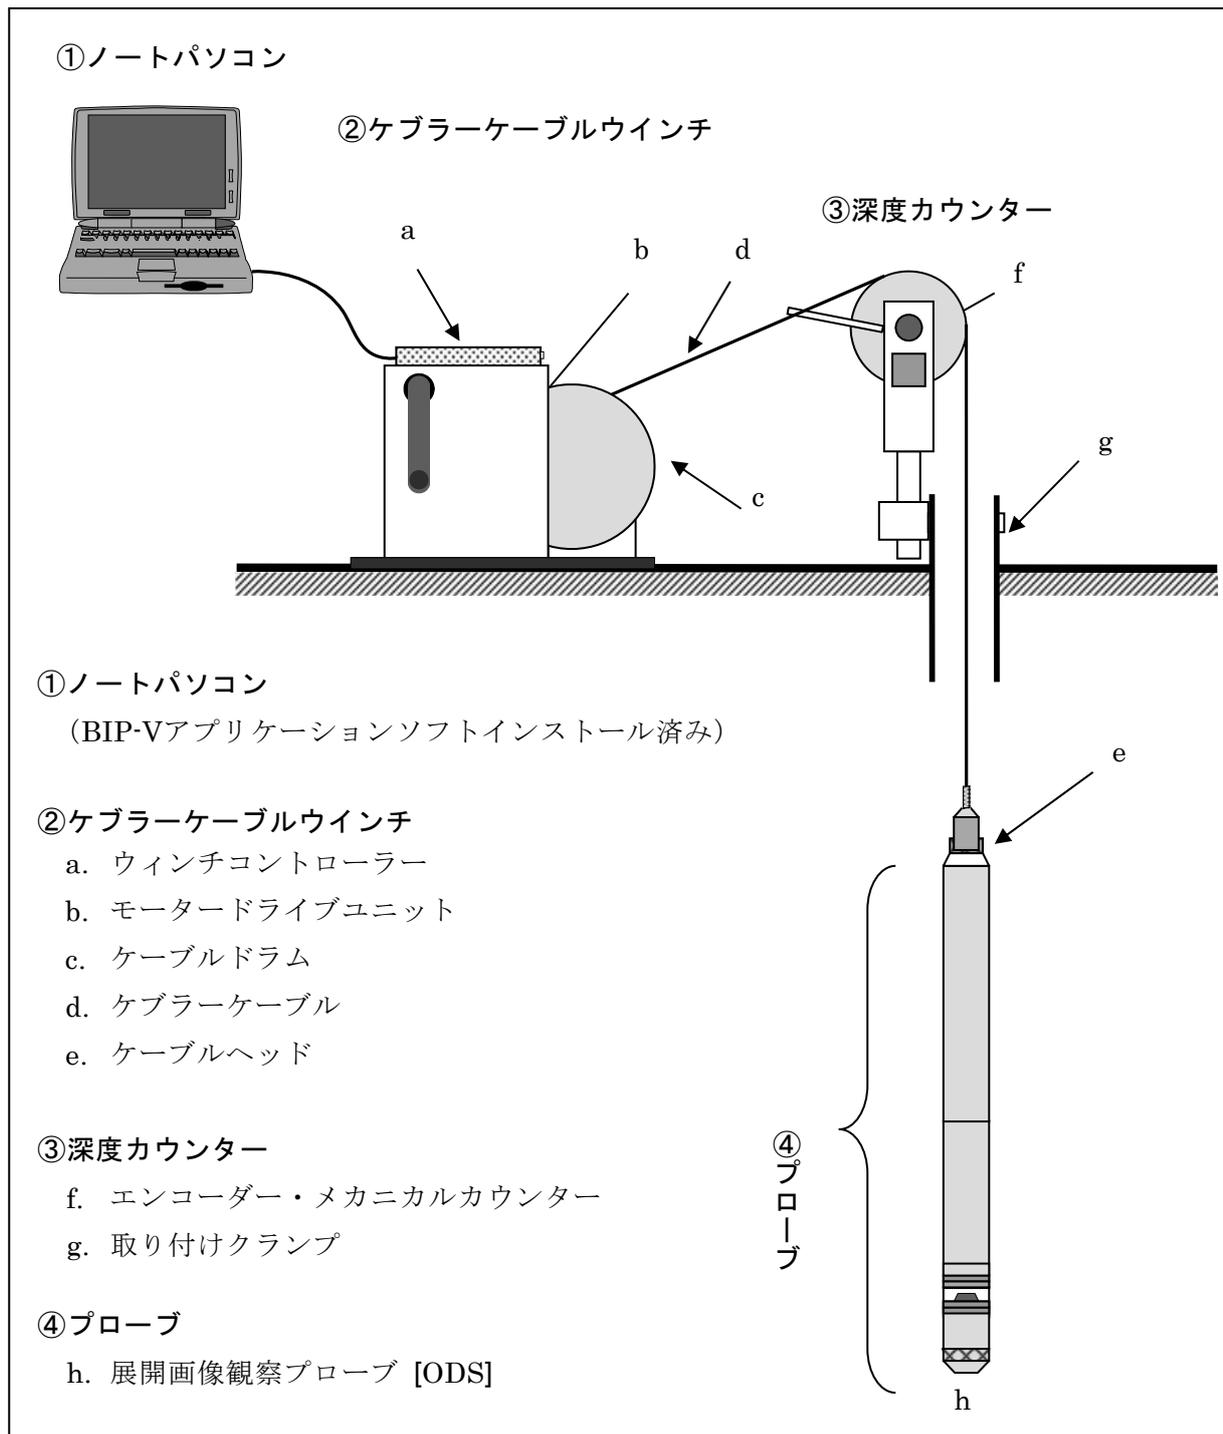
図 2.5 BTV システム構成

樹脂が充填された割れ目の位置の特定と走向傾斜の把握を目的として、オーバーコアリングを実施した RS-2 孔を対象として BTV 観察を実施した。BTV 観察の使用機器・機材一覧を表 2.3 に示す。BTV 装置は、株式会社レアックス社製 BIP-V システムを使用した。本システムは耐圧 10MPa (10N/mm<sup>2</sup>) のプローブと有効長 300m ケブラーケーブルを組み合わせて使用し、最大長 300m までのボーリング孔の全周を、連続孔壁展開画像として観察および記録することができる。

展開画像専用プローブ (以下 ODS) は孔壁展開画像取得のためのツールであり 1 ライン 720 画素、1 画素あたり RGB3 バイトのデジタルデータとして孔壁画像を記録することができる。このデジタルデータを専用ソフトウェアで解析することにより、不連続面の走向傾斜や幅などの値を求める。なお、分解能は 0.25mm である。本研究で利用した BTV システムの構成を図 2.5 に示す。

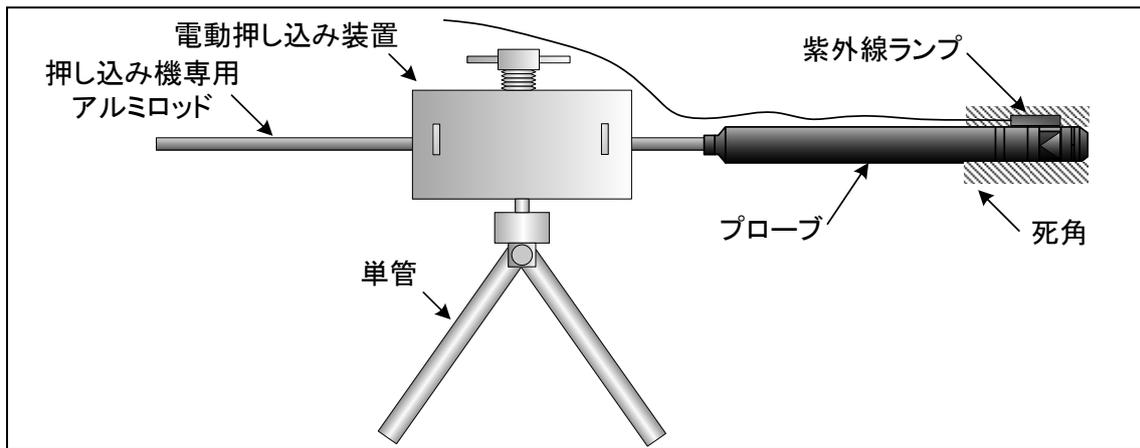
図2.6 紫外線ランプ使用時の装置のセッティングイメージ

影時は、紫外線ランプをプローブの外側のカメラ部付近に取り付けて観察した。紫外線ランプを使用して観察する時は、図 2.6 のように紫外線ランプを取り付けるため、プローブが影となり一度に孔壁の全周を照らすことができない。そこで、紫外線ランプの位置を変え数回に分けて全周を観察した。

深度は電動押し込み装置によりカウントされる。観察速度は 0.0~0.9m/min の範囲で調節して実施した。装置のセッティングイメージを図 2.6 に示す。また、観察作業実施の様子を図 2.7 に示す。

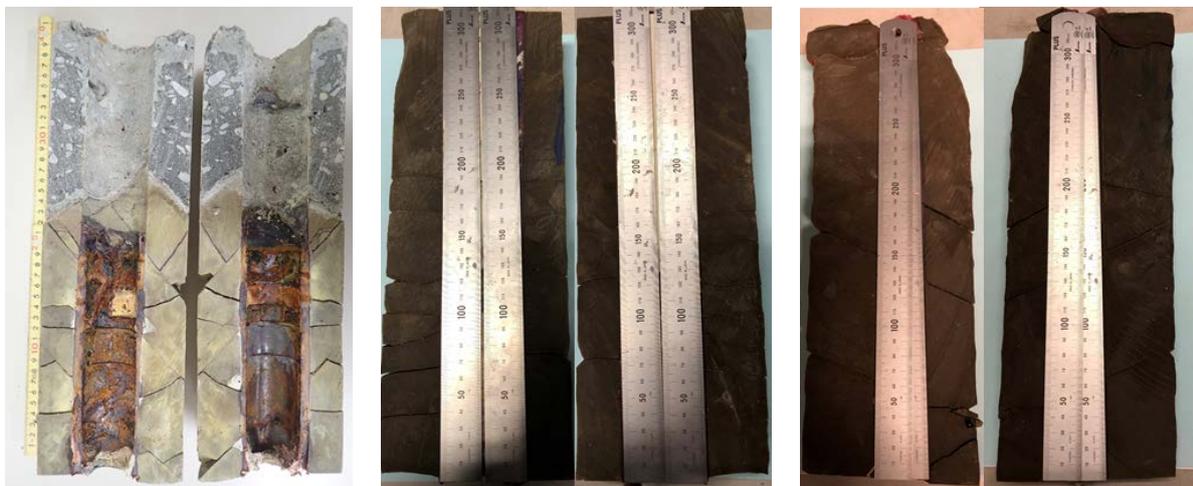
(a) 孔口から 0.0～0.4m

(b) 孔口から 0.4～0.7m

(c) 孔口から 0.7～1.0m

図 3.1 RS-2 孔の切断後の岩石試料の様子。それぞれの画像のうち、左側が試料の上半断面、右側が下半断面を示す。

図 3.1 に、RS-2 孔で取得した試料を切断したときの切断面両側の試料の写真を示す。なお、画像の上側が孔口側を示している。孔口から 0.0～0.4m の岩石部 (吹き付けコンクリートを含む) は、樹脂注入に使用したパッカーが埋設されていたが、試料に擾乱をあたえることなく半割にすることができた。図 3.1(b), (c) では、スペーサーと樹脂で埋まっている注入孔部分をステンレス製定規で隠して、岩石部のみが写るように撮影を行っている。切断面のうち下半断面を観察し、その結果をとりまとめたものを図 3.2 に示す。10 本程度の樹脂の浸透した割れ目が観察され、それぞれに特徴があったので、樹脂の浸透状況によってこれらの割れ目を分類、整理した。樹脂が割れ目に完全に浸透していた割れ目 (図中の赤色トレース)、および割れ目表面に樹脂が付着していた割れ目 (図中の青色トレース) を、樹脂注入孔に対して東側、西側に分けて RS2E1～8、RS2W1～7 と付番した。

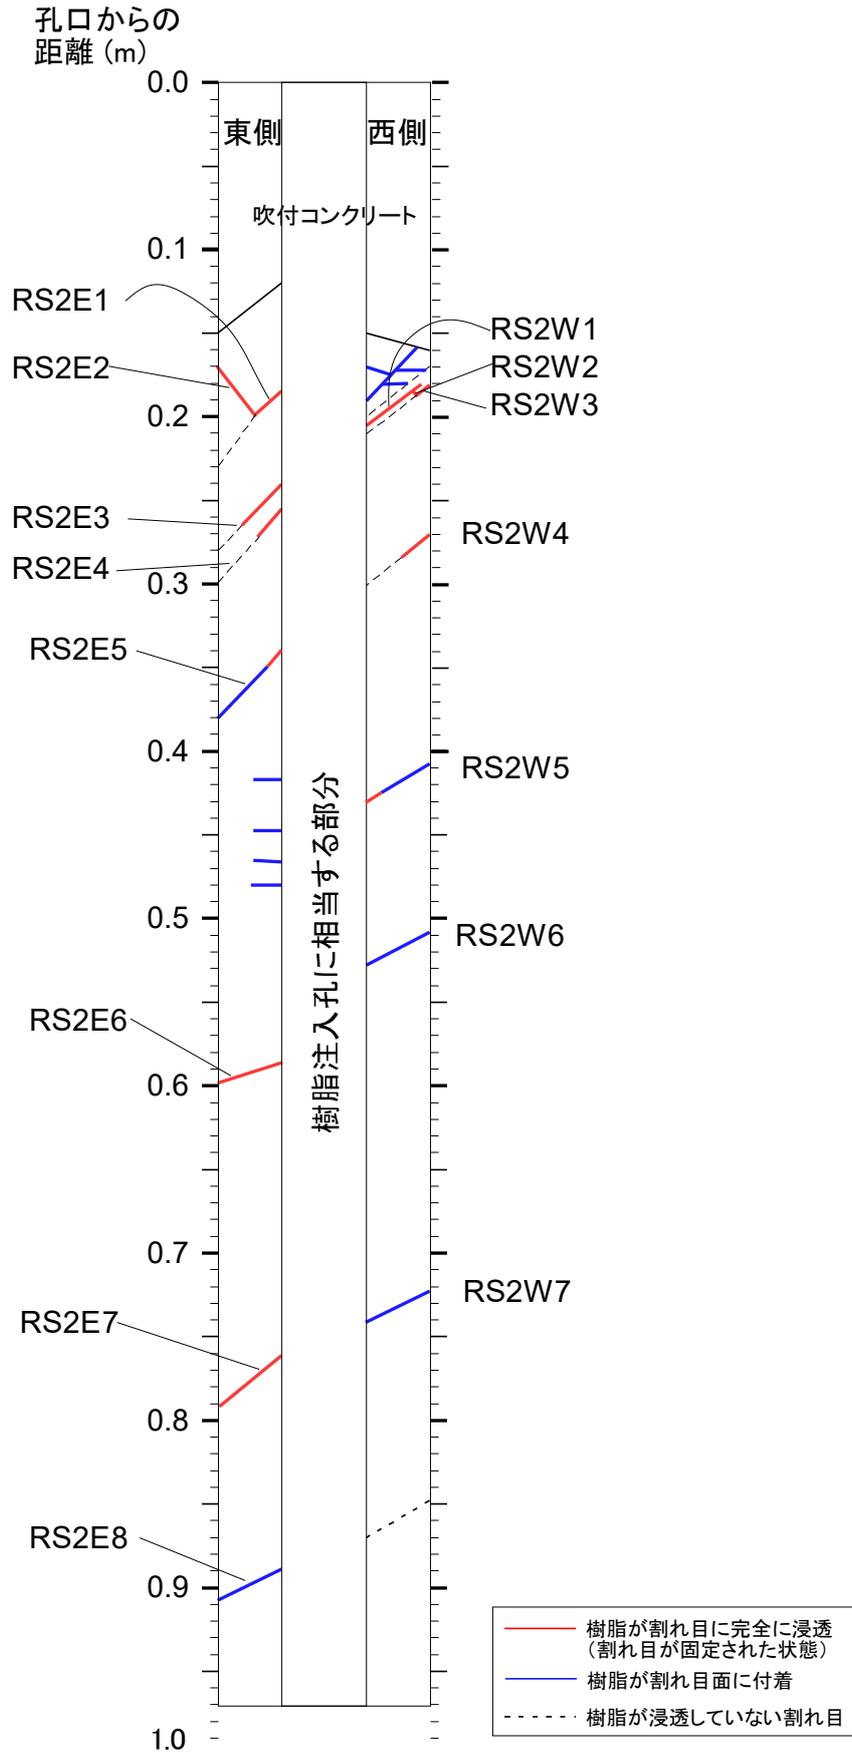
図 3.2 RS-2 孔で取得した岩石試料の半断面の樹脂充填状況

RS-2 孔、RS2-1 孔、RS2-2 孔において樹脂が割れ目に完全に浸透した割れ目（図 3.2、図 3.21、図 3.26 において赤色のトレースで示した割れ目）を対象として開口幅を測定した。表 4.1 に、観察した全割れ目のうち、開口幅の測定の有無を示す。樹脂充填部が不明瞭なものや、掘削後の割れ目の開口により適切な開口幅が得られないものを除外し、RS-2 孔で 11 個、RS2-1 孔で 1 個、RS2-2 孔で 1 個の割れ目を開口幅の測定対象として選定した。

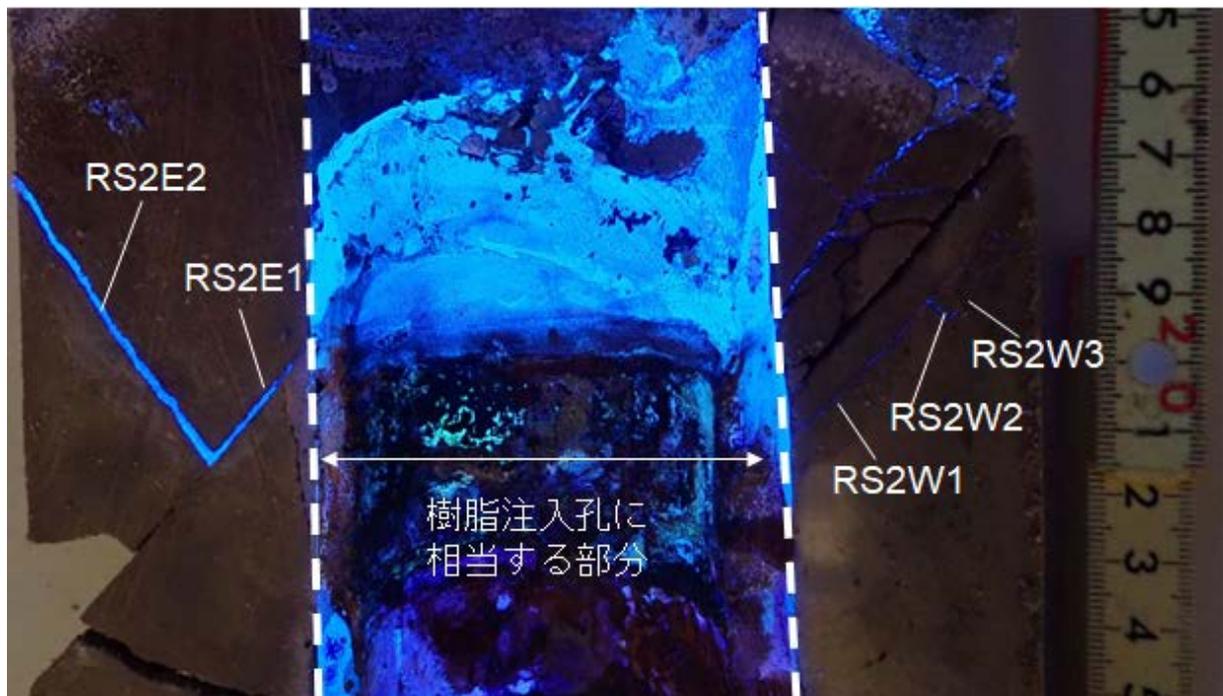
図 3.3 孔口から 0.15～0.25m における割れ目への樹脂の浸透状況（下半断面の観察結果）  
（中央部の樹脂注入孔に相当する部分は、孔壁に樹脂が全体的に付着し、発光している。）

図 3.3 に、孔口から 0.15～0.25m の位置の樹脂の浸透状況を示す。なお、図の上側が孔口側に相当する（以降の観察結果も同様）。図の中央部分は、注入孔壁面に固着した樹脂が発光したものである。RS2E1 と RS2E2、RS2W1～3 については、それぞれ割れ目が連結している様子がうかがえる。また、図 3.3 に示す、RS2W1～3 より孔口側で樹脂が割れ目表面に付着している割れ目群も、複雑に連結している様子が見られた。一部の割れ目には、樹脂が浸透していないことも確認された。RS2E1 の割れ目は、派生する RS2E2 の先にも連続しているが、樹脂は RS2E2 の割れ目の方を選択的に流動したことがうかがえる。

図 3.3 および図 3.4 に掲載した割れ目を観察すると、割れ目表面は平滑ではなく、ある程度の凹凸を有していることがわかる。これは、樹脂が浸透したすべての割れ目において共通して確認される特徴であった。

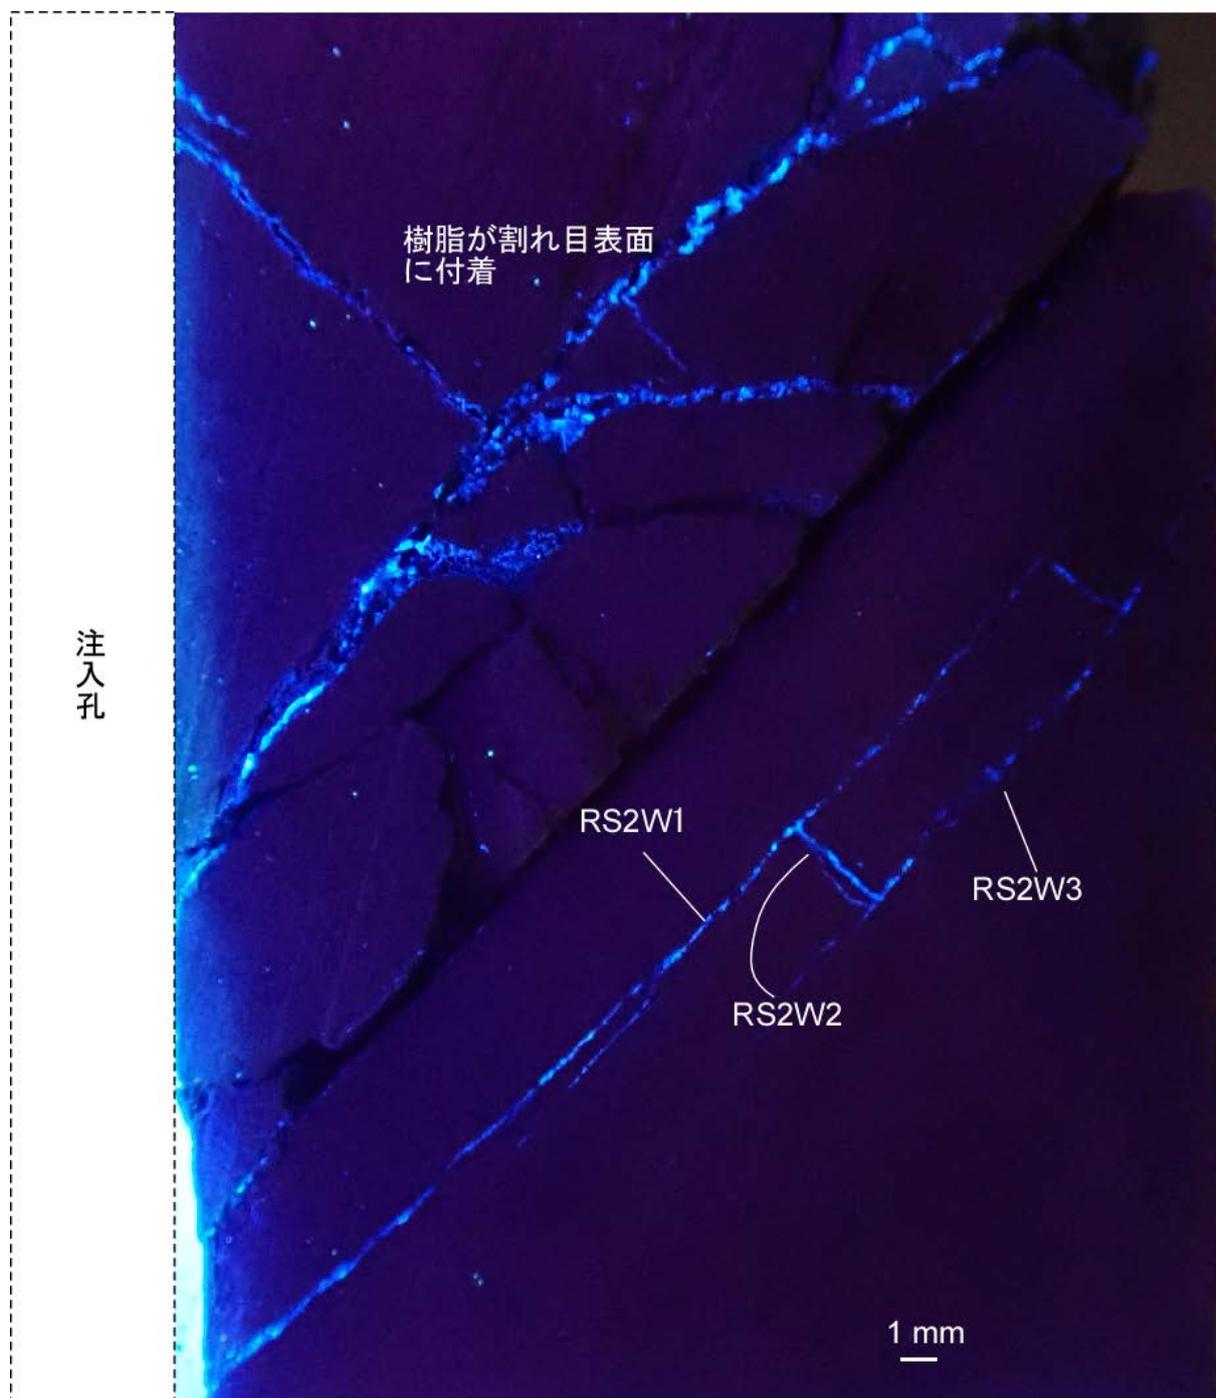
図 3.4 割れ目 RS2W1～RS2W3 の観察結果（下半断面）

図 3.4 に、割れ目 RS2W1～RS2W3 付近を拡大した観察結果を示す。割れ目 RS2W1 は、注入孔寄りで分岐している様子がうかがえる。また、割れ目先端部付近において割れ目 RS2W3 に向けて割れ目が派生している様子がうかがえる。また、RS2W1 から派生した割れ目である RS2W2 にも樹脂が浸透し、さらに、その先の RS2W3 へと選択的に浸透したことも推察される。また、図 3.3 および図 3.4 に示す RS2W1～3 の割れ目よりも孔口寄りでは、樹脂が割れ目表面に浸透している割れ目が 4 本確認されているが、これらも互いに連結しあっている様子が確認された。このことから、坑道の近傍、孔口から約 0.25m の範囲内では、割れ目が連結した状態にあったことが示唆される。

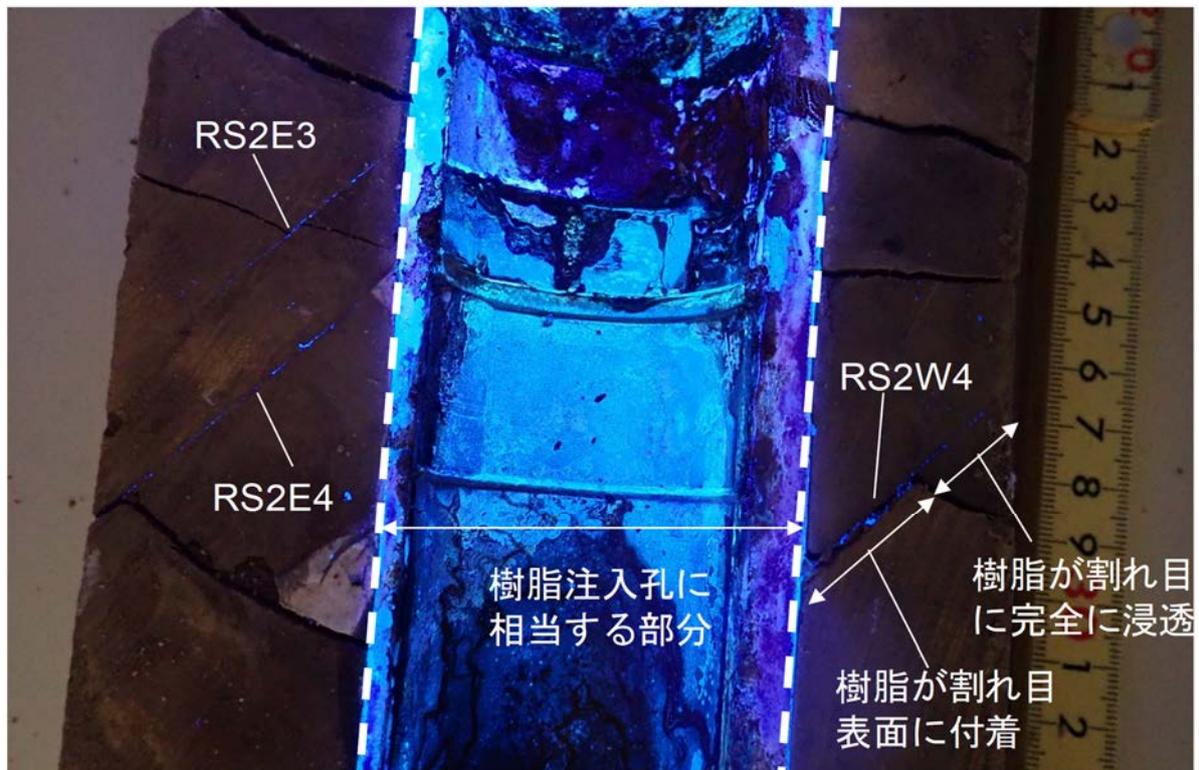
図 3.5 孔口から 0.20～0.33m における割れ目への樹脂の浸透状況（下半断面の観察結果）  
（中央部の樹脂注入孔に相当する部分は、孔壁に樹脂が全体的に付着し、発光している。）

図 3.5 に、孔口から 0.20～0.33m における割れ目への樹脂の浸透状況を示す。図の中央部分は、注入孔壁面に固着した樹脂が発光したものである。図 3.6 に割れ目 RS2E3 および RS2E4、図 3.7 に割れ目 RS2W4 を拡大した観察結果をそれぞれ示す。

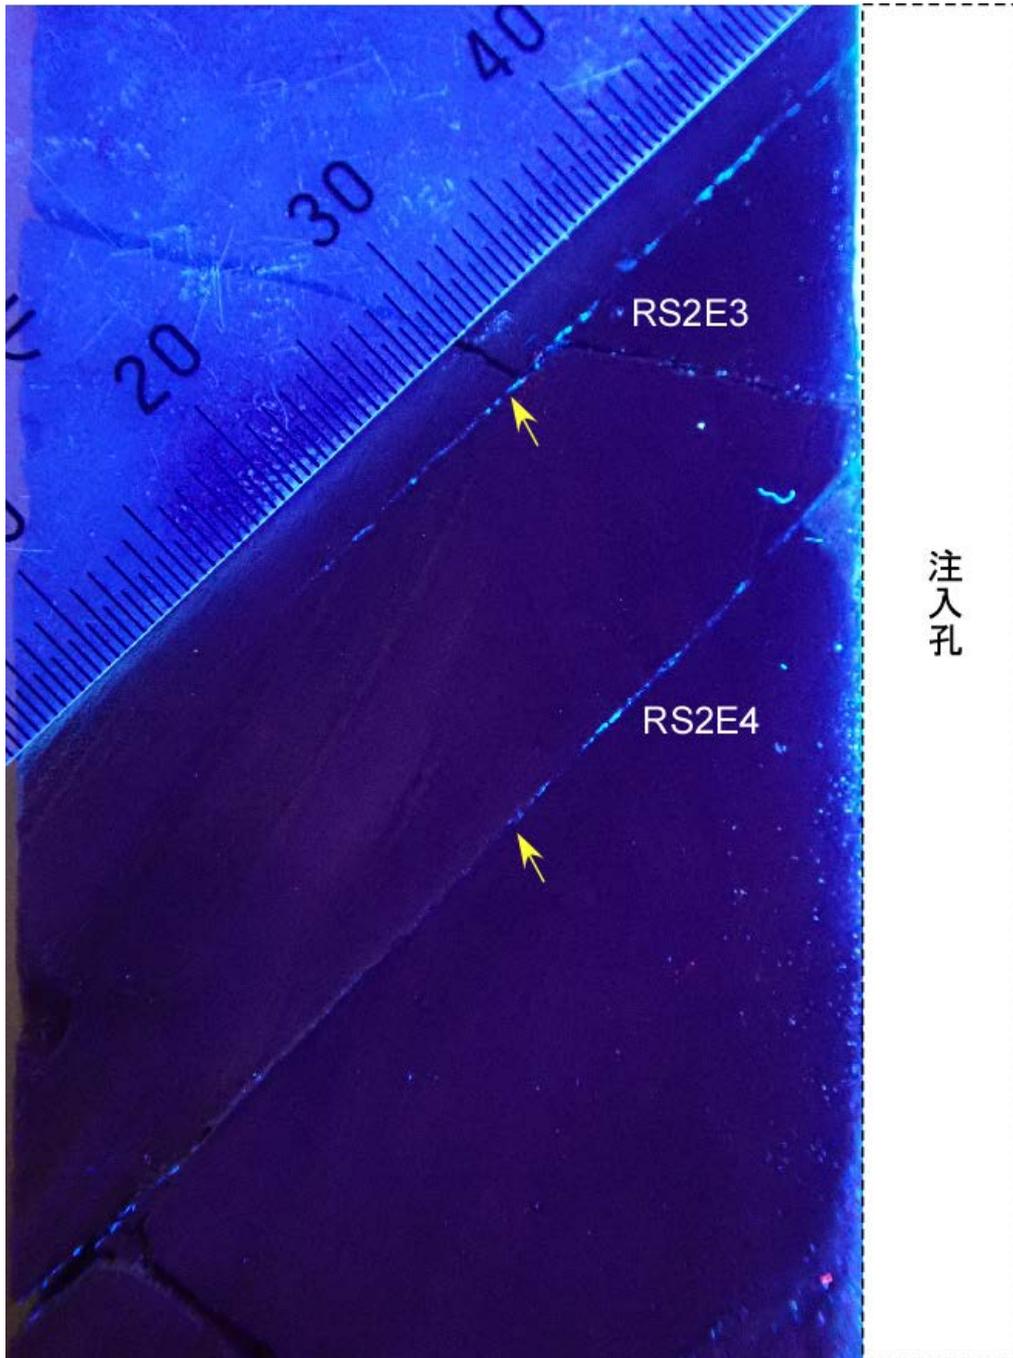
図 3.6 割れ目 RS2E3 および RS2E4 の観察結果  
(左上に示すスケール目盛りは 0.5mm)

図 3.6 に示す割れ目 RS2E3 および RS2E4 については、樹脂注入孔付近では樹脂が割れ目に浸透した状態であったが、図中に示す黄色矢印の位置より注入孔から離れた部分では、切断面上では樹脂の浸透が確認されなかったが、わずかな発光が確認されたことから、樹脂が割れ目表面に付着した状況にあると推定される。

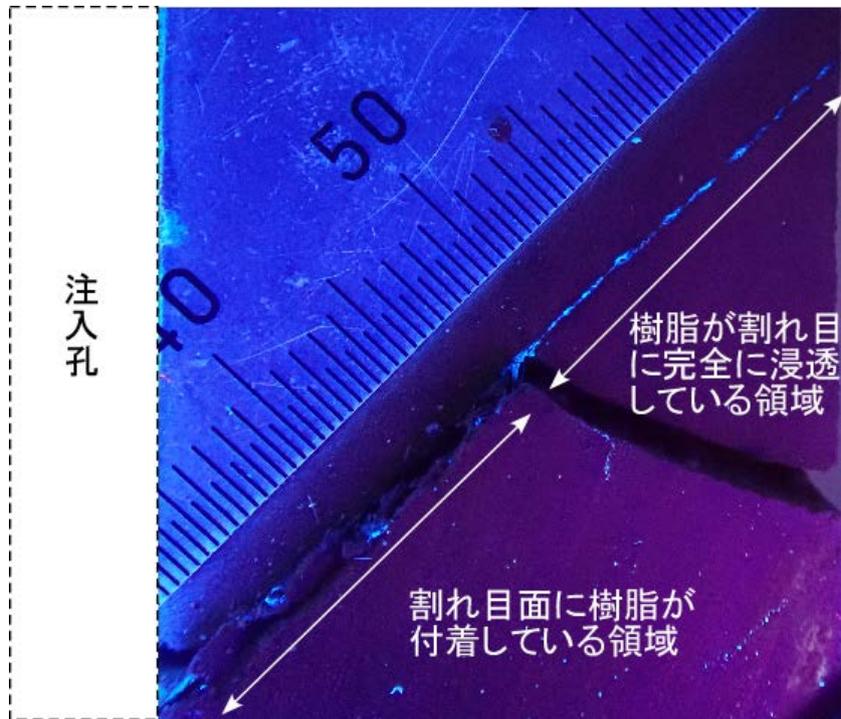
図 3.7 割れ目 RS2W4 の観察結果  
(左上に示すスケール目盛りは 0.5mm)

図 3.7 に示す割れ目 RS2W4 については、RS2E3 や RS2E4 と類似した走向の割れ目である。樹脂の浸透状況としては、樹脂注入孔付近では割れ目面が剥離し、表面に樹脂が付着した状態であった。また、樹脂注入孔からある程度離れたところでは、樹脂が完全に浸透して割れ目が固定された状態であった。

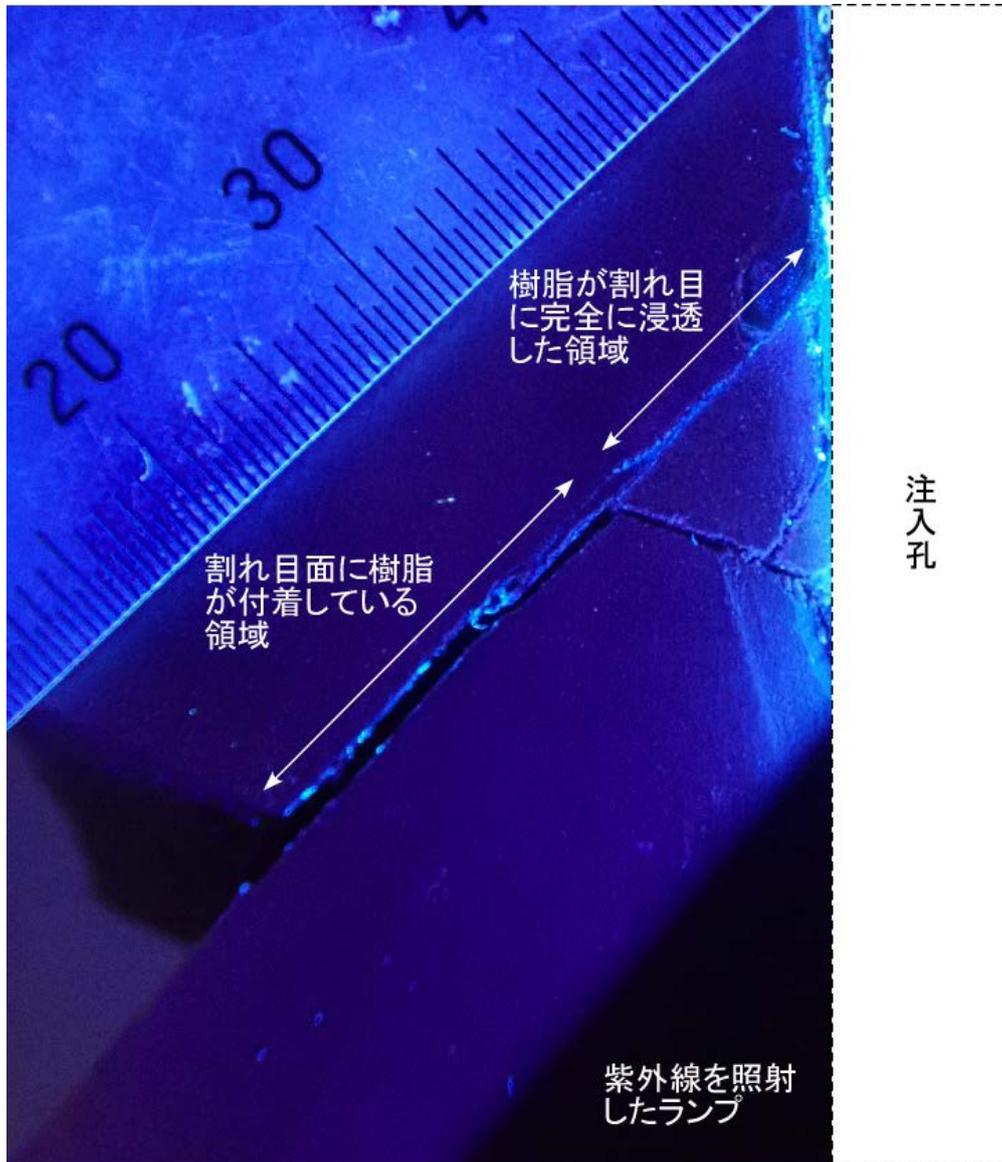
図 3.8 割れ目 RS2E5 への樹脂の浸透状況 (左上に示すスケール目盛りは 0.5mm)

割れ目 RS2E5 に関しては、図 3.8 に示すとおり、注入孔付近は割れ目が完全に浸透して割れ目が固定されていたが、注入孔から離れたところでは樹脂が完全に浸透しておらず、割れ目の表面に樹脂が付着している様子が確認できた。

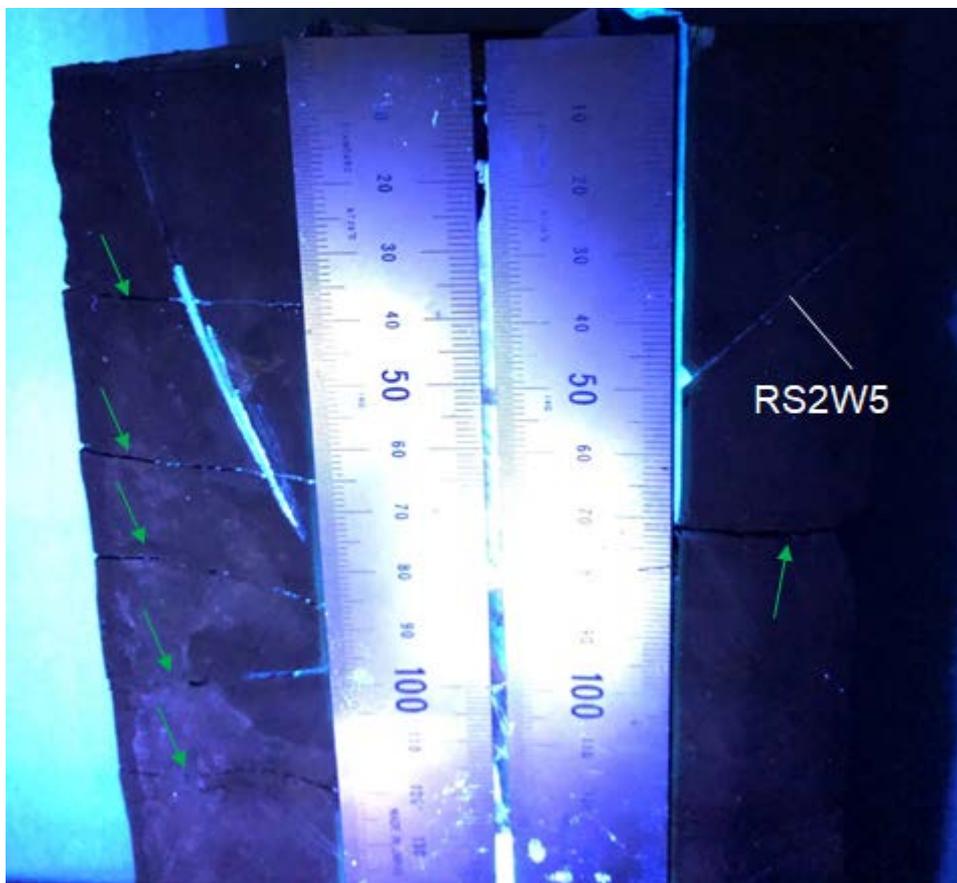
図 3.9 孔口から 0.40～0.53m における割れ目への樹脂の浸透状況（下半断面の観察結果）

図 3.9 に、孔口から 0.40～0.53m の観察結果を示す。同図では、注入孔に相当する部分において樹脂が密に充填固化しており、紫外線照射によって強く発光するため、ステンレス製定規で隠して示している。

図 3.9 に示す割れ目 RS2W5 については、図右側に発光部が認められるが、樹脂注入孔を隔てて左側へ連続していなかった。また、樹脂注入孔の左側には、注入孔の掘削方向に直交する割れ目が 4 本見られる。図 3.10 に割れ目 RS2W5 を拡大した観察結果を示す。樹脂は注入孔付近にのみ浸透していたが、注入孔から離れた領域では割れ目面に樹脂が浸透していなかった。なお、図 3.9 に緑色の矢印で示すように、試料切断面の左側にボーリング孔軸に直交する割れ目が 5 本、右側に 1 本確認された。これは、ディスクングにより生じた割れ目であると考えられる。

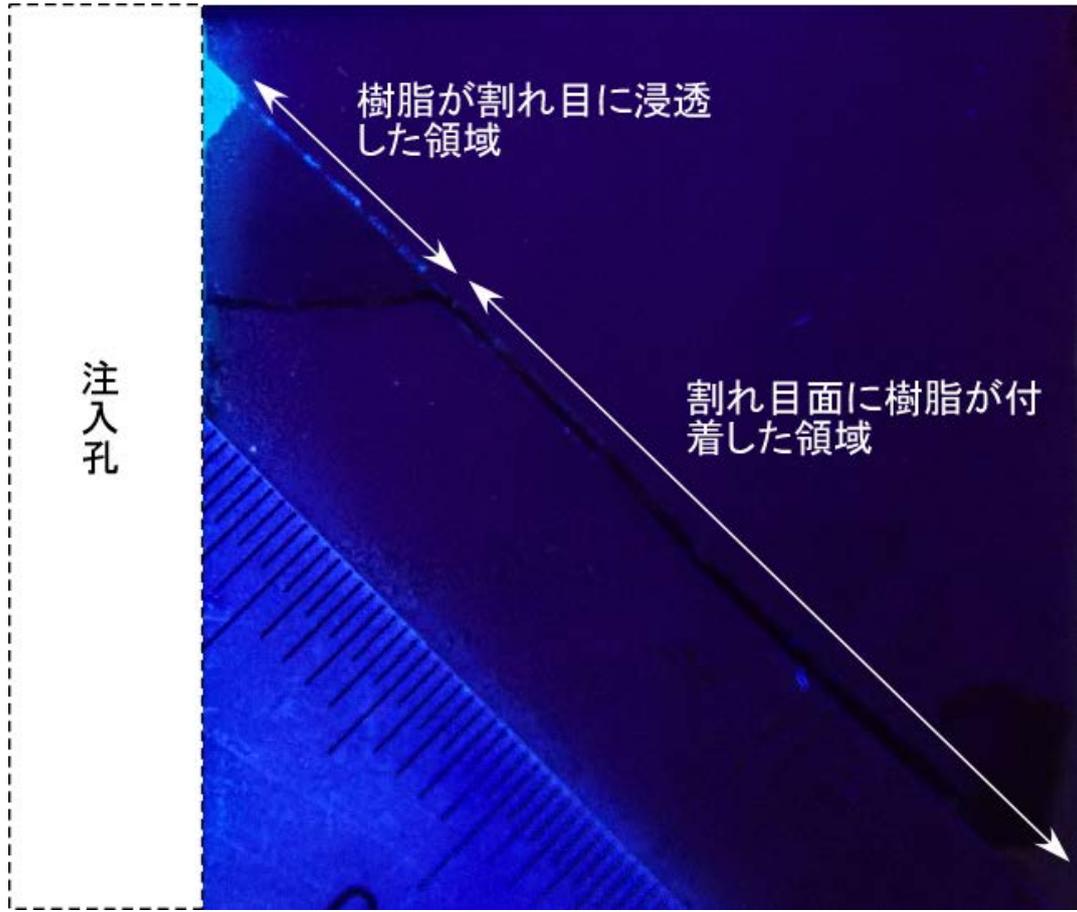
図 3.10 割れ目 RS2W5 の観察結果（上半断面の観察結果）

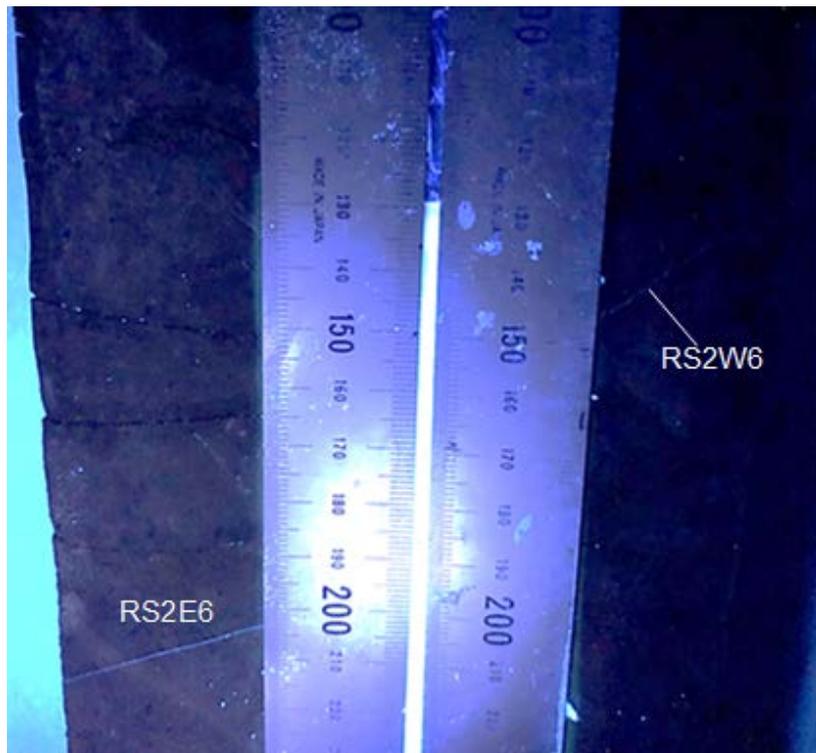
図 3.11 孔口から 0.50～0.63m における割れ目への樹脂の浸透状況 (下半断面の観察結果)

図 3.11 に孔口から 0.50～0.63m の観察結果を示す。割れ目 RS2E6 は、樹脂が割れ目全体に浸透して割れ目が完全に固定された状態であったが、割れ目 RS2W6 は、割れ目面に樹脂が付着している状況であった。また、割れ目 RS2E6 と RS2W6 は、走向が互いに異なっており、注入孔から発生している位置も異なっている。図 3.12 に示す側面の観察結果からもそれは明らかである。したがって、割れ目 RS2E6 と RS2W6 は連続するものではなく、互いに独立して存在していることがわかる。また、側面にはボーリング軸に直交する方向に等間隔に 4 本の割れ目が生じている (図 3.12(a) 緑色矢印部)。これらの割れ目には樹脂は浸透していないことから、ディスクキングにより生じた割れ目であると推定される。

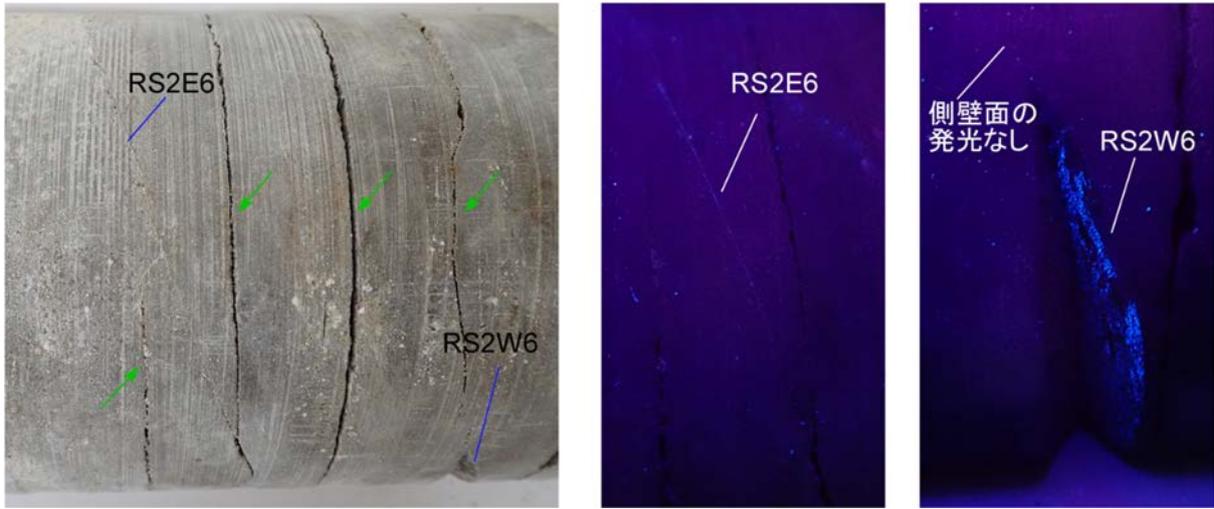
(a) 可視光下での観察結果

(b) 紫外線照査下での観察結果

図 3.12 試料側面の観察結果 (割れ目 RS2E6 および RS2W6)

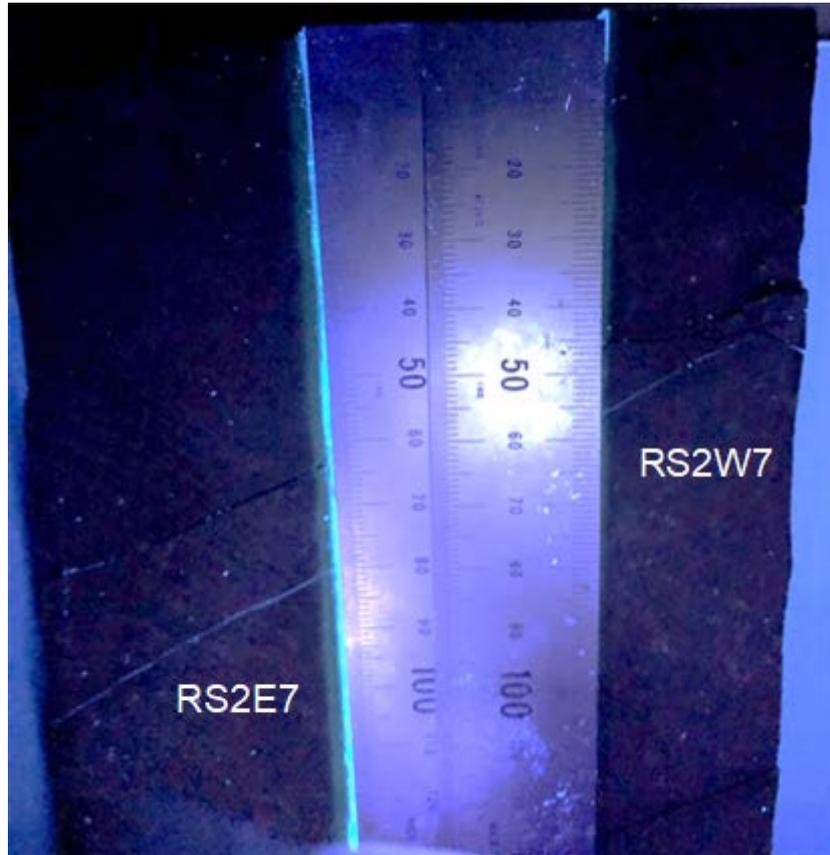
図 3.13 孔口から 0.70～0.83m における割れ目への樹脂の浸透状況（下半断面の観察結果）

図 3.13 に孔口から 0.70～0.83m の観察結果を示す。また、図 3.14 および図 3.15 に、割れ目 RS2E7 と RS2W7 の上半断面の観察結果を示す。図 3.14 から、割れ目 RS2E7 には樹脂が完全に浸透して割れ目が完全に固定された状態であったことがわかる。また、図 3.15 から、割れ目 RS2W7 は、割れ目面に樹脂が付着している様子が確認できたが、割れ目面が開口していた。なお、RS2E7 と RS2W7 は互いに連続した割れ目であると推定される。

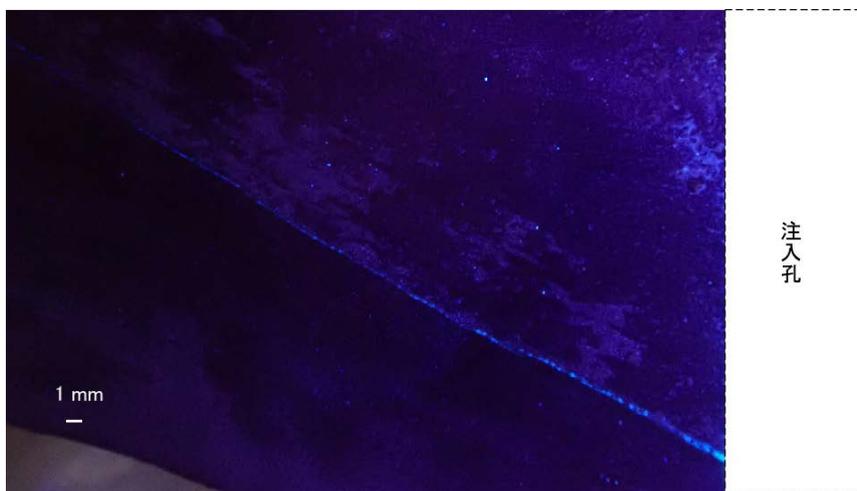
図 3.14 割れ目 RS2E7 の拡大写真（上半断面）

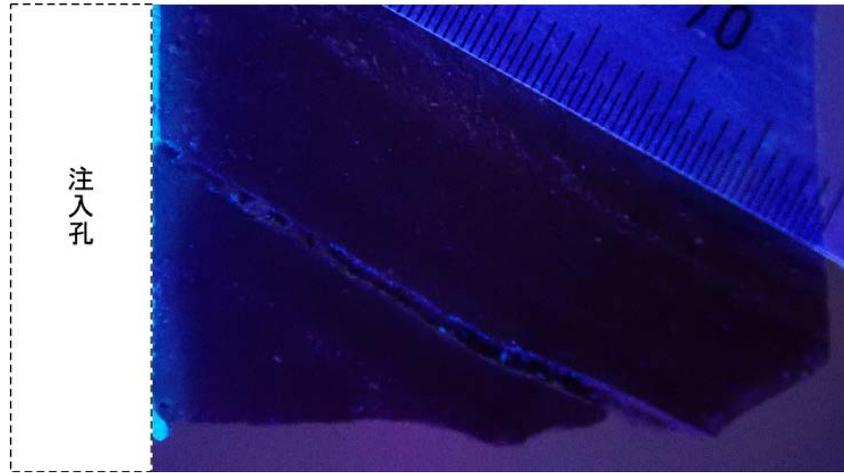
図 3.15 割れ目 RS2W7 の拡大写真（上半断面，右上部に示すスケール目盛りは 0.5mm）

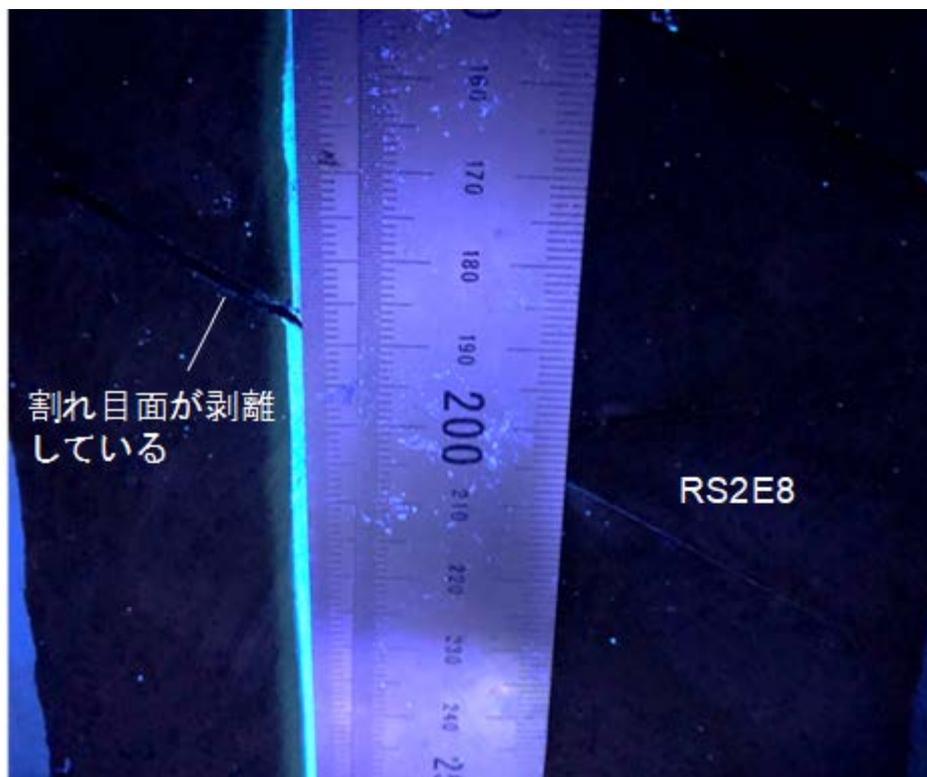
図 3.16 孔口から 0.85～0.95m における割れ目への樹脂の浸透状況（上半断面の観察結果）

図 3.16 に、孔口から 0.85～0.95m の観察結果を示す。当該区間では下半断面での樹脂の浸透状況を明瞭に撮影することができなかつたため、上半断面で観察した画像を示す。割れ目 RS2E8 は、割れ目面に樹脂が付着している様子が確認できたが、割れ目面が剥離しており、表面が発光している状態であった。図中の注入孔左側の割れ目 RS2E8 の延長線上には、紫外線照射下での発光が認められない、すなわち樹脂の浸透が確認できない割れ目が存在していた。
