幌延深地層研究センターにおける掘削損傷領域の  
可視化手法の検討（その2）  
（共同研究）

Visualization of Fractures in an Excavation Damaged Zone  
in the Horonobe Underground Research Laboratory: Part 2  
(Joint Research)

青柳 和平 陳 友晴 石井 英一 櫻井 彰孝  
宮良 信勝 石田 毅

March 2020

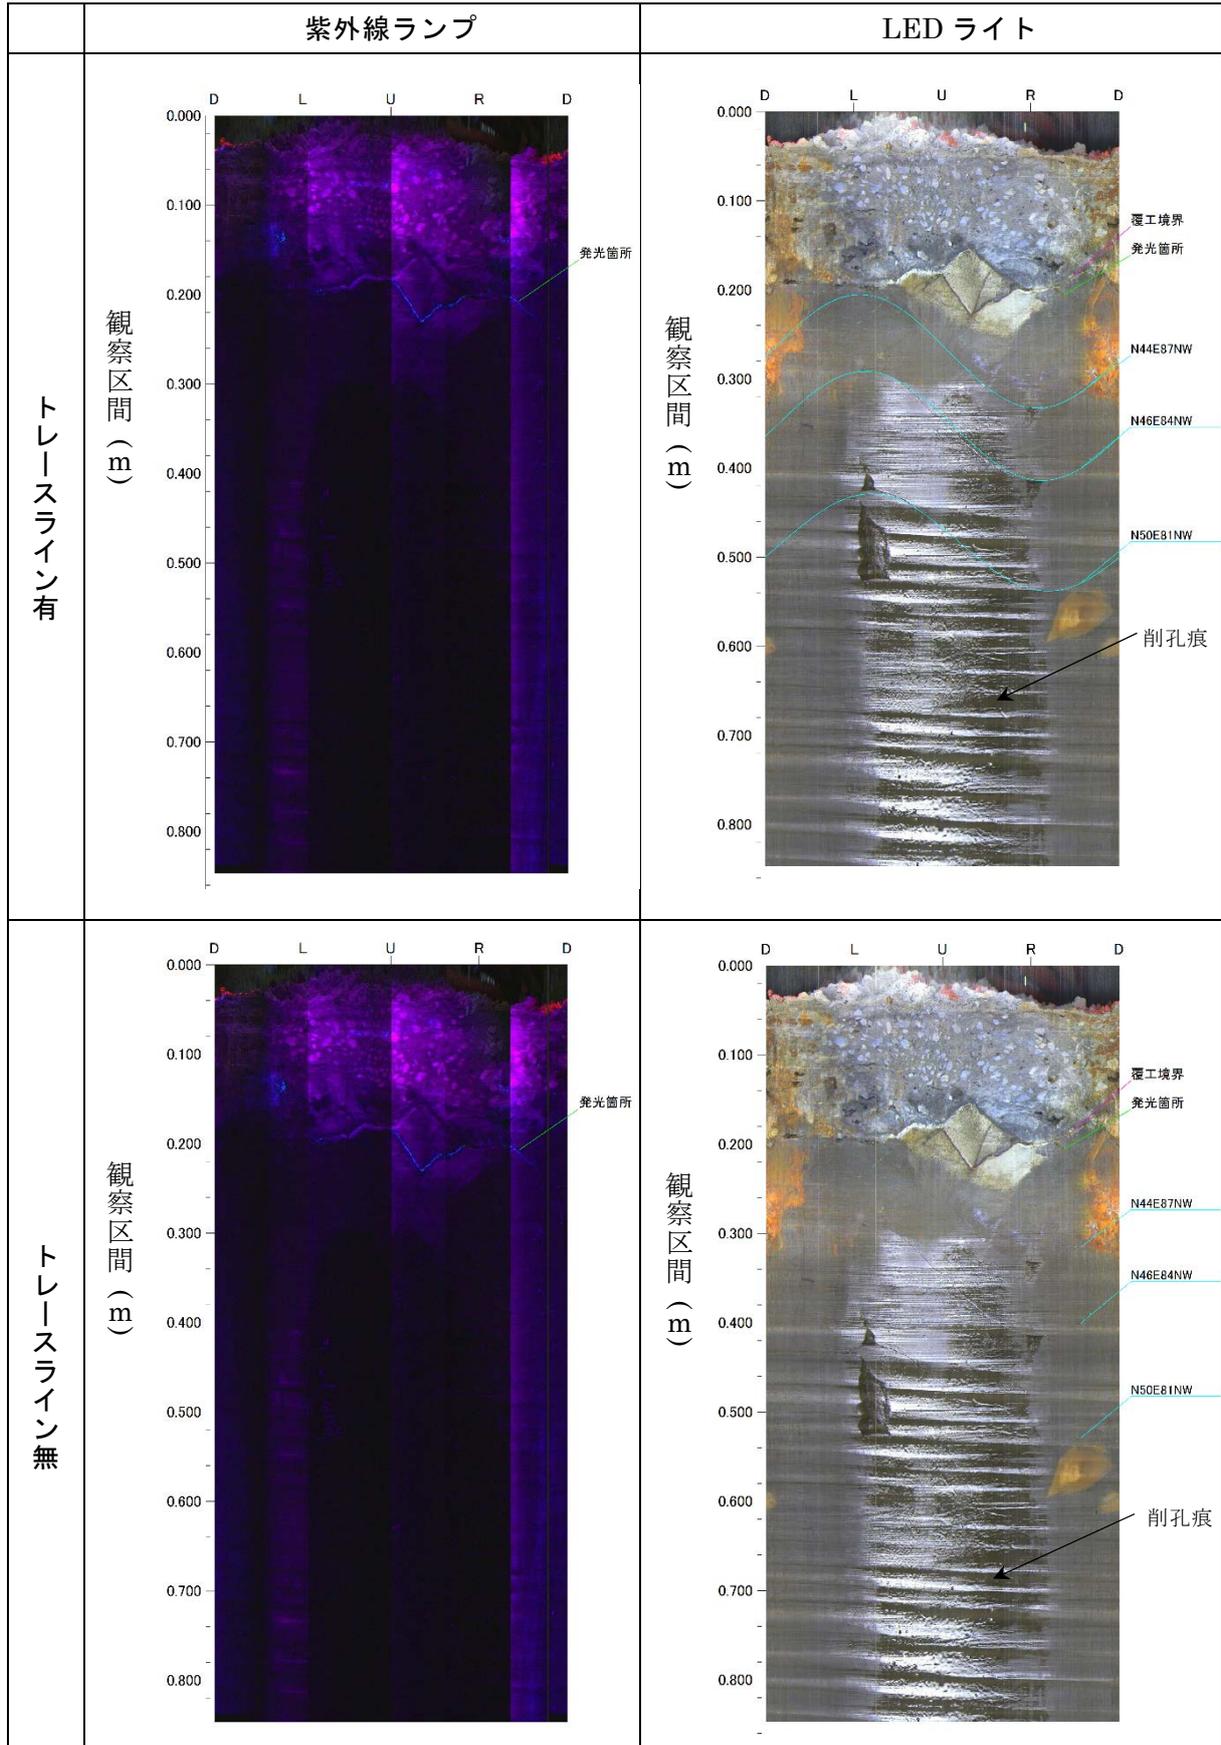
図 3.17 RS-2 孔壁面展開画像

RS-2 孔の BTV 観察の結果得られた割れ目の位置と走向傾斜を表 3.1 に、紫外線照射下および LED ライト照射下で得られた孔壁の展開画像を図 3.17 に示す。紫外線照射下の画像は、用いた紫外線ランプが孔壁全周を照射することができないため、様々な方向で 8 回撮影して得られた画像を統合して作成したものである。

LED ライトを照射して観察した結果、観察区間の 0.00m から約 0.20m まで吹付けコンクリートで、以深は岩盤部であった。観察区間の 0.20m 付近において、切断面の紫外線照射下での観察により同定された割れ目 RS2E1 および RS2E2 に相当する、樹脂が浸透した比較的開口幅の大きな割れ目を確認した。約 0.40m から観察孔底まで削孔時についた削孔痕がみられた。LED ライトで観察した結果、3 本の割れ目を検出した (表 3.1)。3 本の割れ目の走向傾斜は類似したものであった。RS-2 孔で確認された樹脂が浸透した割れ目の分布からは、北東方向に走向を有する割れ目が多く存在していたことから (図 3.2)、BTV で確認された割れ目の走向に概ね整合する結果が得られた。しかしながら、孔口から 0.20m 付近で確認された、割れ目が連結しあって複雑に発達している様子に関しては、BTV 画像からは確認することができなかった。

次に、紫外線照射下の観察で樹脂の発光が見られたのは、比較的開口幅が大きかった割れ目 RS2E1 および RS2E2 に相当する孔口から約 0.20m 付近の 1 箇所のみであった。このように、現状のシステムでは、オーバーコア試料の蛍光法観察で確認された割れ目のほとんどをとらえることができなかった。これは、樹脂が充填された割れ目の開口幅が小さいことや、紫外線の照射光量が小さいことに起因していると思われる。全周を照射できるような照射強度の高い紫外線ランプを装着して画像撮影を行うことで、より詳細な展開画像を得ることができると考えられる。

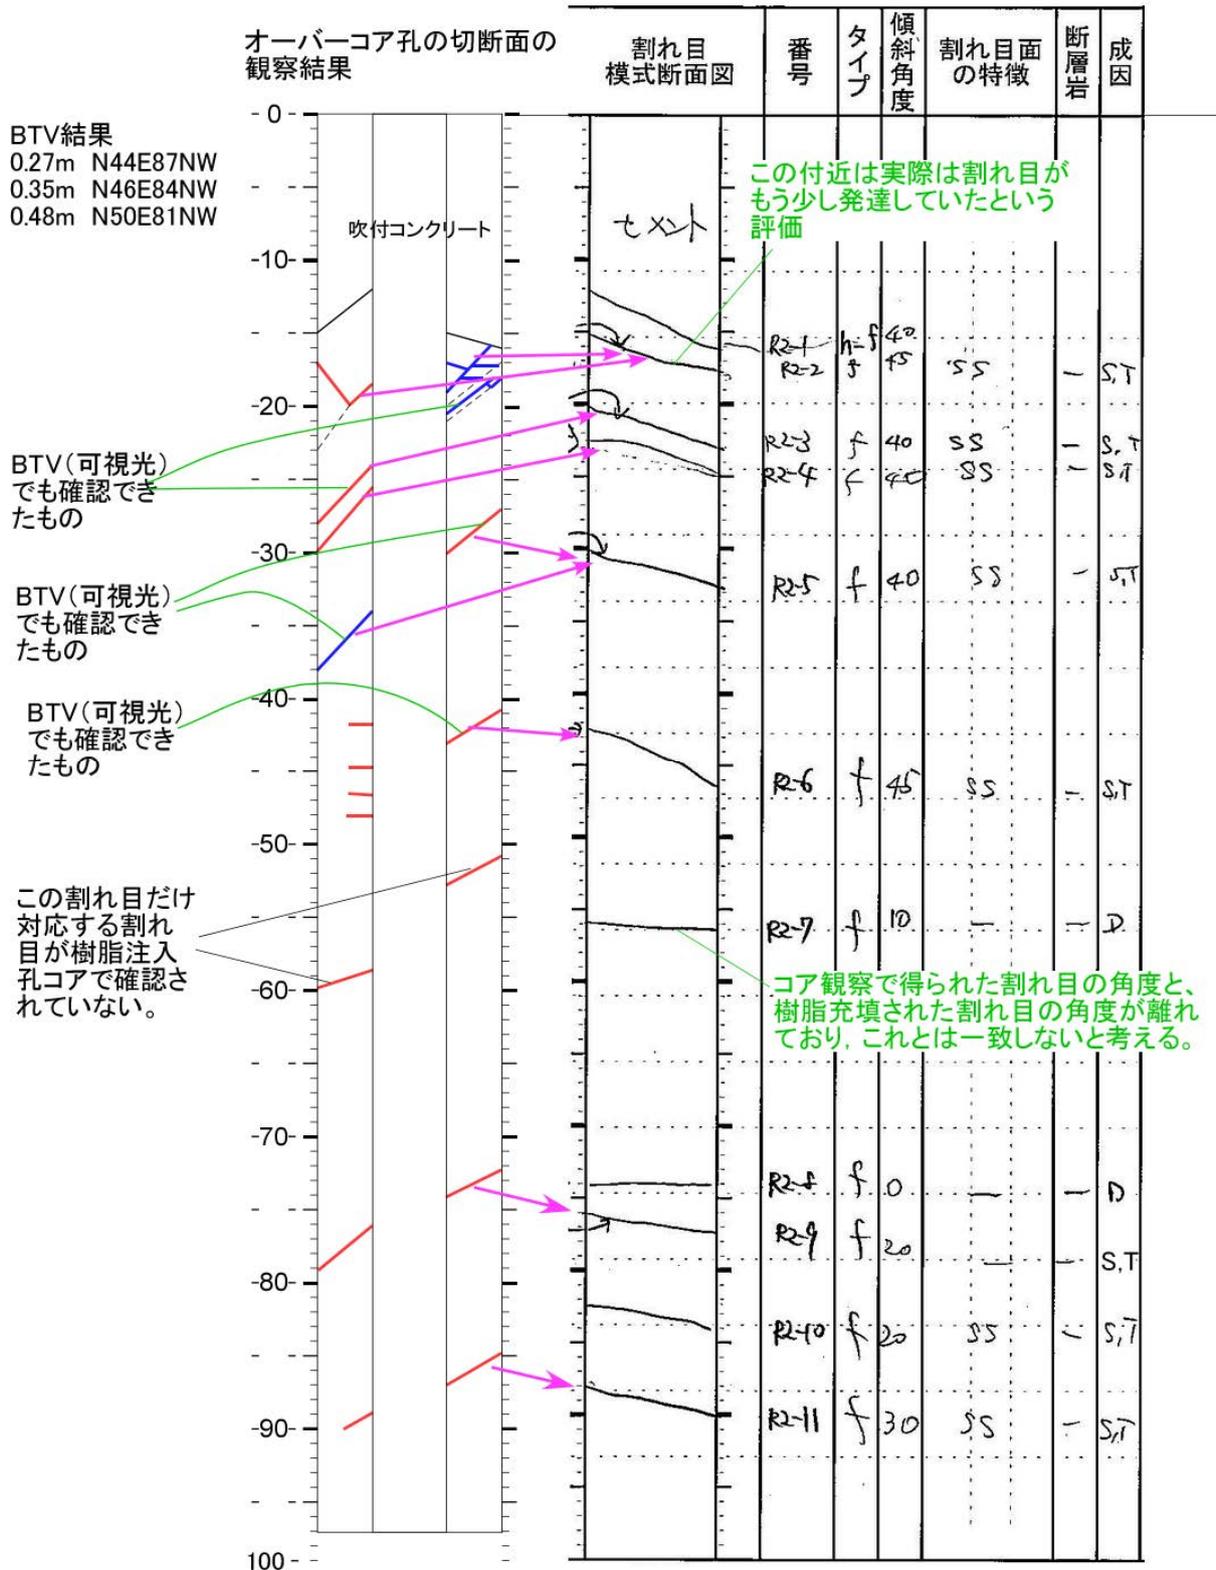
図 3.18 RS-2 孔の下半断面の観察結果、BTV 観察、樹脂注入孔のコア観察結果<sup>8)</sup>の比較

それぞれの結果とオーバーコア試料半断面の蛍光法観察により得られた樹脂が浸透した割れ目分布をまとめたものを図 3.18 に示す。図中のピンク色の矢印は、樹脂が浸透した割れ目とコア観察で確認された割れ目との対応を示している。孔口から 0.5~0.6m のオーバーコア試料半断面で確認された割れ目は、樹脂注入孔のコア観察では認められなかったが、それ以外の割れ目は、オーバーコア試料半断面と樹脂注入孔のコア観察とでそれぞれ対応する結果となった。さらに、BTV 観察で確認された割れ目も、孔口から 0.40m までの割れ目に対応する結果となった。

なお、ボーリング孔軸に直交する割れ目（図 3.18 の右側で成因が D と記載されているもの）、が、孔口から約 0.56m 付近、0.75m 付近に分布していた。オーバーコア試料においても、孔口から約 0.4~0.6m の範囲までディスクングによるものと思われる割れ目が存在していた。

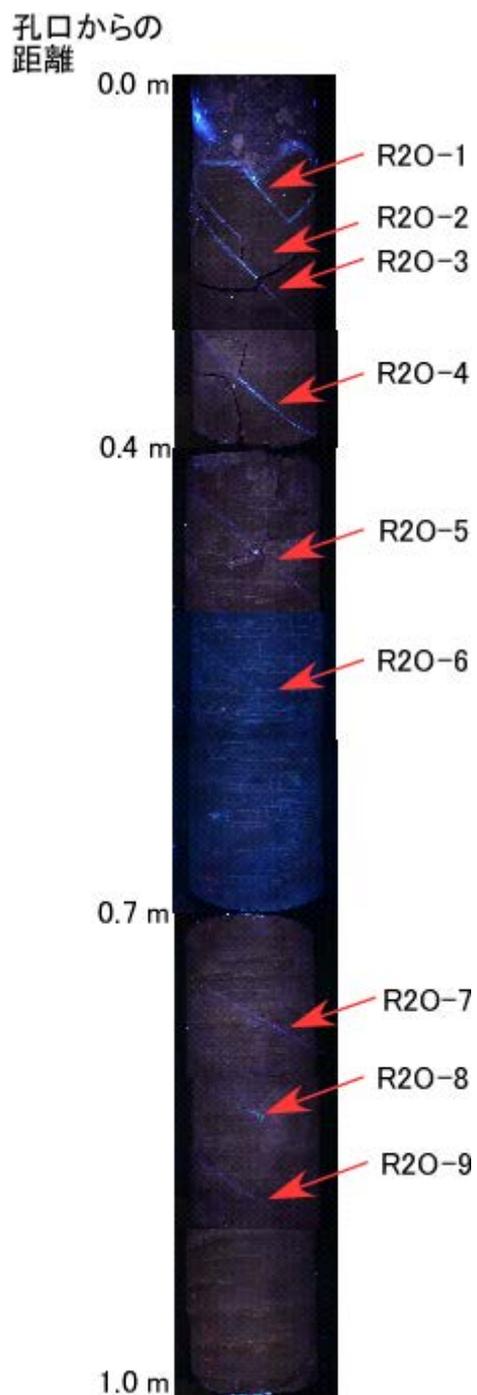
図 3.19 RS-2 孔（オーバーコアリング）で採取した試料側面の観察結果

また、側面の観察結果（図 3.19）と、オーバーコア試料で観察された割れ目の位置関係を表 3.2 に示す。側面で観察できた 9 本の割れ目については、それぞれ R2O-1~9 と番号を付した<sup>8)</sup>。側面の割れ目 R2O-8 に関しては、既報での記載のとおり、割れ目面に完全に浸透しておらず、一部のみ樹脂が浸透した状態であったため、切断面では確認されなかった。それ以外の側面で確認された割れ目は、切断面においても確認された。

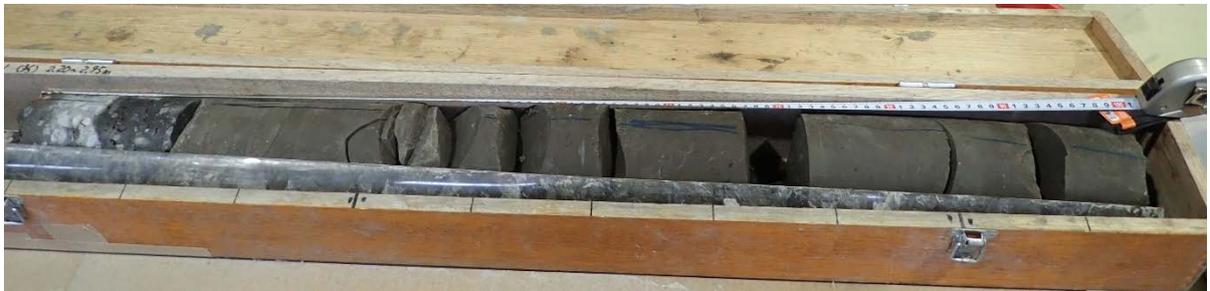
図 3.20 採取した RS2-1 孔のコア試料の写真

RS2-1 孔で取得した岩石コア試料（直径 100mm）の写真を図 3.20 に示す。試料側面の青色の直線は、半割にするための切断面を示している。岩石試料中数か所でディスクング割れ目が発達しているが、孔口から 0.65～0.70m 付近にみられるディスクング以外での目立ったコアロスはなく、比較的連続性を保った状態で試料を取得することができた。

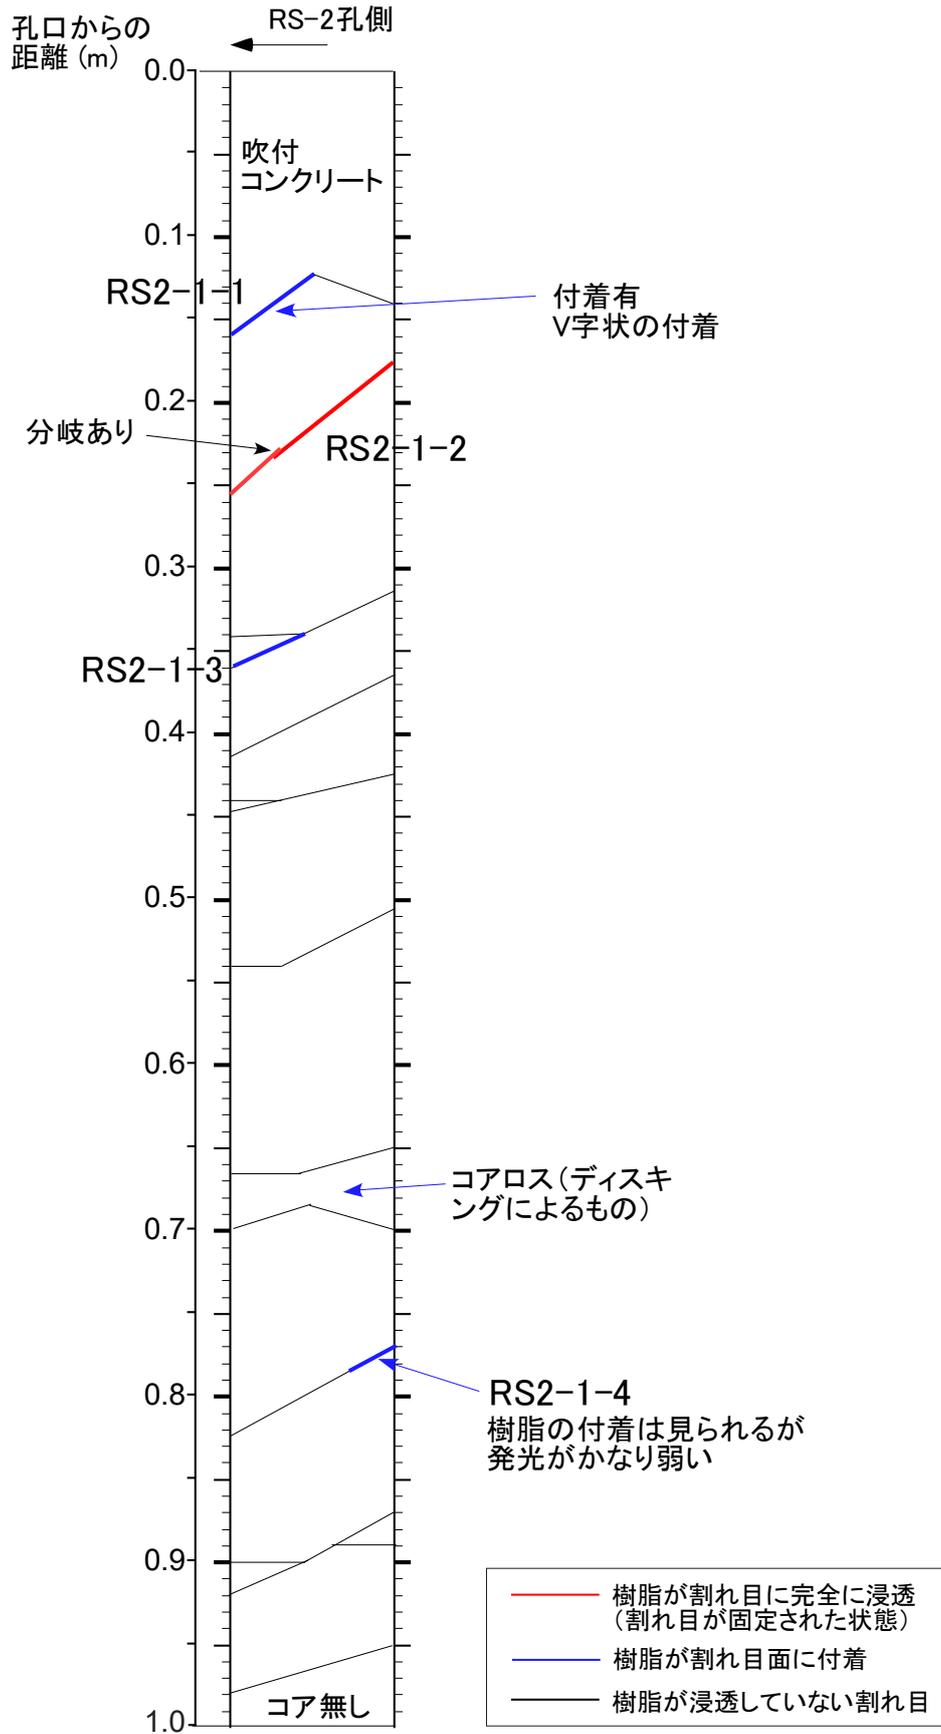
図 3.21 RS2-1 孔で取得した試料の半断面の樹脂充填状況のスケッチと記載 (下半断面)

図 3.21 に示す観察の結果、1 か所で割れ目に樹脂が完全に浸透・充填しており、3 か所で割れ目面に樹脂が付着していた。これらの割れ目については、図 3.21 に示すように RS2-1-1～RS2-1-4 と番号を付した。

RS-2 孔、RS2-1 孔、RS2-2 孔において樹脂が割れ目に完全に浸透した割れ目（図 3.2、図 3.21、図 3.26 において赤色のトレースで示した割れ目）を対象として開口幅を測定した。表 4.1 に、観察した全割れ目のうち、開口幅の測定の有無を示す。樹脂充填部が不明瞭なものや、掘削後の割れ目の開口により適切な開口幅が得られないものを除外し、RS-2 孔で 11 個、RS2-1 孔で 1 個、RS2-2 孔で 1 個の割れ目を開口幅の測定対象として選定した。

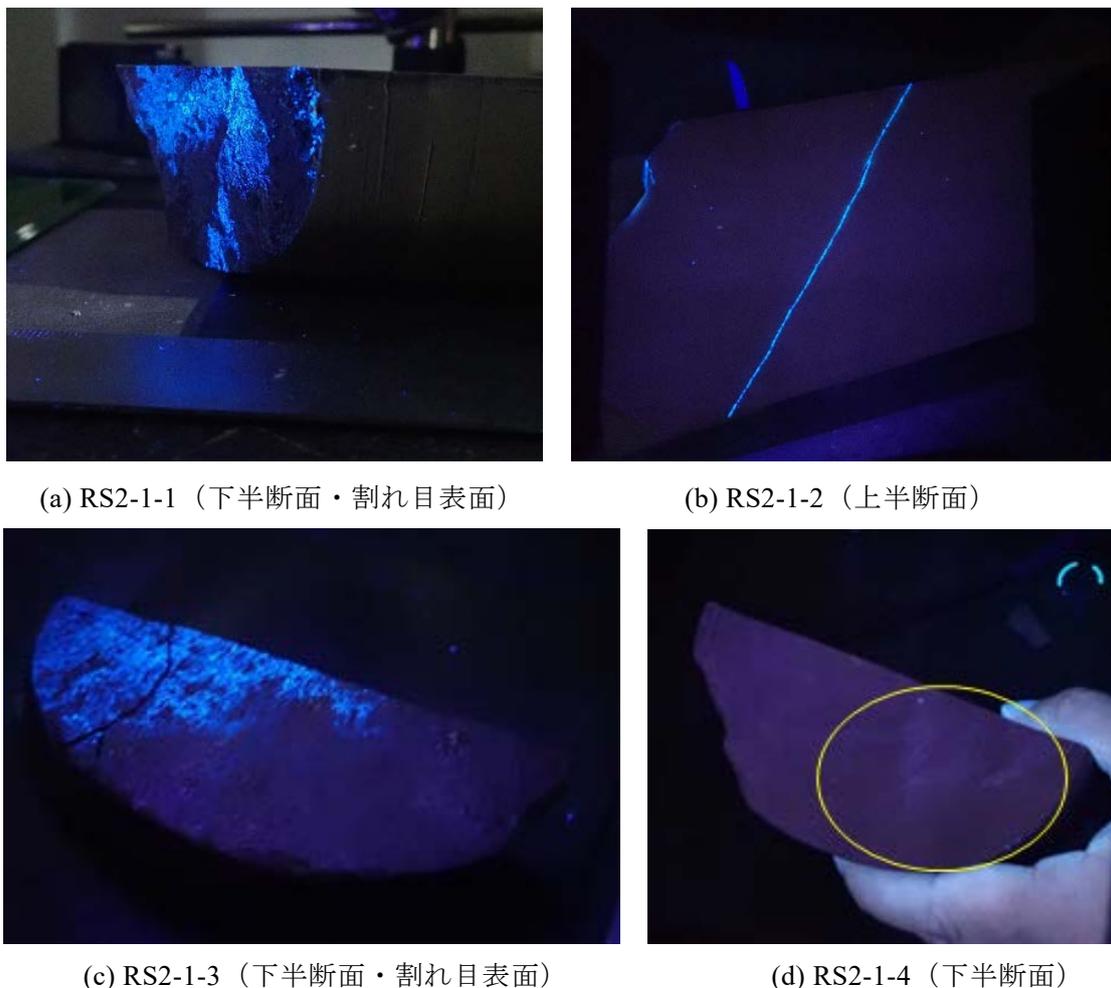
図 3.22 RS2-1 孔の岩石試料で確認された割れ目への樹脂の充填状況  
(紫外線照射下での観察結果)

図 3.21 に記載した割れ目 RS2-1-1～RS2-1-4 の紫外線照射下での観察画像を図 3.22 に示す。割れ目 RS2-1-1 は、吹付けコンクリートと岩盤の境界面に樹脂が付着している状況が確認できた(図 3.22(a))。割れ目 RS2-1-2 は、割れ目中に完全に樹脂が浸透し、固定されていた(図 3.22(b))。また、図 3.23 に割れ目 RS2-1-2 の全体図を、図 3.24 に紫外線照射下で撮影した拡大写真を示す。図 3.24 より、割れ目表面は平滑ではなく、開口部と閉口部を明確に確認することができる。また、図 3.24(b)に示すように、RS2-1-2 は 1 つの割れ目ではなく、割れ目同士が連結しあって連続して存在していることがわかった。

割れ目 RS2-1-3 は、割れ目面に樹脂が付着しているが、割れ目面の途中まで樹脂が浸透していることがわかる(図 3.22(c))。これは注入孔から到達した樹脂の先端を表しているものと思われる。割れ目 RS2-1-4 は、図 3.22(d)で黄色い枠で囲った部分でわずかながらの発光が認められた。このことから、孔口から約 0.8m 離れた割れ目においても、わずかではあるが樹脂が浸透したことが確認された。

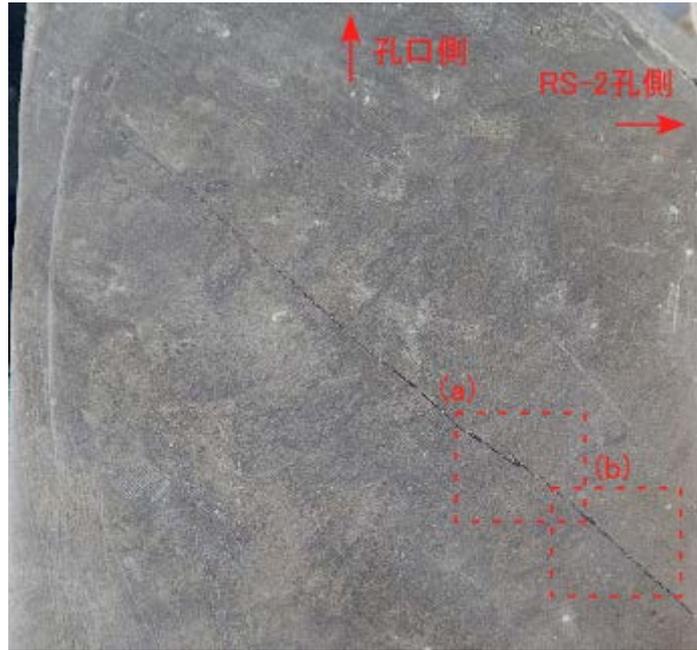
図 3.23 割れ目 RS2-1-2 全体写真（可視光で撮影、上半断面の観察結果）

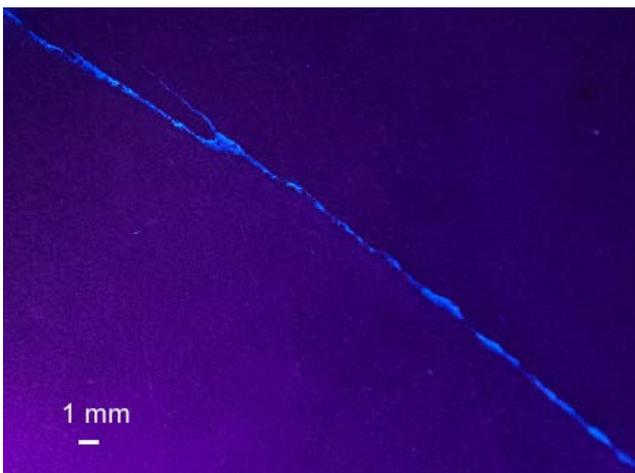
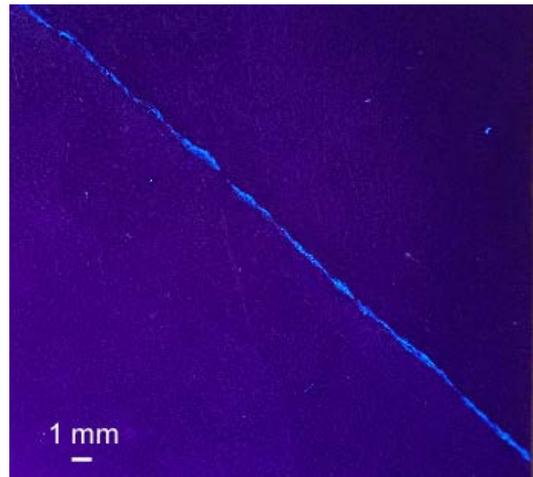
(a) 図 3.23(a)の部分の拡大写真

(b) 図 3.23(b)の部分の拡大写真

図 3.24 割れ目 RS2-1-2 の拡大写真（紫外線照射下で撮影、上半断面の観察結果）

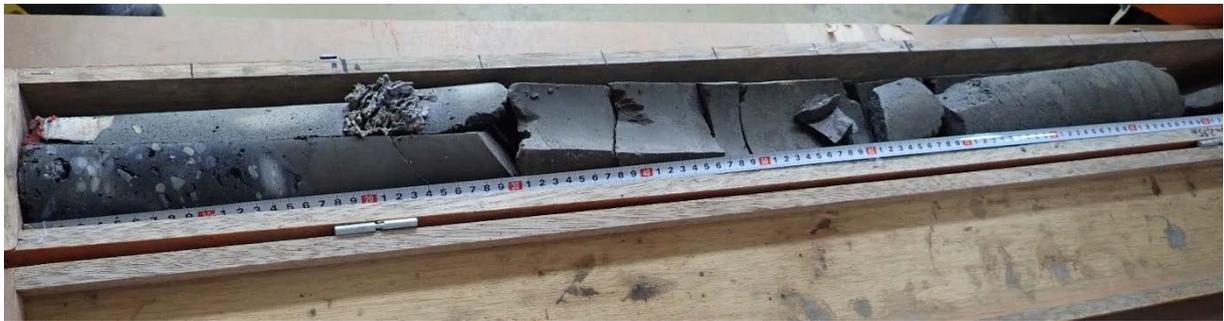
図 3.25 採取した RS2-2 孔の試料の写真

RS2-2 孔で取得した岩石コア試料（直径 100mm）の写真を図 3.25 に示す。なお、オーバーコアリングした RS-2 孔と一部重複する位置で削孔したため、コア試料に RS-2 孔に相当する部分が曲面として残っている。この部分によって RS-2 孔との位置関係を明瞭に確定させた。コア試料中では数か所でディスクング割れ目が発達していたが、孔口から約 0.4m、約 0.6m 付近以外にコアロスはなく、比較的連続性を保った状態で試料を取得することができた。

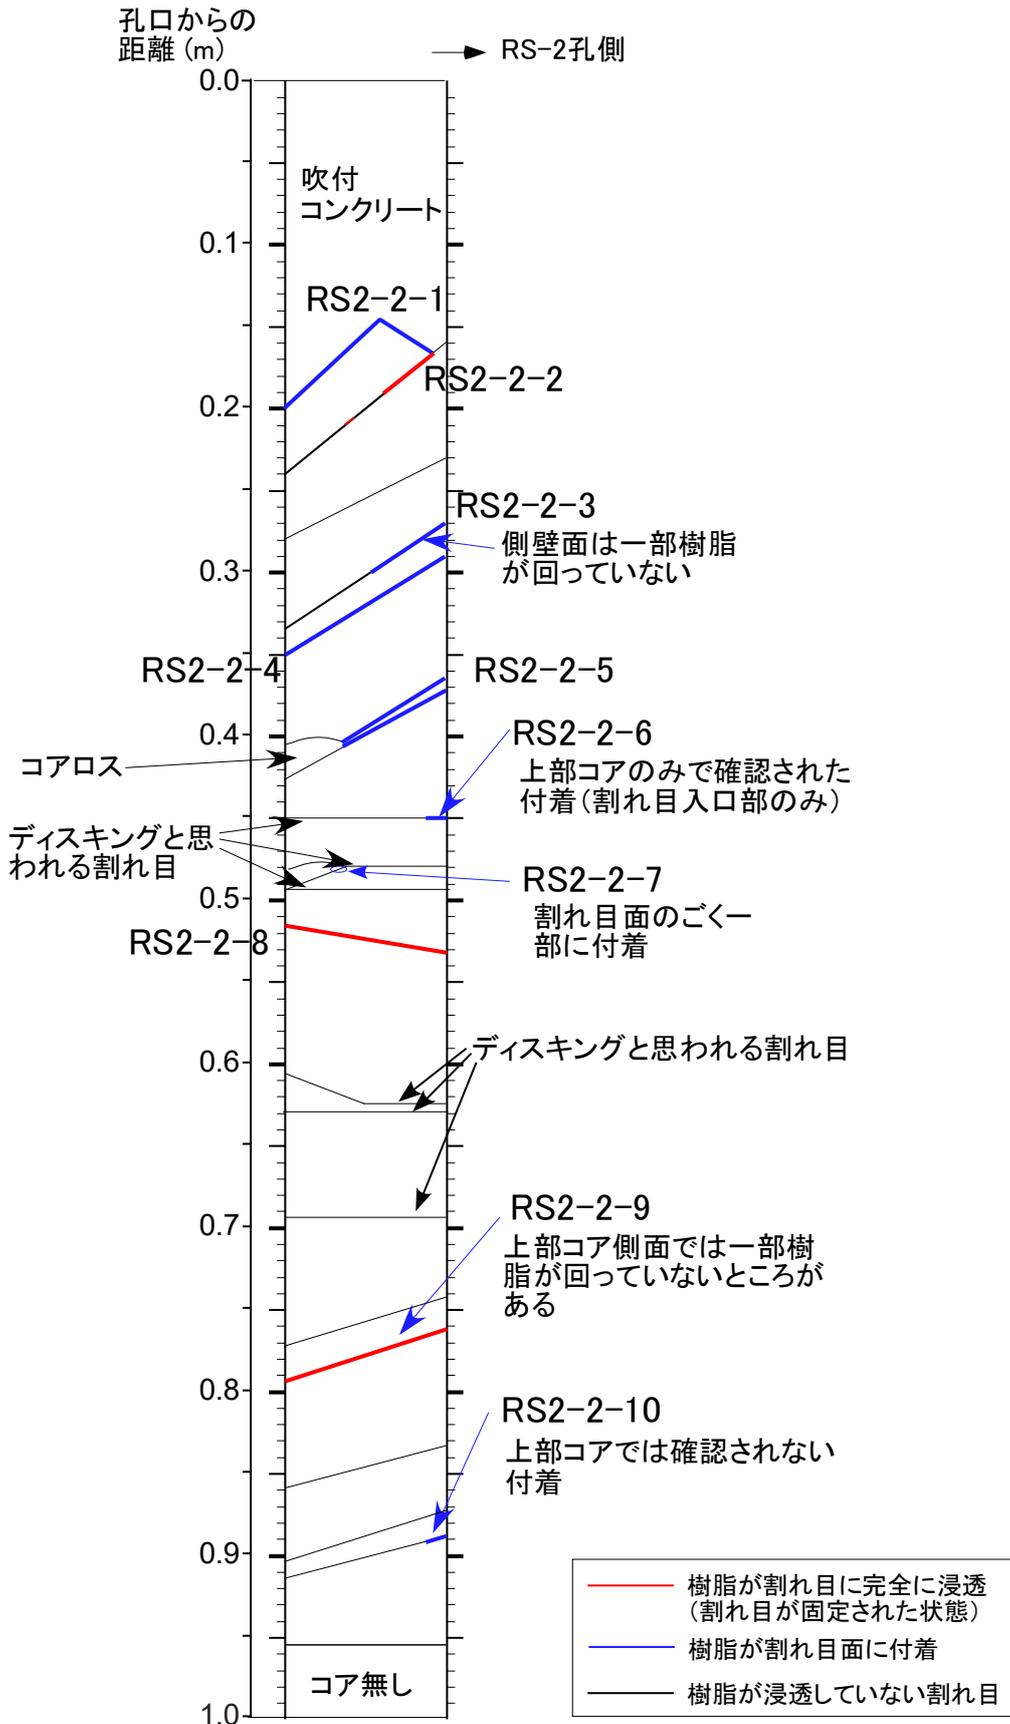
図 3.26 RS2-2 孔で取得した試料の半断面の樹脂充填状況のスケッチと記載 (下半断面)

半割した断面の紫外線照射下での割れ目の観察結果を図 3.26 に示す。観察結果には、樹脂の浸透状況の記載も併せて行った。図 3.26 に示す通り、RS2-2 孔で取得した岩石試料では、10 か所において樹脂の浸透が認められた。それぞれの割れ目に対して RS2-2-1～RS2-2-10 と番号を付けた。なお、ディスクングによると思われるボーリング軸に直交する割れ目が孔口から約 0.45~0.7m の範囲で存在していた。

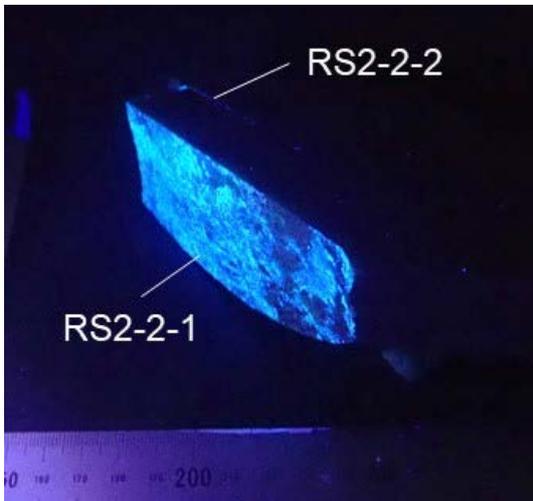
図 3.27 割れ目 RS2-2-1 への樹脂の浸透状況  
(下半断面の観察結果・割れ目表面)

図 3.27 に示す RS2-2-1 に関しては、吹付けコンクリートと岩盤の境界面に相当する部分において樹脂が浸透したことがうかがえる。また、坑道の壁面に相当する部分から進展している割れ目 RS2-2-2 には、割れ目の途中まで樹脂が浸透している様子が確認された（図 3.28、3.29）。

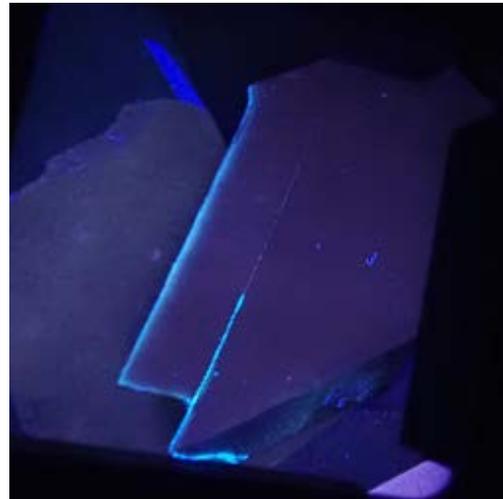
図 3.28 割れ目 RS2-2-2 への樹脂の浸透状況  
(上半断面の観察結果)

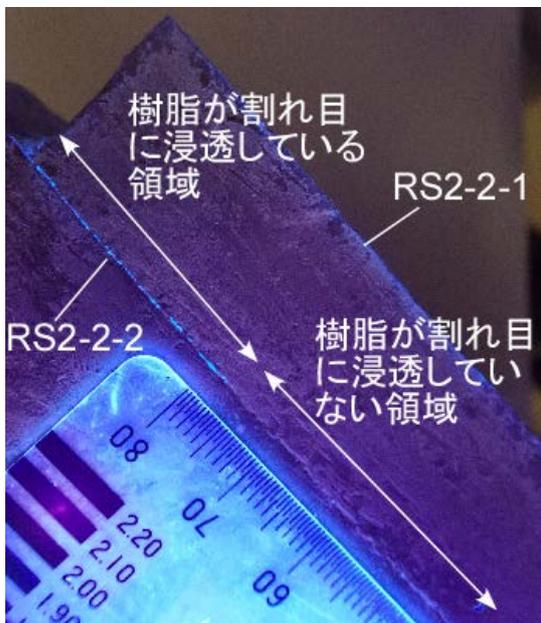
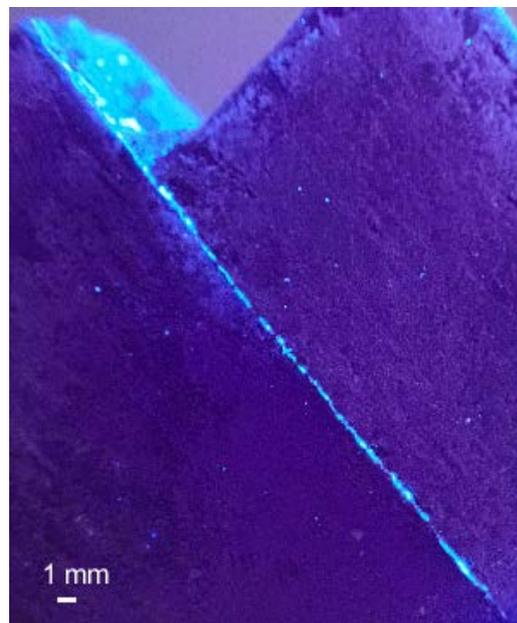
(a) 樹脂浸透状況の拡大写真

(b) 樹脂浸透部の拡大写真

図 3.29 割れ目 RS2-2-2 の拡大写真（上半断面の観察結果）

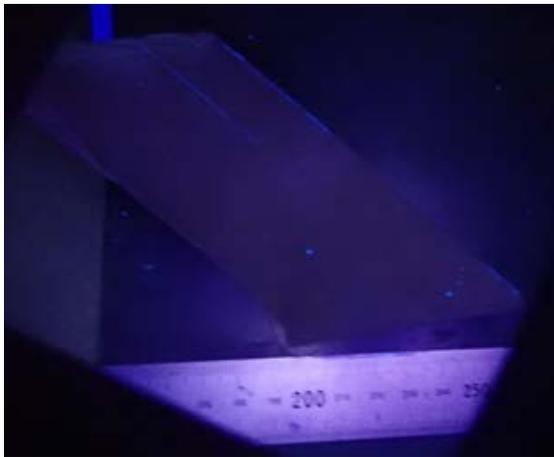
図 3.30 割れ目 RS2-2-3 への樹脂の浸透状況  
（下半断面の観察結果）

割れ目 RS2-2-3 に関しては、紫外線照射下で割れ目部は発光するものの、割れ目面は剥離していた（図 3.30）。RS2-2-3 の割れ目から 0.02m ほど奥側に、RS2-2-3 とほぼ水平な走向の割れ目 RS2-2-4 が確認されているが、これに関しては、樹脂は割れ目表面に付着している状態であ

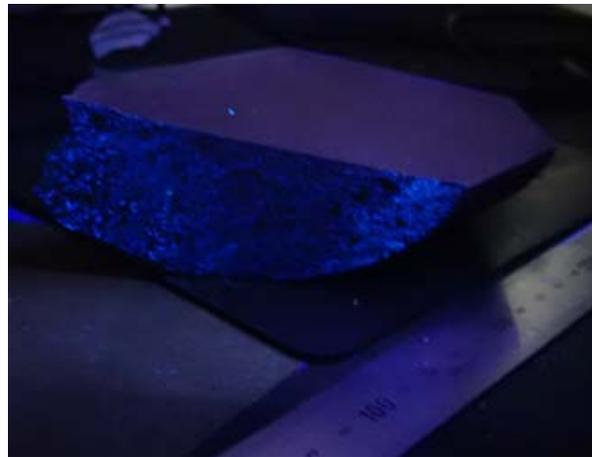
図 3.31 割れ目 RS2-2-4 への樹脂の浸透状況  
（下半断面の観察結果・割れ目表面）

った（図 3.31）。孔口から約 0.4m の位置にある RS2-2-5 に関しても同様の状態であった（図 3.32）。

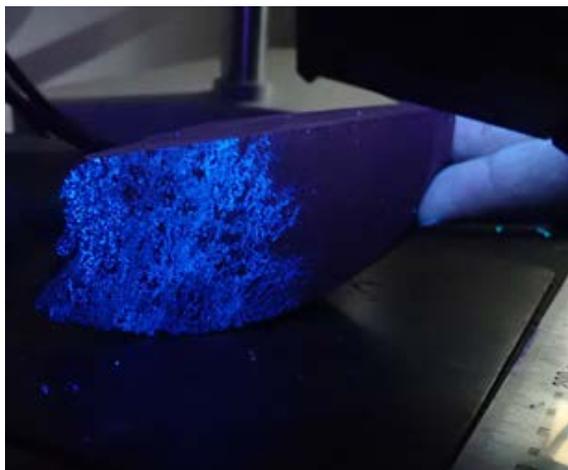
図 3.32 割れ目 RS2-2-5 への樹脂の浸透状況  
（下半断面の観察結果・割れ目表面）

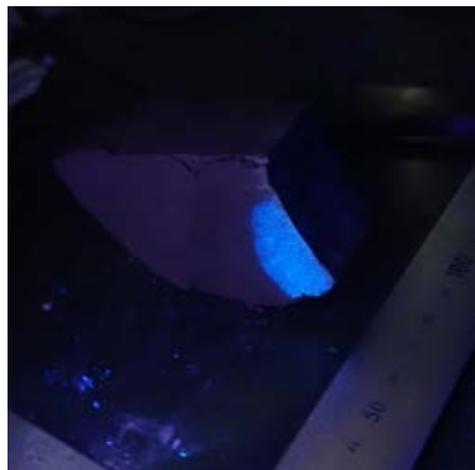
図 3.33 割れ目 RS2-2-6 への樹脂の浸透状況  
（上半断面の観察結果・割れ目表面）

図 3.33 および図 3.34 に示す、孔口から 0.45～0.5m 付近の発光箇所 RS2-2-6 および RS2-2-7 に関しては、樹脂の浸透した領域が非常に小さかった。RS2-2-6 に関しては、割れ目の方向が試料に対して直交方向であり、他の割れ目とトレンドが異なることや、RS2-2-7 に関しては、試料中央部にわずかに発光していることから、これらは掘削により生じた割れ目との関連性が小さいものと考えられる。

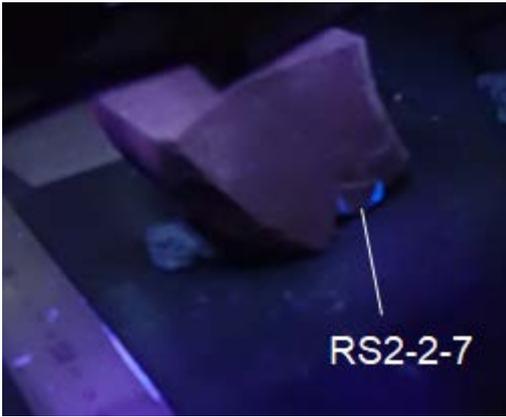
図 3.34 割れ目 RS2-2-7 への樹脂の浸透状況  
(下半断面の観察結果)

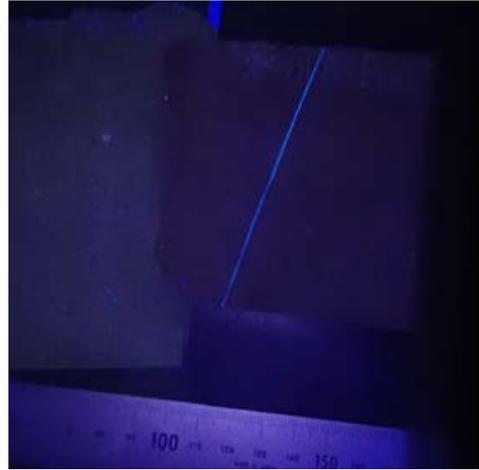
図 3.35 割れ目 RS2-2-8 への樹脂の浸透状況  
(下半断面の観察結果)

孔口から 0.52～0.53m 付近の割れ目 RS2-2-8、孔口から 0.76～0.79m 付近の割れ目 RS2-2-9 に関しては、樹脂が割れ目に完全に浸透して割れ目が固定された状態であった（図 3.35、図 3.36）。また、孔口から 0.9m 付近の割れ目 RS2-2-10 に関しては、下半断面のみにおいて、図 3.37 のように、RS-2 孔側の割れ目表面において、わずかな樹脂の浸透が確認された。

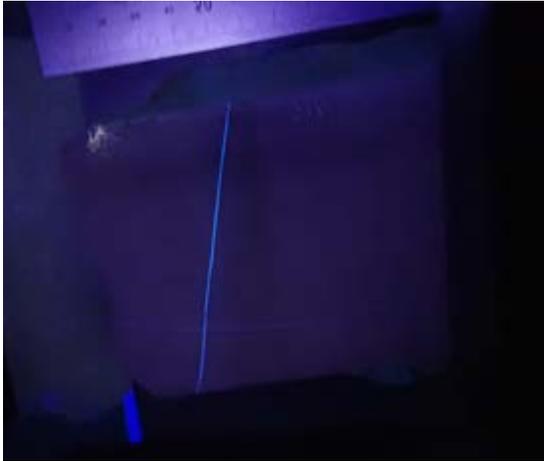
図 3.36 割れ目 RS2-2-9 への樹脂の浸透状況  
(上半断面の観察結果)

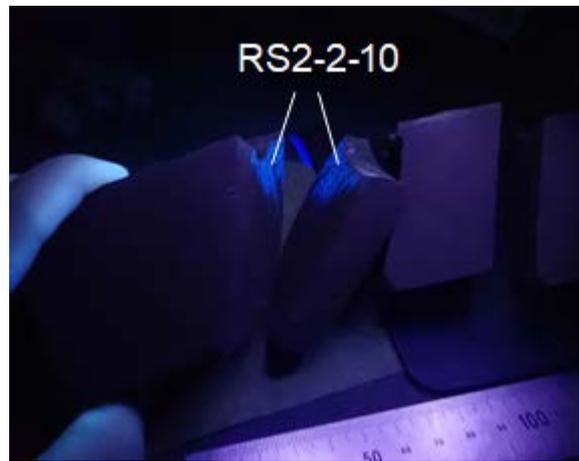
図 3.37 割れ目 RS2-2-10 への樹脂の浸透状況  
(上半断面の観察結果)

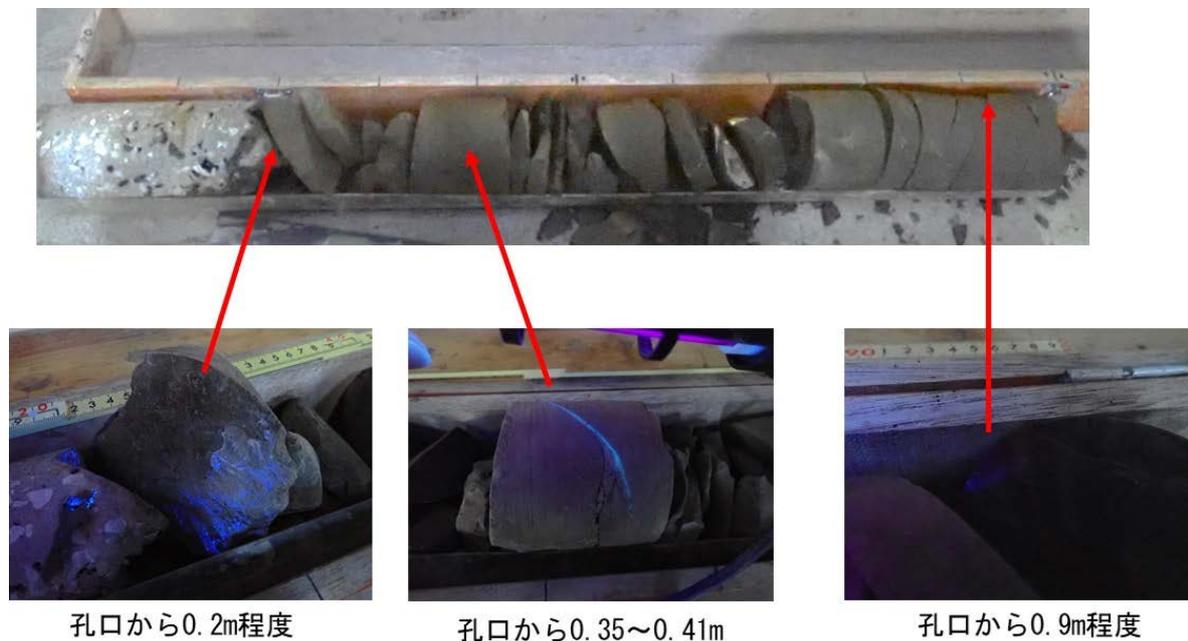
図 3.38 RS2-3 孔の岩石試料と、樹脂が充填された割れ目の状況

RS2-3 孔で取得した岩石コア試料(直径 100mm)の写真を図 3.38 に示す。孔口から 0.2~0.3m, 0.5~0.7m の区間において、ディスクング割れ目が発達し、コアロスも見受けられるため、観察では樹脂が充填された割れ目の位置を正確に特定することが困難であった。樹脂が充填された割れ目としては、図 3.38 に示すように、完全に浸透した割れ目が孔口から 0.35~0.41m の位置で 1 か所、割れ目面に樹脂が付着したものが、吹付コンクリートと岩盤の境界部と、孔口から約 0.9m 程度の位置の 2 か所で確認された。樹脂が完全に浸透した割れ目の位置に関しては、孔内に CCD カメラを挿入した確認結果と、直接孔口から樹脂が浸透した割れ目までの距離を測定した結果を基に特定した。なお、RS2-3 孔においてはコアの連続性が良くなかったことと、樹脂が浸透した割れ目が他孔と比較して少なかったことから、切断面の観察を行っていない。

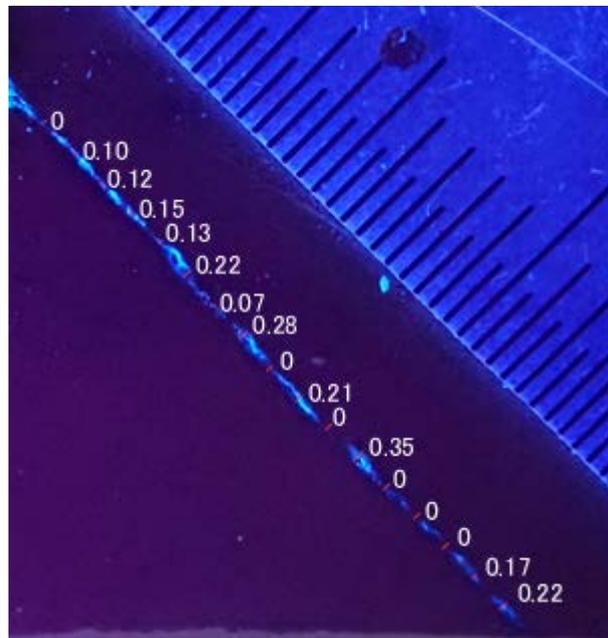
図 4.1 割れ目 RS2W4 における開口幅の測定のイメージ。図中の数値は開口幅（単位：mm）を示す。右側のスケール目盛りは 0.5mm である。

測定にあたっては、デジタルカメラ（OLYMPUS TOUGH TG-5）により紫外線照射下で撮影された高解像度画像を基に開口幅を測定した。図 4.1 に開口幅の測定イメージを示す。実際に取得したコアでは、ポーリング孔の削孔により割れ目が開口することも考えられるが、樹脂が浸透した範囲は、実際の割れ目の開口幅の場が保存された状態を保っていると考えられる。そのため、開口幅の測定に際しては、図 4.1 に示すように、紫外線照射下で発光した部分の幅を測定した。なお、樹脂は浸透しているが、浸透距離が割れ目の長さに対して短い割れ目（RS2E5、RS2W2、RS2W5）については、測定可能な部分に限定して測定を実施した。なお、測定対象とした各割れ目における開口幅の測定間隔については、表 4.2 を参照されたい。

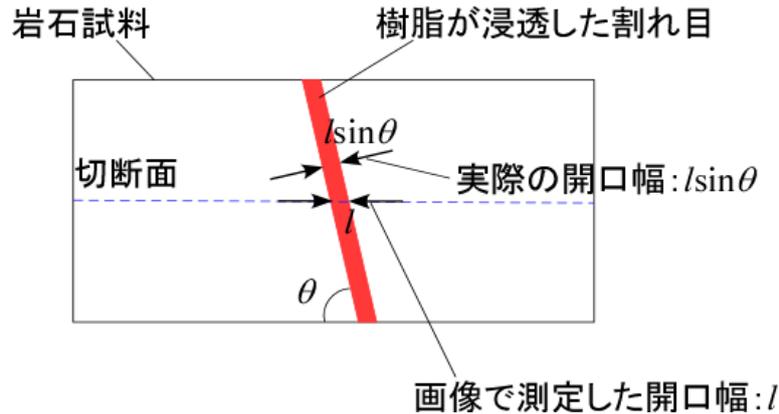
図 4.2 画像で測定した開口幅の補正方法（断面図）

実際の割れ目は、傾斜角を有しているため、図 4.2 に示すように、切断面で測定した開口幅は実際の開口幅とは異なっている。そこで、図 4.2 に示すような補正を行い、開口幅の測定結果として示すこととした。なお、図中に示されている割れ目の傾斜角 $\theta$ については、図 3.10 の BTV 観察結果を基に、 $84^\circ$ と設定した。

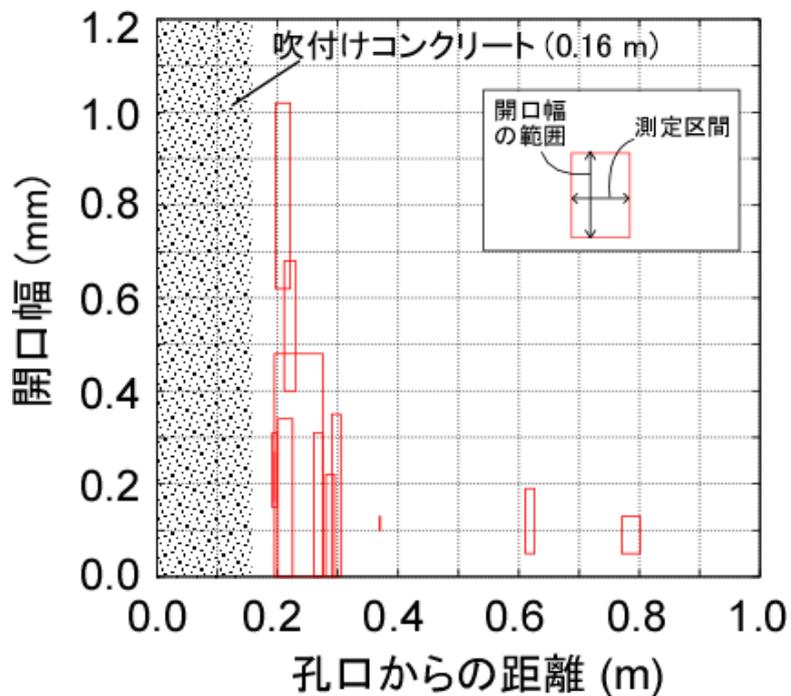
図 4.3 樹脂が充填された割れ目の開口幅と孔口からの距離の関係

開口幅測定対象とした割れ目の名称、開口幅の測定区間と、計測された開口幅の最大値と最小値の範囲、割れ目開口幅の測定間隔を、表 4.2 にまとめて示す。また、図 4.3 に、吹付けコンクリート部分を含む孔口からの距離と割れ目開口幅の情報を整理してグラフとして示す。なお、各割れ目において開口幅を測定した範囲と開口幅の取り得る最小値と最大値を幅として四角形で示している。

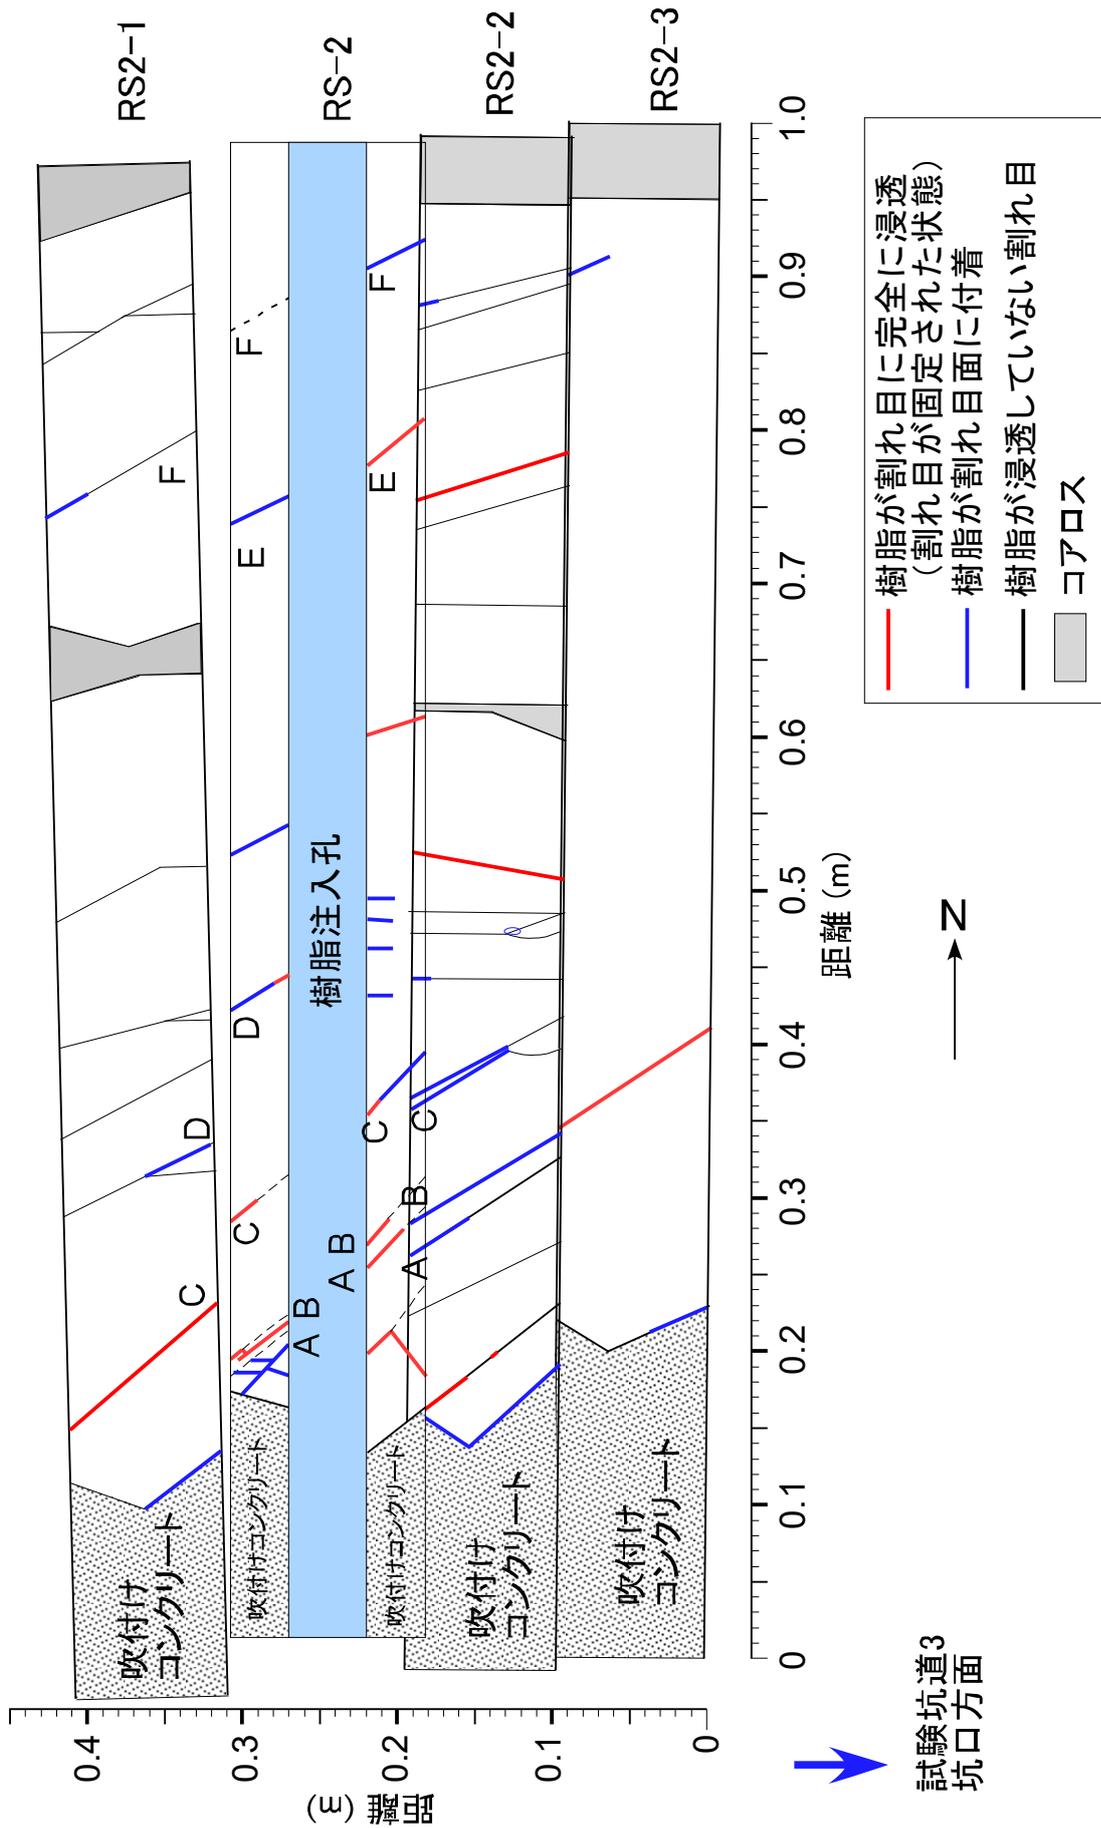
図 4.4 樹脂注入孔周辺で確認された樹脂が充填された割れ目 (EDZ 割れ目) の分布図

EDZ 割れ目の走向は北東方向のものが多かった。試験坑道 3 は東西方向に掘削されたが、観察された EDZ 割れ目の走向は、坑道を覆うように斜め方向に発達する傾向にあることがわかった。堆積岩を対象として掘削したベルギーの Mol の地下研究施設や、フランスの Bure の地下研究施設において、EDZ 割れ目の走向傾斜を地質観察により分析した結果を参照すると、EDZ 割れ目は坑道を覆うような形状 (Herringbone pattern) で発達することが報告されている<sup>6)13)14)</sup>。また、幌延深地層研究センターの深度 250m の調査坑道で実施した地質観察結果においても、同様に坑道を覆うように EDZ 割れ目が発達することが概念的に示されている<sup>15)</sup>。したがって、本研究で得られた EDZ 割れ目の走向は、既往の地下研究施設において確認された傾向に整合するものであった。

また、RS-2 孔の孔口から 0.2m 付近においては、北東走向の割れ目に対して直交する方向に派生して連結する割れ目が見受けられた。EDZ 割れ目同士を連結するように派生する割れ目が存在することは、スイスの Mont Terri 岩盤研究所における割れ目の可視化事例<sup>3)4)</sup>においても報告されており、今回の観察結果も過去の事例に整合するものであった。

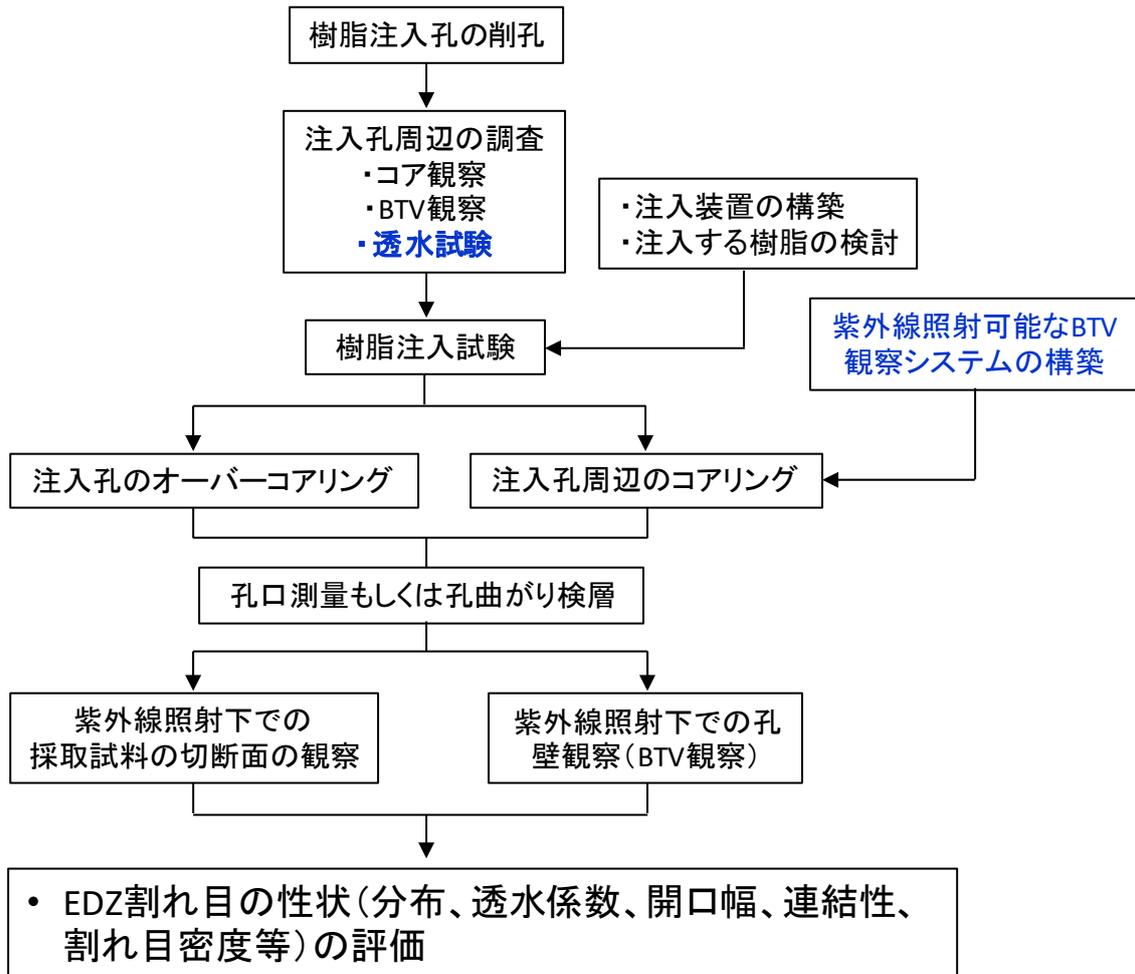
図 4.5 坑道周辺に発達した EDZ の性状を評価するための調査フローの案

今後は樹脂注入前に透水試験を実施することにより、発達した割れ目性状と透水性の議論を詳細にすることができると考えられることから、透水試験と樹脂注入による割れ目の観察を併用して実施することを提案したい。特に、RS-2 孔の孔口から約 0.25m までで確認されたような、開口幅が大きな割れ目が連結しあって発達している場所と、それ以深で確認された、割れ目同士は連結していないが、ある程度の密度で存在している領域とを分けて透水試験を実施することが望ましい。

本研究で得られた成果と、今後検討すべき課題として挙げた BTV 観察システムの改良、透水試験を図 5.2 のフローに則って実施することにより、EDZ 割れ目の分布、透水係数、開口幅、連結性、割れ目密度といった性状を検討することができると考える。これらのデータは、高レベル放射性廃棄物の地層処分事業において、廃棄体埋設後の放射性核種の移行特性の検討に際して有効なデータであることから、EDZ 割れ目の可視化による分析が放射性廃棄物の地層処分の安全性の確保において重要なデータを提供する可能性がある。
