## 埋設配管のき裂による放射性物質の 漏えいへの対応について

Activities on the Leakage of Radioactive Substances  
from Buried Pipe with Cracking

大洗研究開発センター  
照射試験炉センター  
原子炉施設管理部

June 2011

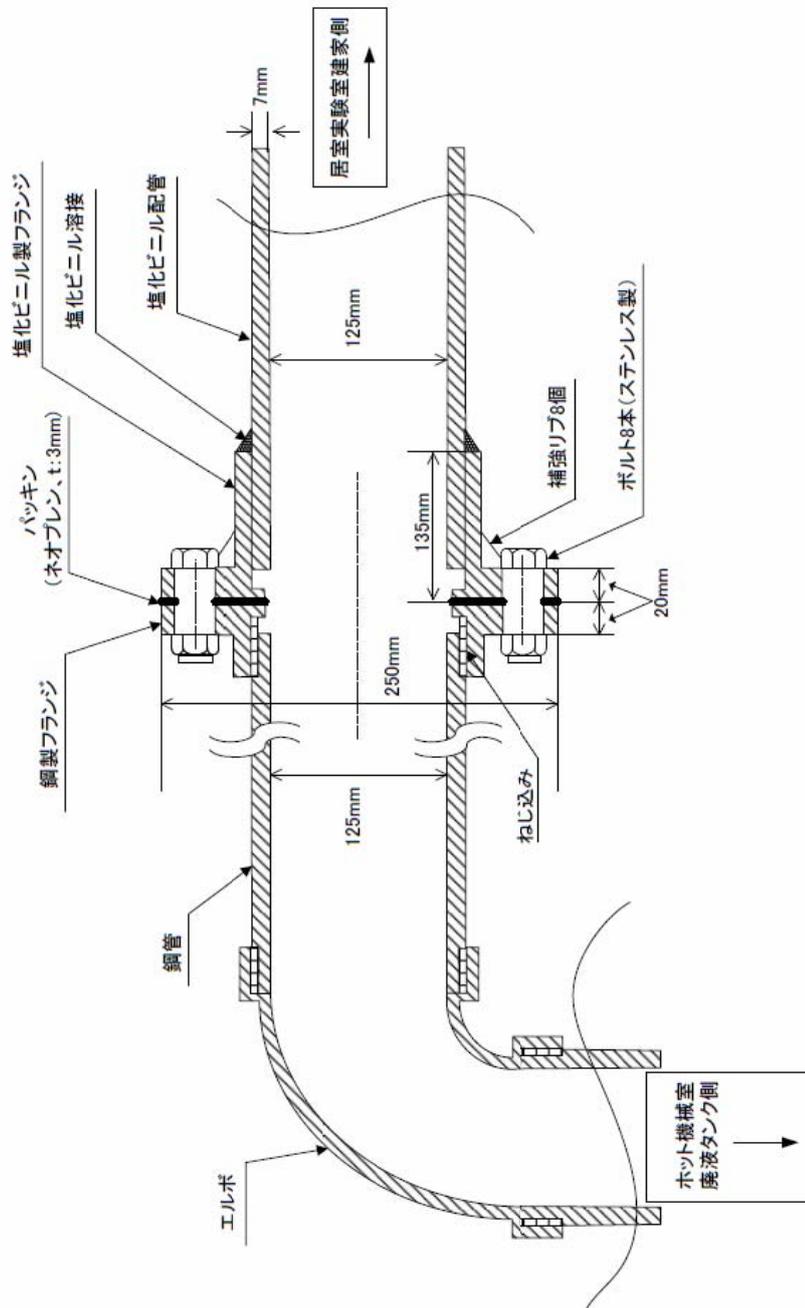
Fig.2 埋設配管接続部の概略図

居室実験室建家に接続された汚水配管の更新を行うため、新規の汚水配管を埋設配管の下側に敷設する工事をしていった。このため、ホット実験室脇（管理区域外）のアスファルト舗装部を切断し、撤去した後、埋設配管を覆っているコンクリート製U字溝周辺まで重機で掘削し、U字溝が確認されてからは、スコップによる手掘りで深さ約 1m まで周囲の土壌を取り除く作業を行っていた。10月5日において、手掘りでの掘削後にU字溝を取り除いたところ、作業担当者が、放射性物質を含む廃液を通す埋設配管の塩化ビニル配管（125A、外径：約 140mm）のフランジ部にき裂を発見した。居室実験室建家及びき裂の発見された埋設配管の位置を Fig.1 に、埋設配管接続部の概略図を Fig.2 示す。この時点ではき裂からの廃液の滴下は認められなかったが、フランジ部直下及び約 30cm 下流（廃液タンク）側の配管直下の 2ヶ所の土壌を採取し、一つにまとめて放射能を測定した結果、微量な  $^{137}\text{Cs}$  及び  $^{60}\text{Co}$  が検出された。

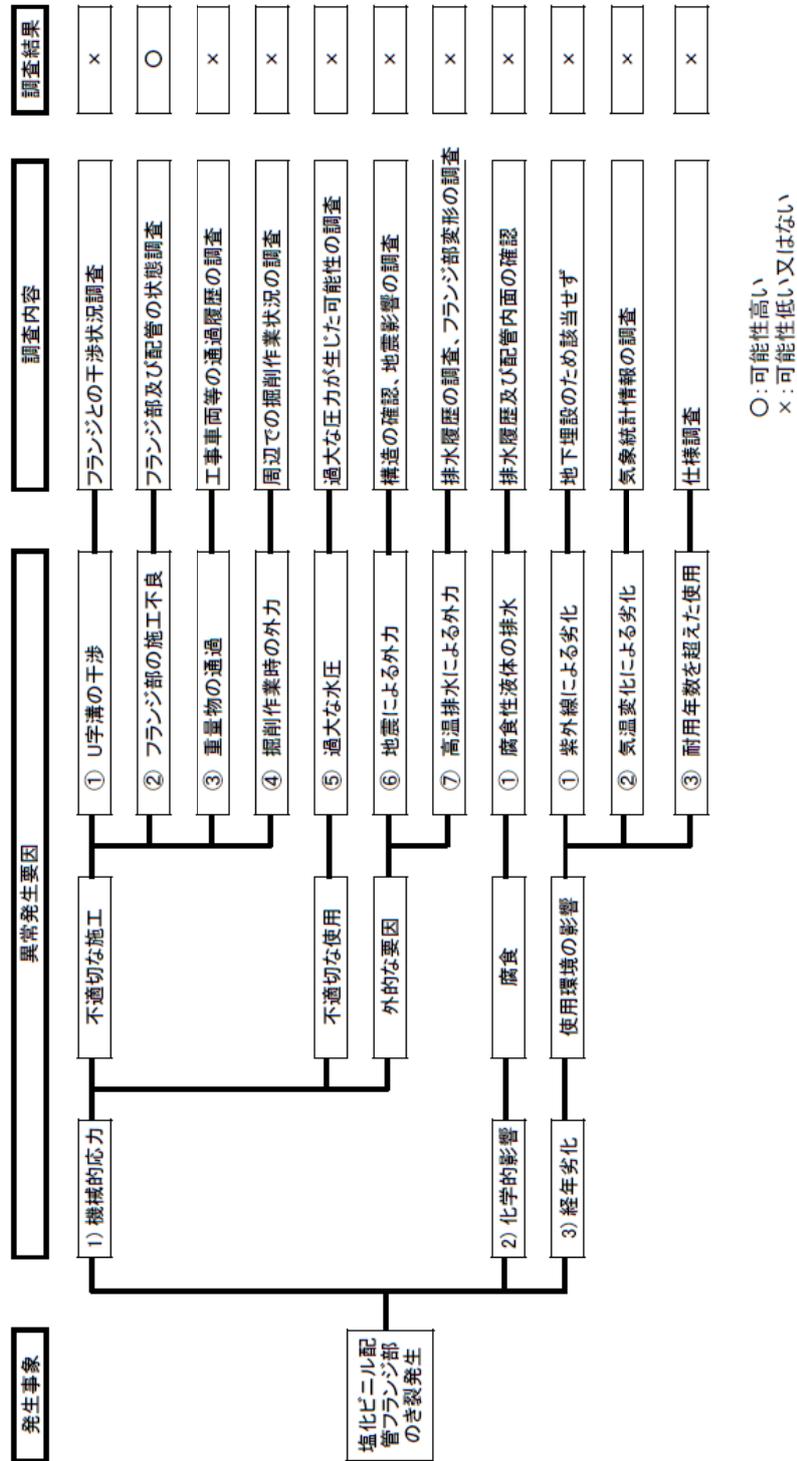
Fig.3 埋設配管の塩化ビニル製フランジにき裂が発生した原因の調査

放射性物質を含む廃液を通す埋設配管の塩化ビニル製フランジのき裂の発生した状況から、埋設配管の塩化ビニル製フランジにき裂が発生する要因として、フランジ部の施工不良、U字溝の干渉等があるため、機械的応力、化学的影響及び経年変化を想定し調査を行った。調査の内容を Fig.3に示す。

放射性物質を含む廃液を通す埋設配管の塩化ビニル製フランジのき裂の発生した原因について、Fig.3のフローに従って調査を行った。その結果を次に示す。

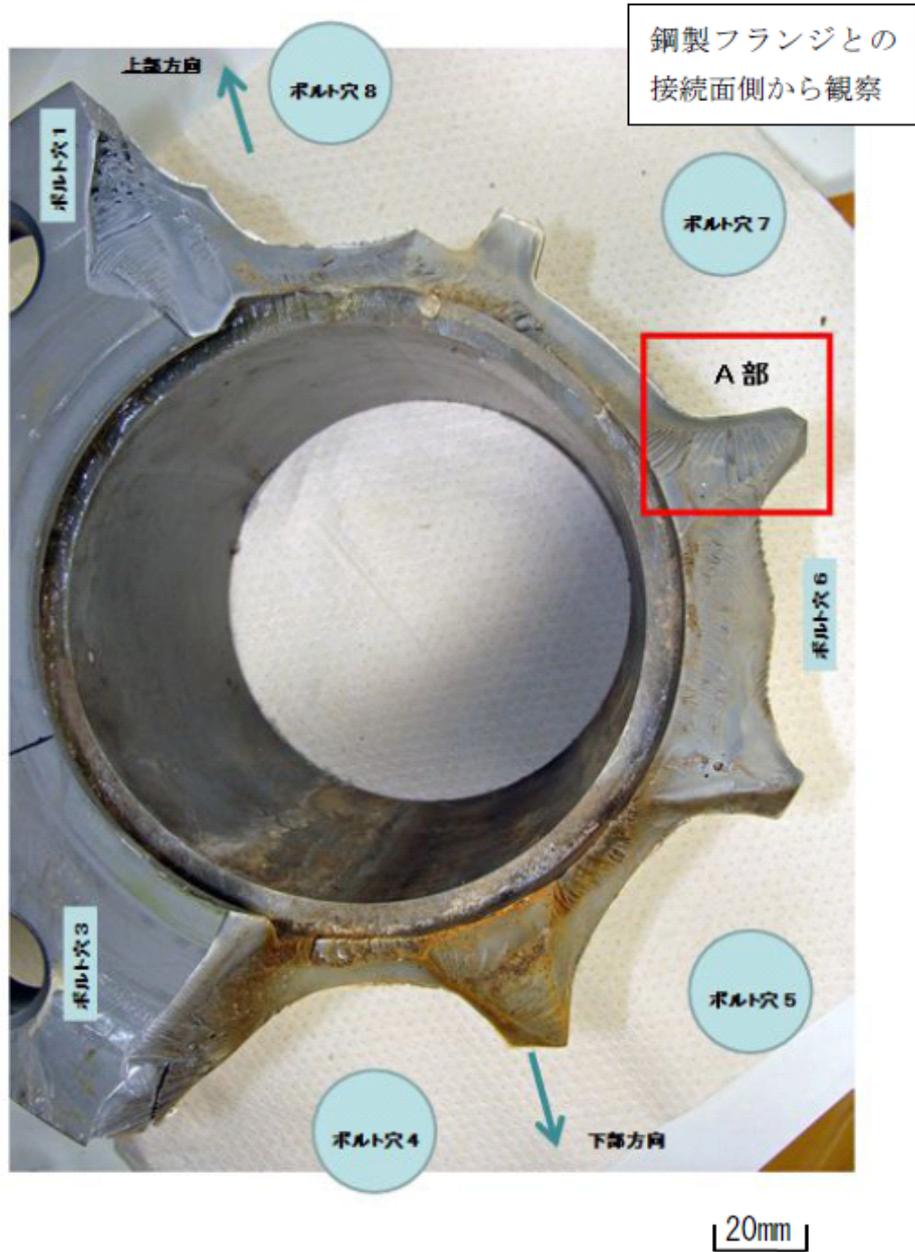
Fig.4 塩化ビニル製フランジの分割後の外観写真

塩化ビニル製フランジの外表面を観察した結果、外部衝撃痕は確認されなかった。次に、塩化ビニル製フランジを切り出し、フランジ部を分割して、き裂部分の状態を観察した。塩化ビニル製フランジの分割後の外観写真をFig.4,5に示す。き裂は、Fig.4に示すボルト

番号で4番から8番にかけて生じていた。

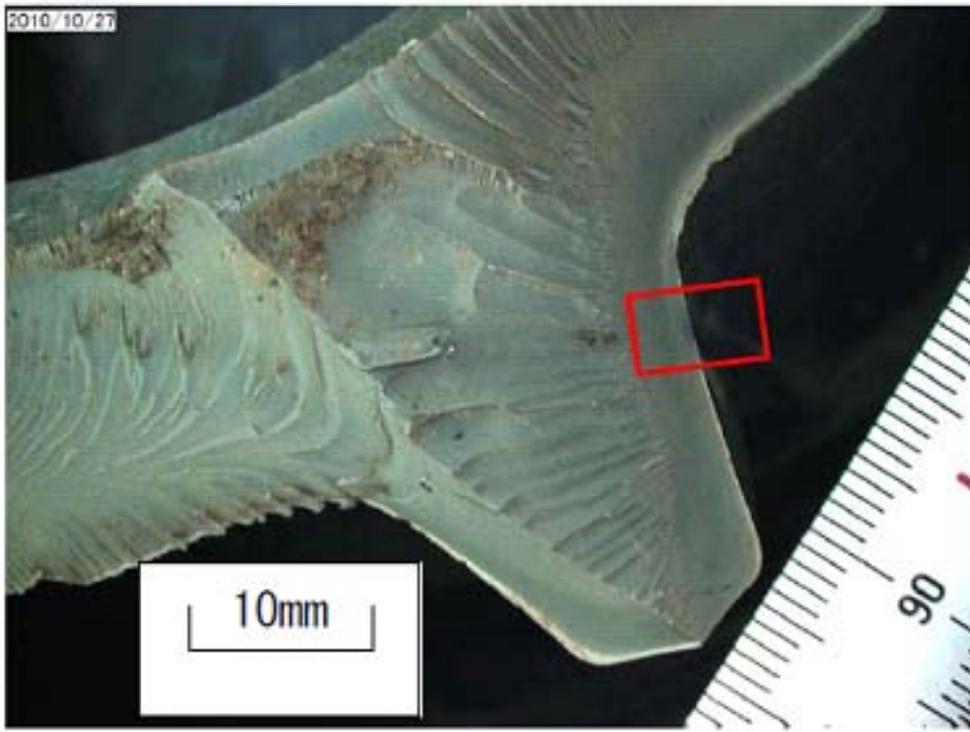
Fig.5 補強リブ根元の外面側表層(A部)

き裂の状態を観察した結果、フランジの補強リブ根元の滑らかな面を起点として、しわ状の様子が観察された内面側に向かって進行していた。また、き裂の起点部には、Fig.6に示すように疲労痕が観察された。

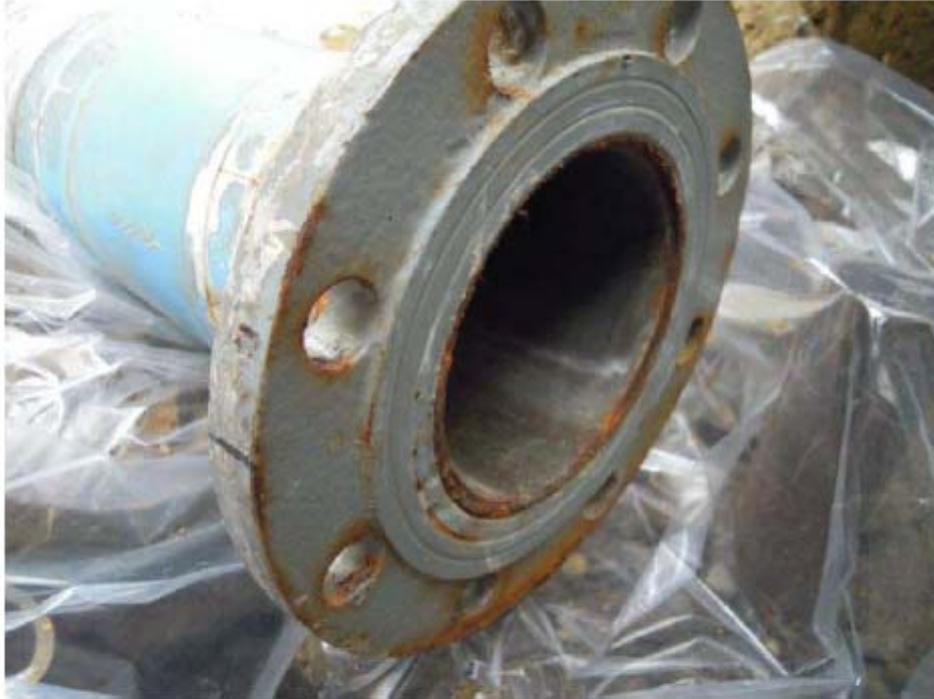
Fig.7 鋼製フランジ(小平面座)

塩化ビニル製フランジの外面側に過大な応力が発生した原因は次のように推測される。まず、塩化ビニル製フランジに接続されていた鋼製フランジに、塩化ビニル製フランジとの接続で使用すべき全面座フランジ(接合面の全面を平面に仕上げたフランジ)ではなく、小平面座フランジ(接合面のボルトの穴の内側に円形の平面座を設けたフランジ)が用いられていた。塩化ビニル製フランジとの接続に用いられていた小平面座フランジをFig.7に示す。小平面座フランジを用いた場合には、塩化ビニル製フランジの接続面に曲げの応力が発生する。次に、フランジ間に使用されていたパッキンを観察した結果、Fig.8に示すようにボルトの干渉痕が認められ、ほぼ全ての接続ボルトの締付けが過剰であったことがわかった。また、塩化ビニル配管と鋼管との芯ずれを調査した結果、Fig.9に示すように接続ボルトを外した状態で、両配管は約9mmの芯ずれが確認された。鋼製フランジと塩化ビニル製フランジの中心がずれた状態での無理な接続を行ったために、フランジ部にさらなる応力が発生していたと判断される。

今回の塩化ビニル製フランジのき裂発生を踏まえ、居室実験室建家の排水設備については、管理区域外への漏えい防止を確実にするため、現在の屋外配管は撤去して、新規に配管を敷設する。今回、敷設する配管は、ステンレス鋼配管にし、フランジを用いない構造として、漏えいの防止を図り、硬質塩化ビニル管で覆い、ステンレス鋼配管から硬質塩化ビニル管内への漏えいは、ホット機械室内の柵で受けるようにする。その柵については、日常点検を行い、ステンレス鋼配管からの漏えいを監視する。また、ステンレス鋼配管については漏えいのないことを毎年1回の頻度で点検する。

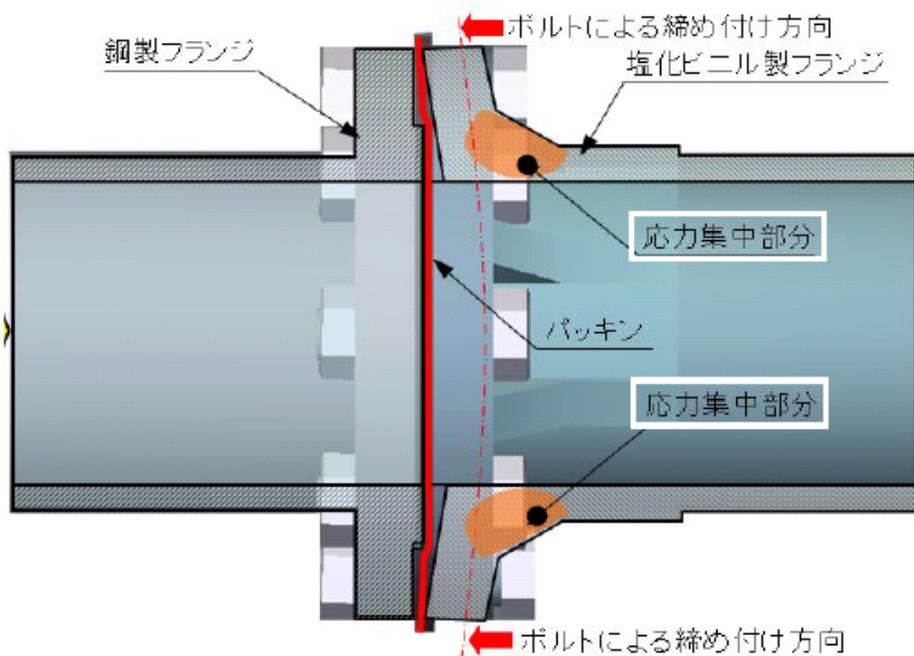
Fig.10 フランジ部の接続状態

フランジ部の施工不良の観点からは、上記の3つの複合要因により塩化ビニル製フランジに発生した曲げ応力でフランジ補強リブ根元が疲労し、疲労の蓄積により発生した微細なクラックを起点として、き裂に発展したと推測する。き裂発生 の推定状況をFig.10に示す。

塩化ビニル製フランジ接続状態

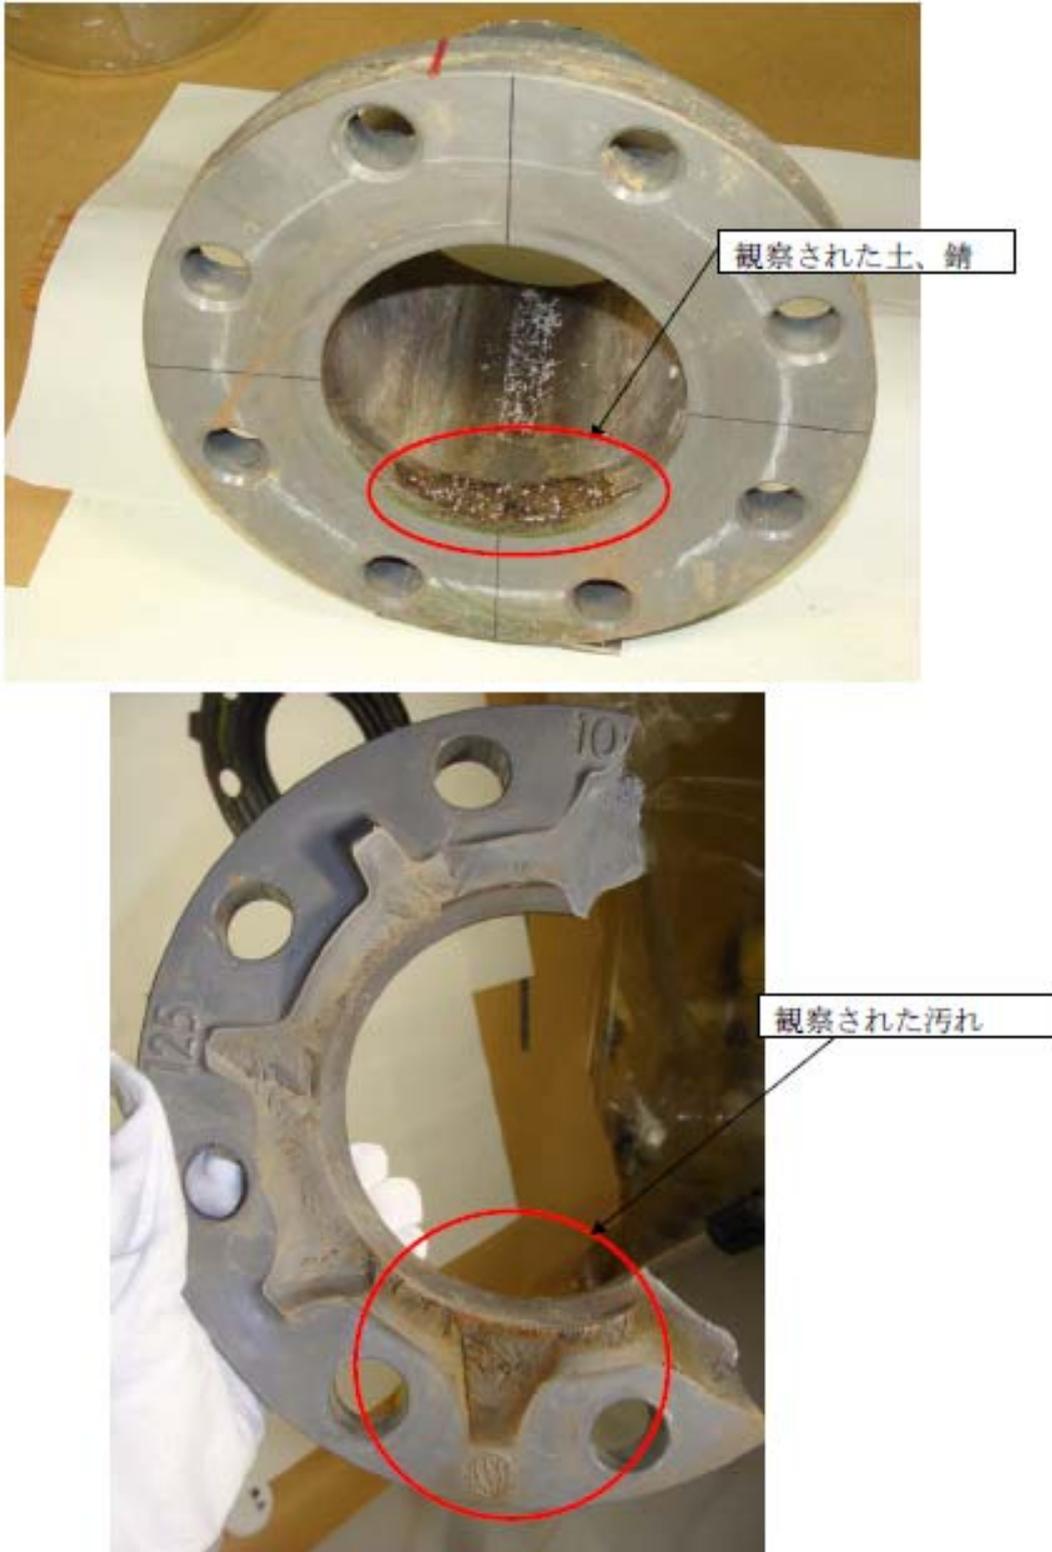
Fig.11 フランジ切断後に観察された内面及びき裂面の状態

き裂が生じた塩化ビニル製フランジ部を切り出して詳細に観察した結果をFig.11に示す。内面には土、錆のような堆積物が認められた。塩化ビニル製フランジの下側のき裂面には水垢のような汚れが認められた。以上の観察結果より、き裂は最近に発生したものではないと判断した。塩化ビニル製フランジの製造メーカーにより、き裂部分の詳細な観察を行ったが、観察結果からは、き裂の発生時期を特定することはできなかった。き裂の発生時期は、最後に水張りによる漏えい検査を行った平成11年3月11日以降と推定される。

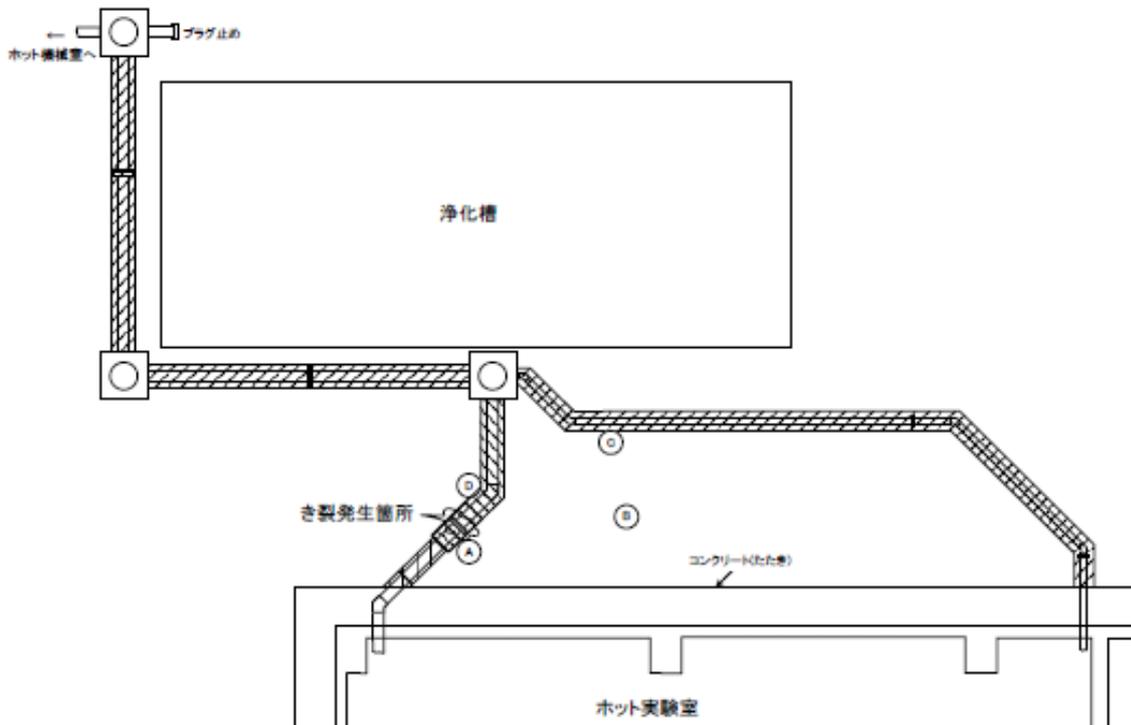
Fig.12 発見当日の土壌サンプリング箇所と測定結果

漏えいによる影響の範囲を推定するため、フランジき裂部の周辺の土壌を採取して放射能濃度を測定した。土壌のサンプリングに当たっては、地表面より約1mの掘削面を基準面とした。き裂発見当日は、この基準面において4ヶ所、当該フランジ部直下の土壌及びフランジから約30cm下流側の配管直下の土壌サンプリングを行った。測定結果では、検出下限値以上の放射能濃度を認めた位置は、塩化ビニル製フランジ直下の1ヶ所のみであった。発見当日の土壌サンプリング箇所と測定結果をFig.12に示す。

サンプリング位置	<sup>60</sup> Co		<sup>137</sup> Cs	
	濃度 (Bq/g(wet))	検出下限値 (Bq/g(wet))	濃度 (Bq/g(wet))	検出下限値 (Bq/g(wet))
き裂箇所直下	$3.3 \times 10^{-2}$	$4.4 \times 10^{-3}$	$2.2 \times 10^{-2}$	$4.5 \times 10^{-3}$
き裂箇所下流側30cm	ND	$4.1 \times 10^{-3}$	ND	$4.1 \times 10^{-3}$

サンプリング No.	き裂箇所からの距離 (cm)	<sup>60</sup> Co		<sup>137</sup> Cs	
		濃度 (Bq/g(wet))	検出下限値 (Bq/g(wet))	濃度 (Bq/g(wet))	検出下限値 (Bq/g(wet))
A	30	ND	$4.4 \times 10^{-3}$	ND	$3.9 \times 10^{-3}$
B	220	ND	$4.0 \times 10^{-3}$	ND	$4.0 \times 10^{-3}$
C	220	ND	$3.9 \times 10^{-3}$	ND	$4.5 \times 10^{-3}$
D	50	ND	$5.0 \times 10^{-3}$	ND	$4.4 \times 10^{-3}$

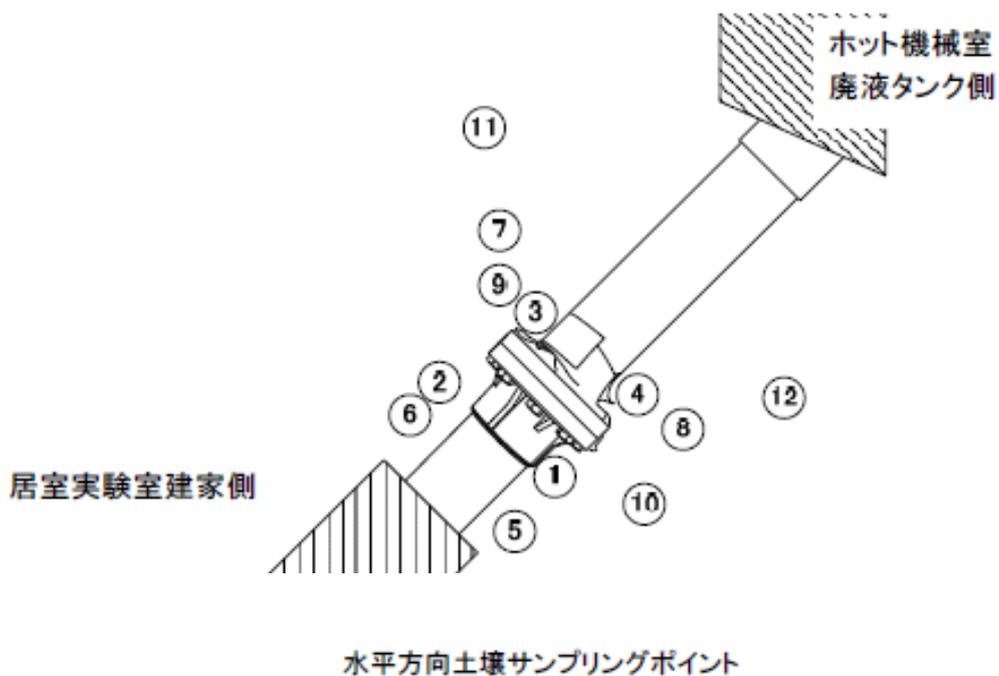
Fig.13 き裂箇所周辺の土壤サンプリング箇所と測定結果(水平方向)

後日、フランジき裂部直下を中心として、約55cmの半径内で水平方向の土壌を12ヶ所サンプリングし、測定を行った。また、垂直方向の広がりを知るために、7ヶ所で、基準面から深さ方向に10cm刻みで土壌をサンプリングし、測定を行った。き裂箇所周辺の土壌サンプリング箇所と測定結果（水平方向）をFig.13に、き裂箇所周辺の土壌サンプリング箇所と測定結果（垂直方向）をFig.14に示す。調査の結果、半径約30cm、深さ約90cmの範囲で、検出下限値以上の放射能濃度が認められた。

サンプリング No.	距離 (cm)	<sup>60</sup> Co		<sup>137</sup> Cs	
		濃度 (Bq/g(wet))	検出下限値 (Bq/g(wet))	濃度 (Bq/g(wet))	検出下限値 (Bq/g(wet))
①	15	$2.6 \times 10^{-2}$	$5.1 \times 10^{-3}$	$9.1 \times 10^{-3}$	$4.0 \times 10^{-3}$
②	15	$1.1 \times 10^{-2}$	$4.2 \times 10^{-3}$	ND	$3.9 \times 10^{-3}$
③	20	$2.6 \times 10^{-2}$	$4.9 \times 10^{-3}$	ND	$4.7 \times 10^{-3}$
④	20	$9.7 \times 10^{-2}$	$3.9 \times 10^{-3}$	ND	$5.3 \times 10^{-3}$
⑤	25	ND	$4.1 \times 10^{-3}$	ND	$4.0 \times 10^{-3}$
⑥	25	ND	$4.2 \times 10^{-3}$	ND	$4.2 \times 10^{-3}$
⑦	35	ND	$4.0 \times 10^{-3}$	ND	$4.2 \times 10^{-3}$
⑧	35	ND	$4.5 \times 10^{-3}$	ND	$4.1 \times 10^{-3}$
⑨	30	ND	$4.0 \times 10^{-3}$	ND	$3.7 \times 10^{-3}$
⑩	30	ND	$4.1 \times 10^{-3}$	ND	$3.7 \times 10^{-3}$
⑪	55	ND	$4.1 \times 10^{-3}$	ND	$4.3 \times 10^{-3}$
⑫	55	ND	$4.5 \times 10^{-3}$	ND	$3.9 \times 10^{-3}$

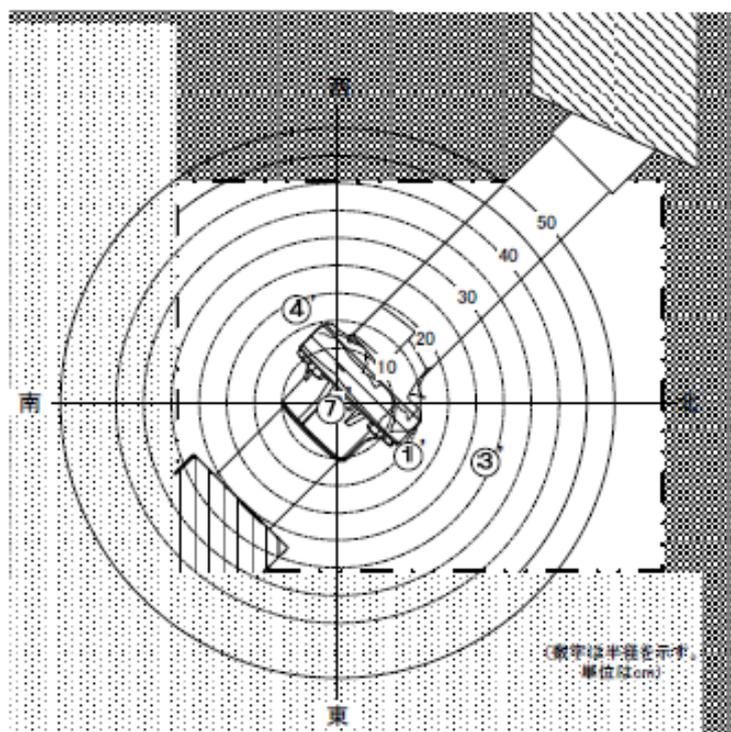
Fig.15 周囲の土壤回収後の底部付近の土壤サンプリング箇所と測定結果

周囲土壌は埋め戻しの土壌で、コンクリートのかげらや、砂利などがあり、試料採取ができない箇所が何箇所もあったため、検出下限値以上の放射能濃度が認められた範囲を十分に含むように、周囲の土壌（き裂中心から水平方向半径約30cm～40cm、深さ約120cm範囲）を撤去し、鉄製容器に回収した。その後、新たに周囲土壌撤去後の底部付近の土壌を4ヶ所で採取し、測定を行った結果、検出下限値以上の放射能濃度は検出されなかった。周囲の土壌回収後の底部付近の土壌サンプリング箇所と測定結果をFig.15に示す。

サンプリング No.	深さ (cm)	<sup>60</sup> Co		<sup>137</sup> Cs	
		濃度 (Bq/g(wet))	検出下限値 (Bq/g(wet))	濃度 (Bq/g(wet))	検出下限値 (Bq/g(wet))
①'	120	ND	$4.7 \times 10^{-3}$	ND	$4.2 \times 10^{-3}$
③'	120	ND	$4.2 \times 10^{-3}$	ND	$4.1 \times 10^{-3}$
④'	120	ND	$4.1 \times 10^{-3}$	ND	$3.3 \times 10^{-3}$
⑦'	120	ND	$4.7 \times 10^{-3}$	ND	$4.1 \times 10^{-3}$

表面層は、地表面から約1m掘削した地点  
二点鎖線内の白抜き部分の土壤を撤去
