平成 23 年度研究炉加速器管理部年報

(JRR-3, JRR-4, NSRR 及びタンデム加速器の運転、利用及び技術開発)

Annual Report of Department of Research Reactor
and Tandem Accelerator, JFY2011
(Operation, Utilization and Technical Development
of JRR-3, JRR-4, NSRR and Tandem Accelerator)

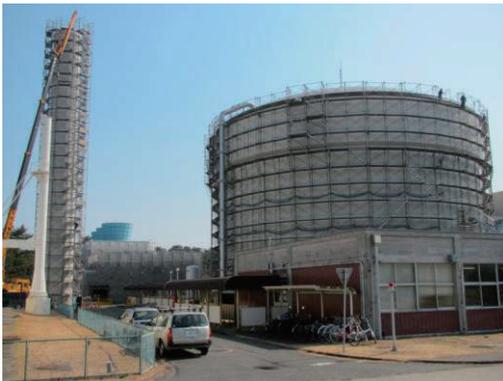
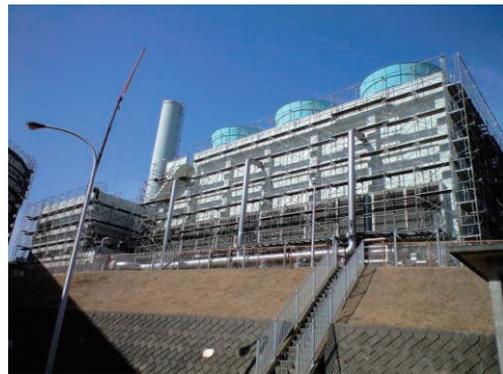
第2.1.1図 原子炉建家、排気塔及び冷却塔の補修（足場組立）

鉄筋コンクリート部に発生したひび割れについて、足場等を設置して調査した。(第2.1.1図) 調査の結果、局所的に幅が1 mmを超えるひび割れを確認したものの、大部分が1 mm以下であり、剥離・剥落も生じていなかった。発見したひび割れについては、それらの程度に応じて、ひび割れの幅が0.2 mm以上の箇所についてはエポキシ樹脂注入による補修、0.1 mm以上0.2 mm未満の幅については可能な限り樹脂注入を試みた上で樹脂により被覆した。(第2.1.2図)

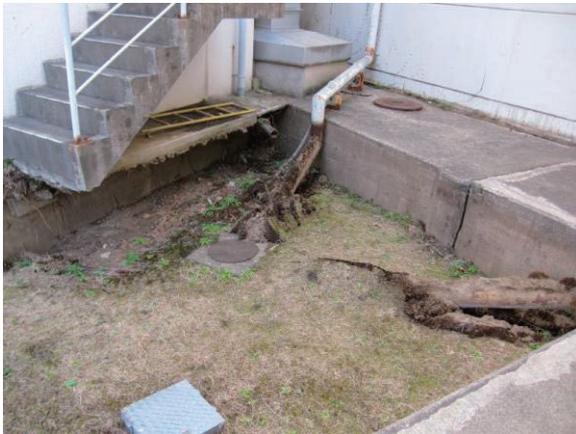
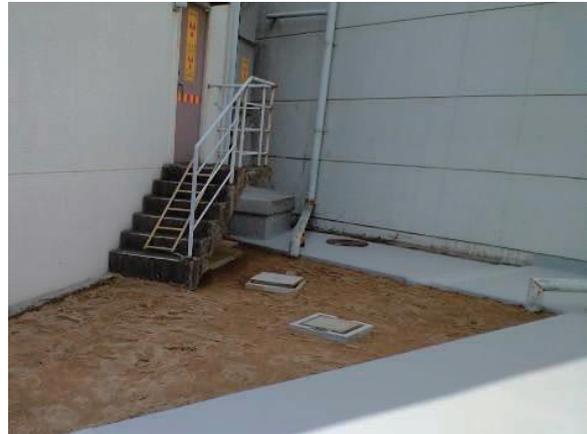
第2.1.3図 原子炉建家と実験利用棟の間の地盤沈下（補修前後）

建家と地面において不等沈下が発生し、JRR-3周辺の埋設配管及び柵に破損を確認したため、地盤補修を行うとともに埋設配管及び柵の復旧を行った。（第2.1.3図）

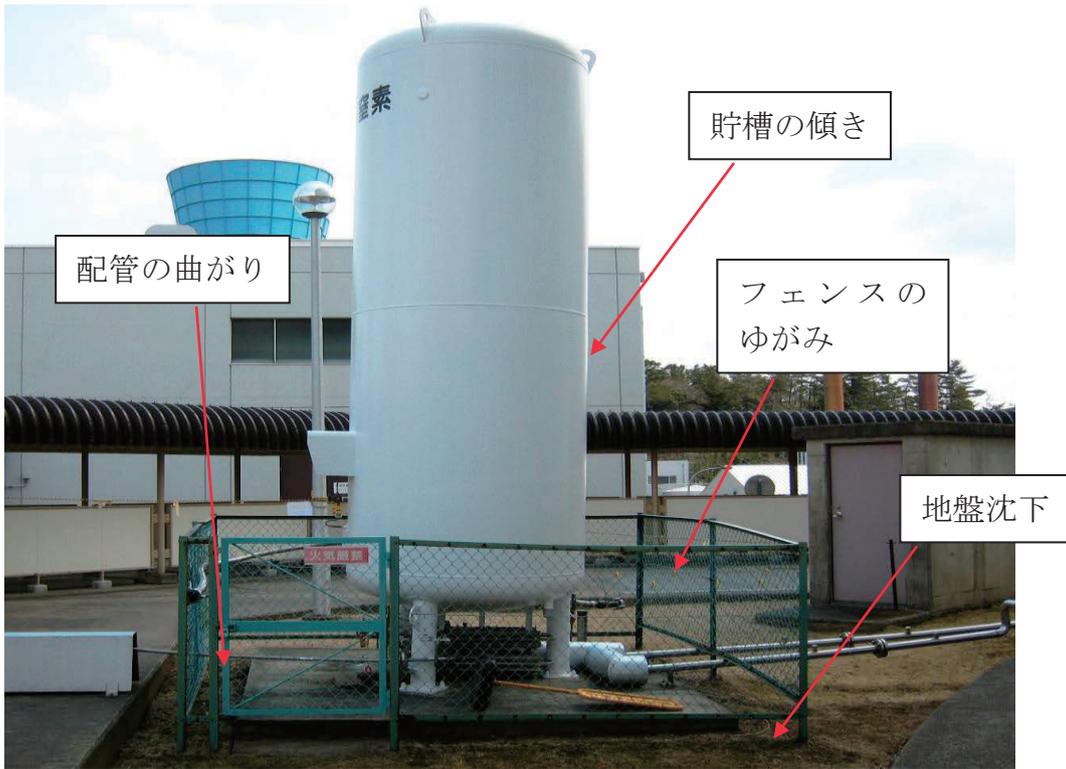
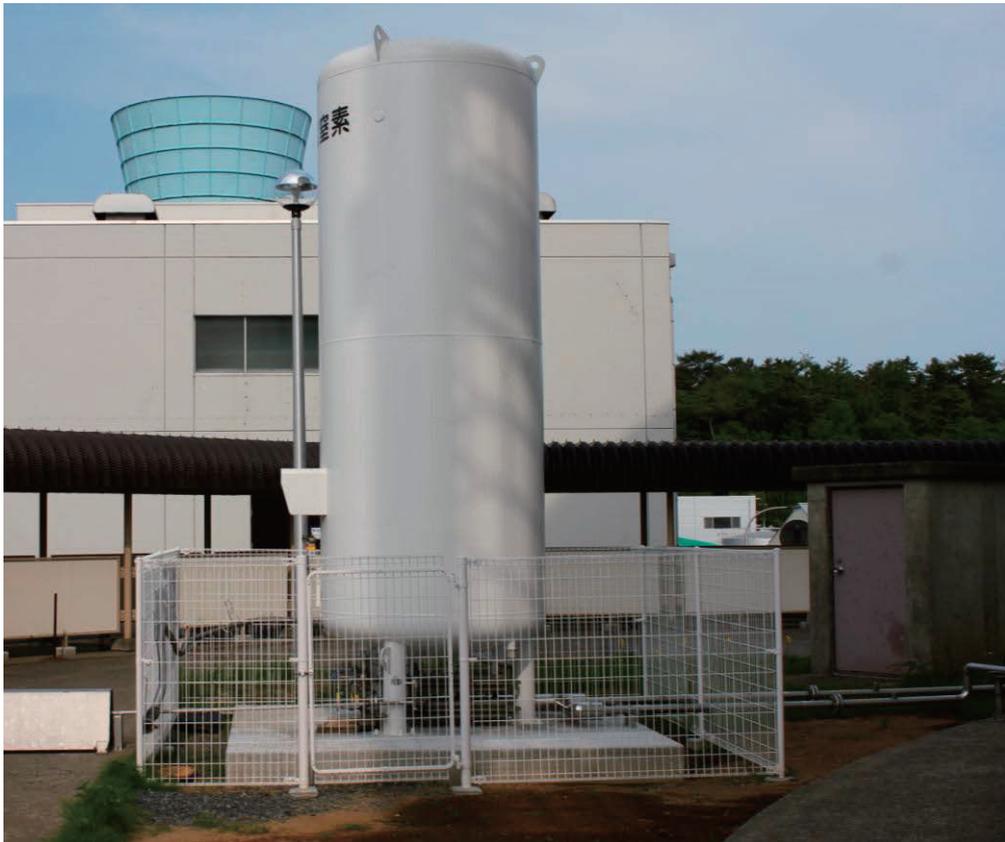
第 2.1.4 図 JRR-3 液化窒素製造施設（復旧後）

JRR-3 液化窒素製造施設（復旧前）

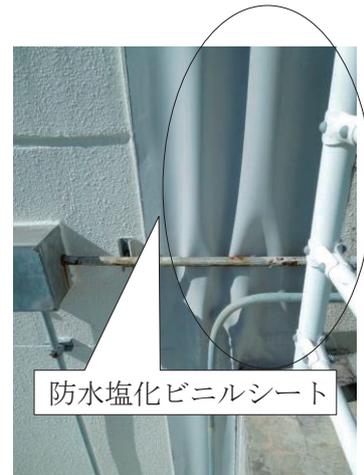
第 2.2.1 図 エキスパンション部

ローディングドック B については、周辺の地盤沈下の影響で、ローディングドック B が不等沈下により傾いたため、散乱実験室とのエキスパンション部にひびが生じた。また、傾いたことにより、ローディングドック B に設置されているホイストが使用不能となった。このため、エキスパンション部については、防水塩化ビニルシートによる補修を施した。(第 2.2.1 図)

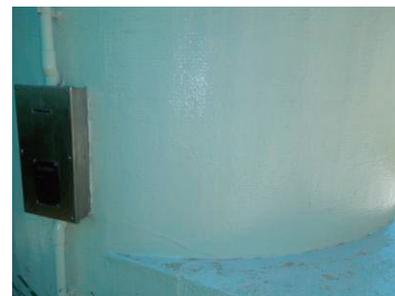
第 2.2.2 図 排気筒

排気筒に数本のひびが発生したため、エポキシ充填による補修及び塗装を施し、その後追加補修として連続繊維(カーボン)シートによる補修を実施した。(第 2.2.2 図) 排気筒と排気風洞をつなぐエキスパンション部についても、ひびが発生したため、防水塩化ビニルシートによる補修を施した。

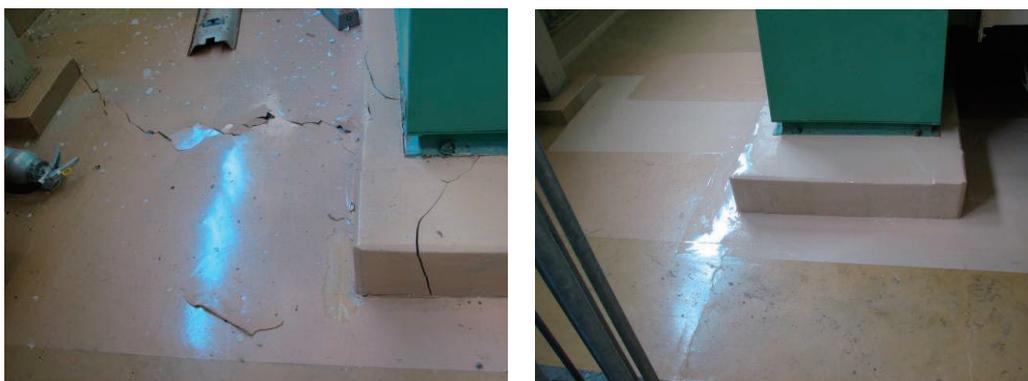
第 2.3.3 図 機械棟排風機室床面の損傷及び復旧状況

機械棟排風機室床面及びフィルタユニット土台にウレタン塗装のひび割れ及びコンクリートのクラックが生じた。コンクリートのクラックについてはエポキシ樹脂を注入する補修工事を行った。また、表面のウレタン塗装については、ひび割れの生じている部分を剥離し、再度ウレタン塗装を施した。第 2.3.3 図に機械棟排風機室床面の損傷及び復旧状況を示す。

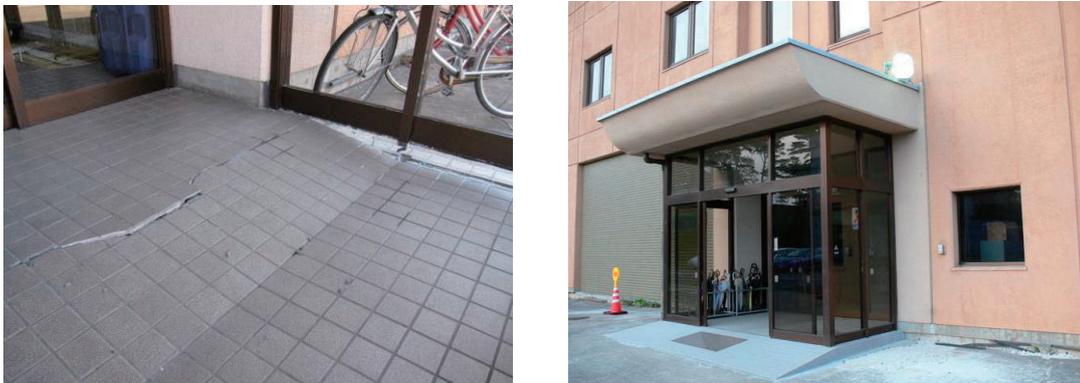
タンデム加速器建家については、傾斜角を算定した結果、基礎は「無被害」と判定された。上部構造については多数の被害を受け、最も被害が激しいのは壁の薄い 2 階の居室部分であると判定された。各部屋の損傷度の詳細については調査記録を参照のこと。タンデム加速器建家の玄関については、建家の耐震構造とは関係ないが、玄関前の地盤沈下により二重の自動ドア間で段差が発生してタイルが破損し、入口側の自動扉は宙に浮いてしまった。施設保安（施錠）の観点から早めに補修作業を始めるよう施設保全課等に依頼し、9 月には補修が完了した。（第 2.4.1 図）

第 2.4.1 図 左：地盤沈下によりタイルが破損して玄関自動ドアが浮いている
右：建家側の高さに合わせて玄関を補修した

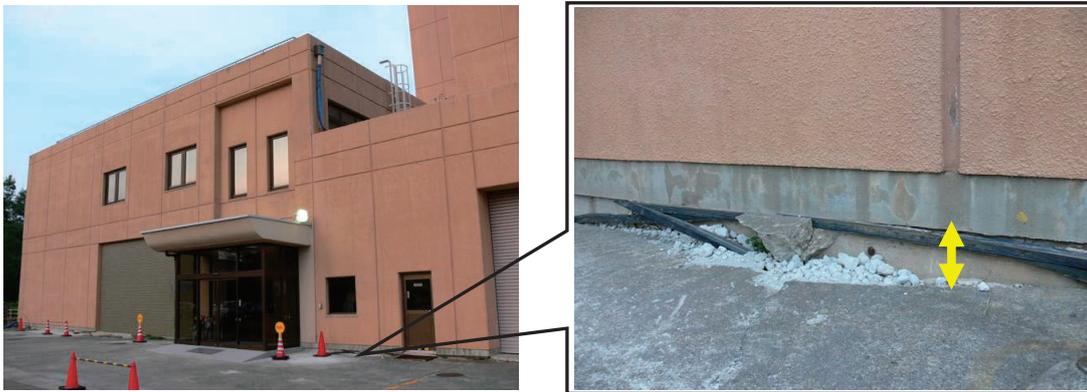
玄関前のコンクリート路面が南北約 50 m にわたり約 15 cm 沈下した。また、玄関前コンクリート路面の一部に亀裂が発生し、建家付近のコンクリート路面の下には約 2 m の空洞が確認された。（第 2.4.2 図）

第2.4.2図 左：建家に対して玄関前コンクリート路面が約15 cm沈下した
右：(拡大図) 建家とコンクリート路面の継ぎ目

被災調査の結果に基づき、建家及びその周辺の補修工事を実施することになるが、平成 23 年度は予算の確保が困難であったため補修工事を実施することができなかった。ただし、玄関の補修工事については、施設保安のため施設保全課等と協議し平成 23 年 8 月に実施した。また、建家前の地盤沈下については、陥没等の危険があるため建家西側全域の非破壊検査（レーダー探査）を実施した。その結果として、玄関周辺及び西側道路の一部に空洞と考えられる箇所が見つかったため、玄関周辺について重車両の駐車を禁止する措置をとった。

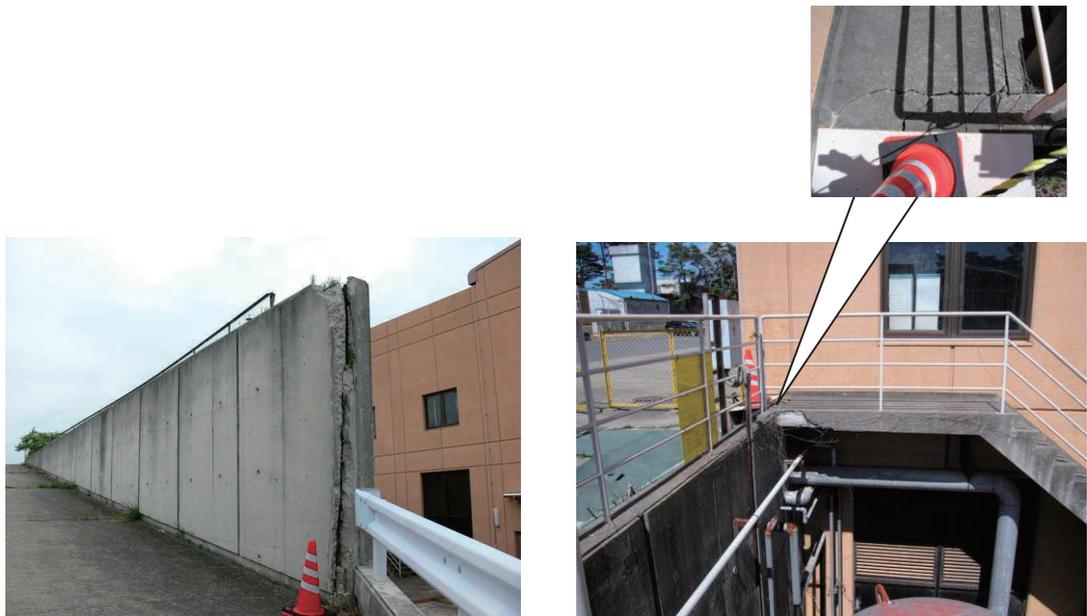
地下1階へのスロープに設置されているコンクリート製擁壁については、倒壊または大きく傾斜しているような危険な箇所はなかった。しかし、擁壁の継ぎ目部分の破損が発生し、北側ではタンDEM建家との継ぎ目付近、南側ではスロープ中段でV字型になっている先端付近の損傷が激しかった。ひび割れの崩せる部分はあらかじめ手作業で取り除き、破片等が落下しないようにして安全を確保した。(第2.4.3図左)

SF₆ガス操作室南側の外階段(コンクリート製)の損傷が激しかったため、解体復旧が終了するまで使用禁止とした。(第2.4.3図右)

第2.4.3図 左：擁壁の継ぎ目部分のひび割れたコンクリート片を取り崩した
右：SF₆ガス操作室南側の外階段の継ぎ目でひび割れが発生した

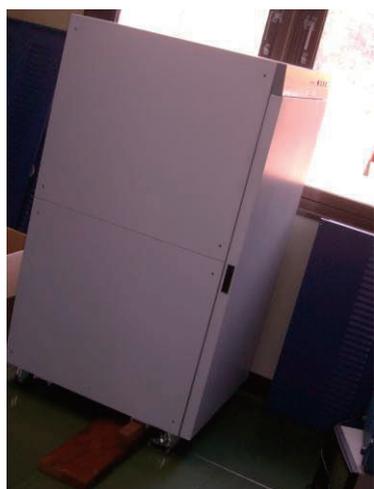
第 2.4.4 図 左：UPS 外観

制御室に設置されている無停電電源装置（UPS、第 2.4.4 図）が地震により移動し、UPS の入出力電線管に乗り上げ、入出力電線管を押し潰して電線管を破損した。また、UPS 本体も地震により故障した。UPS 本体内部を点検したが異常箇所を特定することができなかったため、UPS をバイパスするように、分電盤（PP-16）内でケーブルを再配線して使用することにした。

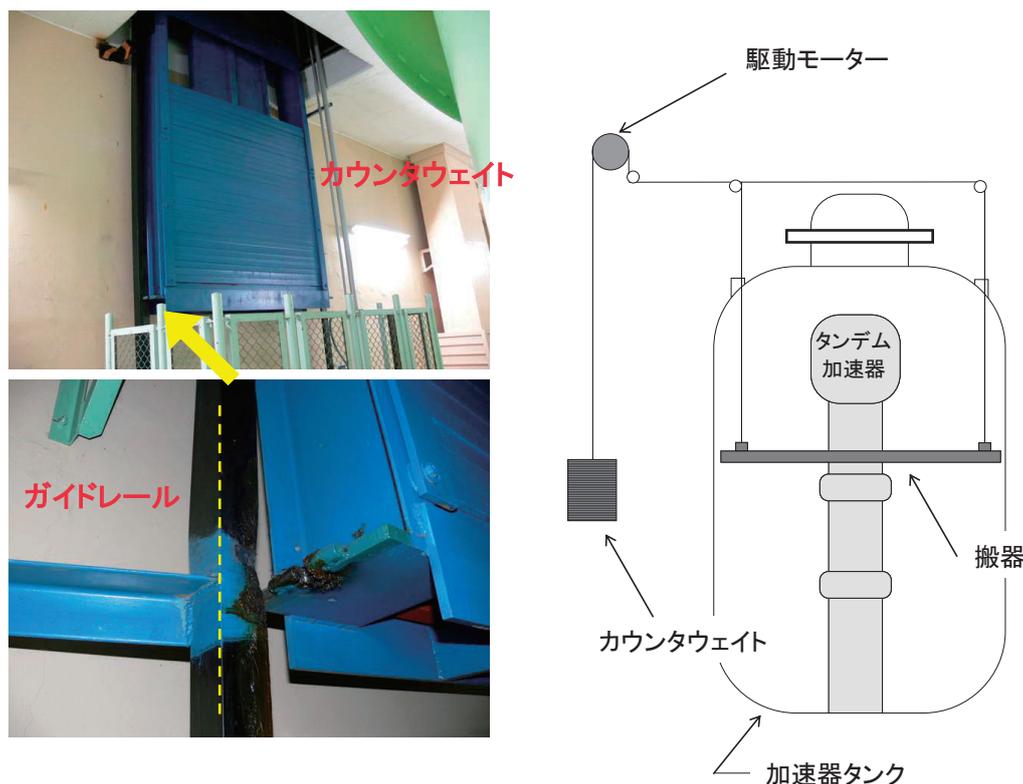
タンデム加速器には加速器タンク内に整備用ゴンドラが設置されている。このゴンドラはデッキ型電動バランス式であり、第 2.4.5 図に示す様に搬器に対して約 4 トンのカウンタウエイトでバランスさせている。カウンタウエイトの両脇には振れ防止のガイドレールが設置されている。地震発生時、カウンタウエイトは搬器と切り離され、最上部の位置で吊られた状態で保持されていた。地震によりカウンタウエイトが大きく揺さぶられ、ガイドレールに衝突を繰り返したため、左右両方のガイドレールに大きな歪みが生じた。また、ガイドレールの天井及び床固定部のアンカーボルトも破損した。ゴンドラは加速器の整備に不可欠であるため、加速器タンク開放後には優先して修理を行った。破損箇所の前約 3.6 m を切断し、同サイズのレールと交換した。

第 2.4.5 図 左：地震によりカウンタウエイトのガイドレールが破損
右：タンデム加速器整備用ゴンドラの概略図

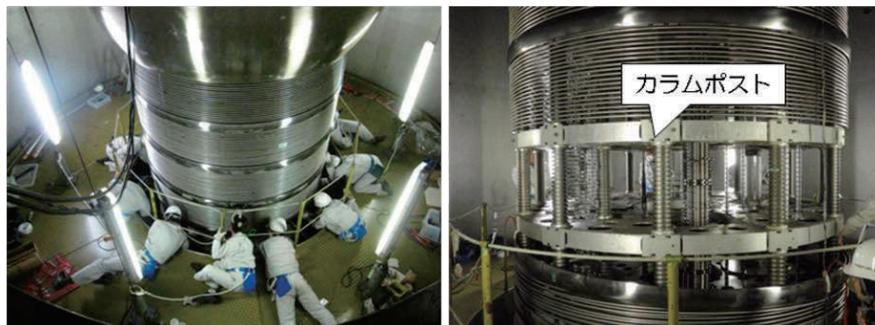
第2.4.7図 カラムポストの交換作業

タンデム加速器は、1MVのユニットが20段積み重なって構成されている。1MVのユニットは、12本のカラムポスト（絶縁支柱）で重量を支える（第2.4.7図）。カラムポストは長さ489mmで、セラミックとチタン電極が交互に接着されている。地震後の調査で、総数240本のカラム

左：カラムポスト交換のためのフープ取り外し、右：フープを外した状態、1MVユニットは12本のカラムポストで支えられている。

ムポストのうち、33本にひび割れが確認された。5本のカラムポストにひび割れがある段もあり、この状態での整備作業は危険であると考え、カラムポストの交換を最優先で実施することにした。予備品及び筑波大学、東京大学の協力を得て、20本のカラムポストを準備することができたため、交換を行った。中には完全に破断しているものが4本あった。ひびの入ったものの中には、放電痕を伴ったものもあり、地震以前からひびが入っていたと推測されるものもあった。取り外したひび割れカラムポストのうち、外観上で比較的、ひびが小さいものは強度（剪断力）試験を実施し、メーカーの基準値を満たしたものは、ひびの状態の悪いカラムポストと交換し、再利用した。ひび割れのあるカラムポストがまだ13本残っているが、各段で1本以下になるように交換した。軽度なひび割れは、それほど深刻なものではないと考えている。当面は、この状態で運転を行うことにした。作業期間は目視点検、カラムフープの取り外し作業なども含めると4月中旬から約2ヶ月を要した。新たなカラムポストを入手次第、今後の定期整備時に順次交換していく予定である。

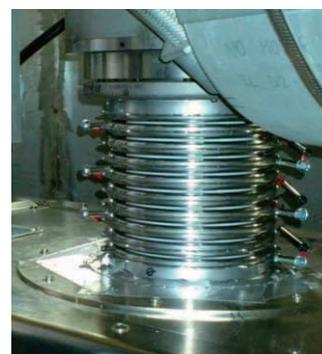
第2.4.8図 9ギャップ加速管（BM EC-1上部）

ターミナルイオン源（TIS）はビームの初段加速を行うため、80kV高電圧デッキに設置されている。このため、高電圧デッキと接続する部分の真空ダクトには、セラミックを使用した加速管（第2.4.8図）を用いている。このセラミック部分が振動により損傷し、リークが発生していたと考えられる。ECRイオン源付近には加速管は計3本用いられており、90度分析マグネット（BM EC-1）の上下にビームダクトとして9ギャップのものが2本、イオンポンプ（IP TI-1）の上部に接続ダクトとして8ギャップのものが1本、それぞれ設置されている。リークが存在した箇所は、BM EC-1上部の9ギャップ加速管とIP TI-1上部の8ギャップ加速管であり、前者はフランジ付近のセラミックが砕けており、

後者は目視では異常が見られなかったが、四重極形質量分析計を用いた He リークテストによりリークの存在を確認した。BM EC-1 上部の加速管は予備品と交換し、IP TI-1 上部の加速管については同型のものがなかったため、7 ギャップの加速管を代用品として交換した。加速管の交換後には、四重極形質量分析計を用いて 1.0×10^{-5} Pa 程度の真空度においてリークが無いことを確認した。

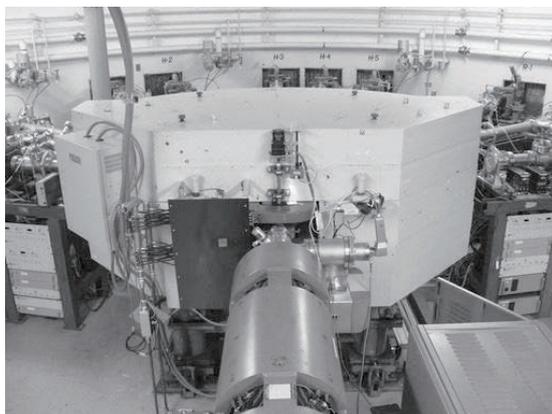
第 2.4.9 図 ビームライン振分電磁石

タンデム加速器のビームを各ターゲット室に振り分けるための振分電磁石（第 2.4.9 図、BM 04-2、重量 35 トン）が地震により約 15 mm 移動した。架台の位置調整ボルトのすれ痕をみると瞬間的には 30～40 mm 移動したものと考えられる。真空チェンバーは電磁石に固定されていないため、移動によりビームラインを破損することはなかった。また、架台についても床にアンカーボルト等で固定されていないため、アンカーボルトや架台の破損もなかった。この電磁石については、そのまま基準位置へ戻した。

超伝導ブースターのエネルギー分析電磁石 (BM B4-1、重量 14 トン) と振分電磁石 (BM B4-2、重量 21 トン) は、地震によって架台固定用のアンカーボルトを一部、引き抜いて 30～40 mm 移動した。そのため、架台の周辺にアンカーボルトを打ち直し、抑え金具を製作して床への固定を行った。ブースターラインの電磁石では真空チェンバーも共に移動したため、電磁石前後のベローズが押し潰され、そのうち 1 つが破損して真空リークを起こしていた（第 2.4.10 図）。これは予備のベローズと交換を行った。また、振分電磁石については、電磁石の位置調整機構のシャフトが引きちぎられて破損したため、一旦、電磁石より取り外して修理を行った。その後にエネルギー分析電磁石、振分電磁石とも基準位置へ戻した。

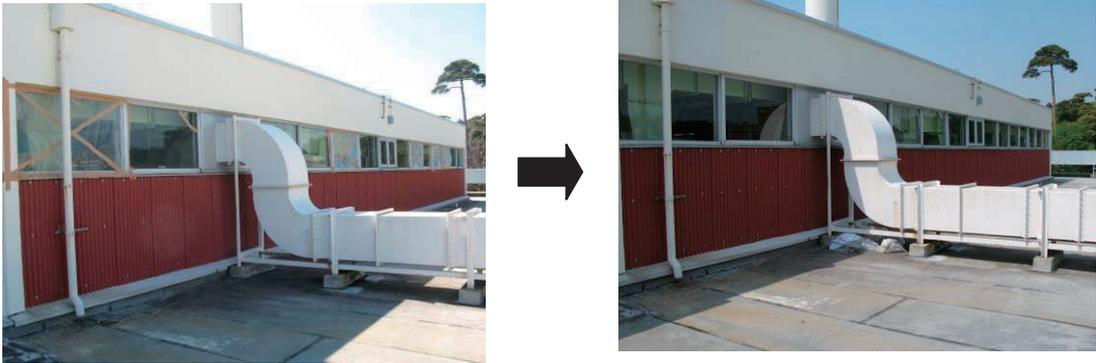
第 2.5.1 図 排風機室の応急処置状況と補修後の状況

2階排風機室の窓ガラスが破損したため、ビニールシート等により応急的な措置を行った。その後、ガラスの交換を行った。(第2.5.1図)

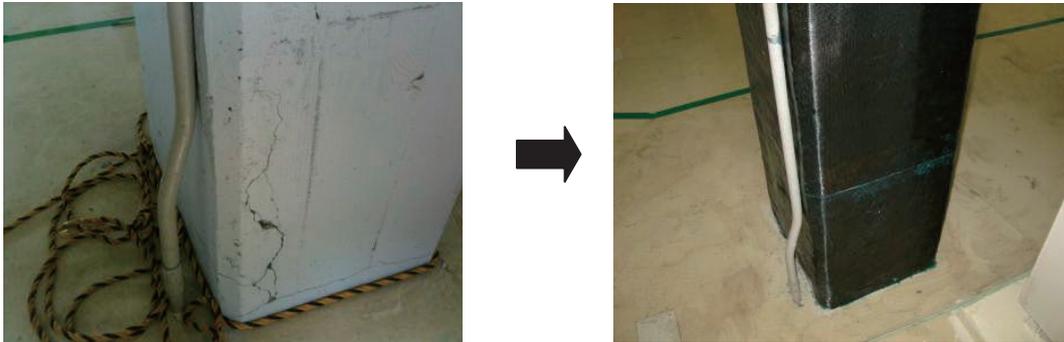
第 2.5.2 図 2 階排風機室支柱の破損状況と補修後の状況

- ② RI 製造棟 001 室他実験盤系統幹線等補修工事
建家内の電源ラインが断線したため、新たに電源を引き直した。
- ③ RI 製造棟排風機室仮補強工事
2 階排風機室の支柱等が破損したため、仮補強工事を行った。
- ④ RI 製造棟排風機室躯体補修工事
2 階排風機室支柱のき裂部を樹脂等により補修した。(第 2.5.2 図)

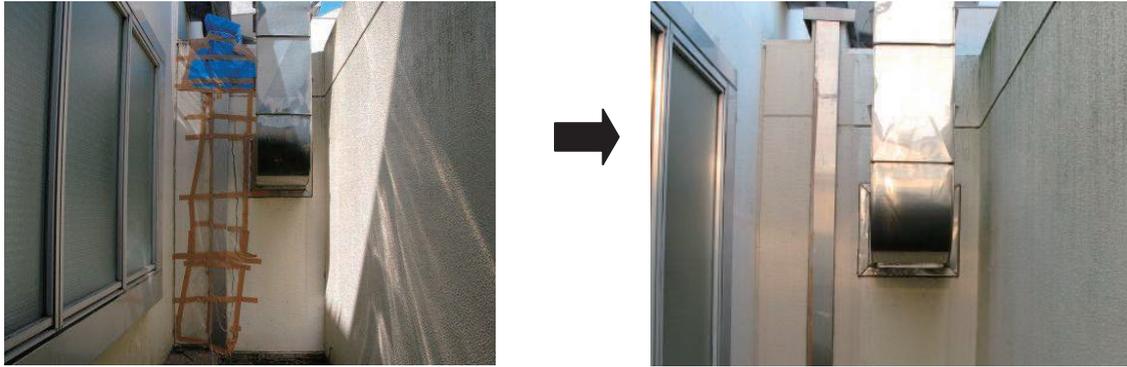
第 2.5.3 図 エキスパンション部の破損状況と補修後の状況

- ⑤ RI 製造棟フィルターチャンバー他基礎補修工事
第 1RI 製造棟排風機室及び第 2RI 製造棟排風機室のフィルターチャンバー基礎部にき裂が発生したため、樹脂等により補修した。
- ⑥ RI 製造棟建家エキスパンション部補修工事
300 番台建家と 600 番台建家を接続するエキスパンション部にき裂が発生したため、モルタル等で補修した。(第 2.5.3 図)

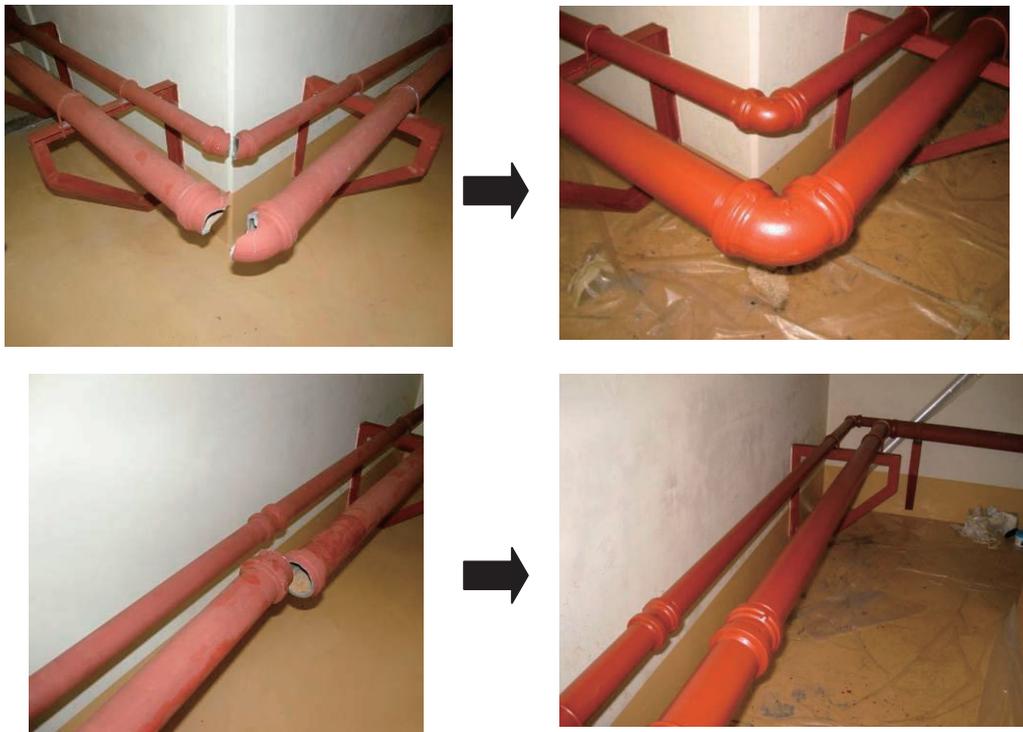
第 2.5.4 図 600 エリア廃液配管の破損状況と補修後の状況

廃液配管が破損したため、破損配管を交換、補修した。(第 2.5.4 図)

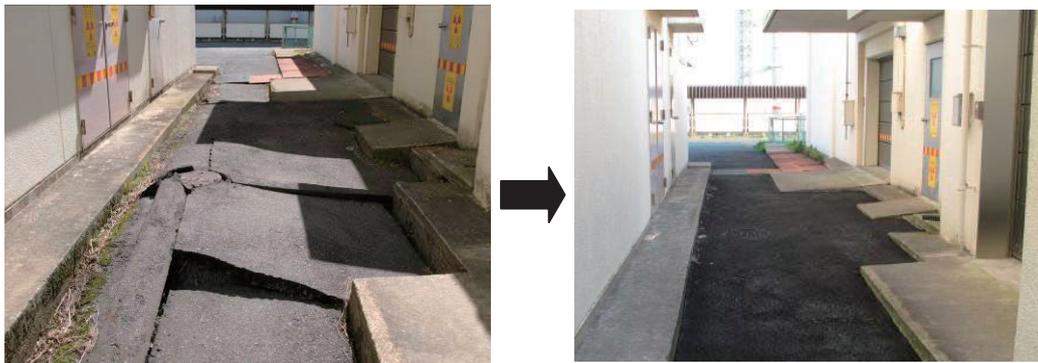
第 2.5.5 図 RI 製造棟周辺地盤沈下の状況と補修後の状況

RI 製造棟建家東側の地盤沈下により破損したアスファルトを取り除き、新たなアスファルトを敷きつめた。(第 2.5.5 図)

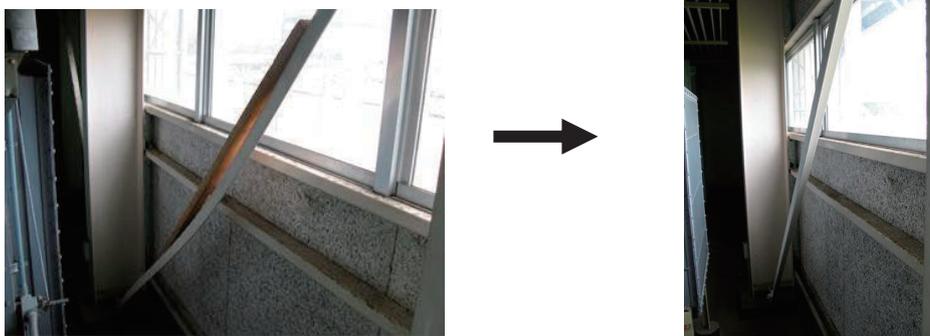
第 2.6.1 図 機械室建家の変形した筋交い（鉄骨）の補修前後の状況

機械室建家関係では、床面の亀裂及びひび割れ補修はエポキシ樹脂注入および無収縮モルタルによる補修、変形した筋交い（鉄骨）については 3 ヶ所を交換（第 2.6.1 図）、出入口扉については変形したドア枠ごと交換を実施した（第 2.6.2 図）。さらに、梅雨時期に頻発した雨漏りに対処するため機械室建家の既存屋根全体を覆う形で新たに屋根を葺く工法で補修した。

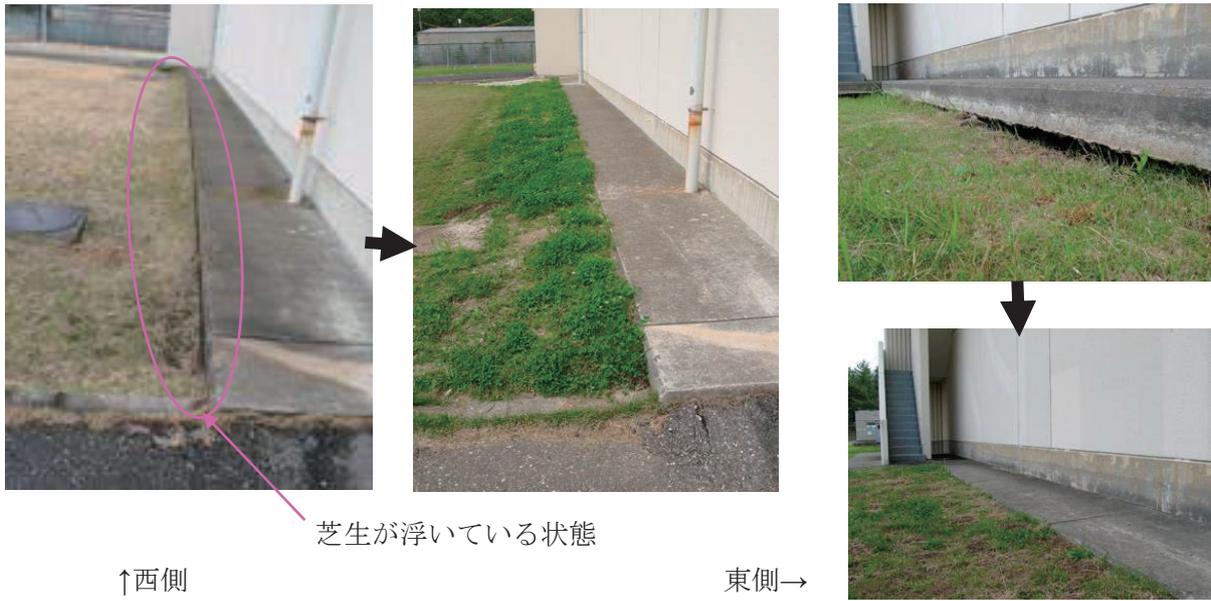
第 2.6.3 図 建家周り地盤沈下の補修前後の状況

地盤沈下の補修は周囲の芝生を剥がし、犬走り下には山砂を充填し周囲に盛り土を行い、雨水の集中による地階部分への雨水の滲出を防止した。(第 2.6.3 及び第 2.6.4 図)

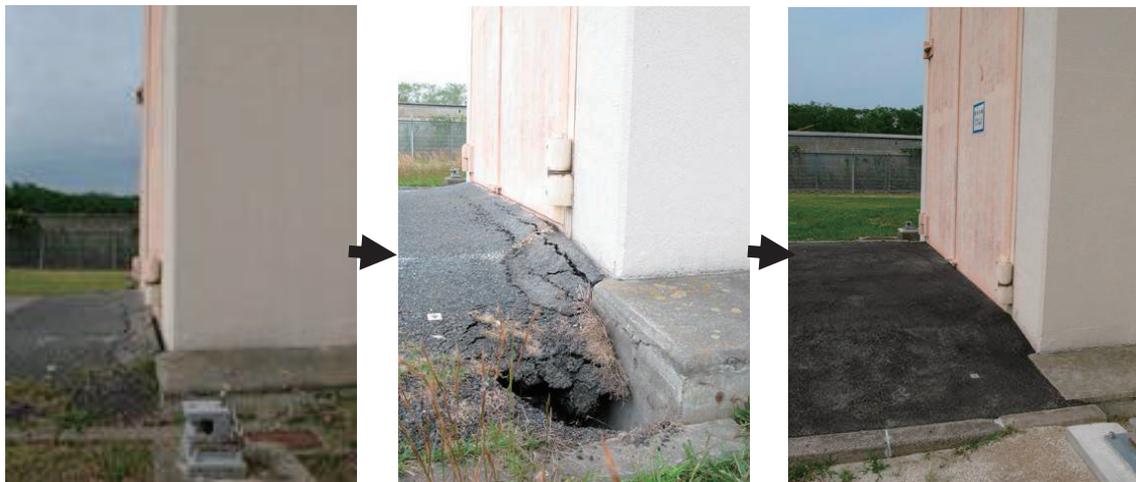
第 2.6.5 図 トラック出入口の段差とその後の陥没及び補修後の状況

トラックドア前のアスファルト舗装部分については、約 7×7 m の範囲について既存のアスファルト舗装を剥がし、碎石を敷き固めたあとアスファルト舗装を実施し陥没と段差を解消した。(第 2.6.5 図) またトラックドアキャッチについては沈降した基礎部分にコンクリートを増し打ちして補修した。

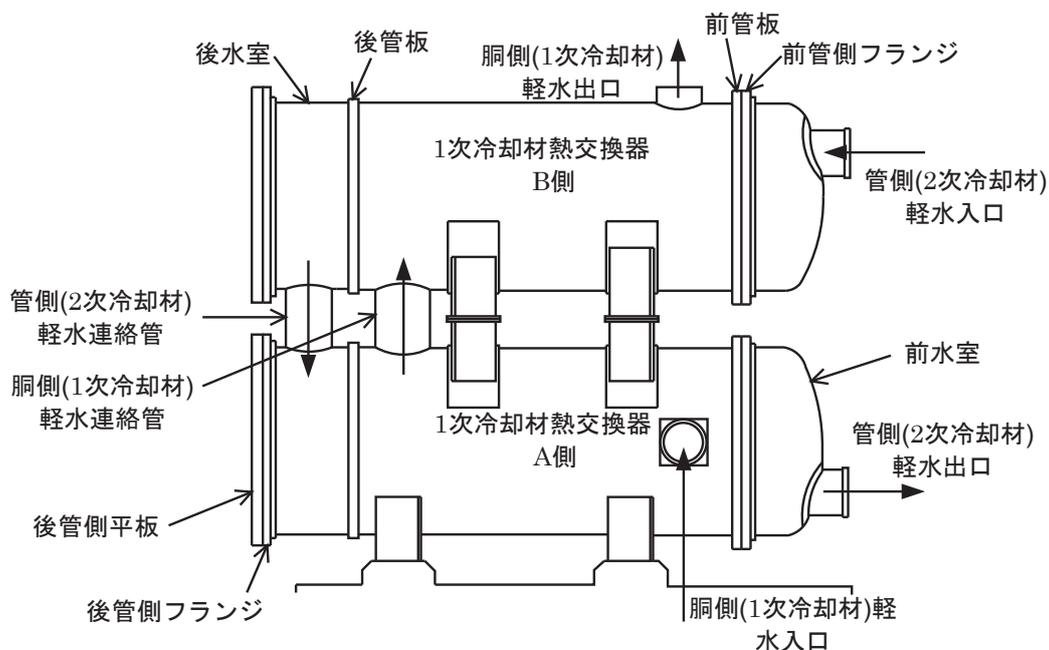
第3.1.2図 1次冷却材熱交換器概略図

伝熱管全数(5496本)について渦流探傷検査を実施した結果、内面傷7箇所、打痕12箇所が

検出されたが、健全性が損なわれるようなものではない。また、伝熱管の推定減肉率については、30 %を超えるものが2箇所(最大31 %)確認されたが、前回の検査から減肉率の進行は認められない。なお、伝熱管の耐圧計算から減肉率50 %(0.5 mm相当の減肉)を目安としており、健全性は維持されていると判断される。

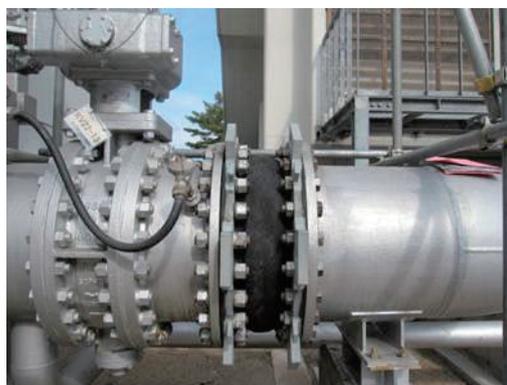
第3.1.3図 2次冷却系伸縮継手

すべての伸縮継手の交換が終了した後に、2次冷却系配管に水張りをを行い、静水圧での漏えい試験を実施し、漏水が無いことを確認した。また、2次冷却系を運転し、運転圧での漏えい試験を実施し、漏水及び異常が無いことを確認した。

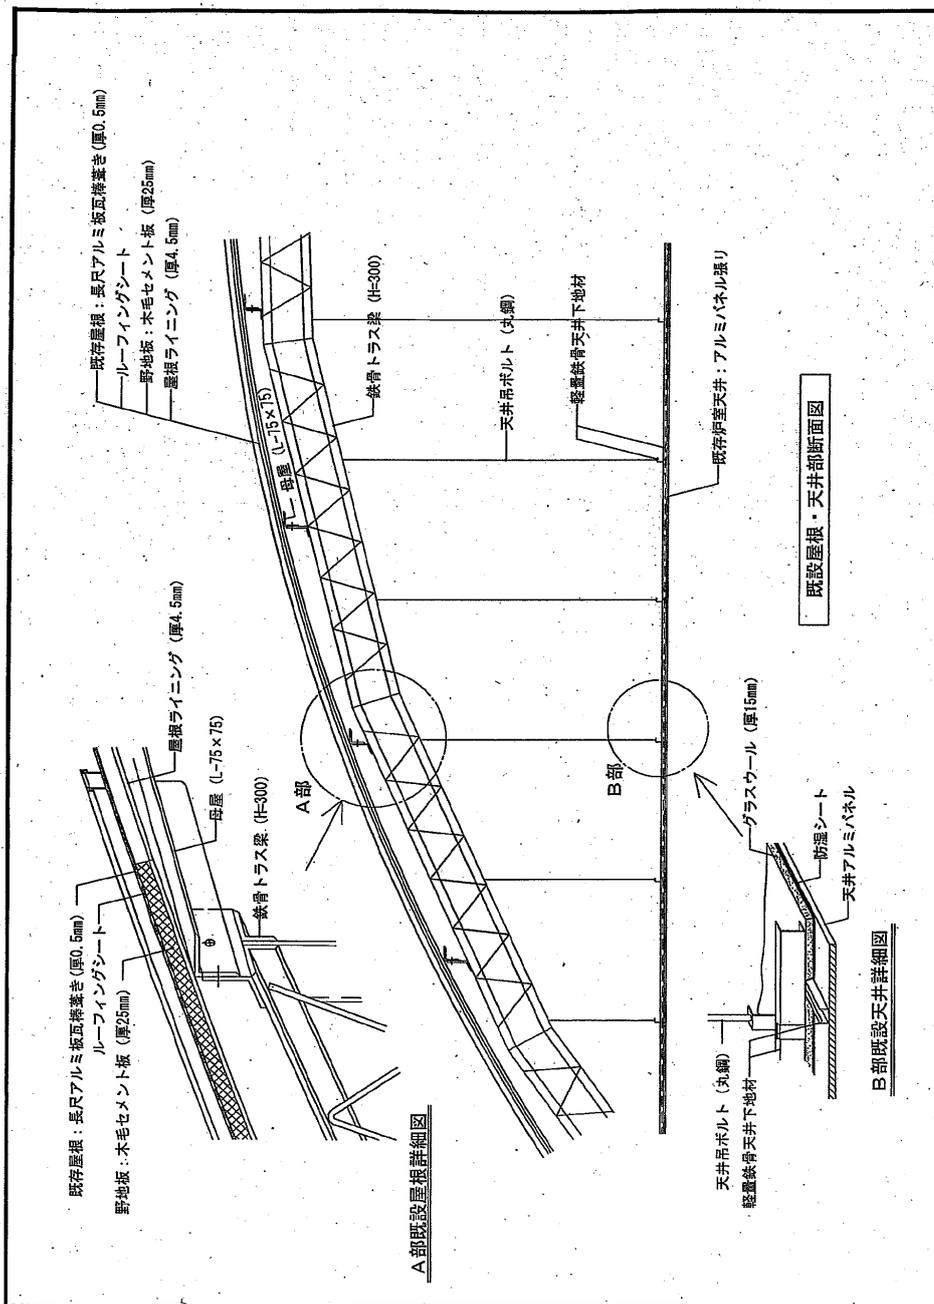
第 3.3.1 図に NSRR 原子炉建家屋根・天井断面図

原因については、原子力科学研究所内に「NSRR 火災に係る原因調査委員会」を設置し、火災の発生について分析を行い、溶接作業での加熱時間の超過が直接的な原因であるとされた。溶接面の観察から鏽等による溶接面の不陸により屋根ライニングと支持金物との間に隙間があり加熱に通常以上の時間がかかったため、加熱超過で溶融に至ったこと。また、これまでの経験上同様の作業において穴があくことはないということを前提にしていたため、防火養生を施していなかったことが要因であると判断された。

本工事において屋根ライニングの穴のあいた箇所については、設計及び工事の方法の認可手続きを行い穴の補修を行うこととなった。また、再発防止対策として溶接を行う作業においては施工前に十分な検討を行い、詳細な要領書を作成し施工管理を強化すること。また、実際の溶接作業では現場の状況に応じて安全確認を行い、防火対策を徹底することとなった。また、所内で共用している要領書及びマニュアルについて、「リスクアセスメントの実施要領」及び「工事・作業安全マニュアル」の見直しを行い、火気取扱作業や溶接作業に関する安全確認の方法をより徹底して行うこととした。
