11 環境シミュレーション試験棟

11.1 施設の概要

12 ウラン濃縮研究棟

13 核燃料倉庫

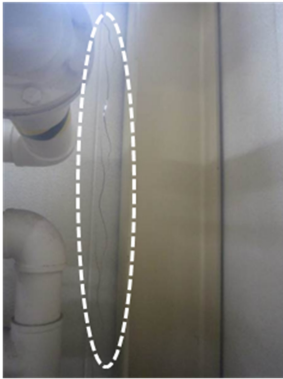
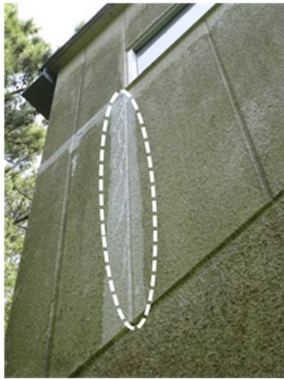
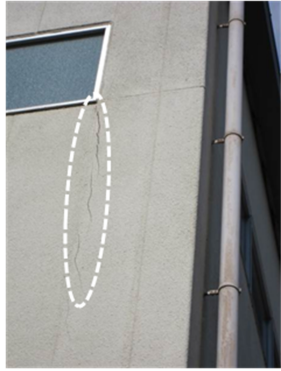
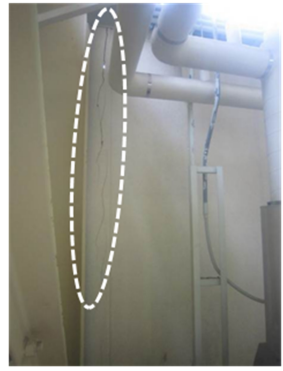
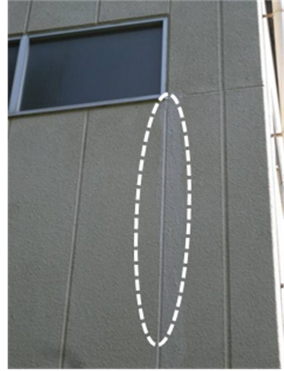
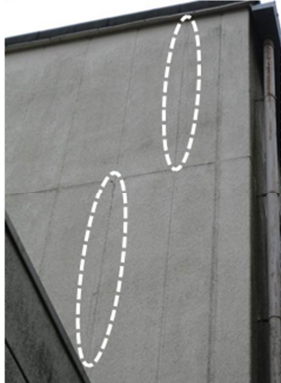
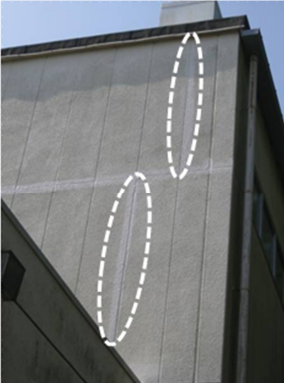
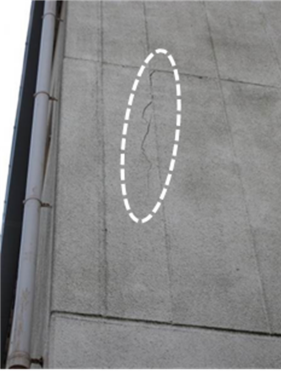
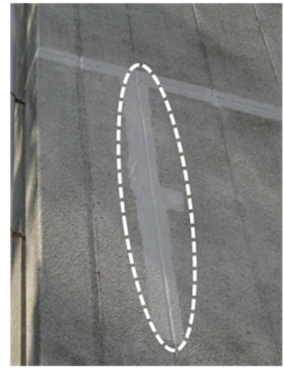
Photo. 11-1 試験ホールの管理区域境界壁の亀裂

STEM では、平成 23 年 3 月 11 日の地震により試験ホールの管理区域境界壁の亀裂及び建家周辺の地盤沈下等の被害を受けたが、原子力科学研究所放射線障害予防規程で定める施設の事故、故障及び火災等の発生はなかった。STEM の被害状況一覧を Table 11-1 に示す。

設備・機器名	被害状況	措置状況	状況写真
<p>建家壁</p>	<p>試験ホール内の管理区域境界壁（軽量成形セメント板）のうち、北側及び南側壁面に亀裂が4箇所発生した。なお、亀裂は貫通している。</p> <p>余震により試験ホールの管理区域境界壁（軽量成形セメント板）のうち、北側壁面の繋ぎ目外表面に欠けが発生した。</p>	<p>試験ホール内壁の亀裂箇所等について、転倒防止対策を施した作業用足場を各所に仮設した後、応急措置として、亀裂箇所等にシーリング材充填による補修を実施した。（平成23年4月19日完了）</p> <p>試験ホール外壁の亀裂箇所等について、作業用足場を試験ホール外周に仮設した後、恒久措置として、亀裂箇所等にV溝を切り込み、シーリング材充填による補修及び表面に既存と同様な防水塗装を実施した。（平成23年6月21日完了）</p>	<p>Photo. 11-1</p> <p>—</p>
<p>建家周辺の地盤</p>	<p>施設の被災度区分判定調査において、建家内壁の一部にひび割れが確認され、地階及び1階の短辺及び長辺方向が「軽微」、南棟2階が「小破」、北棟2階が「軽微」と判定された。</p>	<p>転倒防止対策を施した作業用足場を建家内各所に仮設した後、ひび割れ箇所には十分な強度を有するエポキシ樹脂注入による補修及び表面に既存と同仕様の塗装を実施し復旧した。（平成25年3月5日完了）</p> <p>地盤沈下直下に埋設物がないことを確認した後、重機により沈下部を掘削して土砂等補充による埋め戻し及びアスファルト舗装を実施し復旧した。（平成25年3月14日完了）</p>	<p>Photo. 11-2</p> <p>—</p>
<p>建家周囲の雨水用排水管</p>	<p>建家周囲の雨水用排水管支持金具が損傷し、配水管が脱落した。</p>	<p>転倒防止対策を施した作業用足場を建家外周に仮設した後、脱落した配水管及び損傷した支持金具の交換を実施し復旧した。（平成25年3月5日完了）</p>	<p>Photo. 11-3</p>

なお、試験ホールの管理区域境界壁の復旧作業においては、作業に先立ち、補修設計を専門業者に依頼し、それに基づき補修工事を実施した。作業について、試験ホール内壁の亀裂箇所等においては、転倒防止対策を施した作業用足場を各所に仮設した後、応急措置として、亀裂箇所等にシール材充填による補修を実施し、平成 23 年 4 月 19 日に完了した。また、試験ホール外壁の亀裂箇所等においては、作業用足場を試験ホール外周に仮設した後、恒久措置として、亀裂箇所等に V 溝を切り込み、シール材充填による補修及び表面に既存と同仕様の防水塗装を実施し、平成 23 年 6 月 21 日に完了した。

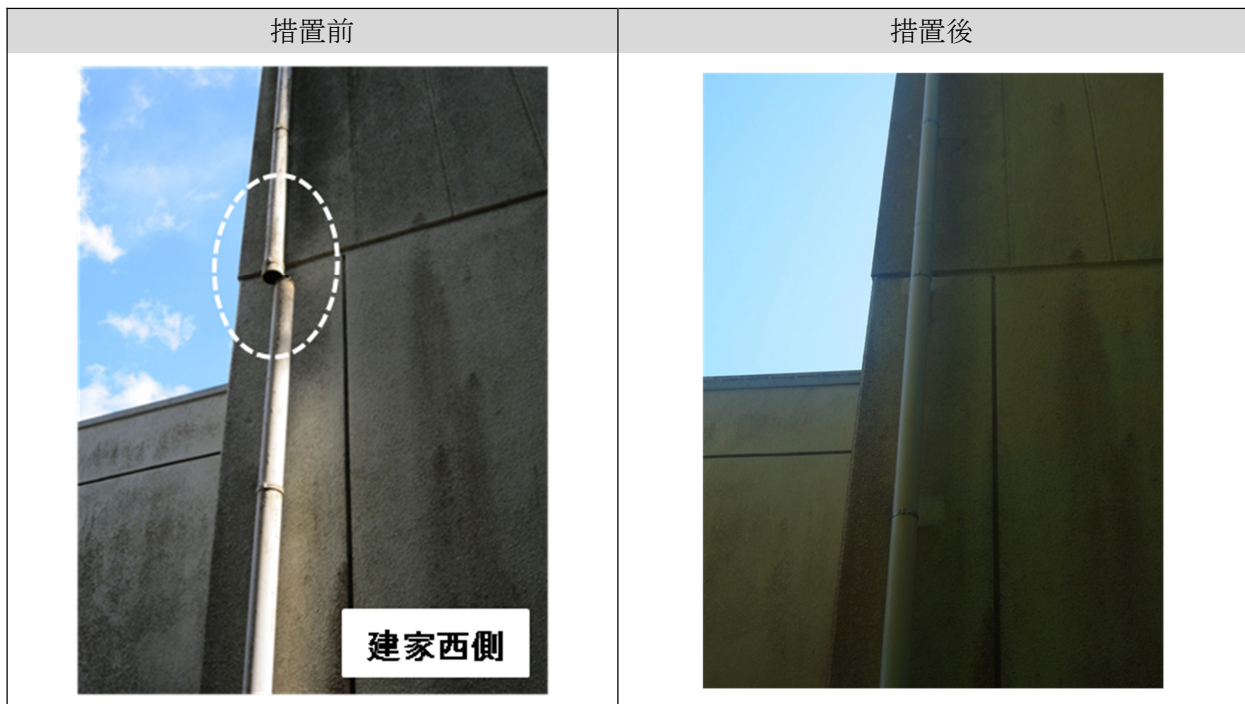
Photo. 11-3 雨水用排水管の脱落

(3) 雨水用配水管の脱落及び支持金具の損傷について（本体施設）

雨水用配水管の復旧作業は、作業に先立ち、補修設計を設計業者に依頼し、それに基づき補修工事を実施した。作業について、転倒防止対策を施した作業用足場を建家外周に仮設した後、脱落した配水管及び損傷した支持金具の交換を実施し、平成 25 年 3 月 5 日に完了した。

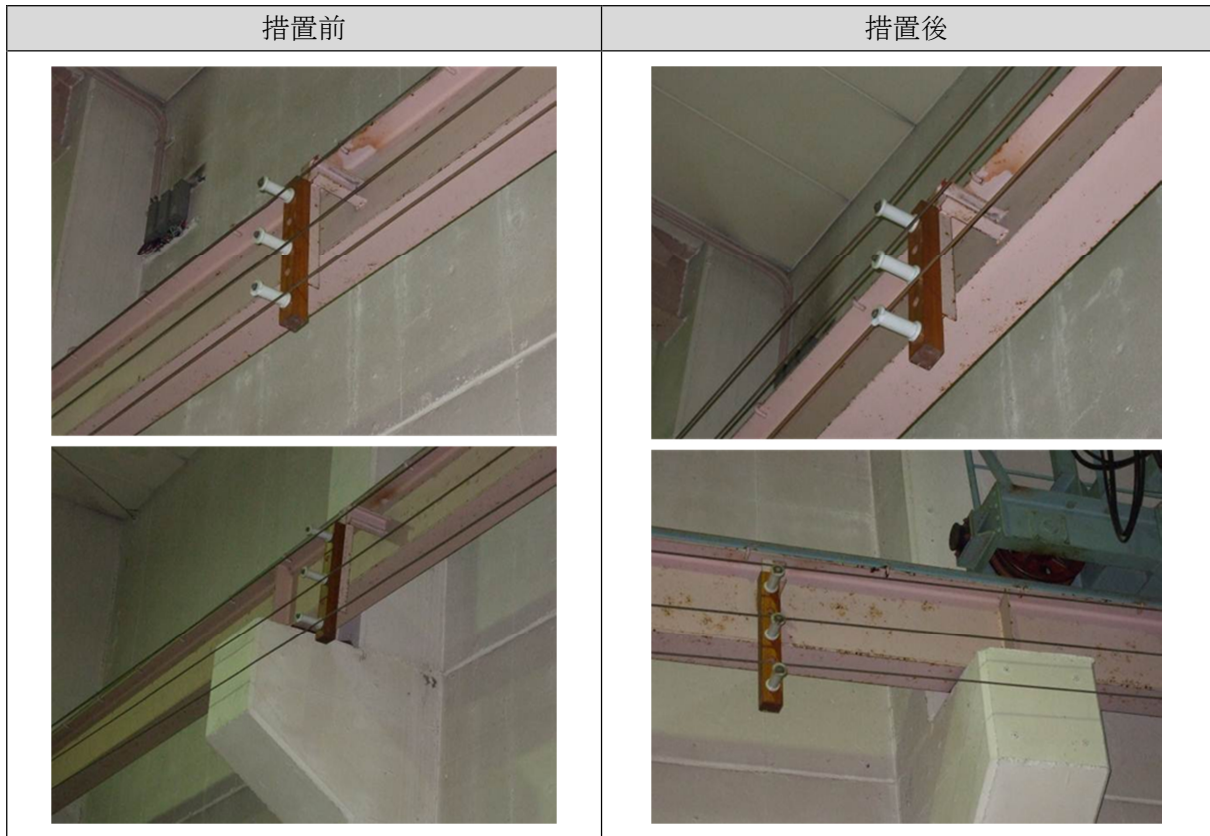
Photo. 12-1 天井走行クレーン（10t）のトロリ線脱落

ウラン濃縮研究棟では、大実験室に天井走行クレーン 10t が設置されており、地震による被害を受けた。

天井走行クレーンについて専門業者による安全点検を実施し、問題個所の摘出と補修を実施後（平成 23 年 11 月 25 日）、工務第 2 課による年次点検及び荷重試験を経て復旧した。（平成 23 年 12 月 21 日完了）。

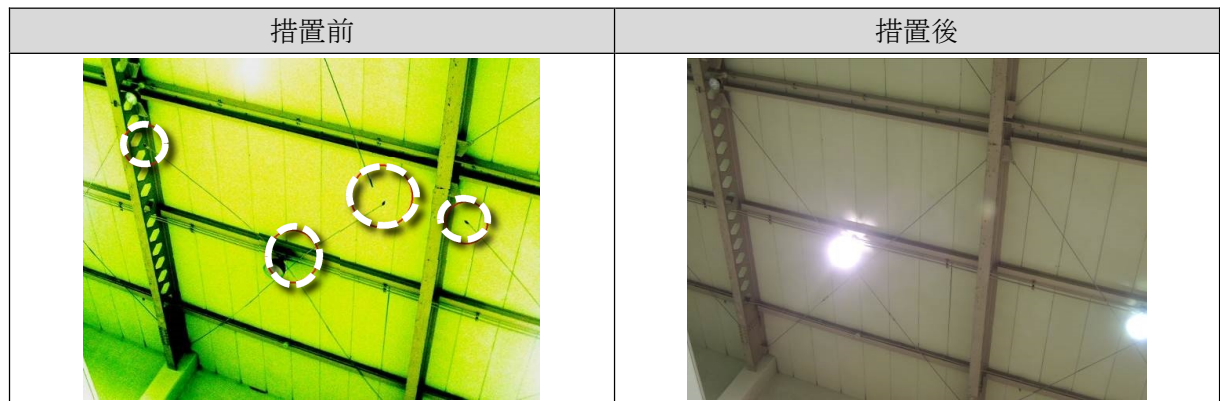
Photo. 12-4 大実験室・天井筋交いの水平ブレース固定ボルト破断

大実験室天井の水平ブレードの固定ボルト 1 箇所が地震により切断しブレードが吊下がる被害を受けた。建家構造躯体ひび割れ補修工事の一環として、ボルトを更新し復旧を完了した。（平成 24 年 11 月 30 日完了）

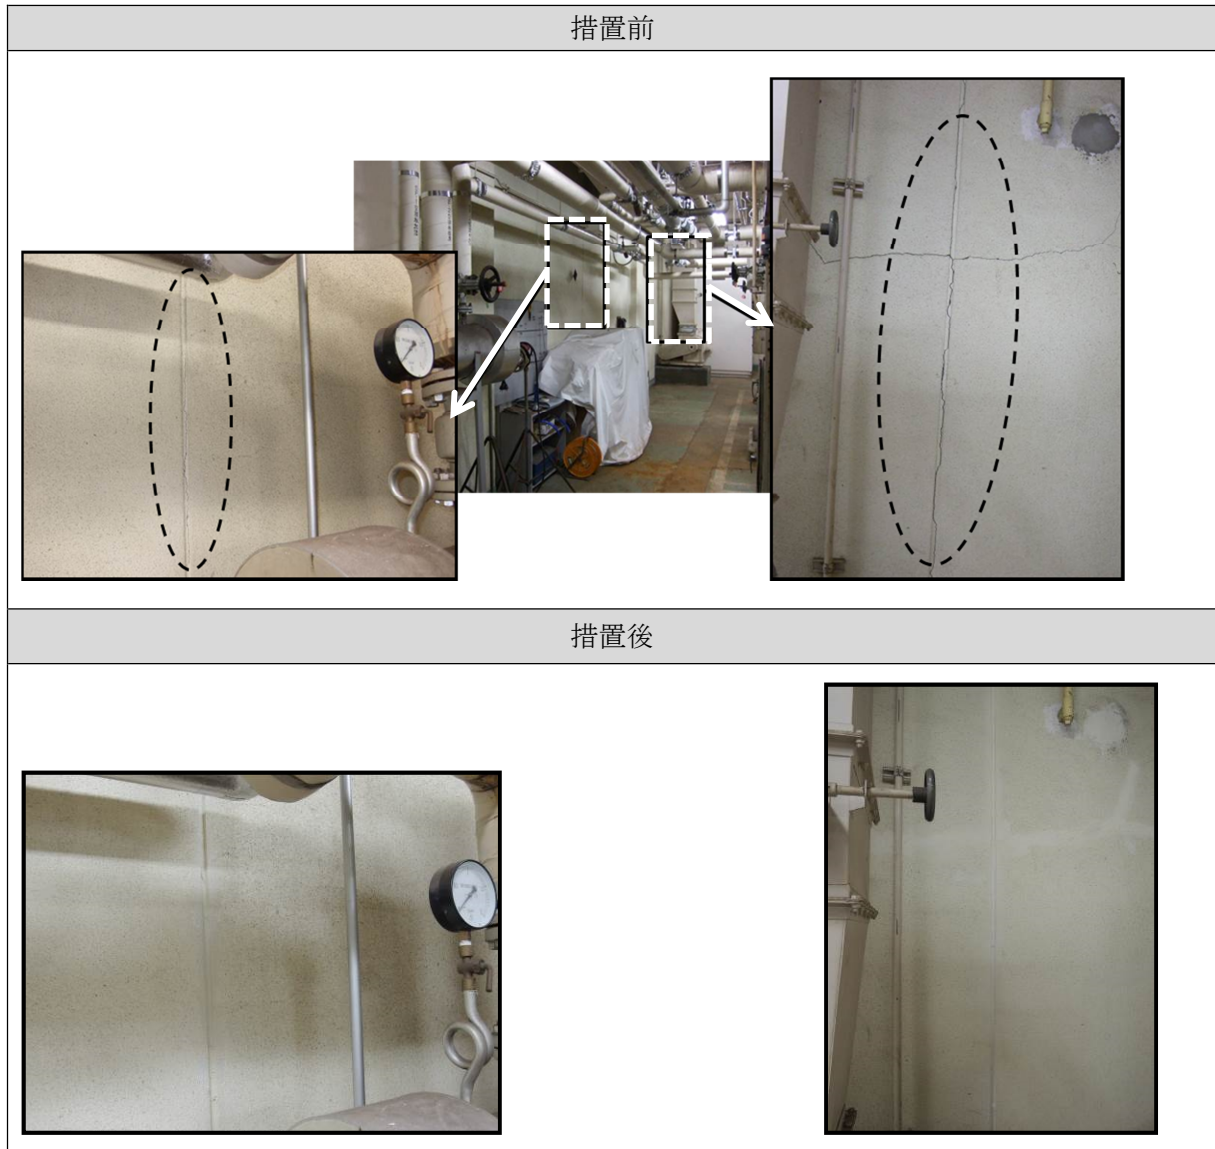
Photo. 12-7 機械室南側壁の亀裂

施設の被災度区分判定調査は、建設部が主体となり、施設の建築物等全般の被災度及び損傷度の調査を平成 23 年 5 月 27 日に実施した。調査の結果、多数の耐震壁に 0.2～1.5mm のひび割れが確認され、被災度区分は「中破」と診断された。

耐震壁の亀裂について、建家構造躯体ひび割れ補修工事により亀裂に樹脂を注入し復旧した。（平成 24 年 11 月 30 日完了）

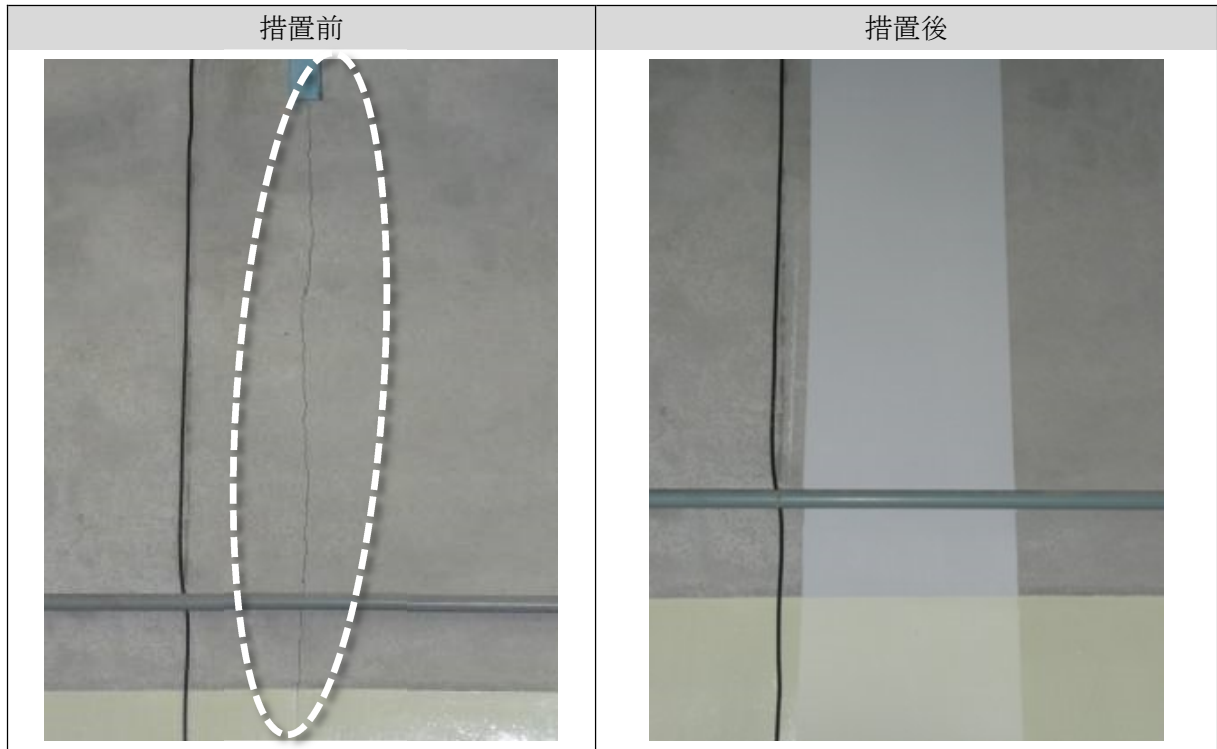
Photo. 13-1 耐震壁のひび割れ

施設の被災度区分判定調査は、建設部が主体となり、平成23年5月23日に施設の建築物等全般にわたる被災度及び損傷度の調査を実施した。調査の結果、1階の新館側短辺が「小破」、旧館側長辺が「中破」との被災度区分の判定を受けた。なお、「小破」と判定された新館側は継続使用可能、「中破」と判定された旧館側は恒久復旧するまで原則として建家の使用禁止となったが、点検等で立ち入ること以外は常駐者がいない無人施設のため、通常の施設管理による対応を実施した。

設備・機器名	被害状況	措置状況	状況写真
旧館側	耐震壁に0.2mm～0.3mm のひび割れが発生した。	壁の亀裂箇所については、十分な強度を有するエポキシ樹脂注入による補修を実施した。併せて、建家外壁については、表面に既存と同様の塗装を実施し防水対策を施した。 (平成24年8月27日～9月6日)	Photo. 13-1
新館側	鉄筋コンクリート構造柱に0.2mm～0.8mm のひび割れが発生した。	柱部の亀裂箇所について十分な強度を有するエポキシ樹脂注入による補修を実施した。 (平成24年8月27日～9月6日)	Photo. 13-2

補修工事は、壁の亀裂箇所について十分な強度を有するエポキシ樹脂注入による補修を実施した。更に建家外壁については表面に既存と同様の塗装を実施し防水対策を施し、平成 24 年 9 月 6 日に完了した。
