燃料研究棟汚染事故における 樹脂製の袋の破裂原因調査報告

－有機物の放射線分解によるガス発生と内圧上昇について－

Investigative Report on the PVC Bag Burst in the Contamination Incident
at Plutonium Fuel Research Facility

燃料研究棟汚染事故に関する原因究明チーム

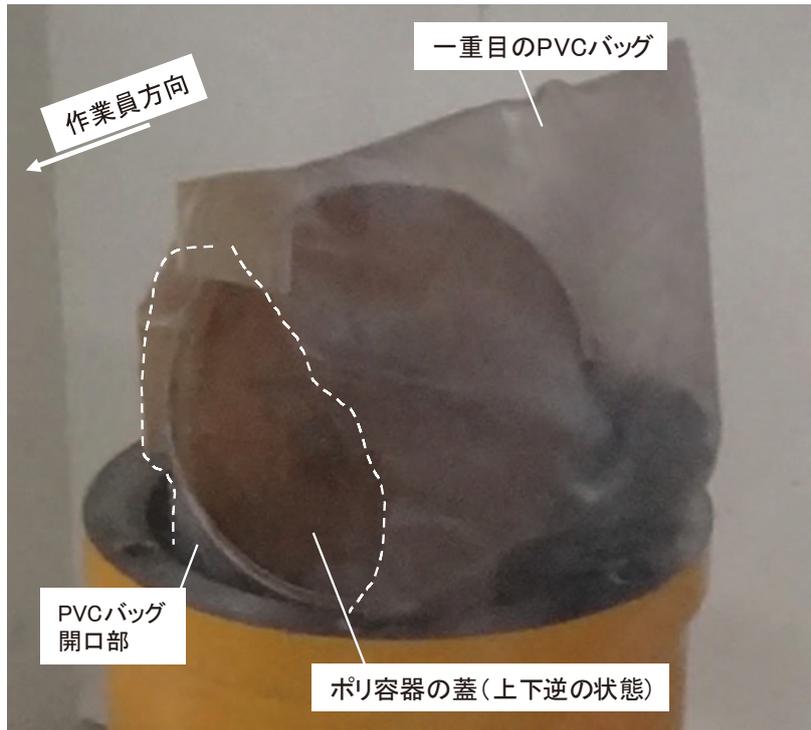
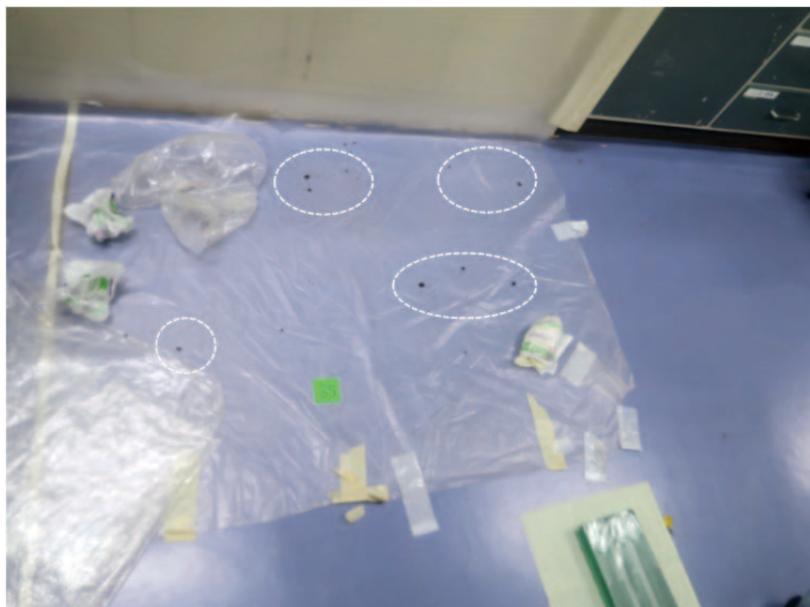
Fig. 2-1 事故直後の貯蔵容器の外観とフード手前の飛散物の様子

事故が発生したのは2017年6月6日11時15分頃で、当日5個目の貯蔵容器の蓋を開封する作業中であった。内部の二重のPVCバッグが破裂し、核燃料物質の一部がフード外に飛散して実験室内を広範囲に汚染した。破裂後に作業員が撮影した貯蔵容器の状態と、後日実験室内の状況確認のため入室した際に撮影したフード手前の状況の写真をFig. 2-1(a)及び(b)にそれぞれ示す。写真(a)では、PVCバッグが容器上端より上側に大きくはみ出しており、その内部には核燃料物質が収納された内容器（ポリエチレン製、以下「ポリ容器」という。）の蓋が上下逆さまになった状態にある。PVCバッグは側面に沿って縦に裂けており、開口部は作業員側（フードの外側）を向いている。写真(b)では、フード手前の床養生シート上に、黒いかげら状の飛散物が分散して落ちている様子がわかる。

(a) PVC バッグの破裂後に作業員が撮影した貯蔵容器上部の写真
(2017年6月6日撮影)

(b) フード手前床養生シート上の飛散物（点線枠内の黒いかげら状のもの）
(2017年7月4日飛散物回収時に撮影)

上記の破裂時の状況から、①PVC バッグの内圧が上昇して膨れていたものの、貯蔵期間中は貯蔵容器と蓋に拘束されて破裂に至らなかったこと、②蓋のボルトを外したことで拘束力を失い、PVC バッグが急激に膨張して破裂に至った状況が考えられる。

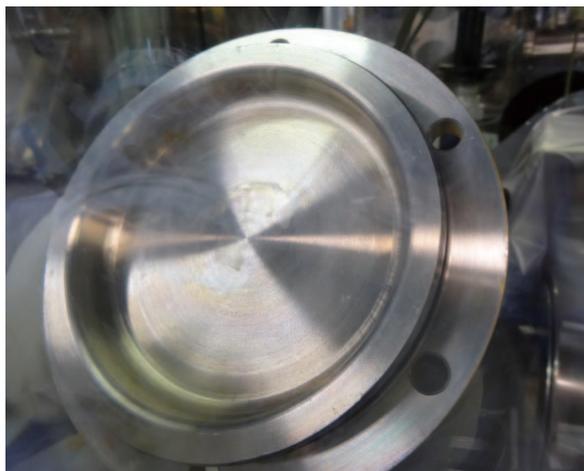
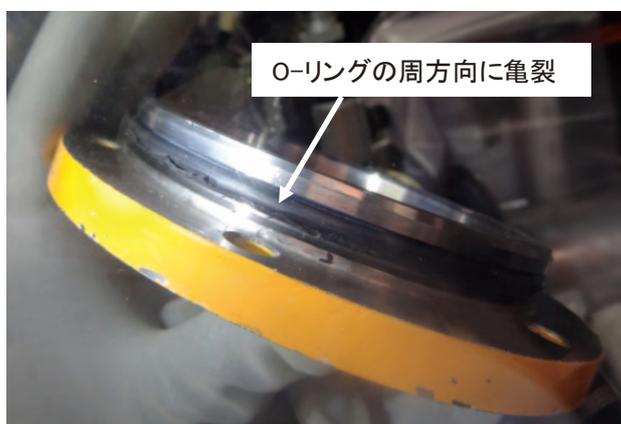
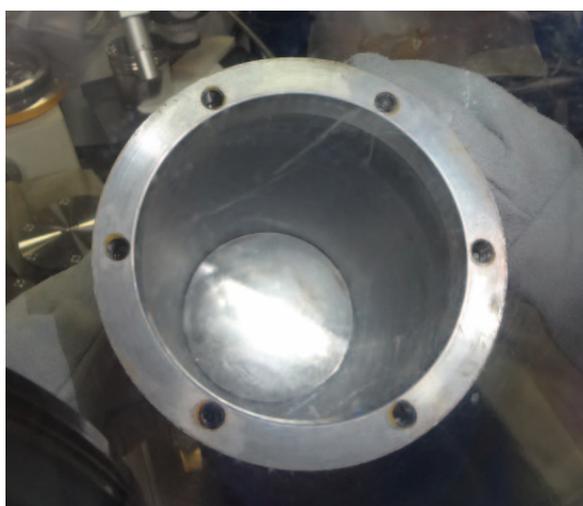
Fig. 2-3 貯蔵容器内面の外観写真

貯蔵容器の蓋内面及び本体内面ともに、PVC バッグを損傷するような鋭利な突起物はなかった。また、貯蔵容器内に異物（ボルト、工具等）の混入はなかった。蓋の O-リングには周方向に沿って長い亀裂が生じていることを確認した。

蓋の内面 (2017年7月20日 撮影)

蓋のO-リングの状態 (2017年7月20日 撮影)

貯蔵容器本体の内面 (2017年7月20日 撮影)

貯蔵容器蓋の O-リングには長い亀裂が発生していたが、貯蔵期間中に貯蔵容器内圧が高くなったことで変形の影響により生じたものか、経年劣化の影響で蓋開封作業時に生じたものかは断定できない。貯蔵期間中に亀裂が生じていた場合、O-リング部分からのガス漏洩速度が大きくなり、PVC バッグ内圧推移に大きく影響する。

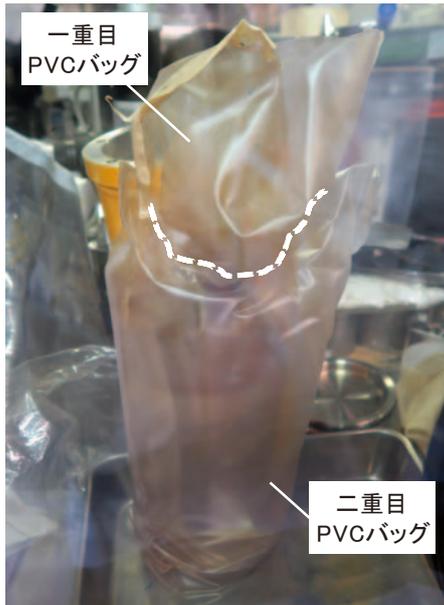
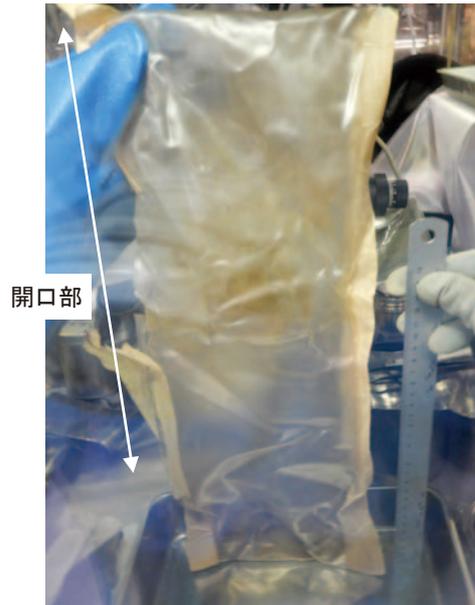
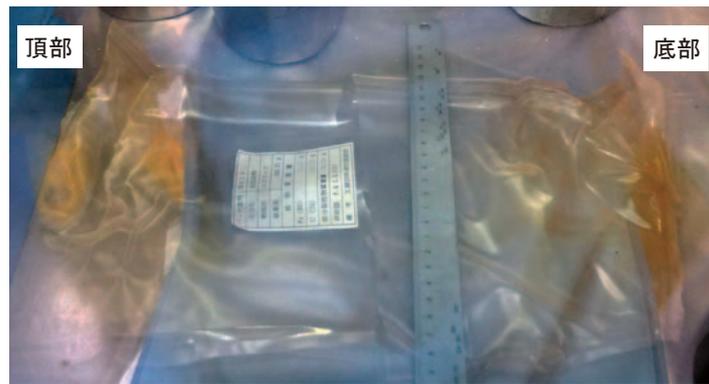
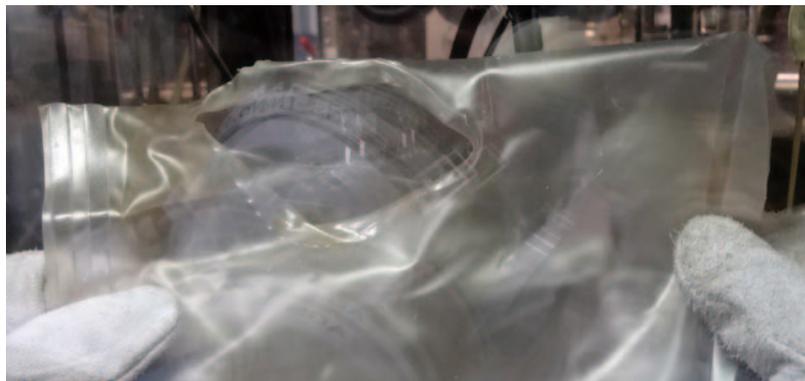
Fig. 2-4 破損した PVC バッグの外観写真

- ・ バッグの大きさは、平らにした状態で上下約 45 cm、横幅約 18 cm。
- ・ 溶着部は両側面のみで、溶着部に沿って紙テープが貼付してある。
- ・ 片側の側面の溶着部に沿って約 40 cm 開口している。
- ・ 開口部付近の生地の高さは 0.3 mm で、他の部分と差がない。
- ・ ポリ容器の上端に相当する付近で変色が見られる（破裂時の微粉末付着によると考えられる）。

- ・ バッグの大きさは、平らにした状態で上下約 37 cm、横幅約 22 cm。
- ・ 溶着部は両側面と底部。
- ・ 頂部で裂けたように開口しており、開口部の幅は約 10 cm。
- ・ 開口部付近の生地の高さは 0.22 mm～0.28 mm であり、他の部分より薄くなっている。
- ・ 頂部及び底部付近で若干の変色が認められる。

貯蔵容器から取り出した収納物の全体像 (2017年8月2日撮影)

一重目 (内側) PVCバッグの全体像 (2017年8月3日撮影)

二重目 (外側) PVCバッグの全体像 (2017年8月2日撮影)

二重目 (外側) PVCバッグの開口部分 (2017年8月2日撮影)

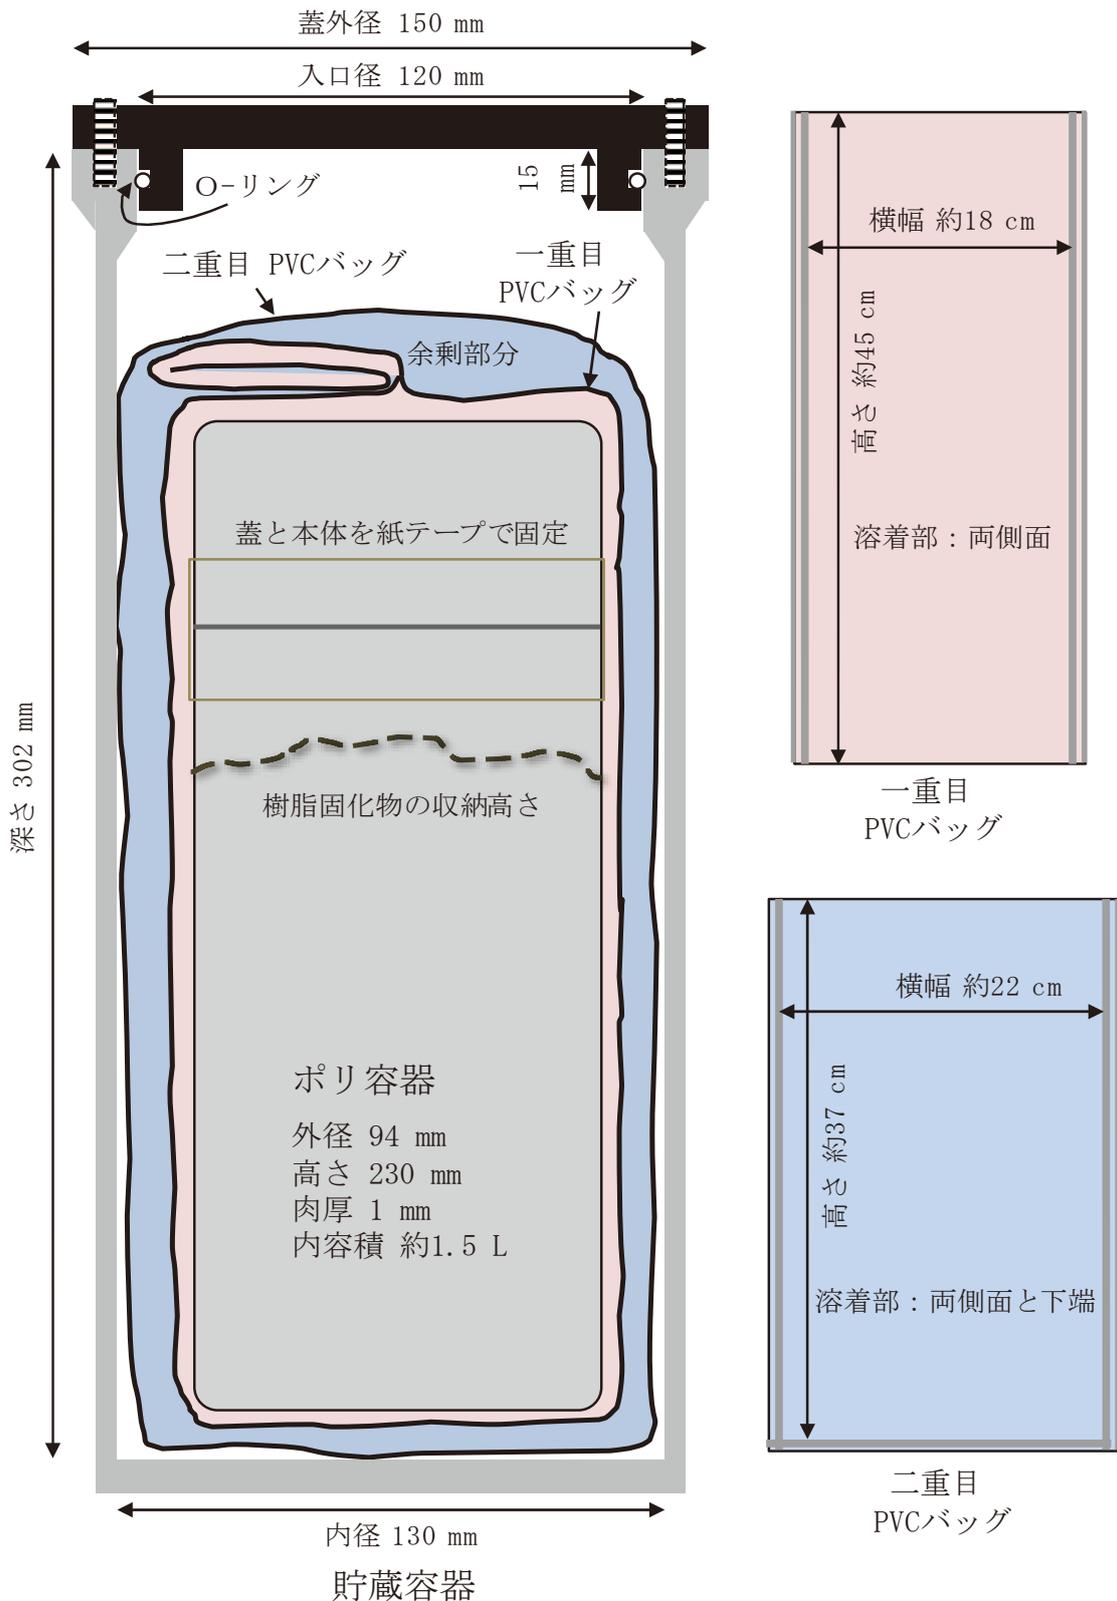
Fig. 2-8 梱包更新時の貯蔵容器内収納状態想定図

PVC バッグの内圧上昇と破裂に至った事象進展を検討する基礎データとして、貯蔵容器の製作図面に記載の寸法と、内部の観察及び PVC バッグ等の採寸により、1996 年 7 月の梱包更新時の貯蔵容器内の収納状態想定図を作成した (Fig. 2-8 参照)。貯蔵容器の材質はステンレス鋼 (SUS304) であり、蓋には取手が付いている。貯蔵容器本体と蓋の間は O-リングで気密が保たれており、製作時に 3 気圧の加圧下で気密検査が行われている。これは、貯蔵容器内部の加圧を想定したものではなく、臨界管理上の観点から貯蔵容器内への水の浸入を防ぐための設計仕様である。貯蔵容器本体への蓋の固定は 6 本のボルト (M8、SUS304 製) で締め付ける構造である。

全高320 mm×胴外径140 mm、胴体肉厚5 mm、底肉厚8 mm、蓋肉厚10 mm、内容積約3.9 L

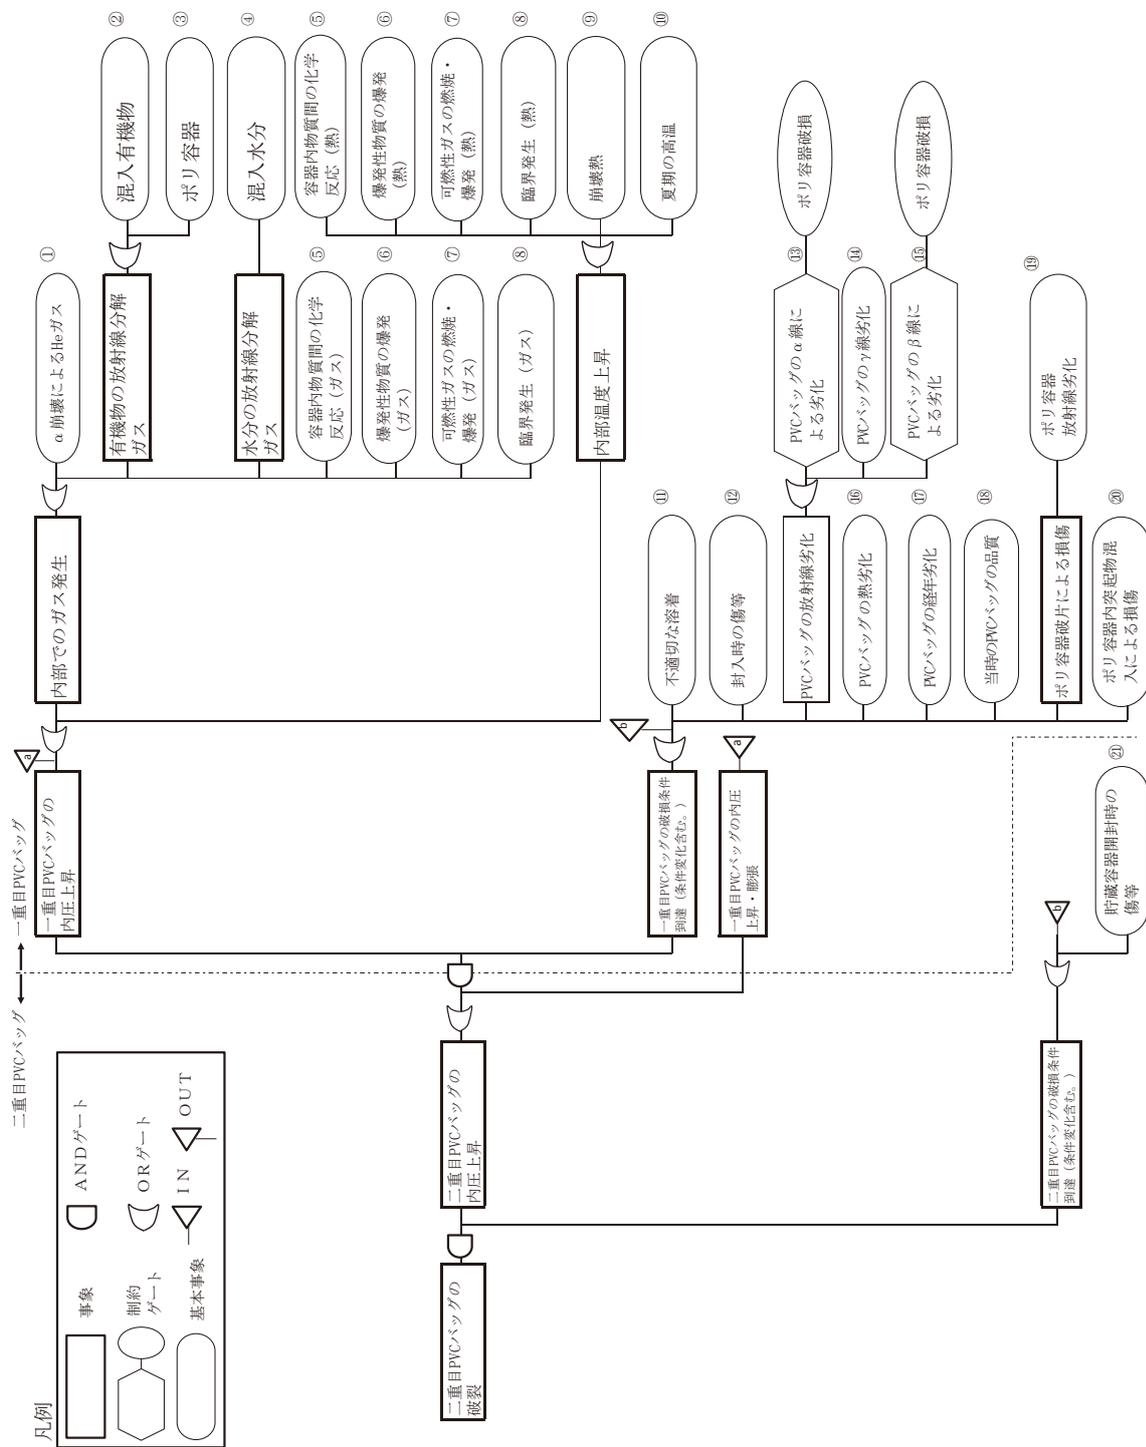
Fig. 2-14 PVCバッグ破裂に係るフォルトツリー図

原因を特定すべき事象 (トップ事象) を最外層のバウンダリである「二重目 PVC バッグの破裂」として、その要因となる事象をこれ以上分解できない基本事象にまで順次分解することにより、フォルトツリー図を構築した (Fig. 2-14 参照)。トップ事象である「二重目 PVC バッグの破裂」は、「二重目 PVC バッグの内圧上昇」及び「二重目 PVC バッグの破損条件到達 (条件変化含む)」の 2 つの事象が重畳した場合に発生するとした。

「二重目 PVC バッグの内圧上昇」については、内圧上昇による一重目 PVC バッグの破裂あるいは破損、又は一重目 PVC バッグの膨張により発生するとした。前者の「一重目 PVC バッグの破裂あるいは破損」は、「二重目 PVC バッグの破裂」と同様に、「一重目 PVC バッグの内圧上昇」及び「一重目 PVC バッグの破損条件到達（条件変化含む）」の 2 つの事象の重畳により生じる。

「一重目 PVC バッグの破損条件到達（条件変化を含む）」をもたらす事象としては、PVC バッグの品質劣化によるものと傷等によるものを考え、基本事象として Fig. 2-14 に示す⑪～⑳の計 11 の要因を考えた。

以上のとおり、トップ事象「二重目 PVC バッグの破裂」をもたらす要因として計 21 個の基本事象を抽出してフォルトツリー図を構築した。

「二重目 PVC バッグの破裂」に与える影響度評価結果の一覧を Table 2-2 に示す。PVC バッグ内圧上昇の直接要因となる「内部でのガス発生」のうち、有意な影響を与え得る基本事象は、②「混入有機物」、③「ポリ容器」及び④「混入水分」の 3 つの α 線分解であり、梱包更新後 21 年間の α 線分解によるガス発生量を、それぞれ 48 L、0.18 L 及び 0.09 L と評価した。このことから、PVC バッグが破裂に至った主な原因は、発生ガスの評価量がほかの 2 つより圧倒的に多い②「混入有機物（エポキシ樹脂）」の α 線分解であることを特定した。

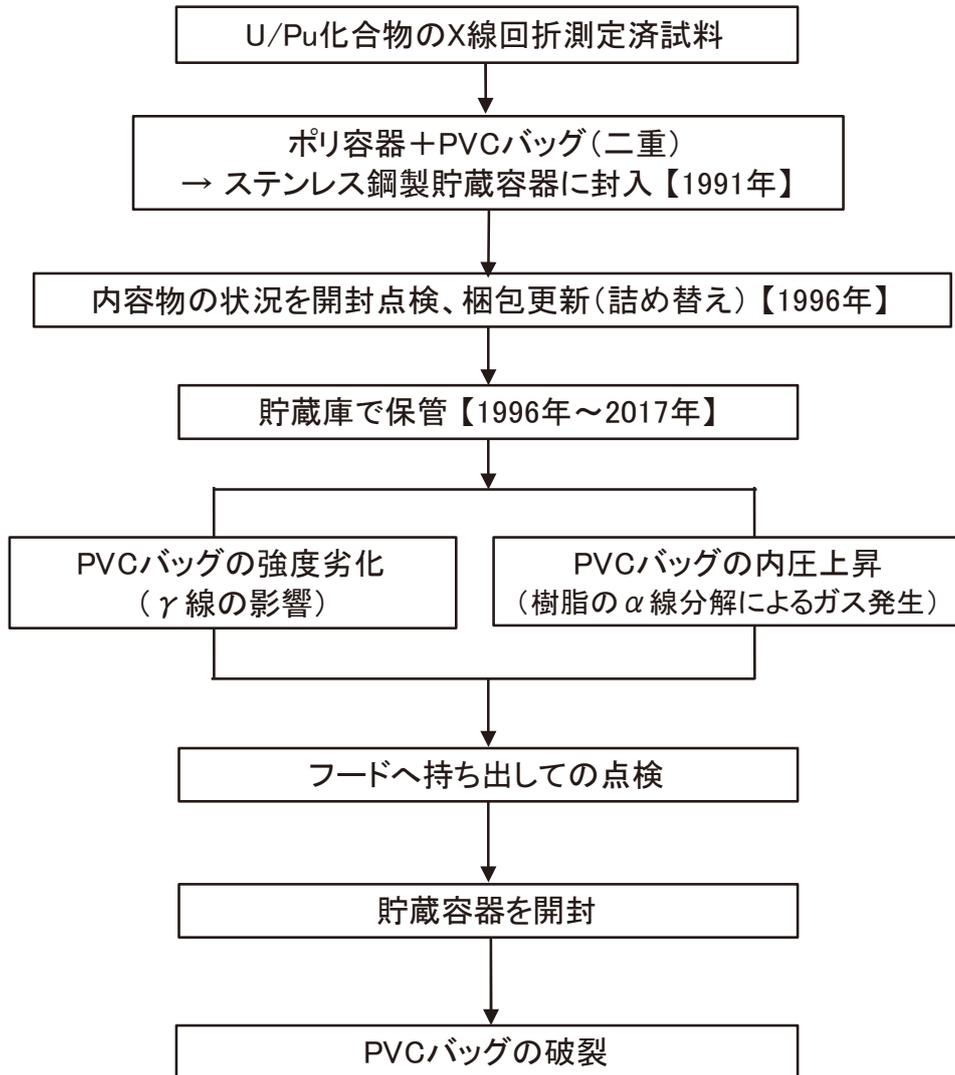
Fig. 2-15 PVC バッグ破裂に至る事象進展シナリオ

2.3.2 項に示した通り、フォルトツリー解析の結果、PVC バッグの破裂は主に②「混入有機物」（エポキシ樹脂の α 線分解によるガス発生）の基本事象により発生したことを特定した。PVC バッグが破裂に至った原因を時系列で表した事象進展シナリオは以下のとおりである（Fig. 2-15 参照）。

- ・ 1991 年に U と Pu を含む X 線回折測定済試料（エポキシ樹脂固化物）をポリ容器に入れ、ポリ容器を PVC バッグに二重に封入し、貯蔵容器内に入れて貯蔵した。
- ・ 貯蔵期間中、主に Pu（Am 含む）からの α 線によりエポキシ樹脂が分解して水素やメタン等のガスが発生し、PVC バッグが徐々に膨張した。
- ・ 5 年後の 1996 年に貯蔵容器内容物の点検を行った。その結果、ポリ容器底部の変色と破損、PVC バッグの膨張等が確認されたため、梱包更新（ポリ容器の詰め替えと新しい PVC

- その後 21 年間の貯蔵期間中、放射線の影響により PVC バッグが劣化するとともに、ガス発生による内圧が PVC バッグの破裂に至る内圧以上となった。しかしながら、PVC バッグは、貯蔵容器による拘束で破裂せずに留まっていた。
- 2017 年 6 月に貯蔵容器内部の空き状況を点検するためフード内で貯蔵容器の蓋を開封した。その結果、貯蔵容器による拘束を失って PVC バッグ内外の圧力均衡が崩れ、PVC バッグの容器や蓋等で拘束されていない部分が、放射線照射の影響による PVC バッグの引張強度や破断伸び低下もあり、一重目バッグは溶着部に沿って線状に裂ける形で破裂開口した。

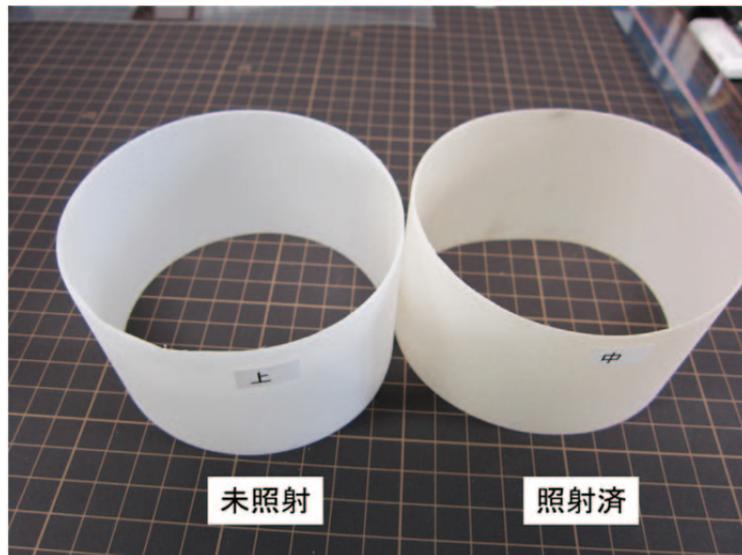
Fig. 4-3 未照射 (左) と照射後 (右) のポリ容器の外観写真

貯蔵容器内に収納されていたものと同型のポリ容器胴部を高さ約 4 cm の輪切りに切断し、量研高崎研の食品照射棟第 2 セルにて、6 kGy/h で約 60 時間照射し、1991 年の貯蔵開始から 2017 年開封までの 26 年間の積算照射線量に相当する 360 kGy の照射を行った。照射終了後、外観観察と触感により劣化度合いを調べた。

照射終了後の試験片を未照射のものと比較した外観写真を Fig. 4-3 に示す。照射したものは若干の黄色化がみられたが、触感では柔軟性にほとんど変化はなく、もろくなるなどの劣化は認められなかった。

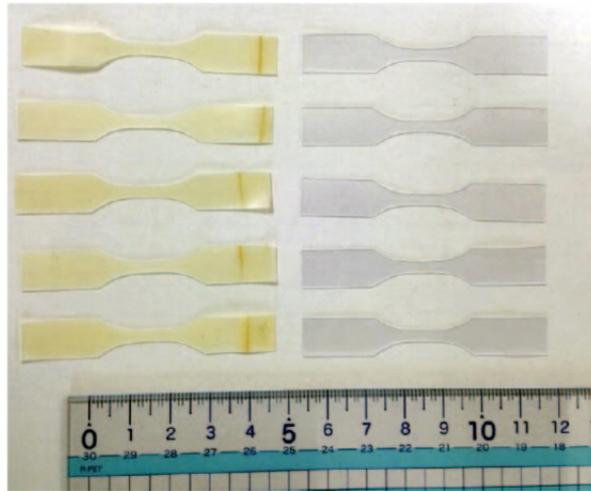
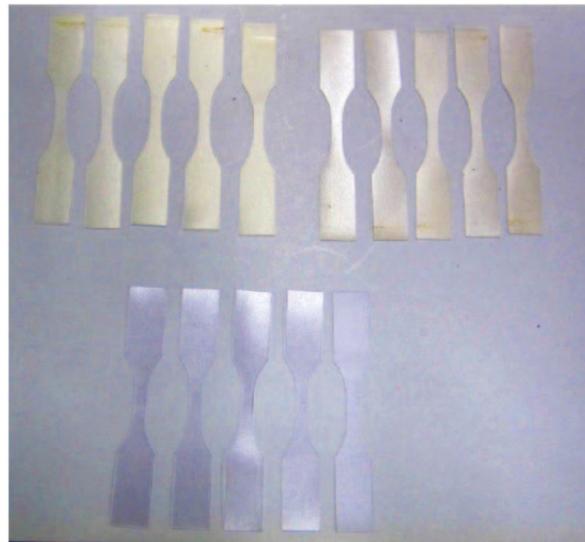
Fig. 4-5 未照射と照射後の引張試験片の外観写真

Fig. 4-5 に未照射と照射後の引張試験片の外観観察結果を示す。照射した試験片は茶色く変色が見られ、高照射線量ほど変色の度合いが大きかったが、もろくなるなどの劣化は触感で認められなかった。

(a) 360 kGy 照射した試料 (左側の 5 個) 及び未照射の試料 (右側の 5 個)

(b) 240 kGy 照射した試料 (左上側の 5 個)、120 kGy 照射した試料 (右上側の 5 個) 及び未照射の試料 (下の 5 個)

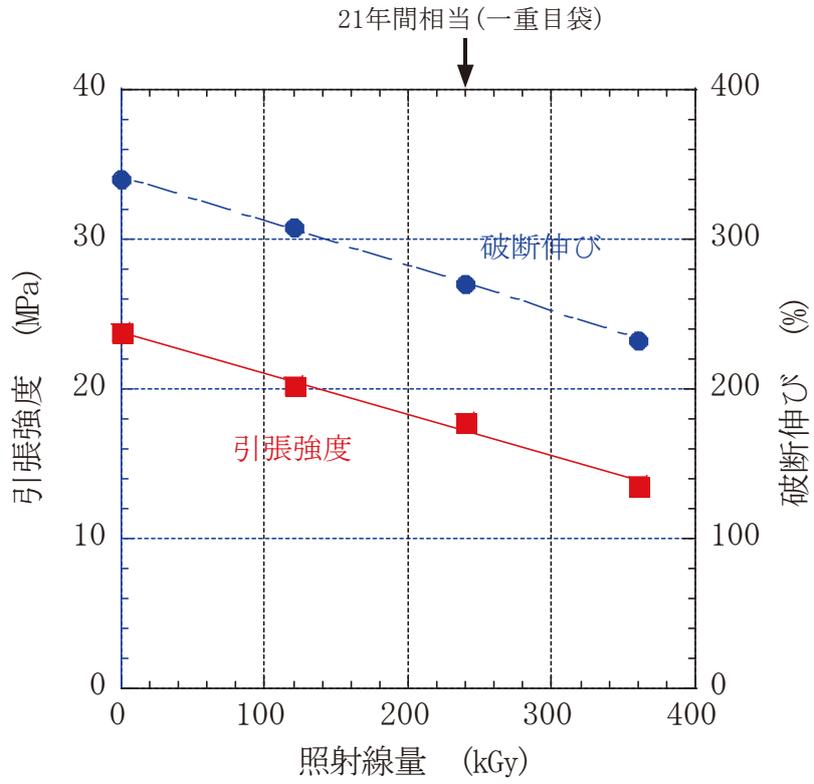
Fig. 4-6 PVC バッグの引張強度及び破断伸びの照射線量依存性

Table 4-1 に未照射及び照射後の引張試験結果を、引張試験前の PVC バッグの厚さ 0.3 mm、ゲージ部の幅 3.18 mm、標点間距離 10 mm から求めた引張強度（公称応力）と破断伸び（公称ひずみ）に換算して示す。また、Fig. 4-6 に公称の引張強度及び公称の破断伸びの照射線量依存性を示す。PVC バッグの引張強度及び破断伸びは、照射線量が増加するにしたがってほぼ比例して低下している。360 kGy の γ 線照射により、PVC バッグの引張強度は公称応力値として 19.8 MPa から 13.1 MPa に約 34 %低下した。さらに、破断伸びは破断時の公称ひずみ値として 338 %から 232 %に約 31 %低下した。一方、120 kGy の γ 線照射により、PVC バッグの引張強度は未照射に比べて公称応力値として 23.8 MPa から 20.2 MPa に約 15 %低下し、240 kGy では 17.8 MPa に約 25 %低下した。また破断伸びは破断時の公称ひずみ値として、120 kGy では 340 %から 308 %に約 9 %低下し、240 kGy では 270 %となり、約 21 %低下した。

PVC バッグの破裂に至る補助的要因となり得る、⑭「PVC バッグの γ 線による劣化」については、 γ 線照射後の引張試験で強度低下が認められたものの、6 章で述べる内圧推移の評価結果から得られた貯蔵容器開封時の内圧は、5 章で述べる破裂試験の結果から得られた γ 線照射の影響を受けていない PVC バッグの破損圧力を大きく超えており、今回の事故条件における PVC バッグの破裂又は破損への影響は相対的に小さかったと考える。

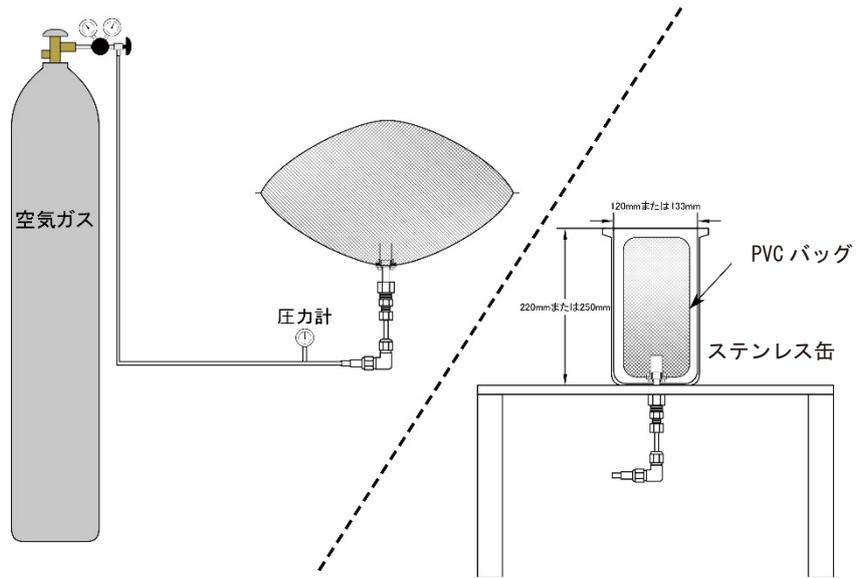
Fig. 5-1 試験体系図

一つ目の試験として、シーラで溶着、密封した PVC バッグに、空気ガスのガスボンベを接続し、ガス配管には圧力計を接続し、ガスを注入して PVC バッグを破裂させる試験を行った。二つ目の試験として、当該破裂事象の写真を参考にその状況を模擬して、同様の PVC バッグを、底部に約φ20 mm の穴をあけたステンレス缶（ステンレス缶内径が貯蔵容器入口径サイズに近いφ120 mm×h 220 mm 又は同内径が貯蔵容器内径サイズに近いφ133 mm×h 250 mm）に収納し、ステンレス缶底部の穴を通して PVC バッグにガスを送り込む方法で破裂試験を行った。本試験はステンレス缶の蓋がない状態での試験とした。試験体系図を Fig. 5-1 に示す。

(左：PVC バッグ拘束なし、右：ステンレス缶による拘束・蓋なし)

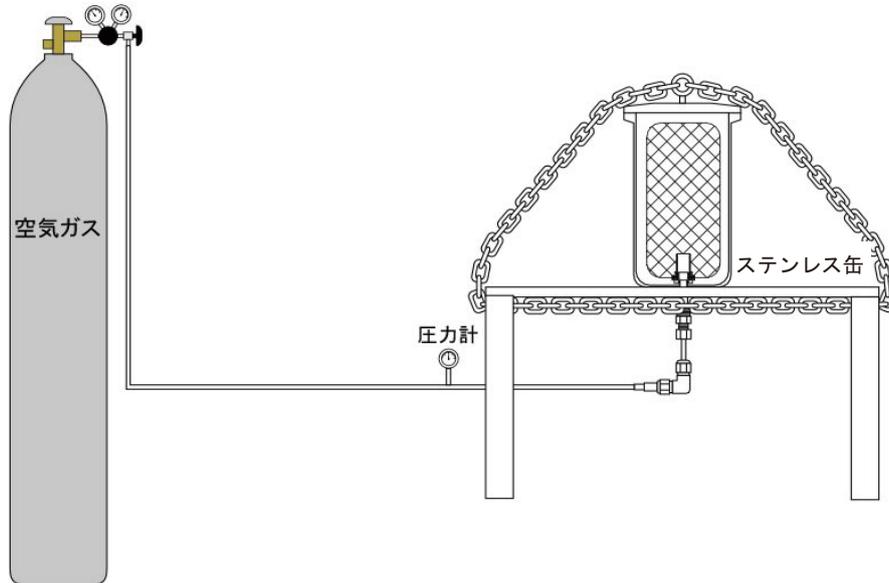
Fig. 5-2 試験体系図

シーラで溶着した PVC バッグを、底にφ20 mm の穴をあけたステンレス缶（φ133 mm×h 250 mm）に収納した。ステンレス缶の底の穴を通して PVC バッグに空気ガスのガスボンベを接続し、ガス配管に圧力計を接続した。聞き取り調査で得られた情報を考慮し、PVC バッグの膨らみにより僅かに蓋が開くように、ステンレス缶に蓋を乗せてチェーンで軽く拘束した。ガスを注入して PVC バッグが破裂するときの膨張の様子を記録し、破裂箇所の観察を行った。試験体系図を Fig. 5-2 に示す。

(ステンレス缶及び蓋による拘束)

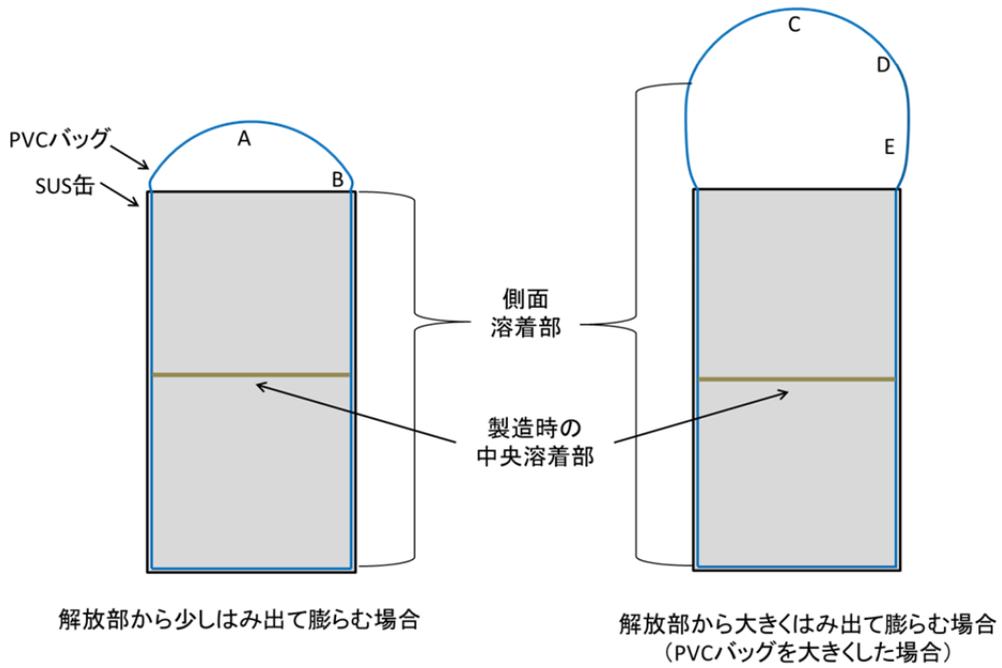
Fig. 5-4 PVC バッグ破損箇所の概略図
(記号 A~E は Table 5-1 に対応)

PVC バッグにガス配管を直接接続した試験では、加える空気圧 ($1\sim 6 \text{ kgf/cm}^2$ 、ポンベの減圧弁の圧力計指示値) をパラメータにして、試験を実施した。また、ステンレス缶を用いた試験では、サイズの異なる 2 種類のステンレス缶を用い、缶上部からはみ出る PVC バッグの寸法 ($0\sim 200 \text{ mm}$) 及び内部に加える空気圧 ($1\sim 6 \text{ kgf/cm}^2$) をパラメータにして、試験を実施した。試験条件と結果の一覧を Table 5-1 に示す。また、表中の破裂箇所の詳細について Fig. 5-4 に示す。

Table 5-1 の破損箇所の A 及び C は上部の中央付近 (生地部)、B 及び D は上部の端 (生地部)、E は側面の溶着部である。破損状態の例として、No. 9 (放射状)、No. 10 (直線)、No. 11 (穴) の写真を Fig. 5-5 (a) \sim (c) に示す。

破損 (破裂) 箇所とその形状について、ステンレス缶から大きくはみ出ない場合、側面すなわち溶着部がステンレス缶内面に拘束されるため、上部のみがドーム状に膨らんだ。その結果、ドーム状に膨らんだ中央付近 (A) から放射状に破裂した。また、ステンレス缶から大きくはみ出る場合もバッグ上部 (C) かつ生地部から破損するケースが多かったが、はみ出ている側面にも張力がかかることから、条件によっては破損部の形状が穴開きや直線となるケースがあった。また、1 ケースのみではあるが溶着部と生地部の境界付近からの破損が観察された (No. 11)。この場合は小さな穴が開いてガス漏れする緩やかな破損挙動であった。また、形状が穴開きや直線となるケースは破損までの時間が長い (100 s 以上)、すなわち比較的ゆっくりと膨張した試験において観測された挙動であった。

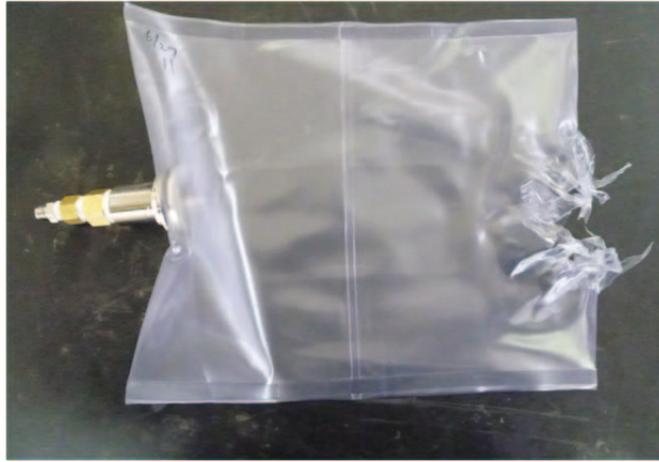
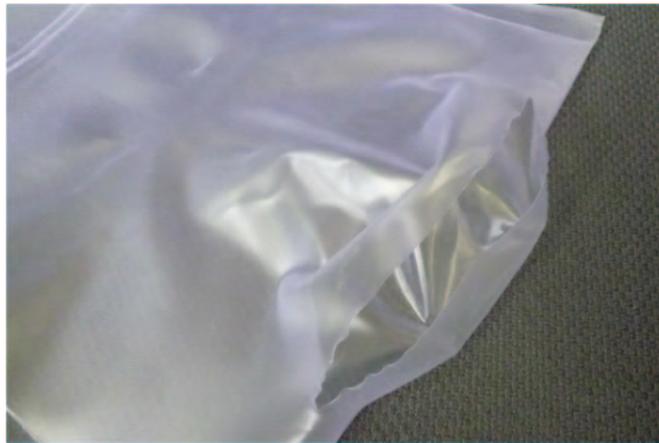
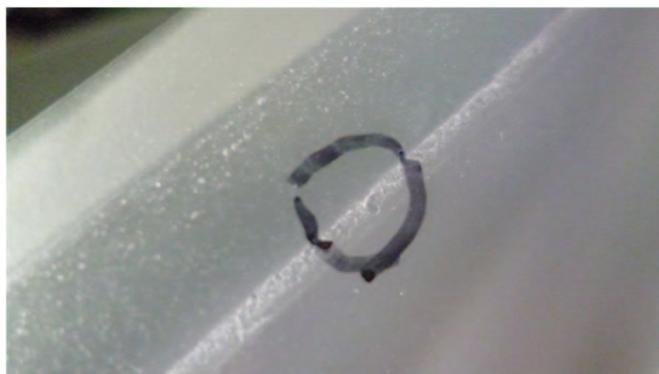
Fig. 5-5 未照射 PVC バッグの破損状態の例
(試験 No. は Table 5-1 に対応)

(a) No. 9 放射状に破損（破裂）した例

(b) No. 10 直線上に破損（破裂）した例

(c) No. 11 小穴が開いてガスが漏れた例

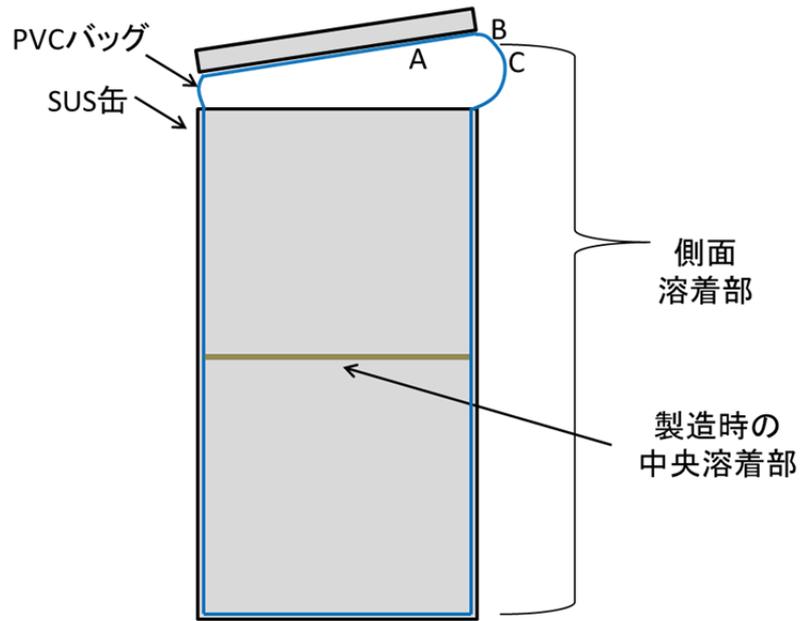
Fig. 5-6 PVC バッグ破損箇所の概略図
(記号 A~C は Table 5-2 に対応)

PVC バッグにガスを送入すると、ステンレス缶内面及び蓋で拘束された部分は膨らむことができないため、蓋が浮いてできた隙間から膨らみ、破裂する結果となった。この際の破裂直前の配管内の圧力は大気圧+0.1～0.3 MPa（絶対圧 2.0～4.0 atm）であった。試験パラメータは送入ガス圧力（2～6 kgf/cm²）、ステンレス缶と蓋の隙間（20～70 mm）である。試験条件と結果の一覧を以下の Table 5-2 に示す。また、表中の破裂箇所の詳細について Fig. 5-6 に示す。

破裂箇所の A は生地部、B は溶着部に近い生地部、C は溶着部である。PVC バッグが膨張する様子と破損形状の例として、No. 3（放射状）、No. 4（穴）、No. 5（直線）の写真を Fig. 5-7 (a)～(c)に示す。Table 5-1 及び Fig. 5-5 に示した蓋なしの試験と比べると、穴や直線の破損形状になるケースが多くなっており、蓋の拘束が加わったためと考えられる。また、蓋なしの試験に比べて開口部が少ない分、PVC バッグのはみ出る部分が小さく、はみ出た部分が膨張して破裂に至り、破損部分も小さくなっている。また、蓋なしの試験に比べて破裂時の配管内圧が比較的高くなった。

上方向を蓋に拘束されて膨らむ場合

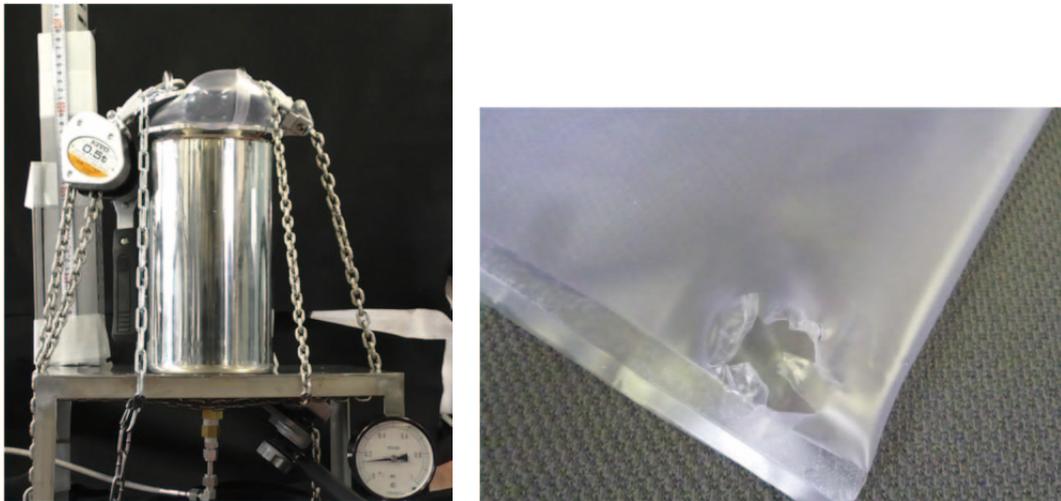
Fig. 5-7 未照射 PVC バッグの膨張の様子と破損状態の例 (2/2)
(試験 No. は Table 5-2 に対応)

(a) No. 3 小さく放射状に破損した例

(b) No. 4 小さい穴が開いた例

(c) No. 5 直線上に小さく裂けた例

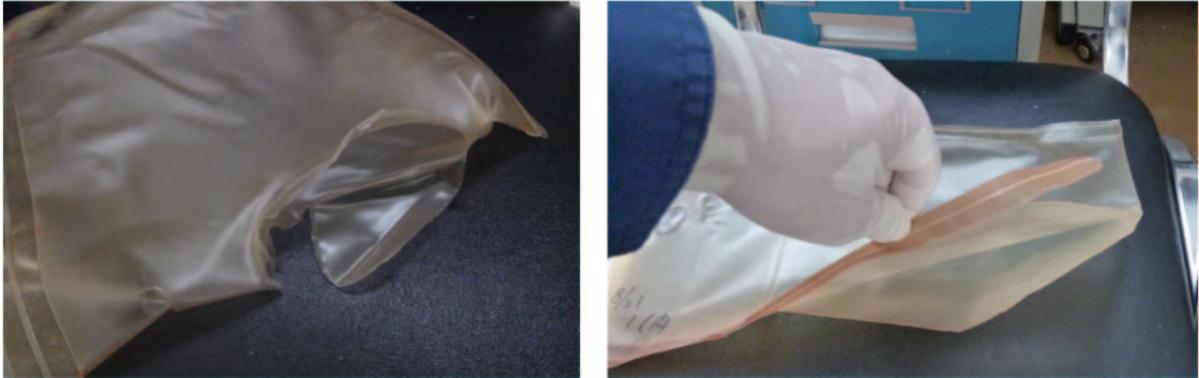
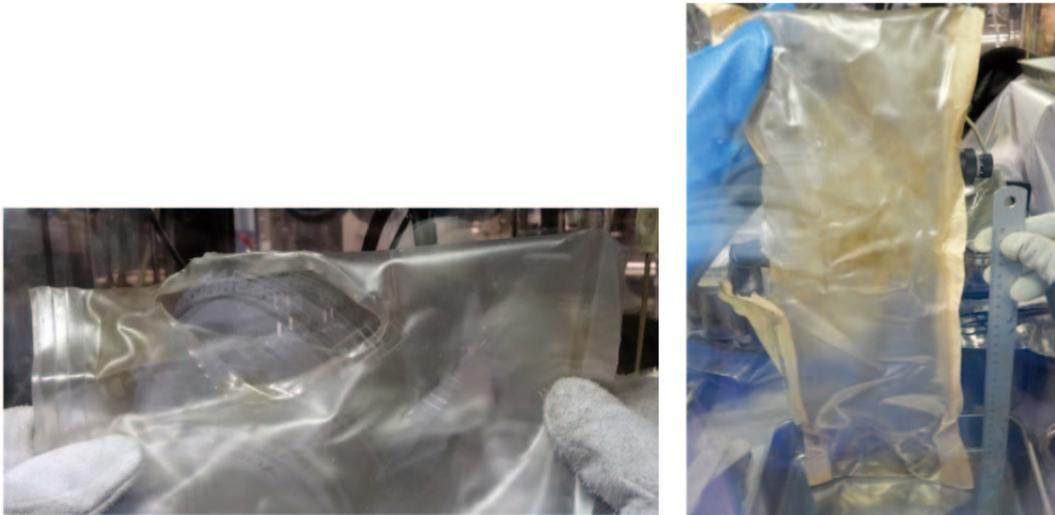
Fig. 5-13 破裂試験後の照射済 PVC バッグと事故後の PVC バッグの破損状態の比較
(二重梱包、クランプリングで蓋を拘束・解放、試験 No. は Table 5-6 参照)

(a) 破裂試験後の PVC バッグの破損状態 No. 4 (左：二重目、右：一重目)

(b) 事故後の貯蔵容器内から取り出した PVC バッグの破損状態
(左：二重目、右：一重目)

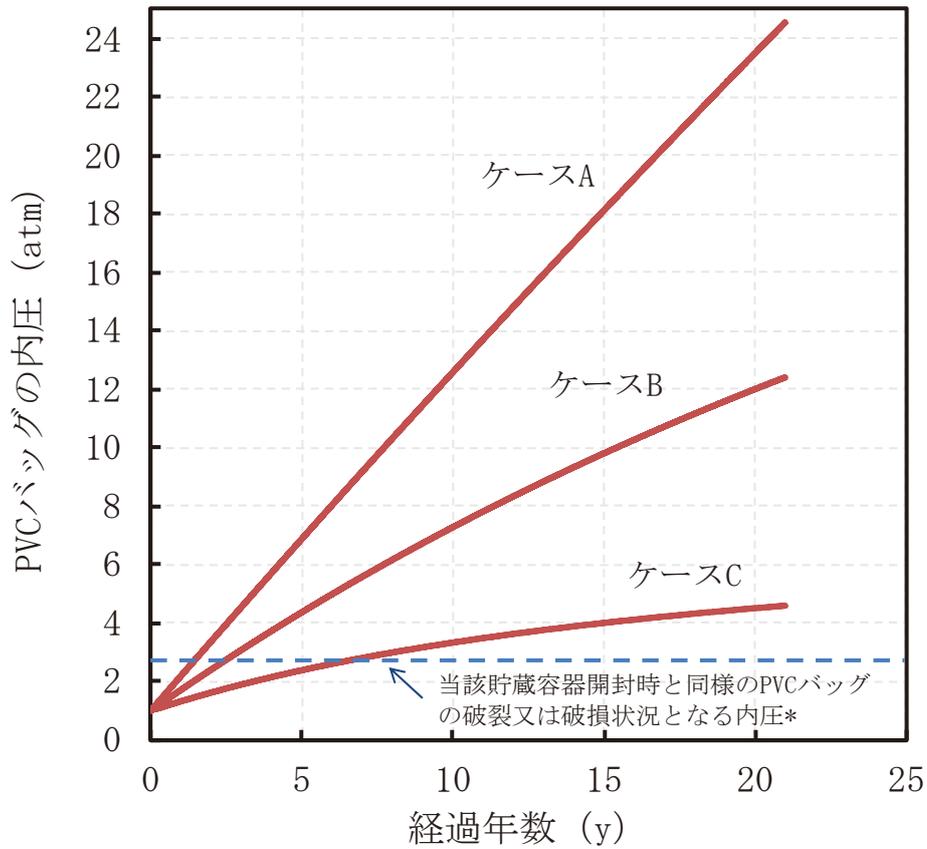
Fig. 6-3 梱包更新後 21 年間の PVC バッグ内圧経時変化の計算結果

以上のシナリオに基づき、発生ガス（水素及びメタン）の PVC バッグや貯蔵容器の O-リングを通した漏えいを考慮して、貯蔵期間中の PVC バッグの内圧上昇を計算した。計算の詳細は 6 章に示す。エポキシ樹脂に含まれる核燃料物質の平均粒径、Am 除去の有無及び O-リングからのガス透過割合には不確かさがある。このためこれらの不確かさを考慮して、エポキシ樹脂からのガス発生量及び O-リングを通したガスの漏えい量が異なる 3 つのケースについて 21 年間の内圧上昇を計算した。後述の 6 章 Fig. 6-3 に PVC バッグの内圧計算結果を示すとおり、計算結果には大きな幅があるが、いずれのケースも、梱包更新から 21 年後の貯蔵容器開封時においては、今回の事故における PVC バッグの破損状況となる内圧である 2.5 気圧以上となることを確認した。

* 破裂試験において、当該貯蔵容器開封時と同様な PVC バッグの破裂・破損状況となる内圧は、2.5 気圧程度以上であった。この破裂圧力は、梱包更新後 21 年間の貯蔵期間中の γ 線照射による袋の劣化を模擬した状態に相当する。
