瑞浪超深地層研究所の坑道埋め戻し等事業における 立坑埋め戻し面の沈下と沈下部分の再埋め戻し

Surface Settlement of Backfilled Shafts and Rebackfilling of Settled Shafts
at the Mizunami Underground Research Laboratory

Japan Atomic Energy Agency

JAEA-Review

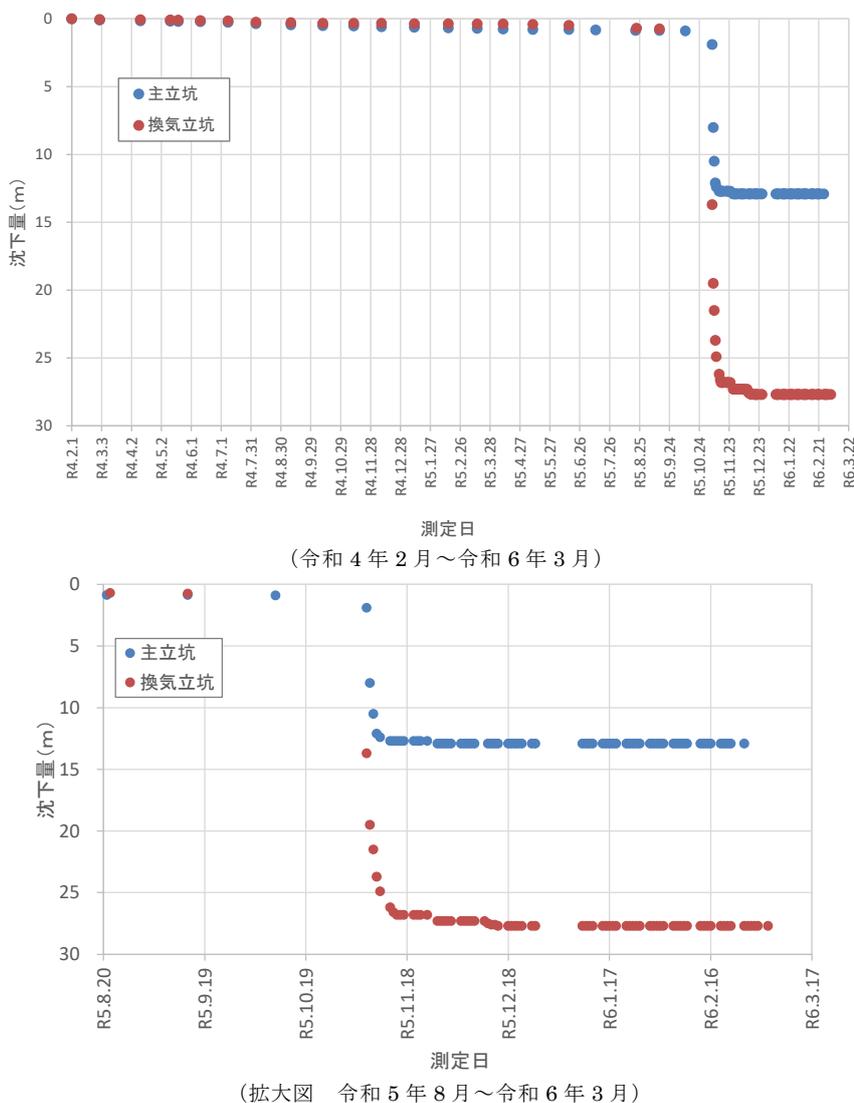
図 2-1 沈下量の測定結果

令和 5 年 11 月 6 日に主立坑及び換気立坑で埋め戻し面が約 2 m 及び約 13.7 m 沈下したことが確認され、その後も徐々に沈下し、令和 5 年 12 月 15 日以降は沈下が収まったが、最終的には埋め戻し面は主立坑で約 12.9 m、換気立坑で約 27.7 m に達した（図 2-1、図 2-2、付録 4）。

沈下量 : 令和 4 年 2 月 1 日から令和 5 年 10 月 10 日までは、令和 4 年 1 月の立坑埋め戻し完了以降の毎測定日の沈下量の合計、令和 5 年 11 月 6 日以降は地表面の基準点から立坑埋め戻し面までの深度を示す。

主立坑 : 立坑坑口への転落防止ネット設置のため、令和 5 年 12 月 11 日は測定中止
 年末年始休暇のため、令和 5 年 12 月 27 日～令和 6 年 1 月 8 日は測定休止
 埋め戻し作業に伴い、令和 6 年 2 月 27 日～令和 6 年 3 月 1 日は測定休止
 令和 6 年 3 月 1 日埋め戻し完了。

換気立坑 : 令和 5 年 7 月 12 日及び同年 10 月 10 日は、降雨等による周辺埋め戻し土（山砂）の流入により測定点が覆われたため測定中止
 年末年始休暇のため、令和 5 年 12 月 27 日～令和 6 年 1 月 8 日は測定休止
 埋め戻し作業に伴い、令和 6 年 3 月 5 日～令和 6 年 3 月 7 日は測定休止
 令和 6 年 3 月 8 日埋め戻し完了。

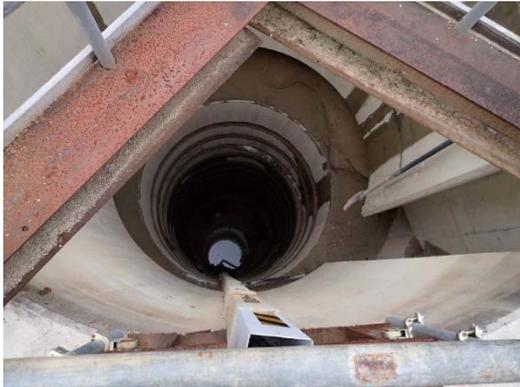
図 2-2 立坑埋め戻し面の沈下の状況

令和 5 年 12 月 15 日
換気立坑 総沈下量 27.7 m

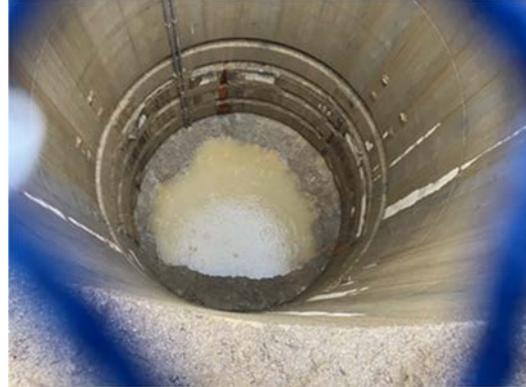
令和 5 年 12 月 15 日
主立坑 総沈下量 12.9 m

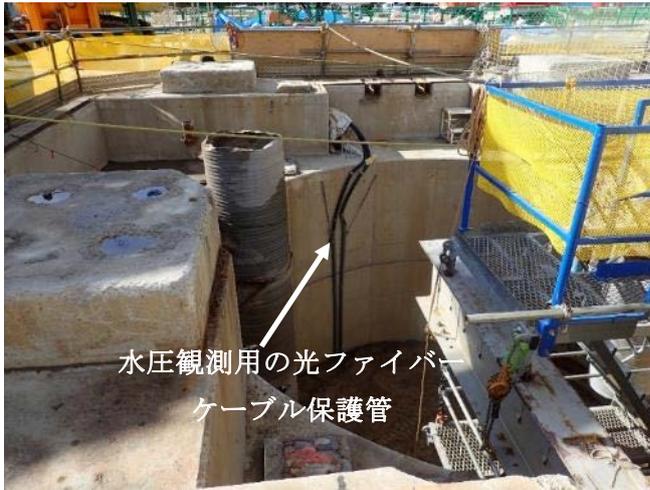
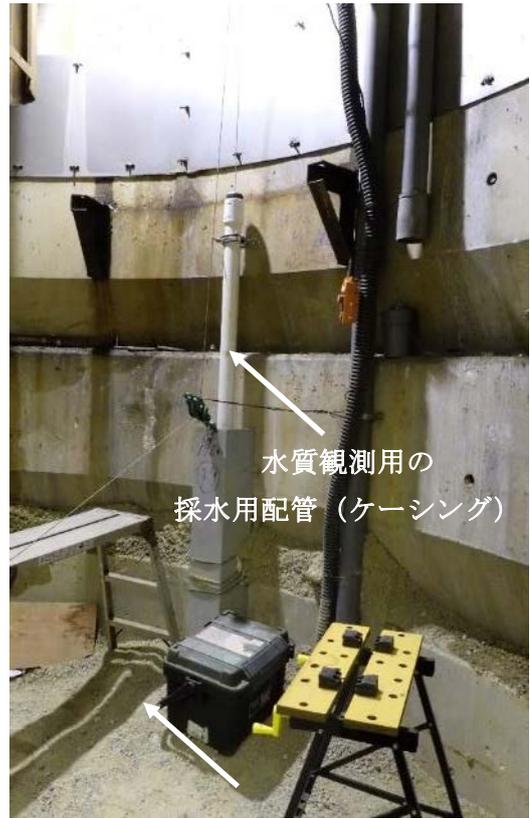
図 2-3 立坑覆工コンクリートに固定されたモニタリングシステム

立坑周辺で沈下の有無を確認するために立坑周辺の地盤測量を行った結果、立坑周辺での地盤沈下の兆候は見られなかった（付録 5）。また、立坑は厚さ 40 cm 以上の覆工コンクリートで覆われており、そのコンクリートにはモニタリングシステムが固定されている（図 2-3）。覆工コンクリートが破損し、立坑周辺まで沈下が及んでいる場合は、モニタリングシステムも破損し、モニタリングデータが取得できない状態になると考えられるものの、立坑埋め戻し面の沈下後も、各測点において、水圧測定は問題なく実施できていた。これらのことから、覆工コンクリートの破損は生じて、沈下は立坑内部でのみで起こった事象であることが確認された。

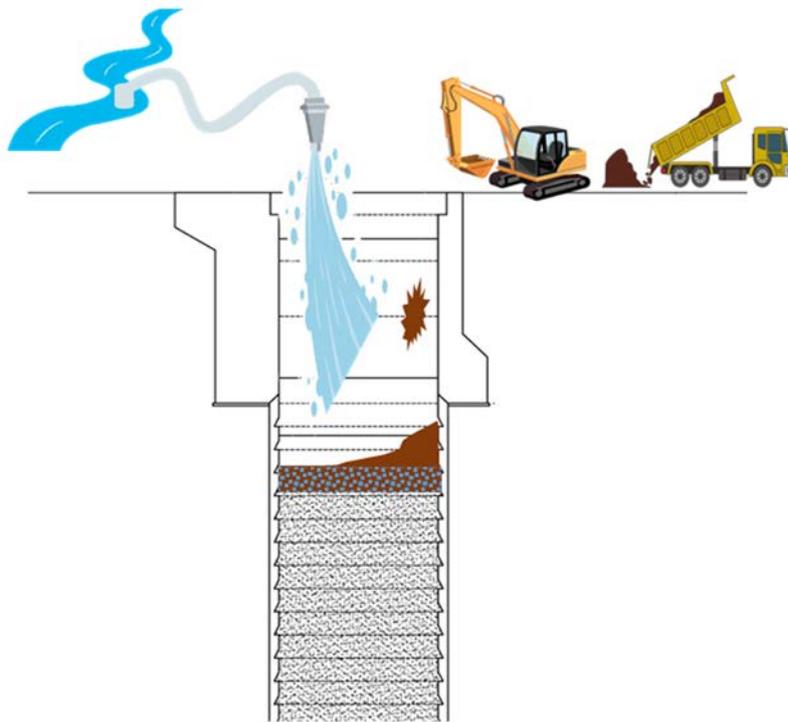
図 3-1 埋め戻しの作業イメージ

今回沈下した部分については、埋め戻し方法・手順及びスケジュールを第 2 回安全確認委員会で確認した後(付録 3)、安全上の観点から埋め戻しを行った。埋め戻し方法・手順は以下のようを行った(図 3-1)。

- ① 購入した山砂を 10 t ダンプトラックにて瑞浪用地まで運搬し、立坑近傍に荷下ろした。
- ② 0.45m³ のショベルカーで立坑内に砂を投入した。その際、立坑内に設置されているモニタリングシステムを破損しないように、システムの反対側から投入した。
- ③ 立坑内での作業は危険が伴うことから投入した砂を直接転圧できないため、瑞浪用地に隣接する狭間川の河川水をポンプで汲み上げ、散水しながら行うことで水締めを実施した。河川水の汲み上げにあたっては、河川管理者の許可を得た。なお、埋め戻しが進み、ショベルカーのアームが届く範囲は、ショベルカーによる転圧を行った。埋め戻し後にも砂の締まりが想定されることから、安全ネット(図 3-2(a))と接触しない高さ(0.4 m 程度)まで余盛を行った(図 3-2(b))。

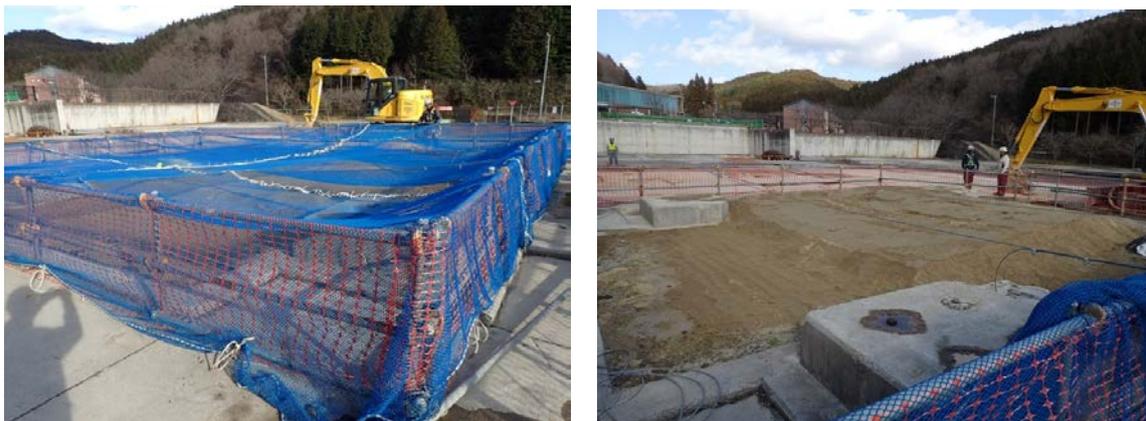
図 3-2 主立坑の安全ネット(a)及び埋め戻し面の余盛後の状況(b)

(a) 安全ネット

(b) 埋め戻し面の余盛後の状況

なお、立坑埋め戻し面が沈下したことから、立坑部への物や人などの落下防止のため、立坑周辺の既設の柵に安全ネットを設置した（付録 6）。

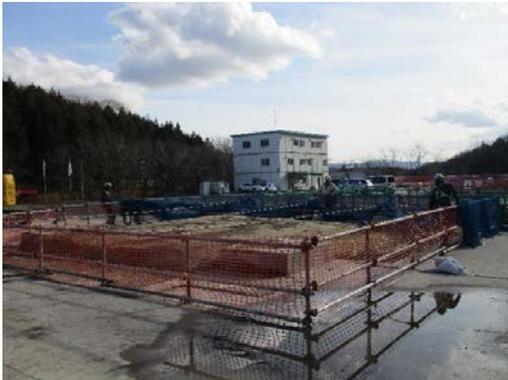
図 3-3 主立坑の埋め戻しの様子（つづき）

令和6年3月1日
埋め戻し作業完了

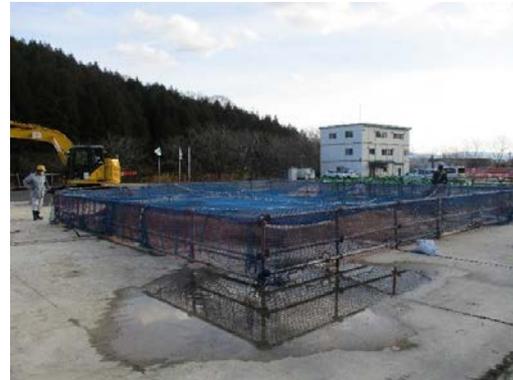
令和6年3月1日
安全ネット設置復旧完了

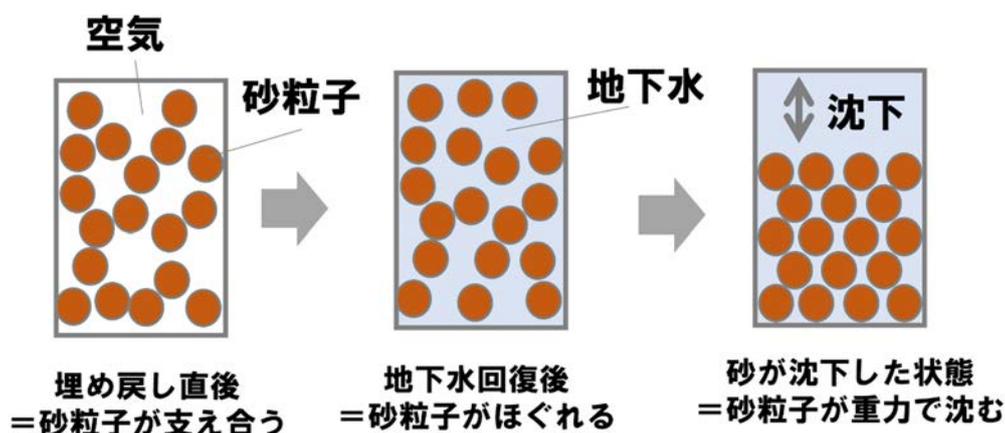
図 4-1 コラプス現象の概念図

立坑内部での沈下の主な原因は、立坑埋め戻し後の地下水位の回復に伴い埋め戻し土が水締め（コラプス現象：図 4-1、砂が水浸時に生じる体積圧縮現象）された結果、立坑内に空洞が形成され、空洞より上部の埋め戻し土が沈下したことによると考えられる。

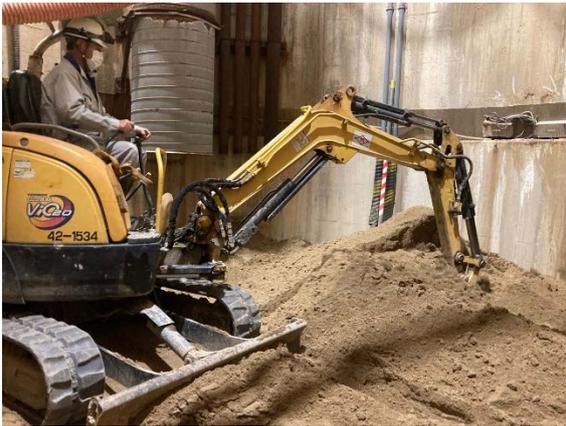
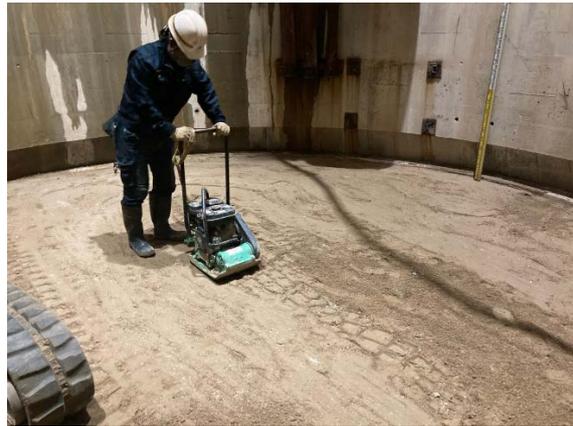
図 4-2 当初（令和 4 年 1 月まで）の埋め戻しの状況

主立坑及び換気立坑ともに、深度 500 m から順に上層に向かって機械による締固めを行いながら埋め戻しを行った（図 4-2）。主立坑の深度 500～100 m、換気立坑の深度 500～200 m 付近の埋め戻しは、機械による締固めに加え、湧水した地下水を活用した水締めを行った。これにより、埋め戻し土は、密に締まった状態であったと考えられる（図 4-3：水色枠で囲んだ部分）。一方、主立坑の深度 100 m、換気立坑の深度 200 m 付近から地表までの埋め戻しでは、地下水の湧水が少なく、特に浅部の地下水面より上部の埋め戻しは一部を除いて機械による締固めのみとなった。これにより深部に比べると、埋め戻し土は緩く締まった状態であったと考えられる（図 4-3：赤枠で囲んだ部分）。このような作業時の坑道への湧水量の違いにより、埋め戻し作業中は埋め戻し土の締まり方に差が生じていたと考えられる。

主立坑深度 500～400 m 埋め戻し

主立坑深度 500～400 m 締固め

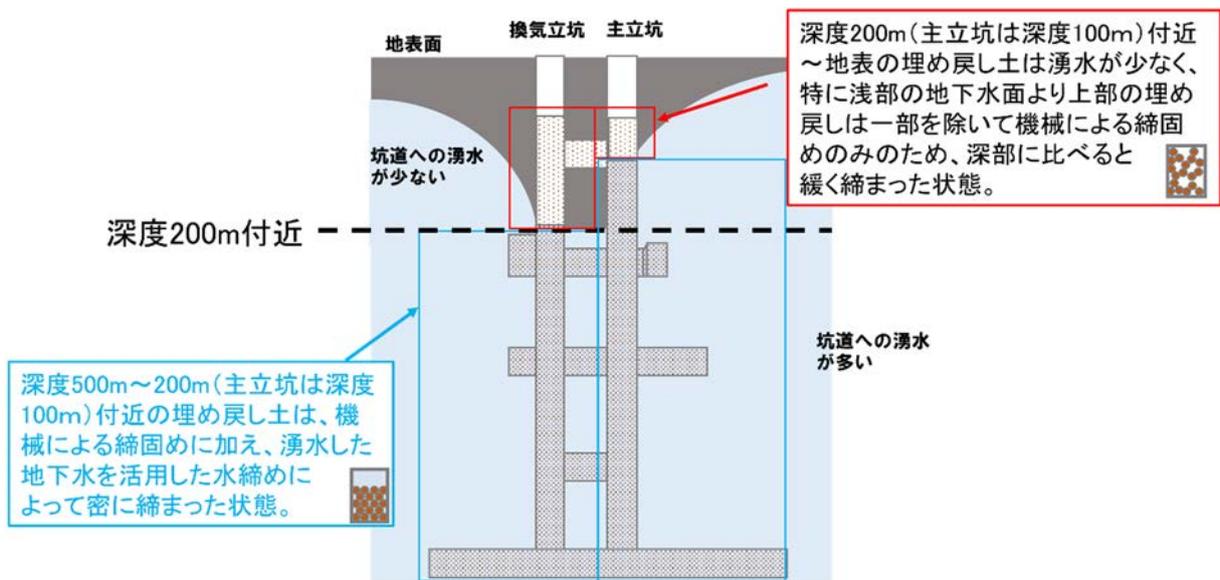
図 4-3 坑道埋め戻し中の立坑内の様子（推測図）

* 地下水面は周辺観測孔等のデータから算出したもの

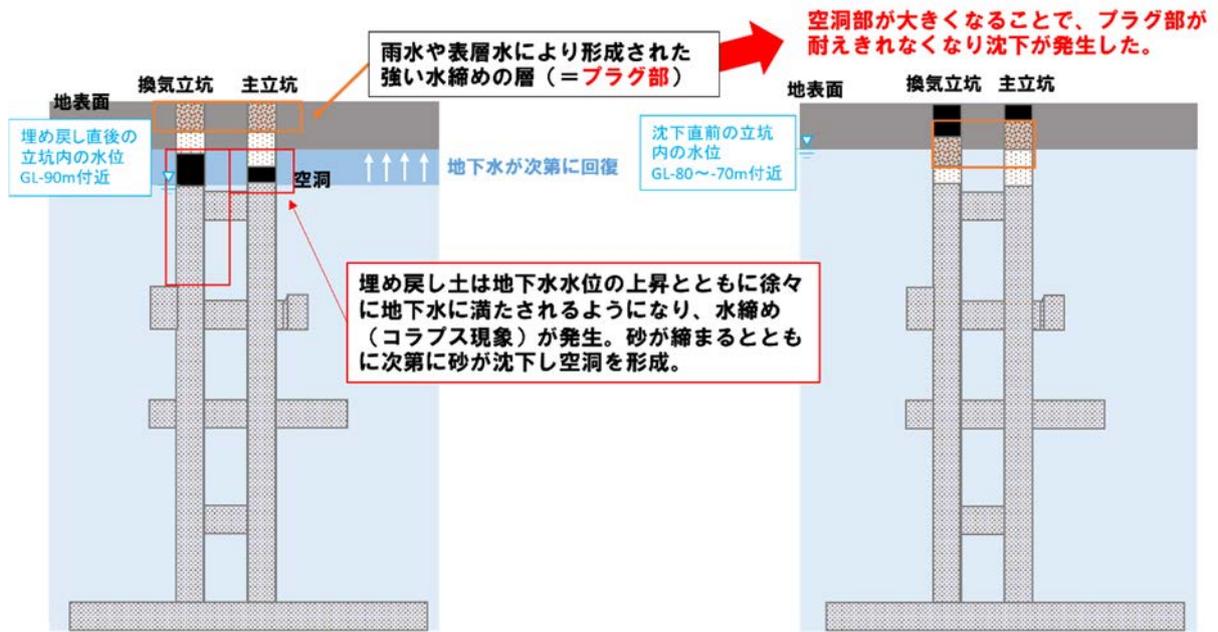
図 4-4 坑道埋め戻し後の立坑内の様子 (推測図)

埋め戻し後、地表付近は、雨水や表層水により水締めが進み、埋め戻し土は締まった状態となり、栓のような役割をする層（プラグ部）が形成されていたと考えられる（図 4-4 左：橙色で囲んだ部分）。一方、それより下の部分では、地下水水位が回復して上昇することにより、埋め戻し土が徐々に地下水に満たされるようになったと考えられる（図 4-4 左：赤枠で囲んだ部分）。立坑内の地下水水面は、立坑の周辺観測孔等のデータから見積もると、埋め戻し直後は地上から -90 m 付近であったが、令和 5 年 11 月の沈下発生直前では、地上から -80～-70 m 付近であった。このような地下水水位の上昇により、埋め戻し土の水締めが起こり、

砂が締まるとともに次第に砂が沈下し、空洞が発生したと考えられる。その後、その空洞が地下水水位の上昇に伴う水締め進行により徐々に大きくなり、上部のプラグ部が耐えきれなくなり、沈下が発生したと思われる。

なお、上記で示したコラプス現象による空洞の発生に伴う沈下に加え、沈下による一時的な水圧上昇が更なる水締めを促進し、その後の沈下に繋がった可能性も考えられる。

* 地下水面は周辺観測孔等のデータから算出したもの

当初の立坑の埋め戻しでは、埋め戻し材料の土量変化率と締固め試験結果を基に投入する砂量を決定していた。しかし、今回の事象の発生を考えると、投入する砂量は上記に加え、水密による締固め密度の変化量を加えた施工条件（方法、期間）を重要な要素として考慮することが必要であったと考えられた。また、本発生事象を元に沈下を抑制する方法を考えると、埋め戻し作業中に機械転圧とあわせて強制的な注水による水締めで締固めることや、全てを砂で埋め戻すのではなく、一定施工区間ごとにグラウト材による固定や水理学的特性や地層の境界にコンクリートプラグの設置することなどがあげられる。両立坑の埋め戻し面については、今後も立坑内への地下水面の回復や雨水等による水締め等による埋め戻し土の収縮により、沈下は継続すると考えられる。引き続き、安全に配慮しつつ埋め戻し面の確認を行う。また、本立坑は坑道の埋め戻しに伴う地下水の回復状況を確認するために行っている地下水の環境モニタリングの終了後、深さ 10 m に鉄筋コンクリート蓋を設置し、その上部を砂で埋め戻す予定である。

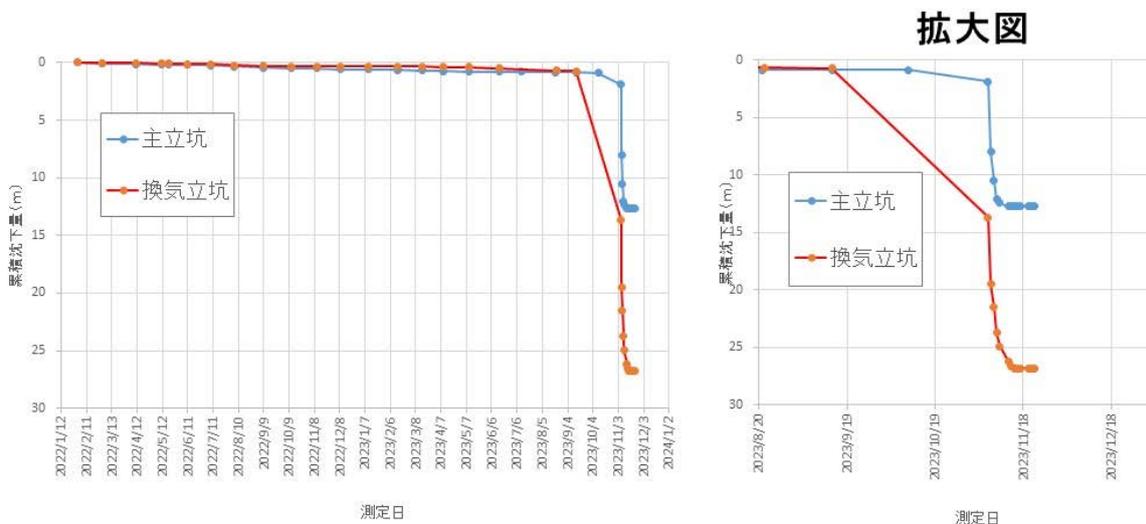
(1) 立坑の沈下の状況(沈下量測定)

測定頻度: R4年2月~: 1回/月、R5年11月6日~: 1回/日

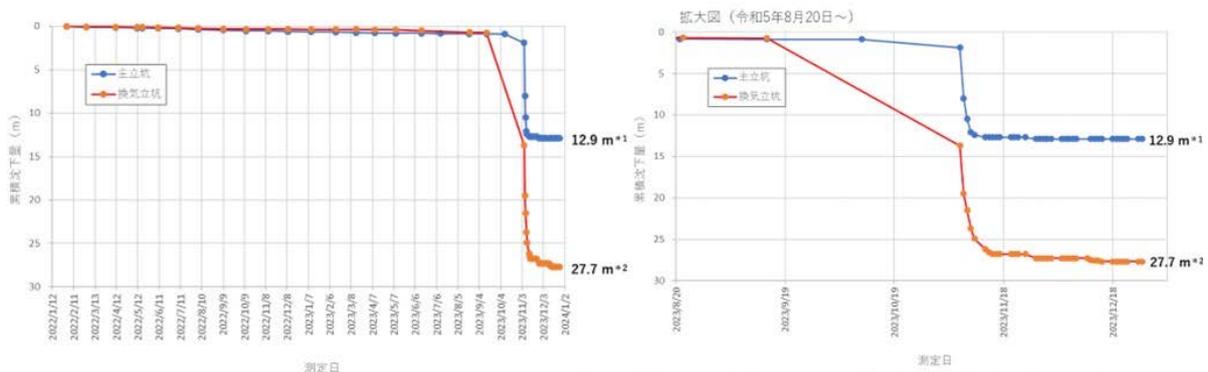
主立坑及び換気立坑の坑道埋め戻し完了後からの累積沈下量変化（2/9現在）

*1 主立坑：立坑坑口への転落防止ネット設置のため、令和5年12月11日は測定中止
 *2 換気立坑：令和5年7月、10月データ欠損

12/15より沈下量に変化がないことから、現在沈下は落ち着いている状況と考えられる

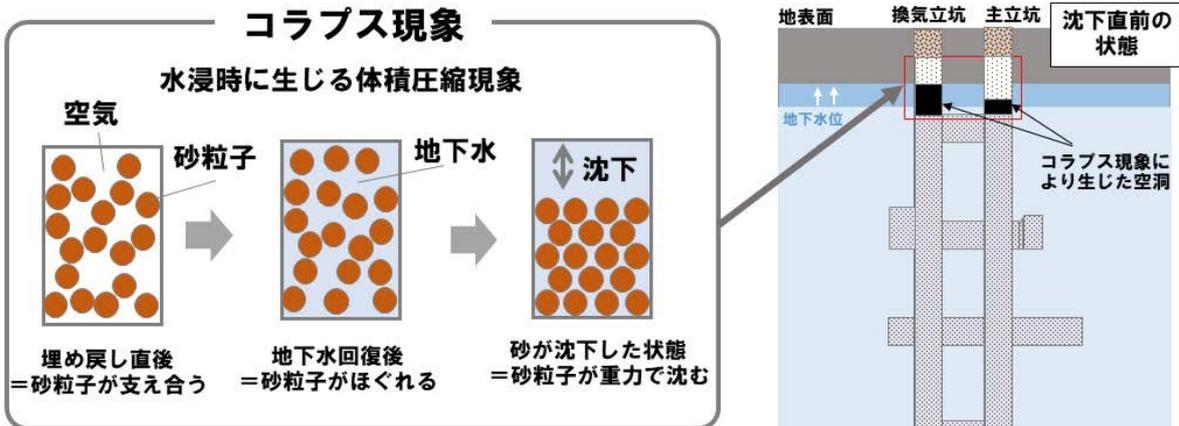
沈下の主な原因は、地下水位の回復（上昇）に伴い埋め戻し土が水締め（コラプス現象）された結果、立坑内に空洞が形成され、空洞より上部の埋め戻し土が沈下したことによると考えられる。

さらに、沈下によって起きた一時的な水圧上昇が更なる水締めを促進し、その後の沈下に繋がった可能性も考えられる。

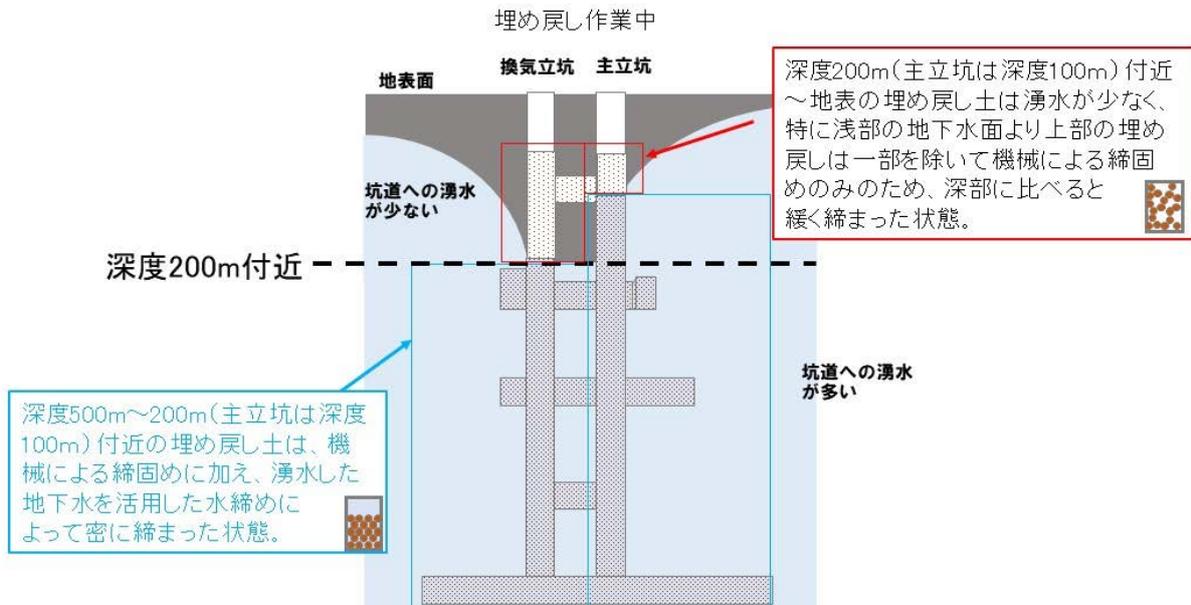
①埋め戻し作業時の坑道への湧水量の違いにより、埋め戻し土の締め方に差が生じていた。

※地下水面は周辺観測孔等のデータから算出したもの（模式図）

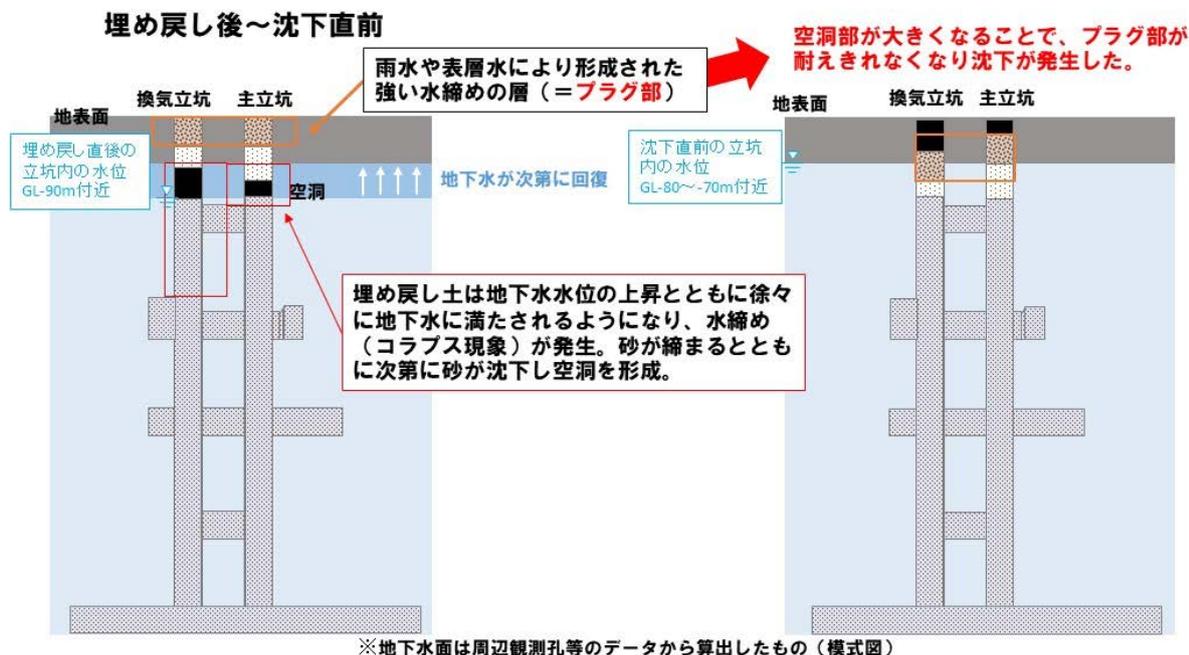
②埋め戻し土は地下水水位の上昇とともに徐々に地下水に満たされるようになり、水締め（コラプス現象）が発生。砂の体積圧縮が生じ、雨水等により水締めされた表層部との間に空洞が形成された。

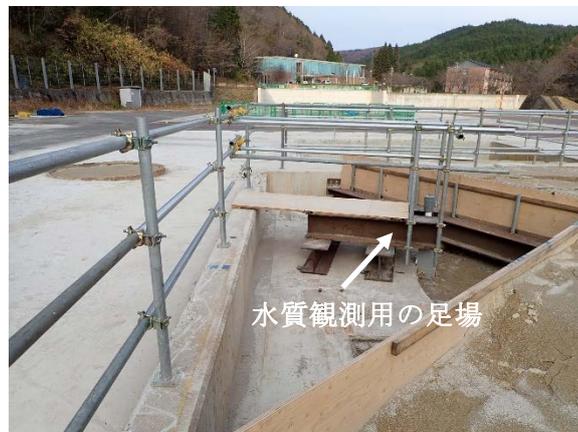
図 A1-1 環境モニタリング用の足場

換気立坑には、環境モニタリング(水質観測)用の足場(図 A1-1)が設置されていることから、そこから観測用のひもを降ろし、深度を計測した。

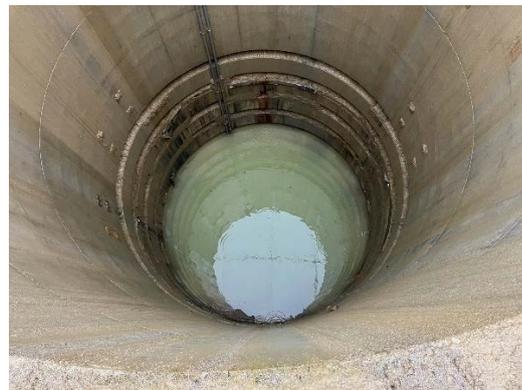
図 A1-2 主立坑埋め戻し面の沈下状況

令和6年2月22日
総沈下量 12.9 m

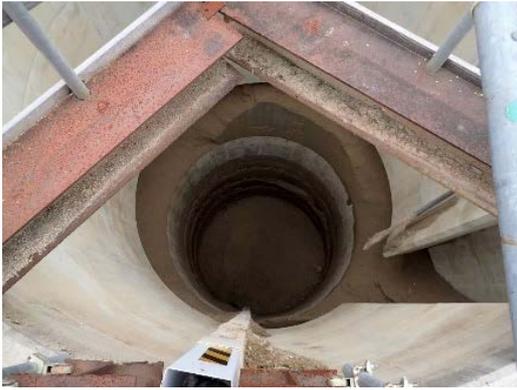
図 A1-3 換気立坑埋め戻し面の沈下状況

令和5年11月6日
総沈下量 13.7 m

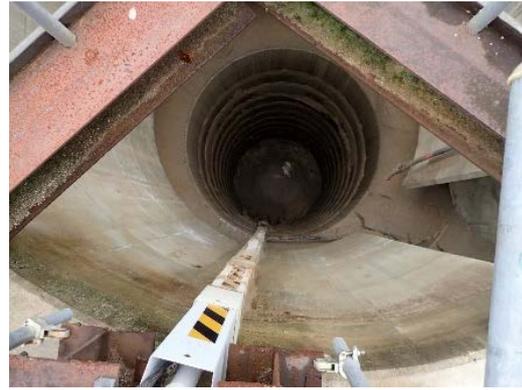
令和5年11月7日
総沈下量 19.5 m

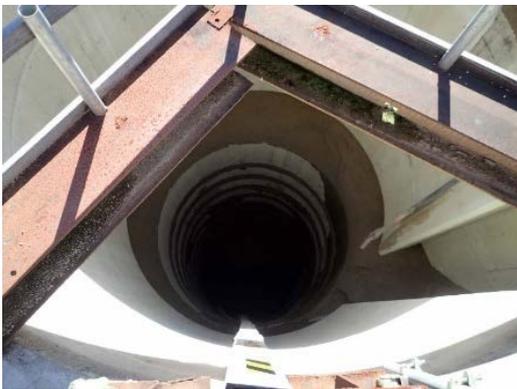
令和5年11月8日
総沈下量 21.6 m

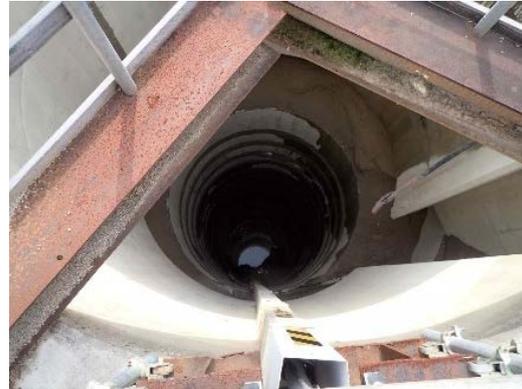
令和5年11月15日
総沈下量 26.8 m

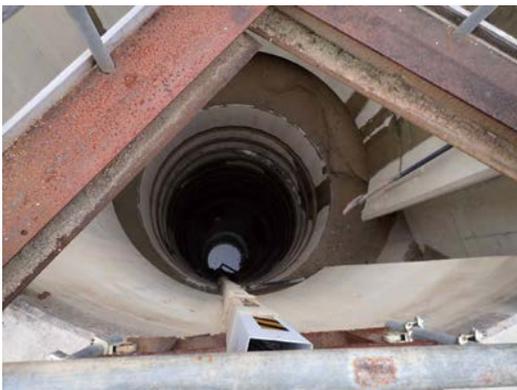
令和5年12月15日
総沈下量 27.7 m

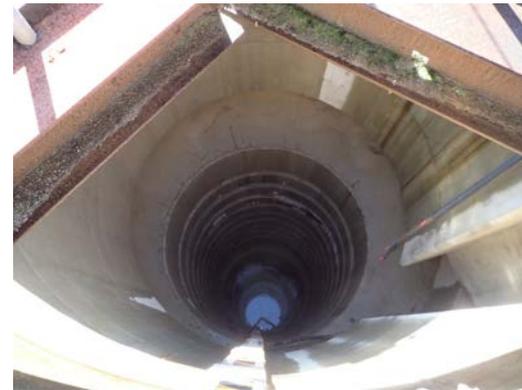
令和6年3月1日
総沈下量 27.7 m

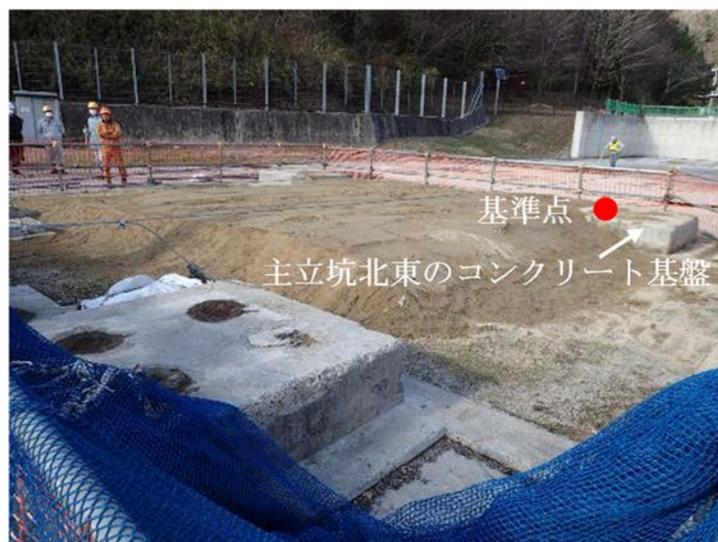
図 A1-4 主立坑の変化量確認基準点

主立坑北東にあるコンクリート基盤の上面を基準（図 A1-4）として、目視にて変化量を見積もった。

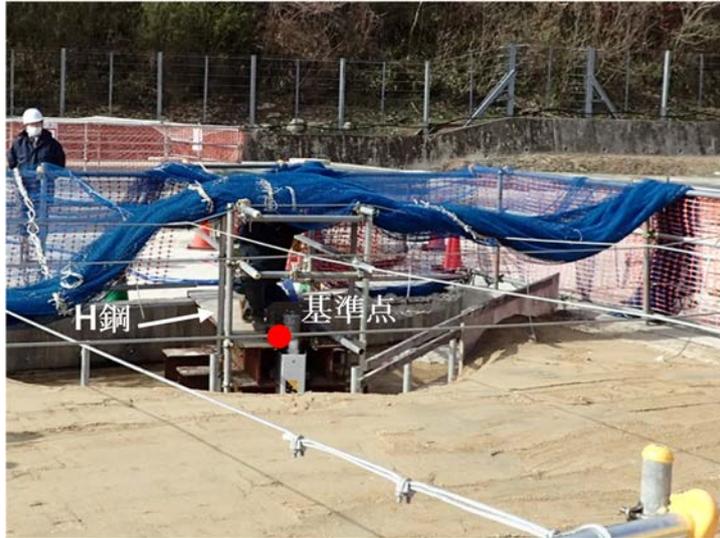
図 A1-5 換気立坑の変化量確認基準点

換気立坑には、環境モニタリング用の足場が設置されていることから、そこからコンベックスにて変化量を計測した。なお、基準点は図 A1-5 に示した H 鋼の上面とした。

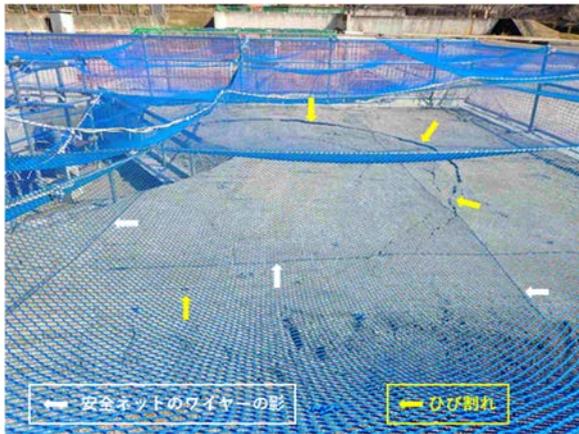
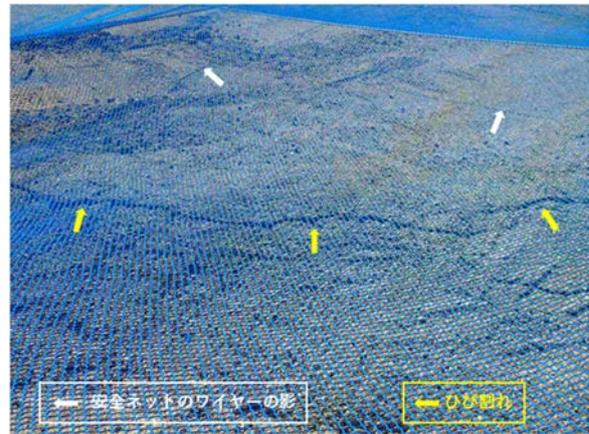
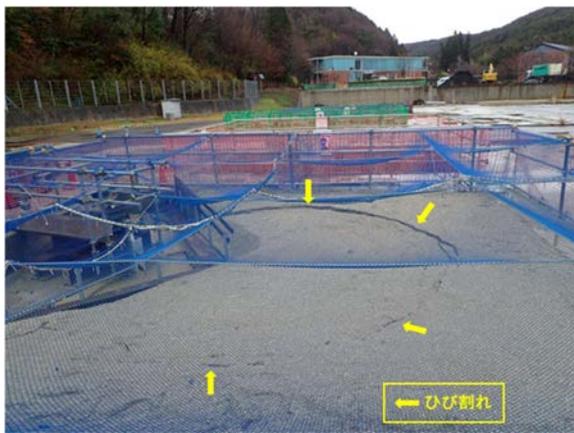
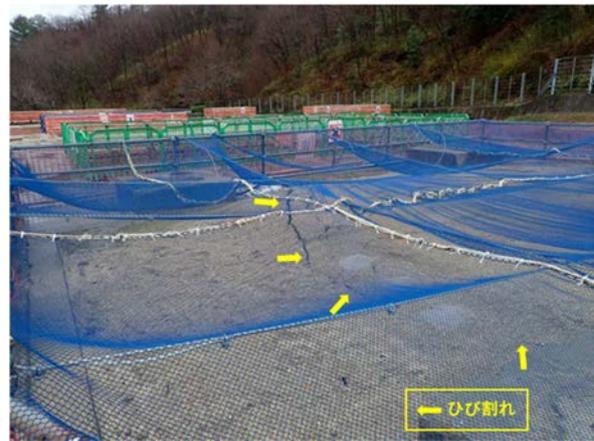
図 A1-6 沈下部の埋め戻し後に変化が見られた立坑埋め戻し面の状況

埋め戻し後もさらなる沈下の可能性が考えられるため、埋め戻し面の状況の確認を継続した。ただし、沈下部の埋め戻しを、地表面より高い位置まで余盛を行ったことから、沈下部の埋め戻し後の状況の確認については、主立坑及び換気立坑で各々基準点を設け、基準点の変化を沈下量として測定した。また、埋め戻し面の様子（ひび割れや窪みの発生）を目視で確認した。その結果、令和 6 年 3 月中旬、主立坑及び換気立坑で数 cm の沈下、同年 4 月に主立坑及び換気立坑で部分的な窪み、ひび割れが認められたが、同年 6 月までで両立坑ともに沈下量は 10 cm 程度（部分的な最大の沈下量は 15 cm）に収まっている状況であることを確認した（付録 4 の 2.2 の表 A1-2）。

沈下部の埋め戻し後、変化が見られた際の写真を図 A1-6 に示す。

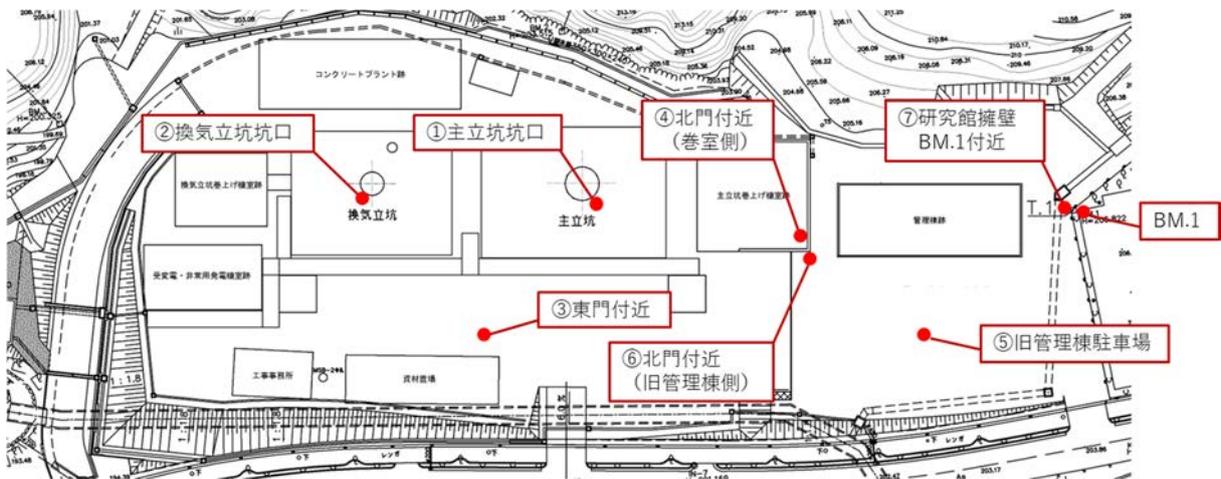
図 A2-1 沈下直後の立坑周辺地盤測量の測点位置

立坑沈下後、早急に状態を確認する必要があったが、比較できる測量データがなかったため、瑞浪深地層研究所建設時の設計値との比較を行った。令和 5 年 11 月 20 日に実施し、測量には Topcon 電子レベル DL-103 及び Topcon アルミスタッフ 5 m 3 段を用いた。図 A2-1 に測点の位置を示し、表 A2-1 に各測点の情報を示す。水準測量は、瑞浪地科学研究所前の 2 級水準点を基準点（図 A2-1 の BM.1）として、直接水準測量で各測点の高低差を求めた。

確認した 7 地点のうち、③東門付近及び⑥北門付近以外は、設計値と差がなかった。一方、③東門付近及び⑥北門付近は、設計値より低くなっていることがわかった。しかし、③東門付近及び⑥北門付近はそれぞれ門の付近に位置することから、雨水の排水のため、施工時に傾斜をつけた可能性があることから、今回の立坑沈下により発生したものではなく、今回の立坑沈下では、周辺地盤に変化がないと考えられた。

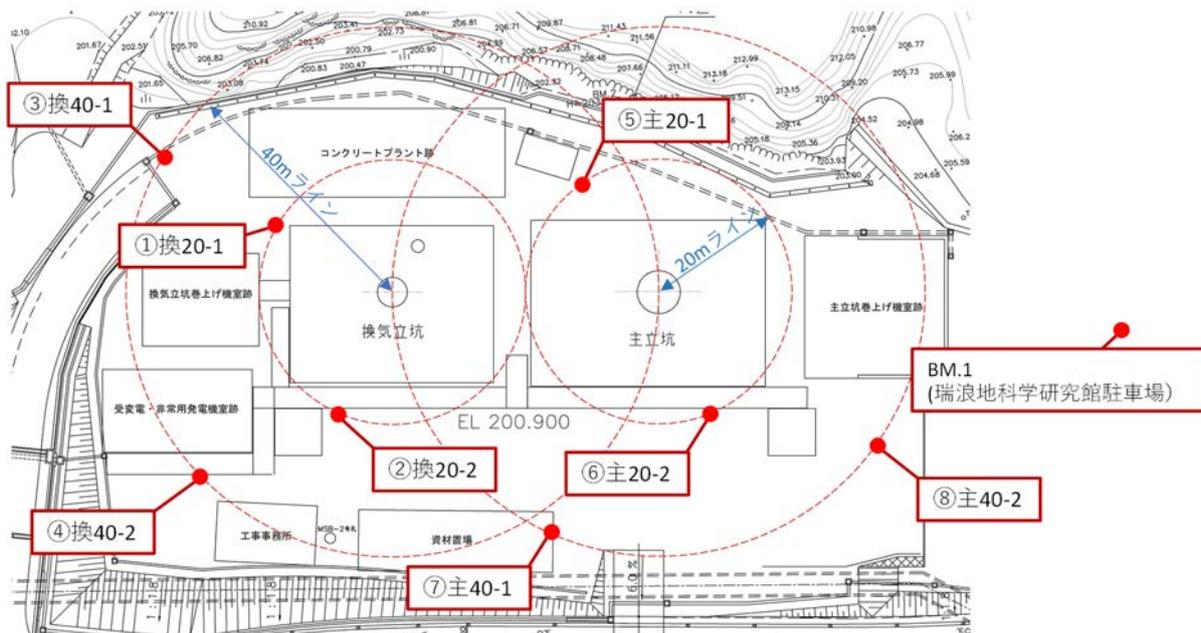
図 A2-2 令和 5 年 12 月以降の立坑周辺地盤測量の測点位置

主立坑及び換気立坑の中心からそれぞれ同心円状に 20 m と 40 m の位置に 2 箇所ずつ測点を設定した。図 A2-2 に測点の位置を示し、表 A2-2 に各測点の情報を示す。水準測量は、1.と同様、瑞浪地科学研究館前の 2 級水準点を基準点 (図 A2-1 及び図 A2-2 の BM.1) として、直接水準測量で各測点の高低差を求めた。測定頻度は、令和 5 年 12 月は月初と下旬の 2 回実施し、以降は、毎月 1 回実施した。測量に用いた機器は、令和 5 年 12 月は電子レベル、令和 6 年 1 月以降はオートレベルを使用した。測定日及び使用した機器を表 A2-3 に示す。
