ペデスタル部鉄筋コンクリート損傷挙動の把握に向けた 構成材料の物理・化学的変質に関する研究 (委託研究)

Pilot Study on Thermal, Physico-chemical, and Mechanical Behavior
of Concrete to Understand the Failure Behavior
of Fukushima Daiichi Nuclear Power Station Reactor Pressure Vessel Pedestals
(Contract Research)

JAEA-Review

本研究は、令和 5 年度に採択された研究課題のうち、「ペデスタル部鉄筋コンクリート損傷挙動の把握に向けた構成材料の物理・化学的変質に関する研究」の令和 5 年度分の研究成果について取りまとめたものである。

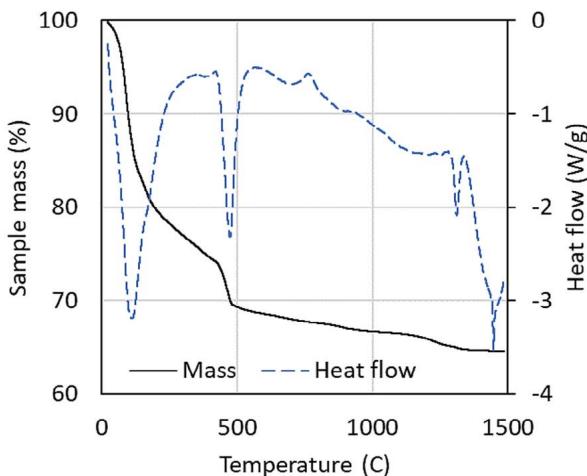
図 3-1 加熱実験中計測された質量変化とヒートフロー

試験体には、普通ポルトランドセメントを上水と練り混ぜ、水セメント比 0.55 のセメントペーストを作製した。試験体は、セメントが十分に水和するまで 200 日以上 20 °C恒温で封緘養生を行った。次に、セメントペーストを粉碎し、90 µm 以下の粉末試料を準備し、熱重量-示差走査熱量分析を実施した。加熱は、100 mL/min の窒素を流しながら、30 °C/min の速度で室温から 1,500 °Cまで実施した。結果を図 3-1 に示す。ヒートフローカーブには、四つのピークが確認された。低温側の二つのピークは約 100 °Cと約 500 °C付近であり、それぞれ質量も減少していることから吸着水やカルシウムサルフォアルミネート系水和物の結合水の一部分解と Portlandite の熱分解と解釈できる。高温側の二つのピークは約 1,200 °Cと約 1,400 °C付近であったが、SO₂の蒸発によるものか、溶融によるものか今後検証を進める。

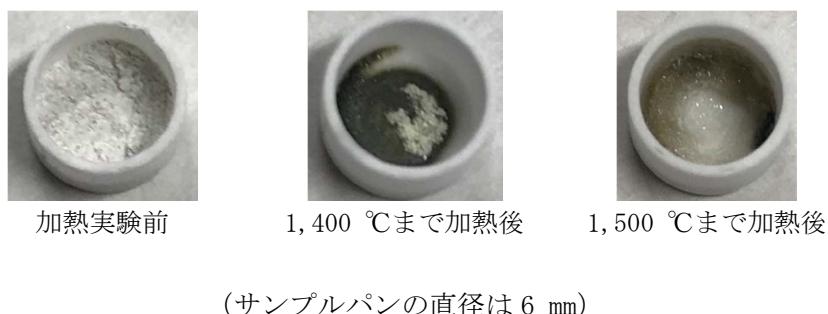
図 3-2 加熱実験前後サンプル外観の比較

高温加熱後の外観観察を実施した。加熱前後の容器中の試料を図 3-2 に示す。1,500 °C の加熱後には試料が均質にガラス状になっていることが確認された。1,400 °Cまでの加熱では、黒く変色し溶融したようなテクスチャとともにセメントベーストの粉末のままのテクスチャが混在している様子が確認された。今後は、モルタル粉碎物やコンクリート粉碎物で同様の実験をすすめる。

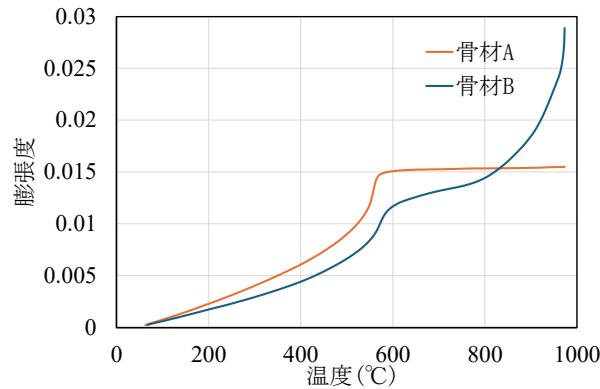
図 3-3 加熱中の膨張度の変化

図 3-3 に 100 °Cから 1,000 °Cまで昇温した際の各種岩石の膨張度変化を示す。骨材 A をみると最初は緩やかに上昇し、その後急激に変化していったが、570 °C以上ではほとんど変化がなかった。骨材 B も 600 °C付近までは骨材 A と似た挙動を示したが、600 °C付近から再び緩やかな膨張になり、800 °Cから再び急激に膨張していき、831 °Cで骨材 B の膨張度が骨材 A の膨張度を超える結果となった。

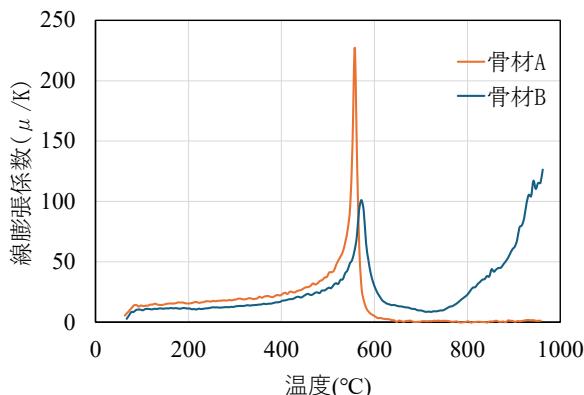
図 3-4 加熱中の線膨張係数の変化

図 3-4 に 100 °C から 1,000 °C まで昇温した際の各種岩石の線膨張係数の変化を示す。骨材 A の線膨張係数について、100 °C から 500 °C までの間は、10~40 $\mu(1/K)$ とほぼ一定であったが、そこから急激に上昇し、557.8 °C で 228.010 $\mu(1/K)$ となった。ピーク後、値は急激に減少し、600 °C 以上では、0~5 $\mu(1/K)$ とほぼ一定になった。また、骨材 B の線膨張係数について、100 °C から 500 °C までの間は、10~30 $\mu(1/K)$ とほぼ一定であったが、そこから急激に上昇し、571 °C で 105.189 $\mu(1/K)$ となった。ピーク後、値は急激に減少し、620 °C から 790 °C までの間は 10~20 $\mu(1/K)$ とほぼ一定になった。しかし、骨材 B は 800 °C 以上でも線膨張係数が上昇し、962 °C で 135.786 $\mu(1/K)$ であった。どちらの骨材も温度上昇とともに膨張しているが、特に、550 °C~600 °C 程度で膨張が大きいのは、骨材に含まれている石英が 575 °C で α 型から β 型に転移する際に急激に膨張するためである[6]。そのため、石英を多く含む骨材 A の方が骨材 B よりも線膨張係数のピークが大きくなったと考えられる。Bažant et al. の岩石の熱特性に関する報告と比較すると[7]、20 °C~100 °C、100 °C~300 °C の範囲での平均線膨張係数は、骨材 B の方が石灰岩や花崗岩よりも大きいが、500 °C~700 °C では、石灰岩や花崗岩の方が大きいことが確認できた。一方、骨材 A の平均線膨張係数については、100 °C~300 °C までは、約 15 $\mu(1/K)$ 、300 °C~500 °C では、約 25 $\mu(1/K)$ 、500 °C~550 °C では、約 58 $\mu(1/K)$ 、550 °C~570 °C では約 150 $\mu(1/K)$ となり、他の岩石よりも大きいことが確認できた。

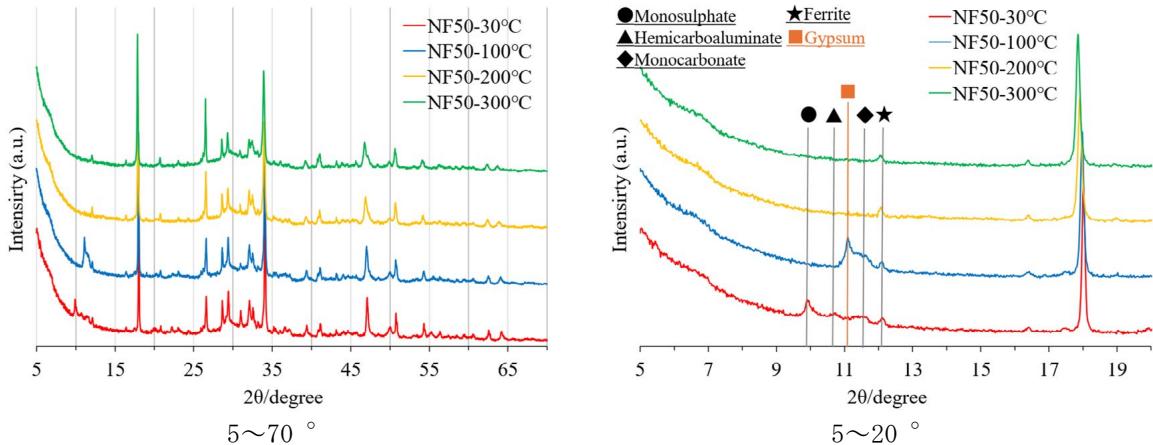
図 3-5 加熱中の X 線回折パターンの変化

図 3-5 に試料の各温度での X 線回折パターンを示す。カルシウムアルミネート系水和物のピークは主に 10°付近に集中しているため、その範囲について取り上げて示す。

まず、加熱前の室温環境での回折パターン（赤線）について、低角側から 10°付近に Monosulphate ($3\text{CaO} \cdot \text{Al}_2\text{O}_3 \cdot 3\text{CaSO}_4 \cdot 12\text{H}_2\text{O}$)、10.5°付近に Hemicarboaluminate ($3\text{CaO} \cdot \text{Al}_2\text{O}_3 \cdot 0.5\text{CaCO}_3(0.5\text{H}_2\text{O}) \cdot 12\text{H}_2\text{O}$)、11.5°付近に Monocarbonate ($3\text{CaO} \cdot \text{Al}_2\text{O}_3 \cdot \text{CaCO}_3 \cdot 12\text{H}_2\text{O}$)、12°付近 Ferrite ($4\text{CaO} \cdot \text{Al}_2\text{O}_3 \cdot \text{Fe}_2\text{O}_3$) のピークが確認された。

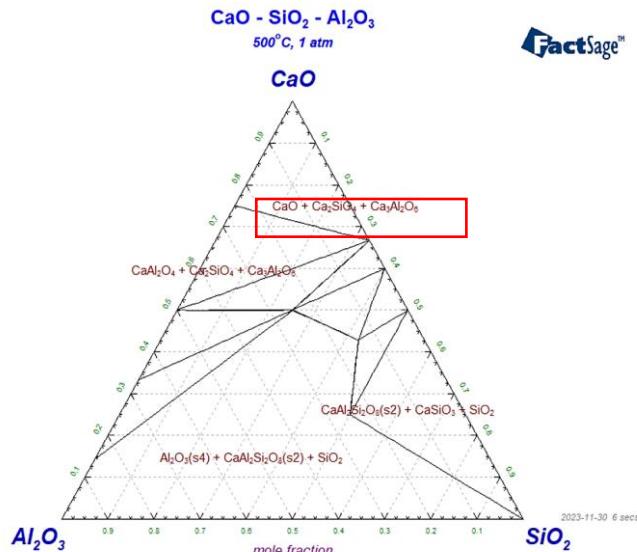
図 3-6 500 °C における CaO-SiO₂-Al₂O₃ 三成分系の状態図

まず、FactSage に実装されている熱力学データベースは酸化物に特化したものであるため、常温において生成する水和物のデータが拡充されていない点が挙げられる。ここで、C-S-H は 500 °C の加熱では完全に分解しない可能性も考えられ、また、AFm 相なども結晶構造は保持できなくなる可能性はあるが、完全に分解し切らない可能性も考えられる。このような理由からセメント組織を形成する水和物の熱力学データを本データベースに実装することで、令和5年度行った計算結果の問題を解決できる可能性が考えられる。

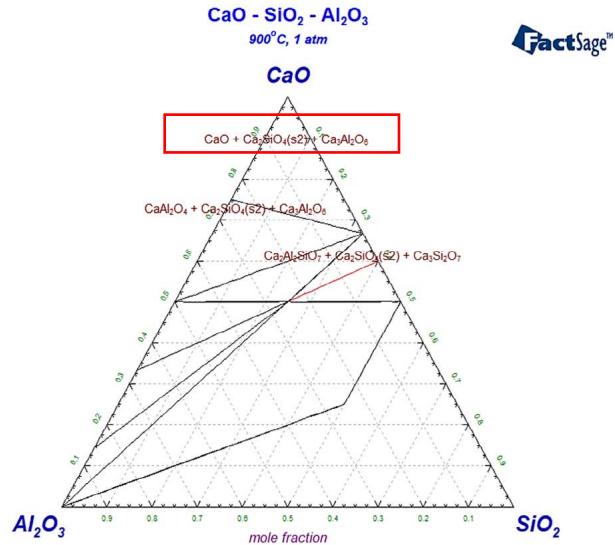
図 3-7 1,000 °Cにおける CaO-SiO₂-Al₂O₃ 三成分系の状態図

次に、図 3-7 に 1,000 °C での CaO-SiO₂-Al₂O₃ 三成分系の状態図を示す。図 3-7 より、普通ポルトランドセメントの CaO-SiO₂-Al₂O₃ 比率に該当するものは Lime と α -C₂S、C₃A で安定することがわかった。この計算結果と既報の実験データ[11]を比較する。その結果、実験データでは C₃A の生成については触れられていないが、実験においても Lime と C₂S が生成していることがわかった。ただし、C₂S は計算結果、実験結果とも生成しているものの結晶格子の形 (α 相、 β 相) が異なっている点についても検証を続ける必要があると考えられる。

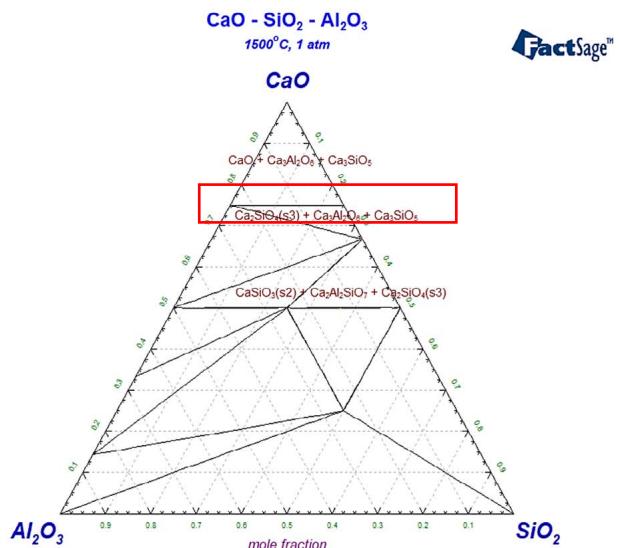
図 3-8 1,500 °Cにおける CaO-SiO₂-Al₂O₃ 三成分系の状態図

最後に、図 3-8 に 1,500 °Cでの CaO-SiO₂-Al₂O₃ 三成分系の状態図を示す。図 3-8 より、普通ポルトランドセメントの CaO-SiO₂-Al₂O₃ 比率に該当するものは C₃S と C₂S、C₃A で安定することがわかった。この計算結果と既報の実験データ[11]を比較する。既報の実験データでは 1,500 °Cでセメントペーストが加熱された場合には Gehlenite のみが確認されている。すなわち、実験結果と計算結果で大きな乖離が生じているといえる。この点については、サンプルの均一性が影響している可能性が考えられた。詳細には計算結果は均一系の計算になっているが、実験では化学組成の分布が不均一な状態で加熱されているため、局所的に析出相が異なる可能性が考えられた。例えば、図 3-8 に着目すると、CaO-SiO₂-Al₂O₃ の比率によっては Gehlenite (Ca₂Al₂SiO₇) が安定して生成する場合もあることから、実験ではサンプルの不均一性によって Gehlenite が生成した可能性が考えられた。

また、計算結果の妥当性については、実際の普通ポルトランドのセメントについては、 C_3S と C_2S 、 C_3A 、 C_4AF で安定している。つまり、均一で計算する熱力学的相平衡計算については、概ね実際に析出する相を予測できていると判断できる。ただし、本計算は $CaO-SiO_2-Al_2O_3$ の三成分系であるため、今後は相組成に影響を及ぼす Fe なども計算に含めることでさらなる妥当性を検証していく必要があることがわかった。

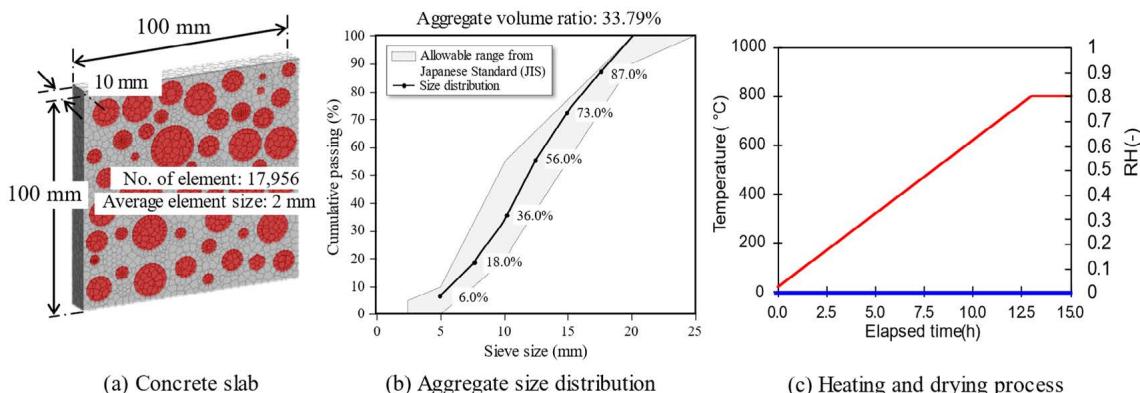
図 3-9 ひび割れ進展解析のための参考試験片と境界条件

図 3-9 は、ひび割れ進展解析に用いたコンクリートスラブと円柱供試体の三相モデルである。コンクリートスラブは、前年度に使用された参考試験片と同様の最大骨材寸法と骨材比率でメッシュ加工された。加熱・乾燥過程において、全ての表面は大気にさらされ、供試体は自由変形した。

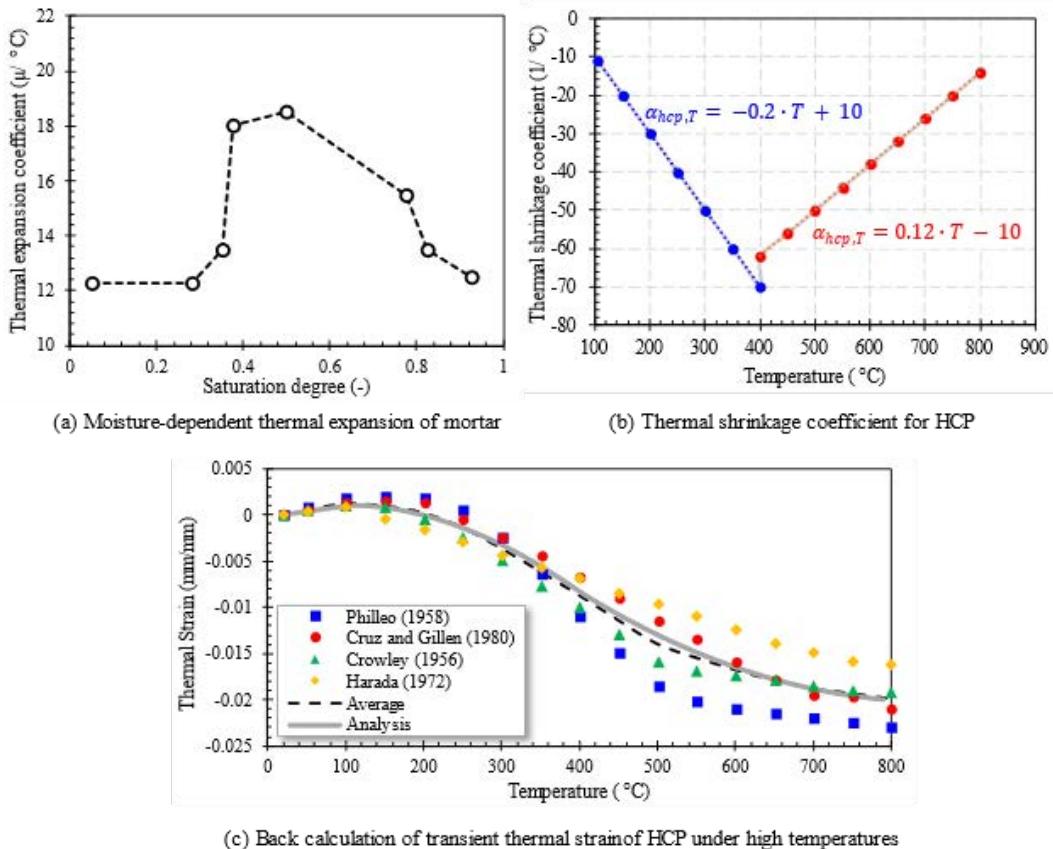
図 3-10 モルタルと HCP の熱変形の数値モデル

HCPの熱収縮について、熱収縮率は化学結合水の損失量に依存しているはずである。しかし、その関係を明らかにする実験データはない。そこで本研究では、フィッティングに基づいて経験式を提案した。熱収縮は熱膨張が停止し始める105 $^{\circ}\text{C}$ から起こると仮定し、図3-10(b)に示すようにHCPの熱膨張を微分して熱収縮率を求めた。その後逆算し、過渡的な熱ひずみが合理的に再現できることを検証した(図3-10(c))。

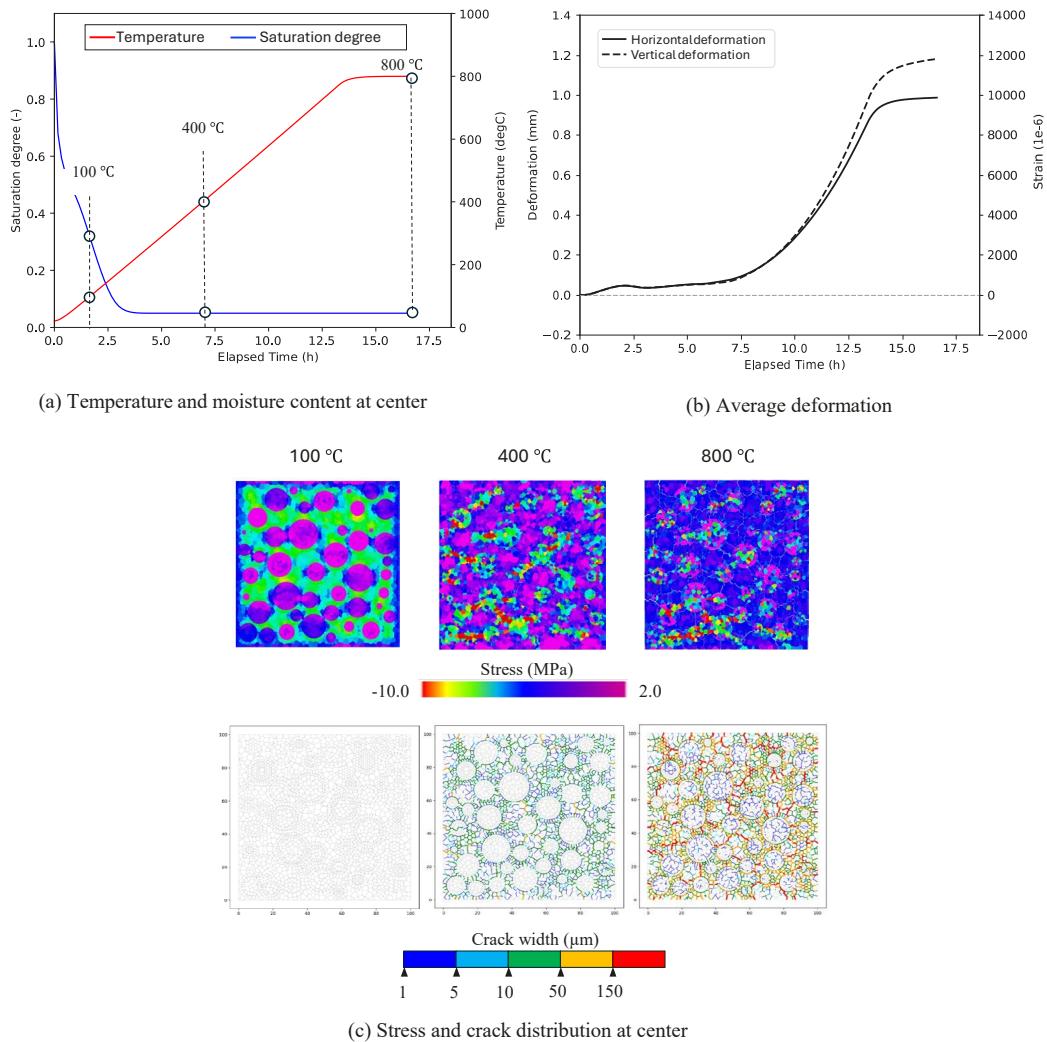
図 3-11 高温下におけるコンクリートの力学的挙動

図 3-11 は、高温下におけるコンクリートの力学的挙動を明らかにした数値解析結果である。加熱・乾燥の過程で骨材とモルタルが異なる変形量を生じ、内部拘束応力が蓄積される。この応力が引張強度を超えるとひび割れが発生し始め、全体に進展する。

20～100 °Cでは、モルタル相は圧縮応力を受け、骨材は引張応力を受けた。その後、200 °Cから400 °Cにかけては逆の応力分布が観察され、ひび割れが生じた。まず、ひび割れは乾燥収縮ひび割れと同じように骨材表面に直交して発生する。その後、骨材・モルタルの変形量の差の増大にともない、ひび割れが骨材表面の周辺に進展する。400 °C以上では、ひび割れはセメントペースト中に全体的に進展し、その後は高温下でひび割れ幅が拡大し続ける。600～800 °Cでは、骨材に引張応力が蓄積し、モルタルと同様にいくつかのひび割れが骨材中に発生した。

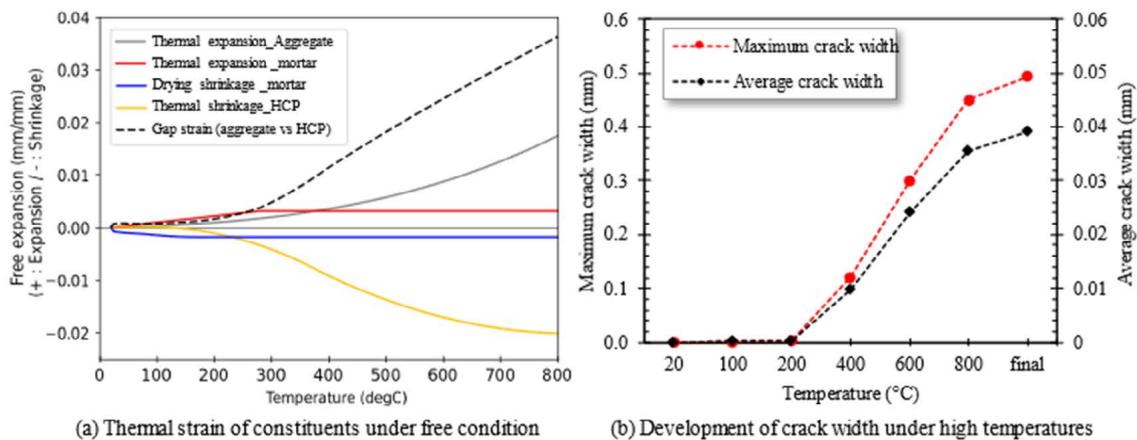
図 3-12 高温下での過渡的な熱ひずみとひび割れの進展

高温下でのひび割れ進展は、図 3-12 に示すように、コンクリート構成要素の過渡的な熱ひずみに依存する。200 °Cまでは HCP の全熱ひずみは骨材と有意な差がないため、初期段階での顕著なひび割れ進展はみられなかった。200 °Cを超えると界面ひずみの増大にともなって、ひび割れが急速に進展する。800 °Cでは、最大ひび割れ幅は約 0.494 mm、平均ひび割れ幅は約 0.039 mm である。

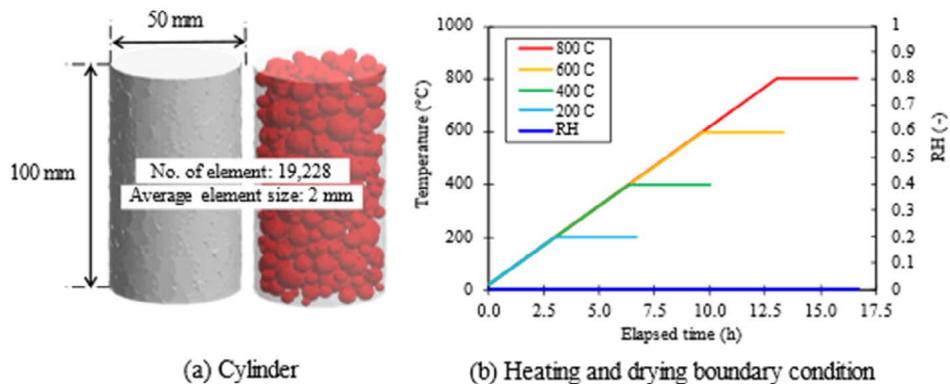
図 3-13 加熱、乾燥、一軸圧縮試験における参考試験片のメッシュと境界条件

図 3-13 は、コンクリートスラブと同様の最大骨材寸法と骨材比率でメッシュ化した円柱供試体の三相モデルを示している。加熱・乾燥過程において、全ての表面は大気にさらされ、試料は自由変形した。一軸圧縮試験は変位制御法により実施した。試験体底面を固定し、試験体上面に垂直変位を与えた。

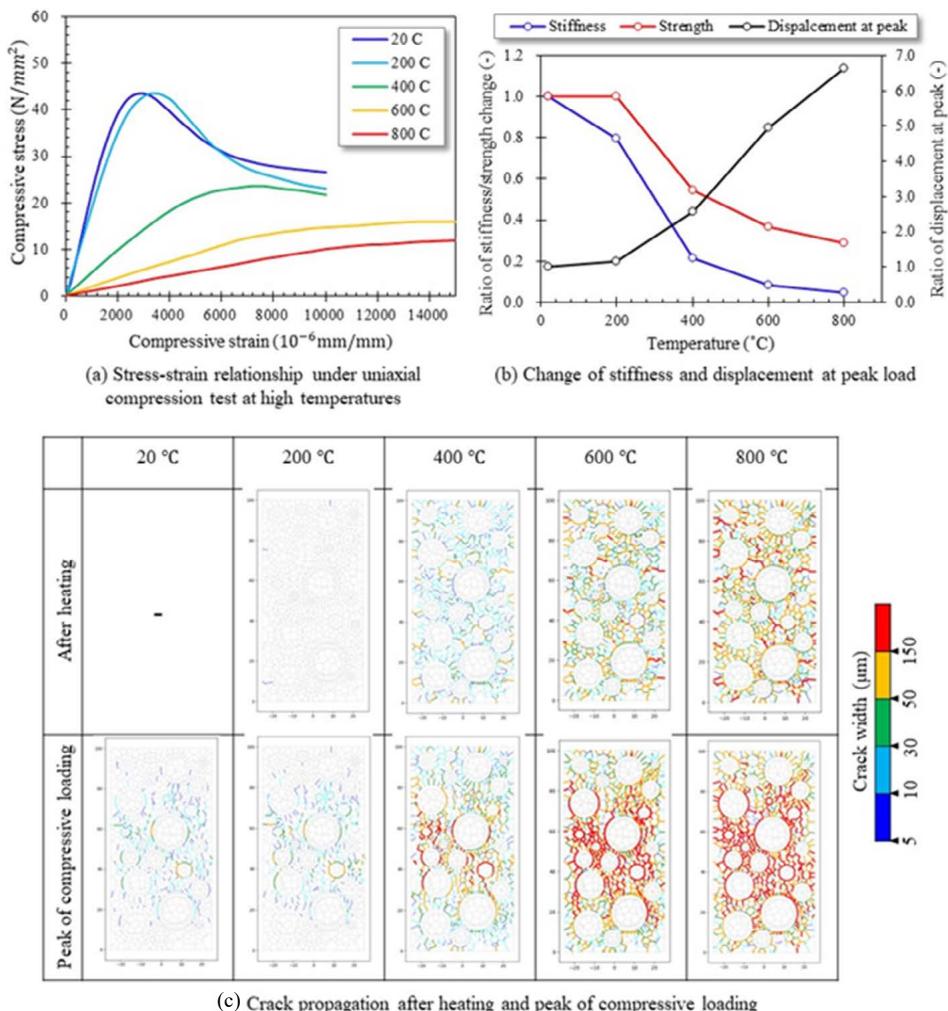
図 3-14 高温下でのひび割れ進展が圧縮挙動に与える影響

図 3-14 に、高温下でのひび割れ進展が機械的性質に及ぼす影響を示す。応力とひずみの関係から、コンクリートの剛性（ヤング率）と強度は、高温下でのひび割れ進展過程で著しく低下する。加熱過程でのひび割れの存在は、乾燥の影響で観察されたものと同様に、応力伝達経路を悪化させ、圧縮応力下でのひび割れ進展を促進させる [20]。ひび割れが全体の剛性を低下させるため、ピーク荷重時の変位は高温時に著しく増大する。

前述の挙動は、Youssef [21] によって報告された高温下でのコンクリートの応力とひずみの関係と一致していた。しかしながら、本研究の解析結果は、ひび割れ進展の影響のみを示している。将来的には、コンクリート構成要素の熱的・機械的性質に及ぼす温度の影響を考慮する必要がある。その目的は、微細ひび割れ、動的な空隙構造変化、材料の分解、その他の現象によって引き起こされる損傷を導入することである。

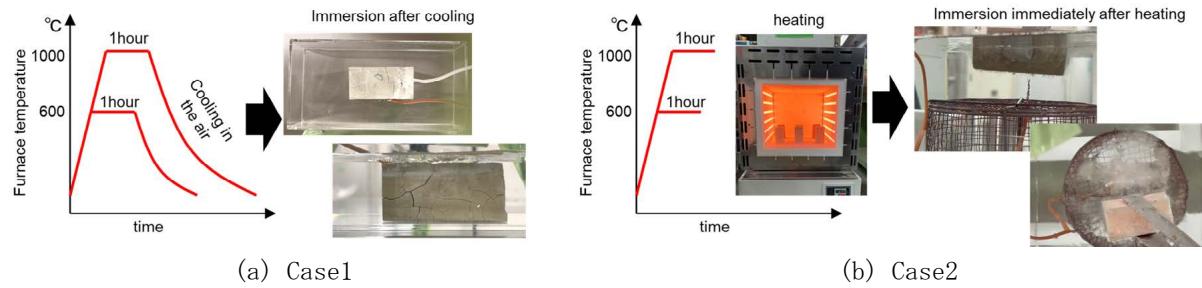
図 3-15 高温注水履歴

じない条件である。Case1 では、最高温度到達から 1 時間保持した後に気中冷却をして、室温になった時点で試験体全体が水に浸かるように浸漬させた（図 3-15(a)）。Case2 では、最高温度到達から 1 時間保持した後に電気炉から試験体を取り出して、高温の試験体を水中に浸漬させた（図 3-15(b)）。試験体が高温であるため、水中に金網カゴを設置し、その上に試験体を置くことで浸漬させた。

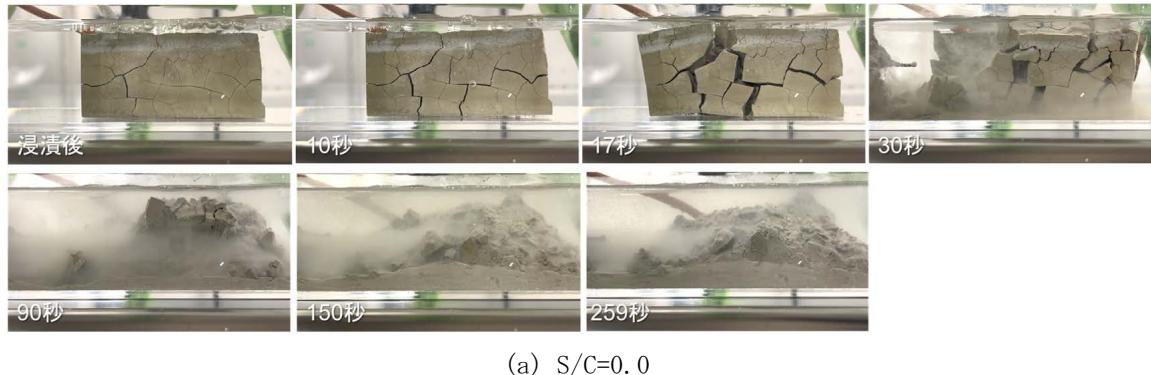
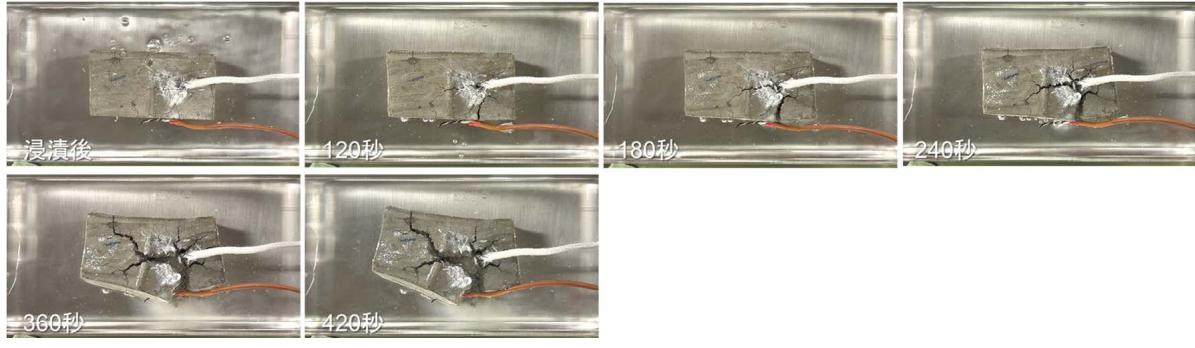
図 3-16 Case1-1000 °Cの浸漬後の試験体の様子

Case1 の 1,000 °C の膨張のプロセスを図 3-16 に示す。セメントペースト (S/C=0.0) では、浸漬 10 秒後から高温加熱により浸漬前に生じていたひび割れが拡大し、浸漬 17 秒ではひび割れ幅が非常に大きくなり、試験体の形状を維持できずに浸漬前に生じたひび割れで細分化された。それ以降、この破片がさらに膨張することで最終的にペースト状になることが確認された。S/C=1.0 のモルタルでは、セメントペーストと比較して膨張量は小さく、試験体を分断する大きなひび割れが発生するにとどまった。S/C =2.0 のモルタルでは浸漬前に発生していたひび割れから大きな変化は観察できなかった。Case1 の 600 °C の各 S/C の浸漬後の試験体の様子を図 3-17 に示す。1,000 °C と比較して膨張量は小さいものの、細骨材量が多いほど膨張が小さくなる挙動は同じであった。

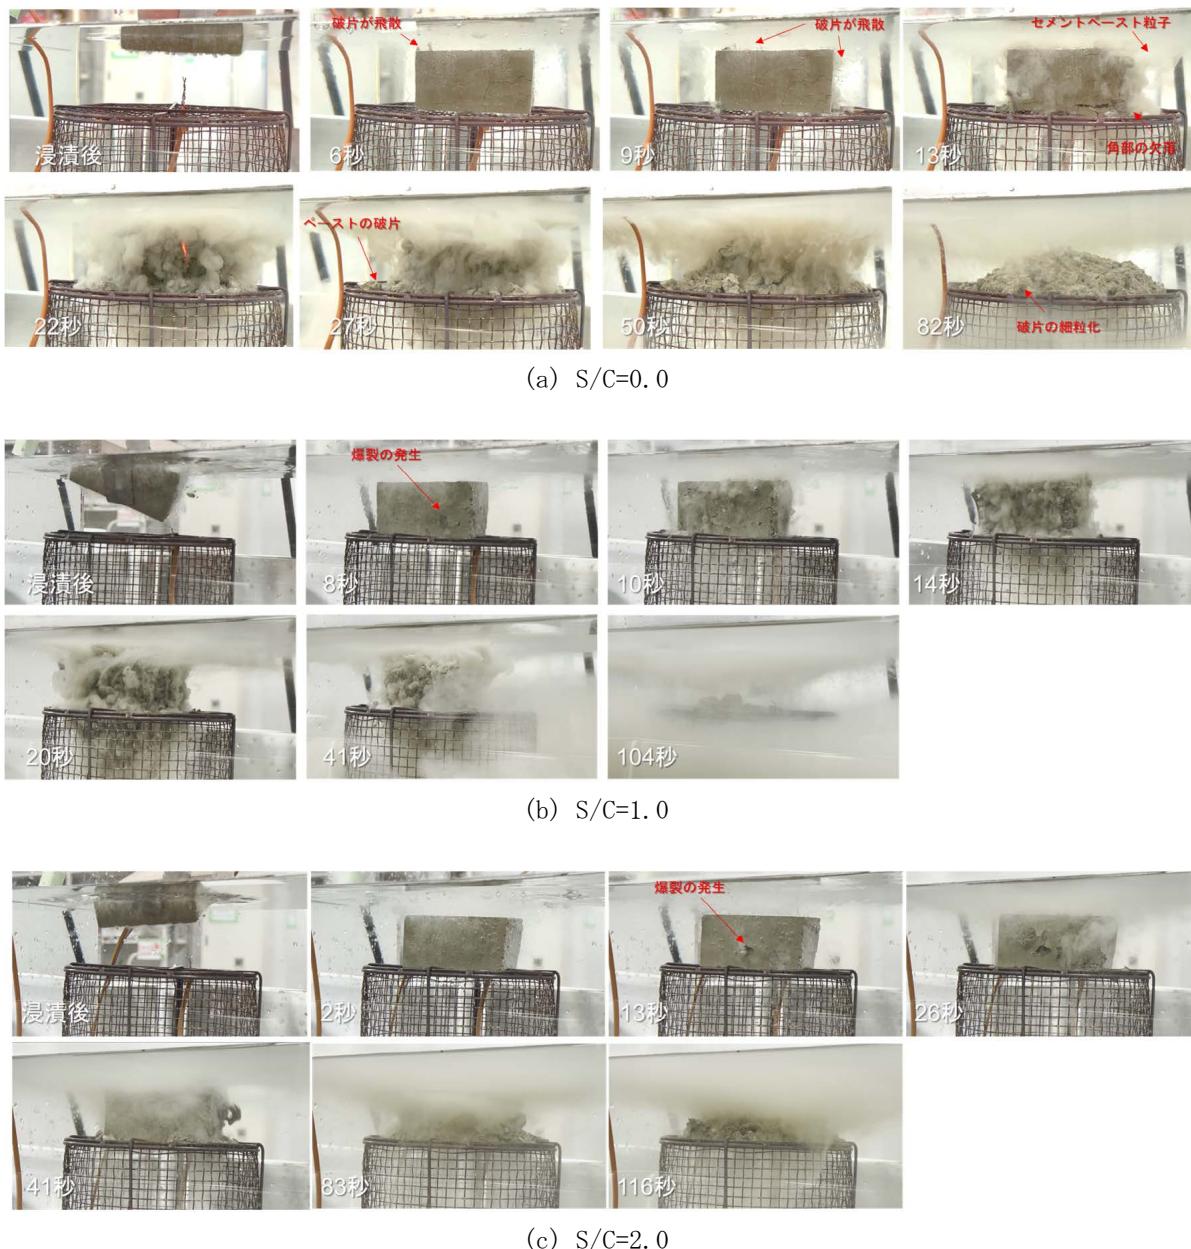
図 3-18 Case2-1000 °Cの浸漬後の試験体の様子

Case2 の 1,000 °Cの膨張のプロセスを図 3-18 に示す。セメントペースト (S/C=0.0) では、浸漬 6 秒後において試験体上部表面の一部が破裂音をともなって爆裂する様子が観察され、それ以降連続的な爆裂によって破片が水中に飛散する様子が確認された。浸漬 13 秒では試験体の角部がかけ落ちるとともに、セメントペースト粒子が水中に飛散する様子が確認できる。浸漬 22 秒では、飛散するセメントペースト粒子の量が著しく多くなった。さらに、内部では赤く発光する様子が確認できることから、試験体内部はいまだ高温状態が継続していることが推察できる。それ以降は、セメントペースト粒子の飛散に加えて、セメントペーストの欠片が金網カゴに堆積する様子が確認で

きることから、試験体は爆裂現象によって細かい破片に細分化されていると見受けられる。浸漬期間が増加するにともなって、破片が細粒化して堆積した。S/C が増加するほど爆裂が発生するタイミングが若干遅くなるものの、爆裂が連続的に発生し、最終的に細粒化した状態で堆積した。

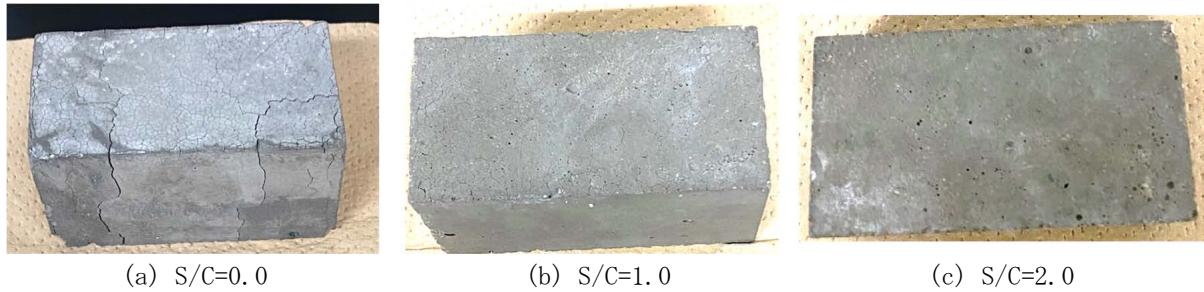
図 3-19 Case2-600 °Cの浸漬後の試験体の様子

Case2 の 600 °C のケースでは、図 3-19 に示すが、1,000 °C の時と異なり爆裂現象は観察されなかった。セメントペーストでは全体的に非常に微細なひび割れが発生するとともに、幅の大きいひび割れが試験体長手方向の側面に 2 本生じた。このひび割れは内部から膨張して生じたというよりは、表層部と内部の温度差が非常に大きい場合に内部拘束によって生じる収縮ひび割れによるものと推察される。モルタルでは、細骨材量が多くなるにつれてひび割れは減少した。S/C=2.0 では、微細なひび割れの発生も観察されず、大きな変化はみられなかった。

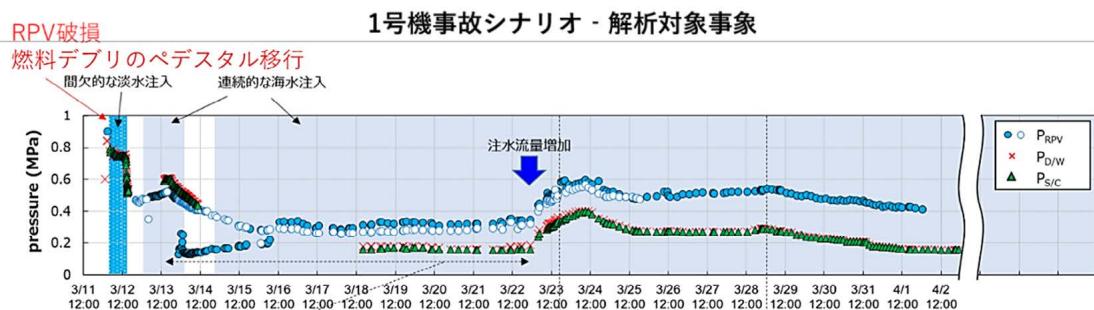
図 3-20 1号機 RPV、D/W、S/C の圧力履歴データ[42]

公開情報である事故シナリオから解析条件を設定した。1号機の事故シナリオ[42][43]についてRPV、D/W、S/C圧力のプラントデータ[42][44]を図3-20に示す。各所の圧力や水位変化の解析から事故進展事象が推定されており、RPVが破損し、燃料デブリがペデスタルやPCVに流出したのは、平成23年3月12日の6:00以降と推定されている。その後、燃料デブリは連続的な海水注水[45]により冷却されていったと考えられている。令和5年度は、予備解析として燃料デブリPCV流出後にPCV圧力が徐々に低下するフェーズである平成23年3月13日18:00頃を解析対象とした。

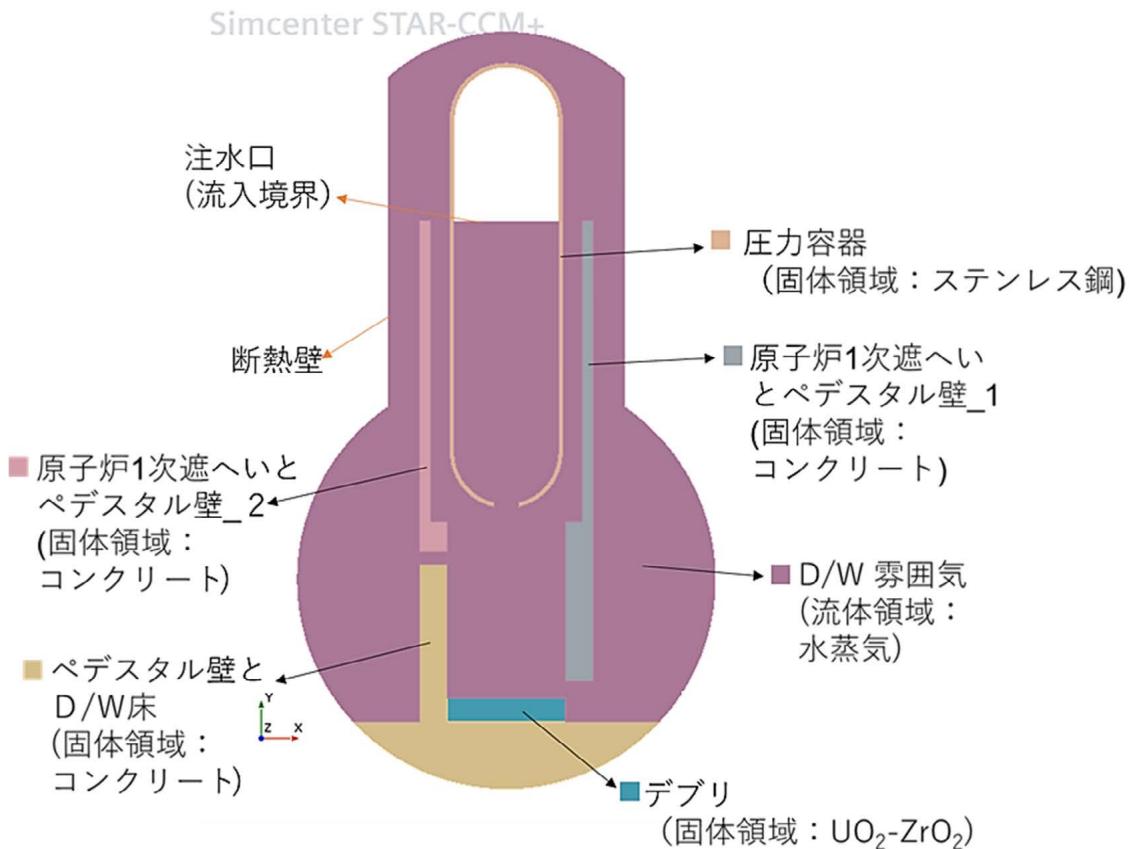
図 3-21 解析ジオメトリー、パート、領域と境界条件

本解析では、熱流体解析ソフトウェアのSTAR-CCM+を使用した。1号機のプラント情報に基づき、解析モデルを構築し、PCV境界条件を設定した。解析モデルを図3-21に示す。計算コストを節約のため、2次元モデルを用いた。また、S/CやD/Wに接続するためのベント配管は、計算負荷を軽減するために省略し、必要に応じてS/Cの影響を簡略化した手法で模擬している。また、PCV内の構造物は省略し、D/W壁は断熱状態としている。冷却水注水としてRPV底部に大開口部破損（直径1m相当）を想定し、RPV内に底部から12m上方に注水口を設置した。また、D/Wの右下には、1号機の真空ブレーカーラインからの漏洩を模擬した「漏洩ポート」が設置されている。この予備解析用のパイプ状漏洩構造は、直径0.15m、長さ5mであり、実際の真空破壊ラインの漏洩部より断面積、長さとも大きいが、計算の安定性を考慮した基本条件として設定している。燃料デブリは直径5m、高さ1mのブロックで表現し、ペデスタル床や側壁のコンクリートに直接接触させる。

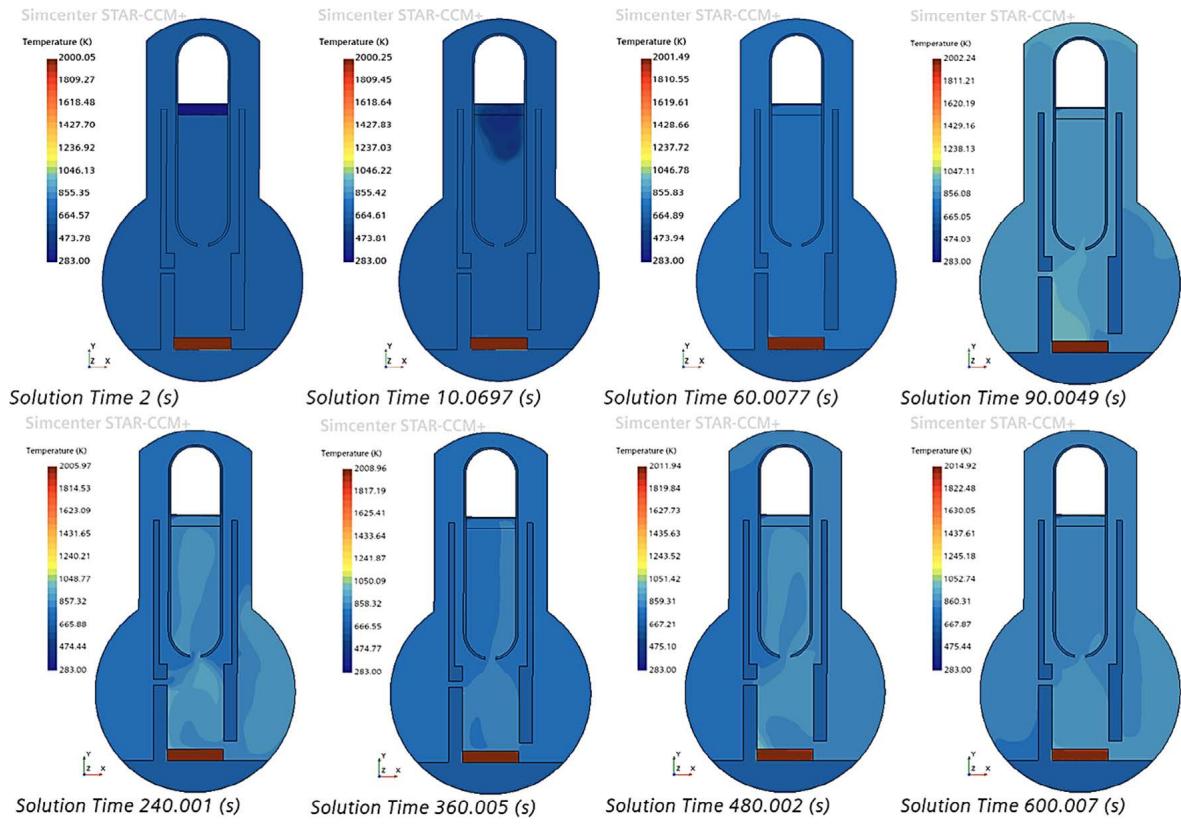
図 3-22 温度分布変化

600 秒間の原子炉内温度分布の計算結果を図 3-22 に示す。注水後直後は RPV 内に低温の蒸気が観察される。60 秒後、RPV と D/W は再び過熱蒸気で満たされ、蒸気はデブリからの崩壊電力によって連続的に加熱される。低温のサブクール蒸気は注水口近傍にのみ存在し、D/W の残りの部分は過熱蒸気で満たされていることがわかる。これは、過熱蒸気流がデブリ、特に内部を効果的に冷却できないことを示している。ペデスタル領域の代表的な蒸気相温度として、ペデスタル中央に設置した温度プローブの各瞬間の最高温度を図 3-23 に示す。不安定な蒸気対流のため、110 秒、230 秒、550 秒付近に温度スパイクが発生しているが、ペデスタル内の蒸気温度は 666 K から 850 K 付近まで上昇している。

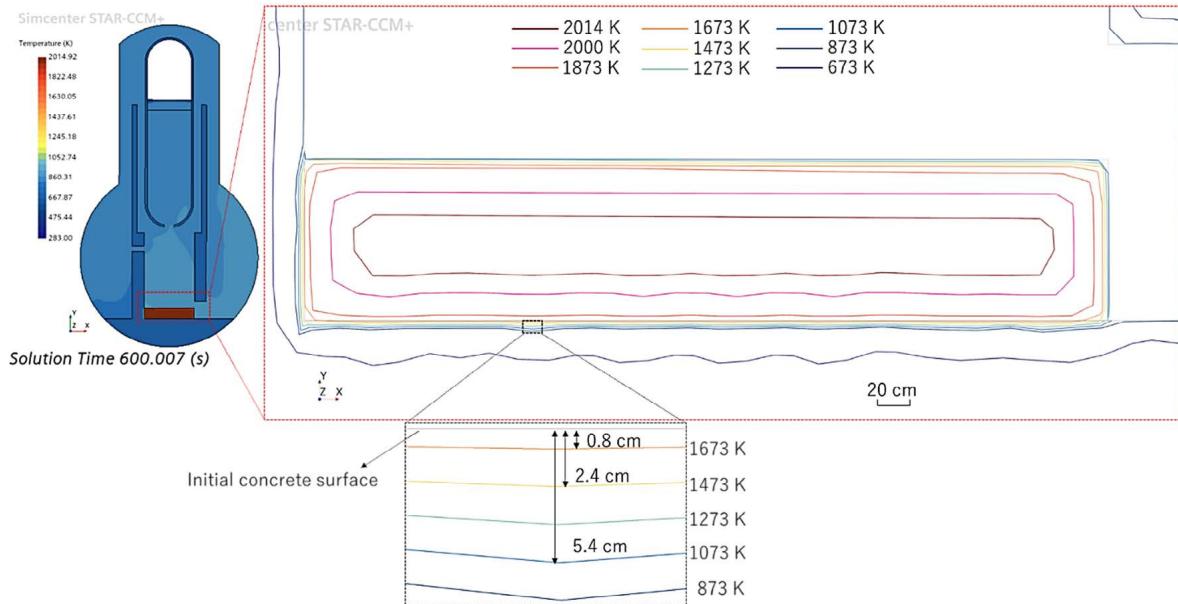
図 3-24 デブリとコンクリートの温度等高線図

図 3-24 に 600 秒時点でのペデスタル底部のデブリ-コンクリートの温度分布を示す。底部コンクリート温度は、おおよそ 0.8 cm までが 1,673 K、2.4 cm までが 1,473 K に加熱されていることがわかる。コンクリート融点が約 1,500 K であることを考慮すると、この解析結果からは約 1 cm のコンクリートが溶融する可能性がある。コンクリート深さ 5.4 cm 程度までは強度低下する温度 (1,073 K) [47] まで加熱されている。コンクリートは熱伝導率が低いため、熱影響部が小さい結果となっている。

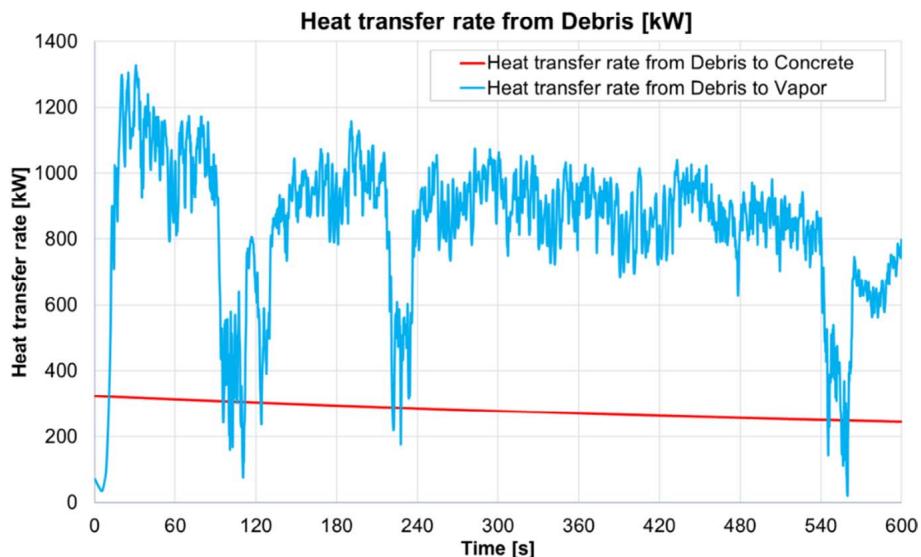
図 3-25 デブリからコンクリート・水蒸気への熱伝達率

図 3-25 に燃料デブリから水蒸気及びコンクリートへの熱流束を示す。デブリからコンクリートへの伝熱挙動は比較的安定しているが、デブリから水蒸気へは水蒸気温度の影響を受け時間によって上下している。燃料デブリからの伝熱挙動は水蒸気冷却の影響が大きいことがわかり、これを考慮する必要がある。

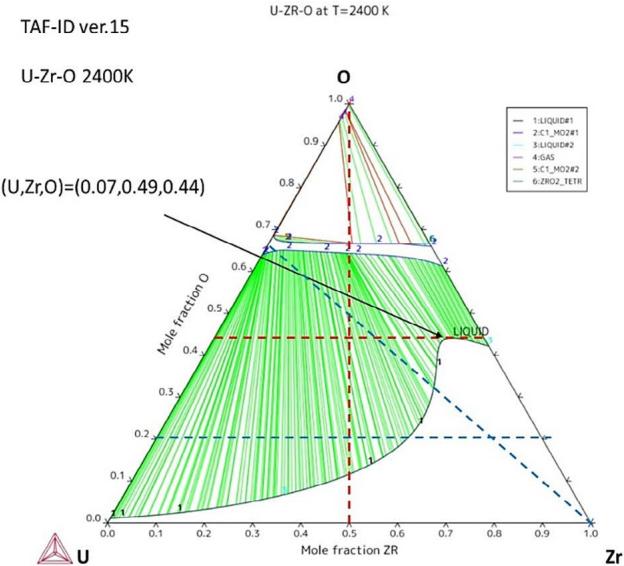
図 3-26 U-Zr-O 状態図 (2, 400 K)

令和6年度のウラン酸化物-コンクリートの反応試験に向けて、U-Zr-O試料を作製した。1号機の事故シナリオ[42]では、燃料デブリがRPVからペデスタル領域へと流出しているが、その際の温度は2,400 K程度であるとSA解析結果[48]から予測されている。また、燃料デブリは完全に酸化されておらず、U-Zr-O系では比較的低温での液相を形成する可能性がある。熱力学計算ソフトThermo-calcとTAF-IDデータベース[49]より計算した2,400 KにおけるU-Zr-O状態図を図3-26に示す。この温度においてもU-Zr-Oの液相が存在していることがわかる。U-Zr-O試料組成は、2,400 Kの状態図において、燃料デブリ構成成分のUO₂-ZrO₂-Zr内の液相であり、酸化物が最大限溶解した液相として、0濃度が最大地点の0.07 at% U、0.49 at% Zr、0.44 at% Oを試料組成に設定した。

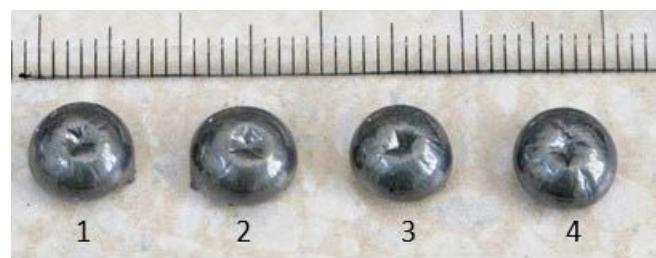
図 3-28 アーク溶解後 U-Zr-0 外観写真（ナンバー1～4）

加熱後の外観写真（ナンバー1～4）を図 3-28 に示す。固化後は、直径～7 mm 程度のボタン状の金属が得られた。光学顕微鏡による U-Zr-0 断面観察写真を図 3-29 に示す。金相写真から全体的に均一で溶け残り等は起こっていないことがわかる。上部のクラックは溶融状態からの急冷の際に発生したと考えられる。

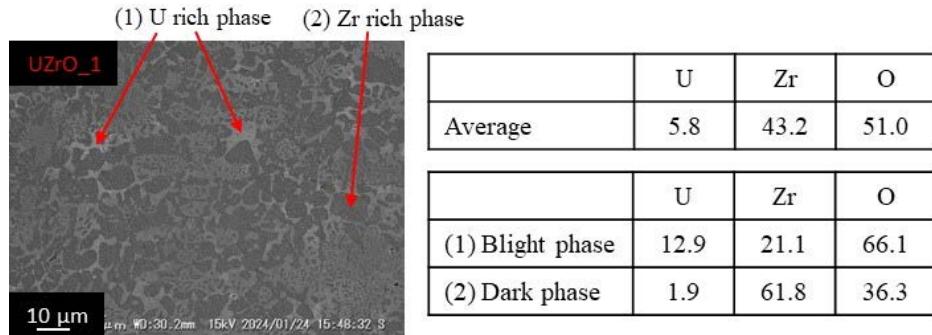
図 3-30 UZrO_1 の 2 次電子像及び元素分析結果 (at%)

領域 UZrO_1 の 2 次電子像及び元素分析結果を図 3-30 に示す。(1)U を~13 at%程度含む明るい U リッチ相と、(2)U を~2 at%程度含む暗いマトリクス Zr リッチ相が観測された。暗い相は Zr/O 比が 63/37 であり、高温でできた α -Zr(0) であることが考えられる。ただし、EDS の酸素濃度の定量性は低い。広い範囲 ($\sim 1 \text{ mm}^2$) で行った面分析の結果、UZrO_1 は 51.0 at% O, 43.2 at% Zr, 5.8 at% U であり、初期組成 (44 at% O, 49 at% Zr, 7 at% U) と比較して若干 U 濃度が低い。

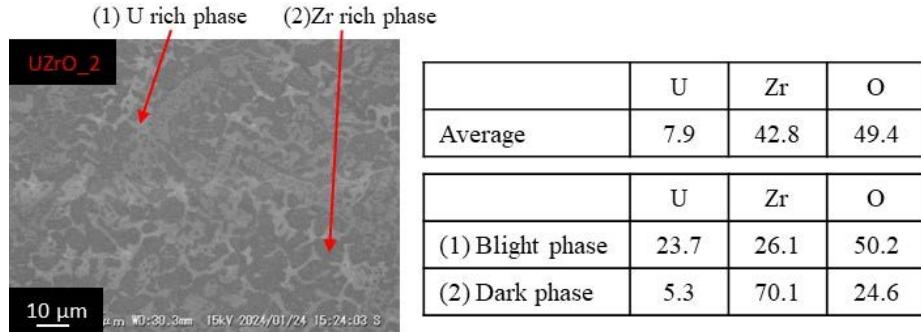
図 3-31 UZrO₂ の 2 次電子像及び元素分析結果 (at%)

領域 UZrO_2 の 2 次電子像及び元素分析結果を図 3-31 に示す。(1)U を~24 at%程度含む明るい U リッチ相と、(2)U を~5 at%程度含む暗いマトリクス Zr リッチ相が観測された。暗い相は Zr/O 比が 74/26 であり、高温でできた α -Zr(0) であることが考えられる。広い範囲 ($\sim 1 \text{ mm}^2$) で行った面分析の結果、UZrO_2 は 49.4 at% O, 42.8 at% Zr, 7.9 at% U であり、初期組成 (44 at% O, 49 at% Zr, 7 at% U) に近い値を示している。

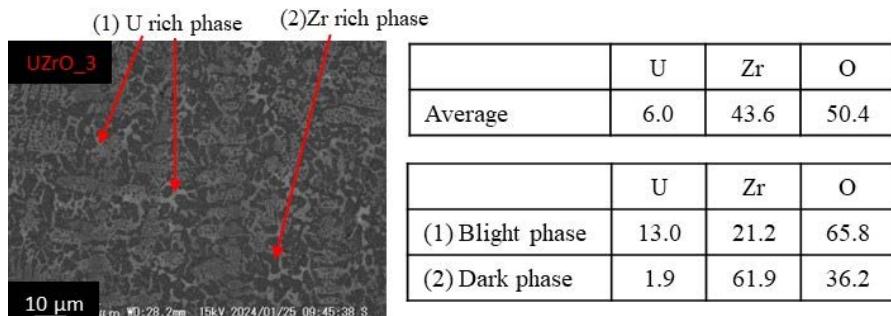
図 3-32 UZrO₃ の 2 次電子像及び元素分析結果 (at%)

領域 UZrO₃ の 2 次電子像及び元素分析結果を図 3-32 に示す。(1)U を～13 at%程度含む明るい U リッチ相と、(2)U を～2 at%程度含む暗いマトリクス Zr リッチ相が観測された。暗い相は Zr/O 比が 63/37 であり、高温でできた α -Zr(0) であることが考えられる。広い範囲 (～1 mm²) で行った面分析の結果、UZrO₃ は 50.4 at% O、43.6 at% Zr、6.0 at% U であり、初期組成 (44 at% O、49 at% Zr、7 at% U) に近い値を示している。

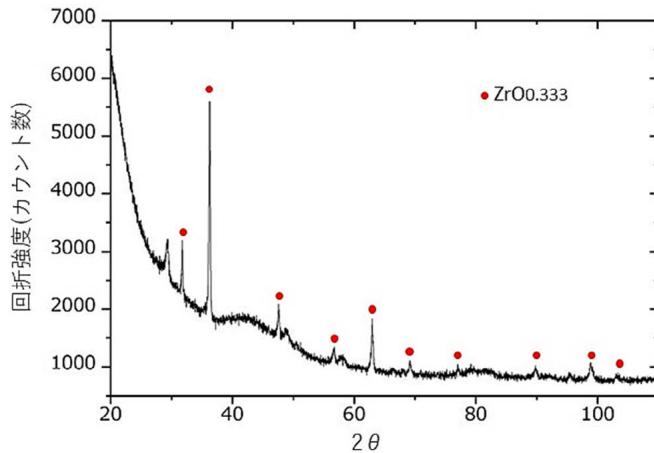
図 3-33 U-Zr-O 試料断面の X 線回折プロファイル

U-Zr-O 断面の X 線回折プロファイル及び同定できた相を図 3-33 に示す。ZrO_{0.333} とピークが一致しており、SEM/EDX で検出された α -Zr(0) であることが予測される。SEM/EDX で検出された U リッチ相は回折ピークが検出されず、同定できなかった。面心立方 UO₂ のピークは観測されなかったことから、U リッチ相は二酸化物ではないことが考えられる。

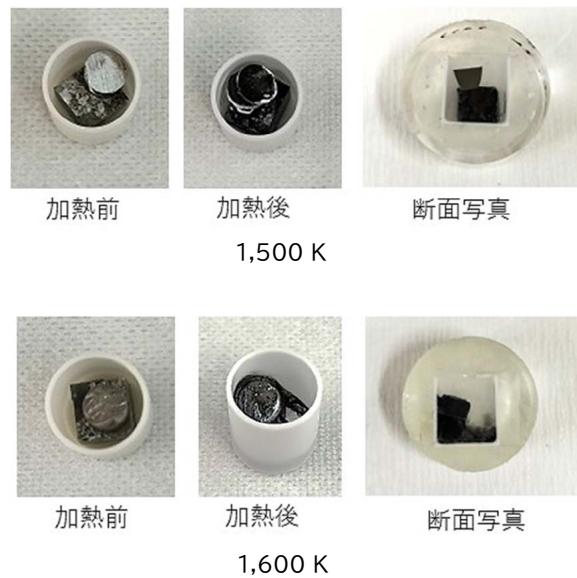
図 3-34 コンクリート・金属 Zr 反応試験 試料外観写真
(加熱前、加熱後及び切断後)

自然冷却した試料はエポキシ樹脂に包埋した後に精密切断機で鉛直方向に切断し、断面を研磨紙及びダイヤモンドペーストで鏡面研磨した。光学顕微鏡及び SEM による組織観察、EDS による元素分析を行った。2 次電子像には、多数の点分析によって評価した各相の平均的な元素組成 (at%) を示した。加熱前、加熱後及び切断後の外観写真を図 3-34 に示す。

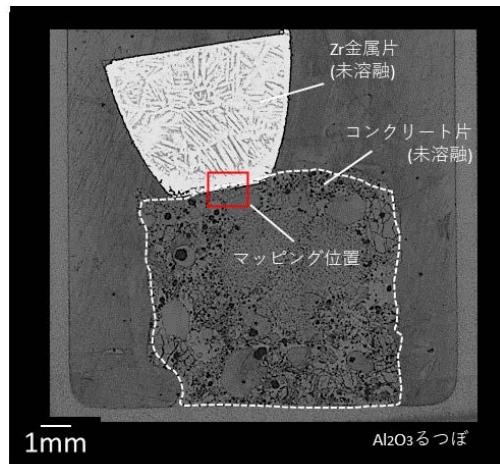
図 3-35 コンクリート・金属 Zr 反応試験 (1,500 K) 断面金相写真及び面分析領域

1,500 K 保持試料の断面全体 (光学顕微鏡) を図 3-35 に示す。金属 Zr、コンクリート片とともに加熱前の形状を保っており、溶融は確認できない。SEM によるコンクリート-Zr 界面のマッピング画像を図 3-36 に示す。コンクリート/金属 Zr 界面での元素の移動は確認されず、1,500 K では反応は起こらなかったことがわかる。

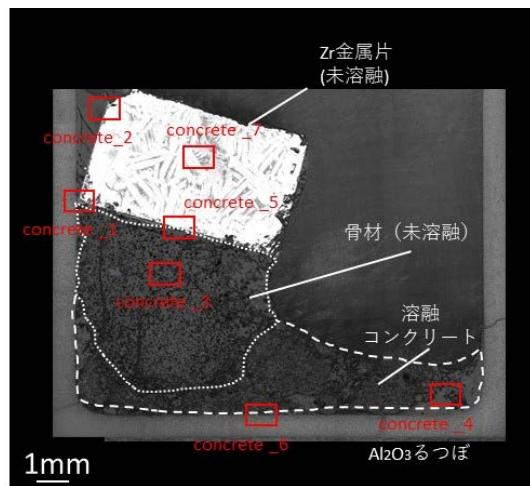
図 3-37 コンクリート・金属 Zr 反応試験 (1,600 K) 断面金相写真及び元素分析領域

1,600 K 保持試料の断面全体像（光学顕微鏡）及び元素分析領域を図 3-37 に示す。金属 Zr は加熱前の形状を保っているが、コンクリート中のセメント部が溶融している様子が確認できる。一方で、コンクリート中の骨材は溶け残っている。溶融セメント部がるっぽ下部に溜まり、未溶融骨材の上に未溶融金属 Zr が乗っていることが確認できる。

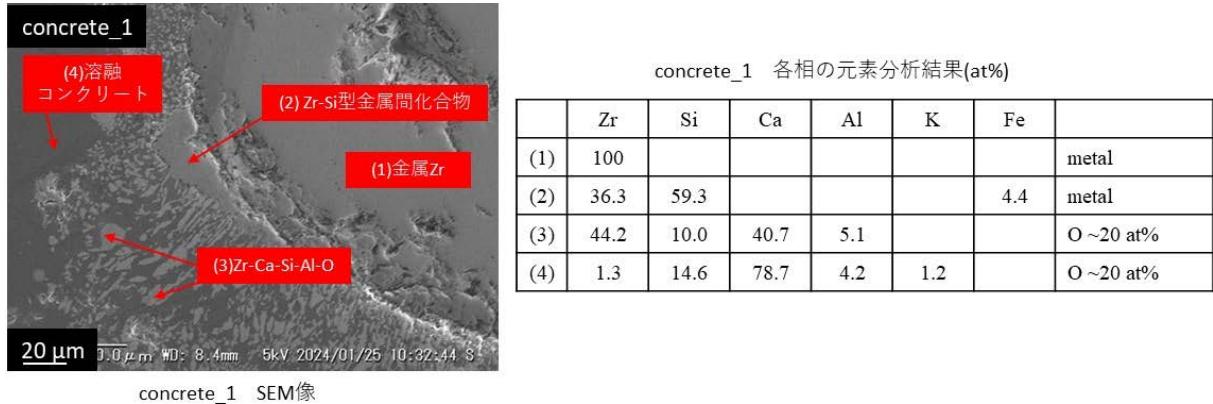
図 3-38 領域 concrete_1 の 2 次電子像及び元素分析結果 (at%)

領域 concrete_1 の 2 次電子像及び元素分析結果を図 3-38 に示す。この領域は、未溶融金属 Zr と溶融コンクリートの境界を示しており、右上の明るい領域(1)は金属 Zr、左側の暗いマトリクス(4)は溶融コンクリートを示している。光学顕微鏡による断面観察から金属 Zr は溶融していないことが推測されるが、(1)及び(4)の境界では、コンクリート成分と Zr が反応した相が観察された。(1)金属 Zr の粒界では、 $\sim 20 \mu\text{m}$ 程の金属相(2)59Si-36Zr-5Fe が観測され、Si/Zr 比が 62/38 であることから ZrSi₂ 型金属に相当すると考えられる。さらに、金属 Zr 表面から $\sim 10 \mu\text{m}$ 程の Zr とコンクリート成分が反応した酸化物相(3)Zr-Ca-Si-Al-O が排出されている様子が確認できる。

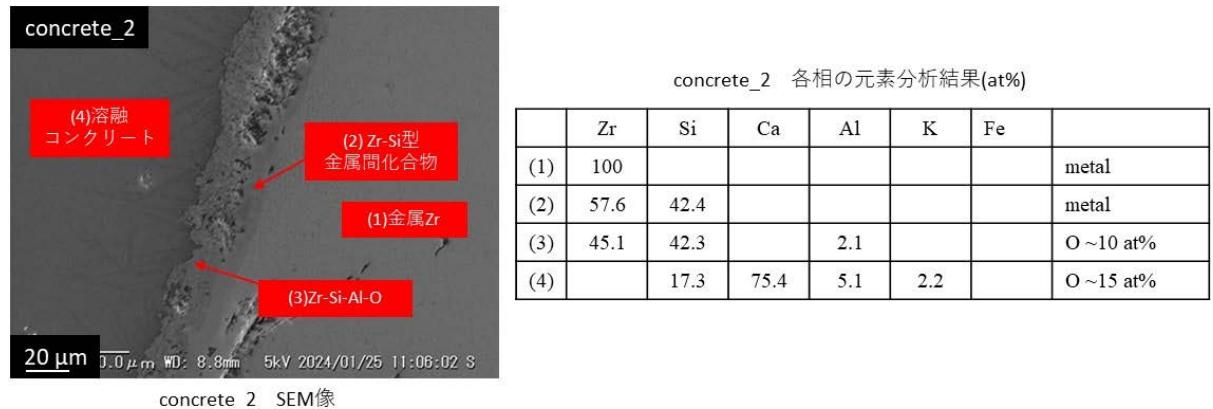
図 3-39 領域 concrete_2 の 2 次電子像及び元素分析結果 (at%)

領域 concrete_2 の 2 次電子像及び元素分析結果を図 3-39 に示す。領域 concrete_1 と同様、(1) 金属 Zr と (4) 溶融コンクリートの境界で (2) Zr-Si 型金属が観察されたが、Si/Zr 比が 42/58 であることから、 SiZr_2 もしくは Si_2Zr_3 に相当することが考えられる。さらに、(3) Zr とコンクリート成分の反応層 Zr-Si-Al-O も観測された。

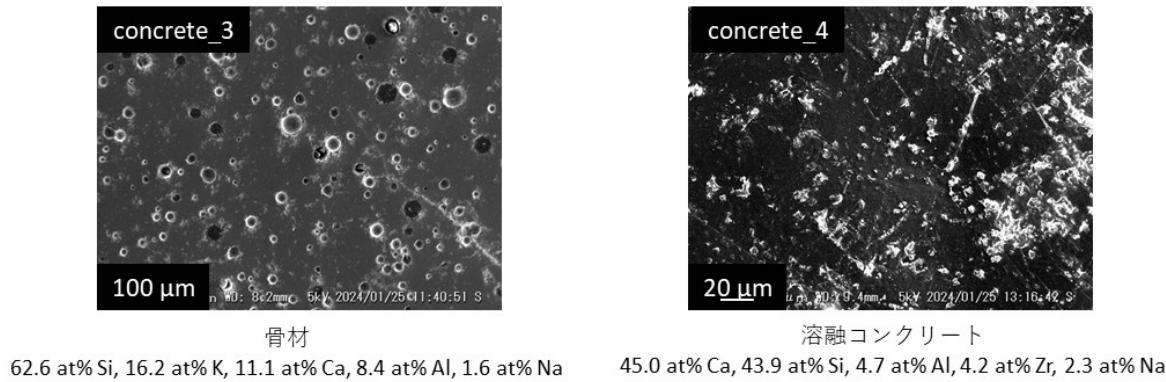
図 3-40 領域 concrete_3 及び concrete_4 の 2 次電子像及び元素分析結果 (at%)

領域 concrete_3 及び 4 の 2 次電子像及び元素分析結果を図 3-40 に示す。領域 concrete_3 は、未溶融の骨材部分を示している。面分析の結果、組成は 62.6 at% Si、16.2 at% K、11.1 at% Ca、8.4 at% Al、1.6 at% Na であり、Si に続き K を多く含むことが明らかとなった。Concrete_4 は溶融コンクリート部を示している。面分析の結果、組成は 45.0 at% Ca、43.9 at% Si、4.7 at% Al、4.2 at% Zr、2.3 at% Na であり、Ca、Si を主成分とすることが明らかとなった。

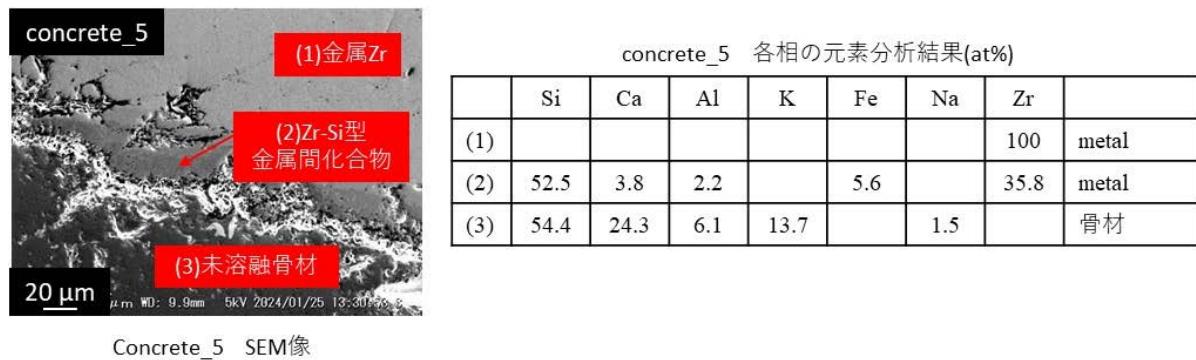
図 3-41 領域 concrete_5 の 2 次電子像及び元素分析結果 (at%)

領域 concrete_5 の 2 次電子像及び元素分析結果を図 3-41 に示す。領域 concrete_5 は、未溶融骨材と未溶融 Zr が接触している領域を示している。金属 Zr/溶融コンクリート反応面と同様、界面では Si-Zr 型金属が観察された。ただし、骨材と Zr の反応ではなく、セメントが溶融する過程で一部が骨材表面に残り、Zr と反応した可能性も考えられる。

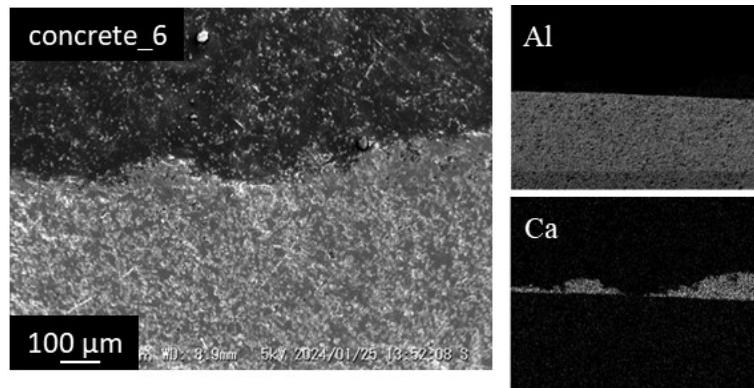
図 3-42 領域 concrete_6 の 2 次電子像及びマッピング画像

領域 concrete_6 の 2 次電子像及び元素分析結果を図 3-42 に示す。領域 concrete_6 は、Al₂O₃ るつぼと溶融コンクリートの境界部分を示している。マッピング画像より、下部るつぼからの Al の溶出やコンクリート成分の浸食は認められず、試料とるつぼの反応は起こっていないことがいえる。Ca の濃淡が観察されたが、骨材やセメント中の場所によって Ca 濃度に変化があることが考えられる。

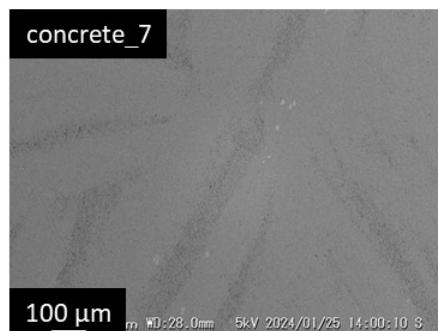
図 3-43 領域 concrete_7 の 2 次電子像（金属 Zr）

領域 concrete_7 の 2 次電子像及び元素分析結果を図 3-43 に示す。領域 concrete_7 は、金属 Zr の中央部分を示している。断面の金相写真から金属 Zr 中に棒状の組織が観察されたが、元素分析の結果金属 Zr 成分以外は観測されず、ボイドの集まりのような組織であることがわかった。

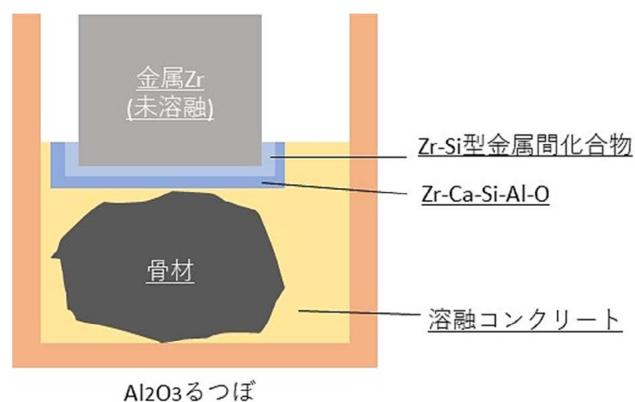
図 3-44 金属 Zr/コンクリート反応試験 (1,600 K) 反応層イメージ図

図 3-44 に金属 Zr/コンクリート反応試験(1,600 K)の反応層のイメージ図を示す。1,600 K では、溶融したセメントと Zr が反応して Si-Zr の化合物を形成するが、反応は接触面のみで限定的である結果となった。
