ペデスタル部鉄筋コンクリート損傷挙動の把握に向けた 構成材料の物理・化学的変質に関する研究 (委託研究)

Pilot Study on Thermal, Physico-chemical, and Mechanical Behavior
of Concrete to Understand the Failure Behavior
of Fukushima Daiichi Nuclear Power Station Reactor Pressure Vessel Pedestals
(Contract Research)

JAEA-Review

本研究は、令和 5 年度に採択された研究課題のうち、「ペデスタル部鉄筋コンクリート損傷挙動の把握に向けた構成材料の物理・化学的変質に関する研究」の令和 5 年度分の研究成果について取りまとめたものである。

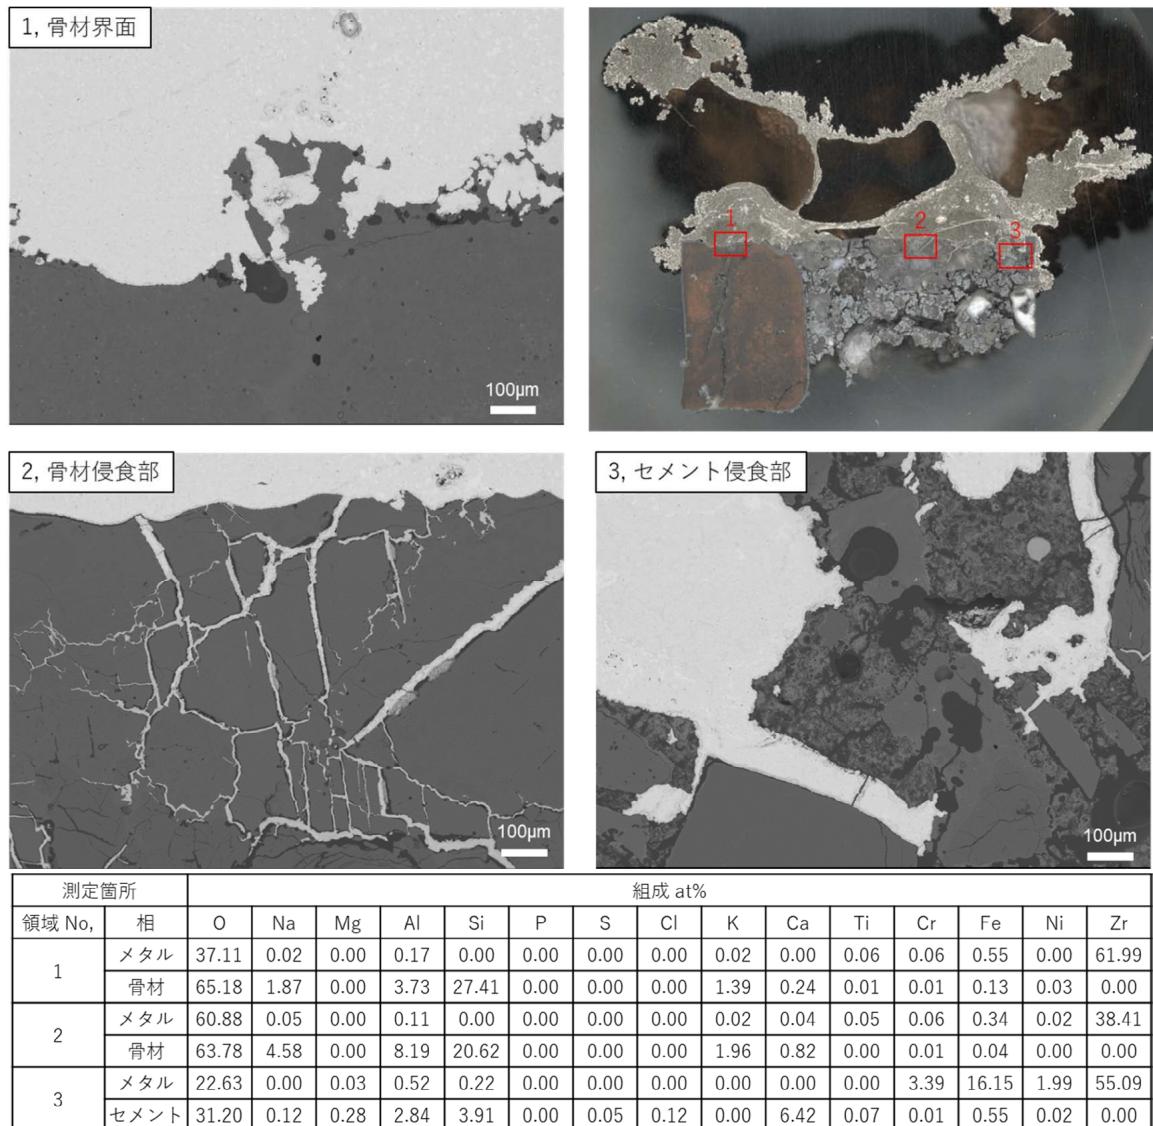
図 3-50 Ar 霧囲気、Zr リッチ金属デブリ反応試験試料の断面観察結果
(右上) 光学顕微鏡、(左上、左下、右下) BSE 像

図 3-50 にコンクリート + Zr リッチ金属デブリの Ar 霧囲気試験後試料の断面観察及び SEM-EDS 分析結果を示す。金属デブリが溶融しコンクリートと固着、内部に侵食していることがわかる。BES 像からは骨材界面で反応し、内部に侵食している様子が観察される。しかし、EDS 分析結果をみてみるとコンクリート成分が金属側に移行しておらず、反応は起きていないと示唆される。骨材表面のクラックに溶融金属が侵入し凝固したのみで、1,100 °C では溶融が進行するような反応は起きないと考えられる。セメント部も骨材部と同様にクラックに金属デブリが侵食していると考えられる。この部分の金属デブリは微量の Si 成分が検出され、わずかにセメントと反応した可能性があるが、主としてはクラックに侵入して反応は限定的だったと考えられる。
