## 再処理施設内作業におけるアメリシウム検出傾向

Trends in Americium Detection During Work in Reprocessing Facilities

March 2026

Japan Atomic Energy Agency

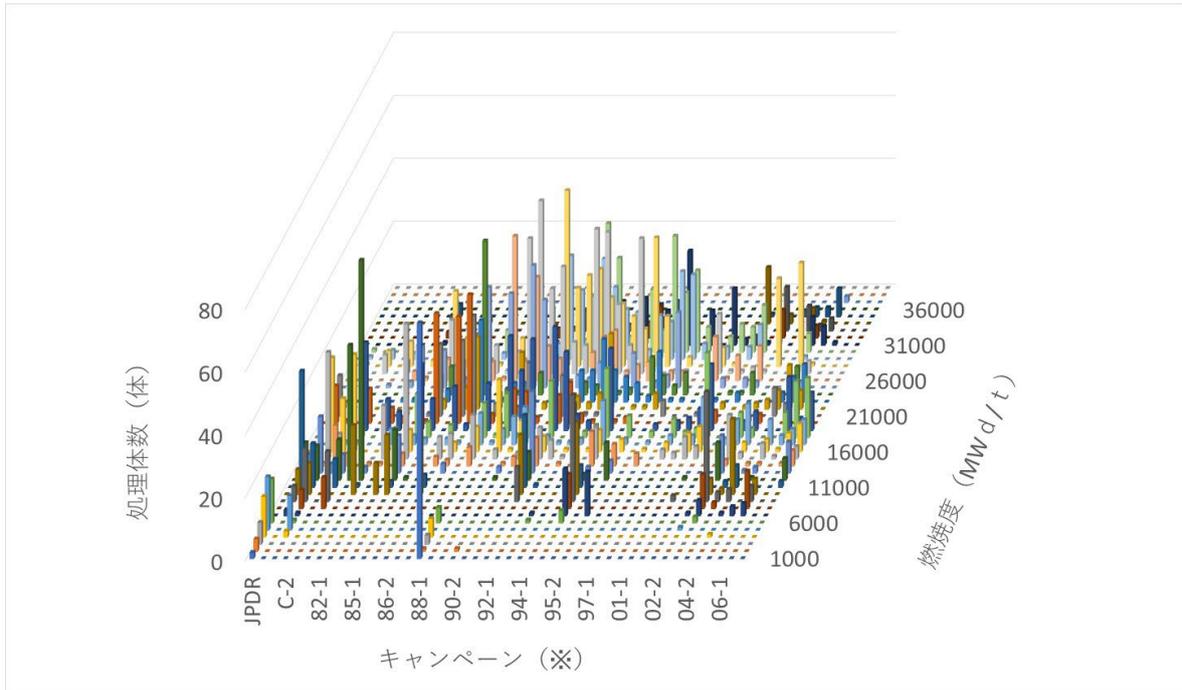
図 2.1 キャンペーンごとの燃焼度別処理体数のヒストグラム

※キャンペーンの最初の2桁は燃料処理を実施した年（西暦）の下2桁を表す。

プラントの運転状況や処理した燃料に関する情報は、Am-241の検出の傾向を探るうえで、重要な情報である。そこで、キャンペーンごとに処理した燃料集合体1体ごとの燃焼度、せん断日を基準とした冷却期間のヒストグラムを作成した（図2.1、図2.2）。

燃焼度に関してみると、全体的に燃焼度の低いものから高いものまで、各キャンペーンで取り扱われ、処理されている様子がうかがえる。一方、冷却期間については、運転初期のころは比較的冷却期間の範囲が狭いのに対し、2000年以降は、その幅が大きく、また、全体的に処理した燃料処理体数が少ないことが読み取れる。

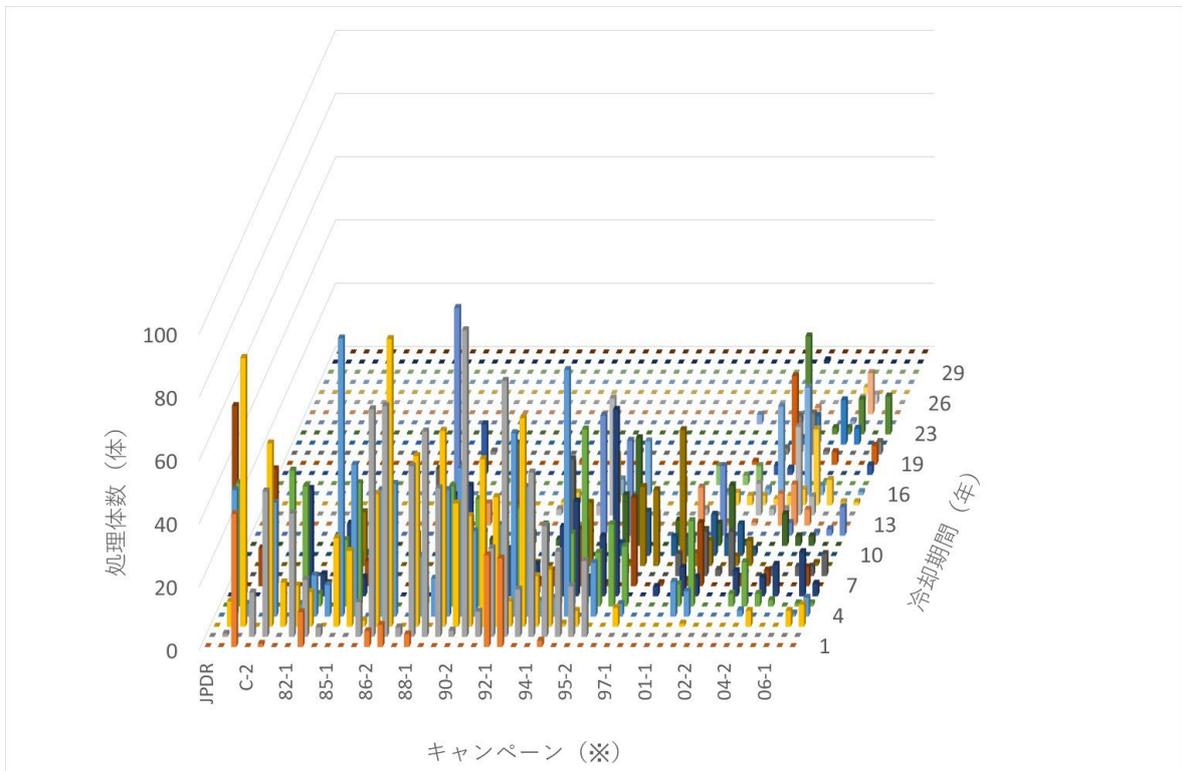
図 2.2 キャンペーンごとの冷却期間別処理体数のヒストグラム

※キャンペーンの最初の2桁は燃料処理を実施した年（西暦）の下2桁を表す。

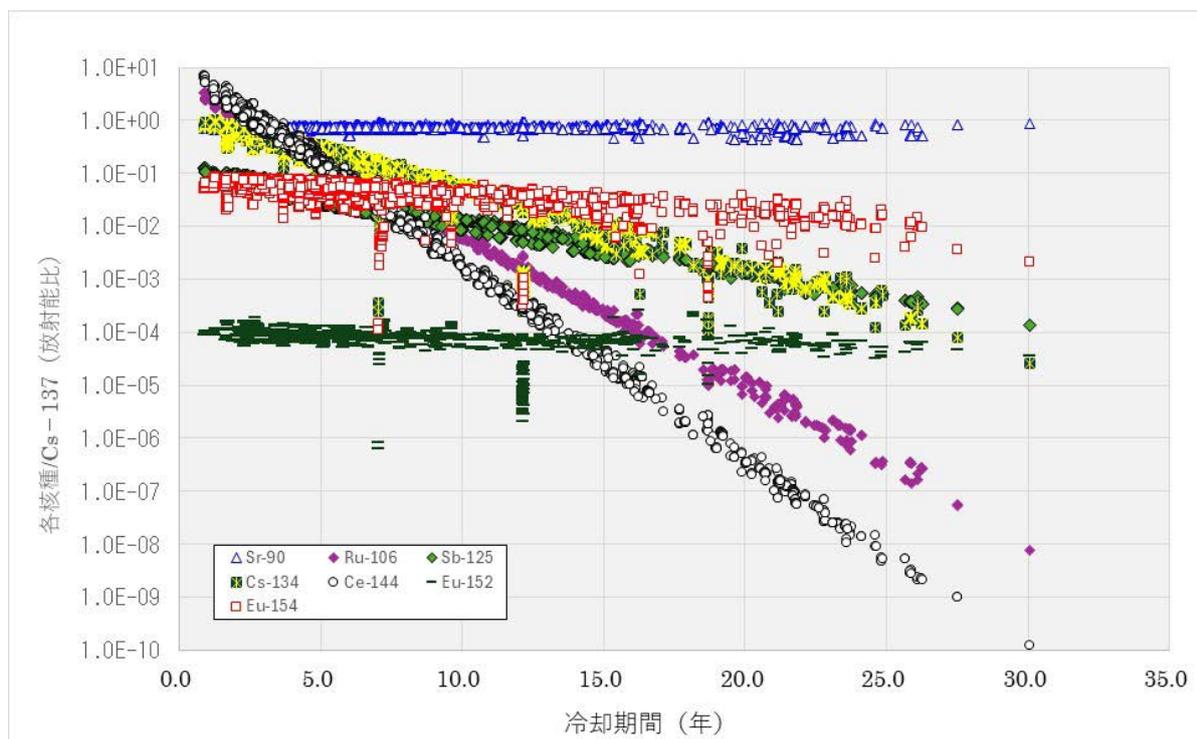
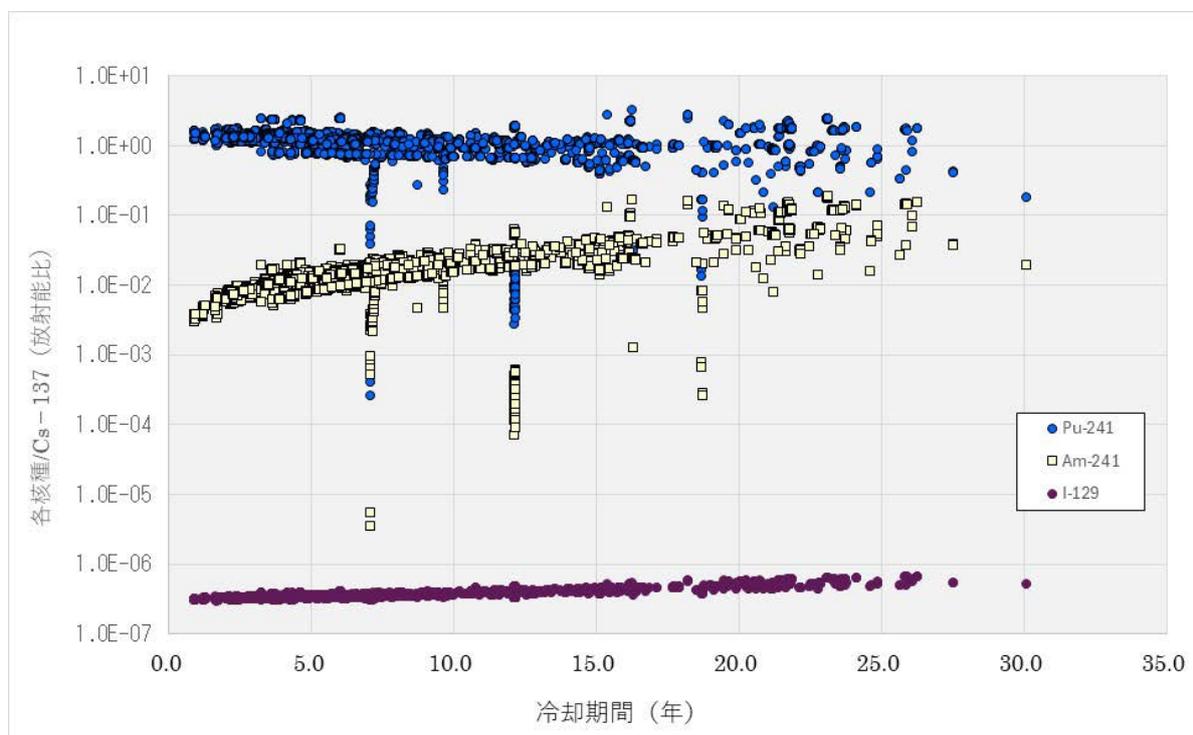
図 2.3 冷却期間と使用済燃料中の各核種 / Cs-137 放射能比の関係

(a) Pu-241 を除く比較的短半減期の代表的な核種 (30 年以下) の傾向

(b) Pu-241 及び Am-241、比較的長半減期の代表的な核種の傾向

Cs-137の半減期と比べて比較的短半減期の核種（Ru-106、Sb-125、Eu-152、Eu-154等）は、それぞれの核種の半減期の長さに応じて、冷却期間が長くなると減衰することが良く表れている。一方、Pu-241の半減期は約14.35年であり、Cs-137の半減期約30.17年と比べて1/2程度のため、冷却期間が長くなるにつれて、ゆるやかに減衰する。Am-241に着目すると、Am-241自体の半減期は約432年であるから、Pu-241の崩壊による生成に伴いゆるやかな上昇傾

向を示す。Cs-137 との比の値に着目すると、Pu-241 は Cs-137 と同程度の値で推移しているのに対し、Am-241 は数百分の 1 から 10 分の 1 程度の割合となっている。

また、この図からすると、使用済燃料の核種組成がそのままの状態であれば、数十年の時間が経過しても Am-241 が Cs-137 の量を上回る（その比が 1 を超える）ことはなさそうに思われる。なお、冷却期間が 7 年、12 年、18 年等の一部のプロットで極端に Cs-137 比が小さくなっているものがあるが、これは低燃焼度燃料を処理した際のデータである。

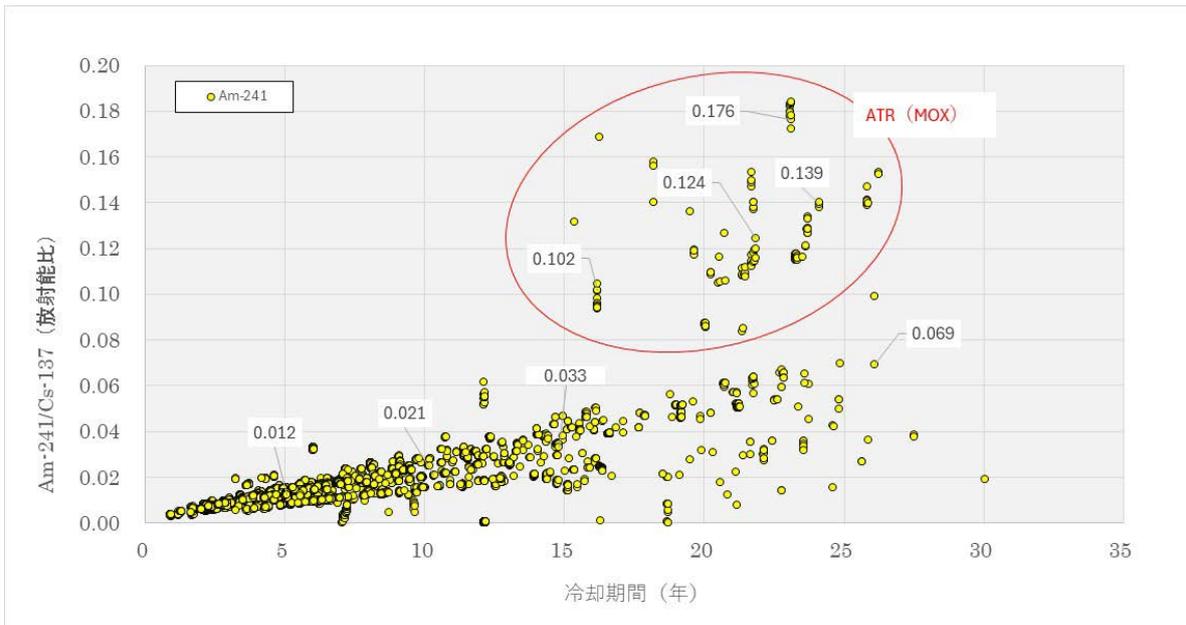
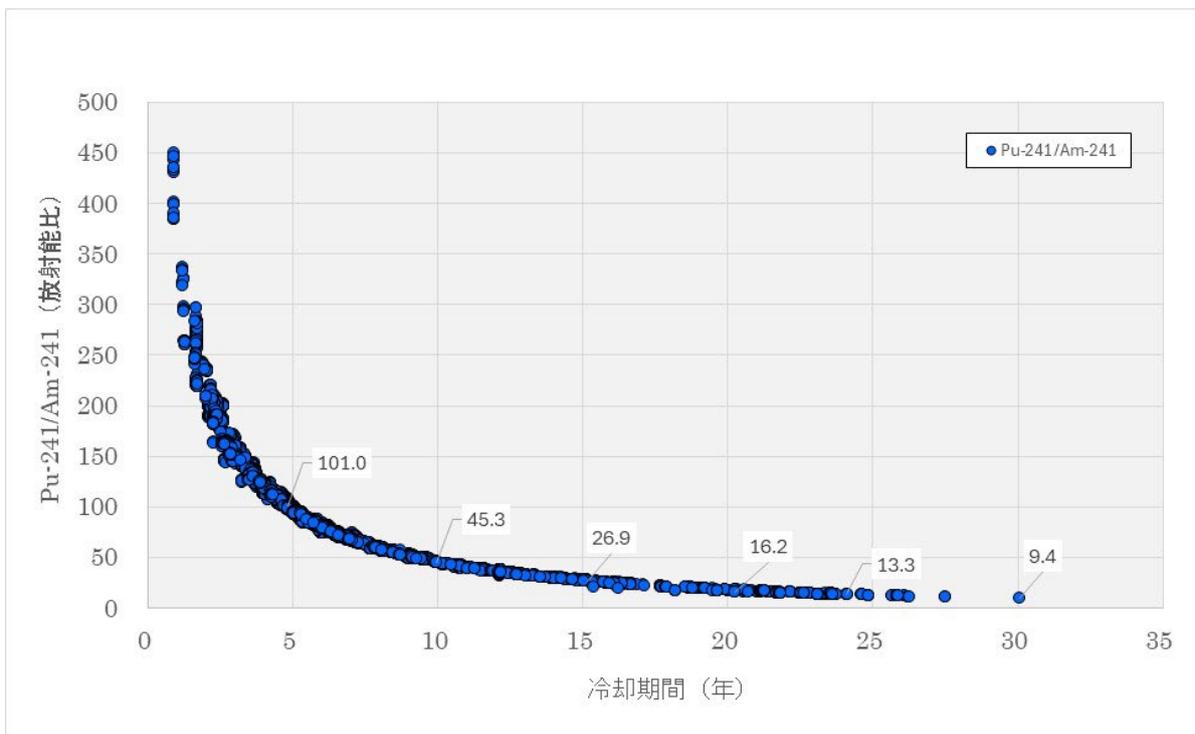
図 3.2 使用済燃料中の放射能比 (Am-241/Cs-137、Pu-241/Am-241) と冷却期間の関係性

(a) Am-241/Cs-137 放射能比と冷却期間の関係

(b) Pu-241/Am-241 (放射能比) と冷却期間の関係

まず、使用済燃料中の放射能比 (Am-241/Cs-137、Pu-241/Am-241) について、横軸に冷却期間をとってグラフにした (図 3.2)。冷却期間が長くなるにつれ、Am-241/Cs-137 比が増加傾向であることが確認できる。一部、0.1 を超える値があるが、これは ATR-MOX 燃料に関するものである。Pu-241/Am-241 比については、ばらつきがほとんどなく、一定の関係にあることが確認できる。

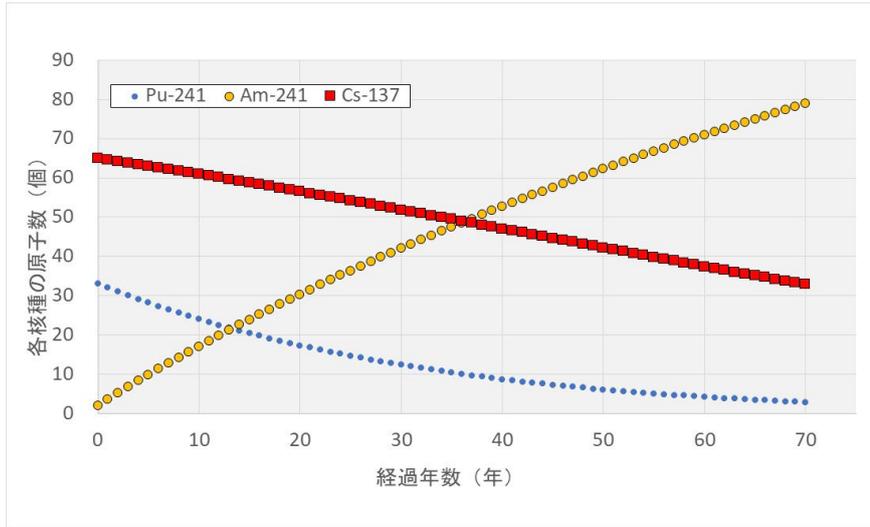
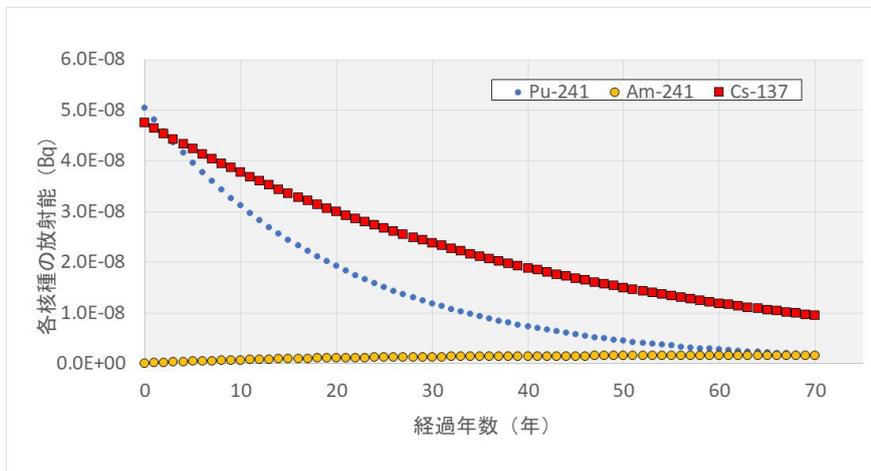
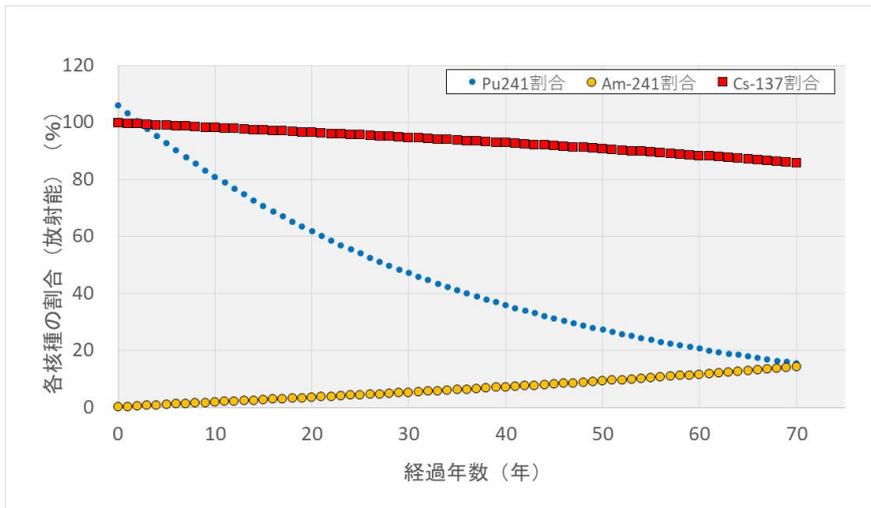
図 3.3 Am-241、Cs-137、Pu-241 の原子数、放射能の変化の試算例

(a) 原子数の変化 (計算例)

(b) 各核種の放射能の変化 (計算例)

(c) 放射能の割合 (計算例)

この関係性を基に、酸化ウラン燃料処理の場合の 4 ケース (冷却期間: 5 年、10 年、15 年、30 年相当) と、ATR-MOX 燃料処理の場合の 4 ケース (Am-241/Cs-137 比に対応する 4 つのレベル) について、初期の原子数を設定 (表 3.1) し、以後の経過年数に応じて原子数の変化を計算した (計算例: 図 3.3 (a))。

作業の記録に残されているデータは、検出された核種の百分率であることから、データを比較しやすくするために、原子数と崩壊定数の積により放射能比に換算した (計算例: 図 3.3 (b)) 後、Cs-137 と Am-241 の合計値を 100 とした場合の Am-241 の割合を求めた (計算例: 図 3.3 (c))。

試算した結果を図 3.4 に示す。原子数では、図 3.3 (a) から分かるように Pu-241 の半減期は約 14.35 年であり、Am-241 と Pu-241 の原子数は、15 年も経たない段階で逆転する。しかし、放射能に換算する過程で半減期の逆数との積をとるため、放射能として両者が逆転するまでには、相当の期間を要することになると考えられる。なお、放射能の割合で考えた時に放射能が逆転するというのは Am-241 の割合が 50 % を超えることを意味する。

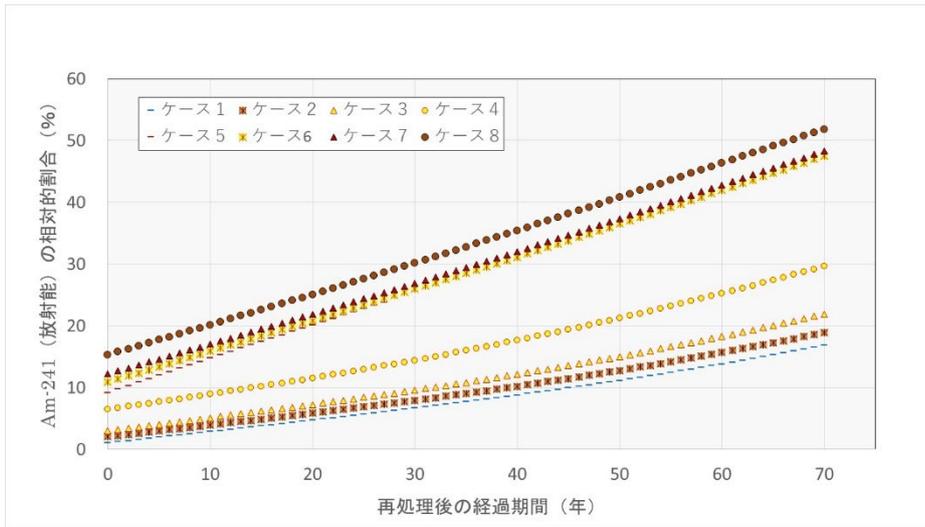
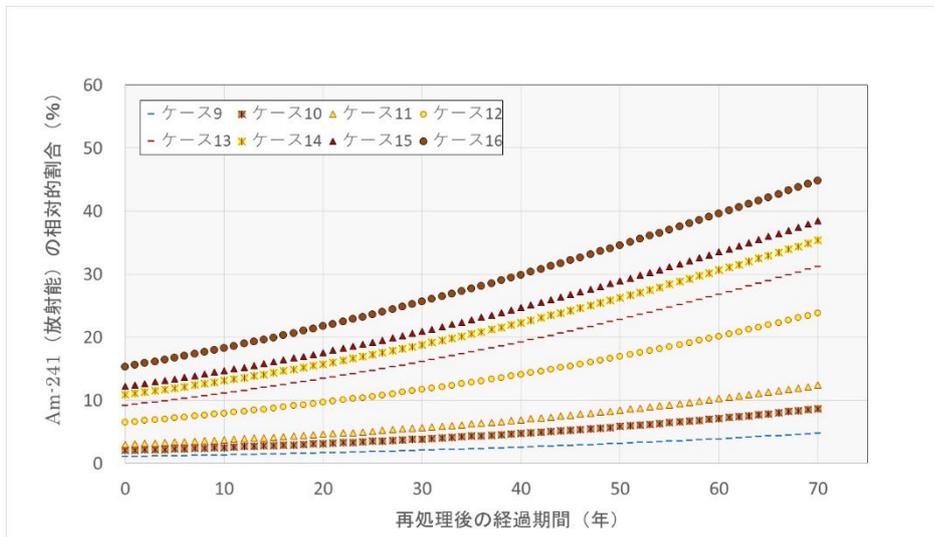
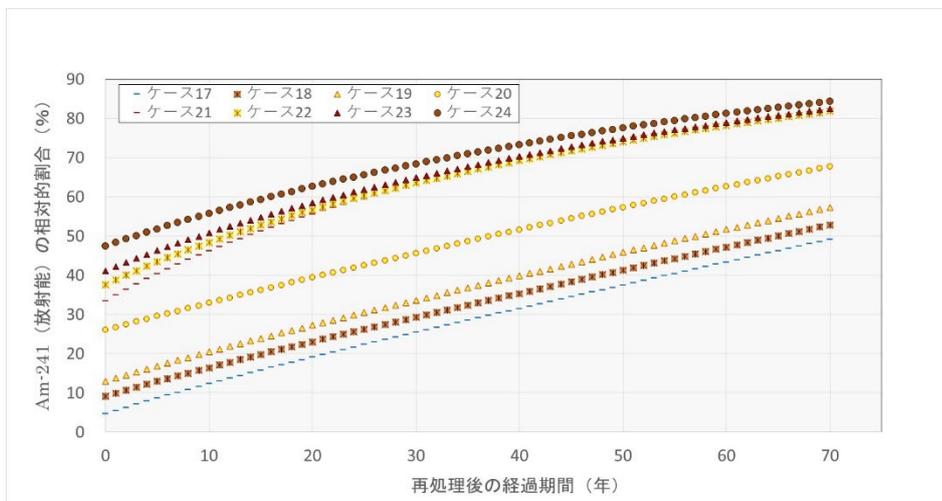
図 3.4 経年による Am-241 の割合の変化の試算結果

(a) 使用済燃料組成を想定した試算例

(b) HAWを想定した試算例

(c) Cs-137 が除染等により一部除去された想定での試算例

図 3.4 (a) は、せん断時期を起点として、使用済燃料中の放射能比から試算したが、ウラン燃料では、70 年経過後であっても 30 % 程度までの増加にとどまる。ATR-MOX の場合は、その値が 50 % 程度となった。その割合の増加の傾向は、直線的である。

図 3.4 (b) では、高放射性廃液など Pu が一定程度取り除かれた状態を想定して計算した。この場合でも使用済燃料をベースとしたものと大きな傾向の差異はなく、直線的に増加してい

るが、やや下に凸の傾向がある。また、同時期の値を比べると、Pu-241 から Am-241 が生成する量が小さくなる分だけ、Am-241 の割合は、低い値にとどまっており、70 年経過後最大でも 45 %程度である。

図 3.4 (c) は、Cs-137 が一定程度取り除かれた前提で初期条件を設定し試算したものである。この場合では、増加の傾向がやや上に凸になる傾向があり、70 年経過後の値では最大で 80 %を超える結果となった。また、HAW を想定した試算結果では顕著ではないが、ウラン酸化物燃料と MOX 燃料では、その割合に相当の差異が生じる結果となっている。

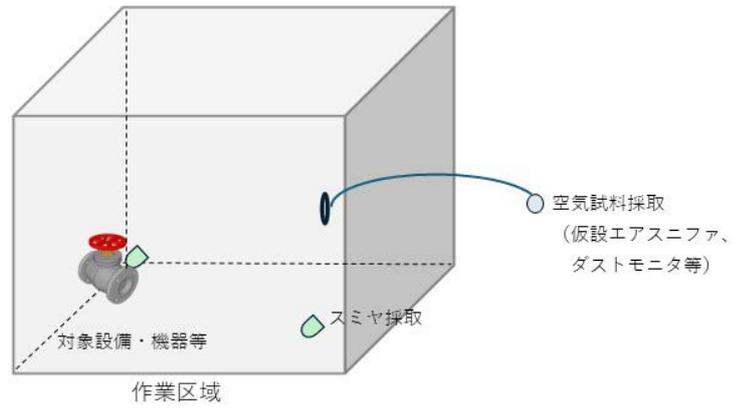
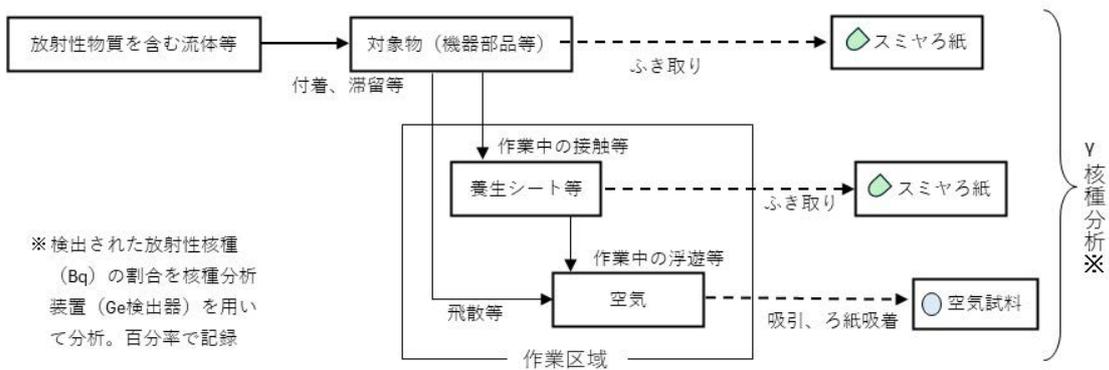
図 4.1 作業管理のイメージと想定される放射性物質の移行経路

a) 作業管理のイメージ

b) 想定される放射性物質の移行と核種分析の方法

特作として行う作業には、放射性物質を取り扱うセルや設備内部の点検、検査、補修を行うようなものもあれば、部品などをアクリル板やビニールシートで囲われた作業区域に持ち出し、その中で除染、梱包を行うようなものもあり、その目的や汚染管理の方法は様々である。特作の作業管理のイメージと想定される放射性物質の移行経路を図4.1に示す。

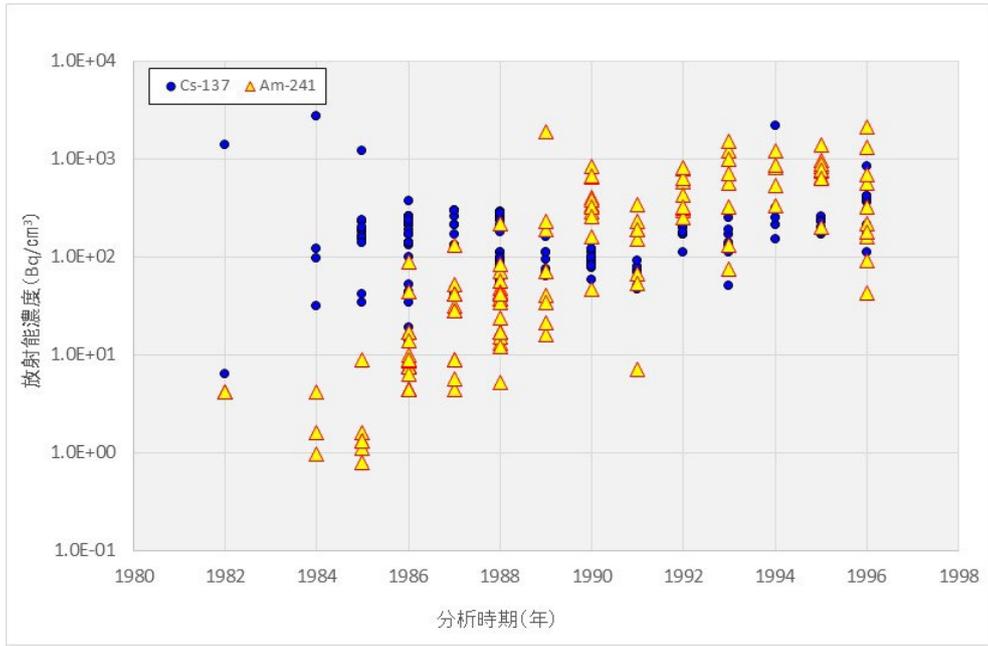
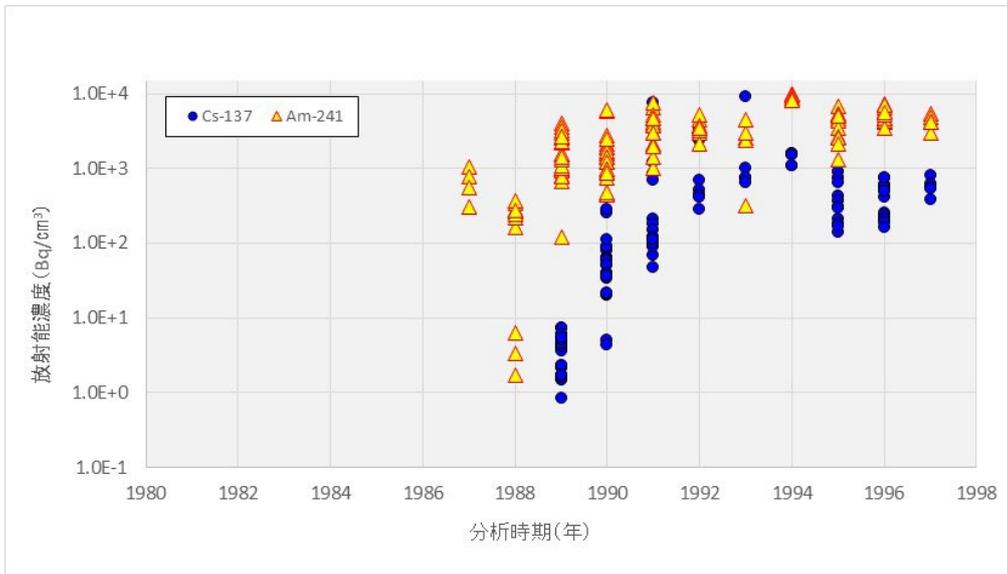
図 5.11 低放射性濃縮廃液の分析値とリン酸廃液の分析値

(a) アスファルト固化処理施設での低放射性廃液  
(第三低放射性廃液蒸発処理施設からの LAW) の分析値

(b) 廃溶媒処理に伴って発生するリン酸廃液の分析値

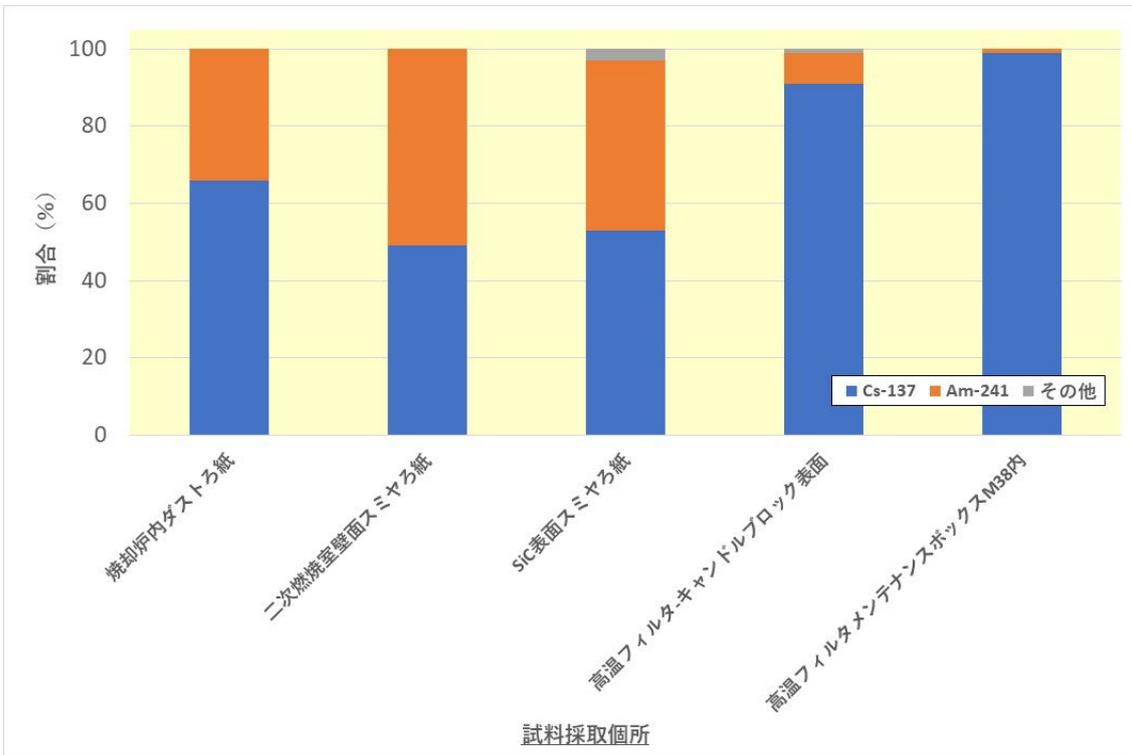
図 5.13 焼却処理系各設備における Am-241 の検出割合

注) 2021年4月から5月にかけて実施した特作で検出された割合

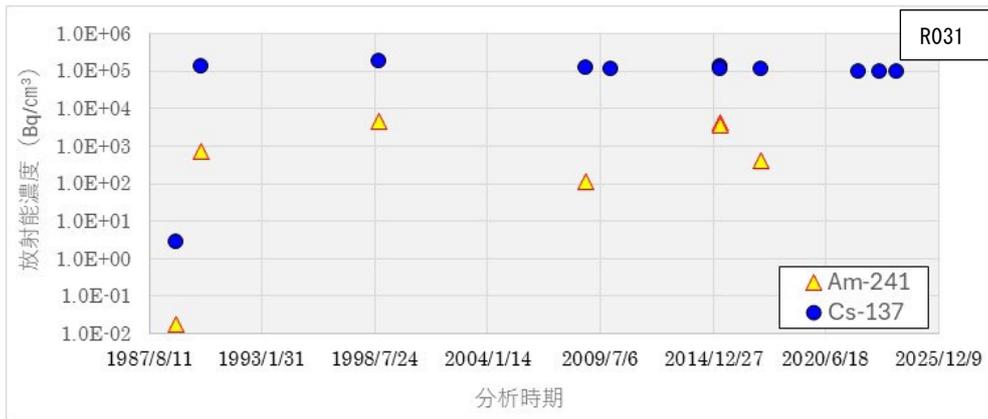
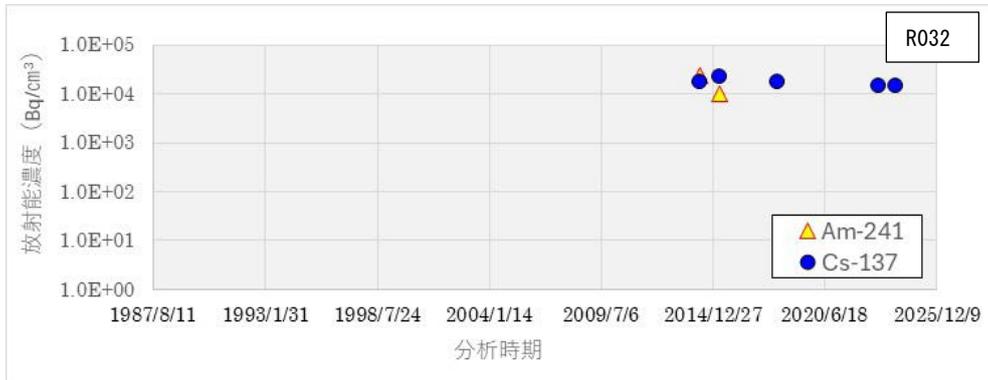
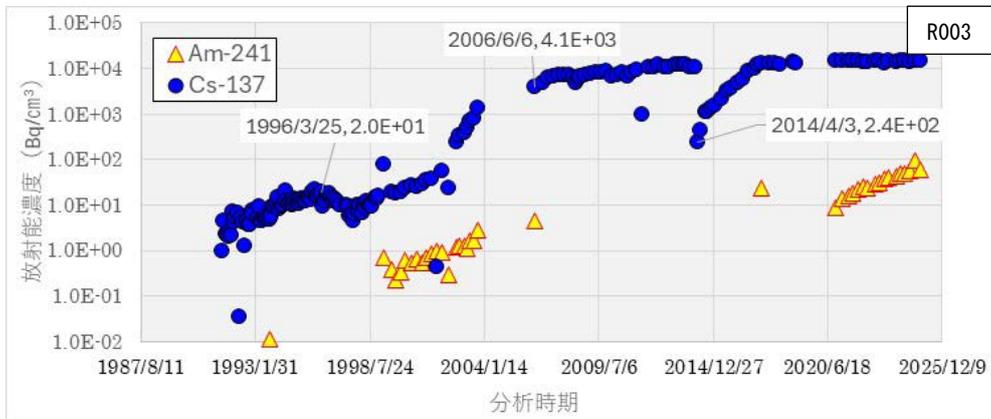
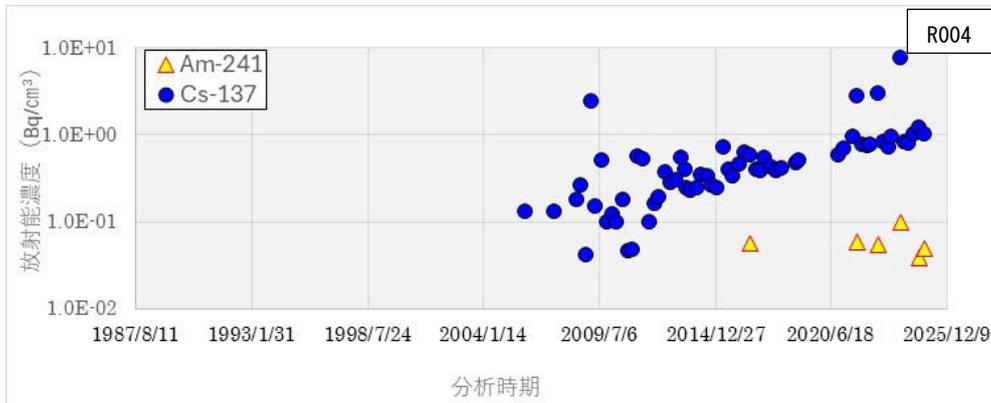
図 5.14 高放射性固体廃棄物を保管しているプール水中の Am-241 濃度の推移

(a) 高放射性固体廃棄物貯蔵庫

(b) 第二高放射性固体廃棄物貯蔵施設
