令和6年度工務技術部年報

Annual Report of Engineering Services Department on JFY2024

工務技術部

原子力科学研究所

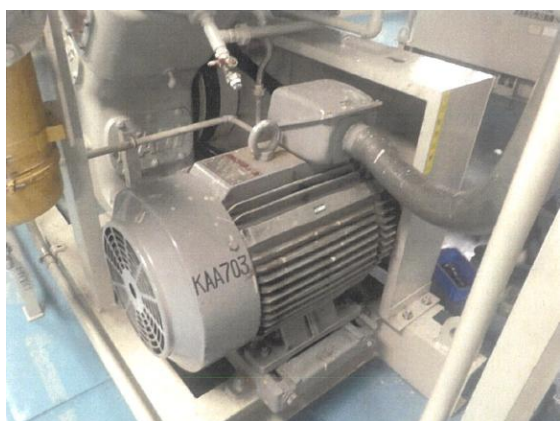
写真 2.2.1-1 電動機(更新前)

共用系空気圧縮機 No. 1 電動機(写真 2.2.1-1 参照)は設置後 35 年が経過している電動機であることから、安定運転に支障をきたすおそれがあった。そのため予防保全として、令和 6 年 6 月 3 日～6 日にかけて専門業者により、電動機を更新した(写真 2.2.1-2 参照)。なお、更新後には試運転を行い、異常がないことを確認した。

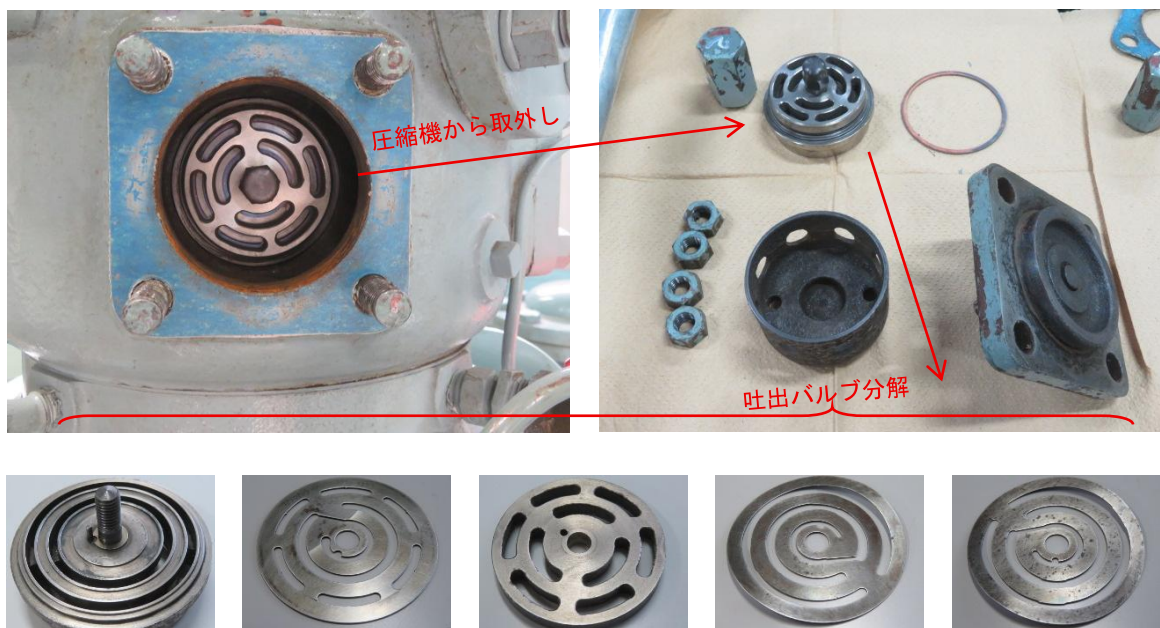
写真 2.2.3-1 吐出バルブの整備(過去の例)

専門業者による調査を実施したところ、原因は吐出バルブの劣化と推定されたため、当該バルブを交換した。試運転の結果、良好であることから、令和6年11月28日に週例切替に合わせて2号機の運転を再開した。吐出バルブの劣化原因は、シリンダー内部の摩耗*により空気が圧縮しきれず吐出温度が上昇したためで、吐出バルブの劣化が進行する可能性があるため、当該バルブを定期的に整備する(写真2.2.3-1)。また、当該バルブの予備品を備え、突発的な不具合が発生した際には交換することとした。

整備要否確認のため、おおよそ3か月後の令和7年2月18日に吐出バルブを点検したところ、ほぼ新品同様で有意な劣化は確認されなかったため、6か月後に整備することとした。

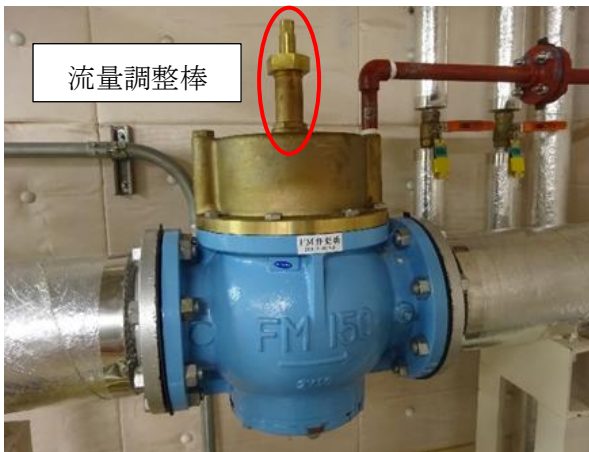
写真 2.2.4-1 FMバルブ(更新前)

当該FMバルブは、2014年に更新(設置後10年経過)した機器であり、老朽化による不具合と推察し、更新することとした。更新までの期間は、当該FMバルブの作動確認を週2回実施し、正常に作動していることを確認した。

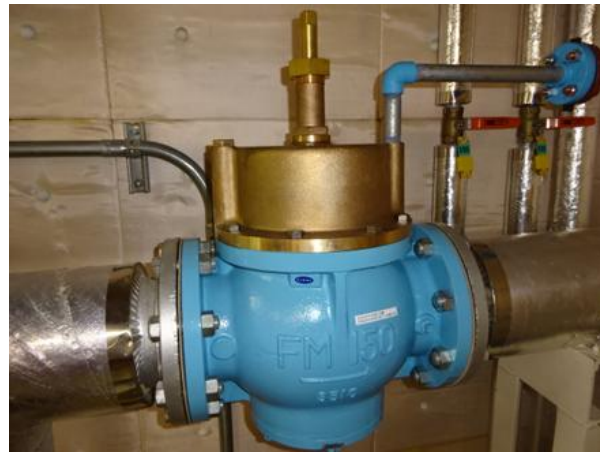
写真 2.2.4-2 FMバルブ(更新後)

令和6年6月28日、当該FMバルブの更新を実施し、ボールタップの作動により自動給水され、工水受水槽の停止水位にて自動給水が正常に停止することを確認した(写真2.2.4-2 参照)。

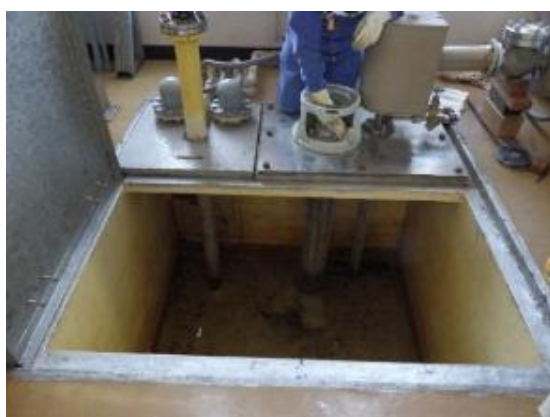
写真 2.2.5-1 ピット及びポンプ(点検中)

NSRR 燃料棟及び制御棟に設置されているサンプポンプの吐出圧低下が確認された。このため、専門業者によりサンプピット及びサンプポンプの点検作業(写真 2.2.5-1 参照)を令和 7 年 2 月 19 日～21 日にかけて実施した。点検の結果、吸込口に異物が混入し、吸込不良を起こしていることが確認された(写真 2.2.5-2 参照)。

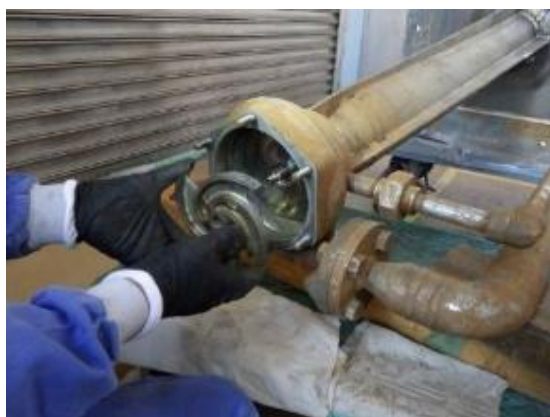
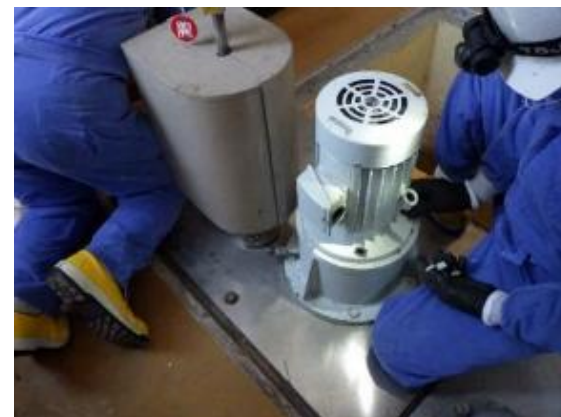
写真 2.2.5-3 吸込口分解

写真 2.2.5-4 ポンプ整備後

点検及び異物除去後(写真 2.2.5-3、写真 2.2.5-4 参照)、試運転を実施し、サンプポンプが正常に作動することを確認した。再発防止策として、ピット付近で作業を実施する場合は、工具及び使用品等の落下に注意する旨を関係者へ周知した。

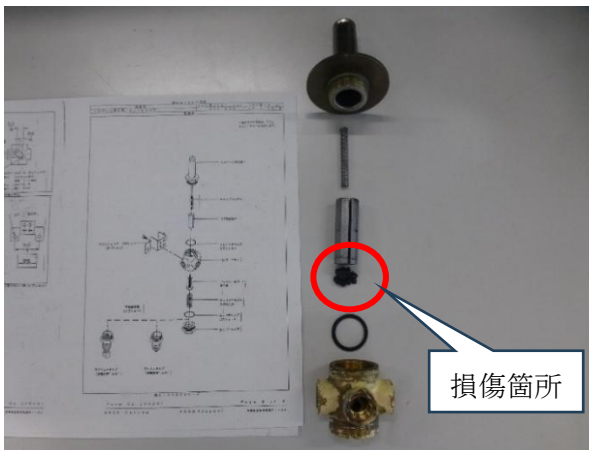
写真 2.2.6-1 コア組立品パッキン損傷

三方電磁弁の内部状況を確認した結果、電磁弁内部ポート内に圧縮空気を供給・停止させるコア組立品パッキンが損傷していることが判明した。これにより、三方電磁弁の動作不良が発生し、圧縮空気が正常に供給できず当該ダンパーが作動しなかった(写真2.2.6-1参照)。

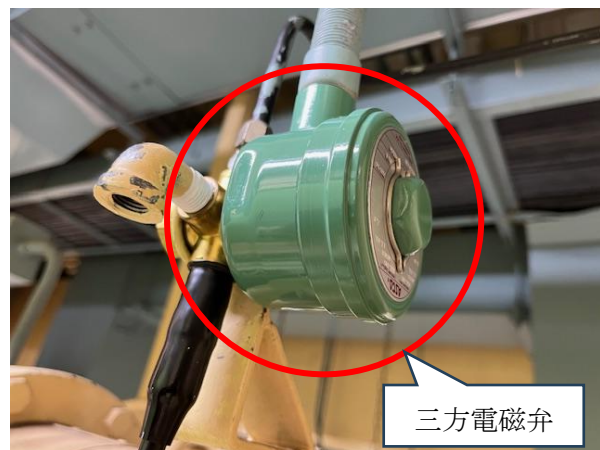
写真 2.2.6-2 三方電磁弁(交換後)

三方電磁弁の交換を実施し、三方電磁弁エア抜きポートから漏れのないこと及び2次側ダンパーが正常に作動し、負圧が正常に復帰したことを確認した(写真2.2.6-2参照)。

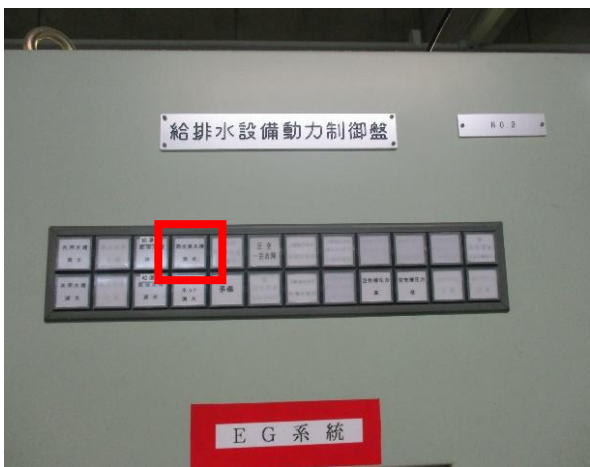
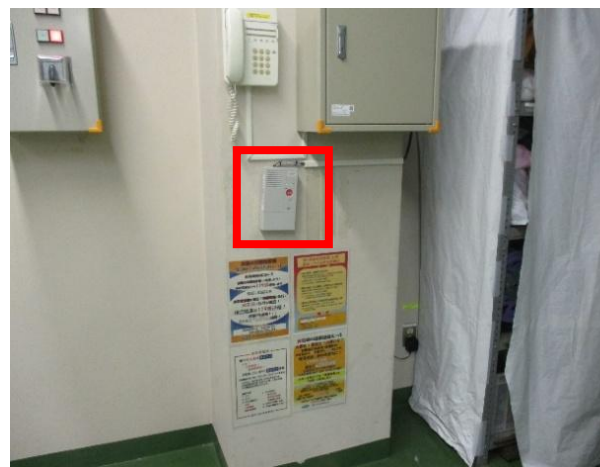
雨水湧水槽満水警報窓

電話回線を使用した自動通報装置本体

令和6年10月21日に電話回線を使用して関係者に通知する装置を設置し、作動試験を行い警報発報時に関係者へ通知されることを確認した(写真2.2.7-1、写真2.2.7-2 参照)。

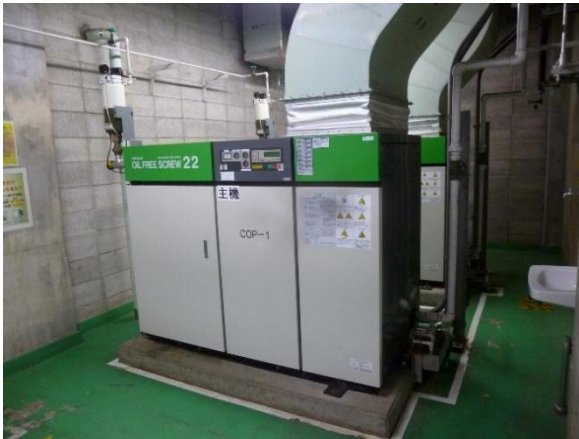
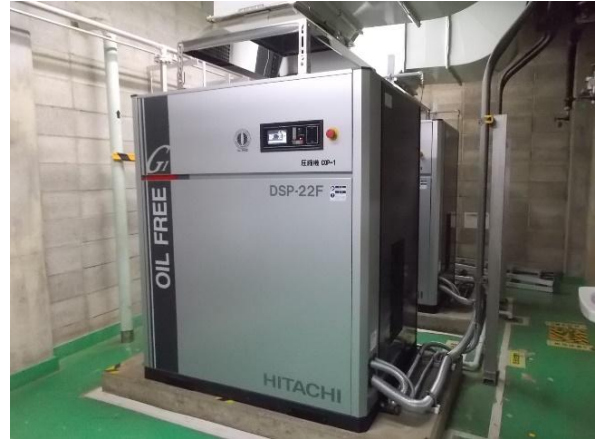
空気圧縮機は主機 1 台、予備機 1 台で構成され、毎月交互に運転を行っている。当該空気圧縮機 2 台は設置後 25 年が経過し、老朽化により機器の不具合が発生しており更新が必要であるため、令和 7 年 2 月 17 日～令和 7 年 3 月 11 日の期間に更新工事を行った(写真 2.2.8-2 参照)。

写真 2.2.8-1 空気圧縮機(更新前)

写真 2.2.8-2 空気圧縮機(更新後)

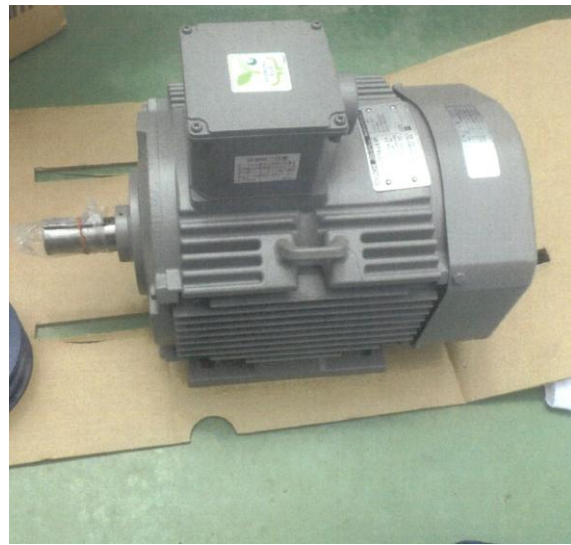
放射線標準施設棟(既設棟)に設置されている冷凍機用冷却塔電動機(以下、「冷却塔電動機」という。)において、前年度の冷房設備運転中に若干の異音が発生していたため、予防保全として冷却塔電動機の交換作業を実施した。

写真 2.2.9-1 冷却塔電動機(更新前)

写真 2.2.9-2 冷却塔電動機(更新後)

冷却塔電動機の交換作業を令和6年7月17日に実施し、交換後の試運転に問題はなく、冷房設備運転にも異常がないことを確認した(写真2.2.9-1、写真2.2.9-2 参照)。

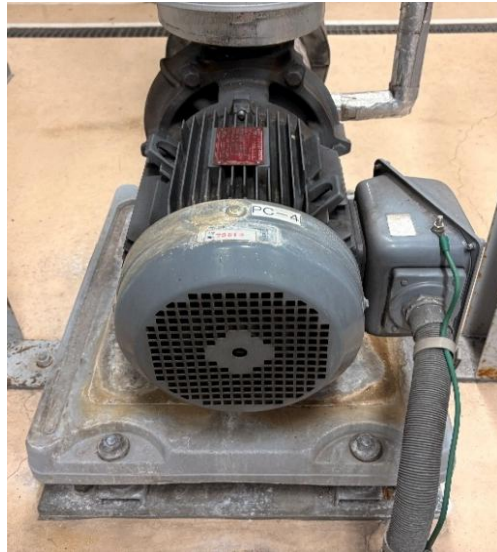
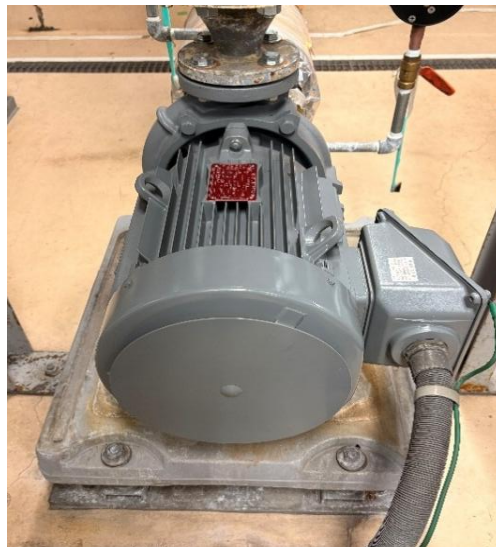
空調機械室に設置してある冷水ポンプは、チリングユニットで冷却した冷水を外調機へ供給するための設備であり設置後 26 年が経過しているため、令和 7 年 2 月 12 日～令和 7 年 2 月 14 日にかけて専門業者による更新を実施した(写真 2.2.10-1、写真 2.2.10-2 参照)。更新後、試運転により異常がないことを確認した。

写真 2.2.10-1 冷水ポンプ(更新前)

写真 2.2.10-2 冷水ポンプ(更新後)

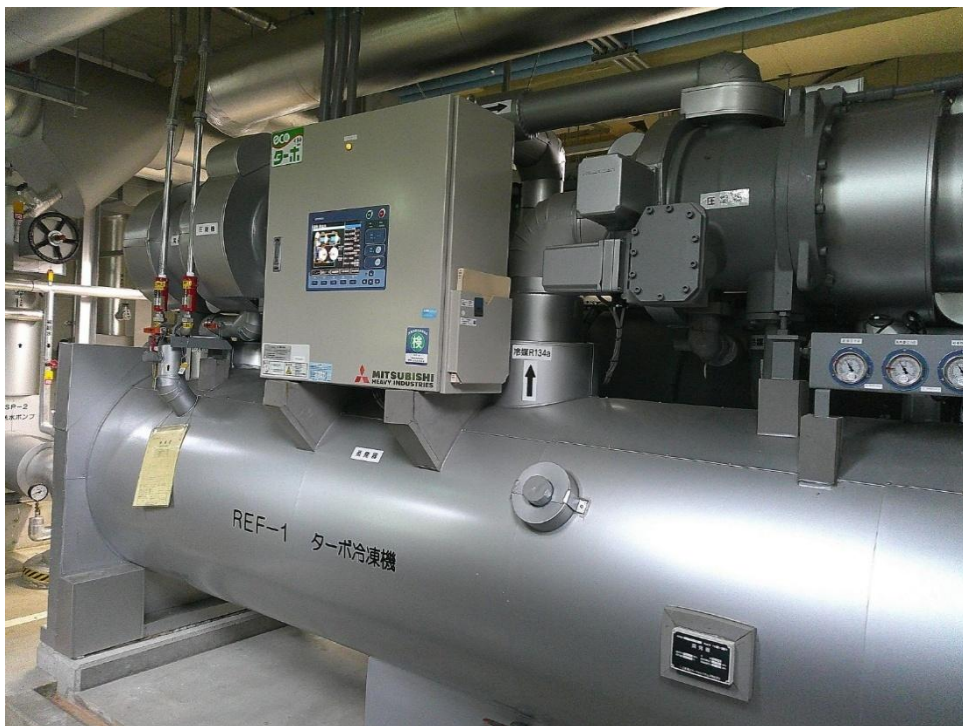
写真 2.2.12-1 ターボ冷凍機

平成30年度に更新した第4研究棟(西棟)のターボ冷凍機(写真2.2.12-1 参照)は、7月～9月の夏期に運転を行っており、毎年、運転期間前に「原子力科学研究所冷凍高压ガス製造施設危害予防規程」に基づき、定期自主検査を実施している。定期自主検査の際は、機能維持及び健全性確認に係る対応も含めた専門業者による点検等作業を行っており、6月27日、28日に令和6年度の点検等作業を実施した。

保安装置を含む装置全般に関する点検結果、さらにその後の運転状態における点検及び採取したデータの結果より、各部の温度・圧力・冷媒量・油量などは安定しており、必要な能力を発揮していることから、ターボ冷凍機は異常なく良好であることを確認した。

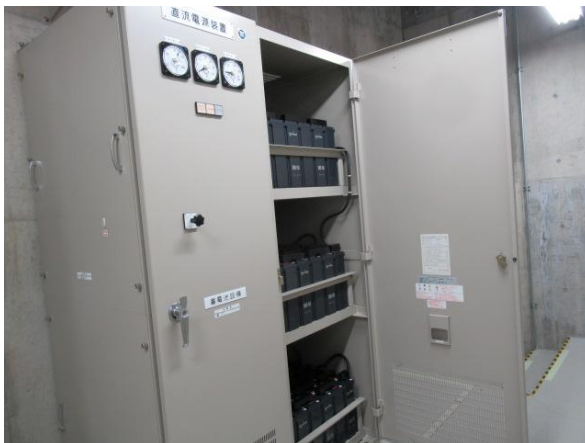
写真 2.2.14-1 蓄電池(更新前)

先端基礎研究交流棟1階電気室に設置してある直流電源設備用の蓄電池(写真2.2.14-1参照)は、先端基礎研究交流棟の受変電設備の制御用電源及び停電時における避難経路の非常用照明の電源に使用している設備である。令和5年度定期点検において、蓄電池の性能低下(内部抵抗の基準値超過)が確認されたことから、令和6年6月24日、25日に直流電源設備蓄電池交換作業を実施した。交換作業終了後、蓄電池設備の外観確認及び浮動充電時における特性確認を行い、異常がないことを確認した(写真2.2.14-2参照)。

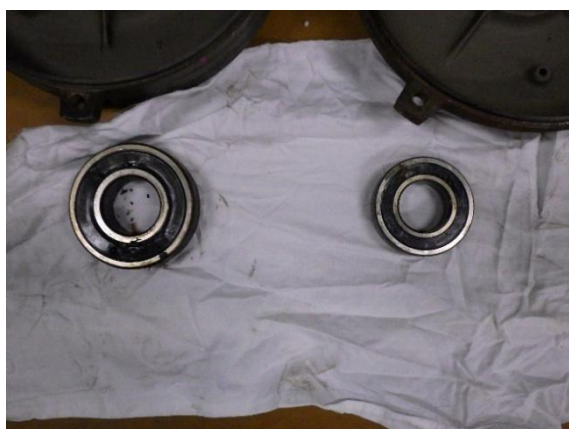
写真 2.2.16-1 摩耗した軸受

令和 6 年 4 月 30 日、ホットラボの巡視点検時に、排気第 14A 系統排風機のファン側の軸受から普段と異なる音が発生していることに気づいた。翌日午後に連続運転機器の主機切替を予定していたが、念のため排気第 14A 系統から排気第 14B 系統への排風機主機切替を早期に実施し、排気第 14A 系統を停止した。停止後、排気第 14A 系統の現場調査を行った結果、軸受の摩耗により普段と異なる音が発生したものと推定した。運転に影響のない音であり、振動も問題はなかったが、安全・安定した核燃料物質使用施設の運転に貢献するという観点から、予防保全として軸受交換を実施することとした。

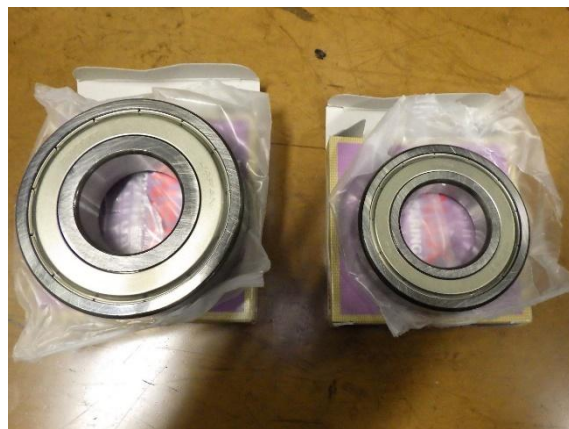
写真 2.2.16-2 新たに取り付けた軸受

令和 6 年 5 月 28 日に軸受交換作業を実施し(写真 2.2.16-1、写真 2.2.16-2 参照)、試運転の結果、運転状況に異常がないことを確認した。

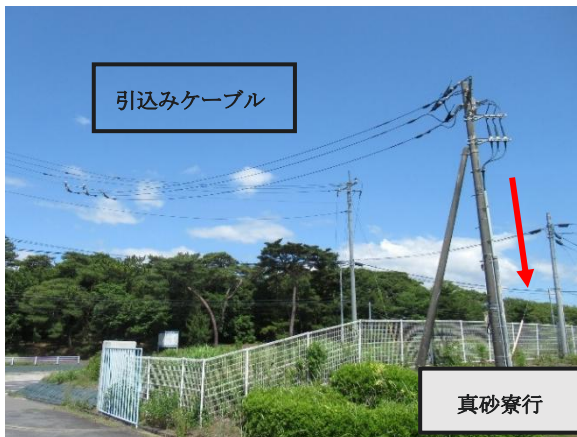
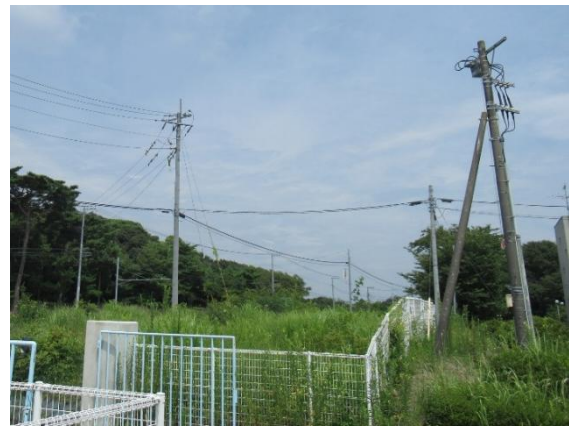
令和6年度で真砂寮が老朽化に伴い供用停止となり、廃止されることになった。それに伴い、令和6年5月31日に受電用遮断器及び原科研気中開閉器(PAS)を開放して真砂寮全域への電気供給を停止した。その後、東京電力へ受電停止の手続きを行い、7月24日に東京電力の電気供給設備である引込みケーブルについて東京電力側で撤去を行い、電気停止措置を完了した(写真2.2.17-1、写真2.2.17-2参照)。

写真 2.2.17-1 引込みケーブル(撤去前)

写真 2.2.17-2 引込みケーブル(撤去後)

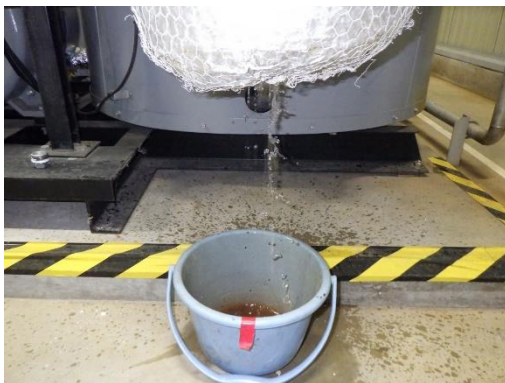
写真 2.2.18-1 煙道配管漏水

LNG 供給設備の温水ボイラは、蒸気ボイラの燃料である LNG(液化天然ガス)を気化させる蒸発器に温水を供給する設備である。令和6年10月29日、第2ボイラの夜間運転中に LNG 供給設備温水ボイラ No.2 の煙道配管から漏水が発見された(写真 2.2.18-1 参照)。温水ボイラ缶体の内部に溜水があったため、温水ボイラ缶体の溜水排出用ドレン管の内部を調査したところ、スラッジや錆が溜まっているのを確認した(写真 2.2.18-2 参照)。

温水ボイラの缶体の過去のメンテナンス記録を確認したところ、令和4年までは毎年度、缶体内部の清掃を実施していたが、以降は実施していなかったことから、缶体内部の状態悪化に繋がったと推測した。そこで、メーカーに漏水の原因調査を依頼したところ、温水ボイラの補給水として使用する工業用水の水質が悪いため、缶体内部の伝熱管にスラッジや錆が蓄積し、腐食したものと推定されるとの回答を得た。

以上を踏まえ、令和6年11月に当該缶体の更新工事を実施した(写真 2.2.18-3 参照)。また、補給水の水質改善を図るため、令和6年12月に工業用水から上水に切り替える工事を行った(写真 2.2.18-4 参照)。今後は、蒸発器との間に設置されている温水タンクの清掃や内面塗装、供給配管の内部洗浄を定期的に行うことで、類似事象の未然防止を図ることとする。

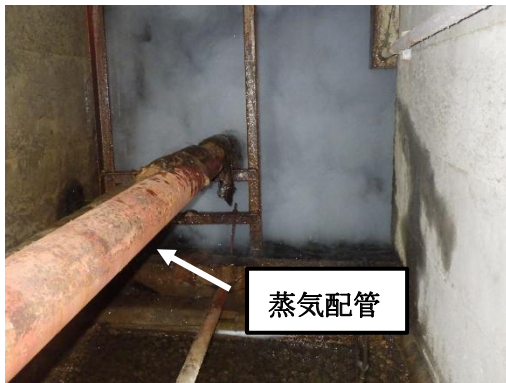
写真 2.2.18-5 水蒸気の発生状況

令和7年2月5日、JRR-4近傍の共同溝より多量の蒸気が噴出しているのを発見した。共同溝内部を調査したところ、蒸気管近傍の工業用水配管のエルボ部分が破損しており、破損部から工業用水が漏水し、蒸気管に当たっていたことが確認できた(写真2.2.18-5、写真2.2.18-6参照)。

この事象の原因は、蒸気管近傍に敷設されている工業用水配管が一部損傷したことで、配管から漏水した工業用水が、高温に熱せられた蒸気管に当たったことで水蒸気が発生したものであると判断した。

この水蒸気発生を収束させるため、令和7年3月に当該配管の破損箇所を補修した(写真2.2.18-7参照)。補修した結果、蒸気の噴出は収まったものの、今後は工業用水の漏水発生の早期検知を図るため、工業用水ポンプの運転時間を注視するとともに、定期的に共同溝内の目視点検を実施することで、類似事象の未然防止を図ることとする。

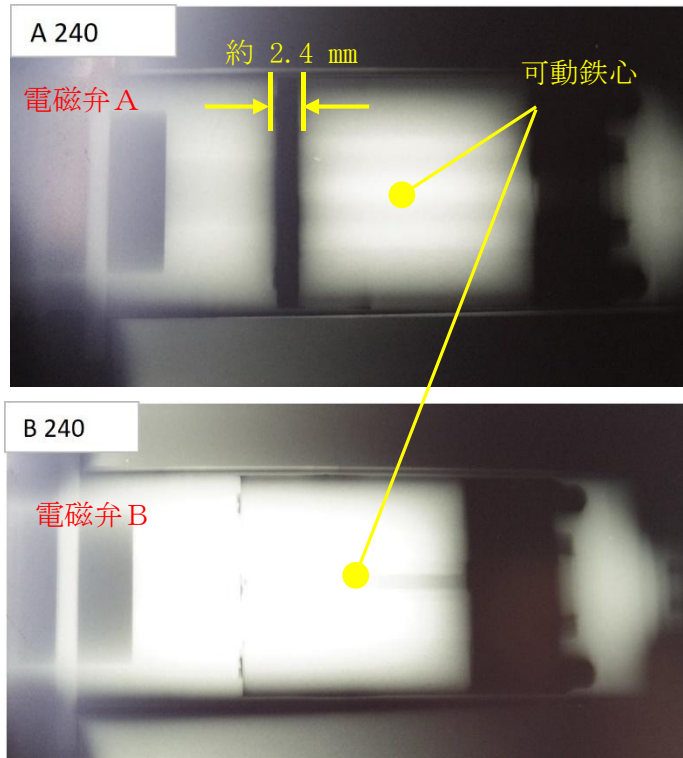
J-PARC センター物質・生命科学ディビジョン中性子源セクションからの依頼により、J-PARC の中性子源に必要な低温水素システムのヘリウム圧縮機で使用している、四方電磁切替弁(写真 2.4.1-9 参照)の故障原因を調査するために、X線透過検査により内部状況の検査を行った。撮影フィルムを確認した結果、健全である電磁弁 B と比較して電磁弁 A は内部の可動鉄心が、約 2.4mm の隙間を生じた状態で停止していることが確認できた(写真 2.4.1-10 参照)。X線透過検査では原因究明には至らなかったため、電磁弁 A の可動鉄心を取り出し調査した結果、端部周囲に擦りキズが生じていて(写真 2.4.1-11 参照)、内部可動域のギャップが狭いことが原因であることが判明した。

写真 2.4.1-9 四方電磁切替弁

写真 2.4.1-10 四方電磁切替弁の X 線撮影画像

写真 2.4.1-11 電磁弁 A の可動鉄心

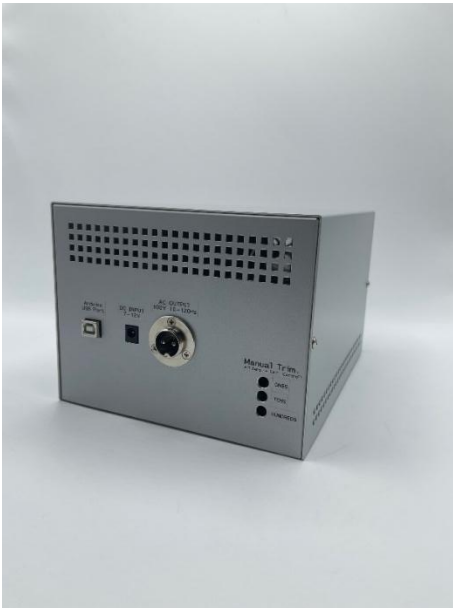
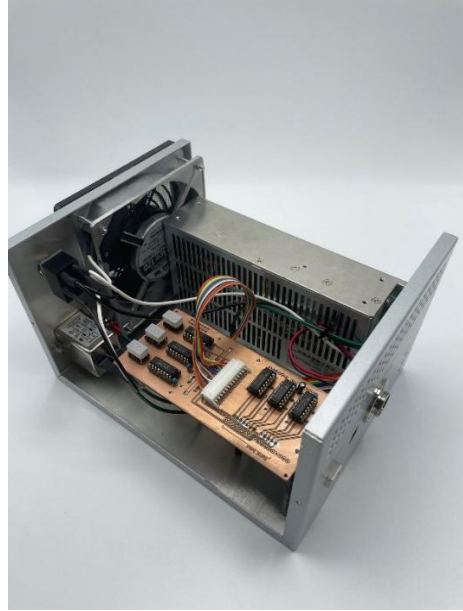
本インターフェースは、PC とインターフェース間を USB によるシリアル通信で行う方式にしたことで接続を容易にしている。インターフェースを介さず PC から直接 12bit のバイナリコードを制御しようとした場合は 12 本のケーブルを引き回さなければならない。当然 12bit 以上のデジタル入出力装置を別途用意しなければならない。また、本インターフェースは PC とインターフェース間は USB によるシリアル通信で行われ、インターフェースへの入力は一進数で行う設計であるため、オートメーションシステムではバイナリ信号を扱わずに済む。本インターフェースはそういった煩雑性を無くす役割も担っている。

写真 2. 4. 2-1 インターフェース外観

写真 2. 4. 2-2 インターフェース内観

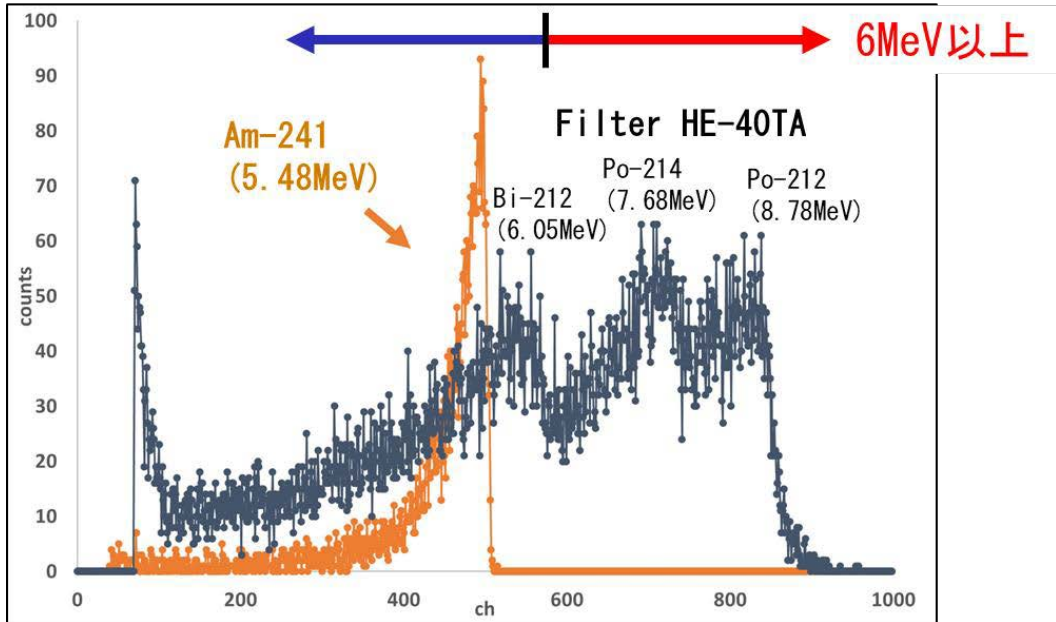
図 2.11.8-3 ^{241}Am とラドン捕集フィルタのスペクトル

別可能な検出器の可能性を示しているといえる。ただし、ビスマスやポロニウムなどの一部放射性同位体に関しては高エネルギーの α 線を放出するため、そのような核種を使用している施設では適切に判定できない点には注意が必要である。

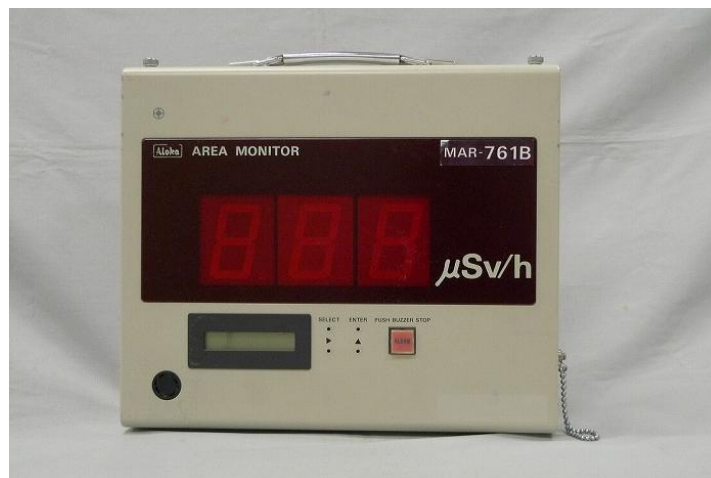
写真 2.11.10-1 可搬型エリアモニタ

今回修理を行ったアロカ製の可搬型エリアモニタを写真 2.11.10-1 に示す。当該装置は上述したとおり、製造メーカーによる修理サービスが終了しているものの、依頼元の放射線管理部では、原科研内の多くの施設において当該装置を運用している状況である。現在、当該装置の後継機種が同メーカーから販売されてはいるが、価格が 1 台あたり数百万円以上と非常に高価であることから新規導入が難しい状況である。このような状況を踏まえ、放射線管理部から当該装置に関し修理が可能か相談を受けた。そこで工作技術課で修理が可能か、具体的には故障した電子部品の代替品が入手可能でかつ代替品を利用して修理が可能か市場調査を実施することにした。その結果、代替の電子部品の入手が可能であり、かつ代替品として利用が可能ながことが判明したことから修理を実施する(受け付ける)ことにした。

今回の故障原因として、内部で使用している低圧電源の不良が既に判明しているが、その他の動作が正常かどうか確認するため、内部の故障した電源を電源ラインから切り離し、外部からその電源ラインに電源を供給する形で調査した。その結果、線量計の内部電子回路・検出器部・カウンター部・表示器などの主要な回路については、全て問題無く動作することが確認できた。

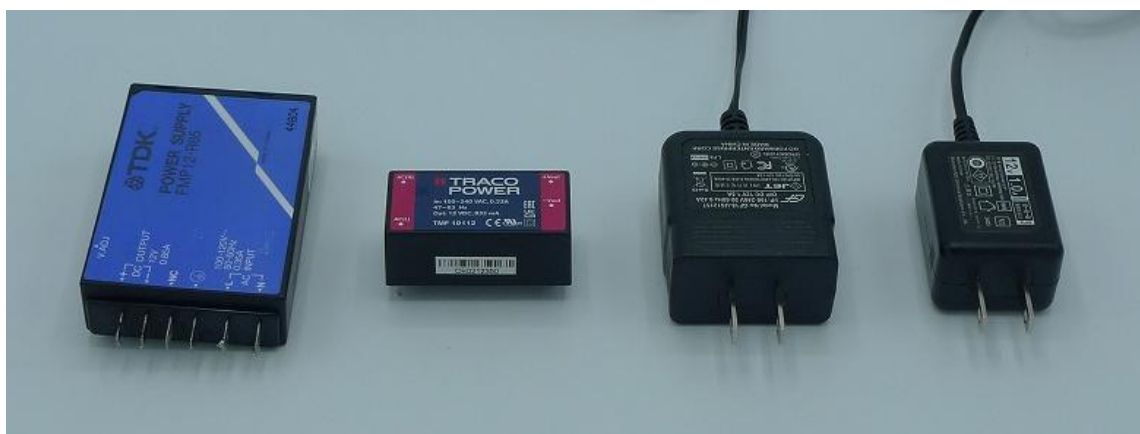
写真 2.11.10-2 現用品及び選定した代替電源の外観

故障している電源は TDK 製で既に製造を終了していたことから、代替品を選定する条件としては既存電源の外形サイズ(装置内に収まる)及び主たる性能を重視することにした。代替品の電源は、以下の 3 機種を選択し動作・性能の比較試験を行った。現用品及び代替品電源の主な規格は表 2.11.10-1 のとおりである。また、外観の比較写真を写真 2.11.10-2 に示す。写真は左から現用品、候補 A、候補 B、候補 C の順である。

3機種電源をそれぞれ線量計に接続し動作確認を行った結果、3機種全ての電源において線量表示やアラーム動作等、全ての機能・動作に関して、正常に動作することが確認できた。さらに、それぞれの代替電源を組み込んだ可搬型エリアモニタを用いて、FRS(放射線標準施設棟)において通常行っている線量表示などの線源校正試験等を実施した。その結果全ての電源で、線量表示が線源校正の誤差範囲内で動作することが確認できた。以上の結果により、既存の可搬型エリアモニタは選定した代替電源でも通常の使用に十分耐えられることが実証された。

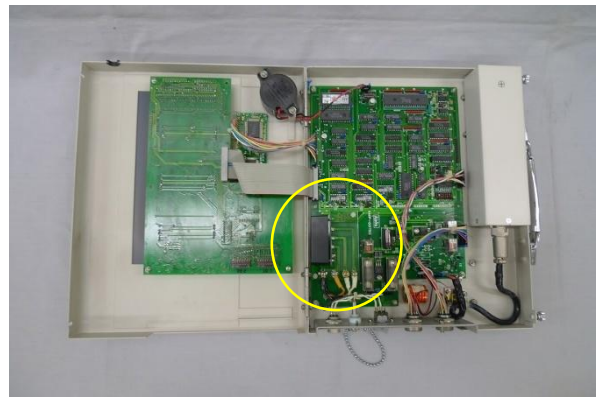
写真 2.11.10-3 修理前の内覧

写真 2.11.10-4 修理後の内覧

最終的な選定としては、TRACO POWERのTMF 10112を選択した。選択の理由としては本電源が工業用に開発された電源で、信頼性が最も高いと判断したためである。ただし、本電源を通常方向に取り付けると筐体と干渉するため、横向きに取り付けられるようにするプリント基板を製作した上で線量計に組みこんだ(写真2.11.10-3、写真2.11.10-4参照)。

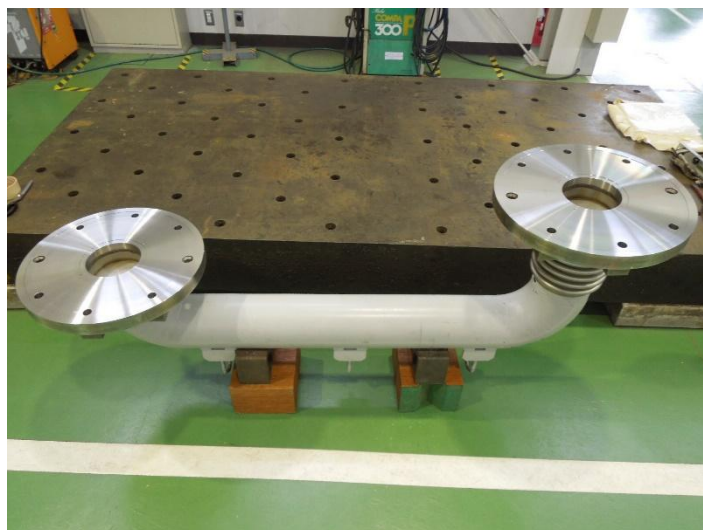
写真 2.11.11-1 フランジ付配管のモックアップ

J-PARC では水銀循環設備においてターゲット内水銀の閉込・循環・除熱を行っている。水銀循環設備の水銀ポンプ交換に起因して、配管のシール性能が不十分である事象が発生したため、定格出力(1MW)を落としたビーム運転をせざるを得ない状況となり、安定的な供用運転を実施するためには、早急な復旧が必要であった。漏えい箇所はホットセル内のため、復旧作業は遠隔操作機器(インセルクレーンやパワーマニピュレータ)で実施する必要があるため、確実な復旧には事前シミュレーション作業による確認が不可欠であったため、当該作業に資するモックアップ部材の改造・製作を行うことにした。ガスの漏えい原因であるフランジ(Φ480)付配管のモックアップでは、ボルトによる据付固定を強化するためにボルト数を増やす改造を行うとともに、フランジ締付状態を確認するためのリーク試験用配管を備えるなど、確実な復旧確認ができるようにするための方策を短期間で仕上げ、提供することができた。当該製作を外注契約で実施した場合、1か月程度の期間を要するが、今回、5日程度で対応し、提供できたことは、J-PARC 運転計画への影響を及ぼすことのない貢献度の高い対応であった。製作したフランジ付配管のモックアップを写真 2.11.11-1 に示す。

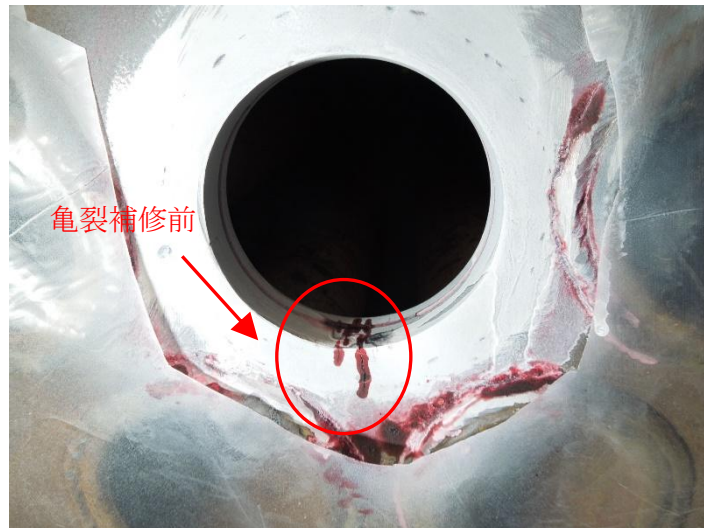
令和6年12月12日に第2ボイラ1号缶の配管補修において、主要構造物である鏡板に亀裂が生じていることが確認された。鏡板の補修に当たっては、ボイラ及び压力容器安全規則に基づき労基署への変更の届出が必要であり、補修完了後には変更検査を受検し合格する必要がある。受検においては鏡板の切削や肉盛り溶接等の各過程で、有資格者による非破壊検査(浸透探傷検査)が必要であるが、これを外注すると、令和7年2月に予定されていた運転再開検査や県条例に基づくばい煙測定等に工程上支障をきたすことなどから、工作技術課による内作で急遽対応した。工作技術課では、亀裂が生じている鏡板の非破壊検査(浸透探傷検査)を実施し、各工程における溶接部の品質を適切に評価し、補修を完遂することで、労基署の変更検査において合格を受けた。以上の迅速な対応を経て、予定されていた運転再開検査等を計画どおり実施できることとなり、工程上の課題を解決するとともに、検査に要する予算(約20万円)の削減に大きく貢献した。鏡板に確認された亀裂を写真2.11.12-1に、補修後の浸透探傷検査における薬液浸透処理状態を写真2.11.12-2に、薬液現像処理による補修完了の確認状況を写真2.11.12-3に示す。

写真 2.11.12-1 確認された鏡板の亀裂

写真 2.11.12-2 非破壊検査(浸透探傷検査)の薬液浸透処理

写真 2.11.12-3 非破壊検査(浸透探傷検査)の薬液現像処理
