# 東北地方太平洋沖地震に対する HTTR非常用発電機の健全性確認

Integrity Check of Emergency Generator for the HTTR  
after the Tohoku-Pacific Ocean Earthquake

大洗研究開発センター

December 2013

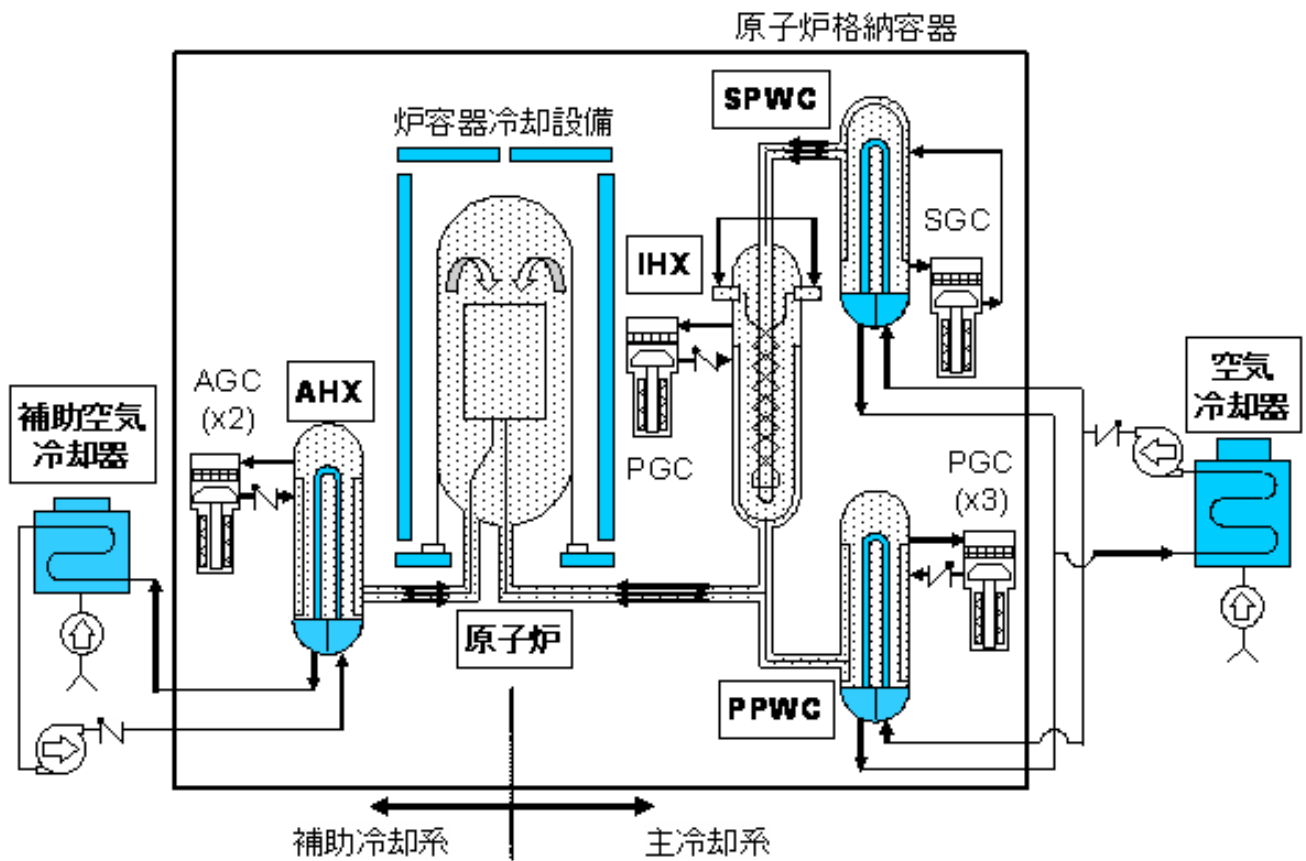
図 2.1 HTTRの冷却設備系統

H T T R の原子炉冷却設備は、通常運転時に原子炉を冷却する主冷却設備（1 次冷却設備・2 次ヘリウム冷却設備・加圧水冷却設備）、原子炉停止後に原子炉の崩壊熱及びその他の残留熱を除去する補助冷却設備、原子炉圧力容器の周囲に設置した水冷管パネルにより 1 次遮へい体を冷却する炉容器冷却設備の 3 系統の冷却設備で構成されている。なお、炉容器冷却設備は、補助冷却設備による冷却が期待できない事故時においても、原子炉の残留熱を除去することが可能である。H T T R の冷却設備系統を図 2.1 に示す。

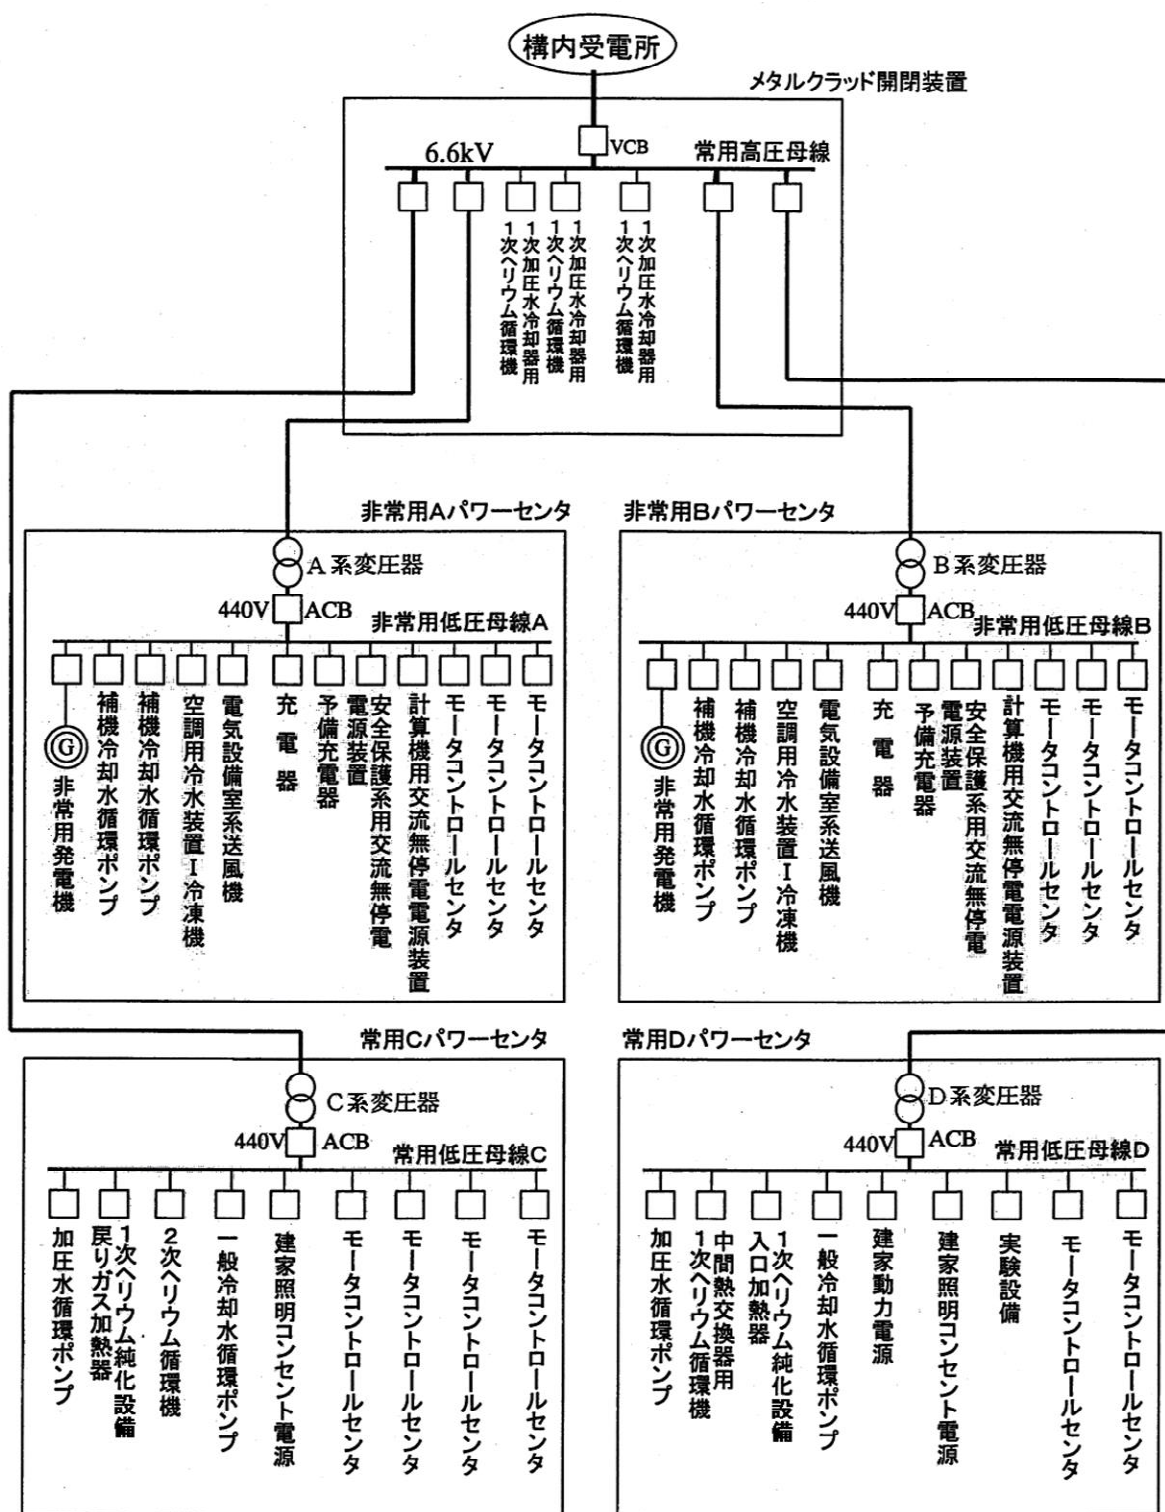
図 3.1 HTTRの電源系統図

H T T R の電源系統は、大洗研究開発センターの構内受電所から 6.6 k V で構内配電線 1 回線により供給され、常用高压 1 母線、常用低压 2 母線及び非常用低压 2 母線から構成される。常用低压 2 母線は常用高压母線から、非常用低压 2 母線は常用高压母線とガスタービンエンジン方式の非常用発電機から受電する方式である。H T T R の電源系統図を図 3.1 に示す。

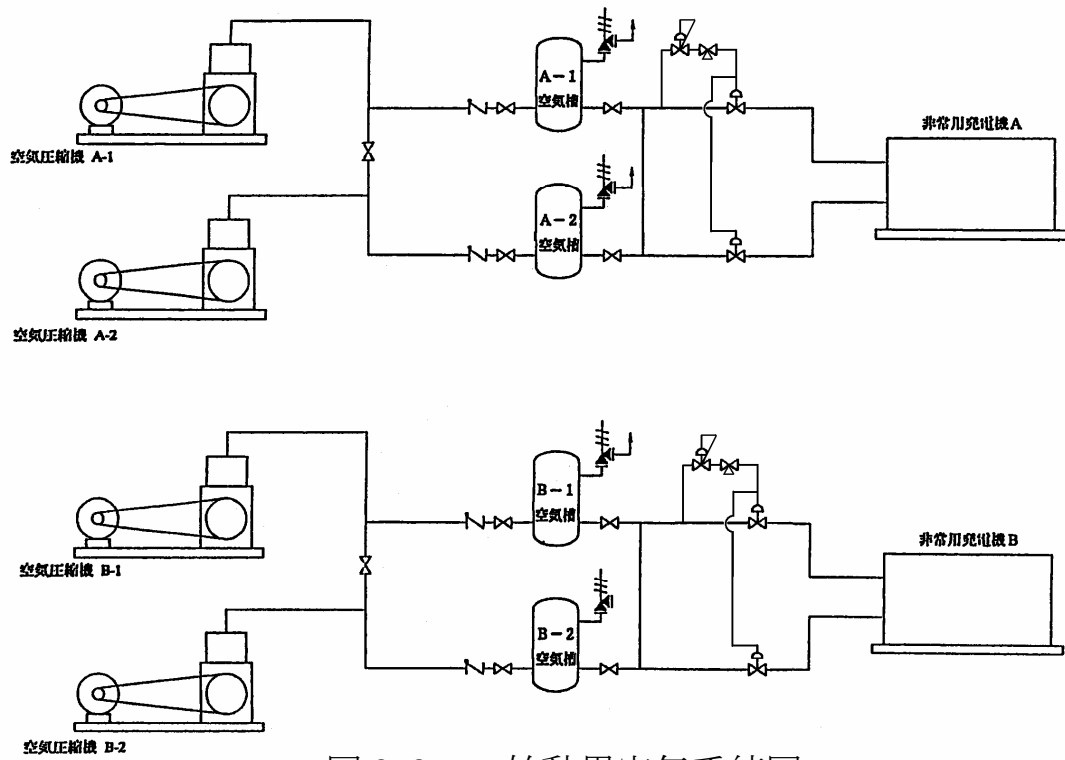
図 3.2 始動用空気系統図

始動用空気槽は 1 系統当たり 2 槽設置することで多重化を図っており、完全充気状態から 1 槽あたり連続 3 回のガスタービンエンジンの起動が可能である。始動用空気槽には、常に所定の圧縮空気が充填されるように空気圧縮機を待機状態とする。具体的には、始動用空気槽の圧力が 2.65MPa まで低下すると始動用圧縮機が自動起動し、2.94MPa 到達で自動停止する。始動用空気圧縮機は、始動用空気槽毎に 2 台ずつ設置しており、連続 3 回のガスタービンエンジンの起動後、6 時間以内に始動用空気槽を完全充気する性能を有している。また、手動切替え操作により、何れの圧縮機により充気することも可能である。始動用空気系統に係る系統図を図 3.2 に示す。

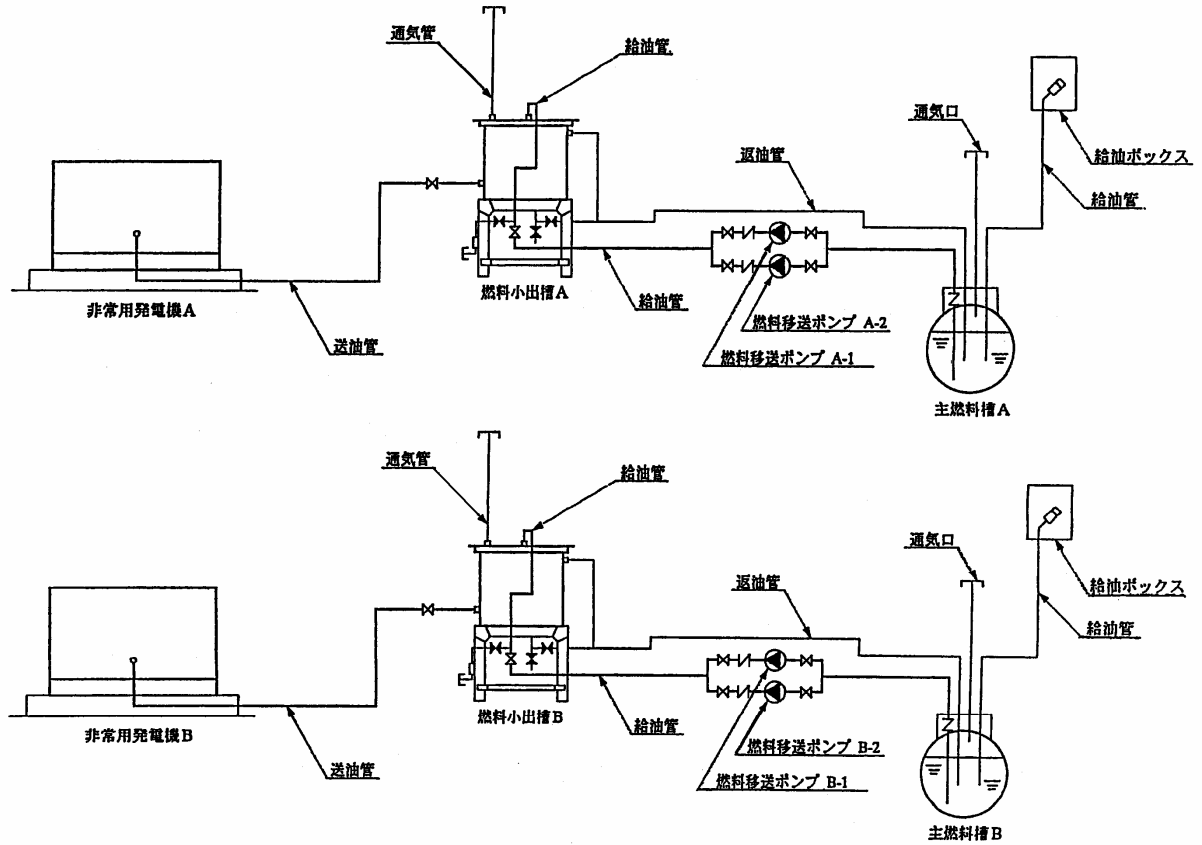
図 3.3 燃料系統図

A重油は、100 キロリットル容量の主燃料槽を1槽／系統、1950 リットル容量の燃料小出槽を1槽／系統にて貯蔵しており、燃料移送ポンプにより燃料小出槽に小出して使用する。燃料小出槽には一定量のA重油が常に貯蔵されるよう、燃料移送ポンプを待機状態とし、2台／系統を設置することで多重化を図っている。また、燃料小出槽からガスタービンエンジンまでのA重油の送油については、動力を介さずに圧力差のみで送油することで信頼性を確保している。燃料系統に係る系統図を図3.3に示す。

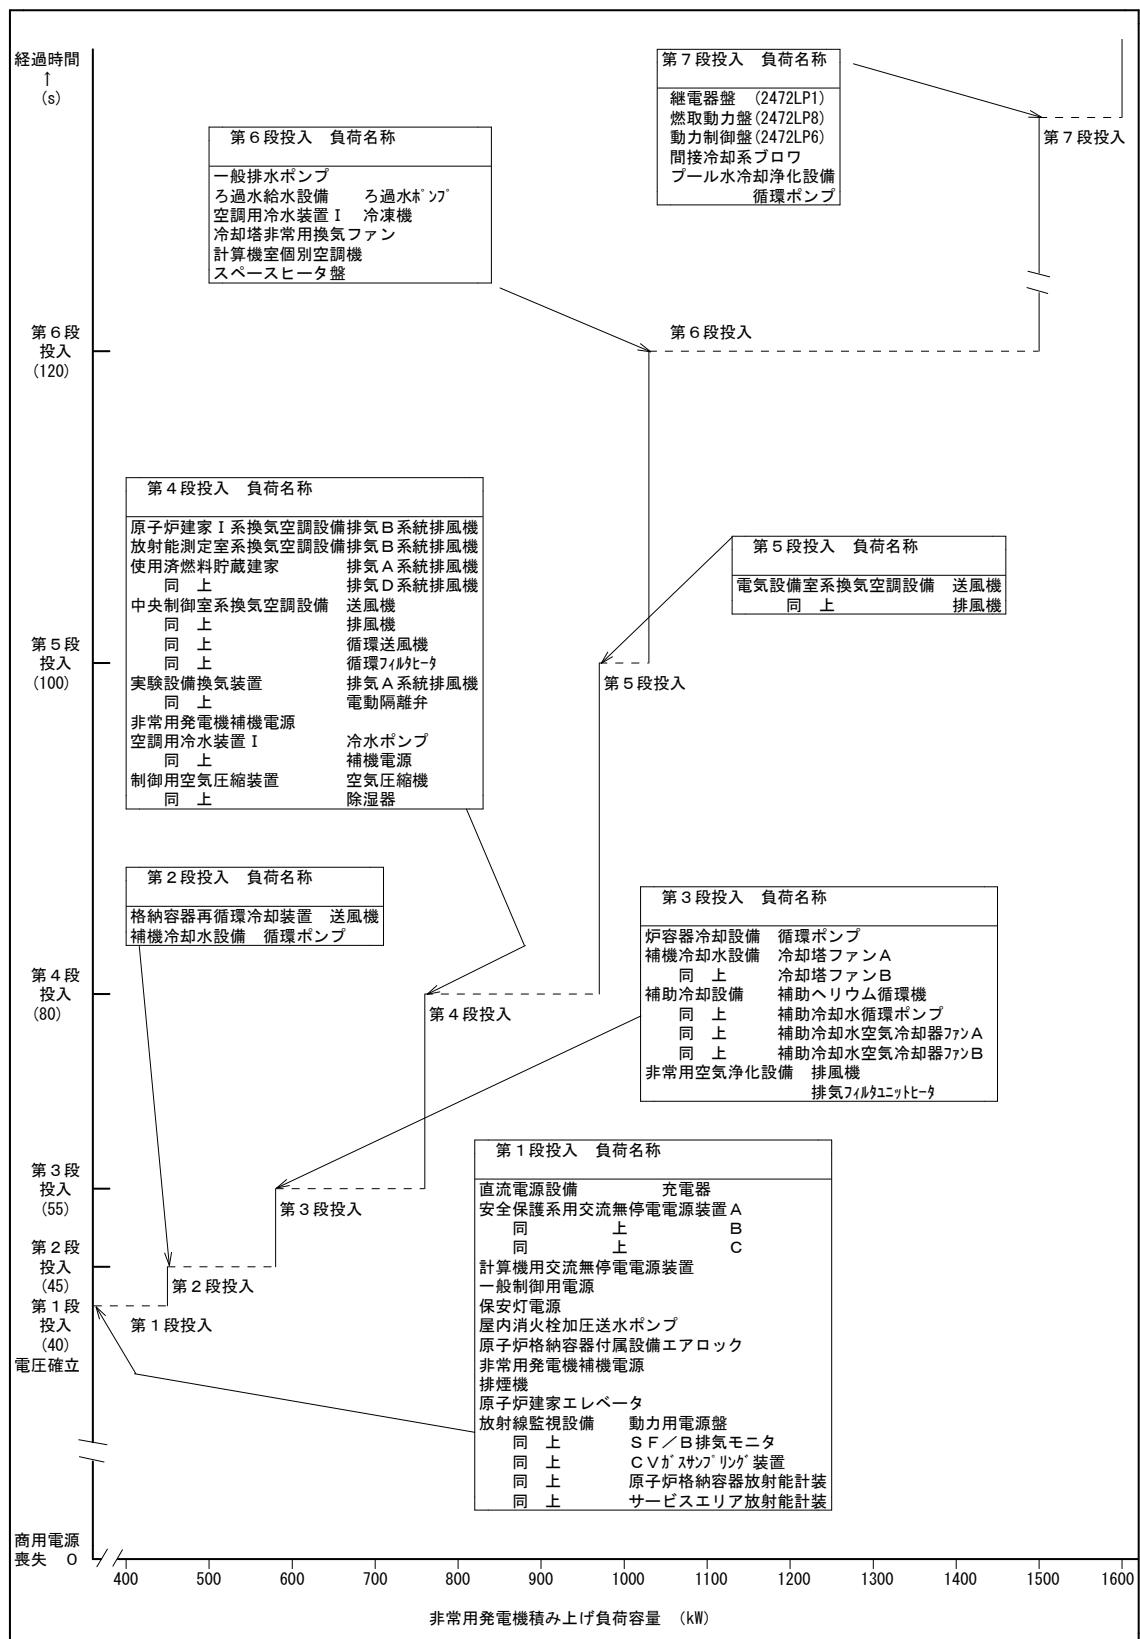
図 3.4 自動負荷投入シーケンス図

商用電源喪失時においては、非常用低圧母線の各相の線間に設置される不足電圧継電器の動作信号を安全保護設備の2 out of 3回路で検知し、1.5秒間の停電確認を行った後、非常用低圧母線の主幹遮断器を遮断すると共にガスタービンエンジンが自動起動する。自動起動したガスタービンエンジンは、25秒程度で定格の55%、33秒程度で100%回転数に達する。なお、55%回転数に達した後、発電機の初期励磁が開始され、2秒間の電圧確認後、非常用発電機の主幹遮断器を投入する。なお、施設定期検査にて確認している主幹遮断器が投入されるまでの時間については、起動から35秒程度であり、設置許可申請書における要求事項である50秒以内の電圧確立を十分満足する性能を有している。非常用発電機の主幹遮断器を投入後、安全保護系からの負荷投入指令により負荷が投入される。負荷投入については、非常用低圧母線の電圧変動を考慮し、7段階に分けて順次投入することとしている。

第1段階投入は主幹遮断器の投入と同時にわれ、原子炉施設の安全確保に必要な直流電源及び交流無停電電源装置、放射線監視設備、消火設備等に電源を供給する。第2段階投入は主幹遮断器の投入から5秒後、第3段階投入は同15秒後に行われ、原子炉からの崩壊熱を除去する補助冷却設備、補助冷却設備が期待できない状況において原子炉圧力容器を冷却する炉容器冷却設備等に電源を供給する。第4段階投入は主幹遮断器の投入から40秒後に行われ、管理区域内の換気空調設備の給排気系統及び制御弁に空気を供給する圧縮空気設備等に電源を供給する。第5段階投入以降については、緊急的な負荷投入の必要性が低い、長期間の商用電源喪失時において、起動が要求される設備機器に電源を供給する。図3.4に自動負荷投入シーケンスを示す。

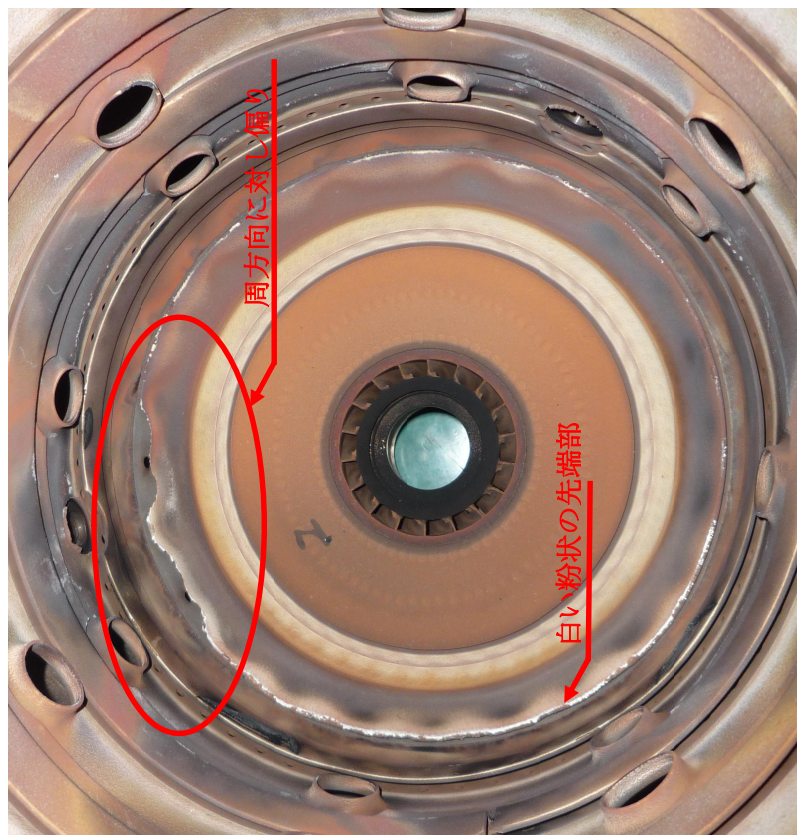
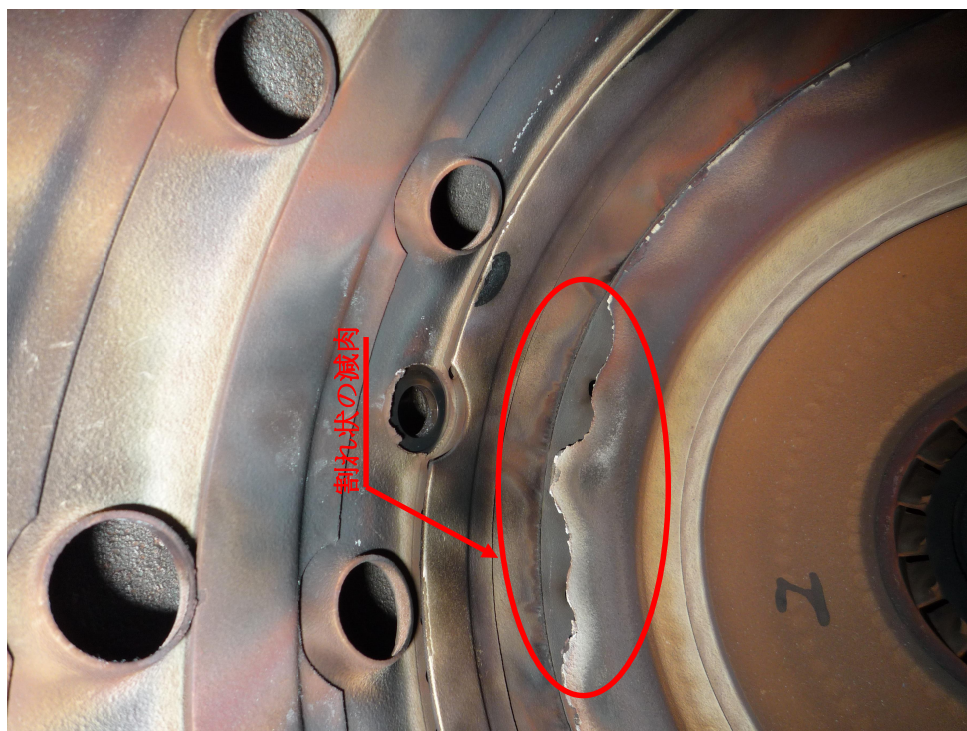
図 5.2 燃焼器ライナーの外観確認結果

定期点検の機会を捉え、非常用発電機設備に係る被災状況の把握に重点を置いた点検の一環として、ガスタービンエンジンの燃焼状態を確認したところ、燃焼器ライナーに減肉を確認した。確認した減肉の様子は、運転時間の蓄積後に確認される減肉とは明らかな差異を有していたことから、減肉に係る原因調査を実施すると共に、燃焼器ライナーの仕様を変更することで、減肉に対する耐力を向上させた。

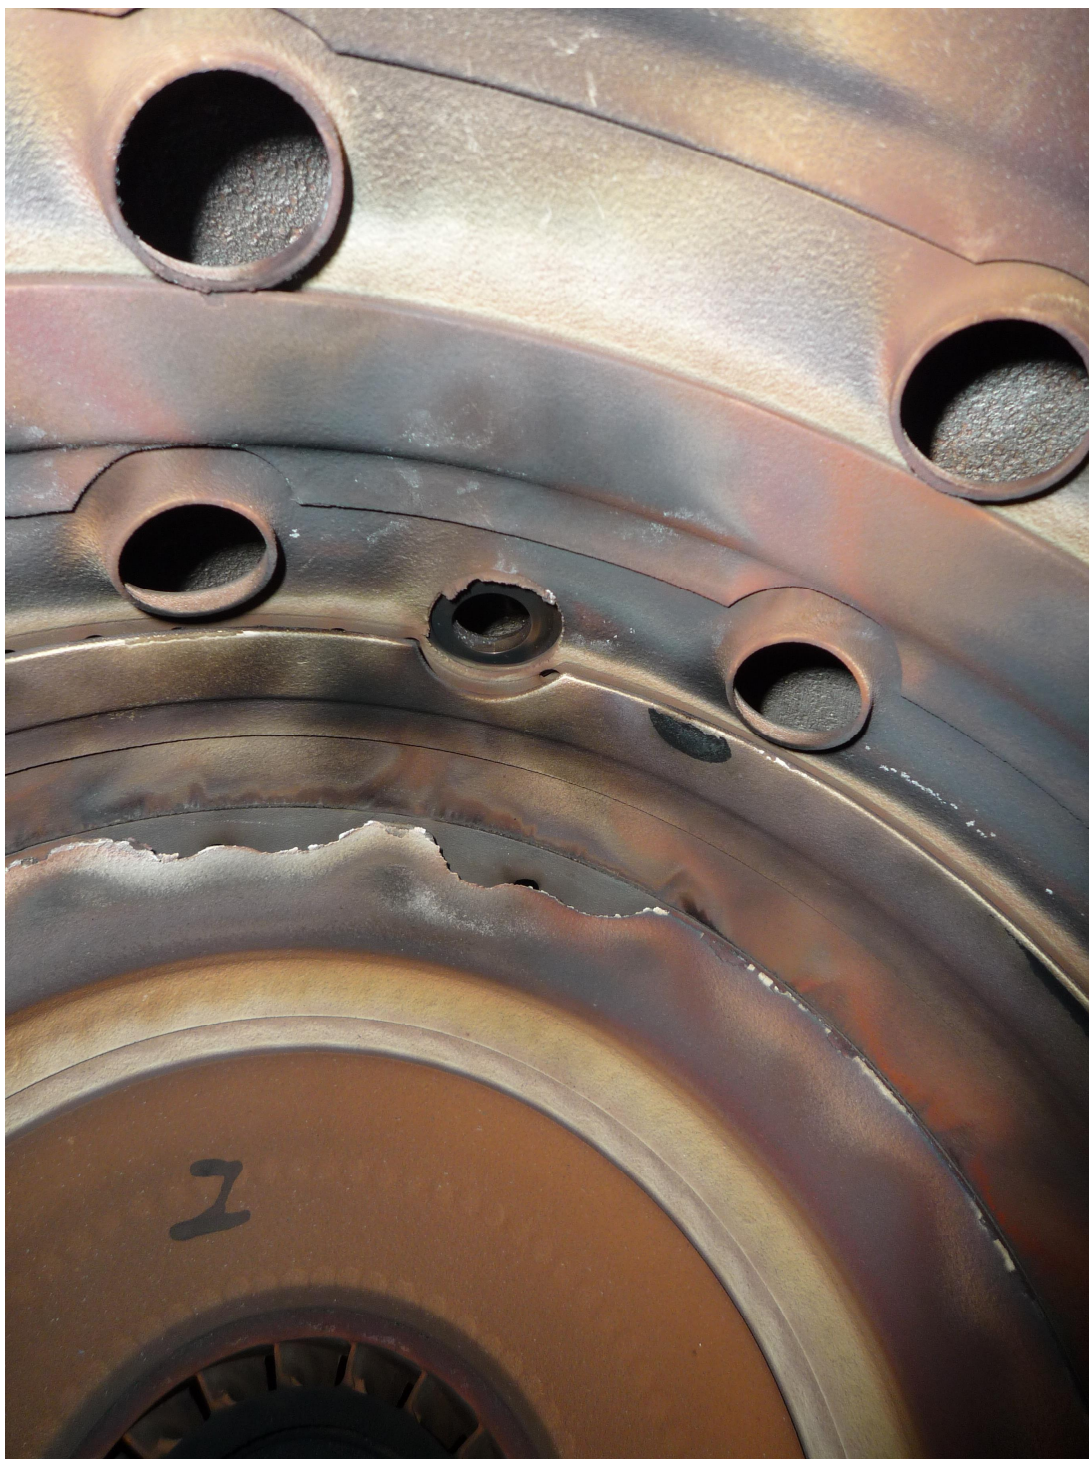
図 6.4 燃焼器ライナーの減肉

なお、減肉が確認された燃焼器ライナーは、平成 19 年（B 号機）及び平成 20 年（A 号機）に実施したガスタービンエンジンの分解点検に併せて新品に交換したものである。交換後から、A 号機は 88 時間、B 号機は 152 時間の運転時間が経過した後、燃焼器ライナーの状態を確認したところ、両号機とも減肉及び異常な変色は発生していないことを確認している。しかしながら、東日本大震災後の定期点検では、両号機ともに燃焼器ライナーの減肉を確認しており、新品の燃焼器ライナー交換後の健全性確認から減肉を確認するまでの運転時間は、A 号機 243 時間及び B 号機 187 時間、健全性が確認されてからの運転時間は、A 号機 155 時間、B 号機 35 時間と極めて短時間であった。表 6.1 にガスタービンエンジンの運転履歴を示す。なお、運転時間は、等価運転時間で管理している。等価運転時間については、エンジンの構成部品は、運転時間によるストレス（クリープ損傷等）及び起動・停止時のストレス（低サイクル疲労等）等により、ダメージが

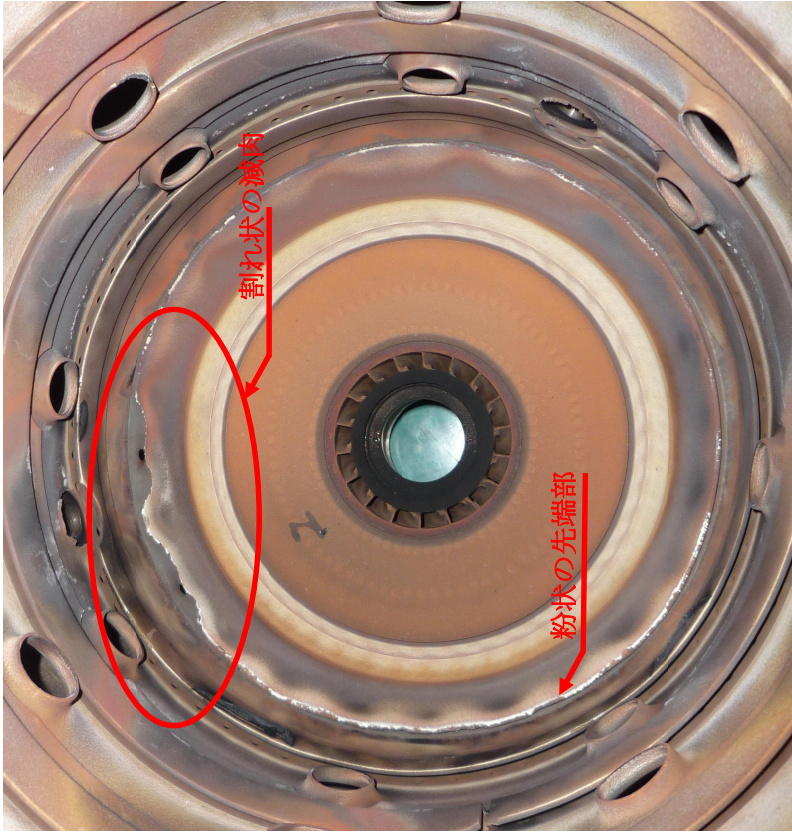
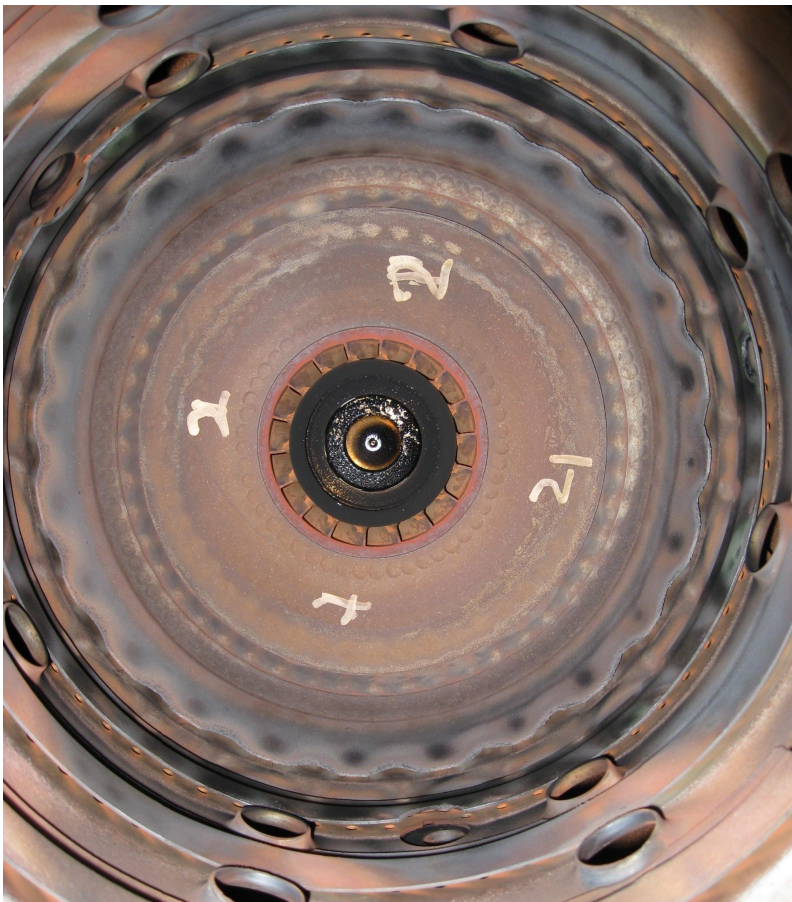
図 6.5 減肉の様子に係る差異

平成19年（B号機）及び平成20年（A号機）の燃焼器ライナー交換時に、それまで使用してきた旧品の燃焼器ライナーについても減肉を確認している。ただし、この減肉には、均一な燃焼状態の下で長期間運転した場合に見られる一般的な減肉であり、約1500時間の運転時間が経過したものであることを鑑みれば、予め想定していた範囲内の劣化であるとのガスタービンメーカーの見解を得ている。

東日本大震災後に確認した燃焼器ライナーの様子  
(交換後約 150 時間運転)

約 1500 時間の運転時間が経過した燃焼器ライナーの様子

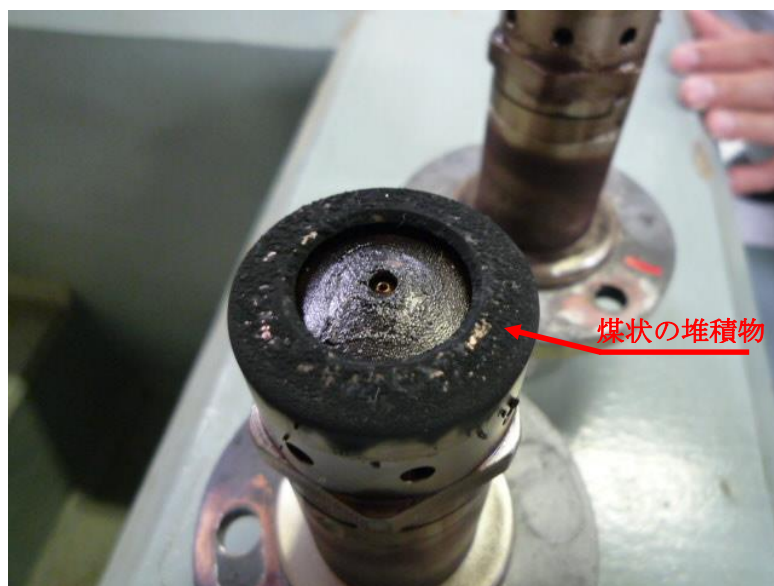
図 6.7 燃料噴射孔周辺に係る煤状の堆積物

平成23年6月、東日本大震災の影響確認に重点を置いた点検を実施したところ、燃料噴射孔における煤状物質の堆積、燃焼器ライナーの減肉並びに燃料フィルターのスラッジによる重度の目詰まりを確認した。確認した減肉の様子は、運転時間の蓄積後に確認される減肉とは明らかな差異を有していたことから、減肉に係る原因調査を実施すると共に、燃焼器ライナーの仕様を変更することで、減肉に対する耐力を向上させ、更なる大地震に対する非常用発電機の信頼性向上を図った。

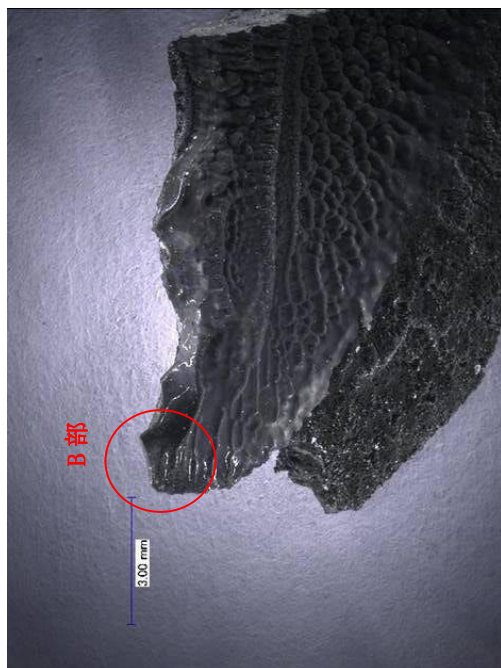
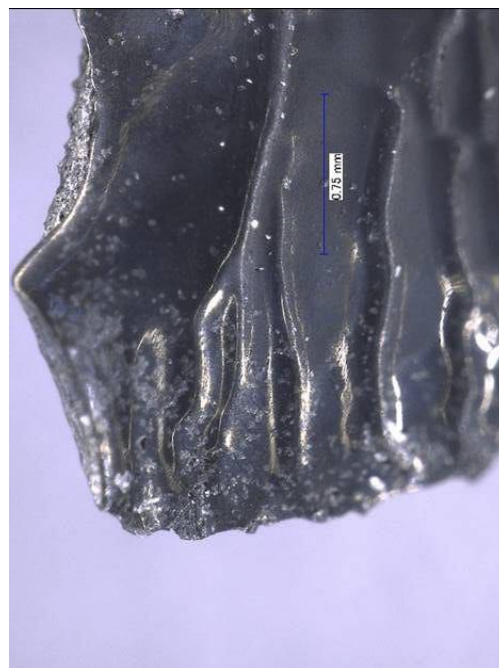
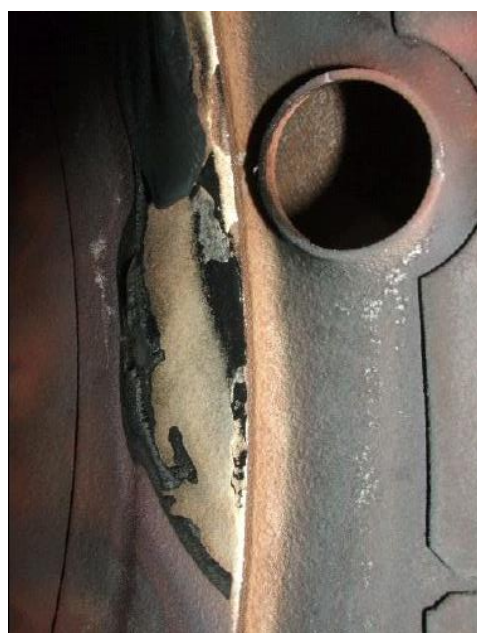
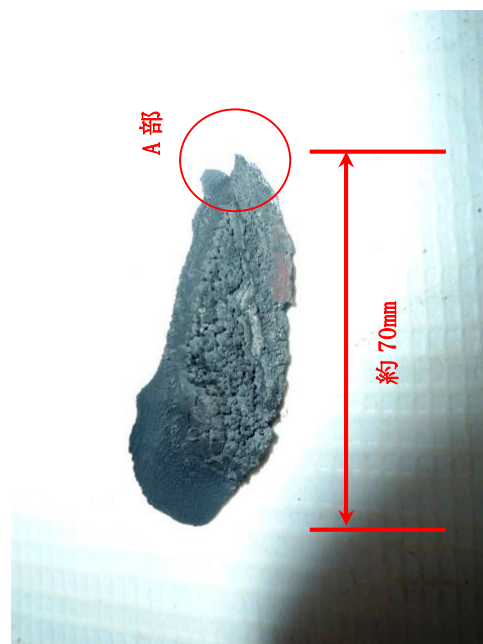
図 6.9 燃焼器ライナー内壁から採取した付着物

固形物の影響については、固形物が燃焼器ライナーの内壁から剥離した場合、燃焼ガスと共にスクロールにて加速され、タービン部に流出していくこととなるが、採取した固形物が非常に堅固であったことから、タービンプレード及びタービンノズル等への傷及び打痕等の発生を懸念した。東日本大震災後の定期点検にて、タービンプレード及びタービンノズルについて、ボアスコープによる外観点検を実施したところ、傷、変色及び打痕等の異常が発生していないことを確認した。この結果については、スクロールにおける燃焼ガスの加速中に細分化されるとともに、高速で回転しているタービンプレードにて粉碎されたことによるものと推定する。

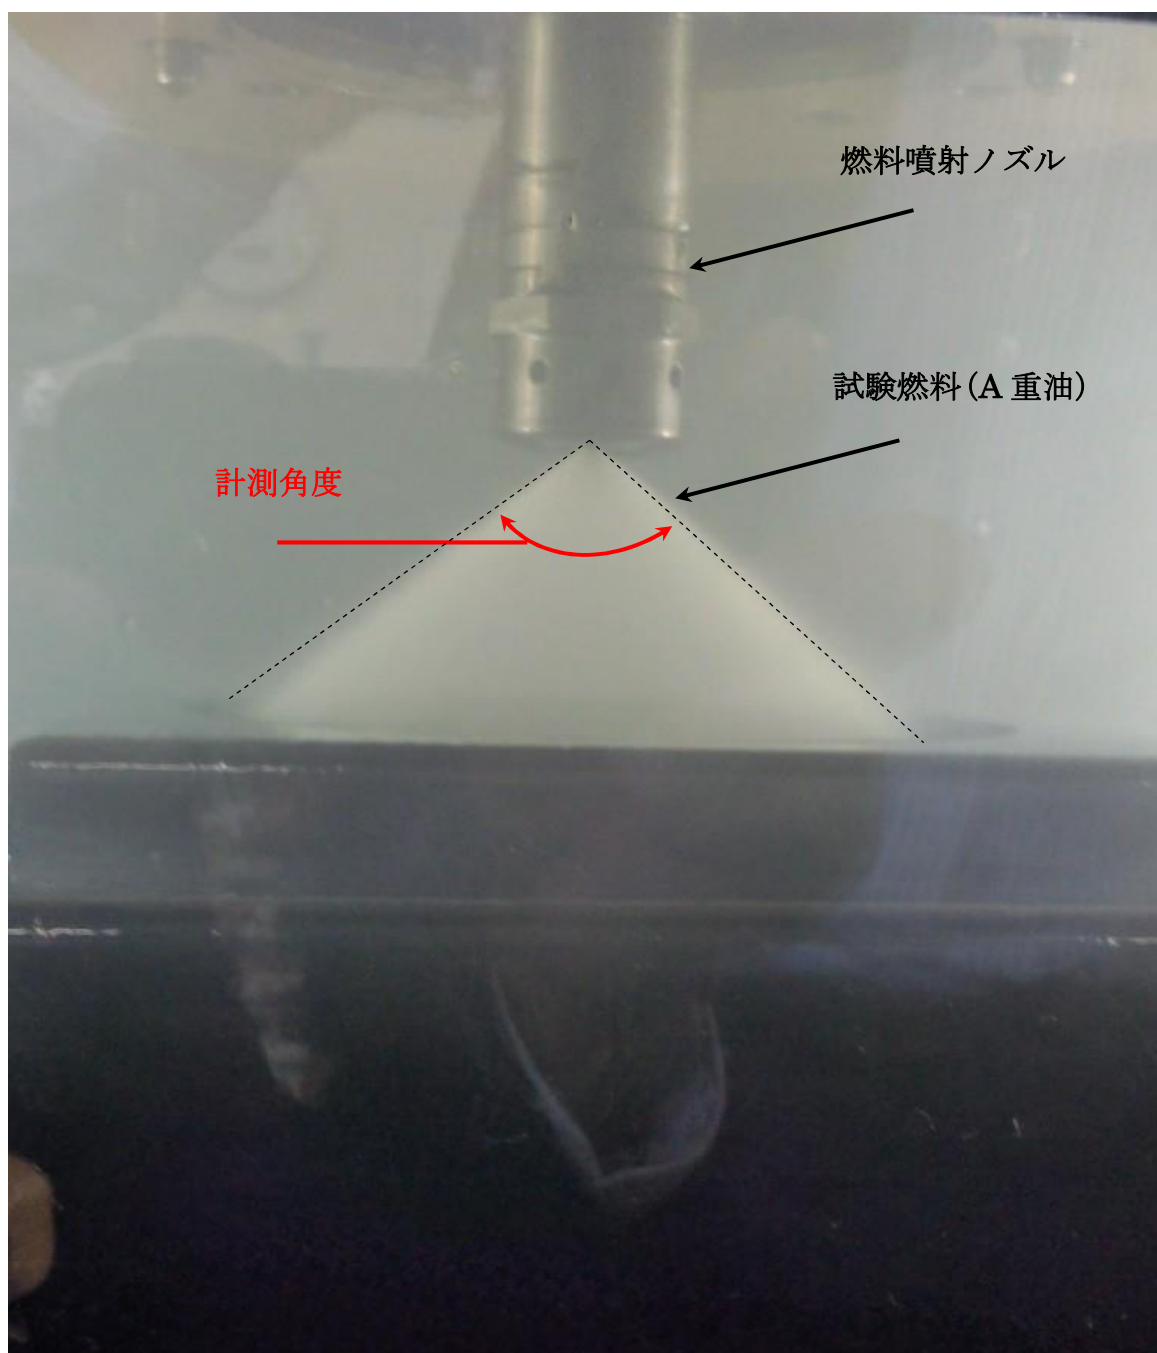
図 6.10 噴霧試験の様子

具体的には、噴霧試験では、東日本大震災発生時に使用していた燃料噴射ノズルを試験装置に取り付け、ガスタービンエンジン起動時の燃料圧力（プライマリー燃料圧力）、定格運転時の燃料圧力（メイン燃料圧力）を実際に加圧することで試験用燃料を噴霧し、噴霧角度、噴霧の対称性、流量特性、噴霧の均一性、燃料の内外部への漏えいの有無を確認した。更に、円周方向の噴霧量分布に偏りが無いことの確認を目的に、円周方向を 12 分割し、規定時間当たりの噴霧量を領域毎に計測した。噴霧試験の様子を図 6.10 に示す。

試験の結果、噴霧角度及び噴霧の対称性について規定値を逸脱する噴霧弁を確認したが、約 1500 時間のガスタービンエンジンの運転に使用した噴霧弁であることを考慮すると、外れ量は一般的な使用済み燃料噴射ノズルと同程度であり問題とはならない。その他、外観検査、流量特性確認、噴霧の均一性確認、噴霧量分布測定、燃料噴射ノズル内外部の燃料の漏えい確認の結果は、全て許容範囲内であることを確認できた。

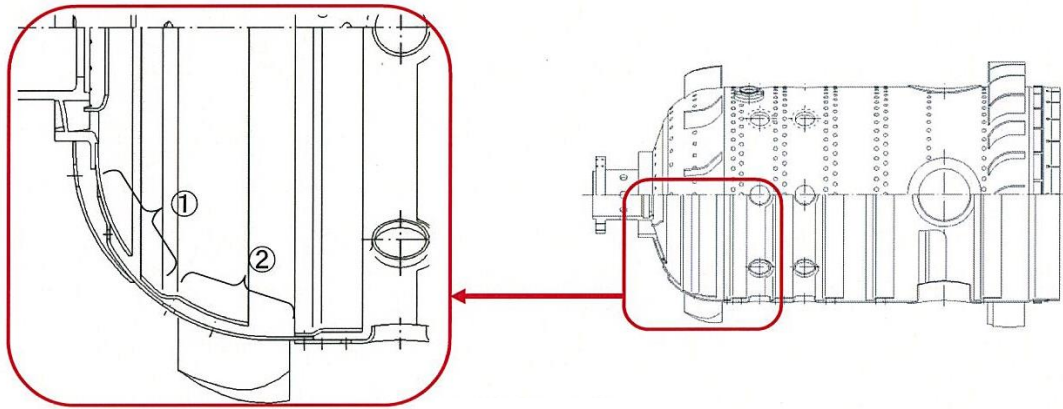
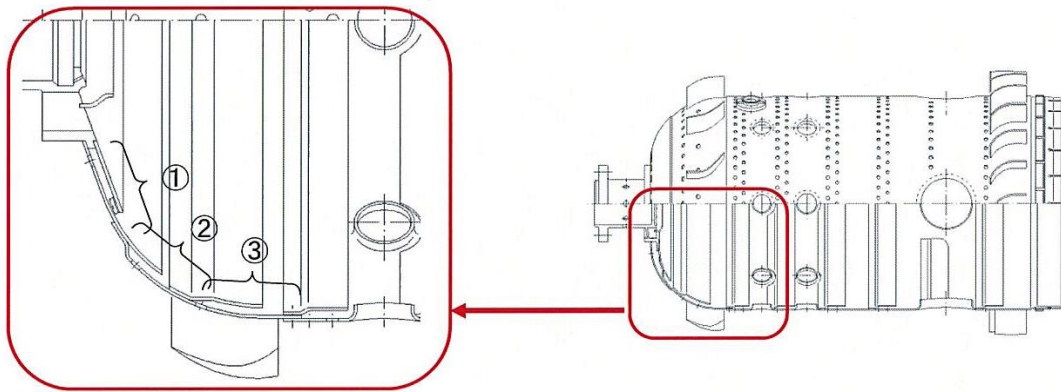
図 6.12 非常用及び常用型ライナーとの冷却構造上の差異

(1) 非常用型燃焼器ライナー (クーリングプレート : 2 段)

(2) 常用型燃焼器ライナー (クーリングプレート : 3 段)

仕様変更にあたっては、常用型のガスタービン発電機は、燃焼器ライナーの交換時期を決める損傷形態の一つとして、高温酸化によるクーリングプレートの減肉を想定していることに着目した。常用型のライナーは、対運転時間性能を向上させることを目的に、冷却構造の強化及び材料強度の強化が図られている。
