水蒸気改質処理試験装置における 主反応器耐火材の補修効果確認試験

Effect of Repairing Refractory Material of Main Reactor
in Steam Reforming System

July 2022

Japan Atomic Energy Agency

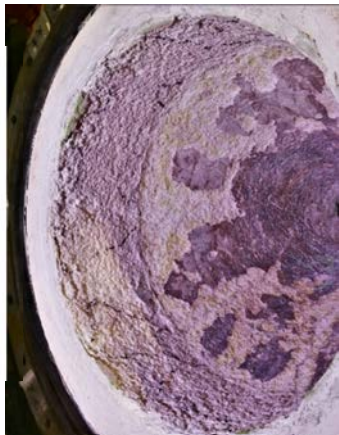
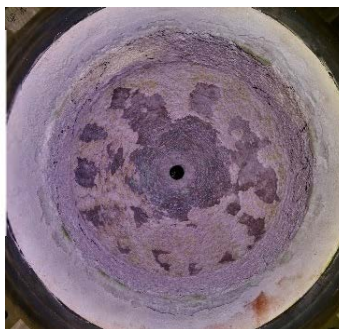
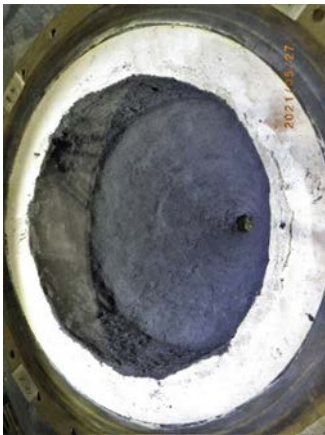
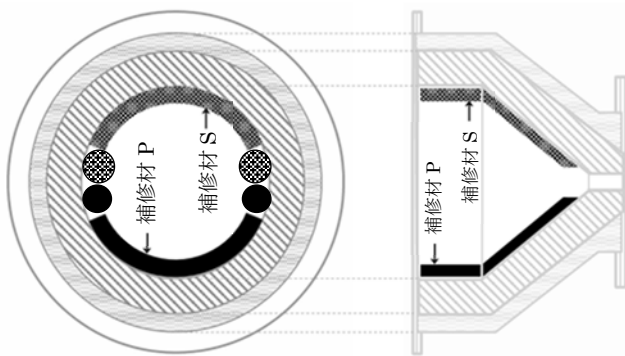
Fig.3 補修前後の主反応器内部状態

まず、補修材塗布前の処理として既設主反応器内部をナイロンブラシで擦り、浮き上がった耐火材を除去した。選定した補修材は水と混練させ、主反応器内面に左官コテで塗布した。さらに、補修材と既設耐火材との密着性及び補修材の硬さを測定するためのテストピースとして直径 1.5cm、厚さ 1cm の円柱状に補修材を押出成型して塗布した。補修部分を示した主反応器の模擬図及び補修前後の内面の写真を Fig.3 に示す。

俯瞰写真

耐火材補修前

下地の塗布後

上塗り補修後

補修材 S

- 補修材 P テストピース
- 補修材 S テストピース

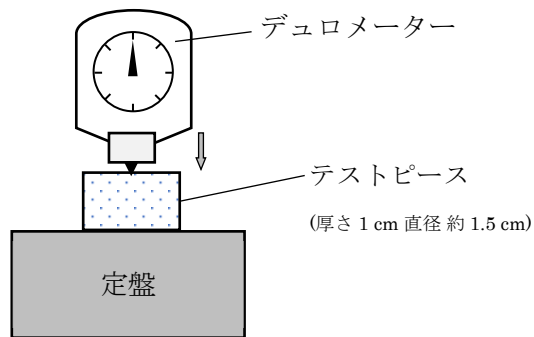
Fig.4 デュロメーターを用いた硬さ測定模擬図

測定の簡便性から、硬さ測定にはデュロメーターを用いた。デュロメーターを用いた硬さ測定の模擬図を Fig.4 に示す。デュロメーターをテストピースに鉛直に押し付け、デュロメーターの押針がテストピース表面に与える力とテストピースの反発力が均等になったときの押針の押込み量を測定した。この値を模擬燃焼試験前後で比較することで、補修材の脆化の有無を確認し、短期的な腐食性ガス耐性及び補修の有効性を評価とした。
