## 燃料製造機器試験室の廃止措置

Decommissioning of Uranium Handling Facility for  
Development of Nuclear Fuel Manufacturing Equipment

Japan Atomic Energy Agency

本報告書では、燃料製造機器試験室の内装設備の解体撤去、発生した廃棄物及び管理区域解除の手順について報告する。

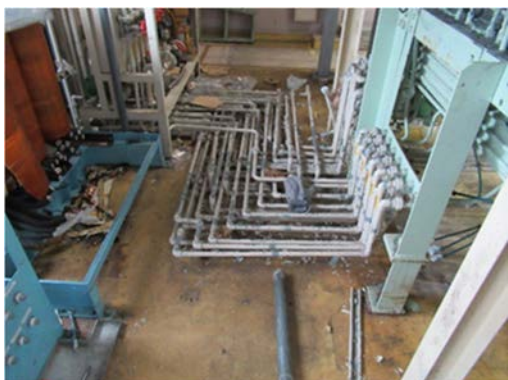
(1) 一次（ホット）・二次（コールド）  
冷却水配管

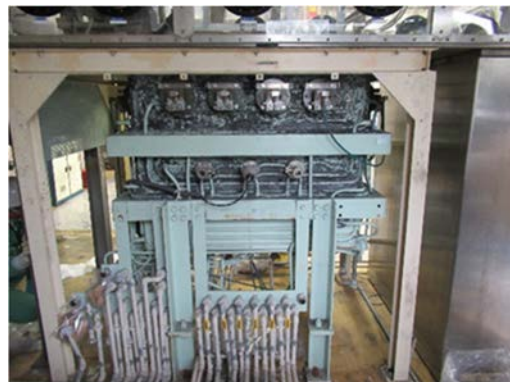
(2) 焼結炉に接続された冷却水配管

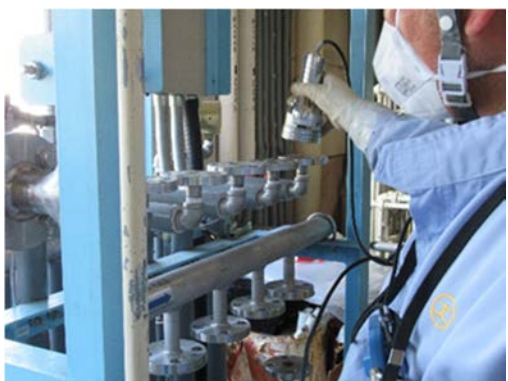
(3) 二次冷却水配管（汚染検査）

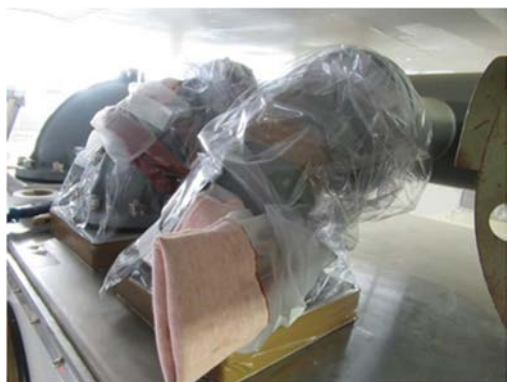
(1) 排気ダクトの養生

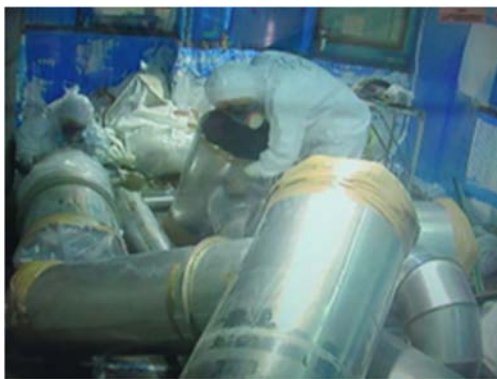
(3) 配管類の細断作業③
