# PCB 特別措置法に基づくコンデンサの掘り起こし調査と 取り扱い時の注意点

Precautions of Capacitor Inspection and Its Treatment  
Based on the PCB Special Measures Law

小野 礼人 高柳 智弘 杉田 萌 植野 智晶  
堀野 光喜 山本 風海 金正 倫計

原子力科学研究部門  
J-PARC センター  
加速器ディビジョン

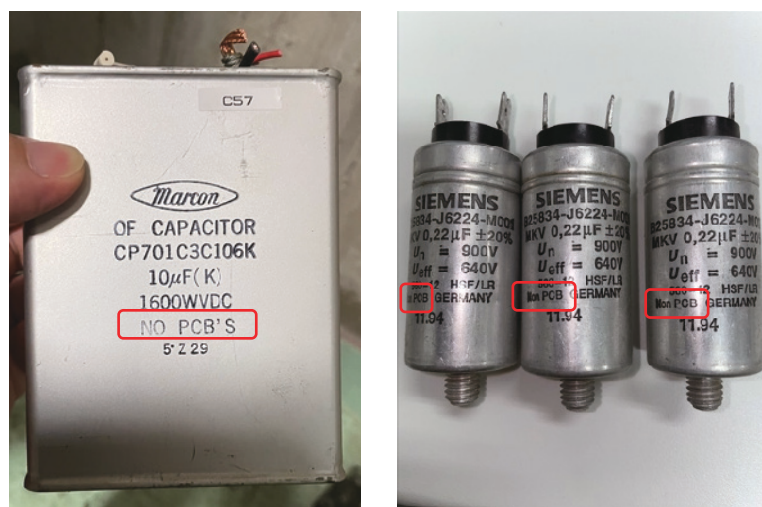
図 2：「非 PCB 製品」表示の例

また、1972 年（昭和 47 年）以降に製造された機器において「非 PCB 製品」と印字された機器を確認することができる。しかし、意図的に PCB を使用していないことを示しているだけであり、意図せず汚染された可能性があるため、低濃度 PCB 廃棄物として取り扱う必要がある。図 2 に、ケースの表示に「No PCB'S」「Non PCB」と印字されている製品の例を 2 点示す。

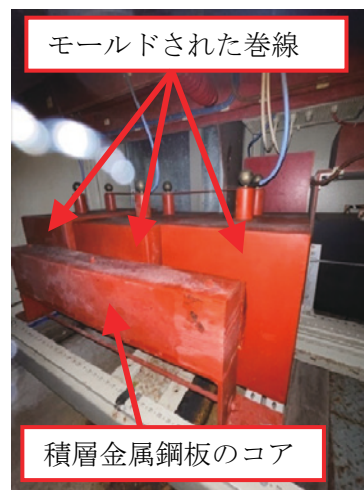
図 17：モールド式リアクトル

図 17 は、背面側下部にあるのはモールド式の高圧リアクトルだと思われる。一見コンデンサのようにも見えるが、手前側の構造物は積層金属鋼板のコア（E I 型または EE 型）であり、上に突き出た端子付きのモールドされた巻線を貫通している。こちらには絶縁油が使われている様子はない。絶縁油が使われている場合、必ず注油孔があるが見当たらなかった。

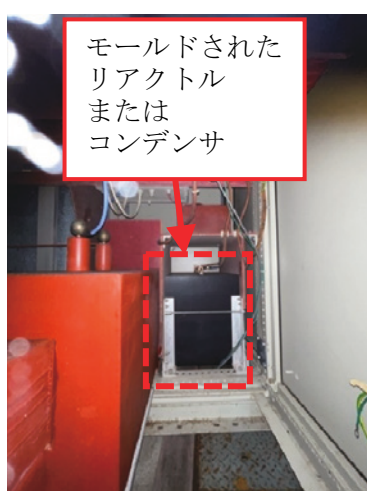
図 18：モールド式リアクトル

図 18 は、モールドされたリアクトルかコンデンサのようであり（私見ではリアクトルが濃厚）、注油孔もなく絶縁油が使われている様子はない。

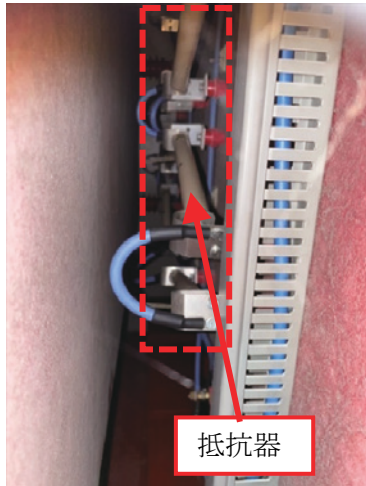
図 21：抵抗器等

図 21 は、抵抗器であり、絶縁油が使われている様子はない。

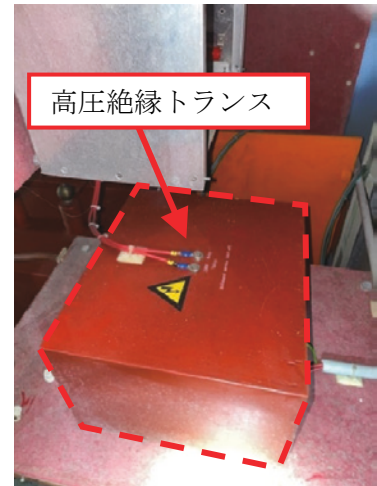
図 23：高圧絶縁トランス

図 23 は、モールドされた高圧絶縁トランスであり、注油孔もなく絶縁油が使われている様子はない。

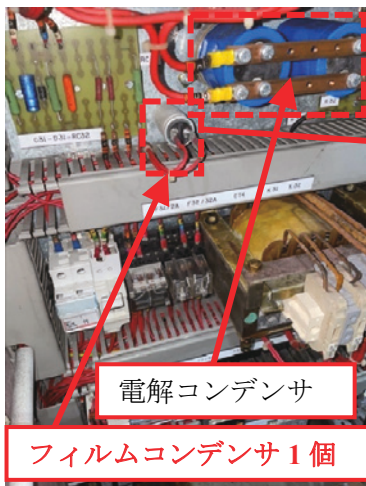
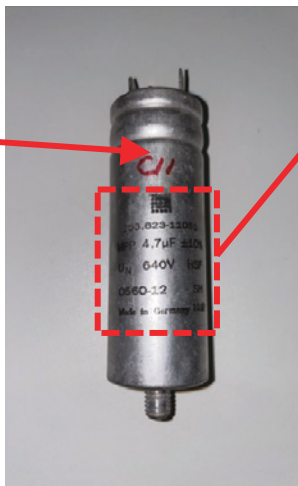
図 24：コンデンサ等

デバイス名：C11  
以下、コンデンサ表面の印字  
メーカー：不明  
253.623-11061  
MPP 4.7 $\mu$ F $\pm$ 10%  
Un 640V HSF  
0560-12 SH  
Made in Germany  
10.97 → 1997.10 製造？

図 24 は、正面側の制御系の回路である。乾式トランスやサーキットプロテクタ等が並んでいる。フィルムコンデンサが 1 個ある（図 25）。正確な製造年月は、不明であるが PCB を意図的に使用していた時期からは離れているため低濃度 PCB 廃棄物として扱い、絶縁油検査を行う。青色の筒状の物は電解コンデンサである。電解コンデンサは全て絶縁油を使用していないため、PCB 廃棄物からは除外となる。

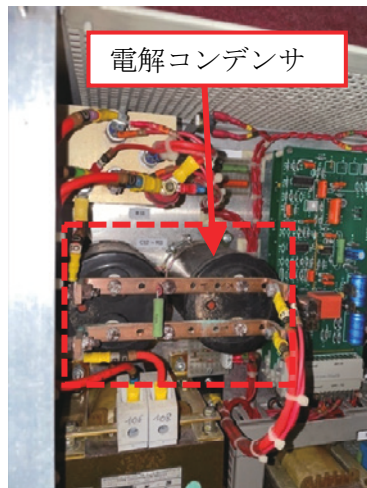
図 26：正面左側の平滑回路等

図 26 は、正面左側の平滑回路等であり、フィルムコンデンサはない。黒色の円筒状の物は電解コンデンサ（ネジ端子付き）であり、PCB 廃棄物からは除外となる。

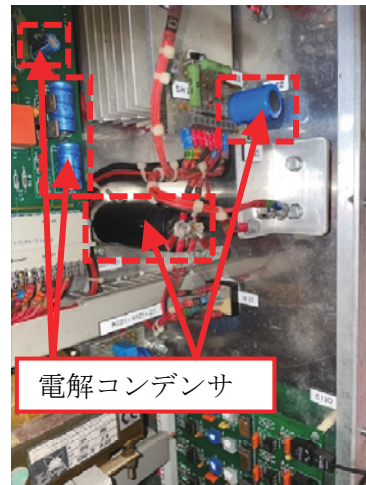
図 27：正面右側の平滑回路等

図 27 は、正面右側の平滑回路等であり、フィルムコンデンサはない。黒色の電解コンデンサ（ネジ端子付き）と基板上的青色の電解コンデンサは、PCB 廃棄物からは除外となる。

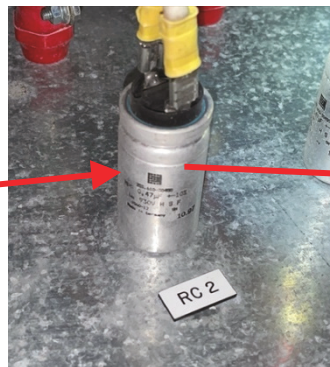
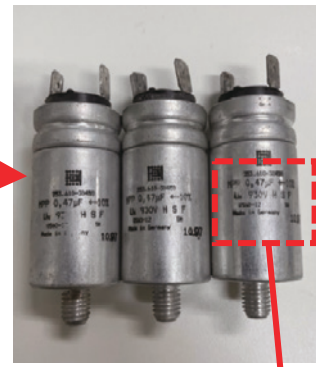
図 28：整流回路周辺

図 28 は、正面側の主回路系の半導体モジュールの RC フィルター回路と思われる。フィルムコンデンサが 3 個ある（図 30）。正確な製造年月は、不明であるが PCB を意図的に使用していた時期からは離れているため低濃度 PCB 廃棄物として扱い、絶縁油検査を行う。

デバイス名が「RC2（図 29）」であることと図 28 の右にある空冷ヒートシンクに実装された白い半導体への接続を確認すると、各半導体素子の相間に RC フィルター回路として接続されていることが読み取れる。

デバイス名：RC2  
以下、コンデンサ表面の印字  
メーカー：不明  
253.610-30450  
MPP 0.47 $\mu$ F $\pm$ 10%  
Un 930V HSF  
0560-12 SH  
Made in Germany  
10.97 → 1997.10 製造？

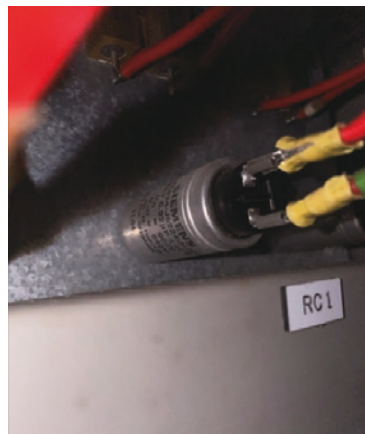
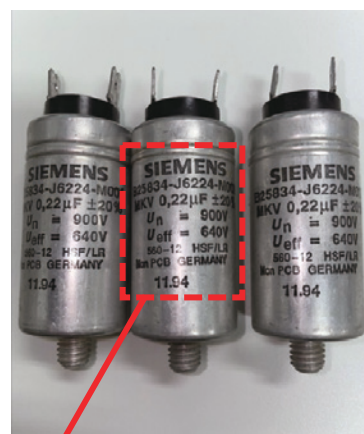
図 31 : RC フィルター回路

図 31 は、正面側の主回路系の半導体モジュールの RC フィルター回路と思われる。フィルムコンデンサが 3 個ある（図 33）。正確な製造年月は、不明であるが PCB を意図的に使用していない「Non PCB」の印字があるため高濃度 PCB 廃棄物ではないが、低濃度 PCB 廃棄物ではないことを否定できないので低濃度 PCB 廃棄物として扱い、絶縁油検査を行う。

デバイス名に「RC1（図 32）」とあることと図 31 の左にある空冷ヒートシンクに実装された白い半導体への接続を確認すると、各半導体素子の相間に RC フィルター回路として接続されていることが読み取れる。

デバイス名 : RC1  
以下、コンデンサ表面の印字  
メーカー : SIEMENS  
B25834-J6224-M001  
MKV 0.22 $\mu$ F $\pm$ 20%  
Un=900V Ueff=640V  
0560-12 HSF/LR  
Non PCB Germany  
11.94 →1994.11 製造？

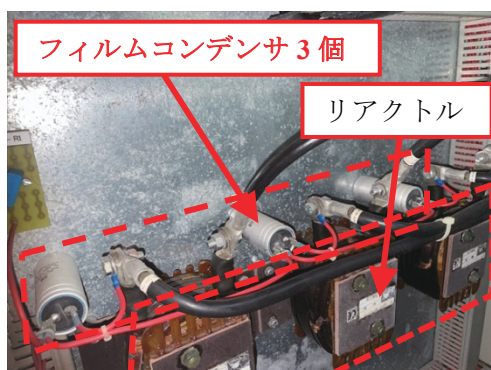
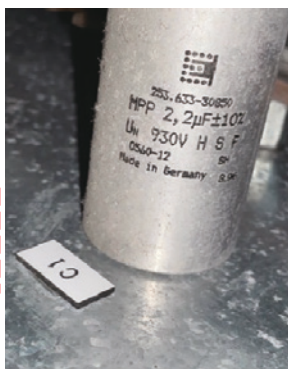
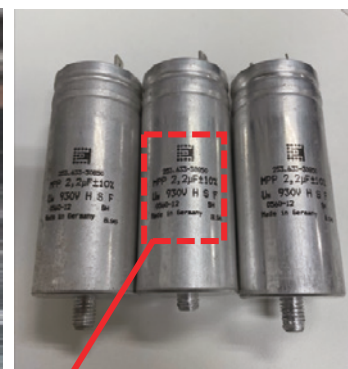
図 34 : LC フィルター回路

図 34 は、正面側の主回路系の LC フィルター回路と思われる。デバイス名は、「C1（図 35）」。フィルムコンデンサが 3 個ある（図 36）。正確な製造年月は、不明であるが PCB を意図的に使用していた時期からは離れているため低濃度 PCB 廃棄物として扱い、絶縁油検査を行う。

デバイス名 : C1  
以下、コンデンサ表面の印字  
メーカー : 不明  
253.633-30850  
MPP 2.2 $\mu$ F $\pm$ 10%  
Un=930V HSF  
0560-12 SH  
Made in Germany  
8.96 →1996.8 製造？

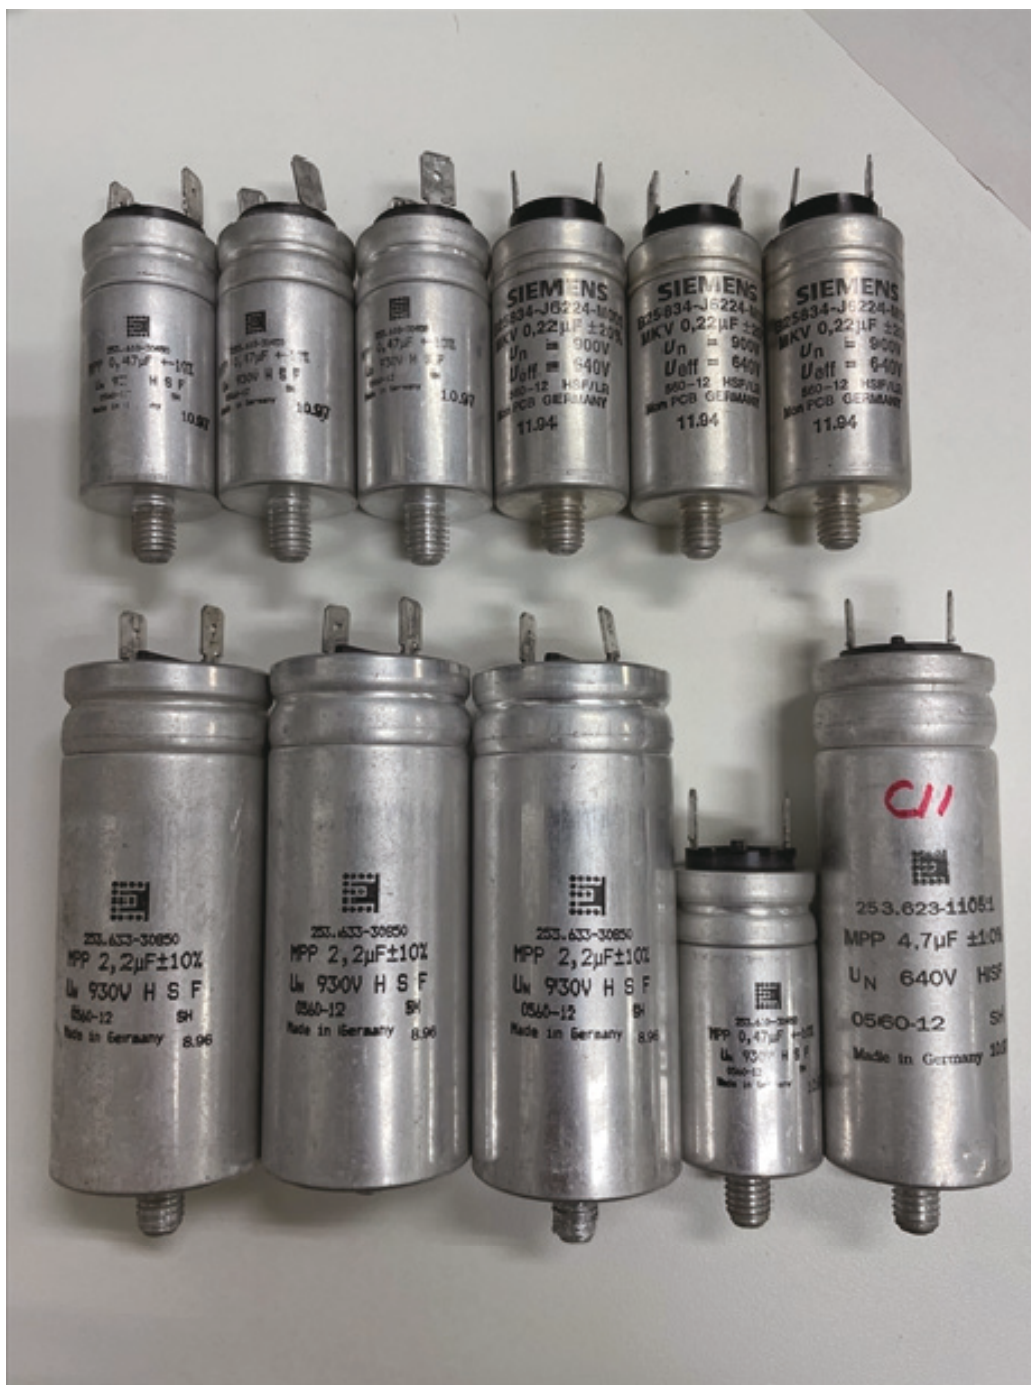
図 37：調査対象電源 A で発見された PCB 廃棄物の疑いがあるコンデンサ

調査対象電源 A について、高濃度 PCB 廃棄物は発見されなかったが、低濃度 PCB 廃棄物を否定できないコンデンサが、4 種類で合計 11 個（図 37）発見された。

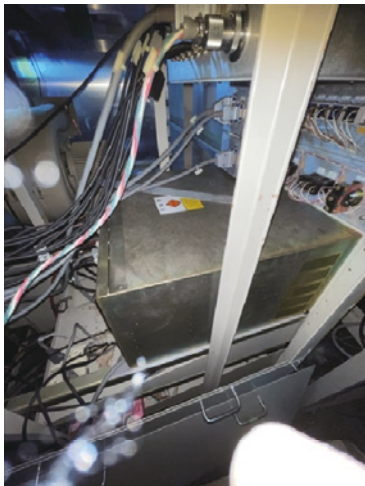
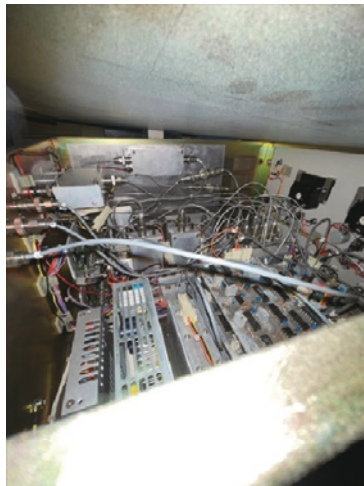
図 41：上部制御盤

図 41 は、上部にある箱型の制御盤らしきものである。図 42 は、図 41 の中身を確認した写真である。フィルムコンデンサなど PCB 廃棄物を疑うものは無かった。

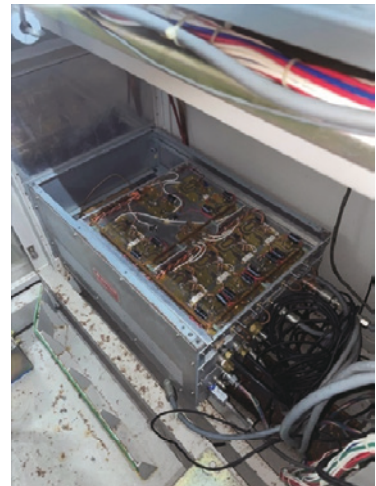
図 43：下部制御盤

図 43 は、下部にある箱型の制御盤らしきものである。中身を確認したが、フィルムコンデンサなど PCB 廃棄物を疑うものは無かった。

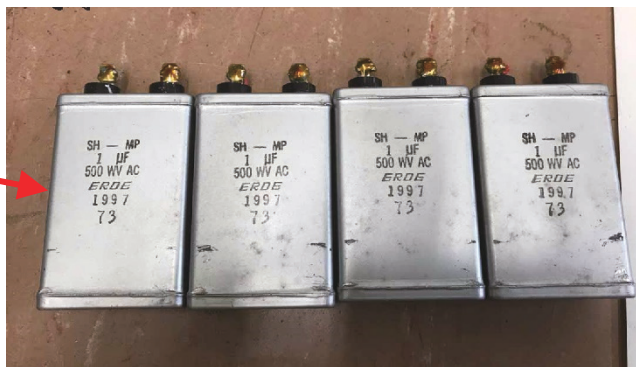
図 44：電源天井部のコンデンサ

図 44 は、電源天井部の単相 AC モーターファン用のコンデンサである。フィルムコンデンサが 4 個ある（図 45）。製造年は 1997 年と読み取れ、PCB を意図的に使用していた時期からは離れているため低濃度 PCB 廃棄物として扱い、絶縁油検査を行う。

このように単相 AC モーターを決められた方向へ回転させるために、付属コンデンサを接続している製品もある。

調査対象電源 B についても、高濃度 PCB 廃棄物は発見されなかったが、低濃度 PCB 廃棄物を否定できないコンデンサが、1 種類で合計 4 個（図 45）発見された。

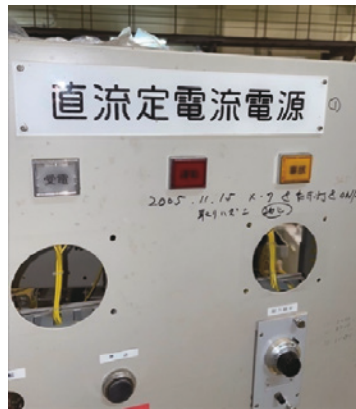
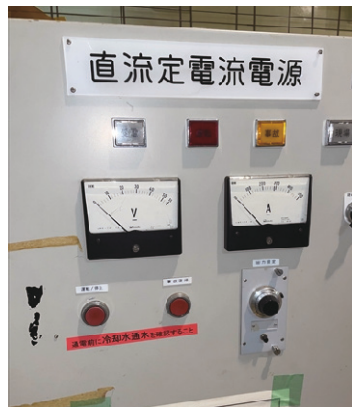
図 47 および図 49 は、対象電源 2 台の正面扉の写真である。また、図 48 および図 50 は、対象電源 2 台の銘板の写真である。電源メーカーは、パルス電子技術株式会社である。銘板より同じスペックの直流定電流電源であり製造年月は、昭和 57 年（1982 年）と記されており、PCB を意図的に使用していた時期からは離れているため高濃度 PCB 廃棄物を使用している可能性は低い、低濃度 PCB 廃棄物として取り扱われるものが、発見される可能性があるため、調査を行った。対象電源 2 台の製造番号が異なるため調査は、製造番号 2295 の電源と 2336 の電源に分けて記載した。

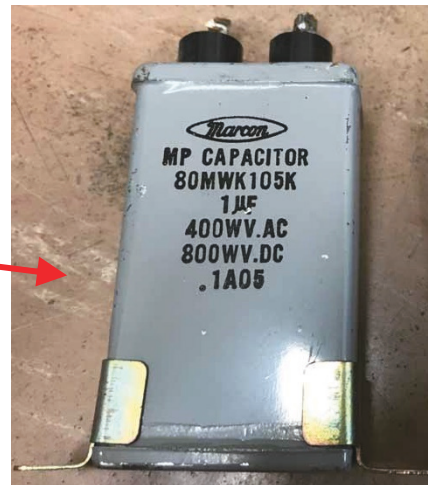
図 53 : RC フィルター回路

図 53 は、主回路系の RC フィルター回路と思われる。フィルムコンデンサが 1 個ある（図 54）。メーカーはマルコン電子（現在は日本ケミコンに吸収合併）であった。製造年月は不明であるが対象電源の製造年月より、PCB を意図的に使用していた時期からは離れているため低濃度 PCB 廃棄物として扱い、絶縁油検査を行う。

製造番号 2295 の電源については、高濃度 PCB 廃棄物は発見されなかったが、低濃度 PCB 廃棄物を否定できないコンデンサが、2 種類で合計 4 個（図 52 と図 54）発見された。

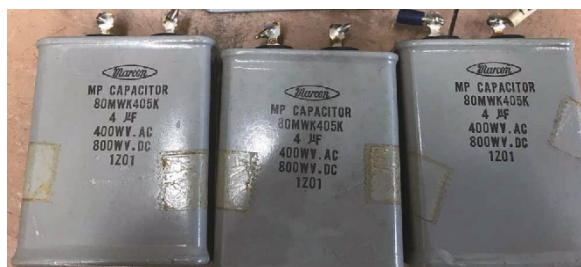
図 55 : RC フィルター回路

図 55 は、主回路系の RC フィルター回路と思われる。フィルムコンデンサが 3 個ある（図 56）。メーカーはマルコン電子（現在は日本ケミコンに吸収合併）で、図 52 のコンデンサと同じ印字がされており同型のコンデンサだと思われる。製造年月は不明であるが対象電源の製造年月より、PCB を意図的に使用していた時期からは離れているため低濃度 PCB 廃棄物として扱い、絶縁油検査を行う。

製造番号 2336 の電源については、高濃度 PCB 廃棄物は発見されなかったが、低濃度 PCB 廃棄物を否定できないコンデンサが、2 種類で合計 4 個（図 56 と図 58）発見された。

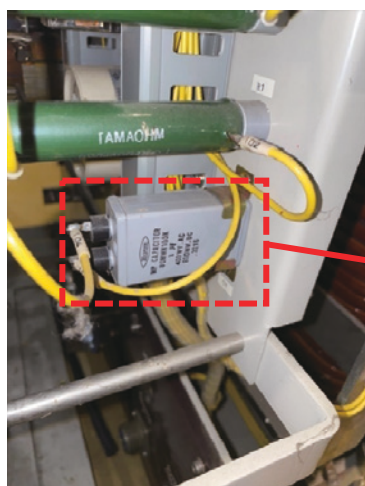
図 57 : RC フィルター回路

図 57 は、主回路系の RC フィルター回路と思われる。フィルムコンデンサが 1 個ある（図 58）。メーカーはマルコン電子（現在は日本ケミコンに吸収合併）で、図 54 のコンデンサと同じ印字がされており同型のコンデンサだと思われる。製造年月は、不明である（2016 年と読み取れることもできるが、電源銘板の製造年月にある、昭和 57 年（1982 年）からは大きく離れており安易に決めつけずメーカー確認することを推奨する）が PCB を意図的に使用していた時期からは離れているため低濃度 PCB 廃棄物として扱い、絶縁油検査を行う。

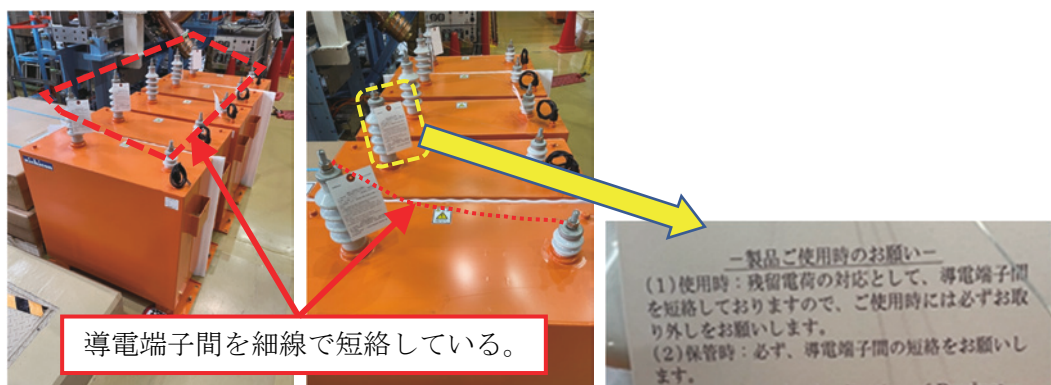
また、別な注意点として、新品のコンデンサには残留電荷対応（図 71）として導電端子間を細線で短絡している可能性が高い。（図 69, 図 70）使用前には必ず短絡線を確認し、確実に外す必要がある。

逆に、コンデンサ保管時には残留電荷が貯まらないように導電端子間を短絡する必要がある。

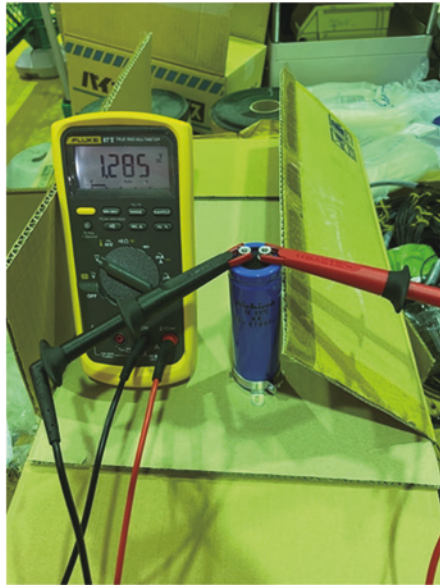
図 72：再起電圧測定

電解コンデンサを充電し、端子間を放電抵抗にて短絡し放電させた後、開放状態にして放置しておくと、端子間の電圧がしばらくして、再び上昇する現象が起こる。この時の上昇した電圧のことを再起電圧と言う。原理の詳細は省略するが、誘電体内部の誘電分極のスピードにばらつきがあり、遅く誘電分極するものにより端子間に電圧が現れる。電解コンデンサ特有の現象である。この再起電圧が発生した状態で、端子間を金属など低い抵抗値のもので短絡すると、大電流が流れることによって火花（スパーク）が発生することがある。1k $\Omega$ 程度の抵抗器を電解コンデンサの両端子に接続し、電荷を徐々に放電させることが必要である。図 72 は、再起電圧を実際測定した

箱から出したばかりの電解コンデンサの両端の電圧をテスターで測定し、**1.285V の再起電圧**を確認した。

1.285V 程度の電圧では、人の手で触れても（手がぬれていると NG）感電することはない。しかし、ネジを締める時など、**ドライバやネジなど金属によりコンデンサの両端子を短絡**すると火花が散る。再起電圧の大きさやコンデンサの容量によっては、金属が溶ける場合もあることを認識する必要がある。

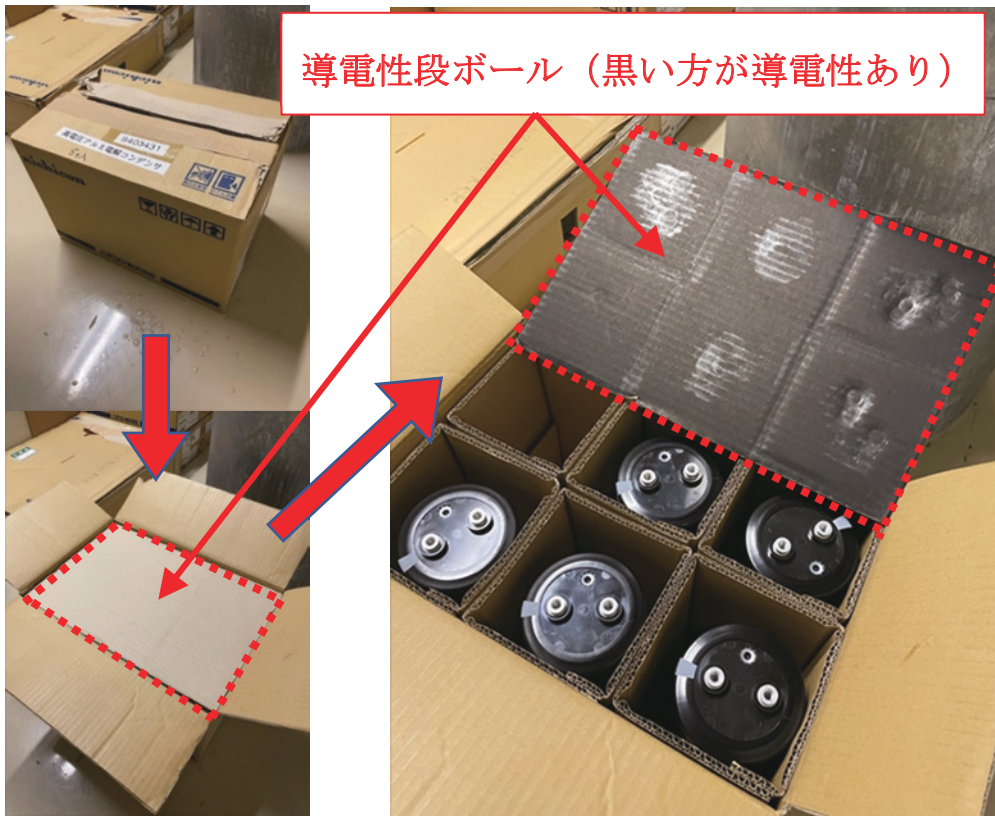
図 73：メーカー出荷梱包箱の内部構成

メーカーから出荷された電解コンデンサの梱包品に、導電性段ボールがコンデンサ端子側にかぶさっていることがある。導電性段ボールの梱包状態を、図 73 に示す。導電性段ボールは、黒い部分に導電性の薬品コートがしてあり、メーカーにより違いはあるが、表面抵抗値が  $2\text{k}\Omega/\text{cm}$  ( $20^\circ\text{C} \cdot 35\%\text{Rh}$ ) の導電能力がある。

**導電性段ボール（黒い方が導電性あり）**
