## 分離精製工場における使用済燃料せん断粉末の取出し

Removal of Spent Fuel Sheared Powder for Decommissioning of Main Plant

2014 年に廃止措置に移行した東海再処理施設は、2007 年の運転停止時に再処理運転の再開を計画していたことから、分離精製工場（MP）等の一部機器には、核燃料物質（使用済燃料せん断粉末、低濃度プルトニウム溶液、ウラン溶液等）が残留していた。このため、廃止措置の開始に際しては、これらの核燃料物質を順次取り出す工程洗浄を計画し、第一段階として使用済燃料せん断粉末の取出しを実施した。

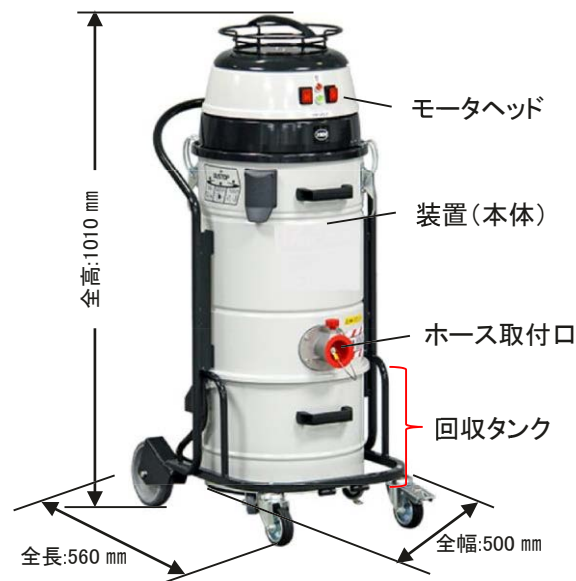
回収方式: 真空ドラム式  
消費電力: 1500 W 回収タンク容量: 15 L  
フィルター: 1  $\mu$  m (表面積: 3 m<sup>2</sup>)

Photo 2.2.1.1 改良前の回収装置（市販のドラム式掃除機）

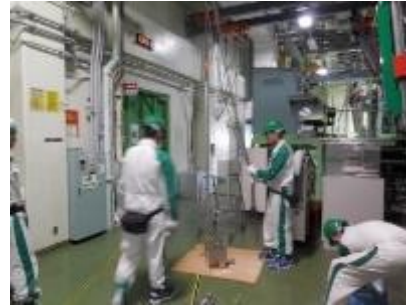
作業員による操作手順の確認

セル外での遠隔操作性の確認

Photo 2.2.3.1 回収装置等のモックアップ訓練の様子

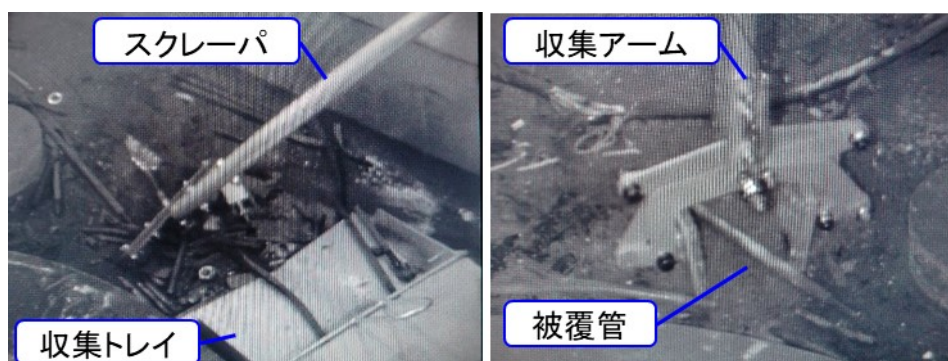
セル床面については、回収装置で回収できない大きな被覆管等をスクレーパや収集アームで収集した後、せん断粉末を回収装置のノズルにより回収した。作業の様子を Photo 2.2.4.1 及び Photo 2.2.4.2 に示す。

Photo 2.2.4.1 治具類によるセル床面からの被覆管等の収集

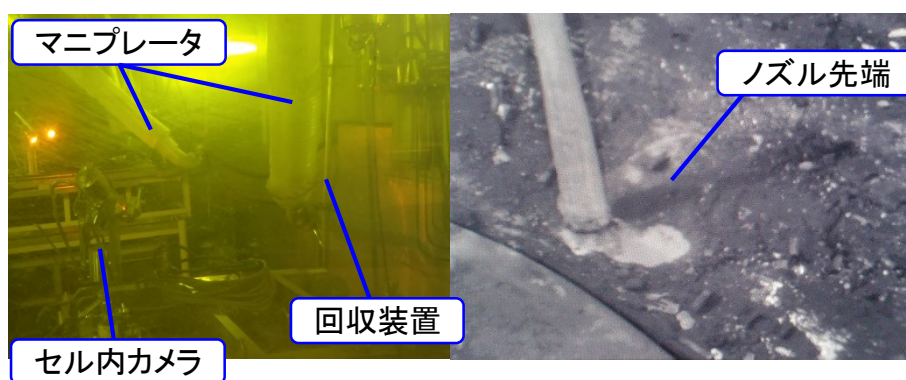
Photo 2.2.4.2 回収装置によるセル床面からのせん断粉末の回収

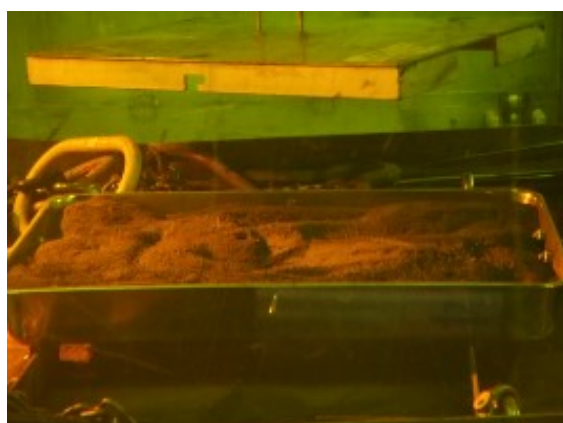
分配器については約 30 年ぶりに分解することから、作業経験者に指導及び助言を仰ぎながら作業を実施し、構成部品及び分配器のケーシング内のせん断粉末を回収装置により回収した。また、せん断機についても分解し、構成部品及び内部のせん断粉末を回収装置により回収した。回収したせん断粉末は、収納トレイ（7 個）に分け、工程洗浄によるせん断粉末の取出しまで除染保守セル（R333）で保管した。回収したせん断粉末を Photo 2.2.4.3 に示す。

Photo 2.2.4.3 回収したせん断粉末

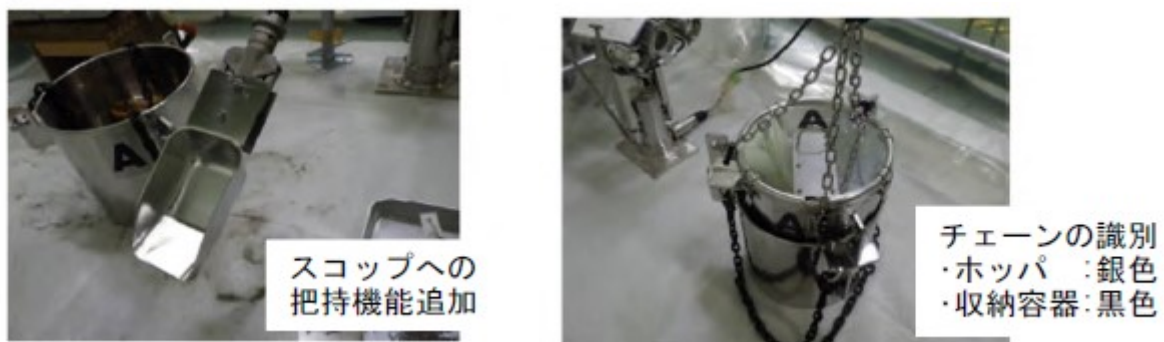
まず、非管理区域（MP のトラックエアロック（W1120））において、ホッパの耐久性及び治具類の適用性を確認した。ホッパについては、模擬せん断粉末（砂、セメント粉及び鉛毛）を 5 kg ずつ合計 60 kg ホッパに充填し、十分な耐久性を有していることを確認した。また、模擬せん断粉末を用いてモックアップ訓練を行い、ホッパからの粉末の排出性能等を確認し治具類が適用できることを確認し、さらに操作性を向上するためにスコップ等への吊環や把持等の追加、ホッパと収納容器の吊り上げ用チェーンの識別、緩止めの追加等を実施した。改良した治具類を Photo 3.3.3.1 に示す。

Photo 3.3.3.1 モックアップ訓練を踏まえて改良した治具類

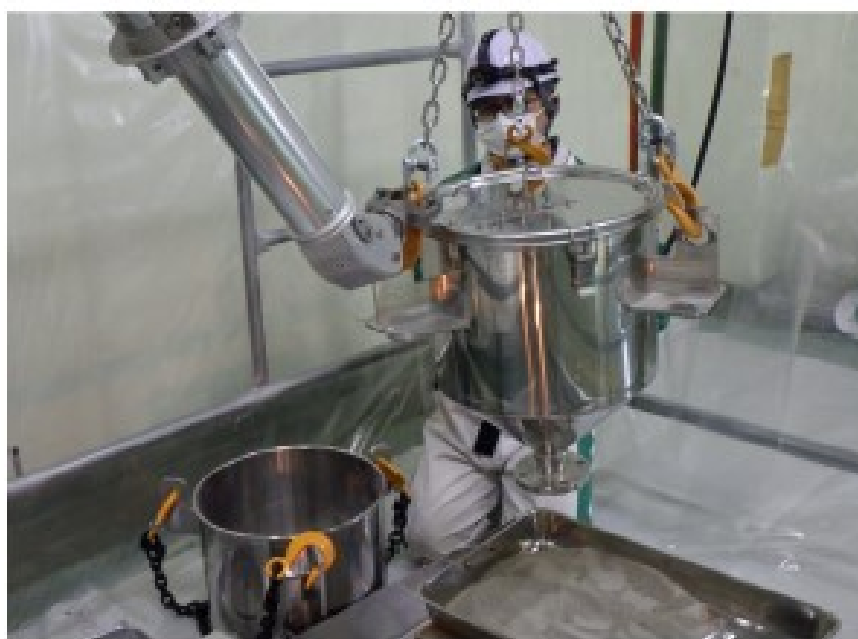
Photo 3.3.3.2 せん断粉末装荷用のホッパ及び収納容器の適用性確認（MP G346）

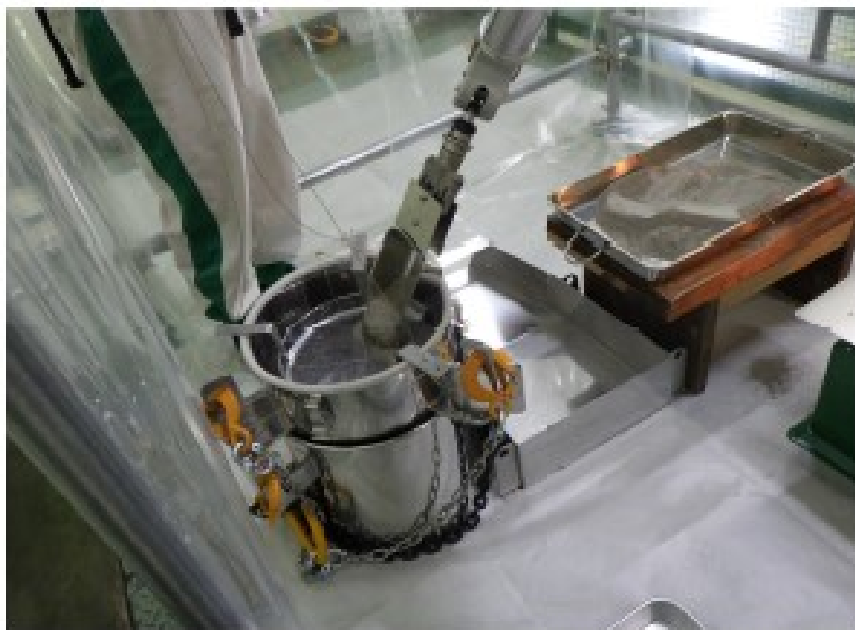
Photo 3.3.3.3 模擬せん断粉末（砂、セメント粉及び鉛毛）による  
トレイからホッパへの移し替え訓練（MP G346）

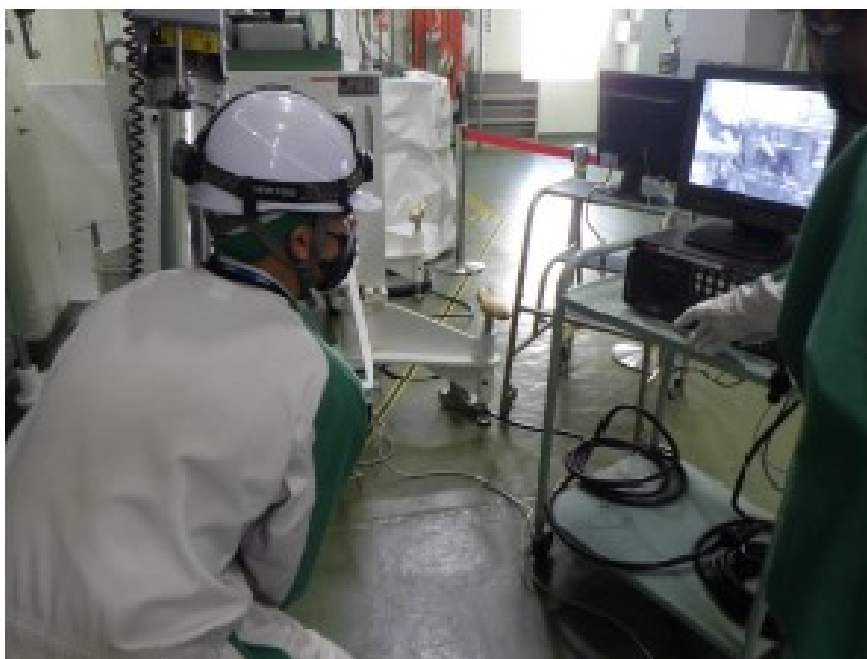
Photo 3.3.3.4 カメラ映像を用いた作業訓練（MP G346）

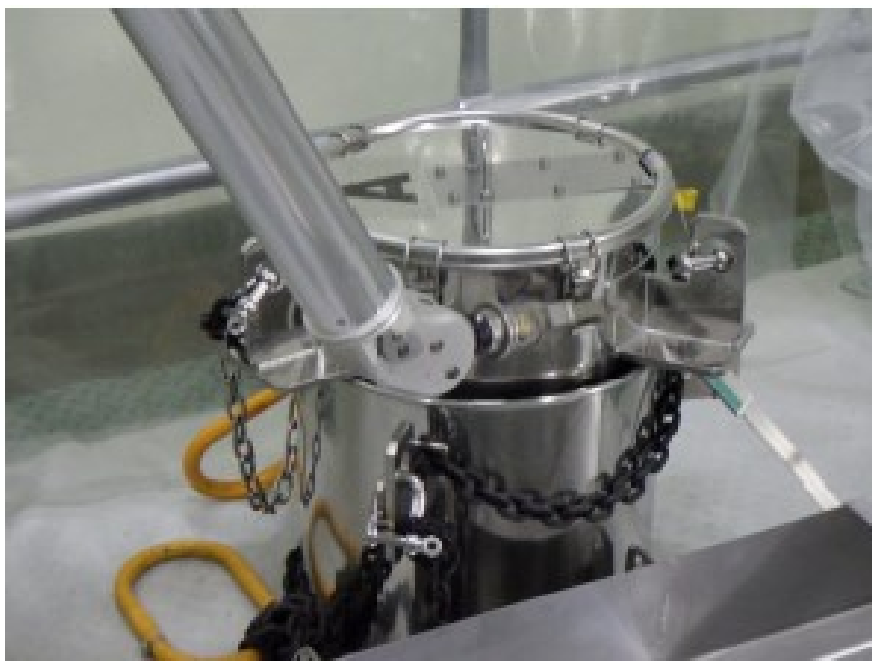
Photo 3.3.3.5 マニプレータによるホッパ及び収納容器の取扱訓練（MP G346）
