JAEA-Technology 2023-020

# 保管廃棄施設・Lにおける廃棄物容器の健全性確認

ー計画立案から試運用までー

Inspection of Radioactive Waste Packages Stored in the Waste Storage Facility L
- Planning and Trial Operation -

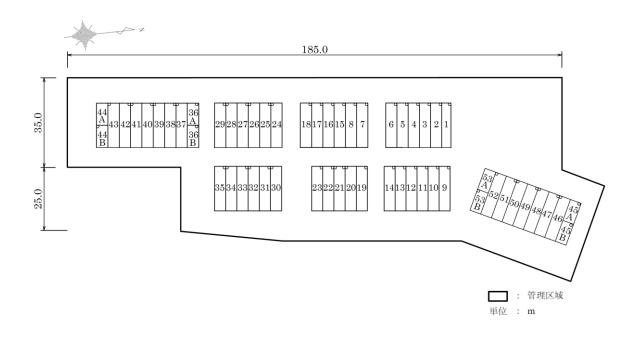
図2 保管廃棄施設・Lの平面図

保管廃棄施設・L はピット式の保管廃棄施設であり、原子力科学研究所の東側 (海側) に位置し、容器表面における線量当量率が  $0.5 \,\mathrm{mSv/h}$  未満の保管体をピットに保管している。  $1964 \,\mathrm{年度}$ に最初のピット (L-01) を建設した後、放射性廃棄物の増加に伴ってピットを増設し、 $1976 \,\mathrm{年度}$ に最後の増設 (L- $45\sim$ L-53) を行って現在と同じ全  $53 \,\mathrm{ピット}$ となった。保管廃棄施設・L の位置を図 $1 \,\mathrm{C}$  に、平面図を図 $2 \,\mathrm{C}$  に示す。

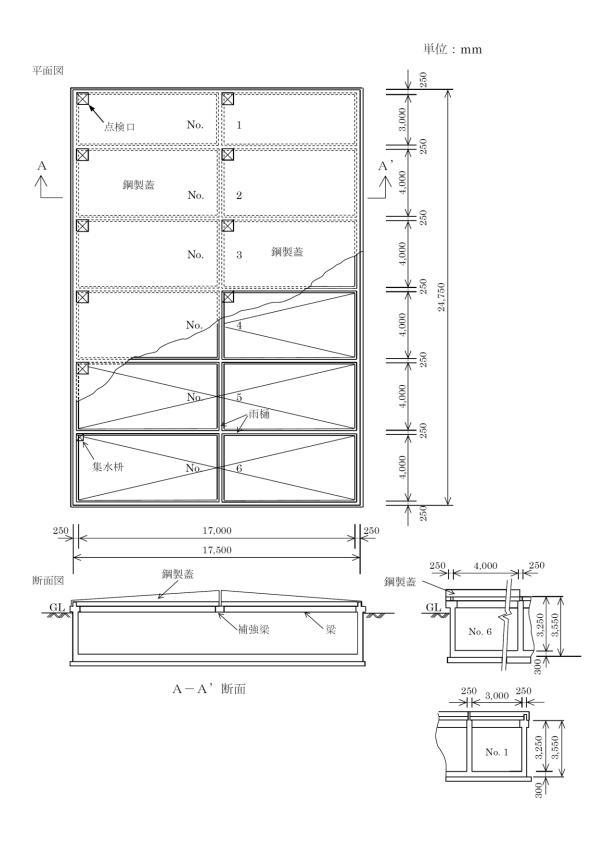
図3 保管廃棄施設・Lの代表的な構造(L-01~06)

ピットは鉄筋コンクリート造であり、地上部と地下部からなる半地下式の構造である。ピットの寸法は設置された年代によってやや異なるが、幅  $3\sim4$  m、長さ 17 m、深さ  $3\sim5$  m 程度であり、1 ピットには平均して約 1,000 本の 200L ドラム缶を収納することができる。ピット上部には雨水浸入防止のための鋼製蓋を設置しており、その重量は約 3t であることから、鋼製蓋の開閉にはラフテレーンクレーンを用いている。また、鋼製蓋には点検孔が設置されており、そこからピット内に入って、あるいはピット上部の開口部から、ピット内部を確認することができる。保管廃棄施設・L のピットの代表的な構造を図 3 に示す。

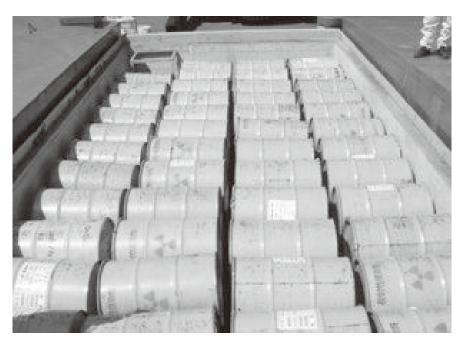
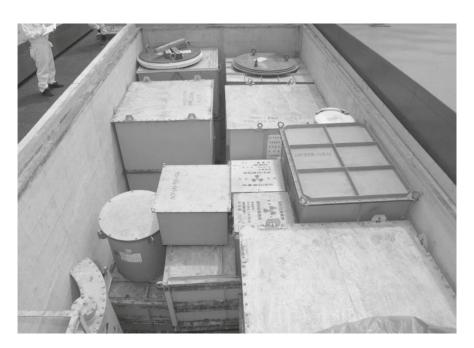
図4 保管体の保管状況 (例)

ピット内には主に 200L ドラム缶を縦積み、あるいは横積みの状態で保管しているほか、一部の ピットには様々な形状の保管体を保管している。ピット別に建設年度、保管している保管体の個 数、主な容器形状等を表 1 に、保管体の保管状況を図 4 にそれぞれ示す。

(a) 200L ドラム缶の保管状況 (横積み)

(b) その他異形容器等の保管状況

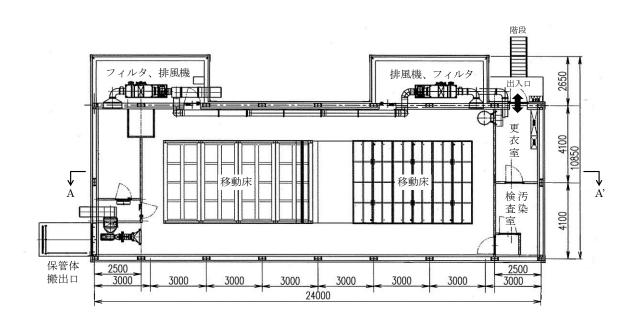
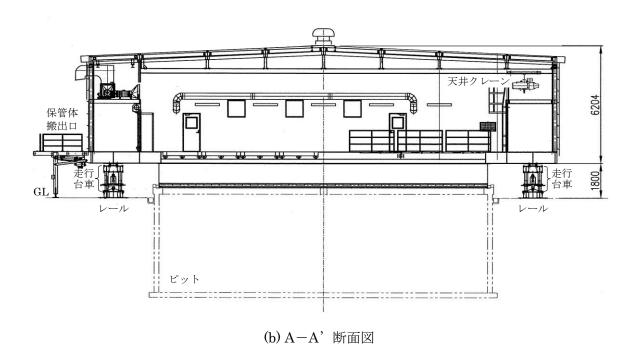
図5 保管体取出装置(上屋)の平面図及び断面図

上屋は2010年度に概念設計、2013年度に詳細設計を行った後、2014年度から2015年度にかけて製作を行った。製作した上屋の図面を図5及び図6に、製作状況を図7に、完成した上屋の外観及び内観を図8にそれぞれ示す。

製作した上屋は、車輪、モーター、ジャッキ等から構成される駆動部(走行台車)を有し、予め敷設したレール上を走行して任意のピット位置まで移動可能である。また、内部には保管体を吊り上げる天井クレーン(2.8 t)、開閉可能な移動床(ピットへのアクセスロ)、保管体搬出口及び排気設備(排風機、フィルタ)を備えている。材質としては、主構造材(柱、梁、ブレース)はSS400(JIS G 3101)であり、過去の健全性確認では鉄骨と幕で構成された簡易なテント式ものを用いていたが、今回は長期に亘って使用することを考慮し、壁材と屋根材をガルバニウム鋼板とした。

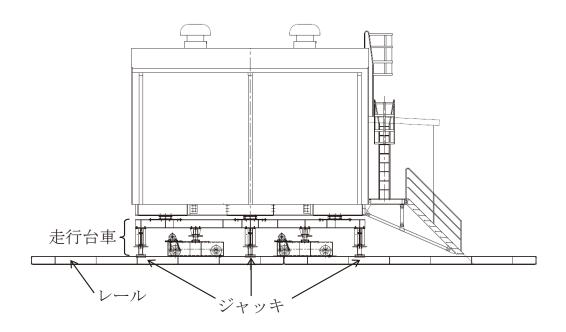
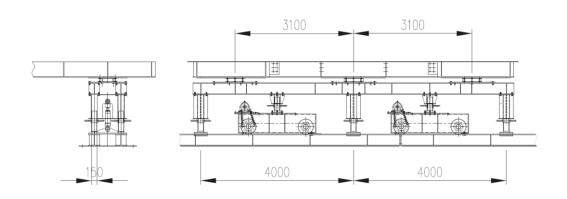
図 6 保管体取出装置(上屋)の立面図及び走行台車

(a) 立面図

(b) 走行台車

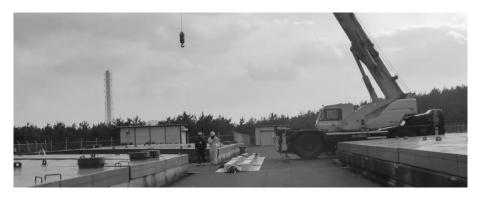
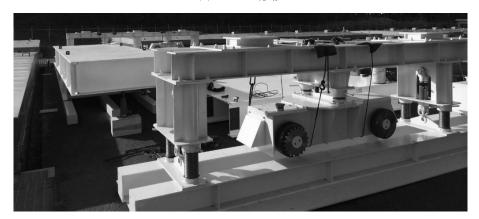
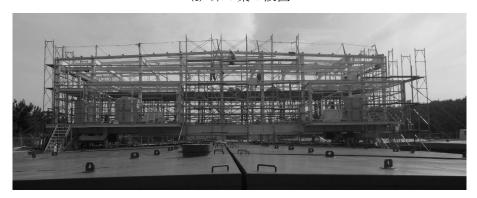
図7 保管体取出装置(上屋)の製作状況

(a) レール敷設

(b) 走行台車の設置

(c) 床の梁の設置

(d) 柱及び梁の設置

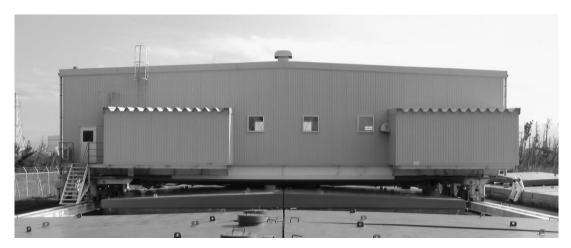
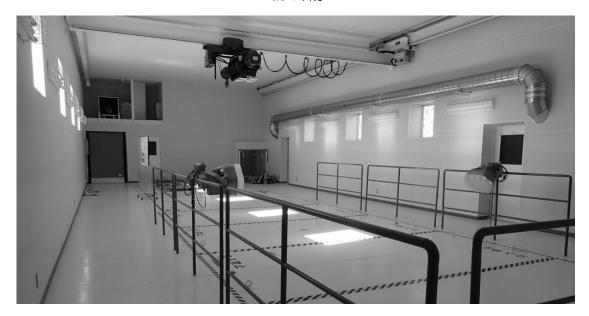
図8 完成した保管体取出装置(上屋)の外観及び内観

(a) 外観

(b) 内観

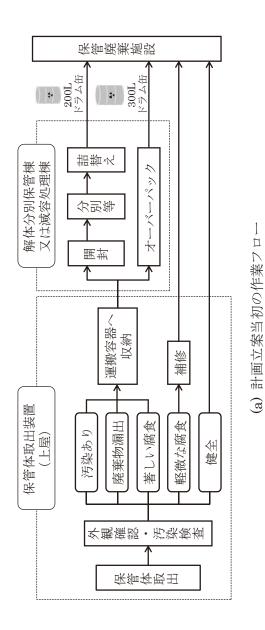
図10 健全性確認の作業フロー (検討段階)

当初の計画では、詰替え時に一部処分のための詳細な材質分別を行うとしていたが、容器の健全性確保を最優先とし、詳細な材質分別は行わず、明らかな危険物(スプレー缶等)や含水状態の廃棄物を除去するのみに止めることとした。また、保管体を上屋から搬出して詰替えを行うとしていたが、上屋から保管体を搬出する作業を省くことにより作業時間の短縮を図るため、上屋内に詰替えを行うためのグリーンハウス(以下「GH」という。)を設置する方向で検討することとした。以上の検討を踏まえて策定した作業フローを、計画当初の作業フローとあわせて図 10 に示す。

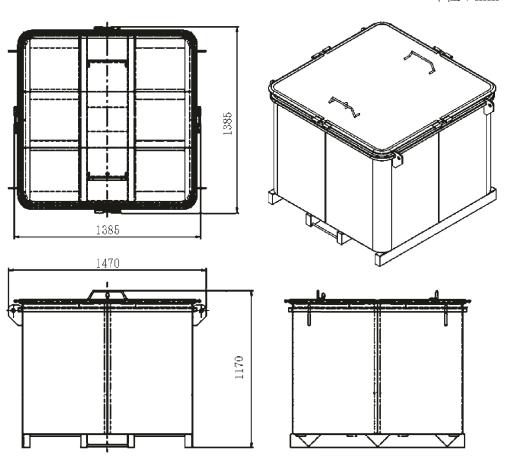
図 11 S-Ⅲ容器の仕様

さらに詰替え又はオーバーパックを効率的に行うことができるよう、200L ドラム缶 4 本をそのまま収納することができる大きさの鋼製角型容器(以下「S・Ⅲ容器」という。)の調達を行った。S・Ⅲ容器の仕様を図 11 に示す。今後の長期保管を考慮し、容器の鋼板の厚さは、一般的なドラム缶の鋼板の厚さ(1.2 mm)の約 2 倍のものを選定した。

本体外寸法:約1,470 mm(W)×1,390 mm(D)×1,170 mm(H)

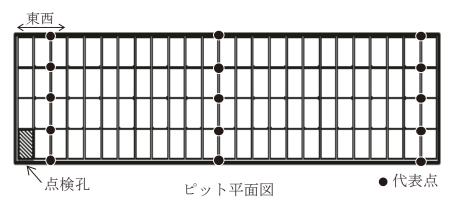
ピット内の保管体について、水平方向及び深さ方向に観察するため、次の 2 つの方法で調査 を実施した。調査方法の概要を図 12 に示す。

- ① 各ピットの上部から複数の代表点で鉛直方向下向きにファイバースコープを挿入し、先端 を 90° 湾曲させて保管体の側面を観察する。
- ② 各ピットに設けられている点検孔から水平方向にファイバースコープを挿入し、保管体の側面を観察する。

# ①ピット上部の代表点から鉛直方向下向きに挿入

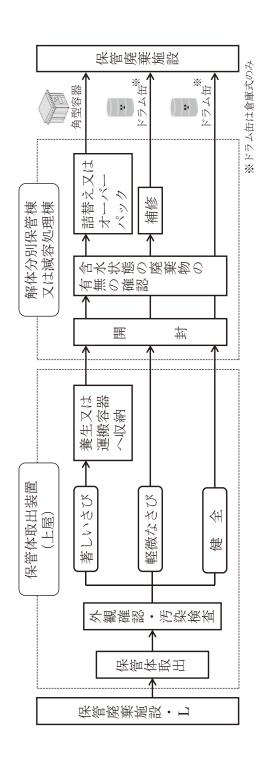
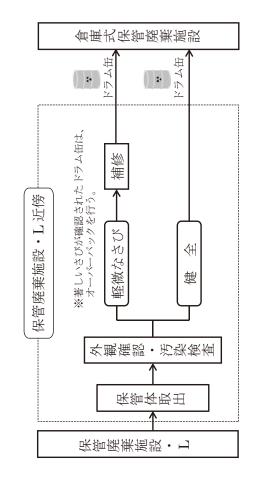
図 18 健全性確認の作業フロー (確定)

試運用の結果を受けて策定した健全性確認の実施計画 (スケジュール)を表 5 に、作業フローを図 18 に示す。優先度区分の設定、優先度に応じた取出し方法の合理化、作業体制や動線の最適化により、作業期間を 5 年間に短縮できる見通しを得た。なお、優先度区分 A の保管体については、含水状態の廃棄物を含む可能性があることから、容器外表面のさびの状態にかかわらず、開封して内容物の確認を行うこととした。

(a) 優先度区分 A

(b) 優先度区分B
