## JMTR 二次冷却系統冷却塔・石綿スレート材の 撤去作業

Removal of JMTR Secondary Cooling System Cooling Tower and Asbestos Slate Material

March 2025

Japan Atomic Energy Agency

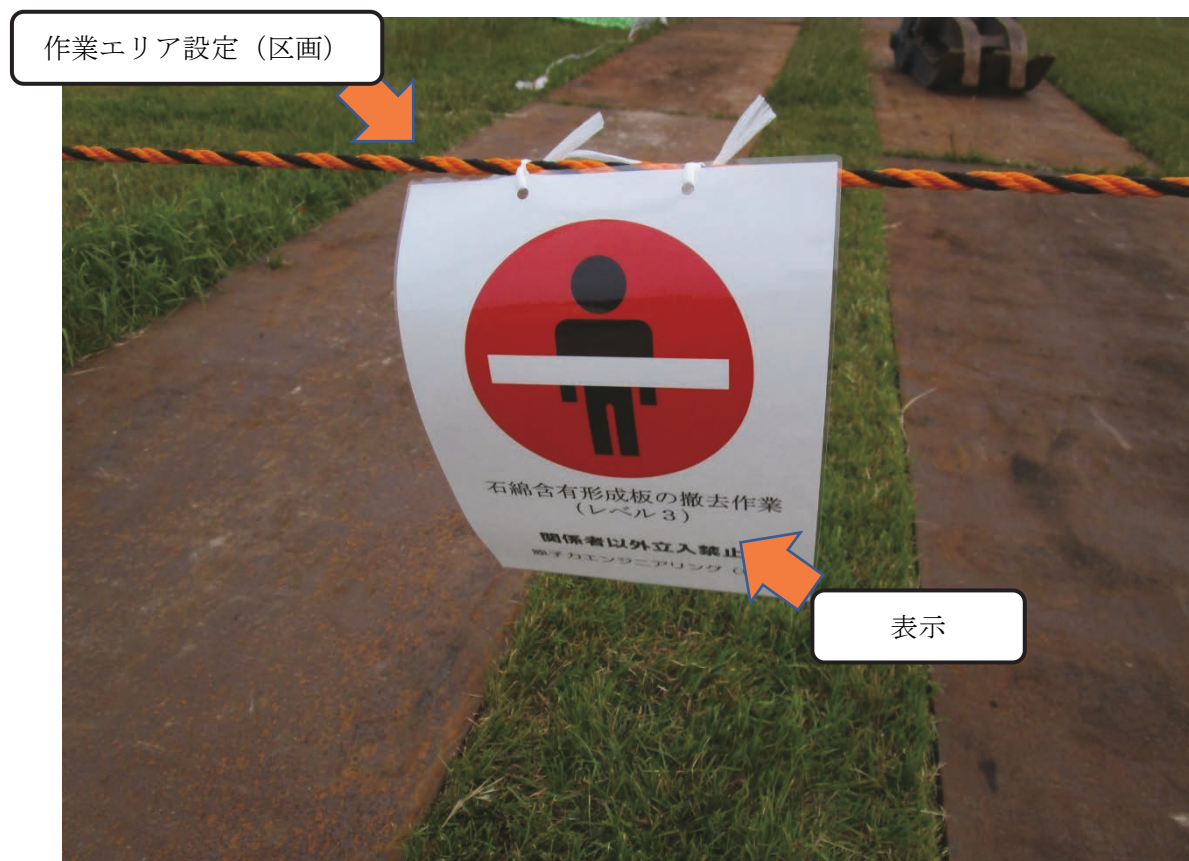
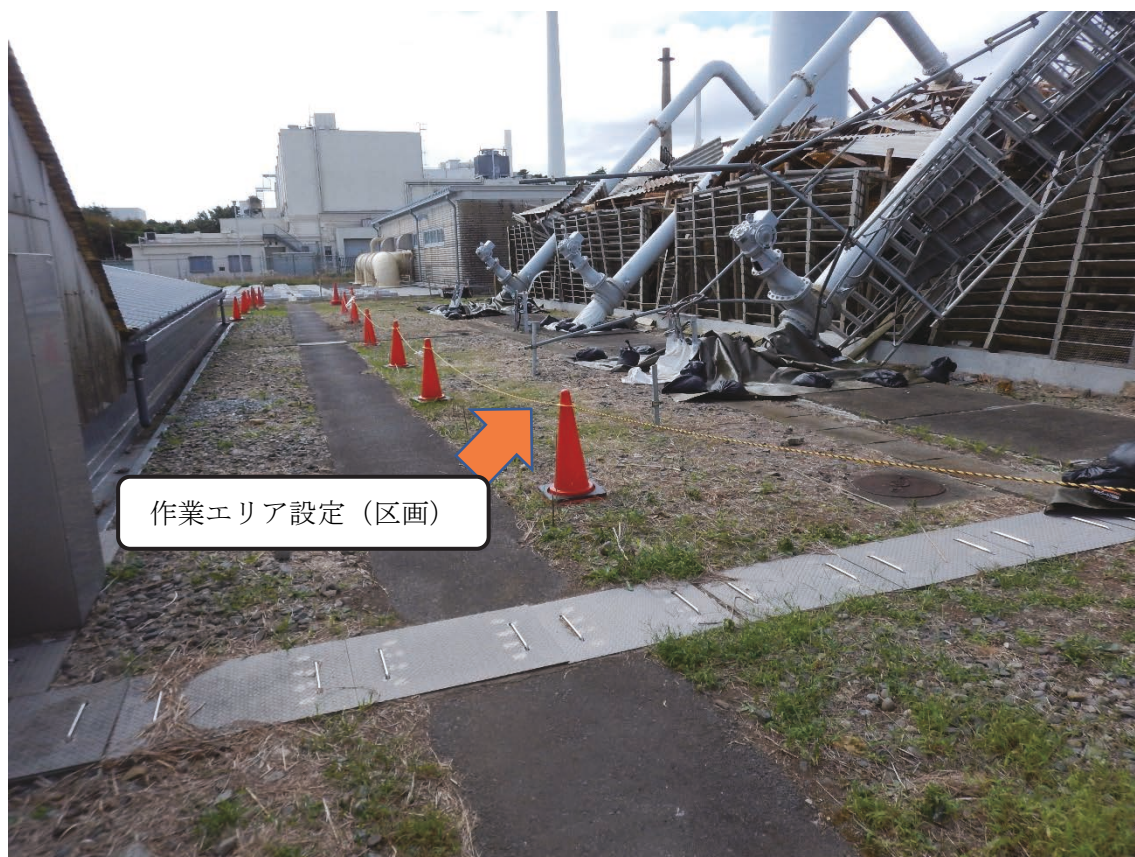
Fig. 5 作業エリアの設定 (現場の区画・表示)

撤去作業に先立ち、破損・散乱した石綿スレート材の周辺に非飛散性アスベスト廃棄物の作業エリアを設定し、立ち入り禁止エリアであることを表示した。現場の区画・表示を Fig. 5 に示す。

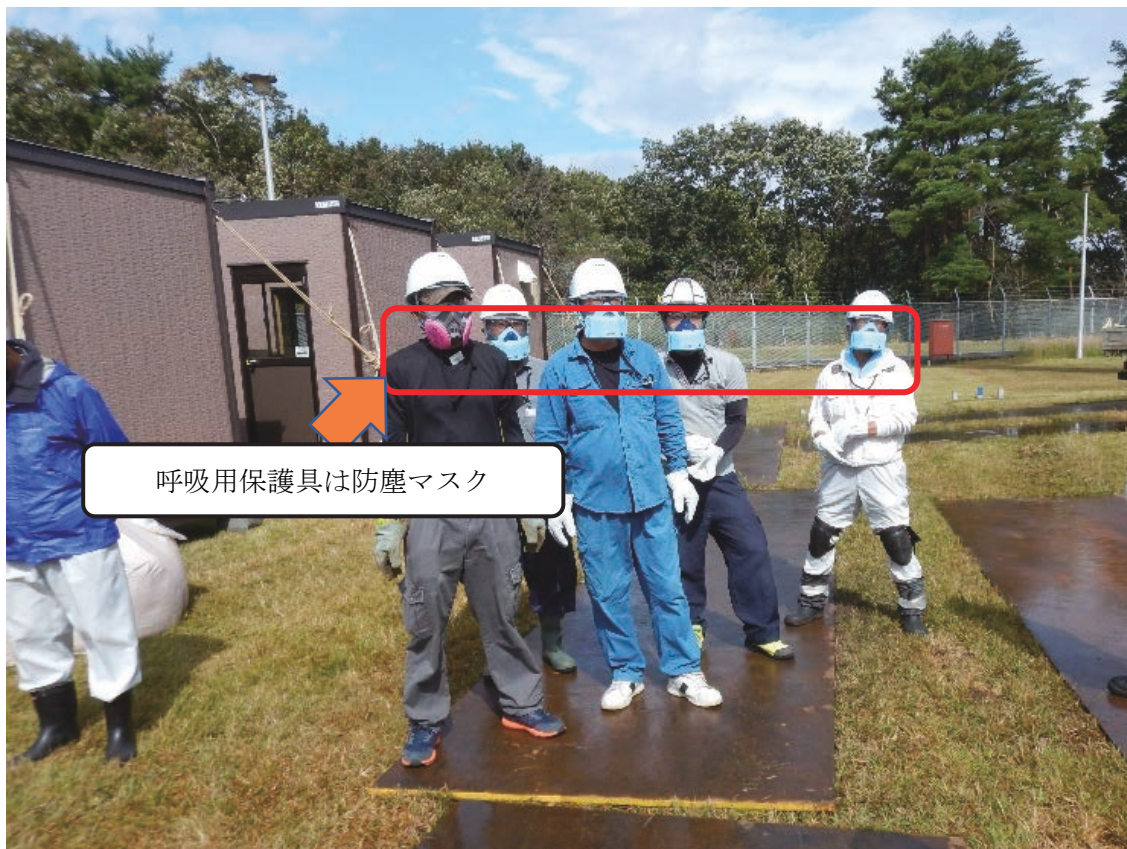
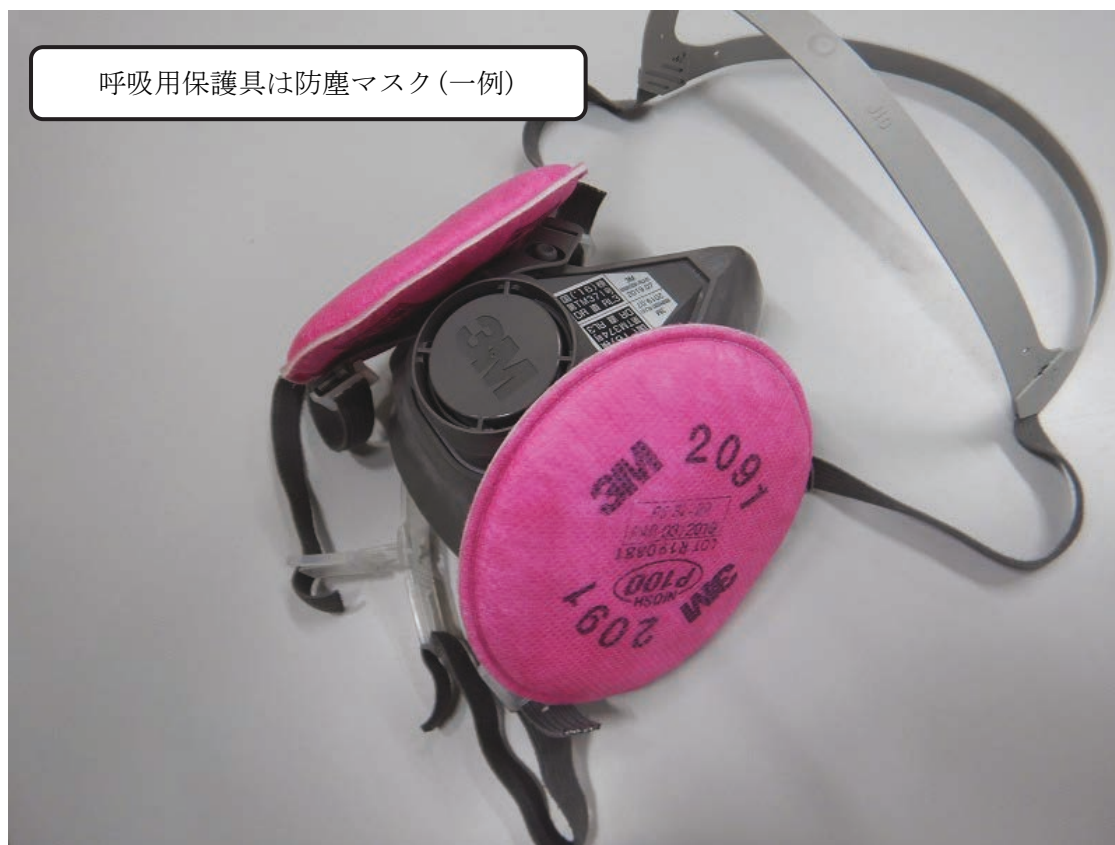
Fig. 6 作業装備（作業者のアスベストばく露防止措置）

作業者のアスベストばく露防止措置のため、呼吸用保護具として防塵マスク（取替え式）を着用して作業を行った。

作業者のアスベストばく露防止措置を Fig. 6 に示す。

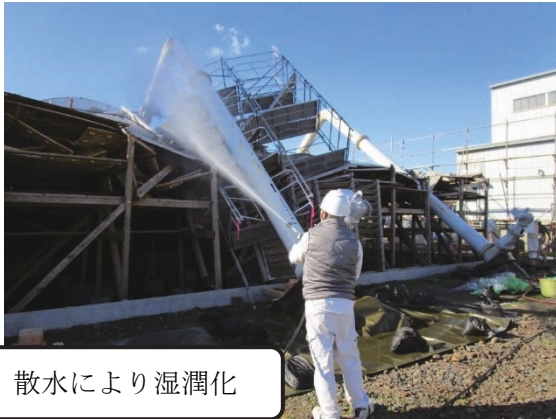
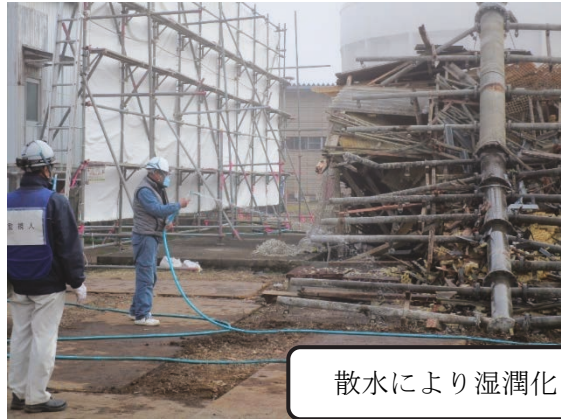
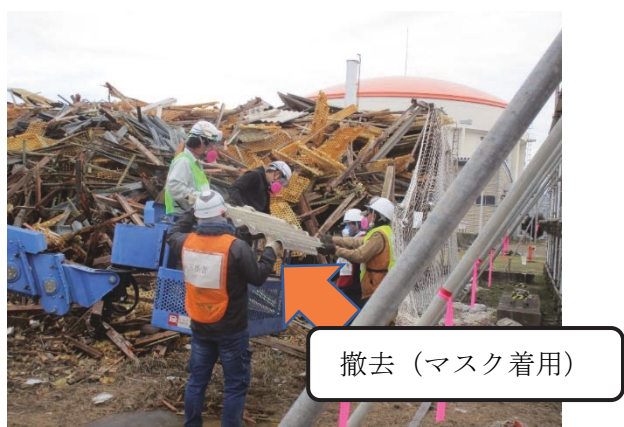
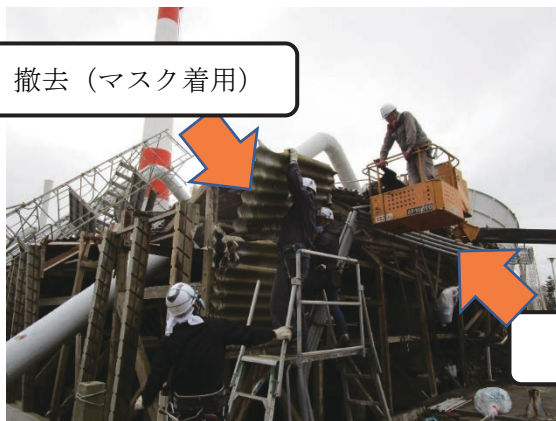
Fig. 7 撤去（石綿スレート材の撤去）

石綿スレート材を解体用機械等により撤去した場合、更なる石綿スレート材の破損・アスベストの飛散による周辺環境への影響を考慮し、手作業で行った。高所などの容易に撤去できない箇所については、高所作業車を用いた取扱い・撤去を行った。撤去の際には、石綿スレート材への散水により湿潤状態を維持しながら、石綿スレート材からのアスベストの飛散を防止した。石綿スレート材の撤去を Fig. 7 に示す。

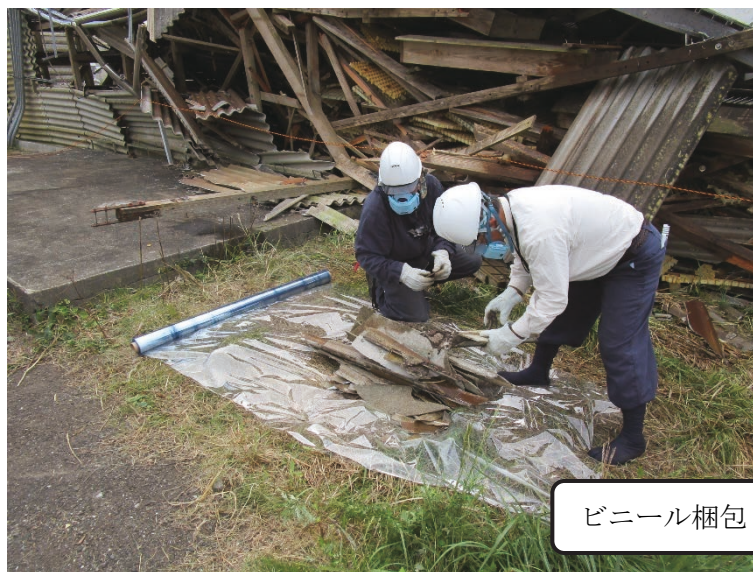
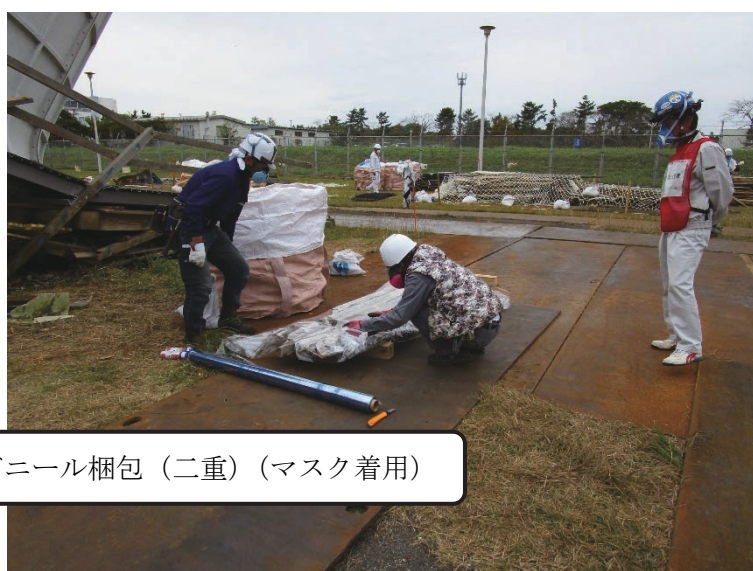
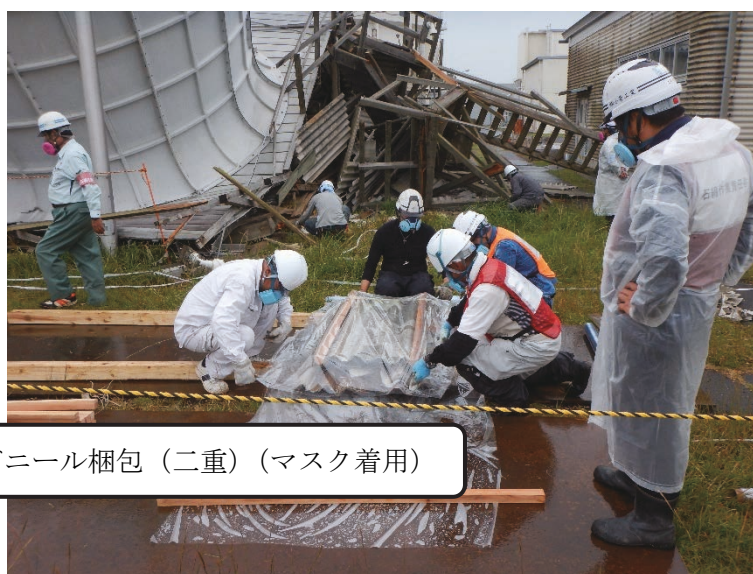
Fig.8 撤去（解体現場での収集・梱包）

撤去後の石綿スレート材は、他の廃棄物と混合することのないように区分した。

また、当該廃棄物からアスベストが飛散しないようにビニールで二重に梱包した。解体現場での収集・梱包を Fig. 8 に示す。

ビニール梱包（二重）（マスク着用）

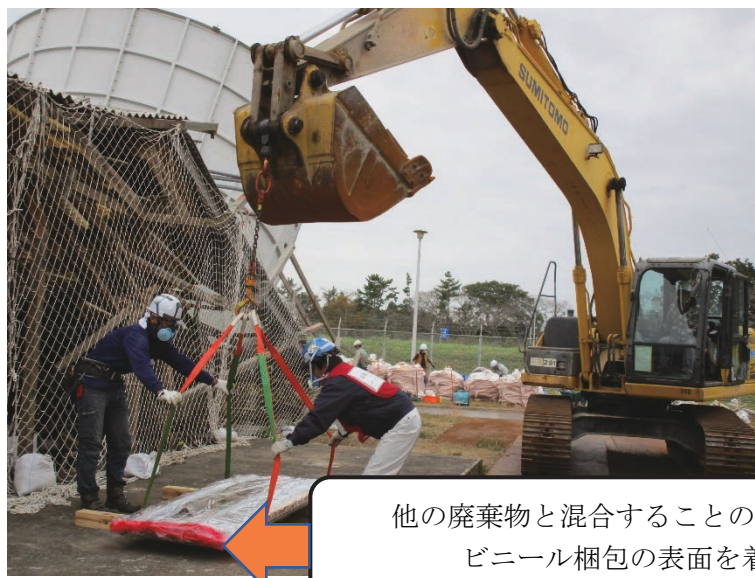
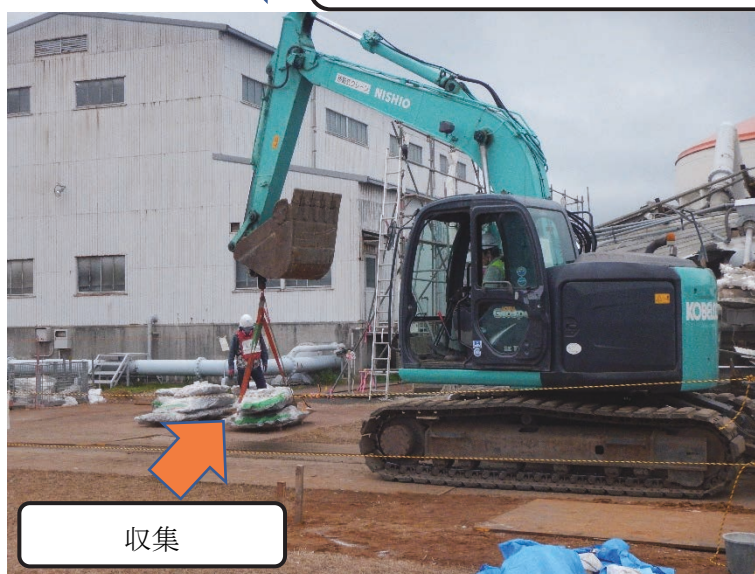
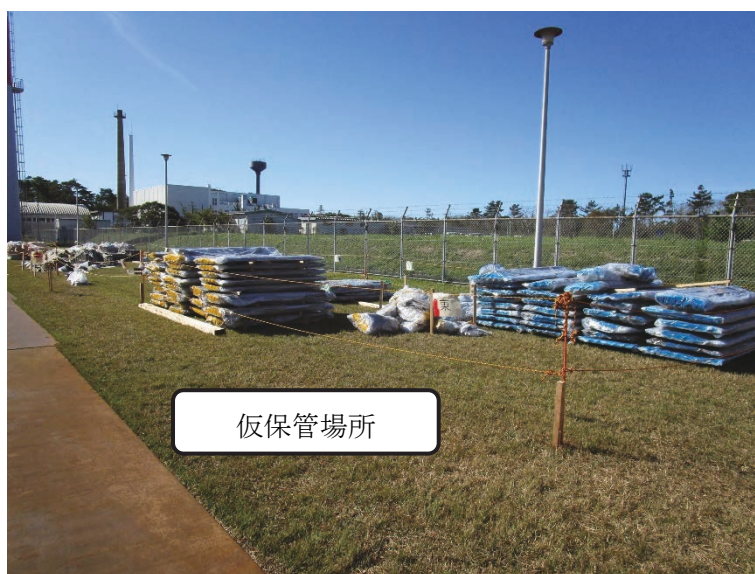
Fig. 9 撤去（仮保管場所までの収集・運搬）

- 1) 収集・運搬に当たっては、石綿スレート材からアスベストが飛散するおそれのないように行った。
- 2) 他の廃棄物と混合することのないようビニール梱包の表面を着色し、石綿スレート材であることが容易に判別できるように区分して収集・運搬した。
- 3) 石綿スレート材が変形又は破断により飛散しないよう、ビニールで二重に梱包した物を整然と積み込み及び荷下ろしを行った。
- 4) 他の廃棄物と混合しないよう、運搬車両へ石綿スレート材のみを収集・運搬した。
- 5) 運搬中の荷台において、石綿スレート材が転倒や移動しないように固縛した。

仮保管場所までの収集・運搬を Fig. 9 に示す。

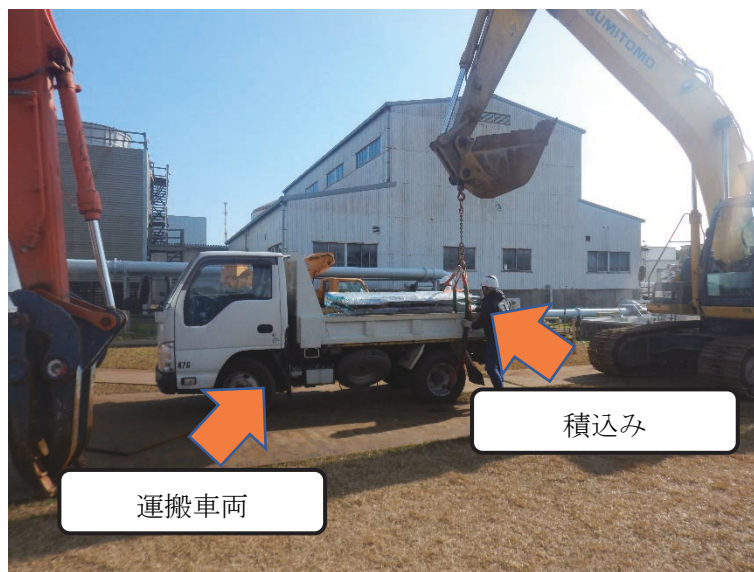
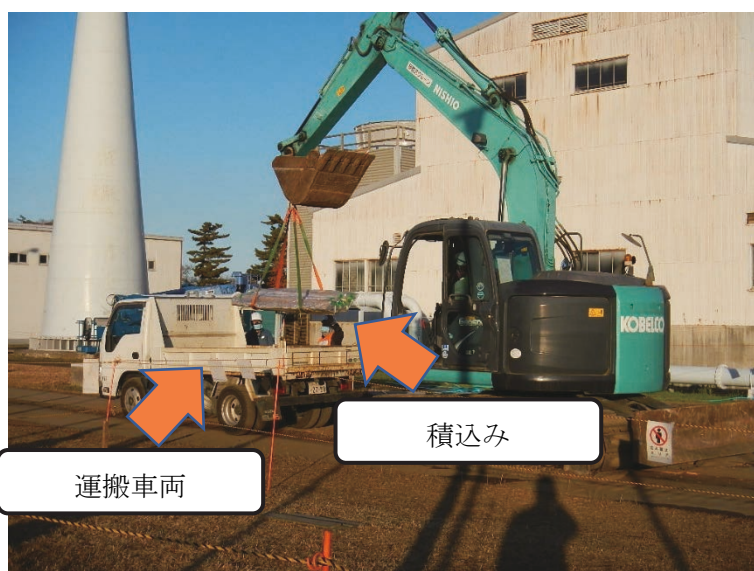
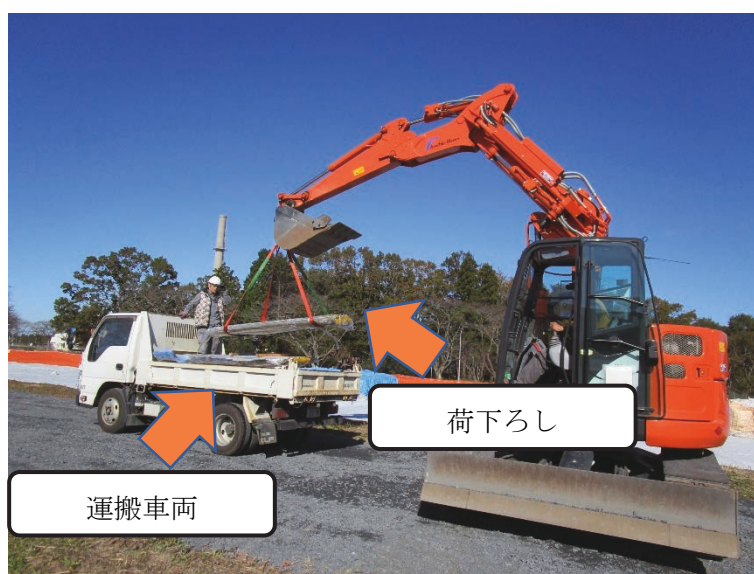
Fig. 10 撤去（運搬車両）

運搬車両は、石綿スレート材の落下及びアスベストの飛散を防止する構造を有するものである必要があることから次の構造を有するものとした。

- 1) 石綿スレート材の形状、寸法、重量に応じた構造。
- 2) 飛散防止のためシート掛け等ができる構造。

運搬車両を Fig. 10 に示す。

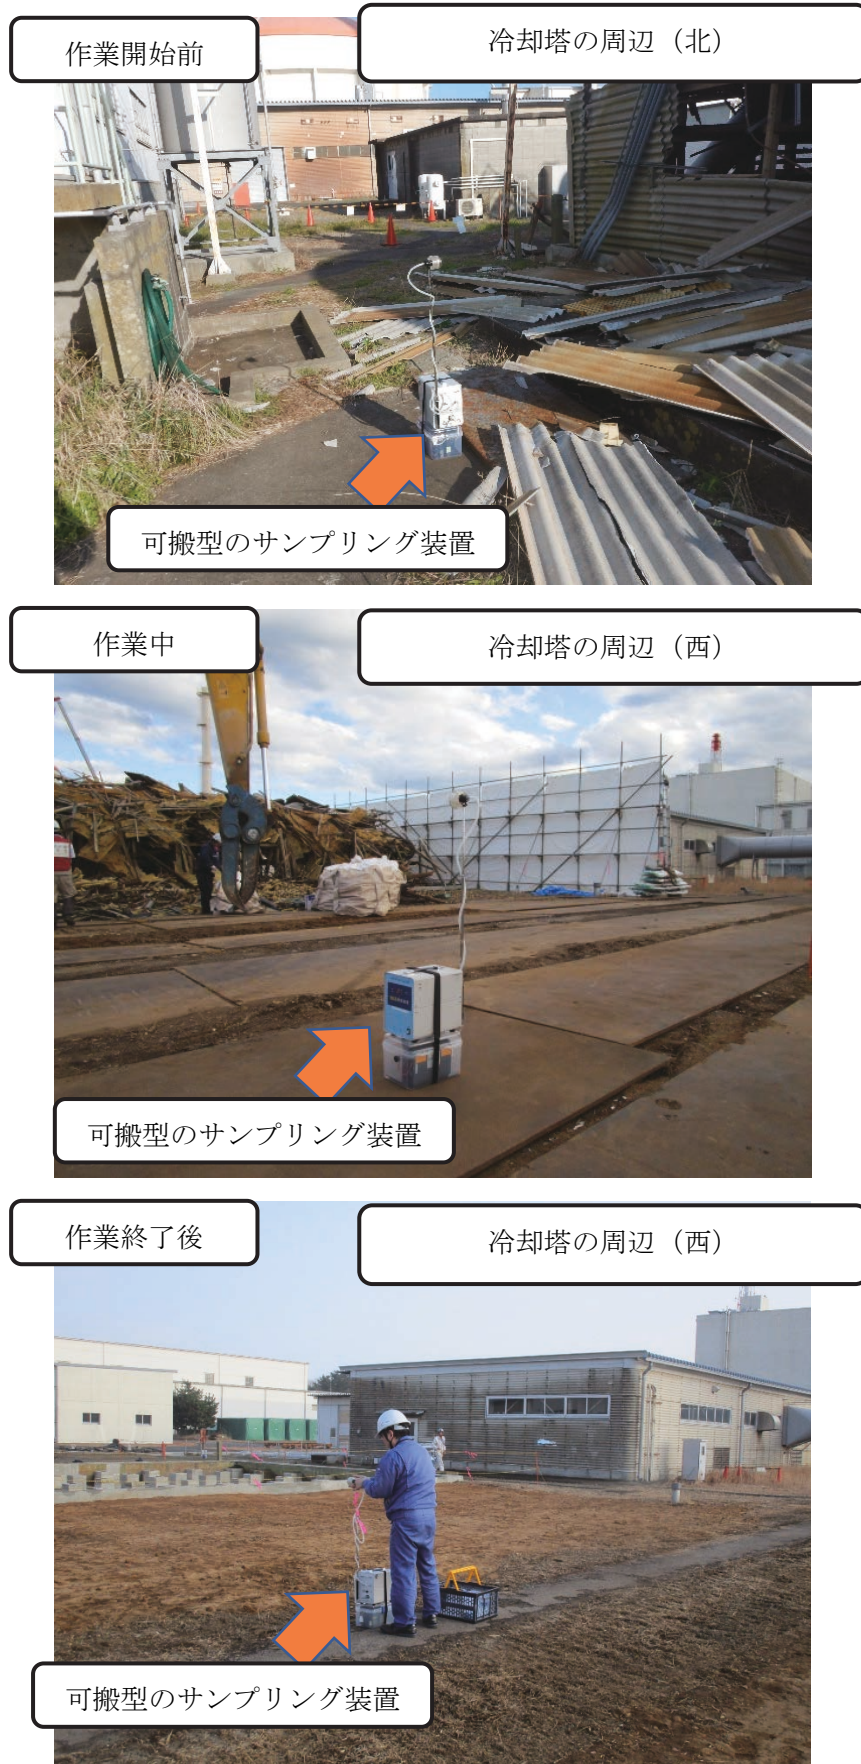
Fig. 11 撤去時のアスベスト粉じん濃度測定

空気中の粉じんの計数（サンプリング）は、倒壊した冷却塔の周辺に可搬型のサンプリング装置を6台（東・西・南・北・南東・北西）設置し、行った。サンプリングの条件を Table 2 に示す。サンプリング後、JIS K 3850-1（空気中の繊維状粒子測定方法―第1部：光学顕微鏡法及び

なお、アスベスト粉じん濃度測定は、作業開始前(令和元年(2019年)9月27日)、作業中(令和2年(2020年)1月9日)、作業終了後(令和2年(2020年)2月13日)の3回行った。撤去時のアスベスト粉じん濃度測定をFig. 11に、測定結果をTable 3に示す。

参考のため測定結果を大気汚染防止法の敷地境界基準の許容値 10 本/L と比較したところ、許容値以内であることから、作業者及び周辺環境への大きな影響はないと考える。

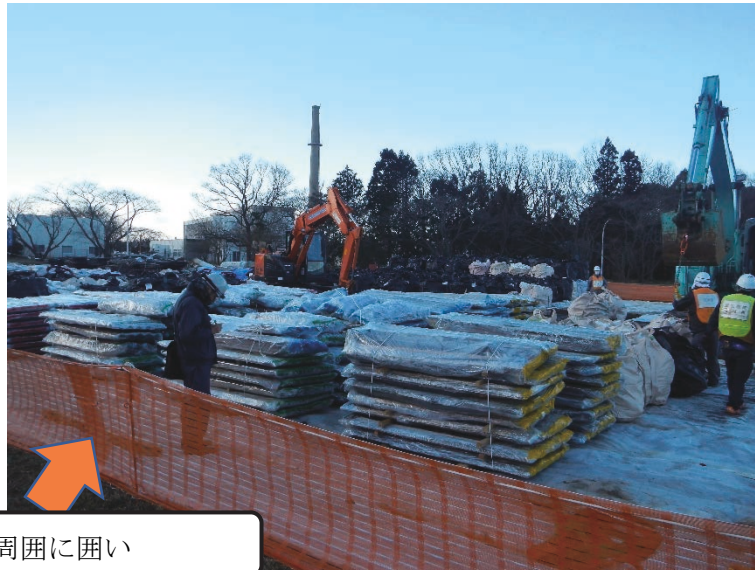
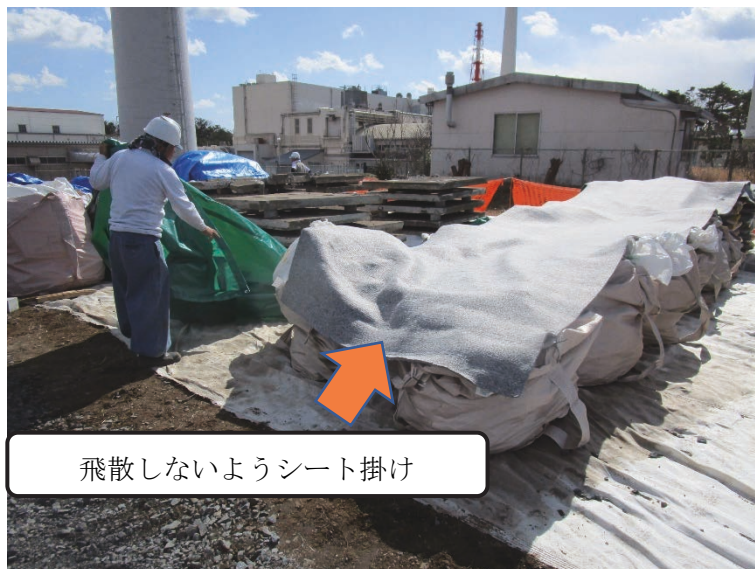
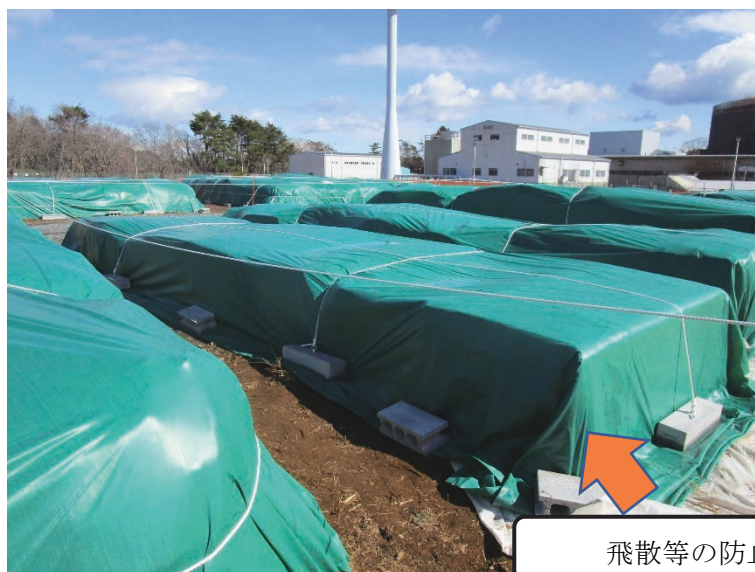
Fig. 12 石綿スレート材の保管管理

- 1) 周囲に囲いを設け、囲いに石綿スレート材の荷重がかからないように囲いから距離を離れた。
- 2) 保管場所に、産業廃棄物の管理に関しての必要事項を表示した掲示板を設置した。掲示板は縦横 60cm 以上で、廃棄物の種類、保管場所の責任者の氏名又は名称及び連絡先、積み上げられる高さを記載した。
- 3) 飛散、流出、地下浸透、悪臭発散の防止措置を講じ、ねずみの生息や、蚊、ハエ等の害虫が発生しないように措置した。
- 4) 搬出されるまでの間、他の廃棄物と分別して保管した。
- 5) 荷重により変形又は破断しないよう積み重ねた。
- 6) 飛散しないようシート掛け、袋詰め等の対策を講じた。
- 7) 毎勤務日に 1 回、保管場所の点検により 1) ～6) の項目について異常の有無を確認した。
- 8) 保管場所に保管している間は、周辺環境へのアスベスト飛散がないことを確認するため、1 年に 1 回のアスベスト粉じん濃度の測定を行った。

石綿スレート材の保管管理を Fig. 12 に示す。

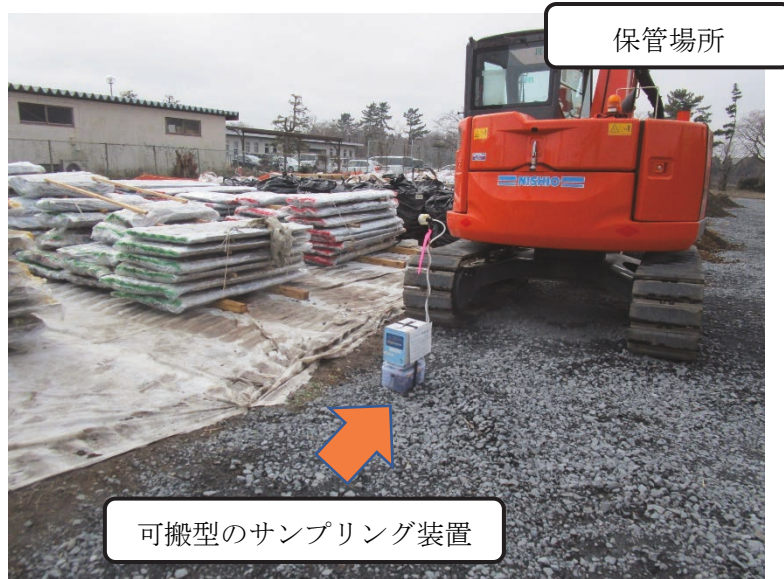
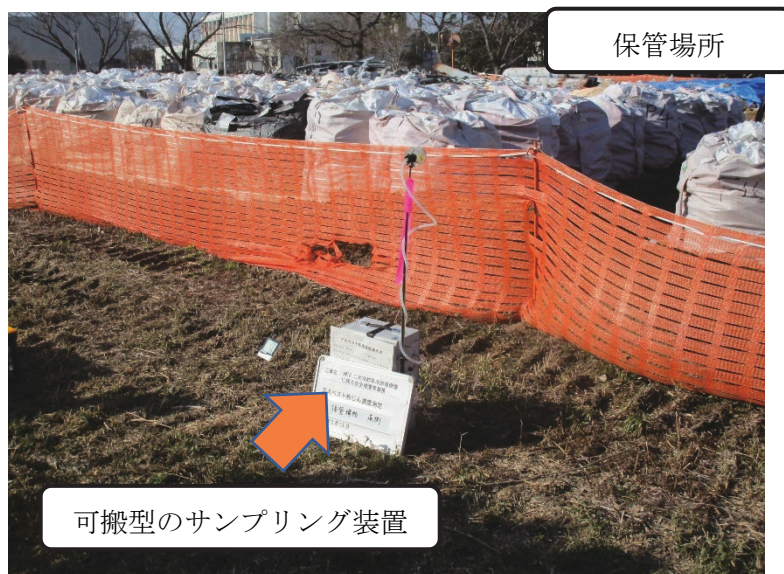
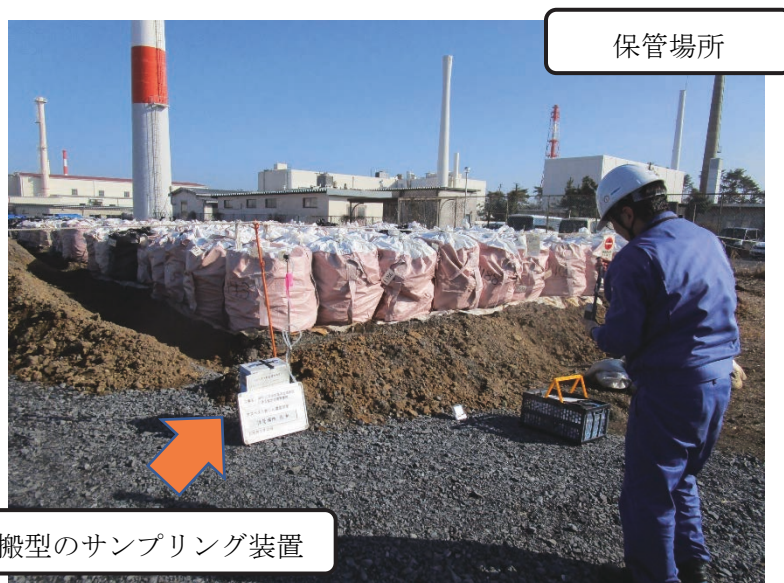
Fig. 13 保管管理時のアスベスト粉じん濃度測定

石綿スレート材を保管場所へ移動後、3.2 節と同様に空気中の粉じんサンプリング及びアスベスト粉じん濃度の測定を石綿スレート材の撤去作業終了後（令和 2 年(2020 年)2 月 13 日）及び 3.3.1 8）の 1 年に 1 回のアスベスト粉じん濃度の測定時（令和 2 年(2020 年)9 月 29 日）に行った。保管管理時のアスベスト粉じん濃度測定を Fig. 13 に、測定結果を Table 4 に示す。

参考のため測定結果を大気汚染防止法の敷地境界基準の許容値 10 本/L と比較したところ、許容値以内であることから、作業者及び周辺環境への大きな影響はないと考える。

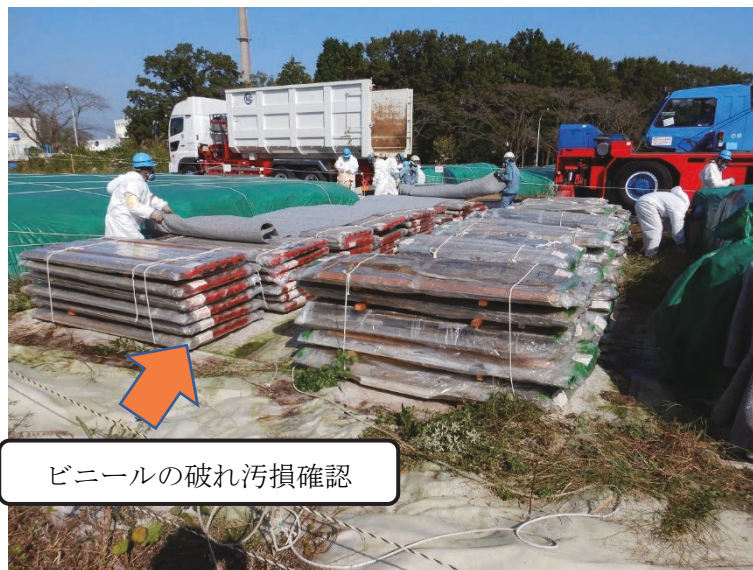
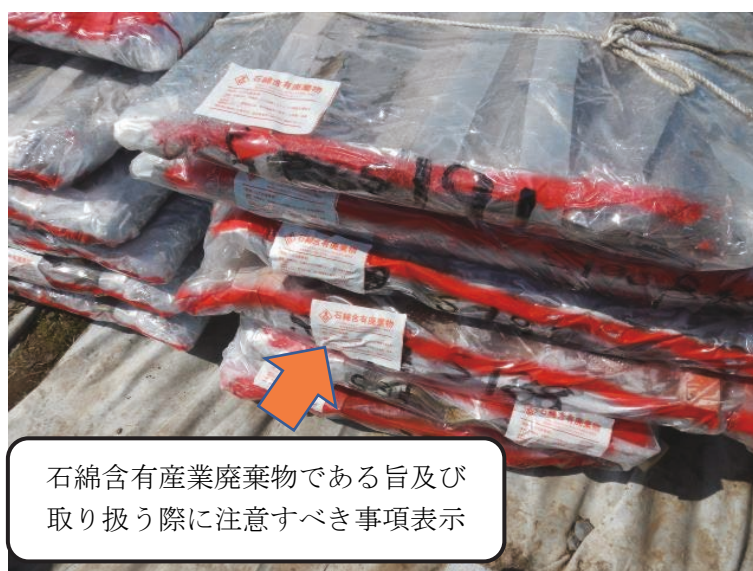
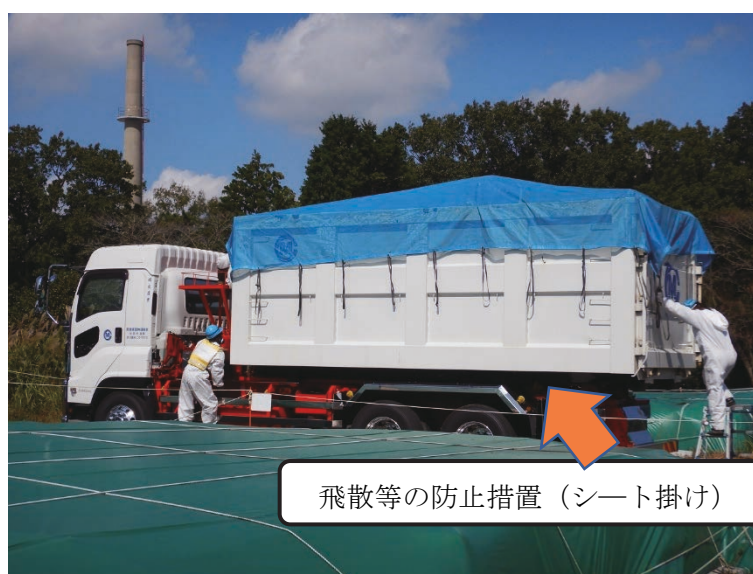
Fig. 14 石綿スレート材の搬出の管理

- 1) 石綿スレート材が変形又は破断により飛散しないよう、二重に梱包したビニールに破れや汚損がないことを確認した。
- 2) 石綿スレート材のビニール梱包毎に、外表面へ石綿含有産業廃棄物である旨及び取り扱い際に注意すべき事項を表示した。
- 3) 搬出されるまでの間、他の廃棄物と分別して保管した。
- 4) 荷重により変形又は破断しないよう積み重ねた。
- 5) 飛散しないようシート掛けによる対策を講じた。

石綿スレート材の搬出の管理を Fig. 14 に示す。

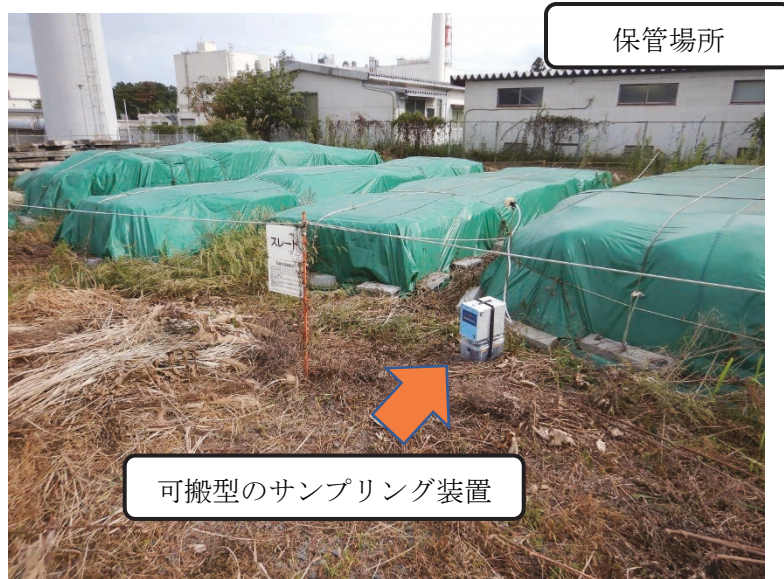
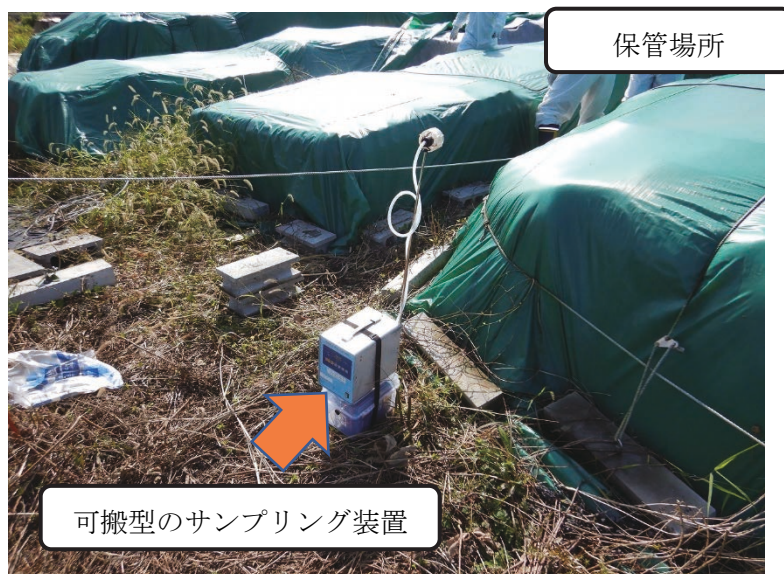
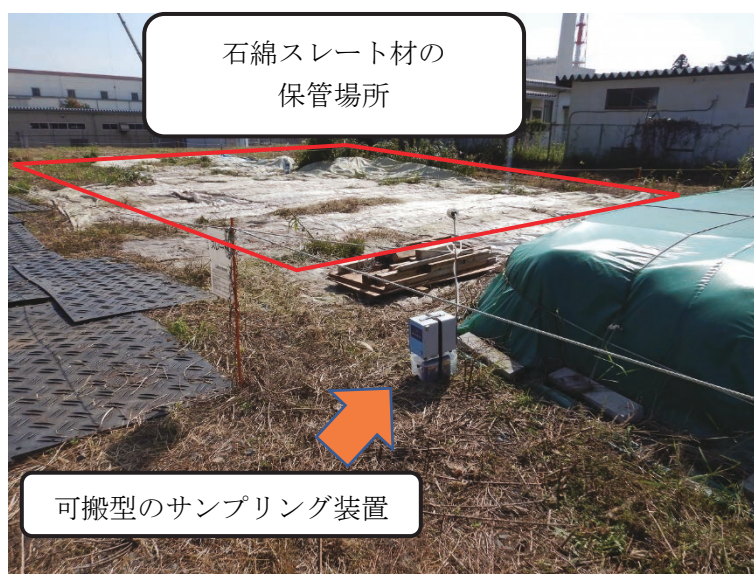
Fig. 15 搬出時のアスベスト粉じん濃度測定

石綿スレート材の搬出作業に伴い、3.2 節及び 3.3 節と同様に空気中の粉じんサンプリング及びアスベスト粉じん濃度の測定を作業開始前（令和 3 年(2021 年)9 月 30 日）、作業中（令和 3 年(2021 年)10 月 4 日）、作業終了後（令和 3 年(2021 年)10 月 5 日）の 3 回行った。搬出時のアスベスト粉じん濃度測定を Fig. 15 に、測定結果を Table 5 に示す。

参考のため測定結果を大気汚染防止法の敷地境界基準の許容値 10 本/L と比較したところ、許容値以内であることから、作業者及び周辺環境への大きな影響はないと考える。
