# JRR-2 の 建 設

1962 年 3 月

日 本 原 子 力 研 究 所

この資料は、茨城県東海村の日本原子力研究所に設置された第2番目の研究用原子炉(JRR-2)の建設についてまとめたものである。

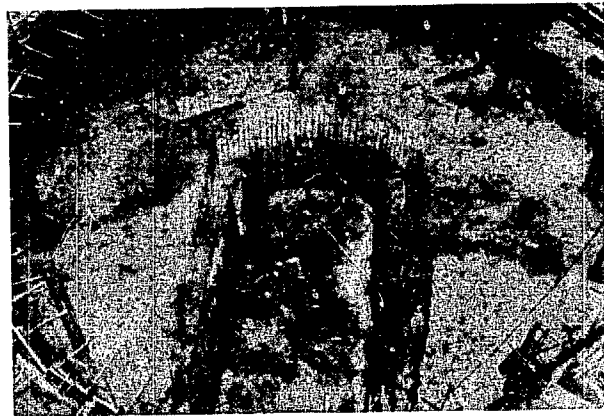
Photo 2. 炉室地下床のコンクリート打設終了(32 年 10 月中旬)

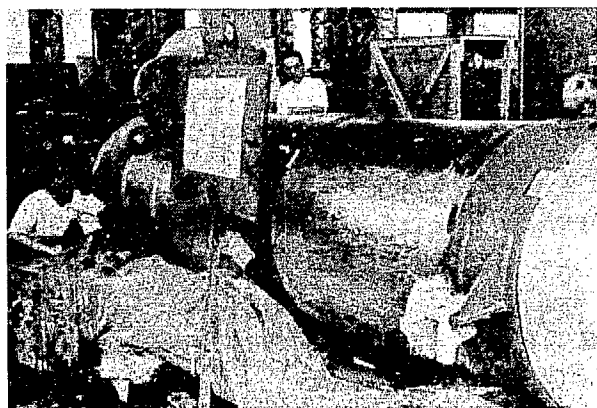
Photo 14. 主重水熱交換器

**7.4.9 重水熱交換器** AMFが直接納入する原子炉部品の第1便であり、しかも原子炉冷却系のうちで最も重要部品である重水熱交換器 (DE-1, 2, 3) が7月9日横浜に到着した。DE-1と2は横浜での通関立ち会い検査の際、内部につめてある窒素ガスの圧力を示す圧力計の指示が6箇のうち2箇は零となっていた。これは漏洩のあることを示すものとして三菱で試験したところ漏れがはなはだしく使用できないものであることが判明したのでAMFおよび製作者に試験結果を連絡した。これに対しAMFから米国で修理するか日本で修理するかを決めるため、重水側のチューブシート (tube sheet) をスニファー法 (sniffer method) で改めてHe漏洩試験するよう申し入れてきたので今度は原研が直接に試験した結果、かなり多くのチューブの溶接点からの漏洩があり、全体の漏洩量は $10^{-2}$ cc atm/sec程度であることが判明した。この結果をAMFに通告したところ米国で修理をおこなうことに決定した。DE-3は $5 \times 10^{-6}$ cc atm/secの漏れが認めら

れ、返送するか否かが問題となった。AMF の重水系の仕様スレスレのところであるが原研において AMF が製作者に示した仕様を入手して調べたところ不合格とすることができるので原研は DE-3 も米国に返送することに決定した。そして通関手続きをおえて DE-1, 2, 3 が米国向け横浜港を出帆したのは横浜に到着してから約 3 ヶ月後の、つぎの日付であった。

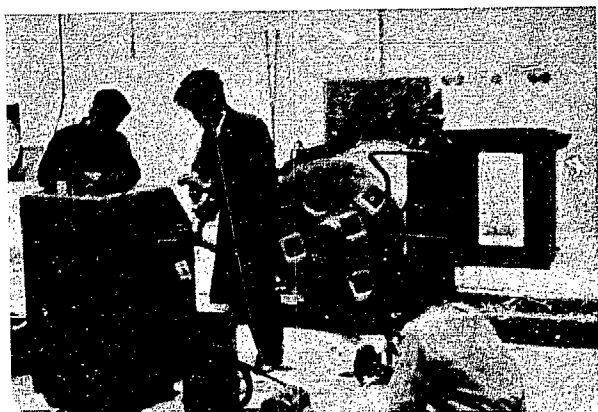
Photo 36. 回転プラグのヘリウム漏洩試験

**7.11.1 回転プラグ** 10月末の炉頂部のHe漏洩試験の結果、多くの漏洩場所が発見され、漏れ止めのための手直しをおこなったが、回転プラグ (rotary plug) は燃料挿入孔の角などに亀裂があり、漏れ止め

のための手直し補修をおこなっても好ましい結果は得られなかった。そこで、徹底的な修理をおこなうため、三菱電機（株）伊丹工場に返送した。そして工場では燃料棒と制御棒ライナーの溶接部の大修理をおわって、ふたたび現地に帰着したのは 12 月末となった。かくて炉の組み立ては、この回転プラグの補修に要する期間だけさらに遅れることになったのである。

**7.11.8 炉頂部の組み立て完了** 11月下旬, 漏れ止めの補修のため三菱電機(株)伊丹工場に回送して修理をおこなっていた回転プラグは, 12月末になって修理を終わり現地に到着した。回転プラグそのものは He 漏洩試験をおこなわなかったで、この外側の溶接部に漏洩があり、このため全体として組み立てたところ、この箇所をとって重水タンクの上部から炉体の外部への漏洩という結果になった。

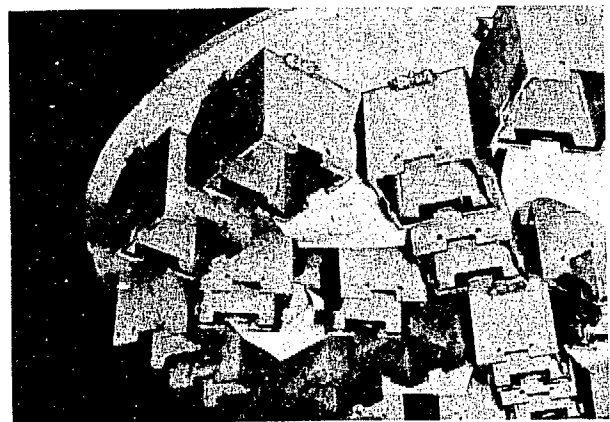
Photo 43. 燃料要素保持装置

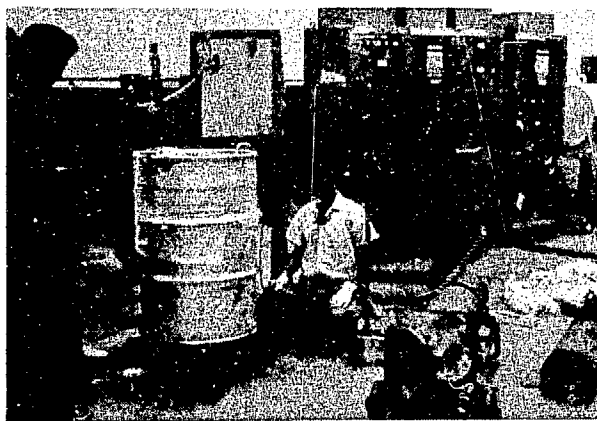
Photo 46. 重水注入

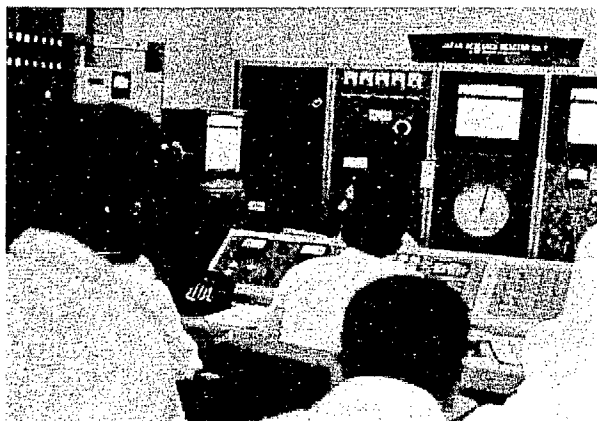
Photo 48. 臨界実験 (制御室)

**7.13.10 制御関係機器の最終調整** 制御関係機器の最終調整をおこなったが、その主要なものは、つぎのとおりである。

- (1) 制御系の真空管を真空管試験器で検査した。
- (2) ペリود計用増幅器の接点の設定、安全回路増幅器の接点の設定、そのほか電圧測定などをおこなった。
- (3) 自動制御装置の調整と電圧測定をおこなった。
