JAERI-M  
5371

研究炉・ホットラボの運転と技術管理  
(昭和47年度)

研究炉管理部

Report on the Operation, Utilization and Technical  
Development of Research Reactors and Hot Laboratory  
( April 1, 1972 to March 31, 1973 )

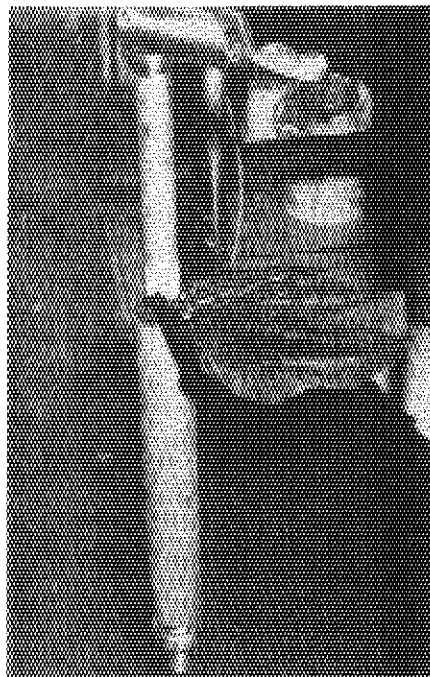
Fig.5.2 Support jig

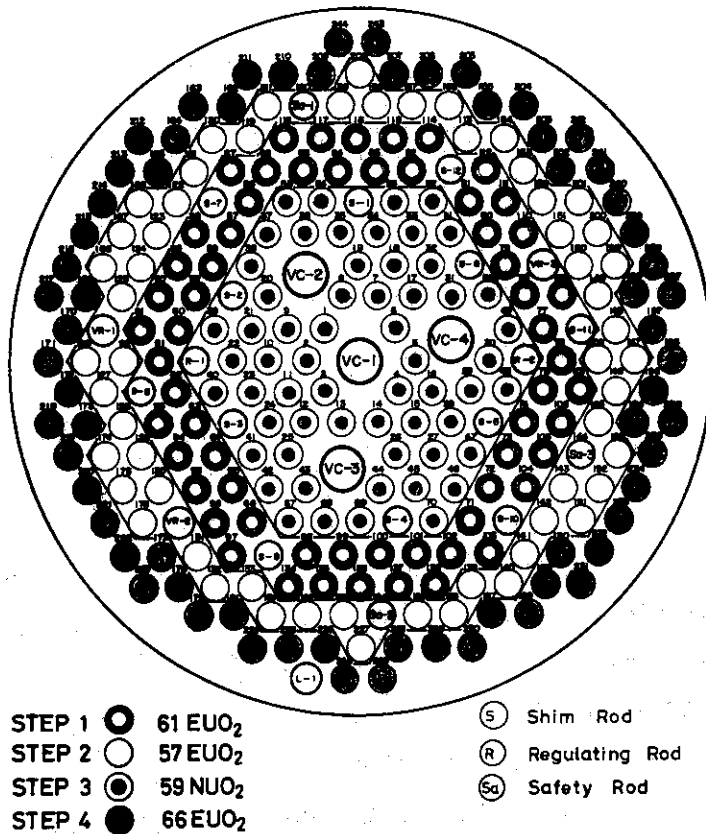
Fig.7.3.1 Core configuration of UO<sub>2</sub> fuel in JRR-3
