NSRR炉心燃料の機械的および
熱的健全性確認試験

1975年2月

日本原子力研究所
Japan Atomic Energy Research Institute

Mechanical and Thermal Tests of NSRR Fuel

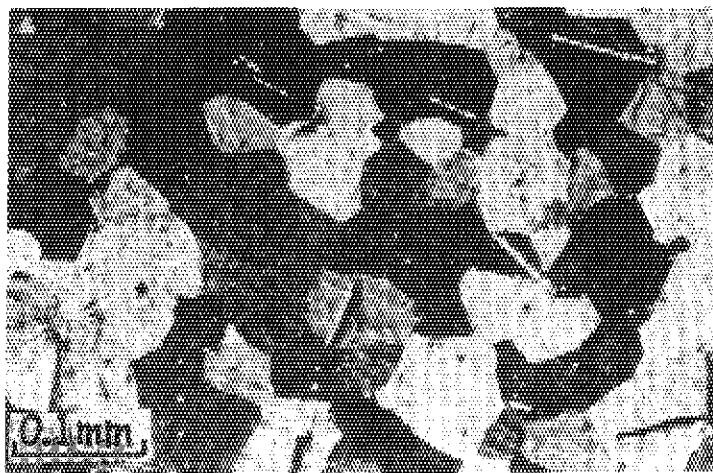
写真Ⅲ-10 水素リーク試験後の組織写真

(a) 燃料マトリクス

(b) ジルコニウム芯棒（割れが観察される）

(c) ジルコニウム芯棒（偏光）（割れは粒界に沿っている）
