JAERI-M

被覆粒子照射用キャプセルの故障報告

(7 2 F - 7 A)

Failure of the Capsule for Coated Particles Irradiation

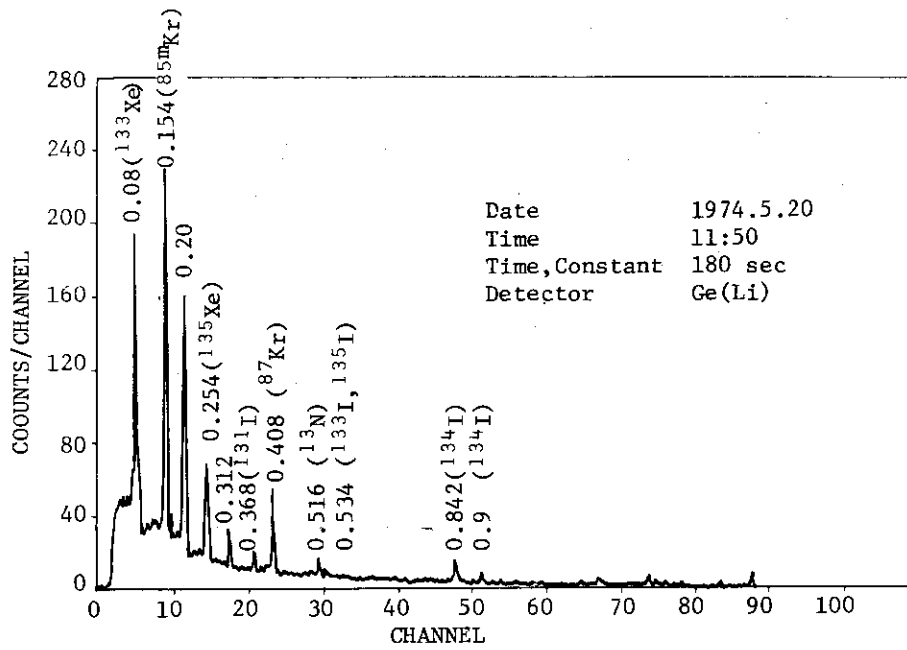
Fig. 2-1 Gamma Spectrum of Reakage Gases from 72F-7A Capsule

がわかり、14時21分原子炉停止操作を行なった。サンプリング・ガスの放射能核種の測定はGe(Li)測定器で行なった。この時の記録をFig. 2.1に示した。ヘリウム封じ込みによりキャプセル内にとじ込めた放射能の減衰を5月21日朝まで待ち、同時に原子炉系、照射施設等の停止操作を行なった。21日8時30分よりヘリウム・ギャップ層の放射能測定のため、この部分のガスを引いた。この時のキャプセル排気モニターの指示値の最高は100 CPSであり、バックグラウンドの10倍程度であった。ギャップ内のヘリウム置換を行なうと放射エネルギーは減少してきた。これは燃料部分からあらたにギャップ部分へ出る放射能はほとんどなくなったためと考えられた。これは照射時の高温であった構成材が、原子炉停止により常温になり、放射能漏洩の経路が閉じる方向に変化したものであると推測された。内部のヘリウム置換を続けながら、キャプセル取出の準備作業を行ない、キャプセル上端で制御用配管はロー付により封じ、13時15分炉心より取出を行なった。

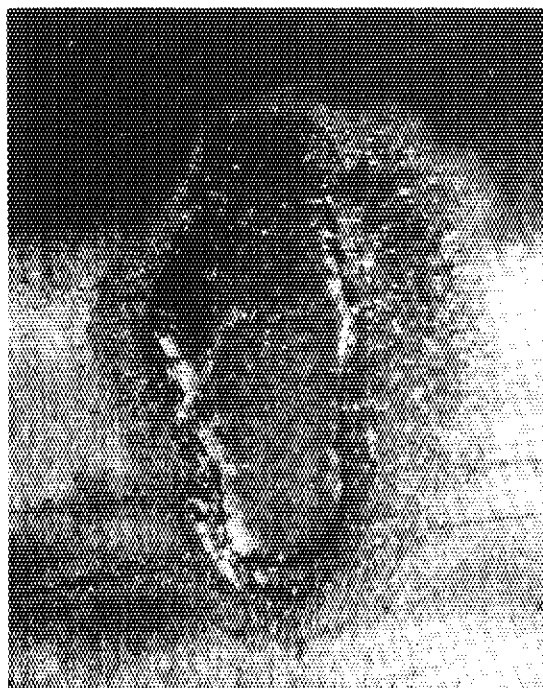
Fig. 4-3

Elliptic shape blister "A"

Elliptic shape blister. "A" ($\times 17$)

Circular shape blister "B"

Circular shape blister. "B" ($\times 32.3$)

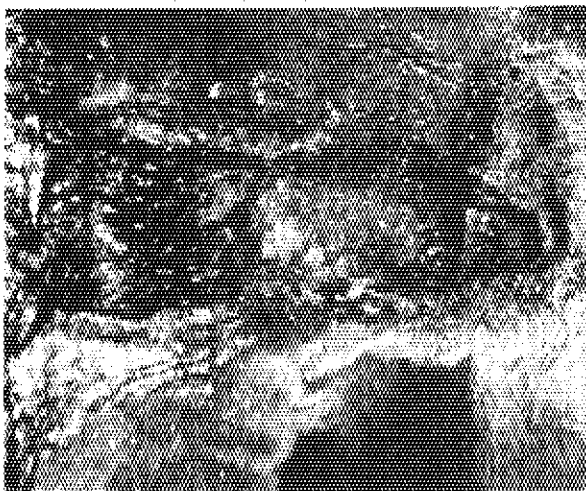
Macrograph of blister "B" (×6.5)
