JAERI-M

8 0 8 4

ラジオアイソトープに関する輸送物の
安全性試験

Safety test of transport packages for radioisotopes

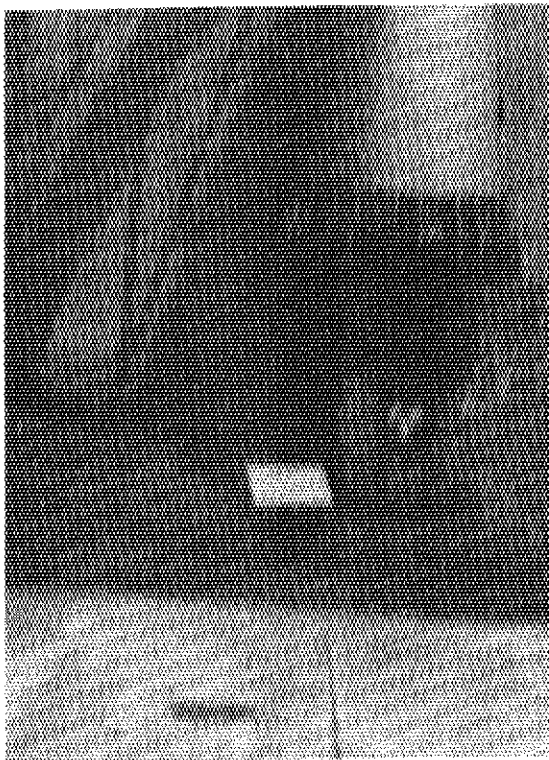
Photo.3 Postures of L type package in the 12.2 m drop test

落下試験は、製造棟の排気塔の踊り場でおこなった。高さはコンクリート道路から12.2 mであり、ここからPhoto 2 のように落下させた。準備した2体の試験体の落下姿勢は、Photo 3の1, 2 にしめすように水平および斜め（略称：コーナー）方向であった。

この結果、段ボール箱は胴体および角が変形した。段ボール中仕切りは、水平落下の時に缶詰があたった部分に変形した。斜め落下では缶詰の頭部が少し変形しており、段ボール箱の内部で上下に動いた事が明らかであった。2つの試験体中のバイアルは健全でしかも中の液体はもれることはなかった。

1. Horizontal drop

2. Corner drop

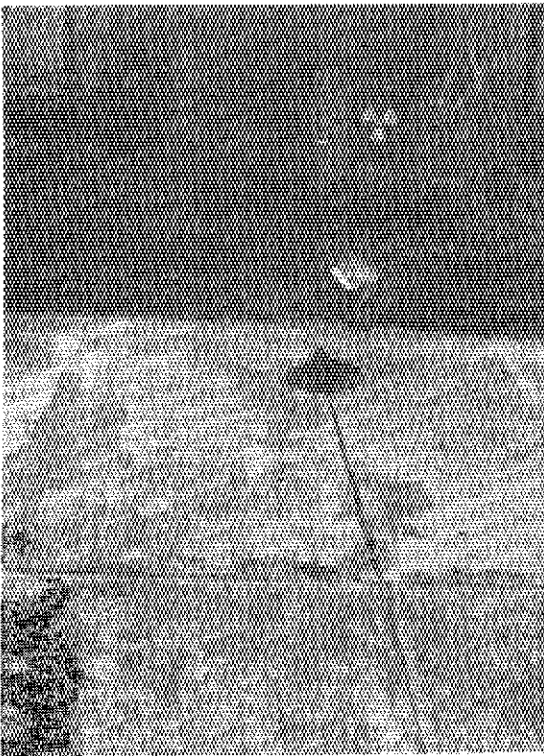
Photo.5 Results of 12.2 m drop test for the A type package

落下方法は3.1と同じ水平方向である。落下途中に逆さ(ふたが下側)になりその後、Photo 5の1のように1回バウンドしPhoto 5の2の状態に静止した。

落下後の輸送物では、Photo 4の2の外装箱のアルミニウム板製(2 mm t, 2 mm t鉄板で補強)のふたが衝撃によりPhoto 5の2のように蝶番部が破断し本体より分離した。また、鉛容器を押さえていた鉄板中ふた(2 mm t)が鉛容器の上下運動でふくらんだ。

鉛容器では、Photo 5の3にしめすように把手が吸収体としての役目をして変形した。また、鉛容器のふたを押えていた蝶ネジがまがったほかに外観上の変化はなかった。バイアル自身は何ら落下時の影響は受けなかった。

1. Package rebounding after
1st collision to the ground

2. State of breakage of the package

3. Deformation of the handle of the container

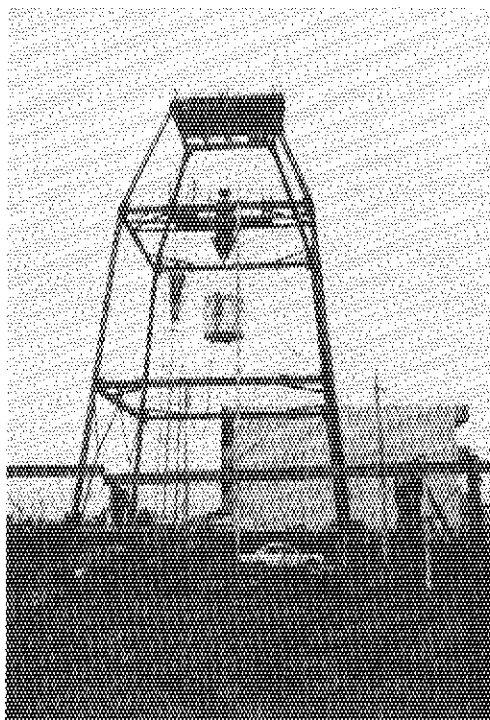
Photo.11 Tower used for free drop tests

5.2項でのべた試験体を工業技術院機械技術研究所に設置されているPhoto 11 にしめす落下塔で電磁式の着脱装置により1mの高さに吊り上げて、直径15cm、高さ20cmで上面がなめらかな水平である鋼製ピンの上に落下させる実験をおこなった。

試験体が落下する接地面は、鉄筋コンクリート床(6m×6m×2.5m)の上に鋼板(5m×5m×5mmと2m×2m×7mm)を重ねたものである。
