JAERI - M
83-096

燃料集合体のジルカロイ被覆管の変形
におけるロッド間相互作用に関する模
擬燃料棒試験

—ふくれ変形におよぼす外部発熱体の影響—

Simulator Test on the Rod-to-Rod Interactions
of Ballooning Zircaloy Claddings of Fuel Assembly
—— Effects of External Heaters on the
Deformation Behavior ——

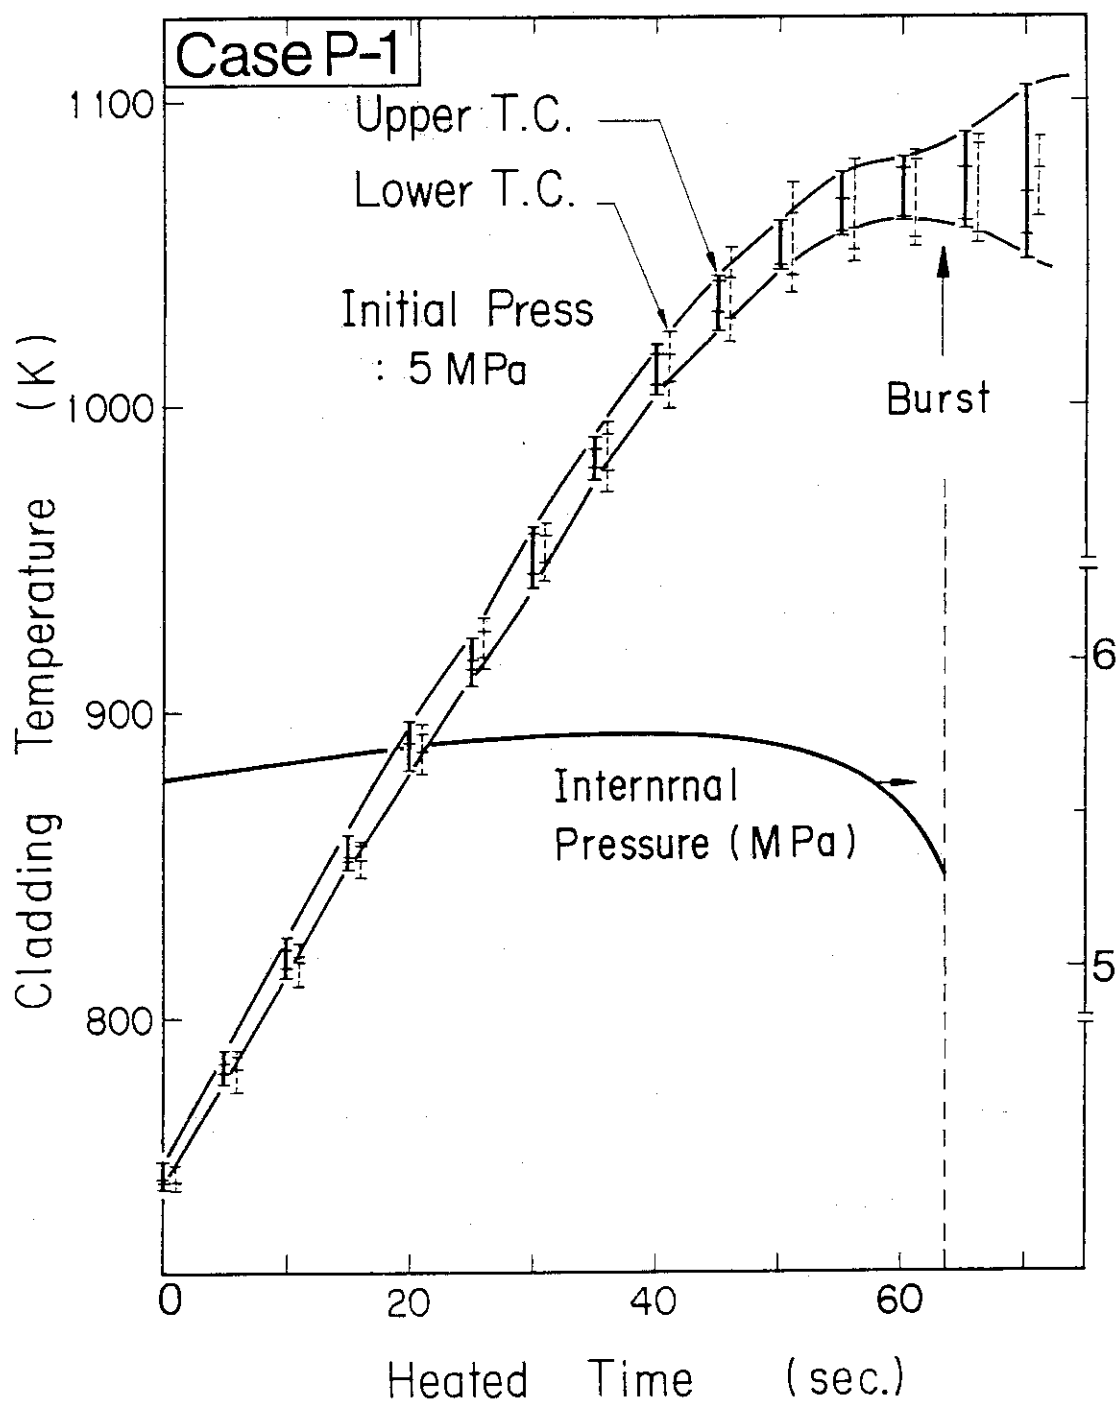
Fig. 5 Temperature and internal pressure histories of single rod burst test conducted in air with no external heater pipes.
 □ : temperature at upper elevation of rod, □ : temperature at lower elevation of rod.

この結果は、Fig.5とPhoto.2 (Case P-1)、およびFig.6とPhoto.3 (Case P-2)に示される。横軸の時間は、温度が650~750 Kに達した任意の時刻を起点にとったもので、電力を投入した時刻からの値ではない。Case P-1においては試料の上部拘束として発熱部上端より上方に約60~80 mmの部分に金属治具によって半径方向への変位を抑える方法をとった。初期内圧は4.5 MPa (580 Kにおいて)である。Fig.5において、実線のプロットは軸方向上方レベルの、破線のプロットは同じく下方レベルにおける円周方向4点の温度である。 ΔT_{az} は温度上昇とともに増大し、破裂時点では~40 Kにも達した。 ΔT_{az} は内部ヒーターの偏心により生じ、被覆管の非軸対称ふくれ変形とそれに伴う試料の湾曲によって拡大され、局所的なふくれの進行→破裂となる。Photo.2は、試料外観と破裂開口部での断面形状を示す。破裂円周歪は小さい。

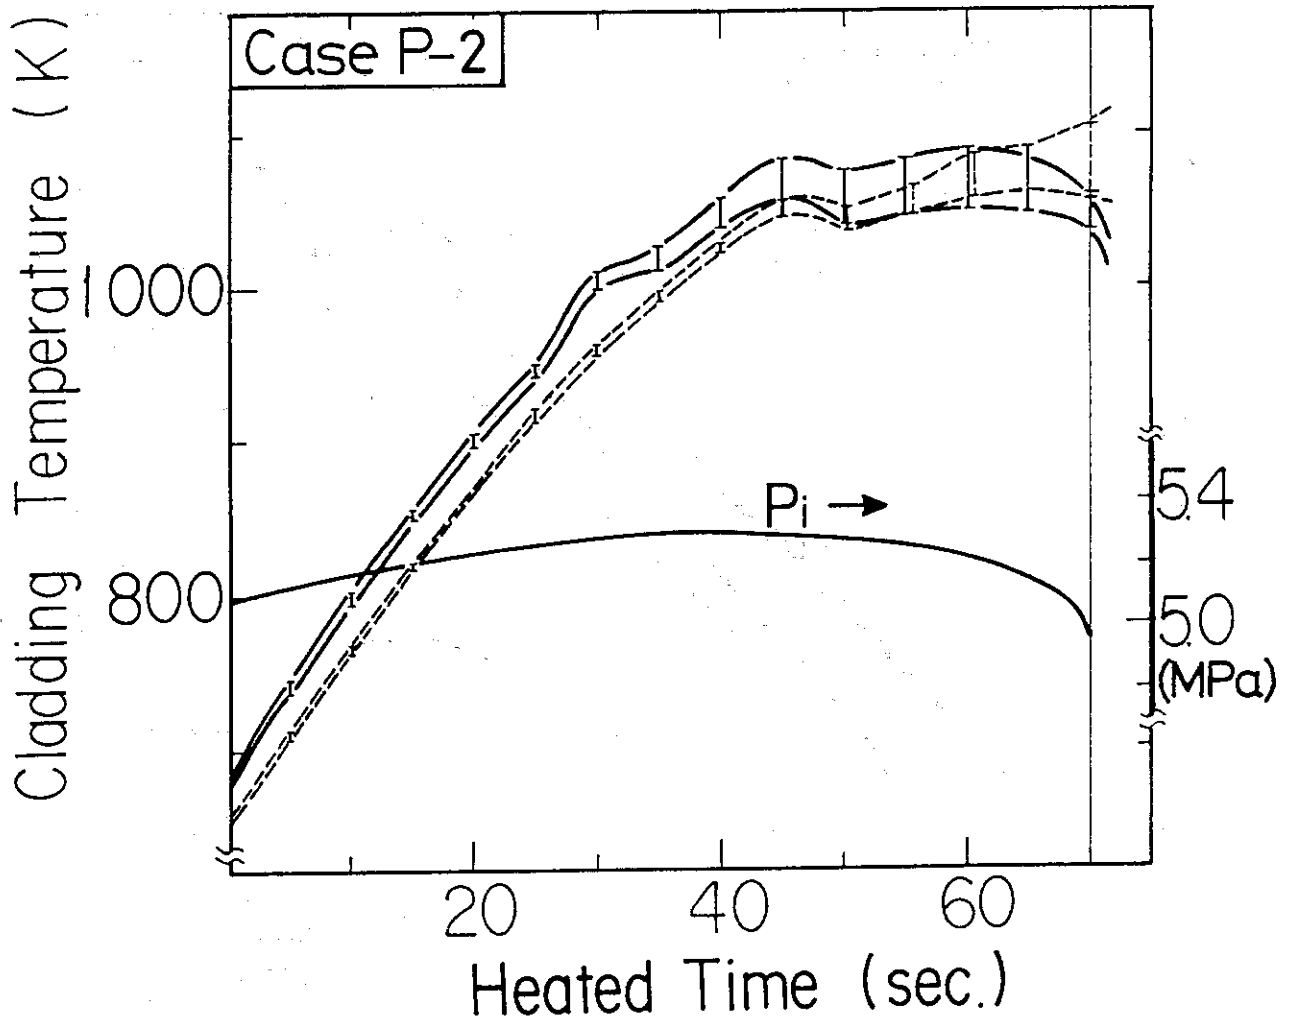
Fig. 6 Temperature and internal pressure histories of single rod burst test conducted in air with no external heater pipes. — : temperature at upper elevation of rod, ---- : temperature at lower elevation. Pi: internal pressure.

Case P-2においては、Case P-1と等しい初期内圧のもとに、試料上部拘束を発熱部上端より上方20~40 mmとした。こうすることにより、変形過程の湾曲を抑え、破裂歪量の増大を期待した。しかし ΔT_{az} はFig. に示されるように増大し、小さな円周方向歪量で破裂した。Photo.3は、Photo.2と同様の形状を示している。

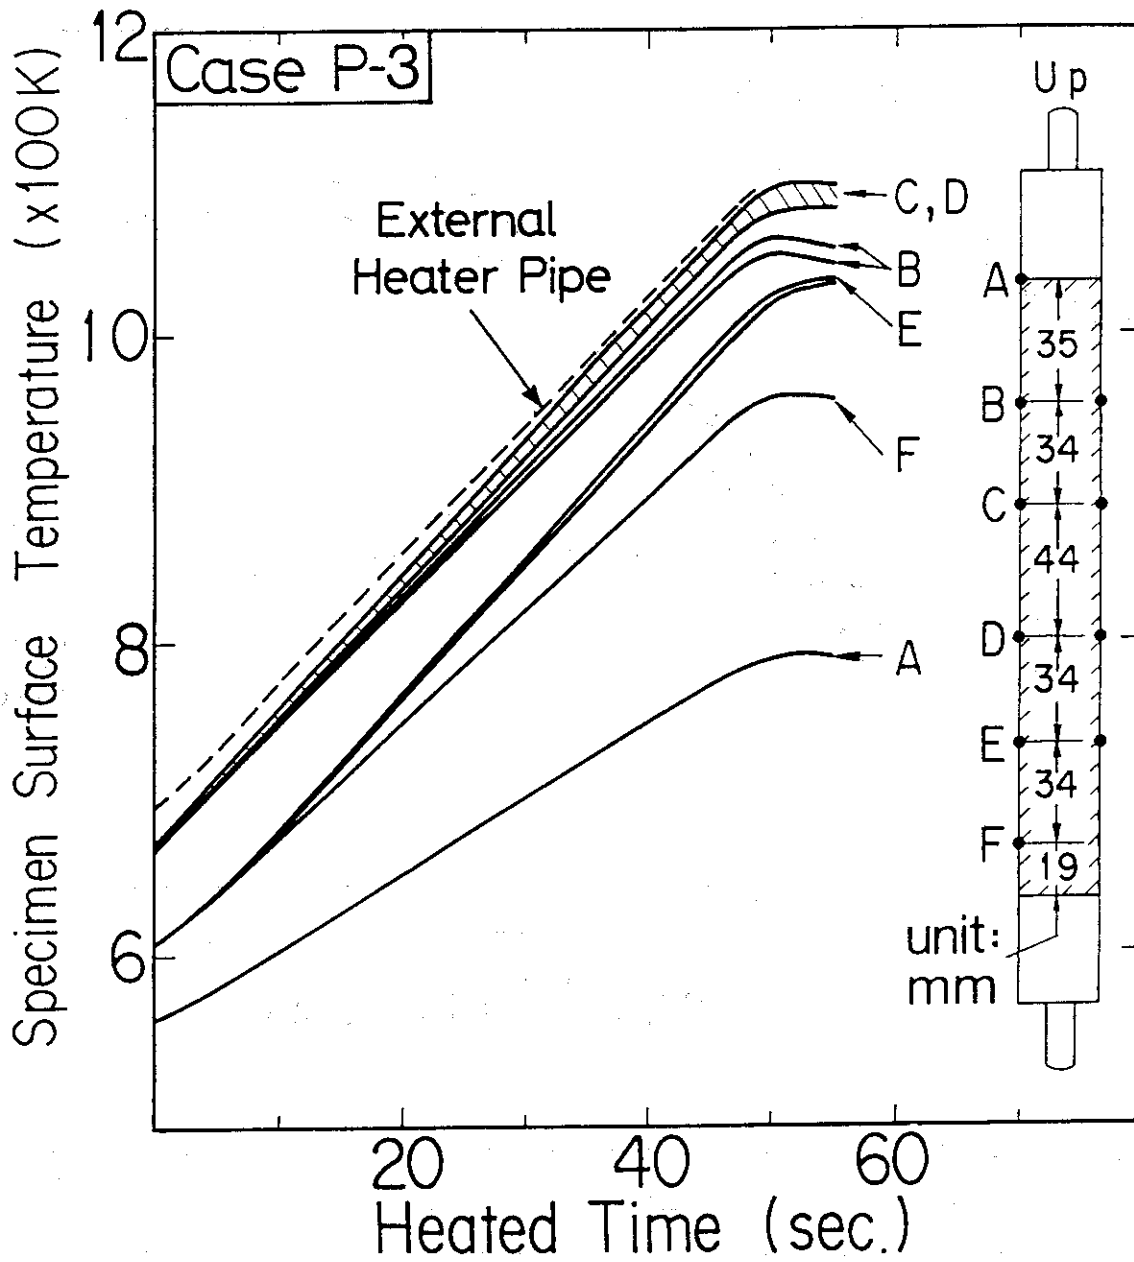
Fig. 7 Axial temperature distribution of specimen cladding within heated zone. The specimen rod was placed in the center of eight external heater pipes which were heated at almost the same rate as that of the cladding. A, B, C, D, E and F denote the positions of thermocouple hot junctions.

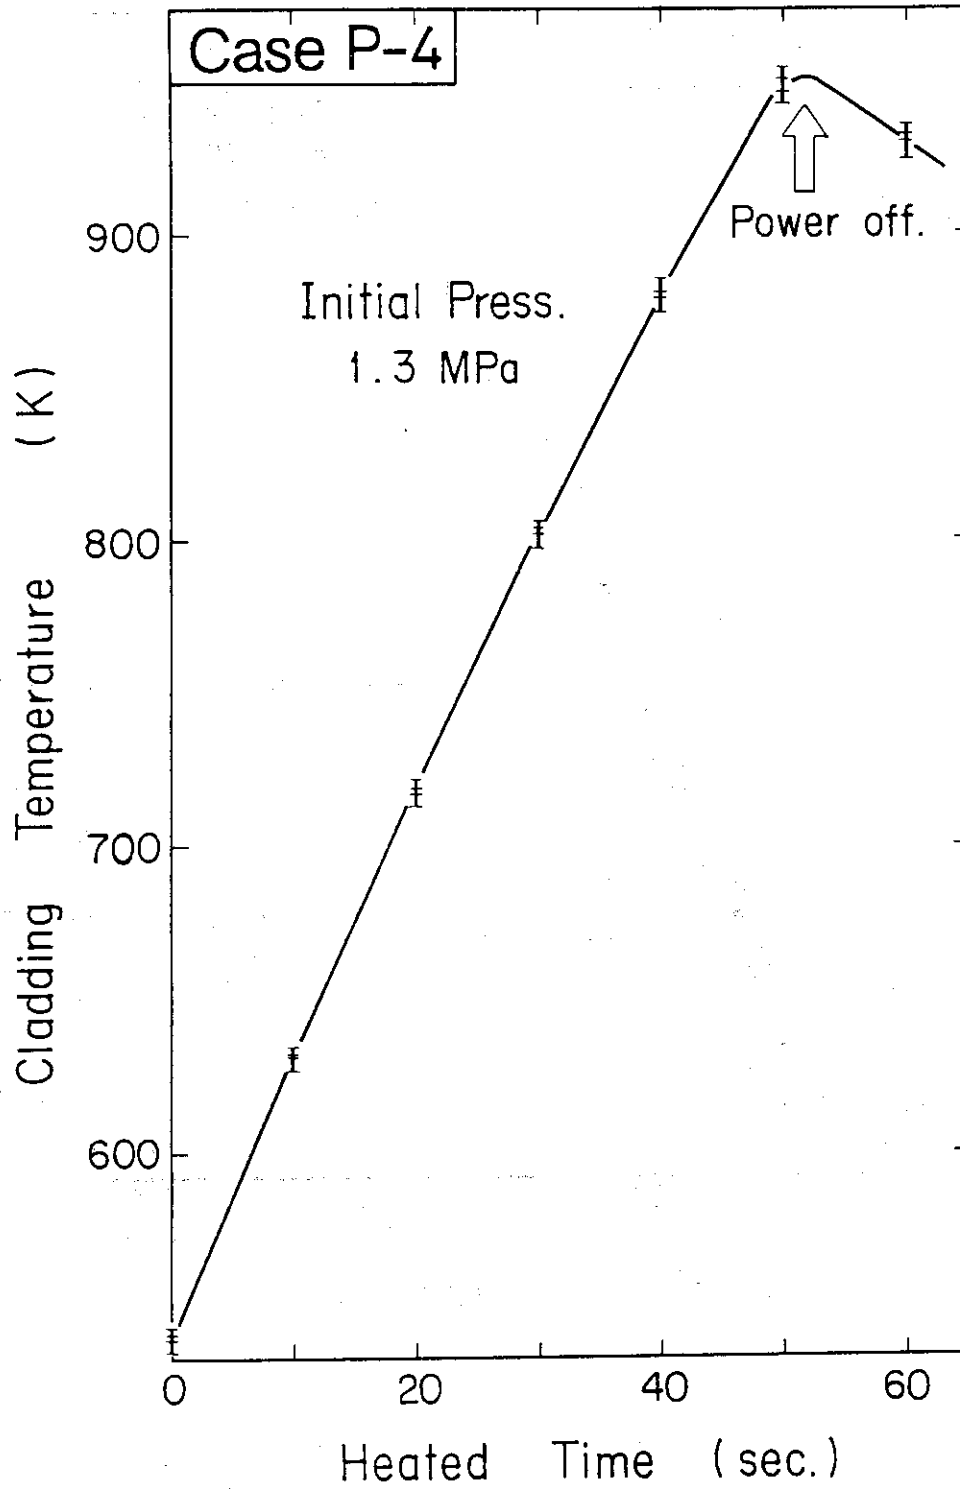
Fig. 8 Azimuthal temperature difference of a specimen cladding heated in air at the center of 8 heater rods which were not powered.

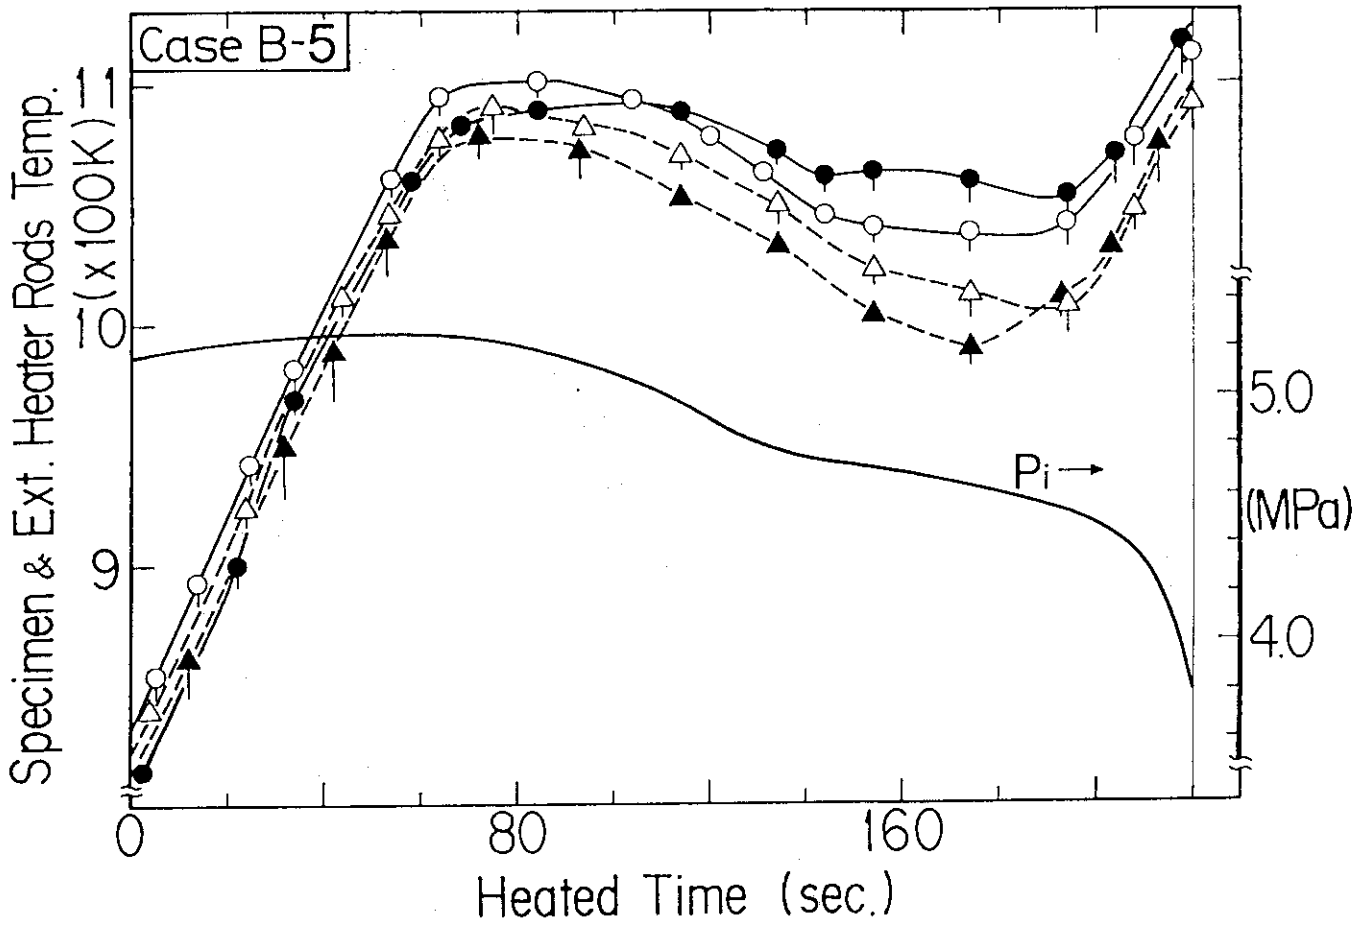
Fig. 18 Histories of temperatures and specimen internal pressure P_i .
 \circ, \bullet : temperatures at upper and lower elevations of specimen cladding, respectively. $\triangle, \blacktriangle$: temperatures at upper and lower elevations of four nearest heater pipes, respectively.

被覆管温度が $\sim 1100\text{K}$ に達した時点で昇温速度を下げるために内部ヒーターへの電力を減少させたところ、ふくれによるギャップ熱伝達率の大幅な低下とヒーター電力減少との時期が偶然一致したものと思われ、被覆管温度は低下し始めた。それにつれて外部発熱体の温度も低下し始めた。Fig.18の横軸上120 \sim 130 sec.の時点で、試料内部ヒーターへの電力を増大させ、温度低下を抑えた。しかし、この温度($\sim 1060\text{K}$)と、4.6 \sim 4.7 MPaの内圧とでは破裂は容易には起こりそうもないことは従来の研究から明らかだったので、更にヒーター電力を増大し、温度上昇をはかった。すると、 $\sim 1100\text{K}$ に至って破裂した。Photo.13に示されるように、ふくれは外部発熱体間に大きくせり出していると同時に、軸方向にも長く拡大している。このときは、被覆管と接触した発熱体は、被覆管に押されて外側へ湾曲した。その湾曲による中央部の変位は、約1.3 mmであった。破裂開口は、大きな変形に比較して小さい。

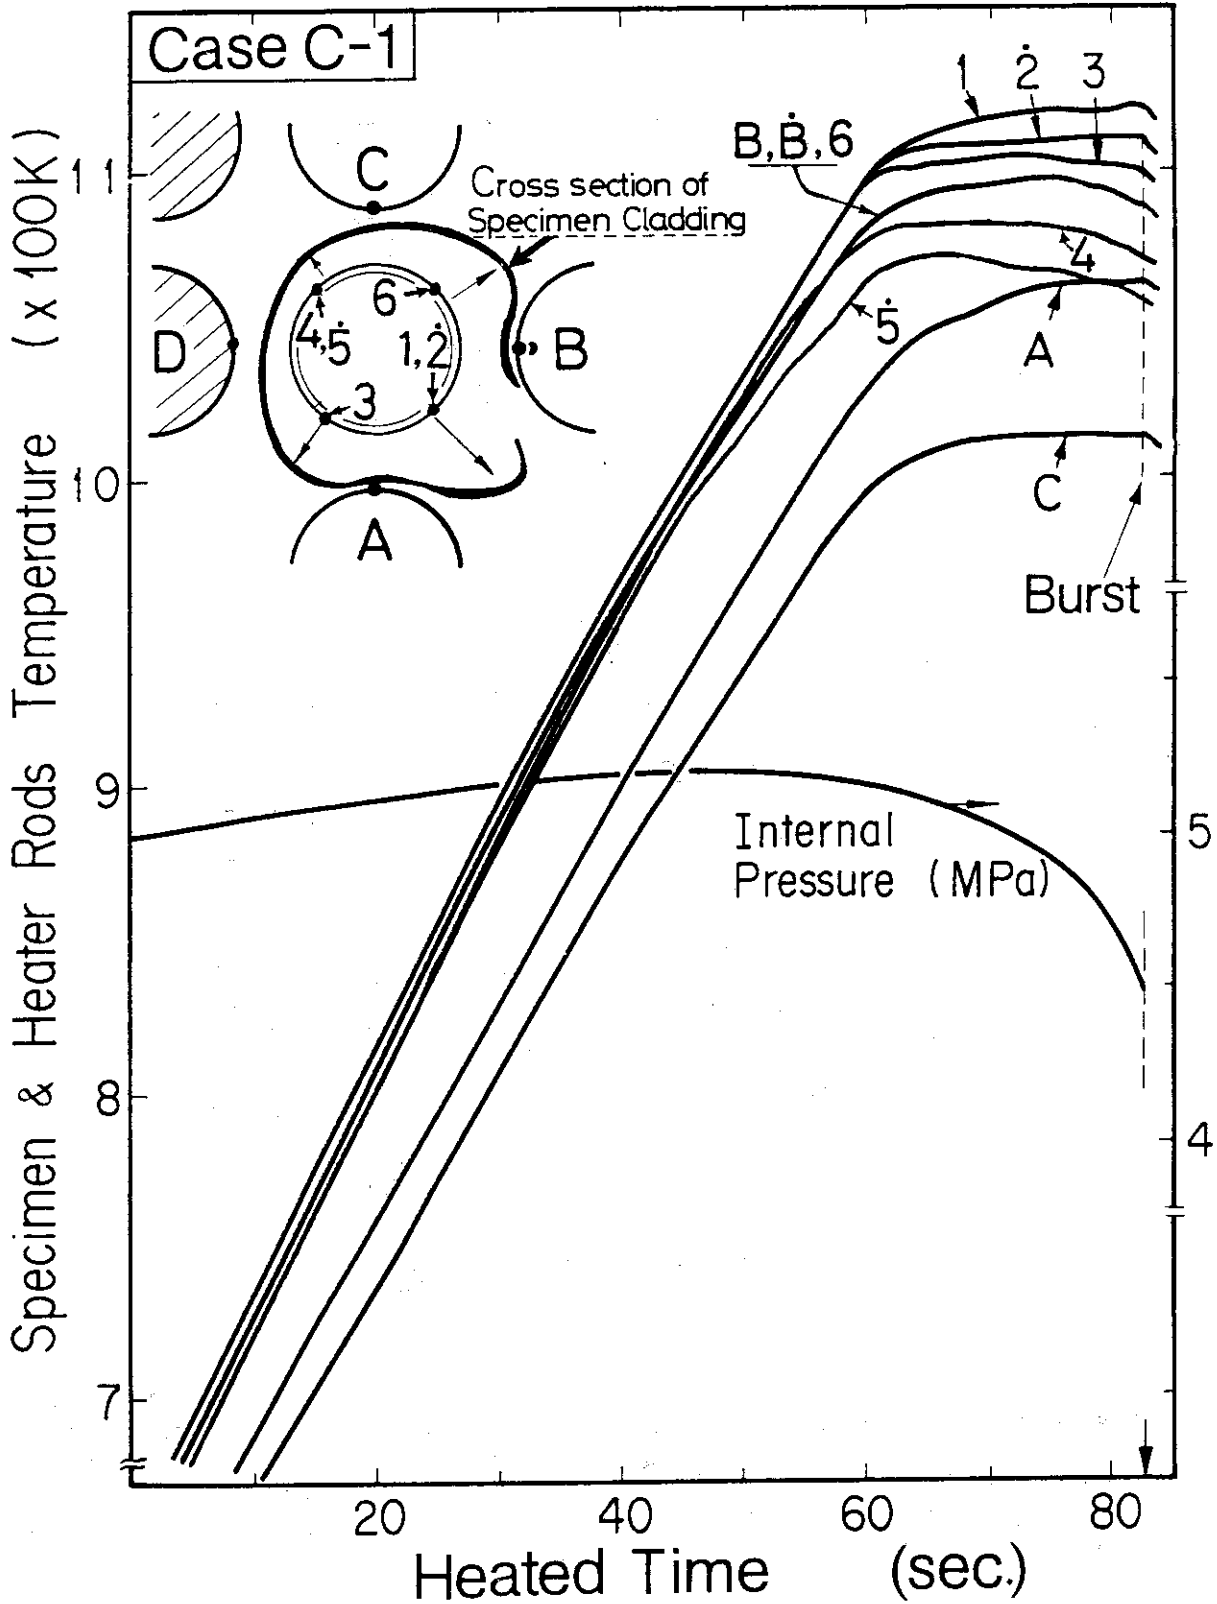
Fig.21 Histories of temperatures and specimen internal pressure P_i of the test conducted with two non-powered external heater pipes shown as \odot . Letters and numbers indicate thermocouple positions. Dot over some of them denotes thermocouples at lower elevation.

試料円周方向の温度は、上方レベルでみれば1が最高、4が最低であり、その差は $\sim 60\text{sec.}$ を過ぎてから破裂までの間、 $\sim 40\text{K}$ に達している。この結果、Photo.16に見られる非軸対象な変形が生じた。Fig.21には断面の模式図を描いた。すなわち、被覆管の高温側が優先的にふくれて隣接発熱体と接し、さらに発熱体間へせり出していくと同時にふくれが軸方向に拡大するが、低温側は変形が少く、発熱体と接触しない。破裂開口は軸方向に比較的長くなった。

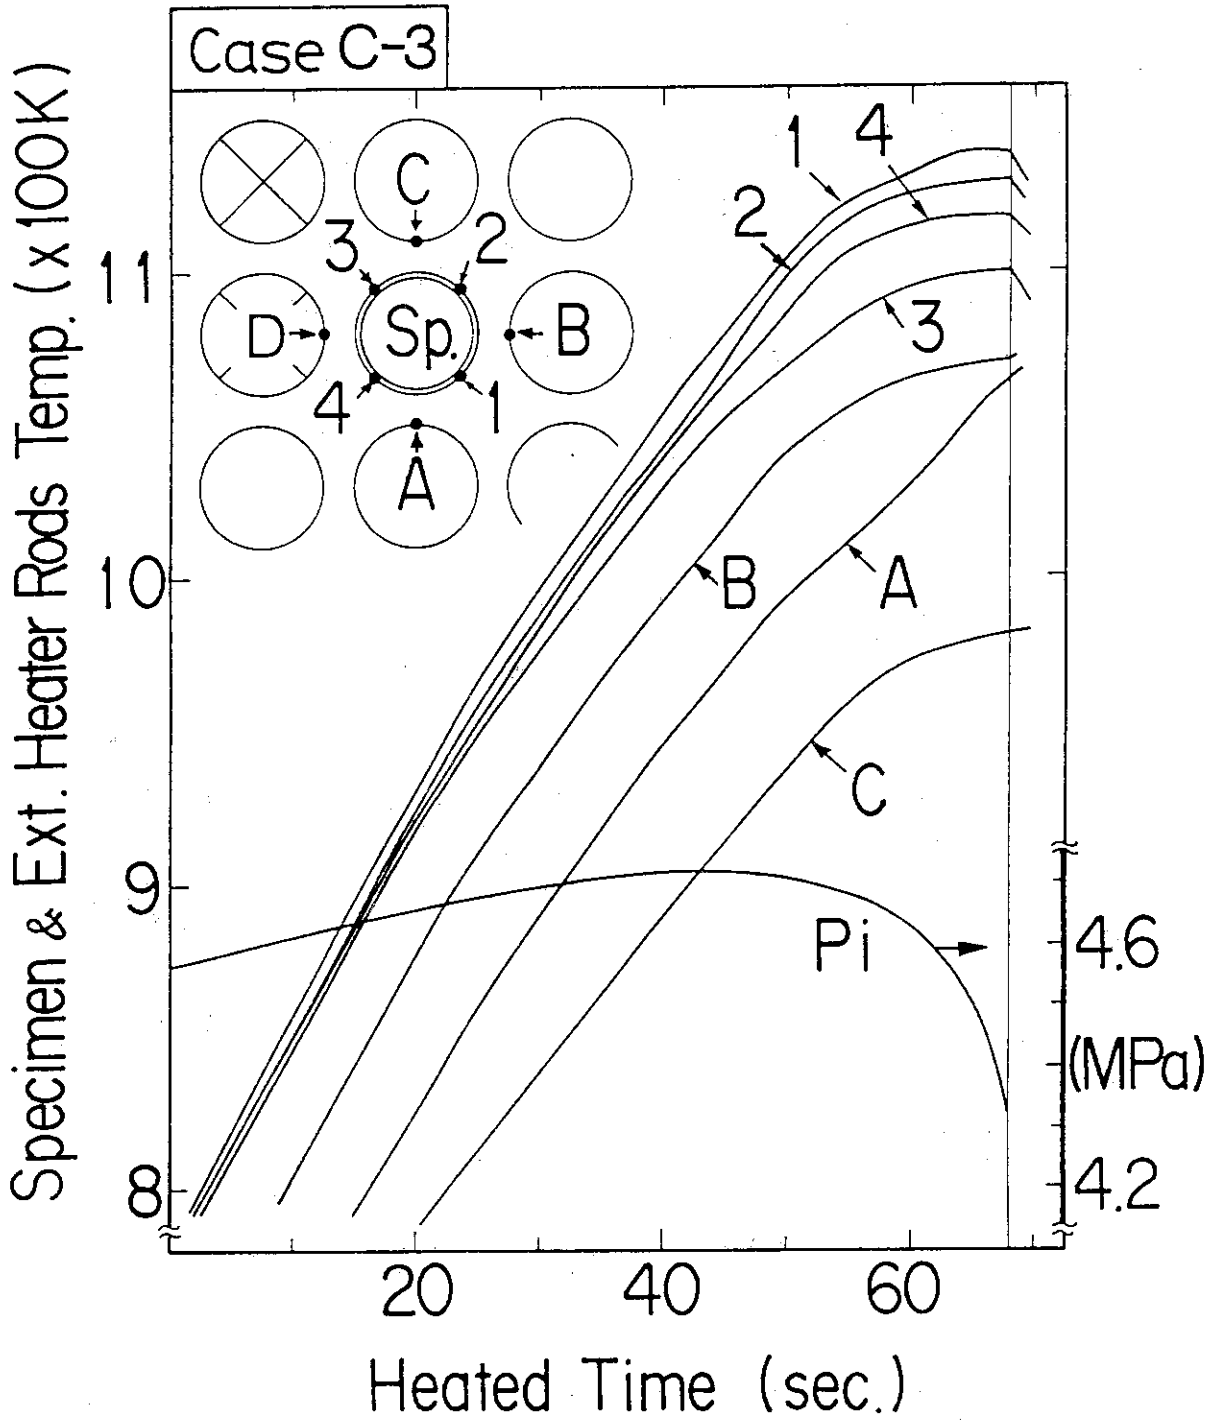
Fig.23 Histories of temperatures and specimen internal pressure P_i of the test carried out with two non-powered external heater pipes shown as \otimes . The numbers 1, 2, 3 and 4 indicate the thermocouple positions at upper elevations of specimen cladding, and letters A, B, C and D denote also the thermocouple sites at upper elevation of four nearest heater pipes.

本ケースは、初期内圧を ~ 4.5 MPa とやや低くし破裂までの時間を延長しようと試みたものである。結果をFig.23とPhoto.18に示す。内圧は低め、かつ、最隣接発熱体Bの温度も、試料被覆管に比べて ~ 20 K以上低いが、破裂はFig.23の温度ヒストリーに見るように ~ 1100 Kを越してから遅滞することなく起っている。破裂開口は1で示した最も高い温度履歴の部分で生じた。

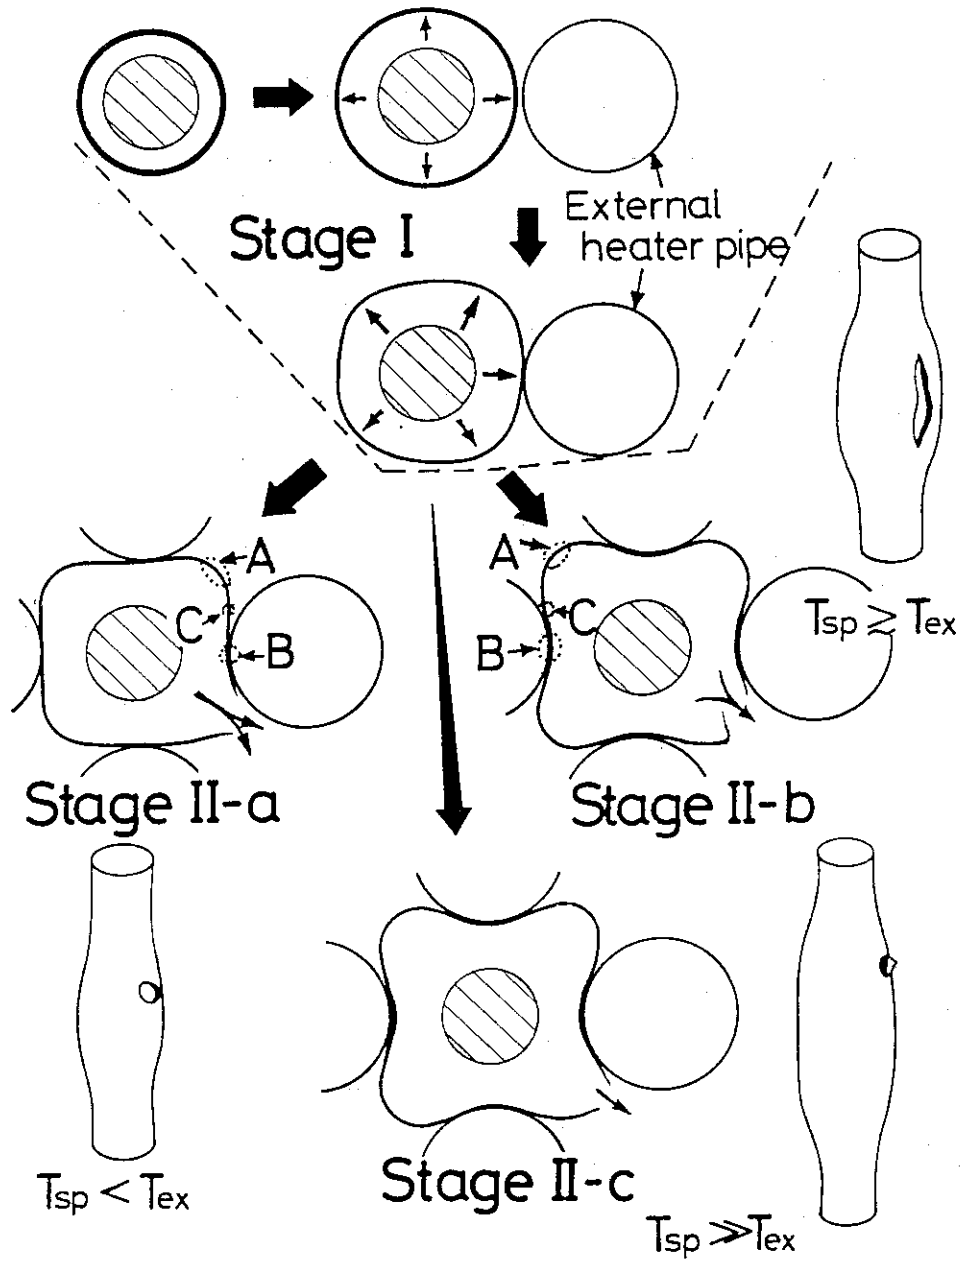
Fig. 24 Schematic illustration of the effects of external heater pipes on the deformation behavior of specimen cladding from initiation of contact until rupture. A: convex region, B: concave region, C: inflection point. T_{sp} .: specimen cladding temperature, T_{ex} .: external heater pipe temperature.

変形の開始から破裂に至る過程を、Fig.24に模式的に示したように、I～IVの4段階に大別する。

しかし、接触しても変形の歪速度が十分高くなる条件下では、接触した凹面は、十分拡大しないまま破裂に至る。すなわち、 $T_{sp} < T_{ex}$ であること、 $T_{sp} \geq T_{ex}$ でも内圧が十分高いことがこうした条件である。ただし、破裂開口は、このような場合でもやはり断面の変曲点近傍に発生することは、結果の章に述べたとおりである。

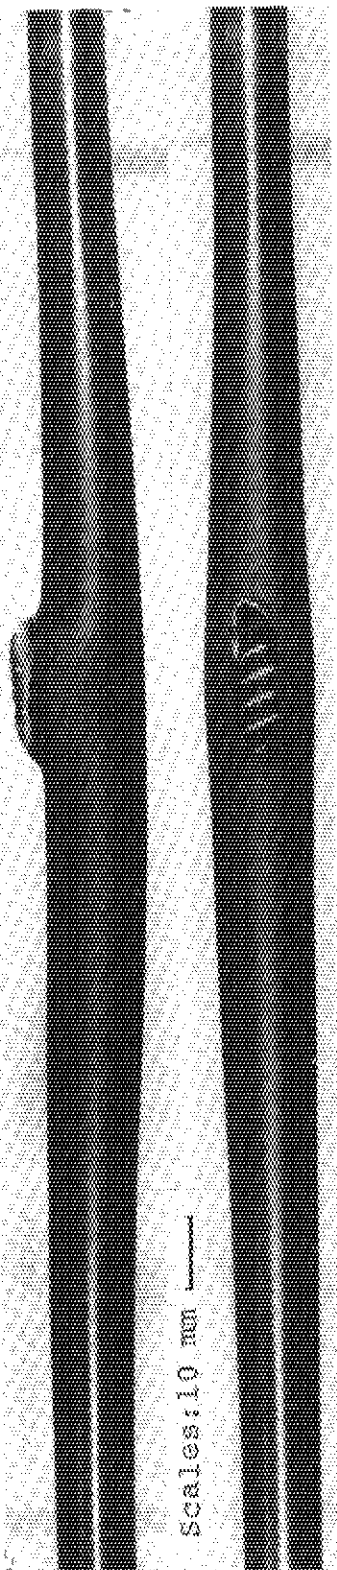
Photo.2 Ruptured specimen cladding tested alone in air with no external heater pipes (Case P-1, Fig.5). Seen from two directions (Right); cross section at rupture site (Left).

i) Case P-1およびP-2においては、単一試料破裂テストのひとつの典型的経過が示された。すなわち、ふくれ変形は局所的に発生し、ある程度進行すると円周方向温度差のために非軸対称変形となる。このことが、試料棒の湾曲を生じさせ、さらに内部ヒーターの偏心を増大させて円周方向温度差の増大を加速する。その結果、Photo.2, 3に示される断面に見られる不均一な肉厚分布を伴ったふくれ変形となる^{(9),(11),(12),(14)}。Case P-2において、上部拘束位置を発熱部に近づけたことの変形挙動への影響はうすかったと思われる。

Photo.2および3に示されたように、単一模擬燃料棒の破裂テストでは、局所的に生じたふくれ變形が棒の湾曲を生じさせる。この湾曲は内部ヒーターの偏心による被覆管の非軸対称ふくれによるものであるが、湾曲自体がさらにヒーターの偏心を助長し、円周方向温度差を増加させる。その結果、破裂円周歪は小さい。しかしCase A, B, Cシリーズを通して、Photo.2および3に見られる湾曲は生じず、 $\sim 50\text{ K}$ の円周方向温度差の生じたCase C-2にしても、高温側のふくれ變形は軸方向に拡大している。このことは、接触した外部発熱体によって湾曲に対する抵抗が与えられた結果と考えられる。

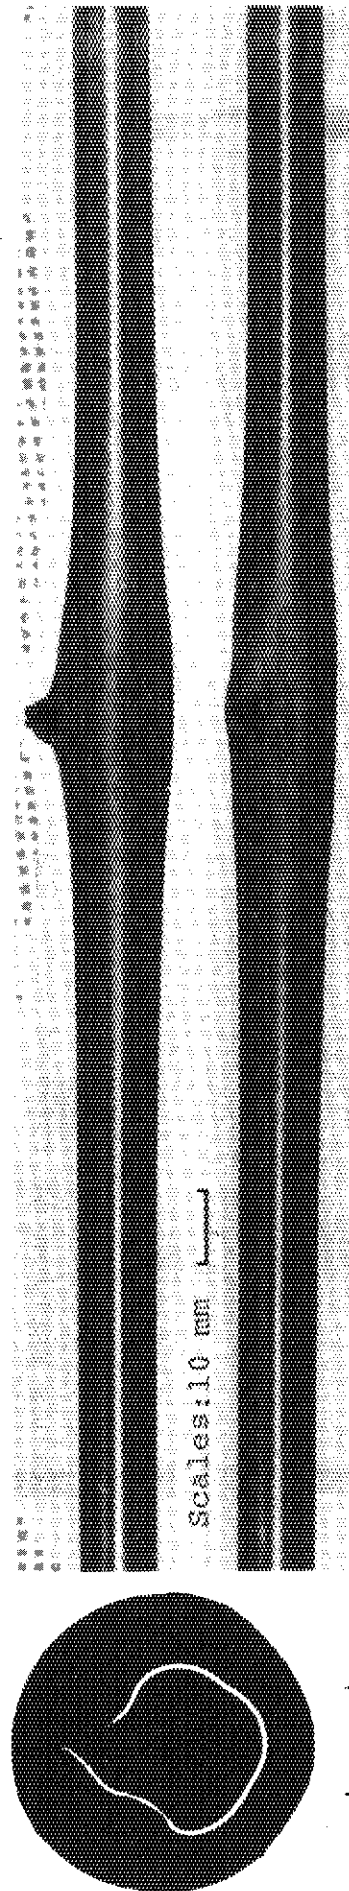
Photo. 5 Specimen cladding of Case A-2 (Fig.10). Seen from two directions (Right); cross section at rupture site (Left). Tested in eight external heater pipes.

Photo.4～Photo.18に示された断面を観察すると、破裂開口に関してほぼ共通して次のような特徴がうかがわれる。
