JAERI - M
84-175

東海研究所 Co-60 照射室 25 年史

長山 尚・大久保 隆・出井数彦・辻村重男

日 本 原 子 力 研 究 所
Japan Atomic Energy Research Institute

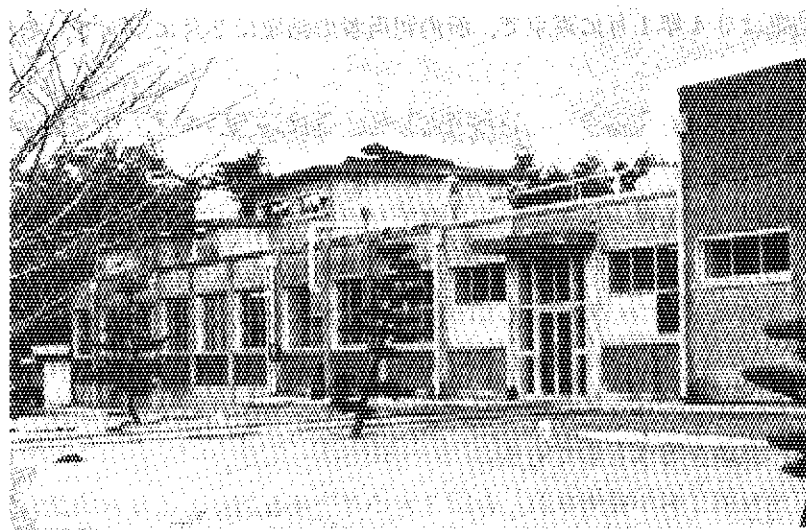
写真 4.4 現在のCO-60照射室

41年度に大学開放研究室増設, 42年度に
玄関回り増改築

41年度に建家東側に12スパンが増設され、大学開放研究室が移転して来た（写真4.4）。

42年3月～7月に玄関部分の増改築を行い、33 m^2 増設するとともに、間仕切を変更して居室面積をふやした。変更後の間取は図1.1に示すとおりである。外観は写真4.4参照。
