JAERI-M
8758

NSRR 実験における薄肉被覆材燃料の
破損挙動

Study on Fuel Failure Behavior of a Thin Wall Clad Fuel Rod
in NSRR Experiments

Division of Reactor Safety,
Tokai Research Establishment, JAERI

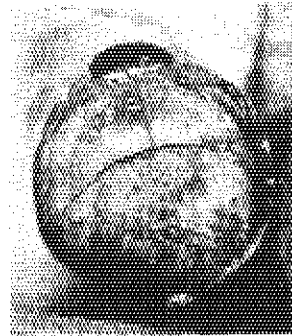
Fig.3.4 Post-test appearance of the fuel rod irradiated at 255 cal/g.UO₂ in Test No.216-2, showing a) an overall view, b)~h) enlarged views of the rod, i) j) magnified views of the fuel rod fragmented after opening the capsule, k), m) mating end views at the location of failure, and l) end views at the location of failure.

e) local projection of molten cladding and/or pellets

traces of pellet-pellet boundaries

標準燃料の破損しきい値に近い発熱量 $255 \text{ cal/g} \cdot \text{UO}_2$ で照射した結果、燃料はFig. 3.4に示すように5つに分断して破壊した。外觀上の特徴は、前述の実験番号216-3と大筋において同じであるが、その程度においてはすべてより激しい(Fig. 3.4 b)~h)。その他の特徴としては、標準燃料試験の実験番号200-7(発熱量 $295 \text{ cal/g} \cdot \text{UO}_2$)において生じたものと同様の溶融被覆材あるいはペレットの噴出を示す部分的な盛り上がり(Fig. 3.4 b), c), e), f)に示すように見られ、また分断した燃料片から被覆管の一部が剥れ落ち、同図i), j)に示したように被覆管の内、外面とも酸化しており、内面にペレット-ペレット境界部の痕跡を示すと思われる筋が存在している。破壊の状況は、標準燃料試験において分断した発熱量 $295 \text{ cal/g} \cdot \text{UO}_2$ (実験番号200-7)の結果よりは激しいが、同じ5つに分断した $334 \text{ cal/g} \cdot \text{UO}_2$ (実験番号111-6)の結果と比較すると、被覆管の損傷については大差がないが、 UO_2 ペレットについてはより穏やかであった。すなわち、標準燃料の場合の燃料ペレットは与えられた発熱量に応じてより高温にまで達し、到る所で溶融した痕跡が見られたが、本試験燃料の場合溶融した部分も見受けられるが、流れ出す程ではない。温度挙動については、取付けた熱電対4組すべてがパルス出力発生0.1秒後までに破損してしまったため有意なデータは得られなかったが、ほとんどすべてジルカロイの融点を越えたものと思われる。なお、熱電対破損時点での被覆管表面温度は $1200\sim 1700^\circ\text{C}$ であった。

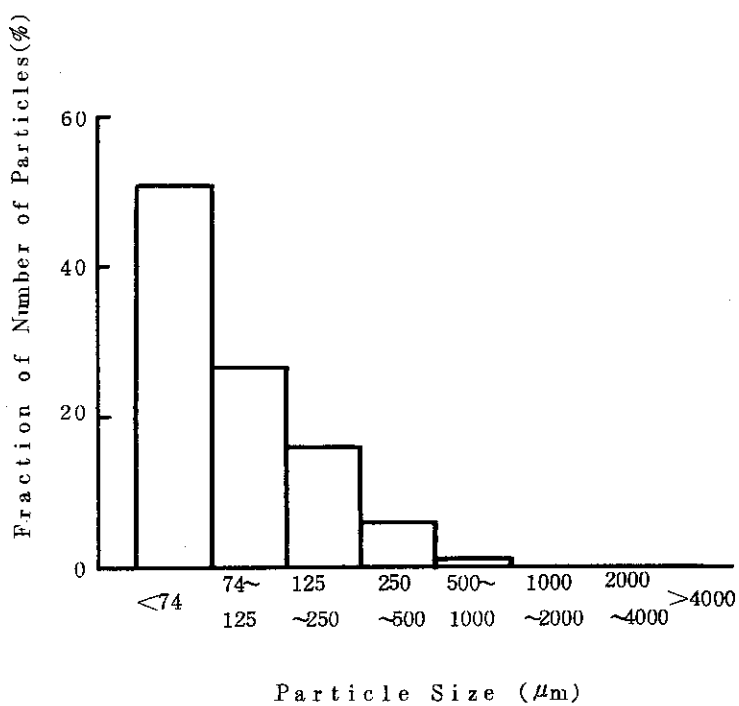
Fig. 3.17 Fractional Distribution of Fragmented Fuel Particle in Number of Particles for Test № 216-5

番多く、全体の約30%を占め、この大きさのものを中心にほぼ対称に大小方向に分布している。この傾向は標準試験燃料実験等の結果とも良く一致し¹⁾、発熱量が450 cal/g·UO₂程度では重量比で見た場合500~1000 μm を有する破片がもっとも多い。しかし、燃料破損に伴う圧力発生は、水の蒸気爆発によるものと思われ、これには燃料破片表面から水への熱伝達が重要な役割を果す。したがって、各粒径毎の重量よりも破片粒子数がより重要である。この観点から各粒径に属する粒子数を求めその分布を粒子数及び百分率で示したのがFig. 3.16, 3.17である。粒子数の算出に当っては分類した各段階の平均の径を有する球を仮定して求めた。Fig. 3.16に見られるように粒子数で整理すると粒径の小さい程多く、74 μm 以下、74~125 μm, 125~250 μm では10⁵個を越えている。また、百分率に直すと74 μm 以下のものが50%以上で、250 μm 以下で90%以上を占め、発生圧力の評価上主要な破片粒子はこの範囲となる。
