JAERI - M
93-111

TMI-2の事故調査・復旧に関する成果と教訓
—ニュークリア・テクノロジー誌TMI特集号の紹介—

「TMI-2の事故調査・復旧に関する成果と教訓」
翻訳グループ

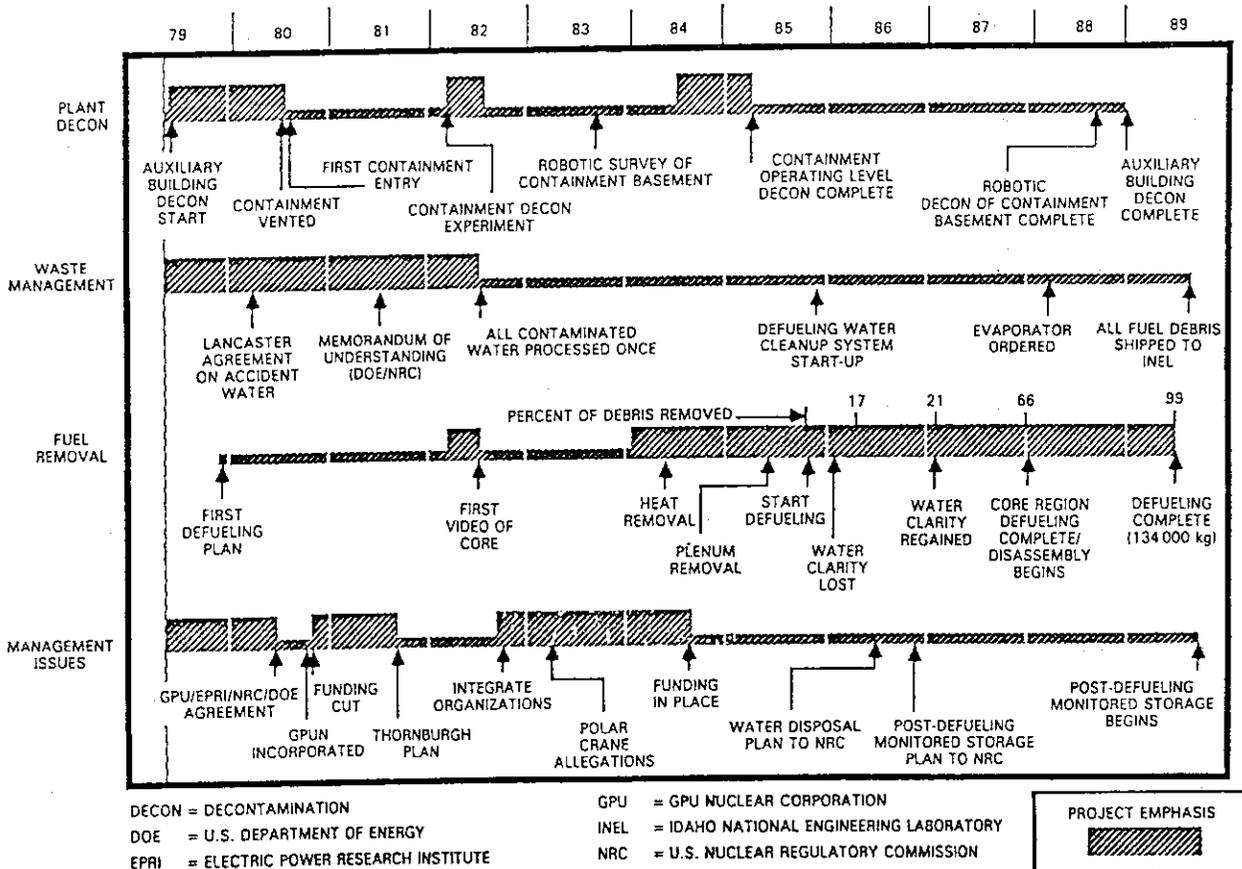
図 1. TMI-2 : 労働力と費用

現在に至るこのプロジェクトの規模と複雑さは、たとえ如何なる人があの最初の日からこれに従事し続けたとしても、正しく認識することは今もって困難である。財政面では、この浄化作業にはほぼ10億ドルを要した。損傷した炉心燃料のビデオ調査によって、この浄化に対する作業の事実上の範囲がより良く理解された1982年12月（事故後ほぼ4年）に至るまで、この数字は決定出来なかった。ペンシルベニア州知事のThornburghによって提案された資金調達の方法は、更に18ヶ月にわたってしっかりと定まらなかった。決まったのは、1984年6月にEdison Electric Instituteを通じて民間電力企業の参加があつてからである。図1は年間当りの費用を示すと共に、様々な時期にその浄化作業に係わった人数を示している。図2は、この浄化作業全体の年表を描いている。

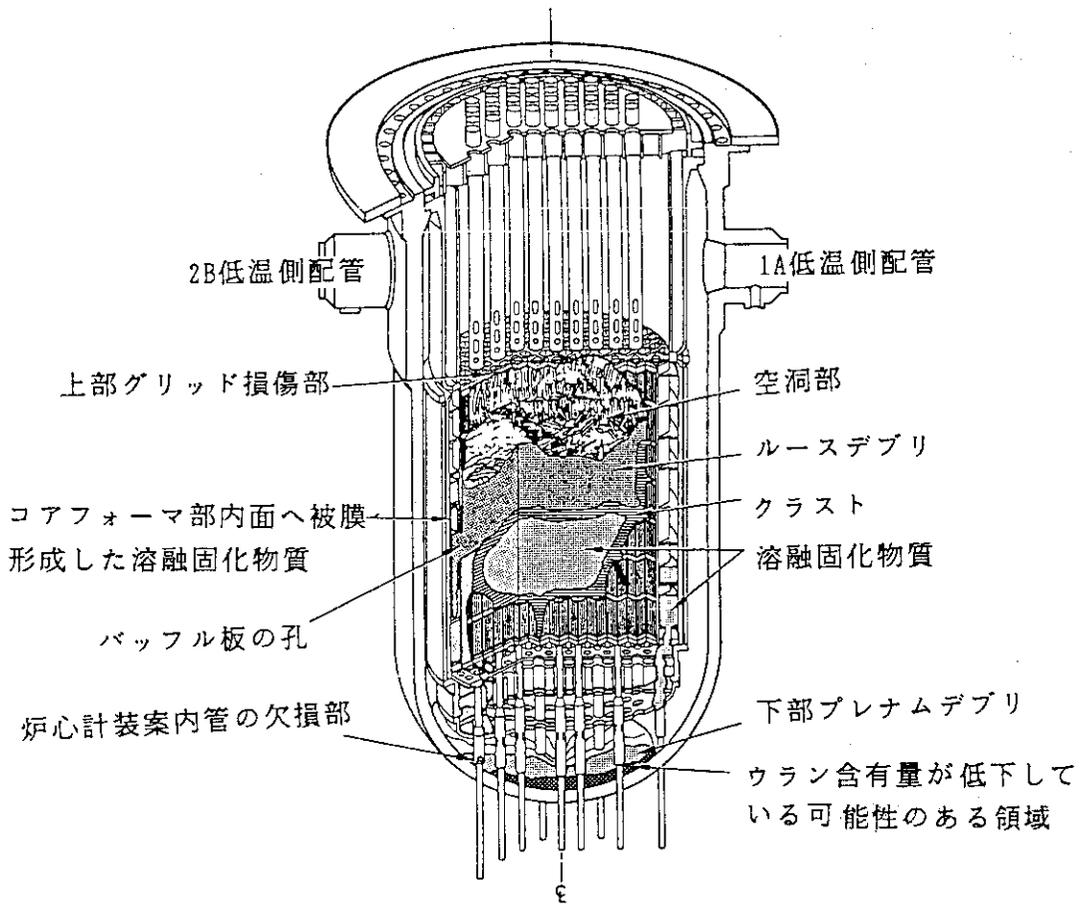
図 1. TMI-2 原子炉容器と炉心の最終形状

炉心、上・下部炉心支持構造物及び原子炉圧力容器 (RPV) の損傷状態を把握することは TMI-2 復旧計画の最大の課題であった。損傷炉心の最終形状は、主として燃料取り出し過程におけるテレビ観察によって、また炉心全域で得られた試料物質の検査によって決定されてきた。RPV と損傷炉心の最終形状（事故後）を図 1 に示す。RPV の大部分は次節で論じられる。

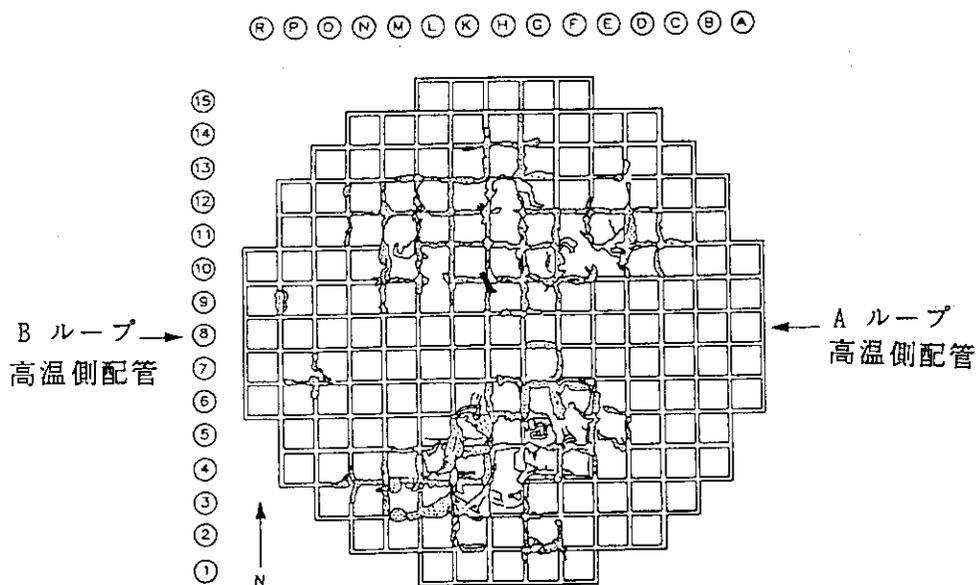
図 2. 燃料集合体上部グリッドの損傷

プレナム構造物にはほとんど損傷がなく、基本的に健全であることが判明した。上部プレナムから実施した制御棒駆動部検査により、炉心中心部の真上では温度が約 1250 K に達し、炉心外周近くでは約 1000 K に達したことが、しかし、出口ノズル部³ の上方では高々 700 K にすぎなかったことが分かった。上部グリッドの損傷は図 2 に示すように 2 次元であった。上部グリッドの溶融と侵食の程度は部分によって非常に異なり、上部グリッドの上部ではひどい状態にはなっていなかった。

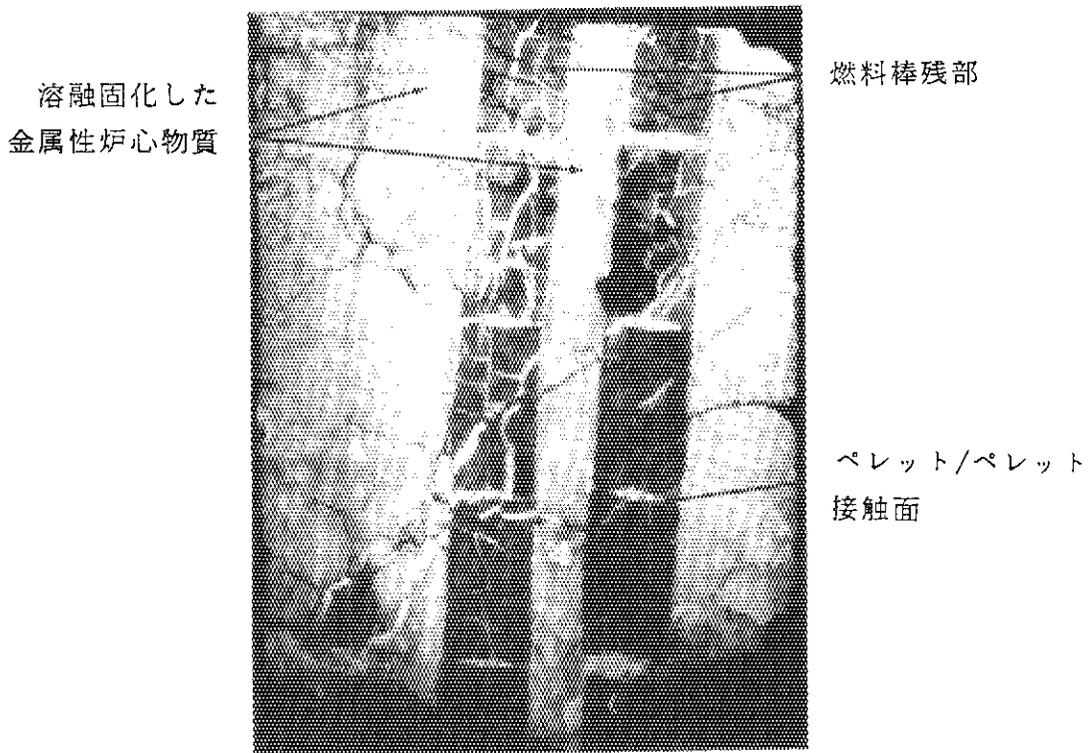
図 3. 炉心中央部の下部クラスト試料

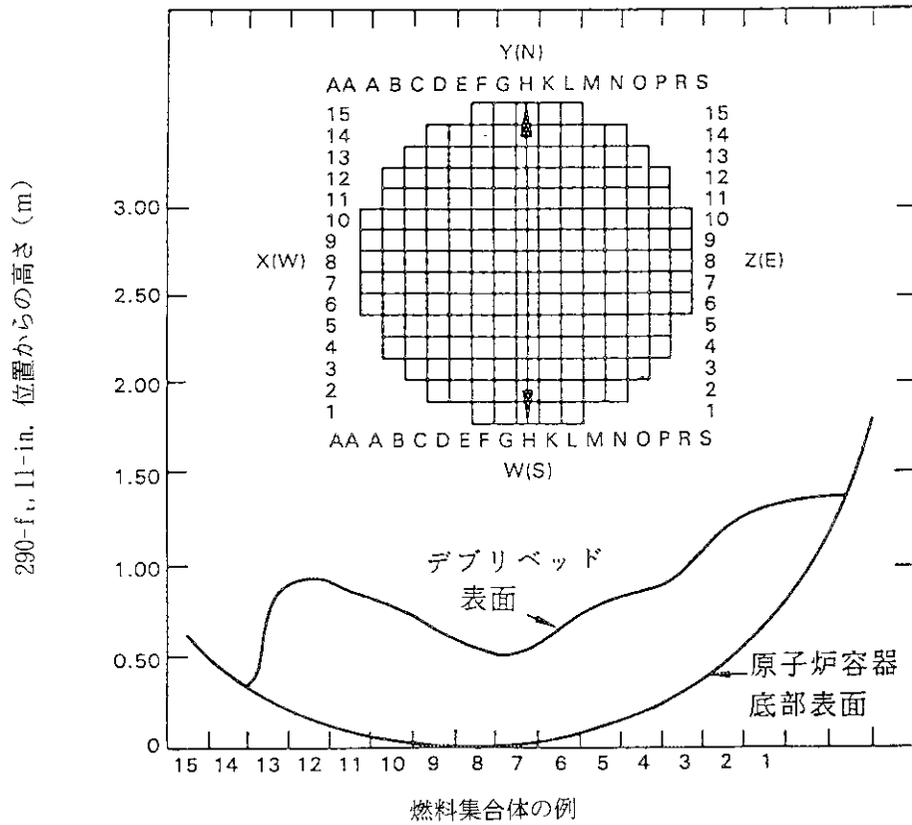
図 4. H 燃料集合体列からみた底部デブリ断面図

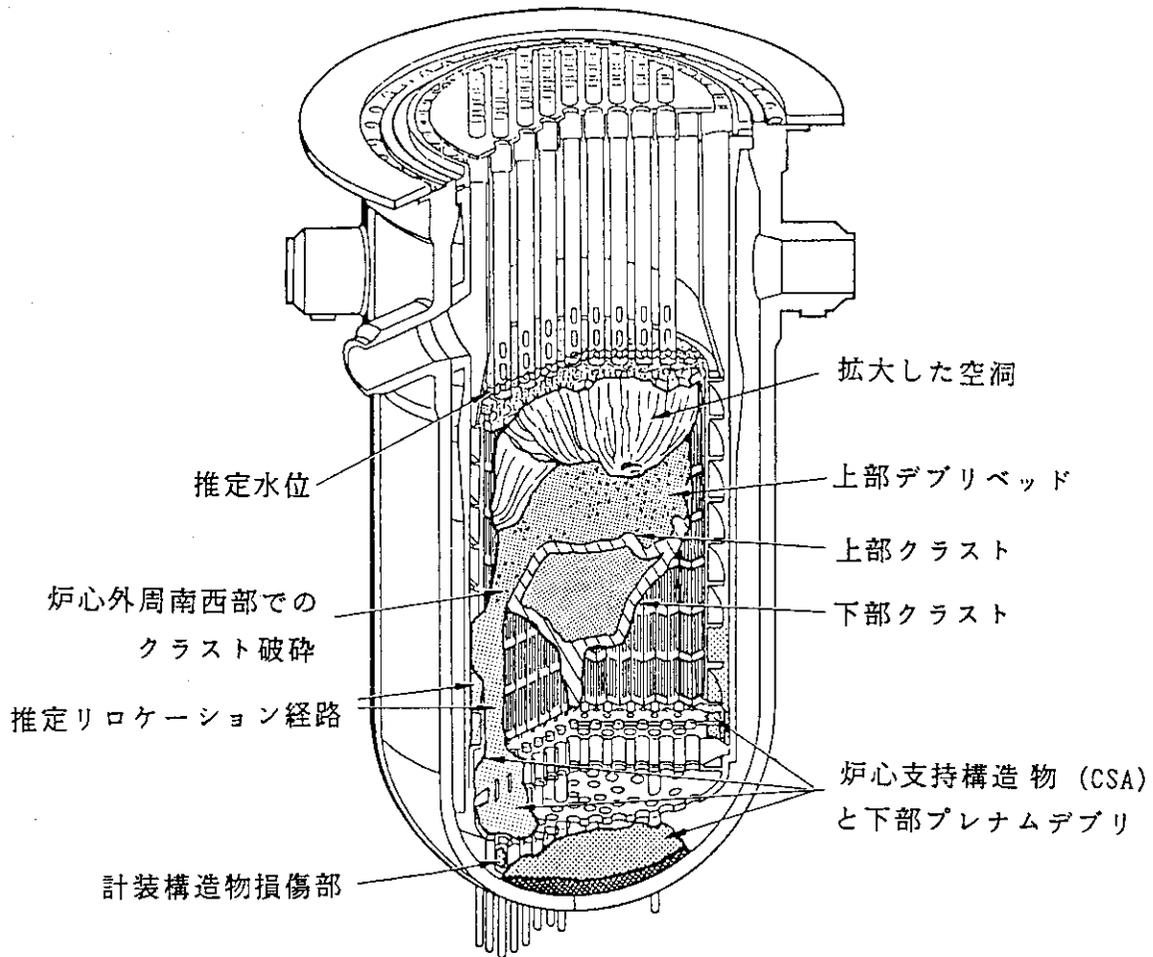
図 14. リロケーション時の想定炉心形状

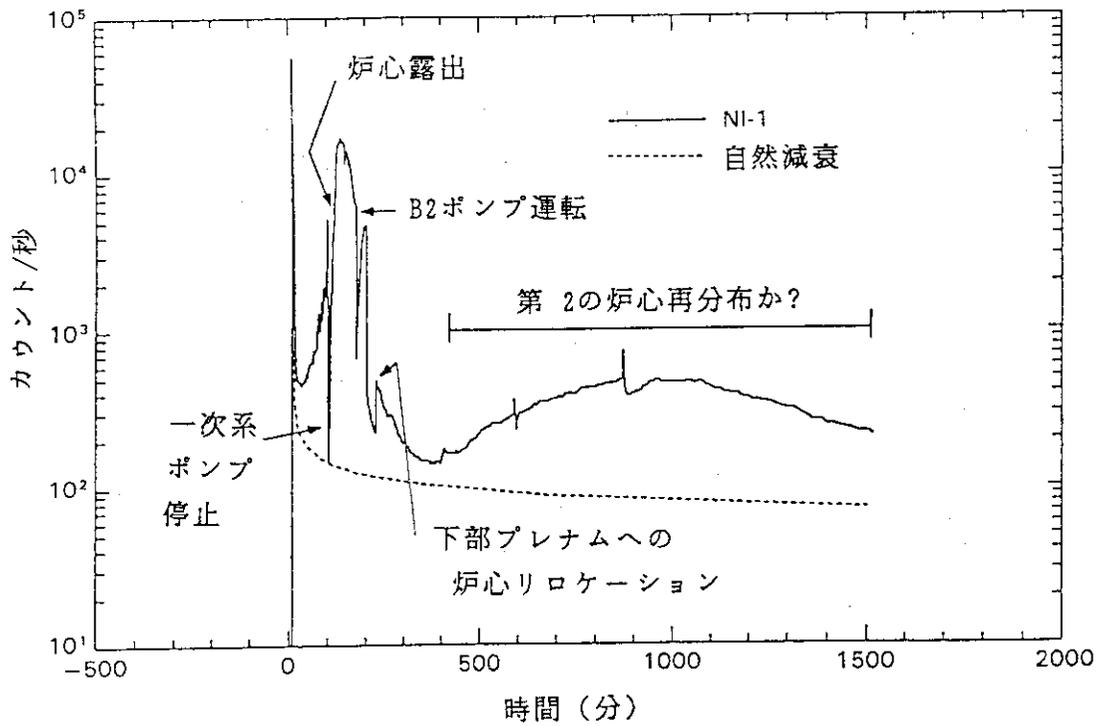
図 15. 炉心線源モニタの中性子束経過

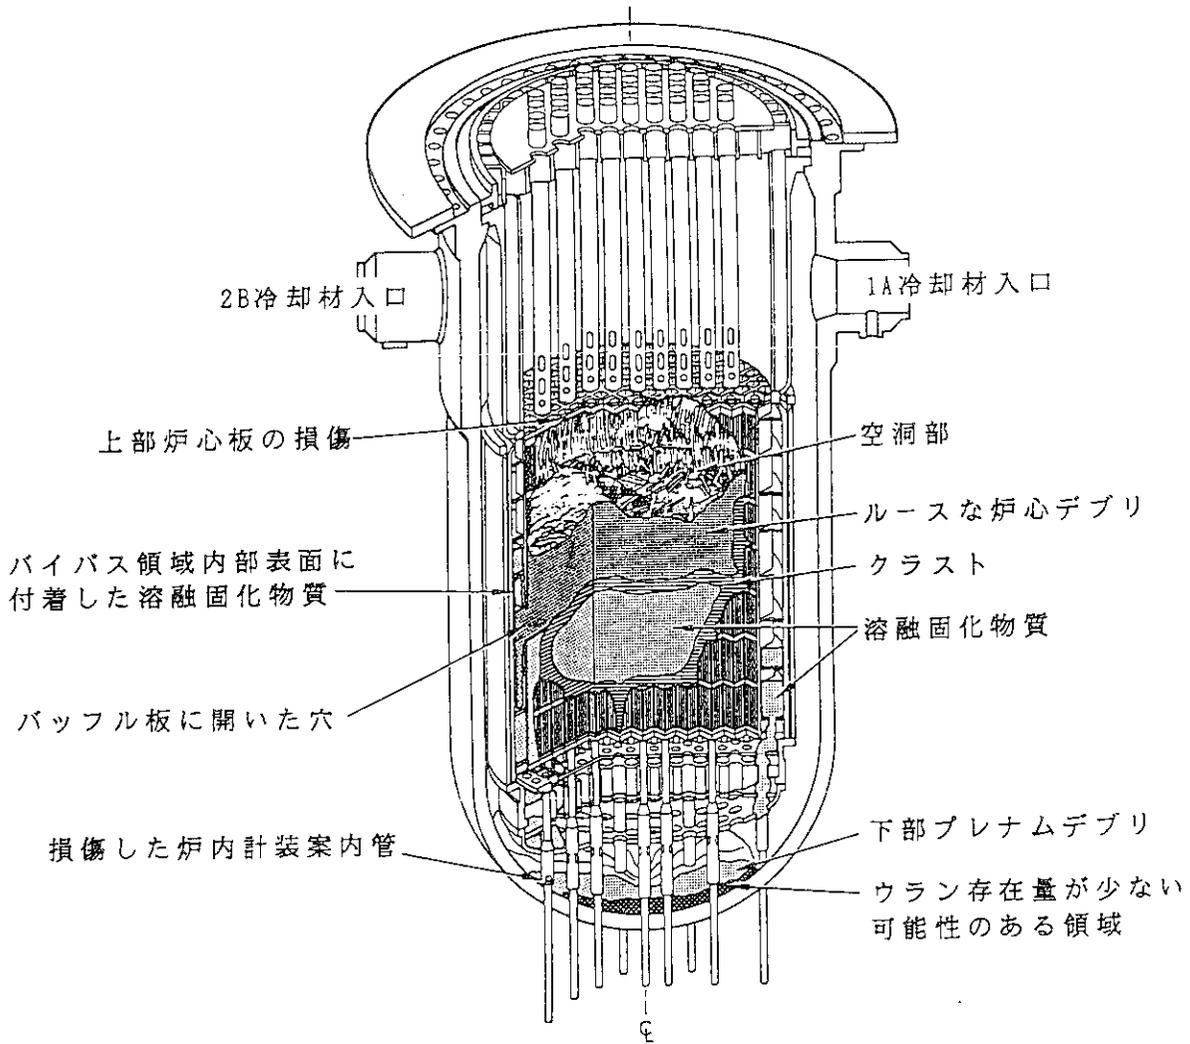
第1図 TMI-2炉心の最終状態

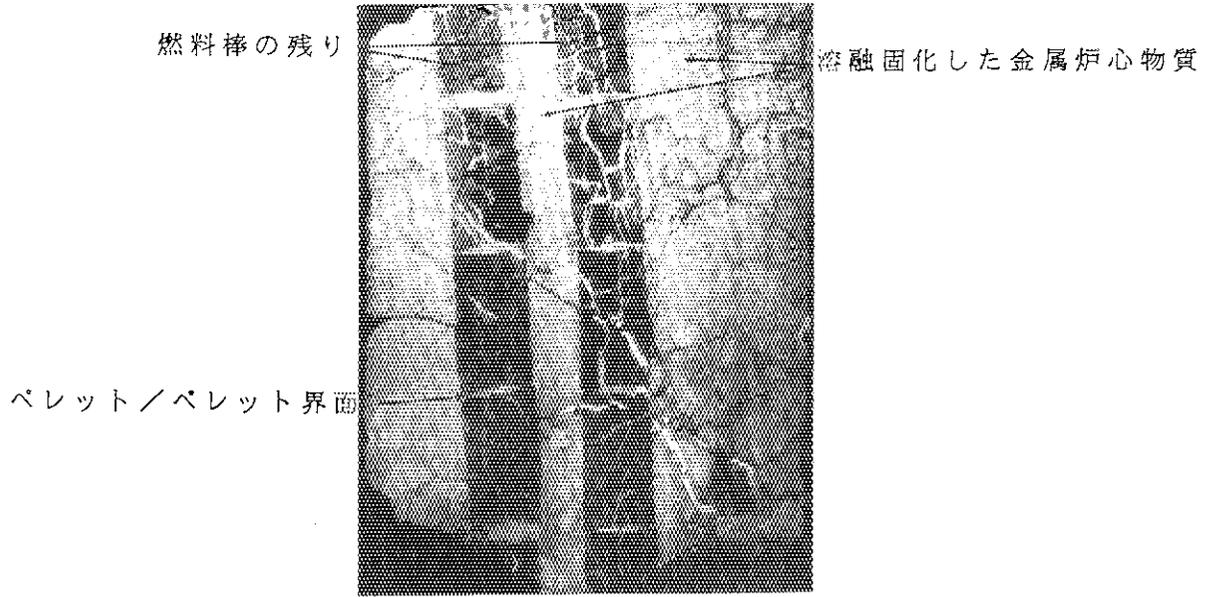
第5図 炉心物質の反応と被覆の溶解

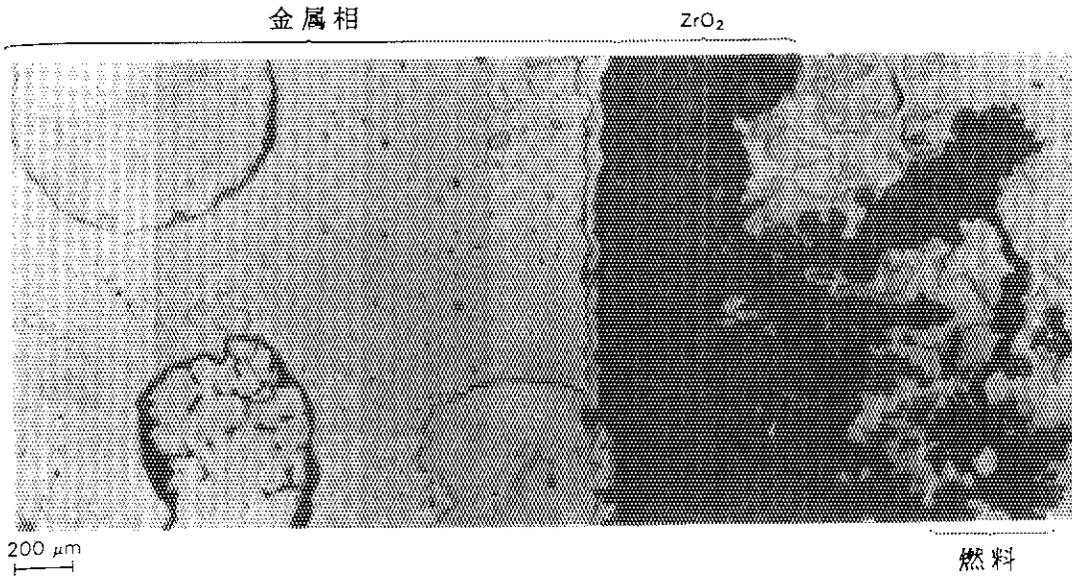
第7図 溶融固化物質と燃料の反応 (D8-02-A2 領域1)

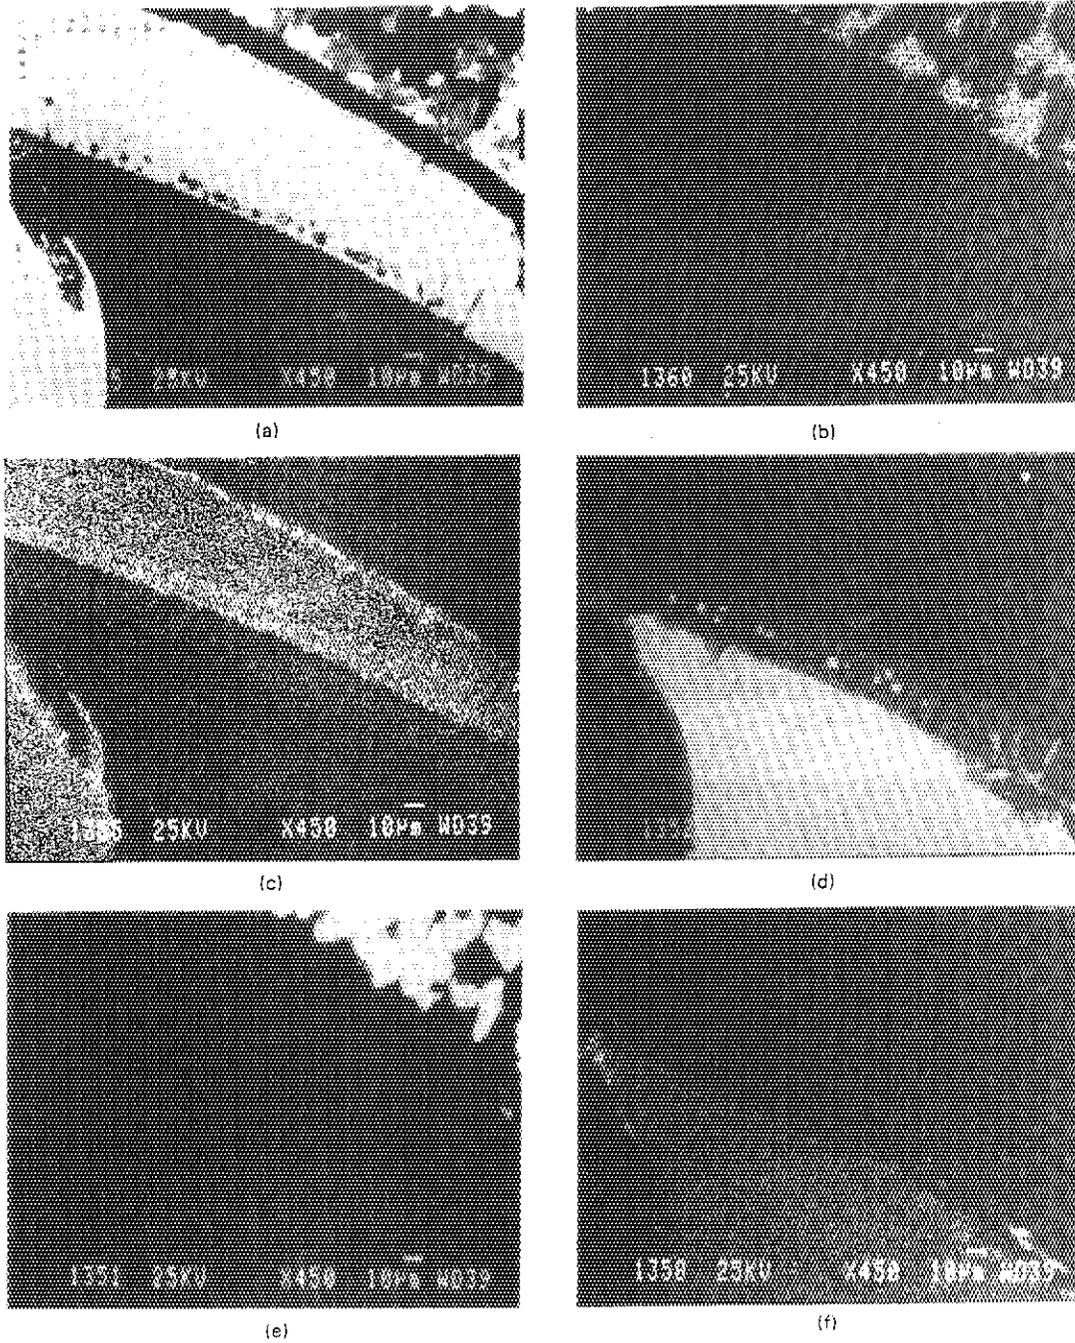
第26a-26f図 金属粒子とセラミックマトリックス (K9-P2-D3) の界面での元素分布,
 (a)BSE像, (b)ジルコニウム, (c)ウラン, (d)鉄, (e)クロム,
 (f)モリブデン

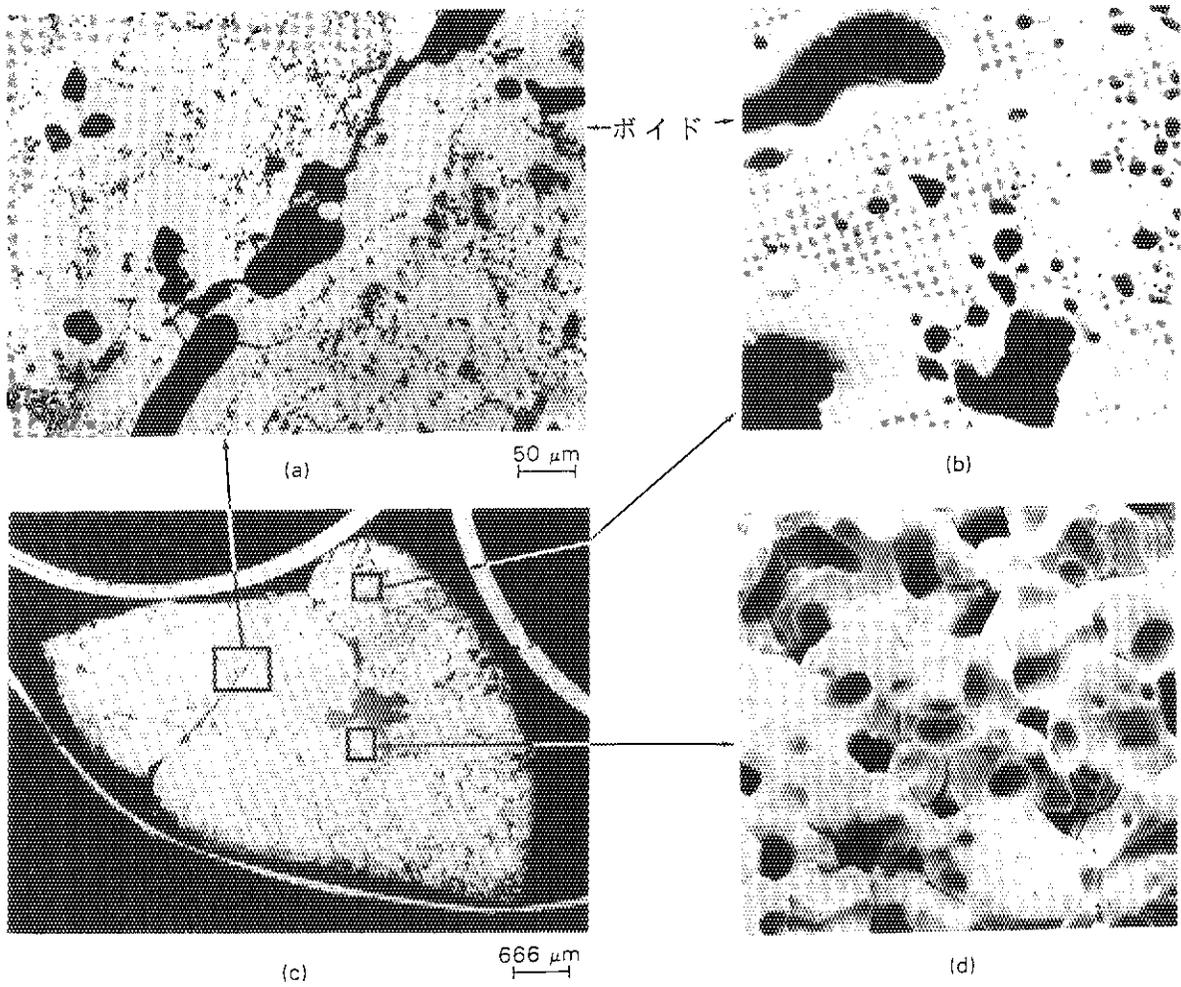
第27図 高濃度のウランを含む溶融固化セラミック物質（炉心領域のデブリベッドから採取），（a）と（c）マイクロ写真，（b）と（d）SEM像

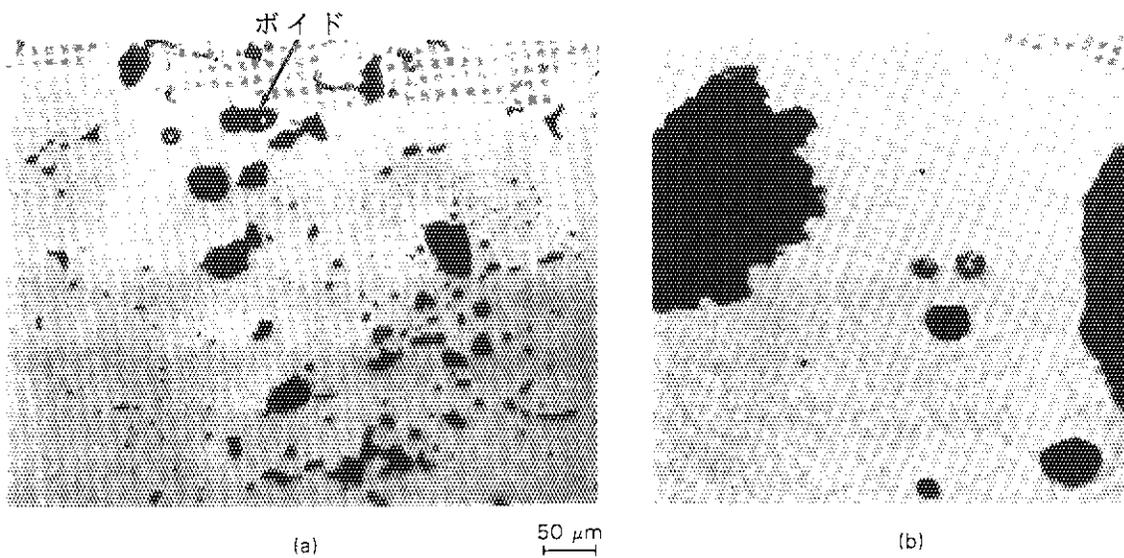
第28図 高濃度のウランを含む溶融固化セラミック物質（炉心領域のデブリベッドから採取した），（a）エッチング後のマイクロ写真，（b）SEM BSE像

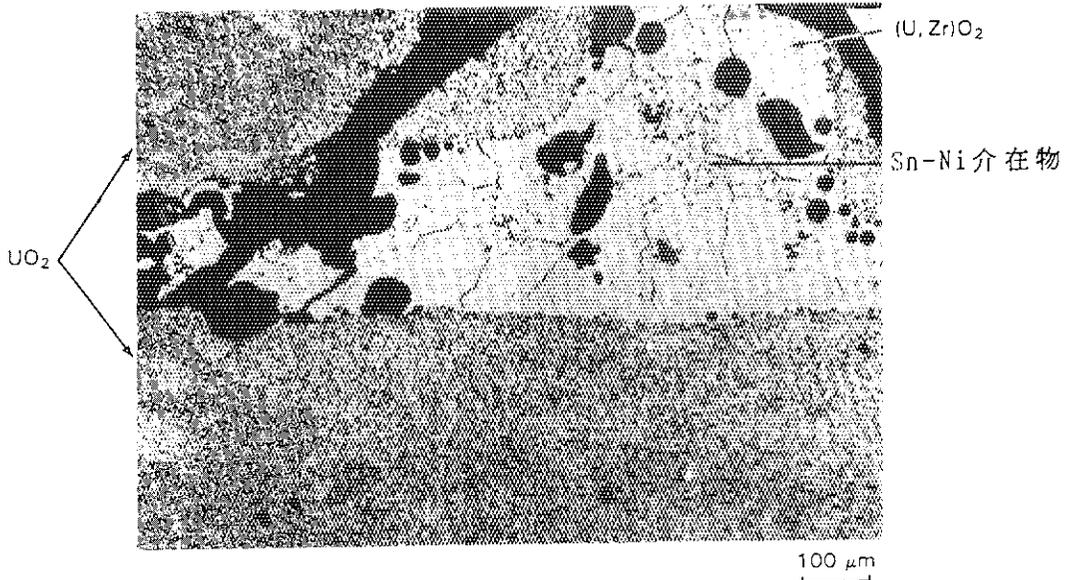
第30図 固化後に酸化した熔融金属物質（炉心領域のデブリベッドから採取）

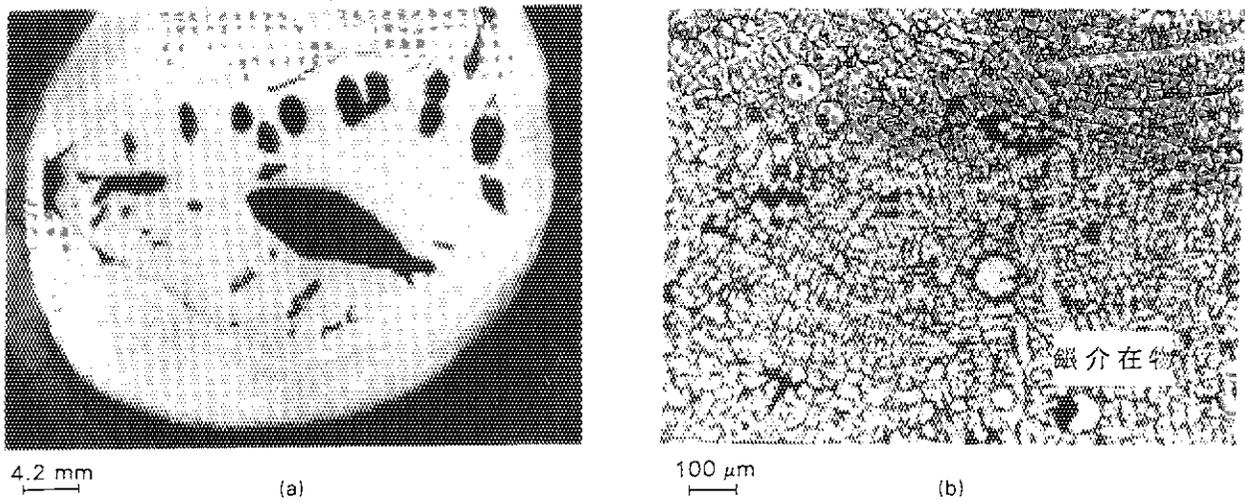
第50図 金属粒子の組織と組成、(a)金属粒子中の気孔と(b)ミクロ組織

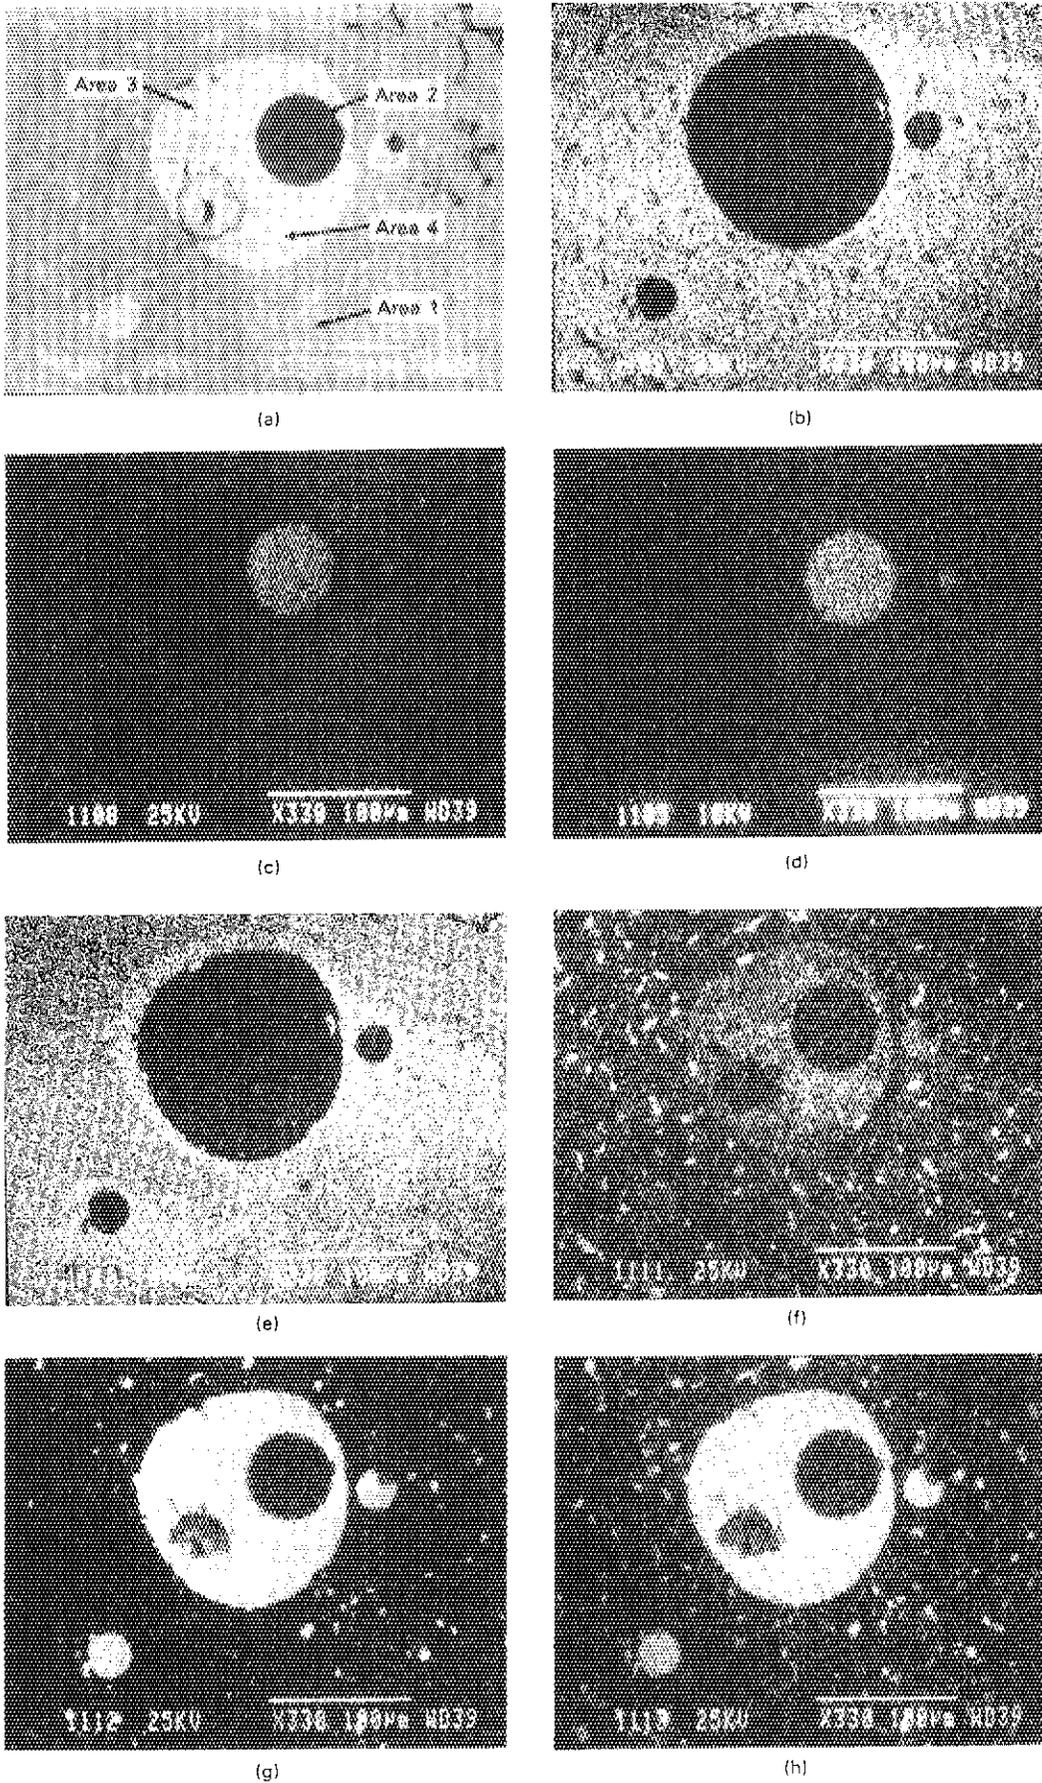
第51a-51h図 金属マトリックス中の銀介在物, (a)BSE像, (b)鉄,
(c)クロム, (d)酸素, (e)ニッケル, (f)錫, (g)銀, (h)インジウム

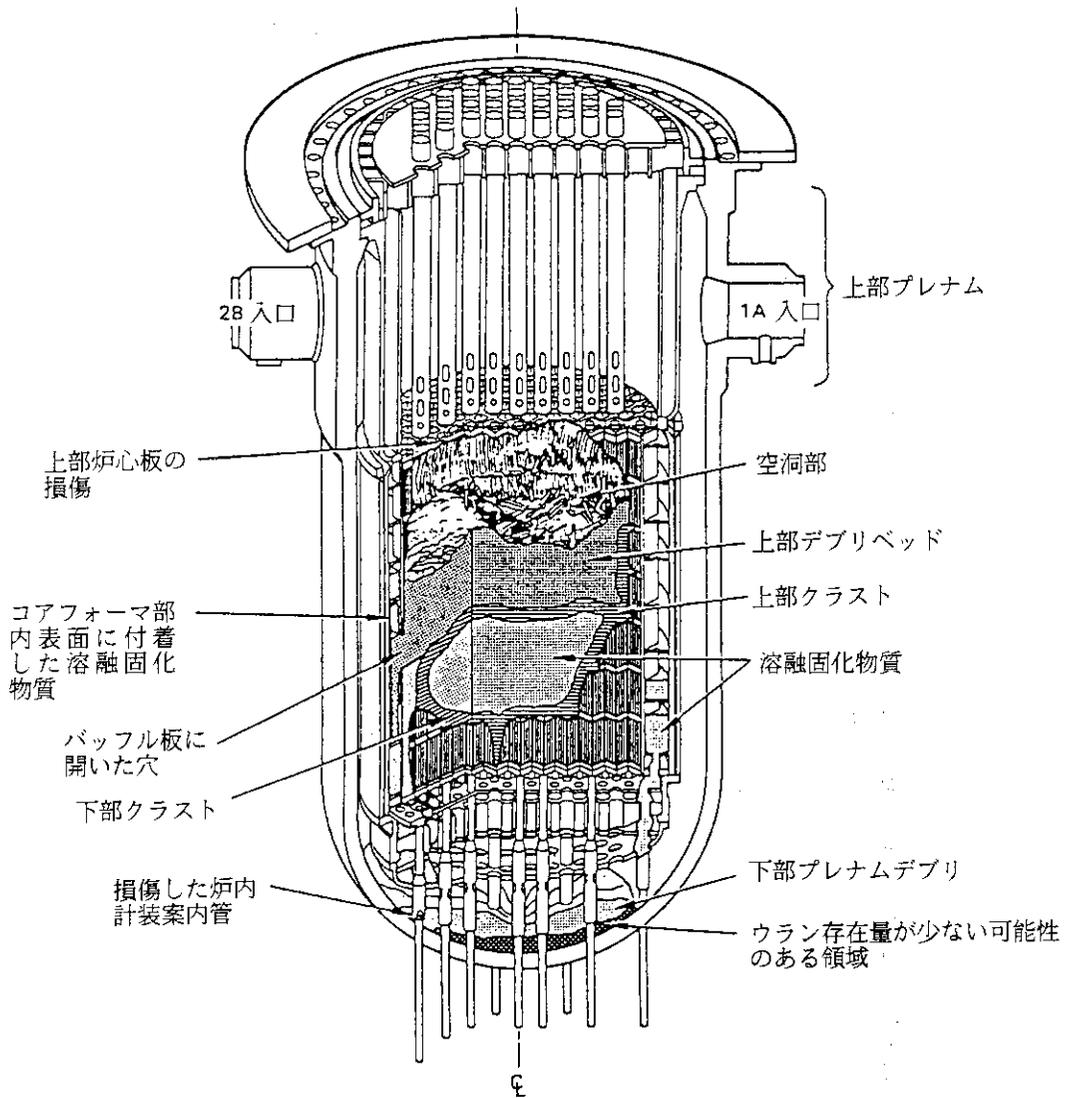
図1 炉心最終状態

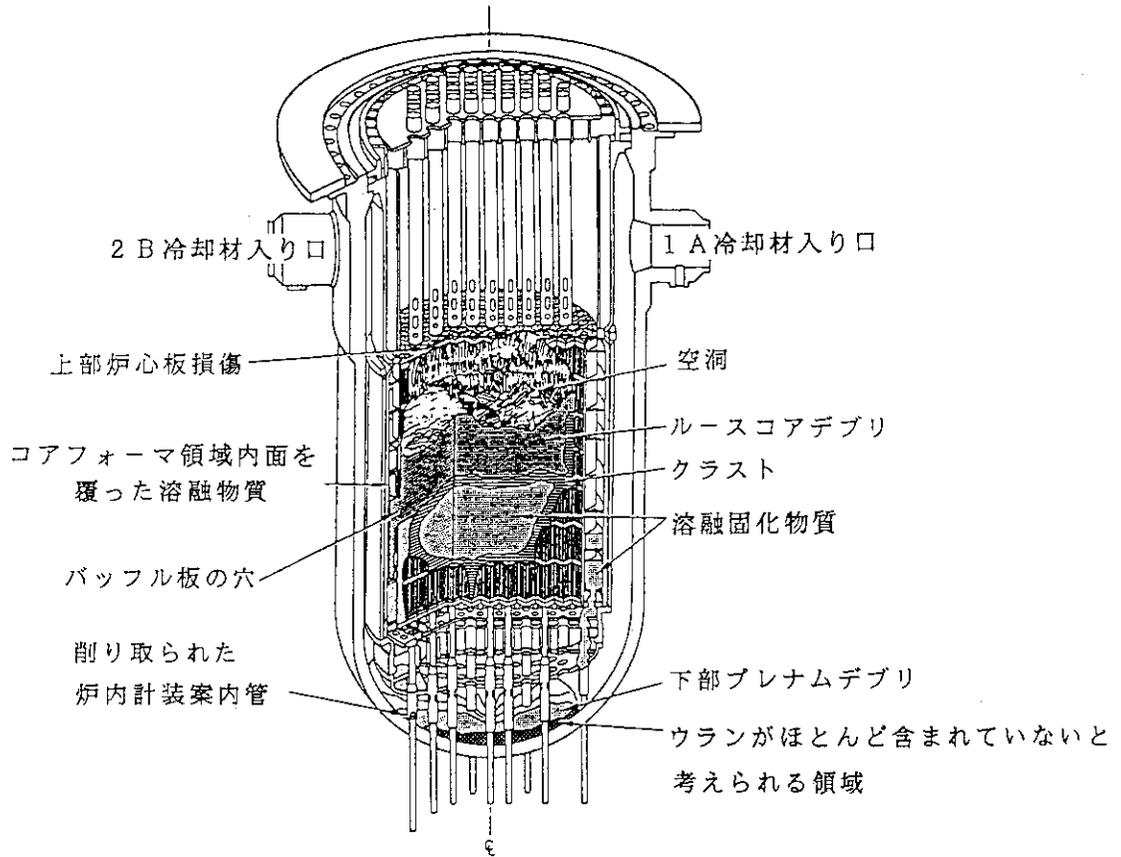
図1 溶融デブリのリロケーション経路と圧力容器内部構造物の図解

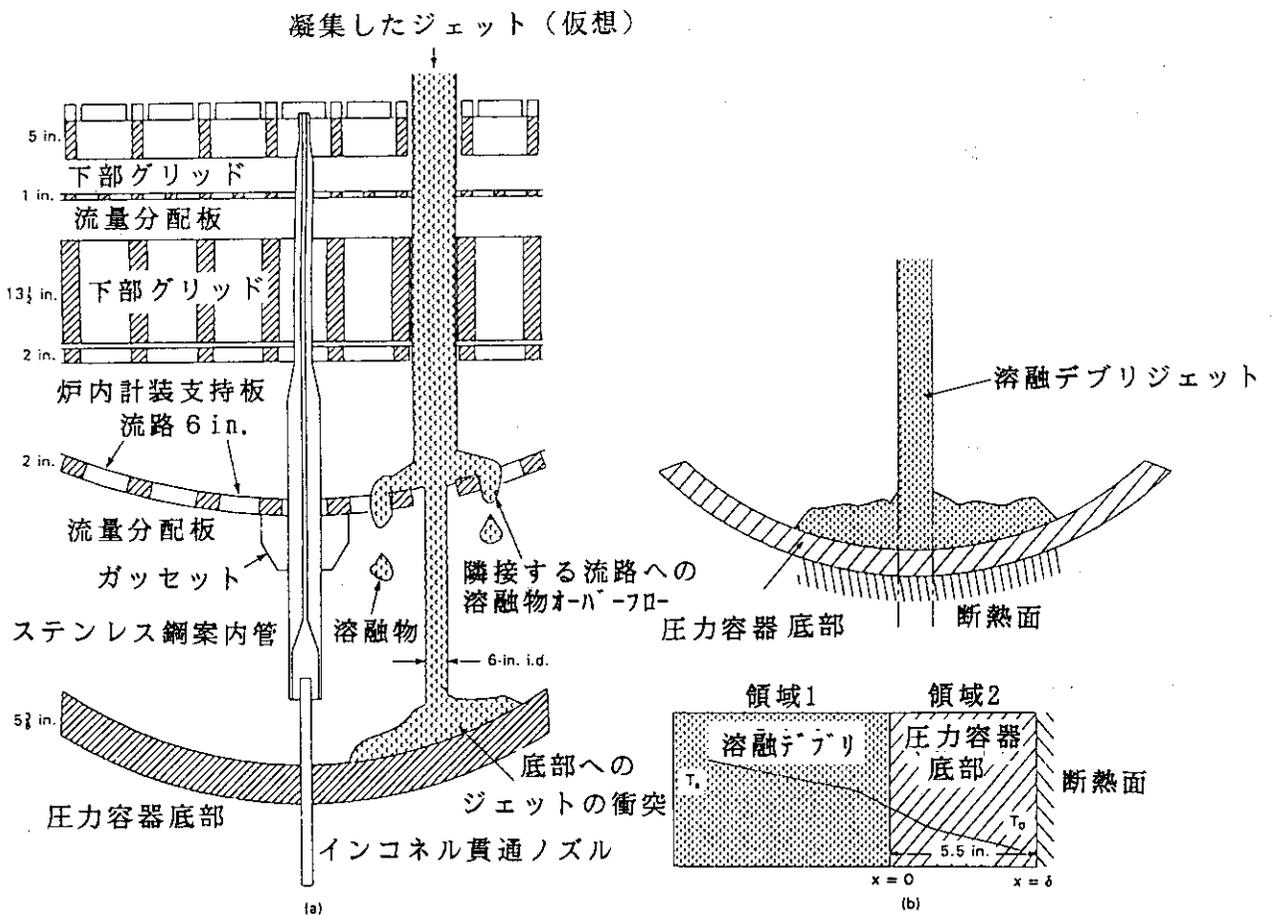
図7 (a)TMI-2下部プレナム構造物と(b)溶融物の流れとジェット流衝突の図説

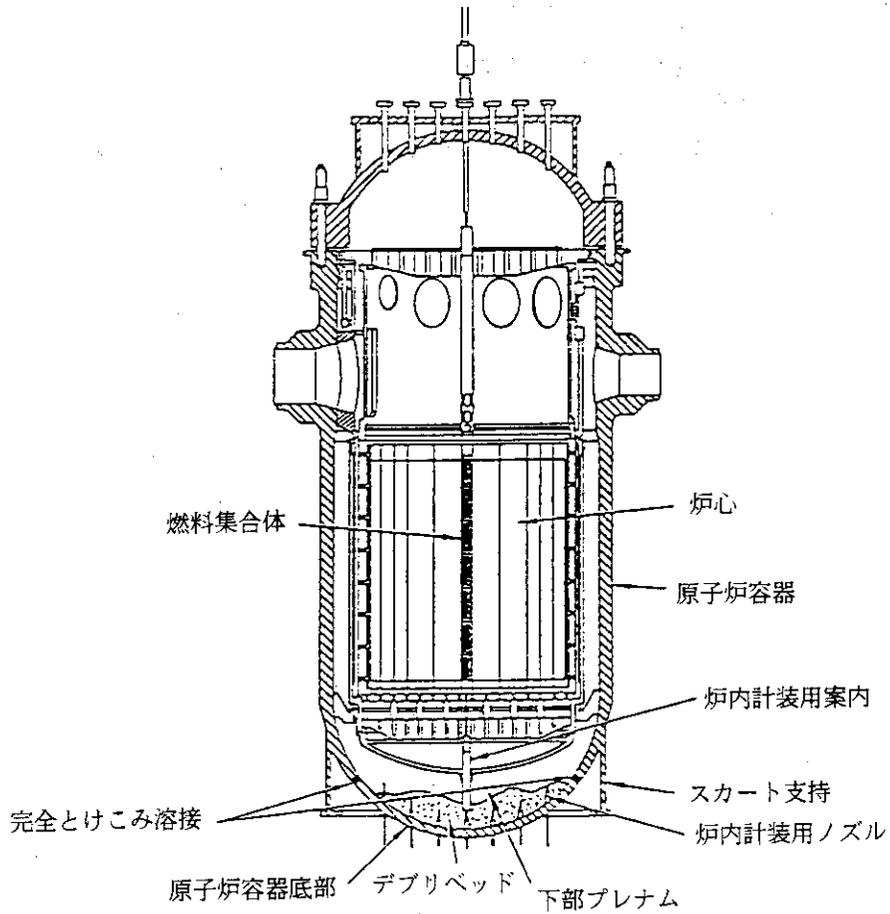
図1 原子炉容器断面

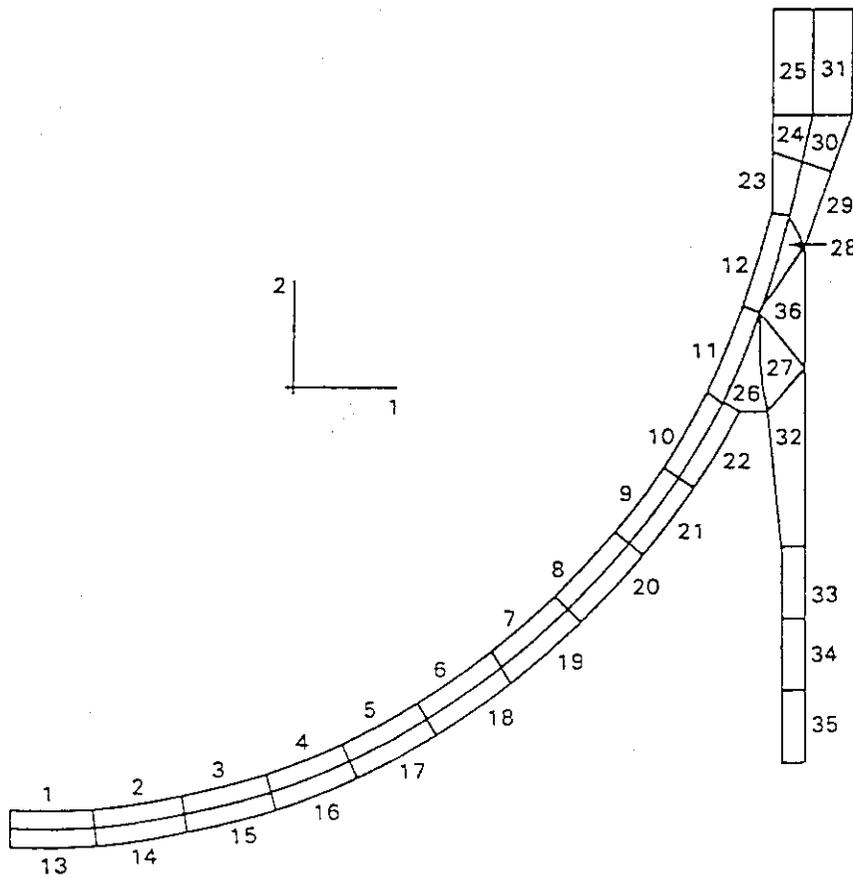
図8 原子炉圧力容器底部の有限要素モデル

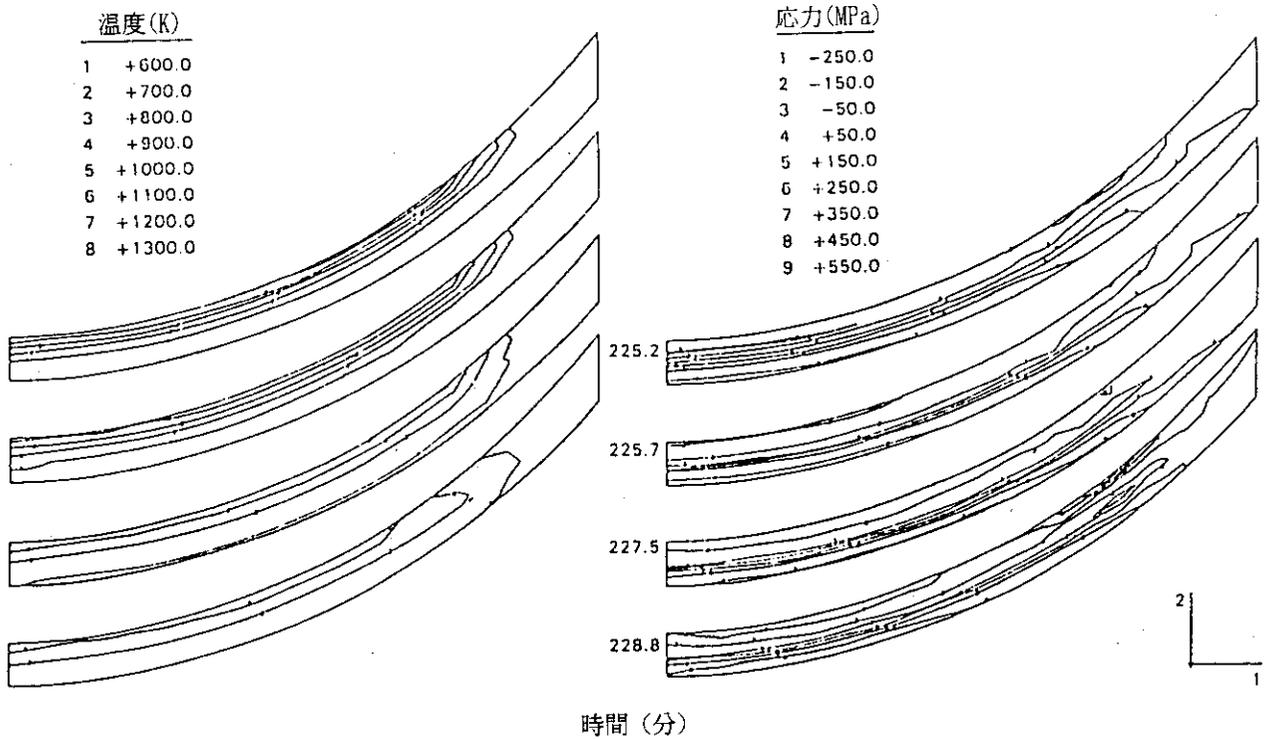
図9 原子炉容器壁の温度と応力分布
(スクラム後225.2分から228.8分まで)

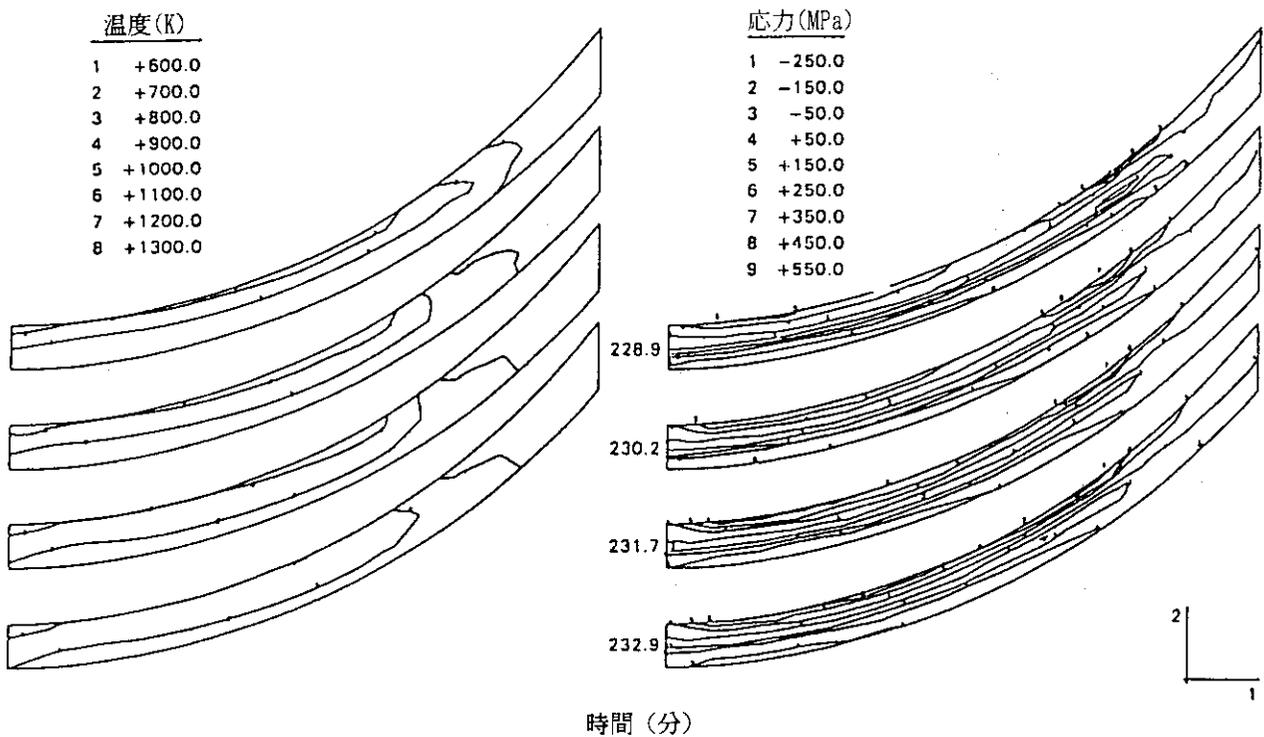
図10 原子炉容器壁の温度と応力分布
(スクラム後228.9分から232.9分まで)

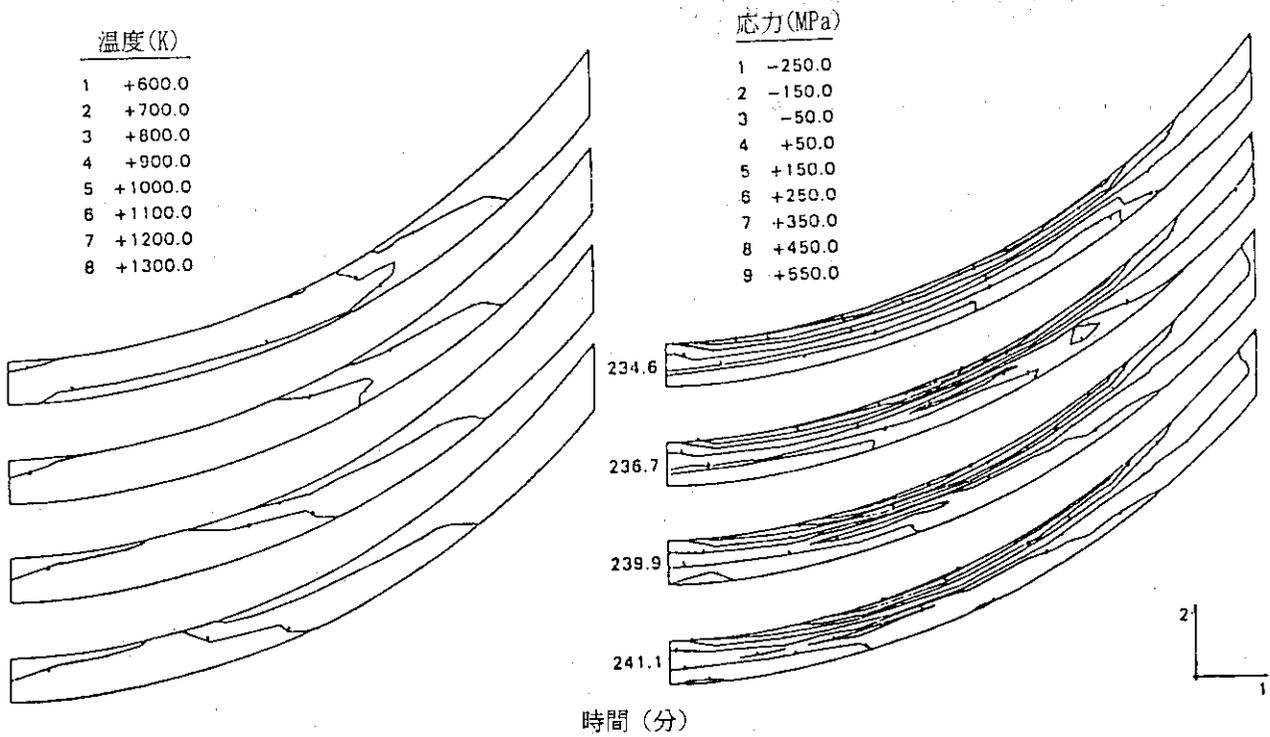
図11 原子炉容器壁の温度と応力分布
(スクラム後234.6分から241.1分まで)
