JAERI - M
93-111

TMI-2の事故調査・復旧に関する成果と教訓
—ニュークリア・テクノロジー誌TMI特集号の紹介—

「TMI-2の事故調査・復旧に関する成果と教訓」
翻訳グループ

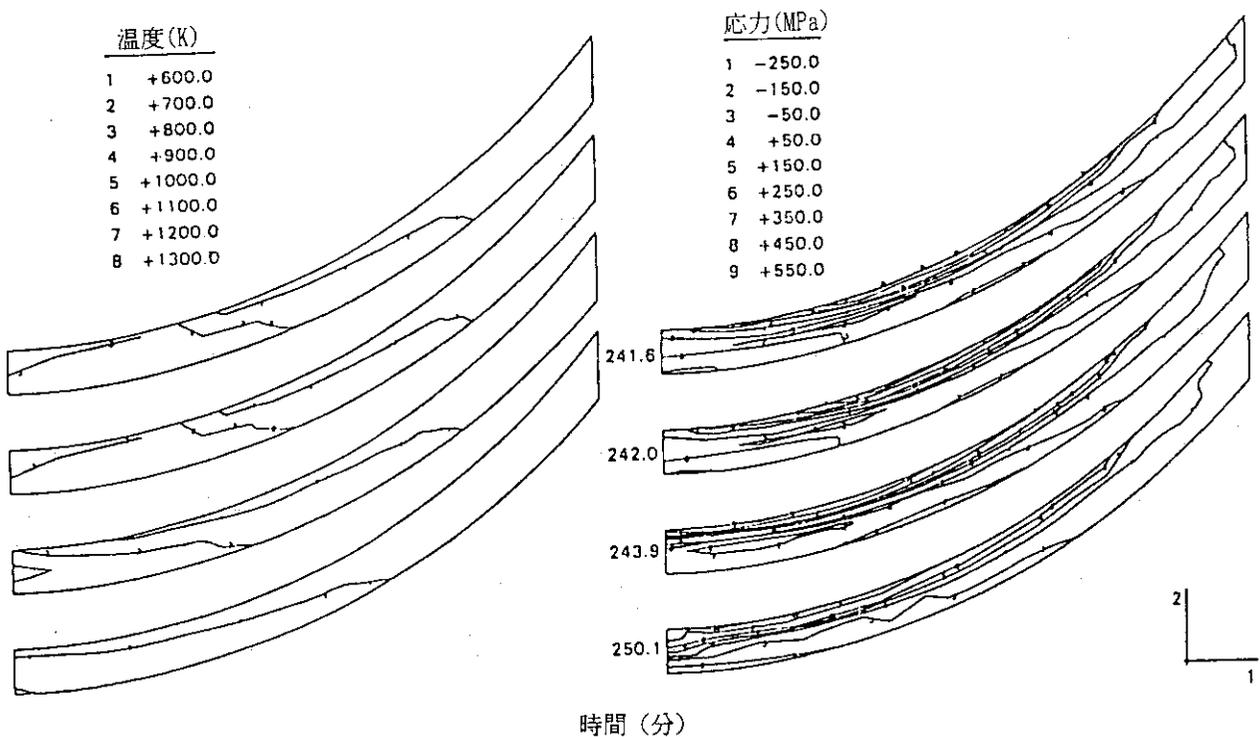
図12 原子炉容器壁の温度と応力分布
(スクラム後241.6分から250.7分まで)

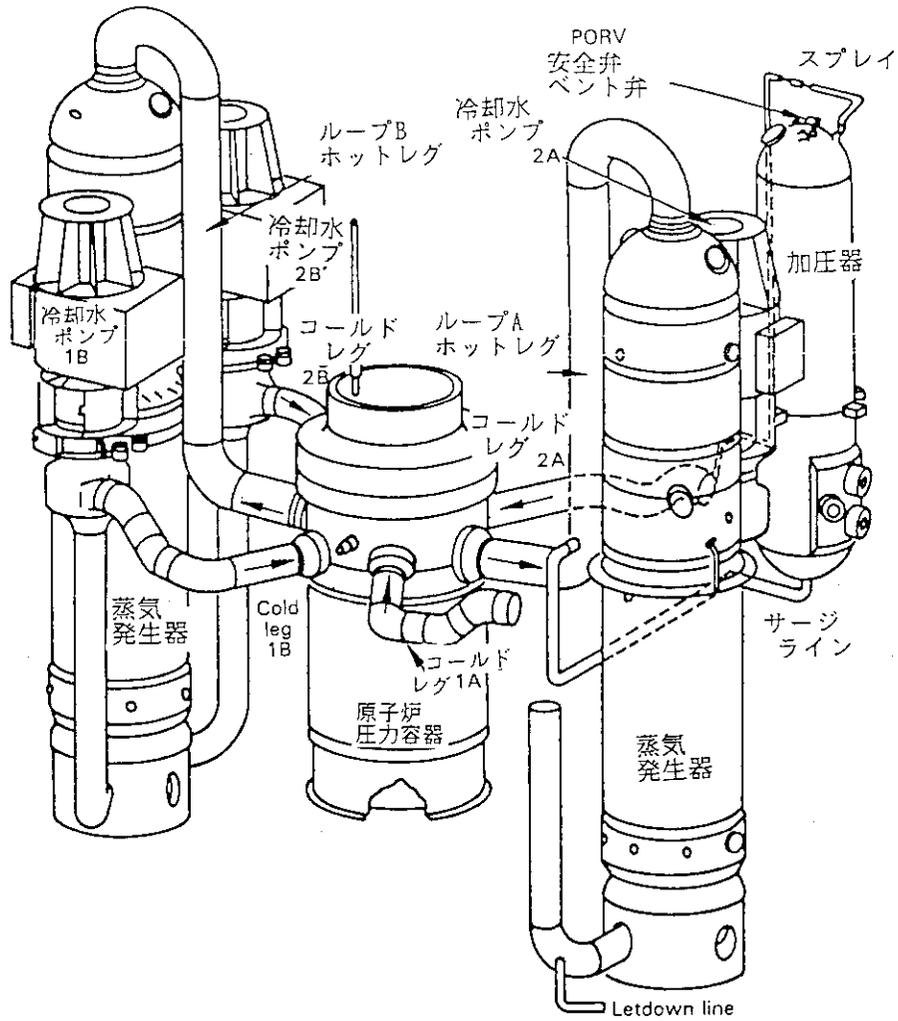
図 1 TMI 2号炉のRCS(原子炉冷却系)機器配置

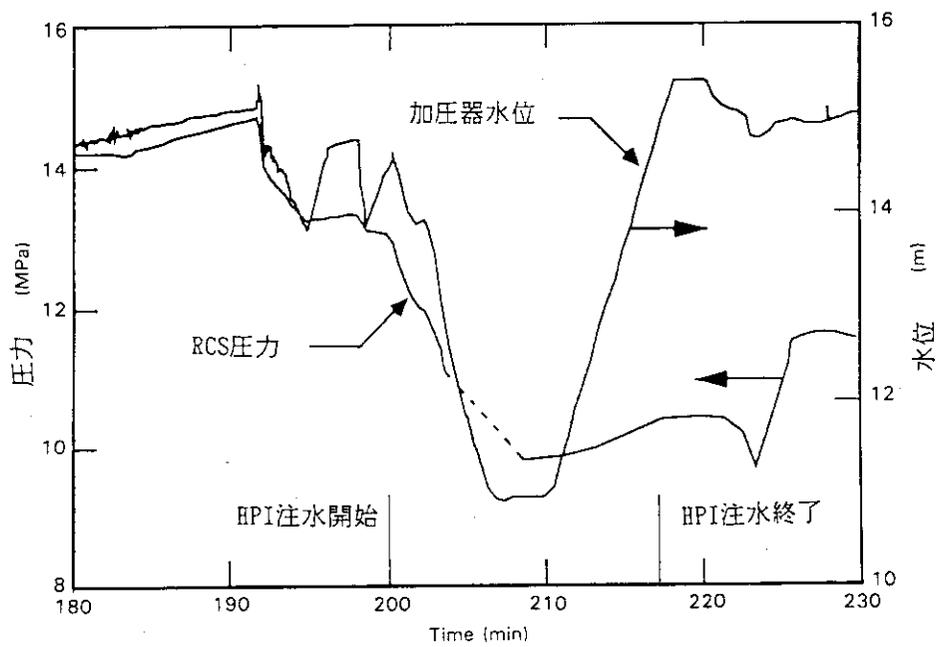
図 3 加圧器水位及びRCS(原子炉冷却系)圧力

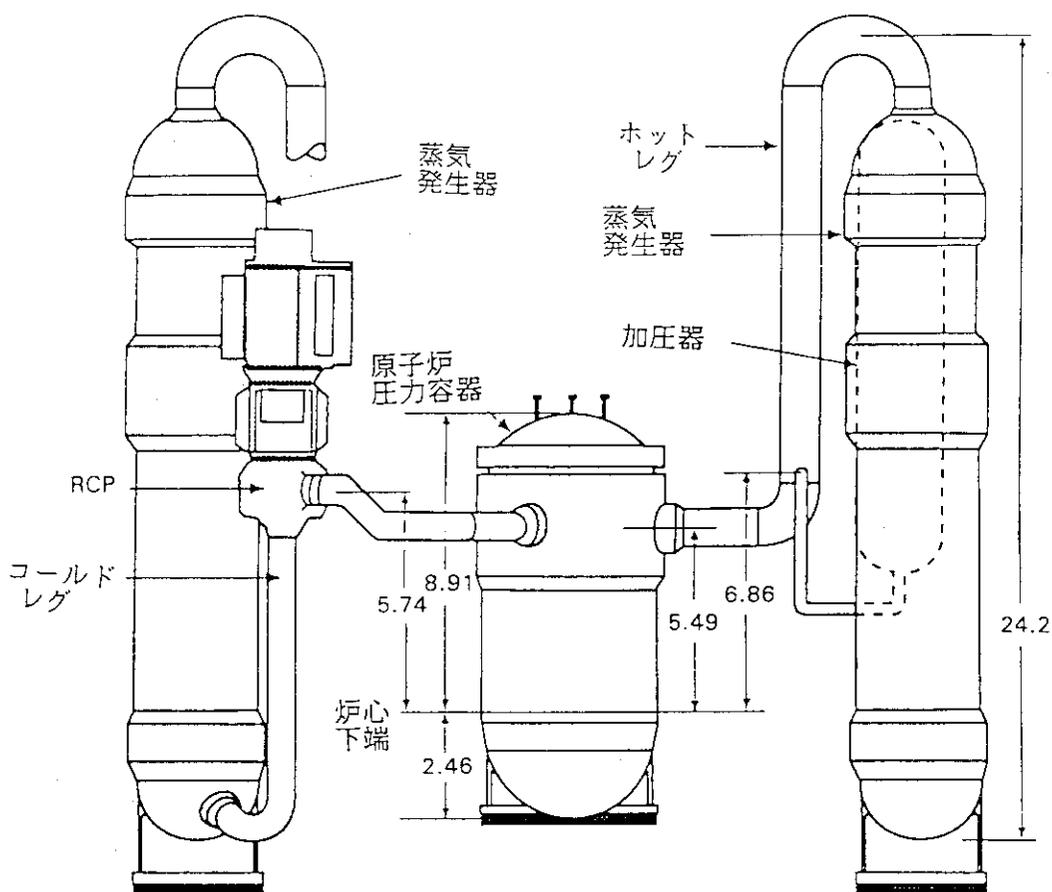
図 2 TMI 2号炉の一次系機器の側面図(単位m)

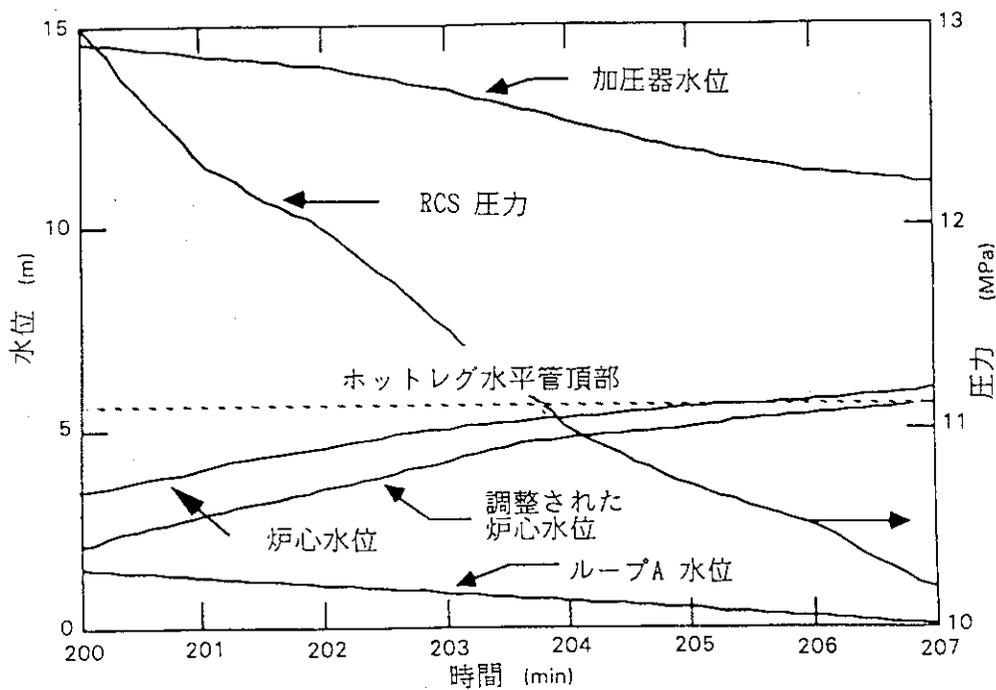
図 4 水位変化とRCS 圧力

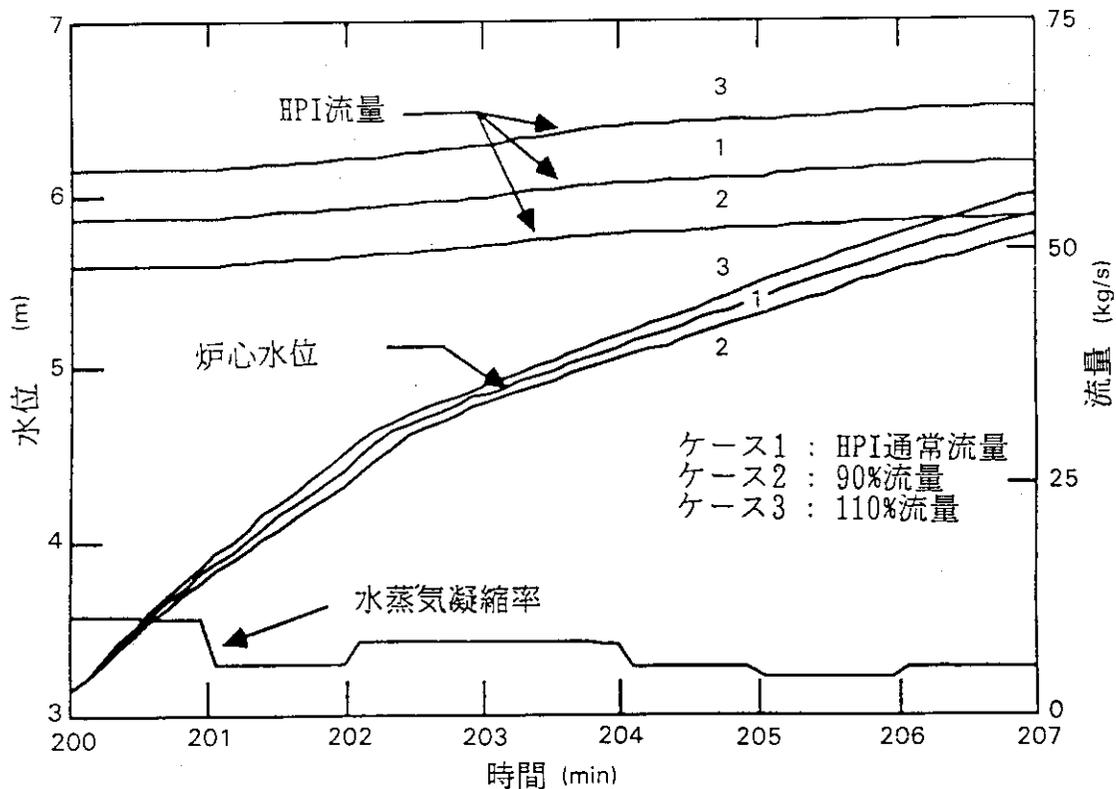
図 5 HPI(高圧注入系)注水流量の変動に対する感度解析結果

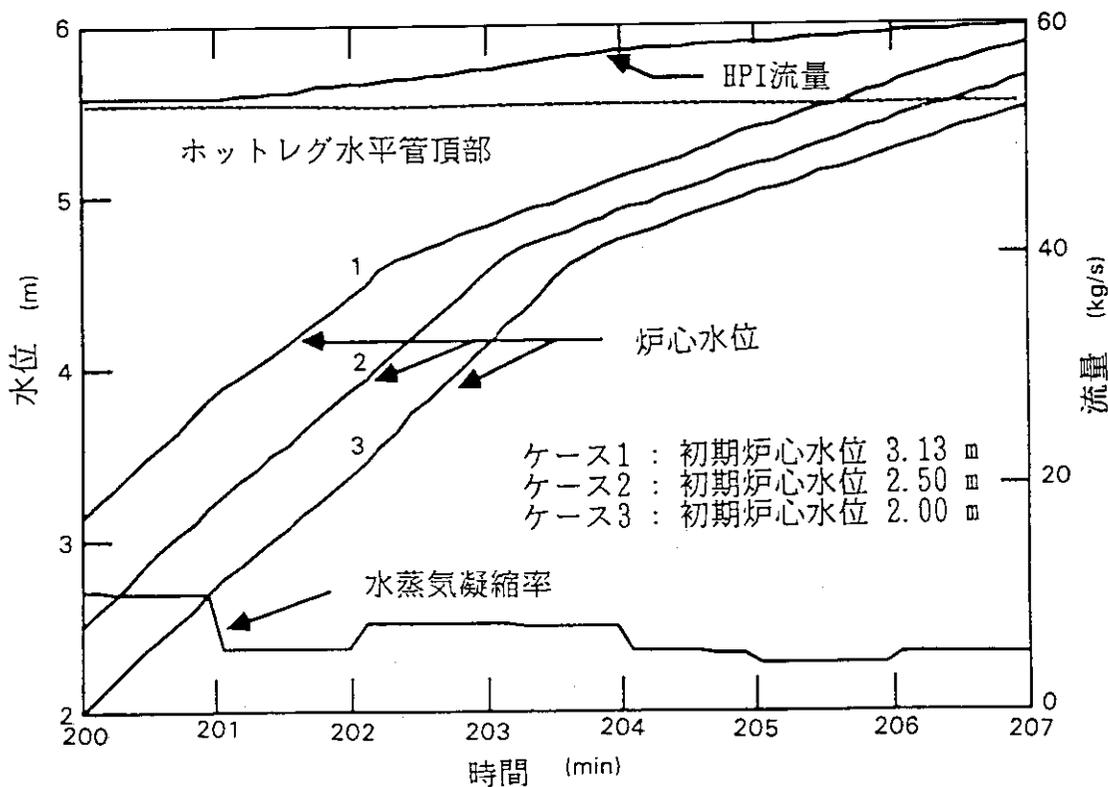
図 6 初期炉心水位の変動に対する感度解析結果

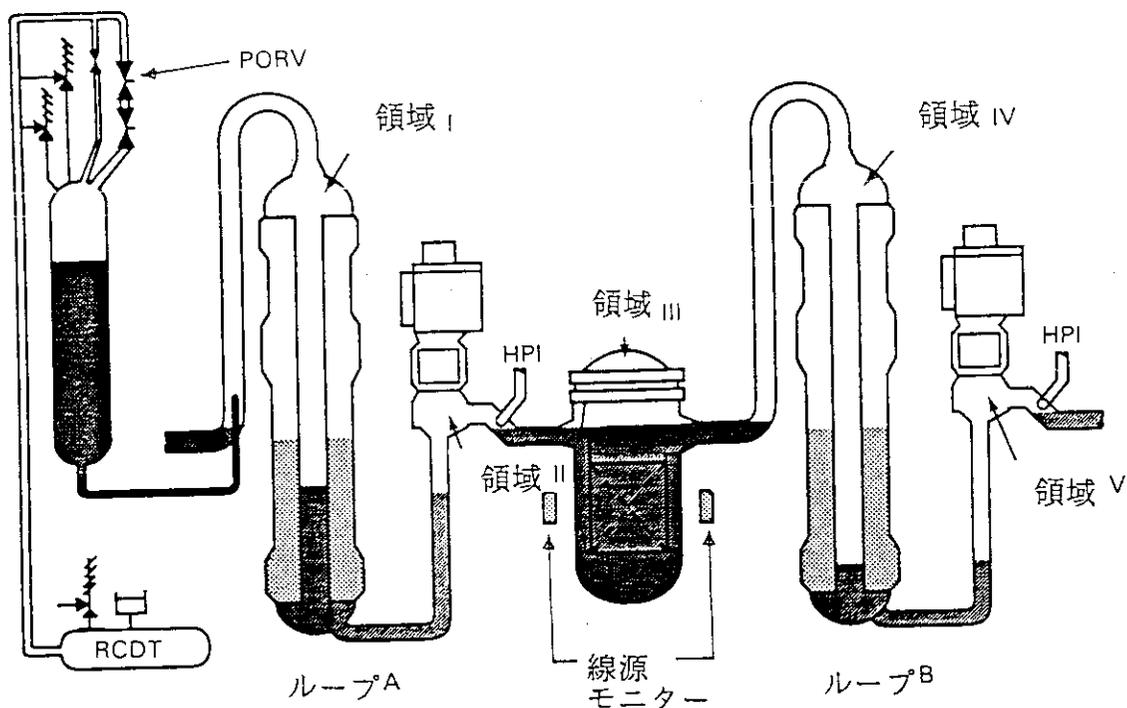
図 7 TMI 2号炉の原子炉冷却系の207分における仮定された水位分布

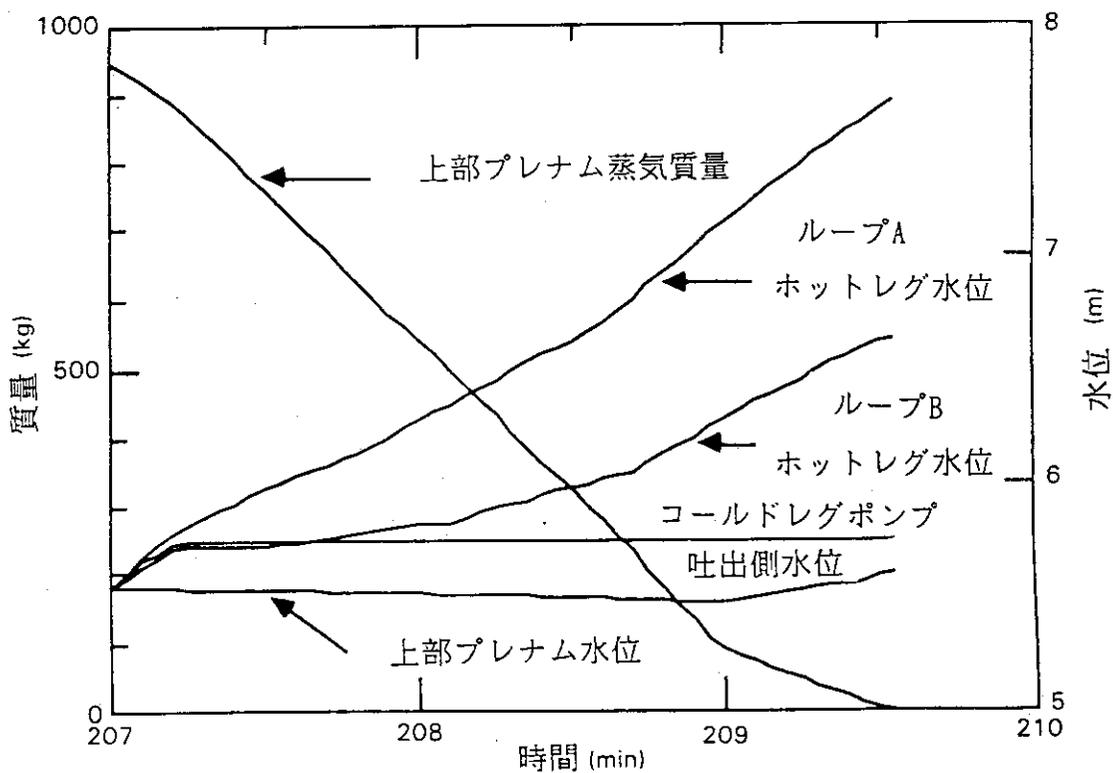
図 8 ケース 1 フェイズ4Bの解析における水位変化及び上部プレナム蒸気質量

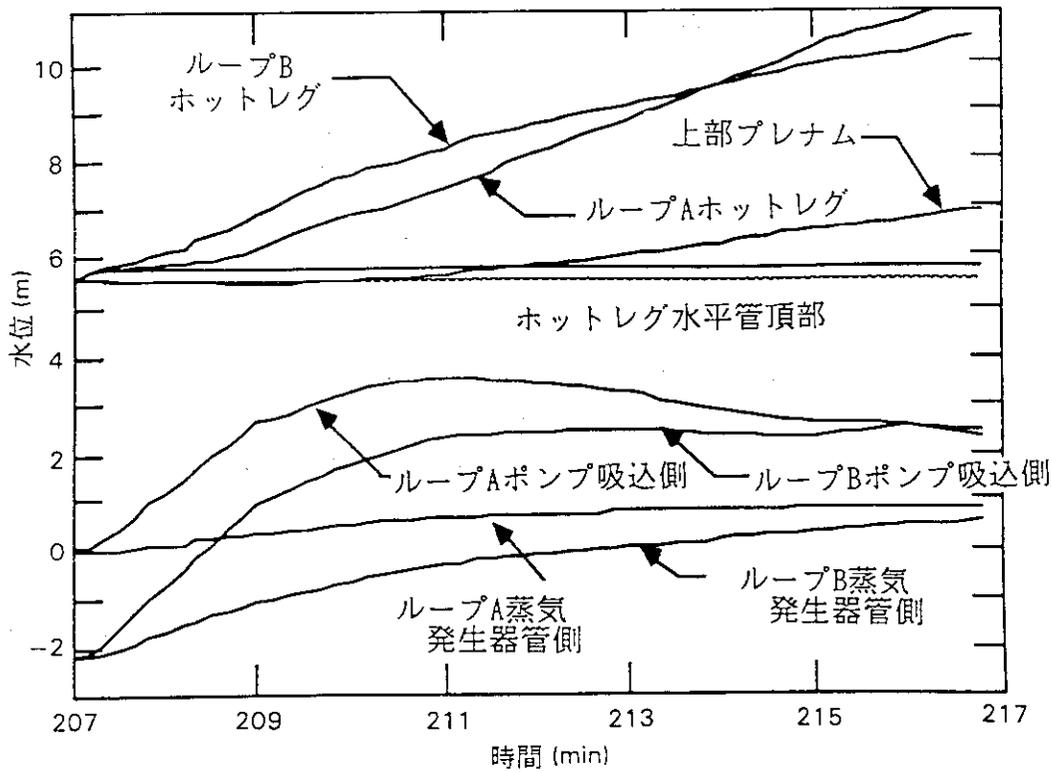
図 9 ケース 2 RCS内部の水位変化解析結果

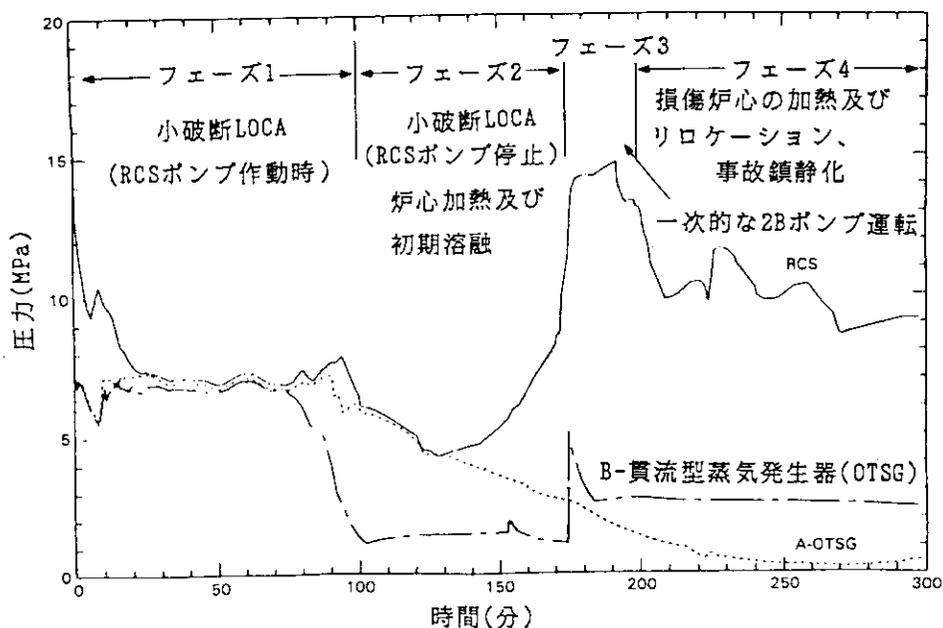
図 1

TMI-2 1次系圧力

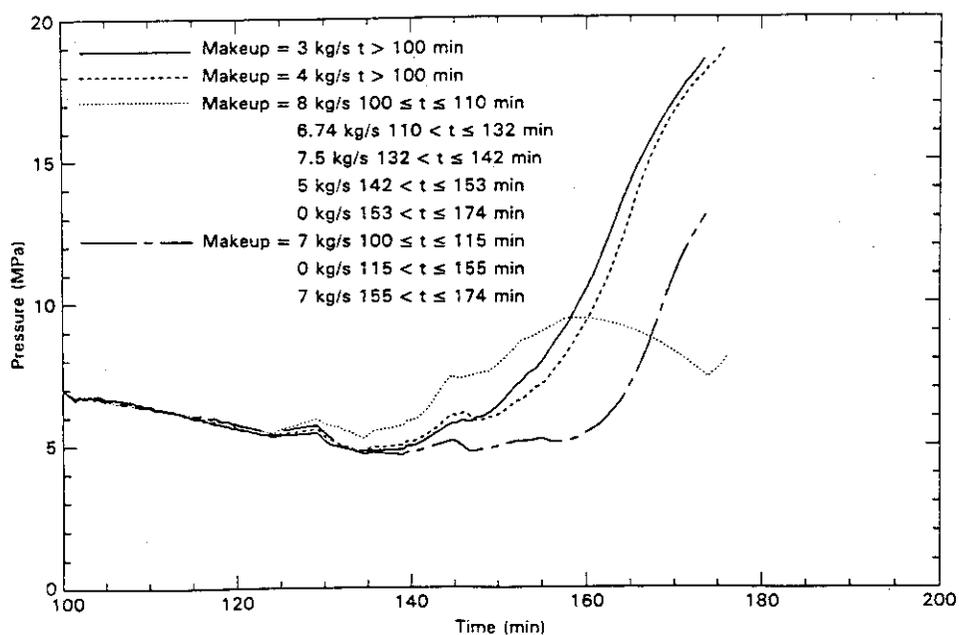
図7 1次系圧力の充填流量に対する感度

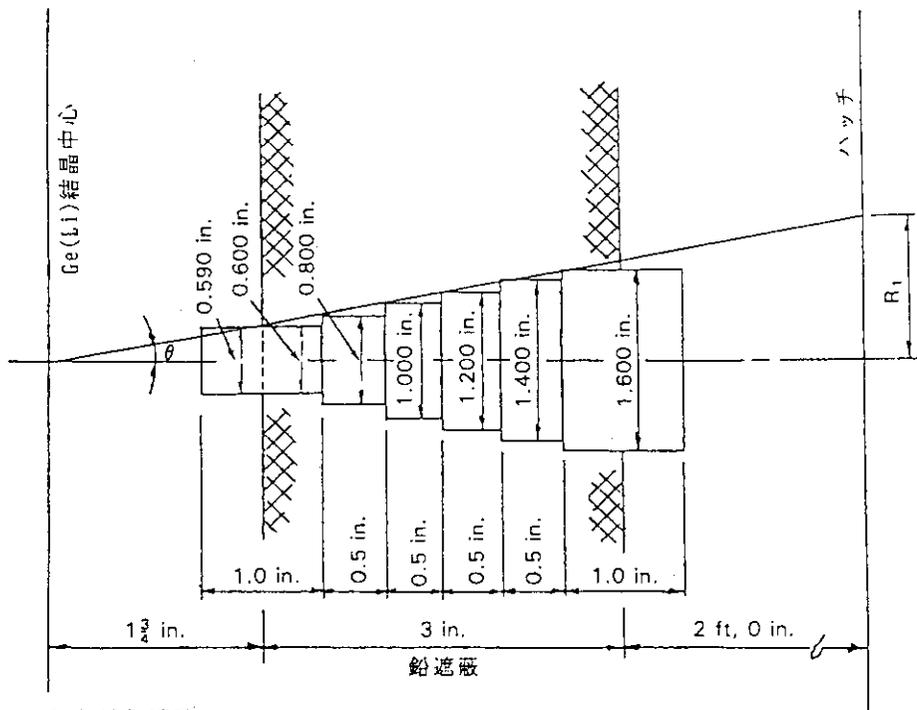
$$\theta = \tan^{-1} \frac{0.75}{4.75} = \tan^{-1} 0.1578 = 8.97 \text{ deg} = 0.157 \text{ rad}$$

$$R_1 = 28.75 \text{ in.} \quad \tan \theta = 4.5 \text{ in.}$$

図.3 鉛遮蔽とコリメーター

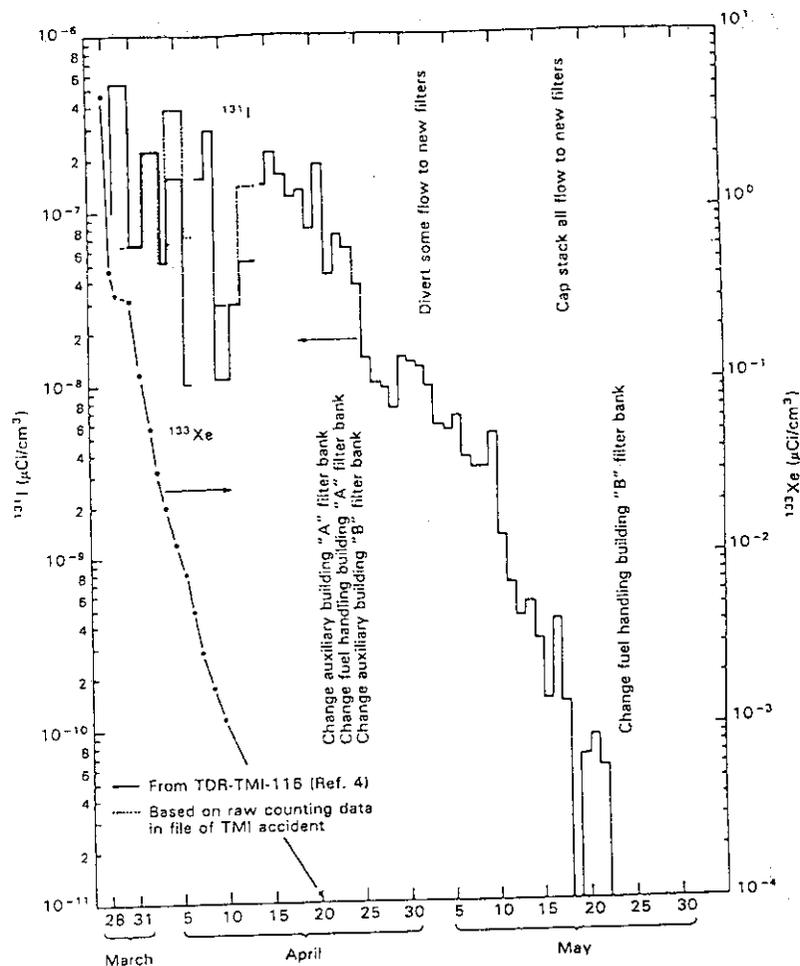
図 1 TMI-2の空気流出物の中の¹³³Xeと¹³¹Iの濃度の比較 (参考文献 4)

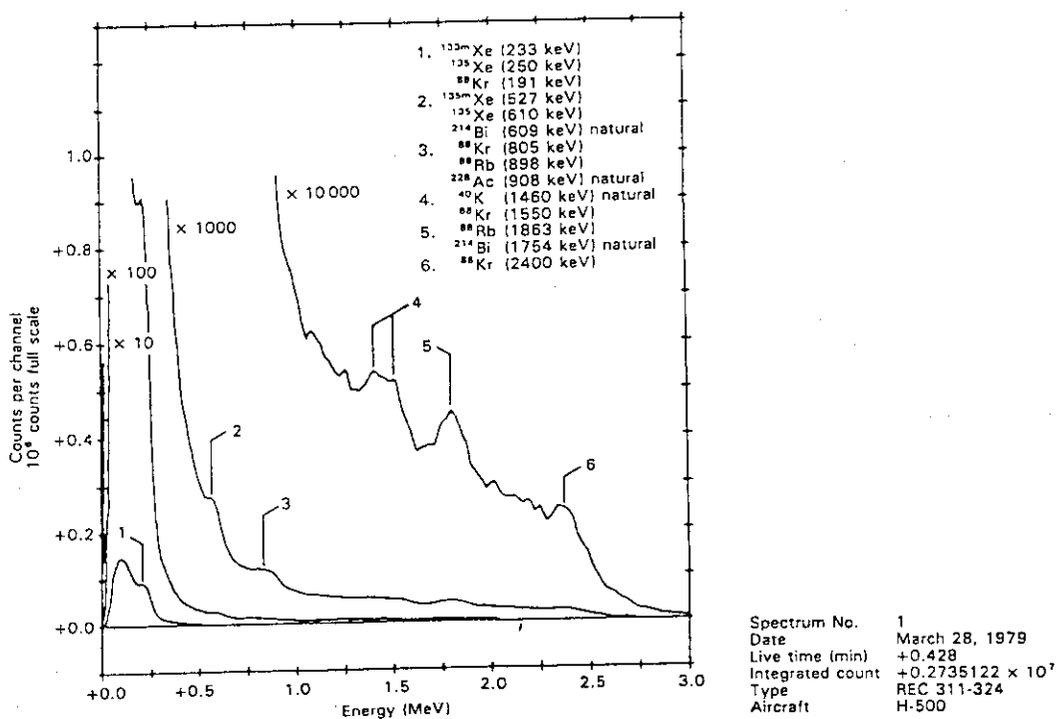
図 2 1979年3月28日TMIで航空機により測定された代表的スペクトル (参考文献 7)

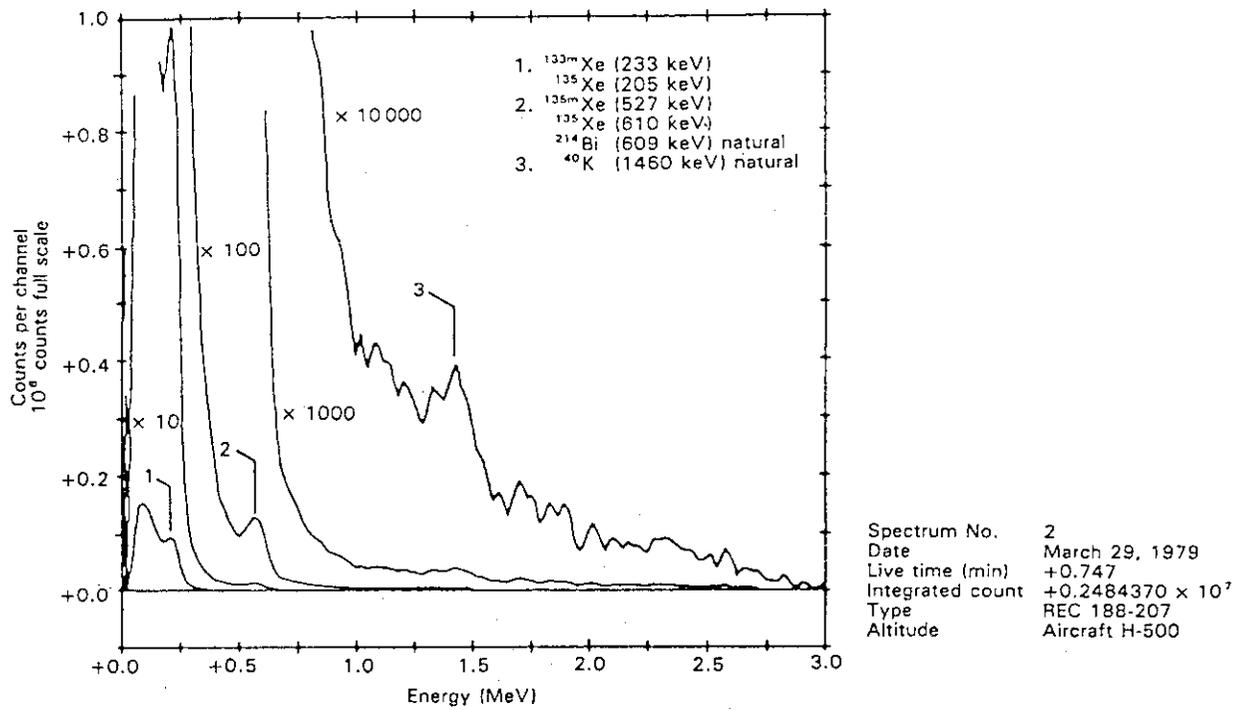
図 3 1979年3月29日TMIで航空機により測定された代表的スペクトル (参考文献 7)

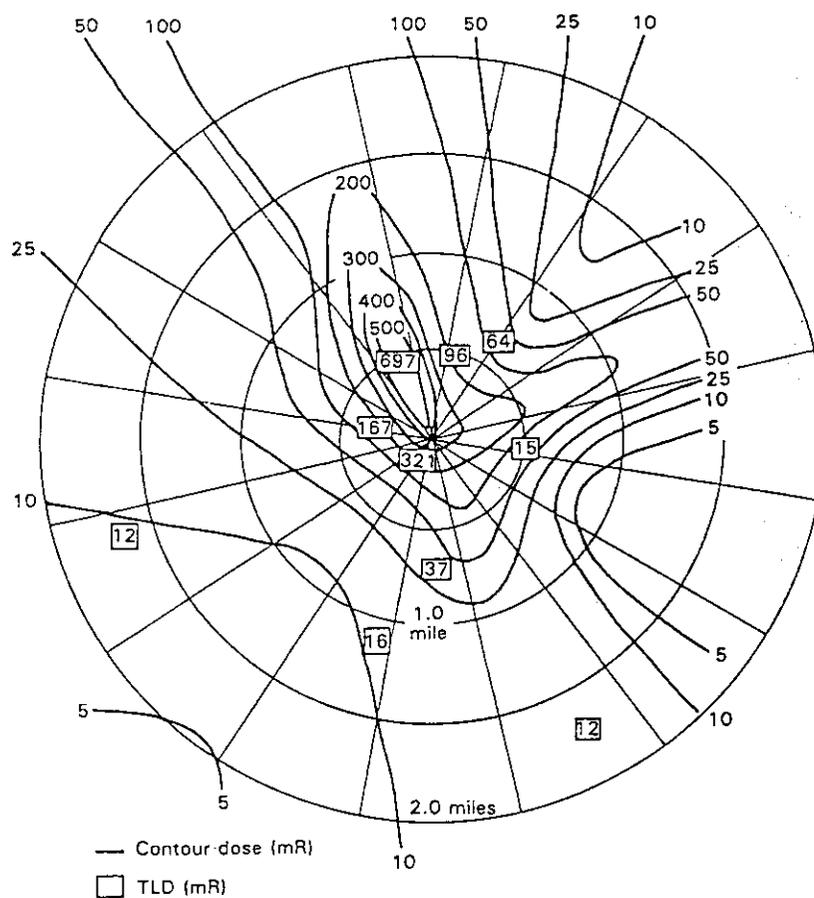
図 6 1979年3月28日から4月3日までのTMI近傍(3.2 kmまで)での推定線量

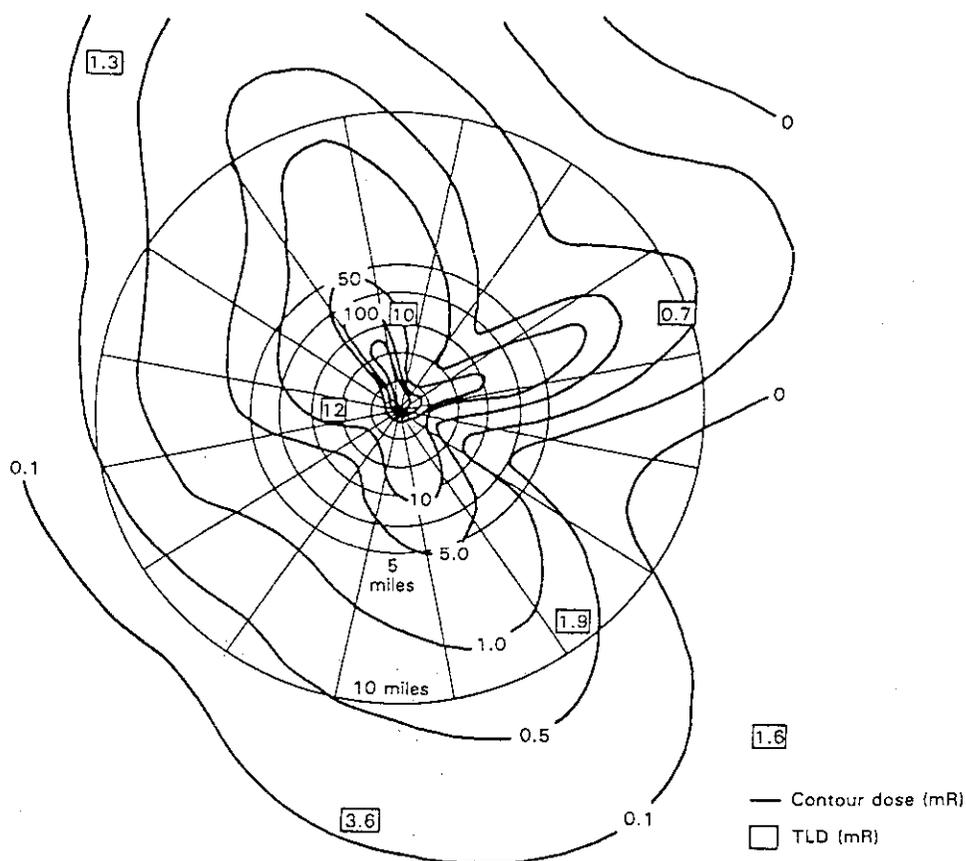
図 7 1979年3月28日から4月3日までのTMI近傍（16 kmまで）での推定線量

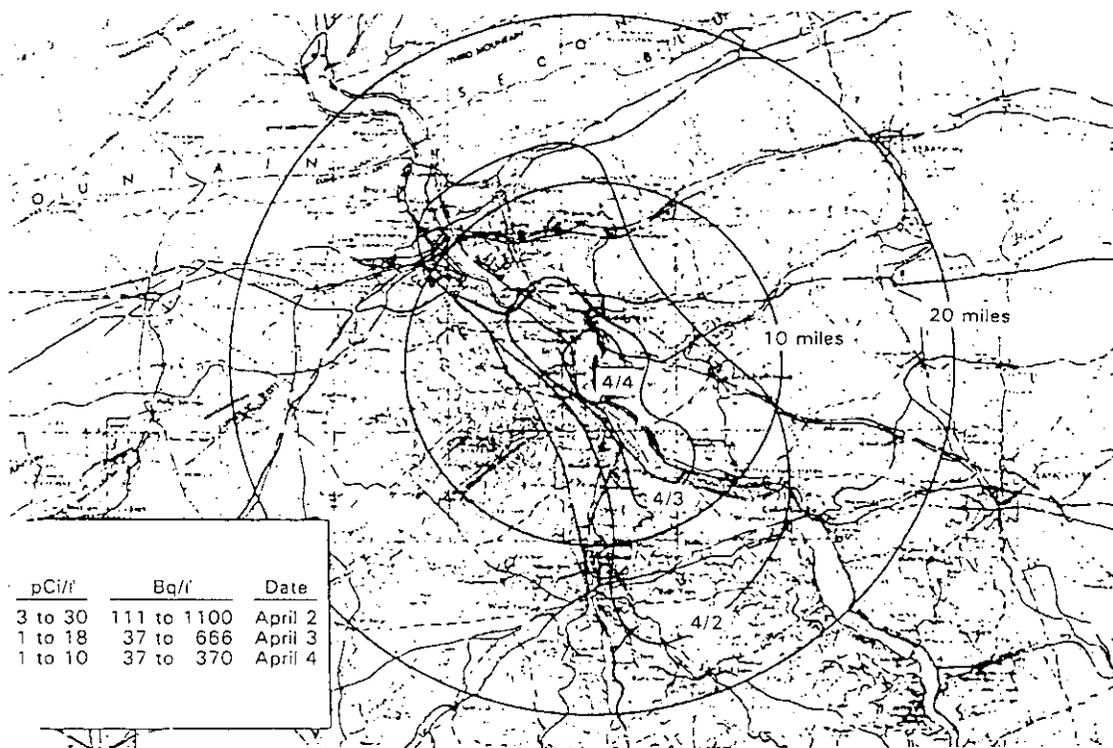
図 8 ミルク試料中の¹³¹I濃度

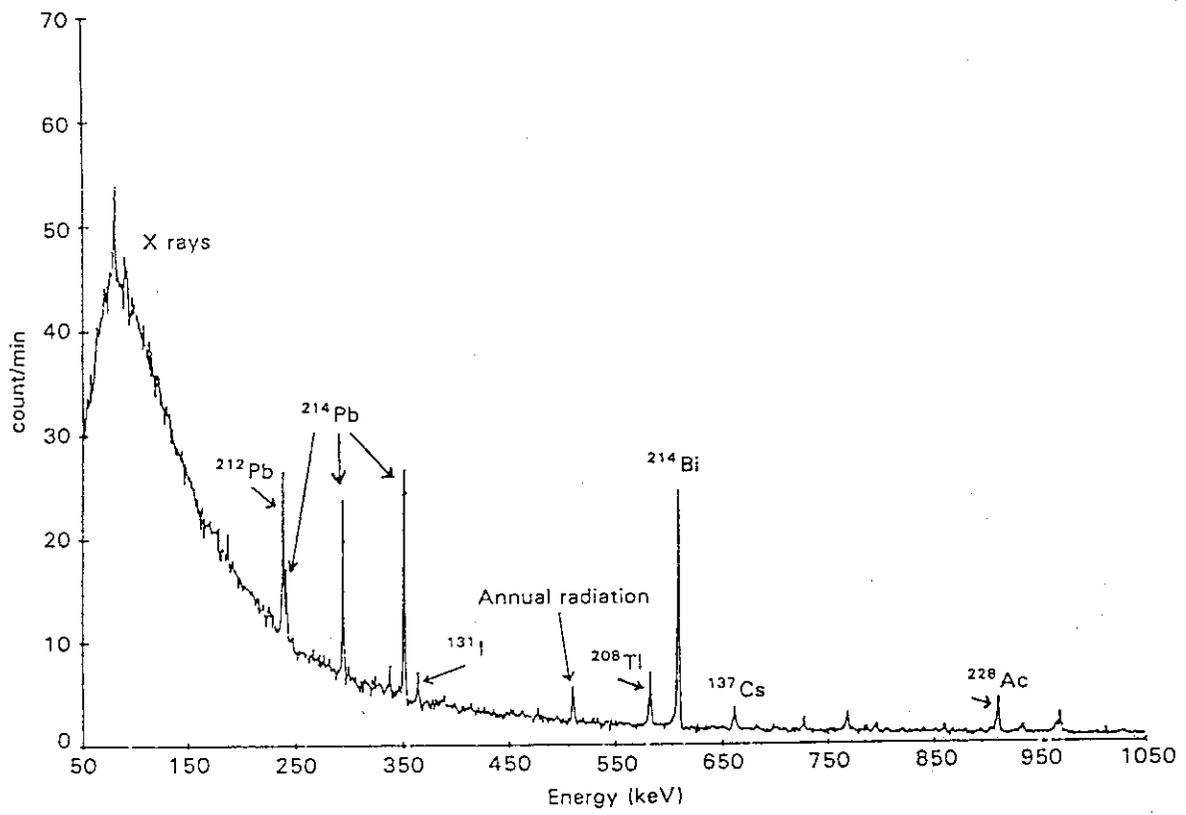
図 9 沈着¹³¹Iの存在を示すGe(Li)検出器による野外測定γ線スペクトル

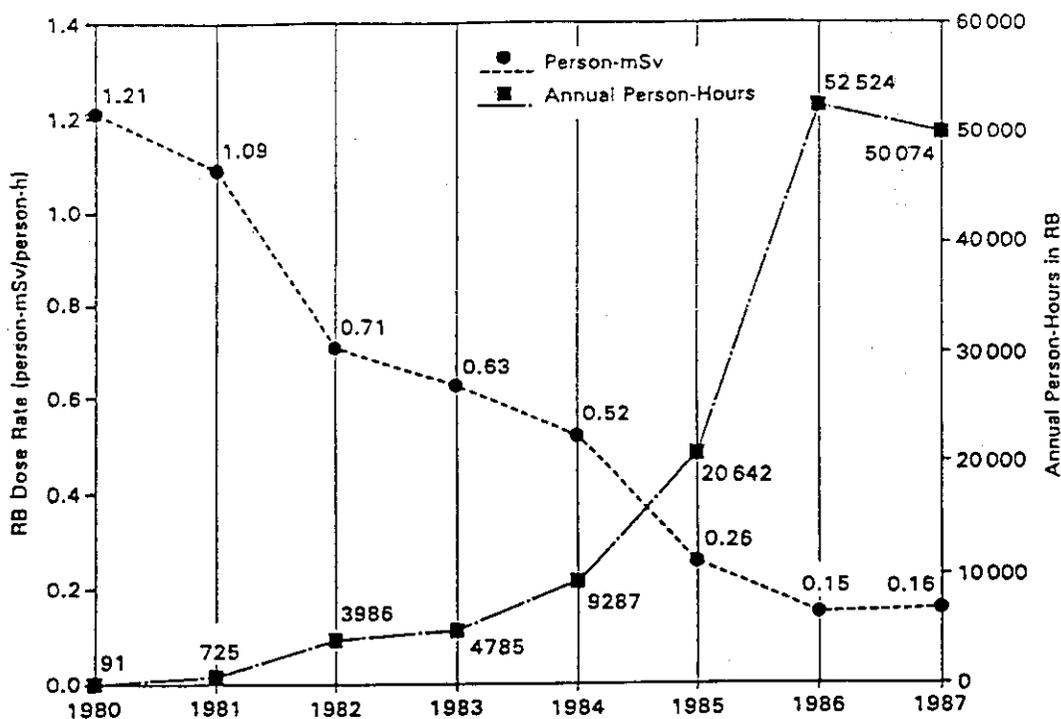
図1 TMI-2 RBにおける作業者の平均線量と年間作業者・時間数

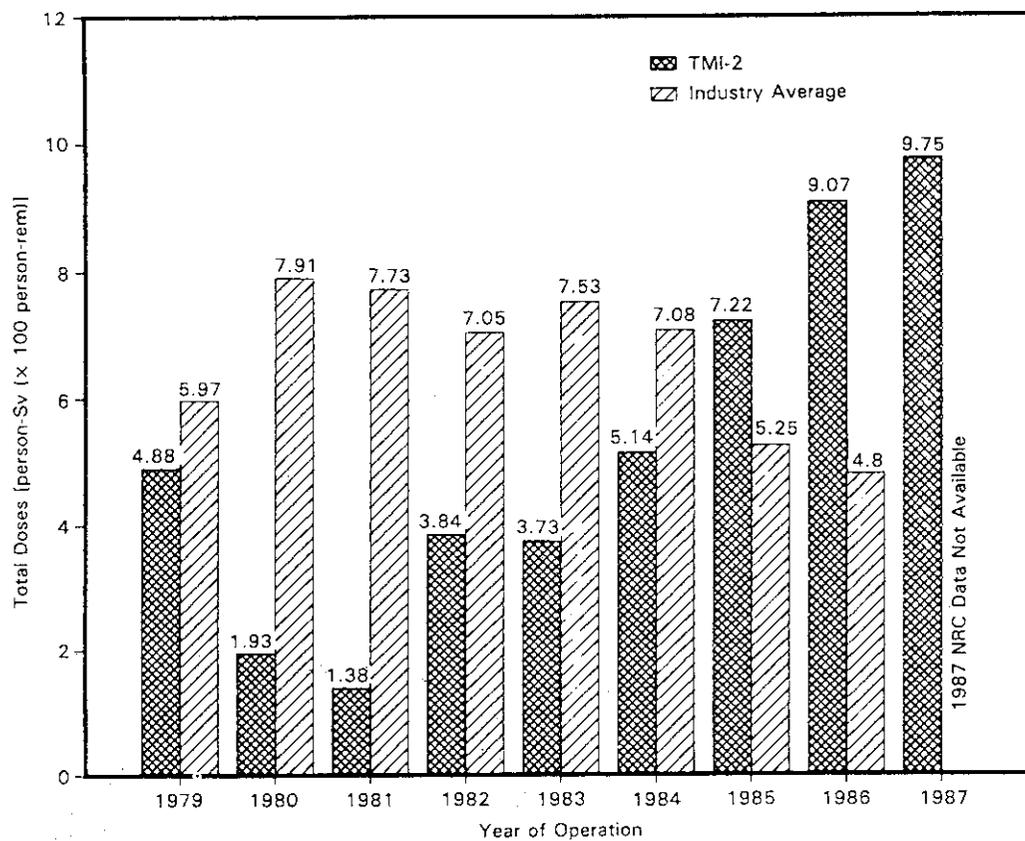
図2 職員の総被曝線量 —— TMI-2 と原子力産業比較

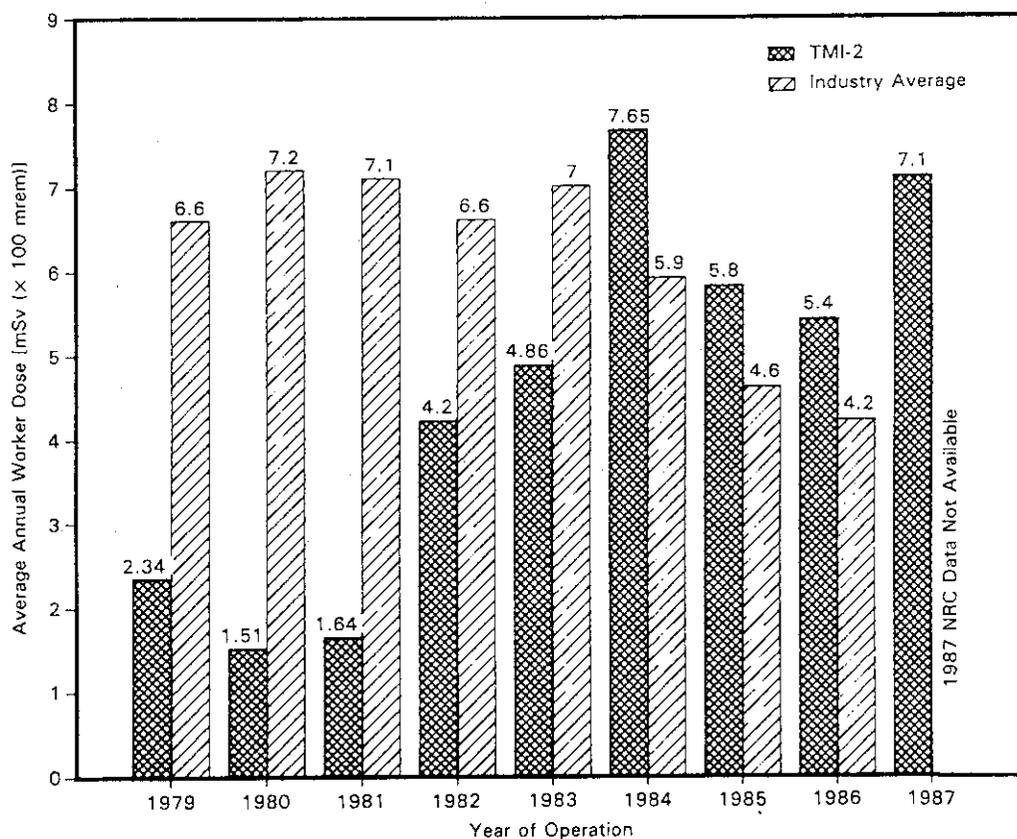
図3 平均年間線量比較 —— TMI-2 と米国原子力産業平均

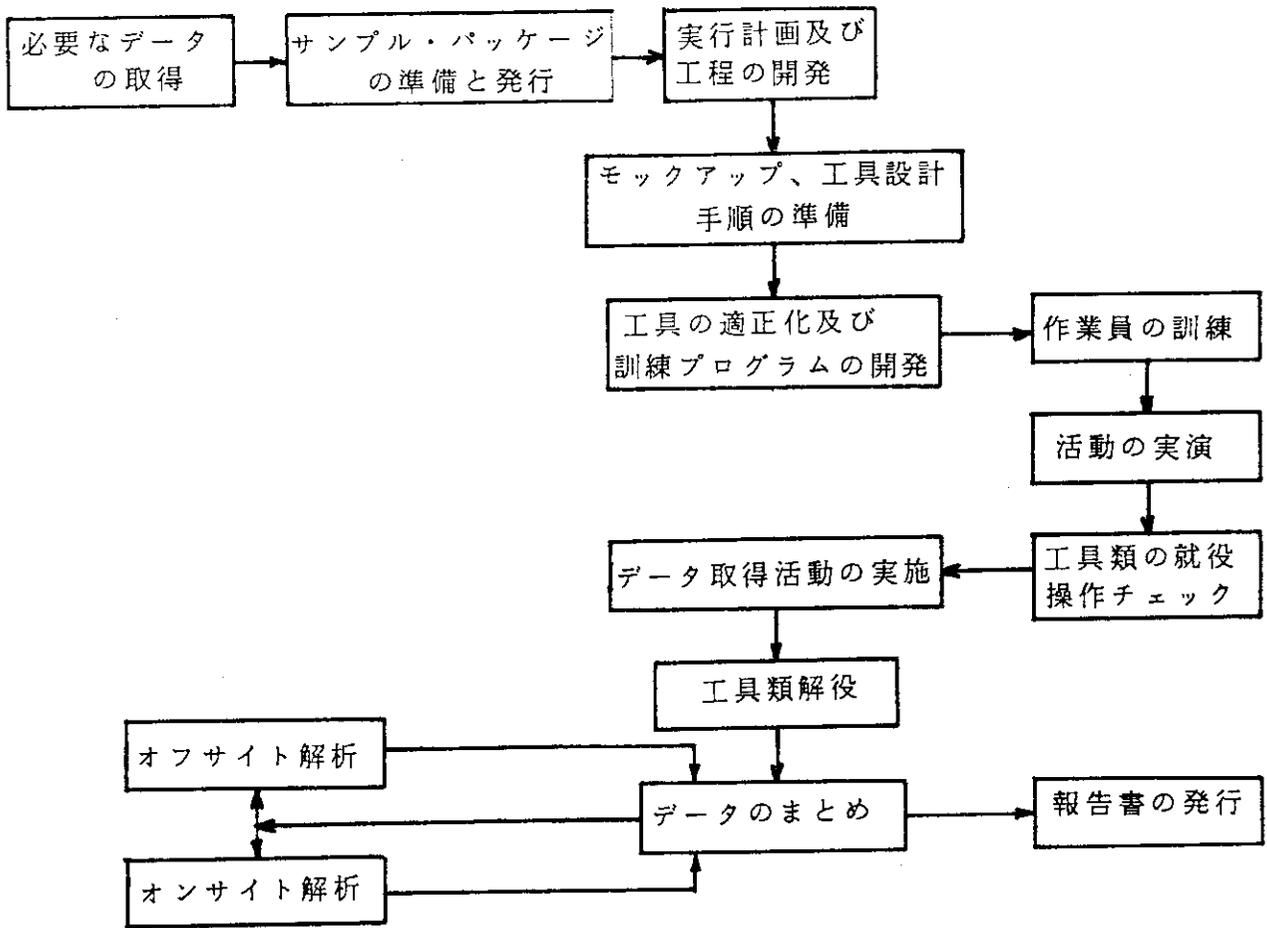
第1図 サンプル・パッケージのフローチャート

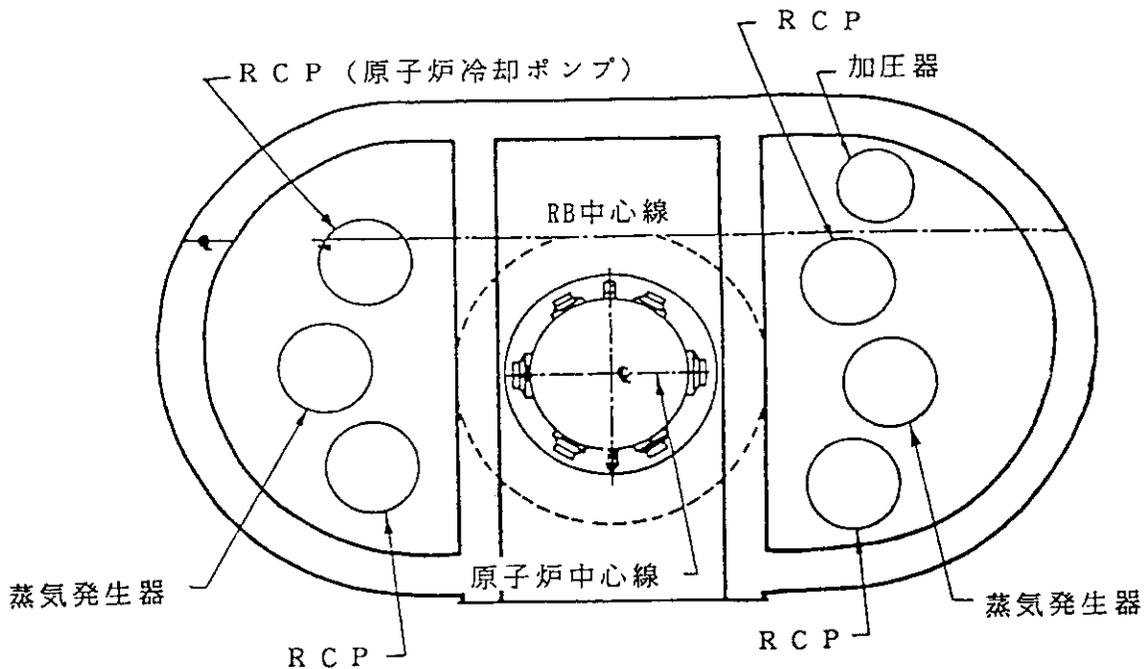
第2図 TMI-2 Dリングの機器配置

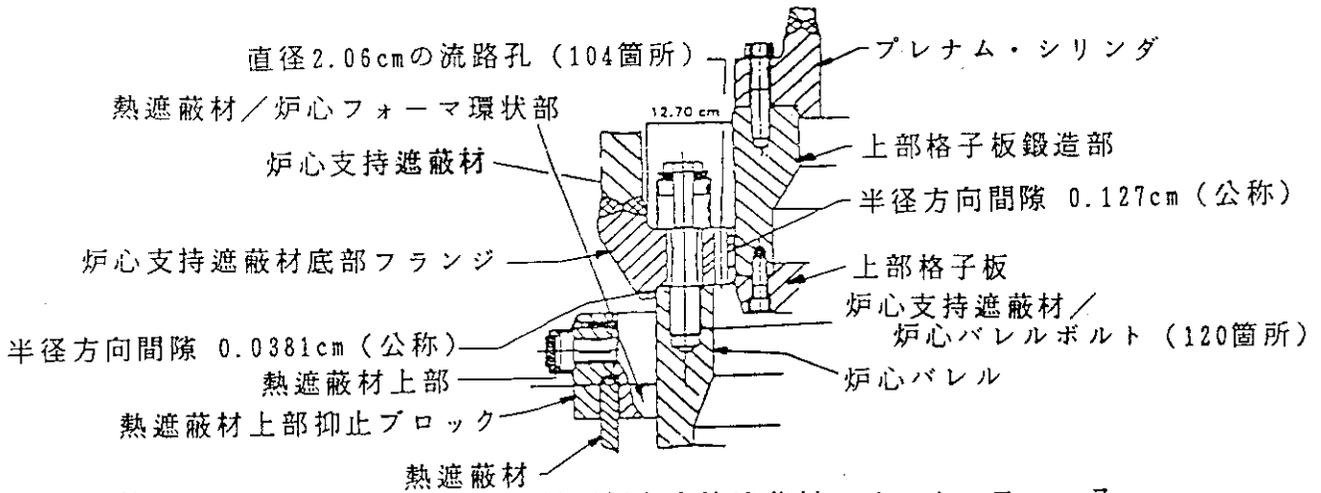
第6図 炉心バレル/熱遮蔽材/炉心支持遮蔽材のインターフェース

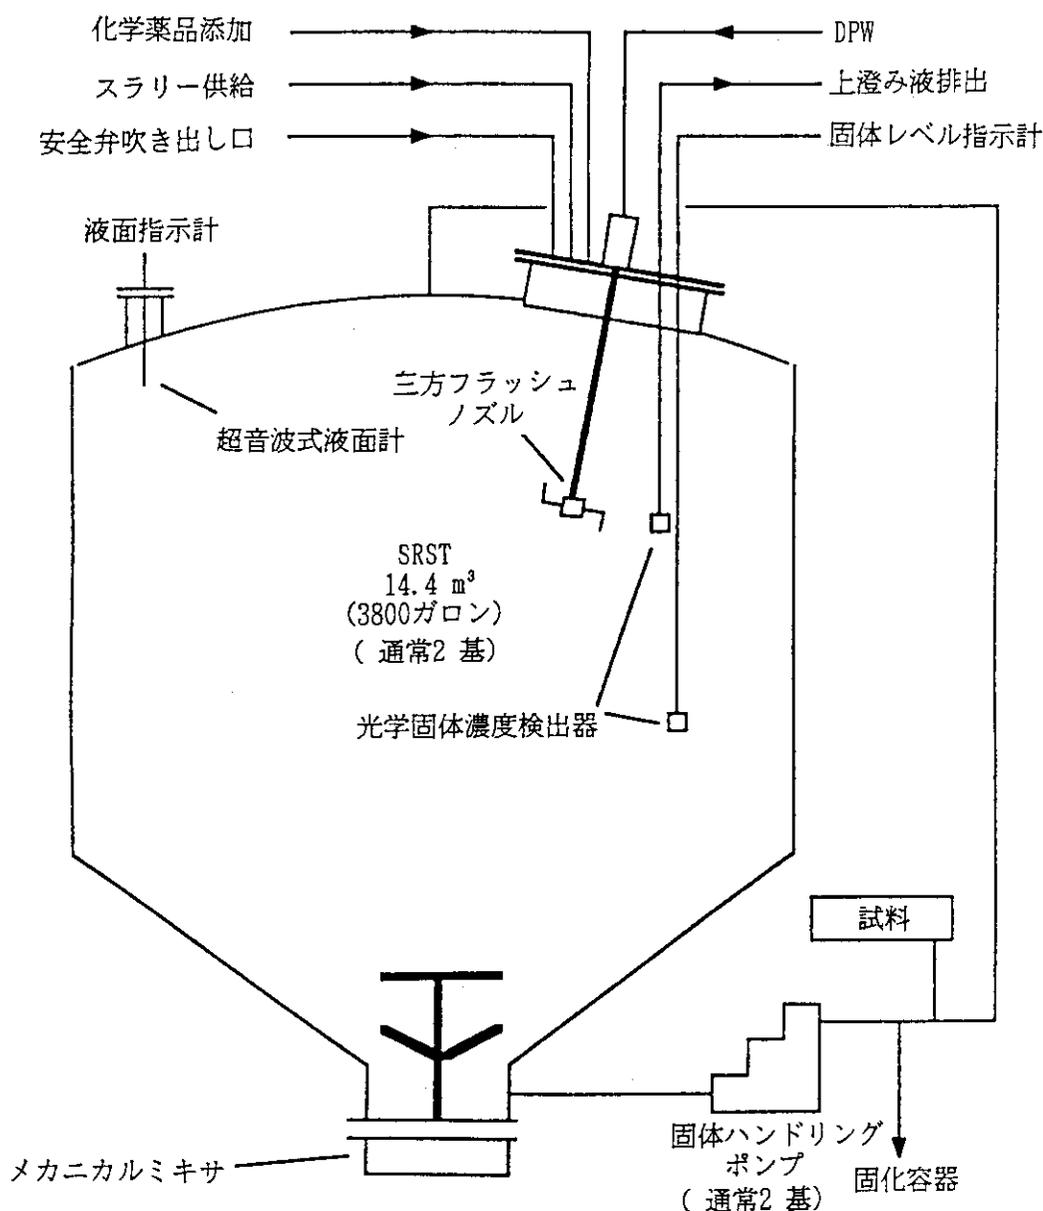
図1 改造使用済樹脂貯蔵タンク
