JAERI - M
93-111

TMI-2の事故調査・復旧に関する成果と教訓
—ニュークリア・テクノロジー誌TMI特集号の紹介—

「TMI-2の事故調査・復旧に関する成果と教訓」
翻訳グループ

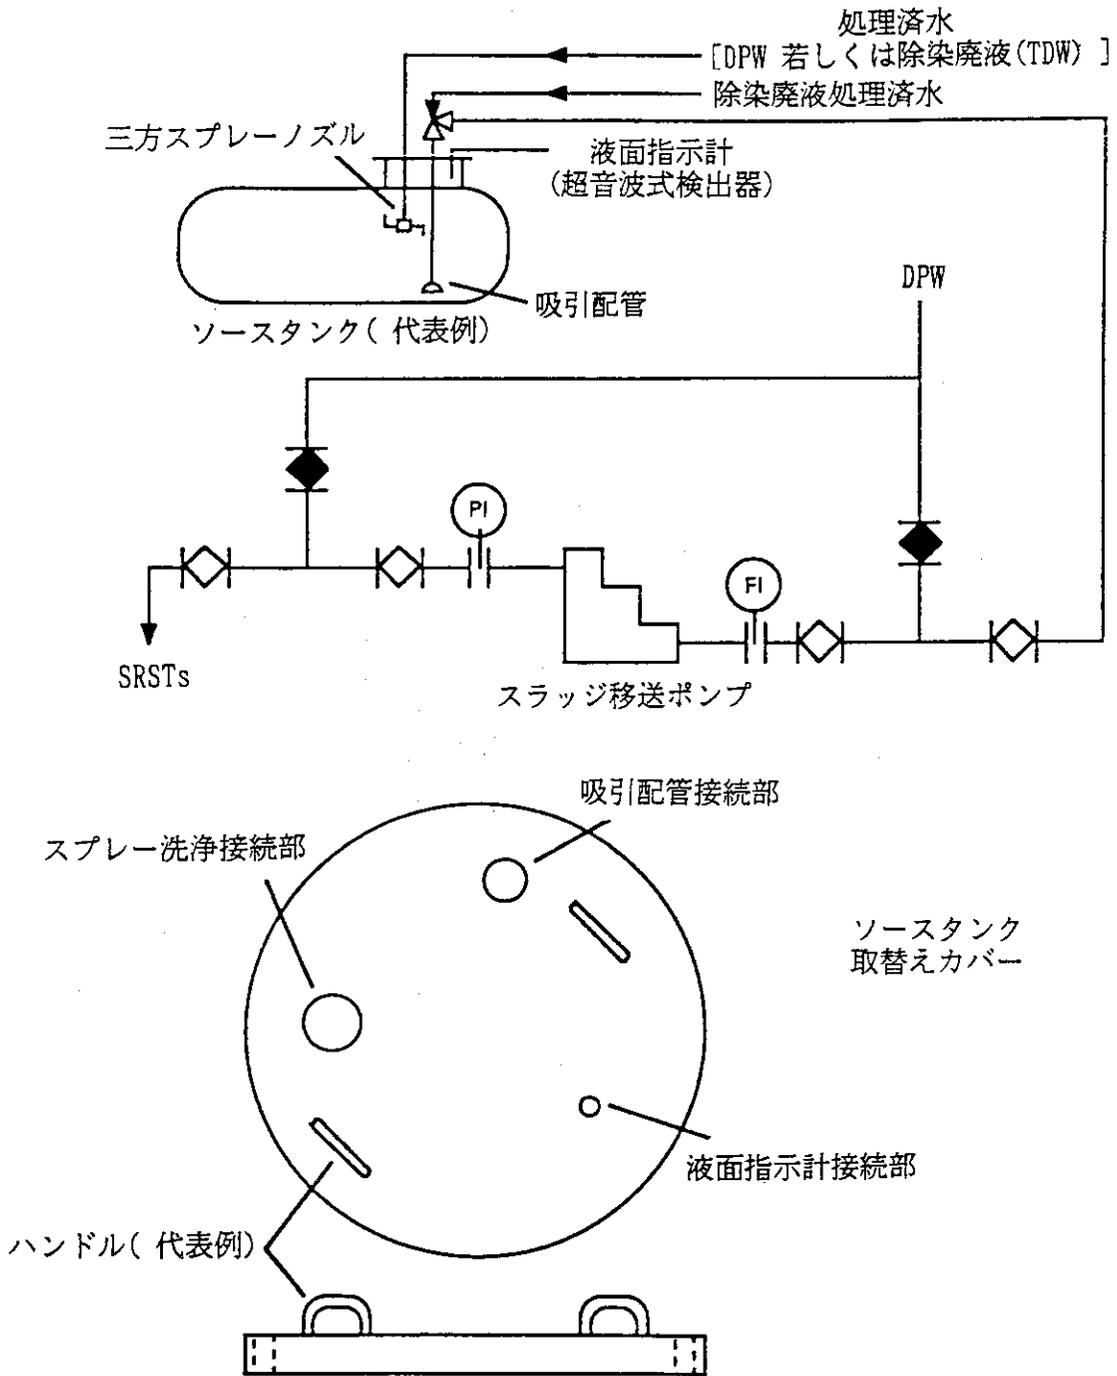
図 2 簡略化した配管と指示計を含むAFHB移送系
図中のPI及びFIはそれぞれ圧力計及び流量計を示す。

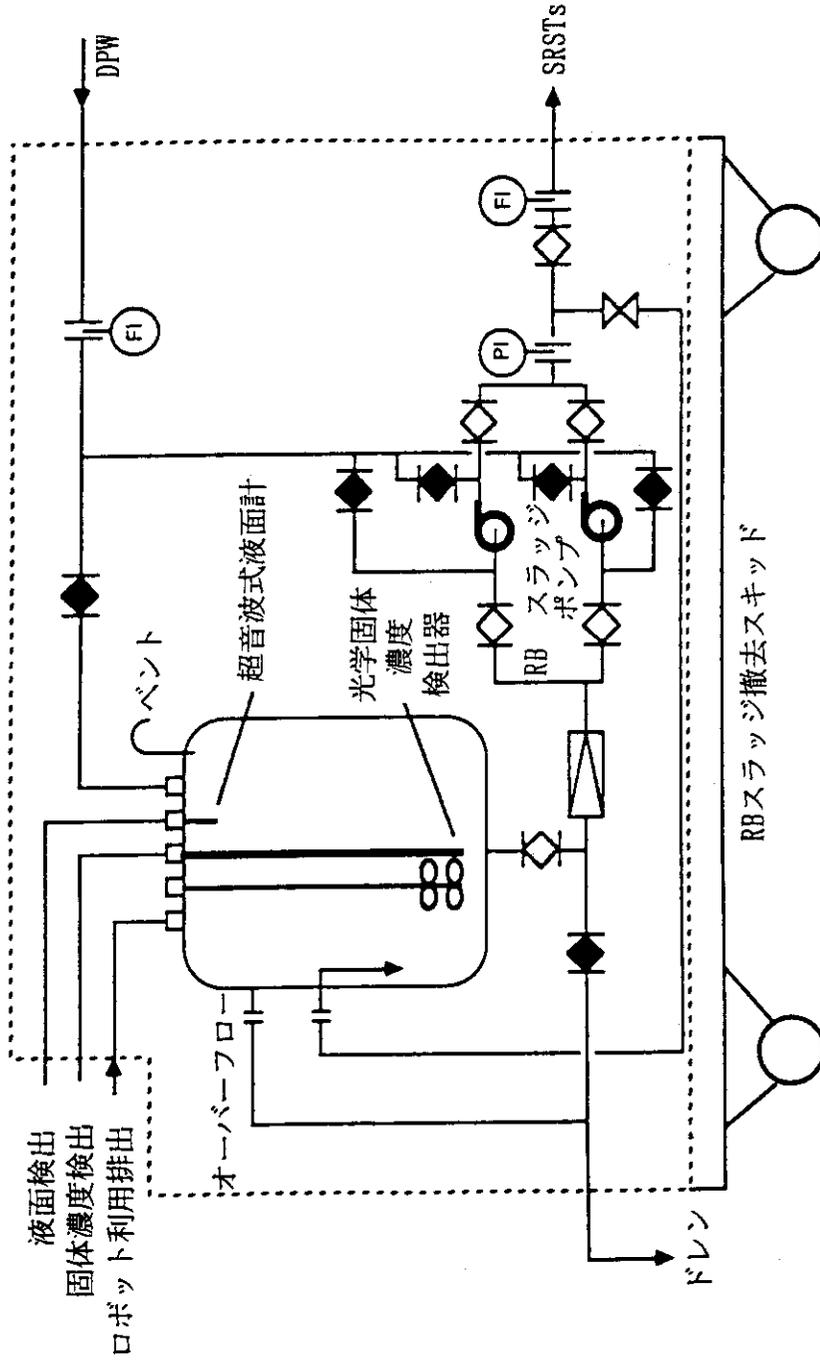
図 3 簡略化した配管と指示計を含むRB移送系
 図中のPI及びFIはそれぞれ圧力計及び流量計を示す。

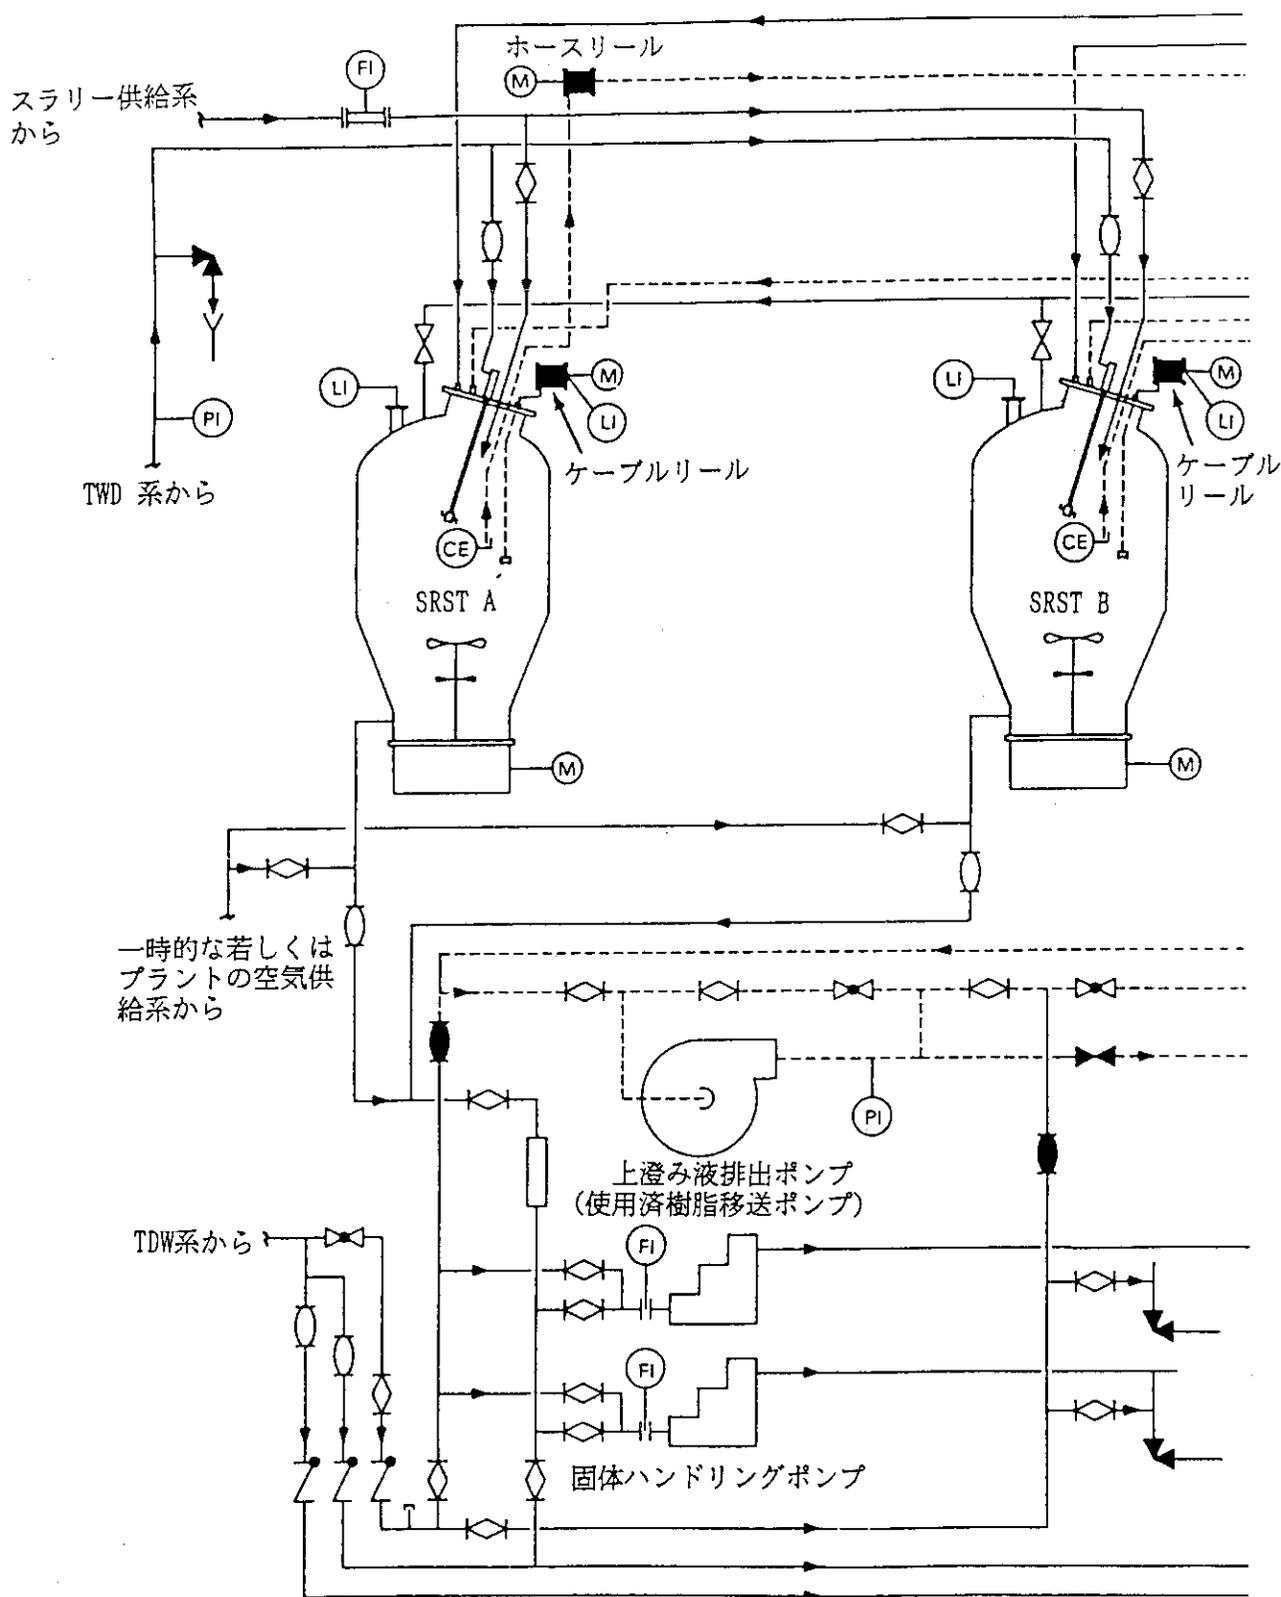
図 4 簡略化した配管と指示計を含む処理系

図中のPI、FI及びLIはそれぞれ圧力計、流量計、液面計を、
M はモータを示す。

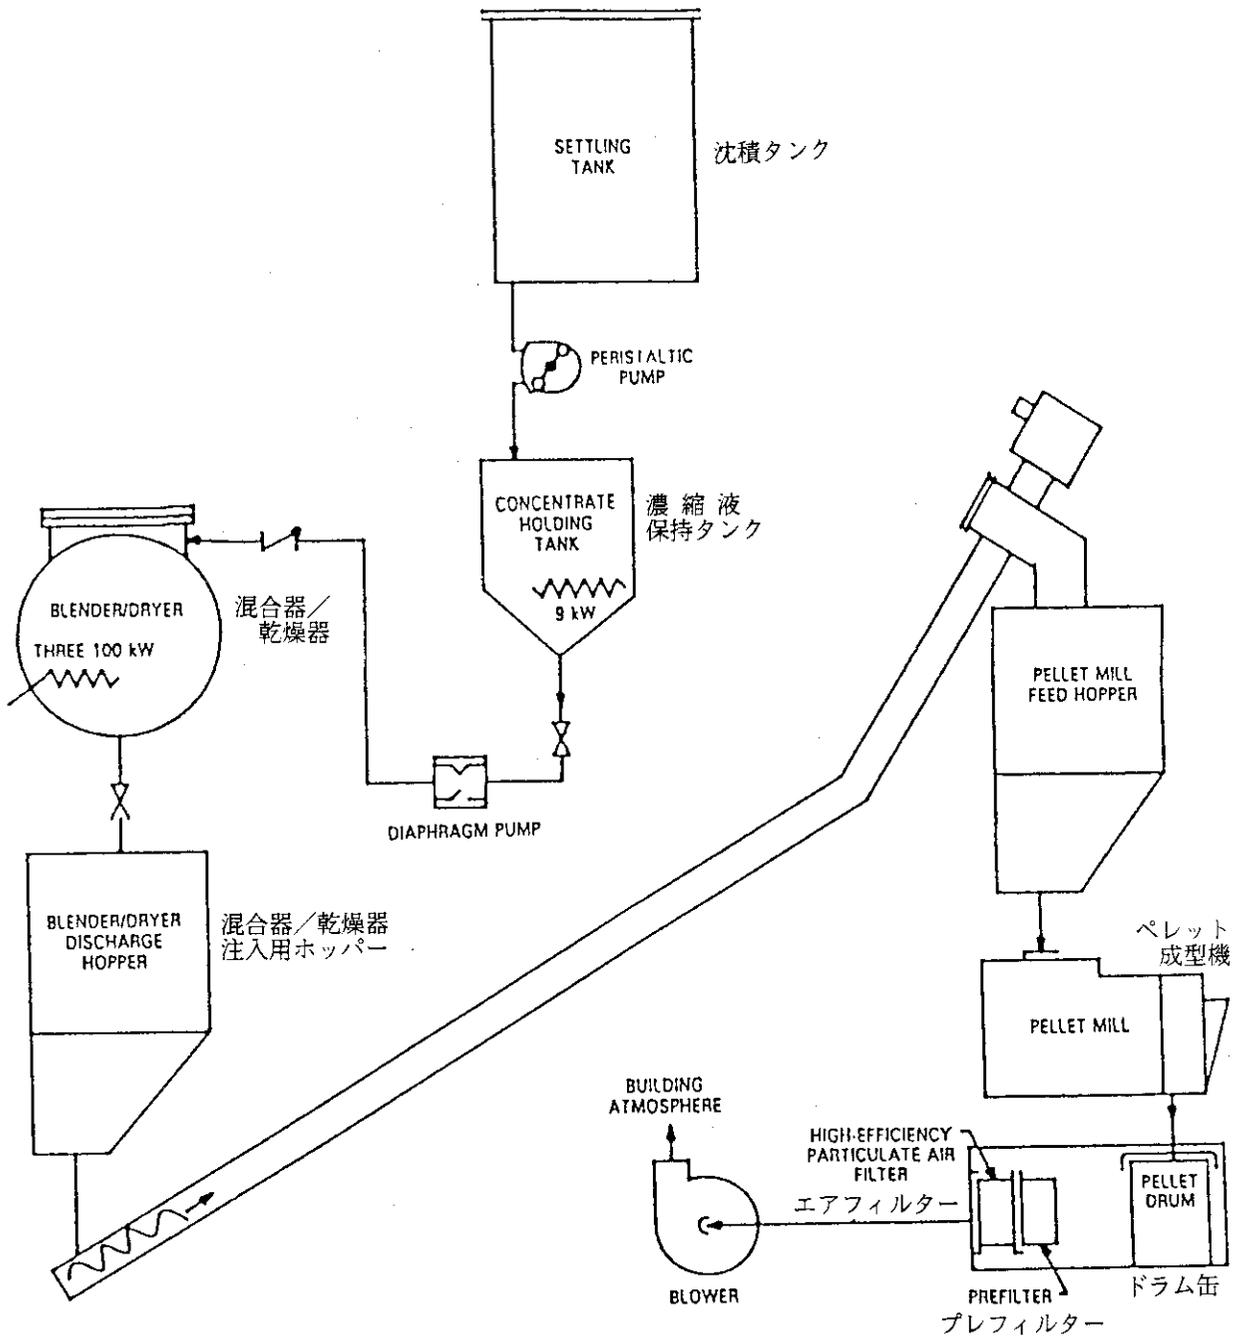
図2 廃棄物梱包ダイアグラム

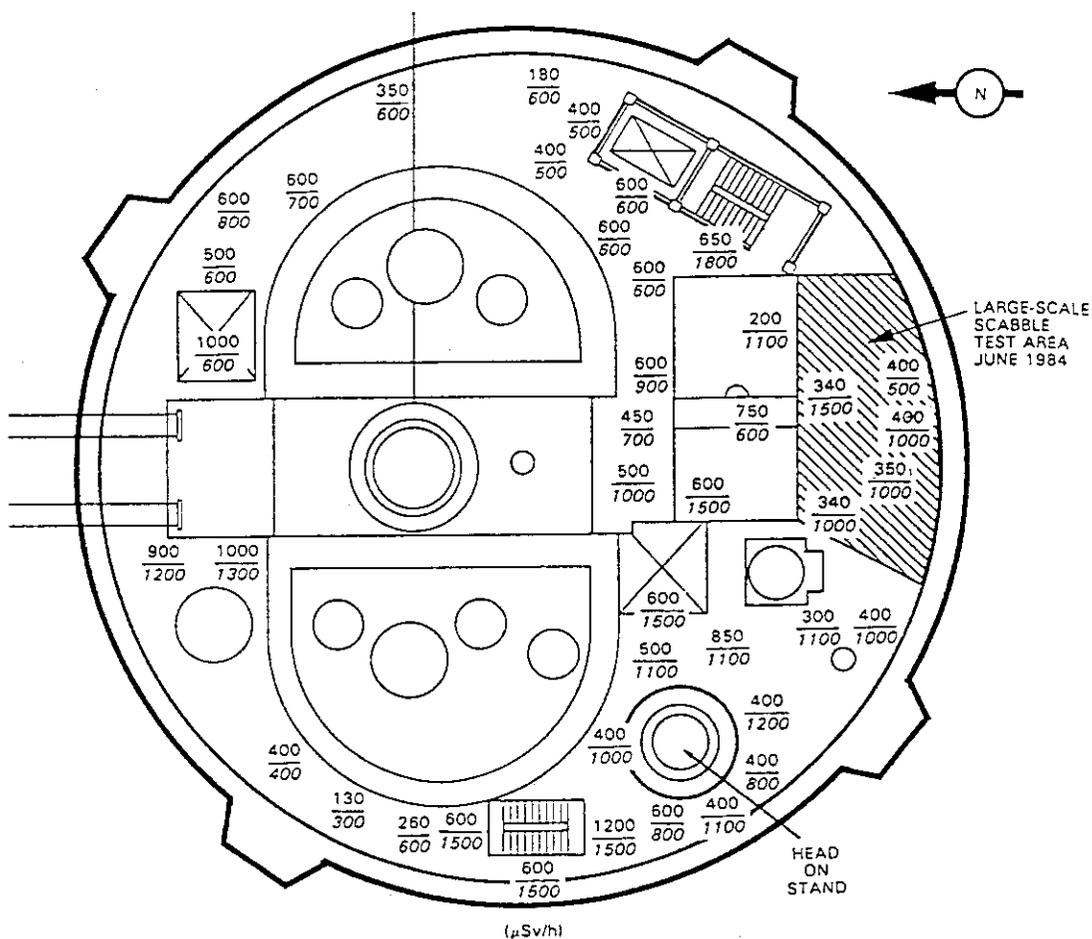
GENERAL AREA GAMMA DOSE RATE ON OCTOBER 10, 1984 100
 GENERAL AREA GAMMA DOSE RATE ON JULY 26, 1988 100

図.2 コーティング除去前後の106.92m 高さでの線量当量率の比較. いくつかの線量当量率は近くの機器及び容器に入った廃棄物により変更を受けた。

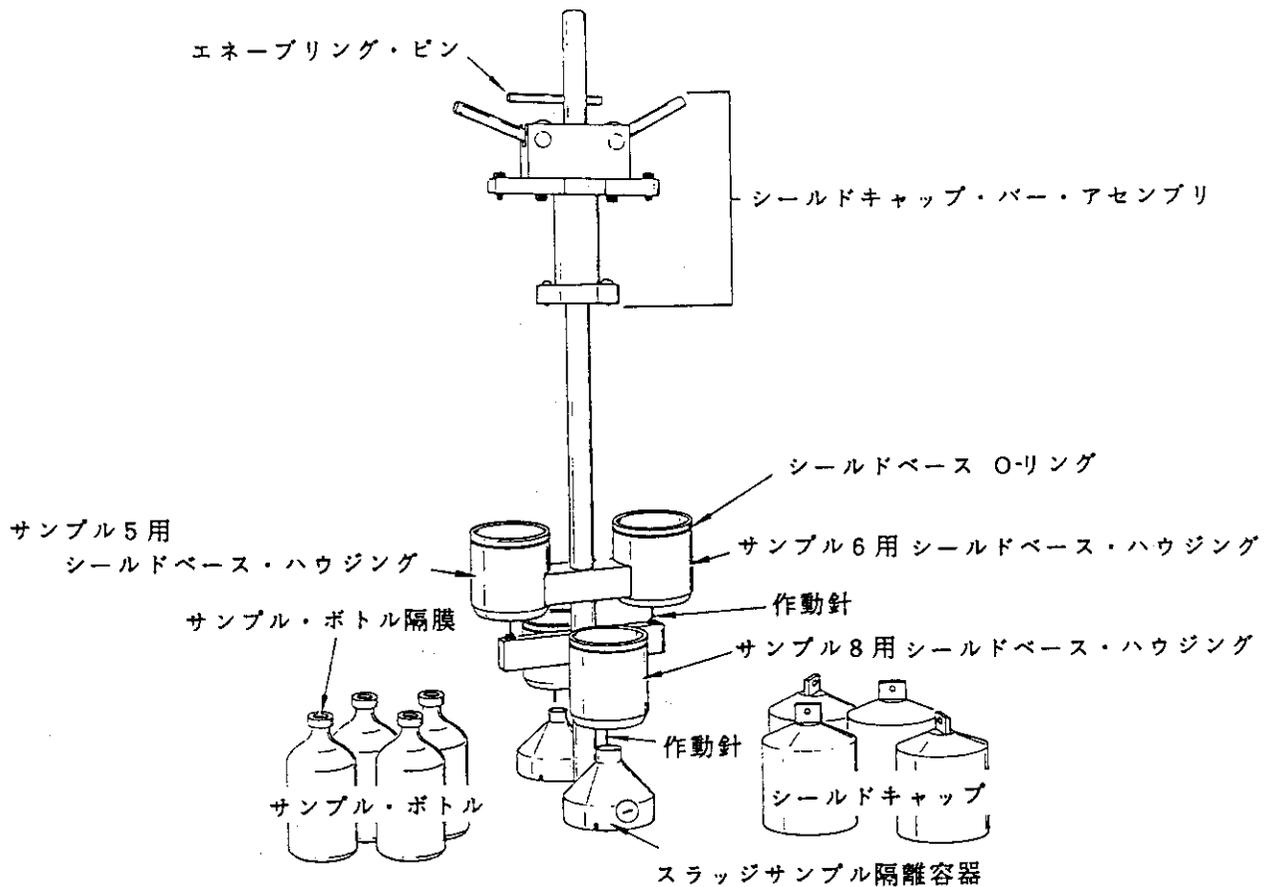
図.1 水・スラッジ・サンプリング装置

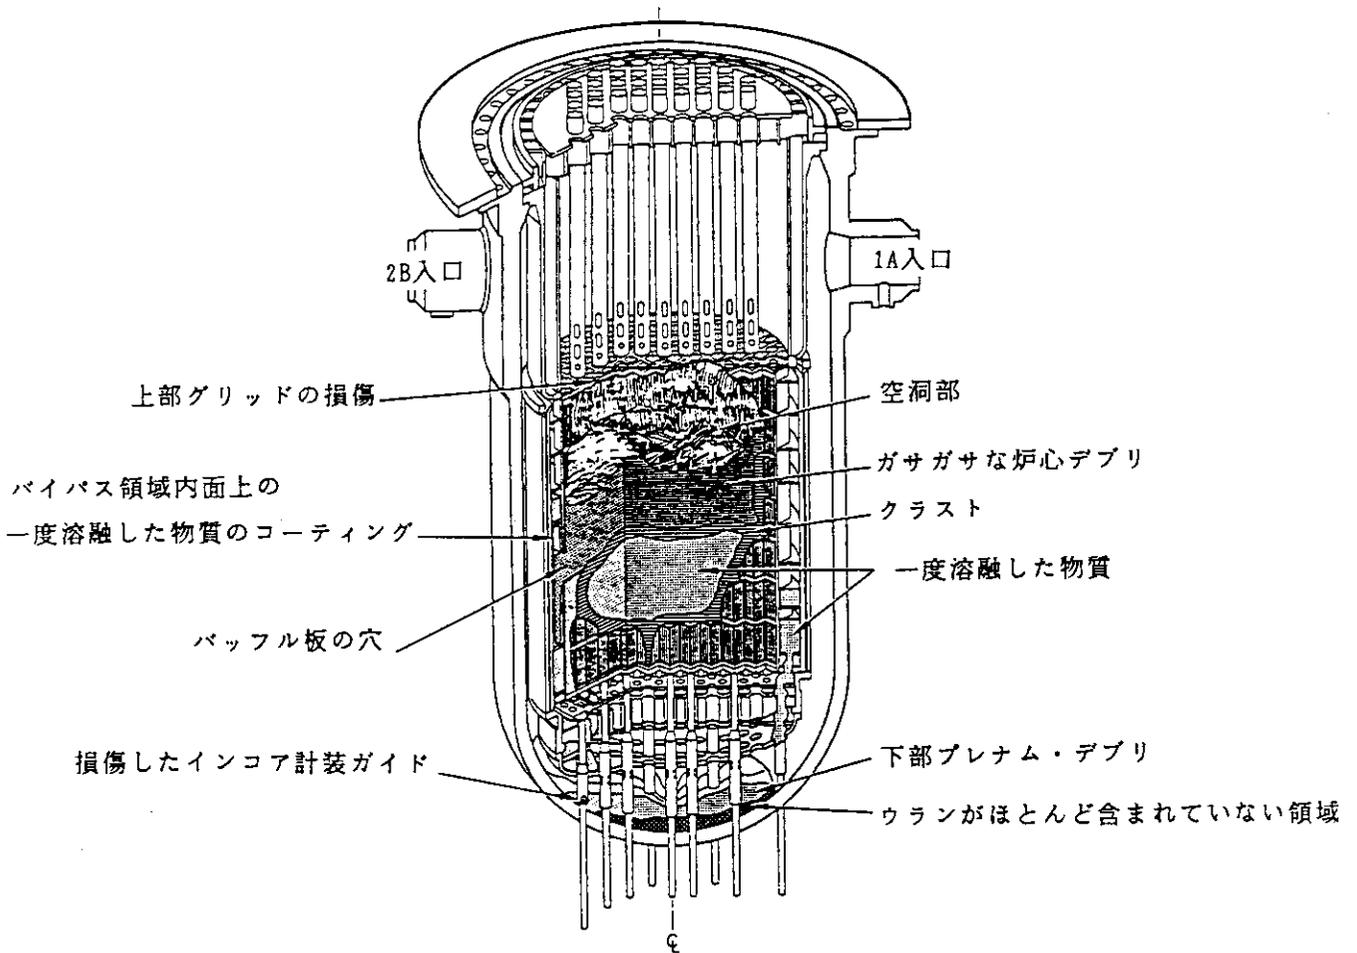
図.3 原子炉炉心の最終状態
