JAERI-M

被覆燃料粒子の照射挙動試験（IV）

(73F-12AキャップセルによるJMTR 照射)

Irradiation Behaviors of Coated Fuel Particles (IV)
(Irradiation by JMTR 73F-12A capsule)

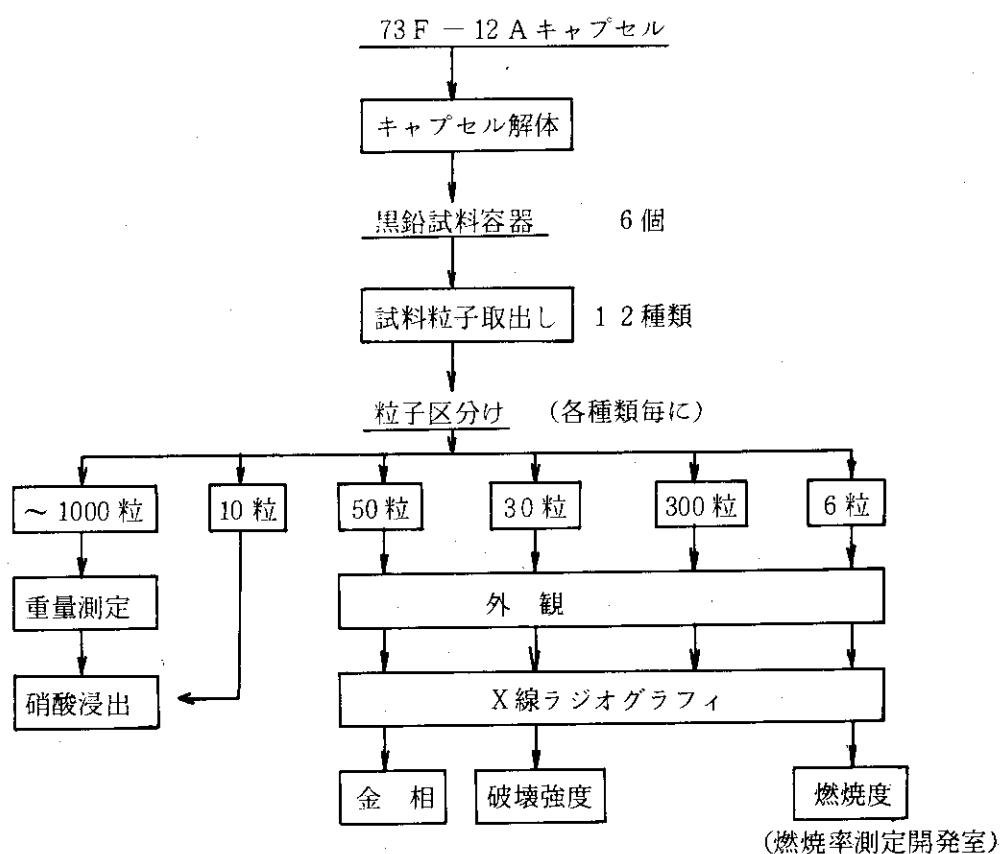
照射済み73F-12Aキャップセルは昭和52年1月20日に大洗研究所ホットラボから東海研究所ホットラボへ搬入され、同年の六月以降に照射後試験が実施された。次の図は73F-12Aキャップセルの照射後試験の流れ図を示したものである。

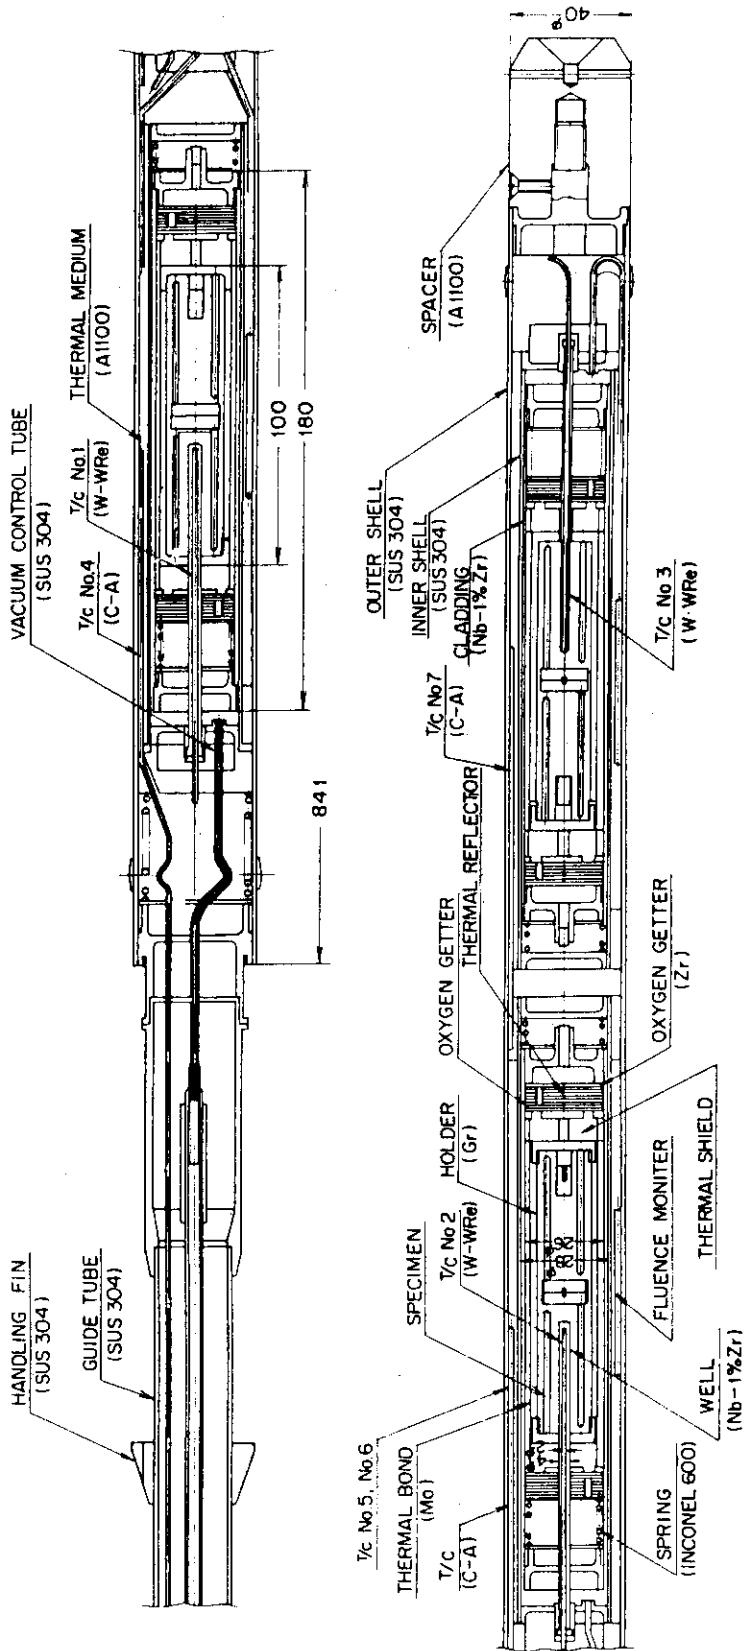
Fig. 1 Structure of 73F-12A capsule.

73 F-12 A キャップセルの全体の構造を Fig. 1 に、またこの完成写真と部品の写真をそれぞれ Fig. 2-1 及び Fig. 2-2 に示す。本キャップセルは独立した 3 個の内部キャップセルからなり、Fig. 1 に示すようにこれらの内部キャップセル内で上、中、下の 3 段に配されている。上段内部キャップセ

ルの試料部分は炉中心から上方 141 mm と 238 mm の間に位置し、中段内部キャプセルのそれは下方 3 mm と 94 mm、下段内部キャプセルは下方 204 mm と 298 mm の間に位置している。キャプセル外筒は SUS 304 で、内部キャプセルと外筒の間には Al 熱媒体があり、この中に中性子フルーエンス・モニター及び C / A 熱電対が配されている。また各内部キャプセル中心部に W-WRe 熱電対が配されており、この熱電対の指示により各内部キャプセルの真空温度制御が行われる。

73 F-12 A キャップセルの全体の構造をFig. 1 に、またこの完成写真と部品の写真をそれぞれ Fig. 2-1 及び Fig. 2-2 に示す。本キャップセルは独立した3個の内部キャップセルからなり、Fig. 1 に示すようにこれらの内部キャップセル内で上、中、下の3段に配されている。上段内部キャップセ

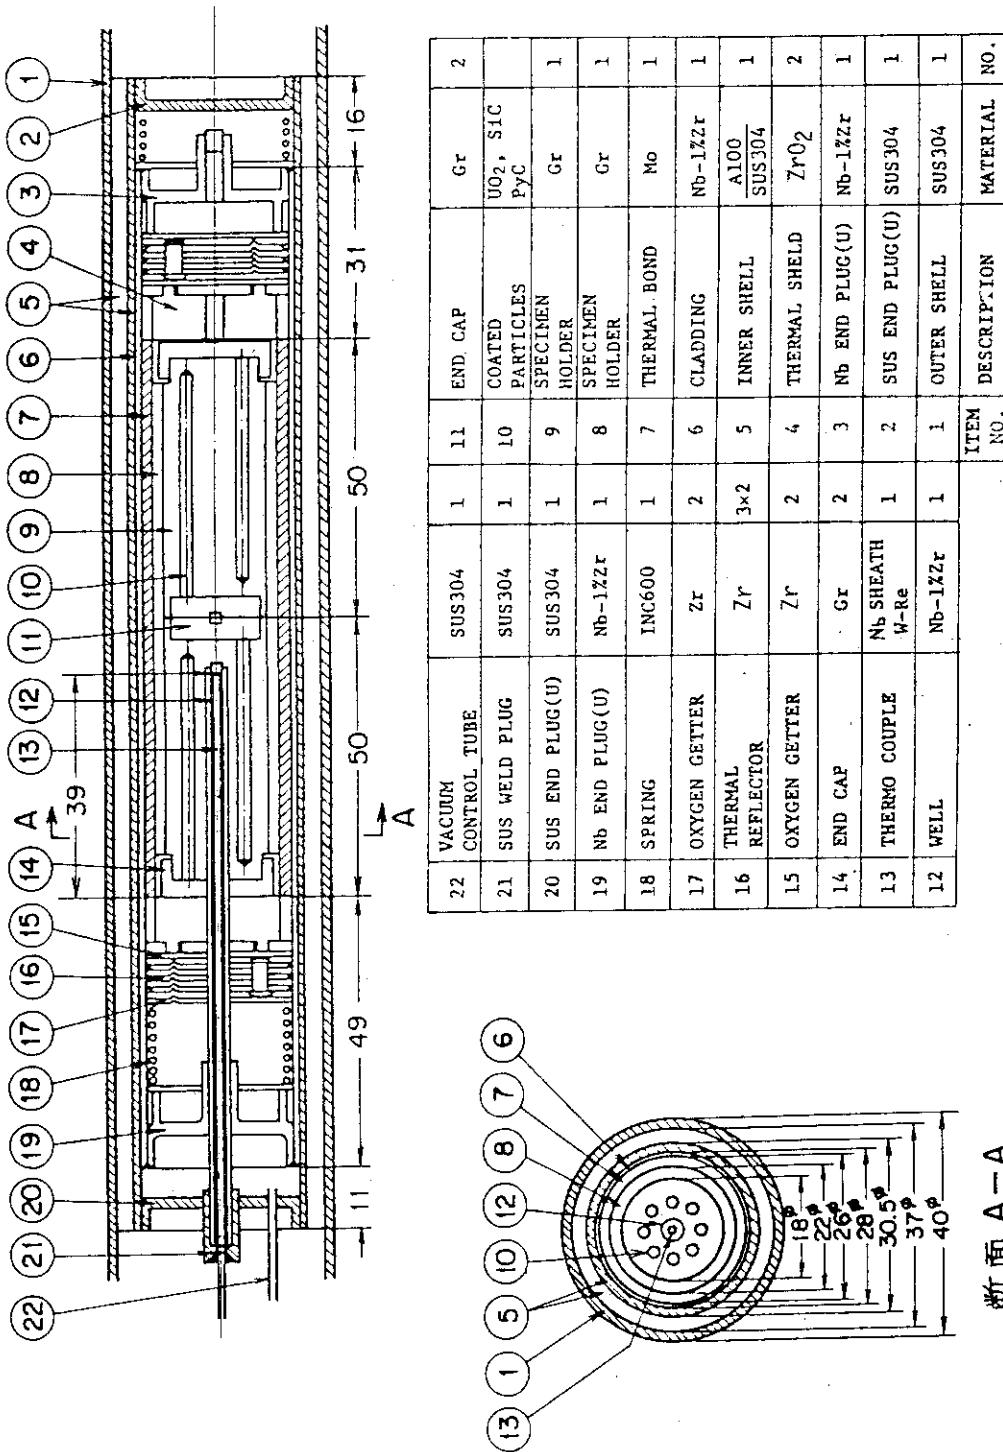
Fig. 3 Inner capsule of 73F-12A capsule.

Fig. 3 に 73 F - 12 A キャプセルの内部構造を示す。上、中、下段内部キャプセルとも同一構造をしており、それらは 2 重管構造になっている。外筒は SUS 304、内筒は Nb-1%Zr からなり、外筒と内筒の間の He 真空度を調節することにより、試料温度を制御することが出来る。内部キャプセルには、試料粒子を保持するための黒鉛ホルダー ($18\phi \times 50\ell$ mm) が各々 2 個づつ収納され、各黒鉛ホルダーには上面および下面からそれぞれ 4 体の穴 (2.3 mm $\phi \times 40$ mm) があけられている。キャプセル軸方向に対して上面からの穴を A、下面からの穴を B と区別する。これは A 及び B の穴に異った試料粒子が装荷されるためである。また上段の黒鉛ホルダーの中央部に試料温度測定用の穴があけられ、W-WRe 熱電対が挿入されている。2 個の黒鉛ホルダーは Mo 筒に収められ、これが Nb-1%Zr 内部キャプセルに納められている。Mo 筒は内部キャプセル内での温度を均一に保つための均熱材である。黒鉛ホルダーには上述のように 2 種類の試料粒子が装荷されるため、1 個の内部キャプセルには 4 種類の試料粒子が収納されている。黒鉛ホルダーの両端には ZrO₂ 断熱材、Zr 酸素ゲッター、Zr 反射板、Zr 酸素ゲッターの順に配され、軸方向の熱の逃げを防止してエンドプラグの温度上昇をくい止めている。

Fig. 3 に 73 F - 12 A キャップセルの内部構造を示す。上、中、下段内部キャップセルとも同一構造をしており、それらは 2 重管構造になっている。外筒は SUS 304、内筒は Nb-1%Zr からなり、外筒と内筒の間の He 真空度を調節することにより、試料温度を制御することが出来る。内部キャップセルには、試料粒子を保持するための黒鉛ホルダー ($18\phi \times 50\ell$ mm) が各々 2 個づつ収納され、各黒鉛ホルダーには上面および下面からそれぞれ 4 体の穴 (2.3 mm $\phi \times 40$ mm) があけられている。キャップセル軸方向に対して上面からの穴を A、下面からの穴を B と区別する。これは A 及び B の穴に異った試料粒子が装荷されるためである。また上段の黒鉛ホルダーの中央部に試料温度測定用の穴があけられ、W-WRe 热電対が挿入されている。2 個の黒鉛ホルダーは Mo 筒に収められ、これが Nb-1%Zr 内部キャップセルに納められている。Mo 筒は内部キャップセル内での温度を均一に保つための均熱材である。黒鉛ホルダーには上述のように 2 種類の試料粒子が装荷されるため、1 個の内部キャップセルには 4 種類の試料粒子が収納されている。黒鉛ホルダーの両端には ZrO₂ 断熱材、Zr 酸素ゲッター、Zr 反射板、Zr 酸素ゲッターの順に配され、軸方向の熱の逃げを防止してエンドプラグの温度上昇をくい止めている。

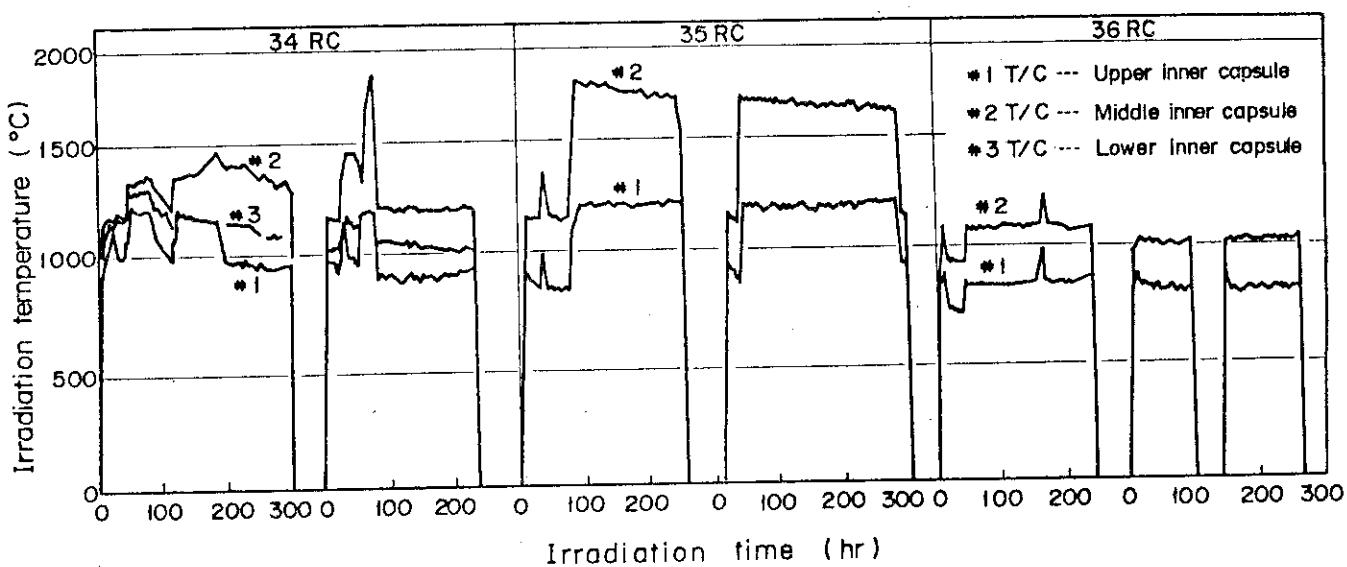
Fig. 7 Variation of fuel temperature with irradiation time.

熱電対指示による73 F - 12 A キャップセルの各内筒の照射温度履歴をFig.7に示す。Fig.1やFig.4に示したように試料粒子の温度計測用の熱電対(W/WRe)は黒鉛ホルダーの中心に位置しているが、試料粒子はこの熱電対の円周状に位置する穴の中に収納されている。このため試料粒子の温度は熱電対の指示による温度とは若干異なる。GENGTCコードによるこの温度補正値(ΔT =熱電対温度-試料粒子温度)は上段及び下段内で約30°C、中段内筒で約40°Cである。⁽⁴⁾Table 2に示す照射サイクル毎の各内筒の温度は熱電対指示値から温度補正を行ったものである。Fig.7の熱電対指示に示すように、#34サイクルでは3本の熱電対とも健全であったが、#35サイクルに入り下段内筒の熱電対が断線したため、これ以降は残り2本の熱電対から下段内筒温度を推定した。

Table 2とFig.7に示すように、上段内筒では#34サイクルで1160°C(max)になったのち、#35サイクルで若干温度が上昇したが、#36サイクルでは840°C(max)まで低下した。中段内筒の温度は#34サイクルでは1200～1400°Cの間で変化していたが#34サイクルで1800°Cに達する一時的な温度上昇が生じた。#35サイクルではこの温度上昇が恒常的になった。この熱電対指示温度が正常であったかどうかの疑問が残るが、照射後試験で観察したAl熱媒体の状態から、この熱電対指示温度は正常であったと考えられる。#36サイクルではHeダンプ状態^{*}で運転したため、試料温度は～1000°Cまで低下した。一方、下段内筒の温度については、上述のように#34サイクルでは、1470°C(max)に達した。この温度は中段内筒と上段内筒のほぼ中間の温度である。しかし#35及び#36サイクルでは熱電対が断念したため、上段及び中段内筒

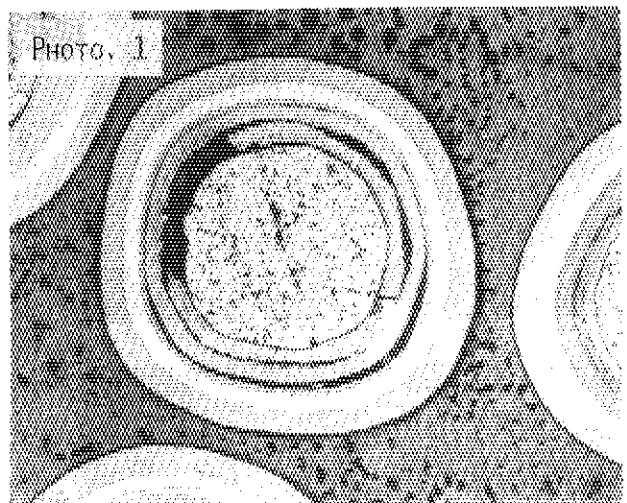
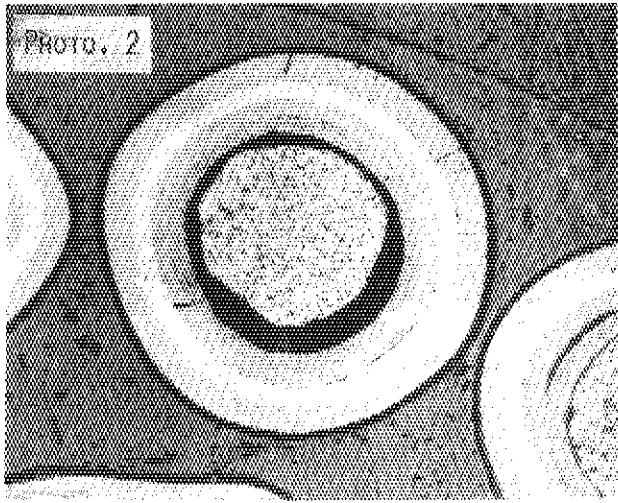
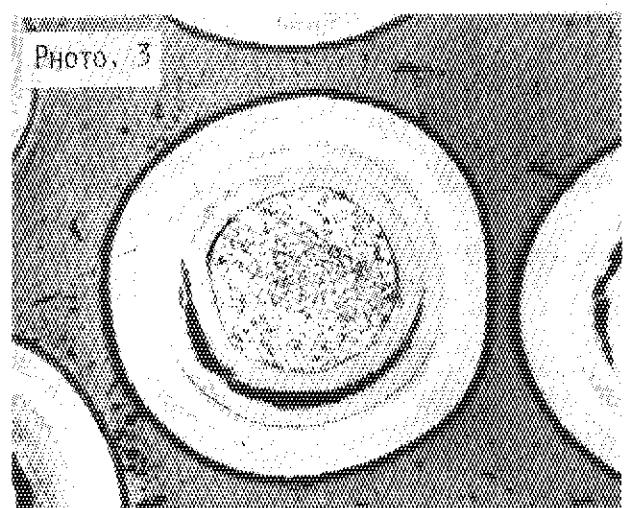
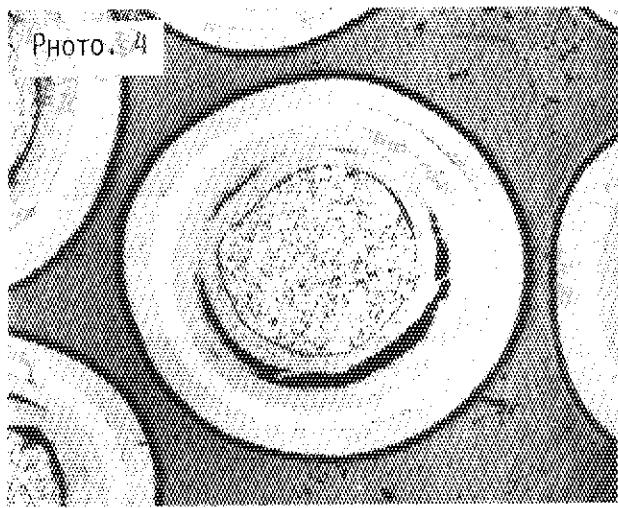
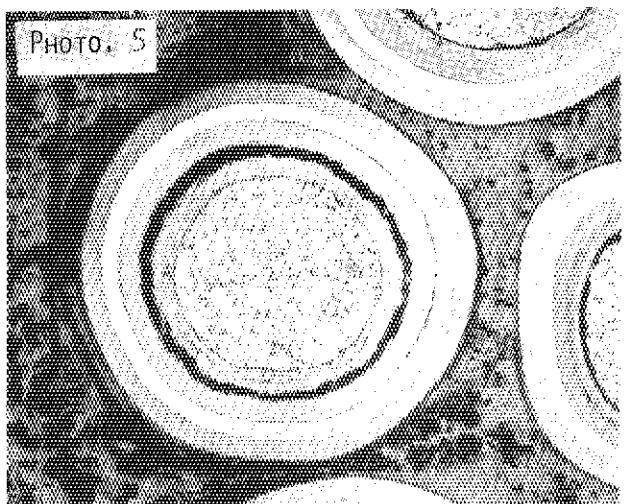
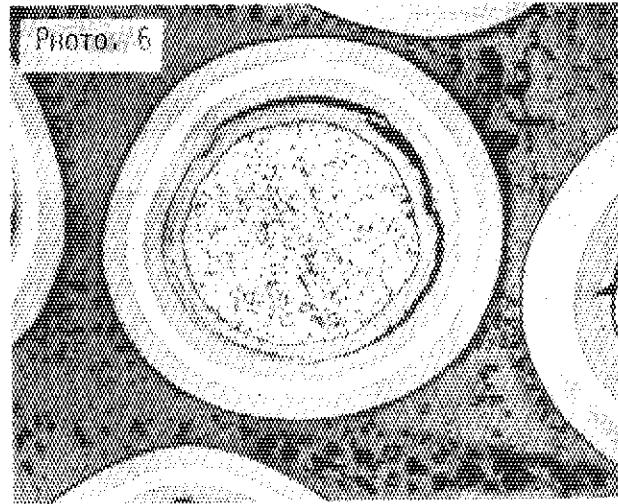
FIG. 9(A) CROSS SECTION OF 73FC3-1B,

Table 1に示すように、73FC3粒子は燃料核密度が90%TDであり、標準の粒子(9.5%TD)より低密度になっている。Fig.9(A)の金相写真にみられるこの粒子の燃料核は明らかに焼きしまりによる収縮を示している。(例えば後述のFig.10(A)の73FC1-2Aと比較しても明確な差が見られる) 焼きしまりは照射時間と同時に始まり、結晶粒径や照射温度によっても異なるが、大体0.6~1%FIMAで完結し、スウェーリングへと移行する。⁽⁷⁾ この試料は2%FIMAまで燃焼しているが、この燃焼度でも収縮の状態にあることは、低密度のため焼きしまりが他の標準粒子の燃料核より大きいことを示している。Fig.9(A)でも明らかなように、燃料核の収縮とともにバッファー層が内部高密度PyC層から剥離している現象が現われ、またこれが内部高密度PyC層の損傷の原因(Fig.9(A) Photo.1)ともなるので、低密度燃料核は被覆粒子の照射安定性にとってあまり好ましくない。外観検査では、被覆粒子表面に際立った変化は認められなかったが、破損した被覆層片が認められた。X線ラジオグラフィー検査(Fig.9(C))でも特に大きな変化は見られなかった。Fig.9(C)のPhoto.1に見られるようにバッファー層と内部高密度PyCの間にギャップのようなものが見られるが、これはFig.9(A)のPhoto.5に見られるギャップに相当するものと思われる。このことはバッファー層の剥離が照射によって生じていることを示している。以上の観察結果から、73FC3-1Bの照射の大きな特徴は燃料核の収縮であると言える。

本試料粒子の中で 73 FC 3 粒子の燃料核密度は 90 % TD であるのに対し他は 95 % TD であった。この核密度の違いが粒子照射安定性に及ぼす効果については明確には現われなかった。しかし定性的には次の事が言える。Fig. 9(A) に示すように 73 FC 3-1B の 90 % TD 燃料核は他の粒子のそれに比して著しい収縮を示しているが、Fig. 16(A) にみられるように 73 FC 3-6A ではむしろスエリングの傾向 (たとえば Photo. 4 ではバッファー層のギャップに燃料核が入っている) さえみられる。これらの燃焼度は共に 2.0 % FIME (Table 2) で、高速中性子照射量もほとんど同じである。照射温度は 73 FC 3-1B の場合、最高 1180°C であるのに対し、73 FC 3-6A では 1470°C であった。前者が焼きしまり、後者がスエリングの状態にあるとの違いは恐らく照射温度から来るものと思われる。前者が多目的炉の通常運転状態に対応し、後者が変動状態に対応している。前者の 73 FC 3-1B では核収縮のためバッファー層や内部 PyC 層の剥離が発生していることを考えると、90 % TD 燃料核は多目的炉通常運転状態においては不適当であると言わざるを得ない。

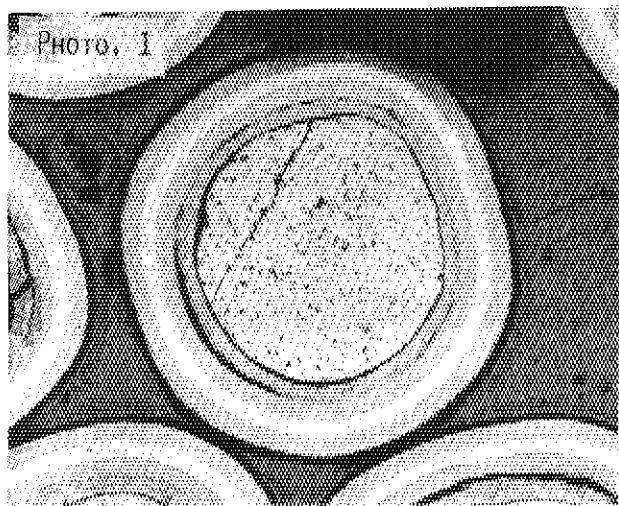
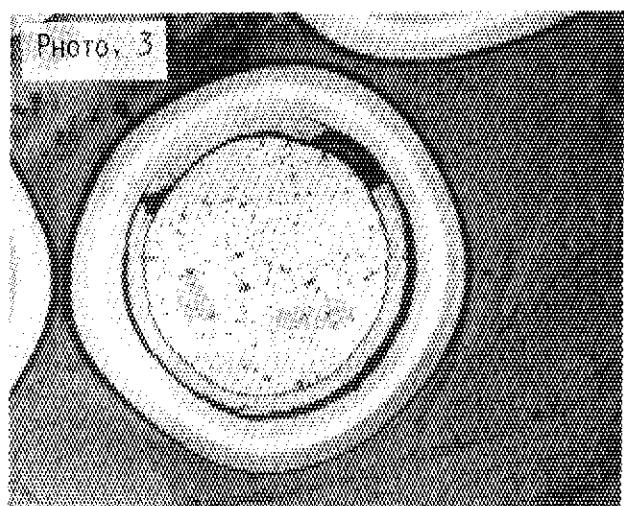
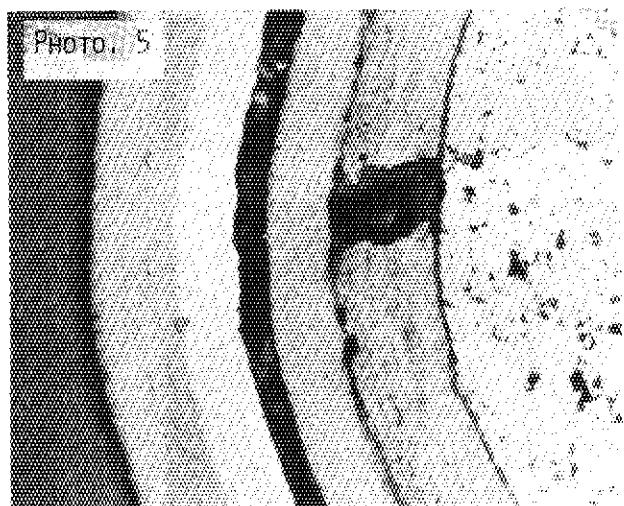
FIG. 10(A) CROSS SECTION OF 73FC1-2A,

この試料粒子は 72F-6A キャプセルでも照射され、比較的良好な照射安定性を示したものである。Fig. 10 (A) に示すように、大多数の粒子はバッファー層を除いてほぼ健全性を示した。この場合も、バッファー層の劣化は燃料核の焼きしまりによる収縮が原因している（特に Fig. 10(A) Photo. 6）ことが認められる。Fig. 10 (B) に示す外観検査では被覆層破片が 1 個見られ (Photo. 1 及び 3)，また粒子表面にしみ状の変色が見られたが、この“しみ状”の変化は、従来の照射後試験の経験からすると、内部から反応して来たものではなく、むしろ照射後試験で何かが付着したものと考えられる。X 線検査によっても外観で認められた被覆層破損が 1 個見られた以外、照射健全性に係わる変化はなかった。ただ Fig. 10 (C) の Photo. 4 に示すようにバッファー層と内部 PyC 層の間にギャップが認められ、照射による剥離が生じていることを示している。

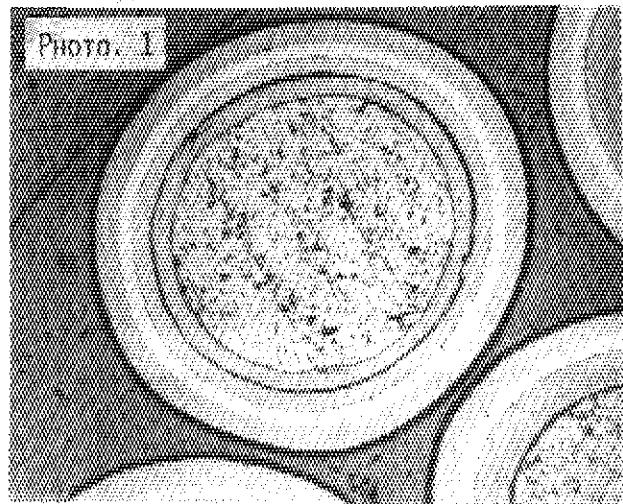
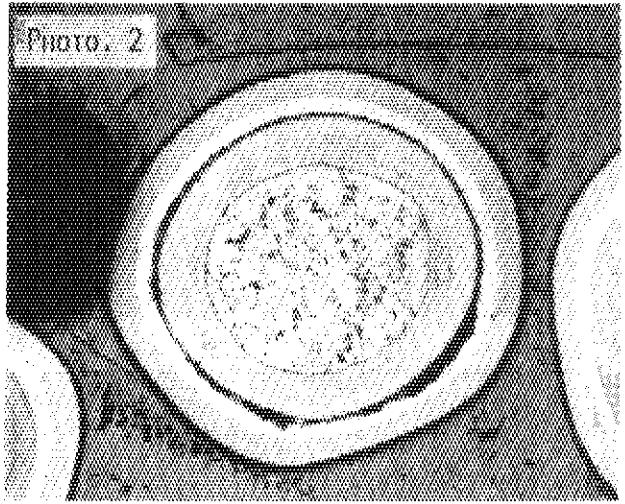
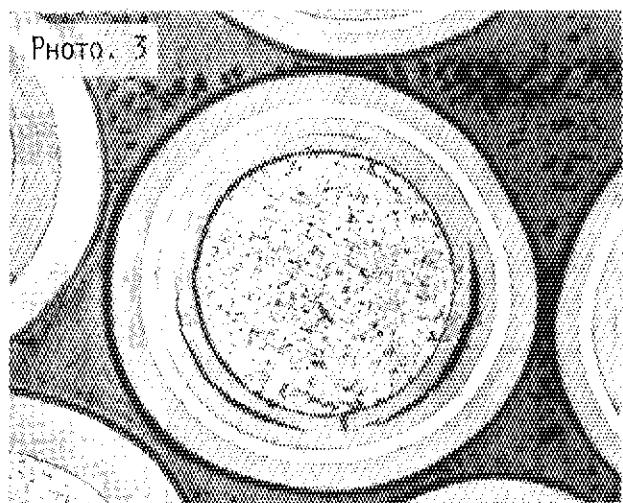
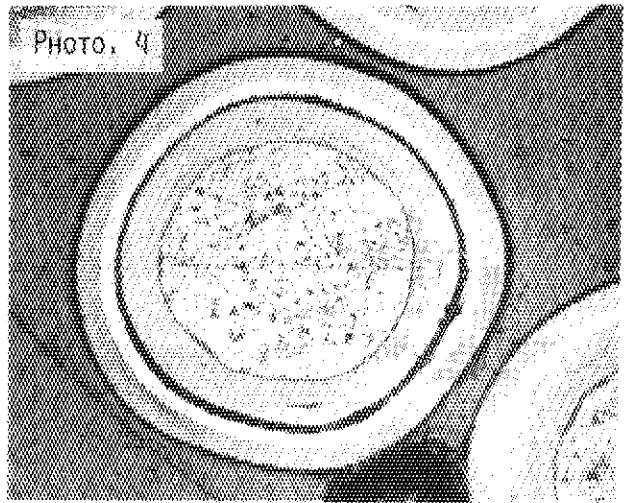
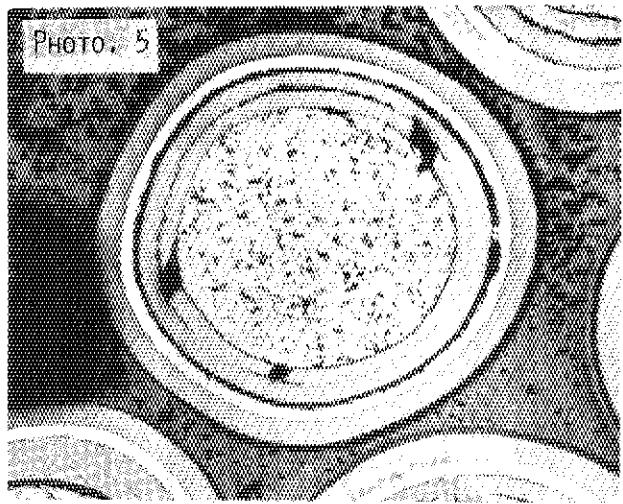
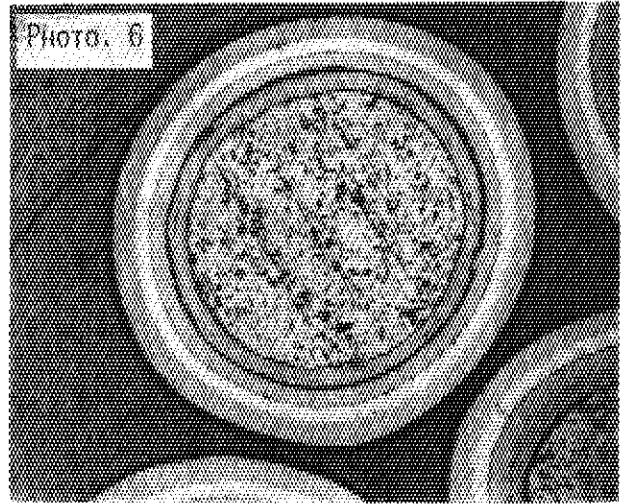
FIG. 11(A) CROSS SECTION OF 74FC1-2B.

74FC 1-2B では Fig. 11 (A) で金相に示すようにバッファー層の剥離及び内部 PyC 層が SiC 層から剥離する現象が見られた。前者の場合は 73 FC 3 や 73FC 1 と同様に燃料核の収縮にともなう剥離であるが、後者の場合は燃料核、バッファー層及び内部高密度 PyC 層の三層が密着したために生じた現象である。このような現象が生じると SiC 層は薄くなり劣化が生じる。SiC 劣化の原因としては CO-CO₂ ガスによる SiC 腐食⁽⁹⁾ 及び FP 塩化物と SiC との反応⁽¹⁰⁾ などが考えられる。後者の場合、SiC 層蒸着の際にメチルトリクロロシラン (CH₃SiCl₃) の熱分解によって Cl₂ ガスが粒内にとじ込められ、これが FP 塩化物として SiC 層内面に移行し、SiC 層と反応する機構である。しかし、この機構は今回のように SiC 層内面のギャップの生成にかかわらず、SiC を劣化せしめるものであり、また高燃焼度で顕著になるとと考えられる。Fig. 11 (A) Photo. 2, 3, 5 のようにギャップが生じた時のみ、SiC の薄化が生じるとゆうことは CO-CO₂ ガスによる腐食であると考えられる。この劣化は SiC 層と内部 PyC 層の間にギャップが生じると必ず現われることから、被覆粒子の照射健全性を保持するためには、このようなギャップの発生は避けなければならない。

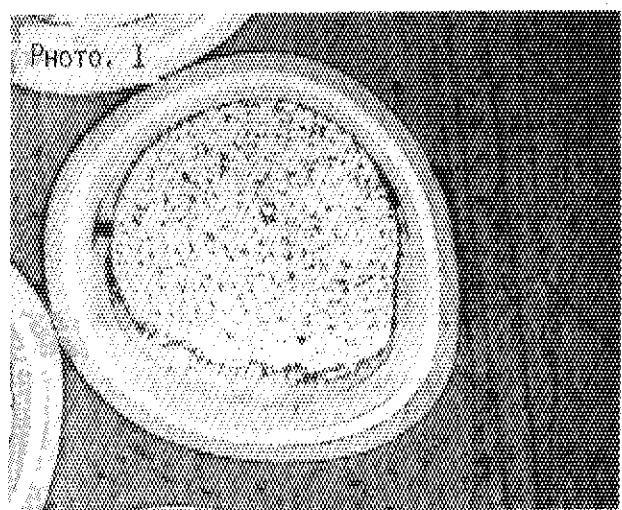
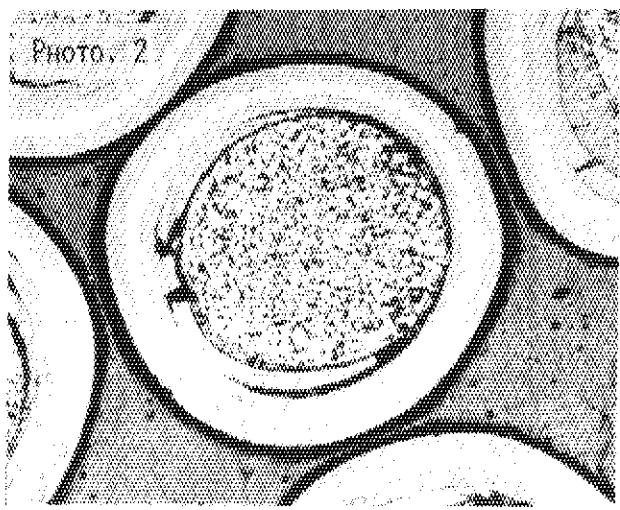
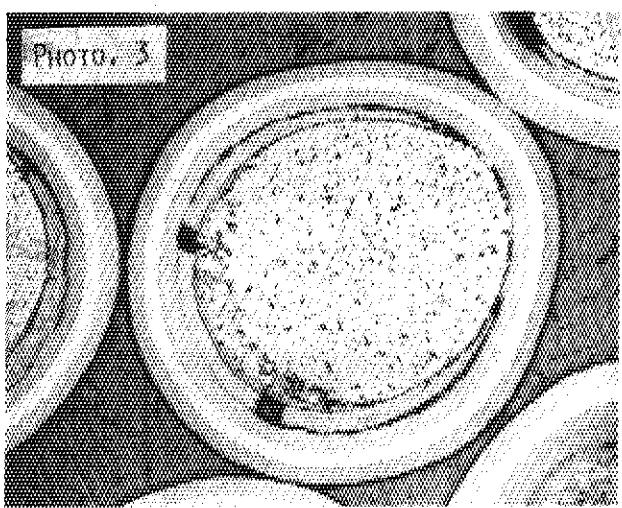
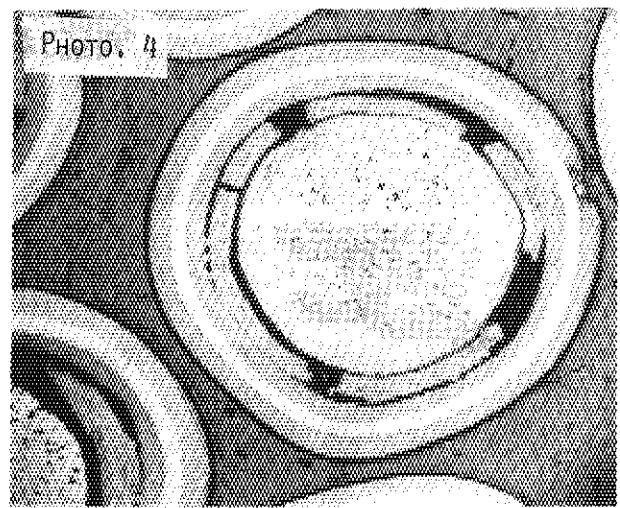
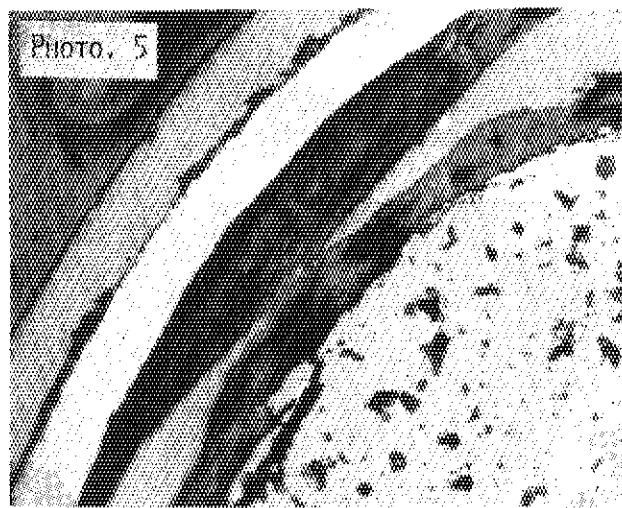
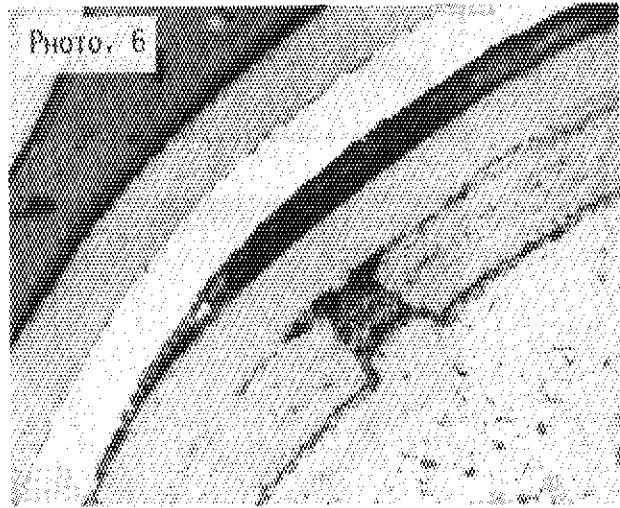
FIG. 12(A) CROSS SECTION OF 73FC1-4A ,

この試料粒子は 1800 °C 以上の高温で照射されたもので、このため粒子破損は顕著である。Fig. 12 (A) に示すように金相ではほとんどの粒子内に燃料核移動（アーベー効果）が認められた。この移動量はバッファー層の厚み (42.6 μm) あるいはそれ以上である。これは定常時における許容核移動距離 (40 μm) を越えており、また過出力時における移動距離 (45 μm) を越えているものも多い。ただしコンパクト化しない粒子の照射のため、この定量的関係を明確にすることは出来ない。Fig. 12 (A) Photo. 4 に示す被覆粒子では外部 PyC 層に化学的損傷がみられるが、これは他のアーベー効果破損粒子から影響を受けたものと見られる。Photo. 5 では SiC 層の劣化の部分を示すが、この周辺には UO₂, PyC, SiC 以外には別な相は見られず、前に記した様に SiC が CO ガスによる気相反応によって腐食されていることを示している。また Photo. 6 では

UO_2 核が塑性流動のようにバッファ一層のギャップに押し出されている様子が見られる。このような現象は 71 F - 7 A キャプセル（最高 1200°C ）⁽²⁾ で照射された粒子にも観察されている。外観検査では、内圧などによる物理的破損はほとんど見られず、Fig. 12(B)に示すように破損粒子の大部分はアメーバ効果によると思われる貫通孔が見られる。X 線ラジオグラフィ検査では Fig. 12(C) Photo. 1 に見られるように粒子内が空洞になって被覆層だけが残ったものが見られるが、このように破損粒子が空洞化される現象は他のキャプセル照射においても観察されている。しかしこのメカニズムについては明確でない。また Photo. 2 では、燃料核物質が粒内に拡散して広がっている様子が見られるが、これはアメーバ効果により被覆層が破れ、燃料核が炭化されたために起った現象であると思われる。他の X 線ラジオグラフではほとんどの粒子内でアメーバ効果による核移動が起っている様子が見られる。

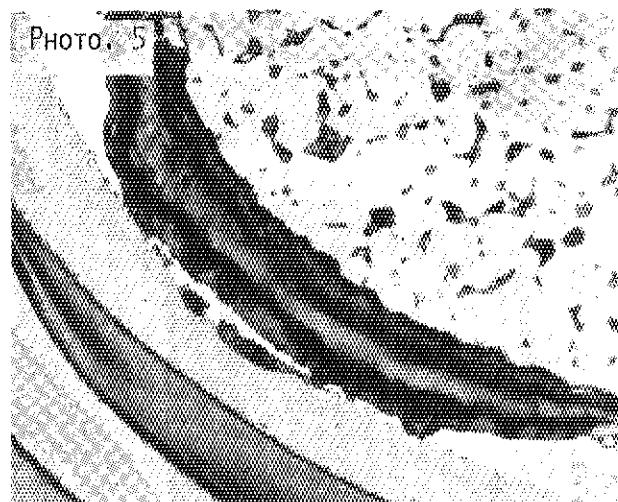
FIG. 13(A) CROSS SECTION OF 74FC1-4B

この試料粒子も 73 FC 1 - 4 A と同じ条件で照射されたものであるが、この場合の粒子破損の状況は 73 FC 1 - 4 A と若干異っている。Fig. 13(A)に見られるように粒子内ではアメーバ効果が顕著に見られる。特に Photo. 2, 4 および 5 では SiC 層が CO ガスと反応して半円状に除去されている様子が見られる。また Photo. 5 で明らかなように、SiC と反応した CO ガスは外部 PyC とも反応している様子が見られる。一方、Photo. 6 では腐食された SiC 層付近に異種物質が現われているのが観察された。この相の中には UO_2 結晶が固溶せずに混在しているのが観察されている。この析出相がどのような物質であるかを同定することはここでは出来なかったが、考えられるものとして SiC と CO との反応で生じた SiO (気相) が何らかの原因で再び SiC として析出したか、あるいは燃料核が UC_2 あるいは UCO といったものへと還元されたものと思われる。外観検査ではこのようなアメーバ破損以外に物理的に破損した粒子がいくつか見られた。Fig. 13 (B) の Photo. 2 及び 3 に示す粒子にはリングクラック⁽¹⁾ が生じており、これは典型的な外圧破損であることを示している。このような破損は照射キャプセルの試料ホルダー内で被覆粒子へ何らかの圧縮力が作用したものと思われる。このような破損は粒子の照射健全性とは関係なく、むしろキャプセルの構造を改良しなければならない。Fig. 13 (C) の X 線ラジオグラフィ検査ではこのような破損で生じた外部 PyC 層の欠けが見られる (Photo. 1)。また Photo. 2 では被覆層がガス透過性になったため燃料核が炭化され、ウランが被覆層中に拡散して広がっている様子が見られる。

今回の照射ではSiC層はかなり良好な安定性を示したと言えよう。SiCの劣化には(i)粒内のCOガスと反応してSiOとしてガス化される。(ii) SiC層内に微小な気孔が発生するといったものであるが、今回は(ii)の劣化はまったく見られなかった。(i)の劣化はアメーバ効果発生による場合 (Fig. 13 (A) Photo. 4, 5, 6) と内部PyCがSiC層から剥離した状態でSiC層内面がガス相と接した場合 (Fig. 15(A) Photo. 5, 6) とに起っている。しかし中段内筒で照射された試料粒子は～1800 °Cの高温にさらされたにもかかわらず、もしアメーバ効果の発生がなければ、SiCの劣化はほとんどなかったものと思われる。このような高温安定性を示したことはSiCを高密度 (>3.19 g/cm³) にしたためである。

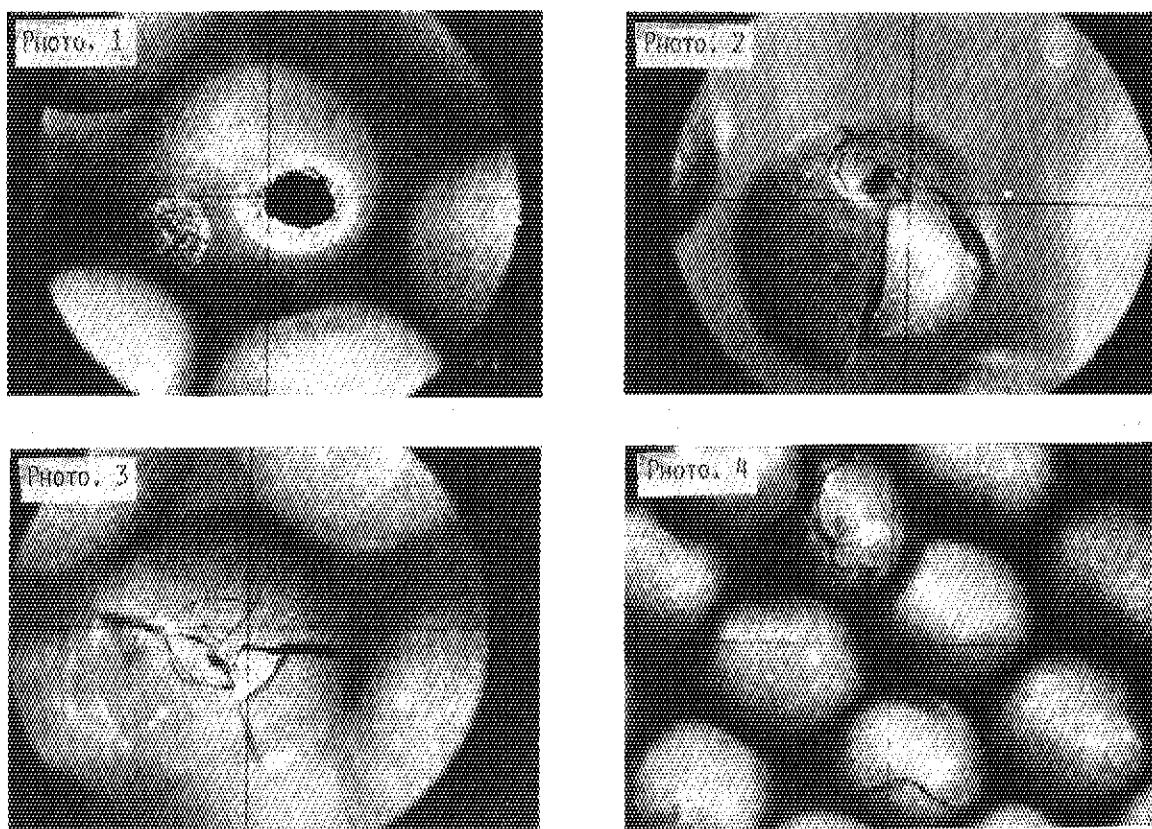
FIG. 13(B) SURFACE APPEARANCE OF 74FC1-4B.

照射済被覆粒子の破損形態にはアメーバ効果による化学的な破損と被覆層にクラックが発生する物理的破損とに分類出来るが、特に後者の場合、73 F - 12 A キャプセルでは照射に起因した破損と照射とは直接関係のない破損（試料ホルダーの穴の中で試料粒子が何らかの点接触による圧縮荷重を受けて破損したもの）が観察された。たとえば 74 FC 1-4B (Fig. 13(B) Photo. 2 及び 3) の表面に見られたようなリングクラックは圧縮荷量による破損を示しており、またこの Photo. 3 には Hertian コーンクラック⁽¹¹⁾ らしきものもその中央部に見られる。このような圧縮荷重の発生原因については現在のところ明らかではない。たとえば FP ガスや CO ガスなどから内圧を受けた被覆粒子が熱膨張を起し、これがキャプセルの試料ホルダー内で、互いに圧縮し合って、外部 PyC に破損を生じせしめたいとも考えられる。しかし GA で行われた照射下での TRISO 型被覆粒子の体積変化の計算⁽¹⁴⁾によると、TRISO 粒子は照射量の増加と共にわずかながら体積減少を示しており、上記の推察は成り立たない。また黒鉛試料ホルダーの照射収縮により試料保持用の孔の径が減少し、このため粒子に圧縮荷重が作用したとも考えられるが、粒子の照射収縮を考慮すると孔の径の減少で粒子を破壊せしめる程の荷重（～2 kg 以上）が発生するかどうか疑問である。いずれにしてもこの種の破損は外部からの応力の作用で発生したものであり、実際に多目的炉で使用されるコンパクトの状態ではこれは起り得ない破損である。この外圧による破損は 74 FC 1-4B と 74 FC 1-5B といった 74FC 1 粒子にのみ観察されており、外観検査で確認されたものだけでも前者が 2 個 (Fig. 13(B))、後者が 1 個 (Fig. 15(B)) あった。従ってこの両試料については Table 3 に示す外観破損率が実際には若干小さくなる。

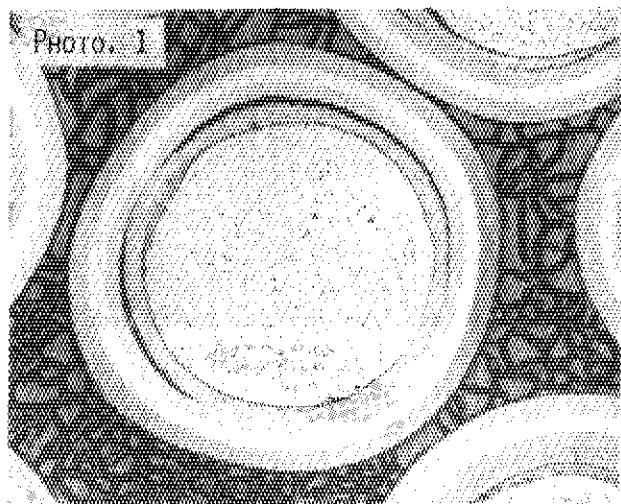
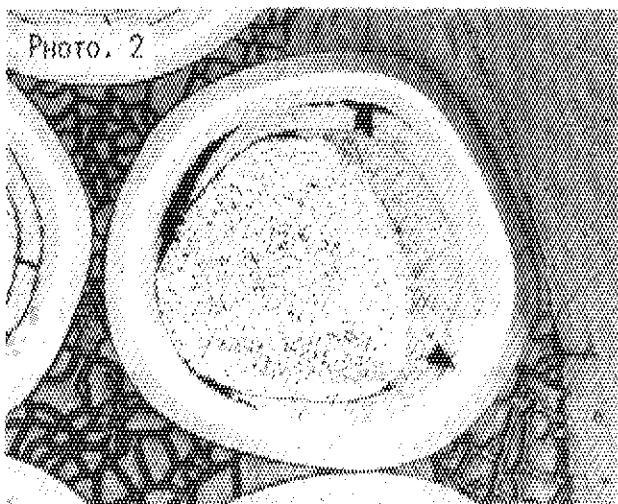
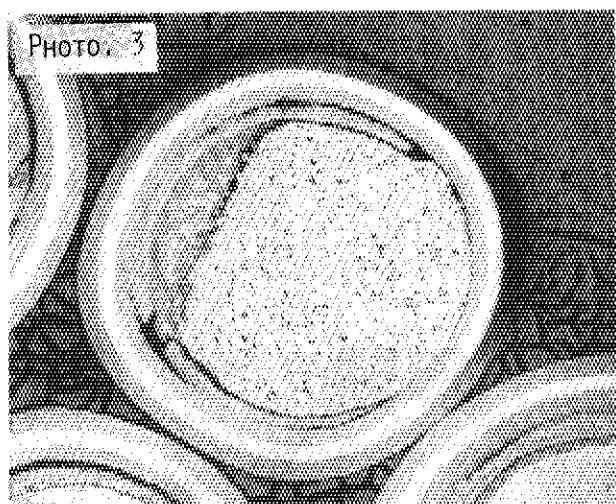
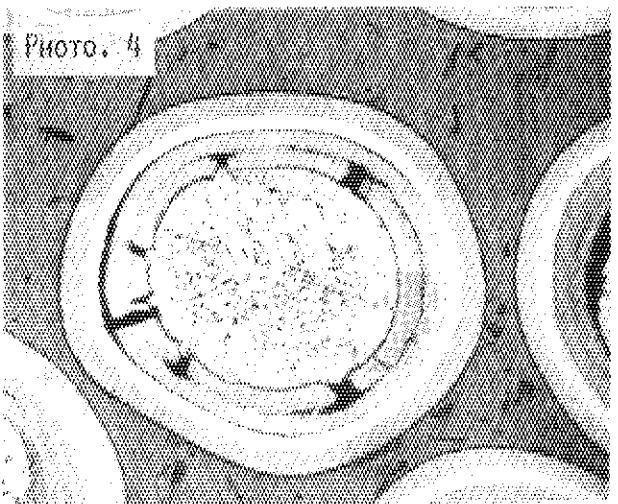
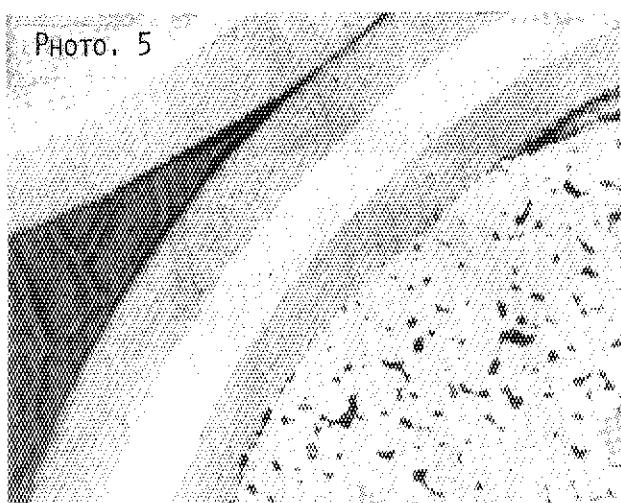
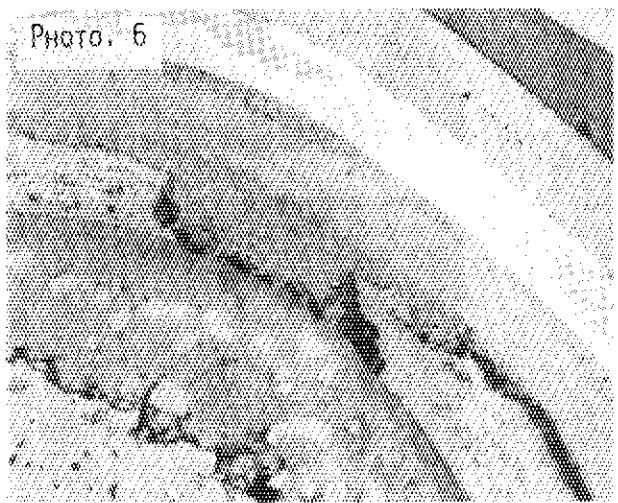
FIG. 14(A) CROSS SECTION OF 73FC1-5A.

この試料粒子の照射条件は 73 FC 1 - 4 A に比べるとかなりゆるやかであるが、Fig. 14 (A) に示すように大部分の粒子にアメーバ効果が発生している様子が認められた。特に注目されることは Photo. 4 に見られるように最高温度が 1470°C 程度であるにもかかわらず、バッファ一層に発生した亀裂の中に燃料核が塑性流動的に入っていることである。71 F - 7 A キャプセル⁽²⁾ で照射した被覆粒子にも同様な現象が見られたが、この発生原因は現在のところ明確でない。一方、Photo. 6 に見られるように析出炭素相には 2 種類あるように思われるが、これについては同様な現象が見られた 73 FC 3 - 6 A で述べる。

Fig. 16 (A) Photo. 6 や Fig. 14 (A) Photo. 6 に見られるように、アーベル効果により粒子内の低温側に析出した炭素相には 2 種類があるようと思われる。つまり燃料核移動方向のすぐ後側に析出した相とバッファー層の亀裂の間に析出した相である。異った 2 つの形態の炭素相が析出する原因は現在のところわからないが、燃料核と接して析出する相は燃料核の開気孔内に析出する相と同じようであり、バッファー層の亀裂の間に析出する相に比べてウラン含有率が高いのではないかと考えられる。これについては XMAなどを使って確かめなければならない。

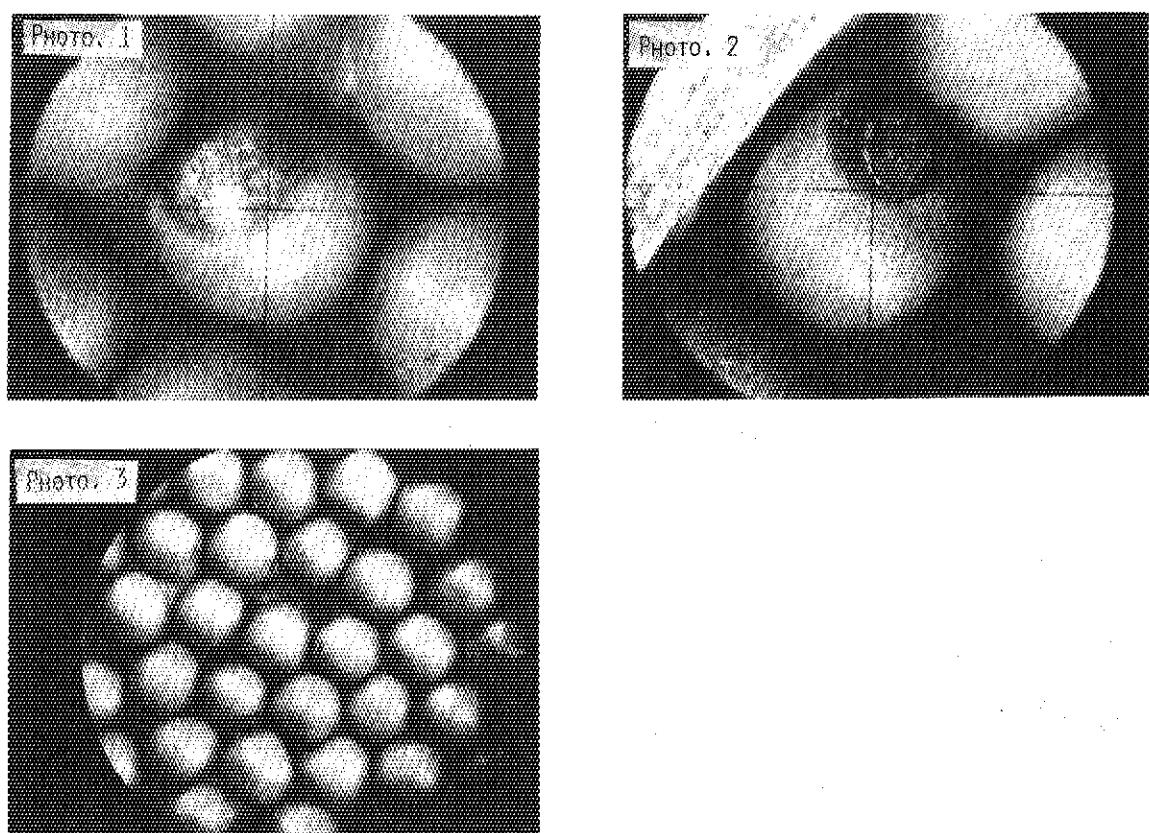
FIG. 14(B) SURFACE APPEARANCE OF 73FC1-5A.

外観検査やX線検査では被覆層に破損が生じている粒子は認められなかったが、Fig. 14 (B)に示すように粒子表面に変色が生じている粒子が300粒中8粒子見られた。このような変色は73 FC 1-2Aに見られた変色と異って、キャプセル内で隣接していた粒子がアーベル破損を生じて孔があき、その影響で粒子表面にしみが発生したものと考えられる。これについては次にも記述する。

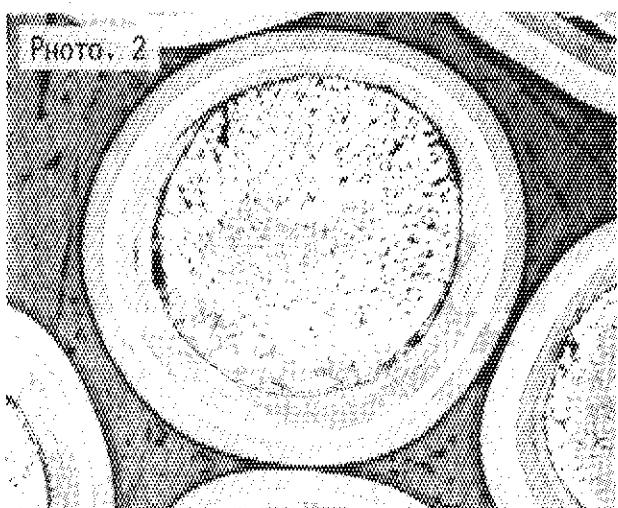
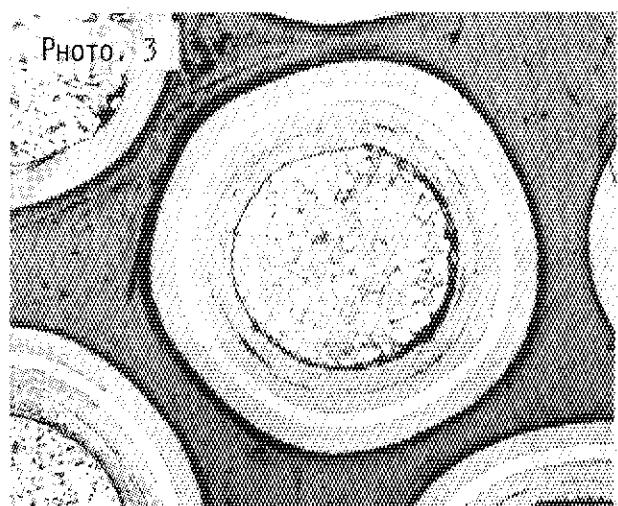
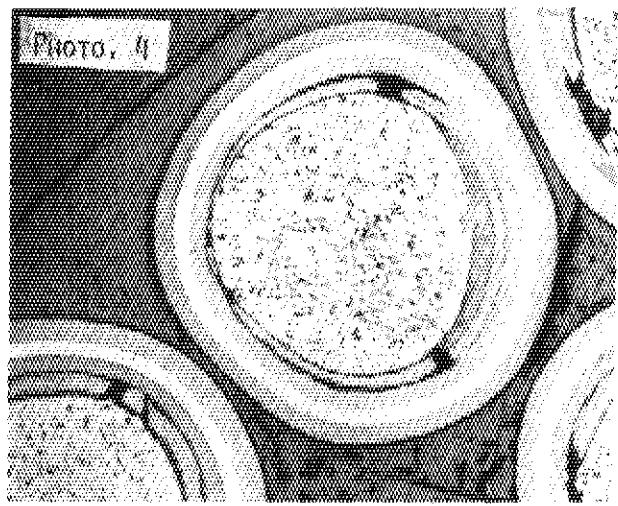
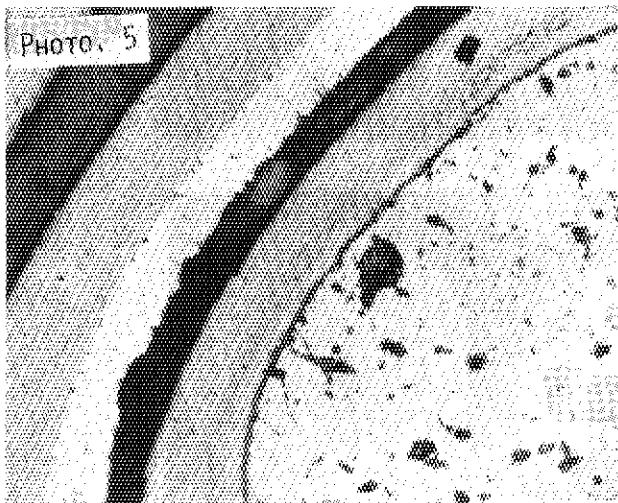
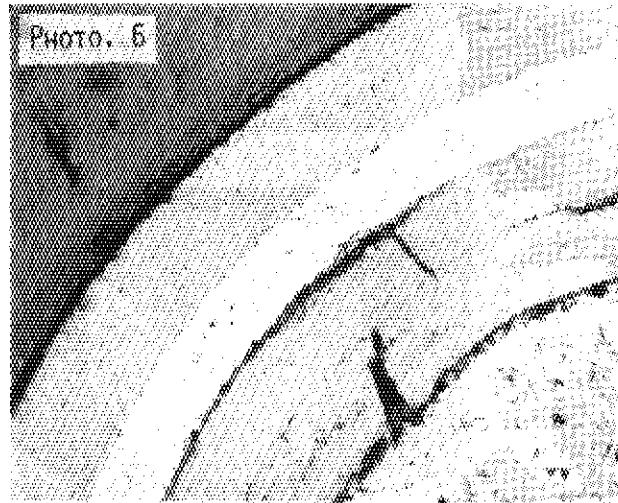
FIG. 15(A) CROSS SECTION OF 74FC1-5B.

この試料粒子にも顕著なアーベル効果が認められた。Fig. 15(A) Photo. 1 では低温側の燃料核中の開気孔内に炭素相が析出し、これが燃料核を高温側へ押し上げるとともに、一部のUO₂結晶を炭素相内に取り残している様子が見られる。Photo. 3 はアーベル効果を核移動方向の低温側から観察したもので、燃料核の開気孔中に炭素相が析出している様子が見られる。またPhoto. 5 及び 6 ではSiC層と内部PyC層との間にギャップが生じ、このためSiC層がCOガスと反応して劣化している様子が認められる。

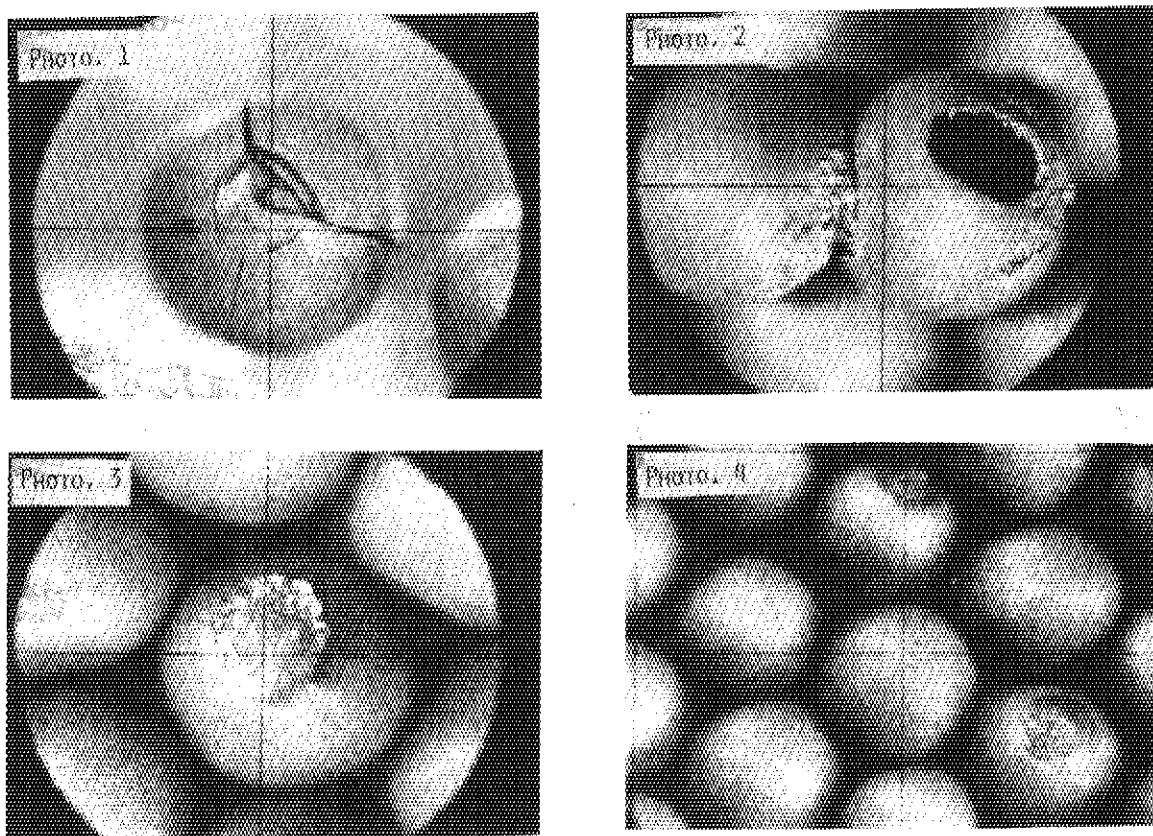
FIG. 15(B) SURFACE APPEARANCE OF 74FC1-5B.

外観検査では Fig. 15(B) の Photo. 1 に見られるように 74FC 1-4B と同様なリングクラックが現れており、この場合も外圧による破損であることを示している。また Photo. 2 ではアーベル効果により破損した粒子が隣接する粒子に付着している様子を示しているが、このことは Photo. 3 に示す変色や付着物及び 73 FC 1-5 A での変色が隣接する粒子のアーベル破損によって生じていることを示したものである。Fig. 15 (C) の X 線ラジオグラフでは多数の粒子にアーベル効果が発生している様子が認められるが、特に Photo. 1 には粒子に穴があき、燃料核物質の大部分が飛散し、内部が空洞になっている様子が見られる。

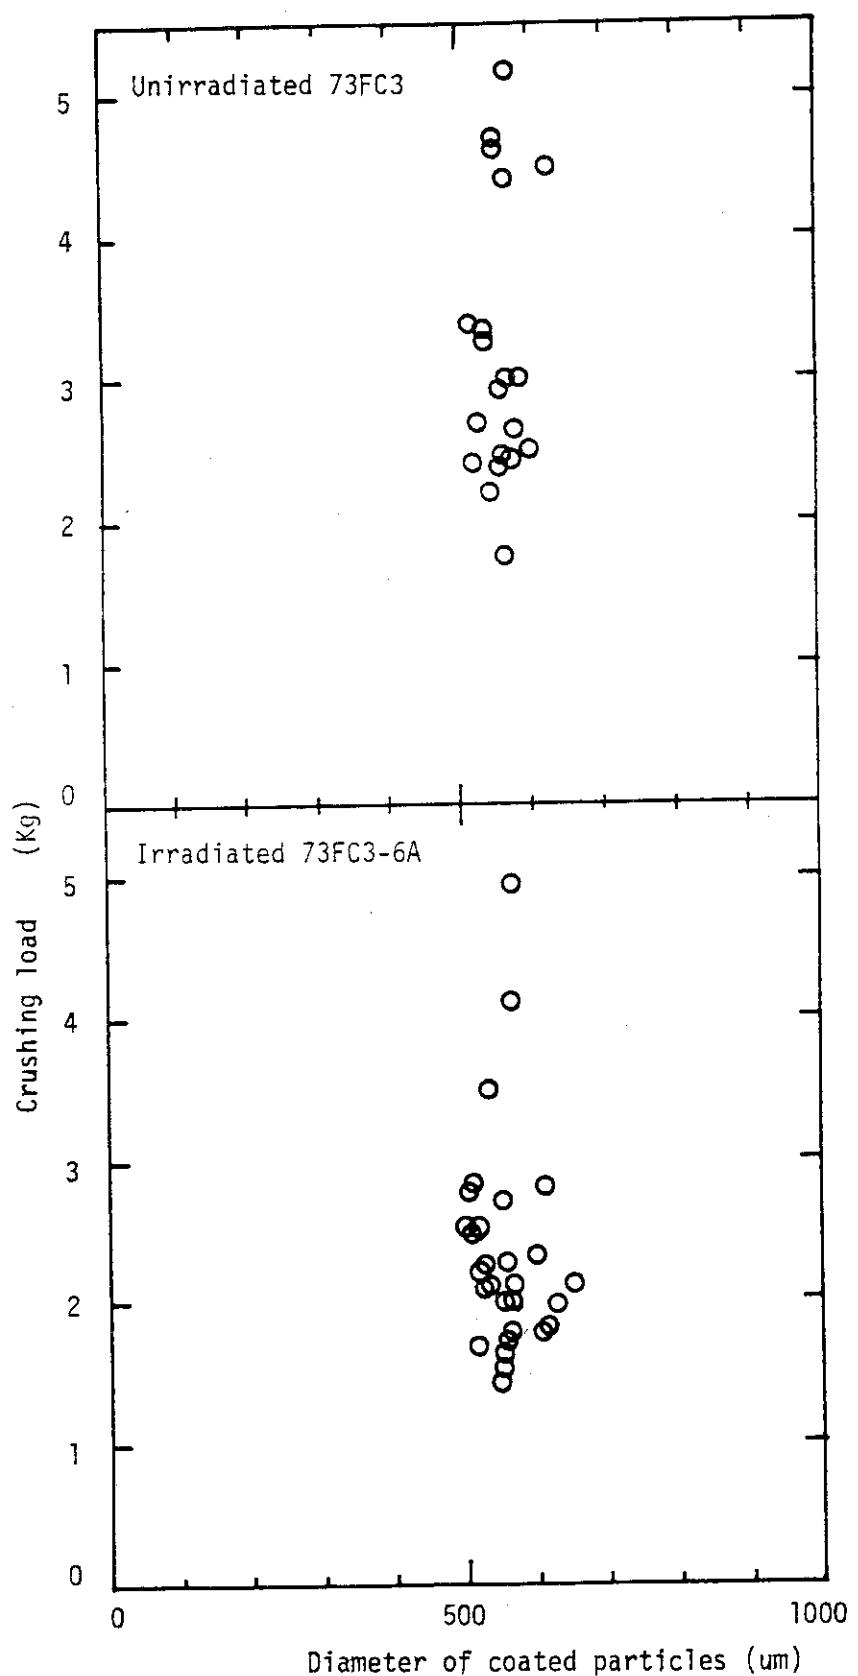
Fig. 18 Relation between crushing load and diameter of coated particles.

またFig. 18には73 FC 3粒子の個々の破壊荷重と被覆粒子直径との関係を一例として示すが、これより

3) 照射及び未照射粒子を問わず、同一バッチ内では粒子径は被覆層破壊荷重にほとんど影響を及さない。

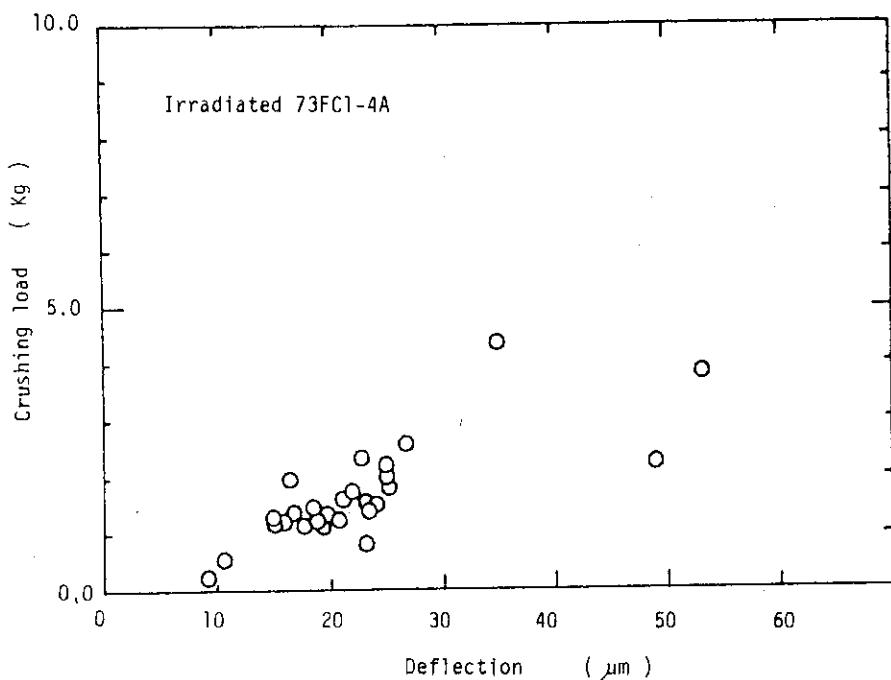
Fig. 19 Relation between crushing load and deflection
of the coated particles.

また全被覆層厚さと破壊荷重との関係については一例としてFig. 19に示すように

4) 変位量と破壊荷重は比例的な関係を示し変位量の大きいものほど破壊荷重が大きくなる傾向が見られる。なお被覆粒子破壊強度については後に別途、詳細に報告する予定である。
