JAERI-M

被覆燃料粒子の照射挙動試験（IV）

(73F-12AキャップセルによるJMTR 照射)

Irradiation Behaviors of Coated Fuel Particles (IV)
(Irradiation by JMTR 73F-12A capsule)

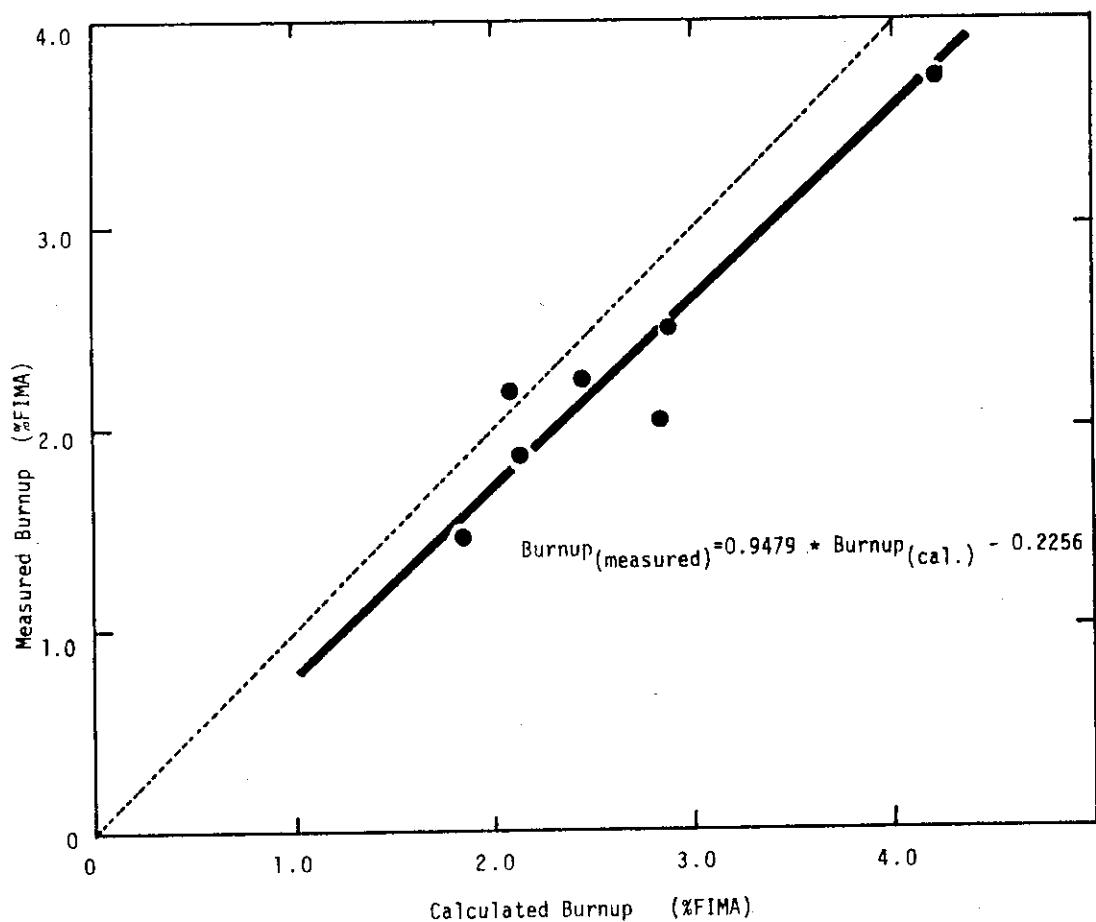
Fig. A-1 Relation between calculated burnup and measured one.

燃焼度の計算は材料試験炉部計画課⁽⁵⁾において行われた。この詳細については後述の附録に示すが、燃焼度の計算はCITATIONコードを使って得られるキャップセル発熱量に基づいており、また燃焼度はガンマ一発熱を除いた核分裂発熱のみから求めている。従来のキャップセルの測定値とCITATIONコードを用いた計算値との比較を附録のFig.A 1に示すが、この結果、従来の実測値とCITATIONコードによる計算値との関係は次式で示されることがわかった。
