JMTR計測用配管水漏れ対策報告書

J M T R 計測用配管水漏れ対策報告書

日本原子力研究所大洗研究所材料試験炉部

The Recovery from Water Leakage Accident in JMTR

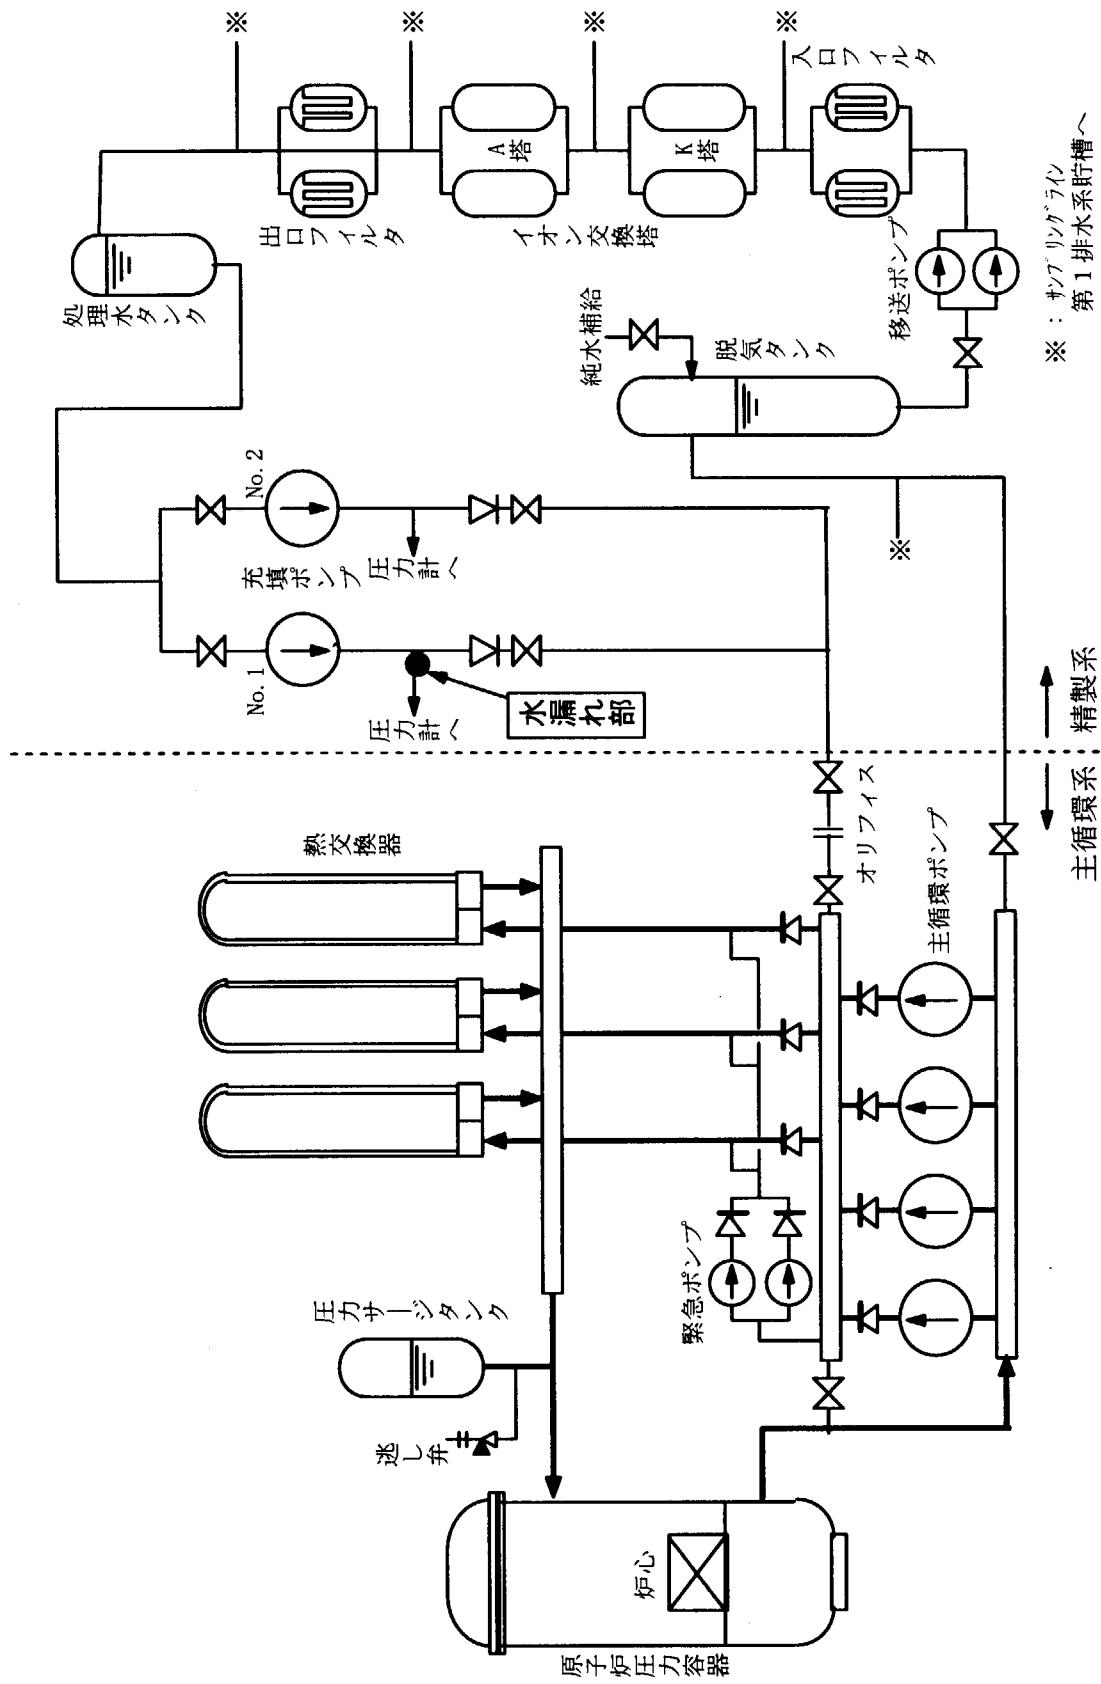
図 1 原子炉一次冷却系統概略図

図 1 の一次冷却系統概略図に水漏れ箇所を、図 2 の主循環系機器室平面図に漏水検知器の配置と床排水口及び ITV 設置場所を、図 3 に第 2 排水系貯槽（2）への排水ラインをそして図 4 に充填ポンプ出口配管の詳細を示す。

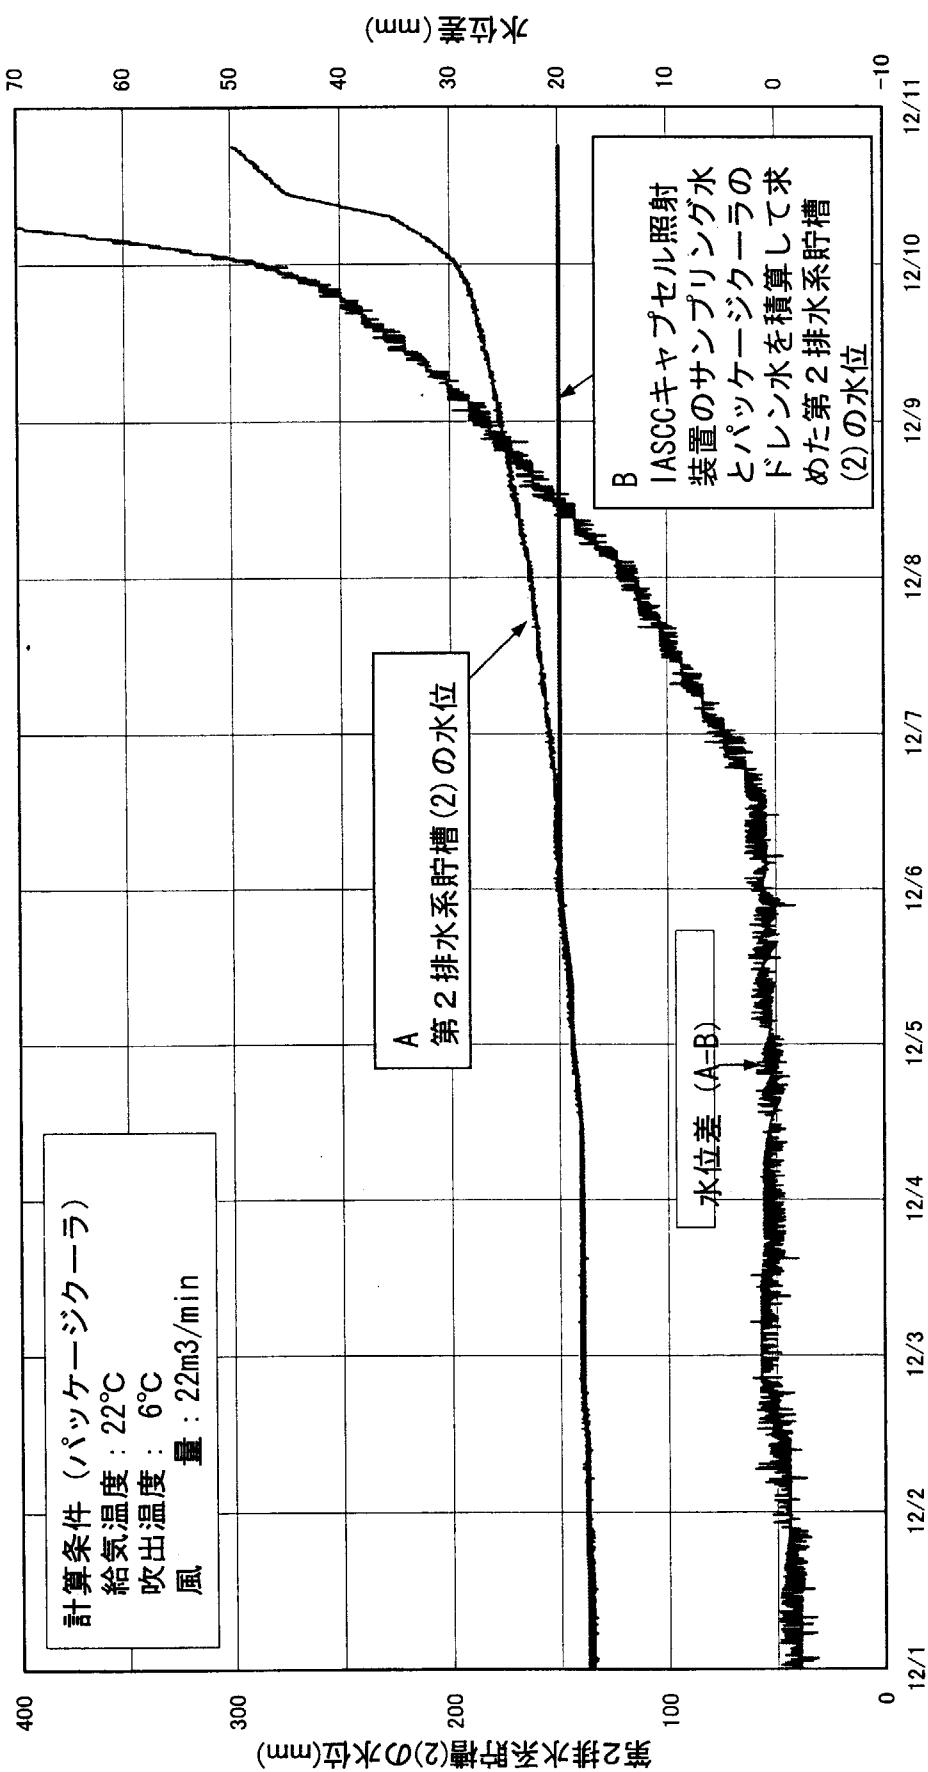
図 5 漏水による第2排水貯槽(2)の水位変化

今回の水漏れは、初期には、極めて小さなき裂部から滲みでるように極少量の水が漏れ始め、後にき裂部が拡大して水漏れ量が増えた後に、漏れた水が ITV により確認され、水漏れが発見されたと推定された。このような初期の滲み出しに相当する水漏れの発生時刻の推定は容易ではないが、図 5 に示す原子炉監視用計算機システム（以下 ARGUS という）に記録されている第 2 排水系貯槽(2)の水位変化、図 6 に示す脱気タンクの水位変化のデータを基に詳細調査を行い、水漏れが計測系で検知可能になった時刻を推定した。その結果、脱気タンク水位低下速度から、及び第 2 排水系貯槽(2)の水位上昇から、12月 6 日頃から水漏れが発生したと推定した。

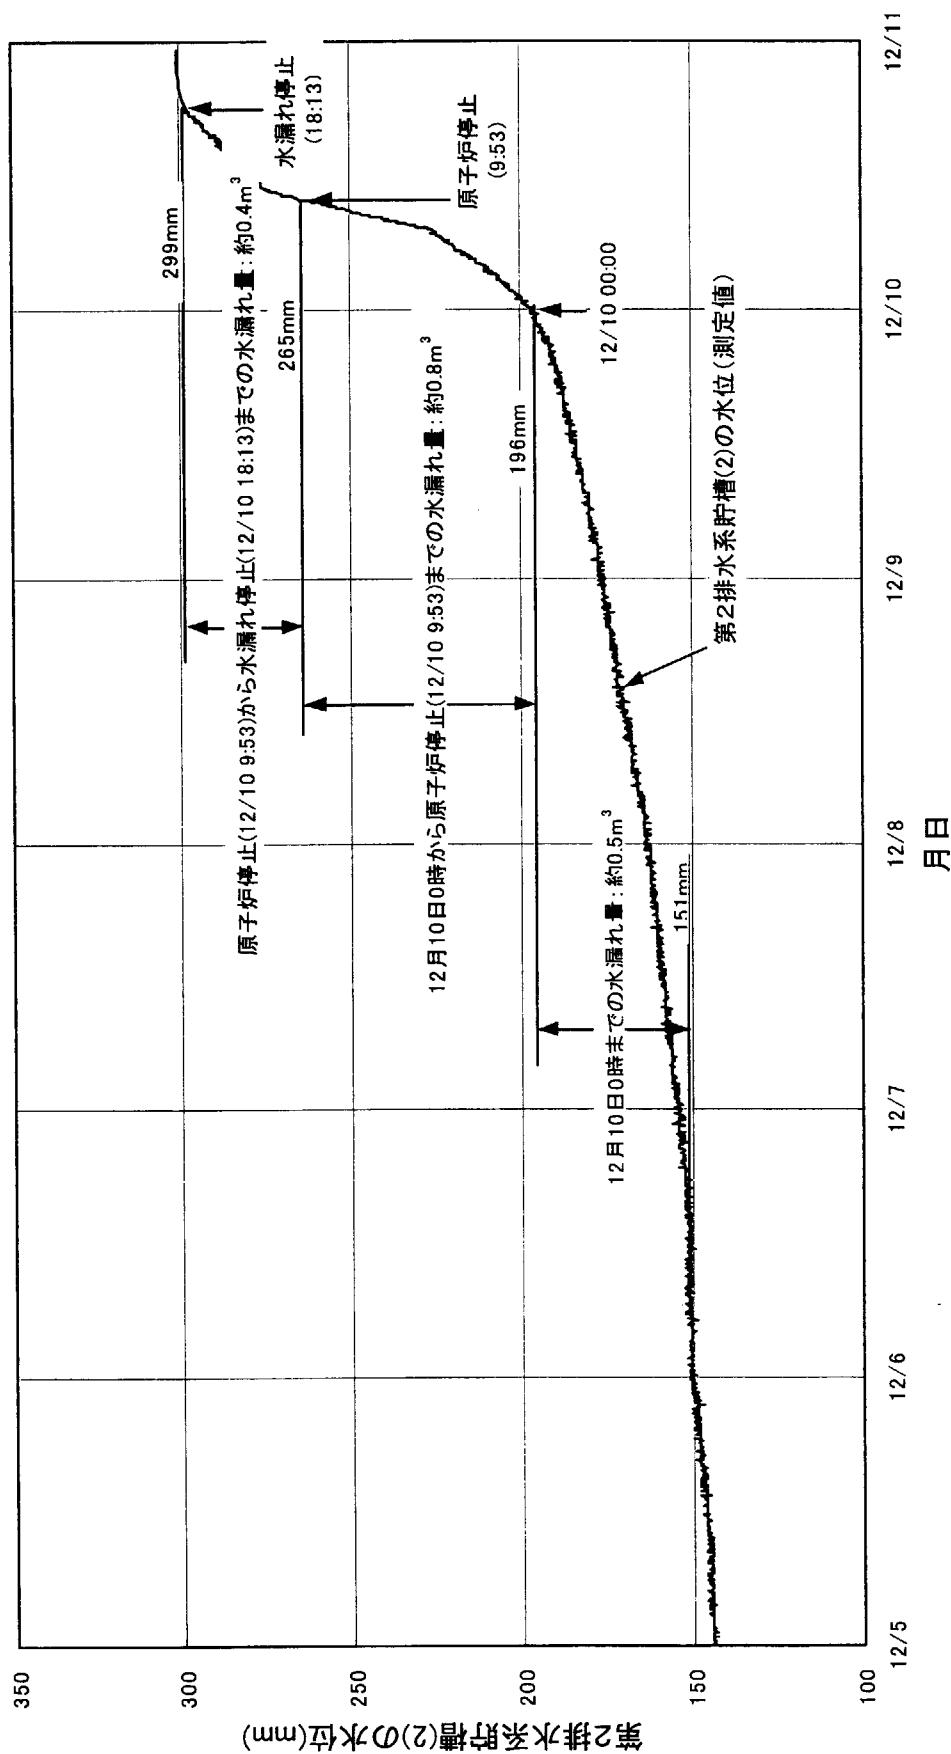
図7 第2排水貯槽(2) 水位変化から評価した水漏れ量

図 7 に示す第 2 排水系貯槽(2)の水位上昇から推定される総水漏れ量は、約 1.7m³である。この量は一次冷却系統の保有水量約 160 m³のうち約 1%に相当し、水漏れ発生から 12 月 10 日午前 0 時までに約 0.5 m³、12 月 10 日午前 0 時から 12 月 10 日午前 9 時 53 分の原子炉停止までに約 0.8 m³、原子炉停止から水漏れ停止までに約 0.4 m³の水漏れがあったと推定された。

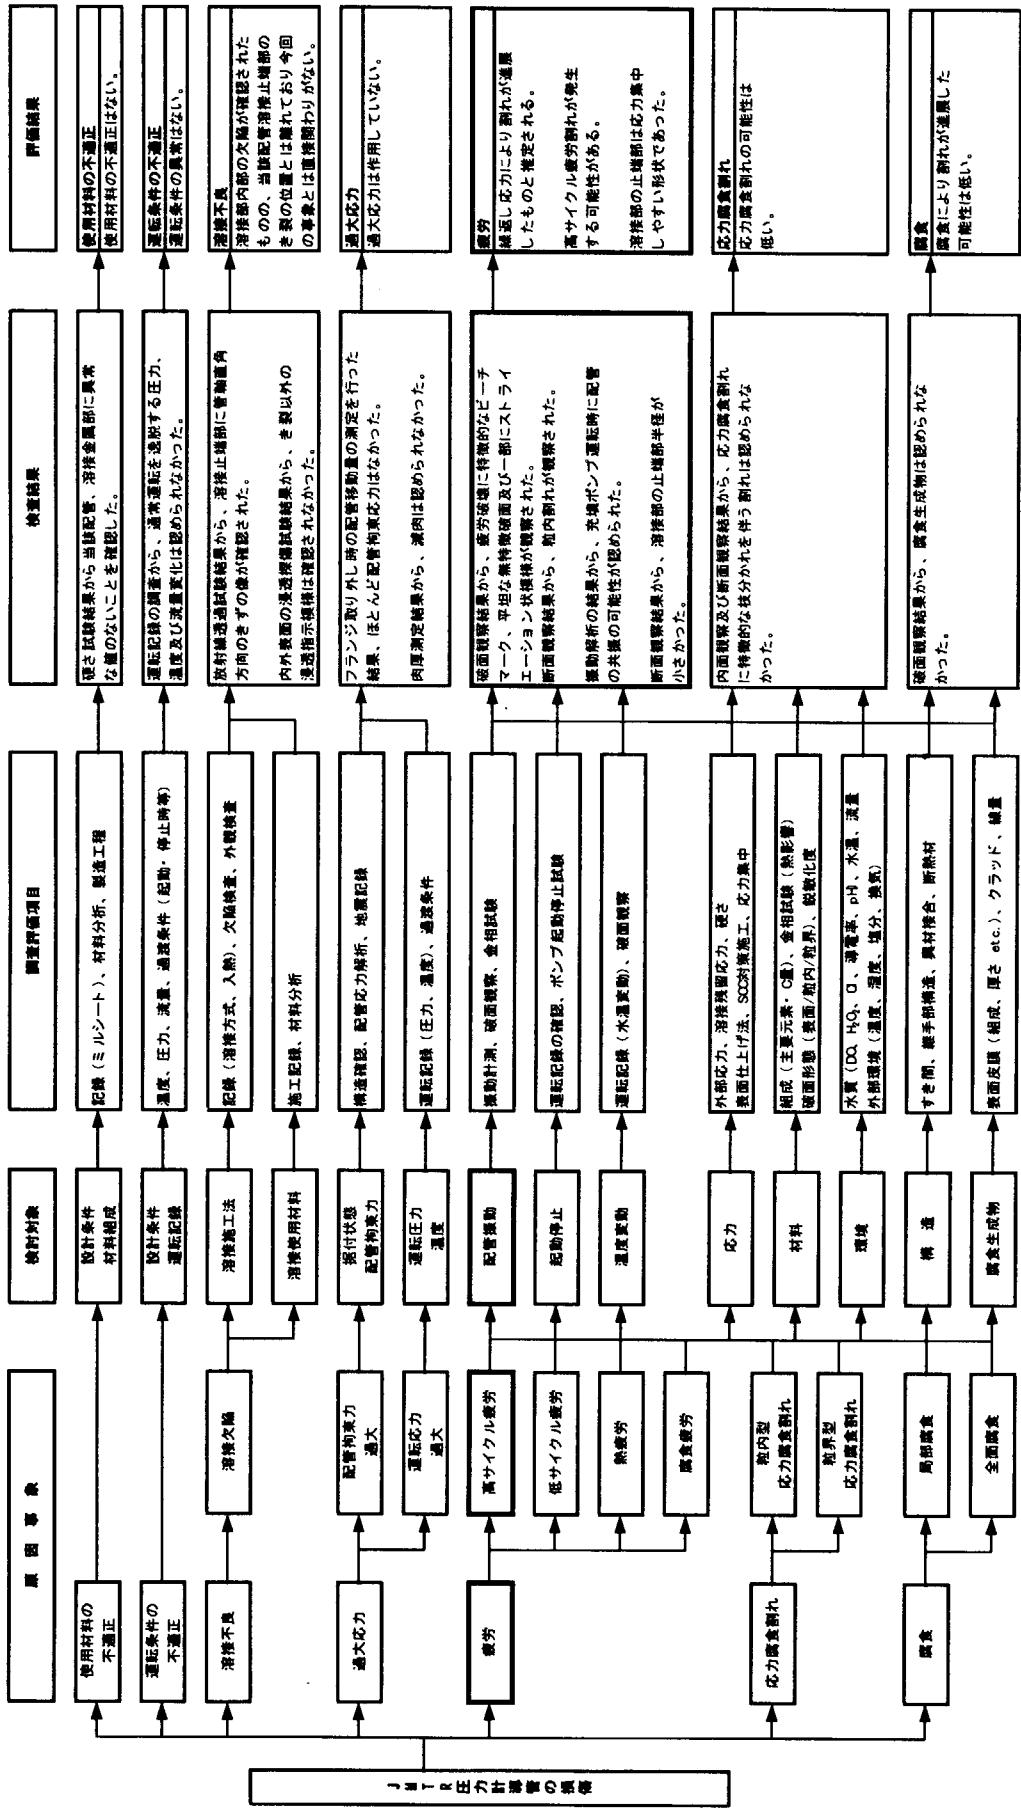
図 8 結果調査原因発生き裂

き裂発生の原因調査に当たっては、き裂発生の直接の原因となる可能性のある原因事象として、使用材料の不適正、運転条件の不適正、溶接不良、過大応力、疲労、応力腐食割れ、腐食等すべての事象を対象とするとともに、その原因となる設計、製作、据付、使用条件、保守方法等の評価も含めて、総合的に調査を行つた。調査結果、以下のことが判明した。

- ・ 使用材料の不適正はなかった。
- ・ 圧力、温度、流量等、運転条件に異常はなかった。
- ・ 充填ポンプ No. 1 及び No. 2 の圧力計導管の溶接部の目視観察及び浸透探傷試験結果、溶接不良に相当する異常は認められなかった。
- ・ 充填ポンプ周りの配管に対しては、内圧、自重、地震による振動、配管の拘束力等、過大応力は作用していなかった。
- ・ き裂部内外面観察、断面観察及び破面観察の結果、応力腐食割れに特徴的な、「枝分かれを伴う割れ」や破面形態は認められなく、き裂の原因が応力腐食割れであった可能性は低いと判断された。

- ・充填ポンプNo. 1及びNo. 2の出口配管及び圧力計導管の内表面観察及び破面観察の結果、著しい腐食生成物は認められなく、腐食によりき裂が進展した可能性は低いと判断された。
- ・き裂部の破面の観察結果から、疲労破壊に特徴的なビーチマーク及びリバーパターンと平坦な無特徴破面及びその一部にストライエーション状の模様が認められた。また、断面観察結果から貫粒割れが認められた。

これらのことから、発生したき裂の原因是、高サイクル疲労によるものであると判断された。

疲労き裂が発生した要因としては、圧力計導管が充填ポンプの回転により振動し、共振に極めて近い状態にあり、圧力計導管の取り付け部の軸方向応力が、設計疲れ線図の繰り返しピーク応力に極めて近くなったこと、及び圧力計導管の溶接部止端部に応力集中の可能性もあり、これらの相乗効果により、疲労破壊により発生したものと推定された。

図8にき裂発生の原因となり得る事象に対する検討結果のまとめを示す。

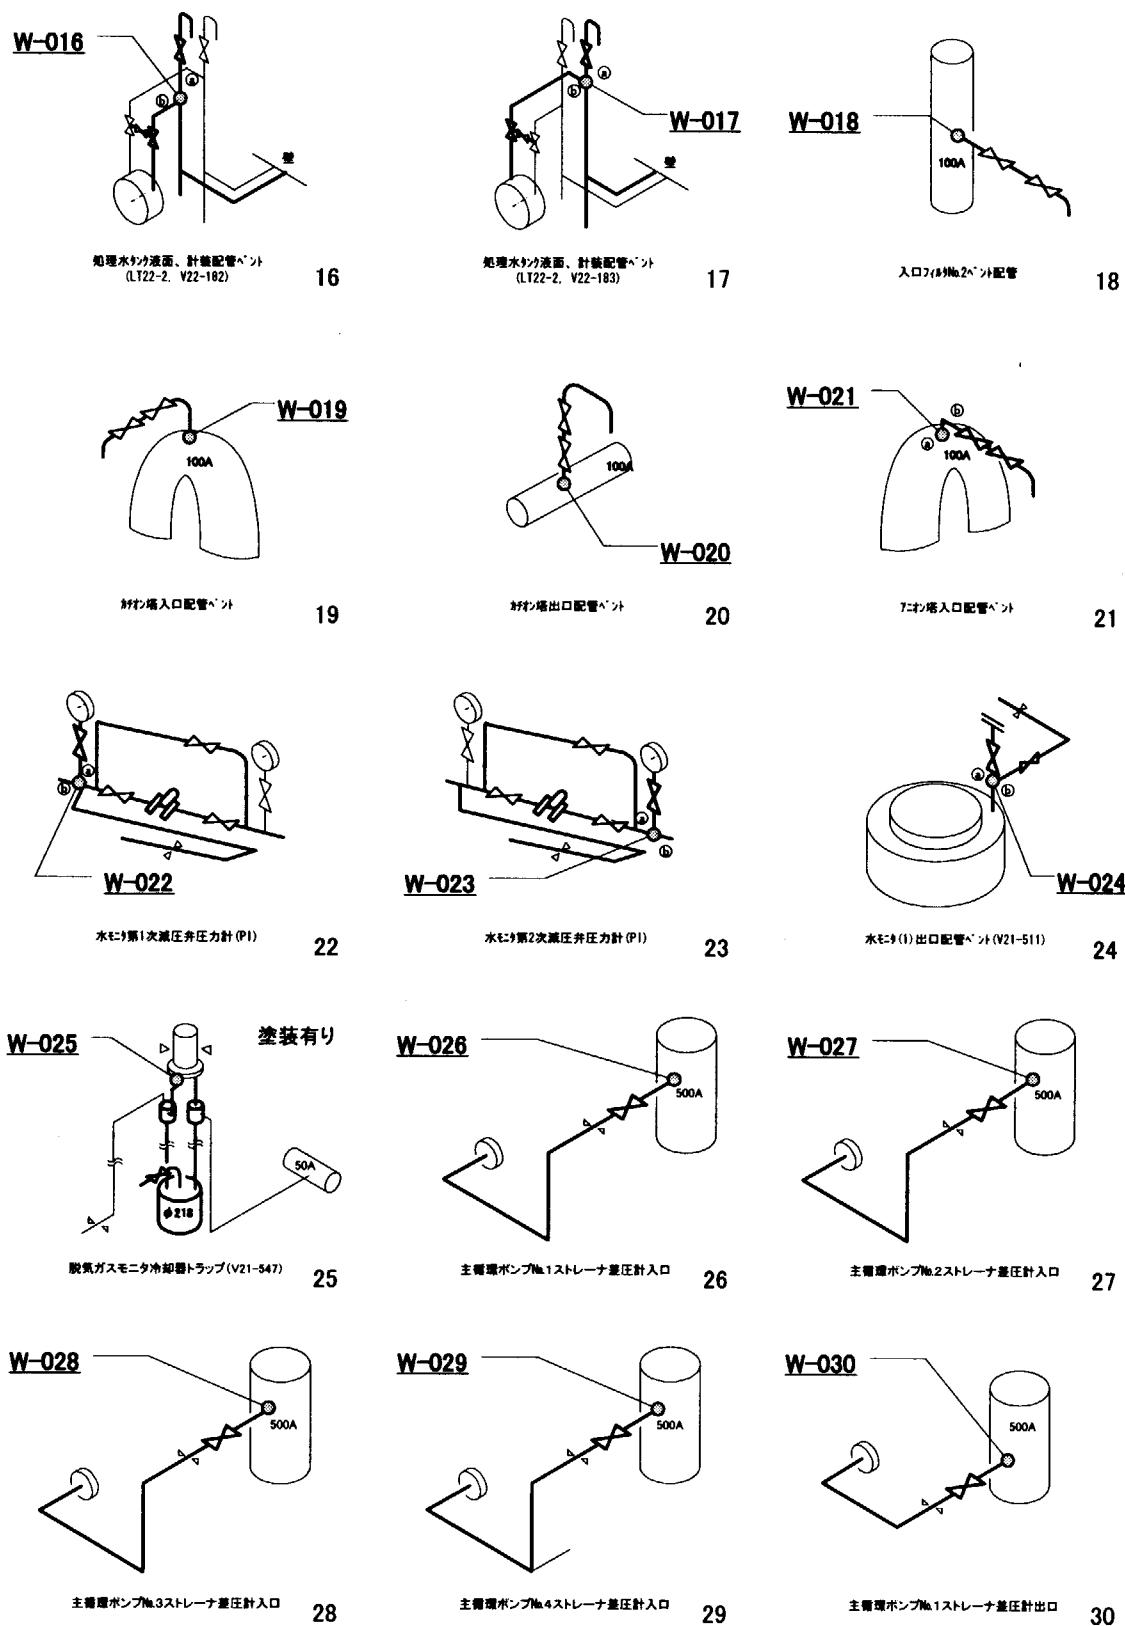
図10 浸透探傷試験対象配管アイソメ図（例）

なお、対策対象箇所については当該箇所の主管と枝管の溶接部に振動による疲労割れ等の欠陥が生じていないことを確認するために浸透探傷試験 (PT) を実施した。その結果、欠陥指示模様はなかった。図 10 に検査対象配管のアイソメ図の一例を示す。また、探傷試験状況写真の一例を写真 1 に示す。

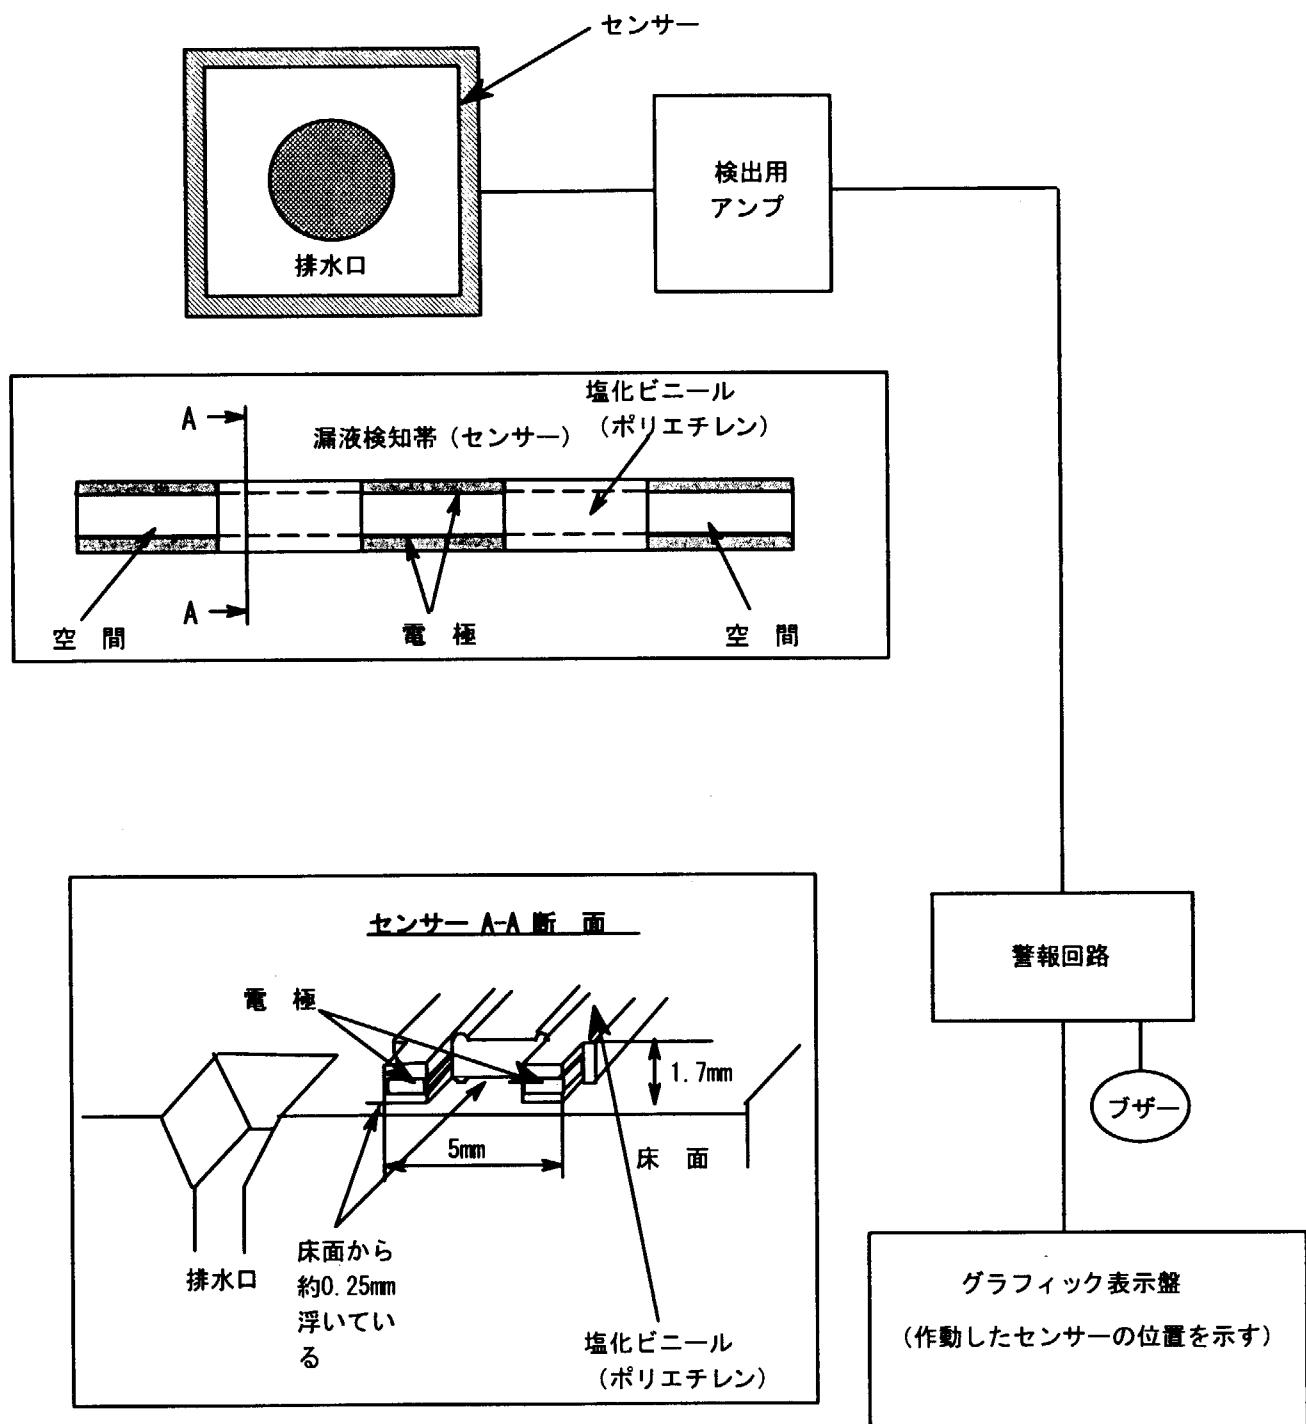
図11 改良型漏水検知器センサの構造

選定した漏水検知器は、電極が床面から僅かに離れている構造であり、結露で生じる薄い膜上の水分では作動しなく、表面張力で若干の厚みを持って流れ込む漏水には作動する構造になっている。図 11 に改良型漏水検知器のセンサ部の構造を示す。

水漏れ以外の要因による漏水検知器からの発報を可能な限り排除し信頼性の高い漏水検知器として、JMTR 炉室内の環境に適したセンサの選定を行う。JMTR での設置に適した漏水検知方法として、電極式、枠型、温度測定方式、放射線測定方式の 4 種類のセンサを非漏水報発報の可能性、確実な漏水検知能力、施工の容易性について比較検討した。その結果、電極が床面から若干離れて設置される構造の市販の電極型式漏水検知器が最も有効であることから、当センサを選定し、非漏水である結露に関する感受性、漏水検知の確実性に関する確認試験を実施した。漏水検知器の比較検討結果については表 6 に示す。

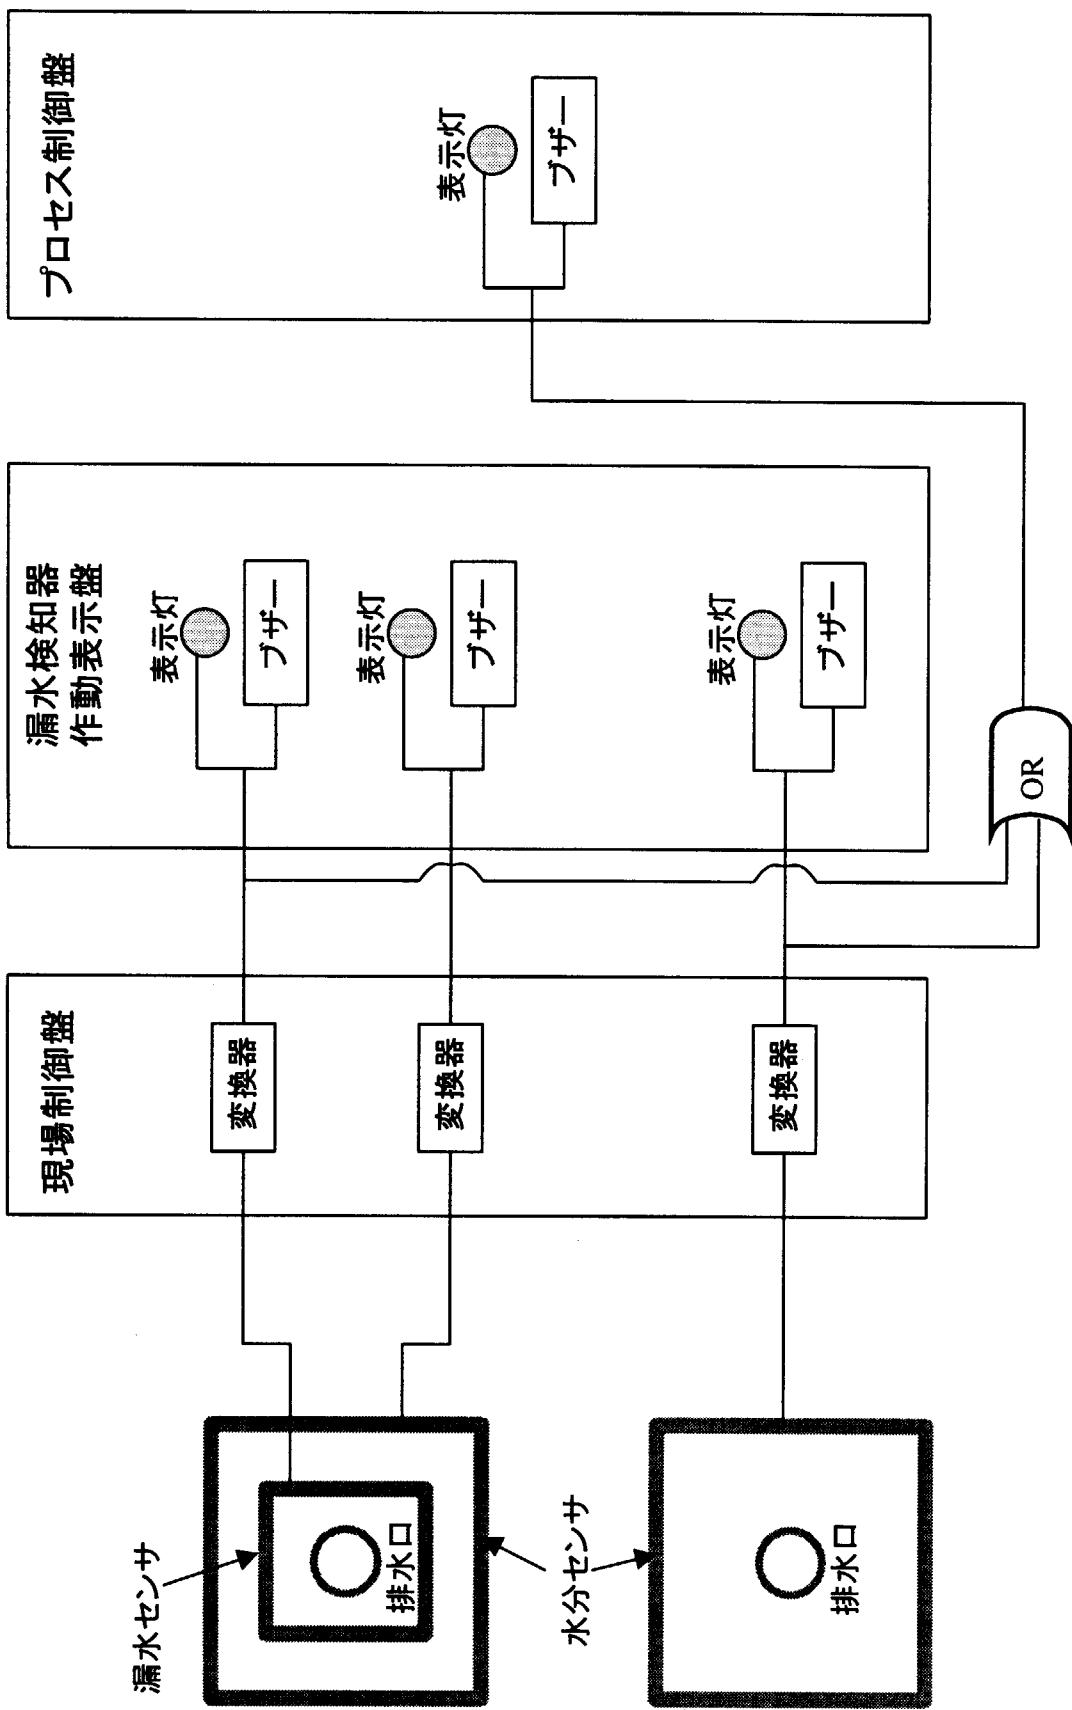
図12 漏水検知器回路

漏水検知器作動表示盤では漏水センサの増設に伴い、電気回路（変換器）の追加を行った。また、1つの漏水検知器が作動している状態では他の漏水検知器が作動しても再鳴動しない回路であったため、再鳴動するように漏水検知器作動表示盤の電気回路を変更した。変更後の電気回路を図12に、新たな漏水検知器作動表示盤を図13に示す。

漏水検知器の従来の電気回路では、一つの漏水検知器が作動している状態では、他の漏水検知器が作動しても再鳴動しない回路であったため、再鳴動するように回路変更を行った。以下にセンサ作動時の回路の機能を示す。

- ・再鳴動を可能とする。（原子炉制御室の漏水検知器作動表示盤からのブザー吹鳴が行なわれる。）
- ・水分センサ、漏水センサが作動した場合はその場所を原子炉制御室の漏水検知器作動表示盤のグラフィックパネル上にランプで表示し、注意喚起報を発する。
- ・水分センサと漏水センサを二重に配置した検知器のうち漏水センサが作動した場合、及びその他の水分センサが作動した場合はプロセス制御盤のアナンシエータに一括信号として出力し注意喚起報・表示を行う。プロセス制御盤での再吹鳴は行わない。

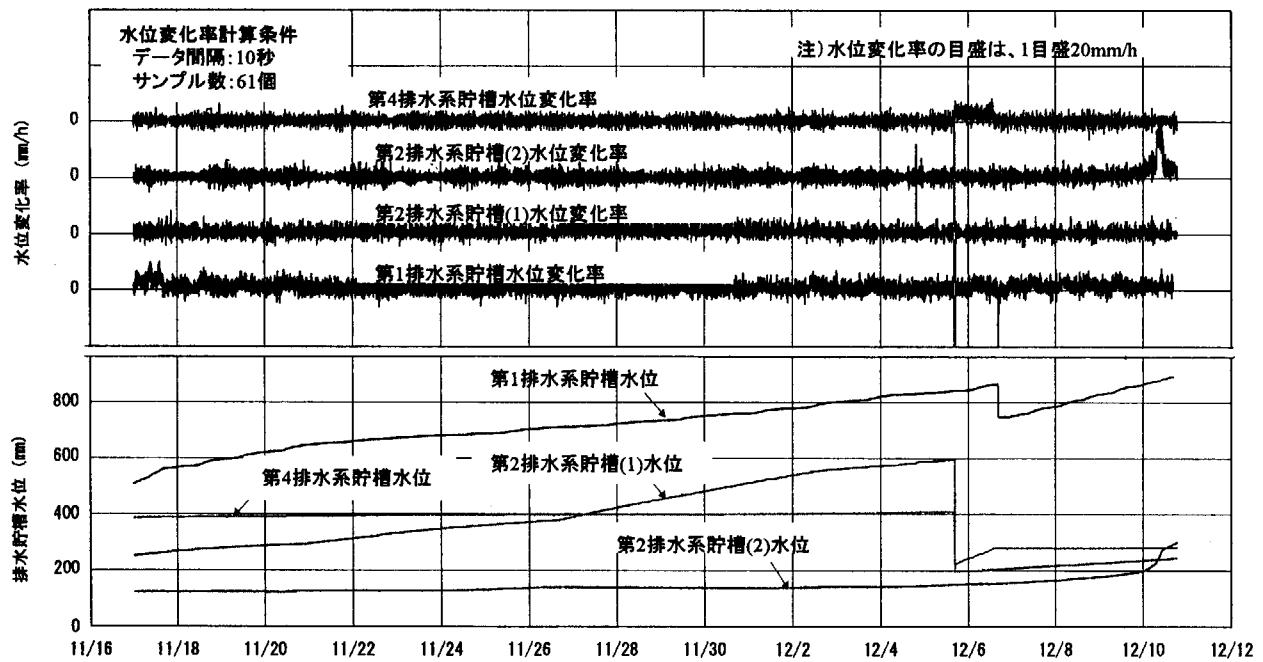
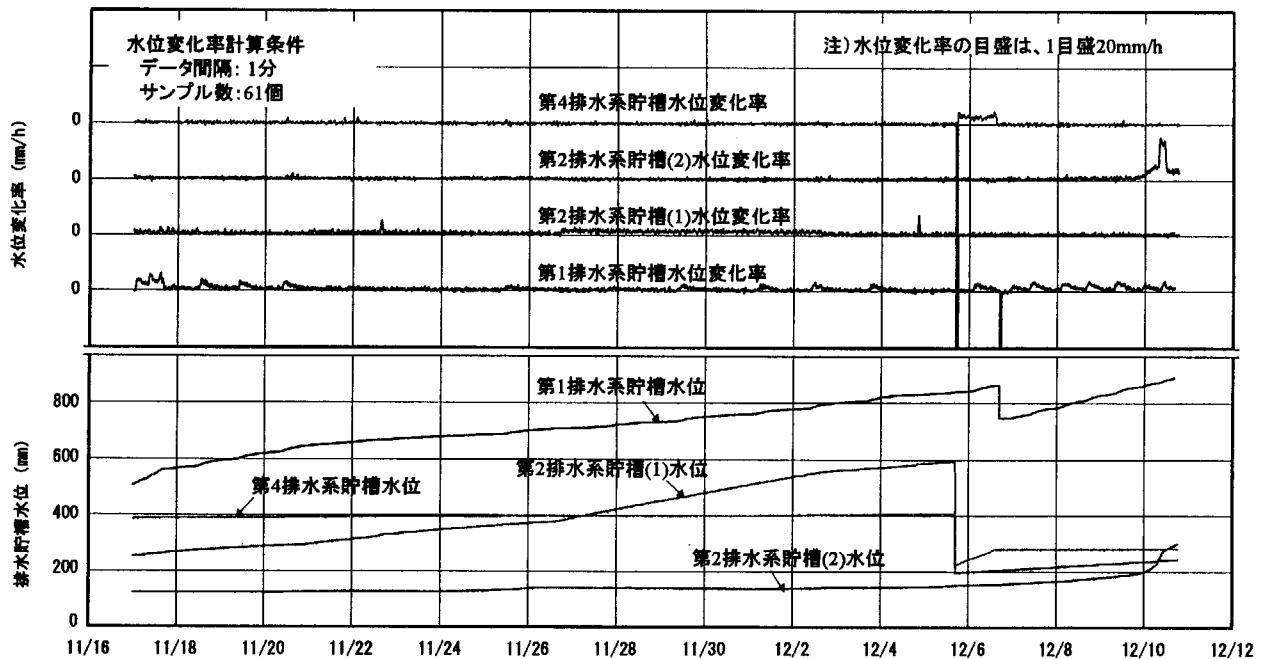
図16 水漏れ監視プログラム (LARD) 改良前の貯槽水位変化率
(JMTR第147サイクルデータ)

図 16 及び図 17 に改良前後の LARD プログラムで計算した排水系貯槽の水位変化率を示す。また、図 18 及び図 19 に改良前後の LEAK プログラムで計算した一次冷却水流出率を示す。これらの計算は、ARGUS に保存されている第 147 サイクルの運転実績データを用いてシミュレーションしたものである。これらの図から判るように、プログラムの改良によって水位変化率及び一次冷却水流出率のバラツキが改善され、12 月 10 日の水漏れ拡大情況が明確に判読できるようになった。これにより、注意喚起報の発報レベルを下げることができ、水漏れの早期検知が可能となつた。

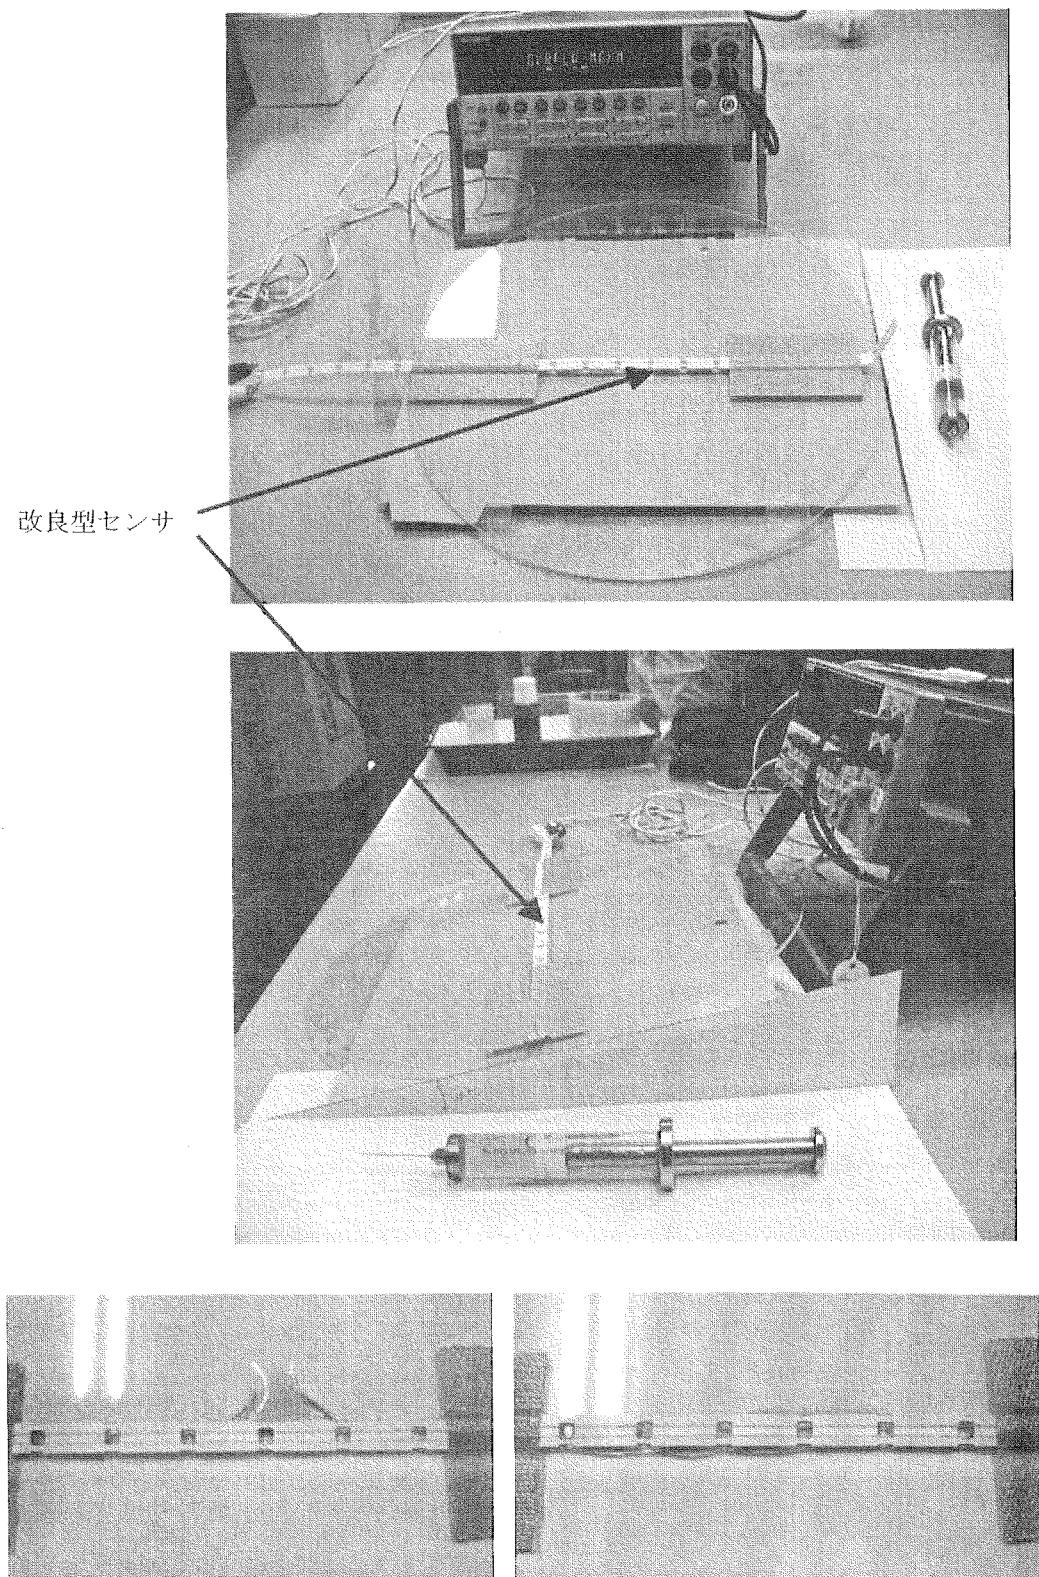
写真3 水漏れ検知能力の確認試験方法

改良型センサは電極が床面から 0.5mm 離れる構造であるために、漏水が電極の下をくぐり抜けることによって漏水を検知しないことが懸念されることから、漏水を確実に検知できることを確認するための試験を行った。試験は、水の表面張力の影響を小さくする厳しい条件で行うために、センサを貼り付けた板を傾けた状態で水を少量流し、検知器の作動の有無を確認する方法で行った。なお、試験は従来型の銅箔を用いたセンサについても併せて行った。試験結果、水が流れてくると確実に発報することを確認した。試験中の状況を写真 3 に示す。

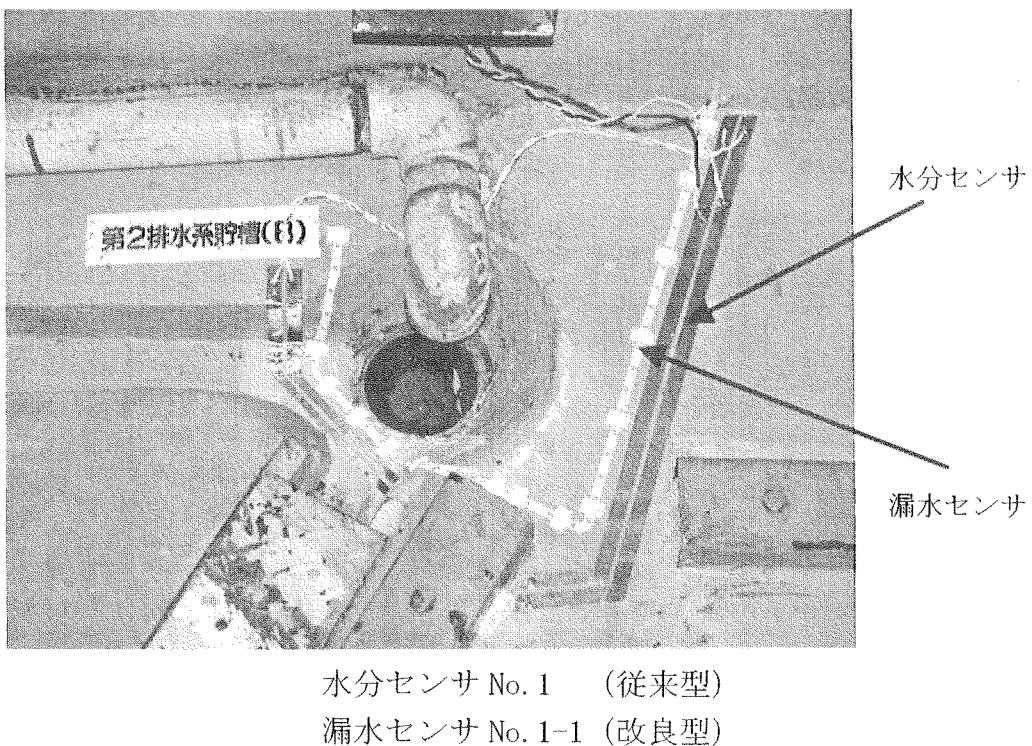
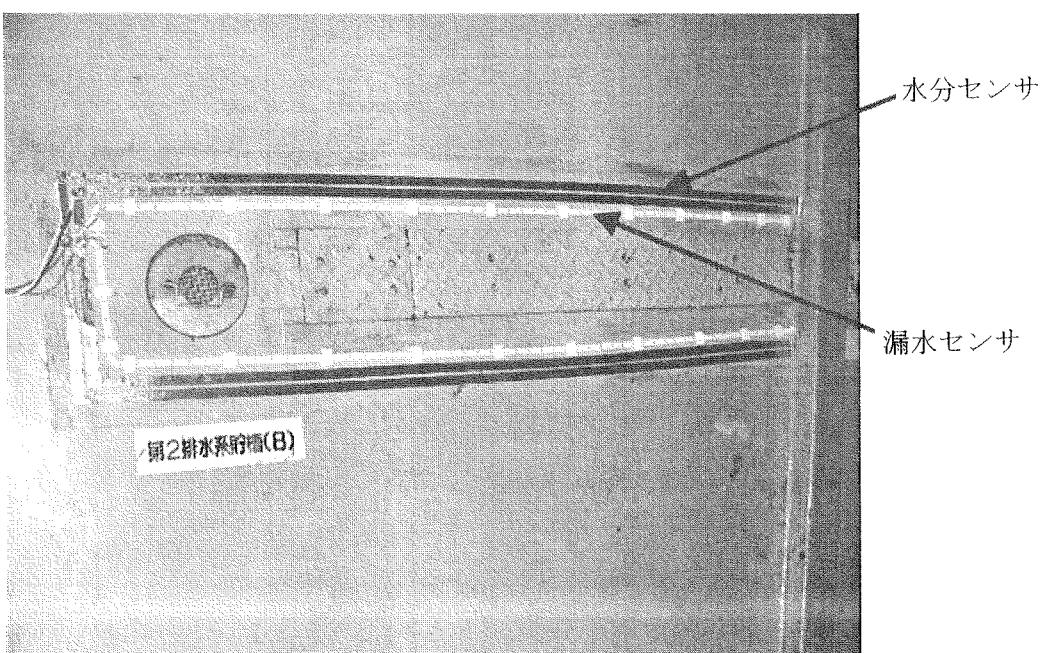
写真4 水分センサと漏水センサの取り付け状態

原子炉の運転中立ち入ることのできない場所については、従来型のセンサの内側に改良型センサを配置することとした。このように2種類のセンサを二重に配置することから、また従来型のセンサは、結露水にも感知することから、従来型のものを水分センサ、改良型のものを漏水センサと命名して区別することとした。なお、原子炉の運転中に立ち入ることができる場所については、従来どおり、銅箔製電極型（従来型）のセンサの一重配置とした。水分センサと漏水センサを二重に配置するのは、主循環系機器室6箇所、イオン交換樹塔室1箇所である。センサの取り付け状態を写真4示す。
