2005-035

炉容器冷却設備冷却器の伝熱性能の変化と その回復作業について

日本原子力研究所大洗研究所高温工学試験研究炉開発部

Change in Heat Exchange Performance of VCS Cooler and Its Recovery Works

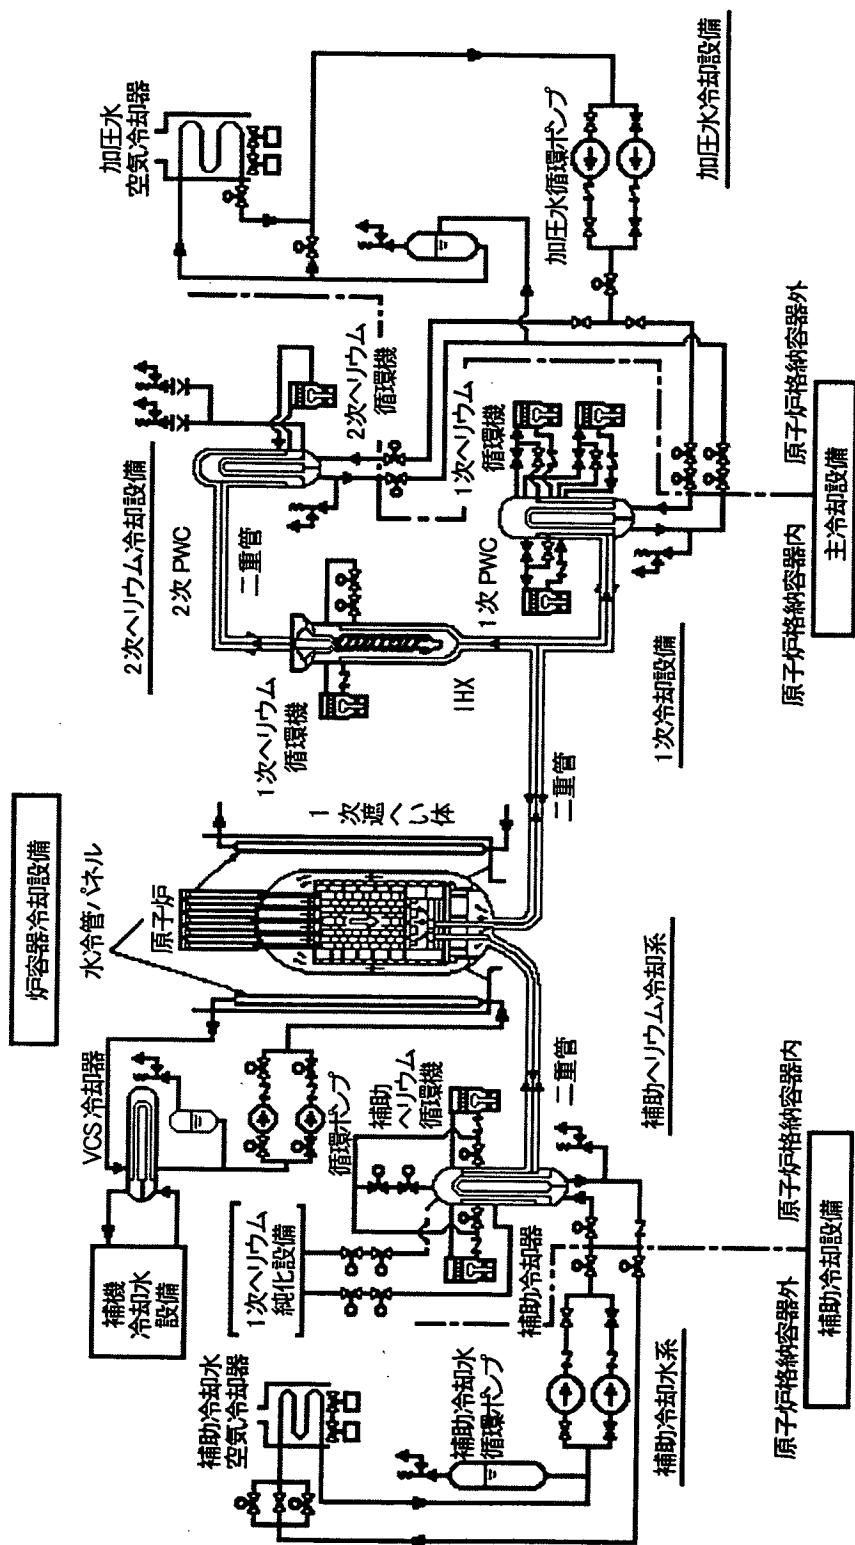
Fig. 2.1 HTTRの冷却系統

HTTR の冷却系統を Fig. 2.1 に示す。HTTR の原子炉冷却設備は、通常運転時に原子炉を冷却する主冷却設備、原子炉スクラム時などの異常時に原子炉の残留熱を除去する補助冷却設備、原子炉圧力容器の周囲に設置した水冷管パネルにより 1 次遮へい体を冷却するとともに減圧事故時にも原子炉の残留熱を除去する炉容器冷却設備で構成される。

主冷却設備は、1 次冷却設備として中間熱交換器(IHX : Intermediate Heat Exchanger)と 1 次加圧水冷却器(PPWC : Primary Pressurized Water Cooler)の 2 種類の熱交換器を並列に配置し、原子炉内で発生した熱を最終的に加圧水冷却設備に設置されている加圧水空気冷却器(ACL : Air Cooler)より大気へと放散するものである。HTTR の運転方法には PPWC で 20MW、IHX で 10MW の除熱を行う並列運転と、IHX は使用せずに PPWC のみで 30MW の除熱を行う単独運転がある。

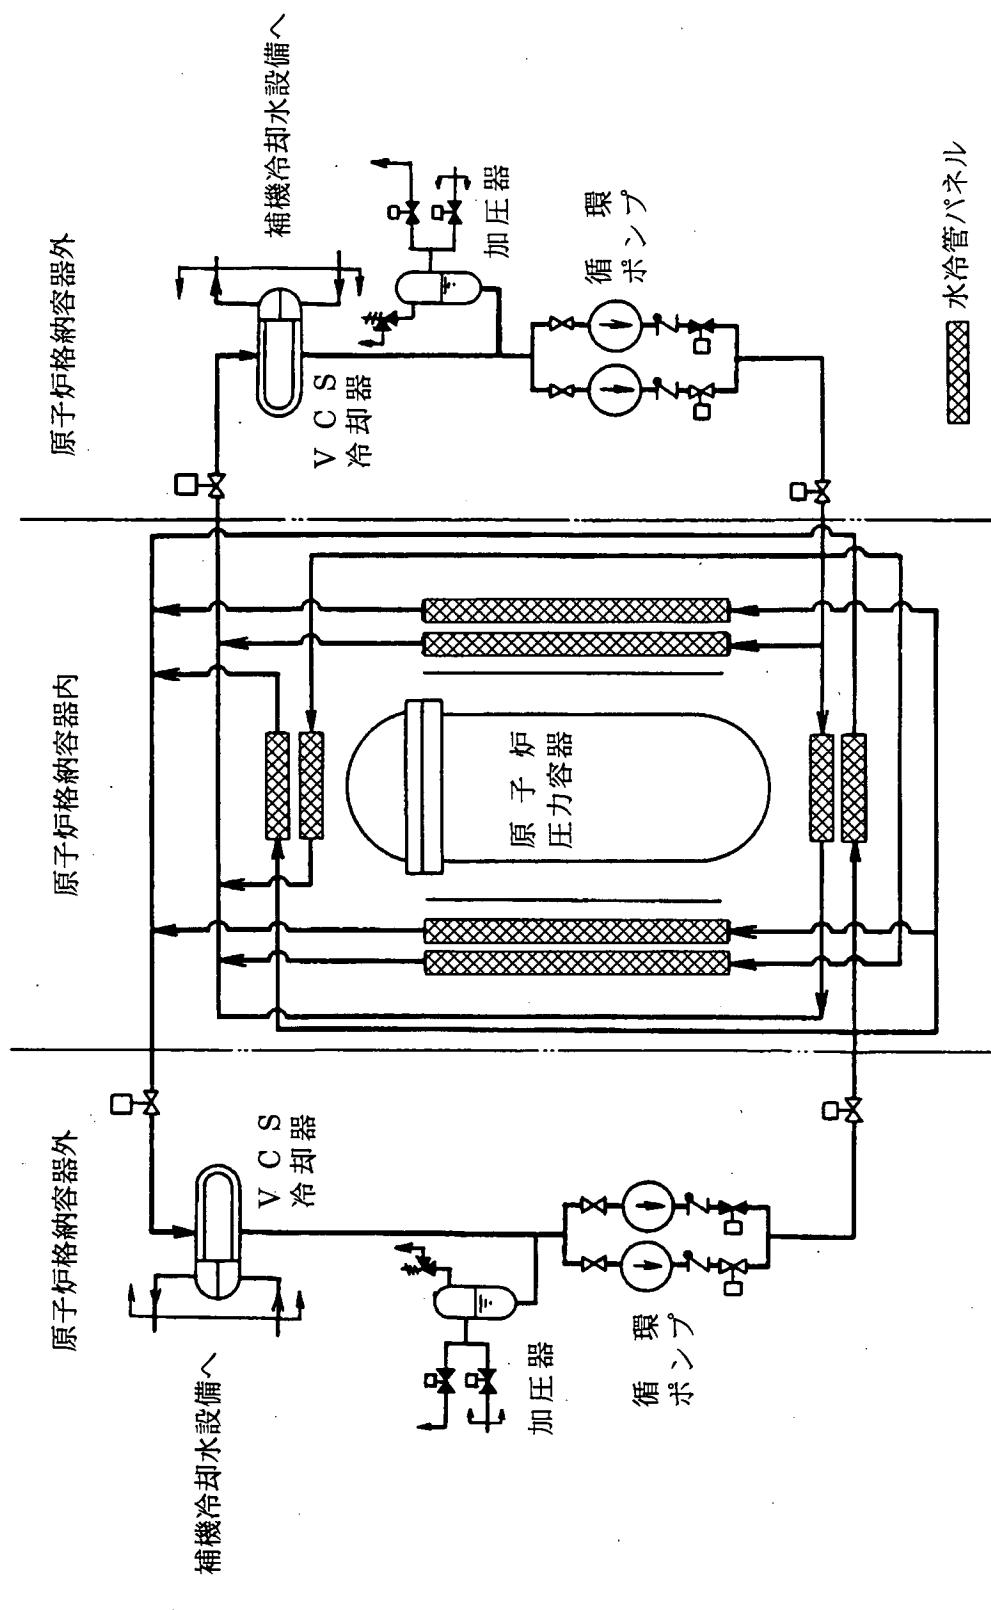
Fig. 2.2 炉容器冷却設備の系統概略図

VCS の系統概略図を Fig.2.2 に示す。VCS は、強制循環による炉心の冷却が期待できない減圧事故及び 1 次冷却設備の二重管内管破損事故時等に、原子炉圧力容器、炉内構造物、炉心構成要素等の健全性を維持し、燃料に重大な損傷を生じさせないように、炉心からの核分裂生成物の崩壊熱及び他の残留熱を除去すること、並びに通常運転時に原子炉圧力容器を取り囲む 1 次遮へい体のコンクリートを冷却することを目的としている。

系統は、原子炉圧力容器の周囲に設置された水冷管パネル、冷却器、循環ポンプ、サージタンク、配管・弁類等より構成され、2 ループの閉回路である。

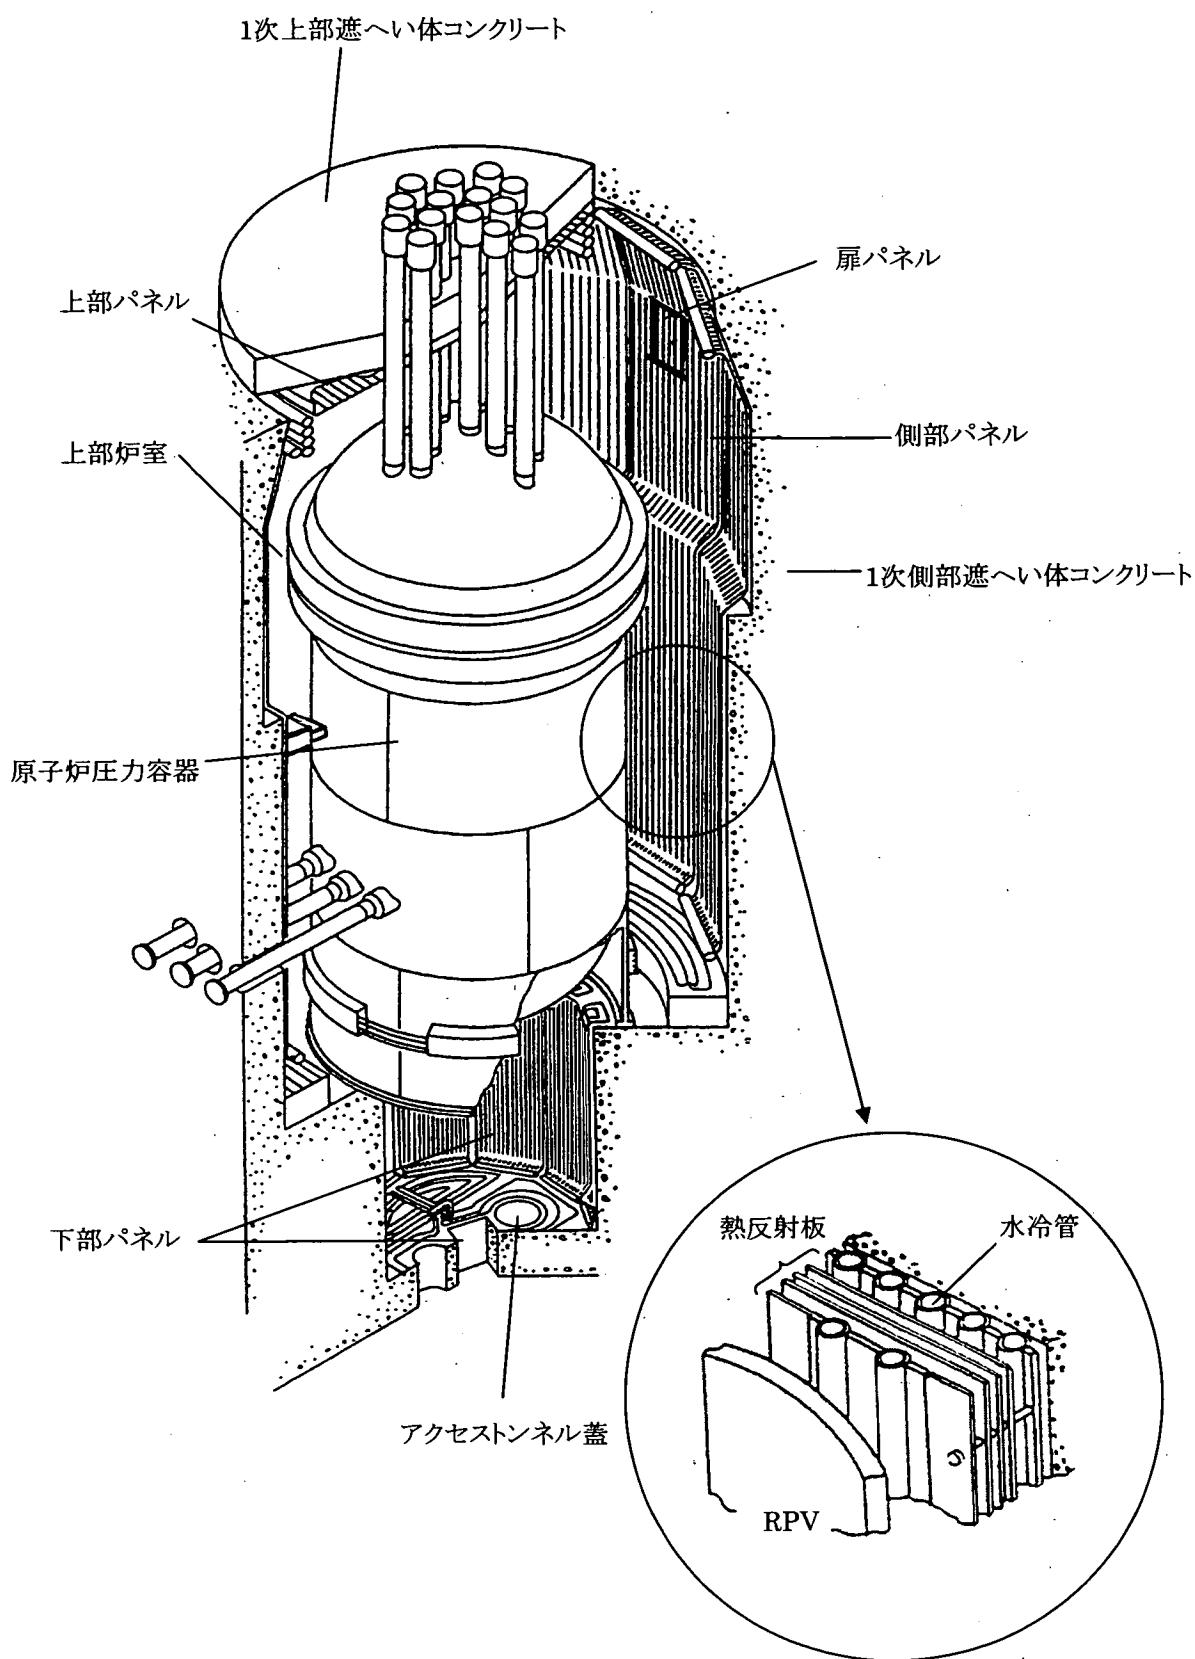
Fig. 2.3 原子炉圧力容器及び水冷管パネルの全体図

水冷管パネルは、原子炉圧力容器が配置されている原子炉圧力容器室に設置されている。原子炉圧力容器室の天井に設置されているパネルを上部パネル、壁面に設置されているパネルを側部パネル、原子炉下部室に設置されているパネルを下部パネルと呼ぶ。炉室内の上部・側部・下部水冷管パネルの配置を Fig. 2.3 に示す。それぞれのパネルに冷却水を循環させて、輻射及び自然対流により原子炉圧力容器を冷却するとともに、パネルが設置されている 1 次遮へい体のコンクリートを冷却する。

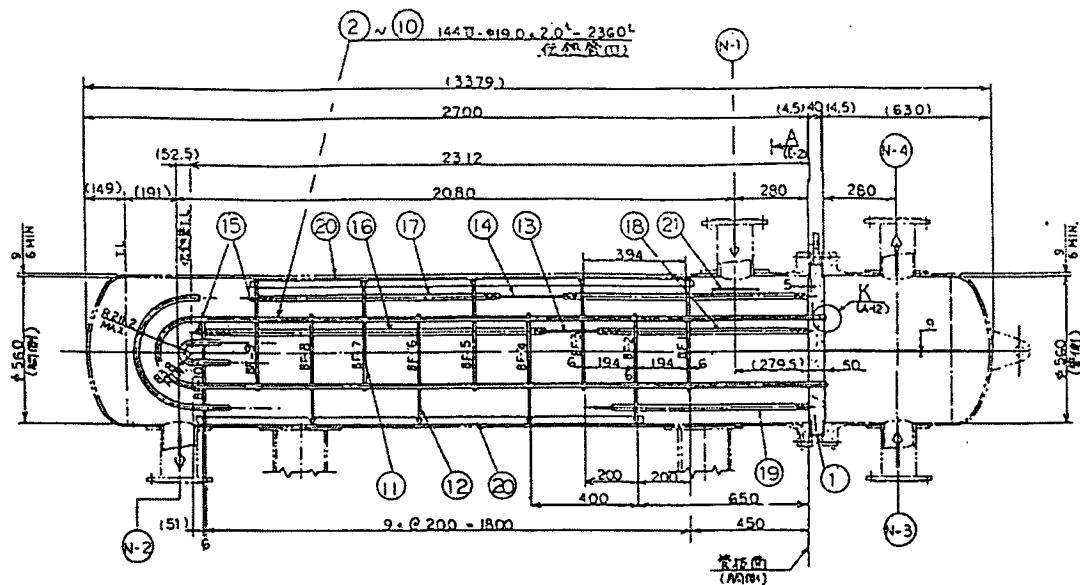
Fig.2.4 VCS 冷却器の詳細図

冷却器は Fig. 2.4 に示すように、横置きUチューブを用いたシェルアンドチューブ型の熱交換器であり、胴側を炉容器冷却水が流れ、管側を補機冷却水設備からの補機冷却水が流れている。本報の 4 章に、

Fig. 2.4において、N-1 から流入し、胴側をジグザグに流れて N-2 へ抜ける炉容器冷却水と、N-3 から流入し、U 字管内を通って N-4 へ抜ける補機冷却水は、共に水質管理されている。しかし、炉容器冷却水が閉ループであるのに対し、補機冷却水は開放型である。補機冷却水設備冷却塔は、補機冷却水を冷却塔ファンで吸い込まれた外気と接触させて、一部を蒸発させ、その時の蒸発潜熱により冷却している。このため、冷却塔の設置場所の周囲環境により、大気中に浮遊している砂、泥等が混入し、生物系有機物と土砂の混合物がスケールとなって伝熱管に付着することが考えられる。

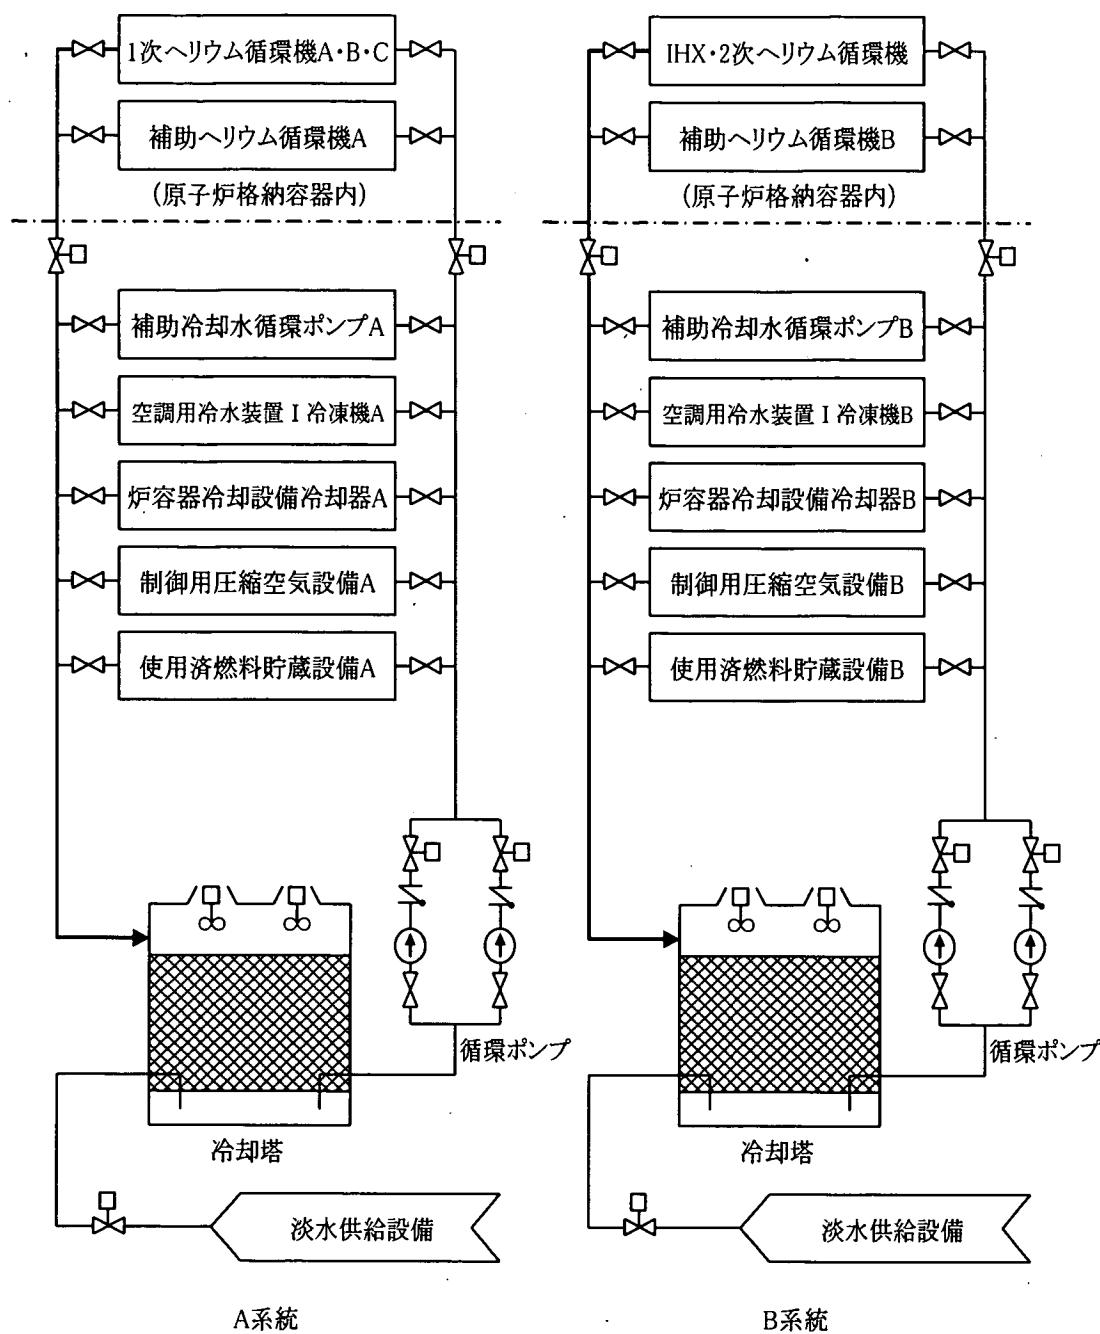
Fig. 2.5 補機冷却水設備の系統概略図

補機冷却水設備は、Fig. 2.5 に示すように、循環ポンプ、冷却塔、配管・弁類等から構成される 2 ループの開回路であり、VCS 冷却器、ヘリウム循環機、空調用冷凍機等の機器へ冷却水を供給する。HTTR 原子炉建家の北側に設けられた湿式冷却塔を用いて、1 次系の機器(ガス循環機、空調用冷却器、VCS 冷却器等)を冷却するための冷却水を供給するとともに、各系統・機器で温度が上昇した冷却水を冷却塔で冷却することを目的とする。補機冷却水の温度は、冷却塔のファンの起動・停止によって所定の温度範囲(およそ 15~30°C)に制御している。ファンの起動・停止は制御室から、運転員の手動操作により行っている。

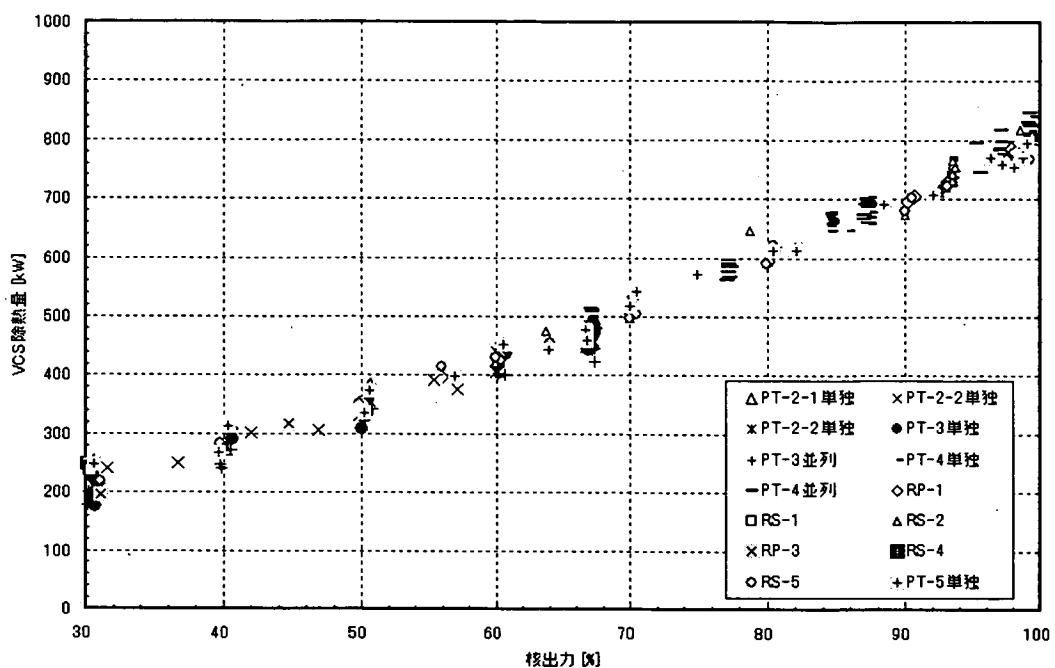
Fig. 3.1 PT-2 から PT-5 単独までの VCS 除熱量 (A、B 系合計)

VCS の冷却水流量は一定値制御であるため、VCS の除熱量は原子炉圧力容器の温度によって変化する。これは、VCS 除熱量は原子炉出力に応じて変化することを意味する。PT-2 から、PT-5 単独運転の間の運転での VCS 除熱量と原子炉出力の関係を Fig.3.1 に示す。同図から、VCS 除熱量は出力の上昇とともに増加し、100%出力では 800kW 前後の値を示している。この値は運転時期によらずほぼ一定の値を示しており、経年変化は見られない。

以上から、A 系統 B 系統とも PT-5 単独運転時には PT-1 での性能の半分にまで下がっていることがわかる。しかしながら、Fig.3.1 に示すように、この間の VCS の除熱量の変化はほとんど見られない。このため、時間の経過とともに VCS 冷却器での対数平均温度差が大きくなり、結果として炉容器冷却水の温度が上昇し、警報が発報する温度まで上昇してきている。このことにより、1 次遮へい体コンクリート温度が上昇することが予想される。

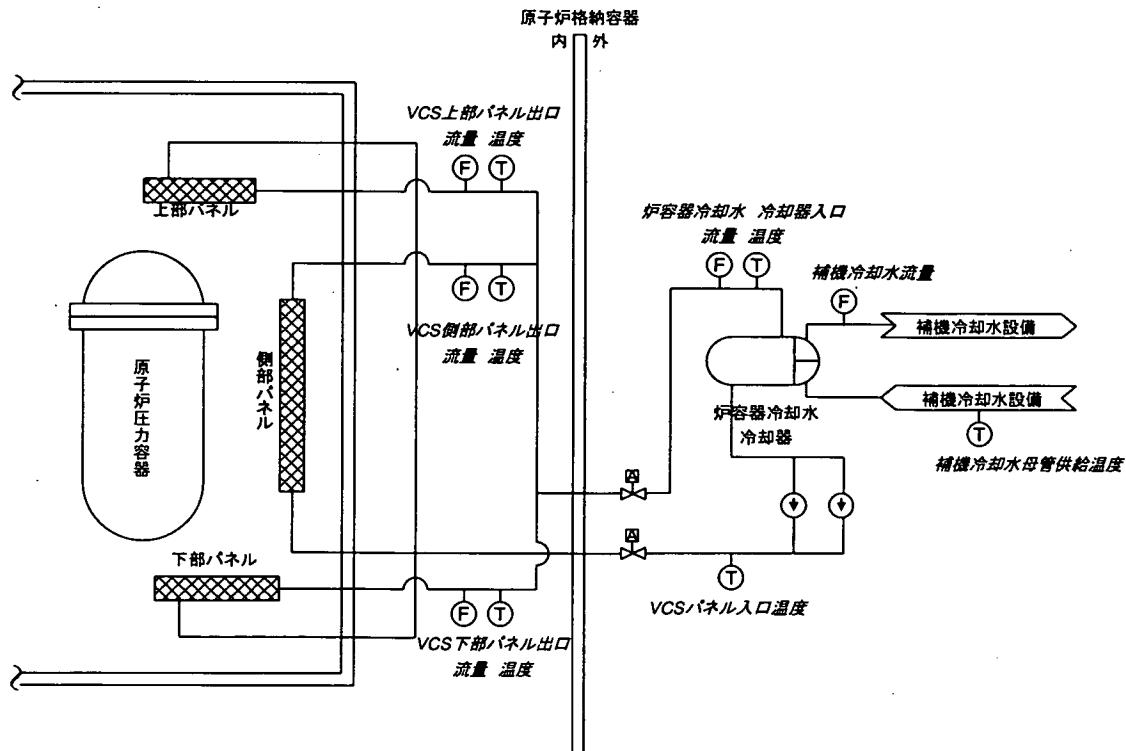
Fig. 3.2 VCS 冷却器周りの温度測定点
(片系のみ表記)

VCS 冷却器周りについては、Fig.3.2 に示すように、補機冷却水設備から供給される冷却水の温度（補機冷却水母管供給温度：）と VCS パネルへの入口温度（VCS パネル入口温度と呼ぶ）の温度が測定されている。このほかに、VCS パネルの上部パネル、側部パネル及び下部パネルそれぞれのパネル出口での温度も測定されている。

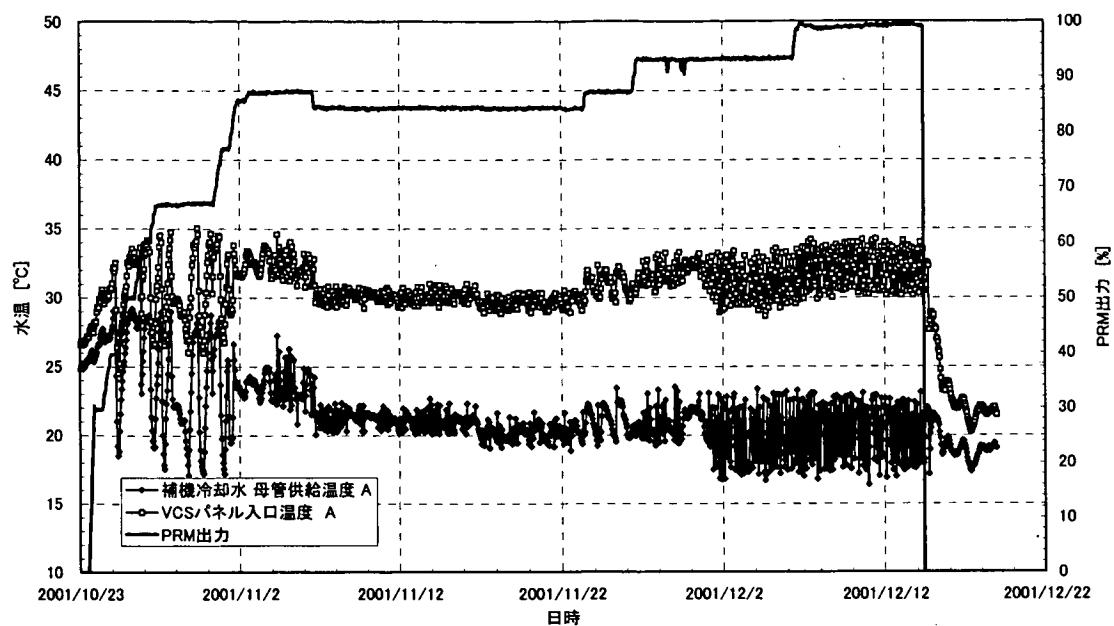
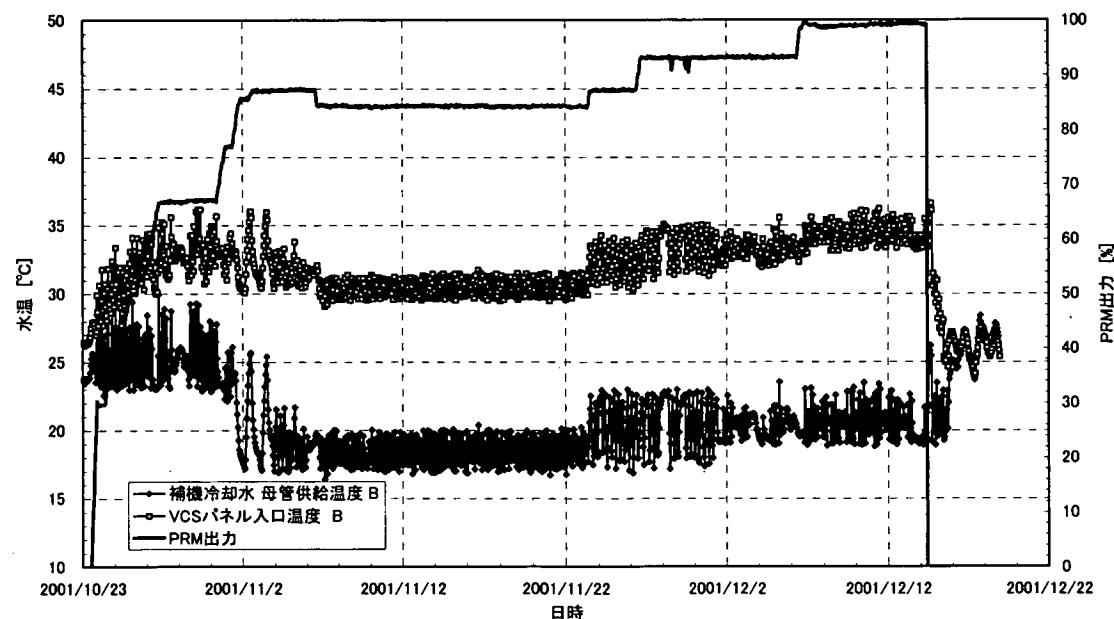
100%出力まで初めて上昇した、PT-4 単独時の VCS 冷却器周りの温度と原子炉出力の関係を Fig.3.3 及び 3.4 に示す。補機冷却水母管供給温度は、冷却塔のファンの on-off に応じて変化する。この操作は手動で行っているため、温度の変化が頻繁に起こっていることがわかる。これは、出力が 87% 以上になった時点で、補機冷却水母管供給温度を制御範囲内に収めるため、ファンの on-off の間隔を短くしたためである。PT-4 単独では、100%出力時に A 系 B 系とも補機冷却水母管供給温度を 17~23°C 程度の範囲に制御している。このとき、VCS パネル入口温度は 29~36°C の範囲で変化している。

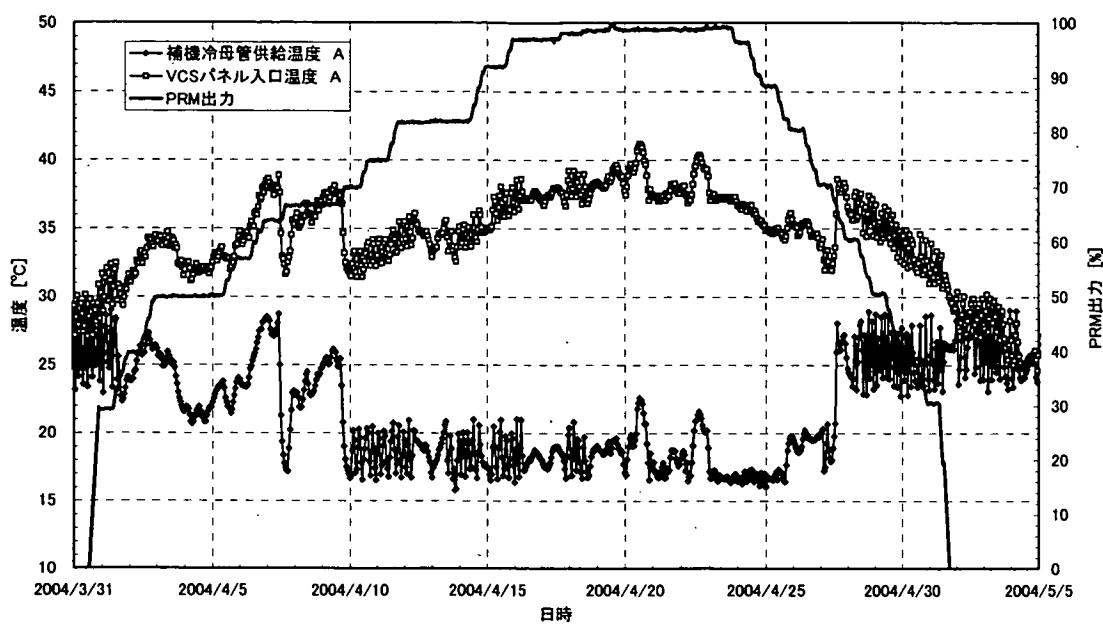
Fig. 3.5 PT-5 単独での VCS 冷却器周りの温度 (A 系)

次に、PT-4 単独後約 3 年経過した PT-5 単独での VCS 冷却器周りの温度と原子炉出力の関係を Fig.3.5 及び 3.6 に示す。このときは、100%出力時において、補機冷却水母管供給温度を 16~23°C の範囲に制御しているにもかかわらず、VCS パネル入口温度は 36~41°C となっている。

ここで、VCS 冷却器（A 系統）周りの温度挙動を示した Fig.3.5 と比較してみると、補機冷却水母管供給温度は 16~28°C の範囲で変動し、その周期も短い。これに対応して VCS パネル入口温度も大きく変化している。また、VCS パネル入口温度と補機冷却水母管供給温度の差は出力に応じて変化している。これらの温度挙動から、VCS 冷却器の伝熱性能の変化を知ることは困難である。しかしながら、UA の値で整理することによって、原子炉運転中に VCS 冷却器の伝熱性能はほぼ変化せず、一定の値を示すことが明らかとなった。

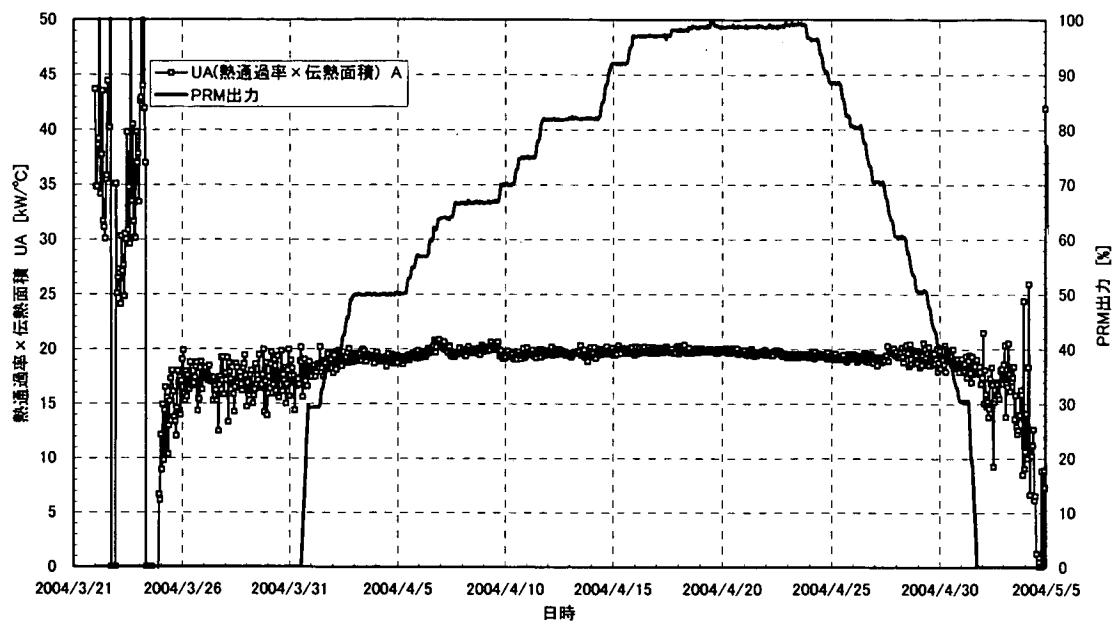
Fig. 3.7 PT-5 単独での VCS 冷却器伝熱性能の挙動（A 系統）

炉容器冷却水の温度が最も高くなった PT-5 単独での VCS 冷却器（A 系統）の伝熱性能の変化を Fig.3.7 に示す。3月 25 日以前は A 系統の VCS 冷却器前後にほとんど温度差がないため、UA（熱通過率×伝熱面積）の値は大きく変動している。しかしながら、3月 25 日以降は、1 次冷却系統の温度が約 120°C に維持され、VCS 冷却器周りに温度差が生じ始めたため、UA の値のばらつきが小さくなり、15~20kW/°C の値を示すようになっている。原子炉の起動後は、値のばらつきが小さくなっているが、UA の値はほぼ 20 kW/°C 一定の値を示している。原子炉停止後は VCS 冷却器周りで温度差がなくなるため、値のばらつきが再度大きくなっている。

更に、原子炉が停止中でも、系統の温度がある程度上昇し、VCS 冷却器前後に温度差が生ずれば伝熱性能を評価できることが明らかとなった。

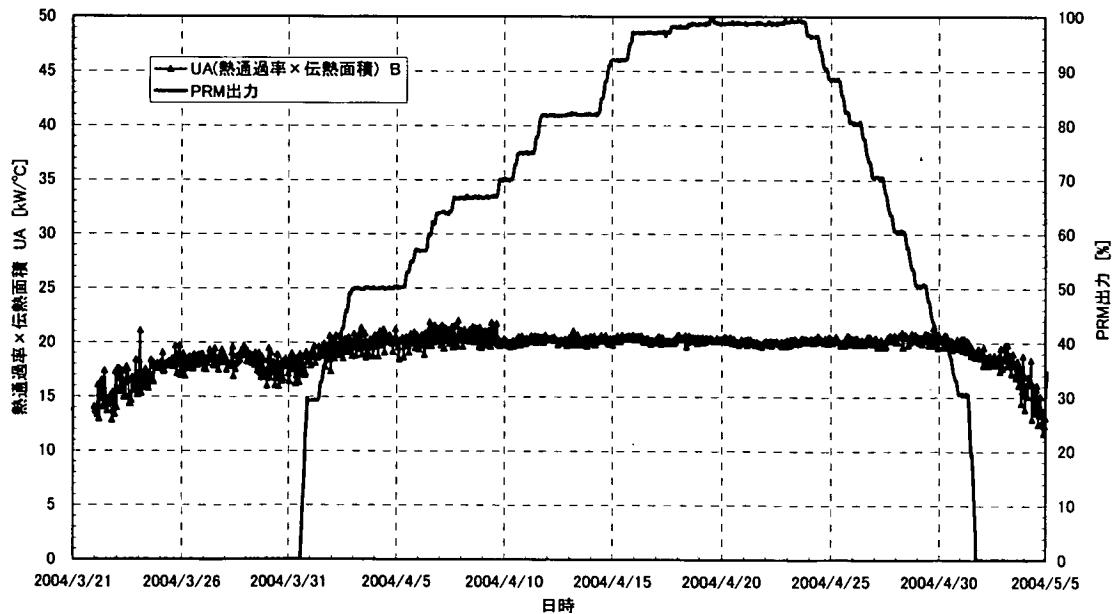
Fig. 3.8 PT-5 単独での VCS 冷却器伝熱性能の挙動（B 系統）

B 系統の VCS 冷却器の伝熱性能の変化を Fig.3.8 に示す。B 系統では、3月 21 日時点から VCS 冷却器周りに温度差が生じているため、UA は安定した値を示しており、15~20 kW/°C の値を示している。原子炉起動後は、ほぼ 20 kW/°C の値を示している。VCS 冷却器周りの温度挙動と比較しても、A 系統と同様に、温度が大きく変化しても伝熱性能はほぼ一定の値を示している。また、原子炉停止時でも UA は 100% 出力運転時とほぼ同じ値を示している。このことからも、系統にある程度の温度差が生じていれば VCS 冷却器の伝熱性能を評価できることがわかる。

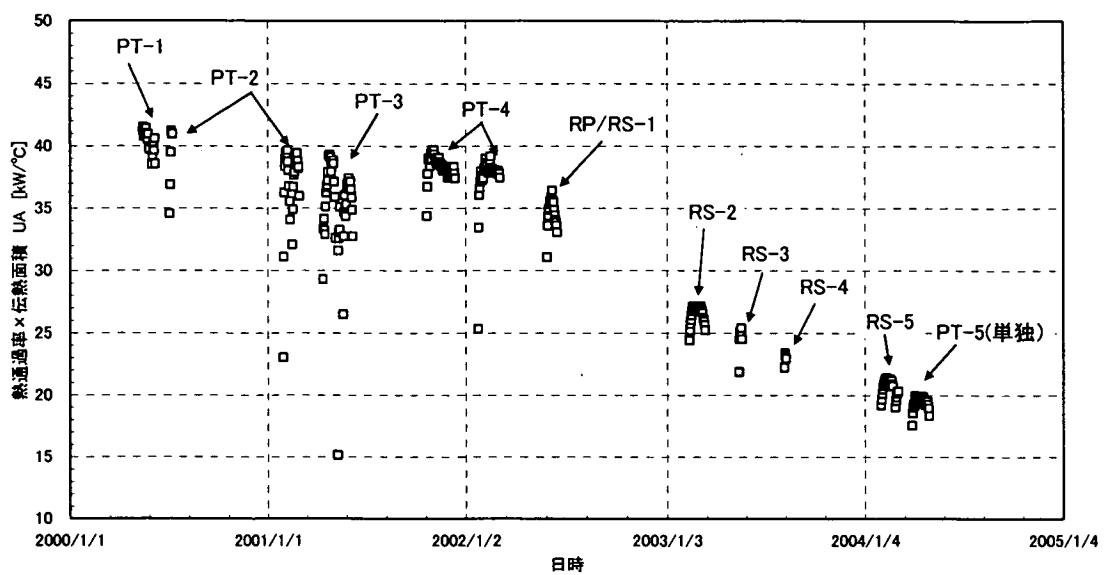
Fig. 3.9 出力上昇試験でのVCS冷却器伝熱性能の変化（PT-5単独まで。A系統）

出力上昇試験開始から PT-5 単独までの VCS 冷却器（A 系統）の伝熱性能の変化を Fig.3.9 に示す。ここで示す値は、原子炉が起動している期間の、UA の一日平均の値をプロットしている。最初の出力上昇試験である PT-1 では、UA の値は約 40kW/°C となっている。その後、PT-4 まではほぼ同程度の値を示しているが、RP/RS-1 から下がり始め、PT-5 単独では半分の 20 kW/°C 程度まで落ちている。

VCS 冷却器の伝熱性能が低下し、これにより炉容器冷却水温度が上昇していることが明らかとなつた。性能低下の原因は伝熱管へのスケール等の付着による伝熱性能の劣化と推定し、伝熱管の洗浄により伝熱性能の回復を図ることとした。

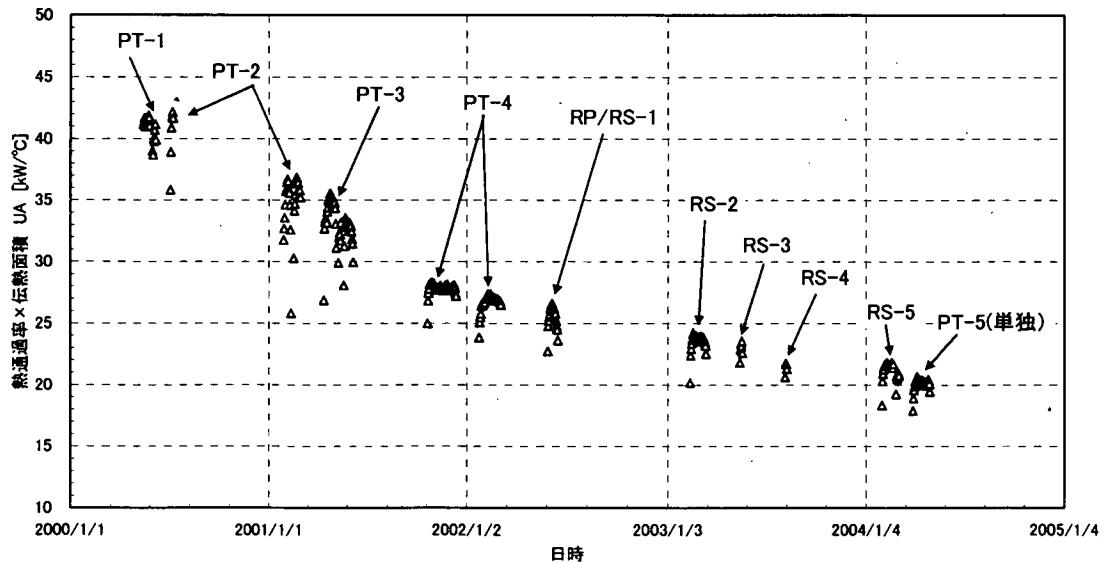
Fig. 3.10 出力上昇試験でのVCS冷却器伝熱性能の変化（PT-5単独まで。B系統）

B 系統の VCS 冷却器の伝熱性能の変化を Fig.3.10 に示す。B 系統では、PT-1 での値は約 40 kW/°C と A 系統とほぼ同じ値を示しているが、その値は運転の経過とともに急速に低下し、PT-4 では 25 kW/°C 程度まで落ちている。この後その低下の度合いは小さくなっているが、PT-5 単独

では A 系統とほぼ同じ $20 \text{ kW}/\text{°C}$ 程度の値を示している。

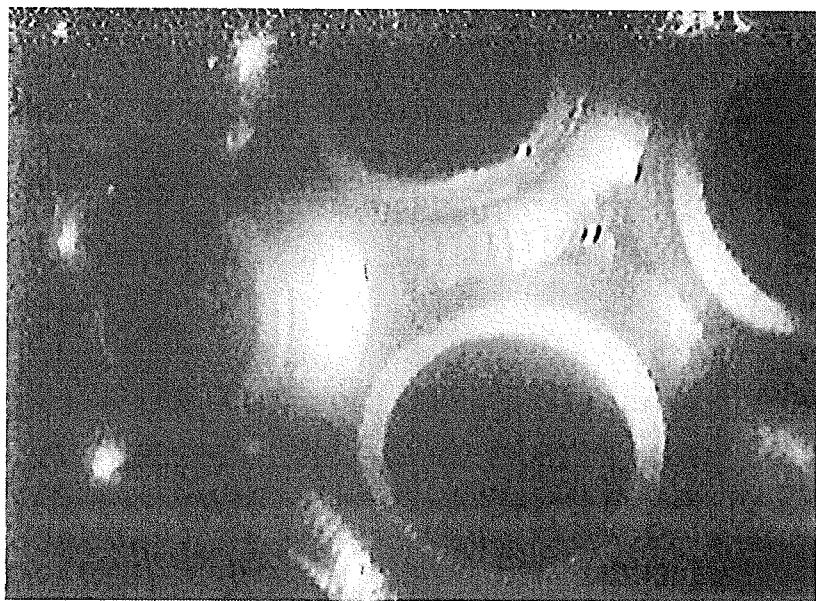
Fig. 4.3(b) 酸洗浄後の伝熱管溶接部

Fig. 4.3(a)に、クリダイン EP洗浄後の伝熱管内部の写真を示す。配管に基礎処理として施してあるリン酸亜鉛被膜の白色結晶が確認できる。この洗浄により、先の洗浄後に残っていた黒色の付着物と赤みを帯びたスケールをほとんど落とすことが出来た。ファイバースコープが右に傾いているため、写真上で黒く写っているのが、管の下部にある。ここにも黒色の付着物が残っているように見えるが、これはクリダイン I-302洗浄後のものと同様に、管の下部に残った水相の中に遊離しており、運転による水流で流し落とせるものである。Fig. 4.3(b)に、クリダイン EP洗浄後の伝熱管溶接部の写真を示す。溶接ビードの凹凸部分や、間板のSUSの金属光沢が確認できるまで、付着物が落とされているのが確認できる。

酸洗浄後に管板部分を撮影したもの。スケールが完全に除去されており、ビードの部分に金属光沢が見える。

二回目の洗浄では、クリダイン EP(10%)を用いて、室温で2時間の循環と1時間の浸漬を行った後、3回水洗した。2回目と3回目の水洗で、系内の中和処理を行った。中和処理は、48%水酸化ナトリウムを用いて、2回目の水洗でpH.11に、3回目の水洗でpH.7~8にした。使用量は、冷却器1台につき約30kgであった。

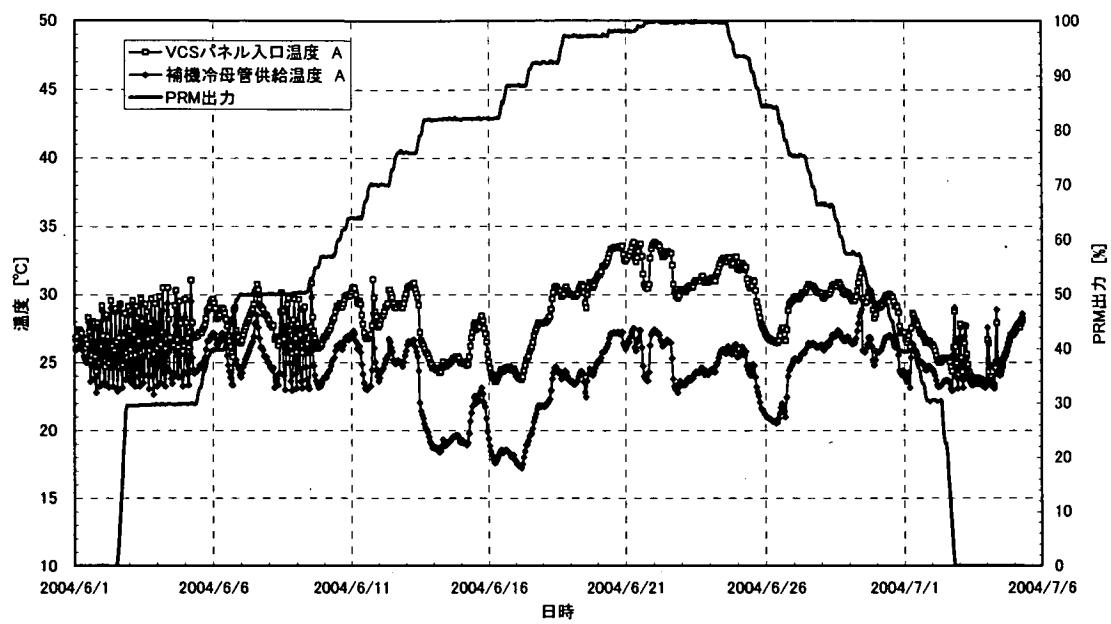
Fig. 4.4 伝熱管洗浄後の VCS 冷却器周りの温度 (A 系統、PT-5 並列)

伝熱管の洗浄後に行われたPT-5並列運転時のVCS冷却器周りの温度変化をFig. 4.4及びFig. 4.5に示す。これらの図から、補機冷却水母管供給温度は16~25°Cの間に制御されており、これまでの運転と同程度の温度レベルに維持されている。このとき、VCSパネル入口温度は最大でも32°C程度と大幅に低下している。

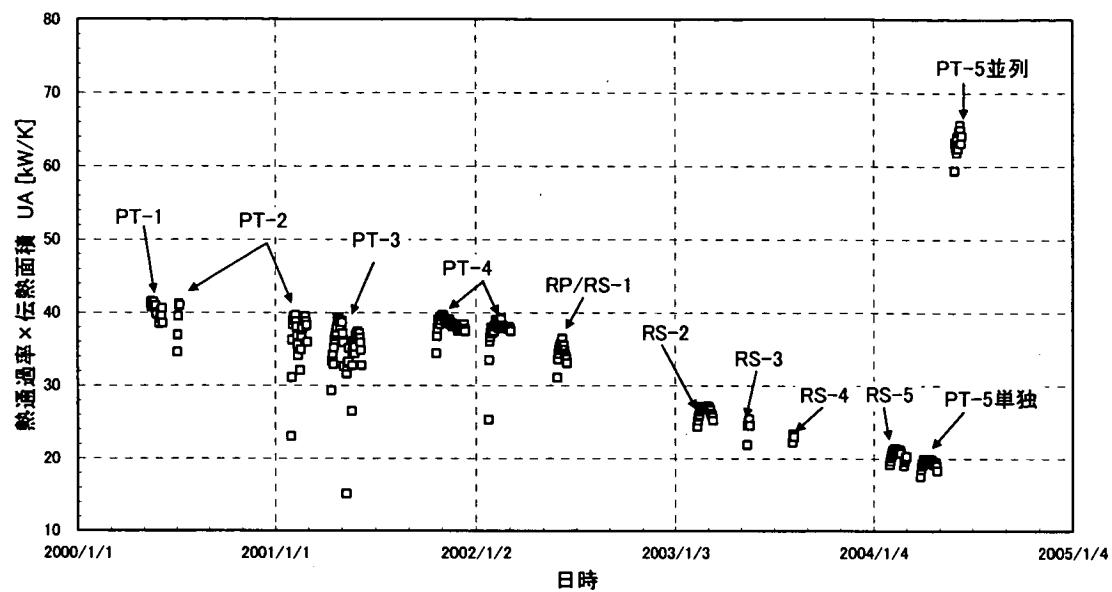
Fig. 4.6 伝熱管洗浄による VCS 冷却器伝熱性能の改善 (A 系統)

次に、このときのVCS冷却器の伝熱性能UAの値とこれまでの運転時の結果との比較をFig. 4.6及びFig. 4.7に示す。A系統では、伝熱管洗浄前で20kW/C程度まで低下していたUAが、伝熱管洗浄により62 kW/C程度まで上昇している。B系統でも20kW/C程度まで低下していたUAが伝熱管洗浄により60kW/C程度まで回復している。PT-1時のUAが約40kW/Cであるのに対して、それを超えて性能が回復しているが、VCS・補機冷却水設備の各種データを取得する

以前から、機能試験等で VCS・補機冷却水設備は運転されており、 $60\text{kW}/^\circ\text{C}$ というのが設備が初期に有していた伝熱性能に近いものである。

1998年の定期点検時に、補機冷却設備冷却塔の下にあるプールを清掃した際、プールに大量のヘドロが堆積していたことがわかり、プール内部のヘドロを巻き上げないように、補機冷却水の温度管理方法を一部変更すると同時に、これ以後、毎年定期点検時にプール内のヘドロを清掃する作業を行うこととした経緯がある。このことから、補機冷却水側にヘドロ等によりスライムやスケールが付着し、VCS 冷却器の伝熱性能の低下を引き起こしていたと推測される。

VCS 冷却器の伝熱性能の測定は、原子炉を起動させずとも、1次ヘリウム循環機の入熱により原子炉圧力容器を暖め、VCS 冷却器周りに温度差が生じる状態になれば判断できることを確認した。今後の VCS の維持管理においては、定期的な保守作業に加えて、VCS 冷却器の伝熱性能 UA を測定し、その値が 30kW/°C以下となった段階で伝熱管の洗浄を行うことを決めた。これにより、VCS の合理的な維持管理を行うことが可能と考えられる。

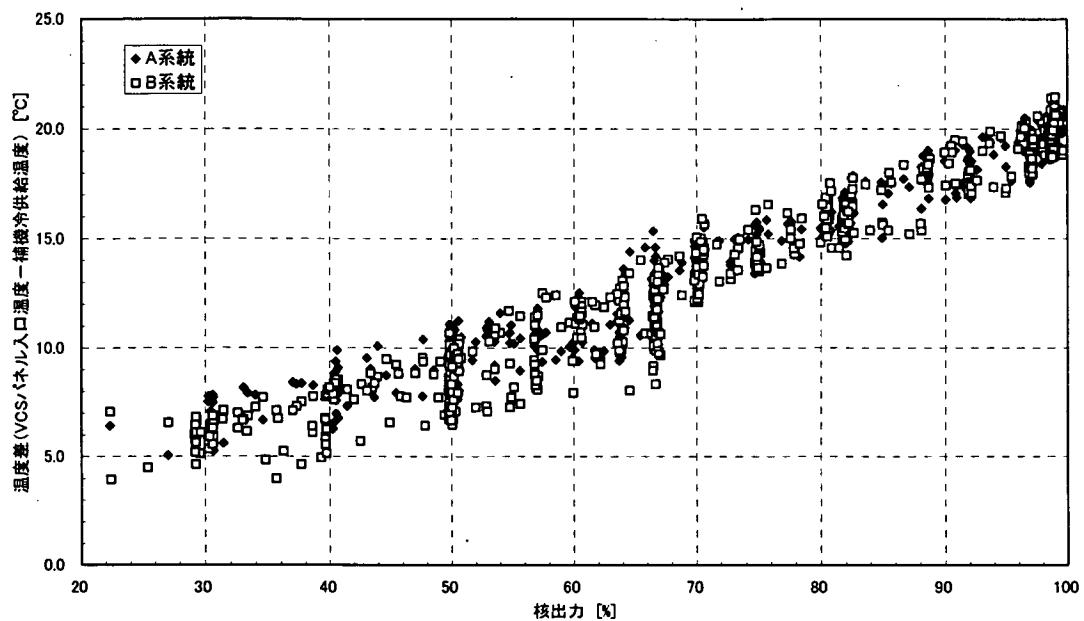
Fig. 4.8 PT-5 単独運転時の VCS パネル入口温度と補機冷却水母管供給温度の差
(伝熱管洗浄前)

VCS 冷却器の伝熱性能の指標の一つとして、VCS パネル入口温度と補機冷却水母管供給温度の差と原子炉出力の関係を検討した。伝熱管洗浄前の PT-5 単独運転時の結果を Fig. 4.8 に、伝熱管洗浄後の PT-5 並列運転時の結果を Fig. 4.9 に示す。これらの図から、この温度差は原子炉熱出力とほぼ線形の関係にあり、伝熱管洗浄前は 100%出力時には 20°C 程度になっていたものが、伝熱管の洗浄により 7°C 程度まで低下している。このことからも、VCS 冷却器の伝熱性能が改善されたことがわかる。

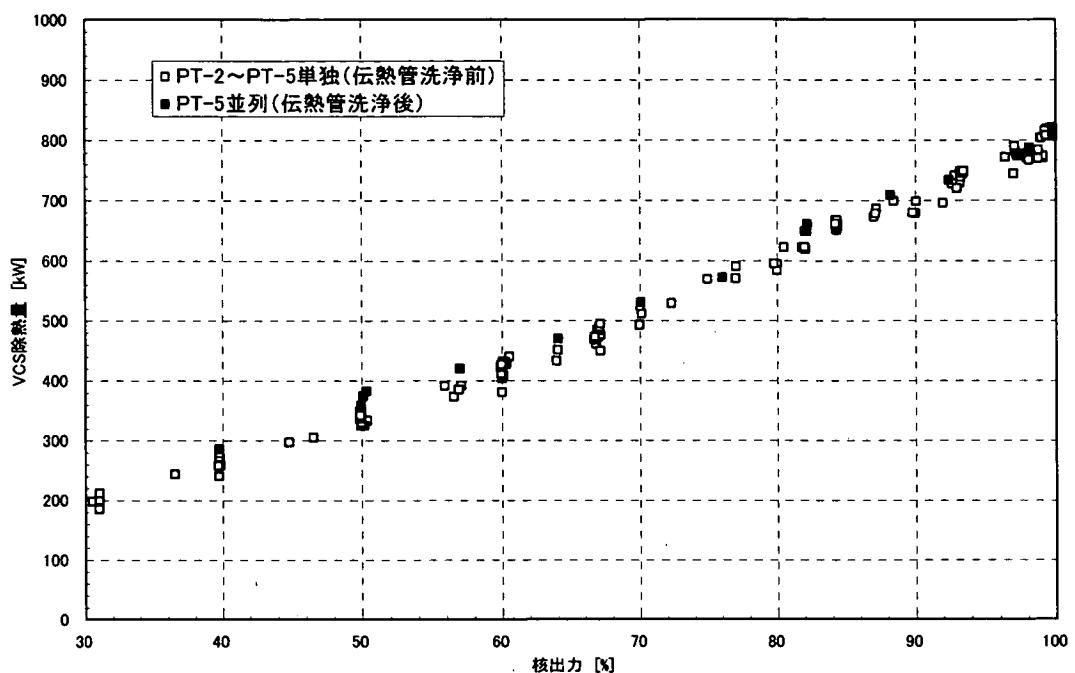
Fig. 4.10 伝熱管洗浄前後のVCS除熱量の比較

VCS の除熱量の増加は、原子炉出口ヘリウム温度の低下をもたらすため、洗浄作業による除熱量が変化することは期待していない。伝熱管洗浄作業前の VCS 除熱量と、洗浄後の運転である PT-5 並列運転時の VCS 除熱量の比較を Fig. 4.10 に示す。50%出力での除熱量はこれまでの結果よりわずかに高めであるが、これは 50%出力の保持時間等の影響も考えられ、除熱性能が変化したとは必ずしも考えられない。また、100%出力近辺での除熱量はこれまでの結果とほとんど同じ値を示している。このことから、伝熱管洗浄作業前後で VCS 除熱量はほとんど変化していないと言える。

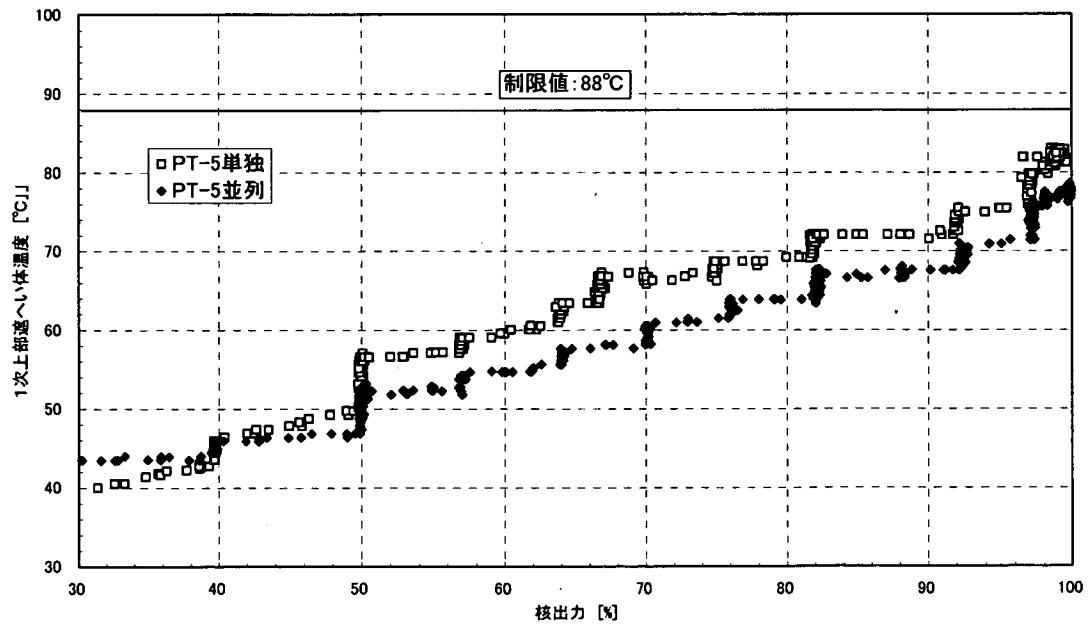
Fig.4.11 伝熱管洗浄前後の1次上部遮へい体コンクリート温度の変化
(N10 スタンドパイプ部の温度)

原子炉圧力容器周りの遮へい体コンクリートの内、最も温度が高くなるのは圧力容器の上部に位置しスタンドパイプが貫通している 1 次上部遮へい体コンクリート温度である。このコンクリート温度のうち最も温度の高くなる N10 スタンドパイプ部の温度の比較を Fig. 4.11 に示す。

この温度は、伝熱管洗浄前の PT-5 単独では約 84°C と、制限温度 88°C に対して 4°C 程度の余裕しかなかった。これに対し、伝熱管洗浄後の PT-5 並列運転時には約 78°C となり、制限温度 88°C に対して 10°C 程度余裕を持つことができた。いずれの運転でも、補機冷却水母管供給温度は 20°C 近辺に制御されており大差ないことから、VCS 冷却器の伝熱性能が改善され、VCS パネル入口温度が 10°C 程度低下することにより、1 次上部遮へい体の温度が低下したと言える。
