HENDEL炉内構造物実証試験部(T_2)の供用後試験 —第1報：解体検査の結果—

日本原子力研究所大洗研究所核熱利用研究部

After-service Inspection of HENDEL In-core Structure Test Section T₂

— First Report:Inspection Results at Dismantlement —

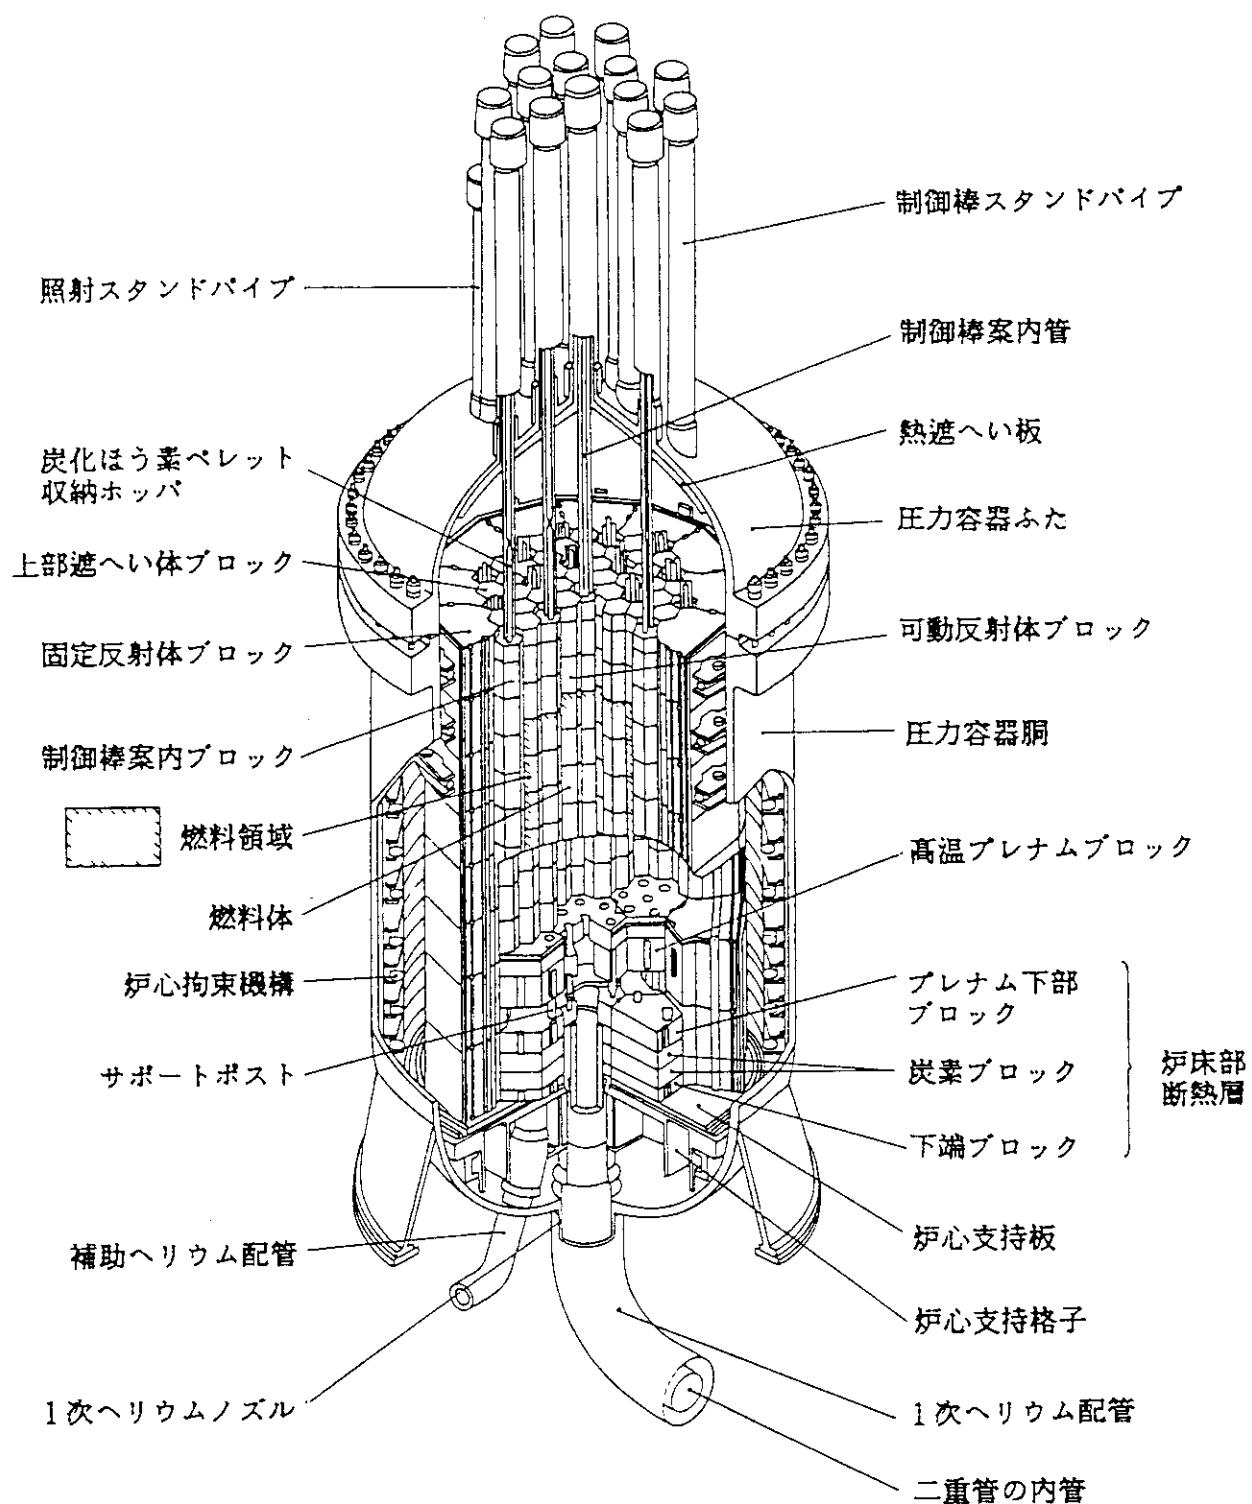
Fig. 2.1 Schematic view of the HTTR reactor internals.

HTTR は、熱出力 30MW、原子炉出口の冷却材（ヘリウムガス）最高温度が約 950 ℃の性能を有す高温ガス炉である。原子炉の構造を Fig. 2.1 に示す。燃料は原研で開発を進めてきたピン・イン・ブロック型である。酸化ウランの燃料核を高密度炭素、SiC 等で 4 層にコーティングされた被覆燃料粒子は円筒状の燃料コンパクトに成形され、燃料コンパクトは燃料棒内に収納されて、六角柱状の燃料ブロックに装荷される。燃料ブロック内の燃料棒の周囲には幅約 3 mm の環状流路が形成され、冷却材はこの流路を下降しながら加熱される。炉心は 5 層、計 180 個の燃料ブロックで構成され、炉心の周囲には黒鉛製の反射体が設置されている。これらの構造物は、Fig. 2.2 に示す炉床部構造物で支持されている。

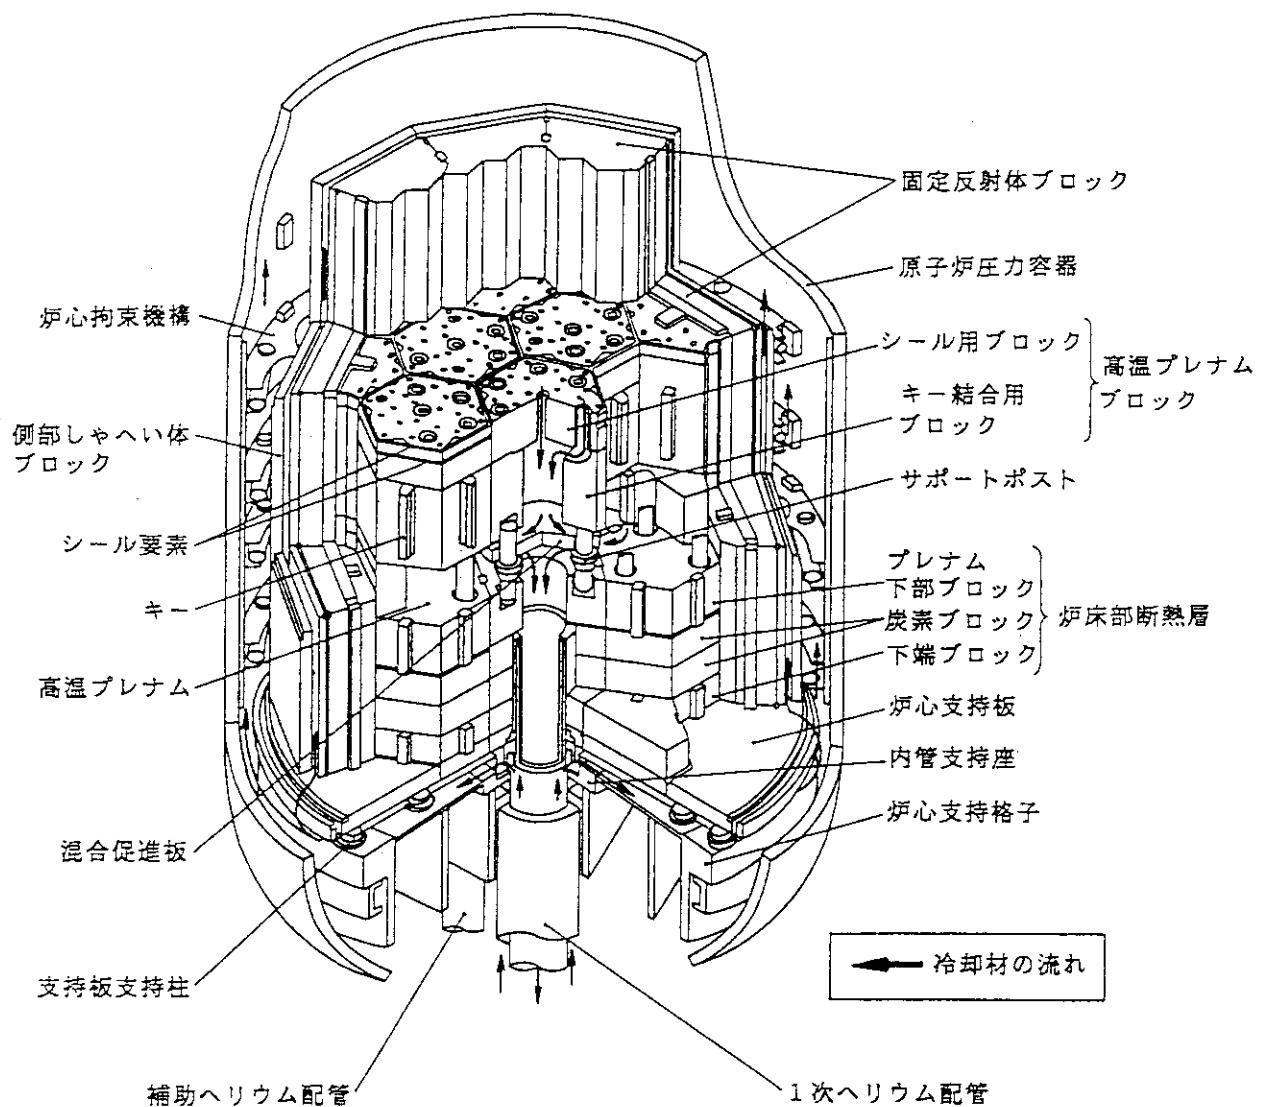
Fig. 2.2 Schematic view of the HTTR core bottom structure.

炉床部構造物は、黒鉛ブロックの積層構造からなる炉心を所定の位置に配置し、炉心重量を支持するとともに、中性子漏えい防止、熱遮へい、放射線遮へい等の機能を有するもので、炉心支持黒鉛構造物、炉心支持鋼構造物、遮へい体等から構成されている^[7]。

炉心支持黒鉛構造物は、固定反射体ブロック、高温プレナムブロック、サポートポスト、炉床部断熱層から構成される。固定反射体は、周方向 12 個、高さの方向 8 段の計 96 個の黒鉛ブロック（材質：原子炉級準等方性黒鉛 PGX）を組合わせて円筒状の空間を形成し、燃料体黒鉛ブロック、可動反射体ブロック、制御棒案内ブロック等の炉心構成要素、高温プレナムブロック、炉床部断熱層等を収納する。

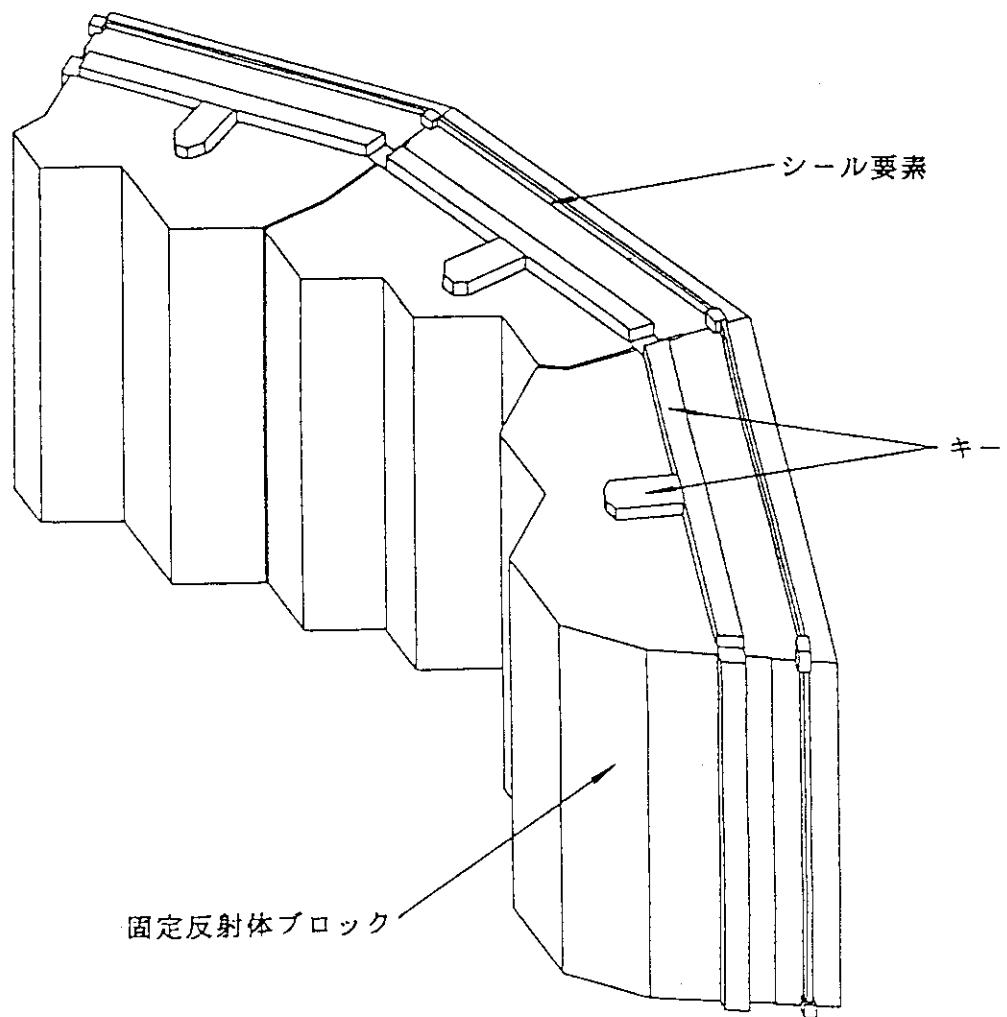
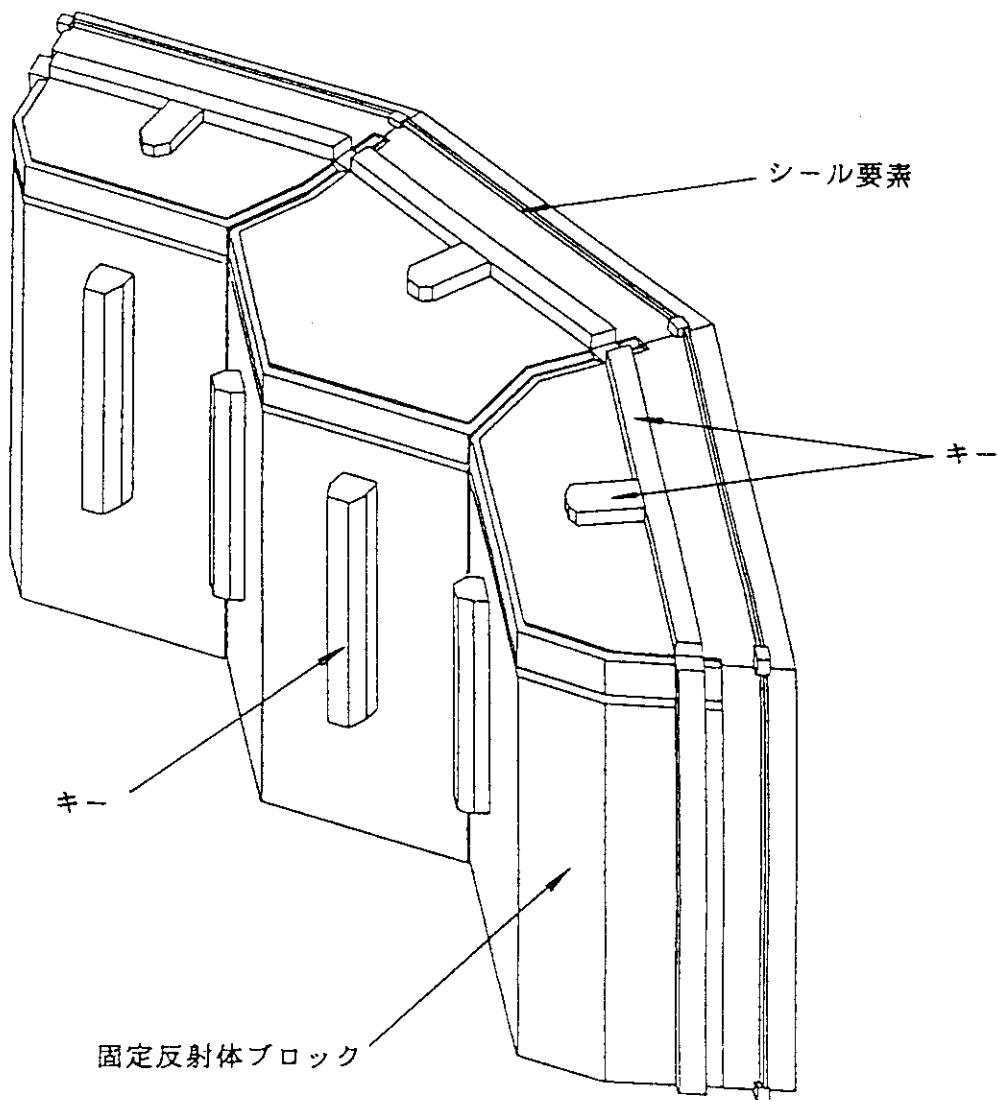
固定反射体ブロックの構造を Fig. 2.3 (a), (b) に示す。固定反射体ブロックは、構造的一体性を確保するため、上下面および側面で隣接ブロックとキー結合を行っている。また、隣接する固定反射体ブロックの間にはシール要素を設けて、炉心支持黒鉛構造物内外の冷却材の圧力差によって生じる低温冷却材の炉心内への漏れ込み量を減少させる構造にしている。

Fig. 2.3(a) Schematic view of permanent reflector blocks.
(Core region)

Fig. 2.3(b) Schematic view of permanent reflector blocks.
(Core bottom structure)

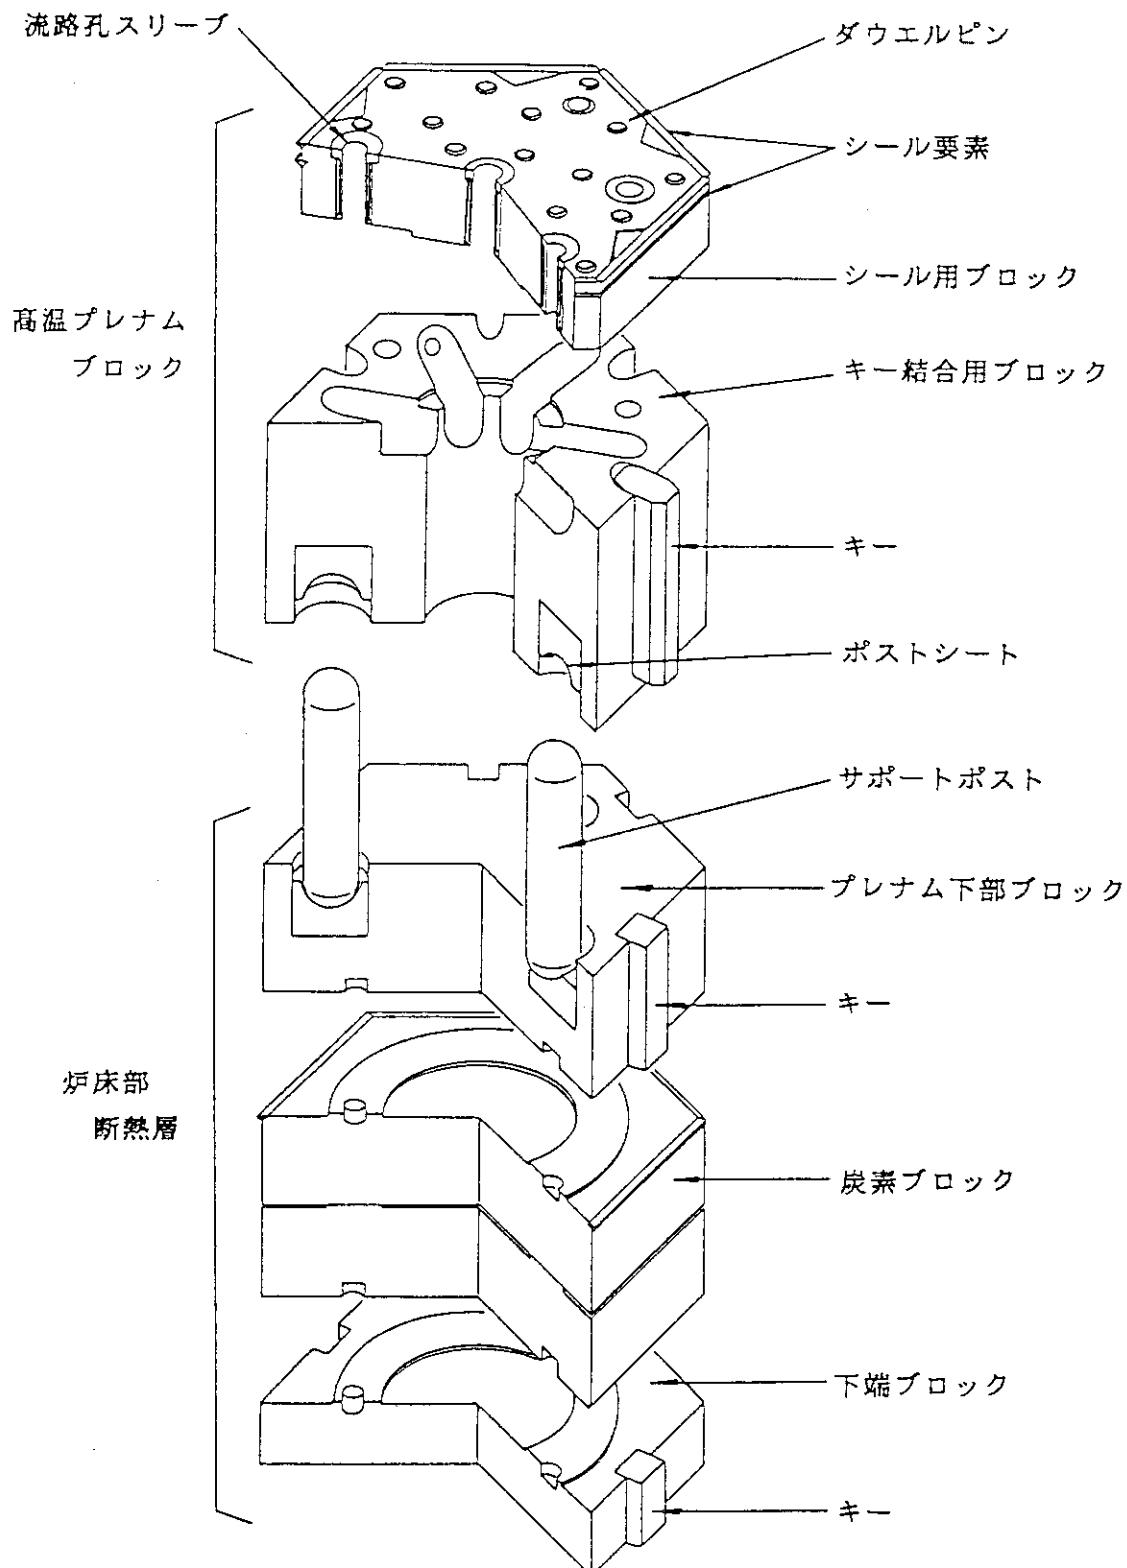
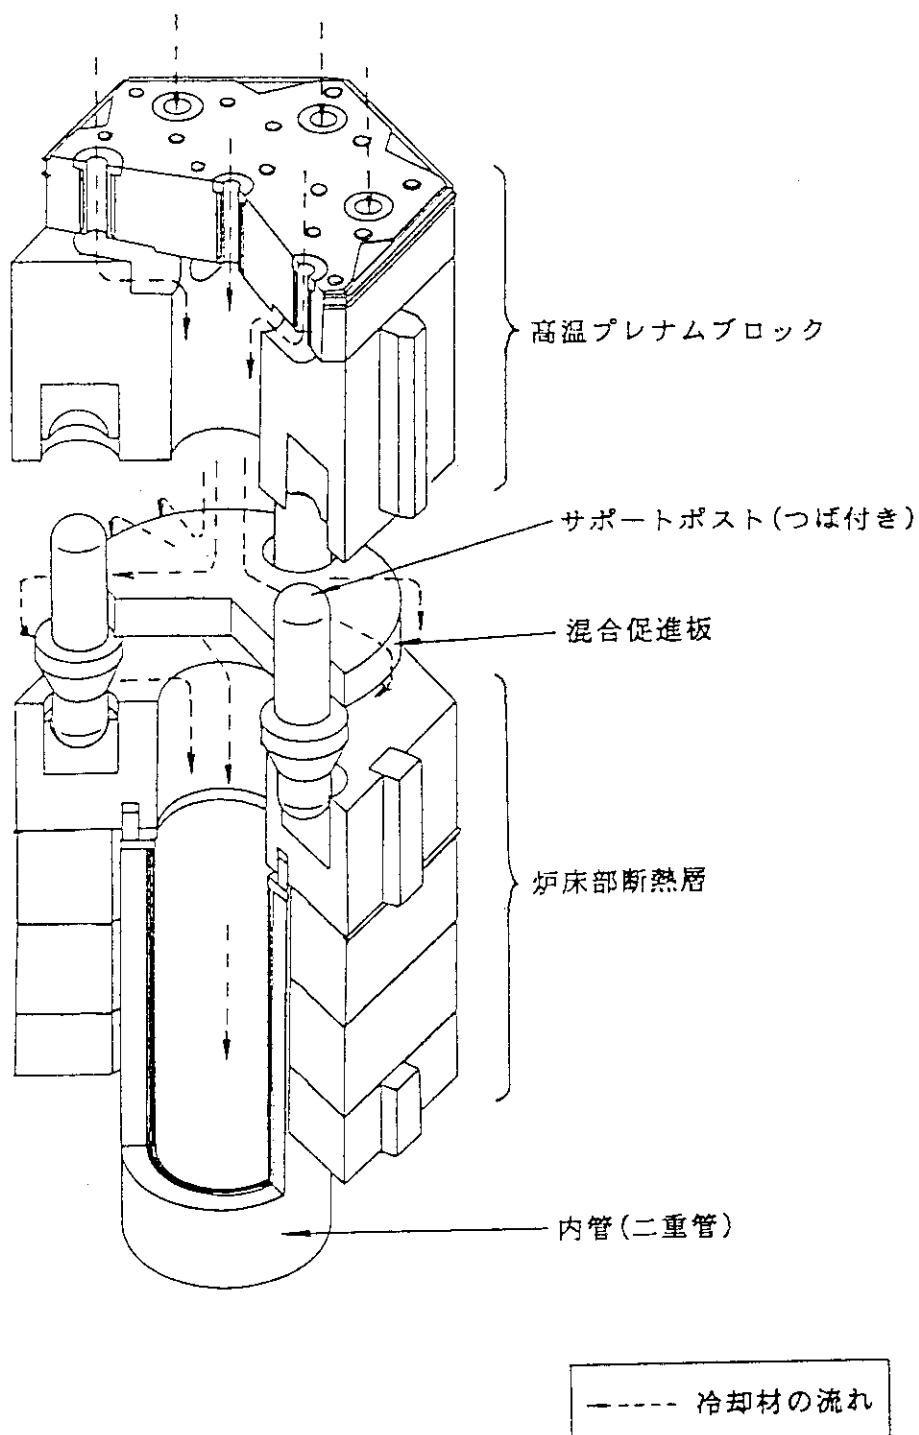
高温プレナムブロックから炉床部断熱層までの構造を Fig. 2.4 (a), (b) に示す。高温プレナムブロックは、PGX 黒鉛で製作されたシール用ブロックおよびキー結合用ブロックからなる 2 層構造で、炉心領域の下にあり、炉心を支持してその荷重をサポートポストに伝えるとともに、炉心領域で昇温された冷却材を高温プレナムに導く機能を有する。シール用ブロックの側面には、炉心領域の黒鉛ブロックカラム間ギャップの冷却材の流れ込みを防止するために、シール要素を設けている。キー結合用ブロックは、1 個当たり 3 組のサポートポストおよびポストシートで支持されており、また、側面で隣接ブロックとキー結合を行っている。高温プレナムブロックの配列は、中心の 1 領域とそれを取り囲む周辺 6 領域の計 7 領域となっている。

Fig. 2.4(a) Arrangement of graphite blocks in circumferential region of the core bottom structure.

Fig. 2.4(b) Arrangement of graphite blocks in central region of the core bottom structure.

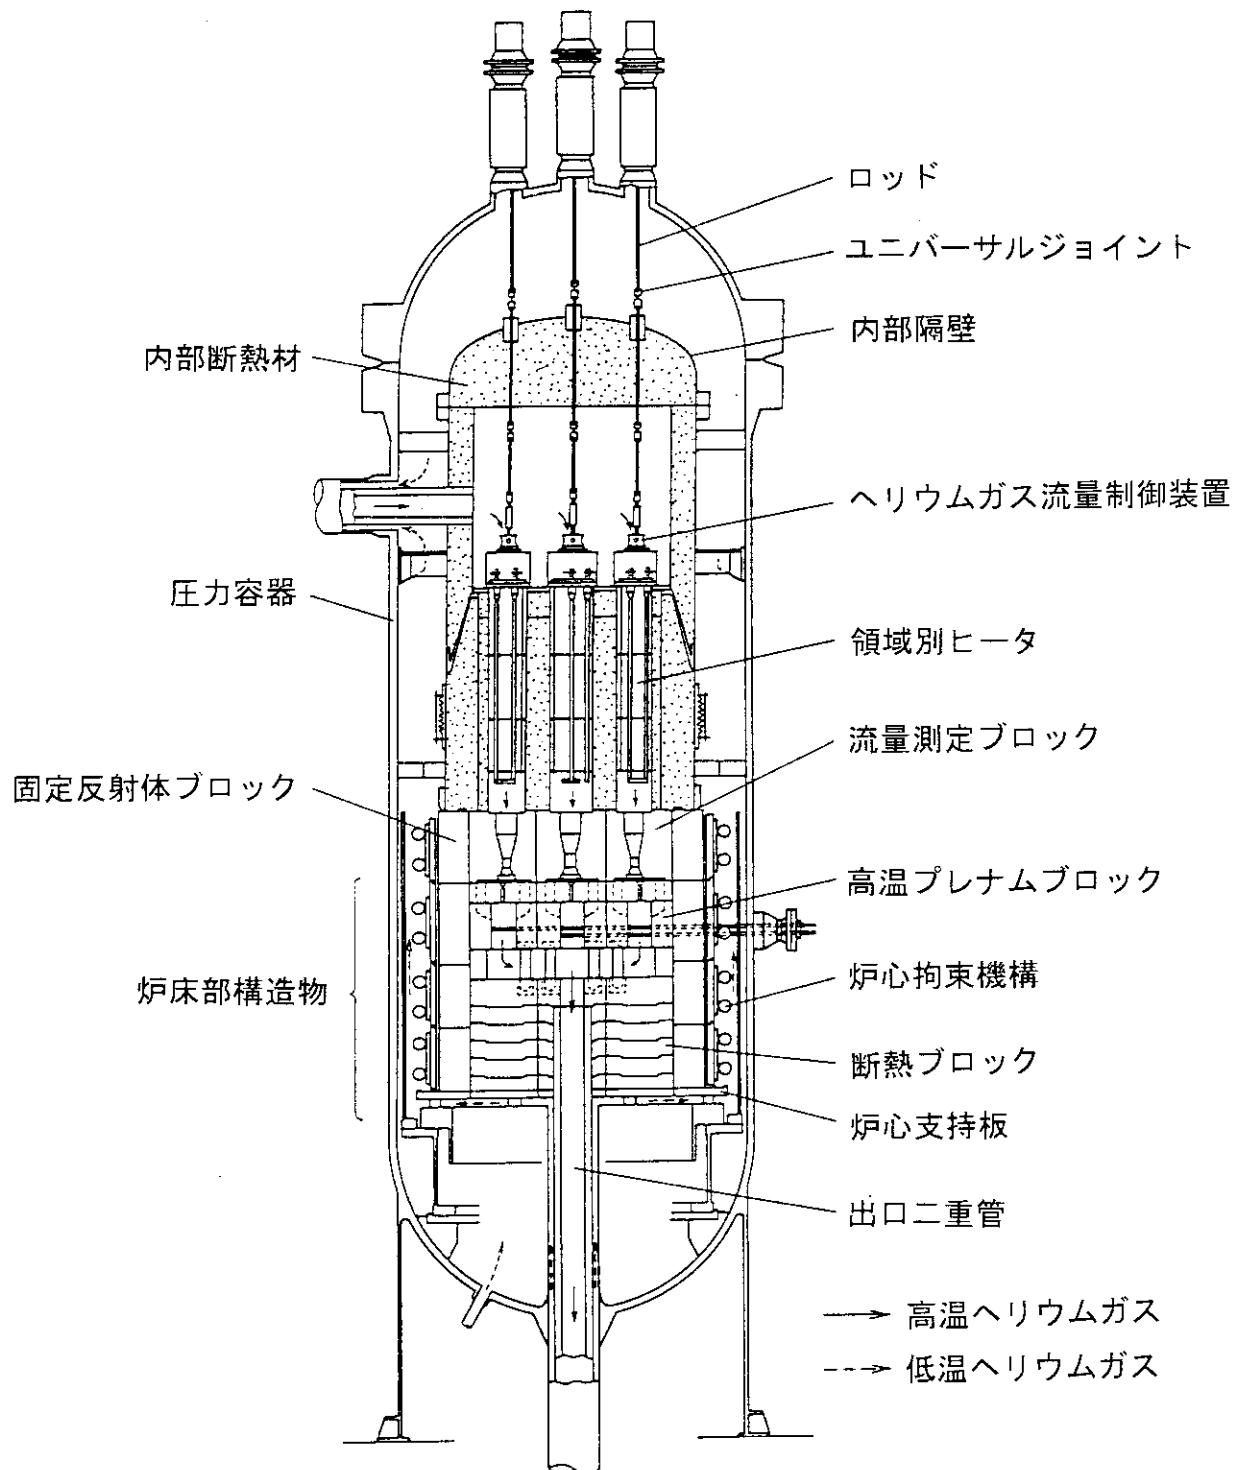
Fig. 3.1 Schematic view of the HENDEL T₂ test section.

炉内構造物実証試験部（T₂）は、HTTR炉床部構造物の製作・組立性の実証、高温雰囲気下での健全性の実証、並びに冷却材の熱流動試験を行うための試験部で、炉床部構造物の実寸大モデルである試験体と、ヘリウムガスの流量、温度等の試験条件を設定するための試験装置から構成される。T₂ 試験部の構造を Fig. 3.1 に示す。

Fig. 3.1に示すように、炉床部構造物の上部には、内部隔壁と領域別ヒータが設置されている。このため、炉床部構造物の解体を行う前に、これらの内部構造物を取り外した。Photo 5.6に内部隔壁の蓋を取り外した時の内部の様子を示す。内部の構造物は耐熱合金製であるが、目視による検査では、変色は見られたものの、変形等の不具合は認められなかった。次に、炉床部構造物への人のアクセスを容易にし、解体と検査作業の能率を上げるために、内部隔壁の目視検査後、圧力容器の胴部を溶断した。Photo 5.7は胴部の切断後、領域別ヒータを内蔵した状態で内部隔壁を取り外す準備をしている様子を示す。

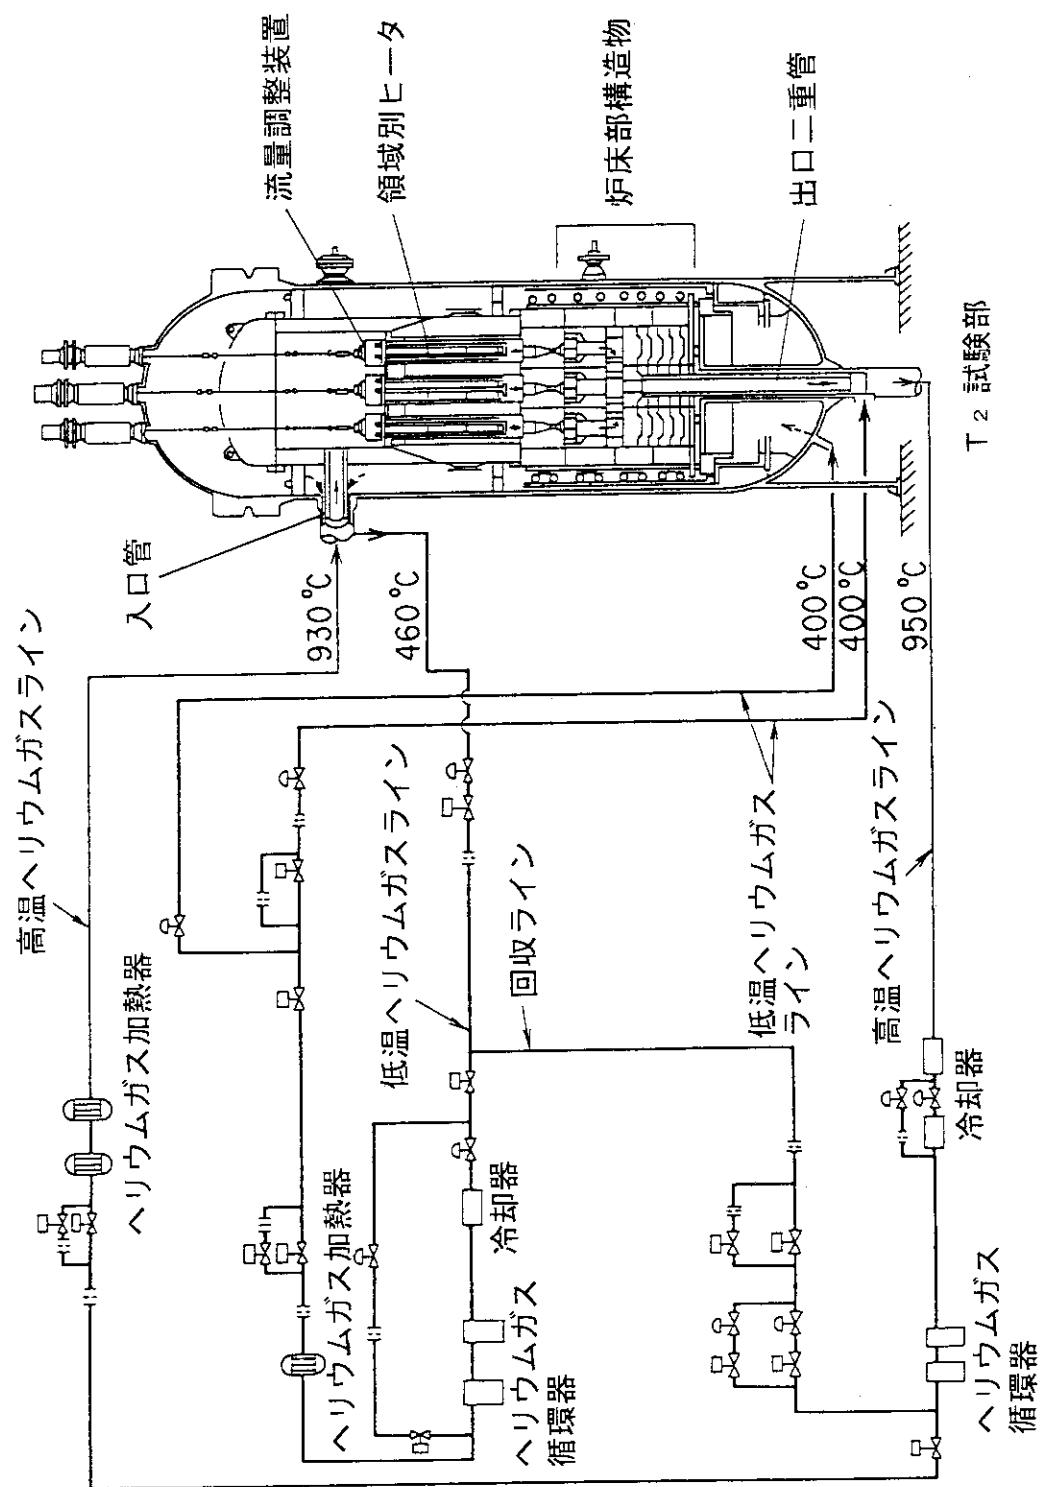
Fig. 3.2 Schematic flow diagram of the HENDEL T₂ test section.

T₂ 試験部は、Fig. 3.2 の流路系統図に示すように HENDEL M+A ループに接続している。炉床部構造物（試験体）周囲の冷却材の流れは、HTTR と同様に炉床部構造物の内部を高温ヘリウムガスが、外表面を低温ヘリウムガスが流れる。試験部ではこの高温側および低温側ヘリウムガスをそれぞれ独立した 2 ループで循環させるようにしている。これは、試験部の主要試験の一つである冷却材漏えい試験に対応したもので、高温プレナム内外のヘリウムガスの圧力差を任意に制御するためである。炉床部の固定反射体を経由して高温側へ漏れ込んだ低温のヘリウムガスは、回収ラインを通って低温側ヘリウムガスループへ戻る。

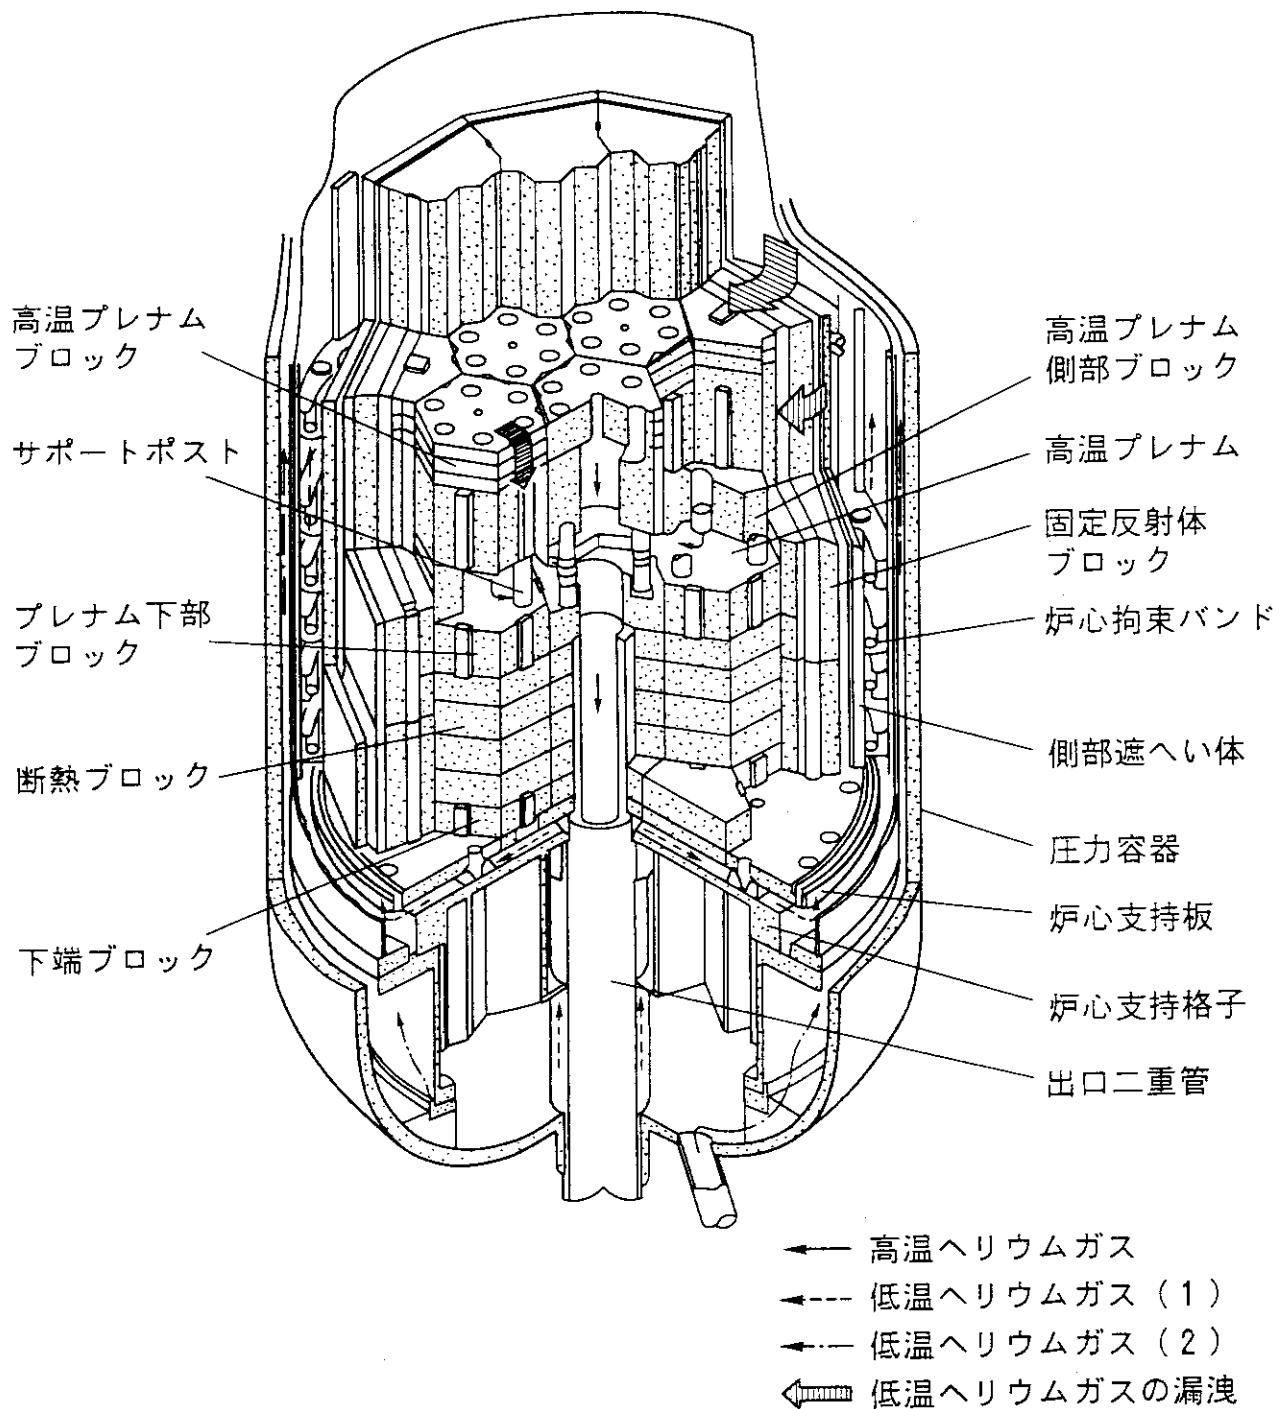
Fig. 3.3 Schematic view of core bottom structure of the HENDEL T₂ test section.

Fig.3.3 は、T₂ 試験部の試験体（炉床部構造物）の構造を示したものである。T₂ 試験部の炉床部構造物は、構造、材質、寸法は、前節で述べた HTTR 炉床部構造物とほぼ同じであるが、HTTR の設計が確定する前に試験部の設計および建設が始まったため、HTTR とは若干異なる箇所がある。例えば、炭素ブロックの素材や段数の違い（HTTR の 2 段に対して、T₂ 試験部では 4 段）や、試験部では側部遮へい体と圧力容器の間にコアバレルを設けているのに対して、HTTR ではこれが撤去されている等である。これらは HTTR の合理化設計により削減されたものである。その他、黒鉛構造物の寸法等に多少の相違があり、HTTR との相違点を Table 3.1 に示す。多少の相違点はあるものの試験体の主要部分は HTTR と同じであり、その試験結果を評価する上で、変更箇所の影響は小さいと考えられる。

炉床部構造物の上部には、各領域間のヘリウムガスに温度差を設けるための領域別ヒータ（黒鉛パイプ通電方式）、ヘリウムガス流量の調整および測定のための流量調節装置、流量測定プロック（黒鉛製、ベンチュリ型）等が各領域ごとに設置されている。

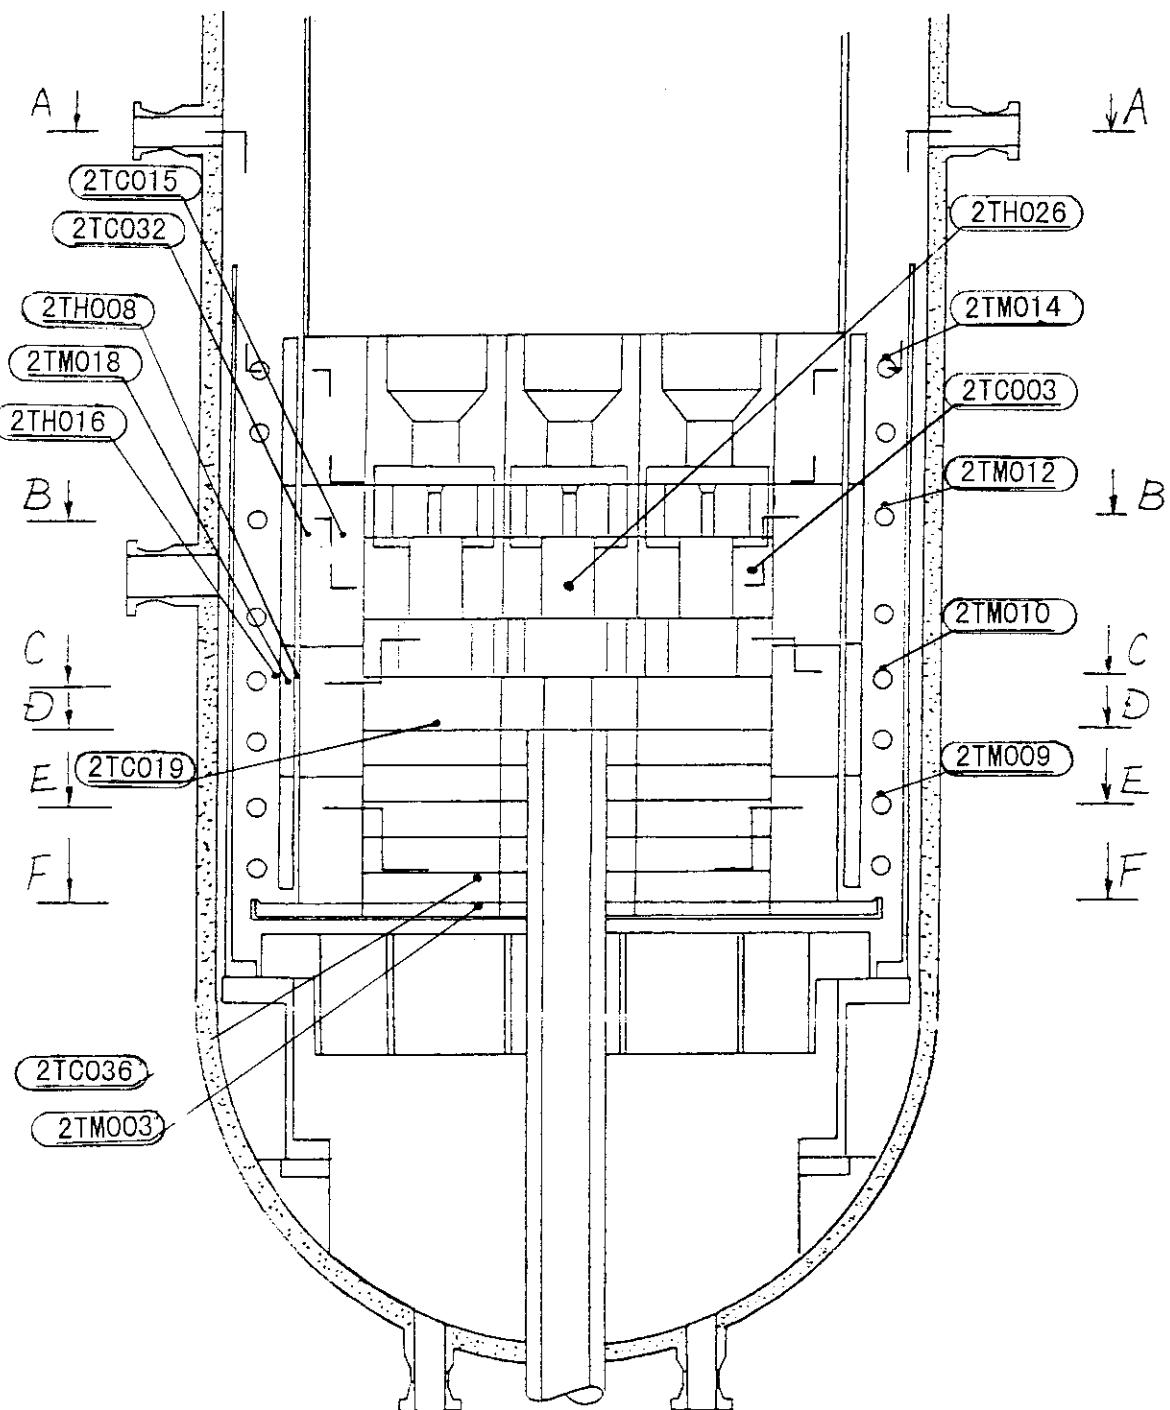
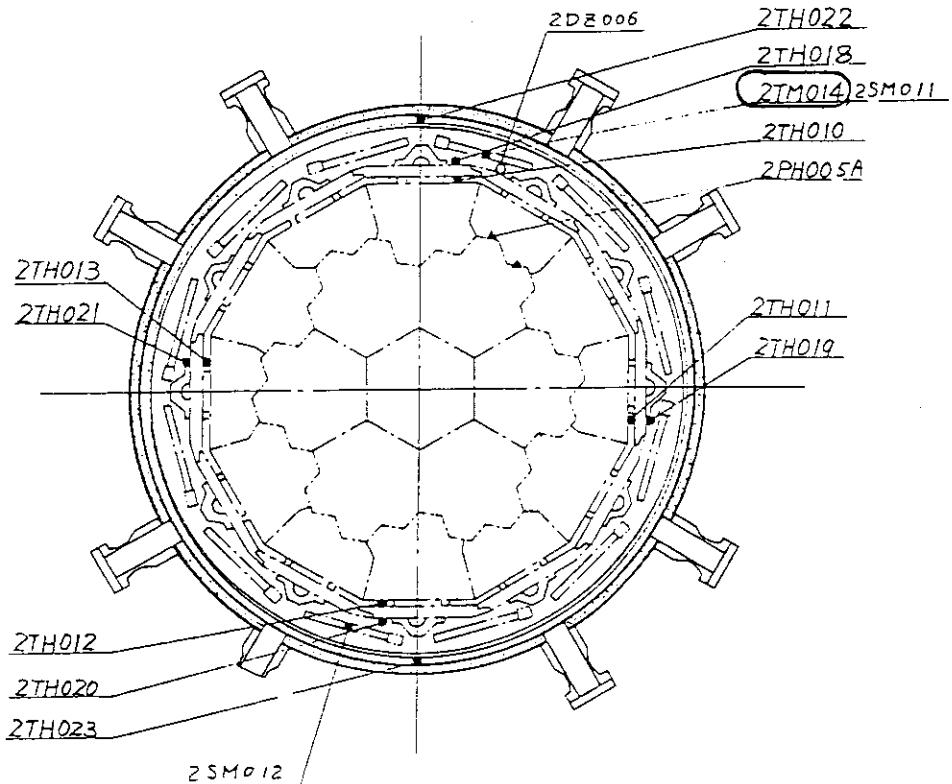
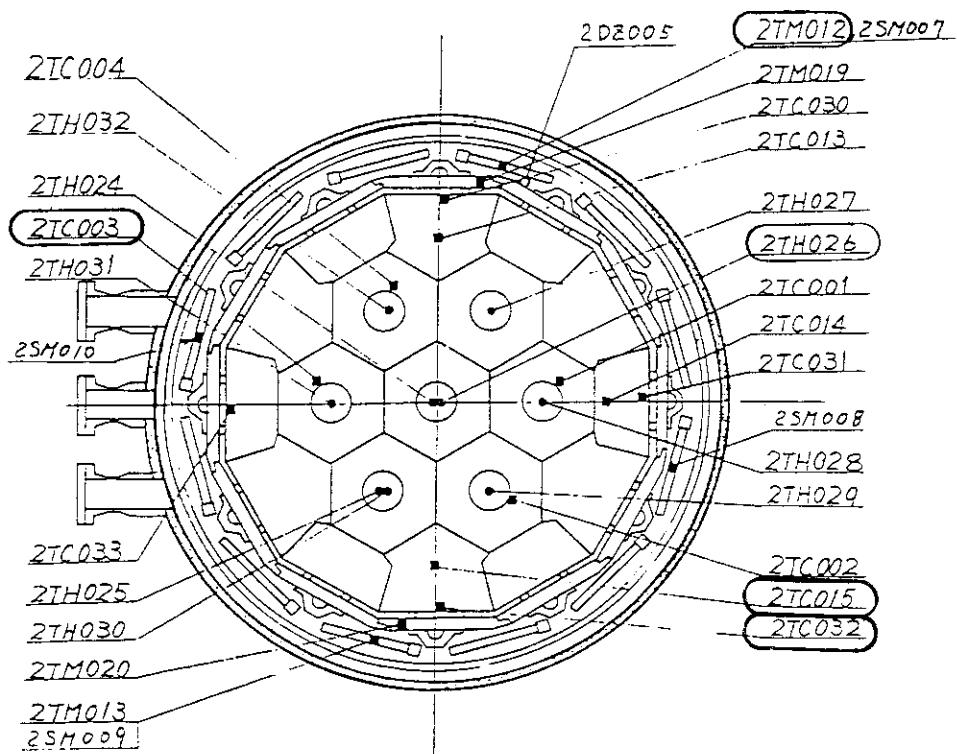
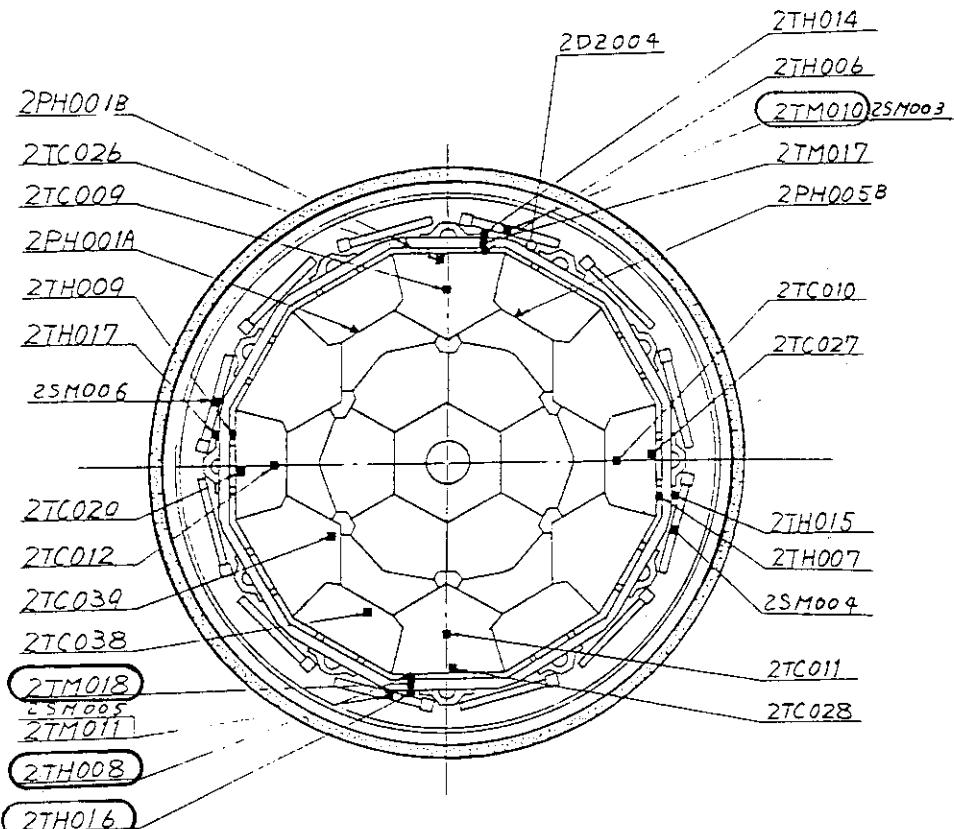
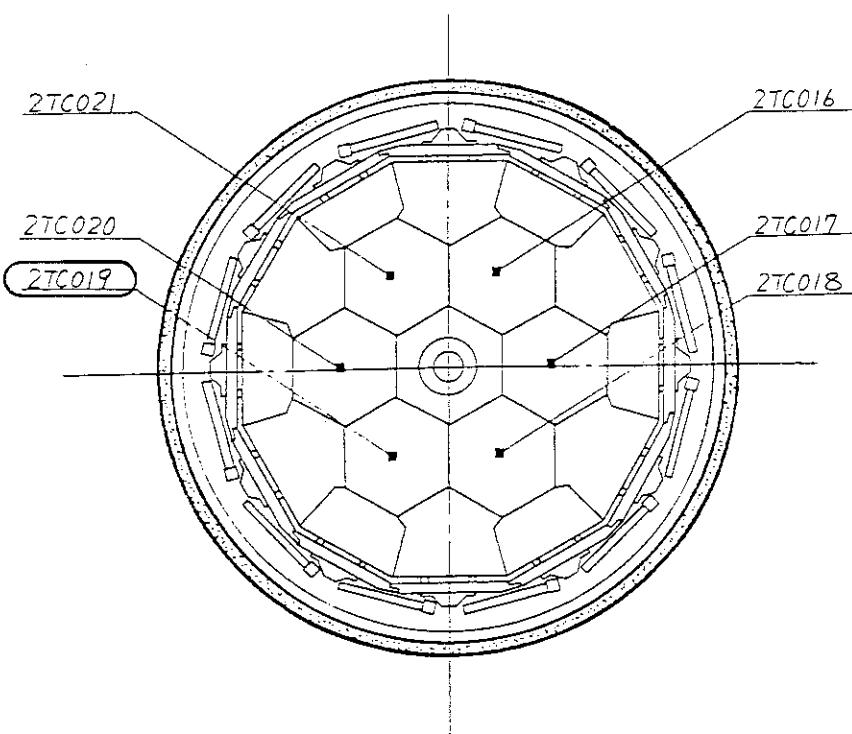
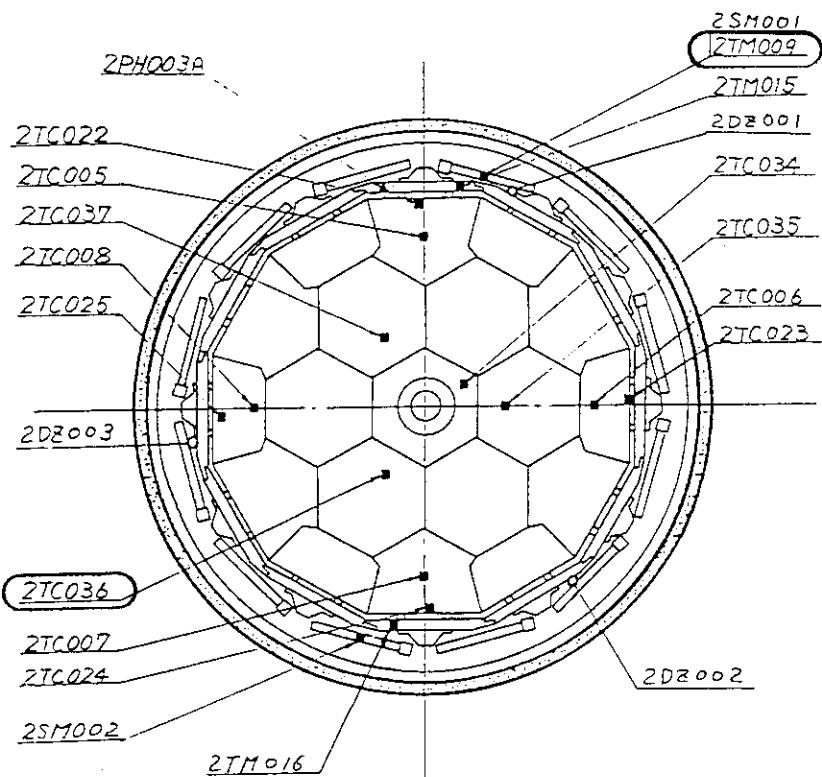
Fig. 3.4 Temperature measuring position in the T₂ test section.
(Sectional view)

Table 3.2 に T₂ 試験部の主要な炉床部構造物、Table 3.3 に炉心拘束バンドの供用期間中における温度域と供用時間を示す。また、これらの表に示した計測点の位置を Fig. 3.4 及び Fig.3.5 に実線の囲みで示す。

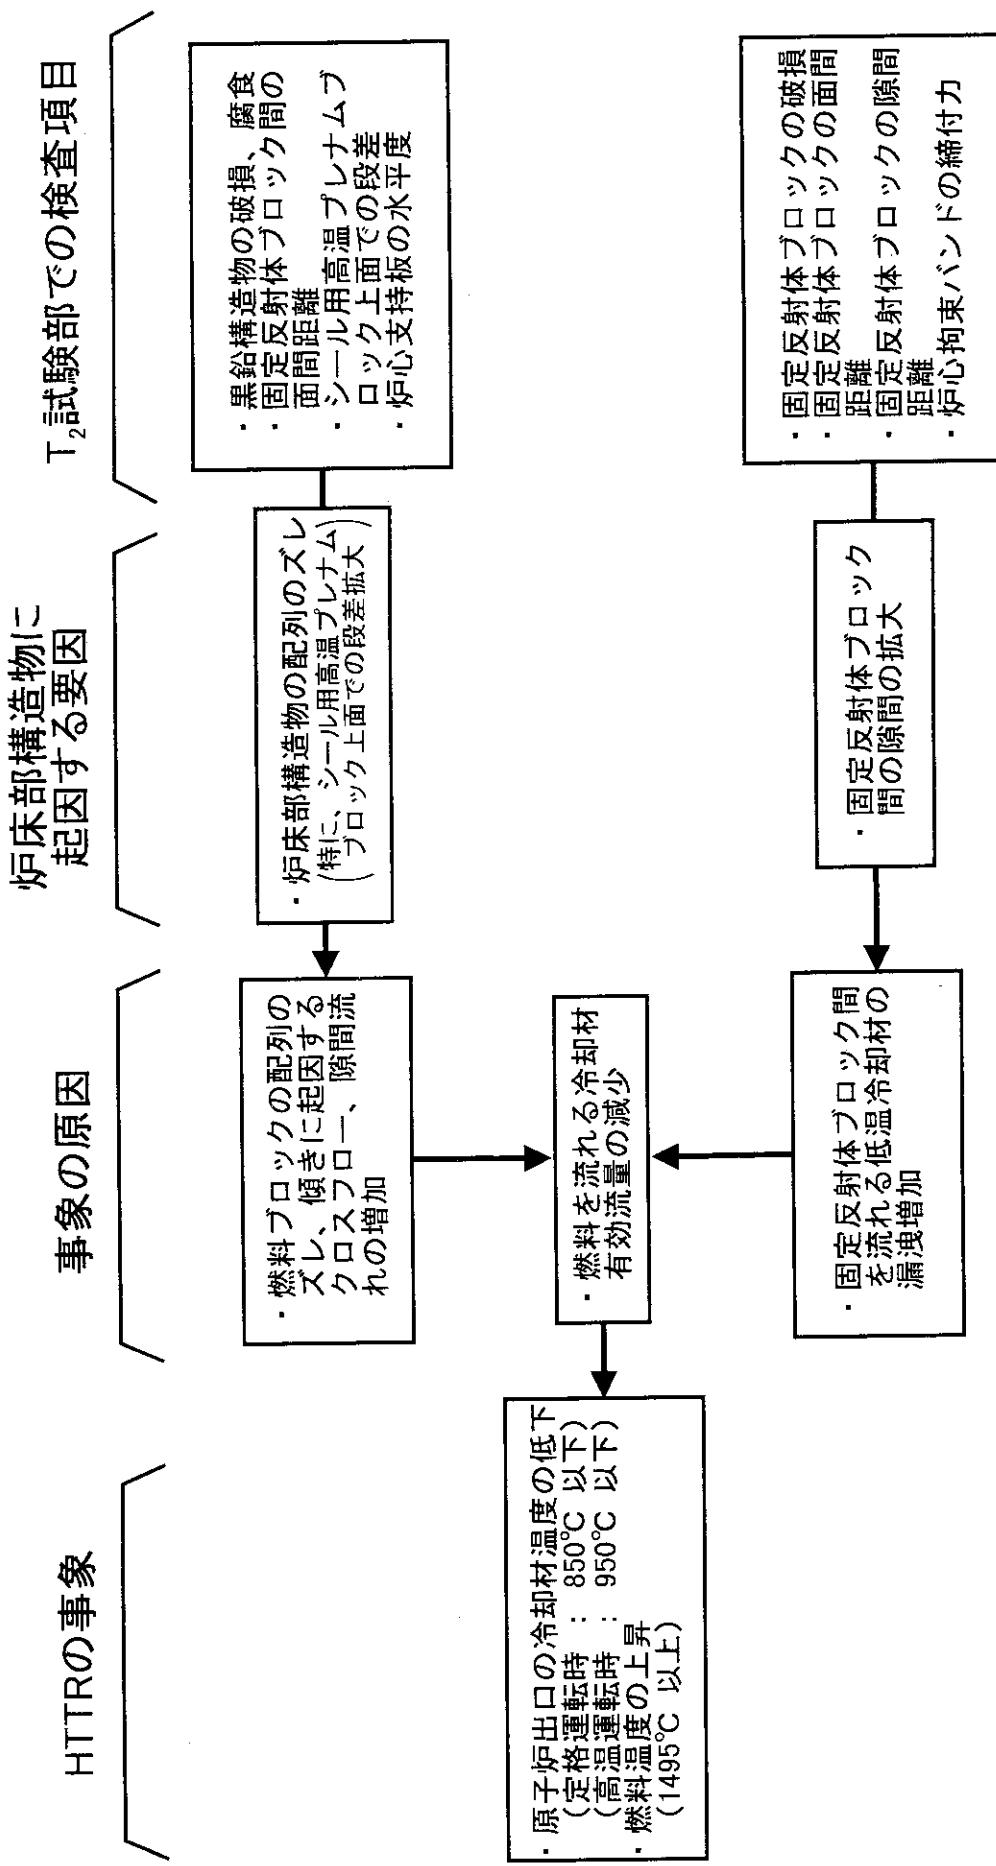
Fig. 4.1 Relation between events of the HTTR and failure of the core bottom structure, and inspection items at dismantlement of the T₂ test section.

炉床部構造物の機能は、炉心構造物が適切な配列になるように支持することであり、炉床部構造物に異常が生じた場合には HTTRにおいて、i) 原子炉出口の冷却材温度の低下（定格運転時で 850 °C 以下、高温運転時で 950 °C 以下）、ii) 燃料温度の上昇（高温運転時で 1495 °C 以上）等の異常が生じる可能性がある。特に燃料温度の上昇は、燃料からの FP 放出量を急増させることから、HTTR の運転・保守に重大な支障となるものである。上記の i) 及び ii) の事象は、ともに燃料を流れる冷却材の有効流量の減少によるものであり、これは以下の事象に起因する。

HTTR に生じる事象、その要因となる炉床部構造物の異常、異常の有無を確認するために行った検査及び試験の関係を Fig. 4.1 に示す。

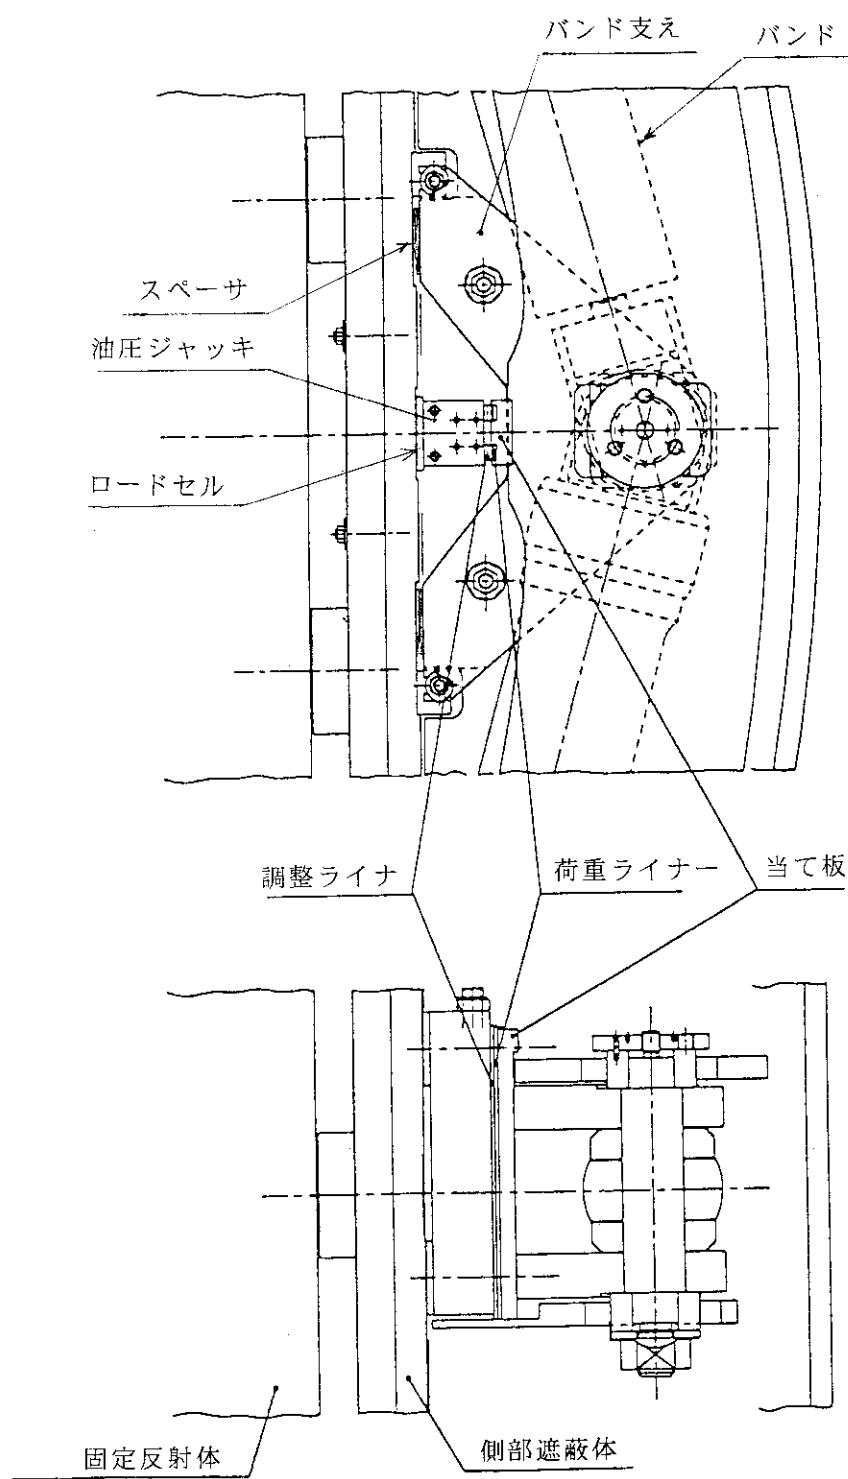
Fig. 4.2 Measurement method of restraint force of core restraint bands.

固定反射体を締付けている炉心拘束バンドは、供用中に最高で約400℃の温度に曝されるために応力リラクセーションが生じて締付力が低下する可能性がある。このため、据付時と同様の方法で締付力の測定を行った。測定には据付時に使用した油圧ユニット（専用ジャッキ付き）、締付力測定装置（ロードセル方式）及びライナーを用いた。測定方法をFig. 4.2に示す。最初に、12個の専用油圧ジャッキの裏面（ラムが出る面の反対側の面）にロードセルを各々2個接着剤で取り付け、側部遮へい体と拘束機構のバンド支えとの間に挿入した。同時に、バンド支え側に当て板を挿入した。この当て板は油圧ジャッキからの力をバンド支えに伝達する部品である。その後、油圧ユニットを運転し、油圧ジャッキのラムを駆動してバンドを押し広げた。ラムが押し出ることにより、当て板と油圧ジャッキとの間に隙間が出来るので、その隙間にライナー（荷重ライナ

ーと調整ライナー）を挿入し、同時にスペーサを取り除いた。その後、油圧ジャッキのラムを引き込み、油圧による荷重負荷を止めた。この状態で締付力を測定した。
