HENDEL炉内構造物実証試験部(T_2)の供用後試験 —第1報：解体検査の結果—

日本原子力研究所大洗研究所核熱利用研究部

After-service Inspection of HENDEL In-core Structure Test Section T₂

— First Report:Inspection Results at Dismantlement —

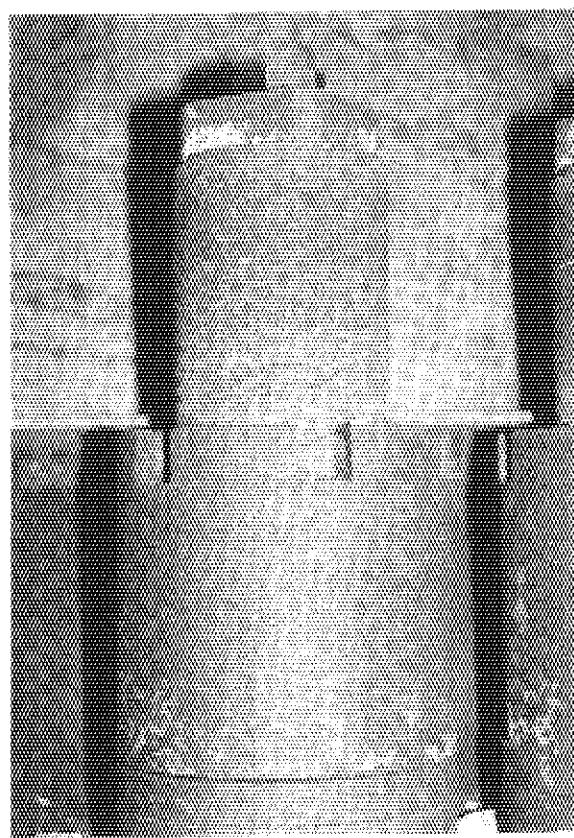
Photo 5.2 Stud bolts and nuts of upper flange.

圧力容器の上部フランジは60本の植込みボルト（直径5.5インチ、約140mm）で締付けられている（Photo 5.1参照）。上鏡は植込みボルトにねじこんだナットを緩めて取り外すが、Photo 5.2に示すように、ボルトとナットにはかなりのさびが見られ、緩める過程でかじりを起こす可能性があった。そこで、60本のボルトを溶断して取り外すことにした。溶断作業後のボルトの切断状況をPhoto 5.3に示す。ボルトを切断した後、フランジのシール溶接部（オメガシール）を溶断した（Photo 5.4参照）。その後、上鏡をクレーンで吊り上げて取り外した。Photo 5.5に上部フランジのOリングが挿入された面の状況を示す。

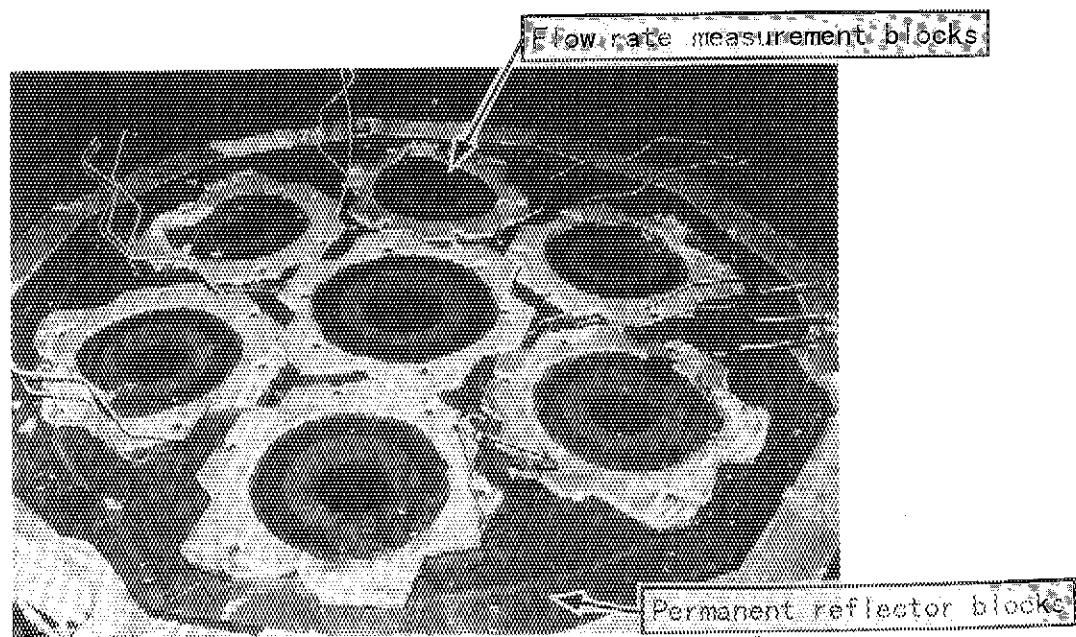
Photo 5.8 Top view of fourth-stage permanent reflector blocks
and flow rate measurement blocks.

Photo 5.8に内部隔壁を取り除いた直後の炉床部構造物の上部を示す。7個のプレナム入口流量測定ブロックとシール材が観察される。これらの部品は、目視観察をしたかぎりでは健全なものであった。その後、プレナム入口流量測定ブロックをこのブロック専用の特殊吊り治具で取り外し、固定反射体の面間寸法の測定（Photo 5.9参照）及び固定反射体間の隙間の測定を行った。

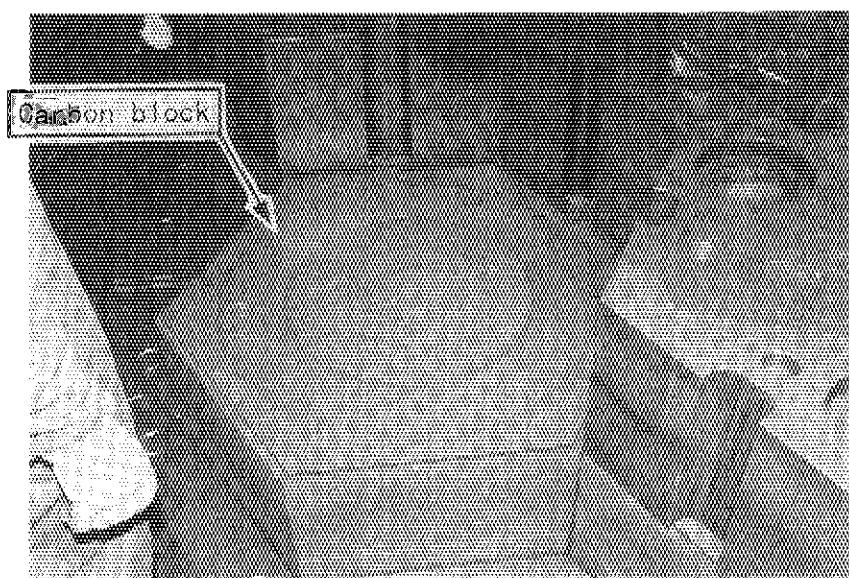
Photo 5.20 Fourth-stage carbon block. (circumferencial region)

サポートポストを取り外した後、第2段の炉心拘束機構、側部遮へい体、固定反射体、炭素ブロックの順で解体を行った。Photo 5.20 に炭素ブロックの様子を示す。写真で、中央のブロックが炭素ブロック（銘柄：ASR-1RB）であり、その上のブロックがプレナム下部ブロックである。

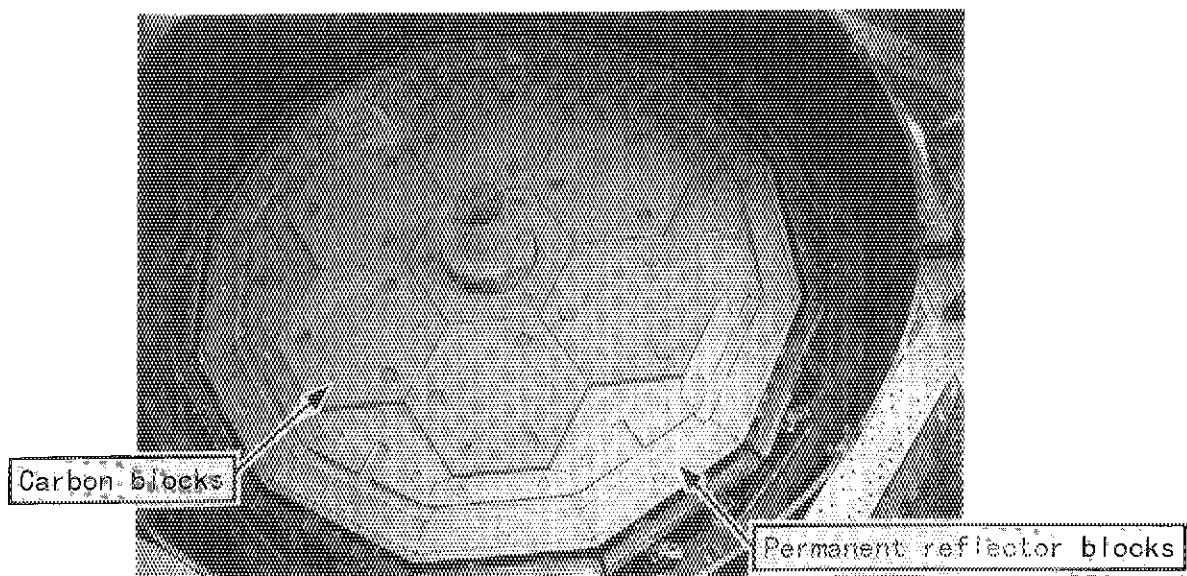
Photo 5.21 Top view of first-stage permanent reflector blocks and third-stage carbon blocks.

Photo 5.21 に第1段の解体を行う前の炉床部の様子を示す。写真で、ブロック群は上から2層目の炭素ブロックである。この段の解体も炉心拘束機構、側部遮へい体、固定反射体、炭素ブロックの順で行った。Photo 5.22 と Photo 5.23 に周辺領域部の炉心支持板を示す。環状に塗られた侵炭防止用セラミックコーティング (ZrO_2) が観察される。その後、全ての炭素ブロックを取り除いた後、炉心支持板を取り外し、その下に設置されているシールプレートを観察した。Photo 5.24 にシールプレートの状況を示す。

第4段（最上段）、第3段、第2段の順で面間距離を測定した。その結果を Table 6.1 ~ Table 6.3 に示す。なお、第1段（最下段）については、Photo 5.21 に示すように中央に出口管の上部構造が突起状に固定されていることから測定ができなかった。測定結果は、設計値 $3521 \pm 4\text{mm}$ に対して $+1.1 \sim -0.8\text{mm}$ のバラツキであり、据付時の面間距離に対しての変化量も $+0.62 \sim -0.18\text{mm}$ と微小であり、固定反射体ブロックの配列は正常に維持されていると考えられる。
