ウラン濃縮研究棟火災事故技術調査報告  
—試料分析と外容器加圧試験・解析—

火災事故技術調査ワーキンググループ

日本原子力研究所

平成9年11月20日に東海研究所ウラン濃縮研究棟で発生した火災事故の原因を究明するため、火災事故現場からウラン屑と飛散物を採取、分析した。また、抜け飛んだ外容器の蓋の詳細な観察を行うとともに、外容器の加圧試験及び外容器蓋の変形解析を行った。これらの分析、解析から、1) ウラン屑は、組成は粒度に依存したが、主に金属ウラン、ウラン炭化物及び酸化物から構成されていること、2) ウラン屑は、加水分解反応により、可燃性ガスであるメタン及び水素を発生すること、並びに3) ウラン屑を収納していた外容器の蓋は、可燃性ガスの爆発的な燃焼による内圧上昇により抜け飛んだ可能性が高いこと、などを明らかにした。

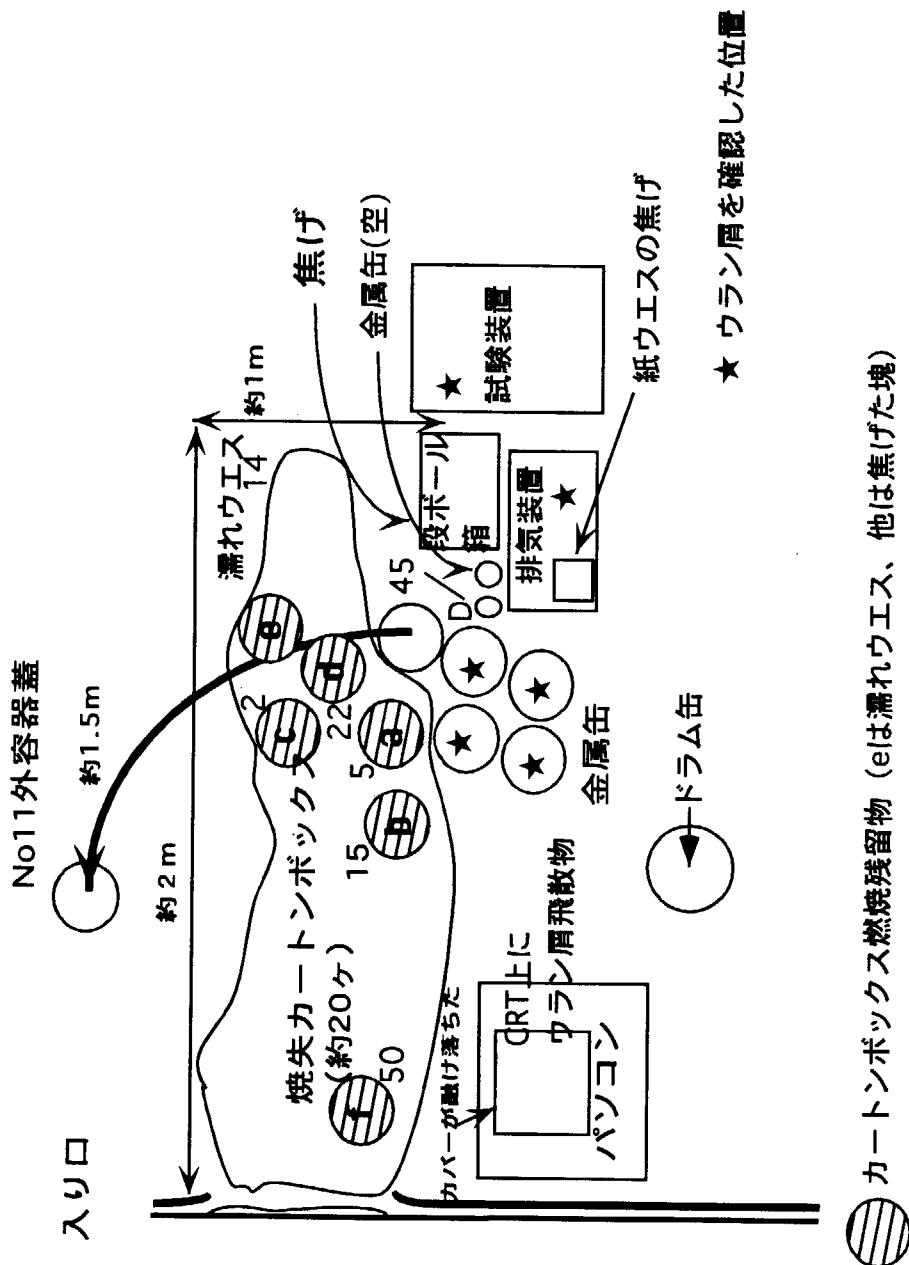
図 2.2.1 採取した燃焼残留物 (a~f及びD)

以下の試料を採取した。採取場所を図2.2-1に示す。

##### ①炭化の進んだカートンボックス

砂をかぶっていないカートンボックス燃焼残留物のうち、No. 11 缶近くのもの3試料(図中a, b, d)、約1.2 mの位置にあるもの1試料(f)、さらに、70cmの位置にあった砂をかぶったもの1試料(c)を採取した。このうち、a, b, d, 及びf試料は、底部と床面が付着していた。

②黒色を呈した濡れウエス

図eの位置にウラン屑付着の疑われるものを見出し、採取した。

④No. 11 缶隣の金属缶内容器蓋及びその上にあった黒色粉末

No. 11 金属缶のそばに置いてあった未使用の内容器の蓋Dには、酸化ウランと思われる黒色粉末が存在した。また、蓋にはその粉末がこびりついた状態にあった。

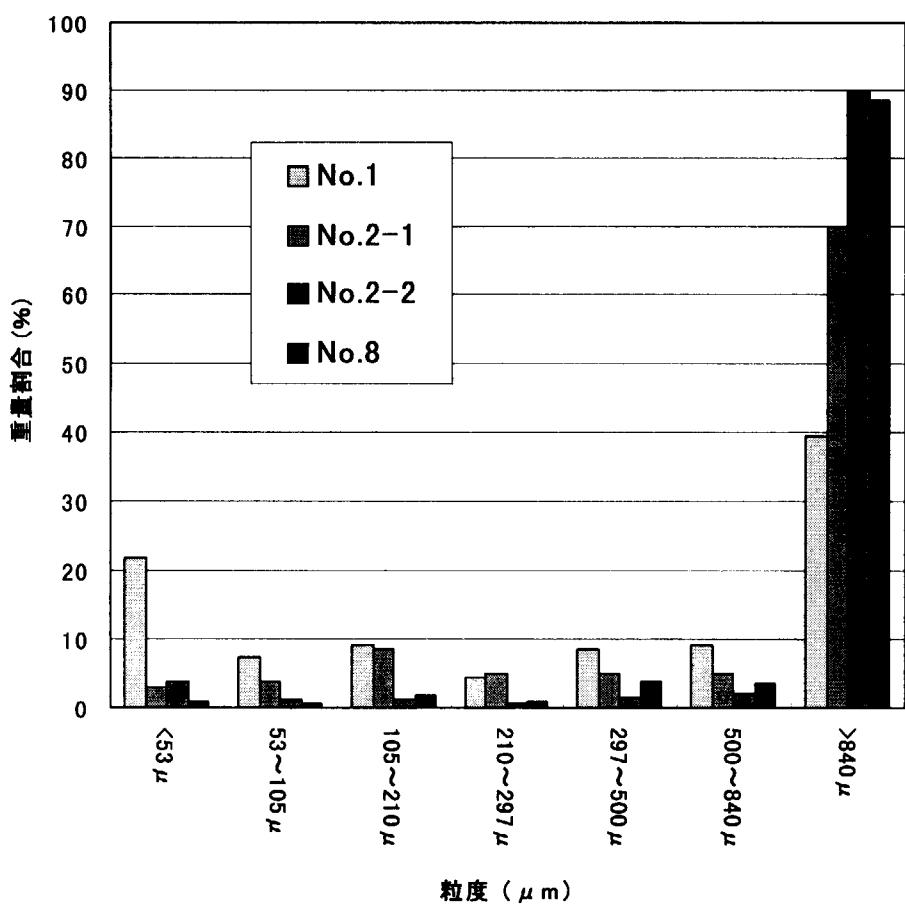
図 3.1-1 採取ウラン屑の粒度分布

表 3.1-1 に各採取ウラン屑についての粒度別重量割合を示す。また、図 3.1-1 に採取ウラン屑の粒度分布を示す。どの容器のウラン屑も、粒度が  $840\mu\text{m}$  以上の粗い成分が最も多く、No. 2 及び No. 8 缶のウラン屑では 70～90% となっている。一方、No. 1 缶のウラン屑は比較的粗い成分が少なく（約 40%）、 $53\mu\text{m}$  以下の微細成分が多い（約 20%）ことが分かった。これは、No. 1 缶のウラン屑では微細なウラン酸化物粉末の割合が高く、金属等の粗い成分が少ないと考えられる。

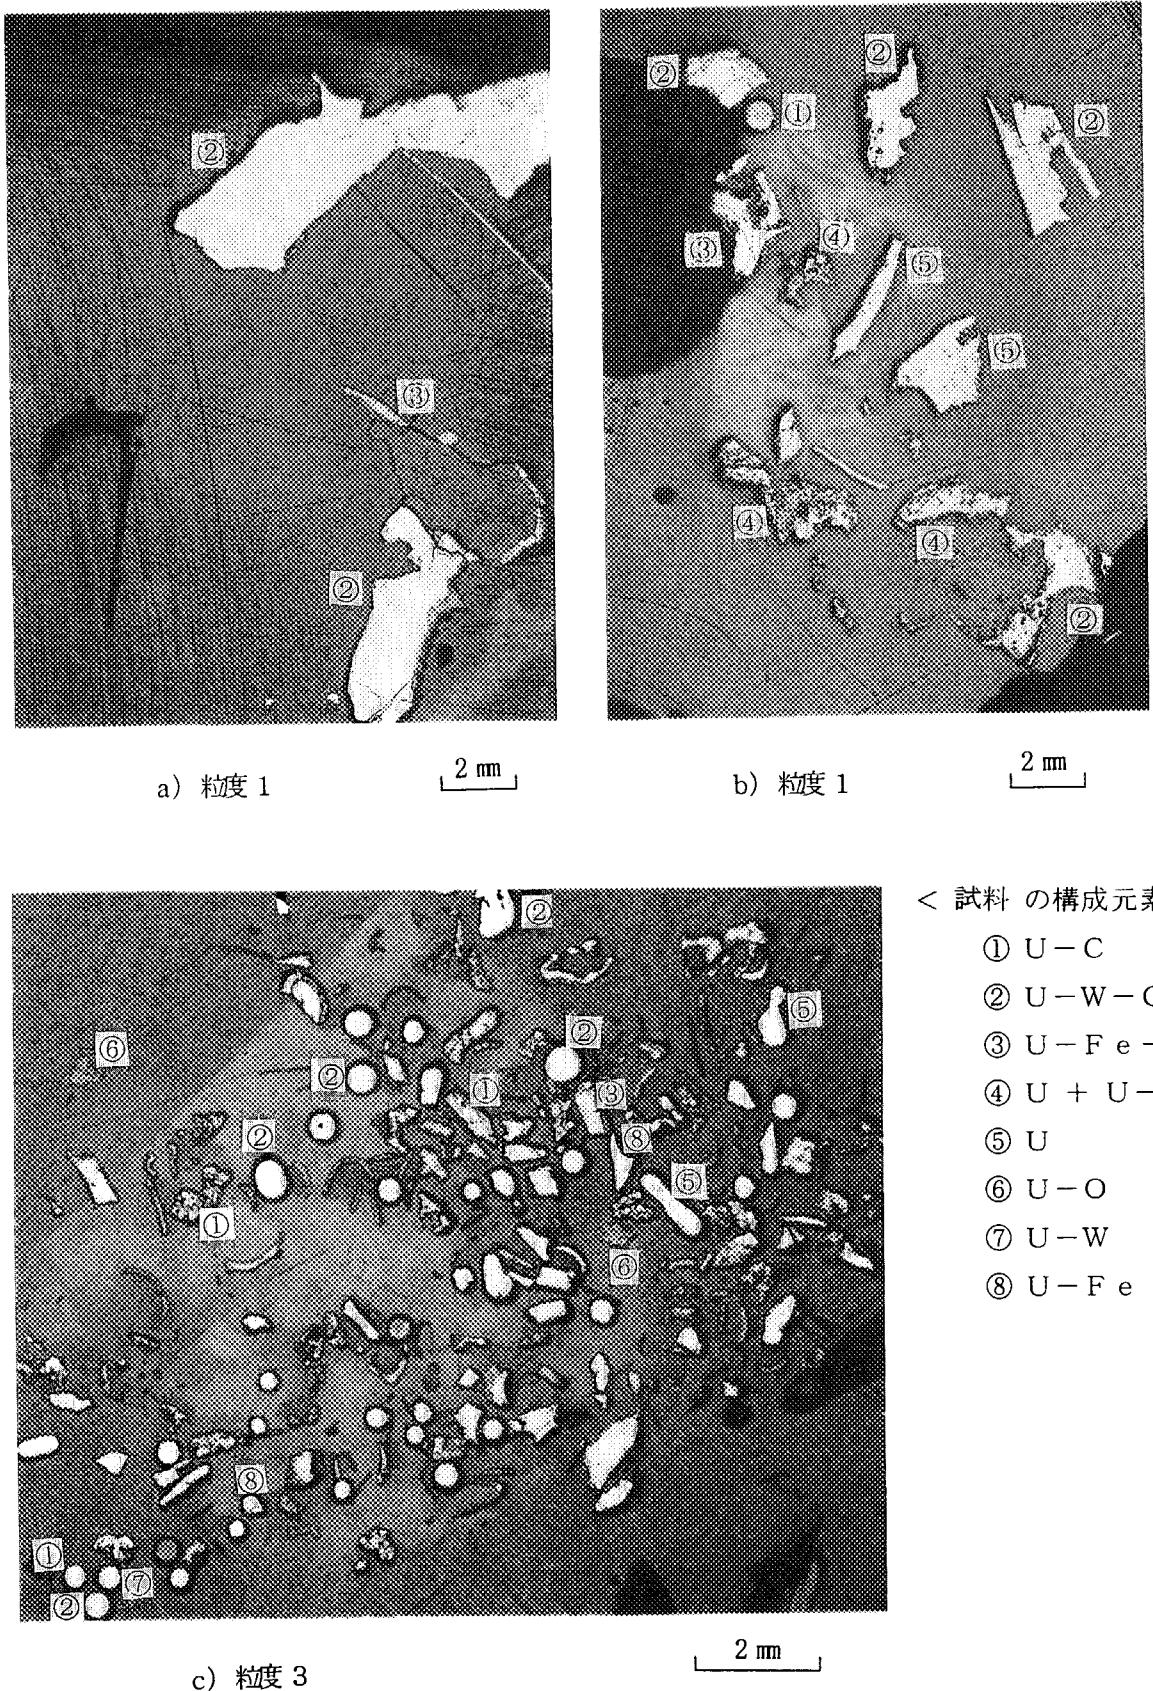
図 3.4-1 研磨断面写真 (No.1 缶)

4種に分級したウラン屑の研磨断面観察写真を図3.4-1 及び3.4-2に示す。ウラン屑粒子の形状としては、塊状、破片、粉末のほか直径約  $20 \mu\text{m}\sim1\text{mm}$  の球状のものが含まれている（通常、研磨は球状粒子の赤道面の少し手前に留めているので、球の直径は観察面の直径よりは大きい）。図には、主なウラン屑粒子について、次に述べるEPMAによる分析から判明した構成元素を付記した。

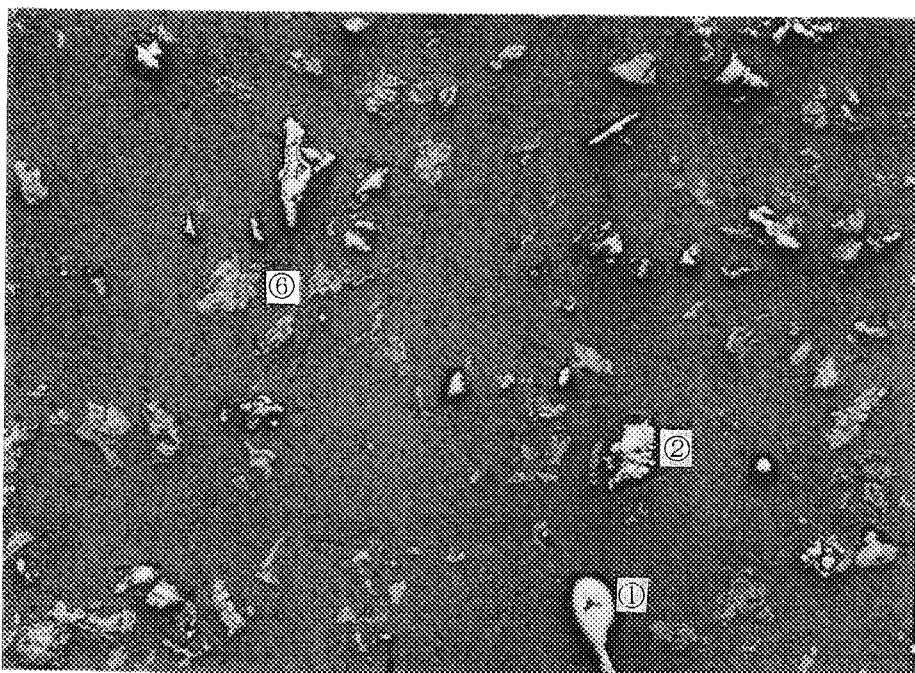
図 3.4-2

c) 粒度 7

研磨断面写真 (No.1 缶)

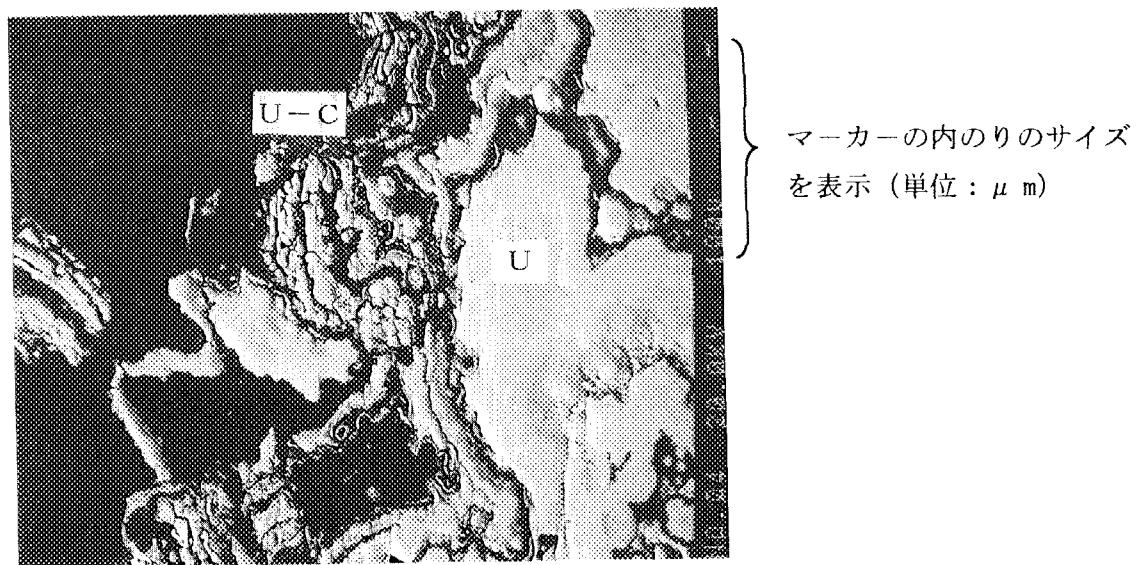
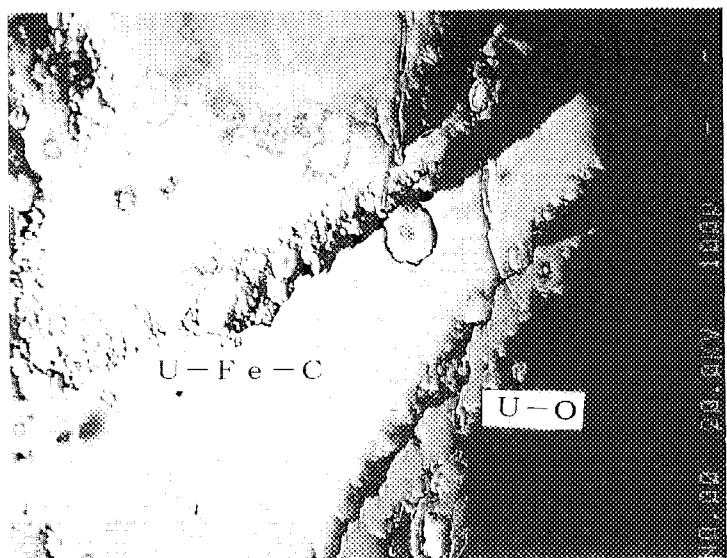
図 3.4-3 試料の観察写真 (反射電子線像、No.1 缶)

各分類の主なウラン屑試料の観察・分析写真を粒度の順に図 3.4-3~7 に示す。図 3.4-3 は粒度 1 ( $840 \mu\text{m}$  以上) の試料で、a) は表面に炭化物を形成した金属ウラン、b) は U-Fe-C 試片で、表面に一部酸化物がみられる。図 3.4-4 は塊状の U-W-C 試料の分析写真で、c) に示す W-L $\alpha$  線像のように、大きいウラン屑では部分的にタングステン濃度の高い領域がみられる。図 3.4-5 は粒度 3 ( $297\sim500 \mu\text{m}$ ) の試料で、a) ~ c) には、球状の  $\text{UC}_2$ 、U-W-C、U-W 合金及び破片状の UC、U-O、U-Fe 合金を、d) には U-Fe 合金の拡大した組織を示す（各試料には前述の分類にしたがって構成元素を付記した。但し、後で述べる EPMA による定量分析または炭化物のエッティング組織から組成を同定した試片については、化学形を表記した）。図 3.4-6 には粒度 5 ( $105\sim210 \mu\text{m}$ ) の試料を示す。a) は U+U-C 破片及び U-W-C 球、b) は  $\text{UO}_2$ 、U-C 破片及び  $\text{UC}_2$  球である。図 3.4-7 は粒度 7 ( $53 \mu\text{m}$  以下) で、a) ~ c) にウラン酸化物及び  $\text{UC}_2$ 、U-W-C 球を示す。

a) U (塊状) 及び U-C (破片)

b) U-Fe-C 及び U-O

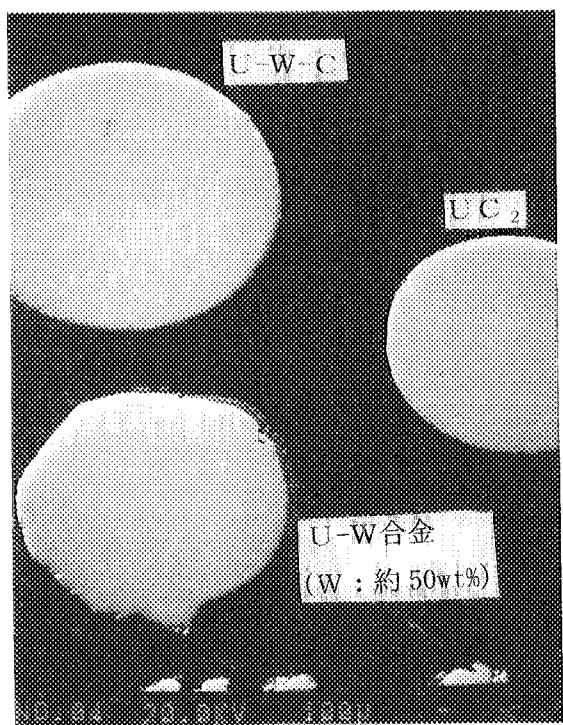
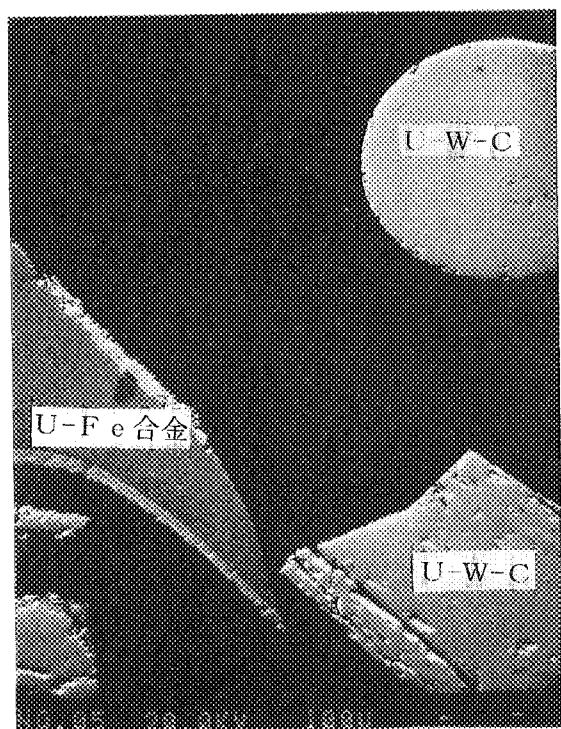
図 3.4-5

d) 左図U-F e合金を拡大

試料の観察写真 (BS 像、No.1 缶)

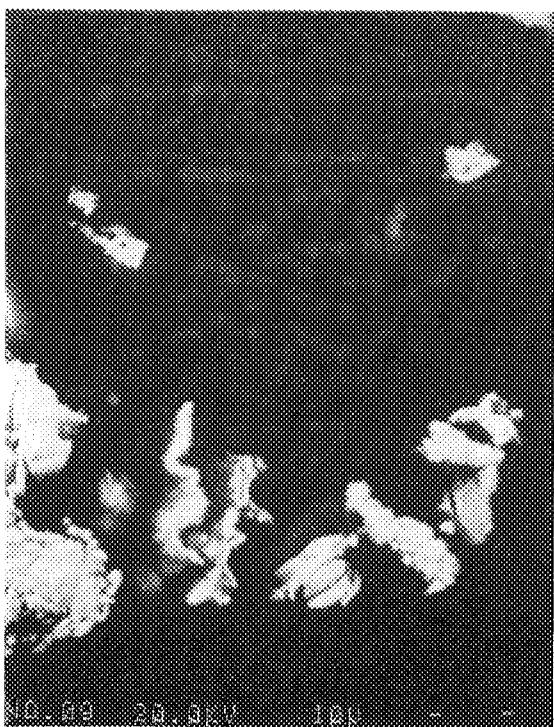
a) U-O粉末及びUC<sub>2</sub>球

b) U-O粉末

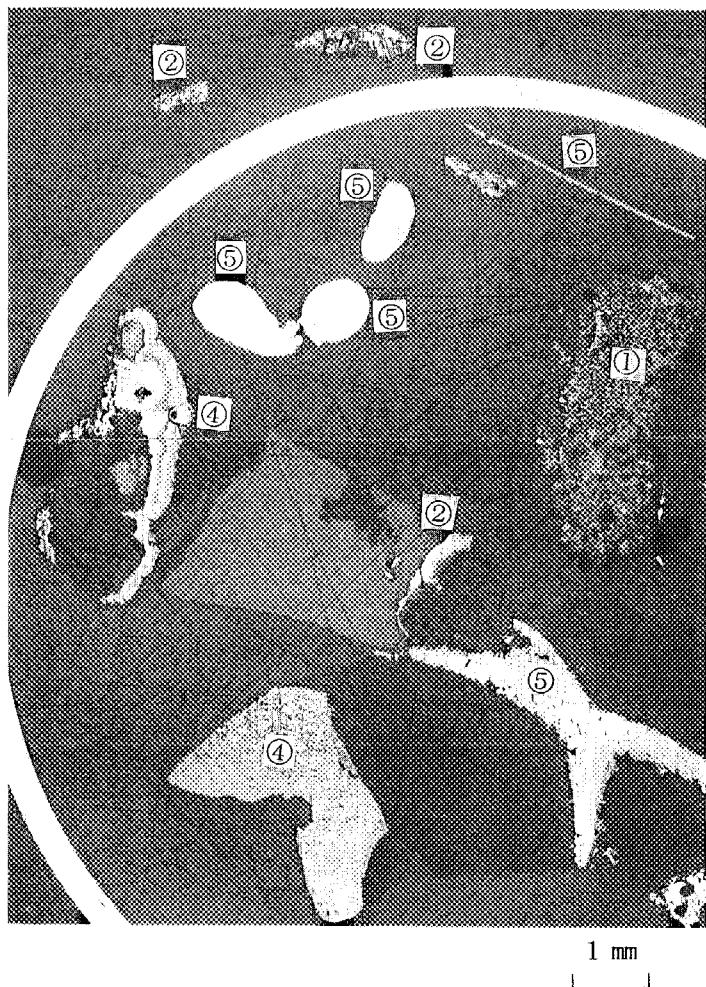
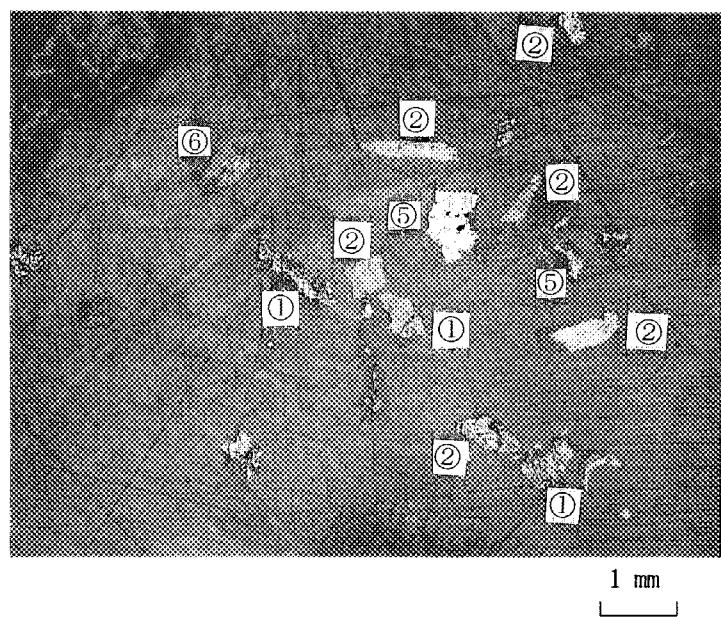
図 3.4-11 研磨断面写真 (No.2 缶)

No. 2 缶のウラン屑試料の研磨断面写真を図 3.4-11 及び 3.4-12 に示す。No. 1 缶と同様に、EPMAにより調べた構成元素をウラン屑粒子ごとに付記した。No. 2 缶のウラン屑は、Fe が検出されないこと及び $840 \mu m$  以上の粗いものに金属ウランが最も多いことを除けば、No. 1 缶の結果とほぼ同じである。

a) 粒度 1

b) 粒度 3

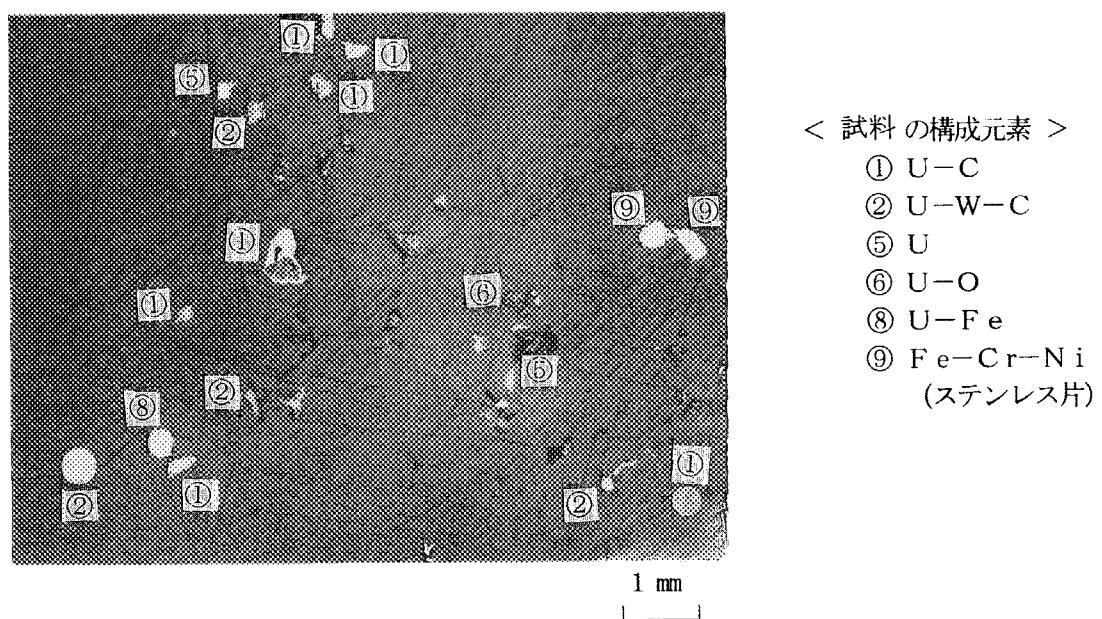
図 3.4-16 研磨断面写真 (No.8 缶)

No. 8 缶ウラン屑は、粒度 3 の $297\sim500 \mu m$  の試料についてのみ観察した。研磨断面写真を図 3.4-16 に示したように、炭化物が多くを占めることが分かる。金属ウラン、 $U-W-C$ 、 $U-C$  及び $U-Fe$  合金粒子の観察写真を図 3.4-17 に示す。

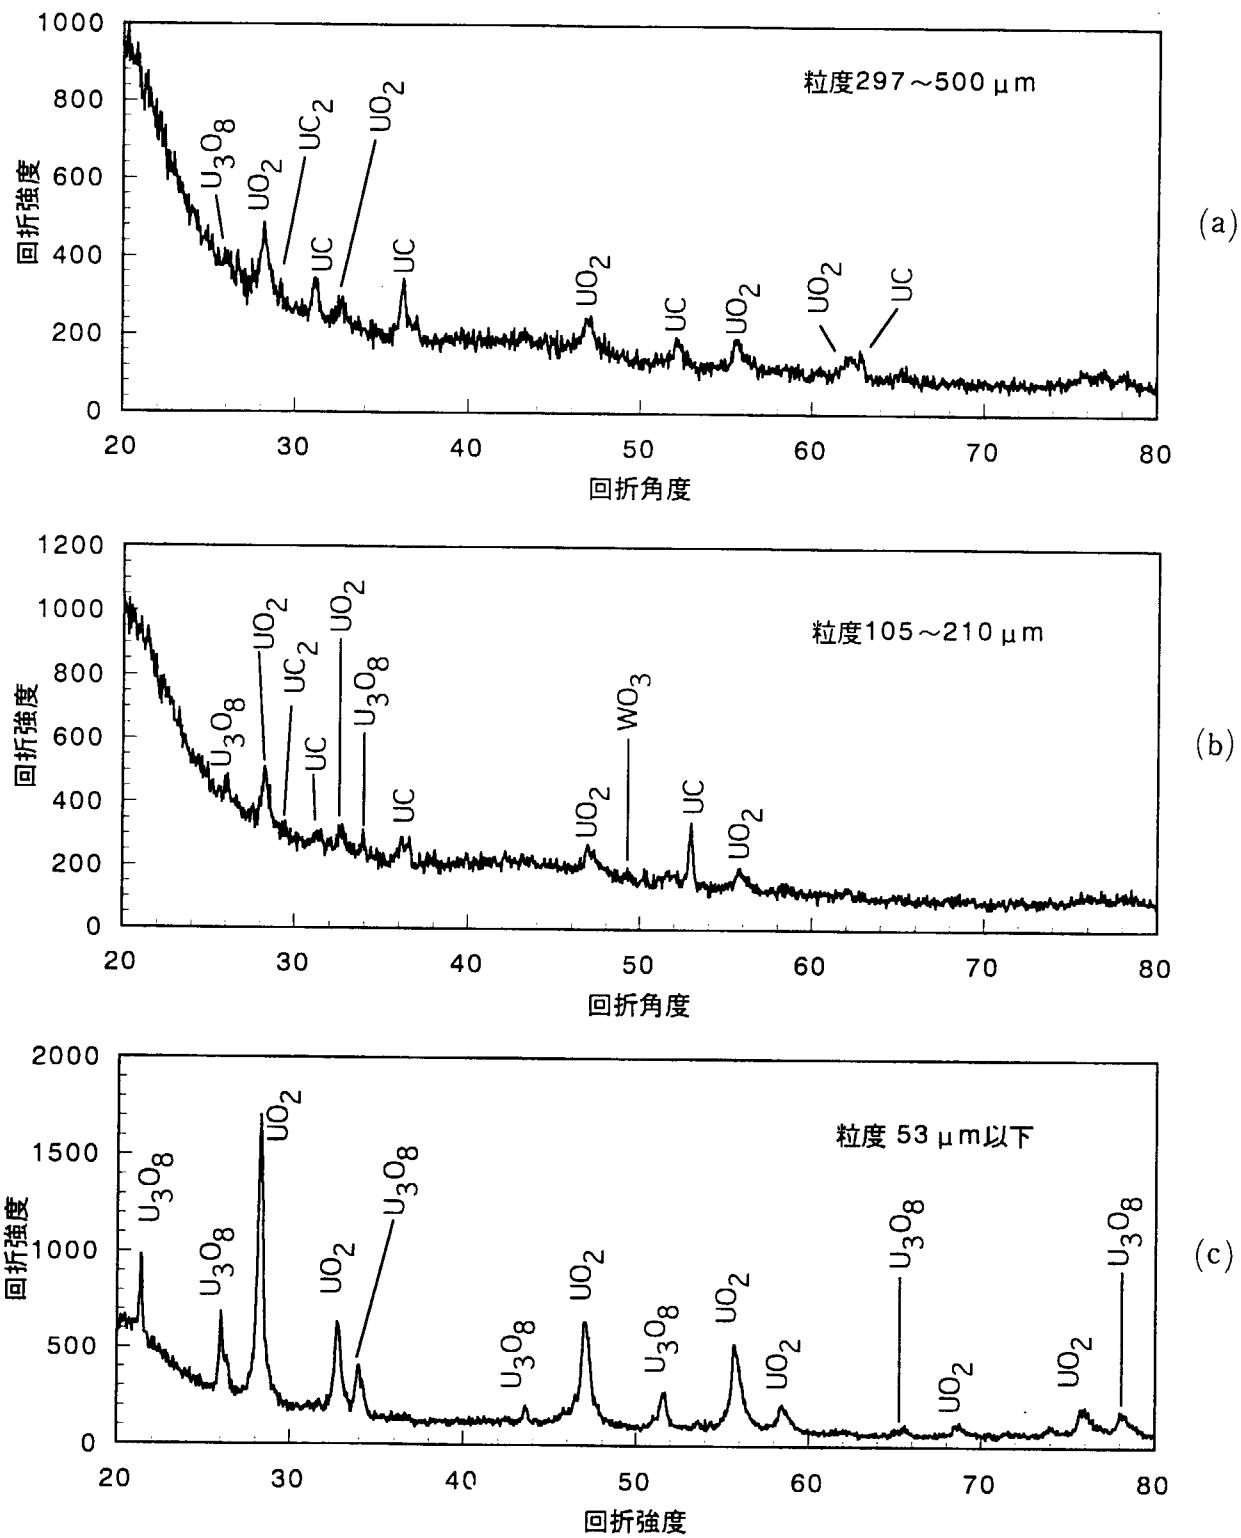
図 3.5-1 No.1 缶から回収した試料のX線回折チャート

(a) 粒度 297~500  $\mu\text{m}$  の試料、(b) 粒度 105~210  $\mu\text{m}$  の試料、  
(c) 粒度 53  $\mu\text{m}$  以下の試料

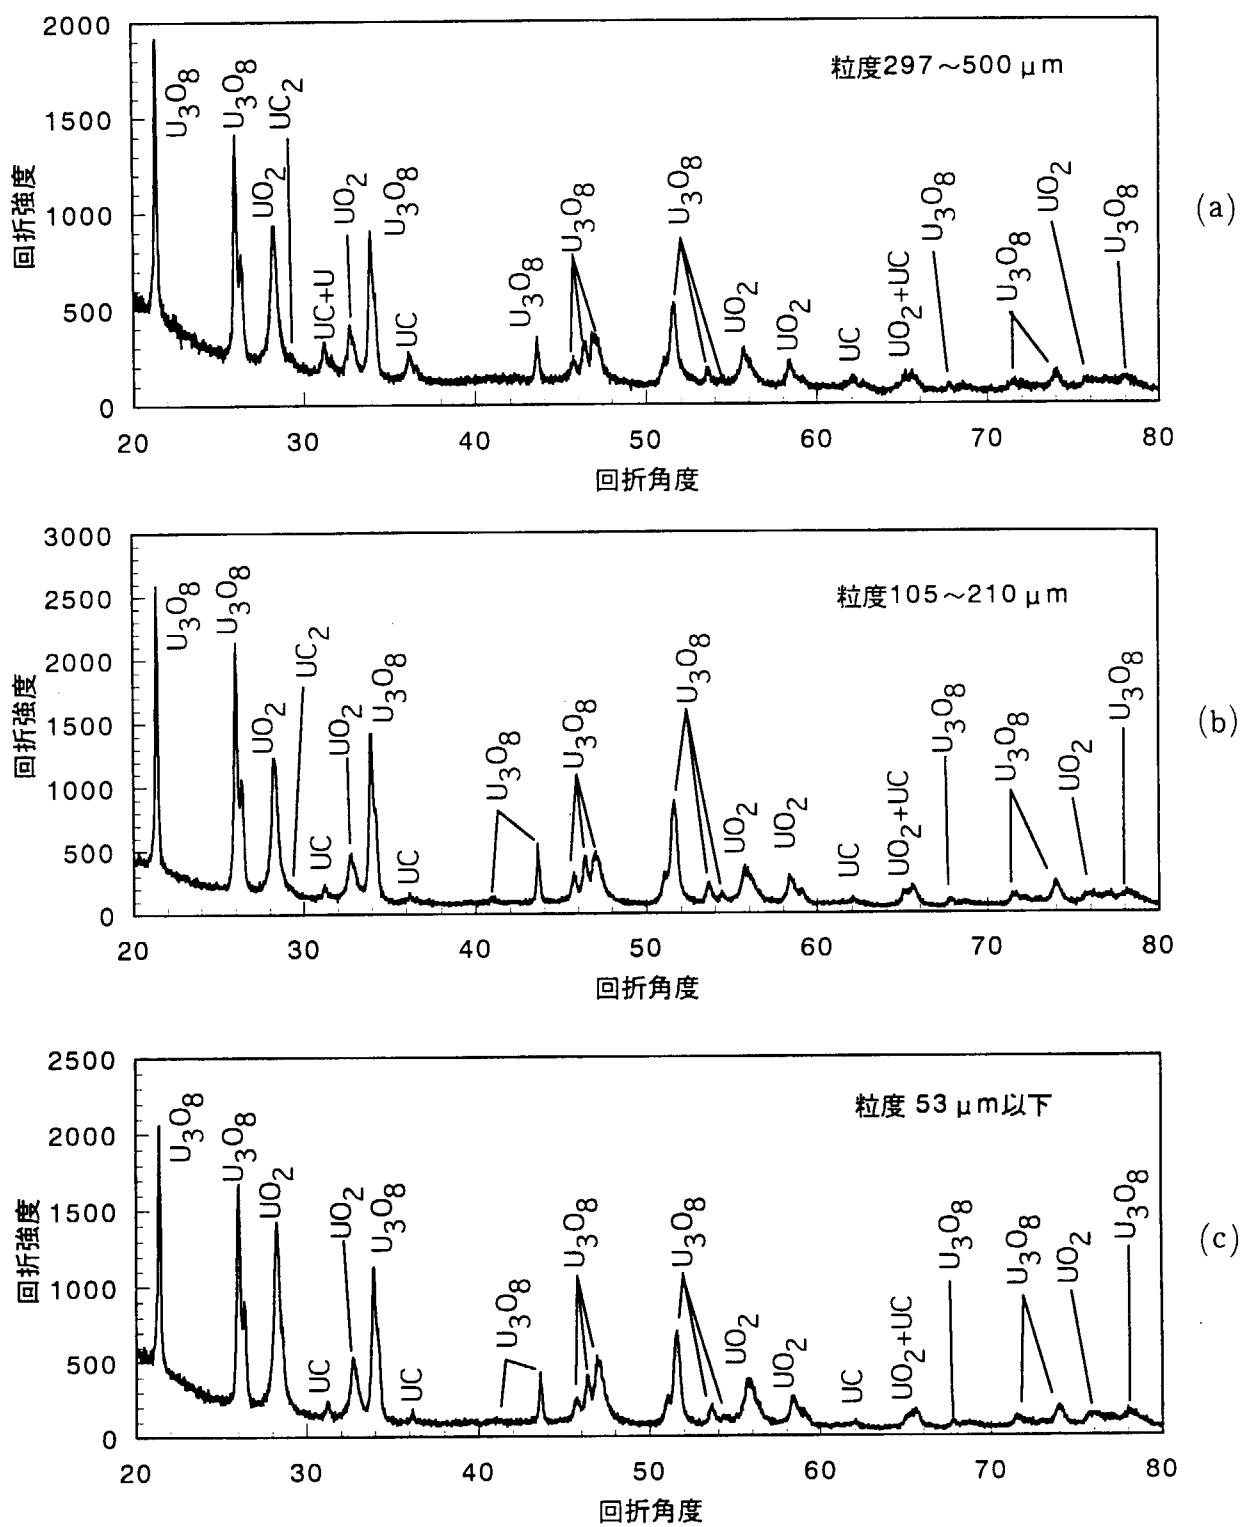
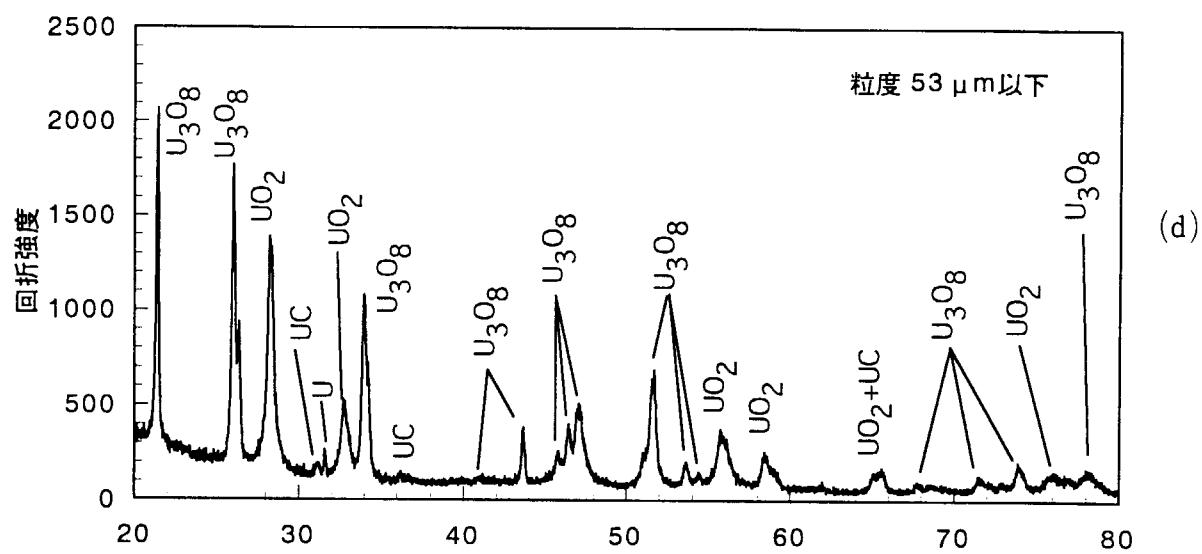
図 3.5-2 No.2 缶から回収した試料の X 線回折チャート

(a) 粒度 297~500 μm の試料、(b) 粒度 105~210 μm の試料、  
(c) 粒度 53 μm 以下の試料-1、(d) 粒度 53 μm 以下の試料-2

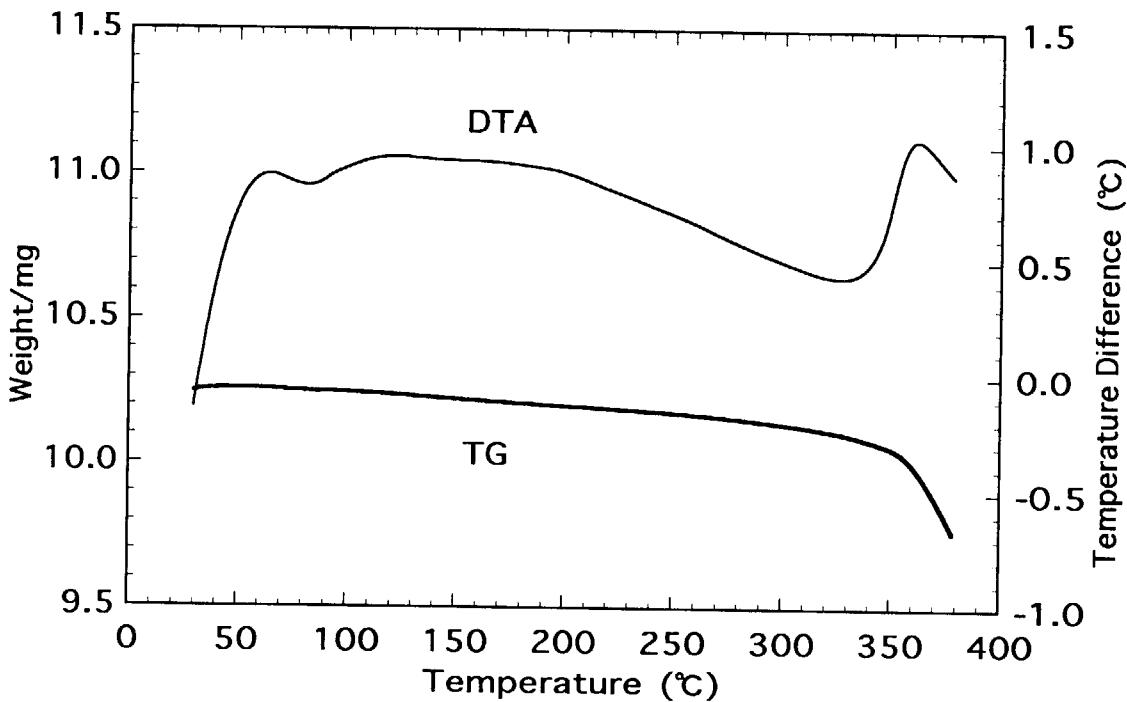
図 3.10-1 シリコンゴムの示差熱重量分析結果-1  
(事故直後に入手したパッキンであり、実際に使用されていたものとは  
形状が異なる)

内で気泡が生じた結果、密度が下がったためであると考えられる。本測定の結果、350°C付近から、急激なシリコンゴムの劣化がおこる可能性が示唆された。

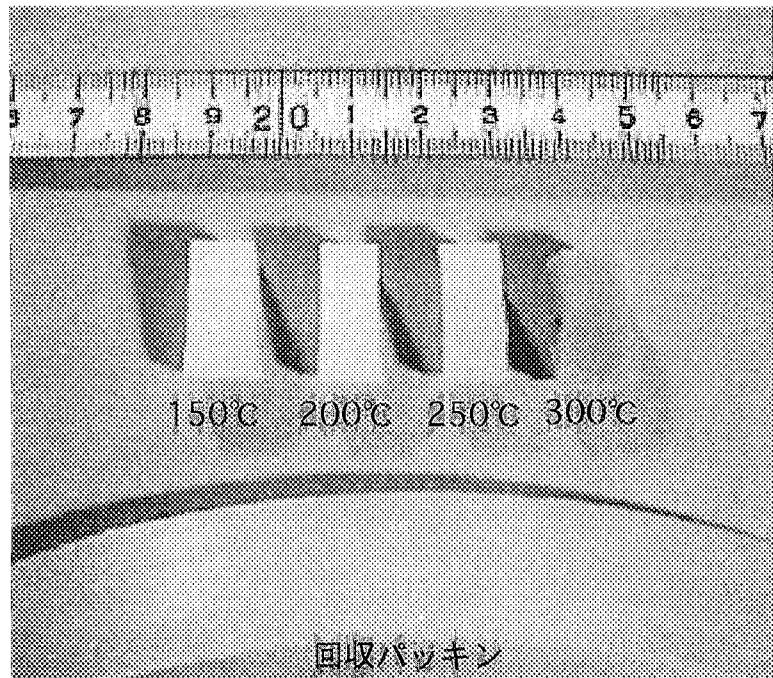
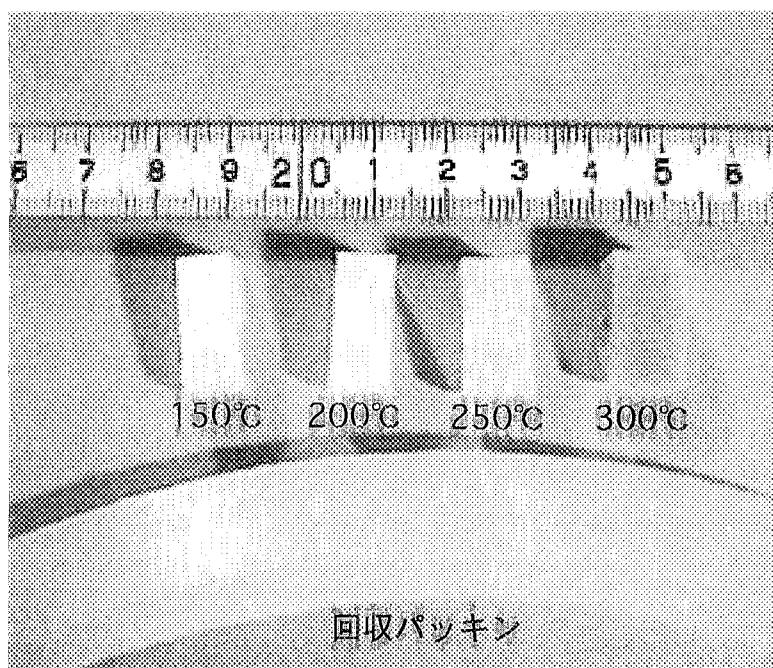
図 3.10-4 1 時間の等温加熱後のシリコンゴム試料及び回収されたシリコンゴム  
パッキン

等温加熱試験後の試料片及び事故現場から回収されたシリコンゴムパッキンの写真を図3.10-4 及び図3.10-5に示す。シリコンゴムの加熱による変色は、200°C以上で顕著になり、300°Cまで加熱すると、黄土色になった。図3.10-4と図3.10-5とを比較すると、変色の度合いは、加熱時間が1時間と2時間ではそれほど差がないこともわかる。また、回収されたシリコンゴムパッキンと、加熱試験片の変色を比較すると、回収されたシリコンゴムパッキンには、300°Cで加熱した試料ほどの変色は生じていない。すなわち、回収されたシリコンゴムパッキンは、示差熱重量分析により示された、急激な熱劣化が生じる350°C以上の温度環境にはさらされていないと考えられる。

図 3.10-5 2 時間の等温加熱後のシリコンゴム試料及び回収されたシリコンゴム  
パッキン

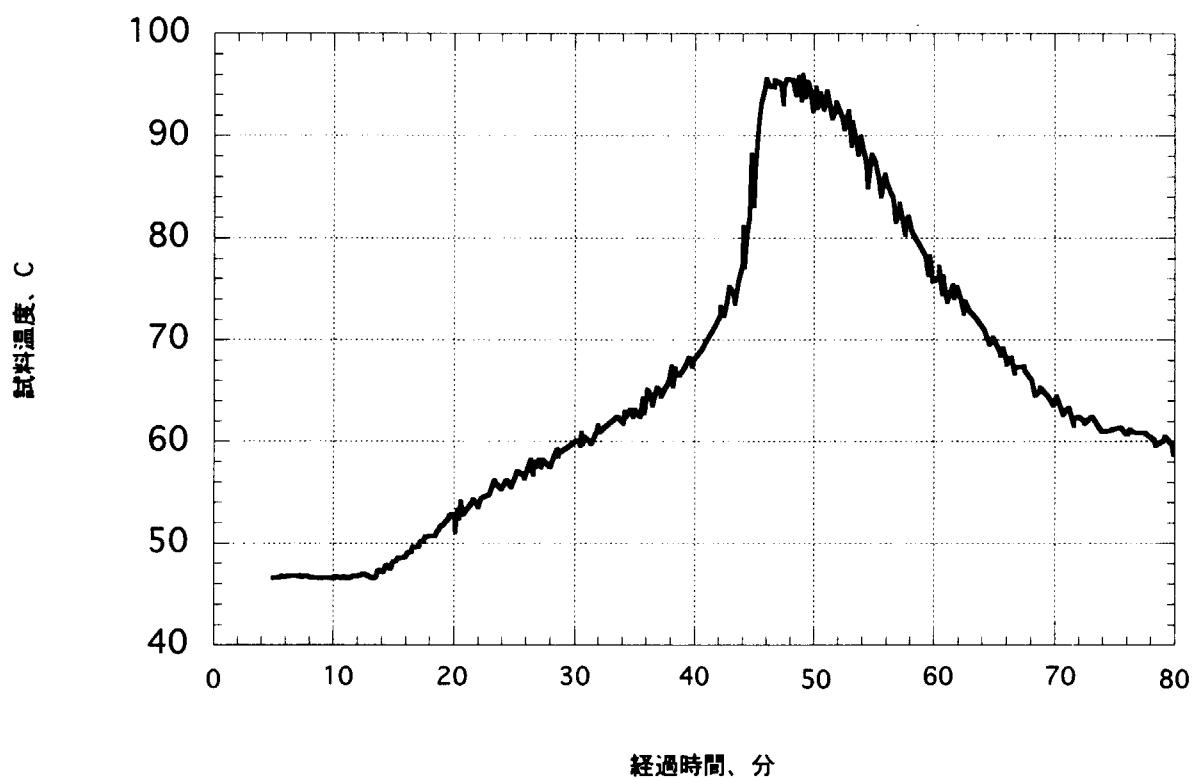
図 3.12-2 加水分解反応時のウラン酸の温度変化

経過時間：恒温水槽温度を55℃にセットしてからの時間  
恒温水槽温度は、55℃を維持

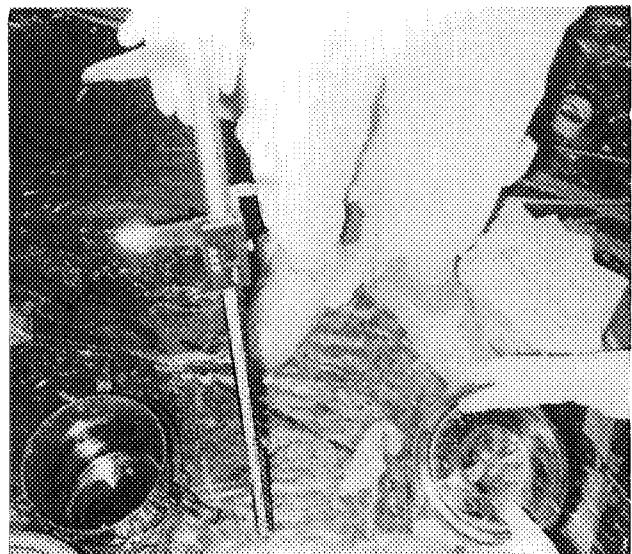
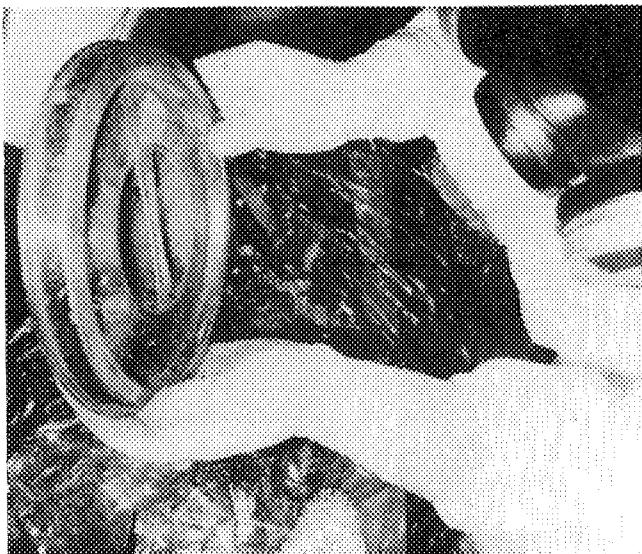
図 4.1-1

外観調査及び寸法測定作業は、抜け飛んでいた No. 11 缶の外容器の蓋を調べることから開始した。しかし、外容器の胴体部及び内容器については、他分析作業との調整、残ったウラン屑の処理や早期の除染が困難であったことから、まずウラン濃縮研究棟に入り目視による観察及びノギスを使用したおおまかな寸法測定を実施した（図 4.1-1）。

外観調査の様子

- (左上) ノギスを使った寸法測定
- (右上) 内側容器蓋の観察
- (左下) 容器胴体の観察
- (右下) 外容器金属製タガの観察

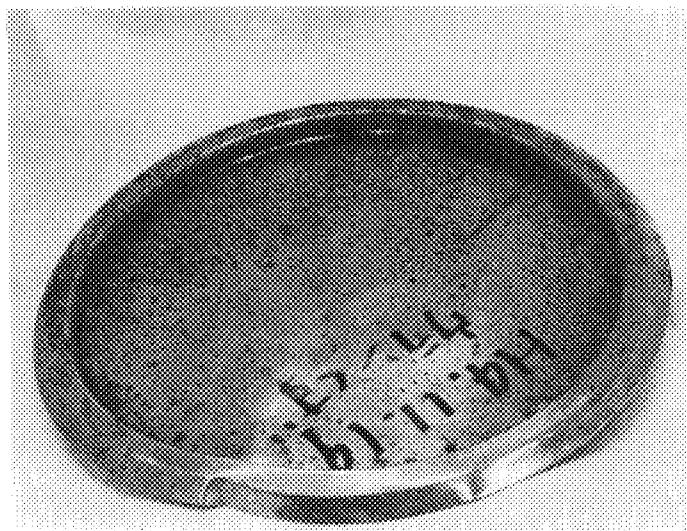
図 4.1-2 No.11 缶外側容器の蓋

図 4.1-2 に蓋の様子を示す。熱による顕著な変色は認められなかつたが、中央部を中心とした外側への膨らみ、周辺部の変形などが観察された。

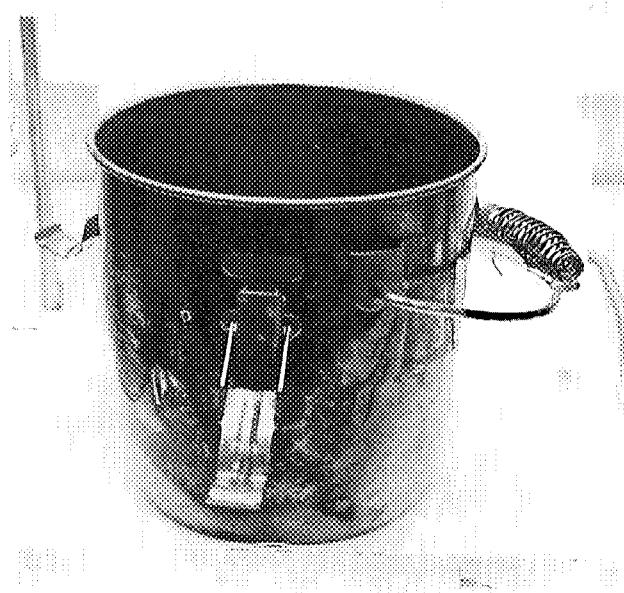
図 4.1-4 No.11 缶内側容器の胴体部

図 4.1-4 に示すように、胴体部分で青黒く焼けた痕跡を片方の側（図では左側）に確認した。しかし、ノギスによる内径及び外径の測定では顕著な膨れ等は観察されなかつた。深さ測定では、底部に外側への膨らみを確認した。

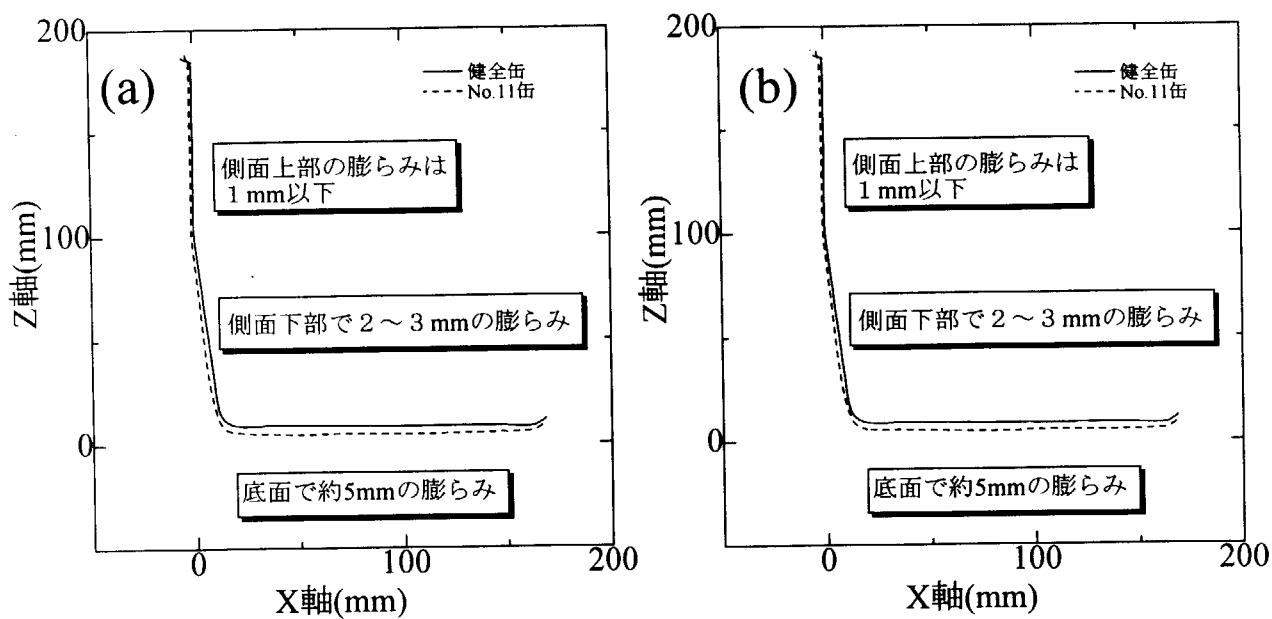
図 4.2-5

内側容器の断面測定結果

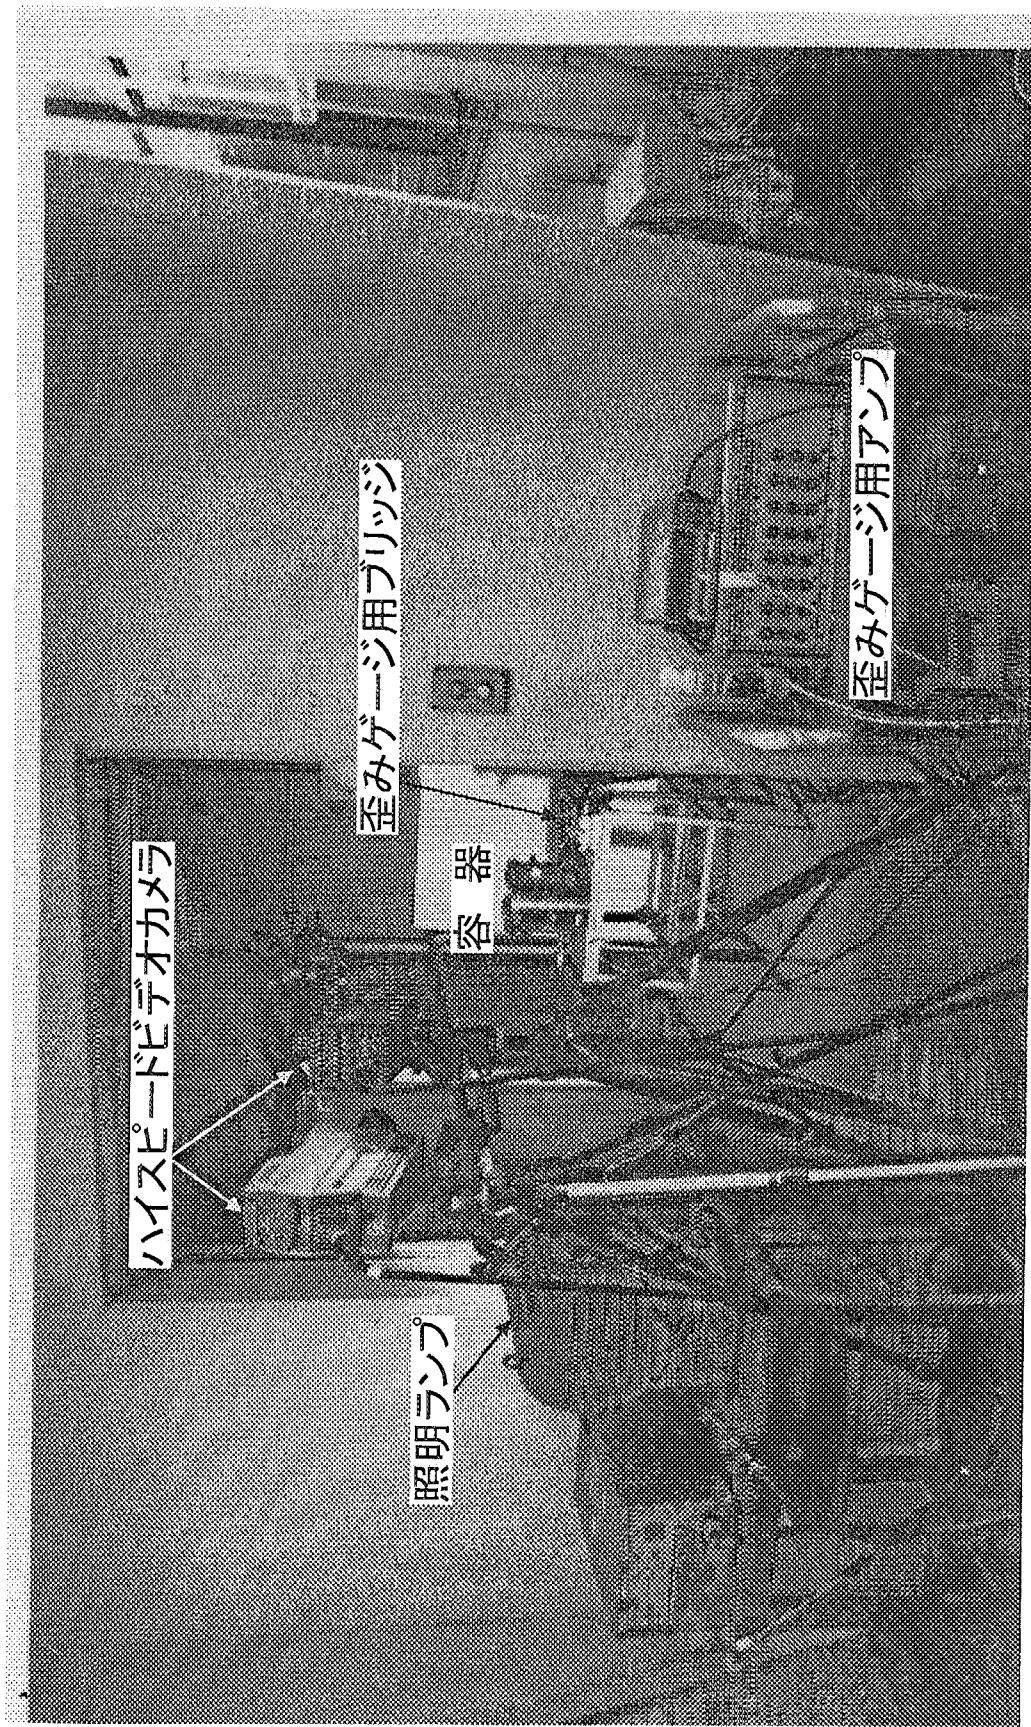
図 5-4 加圧直前・直後の映像（第 1 回試験）

図5-4にVHSビデオで撮影した状況を示す。写真に見られるように加圧直前・直後で容器にほとんど変化はなく、とくに蓋には有為な変形は見られない。発泡液による漏洩検査では、バンド締め付け部であるフック部からガスが漏洩し、フック部を除く他のバンド締付け部での漏洩は観察されなかった。図5-5に漏洩部の詳細を示す。バンドと蓋はフック部を除いて密着した状態にあるが、フック部ではバンドと蓋との間に隙間がある。

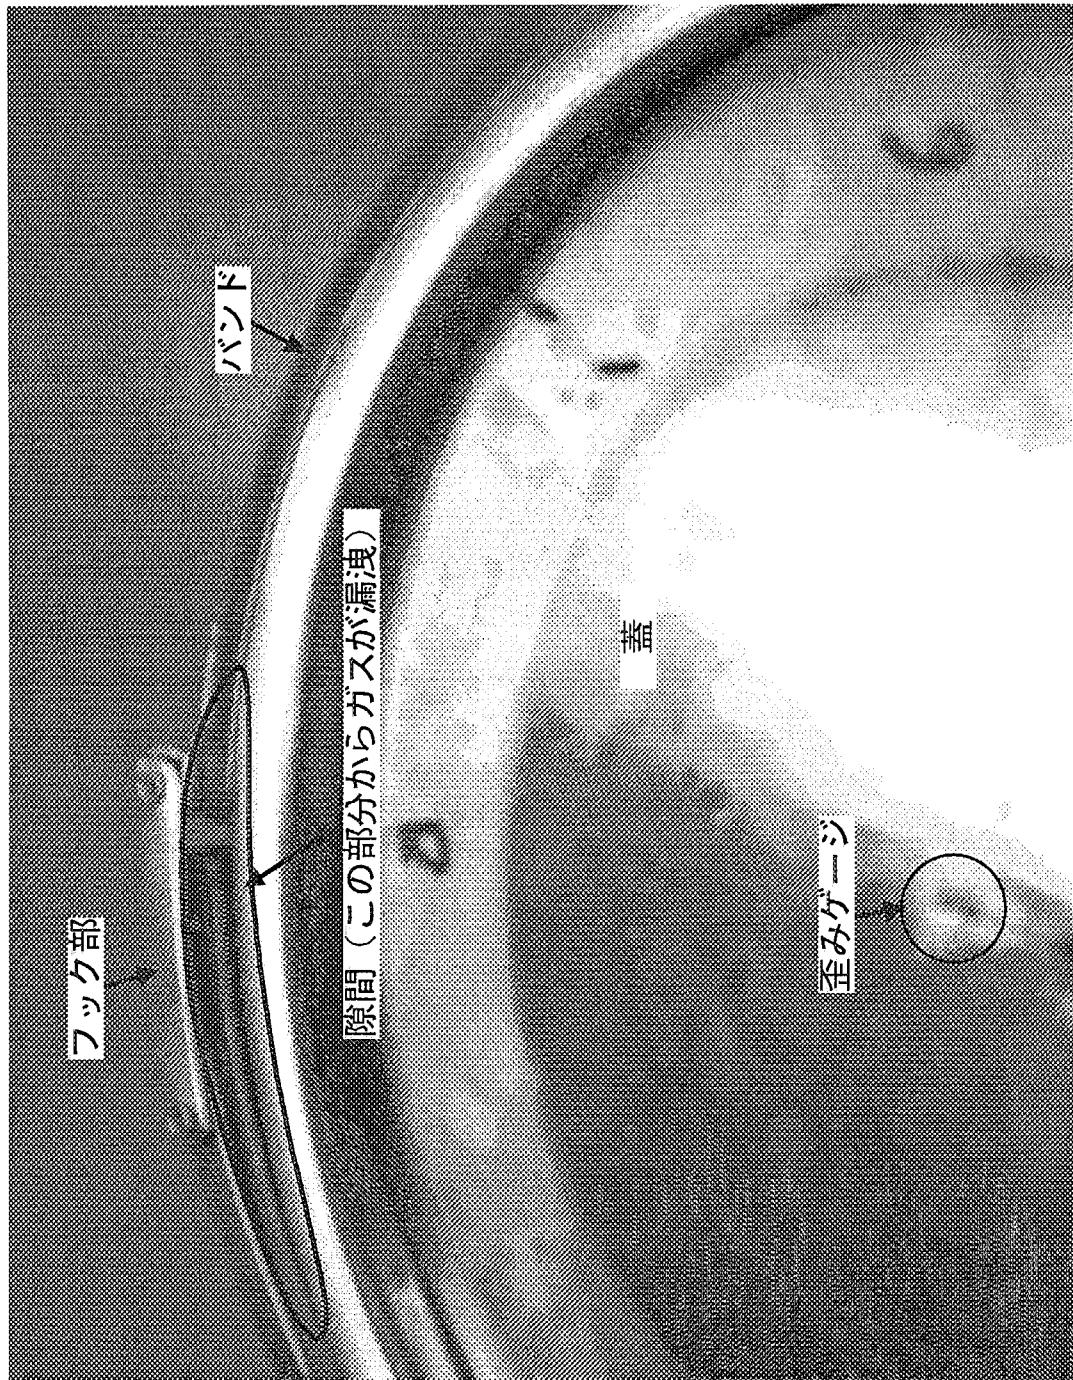
図 5-5

ガス漏洩箇所
