ウラン濃縮研究棟火災事故技術調査報告  
—試料分析と外容器加圧試験・解析—

火災事故技術調査ワーキンググループ

日本原子力研究所

平成9年11月20日に東海研究所ウラン濃縮研究棟で発生した火災事故の原因を究明するため、火災事故現場からウラン屑と飛散物を採取、分析した。また、抜け飛んだ外容器の蓋の詳細な観察を行うとともに、外容器の加圧試験及び外容器蓋の変形解析を行った。これらの分析、解析から、1) ウラン屑は、組成は粒度に依存したが、主に金属ウラン、ウラン炭化物及び酸化物から構成されていること、2) ウラン屑は、加水分解反応により、可燃性ガスであるメタン及び水素を発生すること、並びに3) ウラン屑を収納していた外容器の蓋は、可燃性ガスの爆発的な燃焼による内圧上昇により抜け飛んだ可能性が高いこと、などを明らかにした。

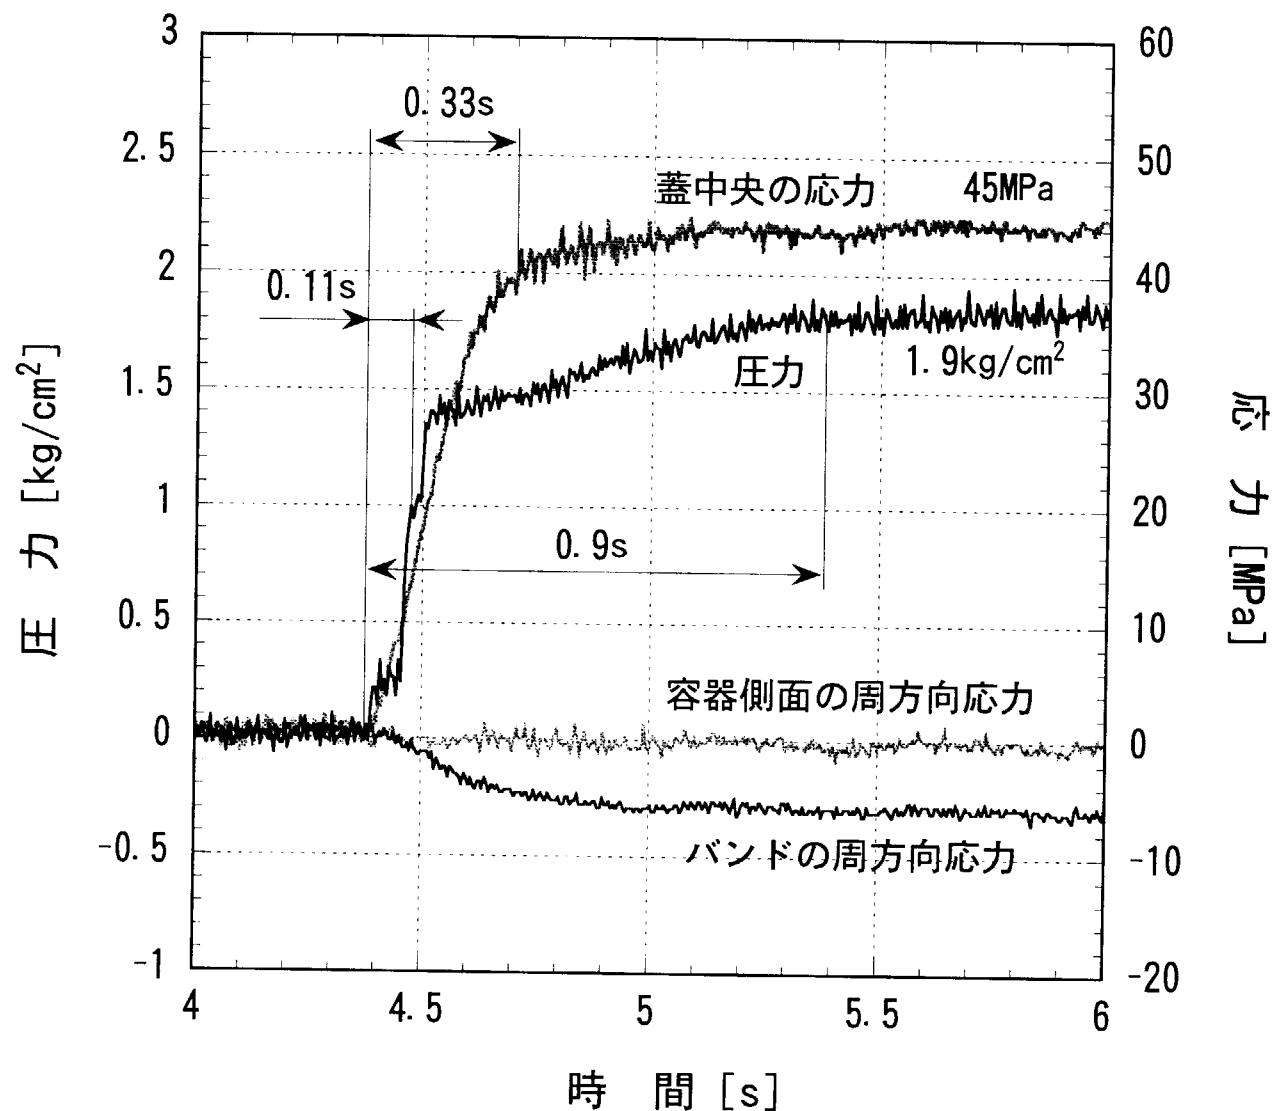
図 5-6 加圧開始直後の圧力・応力の推移（第 1 回試験）

外容器の蓋飛び出しの原因を調査するために、ガスで急速加圧したときの試験を実施した。本試験では、 $1\text{kg/cm}^2\text{G}$ に到達するのに数十ms以上を要したが、このオーダーの加圧速度では容器蓋の飛び出しじゃなく、容器はほとんど変形しないことを実験的に明らかにした。このことから、容器蓋の飛び出しへは、急激な燃焼（爆発）のようにさらに急速な加圧条件下で生じたものと考えられる。本試験結果は解析コードの検証に用いられ、それを踏まえて行った蓋飛び出しの数値解析結果については次章で述べる。

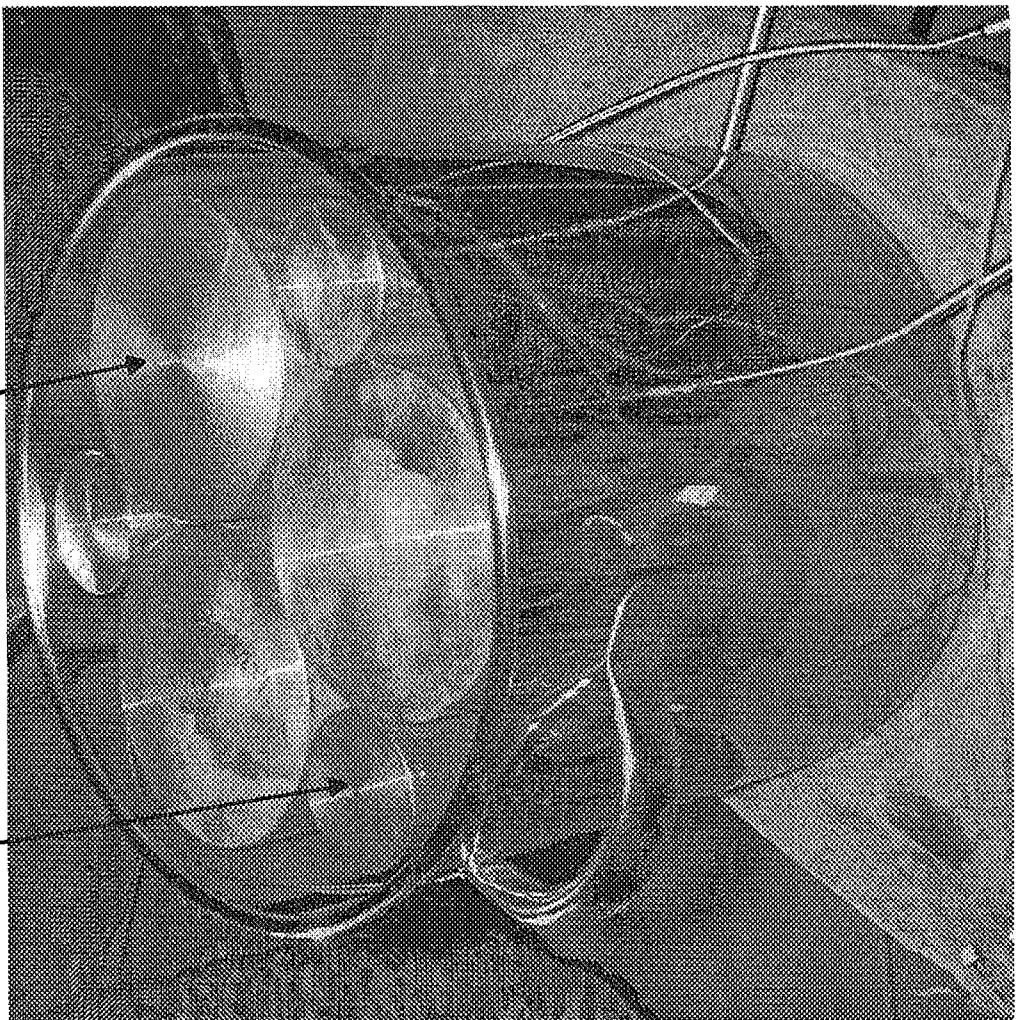
図 5-7 アルミ製ブロックを充填した状態

アルミ製ブロック  
直径50mm、全長227mm

アルミ製ブロック  
直径105mm、全長227mm

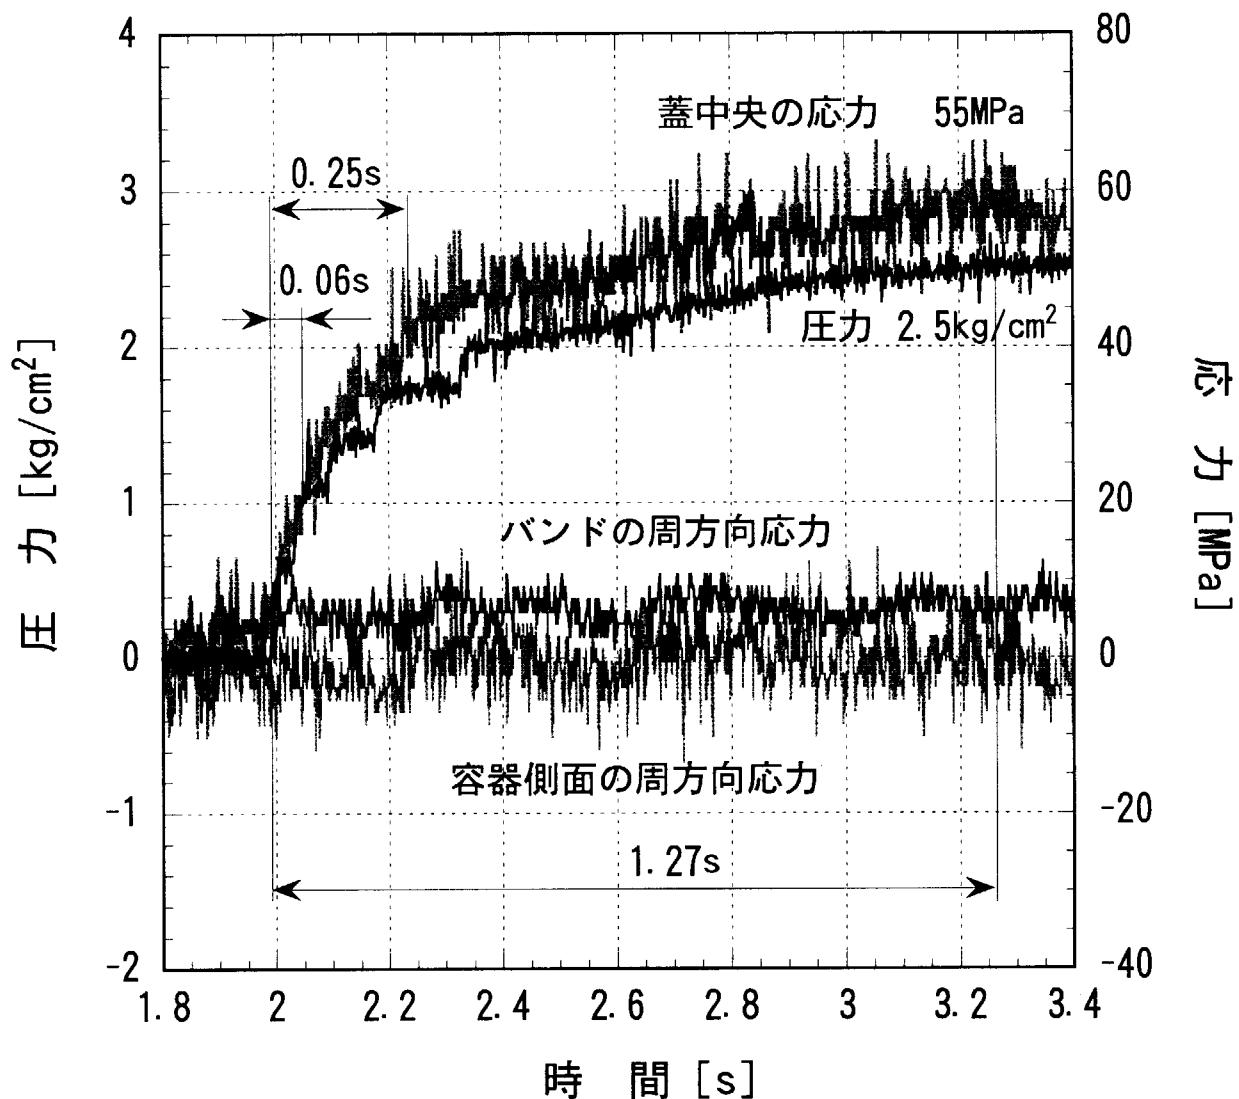
図 5-8 加圧開始直後の圧力・応力の推移（第2回試験）

- ・約1.27秒後に0.25MPaまで加圧できたが、蓋の抜け飛び及び顕著な変形は認められなかった。
- ・この場合、初期の0.05秒で0.1MPaまで加圧できたが、その後、加圧速度が緩慢になつた。これは、注入したガスがリング状バンドのすき間から漏れたためと考えられる。

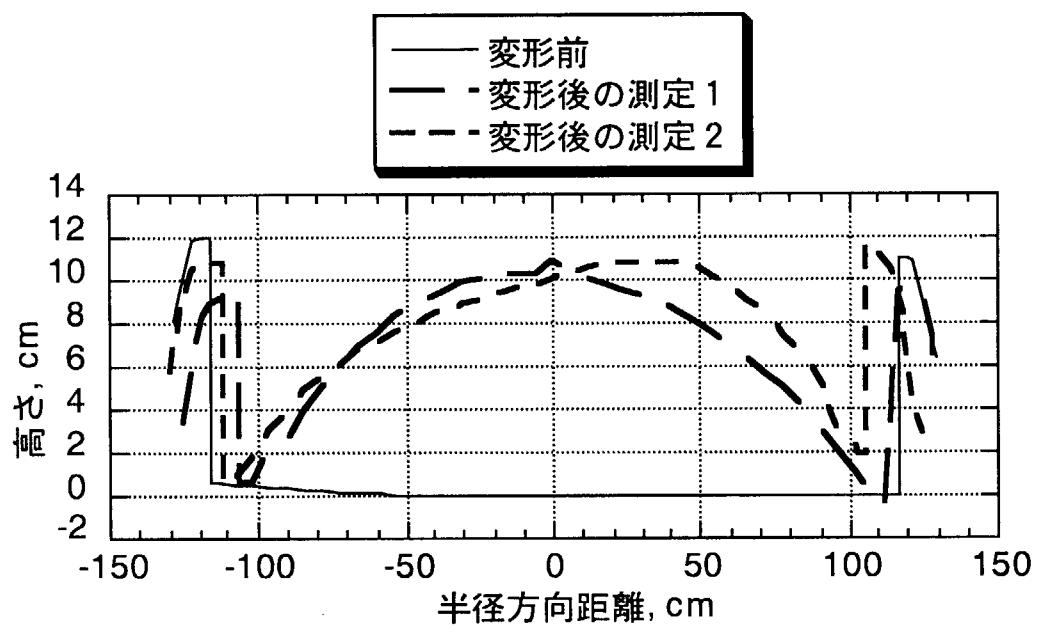
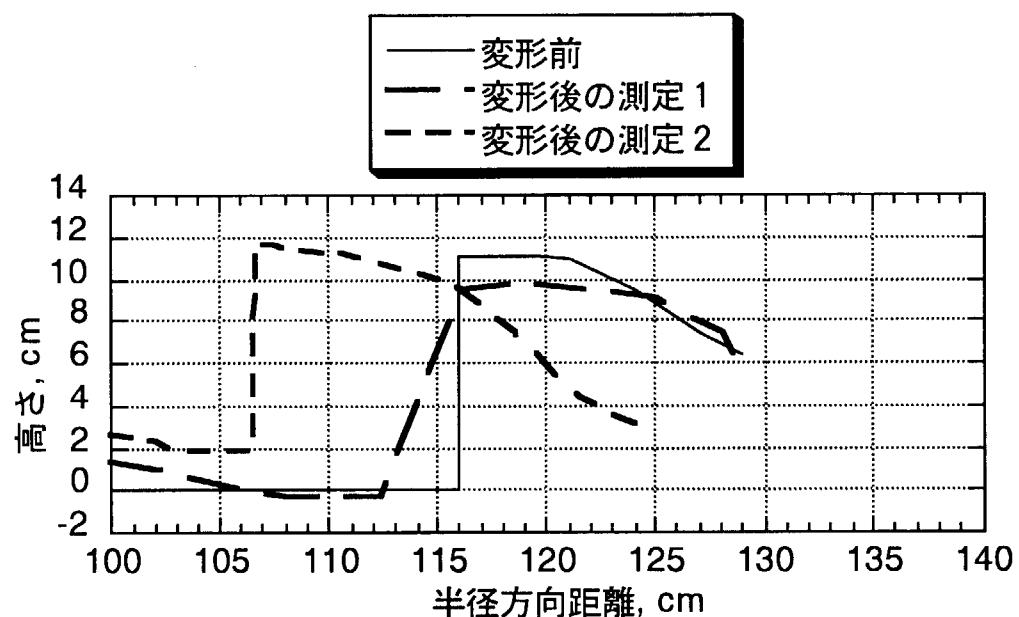
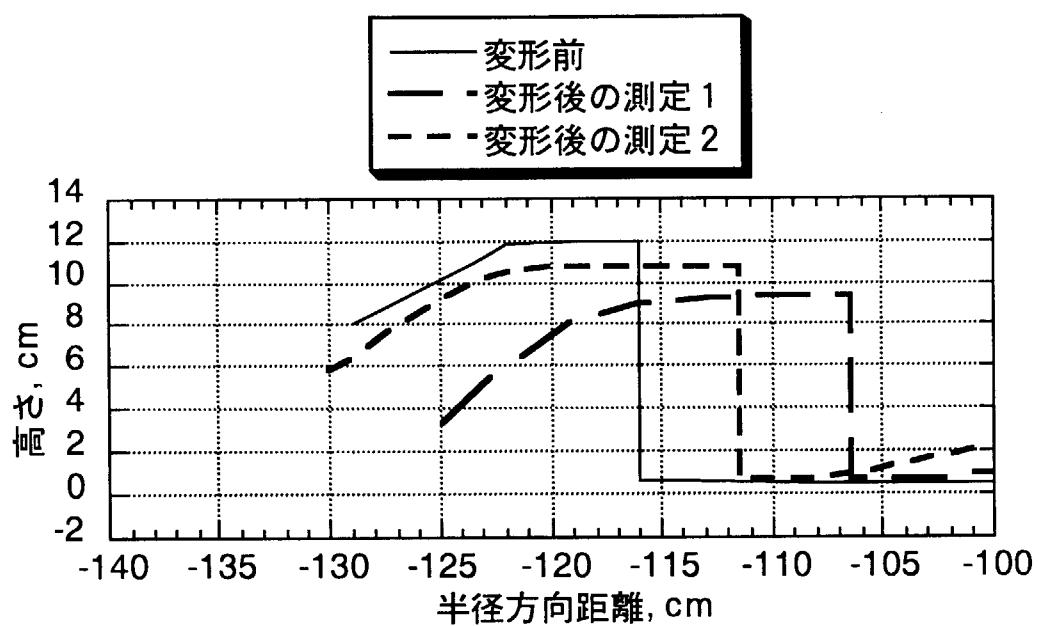
図 6-1

(a) 変形測定全体図

(b) 右端部拡大変形図

回収された外容器蓋の変形

(c) 左端部拡大変形図

火災事故現場に残された外容器蓋の変形と 5 章で実施した同型容器の加圧試験結果を手掛かりに、計算機シミュレーションにより、瞬時に圧力が負荷される場合、圧力が時間に比例して増加する場合の解析結果を示した。その結果、極めて短時間に数気圧まで圧力が上昇すれば、蓋は容易にリング状バンドから抜け飛ぶことが裏付けられた。

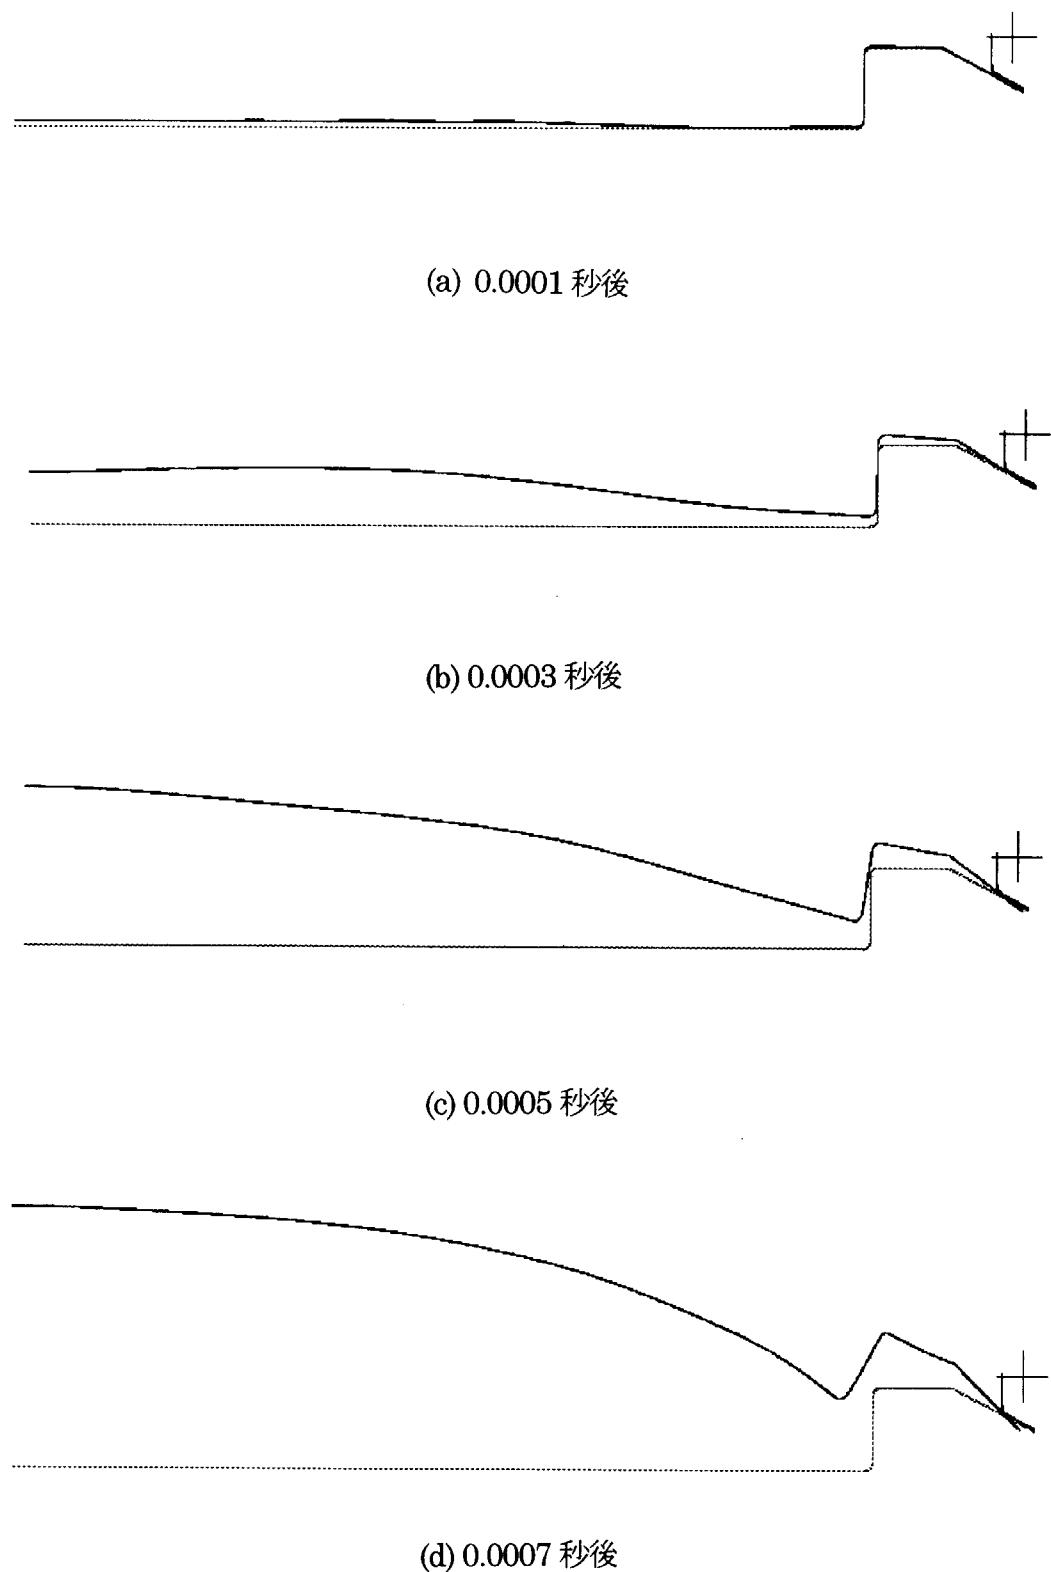
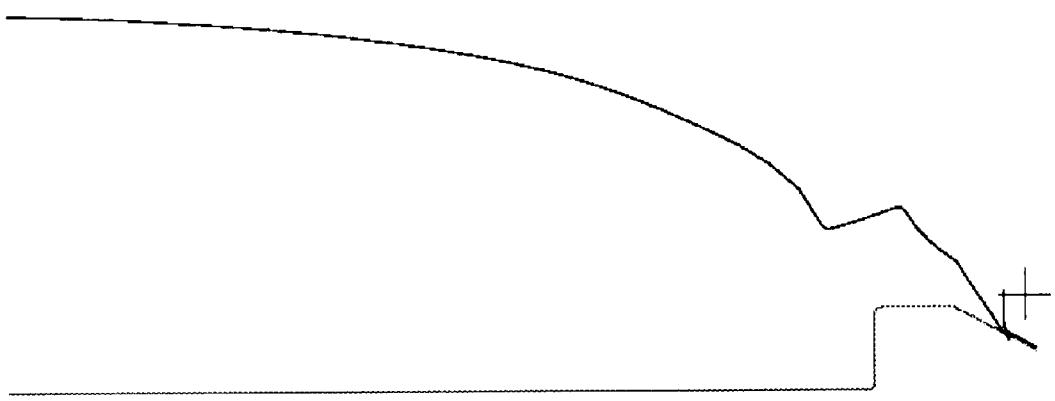
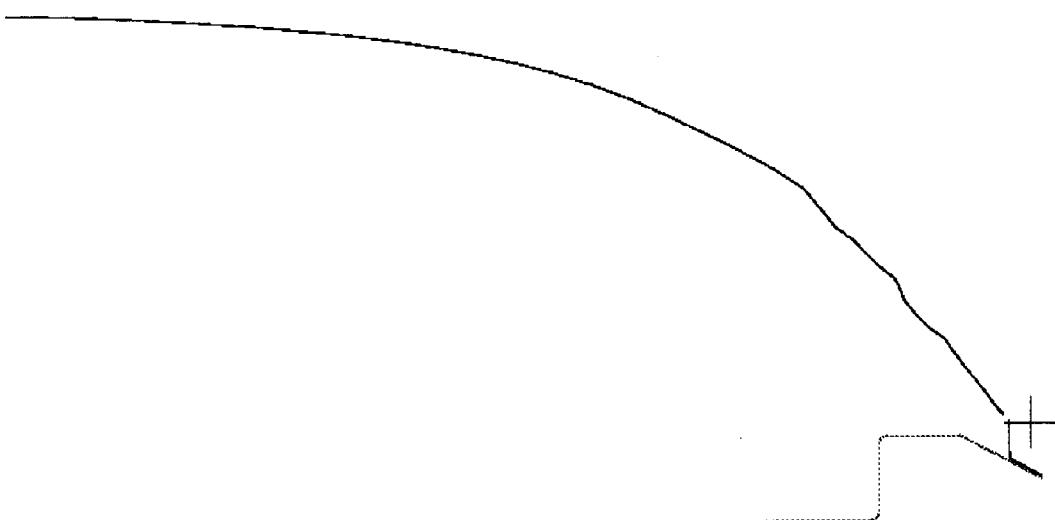
図 6-8 瞬時に 1.0MPa に加圧した場合の蓋の変形図

瞬時に 1.0MPa に加圧した場合の蓋の変形図(続き)

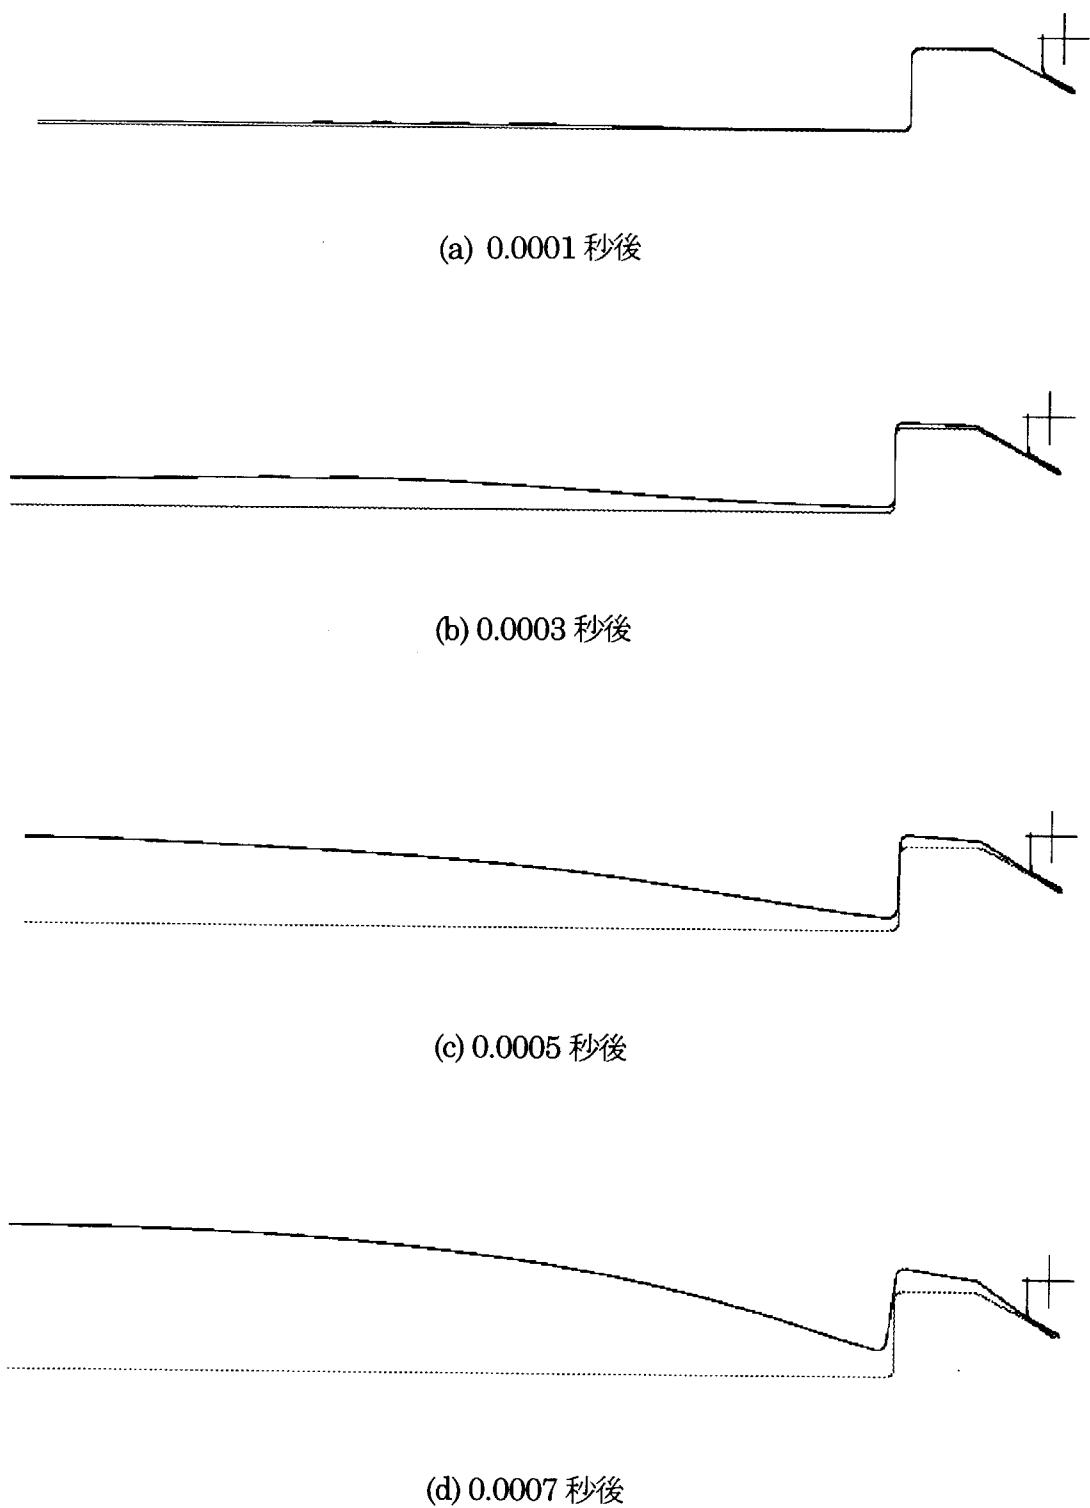
図 6-9

瞬時に 0.5MPa に加圧した場合の蓋の変形図

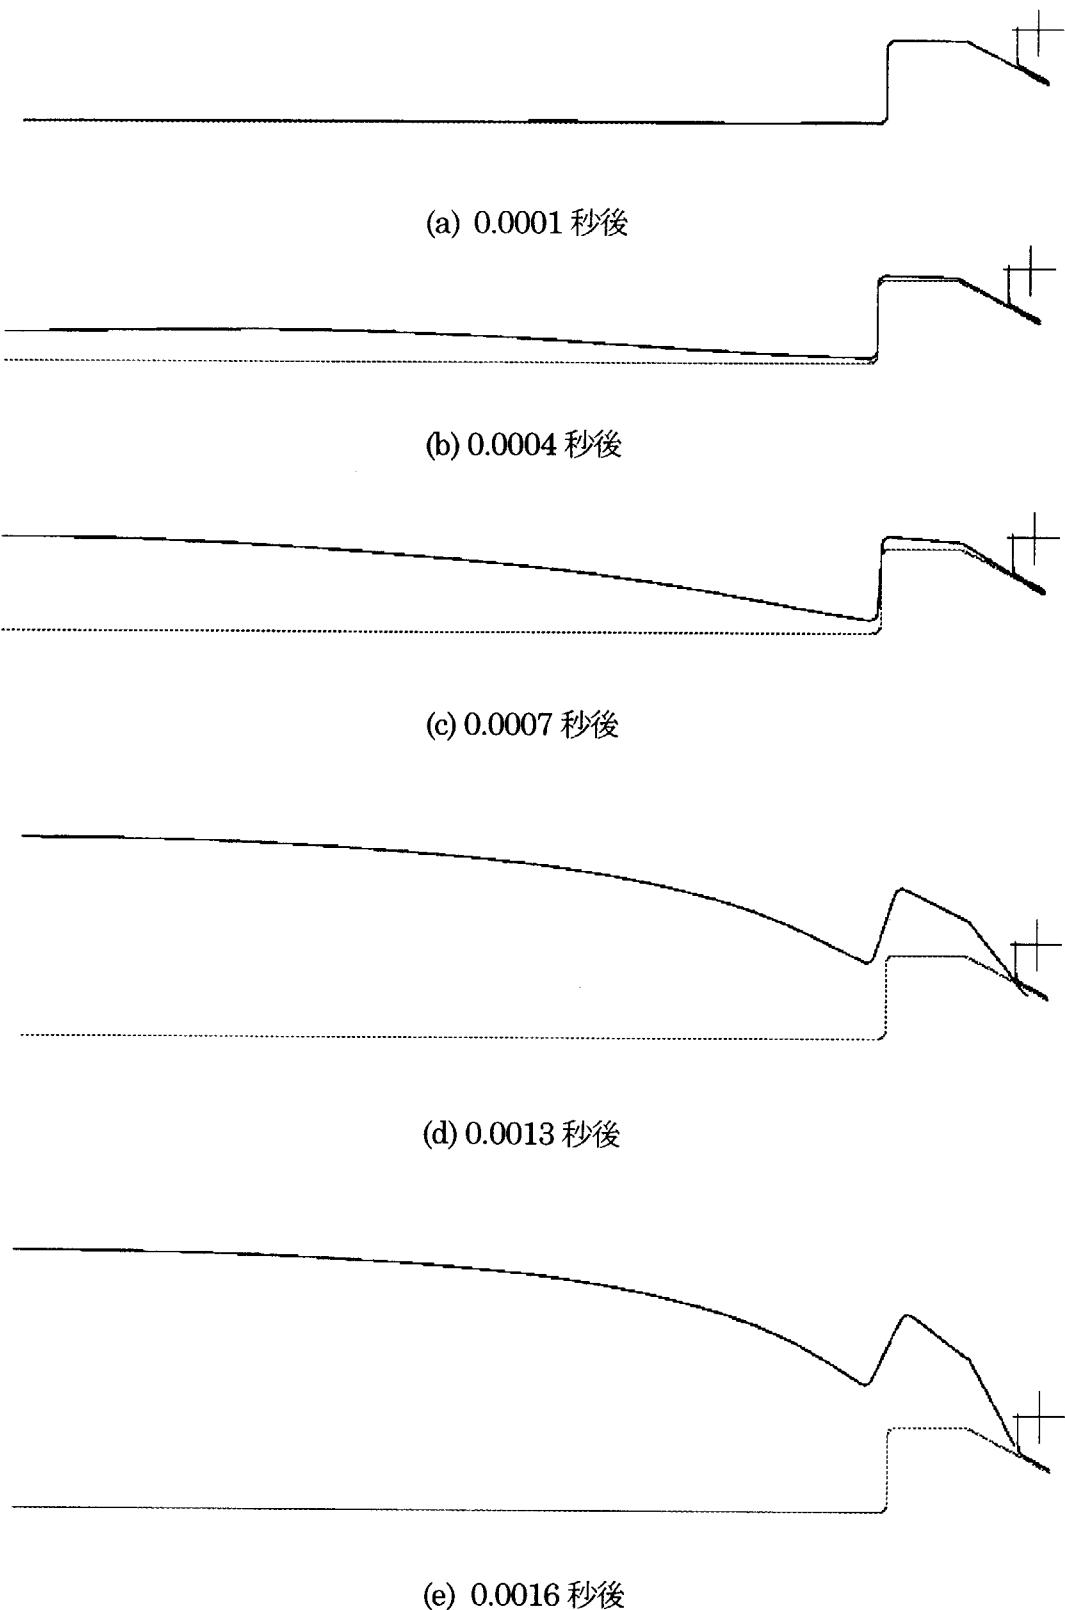
図 6-10

瞬時に 0.3MPa に加圧した場合の蓋の変形図

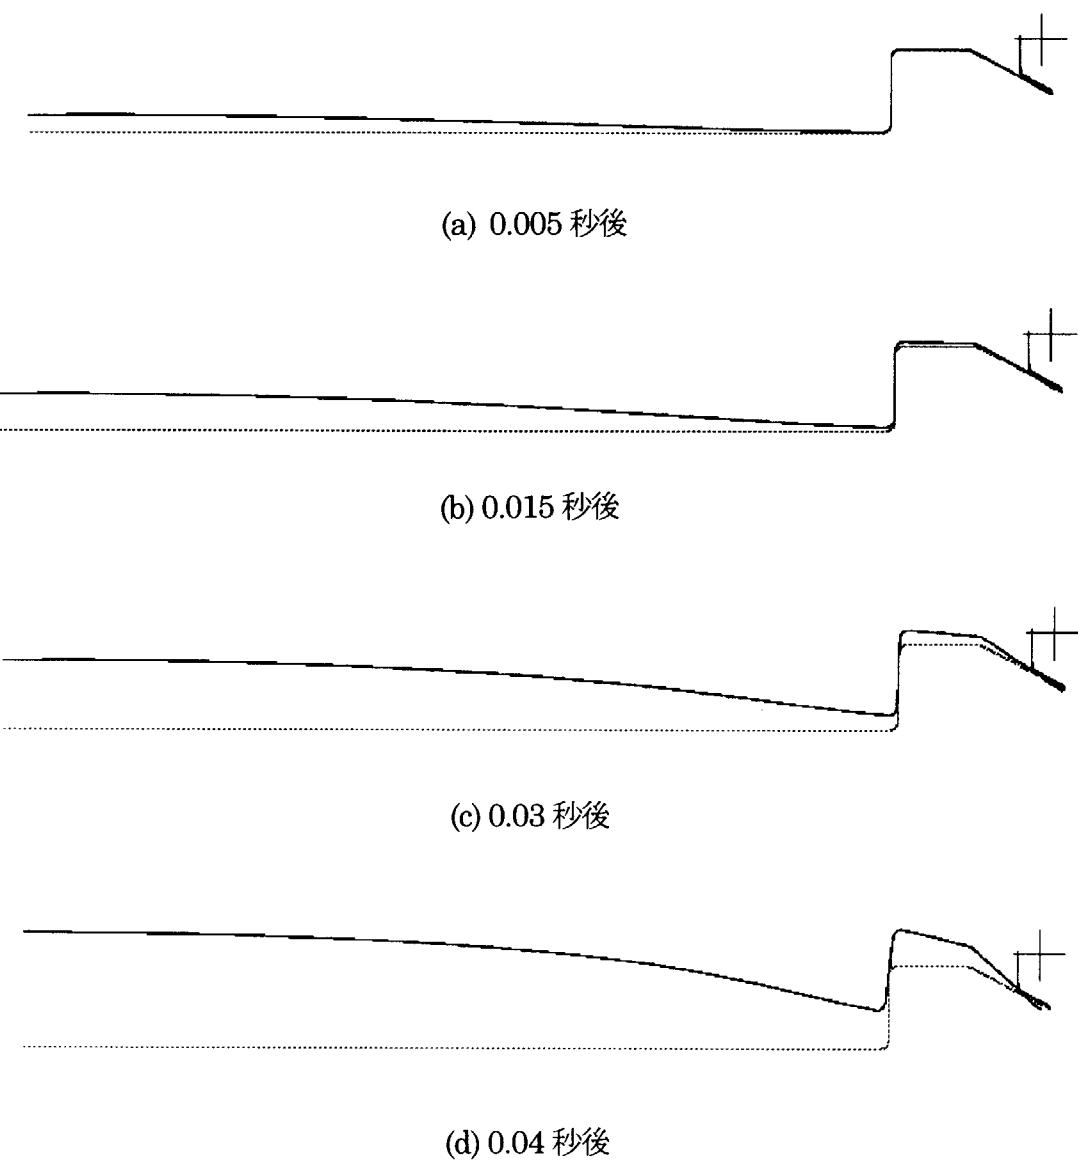
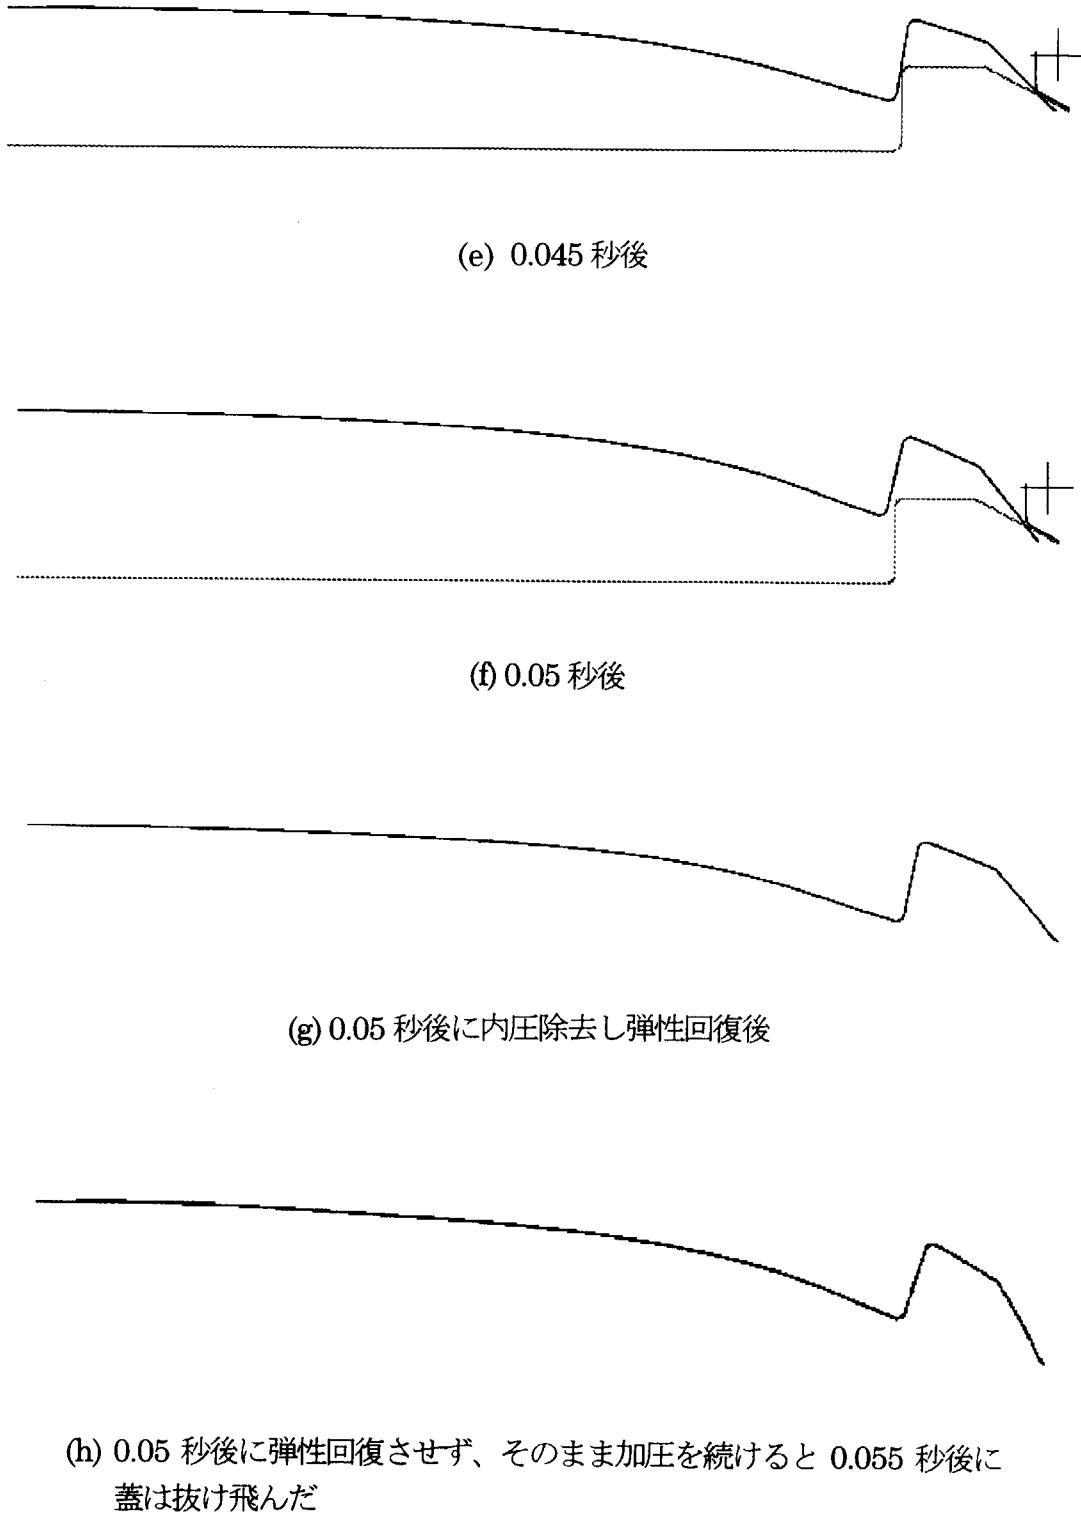
図 6-12 0.05 秒で 0.25MPa に加圧した場合の蓋の変形図

まとめると、0.05秒で0.1MPaの急激な圧力上昇以上の速度で外容器が加圧されないと、容器と蓋のすき間からガスが漏れ、蓋は抜け飛ばないと結論付けられた。

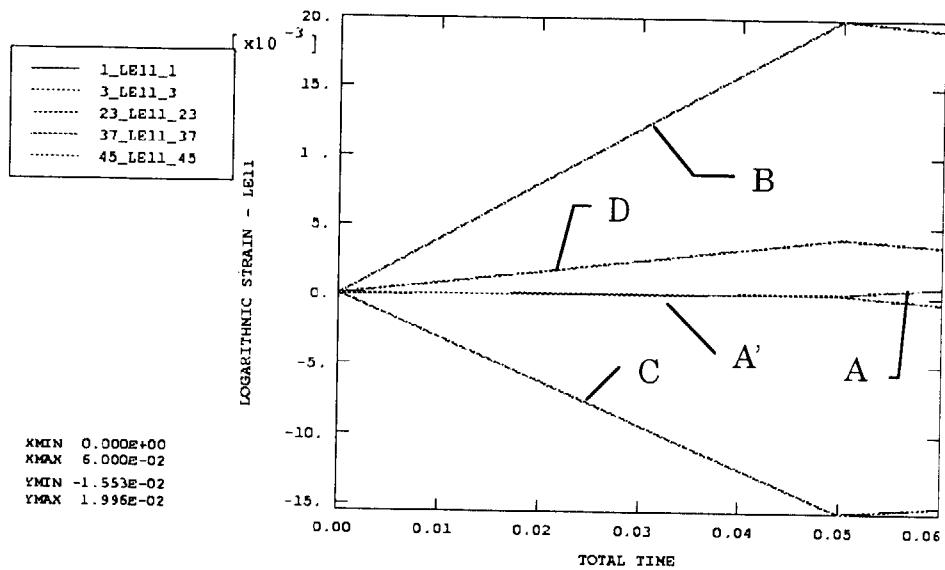
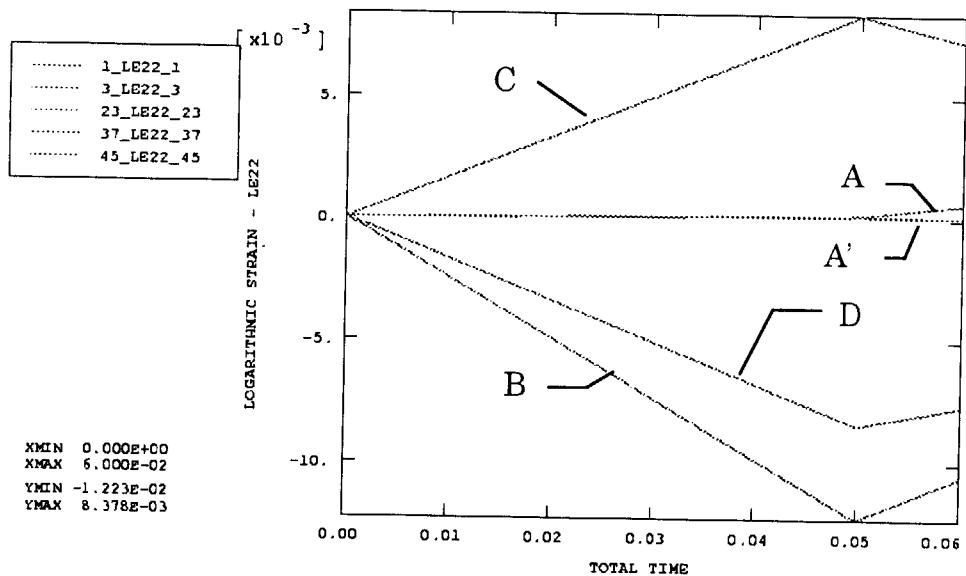
図 6-15 蓋の歪み分布

(a) 子午線方向歪み

(b) 円周方向歪み

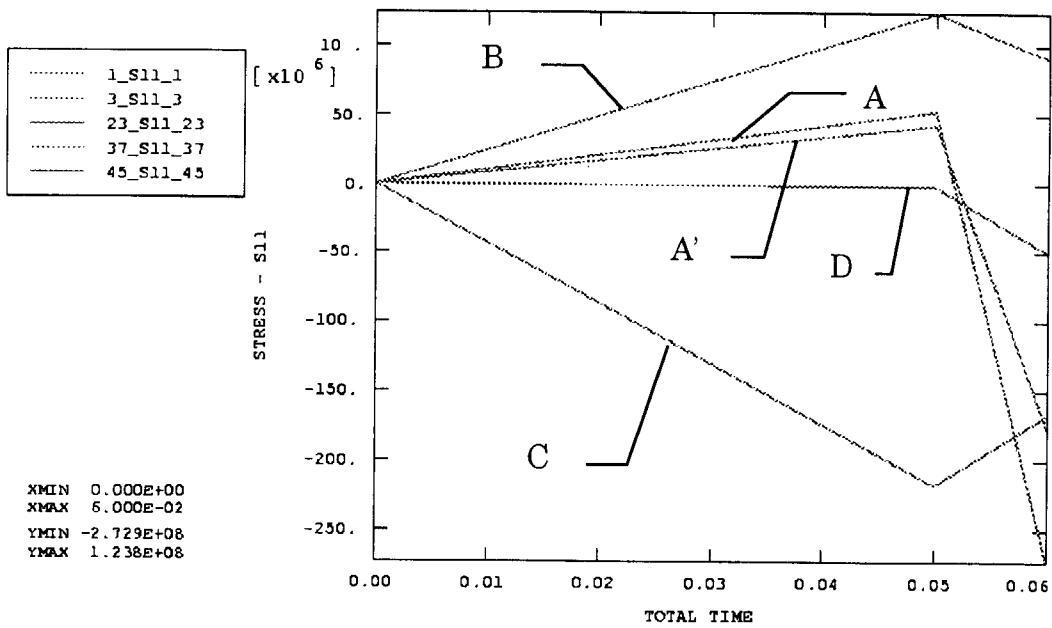
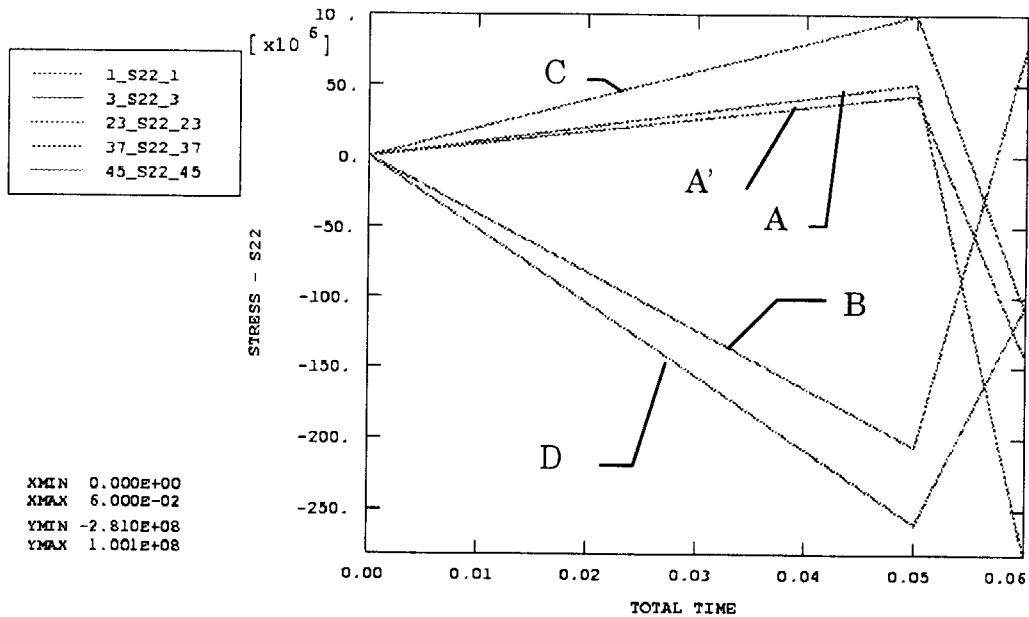
図 6-16 蓋の応力分布

(a) 子午線方向応力分布

(b) 円周方向応力分布
