幌延深地層研究計画に係る  
環境保全措置業務報告書

(核燃料サイクル開発機構 契約業務報告書)

2004年3月

株式会社 エコニクス

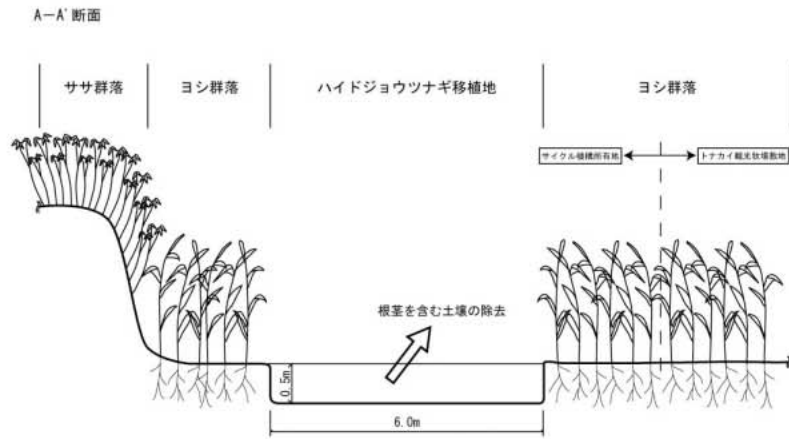
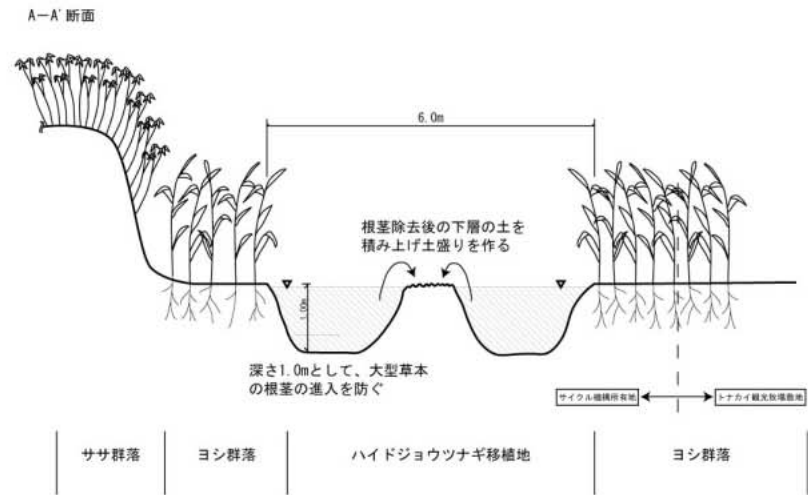
図3. 3-1 移植地造成の模式図

以上を踏まえて、バックホウを用いて地表を広さ 8.6×6.0m、深さ 0.5m まで掘下げて大型草本を除去し、池を造成した。その後、造成した池の底土を 1.0m 程度まで掘り、それを両側より掻き揚げて、中央に植え付け用の土盛り 1.0×6.0m を造成した。土盛りの位置は池の外縁からの離隔を 1.0m 以上とした (図 3. 3-1)。

①池の造成

②土盛りの造成

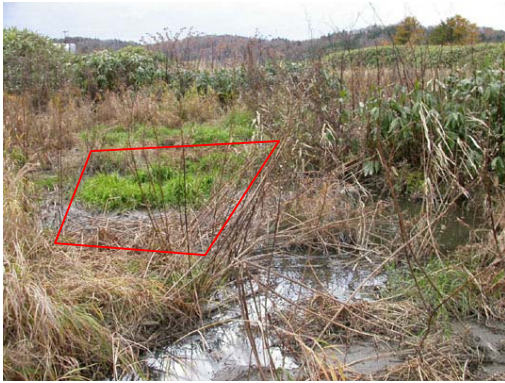
1. ハイドジョウツナギ生育地遠景

沢平坦

面の蛇行する流路のそばに生育する（赤枠内）。

晩秋季になり他の植物は枯死しているが、ハイドジョウツナギは未だ生育を続ける。他の植物群の狭間に生育するのに適した戦略である。

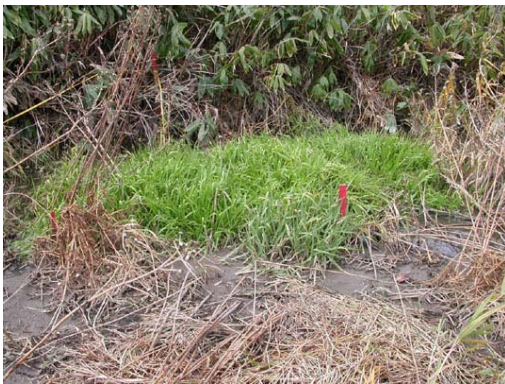
2. ハイドジョウツナギ生育地近景

周辺はヨシ、タウコギ、ミゾソバなどが枯死した状態。

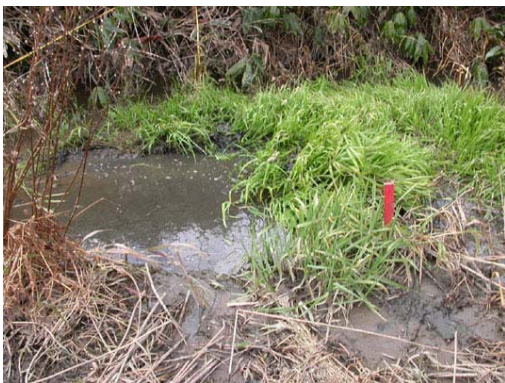
3. 同上

手前側は夏季にはミゾソバで覆われていた。

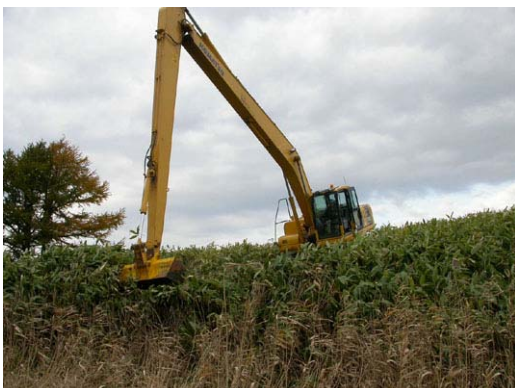
4. バックホウによる池の造成作業

ロングアームの機種を用いて丘陵面より作業する。

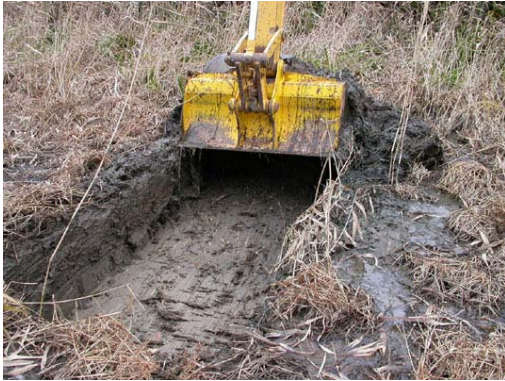
5. バックホウによる池の造成作業

大型草本の生育を押さえるために、根茎を含む土壌を深さ約 0.5m 程度まで除去する。

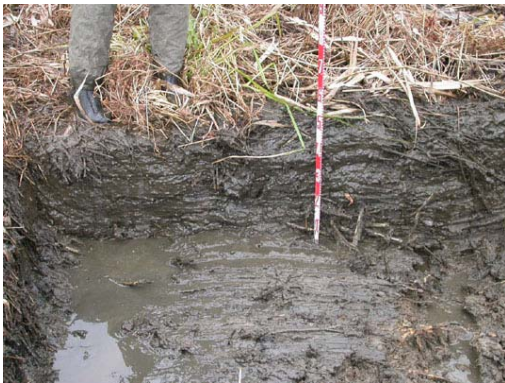
6. 同上

ヨシやオオカサスゲの根茎を除去する

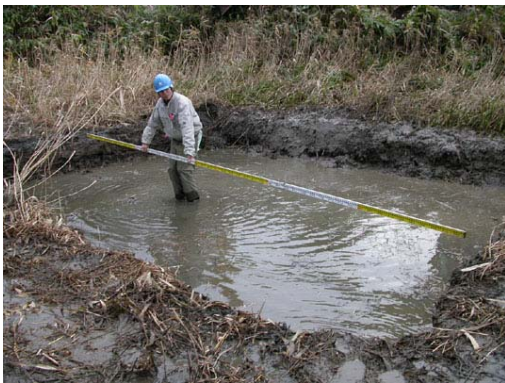
7. 造成された池

スケールは 5.0m を示す。

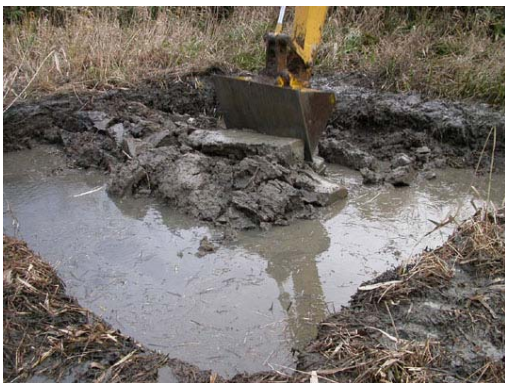
8. 土盛りの造成

植物の生育しない底の土をかきあげて、土盛りを造成する。

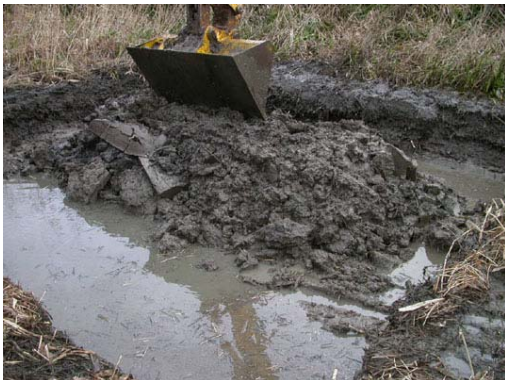
#### 9. 土盛りの造成

池中央に造成し、周辺からの根茎の侵入の防止、あるいはヨシなどが倒れ込んでも日陰にならないようにする。

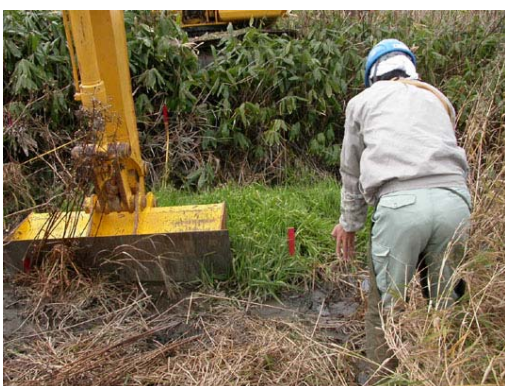
#### 10. ハイドジョウツナギの切り出し

深さ約0.3mで掘り出す。

根は地表近くに広がり、深くない。

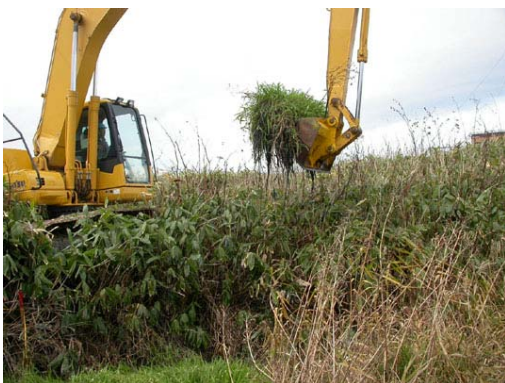
#### 11. 移植地への運搬

できるだけ生育していた地表面を壊さないようにバケットですくい上げた状態で移動させる。

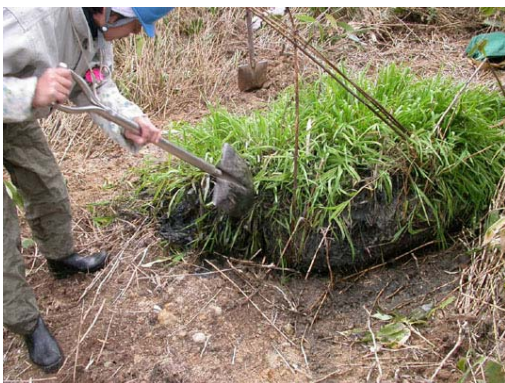
#### 12. 切り出したハイドジョウツナギ

全体がマット状に広がるため、いくつかに分けて移植する。

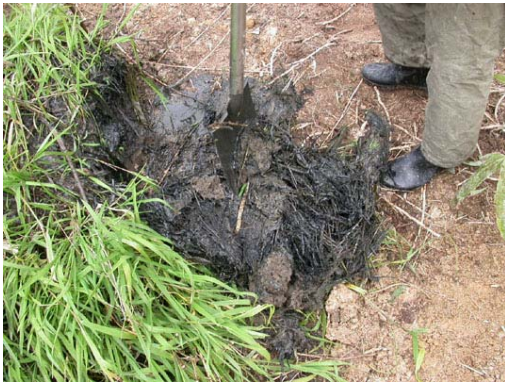
13. 切り出したハイドジョウツナギ

ヨシなど他の植物の根茎がある場合は除去する。

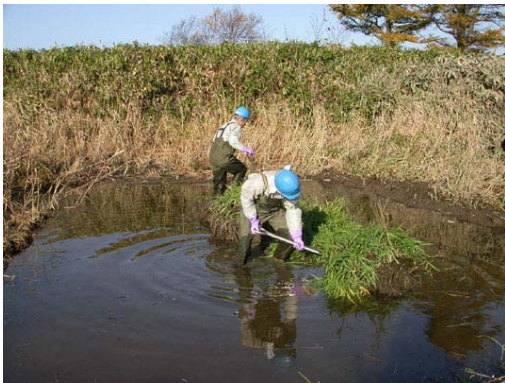
14. 移植（植付け）作業

土盛りの上にハイドジョウツナギのマットを移し、底土に密着するように広げる。

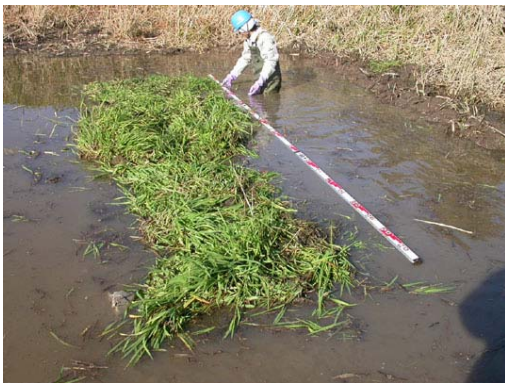
15. 移植（植付け）後

外縁部のハイドジョウツナギは水に浮いた状態のものもある。

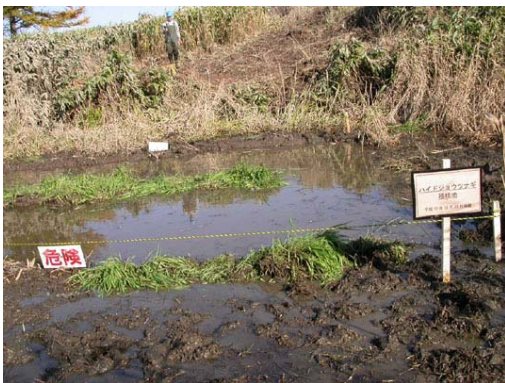
16. 移植地完成

手前の緑色の植物もハイドジョウツナギで、土盛りに植付けきれなかったものは、ここに植付けた。
