常時微動を利用した空洞探査手法の適用試験 －坑道跡への適用－

中部電力株式会社
技術開発本部 電力技術研究所

常時微動を利用した空洞探査手法の適用試験
－坑道跡への適用－

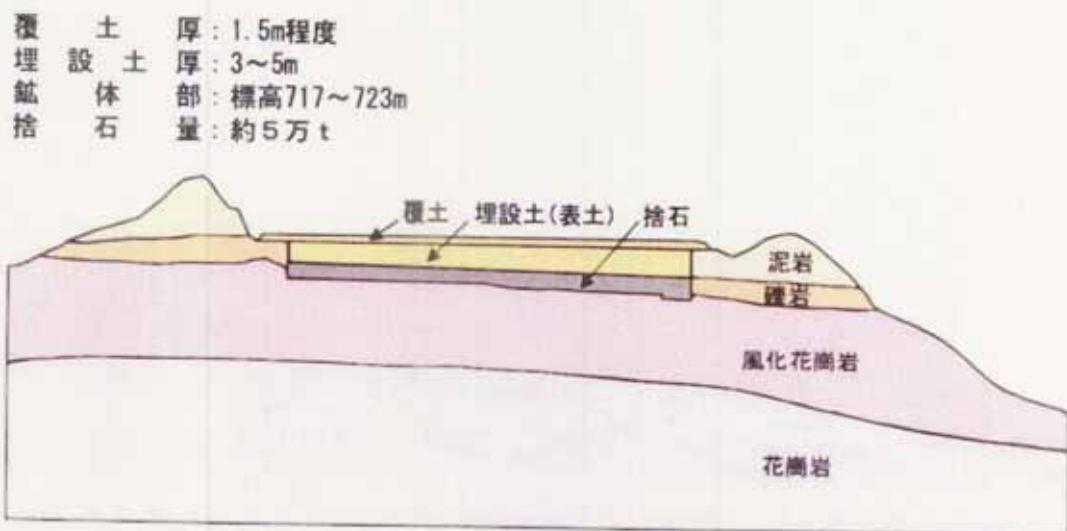
図2-1 露天採掘場跡地の概要¹⁾

夜次露天採掘場跡地周辺の地質構造は、下層より花崗岩、風化花崗岩、礫岩、泥岩の層準で、採掘場跡地は礫岩、泥岩層が埋め戻された捨石、表土、マサ土に置き換わっている（図2-1参照）¹⁾。

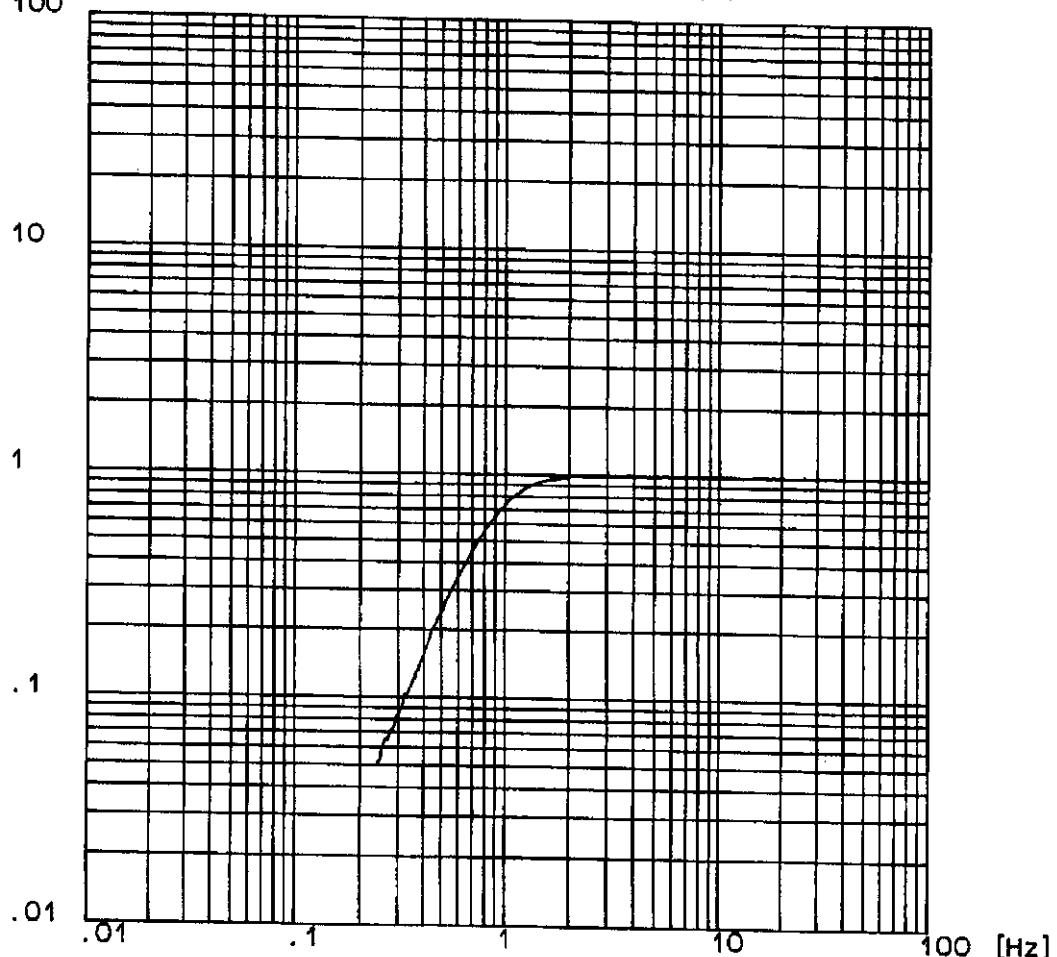
図4. 1-1 計測システムの周波数特性

常時微動の計測は、佐藤商事製(旧振動技研製)の常時微動計測システムを使用した。センサーは1秒以下でほぼフラットな振動数特性を有する3成分速度計(水平2方向、鉛直1方向、固有振動数1秒)UP-255Sを使用した。増幅器はUPS-T3を使用した。この増幅器によって、常時微動計の振動数特性を5秒以下でフラットとなるよう設定することも可能である。増幅器の仕様および計測システムの周波数特性を表4. 1-1および図4. 1-1に、装置の外観を写真4. 1-1に示す。

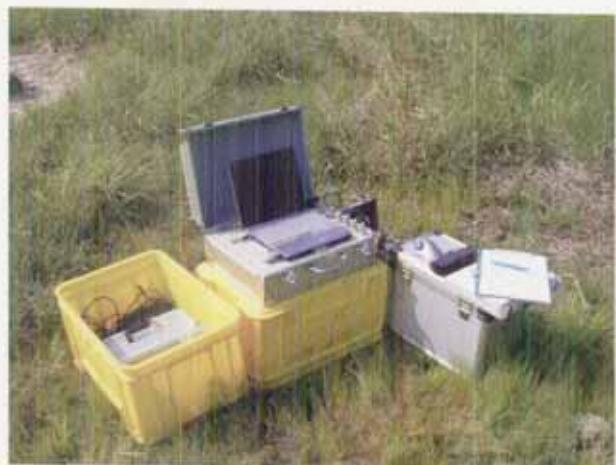
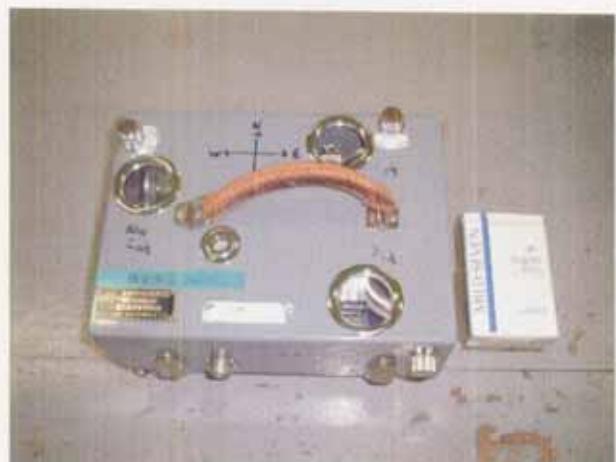
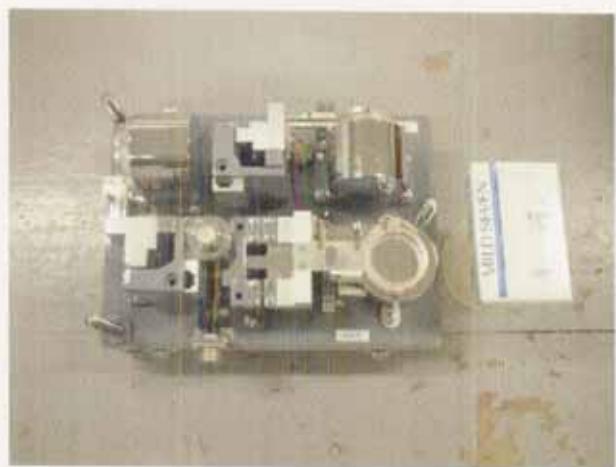
写真4. 1-1 常時微動計測システム
(上 増幅器と収録装置兼モニタ、中 振動センサー 下 振動センサー（蓋を開けた状態）)

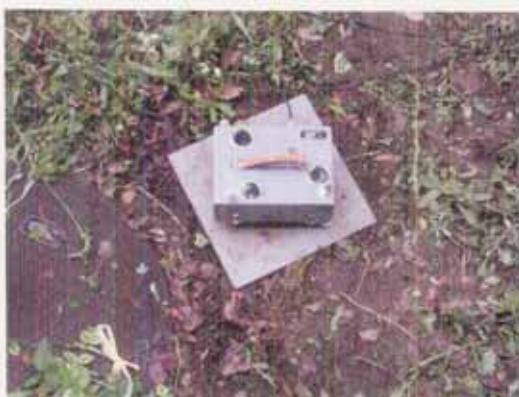
振動センサーを調査地点に設置する。設置面に不陸が目立つ場合や接地面が軟弱な場合には整地して、固定針のついた設置台を地盤に打ち込み地盤と一体化させた上で振動センサーを設置する。

写真4. 1-2 振動センサー設置状況
(設置台上に設置)

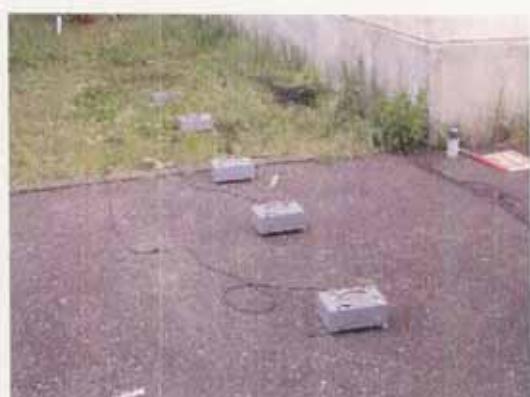
写真4. 1-3 振動センサー設置状況

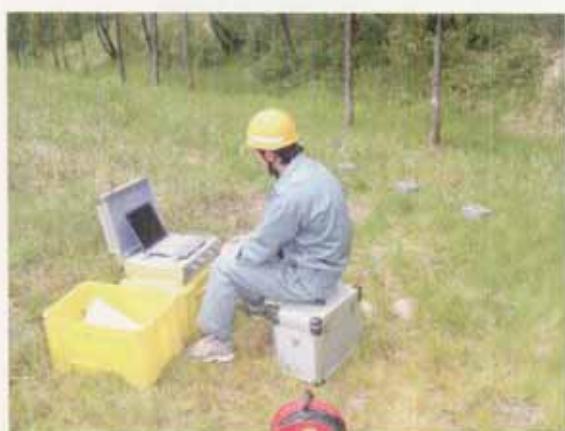
写真4. 1-4 計測状況

振動センサーを設置した後に計測を開始する。振動の速度計測に当たって、サンプリング周波数は 200Hz で実施するが、状況に応じて任意に設定可能である。計測時間は 3 分間を標準とし、状況に応じて同一地点で複数回計測するか、計測時間を延長し、定常な常時微動を記録するよう配慮する。

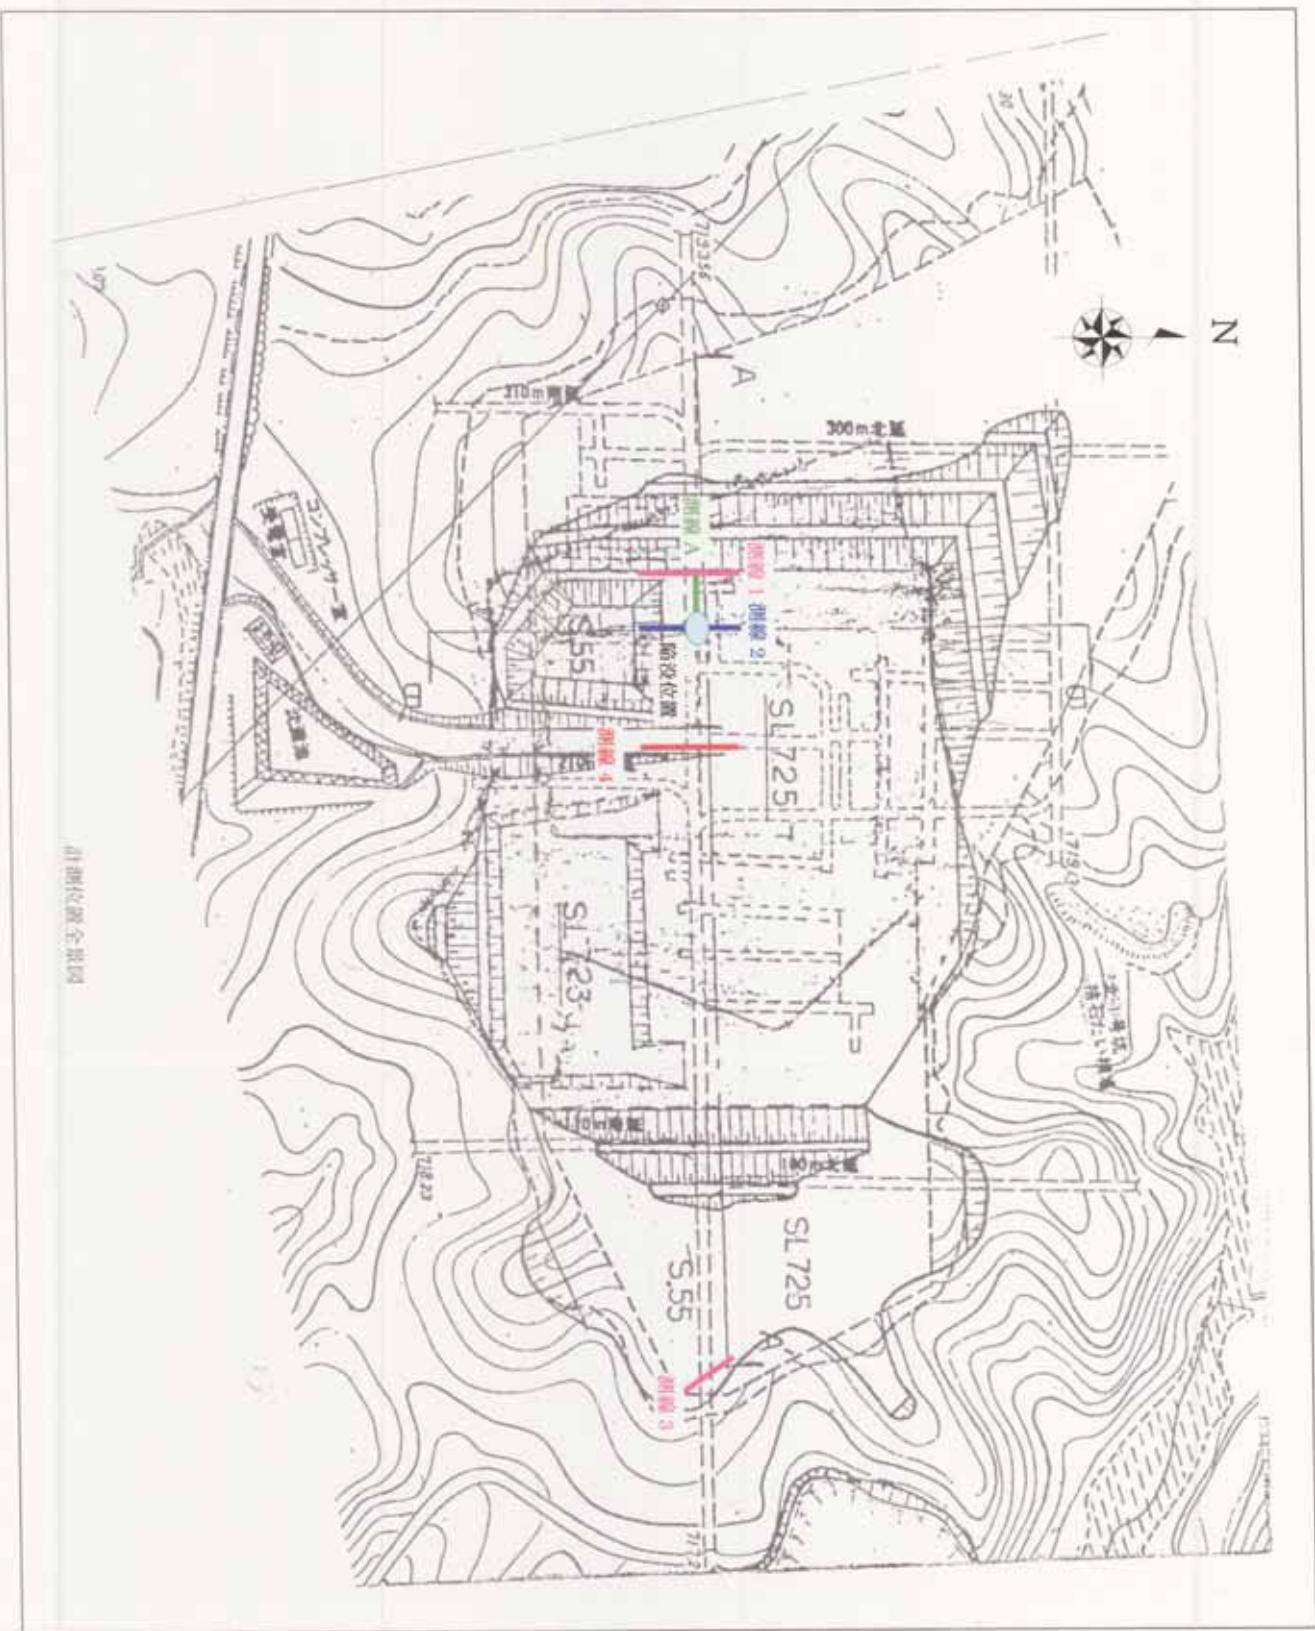
图4-2-1 常时微动计测点位置图

図4. 2-1に示す5測線上に常時微動計を設置し、微動波形を取得した。

測線長は測線1～4が10mであり、測線Aが6mである。

測線1～4に関しては、始めに常時微動計を基準点である測線中心(0m)と+1m, +2m, +3m, +5mに設置し、5台同時に計測を行った(基準点から南側が+方向)。

次に 0 m, -1 m, -2 m, -3 m, -5 m に設置し、同様に 5 台同時計測を行った（基準点から北側が - 方向）。

測線 A は、測線 1 と測線 2 の基準点間を結ぶ測線であり、常時微動計を測線 1 の基準点、+1.5m, +3.0m, +4.5m、測線 2 の基準点 (+6.0m) に設置し、5 台同時計測を行った。

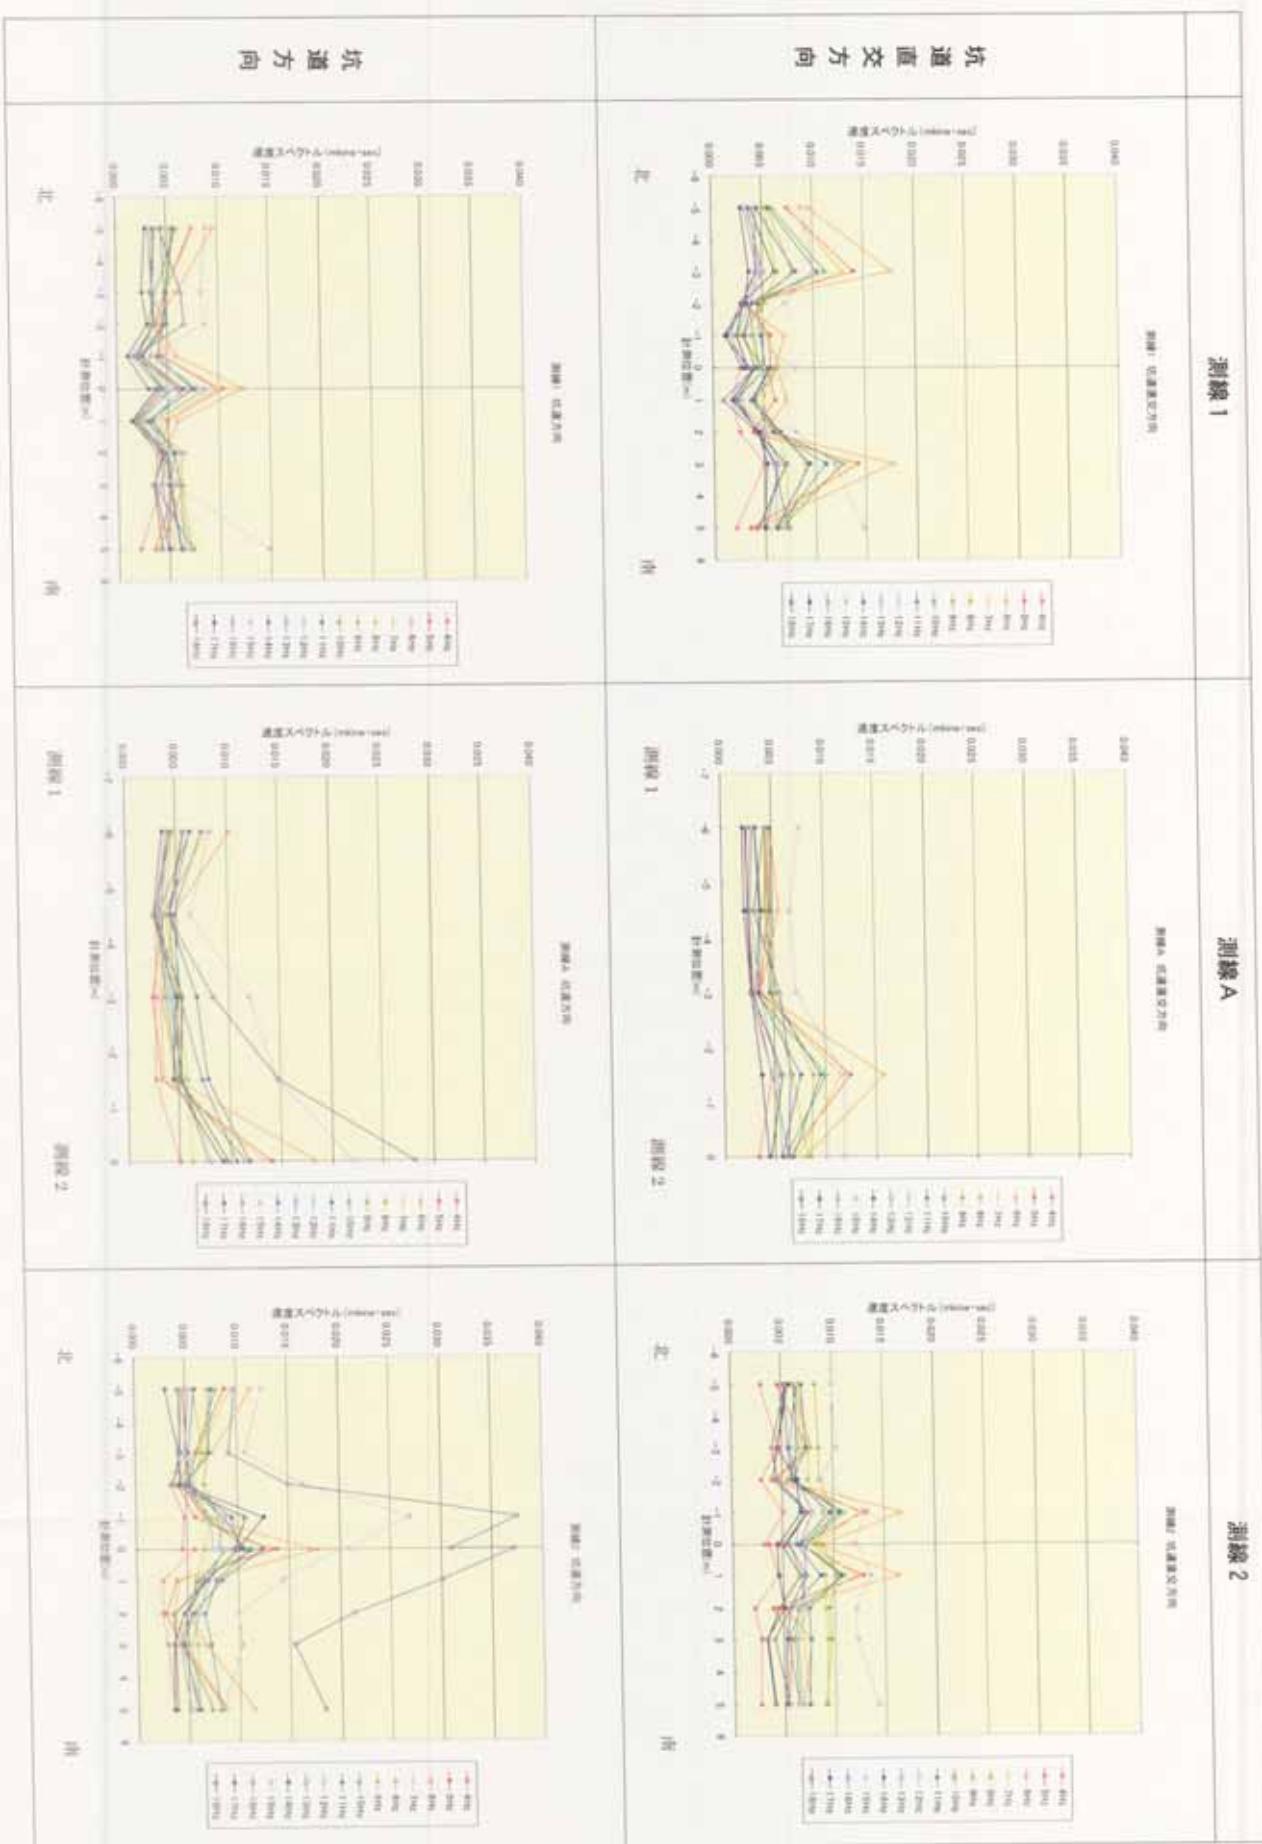
図4.3-1 常時微動空洞探査結果① (速度スペクトル表示)

取得した微動波形から各測点におけるフーリエスペクトルを求め、周波数毎の速度スペクトルに着目して、測線内における各測点間の速度スペクトルの大小を比較した結果を図 4. 3-1, 2 に示す。

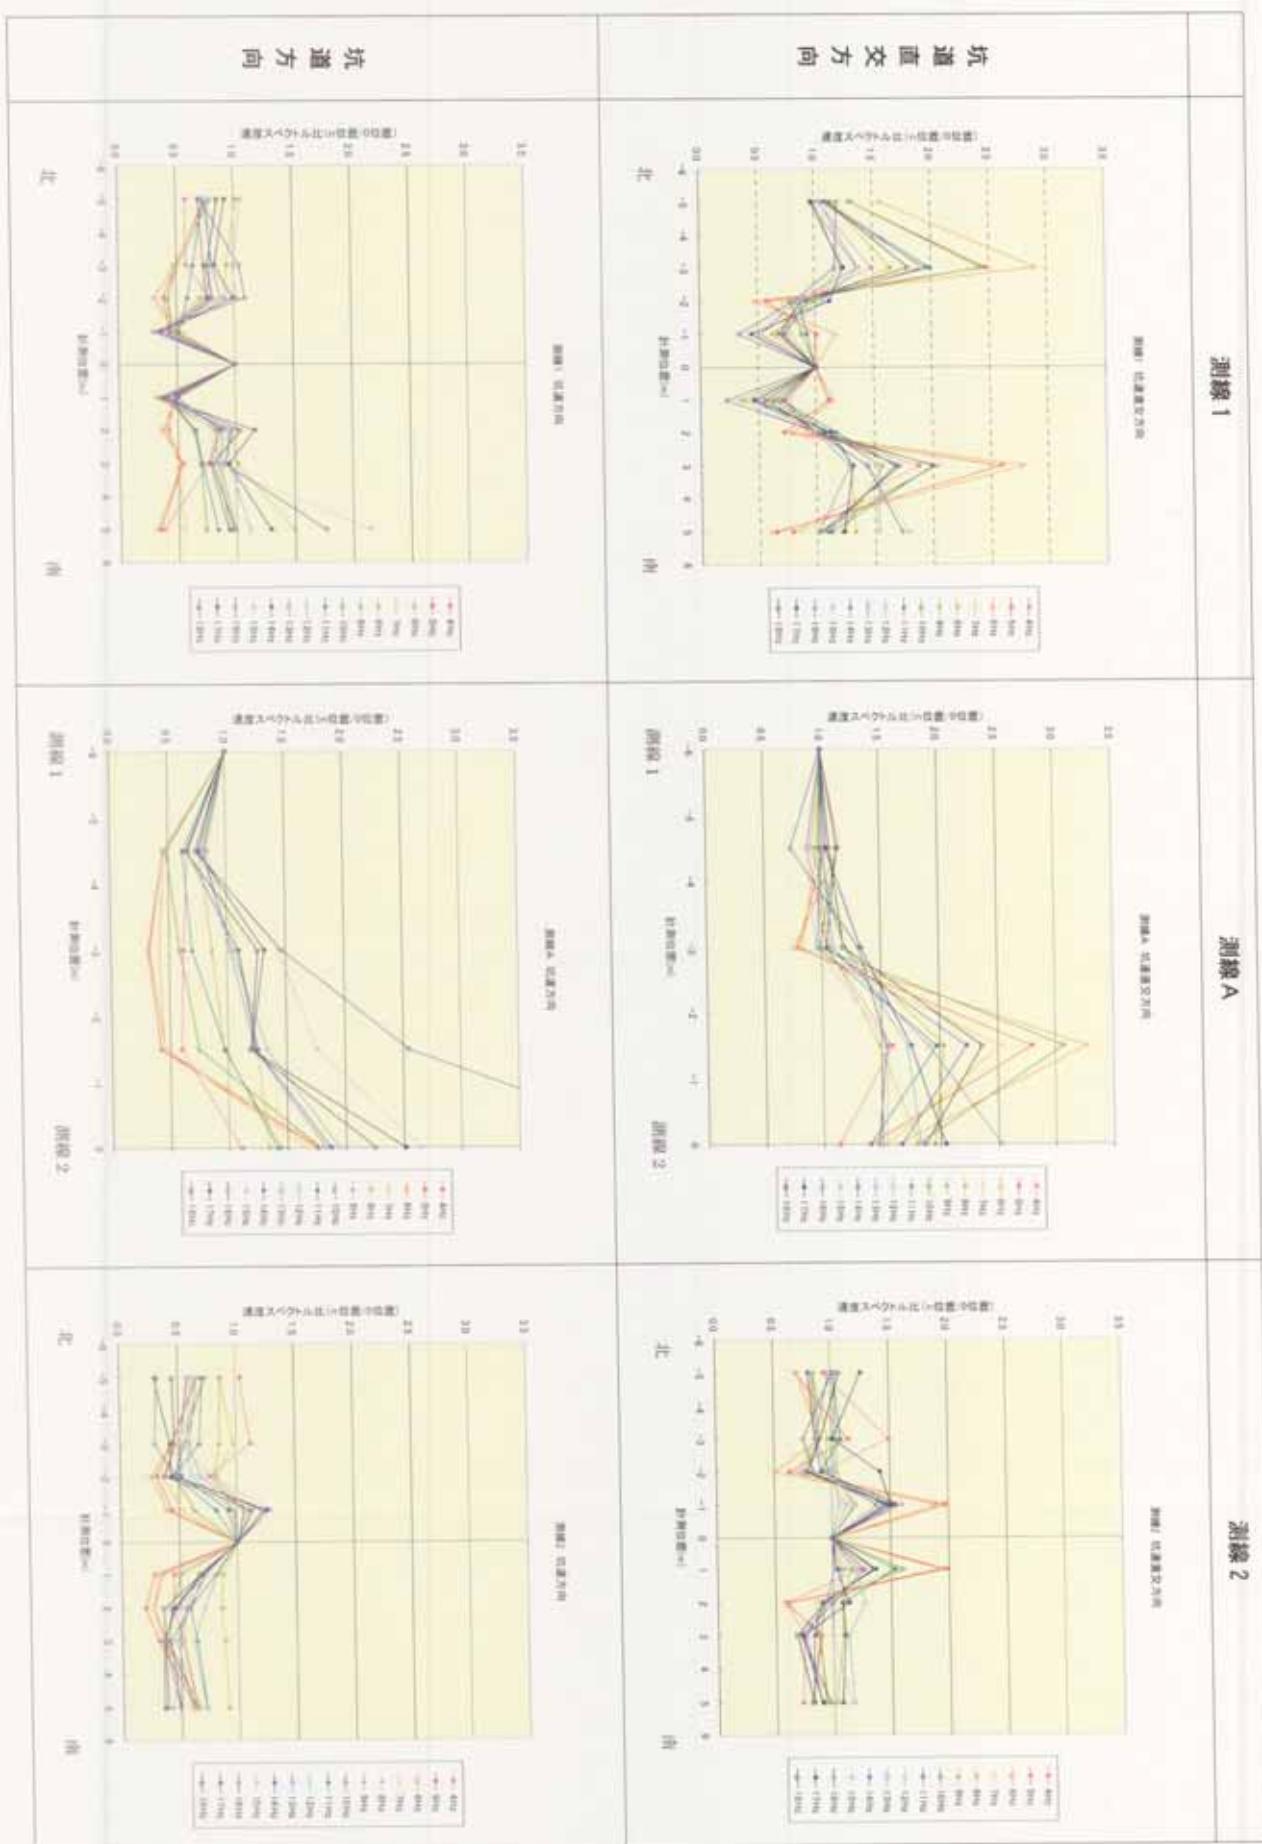
図4.3-3 常時微動空洞探査結果③(スペクトル比表示)

また、基準となる測線中央の速度スペクトルと他の測点における速度スペクトルの比で対比した結果を図 4. 3-3, 4 に示す。

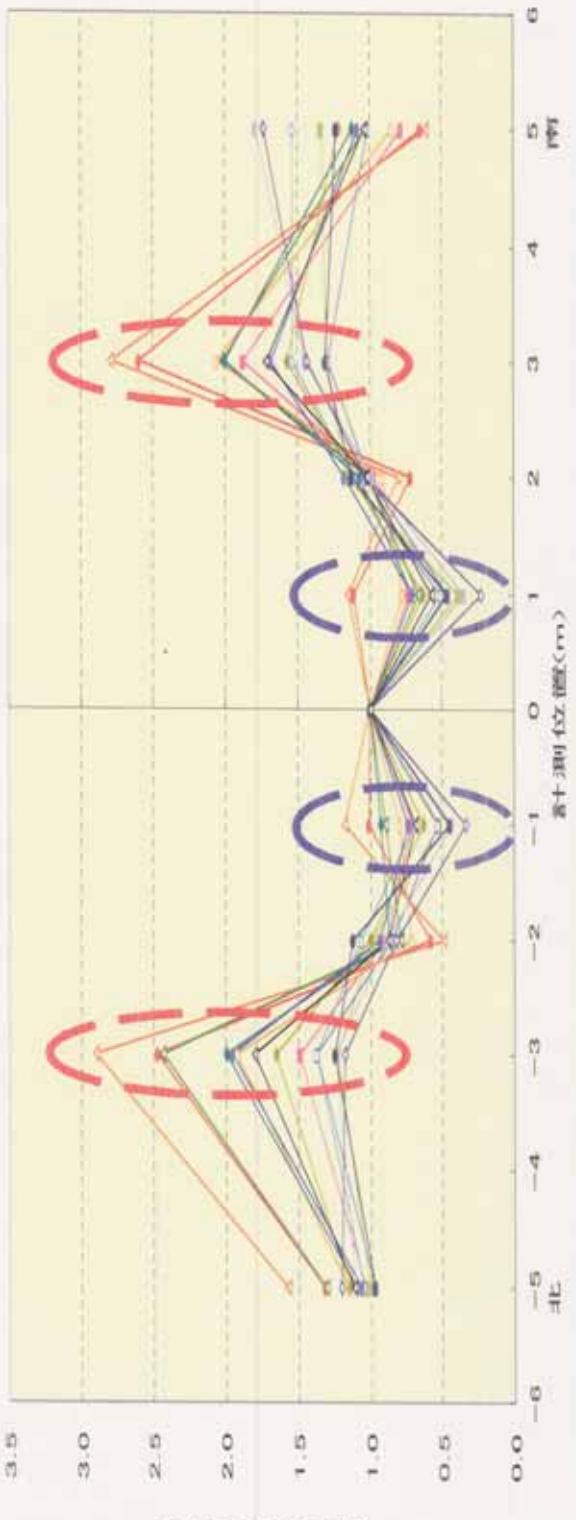
図4、3-5 計測結果による空洞分布状況の推定(測線1)

測線 1 は埋め戻しが行われていないと思われる坑道を横断する測線である。坑道直交成分の解析結果によると、坑道中心よりも 1 m 外側でスペクトルが低下する周期帯が多く見受けられたこと、また、3 m 外側では境界付近の反射によるものと考えられるスペクトルの上昇が見受けられたことから、測線下部における空洞の存在が示唆された。

同様に坑道平行成分の解析結果においても、坑道中心から 1 m（一部 2 m も）外側でスペクトルの低下が確認された。

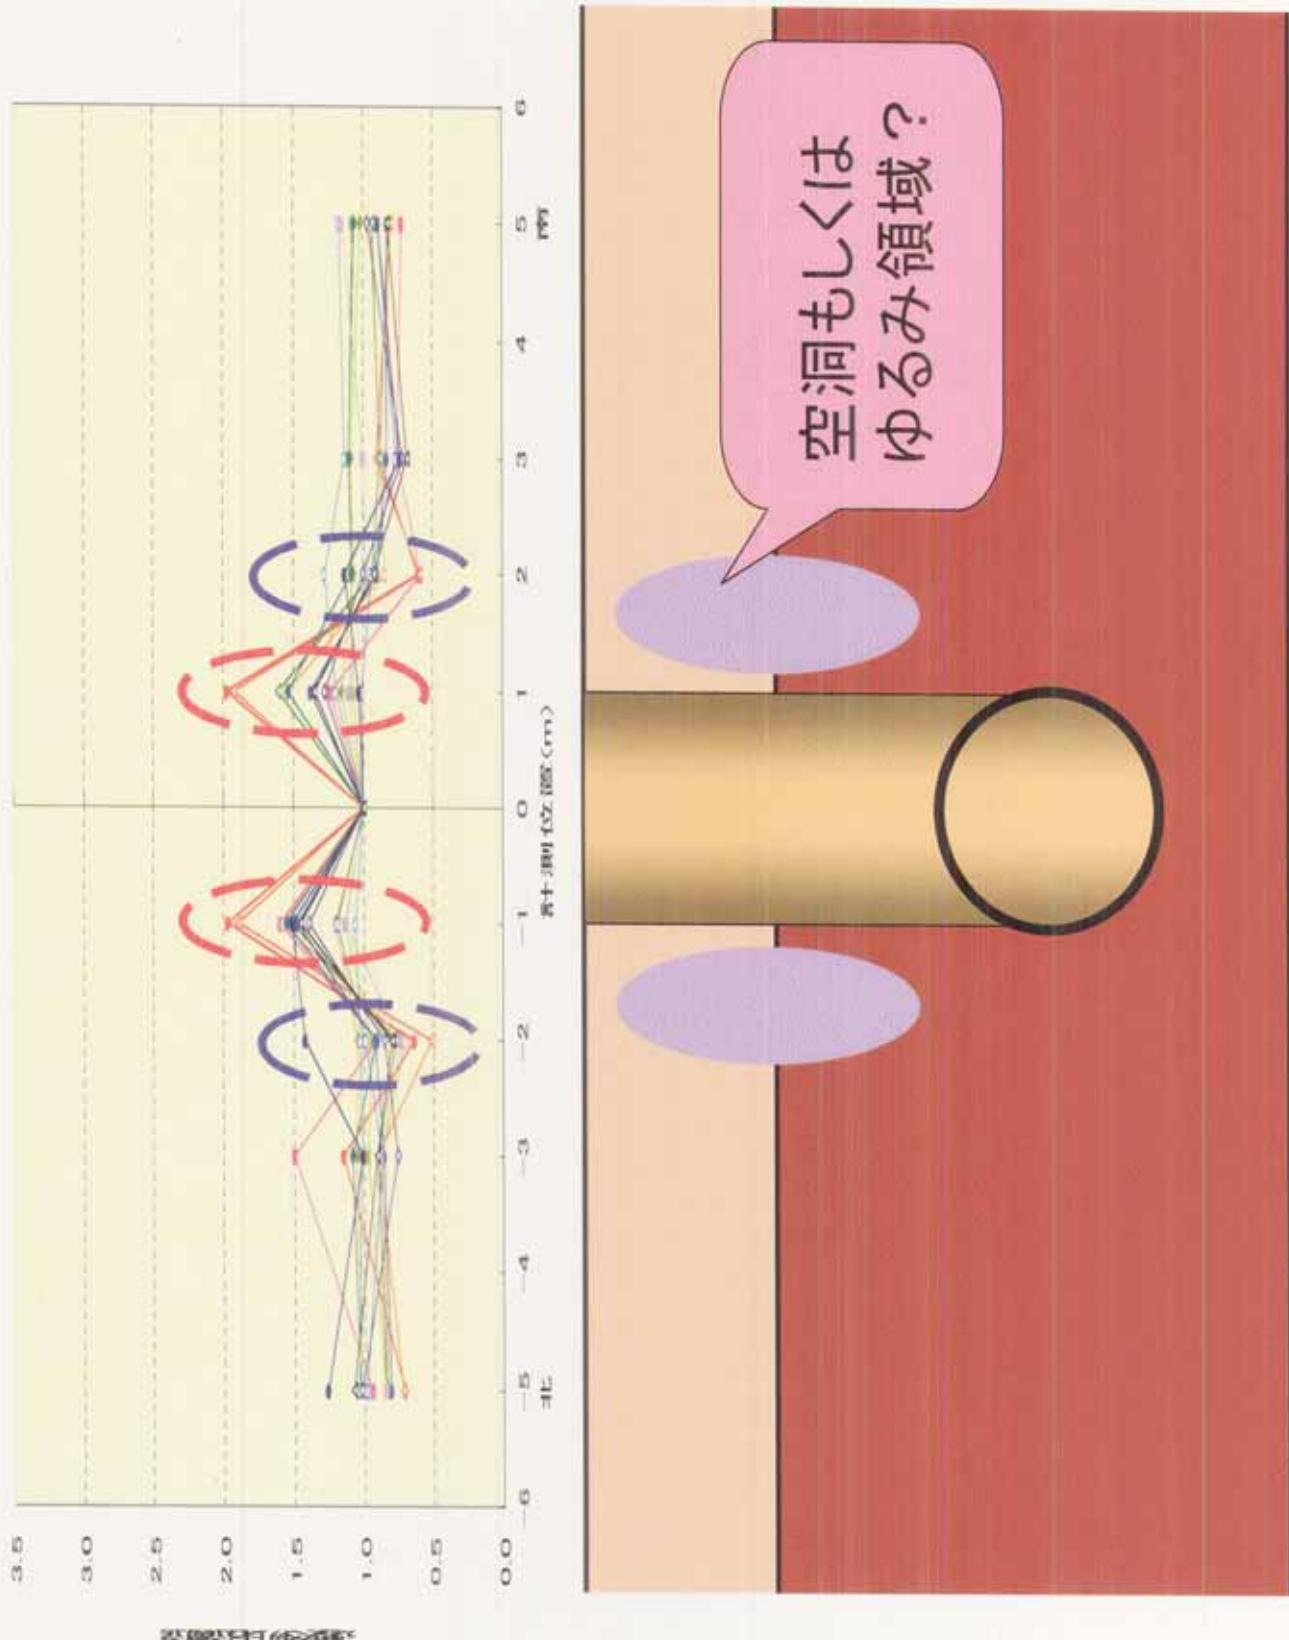
図4.3-6 計測結果による空洞分布状況の推定(測線2)

測線 2 は陥没に伴う埋め戻しが行われている坑道を横断する測線である。坑道直交成分の解析結果で特徴的なものとしては、測線 1 と逆の傾向を示していることである。

（坑道中心を挟んで 1 m の箇所でスペクトルが高く、2 m の箇所で低くなっている。）これは上述したものと同様の境界付近における反射が生じていると思われるため、埋め戻しが不十分であるか埋め戻した箇所と原地盤の境界が緩くなっている可能性がある。

なお、坑道平行成分についても類似した傾向が見受けられた。

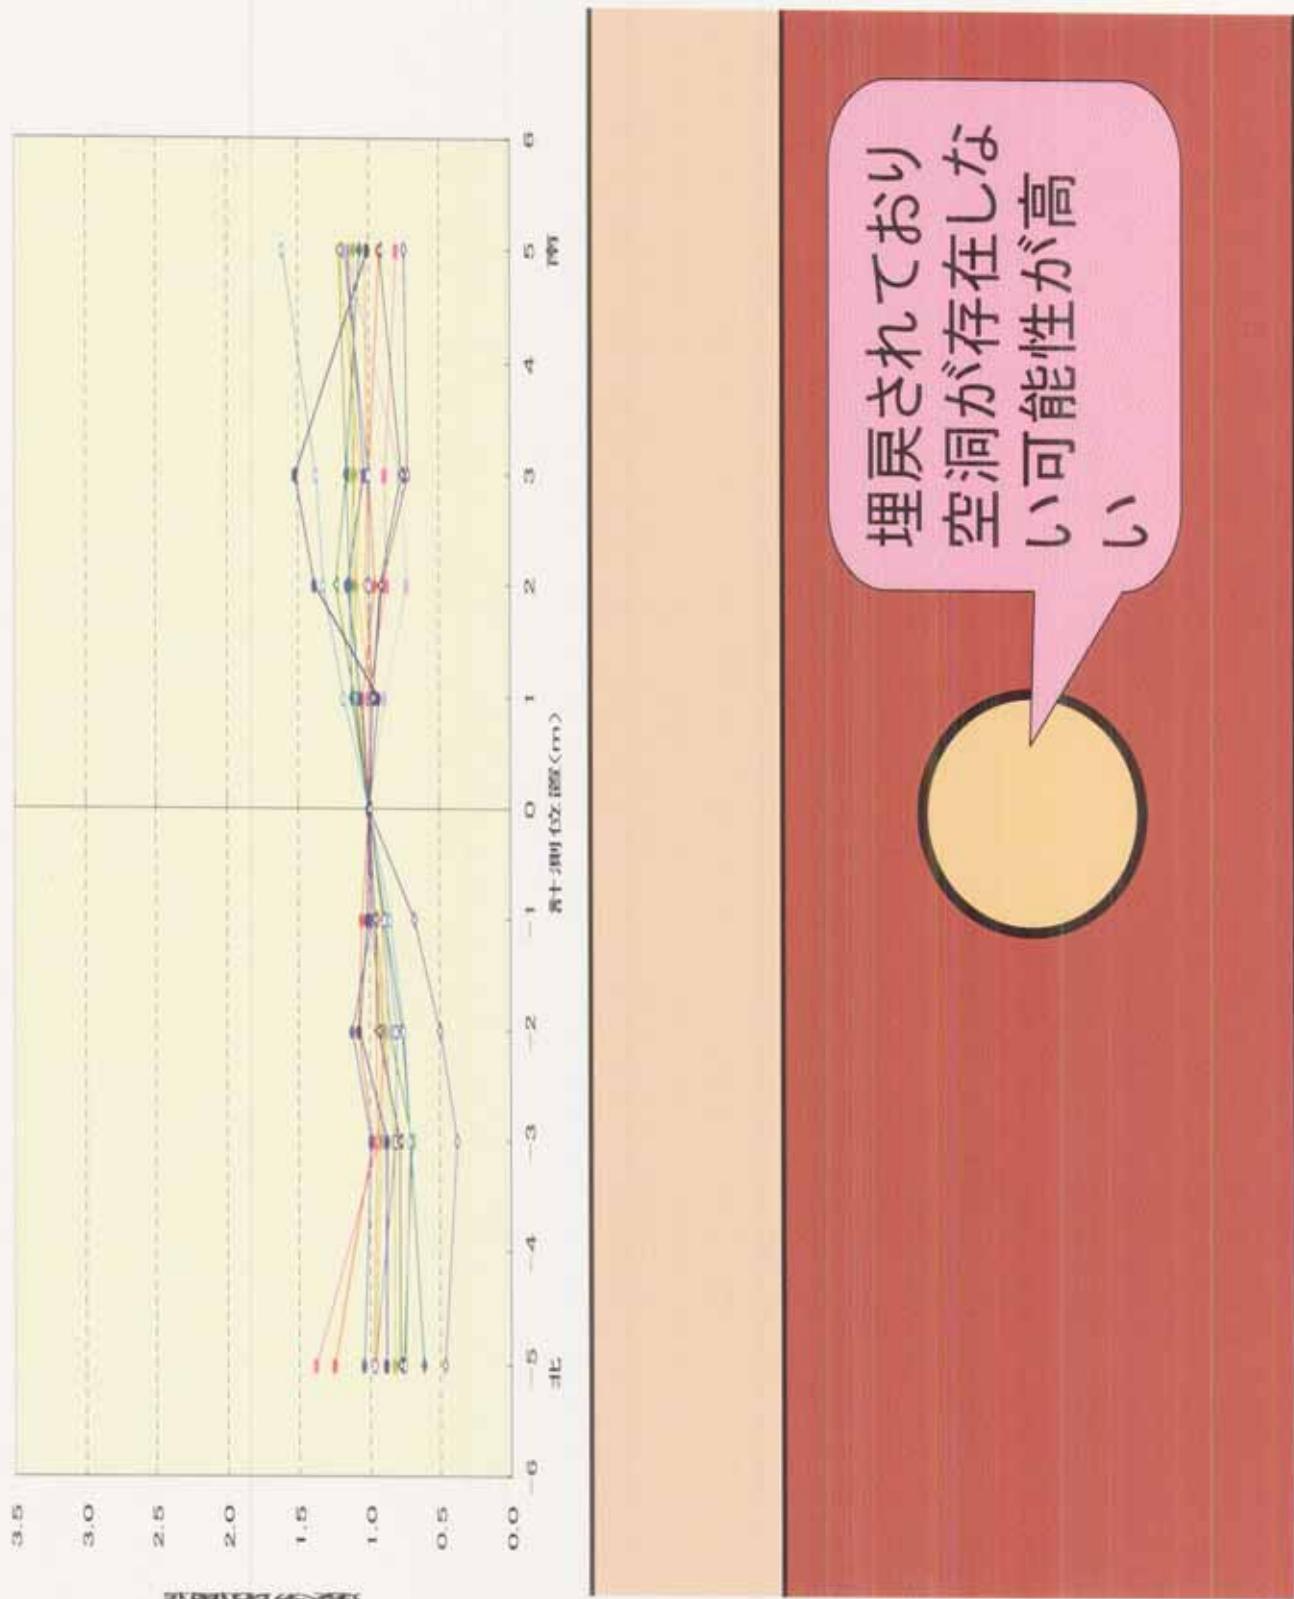
図4.3-7 計測結果による空洞分布状況の推定(測線3)

測線 3 は埋め戻しの実施が不明な坑道を横断する測線である。解析結果によると、坑道直交成分、坑道平行成分共にスペクトル比が 0.5 倍 ~ 1.5 倍の範囲に収まってお

り、顕著な傾向は確認できなかった。

これは、測線3の計測結果と調和的であることから、測線3には空洞が存在していない可能性が高いと思われる。

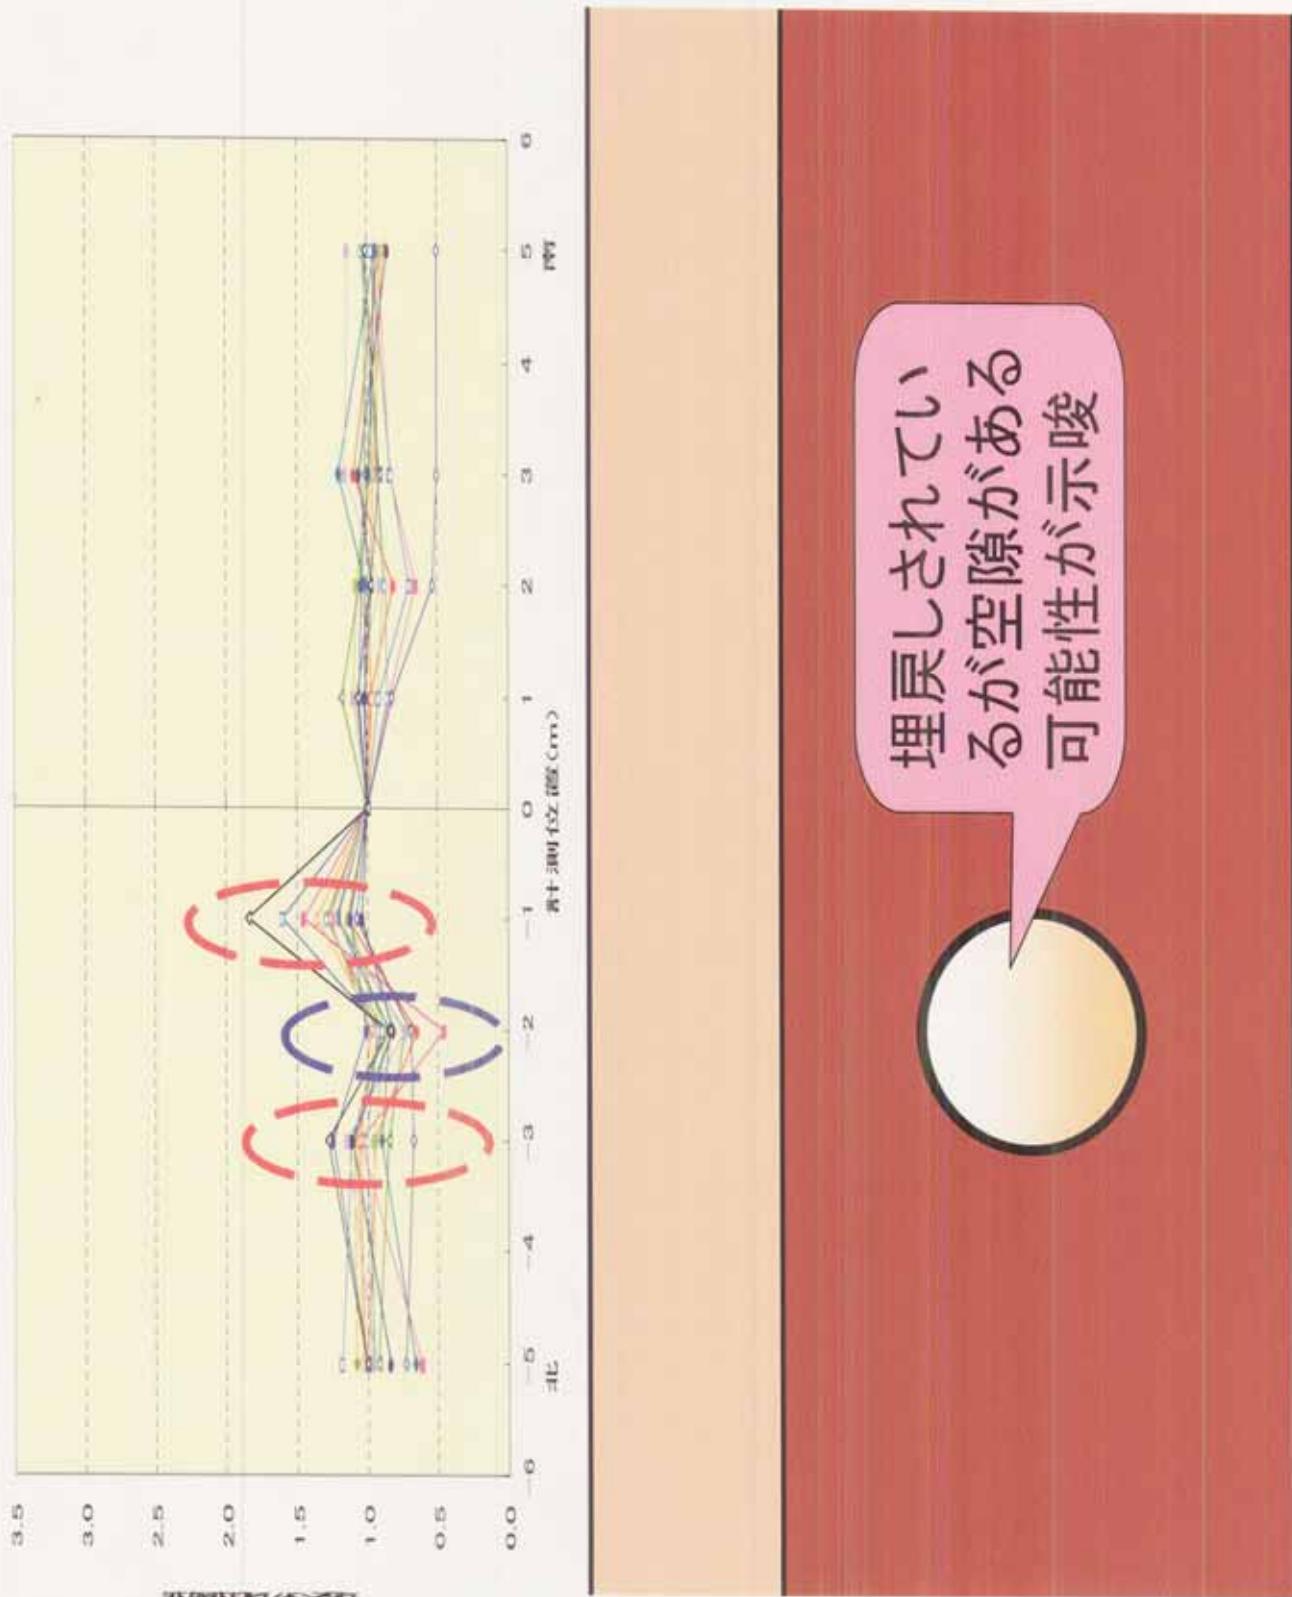
図4.3-8 計測結果による空洞分布状況の推定(測線4)

測線4は埋め戻された可能性の高い坑道を横断する測線である。解析結果によると、坑道直交成分、坑道平行成分共に基準点から北側2mの周辺でスペクトルの差が大きくなっていることから、この位置が坑道跡地である可能性が高い。また、測線2と類似した傾向を示していることから、埋戻しは行われているが、何らかの要因により空隙が生じている可能性がある。

なお、自動車による交通振動を与えて計測したデータを用いた解析結果によると、坑道による顕著な差異を確認することはできなかった。

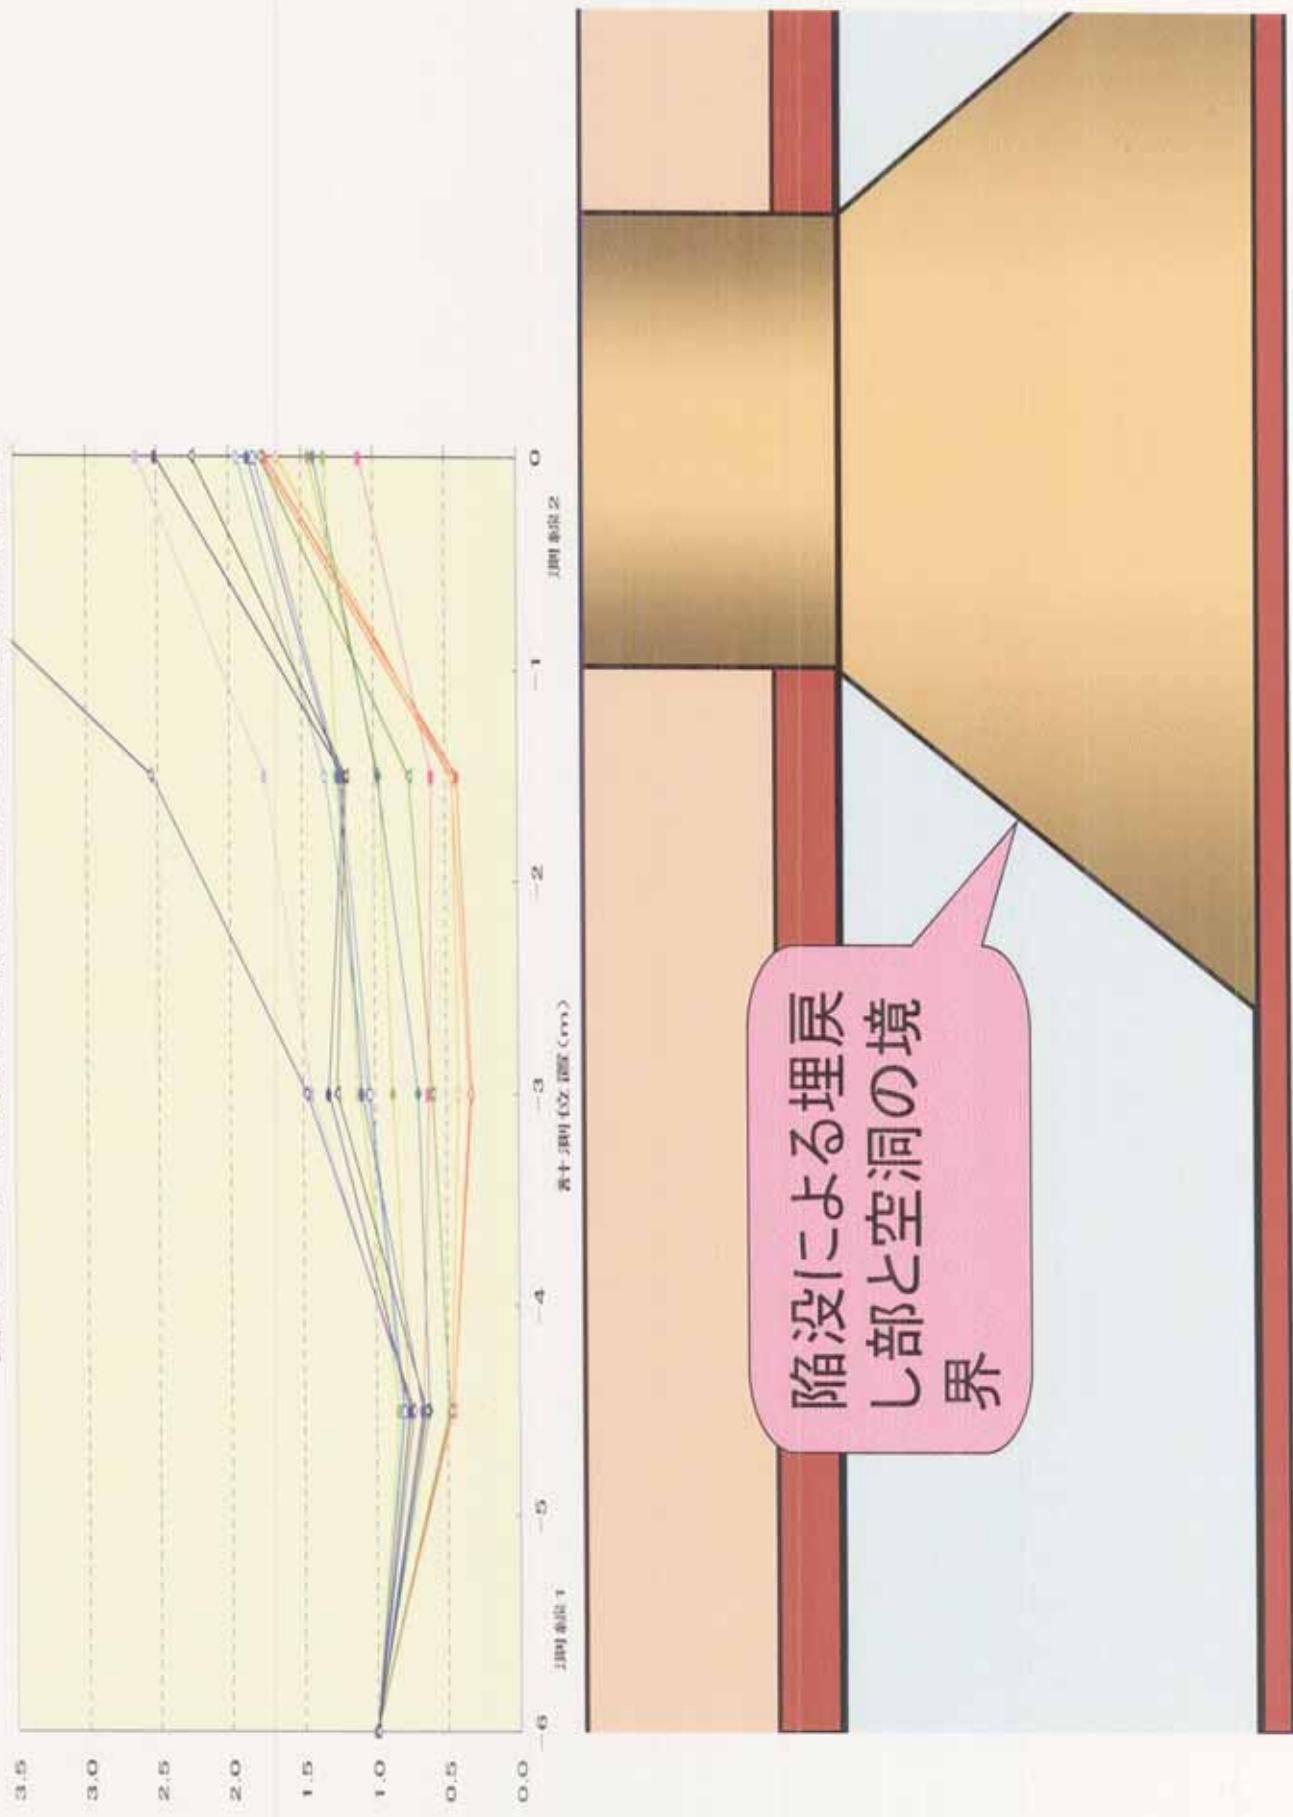
図4.3-9 計測結果による空洞分布状況の推定(測線A)

測線Aは陥没に伴う埋め戻しが行われている箇所から埋め戻しが行われていない箇所を縦断する測線である。坑道直交成分、坑道平行成分共に、埋め戻し実施箇所から実施していない箇所に向けてスペクトルが低下する傾向を確認することができた。

また、坑道直交成分については陥没箇所中心から1m西側においてスペクトルが高くなっていることから、この周辺が埋め戻されていない箇所との境界である可能性が高い。

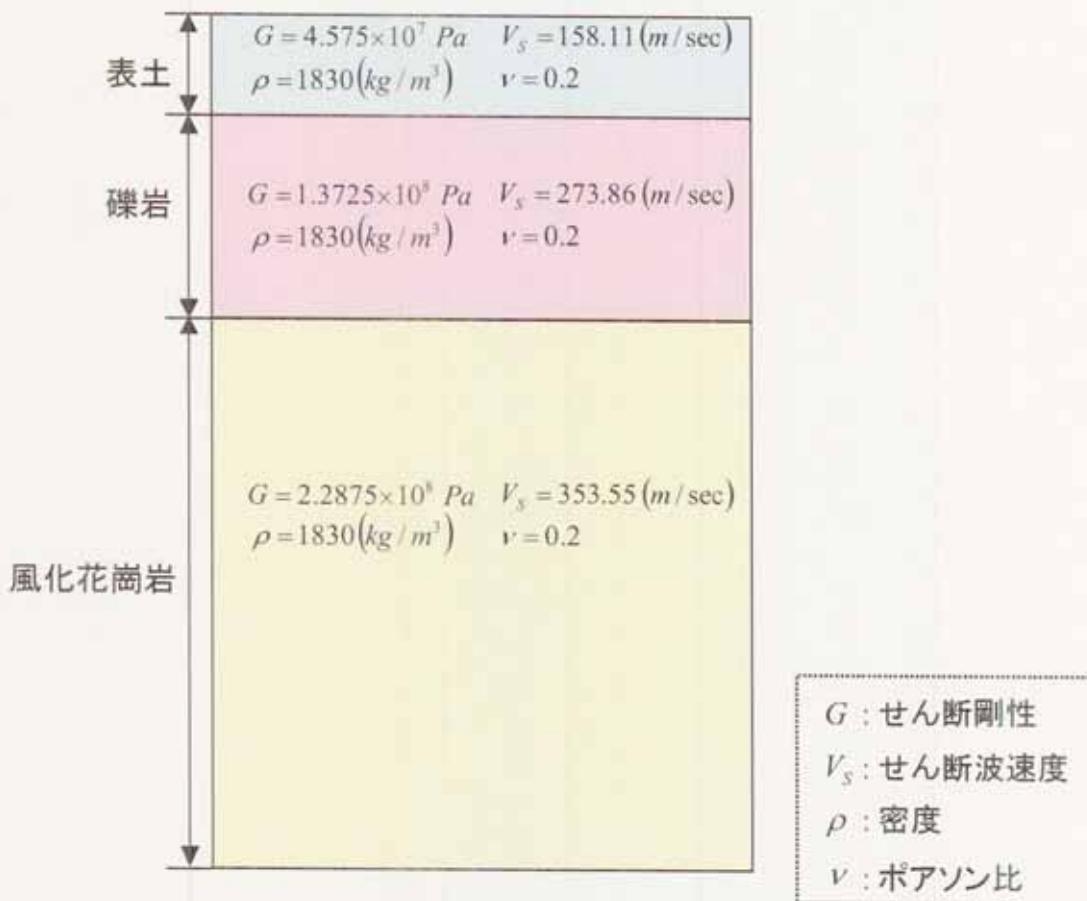
図5. 1-1 地盤物性条件

解析に当たっては、当地点における地盤物性、空洞の規模（ $2\text{m} \times 2\text{m}$ ）等を参考にし、図5. 1-1, 2に示す二次元モデルを作成した。

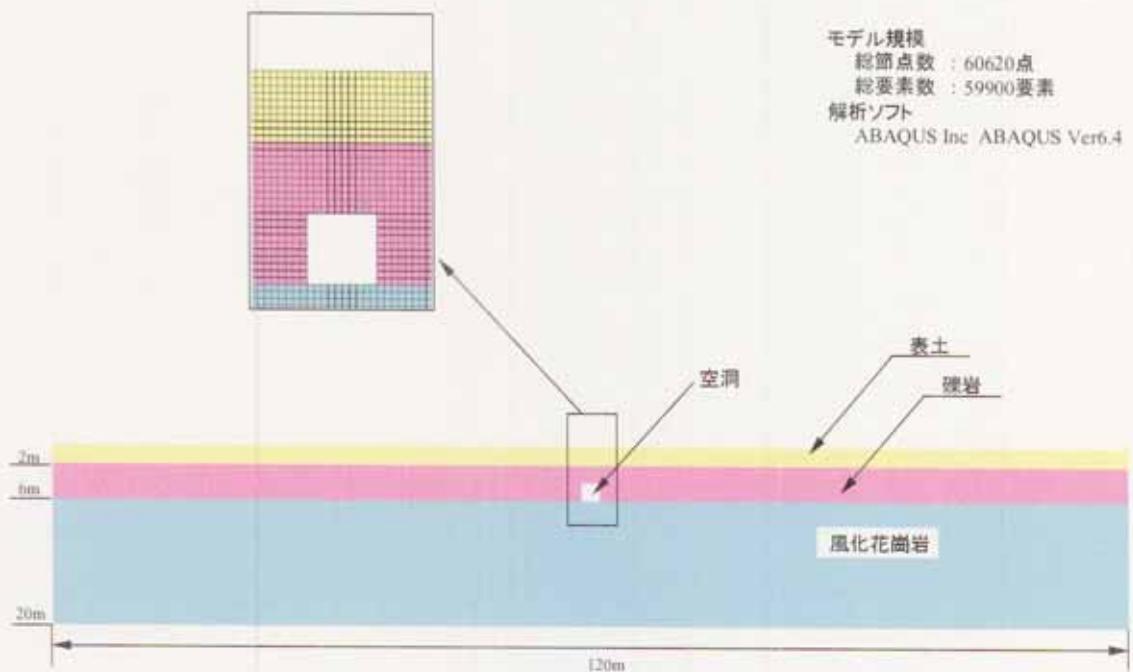
図5. 1-2 解析モデル

なお、空洞上部については、陥没の事例があることから、ゆるんでいる可能性がある。このため、解析に当たっては、空洞上部における地盤の剛性を $1/3$ とした場合とゆるませない場合の2ケースを再現した。

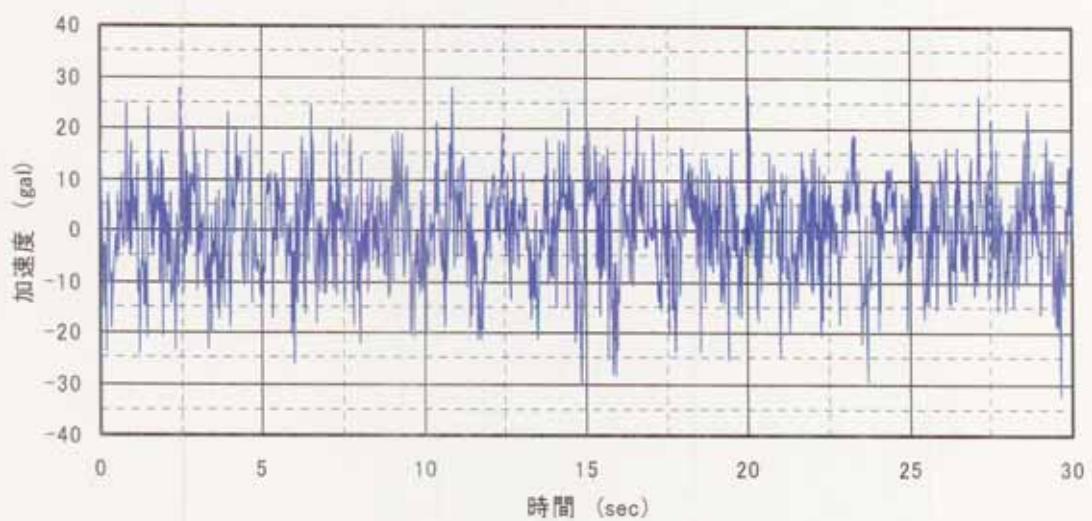
図5. 1-3 ホワイトノイズ時刻歴

微振動の入力位置は解析領域の最下部における空洞直下とし、図5. 1-2, 3に示すホワイトノイズを与えた。
