常時微動を利用した空洞探査手法の適用試験 －坑道跡への適用－

中部電力株式会社
技術開発本部 電力技術研究所

常時微動を利用した空洞探査手法の適用試験
－坑道跡への適用－

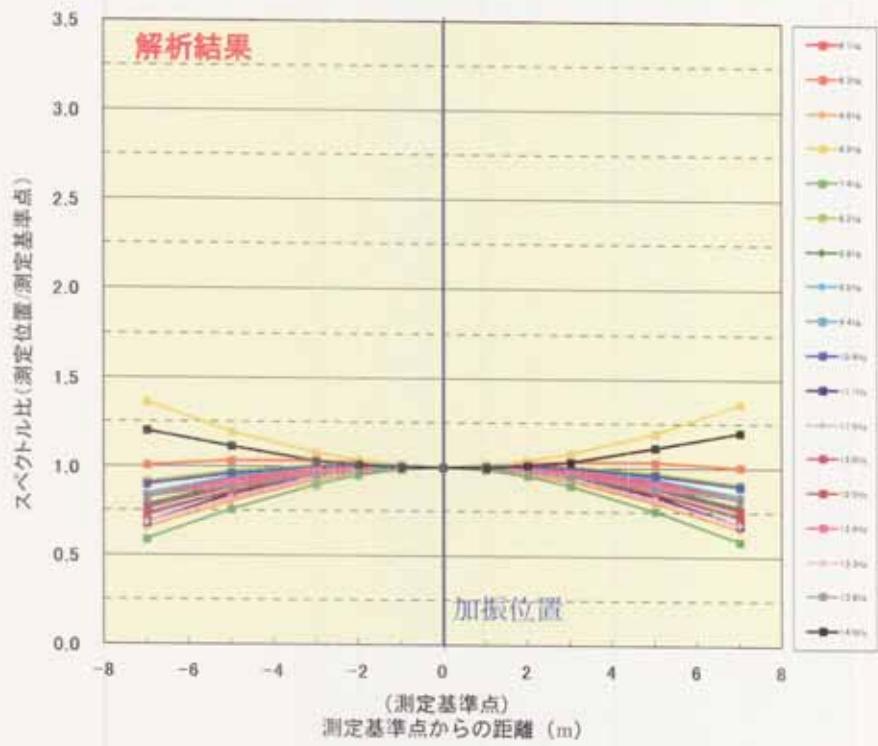
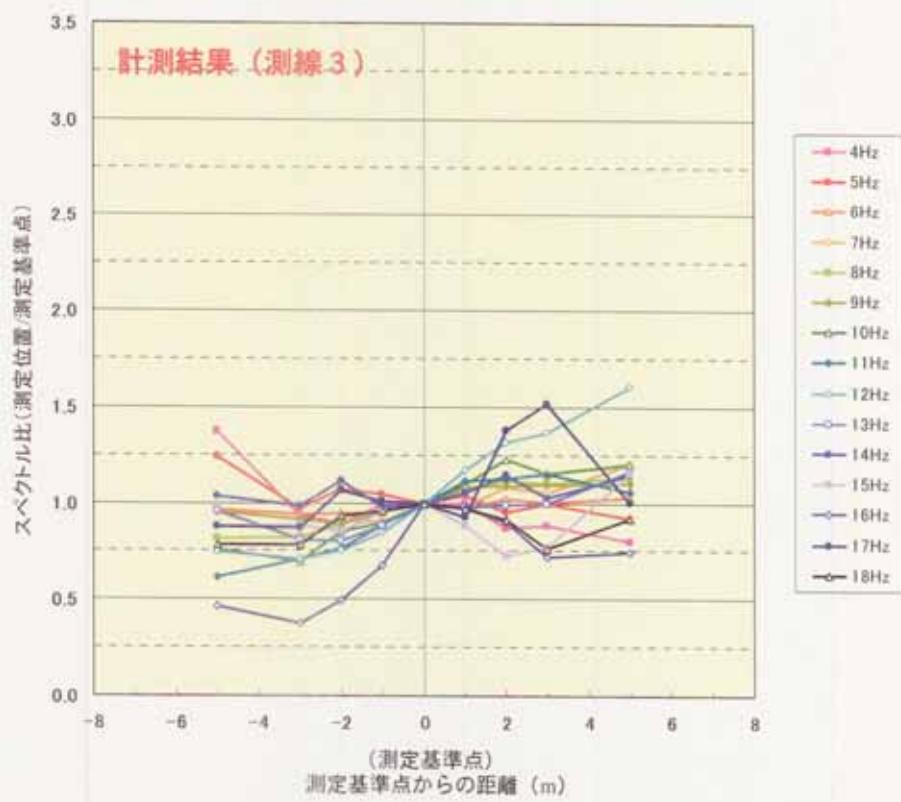
図5. 2-1 解析結果(空洞なし)と計測結果との比較

解析結果を図5. 2-1に示す。周波数帯によっては、加振位置から離れるに従って速度スペクトルの上昇もしくは低下傾向が見受けられるものの、全体的には速度スペクトルは一定である。

これは、測線3の計測結果と調和的であることから、測線3には空洞が存在していない可能性が高いと思われる。

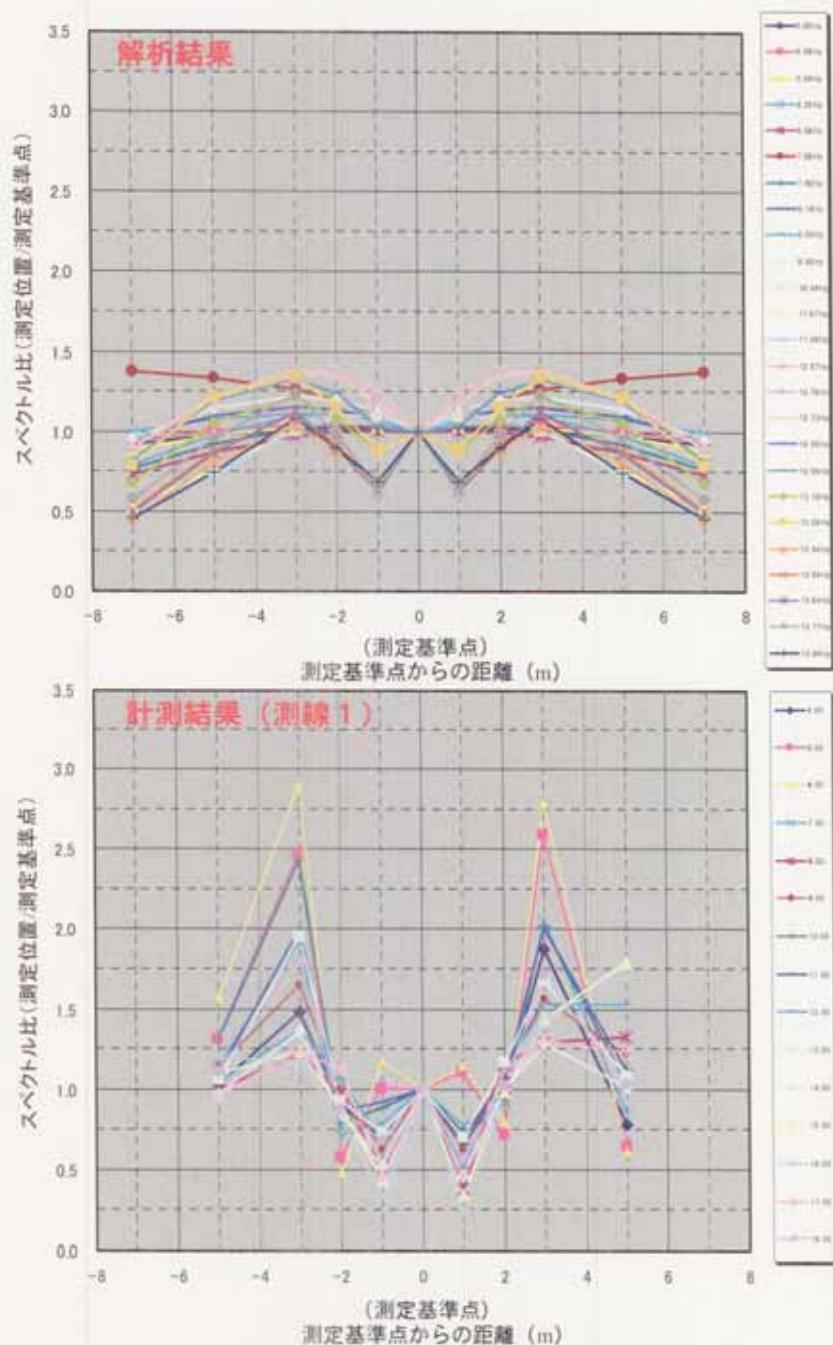
図5. 2-2 解析結果（ゆるみ領域考慮）と計測結果との比較

解析結果を図5. 2-2に示す。解析結果によると、空洞境界である±1mの位置において、基準点(0m)よりも速度スペクトルの低下傾向が見受けられる。さらに空洞から離れると、±3~5mの位置までは基準点より大きくなっているが、±7m以遠では基準点とほぼ同等の値に収束している。

これは、測線1の計測結果と調和的であることから、測線1の空洞上部はゆるんでいる可能性が高いと推定される。

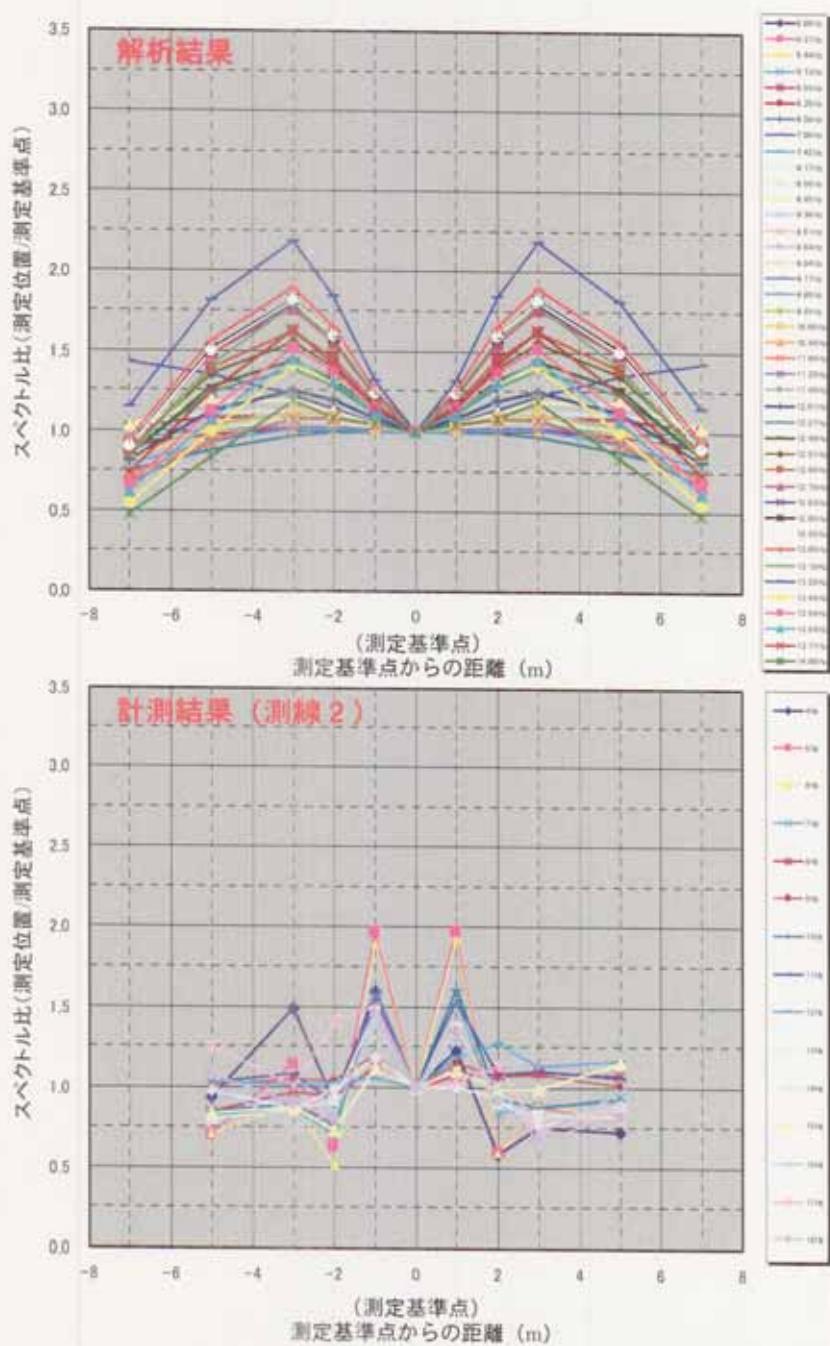
図5. 2-3 解析結果（ゆるみ領域設定なし）と計測結果との比較

解析結果を図5. 2-3に示す。ゆるみ領域を設定した上記検討結果と異なり、空洞

境界である±1mの位置における速度スペクトルの低下傾向は見受けられない。

空洞から離れると、±5mまで徐々に大きくなっており、それ以遠では低下傾向を呈している。

これは、測線2の計測結果と傾向としては調和的であることから、測線2は過去に陥没が生じたのだが、その後の埋戻しに伴い剛性が復活している可能性が高いと思われる。
